# Torre do Castelo de Aguiar de Sousa

Entre a matéria e o mito. Sobreposições do tempo

LÍDIA DO VALE COSTA  
MARIA ANTÓNIA SILVA

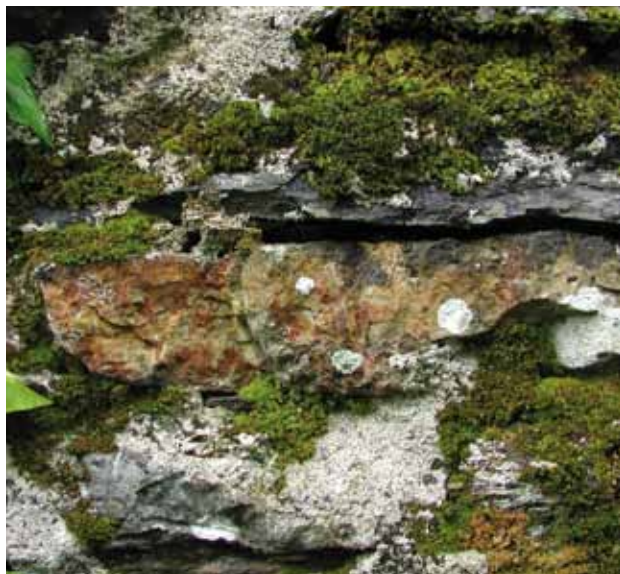
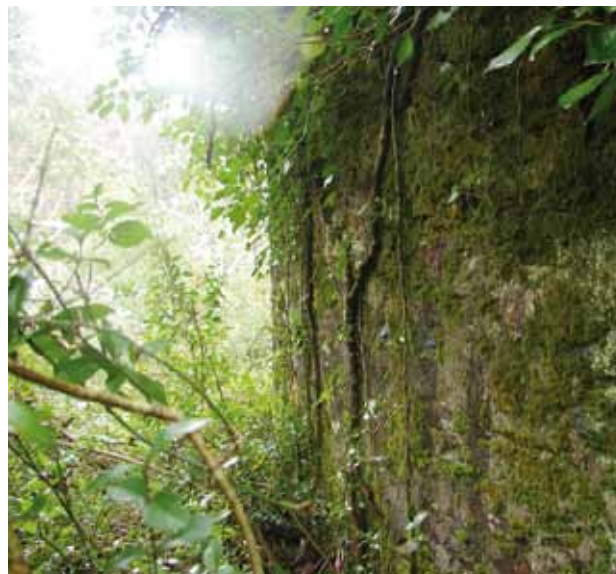
Torre do Castelo de Aguiar de Sousa em 2005. Estado da estrutura quadrangular existente e do muro lateral norte.

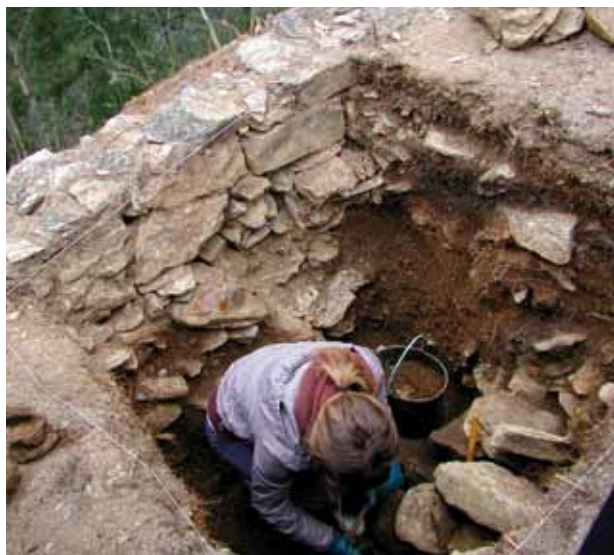
Sondagens arqueológicas na plataforma da Torre do Castelo de Aguiar de Sousa.

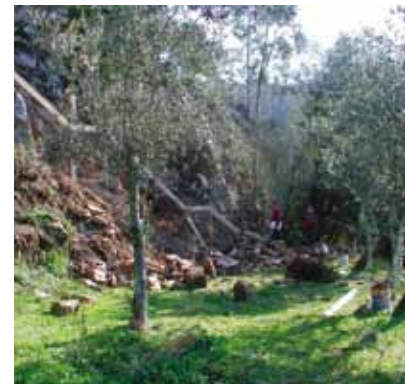
Acompanhamento em obra da execução da estrutura metálica da escadaria.

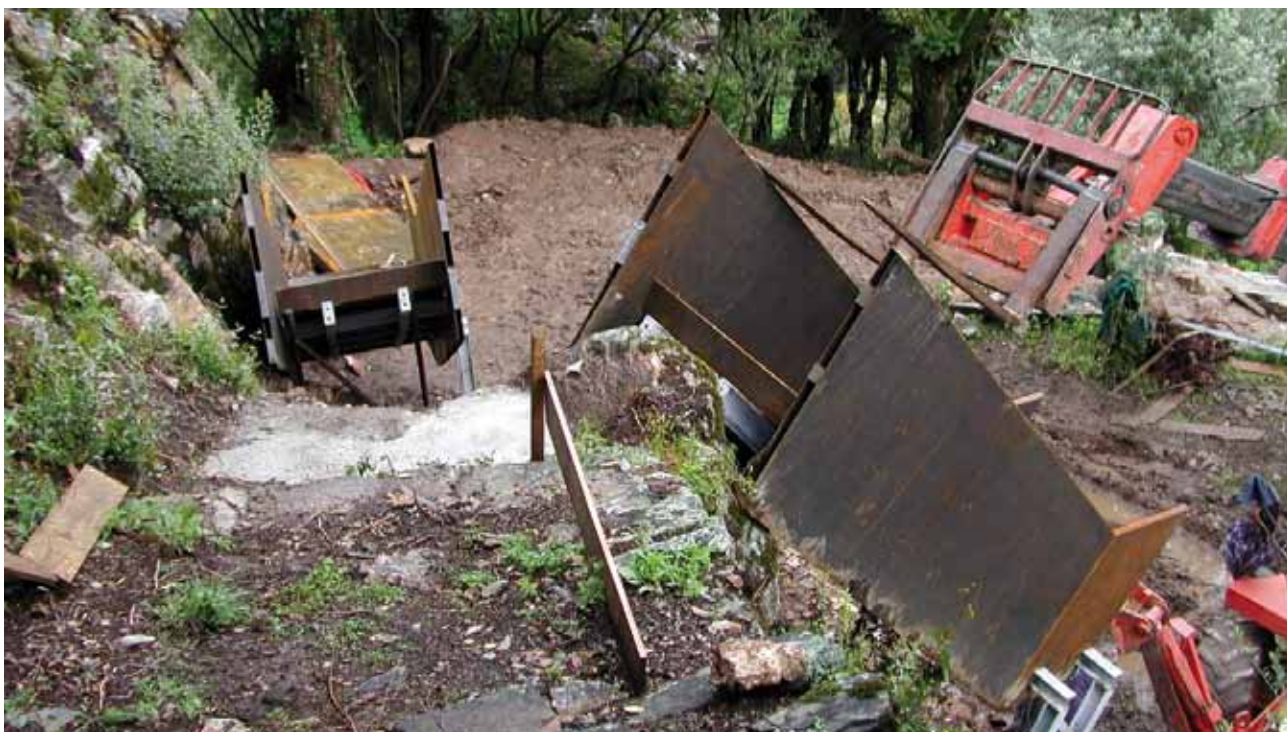
Acompanhamento da obra, aferindo *in loco* a estrutura projetada.

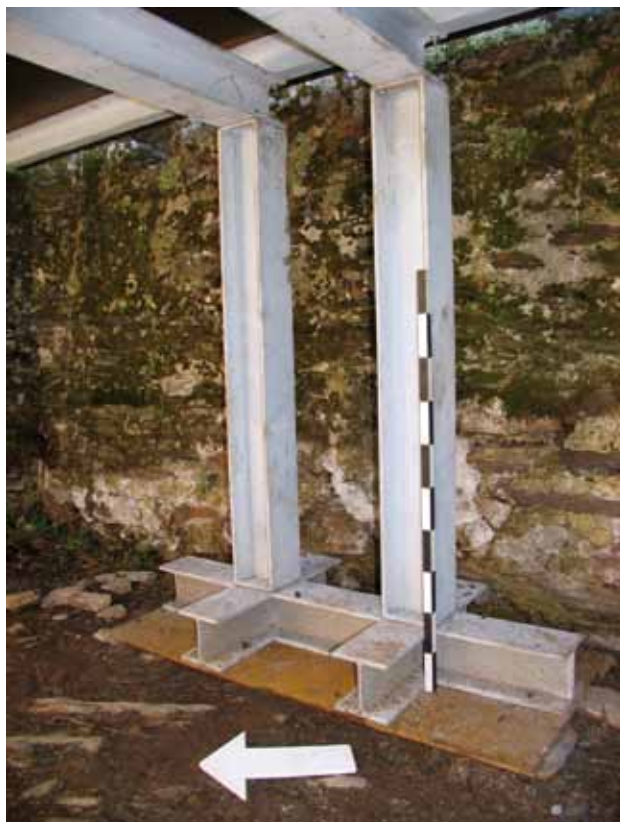
No interior da Torre construiu-se uma estrutura para funcionar como varandim para a paisagem, independente da atual construção, apenas pousada no pavimento interior. O varandim é interligado com o caminho de che-

Estrutura do varandim da Torre.

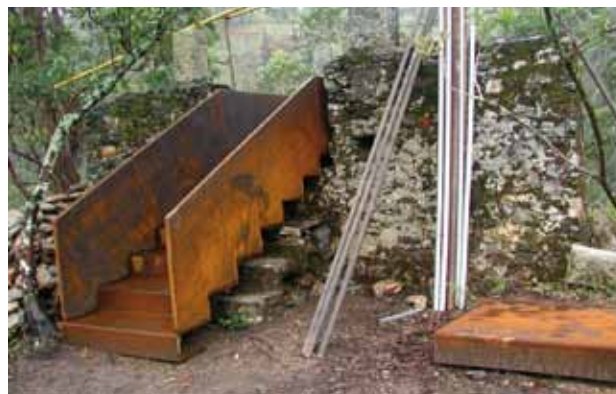
Estrutura de acesso ao varandim.

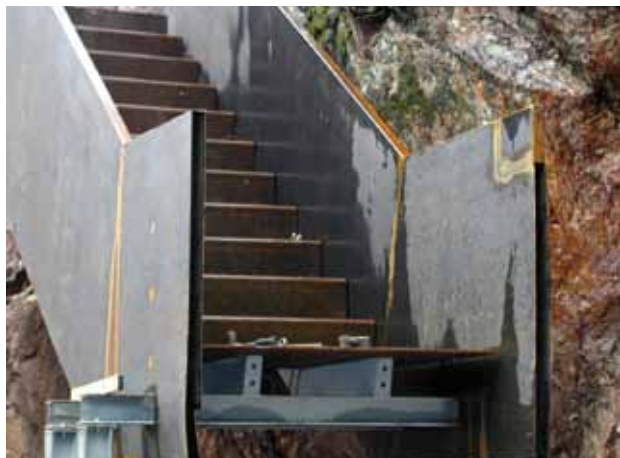
A nova escadaria e os seus apoios na rocha.

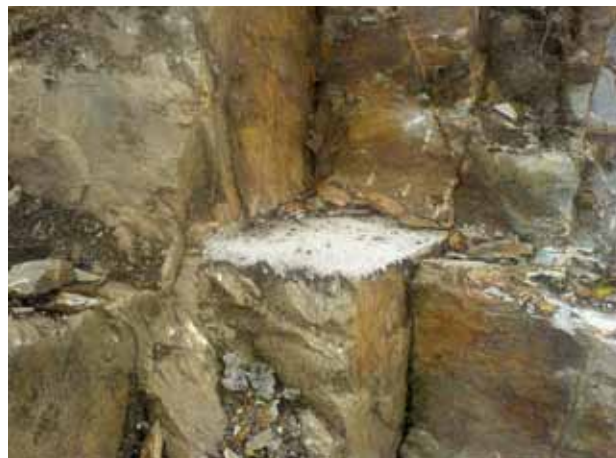
A nova escadaria em construção.

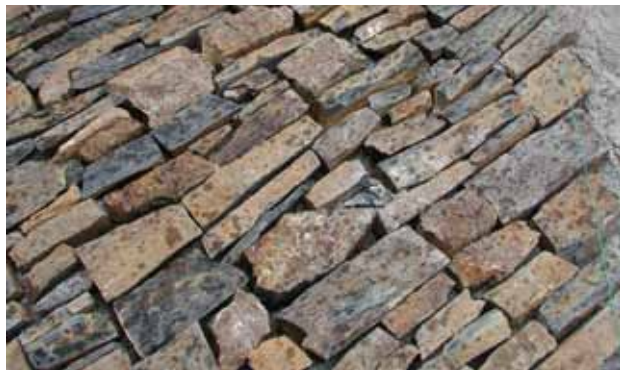
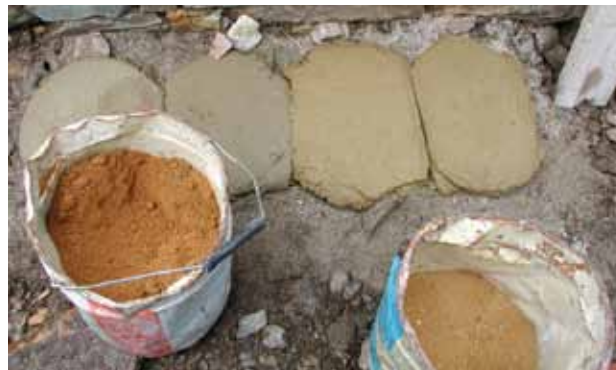
Testando *in loco* os pavimentos. Xisto ao cutelo (à esquerda) e escolha da tonalidade do saibro/solo cimento (à direita).

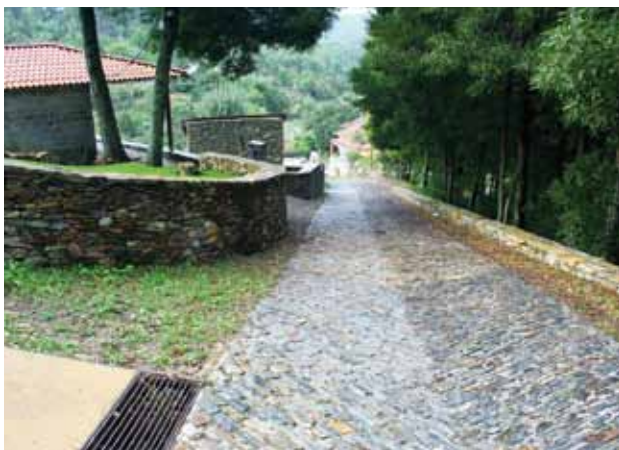
Pavimento destinado ao acesso automóvel em xisto ao cutelo.

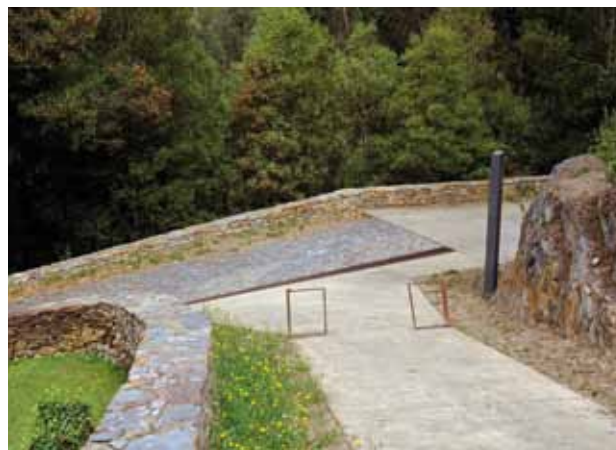
Caminho de acesso à Torre. Confluência do pavimento destinado ao acesso automóvel com o pavimento para acesso pedonal.

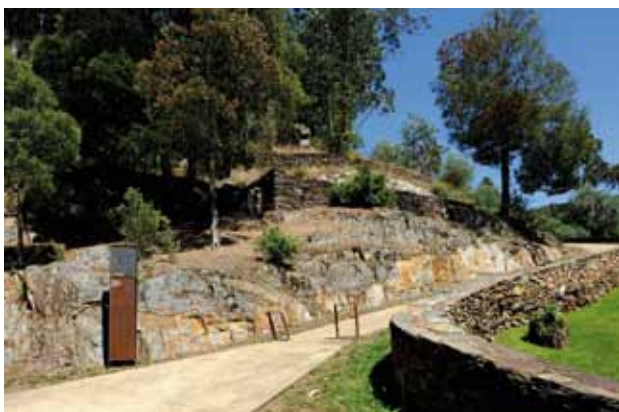
Pavimento destinado ao acesso pedonal em saibro/solo-cimento.

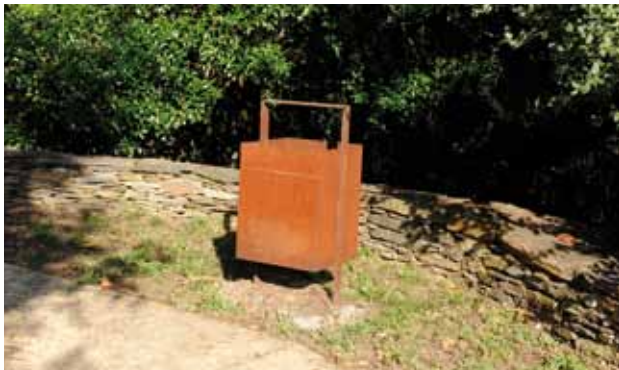
Muro de contenção de terras com altura para assento e mobiliário urbano.

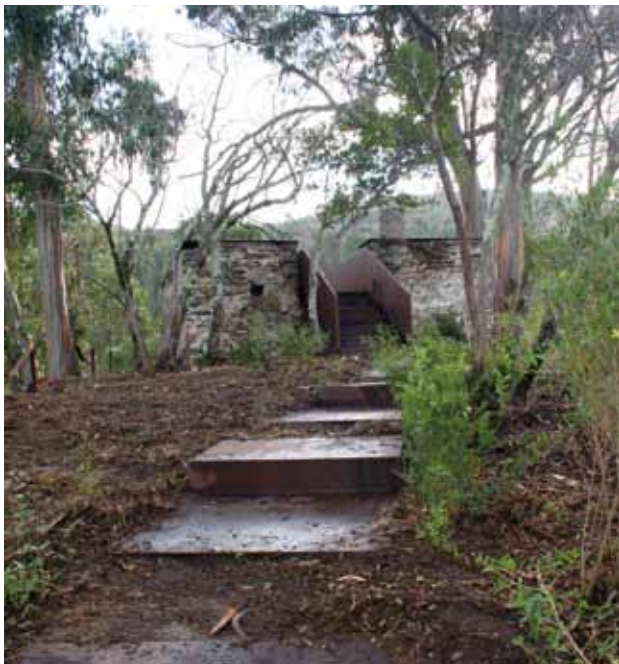
Torre do Castelo de Aguiar de Sousa em 2011. Trabalhos de manutenção.

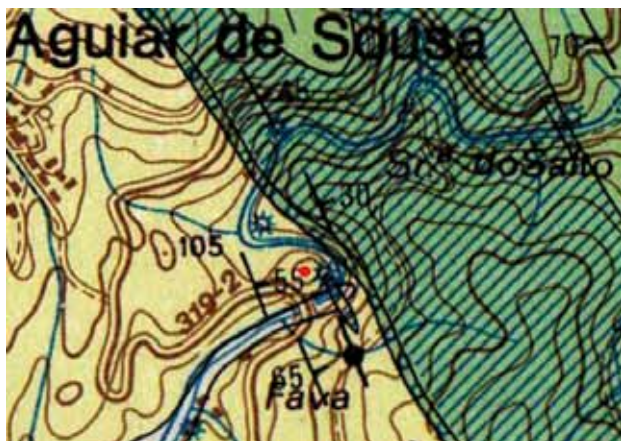
Extrato de Carta geológica (Esc.1:50.000) n.º 9-D Penafiel (Medeiros, Pereira e Moreira, 1981).

Geologicamente insere-se no Anticlinal de Valongo, constituído por rochas matassedimentares, xistos e grauvaques do complexo xisto-grauváquico, com intercalações de conglomerados, essencialmente quartzosos, que, de uma forma geral, tal como os materiais xistentos, apresentam orientação noroeste-sudeste. (Medeiros *et al.*, 1980).

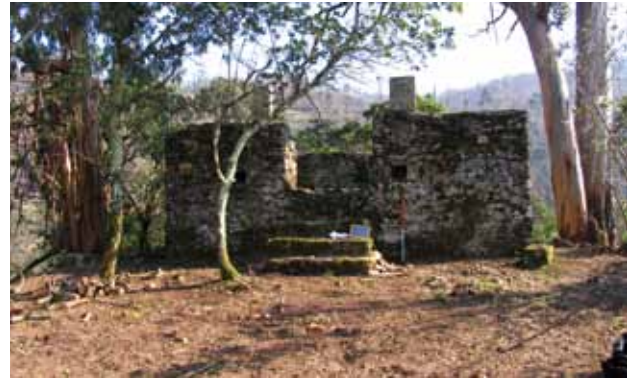
Torre do Castelo de Aguiar de Sousa após a limpeza arbustiva.

A Torre, com a orientação de noroeste-sudeste, é de configuração quadrilátera, irregular, de implantação descentrada, paredes de aparelho regular em alvenaria de xisto e quartzito, assentes em forte argamassa, com cerca de 2m de altura por 4m de largura, rematada por pretensas ameias, de xisto e granito, na maioria derrubadas, com uma abertura voltada a noroeste e três degraus de acesso ao interior.

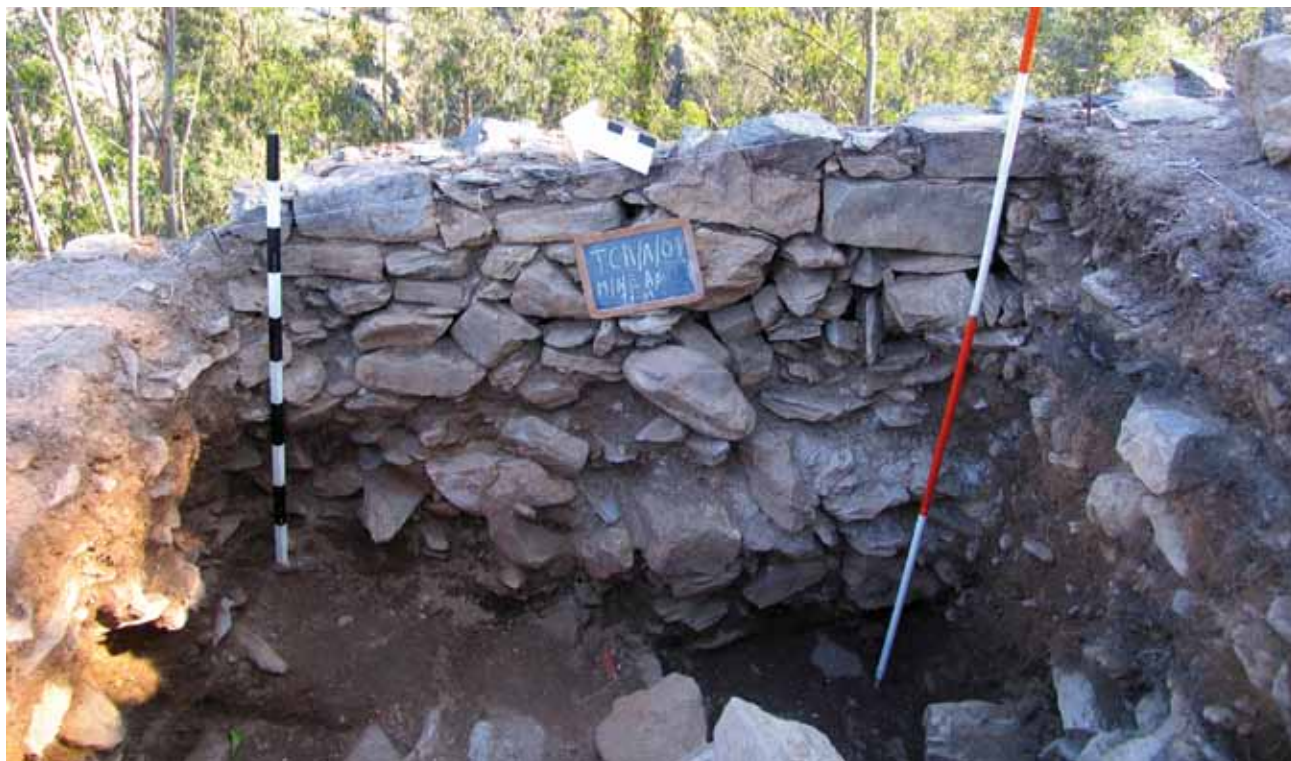
Face interna do muro nordeste.

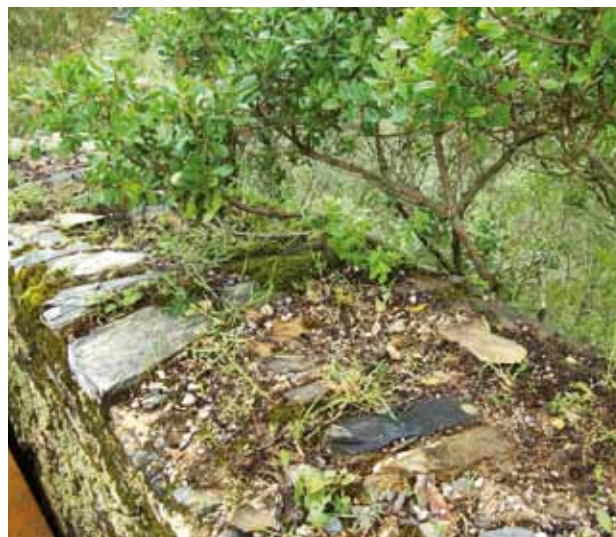
Desenvolvimento de plantas superiores, líquenes e musgos e consequente degradação dos muros.

No coroamento das paredes da Torre existiam alguns elementos estruturais soltos, zonas de infiltração, locais de retenção de água e de acumulação de depósitos, tais como folhas, terra, etc. Os agentes biológicos têm uma função fulcral na degradação destes locais, destacando-se o ataque químico provocado pelos microrganismos, que produzem alterações nas superfícies, e a ação mecânica provocada pelas raízes das plantas, fonte de humidade e causa da deterioração física, ao enraizarem-se nos interstícios das pedras, originando fraturas e desmoneamentos parciais dos muros.

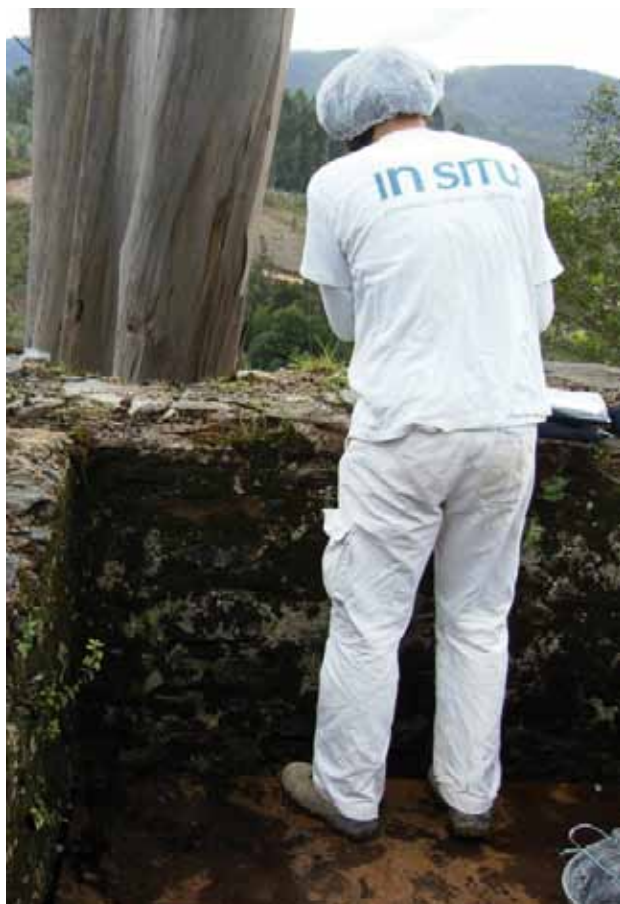
Limpeza manual dos panos da Torre do Castelo de Aguiar de Sousa.

O processo consistiu numa limpeza superficial para remoção de musgos, plantas superiores, terras e detritos que se encontravam no lado interior e exterior da estrutura construída. Essa limpeza foi executada por via mecânica a seco, utilizando escovas macias de *nylon*, pequenas espátulas e colherins, atendendo à fragilidade de um ou outro ponto mais instável no muro.

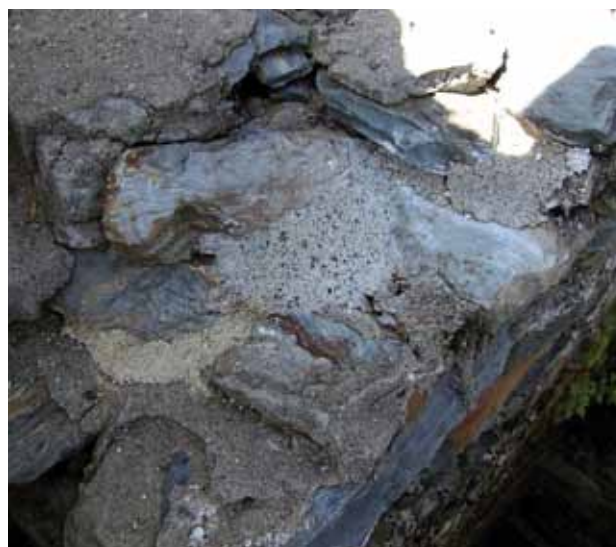
Pormenor dos testes de argamassas.

Optou-se por uma argamassa pré-doseada (*Albaria Allettamento®* da BASF). Através da utilização desta foi possível criar uma cercadura em redor das pedras de forma a reestruturar o topo das paredes e a canalizar a água para a pendente exterior da estrutura, a fim de evitar, tanto quanto possível, infiltrações para o interior da Torre.

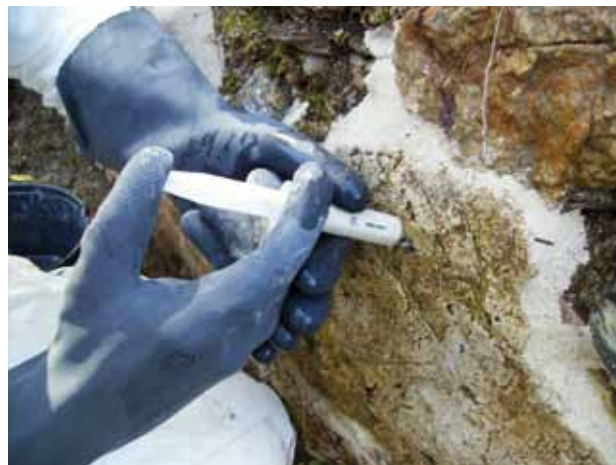
Pormenor da injeção de uma calda para consolidação do reboco.

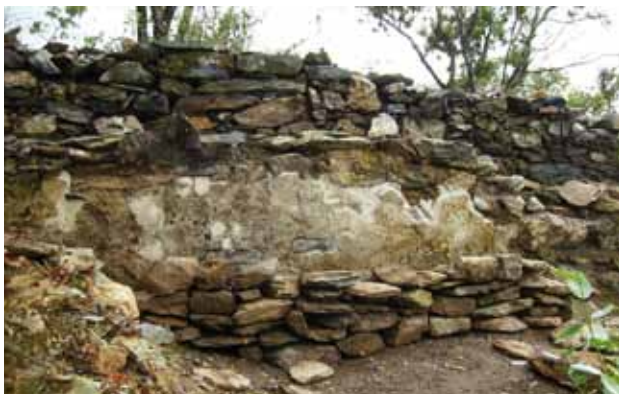
Início da construção do muro de proteção.

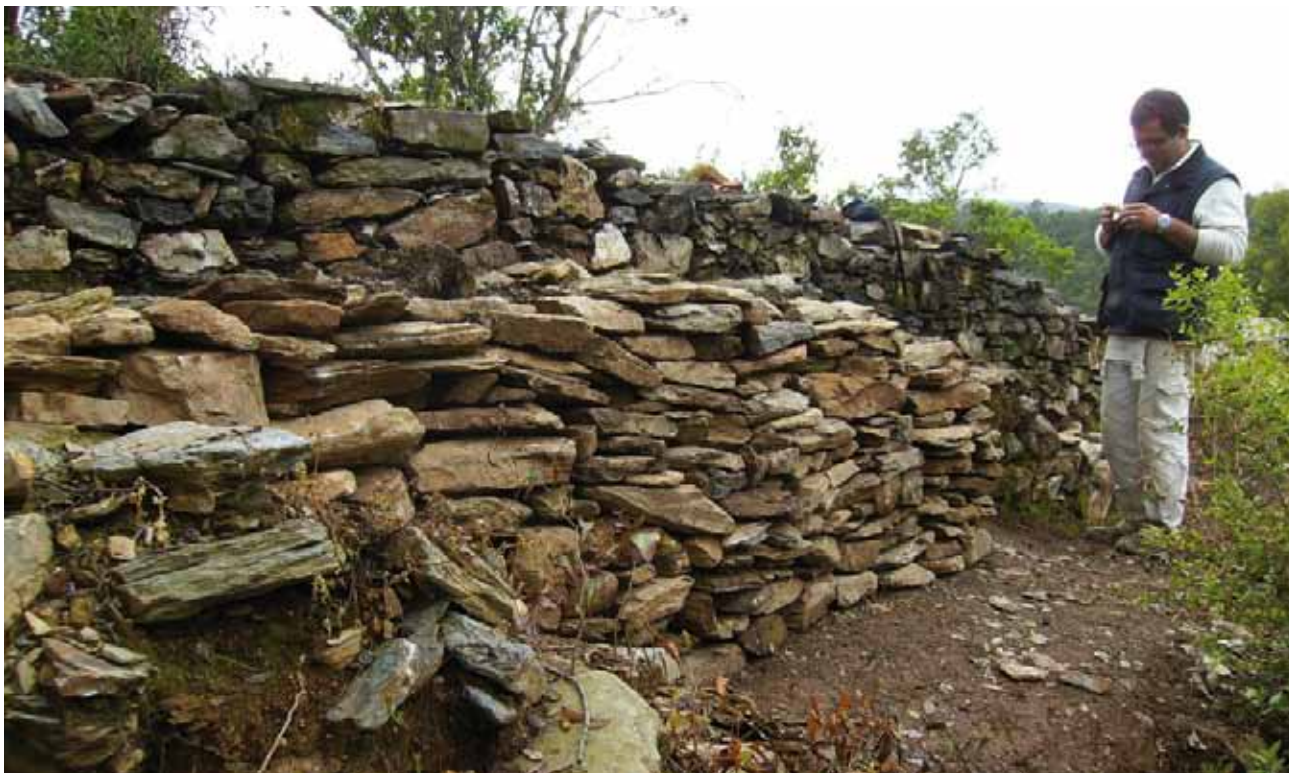
Resultado final após a elevação do muro de proteção.

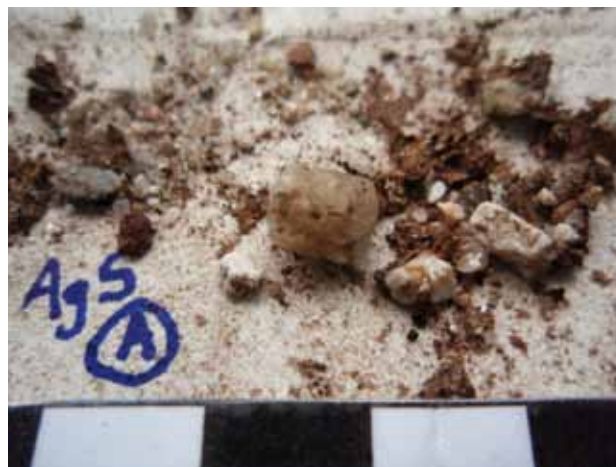
Exemplo do exame à lupa binocular do resíduo insolúvel. Amostra A: observa-se material fino terroso. Entre os cristais de grandes dimensões foi possível identificar quartzo e feldspatos (albite), enquanto nos cristais de pequena dimensão observa-se quartzo, feldspatos e moscovite.
