ESCOLA SUPERIOR GALLAECIA
MESTRADO INTEGRADO EM ARQUITETURA E URBANISMO

PATRIMONIO INDUSTRIAL FABRIL EN A CORUÑA ENTRE 1880 Y 1940

Diana Seoane Varela

Vila Nova de Cerveira, janeiro de 2014

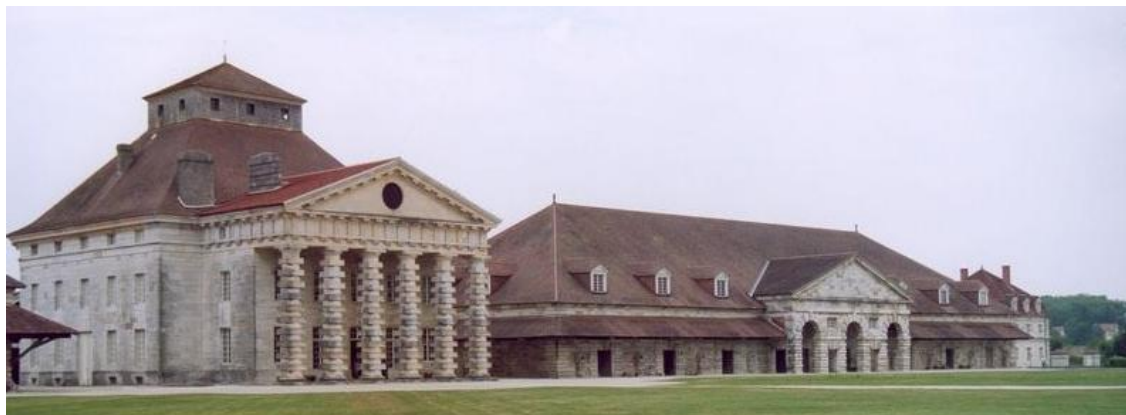
Las manufacturas reales desarrollaban ya un complejo sistema de funcionamiento, como explica Sobrino (1996): "instaurarán en sus pisos un sistema de circulación horizontal para la producción de manufacturas escasamente mecanizadas, siendo vertical cuando la industrialización esté más avanzada y la distribución energética desde un eje rotor central lo haga necesario" (p. 114).

Fig. 4: **Manufactura Real:** Salinas Reales de Chaux, en Arc et Senans, 1775.

- Fig. 4 **Manufactura Real: Salinas Reales de Chaux, en Arc et Senans, 1775.** http://upload.wikimedia.org/wikipedia/commons/a/ae/Arc-et-Senans_-_Pavillon_du_directeur_et_atelier.jpg, en Mayo de 2013.

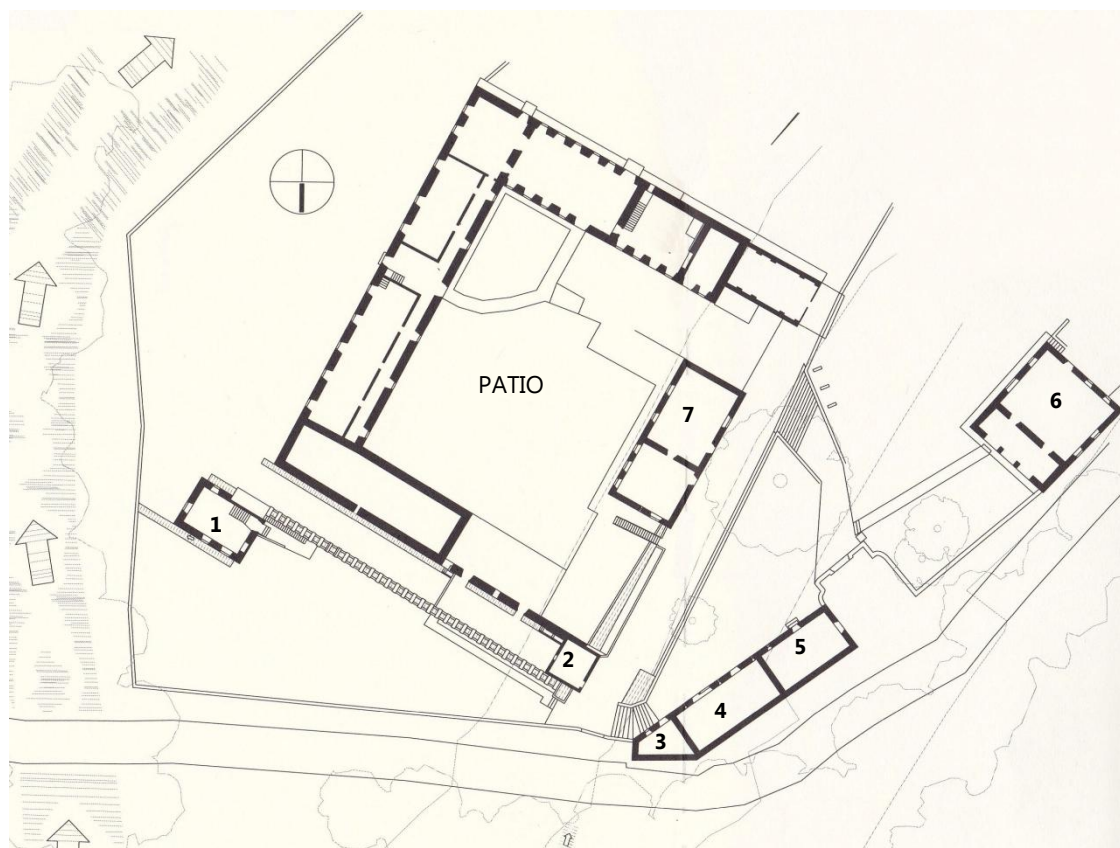
Fig. 5: **Manufactura Real:** Fábrica de papel de Losado, Ourense, 1836 (FUENTE: Asociación A Buxa).

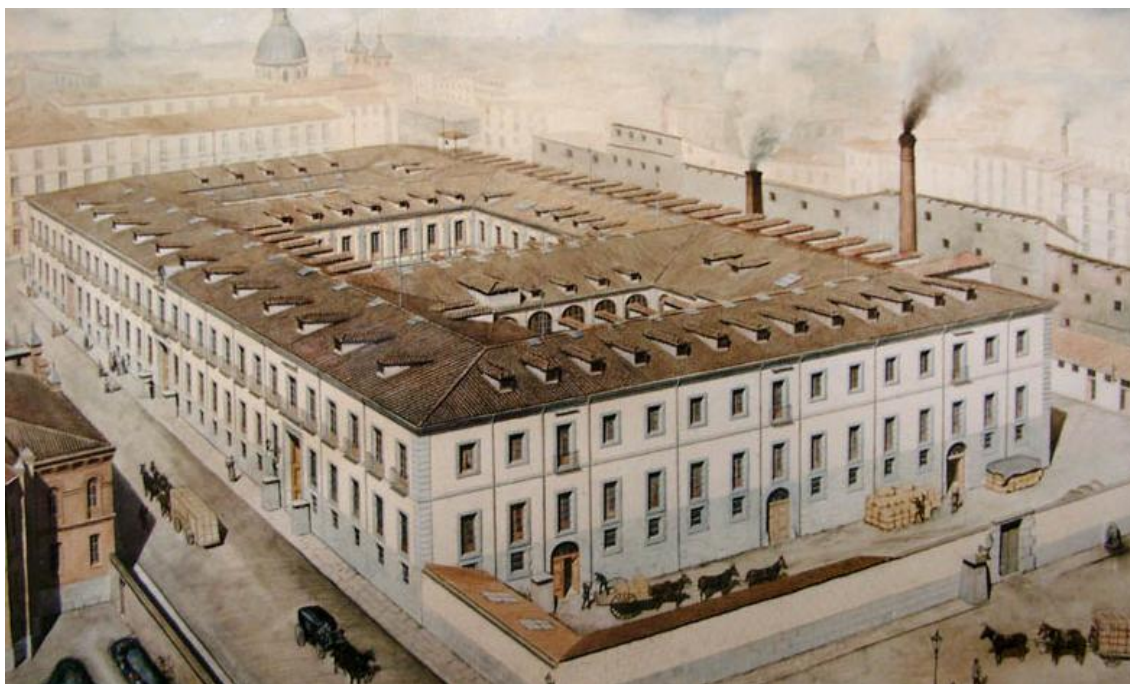
Inauguran un nuevo modelo tipológico, un edificio inédito hasta entonces para usos industriales, al concentrar en un solo espacio arquitectónico los procedimientos y máquinas que permitan un trabajo colectivo en cadena. (...) Este nuevo edificio era la fábrica. Los ingenieros o arquitectos de la Corona intentan dar una doble respuesta. Primero arquitectónica, iniciando una tipología exclusivamente fabril y, segundo, económica, que responda a un nuevo modelo de producción (...) El desarrollo en planta se realizará por medio de un bloque cuadrado o rectangular con uno o más patios interiores y de localización preferentemente urbana o en núcleos rurales cercanos a poblaciones (p. 117-118).

Fig. 7: **Real Fábrica** de Aguardientes de Madrid, 1793.

- Fig. 7 **Real Fábrica de Aguardientes de Madrid, 1793.** <http://blogs.latabacalera.net/autoconstruccion/files/2010/07/1793-04.jpg>, en Mayo de 2013.

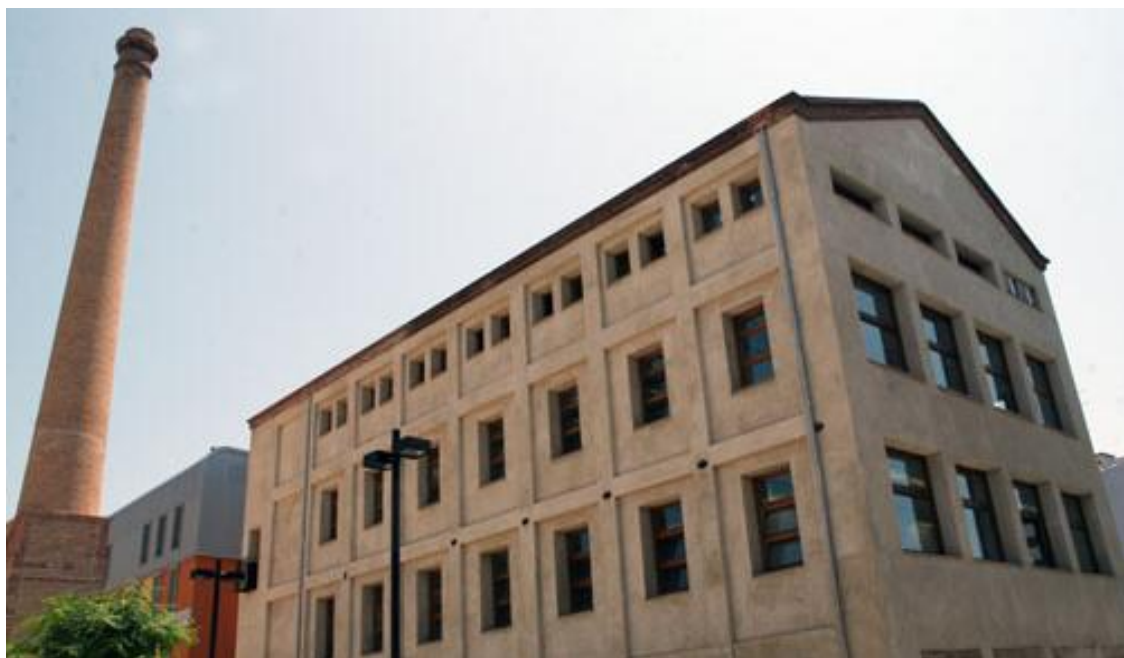
Sus muros serán de piedra o ladrillo, la planta baja se ordenará mediante arcadas ancladas en los pilares y en los muros de obra, ganando de esta forma, espacio y luminosidad; en el resto de las plantas los soportes son del mismo material, encontrándonos en la última con la mayor definición de espacio útil mediante el empleo de vigería de madera para el forjado de los techos, a dos aguas en su mayoría. Los pilares de madera y, posteriormente, de fundición marcan el gran salto hacia la consolidación de un espacio interior amplio y funcional. (...) La novedad del acero aplicado a columnas y vigas –de perfil en <L> o en <T>- provocará la lenta aparición de la estructura metálica global (p. 74).

Fig. 8: **Fábrica de Pisos:** Fábrica de Can Miguell, Barcelona, 1850.

- Fig. 8 **Fábrica de Pisos: Fábrica de Can Miguell, Barcelona, 1850.** <http://www.mataro.cat/portal/contingut/imatge/noticies/2011/desembre/10037.jpg>, en Mayo de 2013.

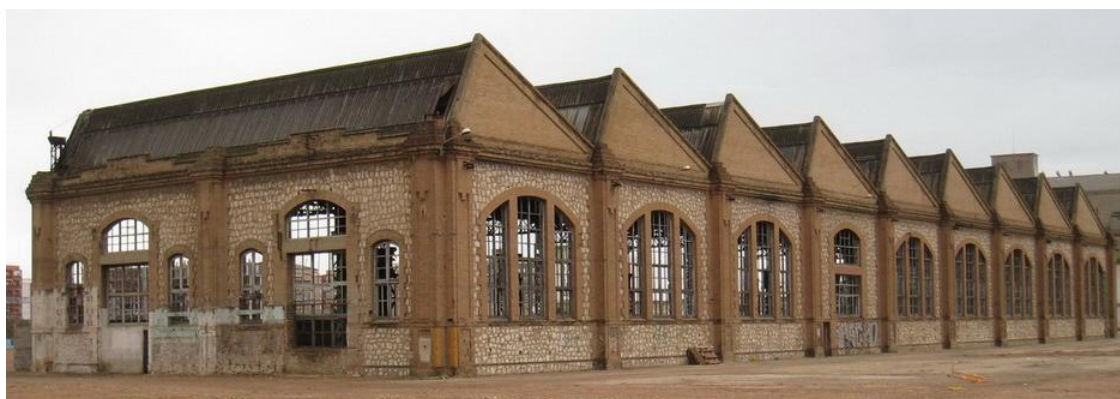
Otra de las tipologías es la **fábrica tipo shed** o de dientes de sierra, empleadas para industrias de todo tipo, que ha tenido un gran desarrollo en los edificios industriales y es la solución que tuvo mayor fortuna hasta la actualidad. "Este tipo puede definirse como aquella nave que tiene un conjunto de pilares dispuestos en retícula sobre los que descansan cerchas asimétricas. A través de esta solución se resuelve la posibilidad de ampliar lateralmente la nave sin perder iluminación y ventilación" (Aguilar, 2007, p. 91). Este modelo de fábrica está orientada al norte para captar luz constante a través de su cobertura de dientes de sierra, según Sobrino (1996), esta cobertura y la chimenea conforman la imagen clásica de la industria tradicional.

Fig. 11: **Fábrica tipo shed:** Naves de Macosa de Valencia.

- Fig. 11 **Fábrica tipo shed: Naves de Macosa de Valencia.** <http://www.salvemoslasnavesdemacosa.org/site/galeria/zoom/06.jpg?PHPSESSID=300faa536e6f39b649027d66c96d2c11>, en Mayo de 2013.

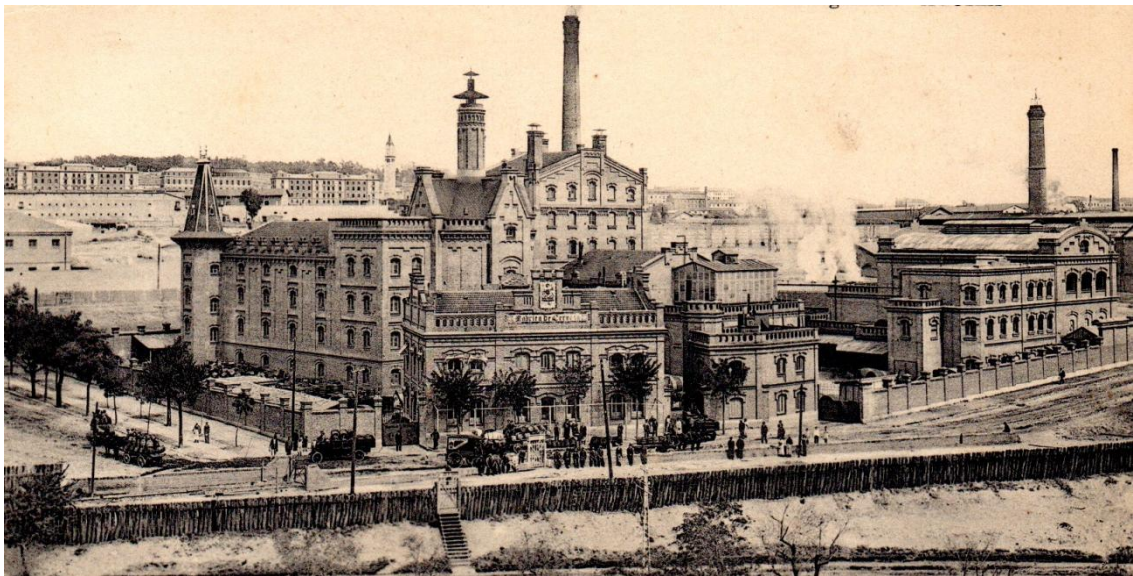
nueva imagen más estética de la fábrica. (...) Otro aspecto que influirá en esta evolución estética de la fábrica será su ubicación en la ciudad, bien en la periferia o bien en el propio centro urbano. (...) En ocasiones era recomendable el uso del elemento natural, como jardines en la entrada de la fábrica, grandes patios, para crear una cierta cohesión de ambientes de ambientes de difícil convivencia en la ciudad. Por ello fue muy utilizado el recurso de una puerta monumental al espacio de la fábrica, puerta que simboliza la entrada al mundo del trabajo. (...) Esta renovación no quedaba sólo en una intervención estética, sino que se planteaba también criterios para regular los espacios de trabajo y de equipamiento. Luz, ventilación y racionalidad distributiva eran el pontuario del buen empresario (p. 95-96).

Fig. 12: **Fábrica sofisticada:** Fábrica de Cervezas “el Águila”, Madrid, 1912.

- Fig. 12 **Fábrica sofisticada: Fábrica de Cervezas “el Águila”, Madrid, 1912.** http://upload.wikimedia.org/wikipedia/commons/b/b4/Madrid_Fabrica_de_cerveza_El_%C3%81guila001.jpg, en Mayo de 2013.

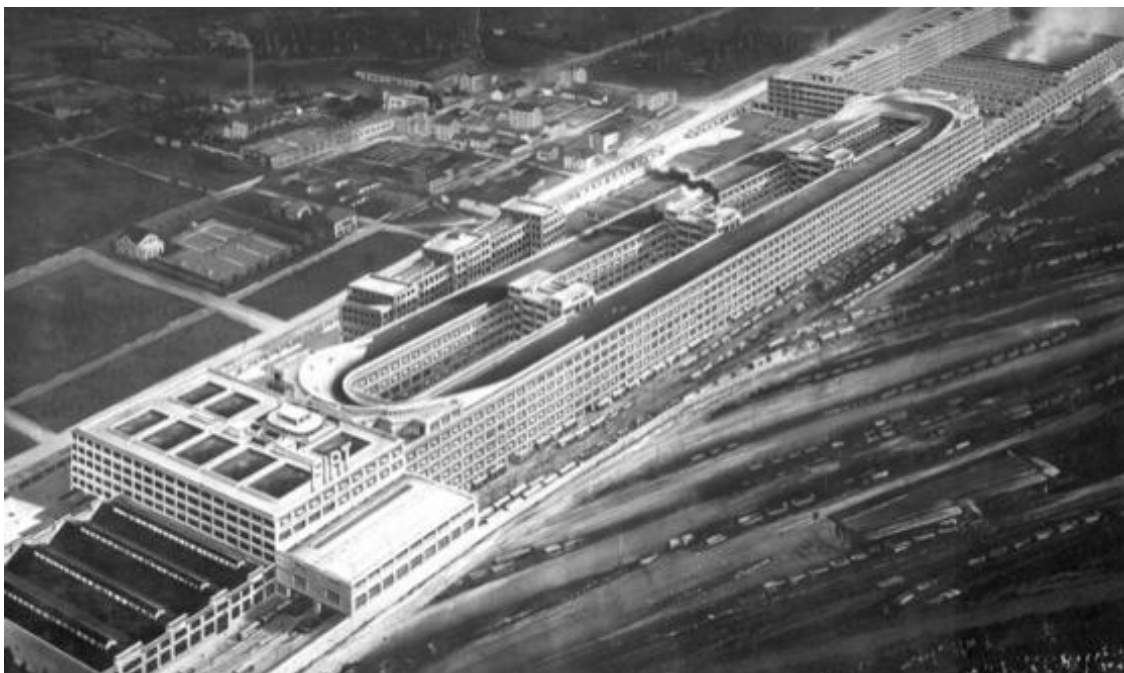
El hormigón armado abría nuevas formas expresivas, mayor ligereza de los elementos básicos, una escala diferente de proporciones, iluminación y ventilación al rellenar los espacios entre los pilares y las vigas externas con cristalerías continuas. Son una serie de innovaciones tecnológicas, formales y funcionales que

Fig. 13: **Fábrica Diáfana:** Fábrica de Fiat, Turín, 1917.

- Fig. 13 **Fábrica Diáfana: Fábrica de Fiat, Turín, 1917.** http://www.diariomotor.com/imagenes/2011/01/800px-fiat_lingotto_veduta-1928-560px.jpg, en Mayo de 2013.

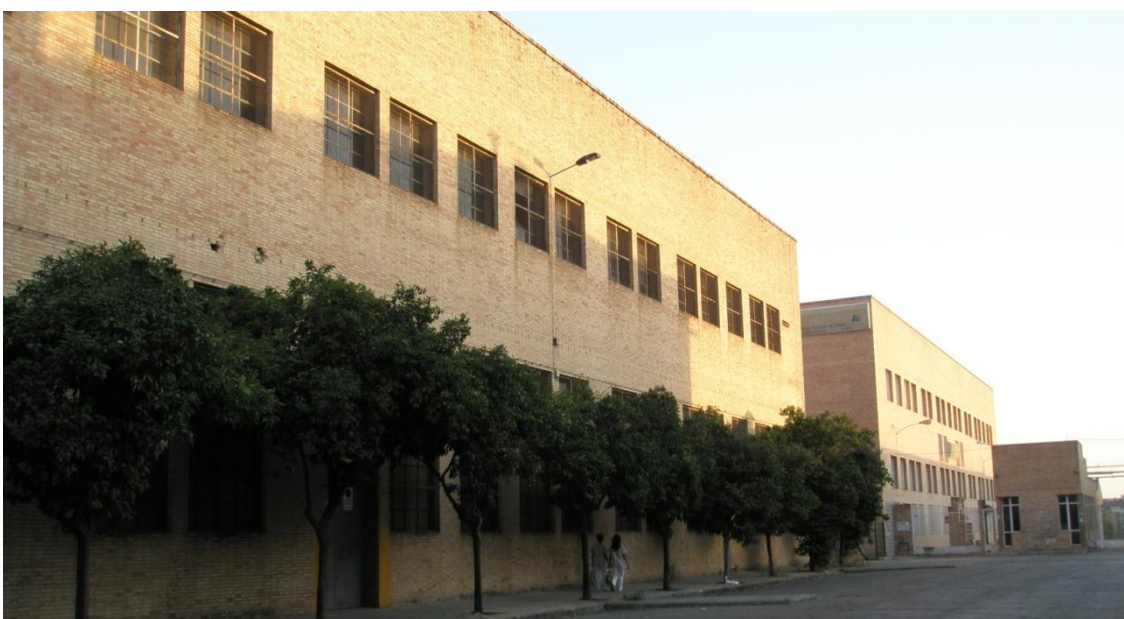
La implantación y difusión de este modelo en España es tardía con respecto a otros países, ya que esta fábrica se implantará en todo el occidente industrializado. Posteriormente, el estallido de la Guerra Civil (1936) (Carmona & Nadal, 2005a) frena el desarrollo económico y retrasa la entrada en España de modelos como la **fábrica-bloque**, que se caracterizaba por ser cerrada, de una sola planta y cubierta plana, siendo el modelo predominante en la industria española de los años 80 (Sobrino, 1996).

Fig. 14: **Fábrica Bloque:** Fábrica Hytasa, Sevilla, 1938.

- Fig. 14 **Fábrica Bloque: Fábrica Hytasa, Sevilla, 1938.** http://www.iaph.es/imagenes-patrimonio-cultural-andalucia/albums/Provincias/SEVILLA/20110607_SE/70_0100789.jpg, en Mayo de 2013.

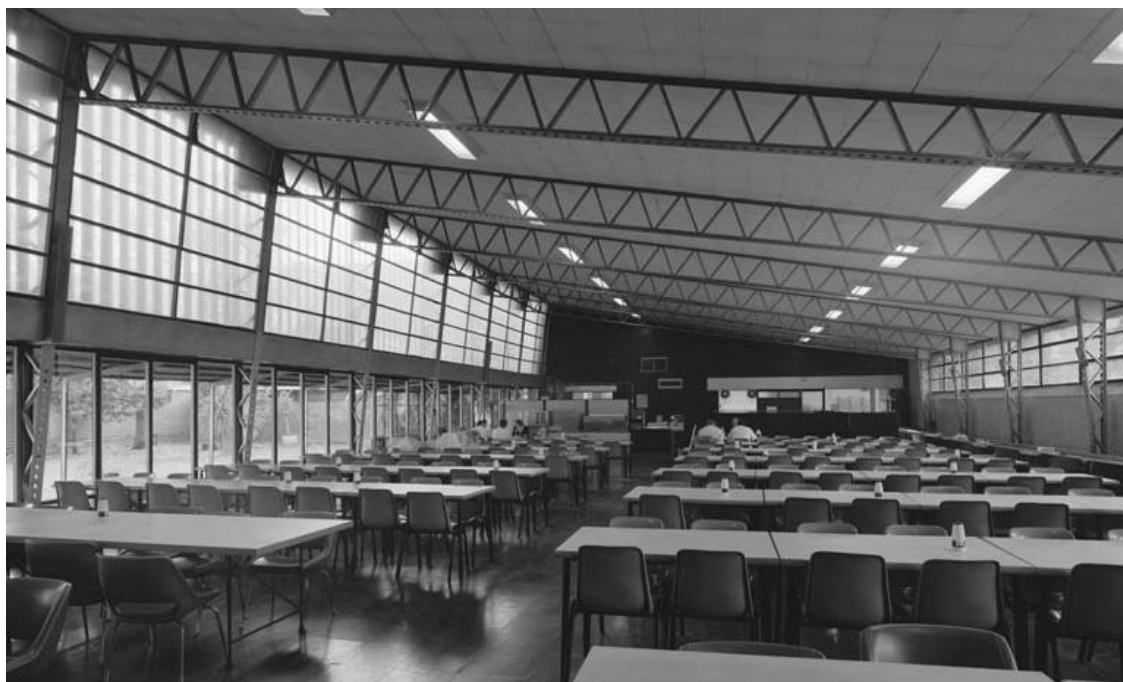
La arquitectura industrial de posguerra es principalmente **racionalista**, imponiéndose definitivamente la estructura metálica y la cimentación en hormigón. La apertura de las fachadas hacia el exterior y la geometría ordenada y ritmada de los huecos, favorecen las condiciones de habitabilidad gracias a una ventilación e iluminación, que se estudiaban concienzudamente para crear espacios agradables de trabajo. Los interiores son funcionales, con superficies lisas y luminosas, además de un mobiliario moderno, que relacionaban el espacio industrial con la nueva industria mecanizada (Sobrino, 1996).

Fig. 15: **Estilo racionalista de posguerra:** Comedores de la fábrica SEAT, Barcelona, 1956.

- Fig. 15 **Estilo racionalista de posguerra: Comedores de la fábrica SEAT, Barcelona, 1956.** http://www.macba.cat/uploads/20111215/4036_770x611.jpg, en Mayo de 2013.

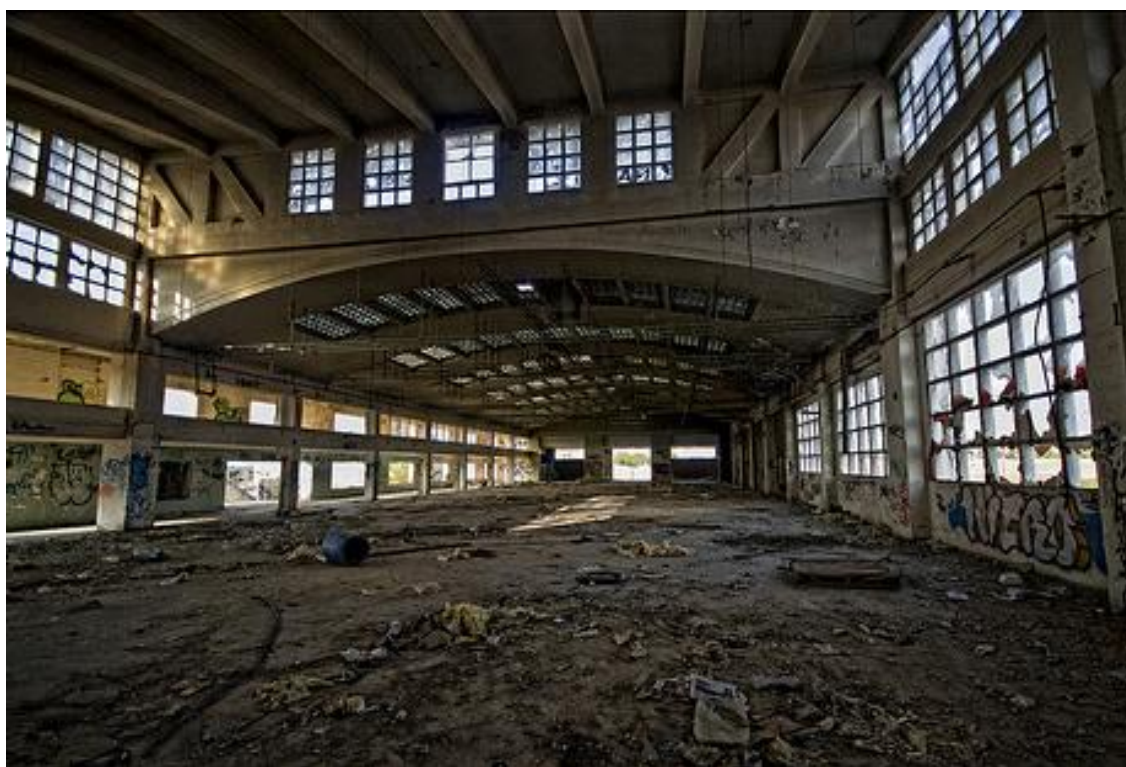
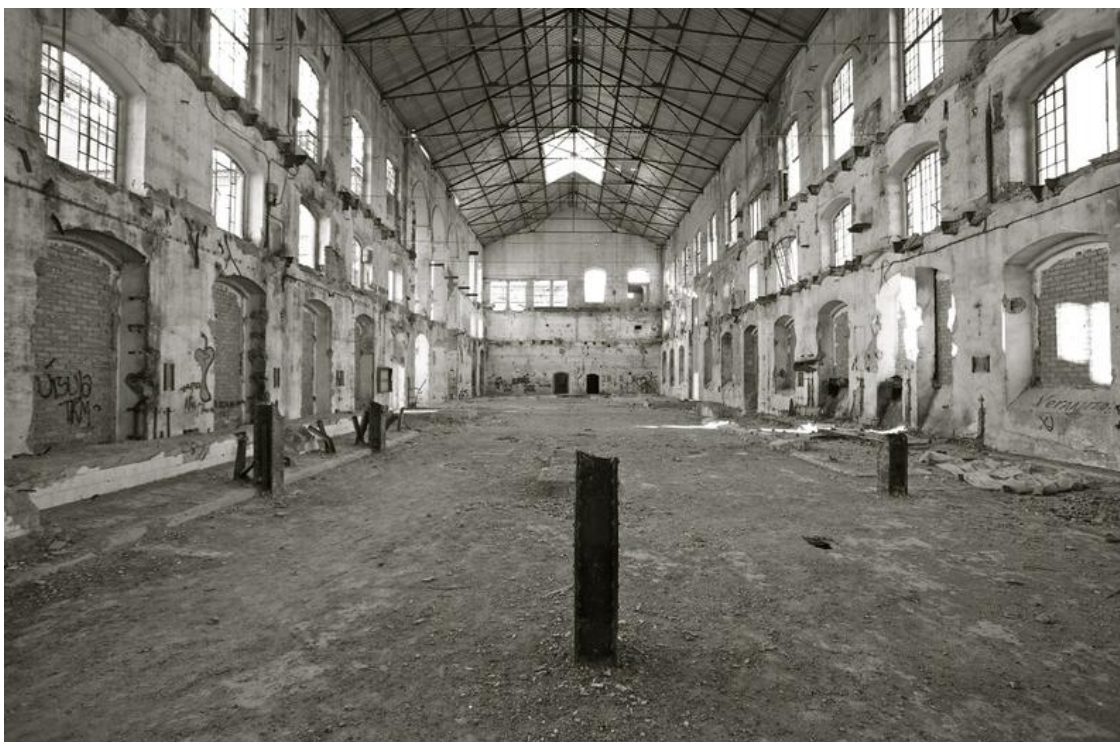
Fig. 17: Fábrica de Gal, Madrid, 1915.

En las imágenes puede apreciarse la amplitud, la luminosidad y el gran espacio diáfano que pueden ofrecer los edificios industriales.

Fig. 18: Fábrica Azucarera de San Torcuato S.A., Andalucía, 1900.

- Fig. 17 **Fábrica de Gal, Madrid, 1915.**
http://farm4.static.flickr.com/3472/3970680340_f29f5317b4.jpg, en Mayo de 2013.
- Fig. 18 **Fábrica Azucarera de San Torcuato S.A., Andalucía, 1900.**
<http://img684.imageshack.us/img684/8986/img3626v.jpg>, en Mayo de 2013.

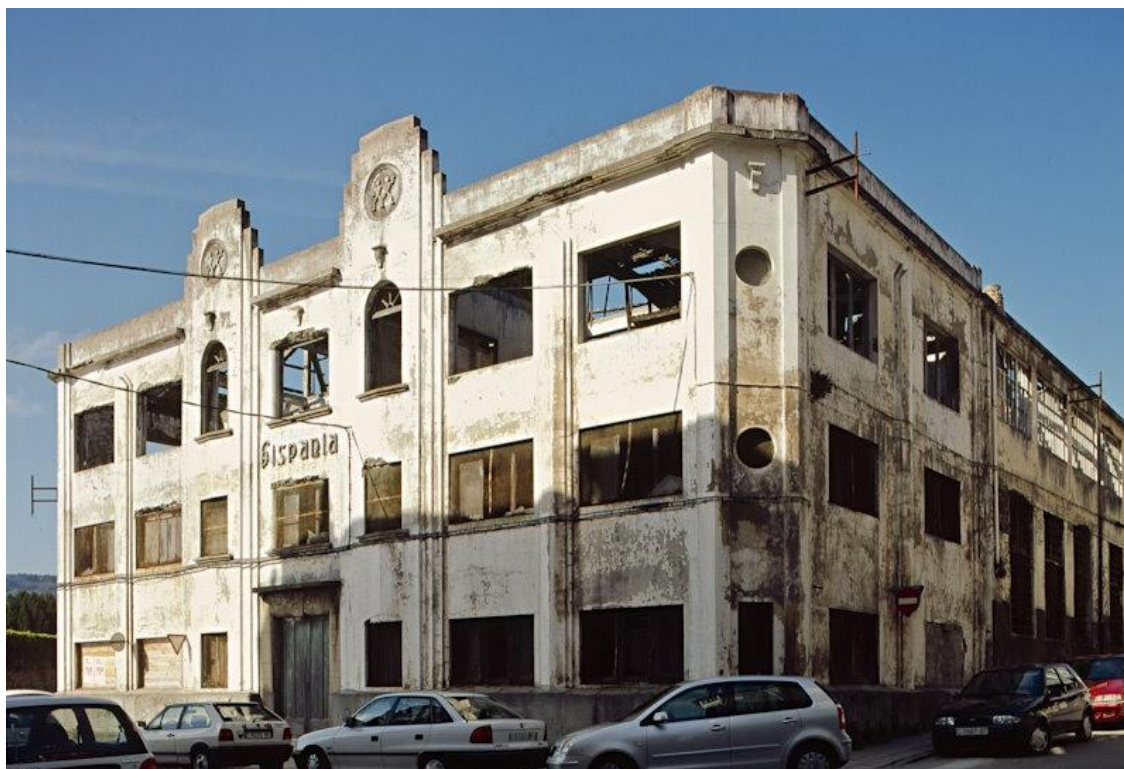
Fig. 41: Estado de la fábrica de lápices de Ferrol antes de comenzar su demolición.

En el anuncio de prensa (fig. 40) se puede apreciar la magnitud de las instalaciones de la fábrica y la presencia del volumen principal, en la imagen superior se puede ver el estado de abandono y de degradación en el que se encontraba la fábrica después de tantos años en desuso. Es por tanto, un buen ejemplo de la degradación que puede llegar a sufrir un edificio industrial, a pesar de las características que pueda presentar, y también un buen ejemplo de la importancia que está comenzando a adquirir el Patrimonio Industrial en la comunidad, hasta el punto de levantar mobilizaciones para evitar el derribo.

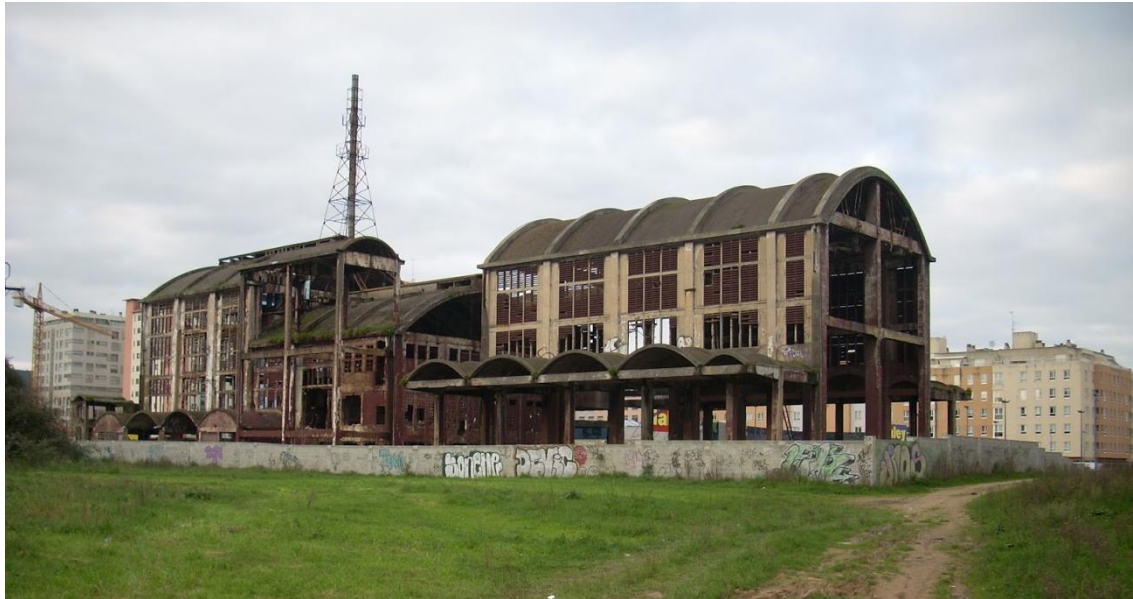
Con el paso de los años el complejo industrial se fue deteriorando hasta alcanzar un estado completamente ruinoso. Según Medina (2012), sus edificios iban cobrando un carácter nostálgico y misterioso, agarrándose en la memoria de los habitantes de la zona como un símbolo de su pasado industrial.

Fig. 44: Estado de la fábrica de Cros de Culleredo antes de su intervención.

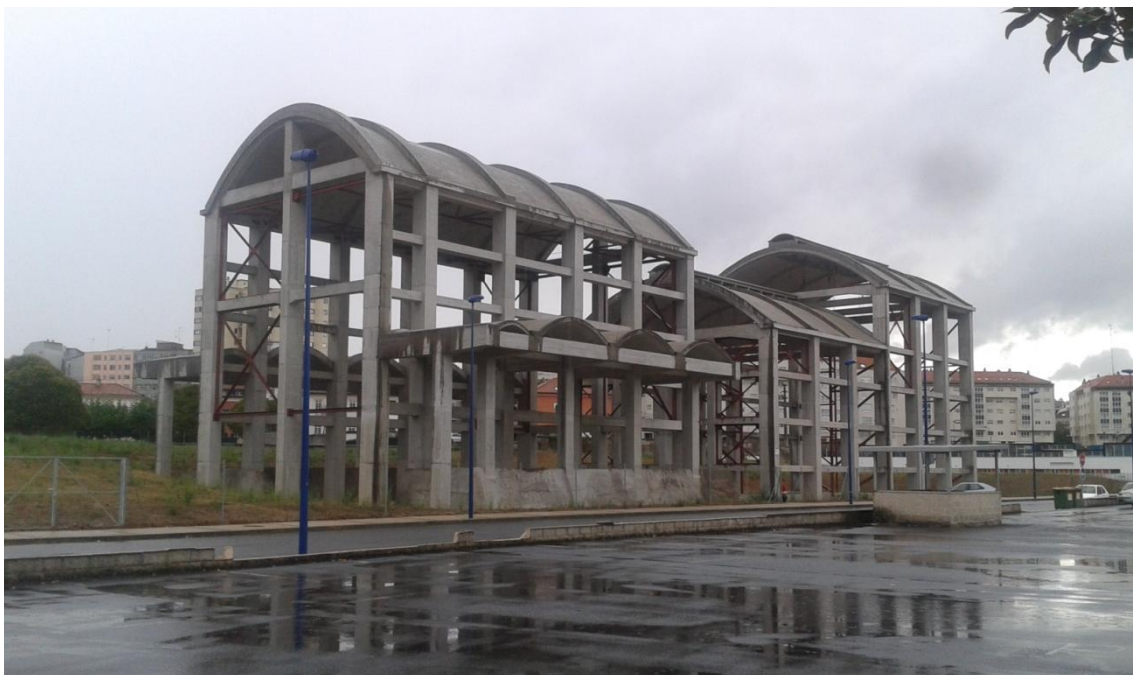
Según Medina (2012), el proyecto solo conserva el antiguo esqueleto estructural de hormigón armado, ya que los demás elementos estaban en su mayor parte destruidos, adaptando la estructura a los volúmenes que necesitará el programa del nuevo uso. Hasta el momento solo ha podido llevarse a cabo la fase de consolidación de la estructura, principalmente por motivos económicos, en la que Medina (2012) afirma que se ha perdido la esbeltez de los elementos lineales característicos, al tener que crear una segunda piel que recubre la estructura.

Fig. 45: Estado actual de la fábrica de la Cros, después de la consolidación de la estructura.

- Fig. 45 **Estado actual de la fábrica de la Cros, después de la consolidación de la estructura.** Autoría Propia.
- Fig. 46 **Imagen 3D del estado definitivo de la rehabilitación de la fábrica de Cros en Culleredo.** <http://4.bp.blogspot.com/-WrLKhauuBE/UFoBr9c8EYI/AAAAAAAAAic/KRIpFbdTYQ0/s1600/1-centro+cultural+en+las+antiguas+fabricas+cros.+diaz+y+diaz+arquitectos.jpg>, en Junio de 2013.

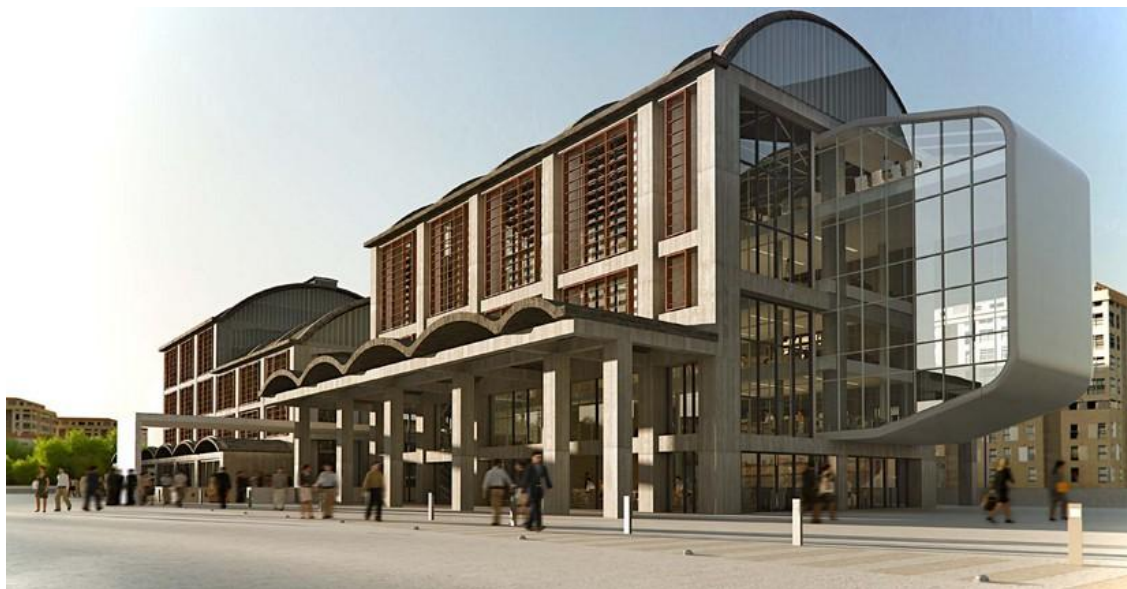
En el proyecto realizado por el Estudio de arquitectura Díaz y Díaz se puede ver la apariencia de la fábrica una vez terminada la intervención, en el que se pueden apreciar los volúmenes añadidos de vidrio y la presencia de la estructura de hormigón.

Fig. 46: Imagen 3D del estado definitivo de la rehabilitación de la fábrica de Cros en Culleredo.

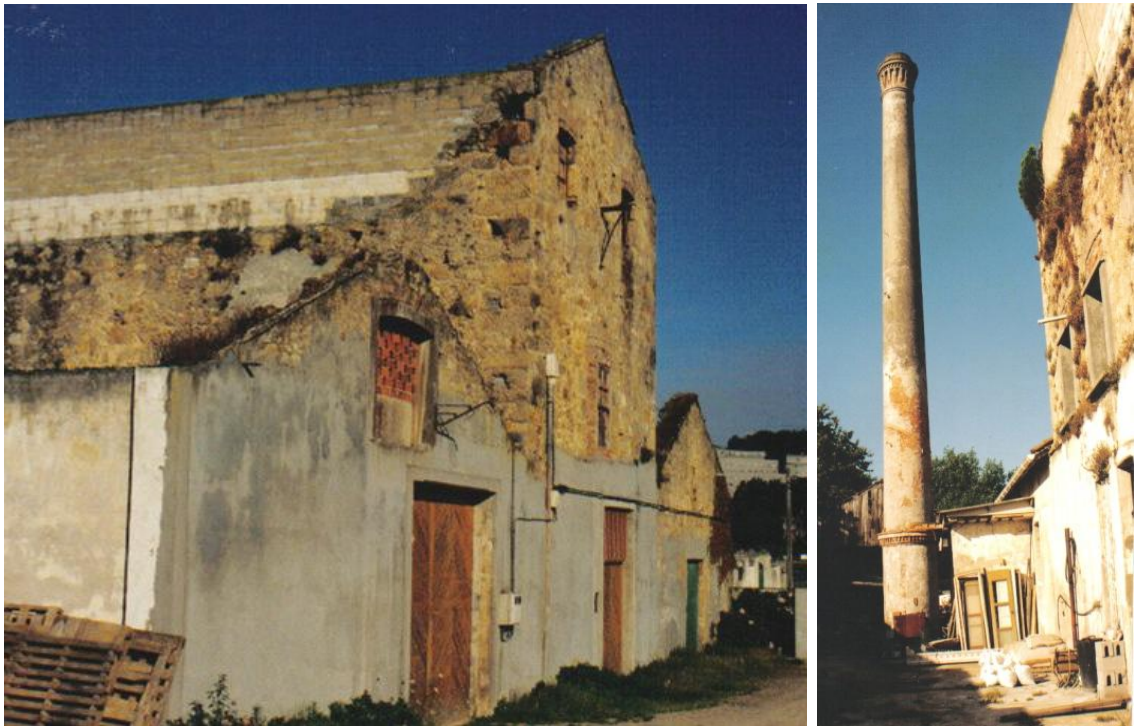
Fig. 48: Estado ruinoso de la fábrica de Perillo, antes de su rehabilitación (FUENTE: Estudio de Arq. NAOS, Coruña).

Como puede verse en la imagen, después de su abandono, la fábrica se convirtió en un montón de ruinas, que el ayuntamiento decidió recuperar para convertirlo en el Centro Cultural "La Fábrica", acogiendo las escuelas de música, danza y remo, una piscina climatizada, un auditorio y el centro de información juvenil.

- Fig. 48 **Estado ruinoso de la fábrica de Perillo, antes de su rehabilitación.** Estudio de Arquitectura NAOS, A Coruña
- Fig. 49 **Estado actual de la Fábrica de Perillo.** Autoría Propia

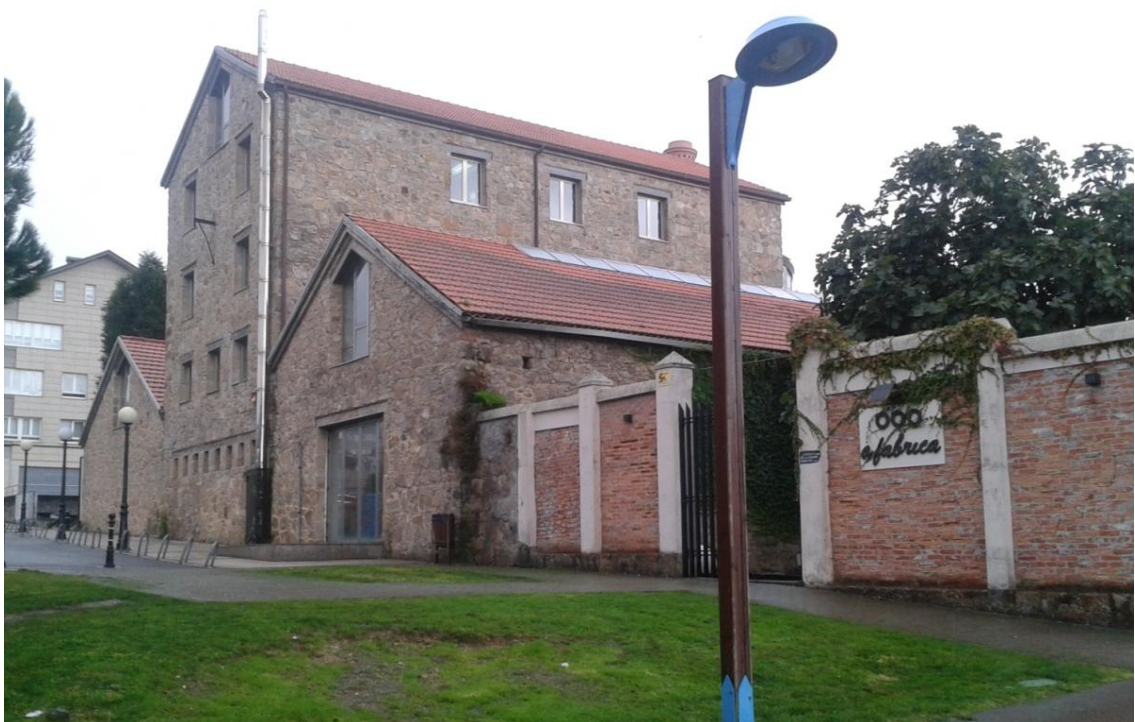
Fig. 49: Estado actual de la Fábrica de Perillo.

El objetivo principal de la intervención fué introducir el nuevo programa en la estructura existente, bajo el criterio de que no tenía el interés arquitectónico que tenían otros restos de arquitectura industrial de mayor importancia. Figueira (2006), resume de la siguiente forma la estrategia de intervención en el edificio:

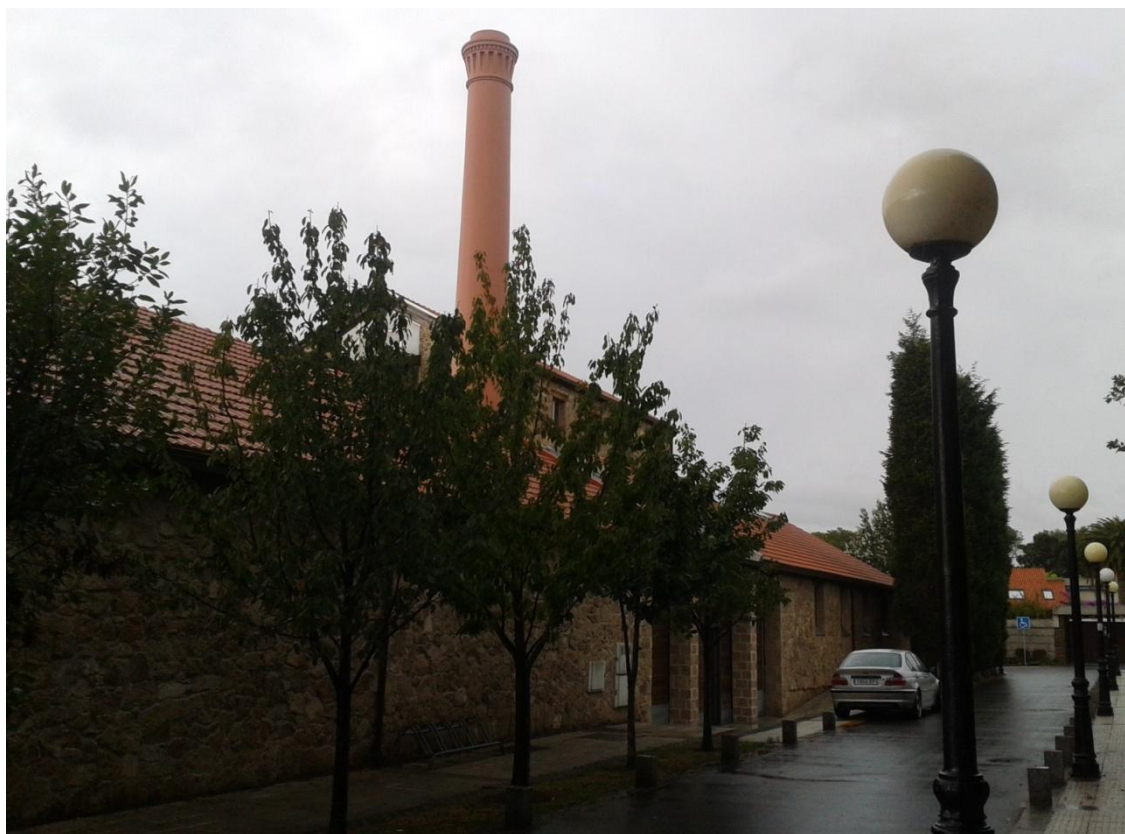
En la siguiente imagen puede verse la gran presencia de la chimenea sobre el resto del edificio.

Fig. 50: Estado actual de la Fábrica de Perillo, entrada principal al centro.

- Fig. 50 **Estado actual de la Fábrica de Perillo, entrada principal al centro.** Autoría Propia
- Fig. 51 **Planos de localización y de ayuntamientos de A Coruña.** Autoría Propia

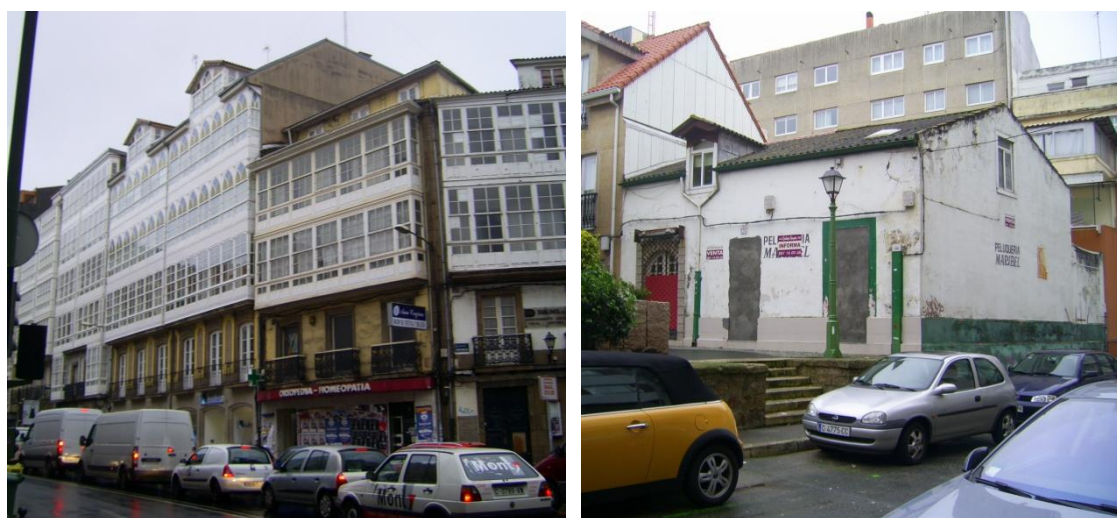
Los nuevos edificios que se construyen en el Ensanche o en la trama histórica (donde se construyen nuevos edificios por demolición de los anteriores) responden a tipologías muy definidas: la altura es de un máximo de cinco plantas, el bajo del edificio se destina a tienda, comercio, almacén o pequeñas fábricas; a las plantas superiores del edificio se accede a través de un núcleo de escalera de tres tramos adosada a una de las paredes medianeras y situadas aproximadamente en el centro del volumen construido. De acuerdo con las ordenanzas municipales la fachada principal se organizaba con un eje central de simetría, y se cubre de galerías de madera corridas a partir de la segunda planta, mientras que en la primera planta se utilizan balcones individuales o corridos para cada hueco.

Fig. 55-56: **Edificios tradicionales:** Calle San Andrés y Campo de Artillería.

- Fig. 54 **Parque de Santa Margarita.** http://farm8.staticflickr.com/7227/7167768600_4a1bd585fc_h.jpg, en Junio de 2013.
- Fig. 55 **Edificios tradicionales: Calle San Andrés y Campo de Artillería.** Autoría Propia

- Fig. 56 **Edificios tradicionales: Calle San Andrés y Campo de Artillería.** Autoría Propia
- Fig. 57 **Edificio modernista: Arq. Julio Galán Carbajal, 1910, Calle Compostela.** Autoría Propia

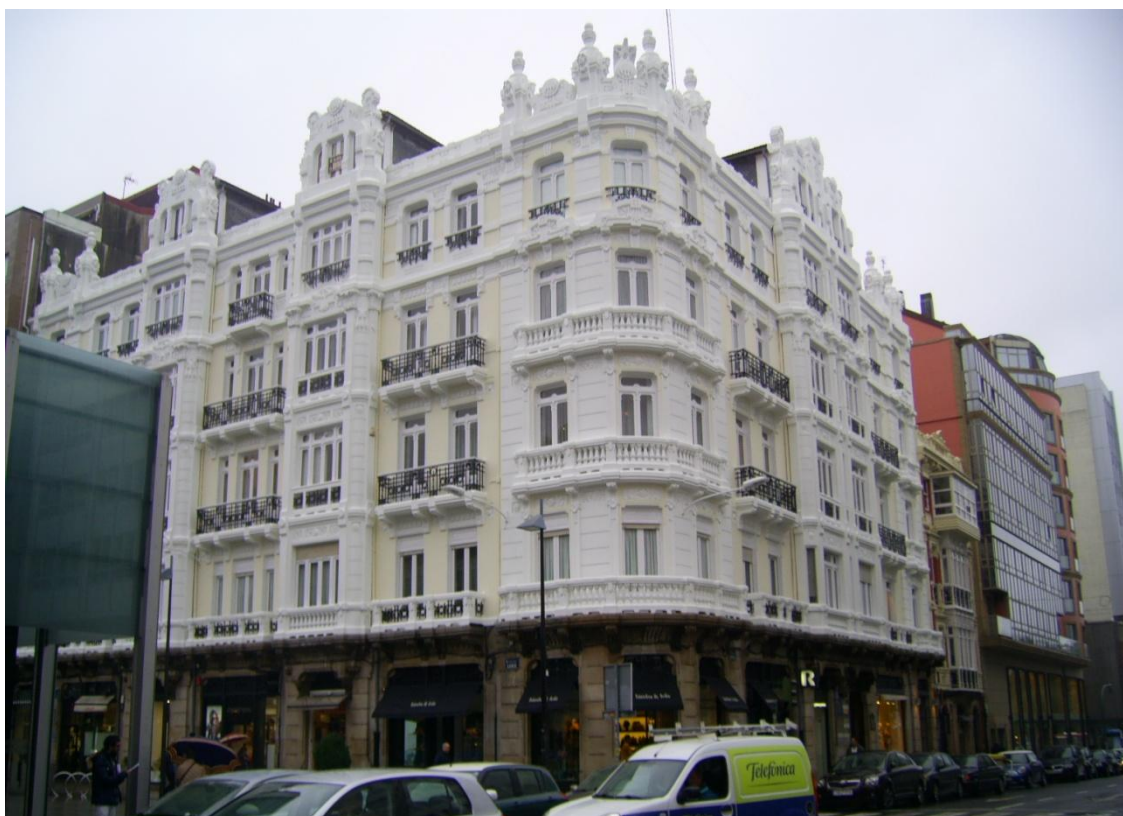
Los criterios y los elementos compositivos clásicos son puestos en duda y la ornamentación pasa a ser fundamental en el movimiento moderno coruñés. Las tradicionales galerías y miradores de madera serán reinterpretados bajo los criterios del nuevo estilo, cubriéndose de sugerentes formas vegetales o incorporando hierro forjado como simbólico soporte de la piel acristalada. Las fachadas modernistas forman un conjunto plástico unitario en el que los distintos elementos pierden su individualidad y se integran formando un todo.

Fig. 57: **Edificio modernista:** Arq. Julio Galán Carbajal, 1910, Calle Compostela.

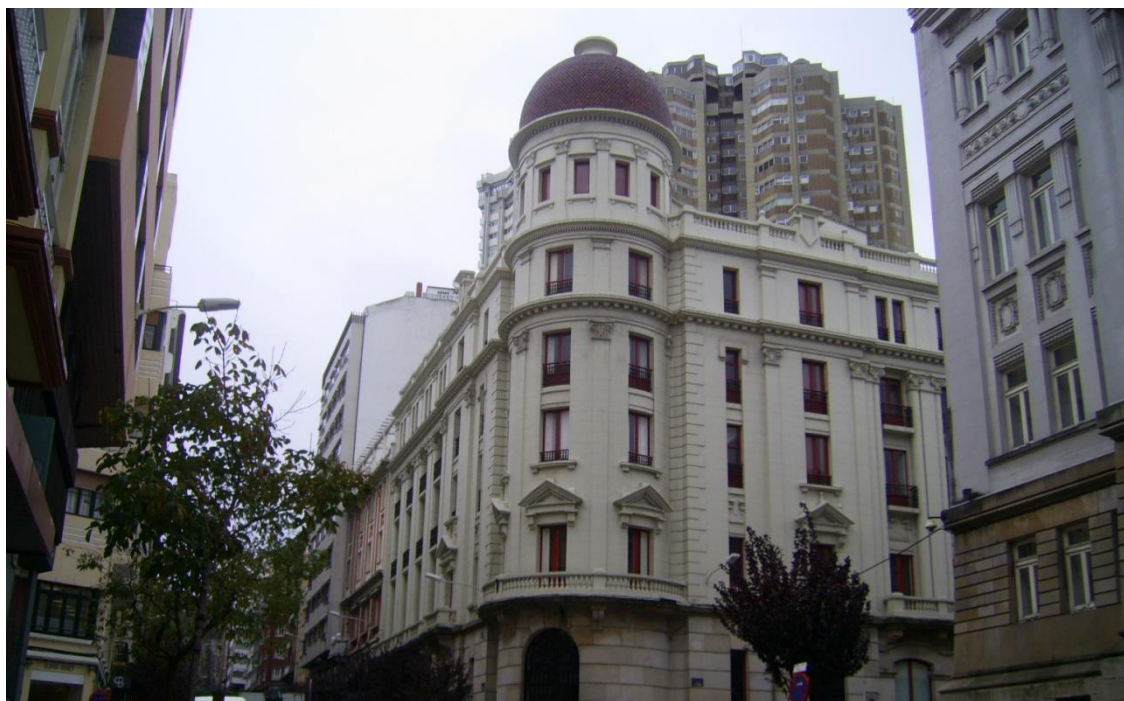
A los arquitectos antes mencionados se unen Eduardo Rodríguez Losada, Antonio Tenreiro y Peregrín Estellés (Casabella & Martínez, 1989). La disposición de las dos primeras plantas como un gran zócalo o pedestal y las plantas intermedias a modo de fuste es una constante en las fachadas de estos arquitectos. Otro elemento de composición de la arquitectura coruñesa de la época es la terminación en cúpula y se busca una interpretación de la tradicional galería y de los miradores desde una óptica eclecticista, especialmente en la obra de Eduardo Rodríguez Losada, incorporando también nuevos elementos a base de arcos o adintelados en la última planta que terminarán el edificio.

Fig. 58: **Edificio eclecticista**: Arq. Eduardo Rodríguez Losada, 1927, Calle Arzobispo Lago.

- Fig. 58 **Edificio ecléctico: Arq. Eduardo Rodríguez Losada, 1927, Calle Arzobispo Lago.** Autoría Propia
- Fig. 59 **Edificio racionalista: Mercado de san Agustín, Arq. Rey Pereira y Tenreiro, 1932.** http://atcarquitectura.com/wp-content/uploads/2013/02/mercadosanagustin_coru%C3%B1a.jpg, en Julio de 2013.

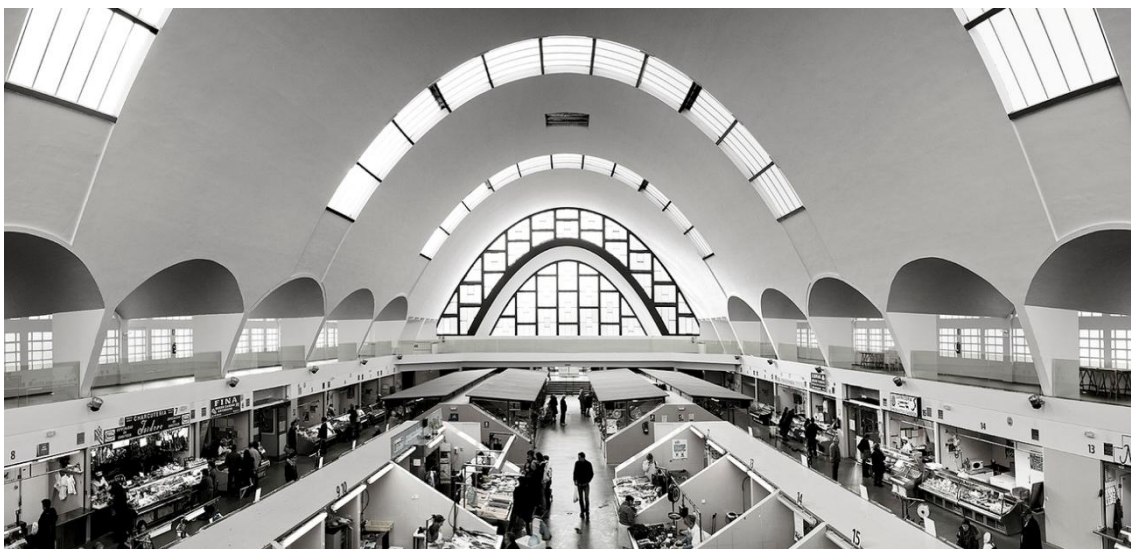
A partir del año 1930 se puede apreciar una nueva ruptura en el modo de proyectar los nuevos edificios, este nuevo estilo recibe el nombre de **Racionalismo** (Davidson, 2013). Se caracteriza por la utilización del hormigón armado en masa en las fachadas y por la simplificación formal de estas con amplios paños lisos y ventanales corridos, que se habían comenzado a utilizar ya desde hacía años en otras zonas de Europa.

Fig. 59: **Edificio racionalista:** Mercado de san Agustín, Arq. Rey Pereira y Tenreiro, 1932.

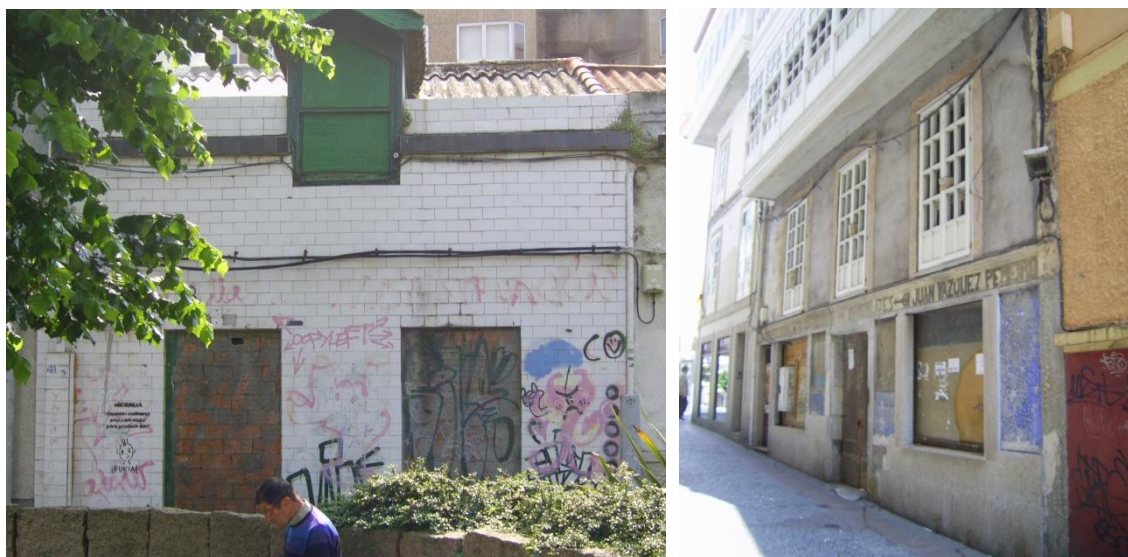
Fig. 132-133: Fáb. de Lejía del Sr. Fernández Louza (0-500Ptas) y fáb. de Chocolate "La proveedora" (500-1500Ptas).

Como se puede ver en el gráfico, las fábricas que caracterizan la industria coruñesa pagaban entre **0 y 500 Ptas.** anuales, siendo las de mayor número en todas las fechas de la tabla. Estableciendo una relación entre el tamaño de la fábrica y la renta, se puede decir que estas eran pequeñas fábricas localizadas en su mayoría en bajos comerciales.

También se puede apreciar que las fábricas que pagaban entre **500 y 1500 Ptas.** siguen una creciente evolución, hasta alcanzar las 29 en 1930. A nivel de tamaño, las fábricas que pagaban estas rentas eran espacios diáfanos de un tamaño medio y que probablemente se dispusiesen de forma aislada en algunos casos. A pesar de esto, la tendencia era que las fábricas se integrasen en el tejido urbano, disponiéndose de forma adyacente a las demás construcciones, especialmente las fábricas de tamaño pequeño y medio (entre 0 y 1500 Ptas.). En las imágenes puede apreciarse la diferencia de tamaño entre las fábricas que pagaban las distintas rentas mencionadas, y su disposición adyacente a las demás construcciones.

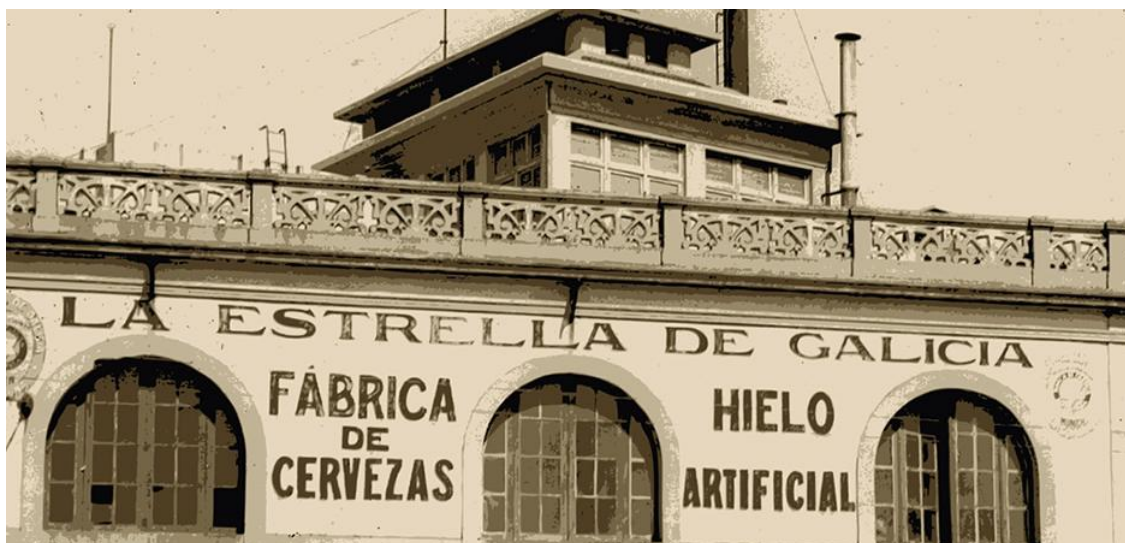
Fig. 134: Fábrica de Cervezas "Estrella Galicia", 1930.

Una de las fábricas que pagó la cantidad más alta de todo el período fue la fábrica de Cervezas "Estrella Galicia", con una renta de 5833,9 Ptas. en el año 1940.
