ESCOLA SUPERIOR GALLAECIA
MESTRADO INTEGRADO EM ARQUITETURA E URBANISMO

PATRIMONIO INDUSTRIAL FABRIL EN A CORUÑA ENTRE 1880 Y 1940

Diana Seoane Varela

Vila Nova de Cerveira, janeiro de 2014

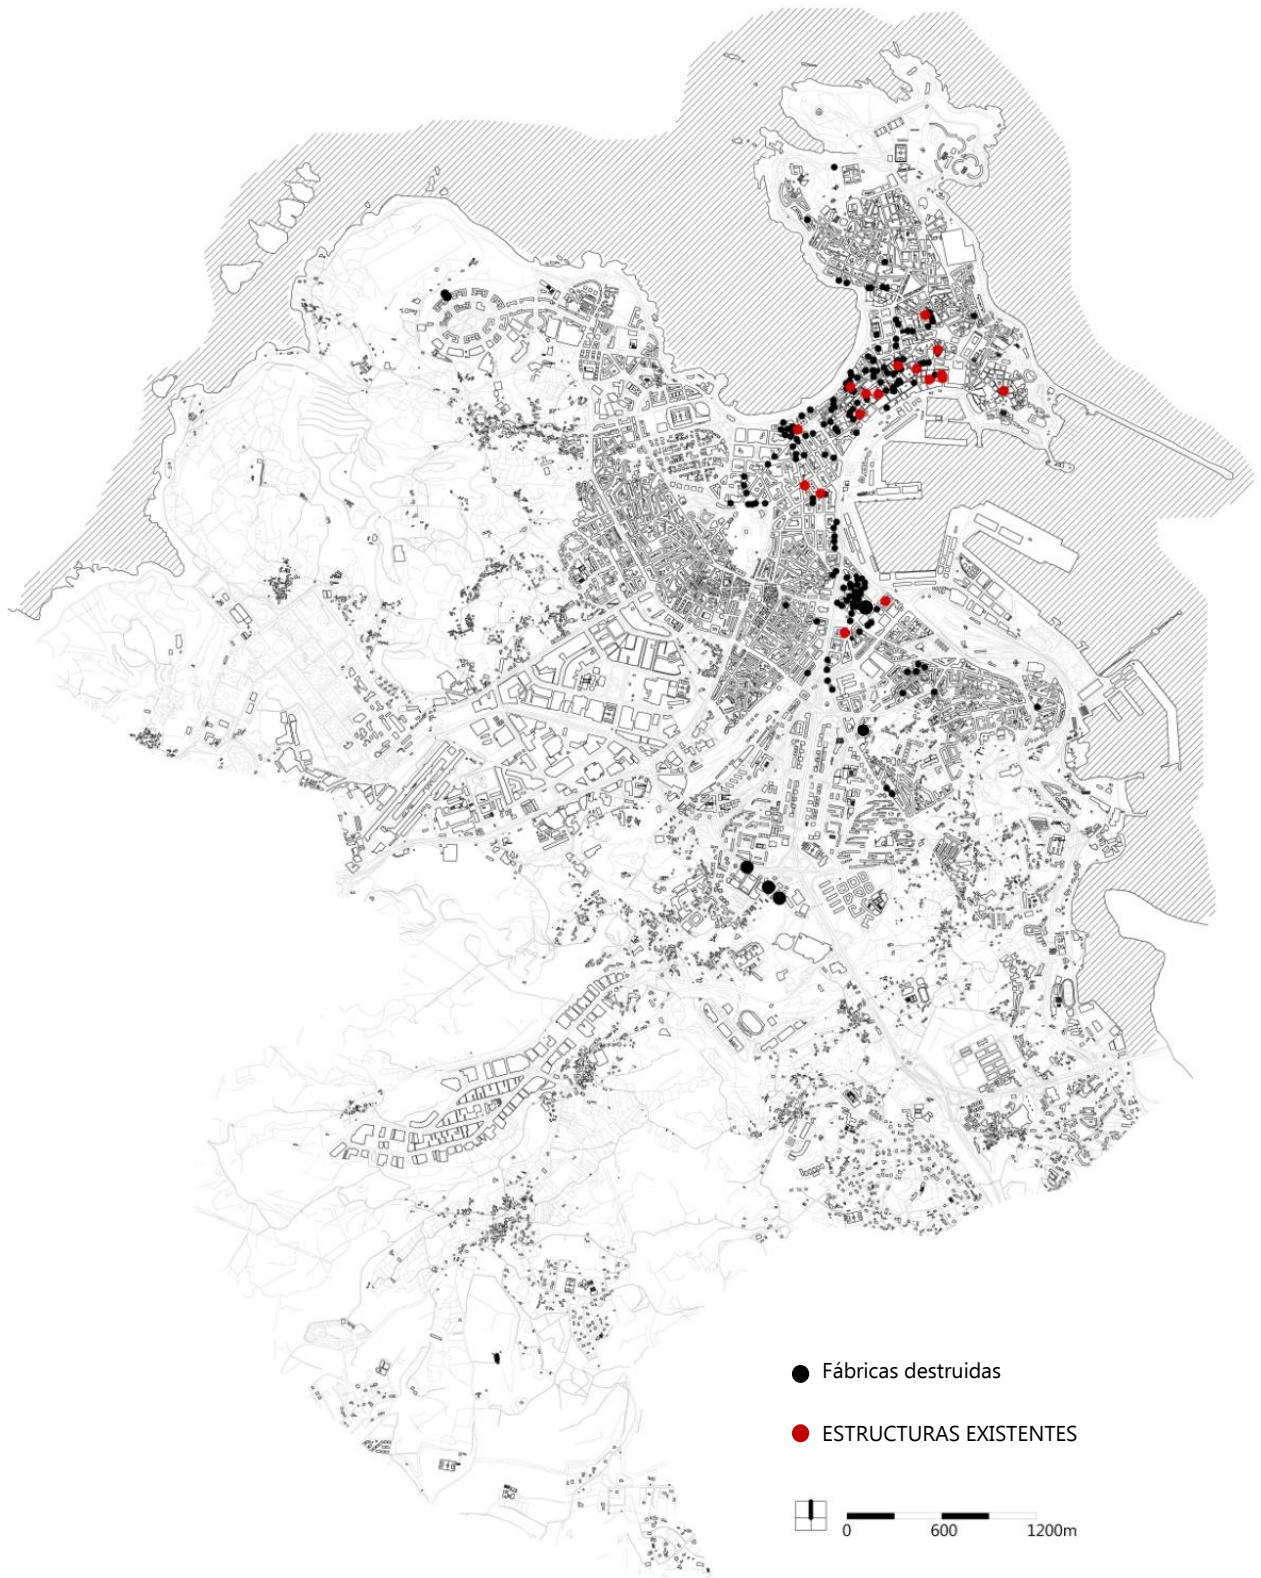
Fig. 138: Plano de localización de fábricas destruidas y estructuras existentes.

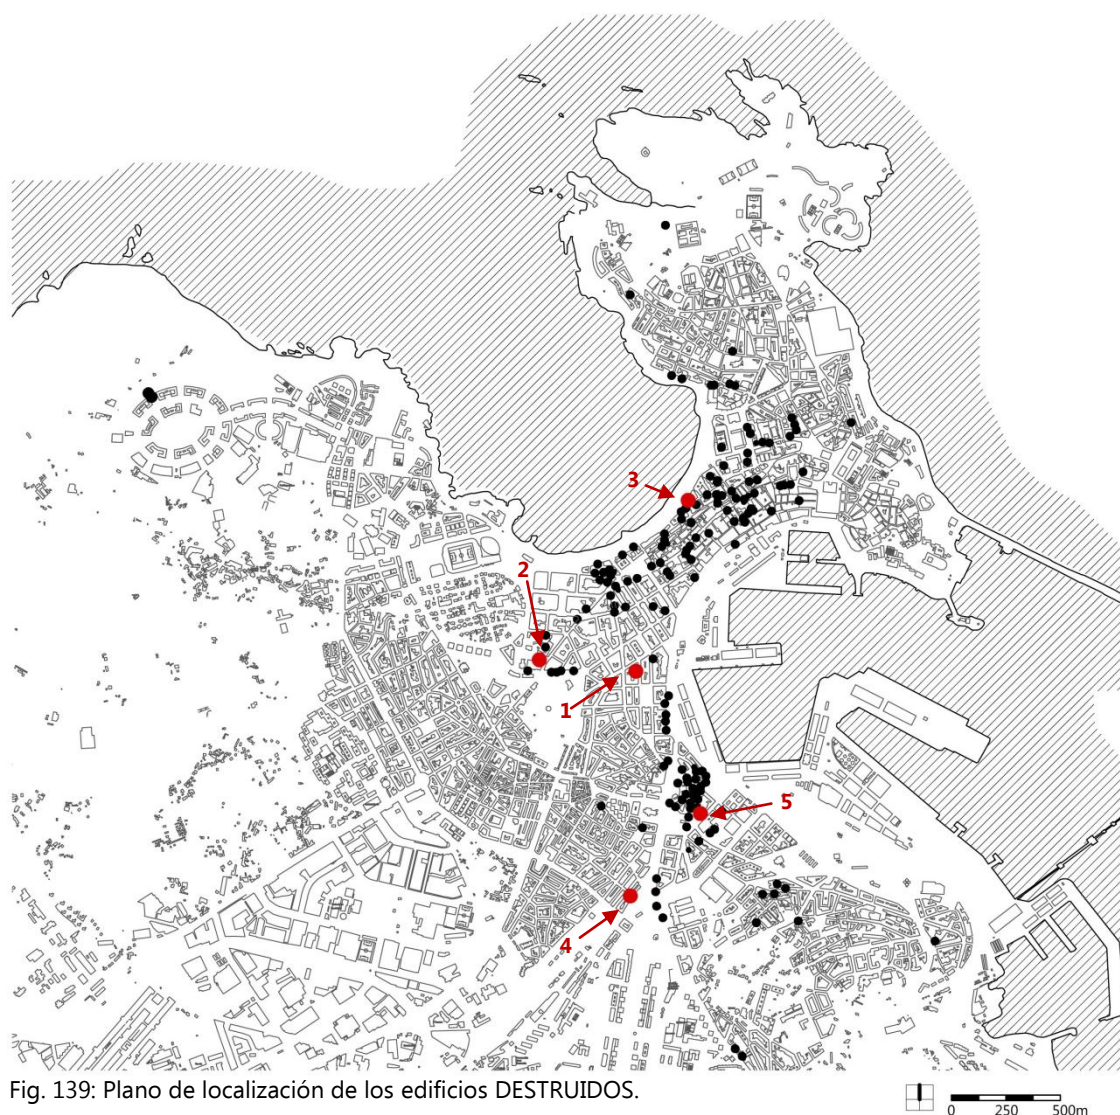
Fig. 139: Plano de localización de los edificios DESTRUIDOS.

La tendencia general de la ciudad hacia el Patrimonio Industrial ha sido de destrucción, especialmente de las fábricas de gran tamaño, tanto las situadas en el casco histórico como las situadas en las periferias.

Para tener una idea general de las características que presentaban las fábricas que han sido destruidas en A Coruña, se describirá una fábrica de cada tipología, excepto de Espacio Mínimo Mixto, ya que de este tipo son la gran mayoría de las estructuras existentes, como se verá posteriormente. De esta forma se mostrará la amplitud del abanico que componía el tejido industrial de A Coruña y se le pondrá rostro a la gravedad del Patrimonio Industrial perdido.

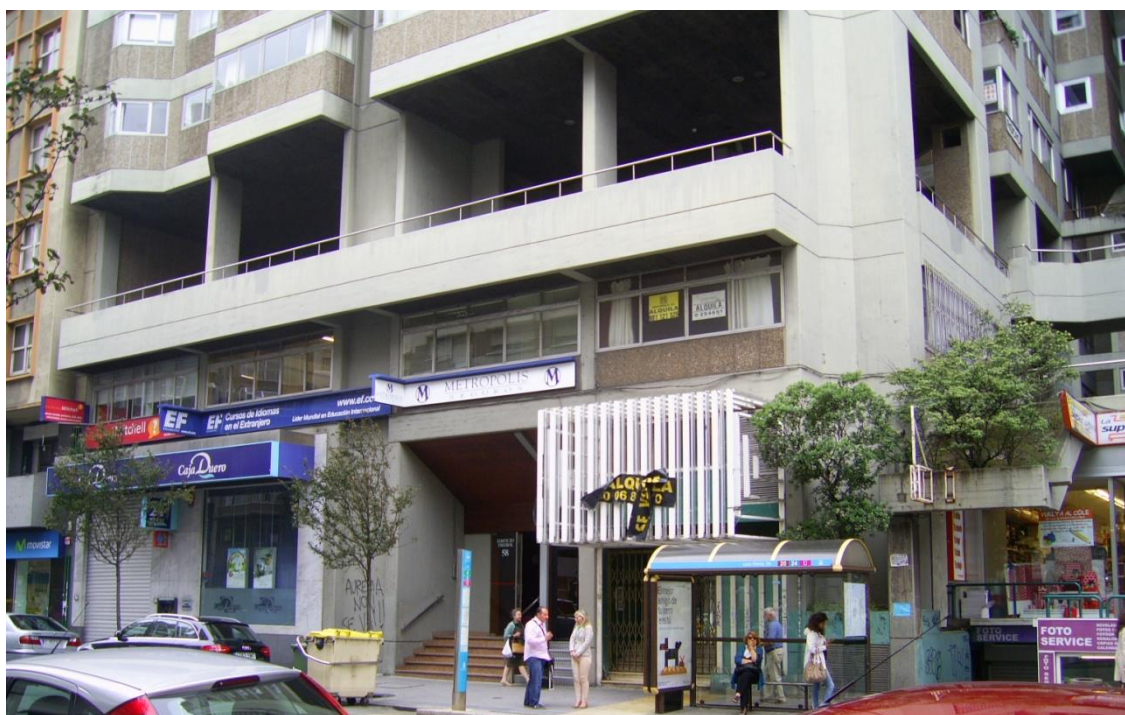
Fig. 145: Edificios construidos en el antiguo solar ocupado por la fábrica de estampación "La Artística".

En el lugar en el que antiguamente se situaba la antigua fábrica de estampación, actualmente existen grandes edificios de carácter moderno.

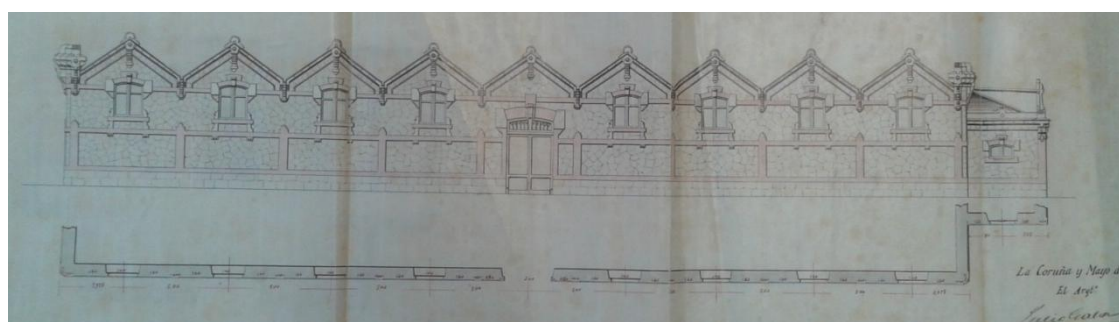
Fig. 147: Alzado Lateral Este de la Imprenta Roel, 1909 (FUENTE: AHMC).

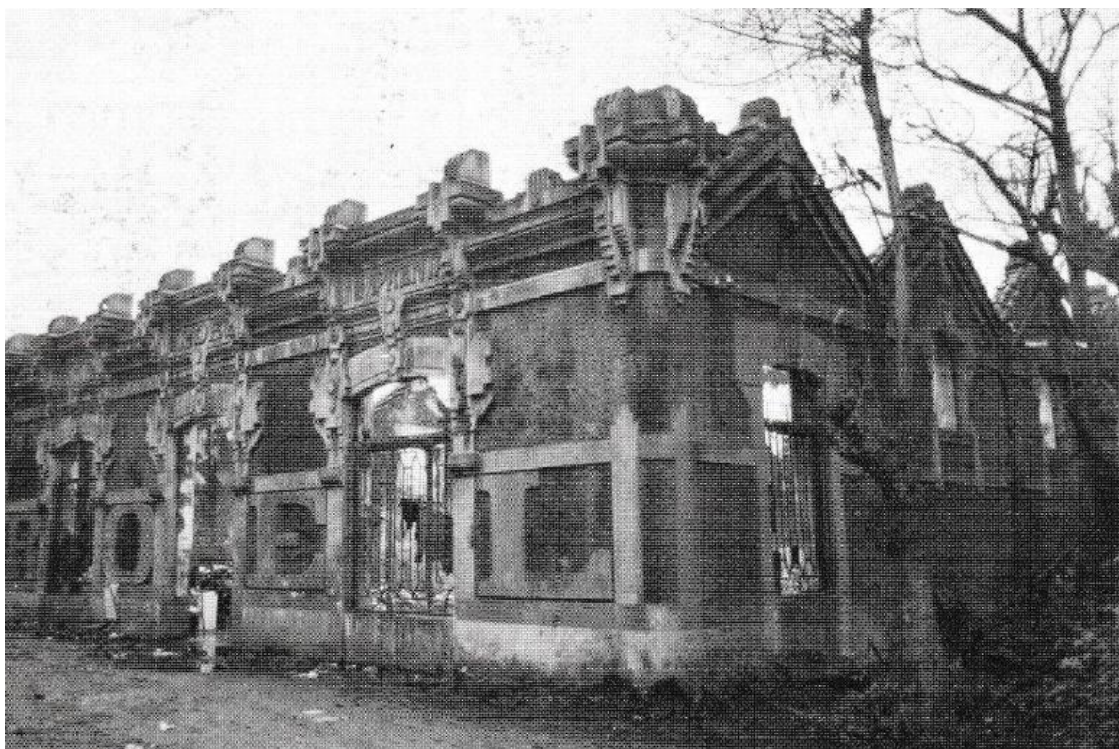
Después del cese de su producción, el edificio fue abandonado en la década de los noventa, alcanzando con el paso del tiempo un avanzado grado de deterioro. En la siguiente imagen pueden verse los muros exteriores de la imprenta, que era lo único que quedaba de ella antes de su demolición.

Fig. 150: Restos de la Imprenta Roel antes de su demolición (FUENTE: Casabella & Martínez, 1989, p. 62).

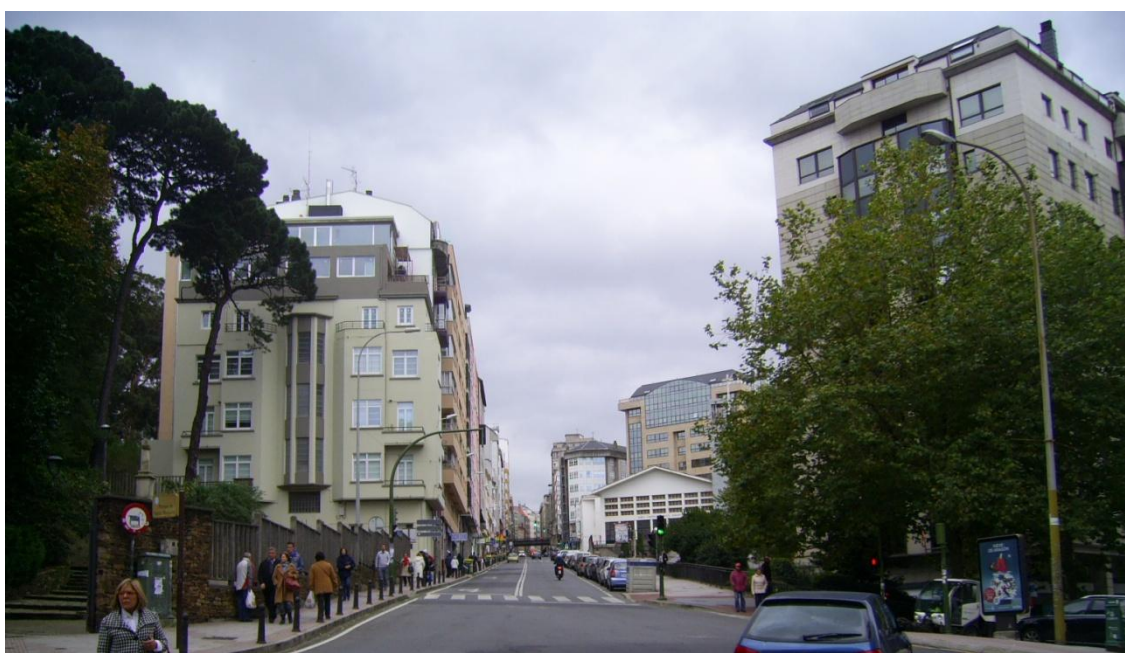
Fig. 151: Edificios construidos en el antiguo solar ocupado por la Imprenta Roel.

Actualmente, en el antiguo emplazamiento de la Imprenta Roel, se han levantado bloques de edificios modernos.

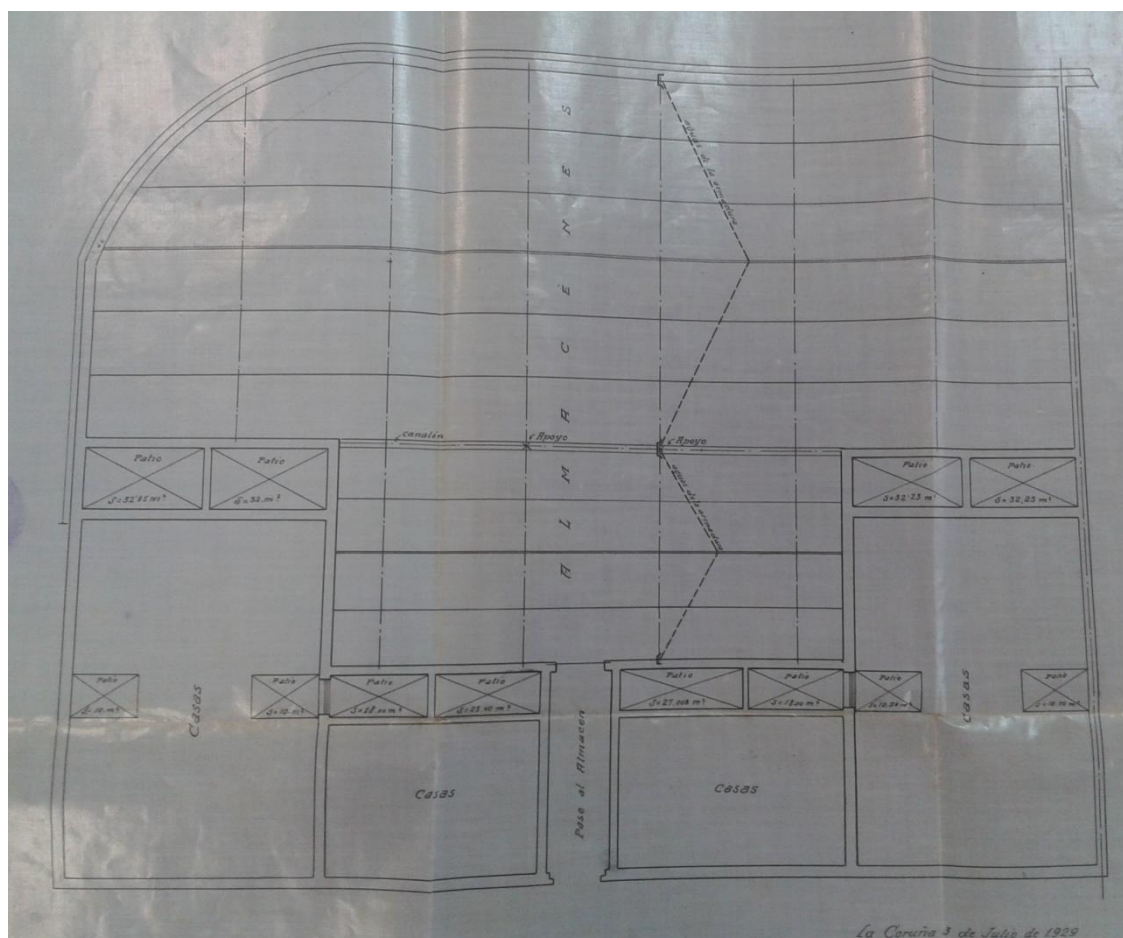
La fábrica disponía de una superficie de 2017,02 m², pagando una renta de 660 Ptas. El edificio estaba compuesto por un volumen inicial de viviendas (compuesto de bajo y tres pisos) que da acceso a la fábrica del señor Cervigón a través de un paso en el cuerpo central. Por tanto, la fábrica de aserrar maderas estaba adyacente a este volumen de viviendas, adaptando su forma a este y al muro antiguo del Orzán. La parte más importante de la fábrica a nivel constructivo era la cobertura, realizada a base de formas de madera apoyadas en dos pilares, todo ello en celosía de sistemas patentados de construcciones de madera, con cuchillos y vigas armadas de 1m, apoyándose en los muros de los patios posteriores y en el muro antiguo del Orzán, previamente separado (Expediente de obra, C-378/5, 1929, AHMC).

Fig. 152: Planta de la fábrica de Aserrar maderas del Sr. Cervigón, 1929 (FUENTE: AHMC).

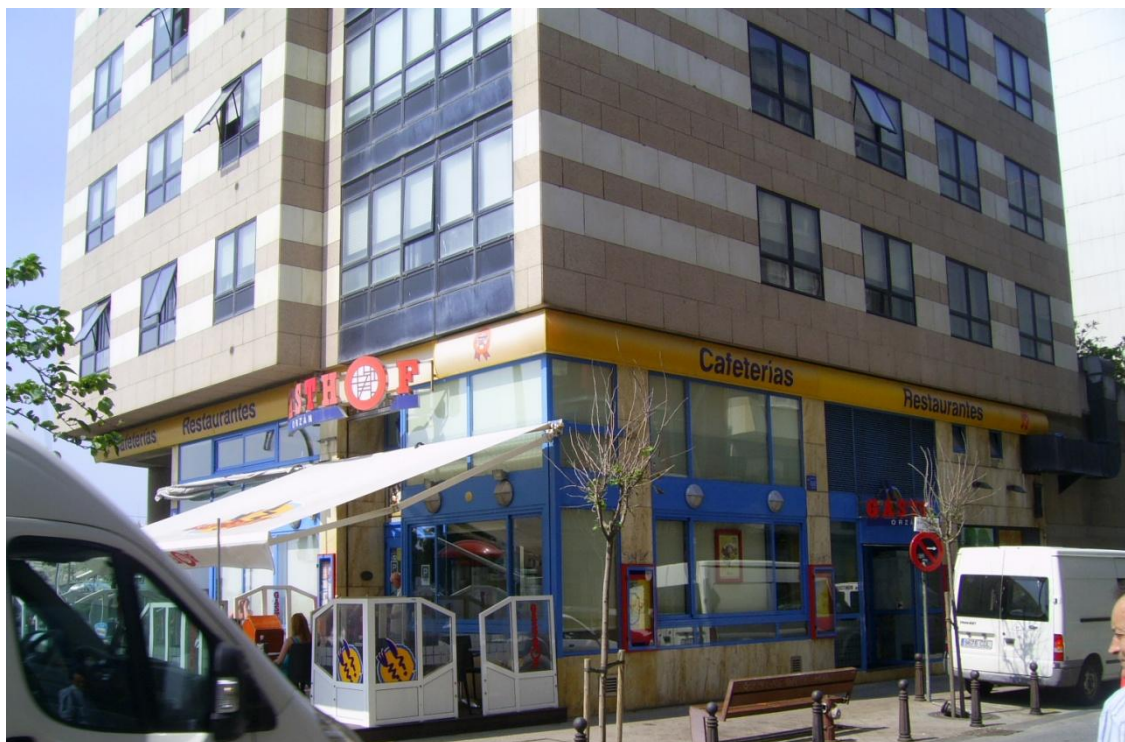
Fig. 154: Edificio en el antiguo solar que ocupaba la fábrica de Aserrar maderas del Sr. Cervigón.

Actualmente, poco queda de la antigua zona del Orzán, en la que han sido construido nuevos conjuntos de edificios. En la siguiente imagen puede verse el nuevo edificio que ocupa la antigua esquina de la fábrica de aserrar maderas del Sr. Eduardo Cervigón.

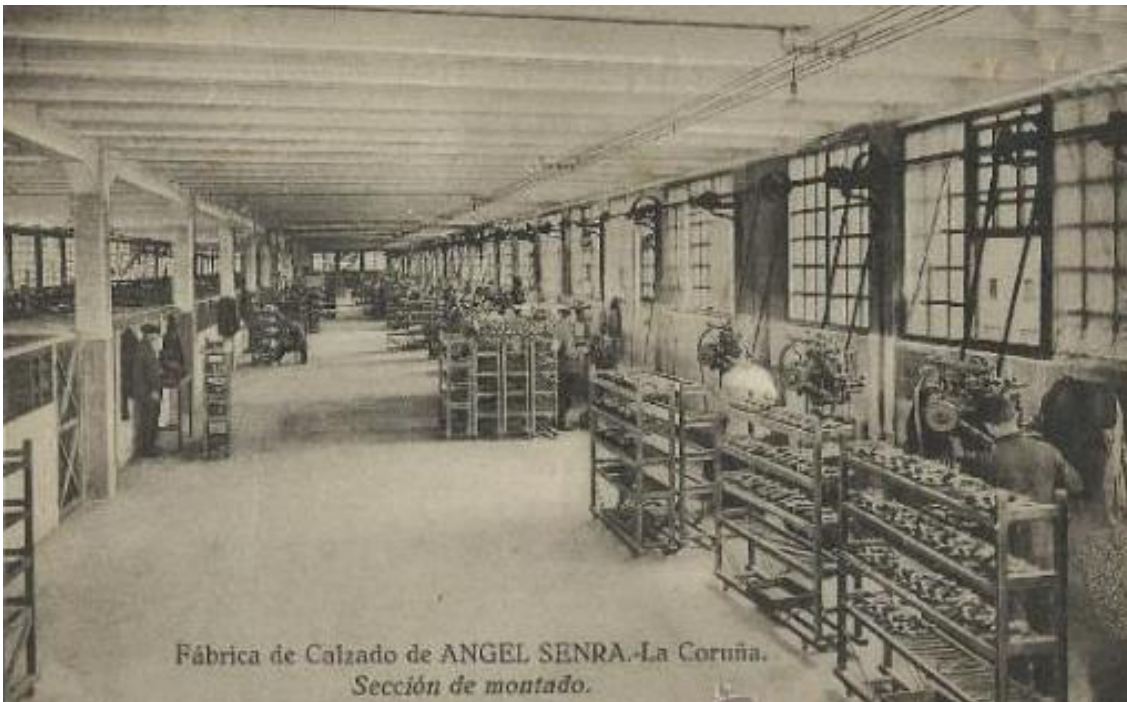
Fig. 156: Interior de la fábrica de calzado de Ángel Senra, sección de montaje.

En las imágenes se puede ver que la fábrica estaba formada por un volumen rectangular de dos plantas con cobertura planta. Las fachadas estaban cubiertas de grandes vidrieras que permitían la entrada de luz y ventilación natural.

Teniendo en cuenta la época en la que se construyó y la estructura que se puede apreciar en la imagen interior, se puede decir que la fábrica estaba compuesta de una estructura de hierro y hormigón armado, con una fila de pilares en el centro del espacio que sujetaba el peso del forjado y la cobertura. En las imágenes puede observarse también una gran preocupación en la organización de la producción, creando diferentes sectores y grandes espacios de circulación.

Por tanto, el edificio fue construido únicamente para fines industriales, perteneciendo a la tipología espacial de **INMUEBLE-MÁQUINA**, ya que la maquinaria utilizada para el funcionamiento de la fábrica ha condicionado en gran medida la estructura de la fábrica.

- Fig. 156 **Interior de la fábrica de calzado de Ángel Senra, sección de montado.** <http://pictures2.todocoleccion.net/tc/2012/03/01/30717595.jpg>, en Septiembre de 2013.

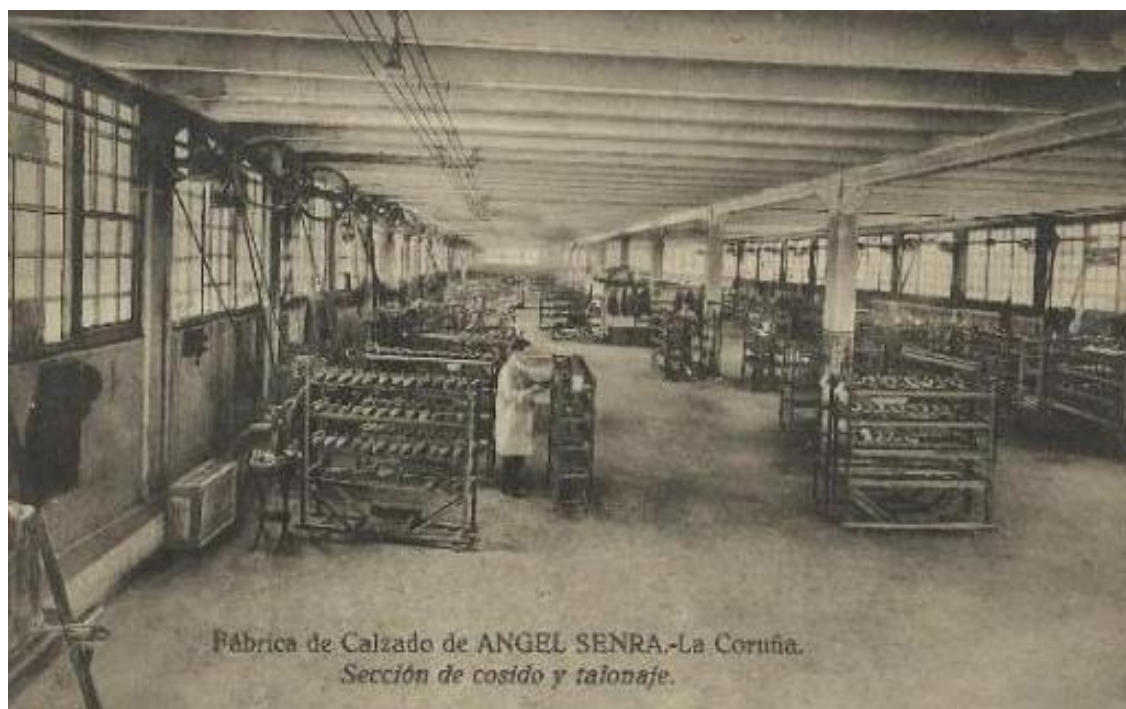
Fig. 157: Interior de la fábrica de calzado de Ángel Senra, sección de cosido y talonaje.

- Fig. 157 **Interior de la fábrica de calzado de Ángel Senra, sección de cosido y talonaje.** <http://pictures2.todocoleccion.net/tc/2012/03/01/30717601.jpg>, en Septiembre de 2013.

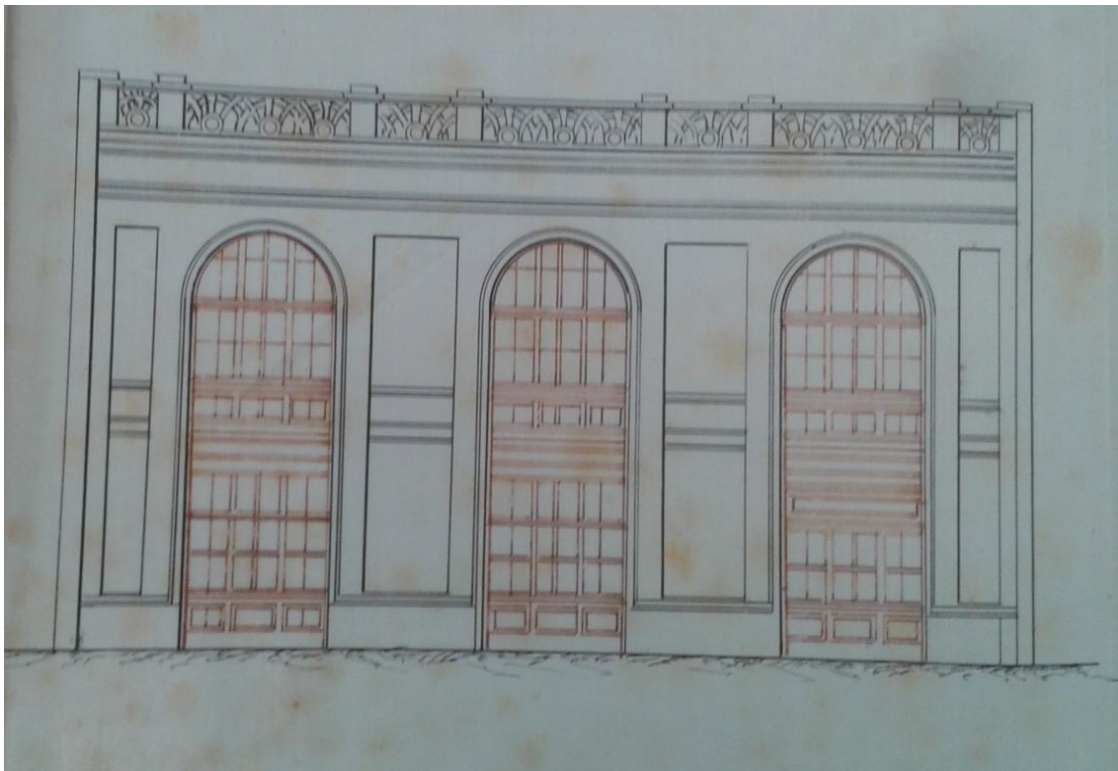
Posteriormente en el año 1921, a la izquierda de este volumen original de la fábrica se hizo una ampliación con un nuevo volumen de 208 m², compuesto de planta baja y un piso, con la altura suficiente para la nueva maquinaria instalada. A nivel constructivo, a diferencia del volumen original, el entramado, el piso y la cubierta estaban realizados a base de hormigón armado (Expediente de Obra, C-359/5, 1921, AHMC). A nivel estético, ambos volúmenes presentaban un aspecto similar, especialmente la fachada principal, como se puede ver en los siguientes planos.

Fig. 162: Fachada principal de la ampliación de la fábrica de cervezas "Estrella Galicia", 1921 (FUENTE: AHMC).

- Fig. 162 **Fachada principal de la ampliación de la fábrica de cervezas "Estrella Galicia", 1921.** Expediente de Obra, C-359/5, 1921, AHMC.
- Fig. 163 **Planta de la ampliación de la fábrica de cervezas "Estrella Galicia", 1921.** Expediente de Obra, C-359/5, 1921, AHMC.

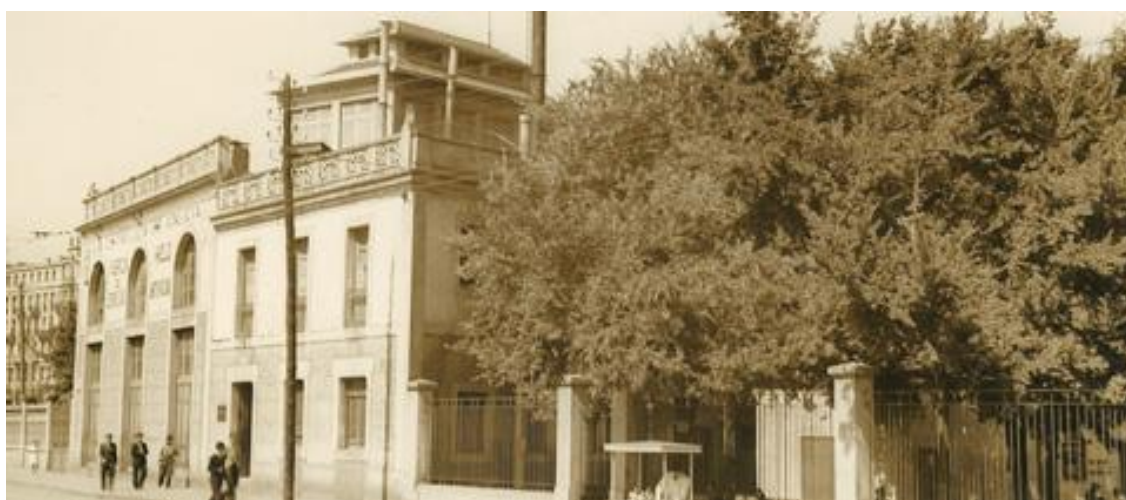
Fig. 165: Fábrica de Cervezas "Estrella Galicia".

En la imagen puede apreciarse la estética cuidada de los dos volúmenes principales de la fábrica. Posteriormente, al segundo volumen se le añadió un piso más en la azotea, como se puede ver en la imagen. Las restantes ampliaciones de la fábrica hasta el año 1940 fueron almacenes y garajes en la parte baja de la parcela, en la actual calle Concepción Arenal.

Por tanto, la fábrica ha sido construida con fines industriales. Se puede decir que la fábrica ha ido evolucionando y adaptando su estructura a los nuevos avances tecnológicos, perteneciendo de esta forma a la tipología espacial de **ESPACIO DIMENSIONADO**.

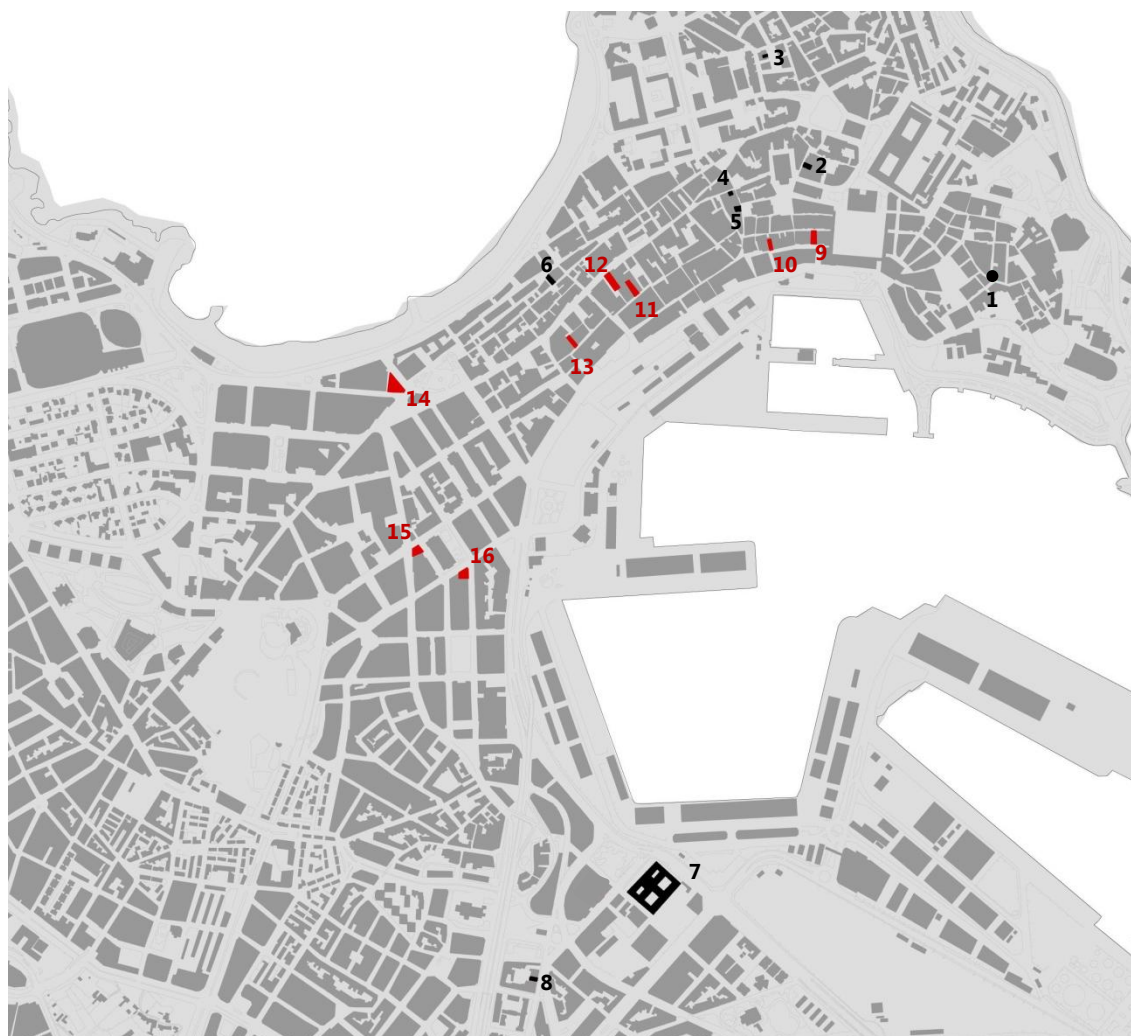
En la siguiente imagen puede verse que las estructuras existentes de la ciudad se localizan en el casco histórico y en la zona de la Palloza, destacando la fábrica de Tabacos en tamaño.

Los edificios con cambios de uso asociados se localizan en el centro del plano, en las calles más importantes de la zona a nivel comercial y de servicios, mientras que los edificios que no presentan cambios de uso se sitúan a su alrededor, concentrándose en la zona norte de la ciudad, donde la trama urbana es más compacta. Dos de los edificios sin cambios de uso, la fábrica de tabacos y la fábrica de bebidas gaseosas de Luis Camba se encuentran desplazadas en relación a este gran núcleo, situadas en la zona de La Palloza, donde antiguamente se concentraba un gran número de fábricas ligadas al sector pesquero.

Fig. 168: Plano de localización de las ESTRUCTURAS EXISTENTES.

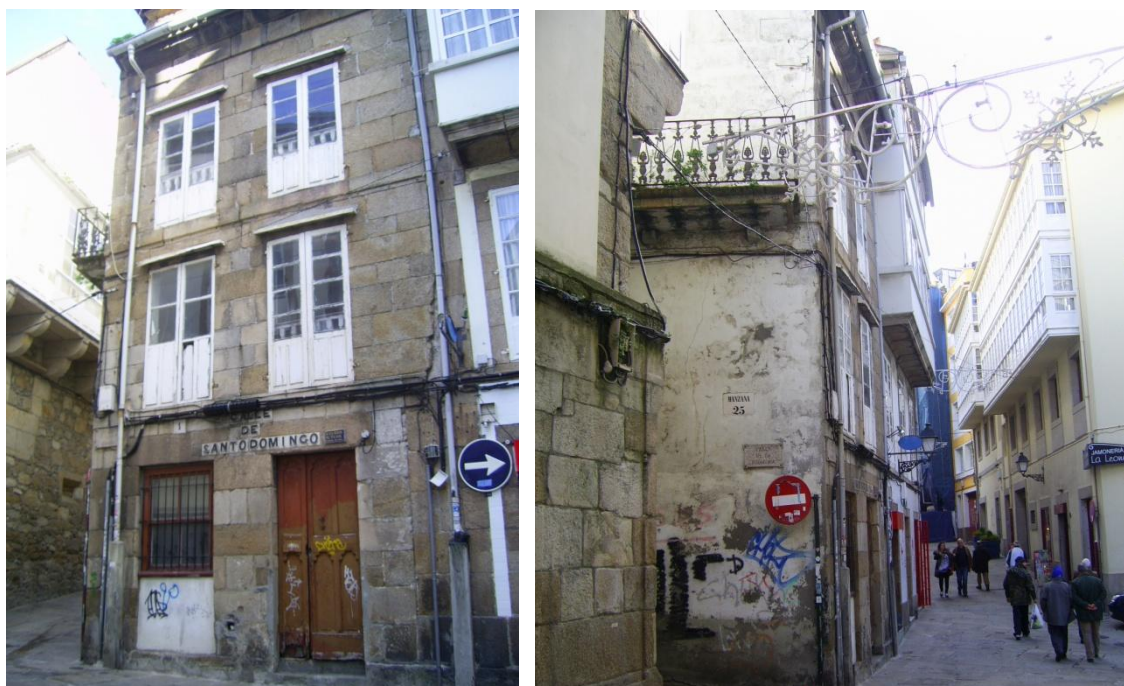
Fig. 169 - 170: Aspecto actual de la antigua fábrica de juguetes.

El edificio está compuesto de planta baja y dos pisos de viviendas, construido a base de muros de mampostería. Se puede decir que el edificio pertenece al estilo tradicional, por el eje de simetría de su fachada, los materiales utilizados y la presencia de balcones. En las imágenes anteriores puede verse el alto grado de deterioro que presenta el edificio.

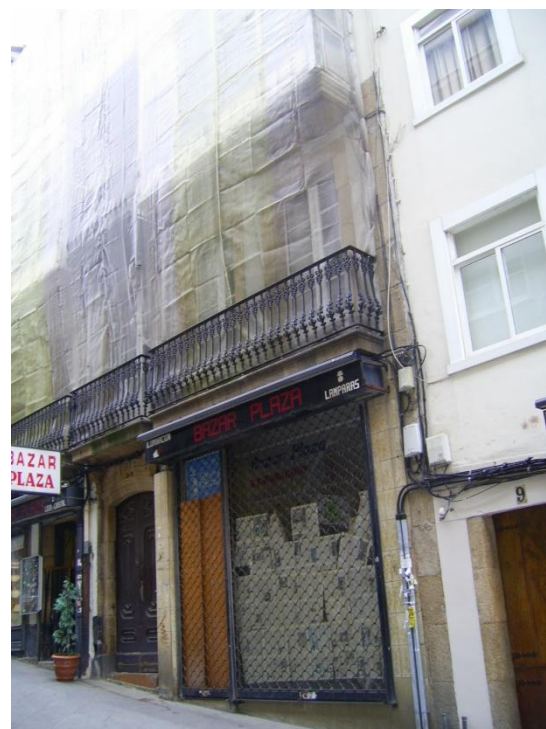
Fig. 172: Aspecto actual de la antigua fábrica de cajas de cartón.

El edificio que se conserva actualmente es del año 1900 (Catastro, Licencia de Obra), por lo que la fábrica se instaló en un edificio ya existente. El edificio fue obra del arquitecto Faustino Domínguez, utilizando el estilo tradicional, construido a base de muros de mampostería. Estaba compuesto originalmente de planta baja (comercial), tres pisos (viviendas) y bajo cubierta, con elementos tradicionales como las galerías, los balcones, las rejas y los relieves. Como se puede ver en el alzado original, el edificio presentaba dos bajos comerciales, separados por la caja de escaleras y con numeración diferente.

En la imagen puede verse que el local ha sufrido algún cambio de uso después de su función industrial, pero actualmente el espacio está abandonado y presenta un alto grado de deterioro, al igual que el resto del edificio, como se puede ver en la imagen.

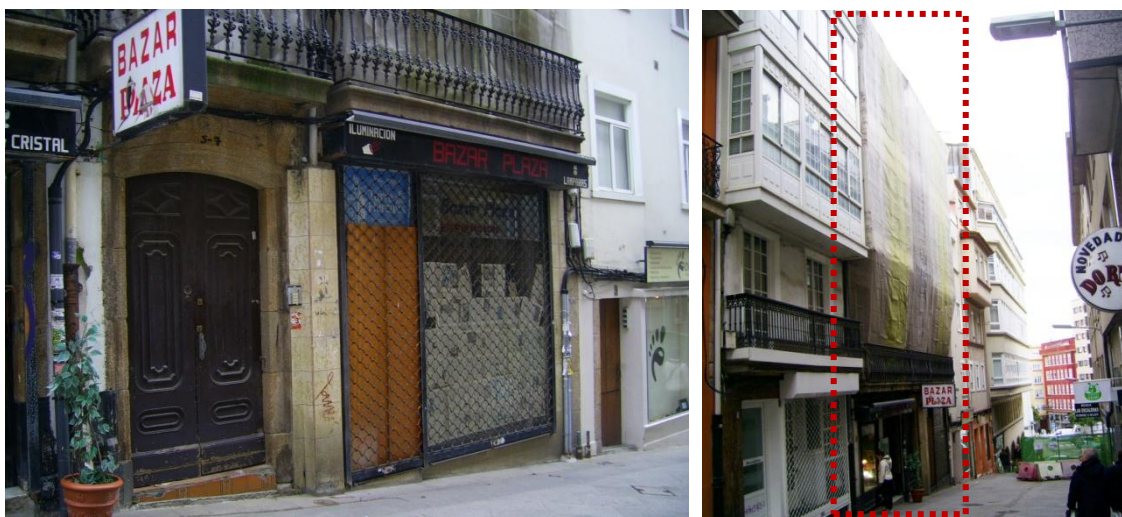
Fig. 173-174: Aspecto actual de la antigua fábrica de cajas de cartón.

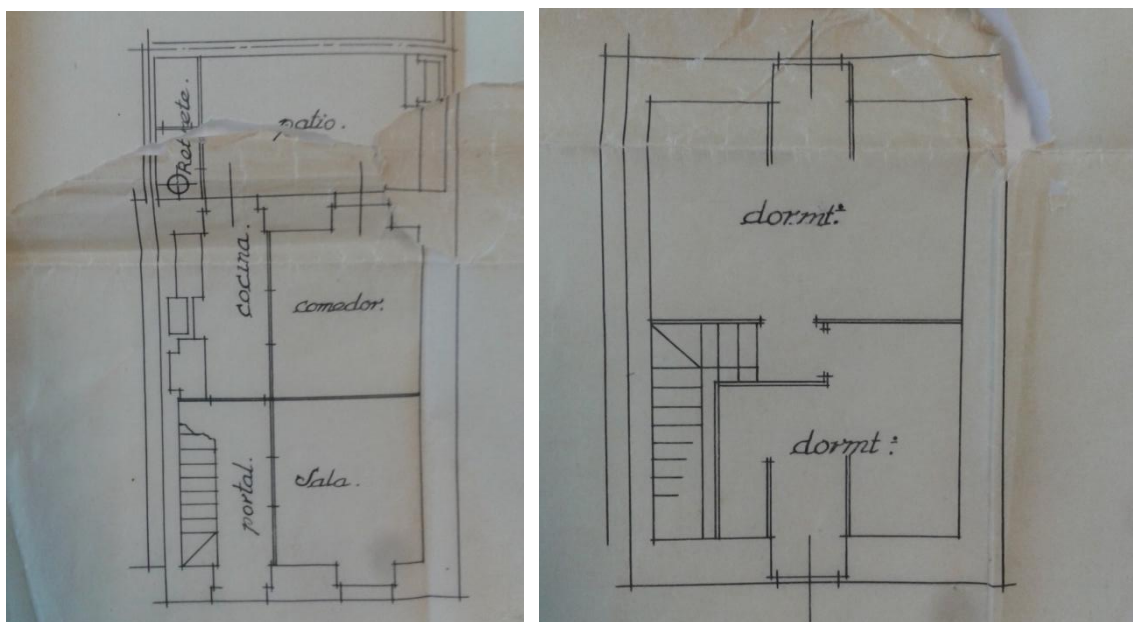
Fig. 176-177: Planta original de la casa de la antigua fábrica de lejía, 1943 (FUENTE: Expediente de Obra, AHMC).

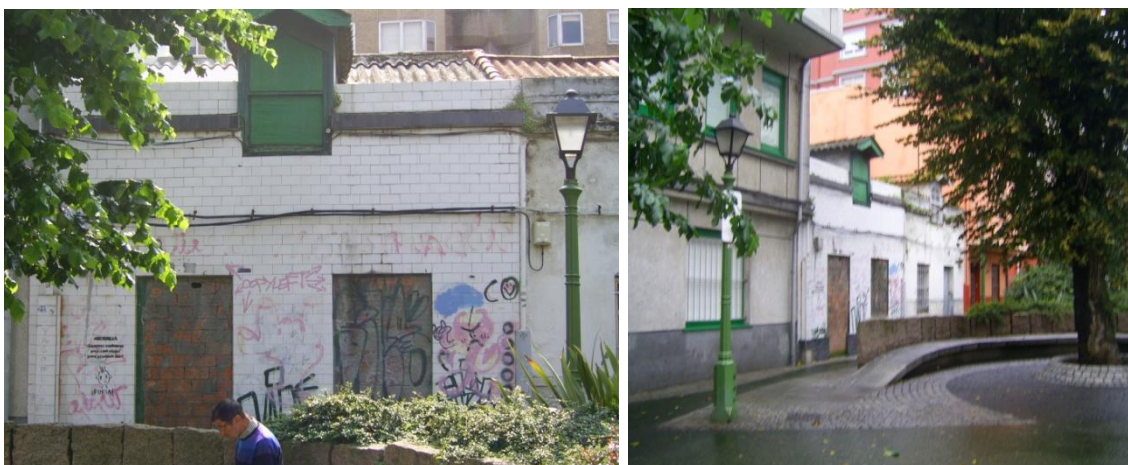
Actualmente, la antigua fábrica de lejía está abandonada y presenta un avanzado estado de deterioro, como se puede ver en las siguientes imágenes.

Fig. 178-179: Imagen actual de la antigua fábrica de lejía.

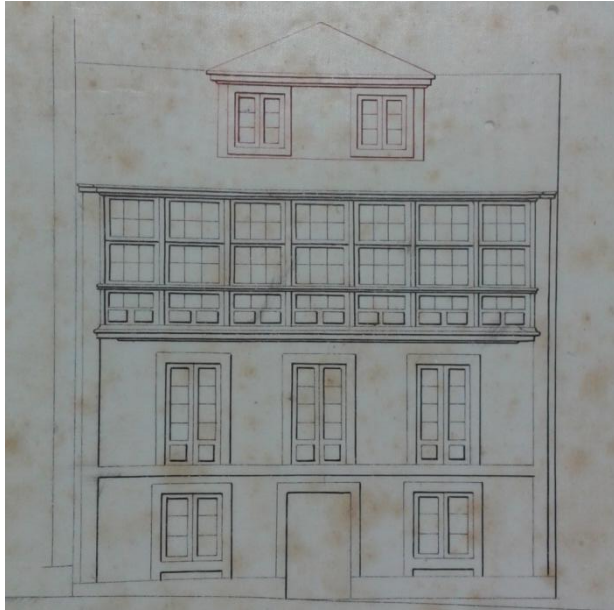
El edificio que se conserva actualmente es del año 1877 (Catastro, Licencia de Obra), por lo que la fábrica se instaló en un edificio ya existente. El edificio fue obra del arquitecto Faustino Domínguez, utilizando el estilo tradicional, con sistema constructivo a base de muros de mampostería y forjados de madera. Estaba compuesto originalmente de planta baja (comercial), dos pisos (viviendas) y bajo cubierta, con elementos tradicionales como las galerías, las rejas y los relieves. El edificio número 3 de la calle Estrecha de San Andrés funcionaba principalmente como punto de venta de los productos y en el edificio adyacente también se fabricaban los chocolates, pero fue derruido después del cierre de la fábrica por su mal estado de conservación.

Fig. 180: Alzado original de la antigua fábrica de chocolate "La Provedora Gallega", 1877 (FUENTE: Expediente de Obra, AHMC).

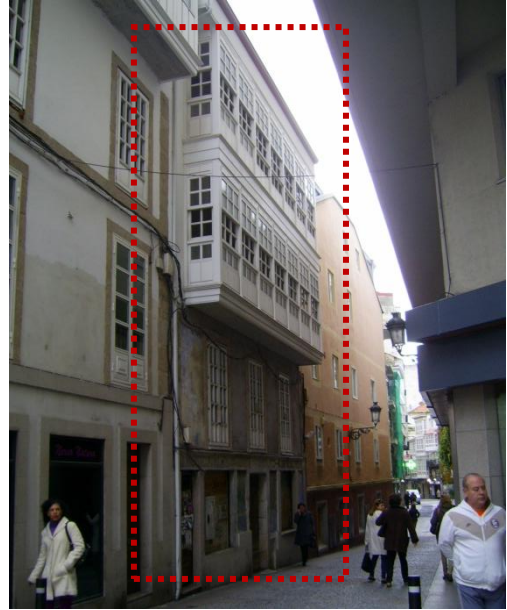
Fig. 181: Aspecto actual de la antigua fábrica de chocolate "La Provedora Gallega".

Por tanto, este edificio no fue construido para fines propiamente industriales, sino que la fábrica se instaló en su planta baja después de su construcción, perteneciendo a la tipología de **ESPACIO NEUTRO MIXTO**, ya que utilizaba también la planta baja del antiguo edificio adyacente.

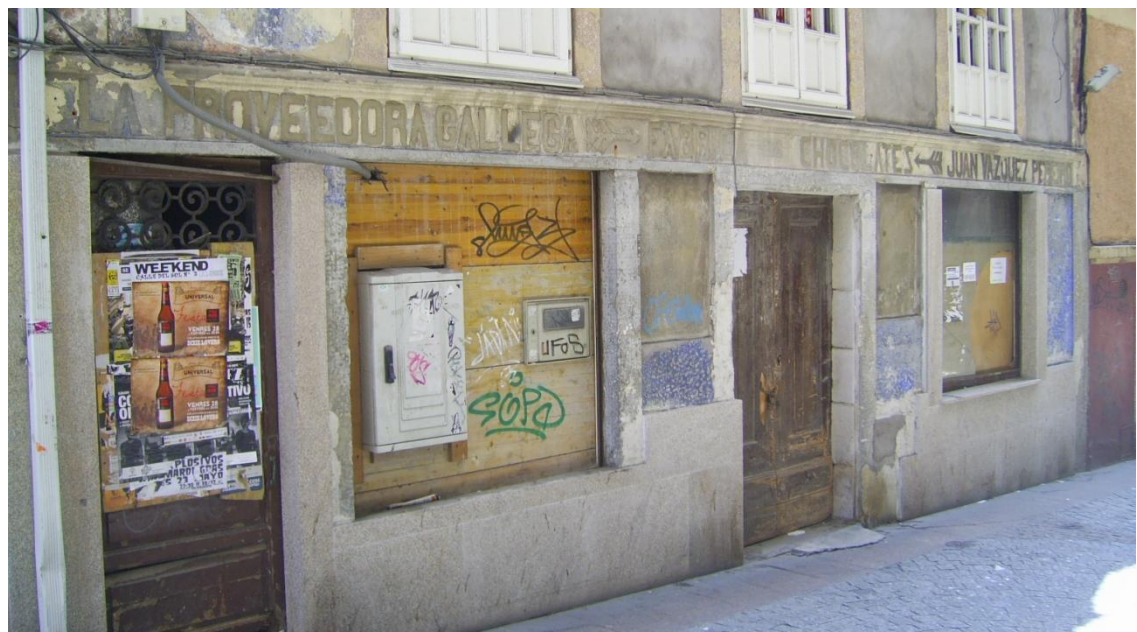
El edificio lleva abandonado desde el cierre de la fábrica, por lo que no ha sufrido ninguna alteración, aparte de obras de consolidación en el interior, debido al mal estado del edificio. En la siguiente imagen puede verse el alto grado de deterioro del edificio, a pesar de eso, todavía se conserva el antiguo rótulo de la fábrica

Fig. 182: Aspecto actual de la antigua fábrica de chocolate "La Provedora Gallega".

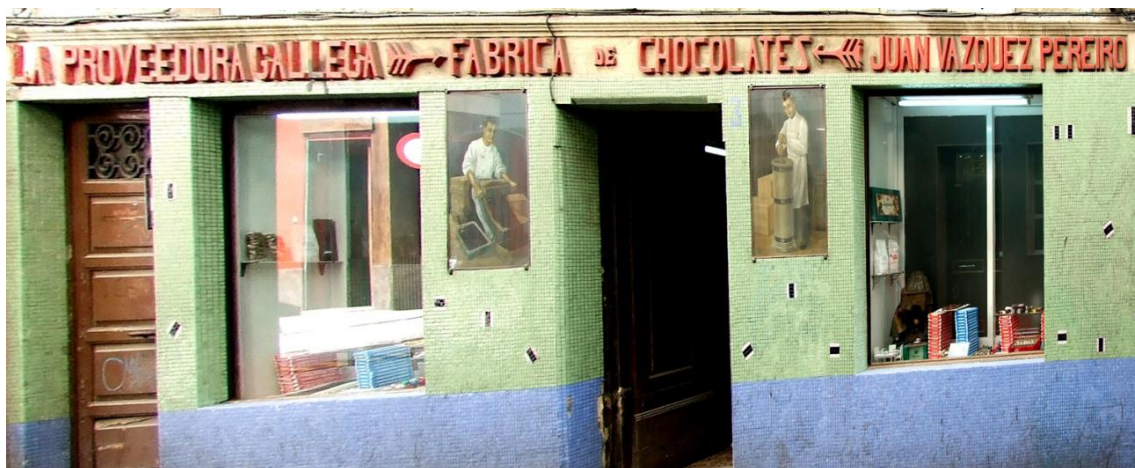
Fig. 183: Fachada de chocolate "La Provedora Gallega", en sus últimos años de funcionamiento.

Si se comparan la imagen antigua con la imagen actual, se puede ver que todavía se conservan las carpinterías y la configuración original de la fachada. Actualmente se ha perdido el revestimiento de azulejo en mosaico que caracterizaba estéticamente el local.

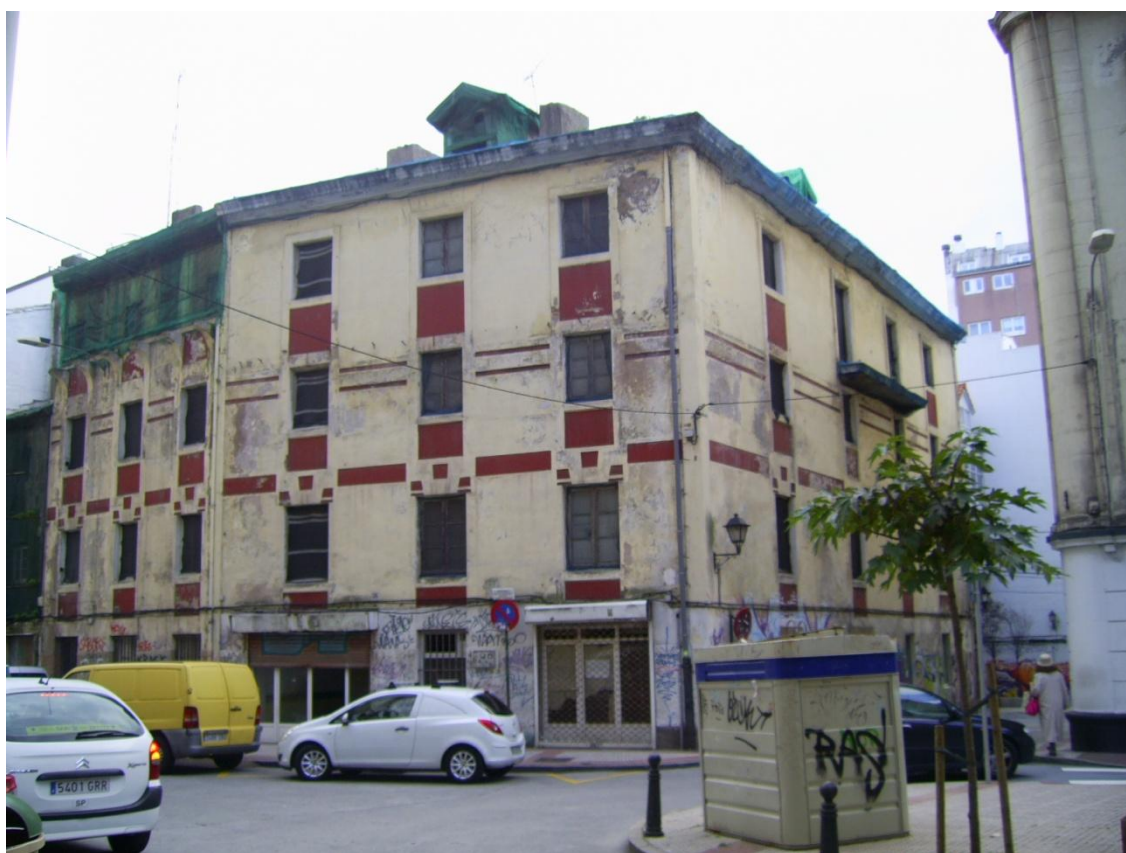
El edificio que se conserva actualmente es del año 1900 (Catastro), por lo que la fábrica se instaló en un edificio ya existente. El edificio se encuentra en el remate de la manzana, por lo que solo una de sus fachadas es medianera, y por lo tanto sus alzados dan a tres calles diferentes. Se entiende por tanto que la fábrica se instaló en el bajo comercial que da a la calle Cordelería, una de las más antiguas de la ciudad. Actualmente, este edificio no se numera por la calle Cordelería, sino por la calle Orzán número 132. Esto ha provocado cierta confusión con la numeración antigua, lo que ha imposibilitado la localización de los planos antiguos del edificio, por lo que el propio resto material se convierte en la fuente de información principal.

Fig. 185: Aspecto actual de la antigua fábrica de losetas.

El edificio está compuesto de planta baja y tres pisos de viviendas, en estilo tradicional, ya que a pesar de la simplicidad de la fachada de la calle Cordelería, la fachada de la calle Orzán está decorada con las tradicionales galerías y balcones.

A pesar de que actualmente se encuentra abandonado, la presencia de los escaparates y sus respectivos cierres indican que después del cierre de la fábrica el espacio se destinó a otros usos. En las siguientes imágenes puede apreciarse el alto grado de deterioro que presenta el edificio.

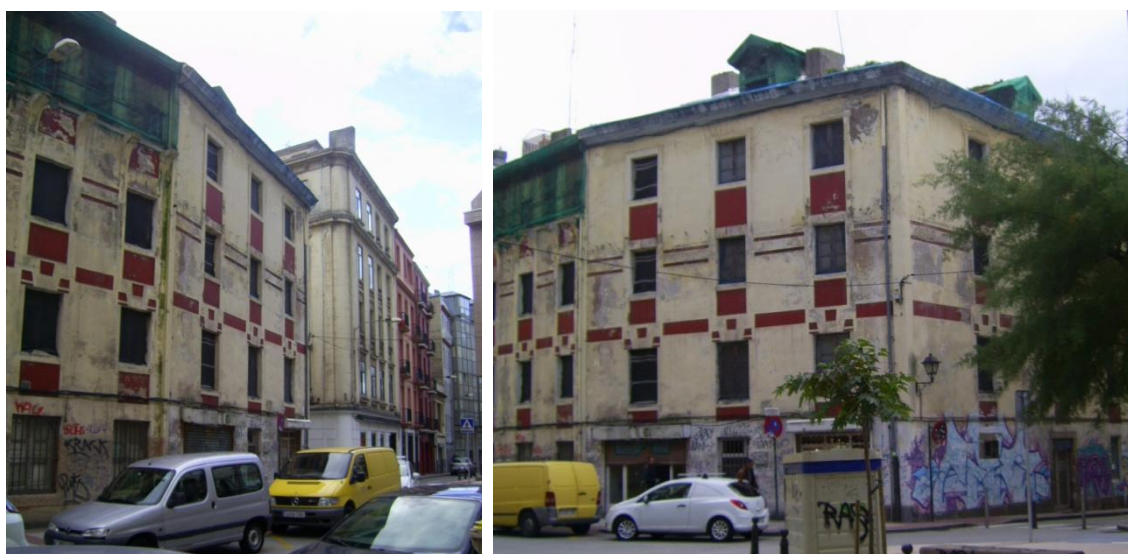
Fig. 186-187: Aspecto actual de la antigua fábrica de losetas.

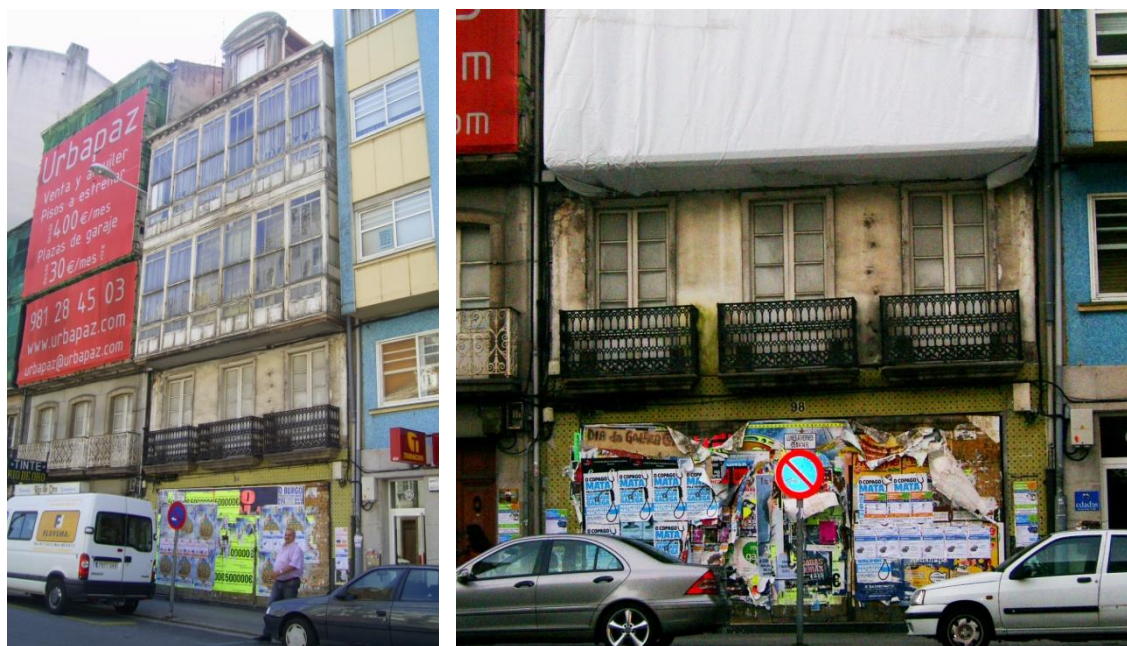
Fig. 189-190: Aspecto actual de la antigua fábrica de bebidas gaseosas.

A pesar de que después del cierre de la fábrica la planta baja del edificio se haya utilizado a otros usos (como un comercio de paquetería en el año 1963), actualmente se encuentra en un avanzado estado de deterioro, como se puede ver en las imágenes anteriores.
