ESCOLA SUPERIOR GALLAECIA
MESTRADO INTEGRADO EM ARQUITETURA E URBANISMO

PATRIMONIO INDUSTRIAL FABRIL EN A CORUÑA ENTRE 1880 Y 1940

Diana Seoane Varela

Vila Nova de Cerveira, janeiro de 2014

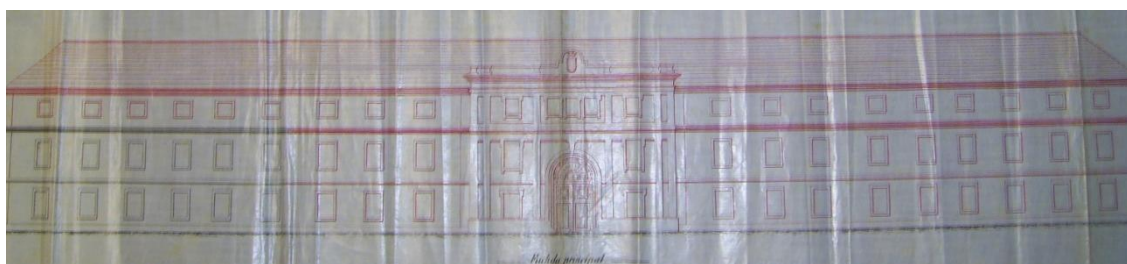
Fig. 194: Alzado principal del edificio de la fábrica de Tabacos, 1908 (FUENTE: Expediente de Obra, AHMC).

La "Fábrica de Abajo" resultó ser deficiente, ya que no reunía las condiciones necesarias, dada la importancia que habían ido adquiriendo ciertos talleres y a la introducción de nueva maquinaria. Sin embargo, fue un incendio en el año 1896 lo que precipitó la reforma de la fábrica. Después de la reforma la fábrica presentaba una mayor altura de las naves, que proporcionaba al conjunto niveles superiores de ventilación, luz y espacio.

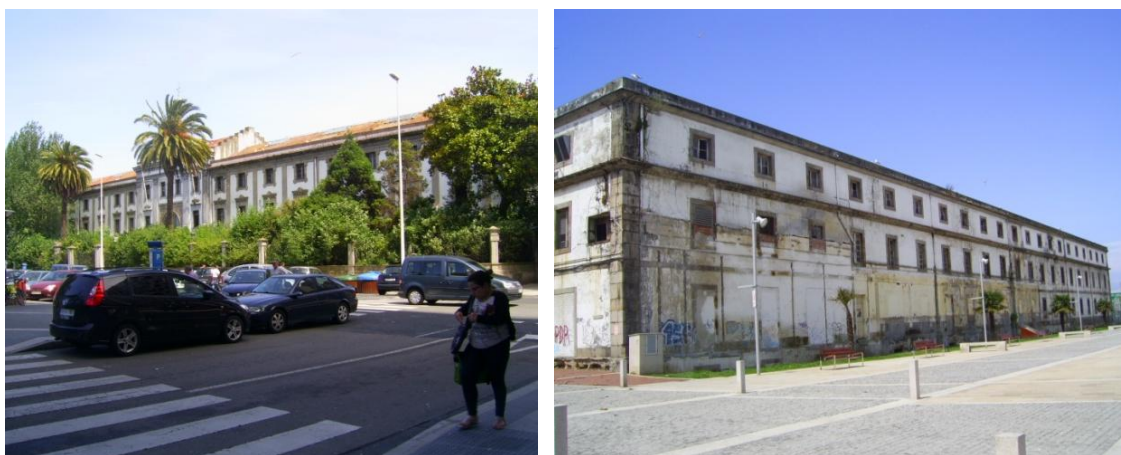
Actualmente, y a pesar de que el edificio pertenece al ayuntamiento, la fábrica de tabacos está en desuso y en un avanzado estado de deterioro, como se puede ver en las imágenes.

Fig. 197-198: Estado actual de la Fábrica de Tabacos.

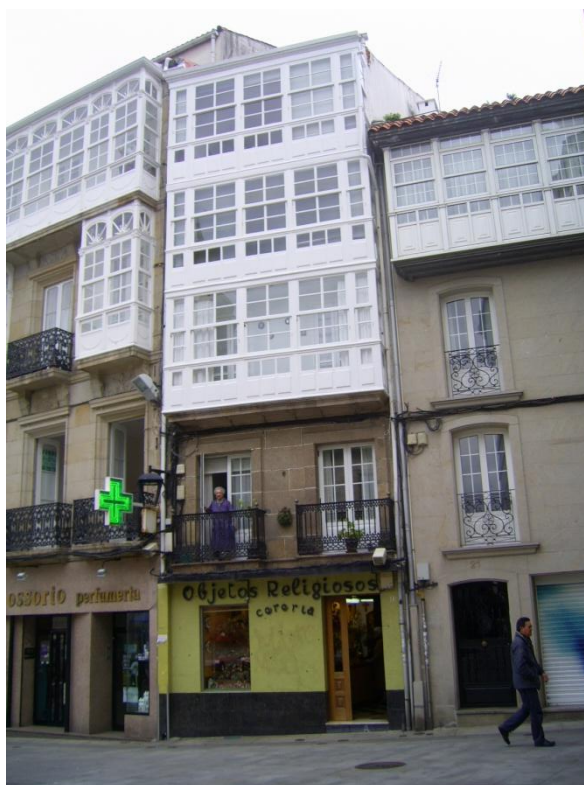
Fig. 200: Aspecto actual de la fábrica de velas de cera.

El edificio que se conserva actualmente es del año 1874 (Catastro, Licencia de Obra), por lo que la fábrica se instaló en un edificio ya existente. El edificio fue obra del arquitecto Faustino Domínguez, utilizando el estilo tradicional, construido a base muros de mampostería. Estaba compuesto originalmente de planta baja (comercial) y dos pisos (viviendas), con elementos tradicionales como las galerías, los balcones, las rejas y los relieves.

Por tanto, este edificio no fue construido para fines propiamente industriales, perteneciendo a la tipología de **ESPACIO MÍNIMO MIXTO**.

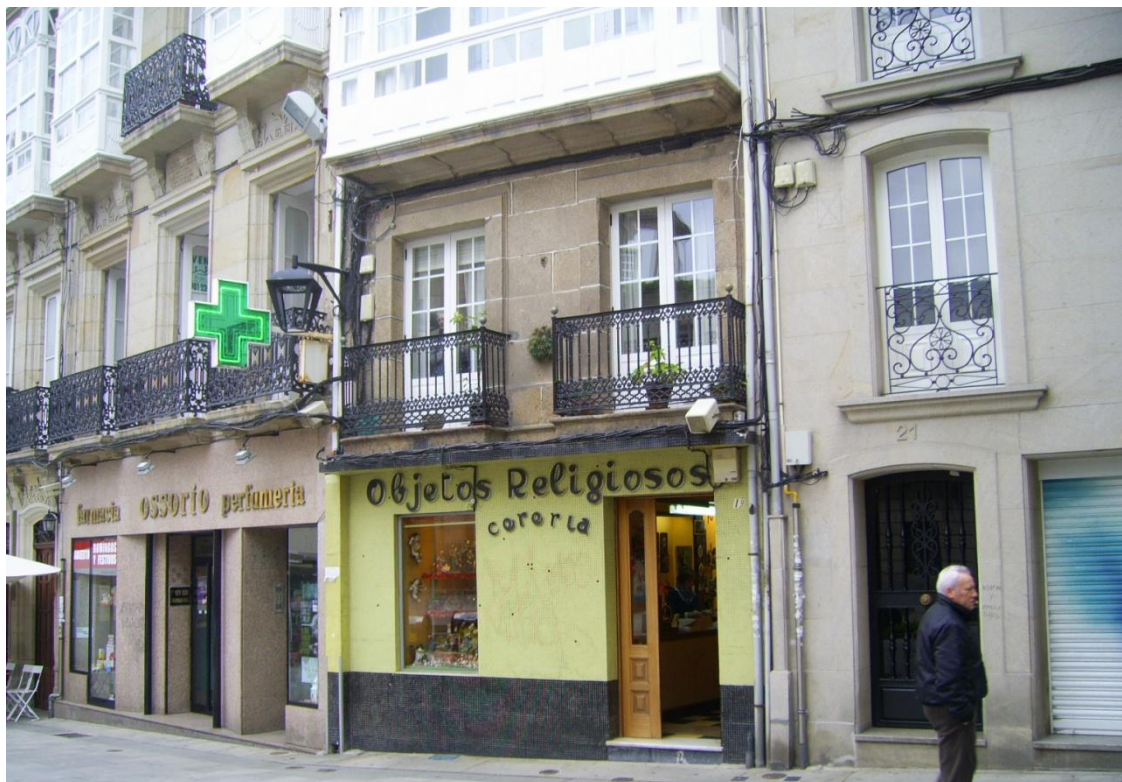
En la imagen puede verse que a pesar de su antigüedad el edificio se conserva en un buen estado de conservación. La planta baja presenta un llamativo revestimiento de azulejo en mosaico que la diferencia del resto del edificio.

Fig. 201: Aspecto actual de la fábrica de velas de cera.

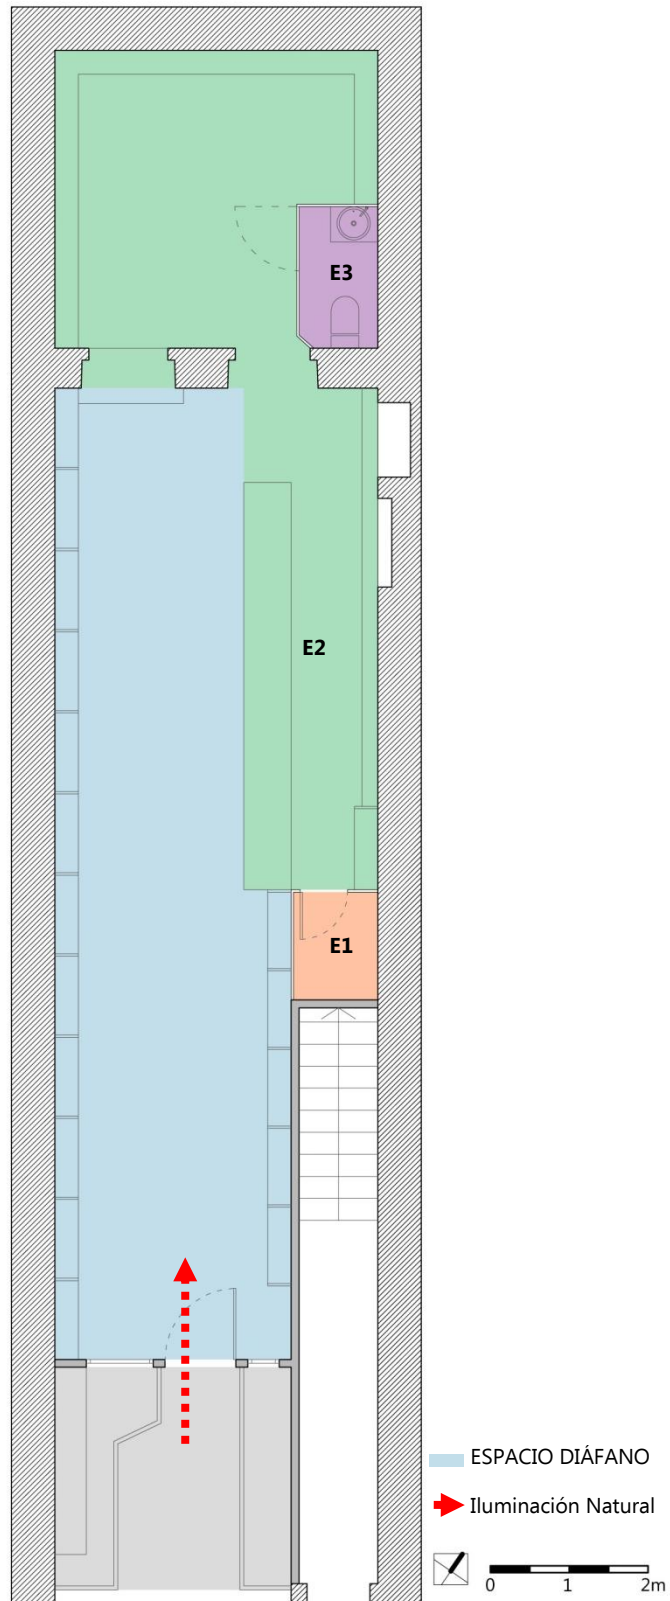
Fig. 210: Planta de estado actual de la antigua fábrica de hielo, **1992**. (FUENTE: Proyecto de Ejecución, AGC - elaboración propia).

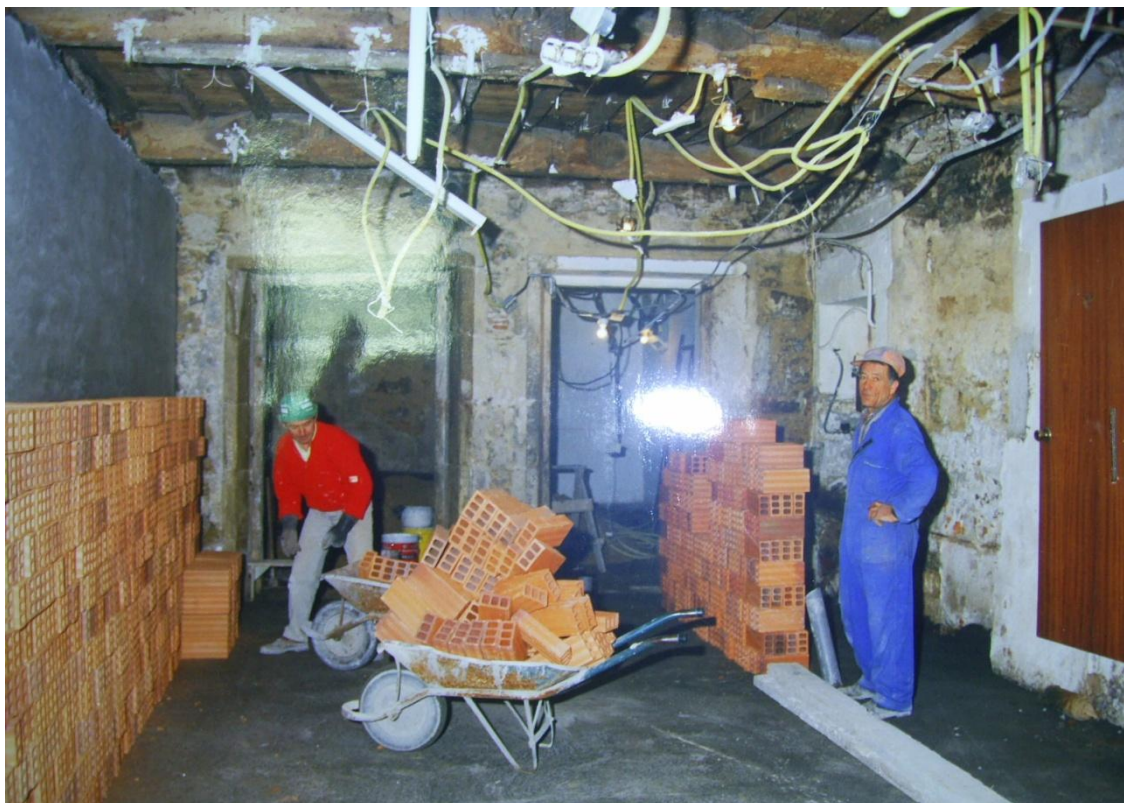
Plantas y estructura: La estructura original de la fábrica estaba compuesta por muros de carga de mampostería ordinaria de piedra granítica y forjados de madera. El suelo está formado por una solera de enchado de piedra (Expediente de Obra, C-301/19, 1928, AHMC).

Según consta en el proyecto de ejecución de la última rehabilitación del local (Proyecto de ejecución, C-8510, 1992, AGC), todavía se conserva el forjado original del edificio, como se puede ver en la siguiente imagen, en la que se muestra el estado del edificio antes de comenzar su rehabilitación. El patio exterior ya había sido cubierto antes de que la tienda de fotografía se instalase en el local. En cuanto a las nuevas particiones interiores creadas para la reutilización del edificio, las paredes del cuarto de luces están realizadas a base de fábrica de ladrillo hueco sencillo. En cambio, las paredes que separan el aseo del estudio están realizadas a base de carpintería.

Fig. 211: Estado del local de la antigua fábrica de hielo antes de su última rehabilitación, 1992 (FUENTE: Proyecto de Ejecución, AGC).

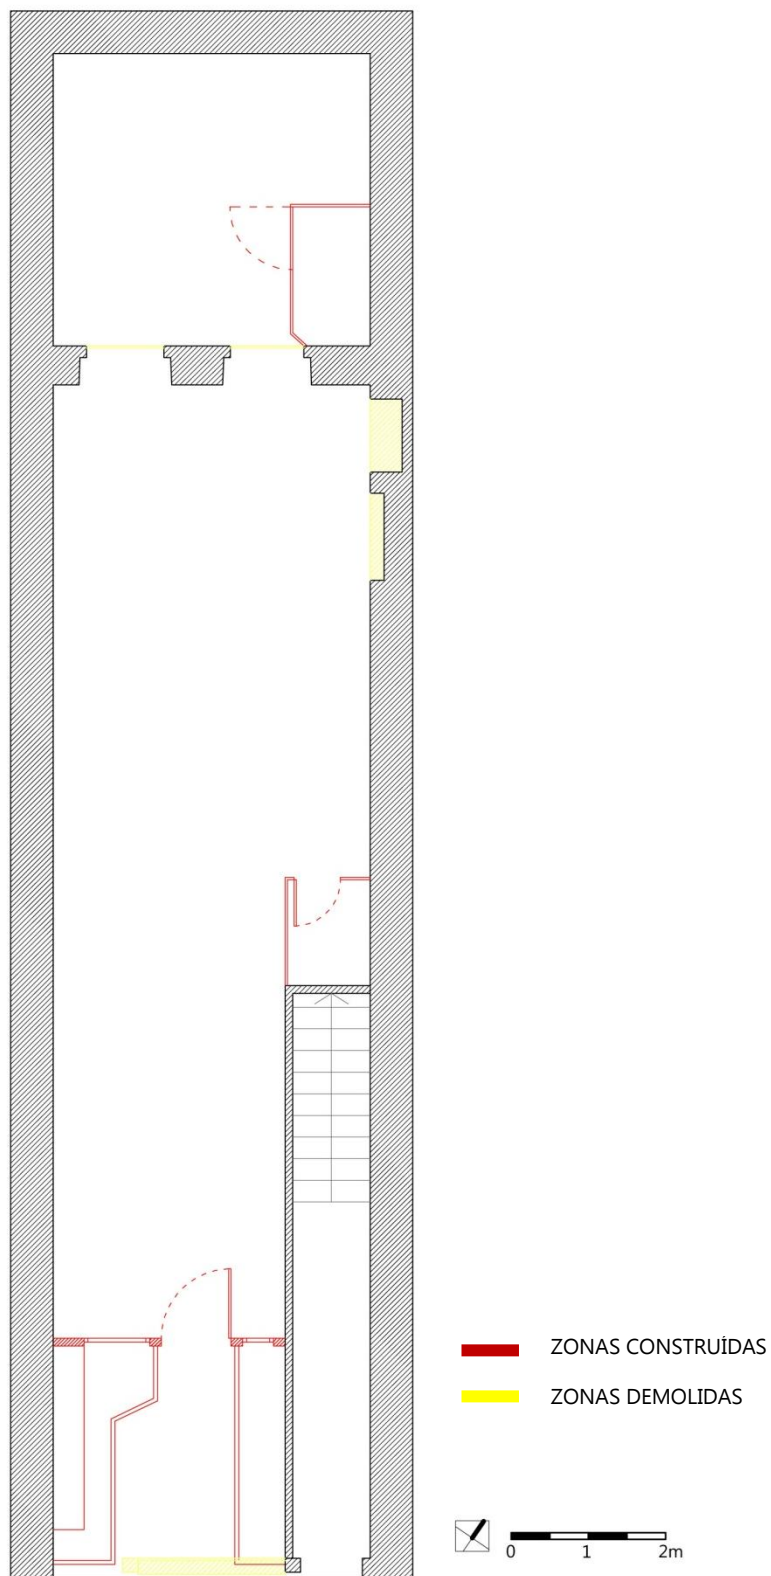
Fig. 212: Comparación entre la planta de la antigua fábrica de hielo y la planta de estado actual (FUENTE: Expediente de obra de 1928, AHMC y Proyecto de ejecución de 1992, AGC - Elaboración propia).

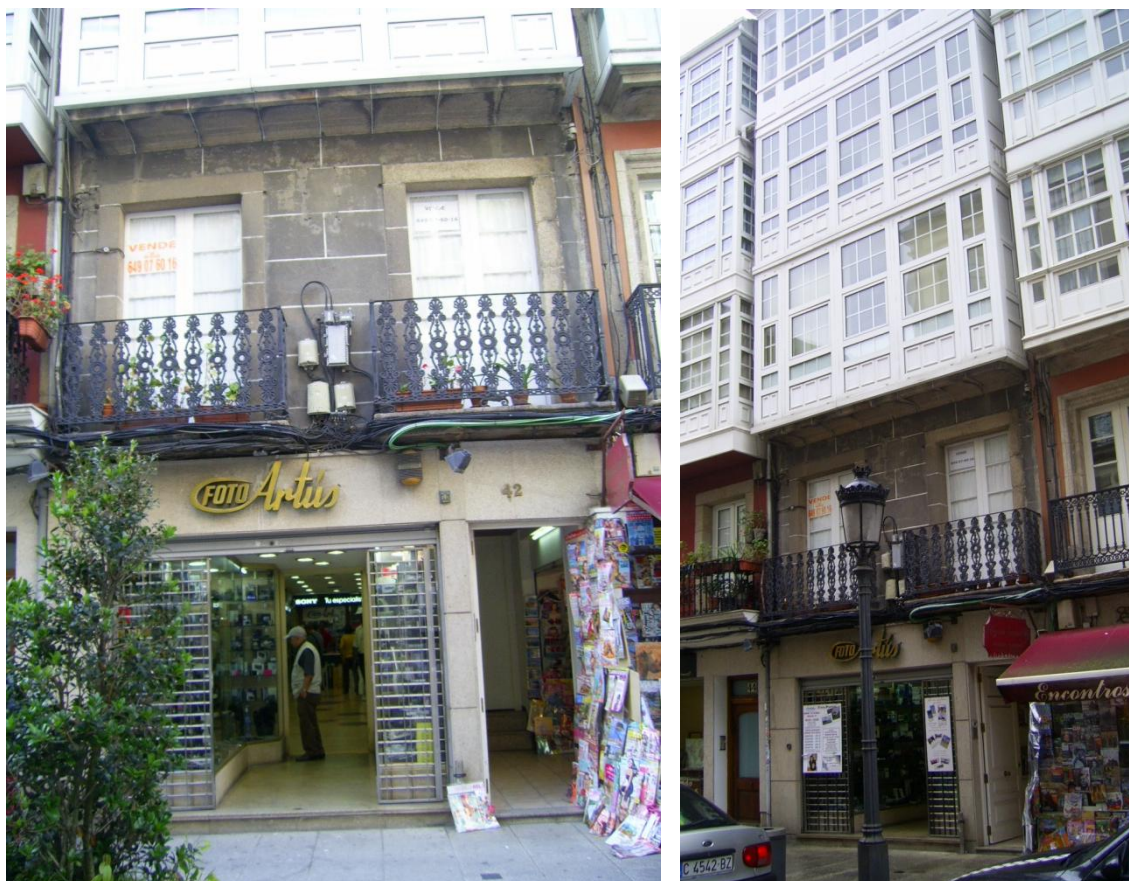
Fig. 215-216: Estado actual de la antigua fábrica de hielo del Sr. Juan Sanz, en la calle Riego de Agua, número 42.

En estas imágenes se puede apreciar que desde el año 1928, la planta baja del local ha seguido modificándose, hasta ser casi irreconocible en la actualidad. La fachada ha perdido su simetría característica y ha sido revestida de una piedra lisa de grandes dimensiones.

En las imágenes anteriores puede apreciarse que los elementos característicos y relevantes del edificio se han mantenido, como las galerías, los balcones y las ventanas de las balconeras, las bases, los recercados y las rejas. La fachada estaba ejecutada con sillería de granito con sus caras labradas con acabado abujardado colocado en hiladas horizontales (Expediente de Obra, C-301/19, 1900, AHMC). Los vuelos en los balcones, labrados y moldurados, también se conservan actualmente. La diferencia más significativa se encuentra en la planta baja, ya que en el año 1928, cuando se instaló la fábrica, se modificaron los vanos de la fachada y en lugar de una puerta y una ventana, pasaron a ser dos puertas.

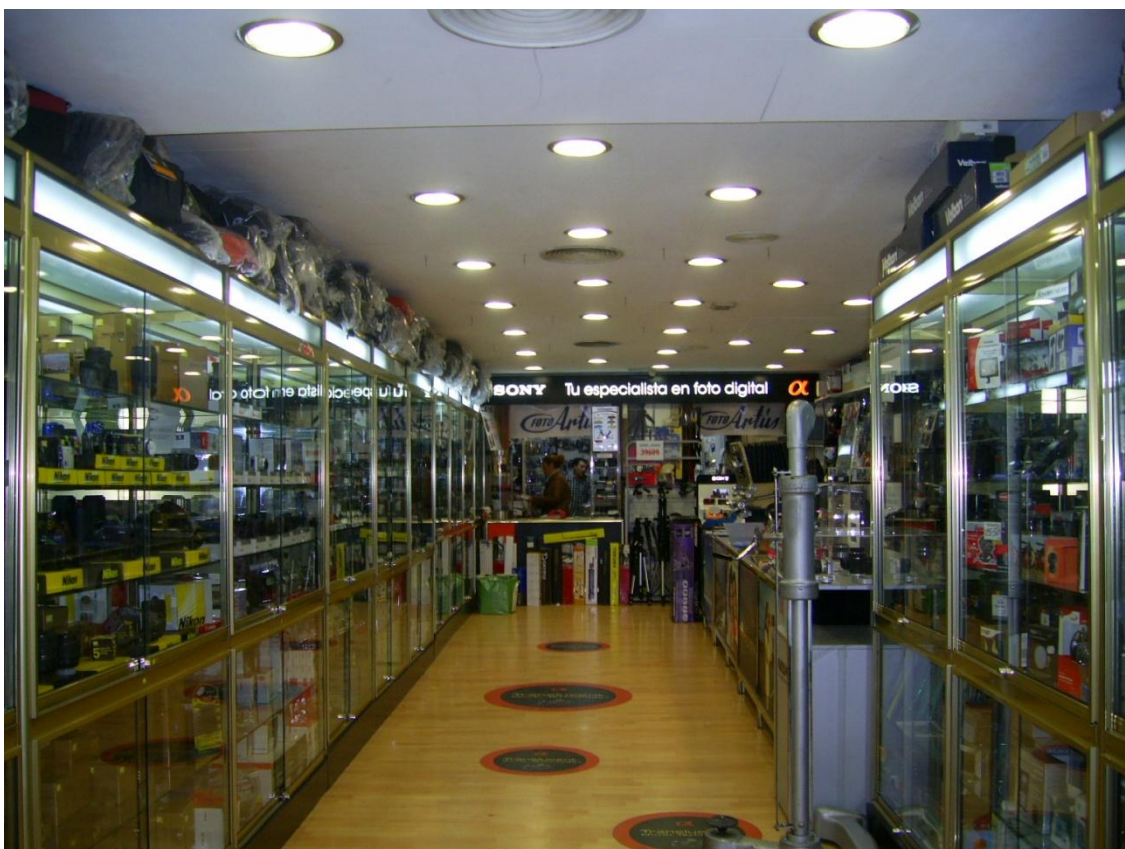
Fig. 217: Vista interior de la tienda de fotografía "Foto Artús", en el edificio de la antigua fábrica de hielo del Sr. Juan Sanz.

En la imagen destaca la gran presencia de los estantes expositores en la apariencia de la tienda de fotografía.

El resultado es que la tienda de fotografía, a pesar de ser pequeña, **cumple su función de espacio expositor, los distintos espacios están diferenciados y se articulan bien entre sí**. La zona del estudio se comunica directamente con la zona de público a través de un mostrador en una de las puertas del antiguo patio exterior. A su vez, el estudio se comunica con la zona de mostrador principal, que está completamente abierta al espacio de público, como se puede observar en la imagen.

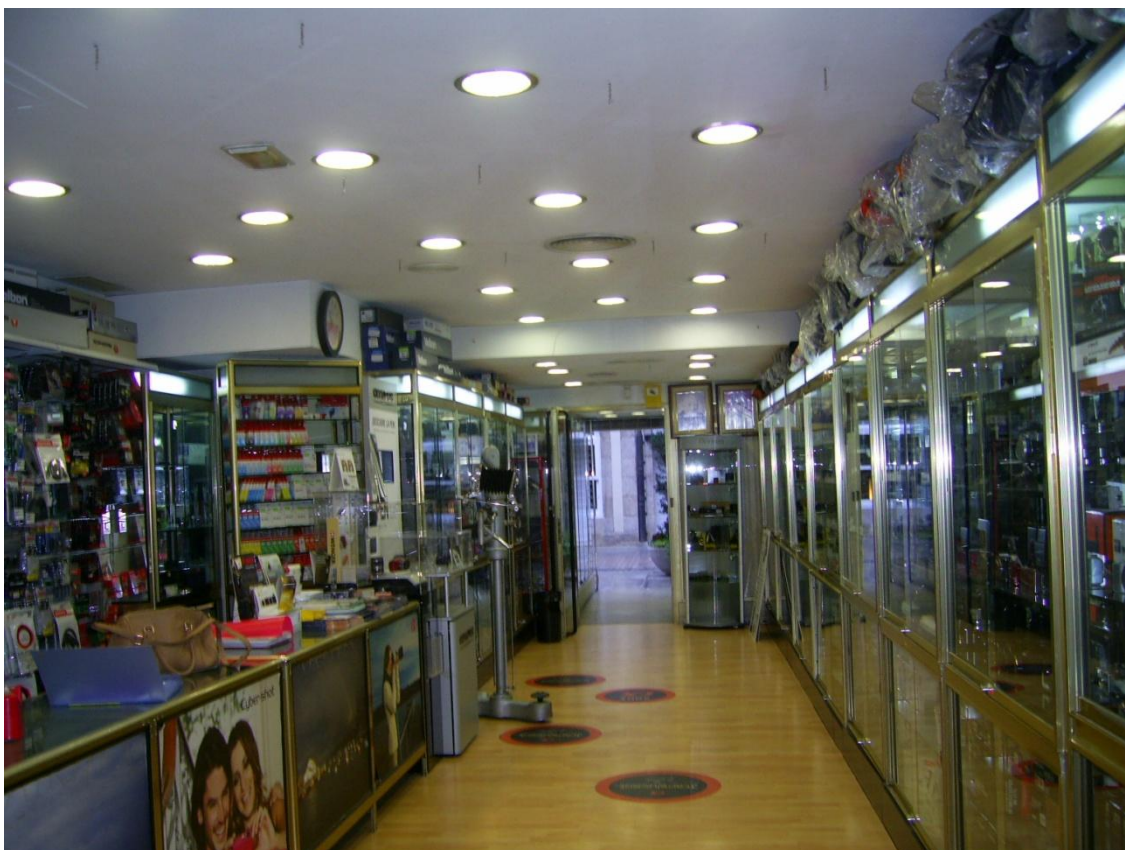
Después de su reutilización, en la que se ha perdido el patio exterior que caracterizaba la fábrica de hielo, como se ha visto en el análisis documental, la actual tienda de fotografía **apenas tiene luz natural**. En la imagen inferior se muestra el único punto de luz natural que presenta el local, que es insuficiente para iluminar el espacio, lo que obliga a utilizar luz artificial de forma continua.

Fig. 219: Vista de la zona de entrada de la tienda de fotografía.

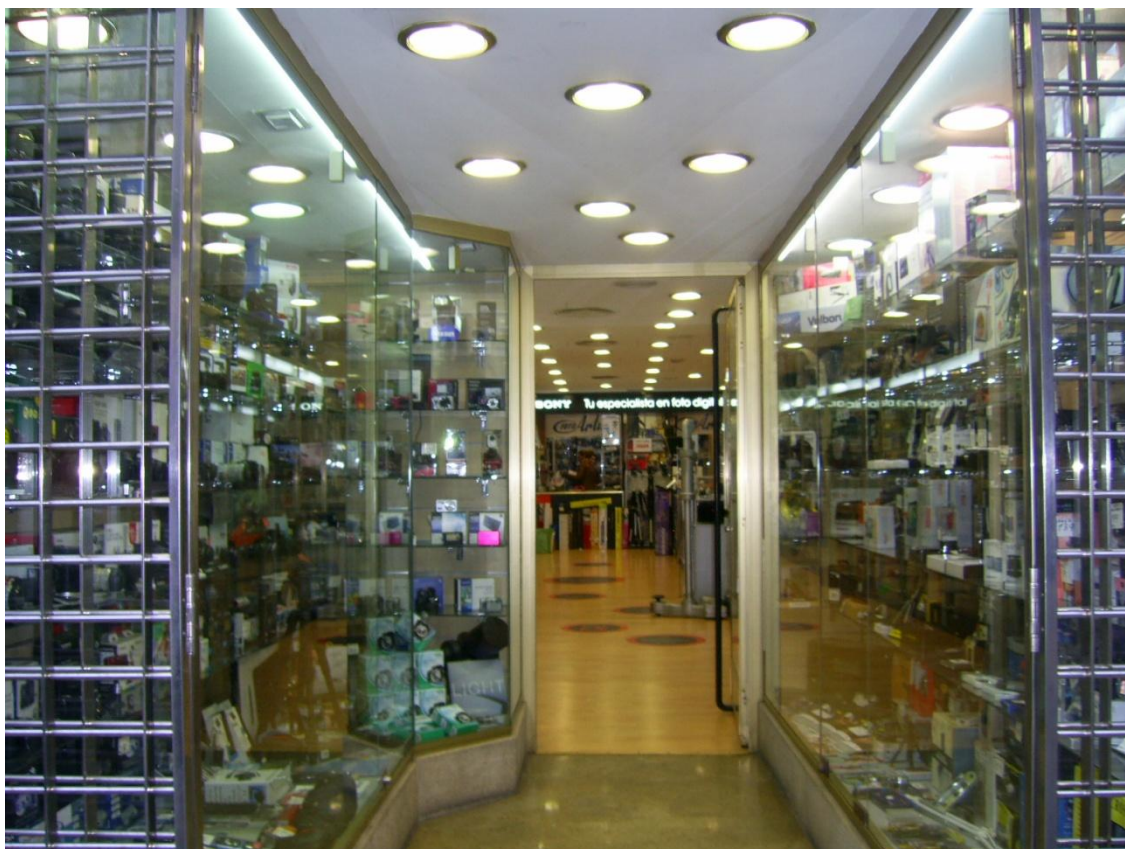
En la siguiente imagen se muestra la vista del todo el local desde el exterior, en la que se puede ver incluso la zona del estudio, por lo que el vestíbulo no interfiere en el carácter diáfano del espacio.

Fig. 220: Vista interior de "Foto Artús".

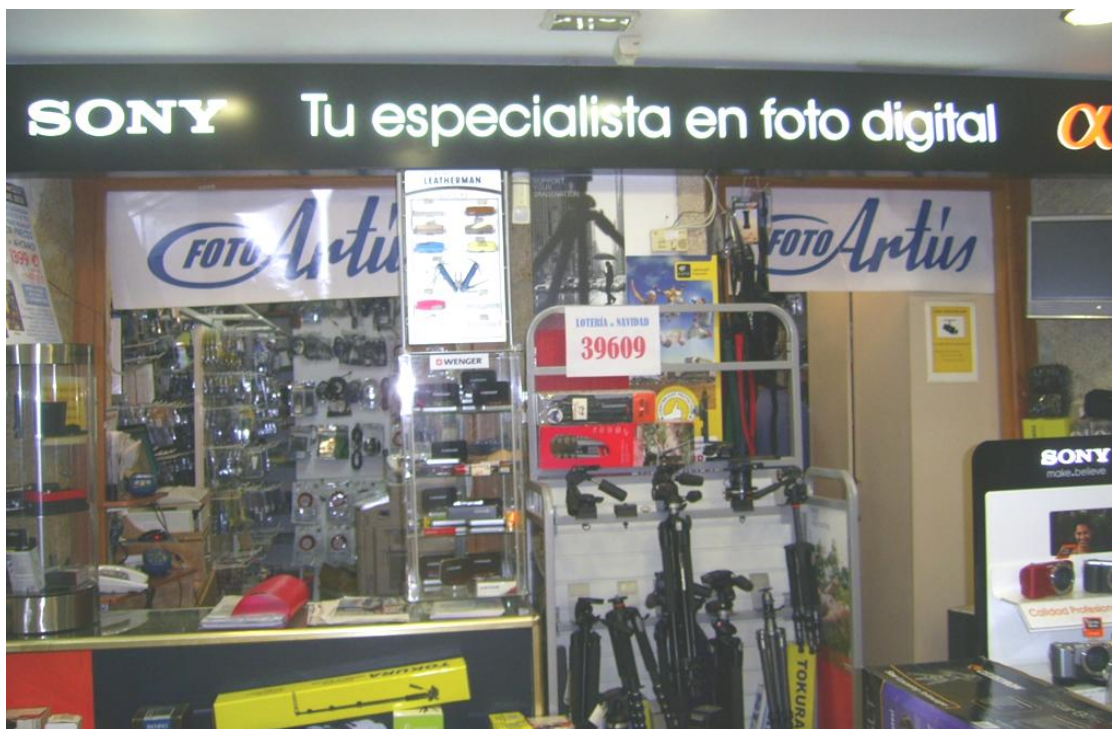
En cambio, los muros del antiguo patio exterior si son visibles, y como se ha dicho anteriormente, los vanos del muro configuran parte de las circulaciones del establecimiento. A pesar de esto, apenas tienen presencia en la tienda, ya que pasan desapercibidos entre los carteles publicitarios, el mostrador y algunos estantes con productos.

Fig. 221: Vista general del muro del antiguo patio exterior de la fábrica de hielo.

Como se puede ver en las imágenes, es necesario acercarse a la parte posterior del local y fijarse para percatarse de la presencia del este vestigio del antiguo patio, siendo además la única zona del local en la que se ha dejado a la vista la piedra original del muro.

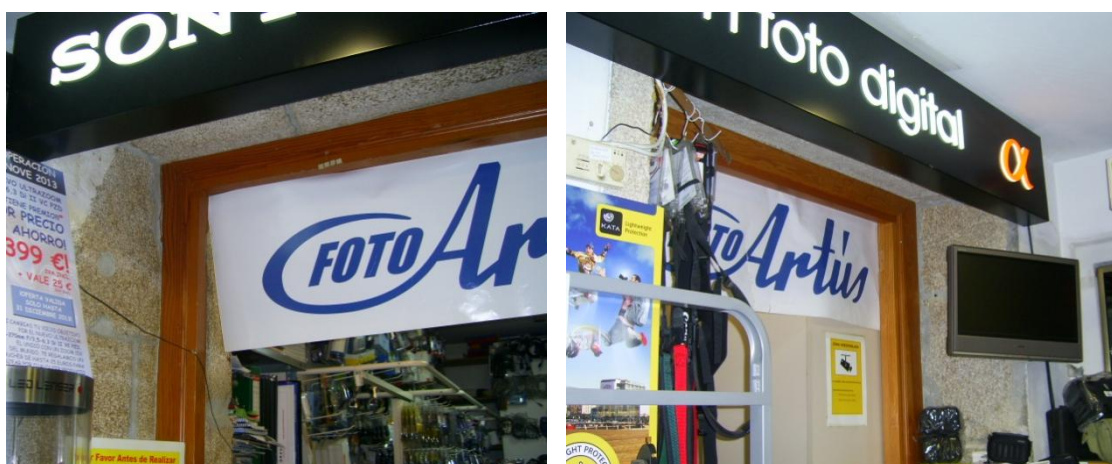
Fig. 222-223: Detalles del muro del antiguo patio exterior.

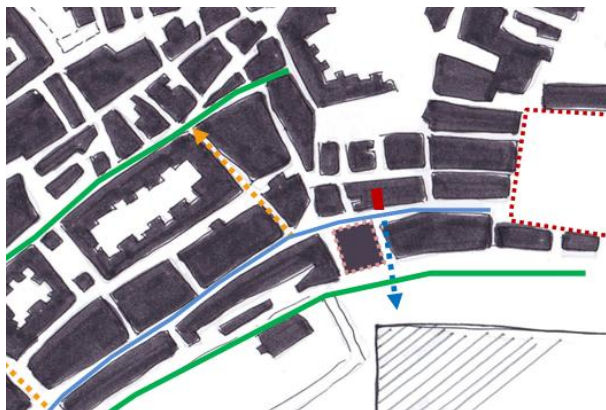
6. Plano Antiguo – 1900 (S.E.)

La fábrica estaba en una **buena localización** para desarrollar su función, en pleno centro urbano y cerca de la bahía, **punto de demanda y de consumo**, siendo además una **zona bien comunicada y accesible**. Además de esto, la manzana contaba con un pequeño patio que proporcionaba luz y ventilación a la fábrica.

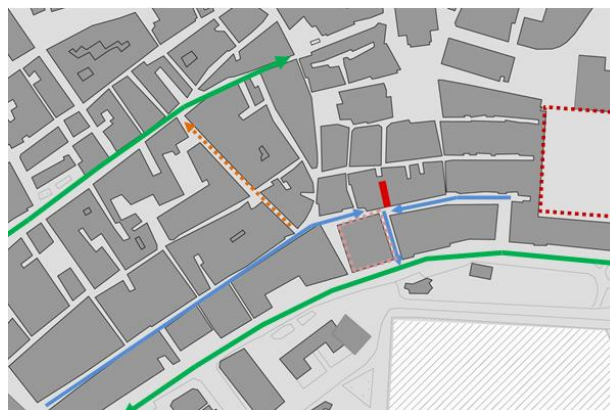
7. Plano Actual (S.E.)

Desde la instalación de la fábrica apenas se han dado cambios en la calle, a excepción de la peatonalización de esta y cambios de pavimento y mobiliario urbano. La trama del casco histórico ya estaba fuertemente consolidada, por lo que **el edificio fabril no influyó en la evolución de la calle**.

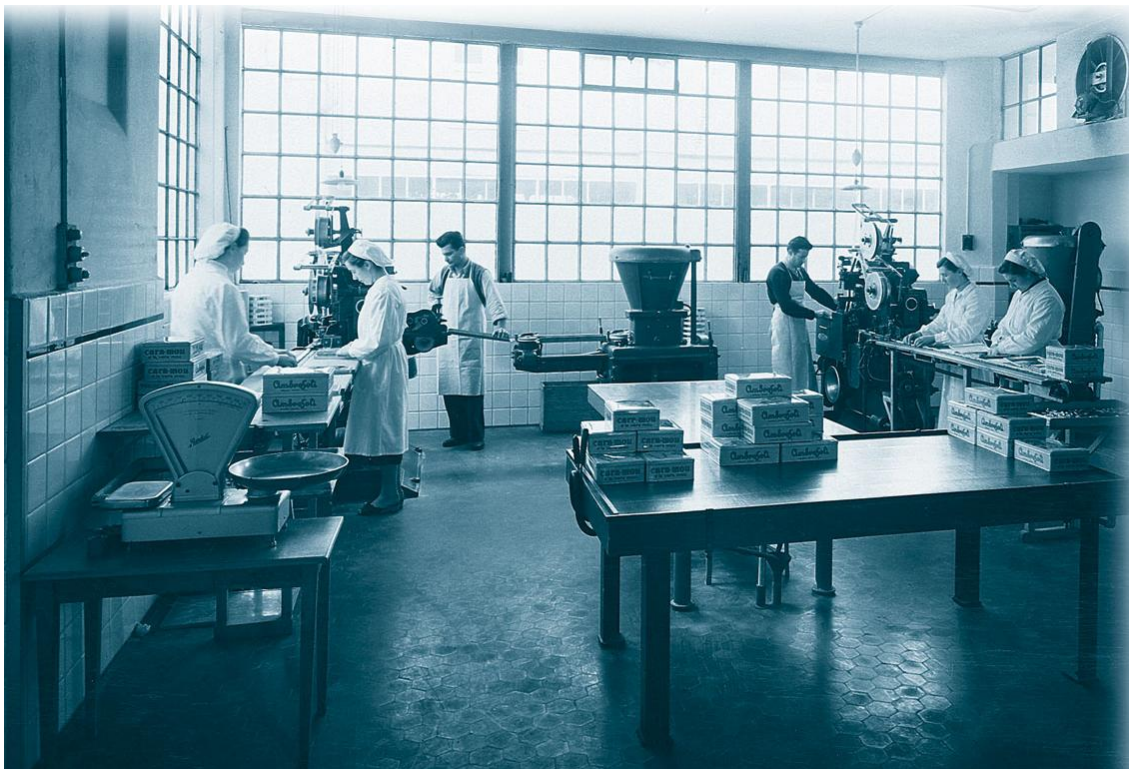
Fig. 226: Ejemplo de funcionamiento de una fábrica de caramelos del año 1930.

A pesar de que cada momento del proceso necesitaba de un espacio y maquinaria determinada, la fabricación de caramelos se realizaba en una misma sala. En la imagen anterior puede verse la relación entre los diferentes procesos de la fabricación del producto.

- Un área de almacenamiento de materias primas (azúcar blanco refinado, glucosa líquida, aromas y esencias, además de algunas materias primas auxiliares como la leche en polvo o colorantes).
- Un área para el mezclado de las materias, realizada con una sola paila mezcladora, según los datos de las Matriculas de Contribución Industrial.
- Un área para el depositado y enfriamiento de la pasta resultante.
- Un área para el moldeado de la lámina enfriada.
- Un área para el etiquetado y envasado de los caramelos.

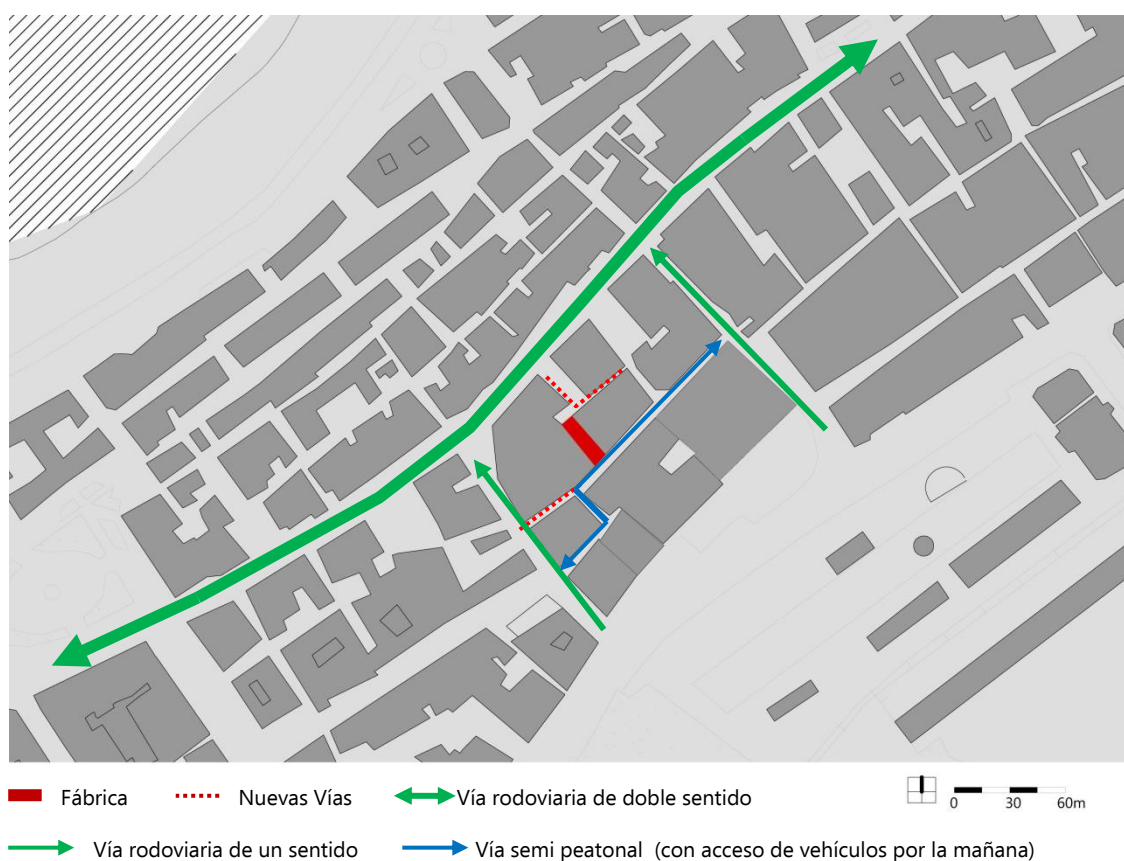
Fig. 230: **Plano ACTUAL de localización de la fábrica de caramelos.**

Al comparar el plano del año 1900 con el plano actual, se pueden apreciar algunas diferencias, especialmente la **desaparición del patio interior** de la manzana en la que se localizaba la fábrica, dando lugar a una pequeña calle que divide la manzana. De esta forma, al perder los patios, la trama urbana se asemeja más a la zona norte del istmo, dando una imagen más compacta y desestructurada.

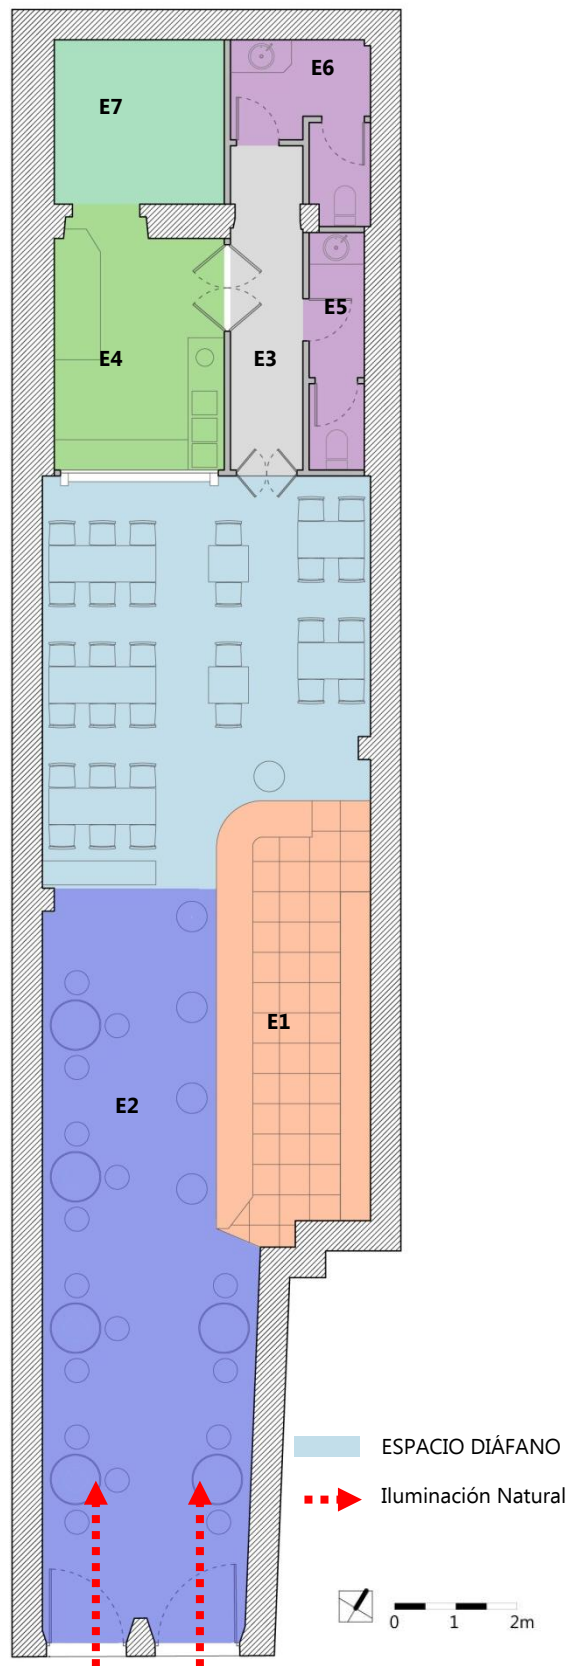
Fig. 232: Planta de estado actual de la antigua fábrica de caramelos, **2007** (FUENTE: Proyecto de Ejecución, DUC - elaboración propia).

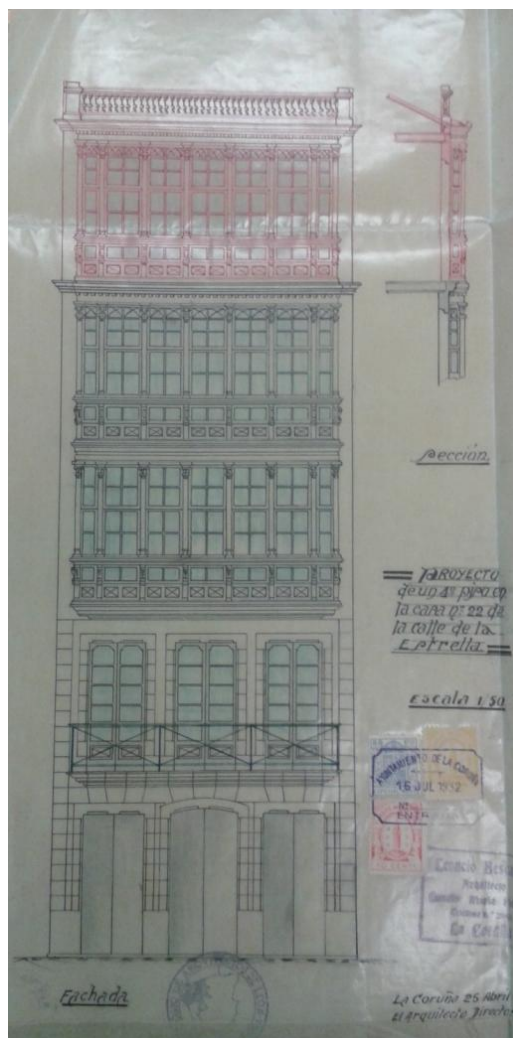
Fig. 235: Alzado de la última modificación exterior, 1932 (FUENTE: Expediente de obra, AHMC).

En las imágenes anteriores puede apreciarse que los elementos característicos y relevantes del edificio se han mantenido, como las galerías, los balcones y las ventanas de las balconeras, las bases, los recercados y las rejas. La fachada estaba ejecutada con sillería de granito con sus caras labradas con acabado abujardado colocado en hiladas horizontales (Expediente de Obra, C-318/15, 1901, AHMC). Los vuelos en los balcones, labrados y moldurados, también se conservan actualmente. Por tanto, el estado de conservación del edificio es bastante bueno.

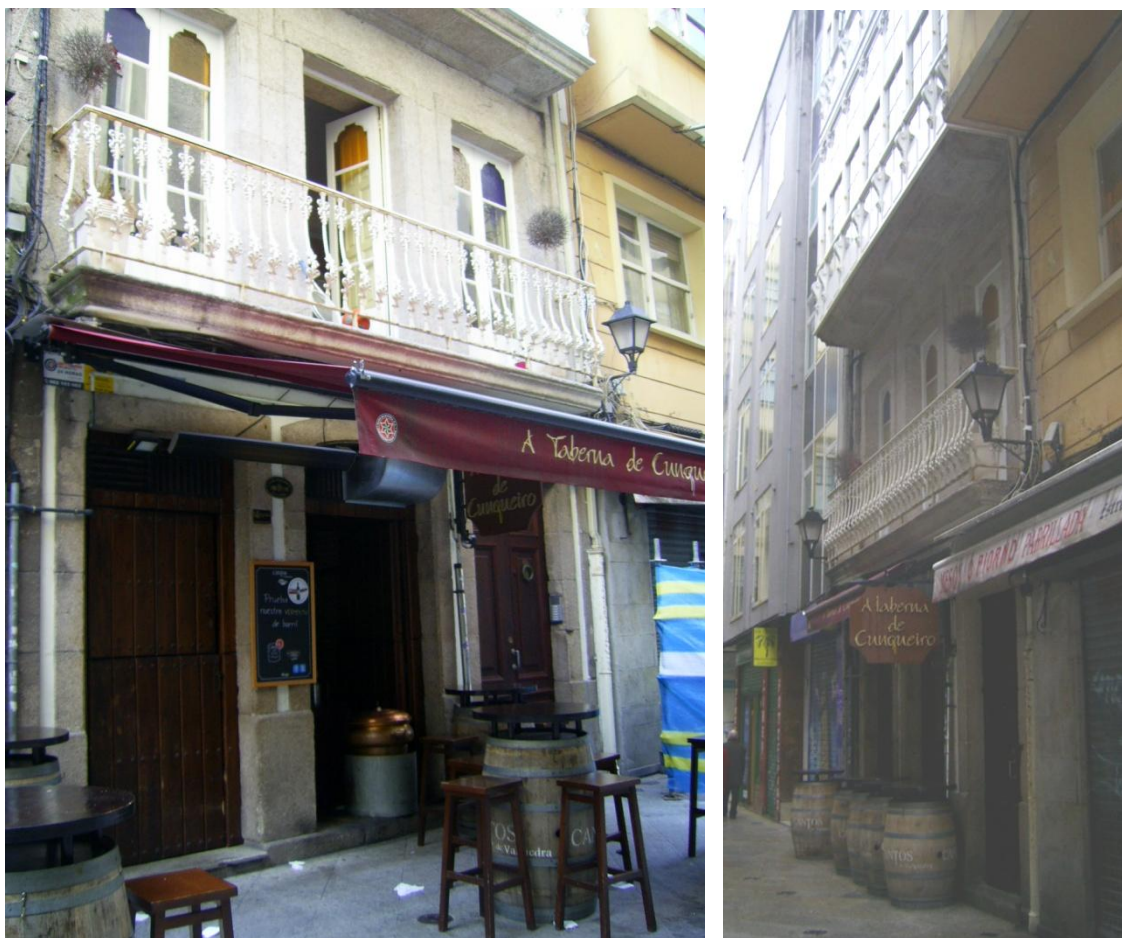
Fig. 236-237: Estado actual de la antigua fábrica de caramelos “La Suiza Gallega” del Sr. Sánchez, en la calle Estrella nº 10.

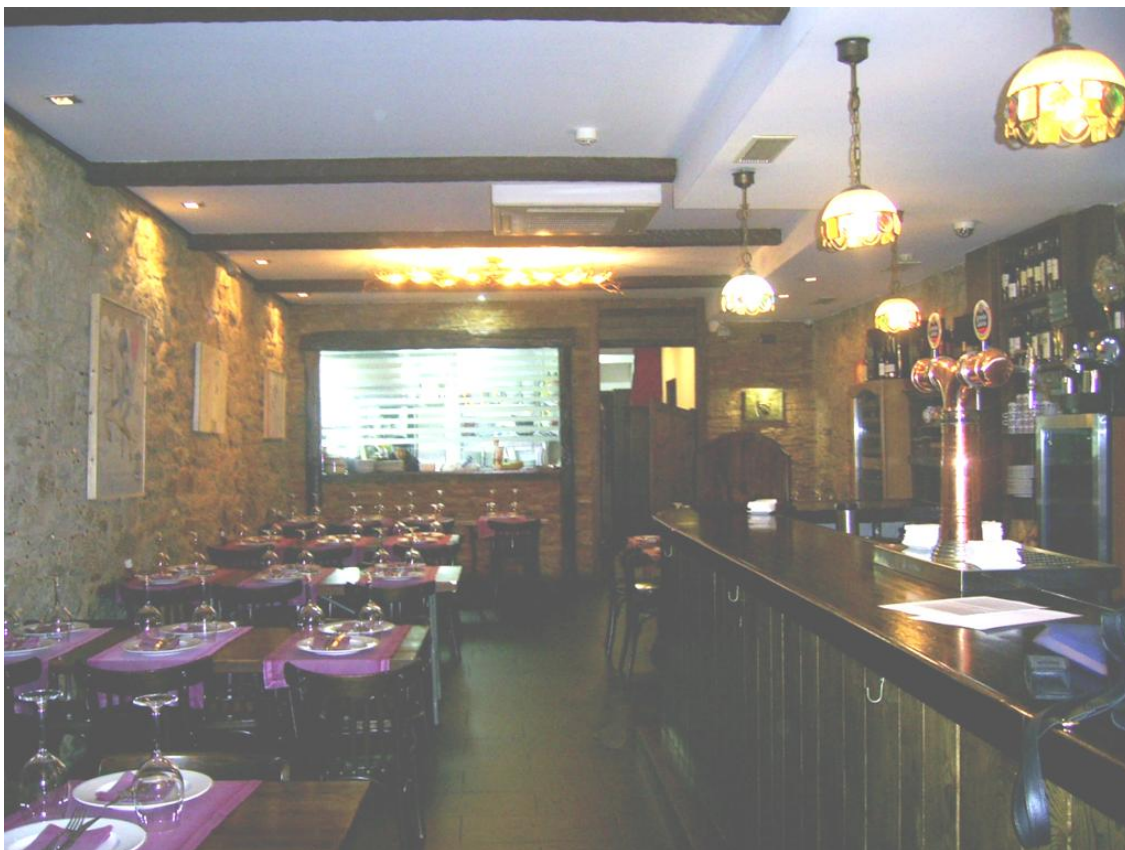
Fig. 238: Vista interior del Bar-Restaurante "A taberna de Cunqueiro", en el edificio de la antigua fábrica de caramelos "La Suiza Gallega".

En la imagen puede verse la zona del restaurante comunicada con la cocina y con la barra, que da servicio a la zona de bar localizada en la entrada, además de esto presenta un aspecto organizado y bien estructurado. Al fondo puede verse el pasillo distribuidor que da acceso a los baños y a la cocina.

El resultado es que el bar-restaurante, a pesar de ser pequeño, presenta una **imagen ordenada en la que los distintos espacios están diferenciados y se articulan bien entre sí**. La zona de la cocina se comunica directamente con el comedor a través de un gran vano, que solo está cubierto por un vidrio en la parte superior, por lo que los camareros no se cruzan en el pasillo con los clientes que van al aseo.

En cuanto a la parte posterior del local, decir que es una zona que resulta un tanto confusa, ya que para ir al aseo es necesario pasar por delante de la entrada de la cocina. Probablemente es este encuentro entre los circuitos del personal y de los clientes lo que hace que este pasillo resulte desorganizado.

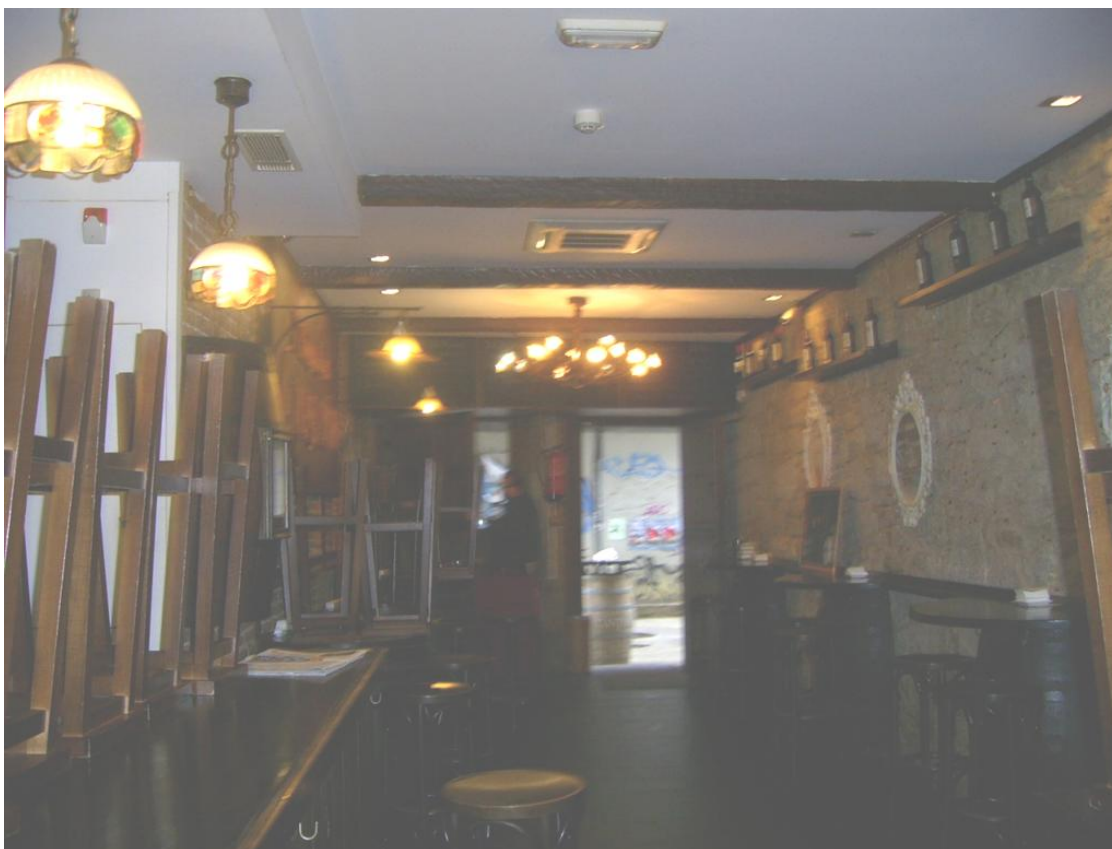
Después de su reutilización, en la que se han perdido los patios que caracterizaban la fábrica de caramelos, como se ha visto en el análisis documental, el actual bar-restaurante **apenas tiene luz natural**. En la imagen inferior se muestran los dos únicos puntos de luz natural que presenta el local, que son insuficientes para iluminar el espacio, lo que obliga a utilizar luz artificial de forma continua.

Fig. 240: Vista de la zona de entrada al bar-restaurante.

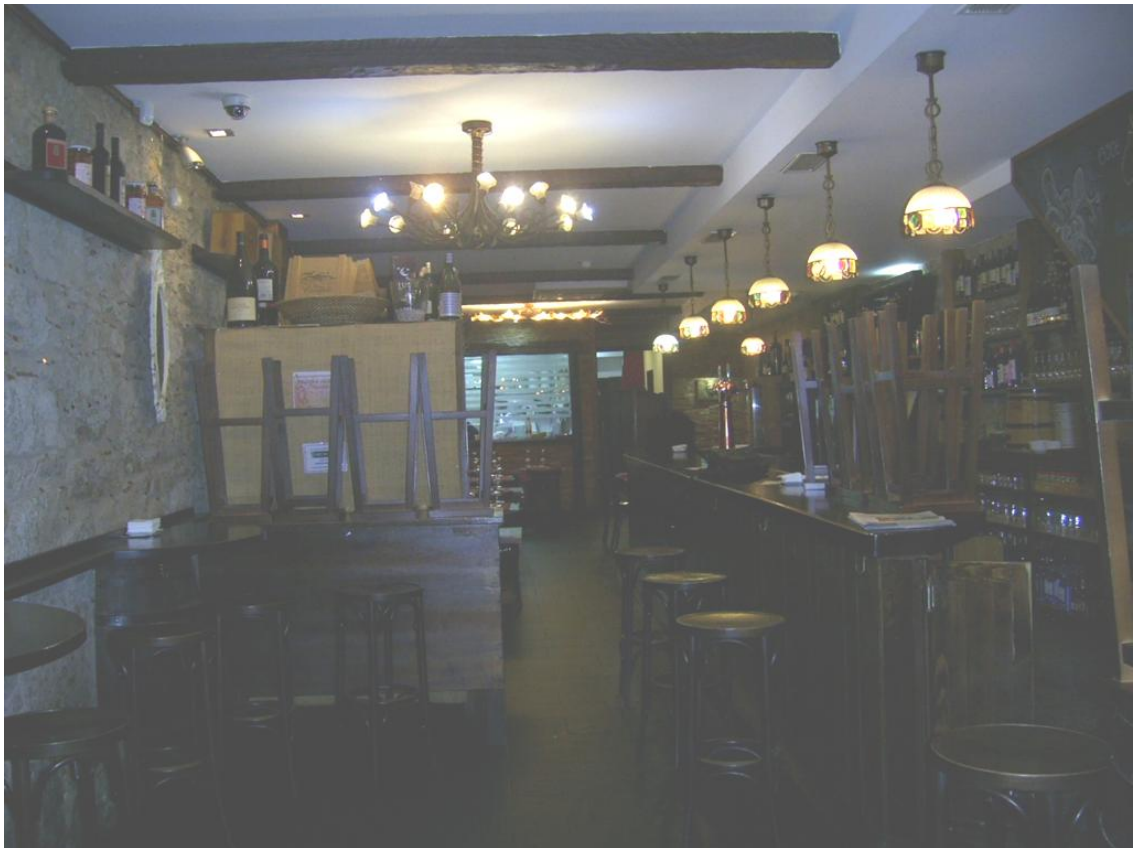
En la siguiente imagen puede verse como el mueble separador impide la visión global del espacio y por tanto provoca que este pierda su carácter diáfano.

Fig. 241: Vista interior de "A Taberna de Cunqueiro".

Los muebles utilizados para separar la zona del comedor de la zona de bar de la entrada cumplen su función como elementos diferenciadores de los espacios, pero esto provoca que el espacio se estreche y **pierda en parte el carácter diáfano** que lo caracterizaba. Además de este mueble que funciona como un tabique, la barra del bar también contribuye a crear este aspecto de túnel en el punto medio de la planta baja, que desemboca finalmente en el espacio más amplio del local.

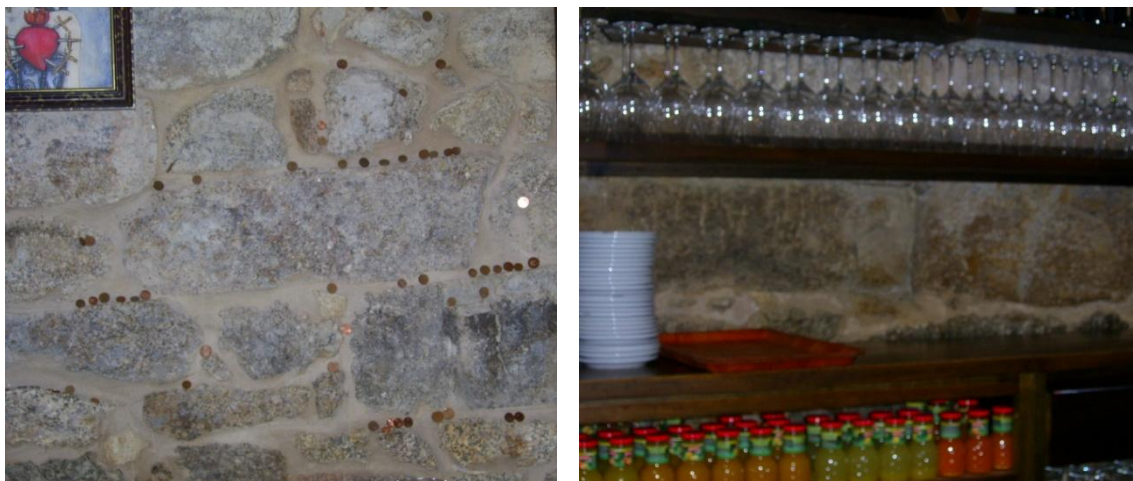
Actualmente, de la antigua fábrica de caramelos, se conservan los muros de carga originales y los muros del antiguo patio exterior, como se ha dicho en el análisis documental. Los muros de piedra originales han sido limpiados y restaurados y se exponen a la vista en el bar-restaurant, formando parte incluso de la decoración del local.

Fig. 242-243: Vista de los muros originales del interior de la antigua fábrica de caramelos.

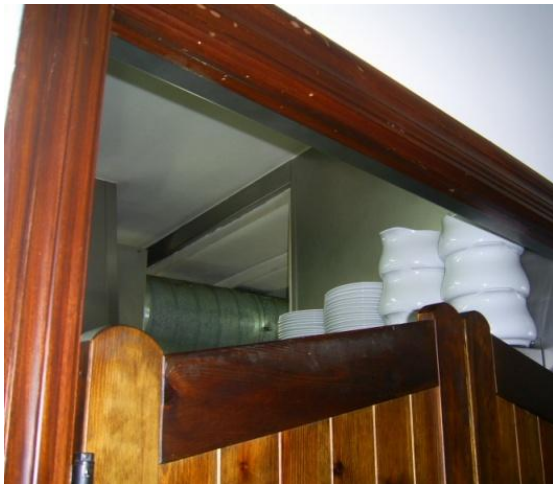
En cambio, los muros del antiguo patio exterior no han corrido la misma suerte, ya que han quedado ocultos entre la cocina, el almacén y los baños, por lo que resulta muy difícil reconocer la estructura de los vanos que daban acceso al antiguo patio.

Fig. 244: Vista de cocina del bar-restaurante.
