ESCOLA SUPERIOR GALLAECIA
MESTRADO INTEGRADO EM ARQUITETURA E URBANISMO

PATRIMONIO INDUSTRIAL FABRIL EN A CORUÑA ENTRE 1880 Y 1940

Diana Seoane Varela

Vila Nova de Cerveira, janeiro de 2014

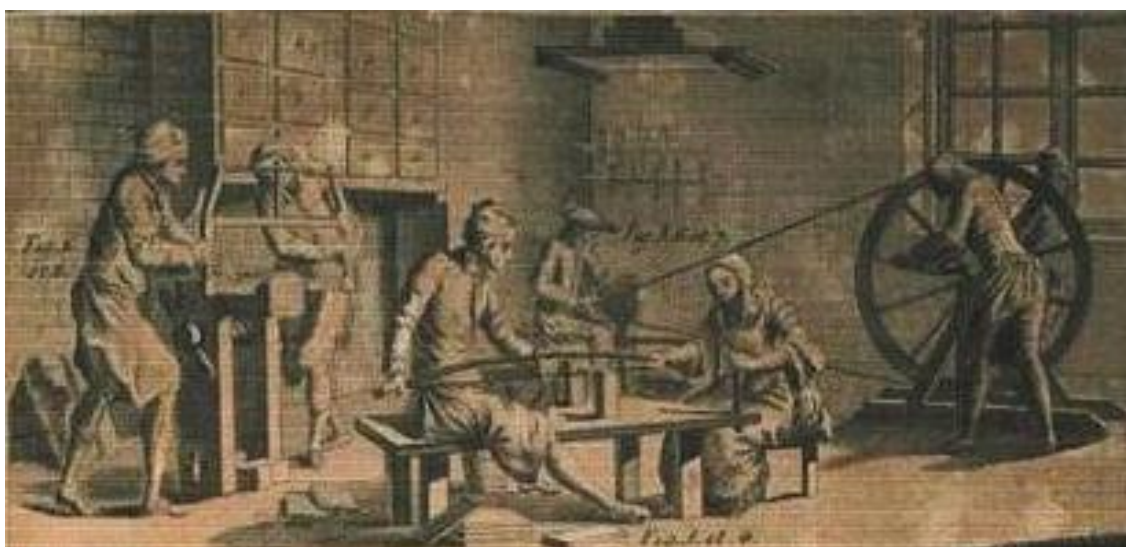
A pesar de que cada momento del proceso necesitaba de un espacio y maquinaria determinada, la fabricación de botones se realizaba en una misma sala. En la siguiente imagen verse la relación entre los diferentes procesos de la fabricación del producto.

Fig. 246: Ejemplo de funcionamiento de una fábrica de botones en el siglo XVIII.

En la imagen anterior se muestra una fábrica de botones todavía artesanal, pero las fábricas de botones mecanizadas tenían las mismas fases de producción.

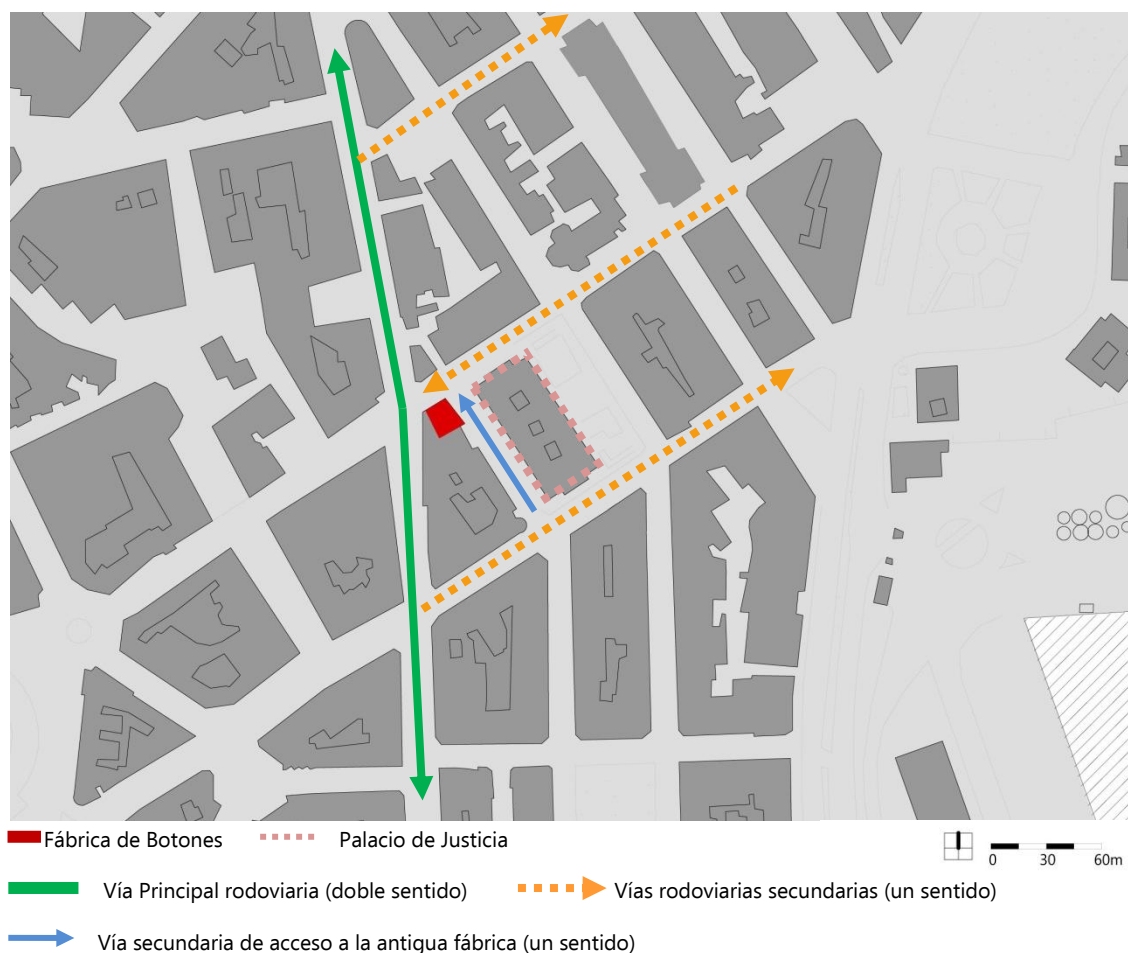
Fig. 251: **Plano ACTUAL de localización de la fábrica de botones.**

Al comparar el plano del año 1931 con el plano actual, se pueden apreciar algunas diferencias, pero no directamente relacionadas con la zona de implantación del edificio, sino en los alrededores. La diferencia principal es la **desaparición de la plaza de toros** y la reconfiguración de esa zona. Las vías siguen siendo rodoviaras, pero con una estructura de circulación organizada. A pesar de esto, esta es una de las zonas con más congestión de tráfico de la ciudad.

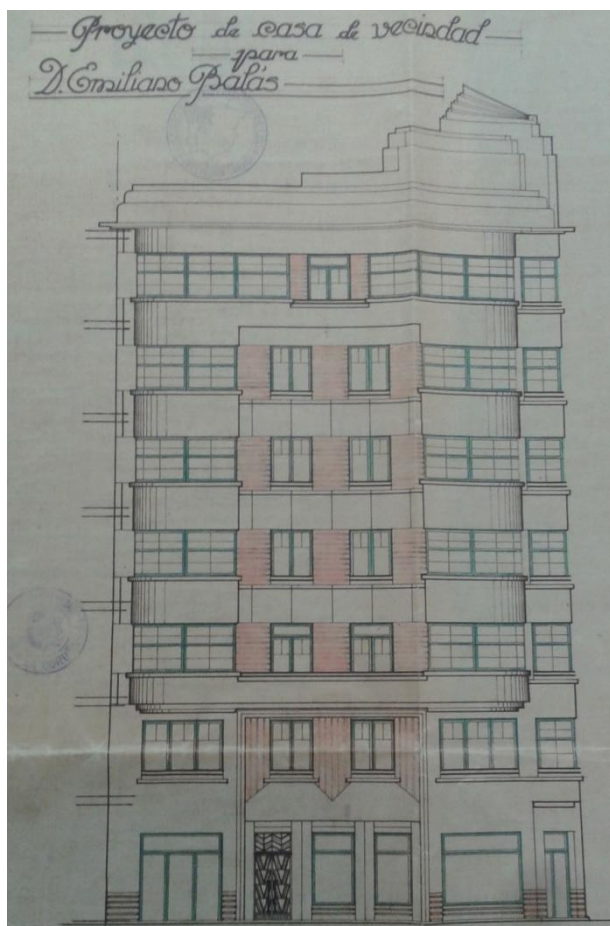
Fachada y elementos arquitectónicos: Mientras que la planta del edificio ha sufrido ciertas modificaciones para adaptarse al nuevo uso, la fachada y los elementos arquitectónicos relevantes no han sido modificados ni volumétricamente, ni estéticamente, excepto un nuevo revestimiento de piedra en la planta baja. La fachada del edificio se caracteriza por su simetría axial, curvándose en los extremos y para resaltar las líneas horizontales en algunos paños se disponen franjas de color tierra con textura que recuerdan al ladrillo visto.

Fig. 255: Alzado original de la fábrica de botones, 1933, calle Arzobispo Lago y calle Ferrol (FUENTE: Expediente de obra, AHMC).

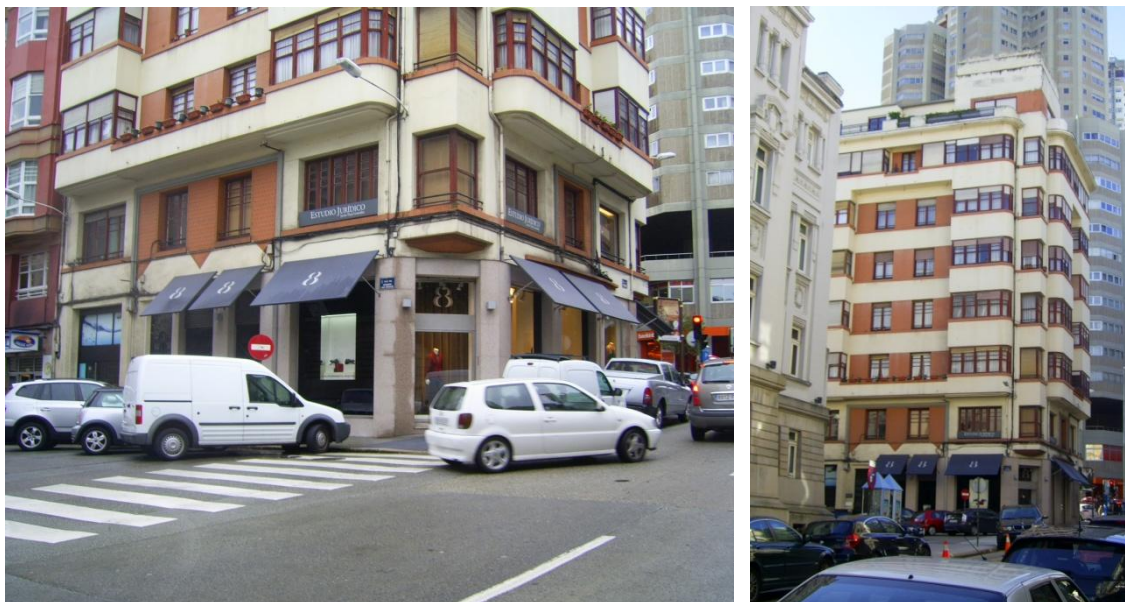
Fig. 259-260: Estado actual de la antigua fábrica de botones del Sr. Gerardo Freijido, en la calle Arzobispo Lago, nº 2.

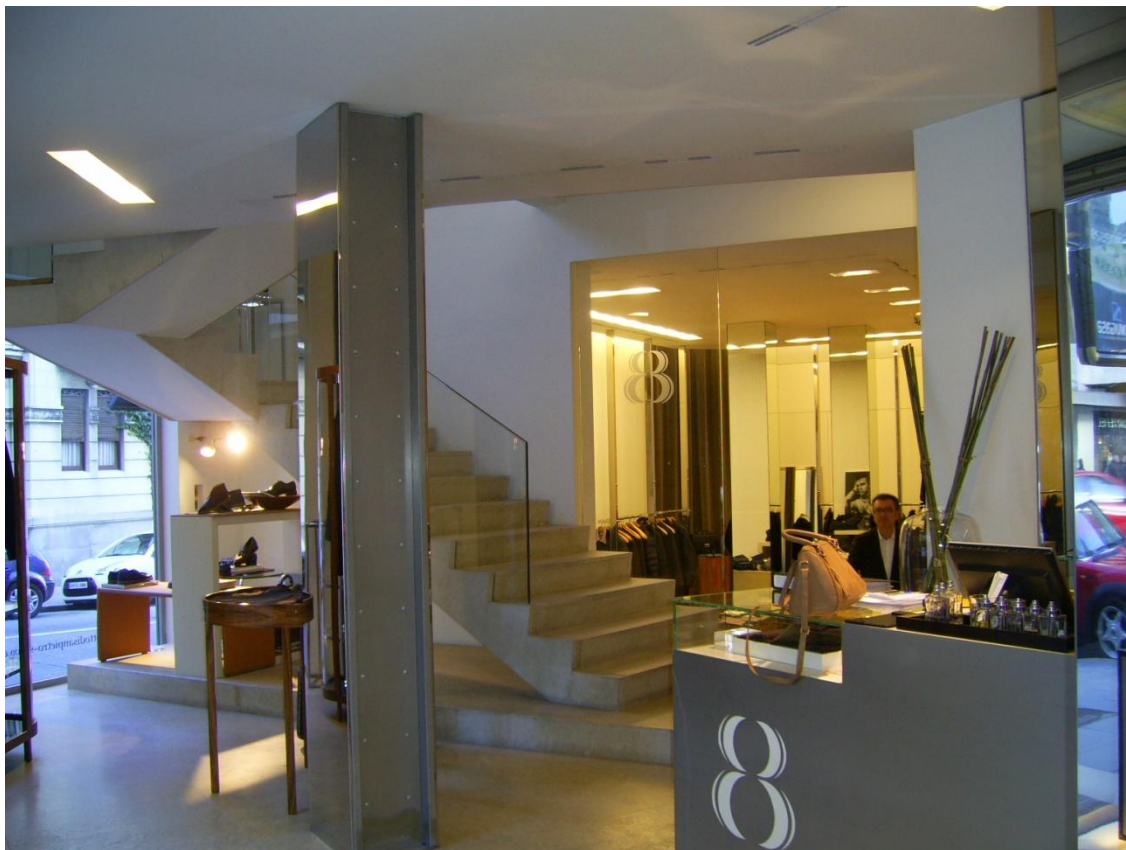
El resultado es que la tienda de ropa, a pesar de haberse rehabilitado como una ampliación del local adyacente, da una **imagen ordenada en la que los distintos espacios están diferenciados y se articulan bien entre sí**. La zona que separa los dos locales es el punto de confluencia de los circuitos, con las escaleras que comunican la sección de caballeros con la de mujer, y las escaleras que llevan a la zona privada del personal en la entreplanta.

Fig. 261: Vista interior de la tienda de ropa Ottodisani, en la antigua fábrica de botones del Sr. Gerardo Freijido.

En la imagen puede verse la zona de comunicación antes descrita, con las zonas privadas del personal y los probadores a la derecha. La volumetría de la planta baja del edificio permite disponer de grandes zonas de escaparates, que es uno de los requisitos fundamentales para una tienda de ropa.

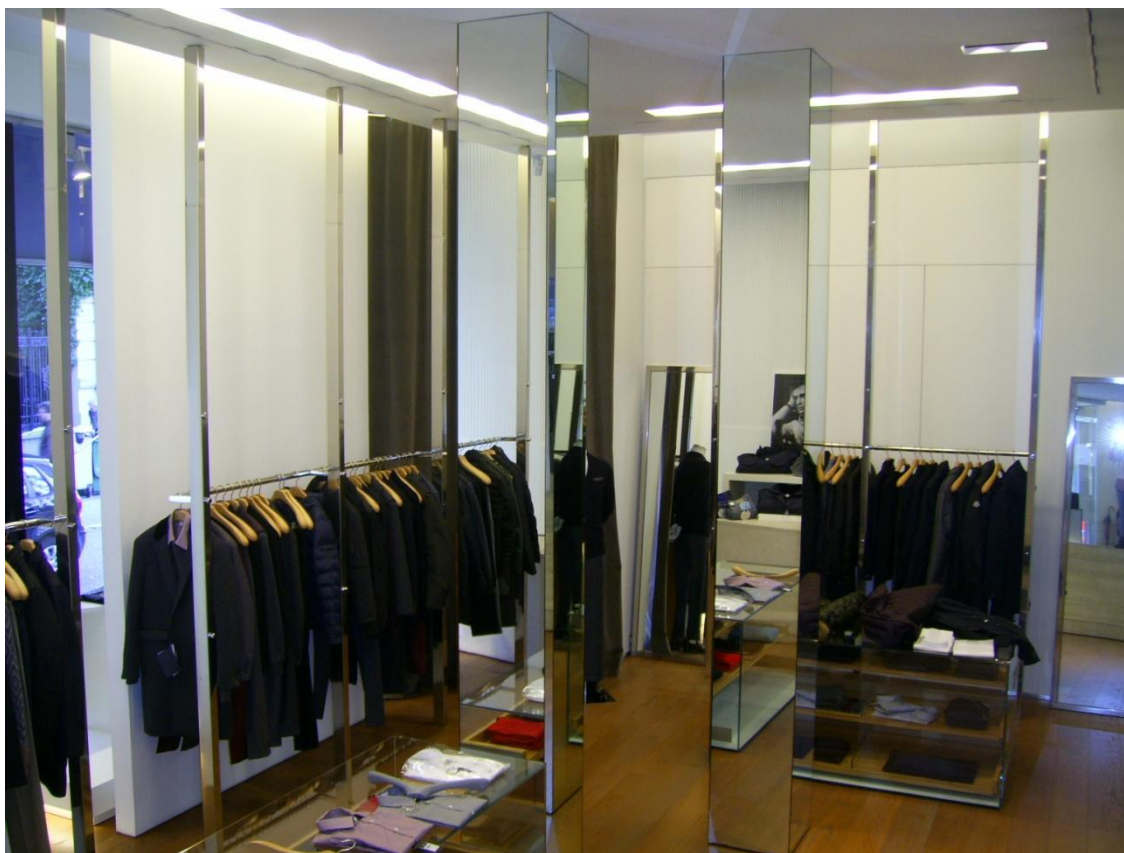
En los ventanales que dan a la calle Arzobispo Lago se han colocado escaparates ciegos, que por dentro se utilizan como estanterías para ropa, lo que impide el paso de la luz natural. Los ventanales de la fachada que da a la calle Ferrol todavía se utilizan como puntos de entrada de luz, además de su función de escaparate, sin embargo, **el local ha perdido gran parte de la luz natural** que incidía en la antigua fábrica.

En la imagen inferior puede verse al fondo la falsa pared que cubre los escaparates posteriores, y como los paneles que separan los escaparates de la izquierda del interior de la tienda bloquean en parte el paso de la luz natural. Además de esta leve iluminación, en la zona de circulaciones los grandes ventanales si se utilizan para la entrada de luz natural, que incide en parte en la zona de la antigua fábrica. Lo que **se ha perdido totalmente es la ventilación natural**, ya que todas estas vidrieras son fijas, excepto las entradas.

Fig. 264: Vista del interior de la tienda hacia los escaparates.

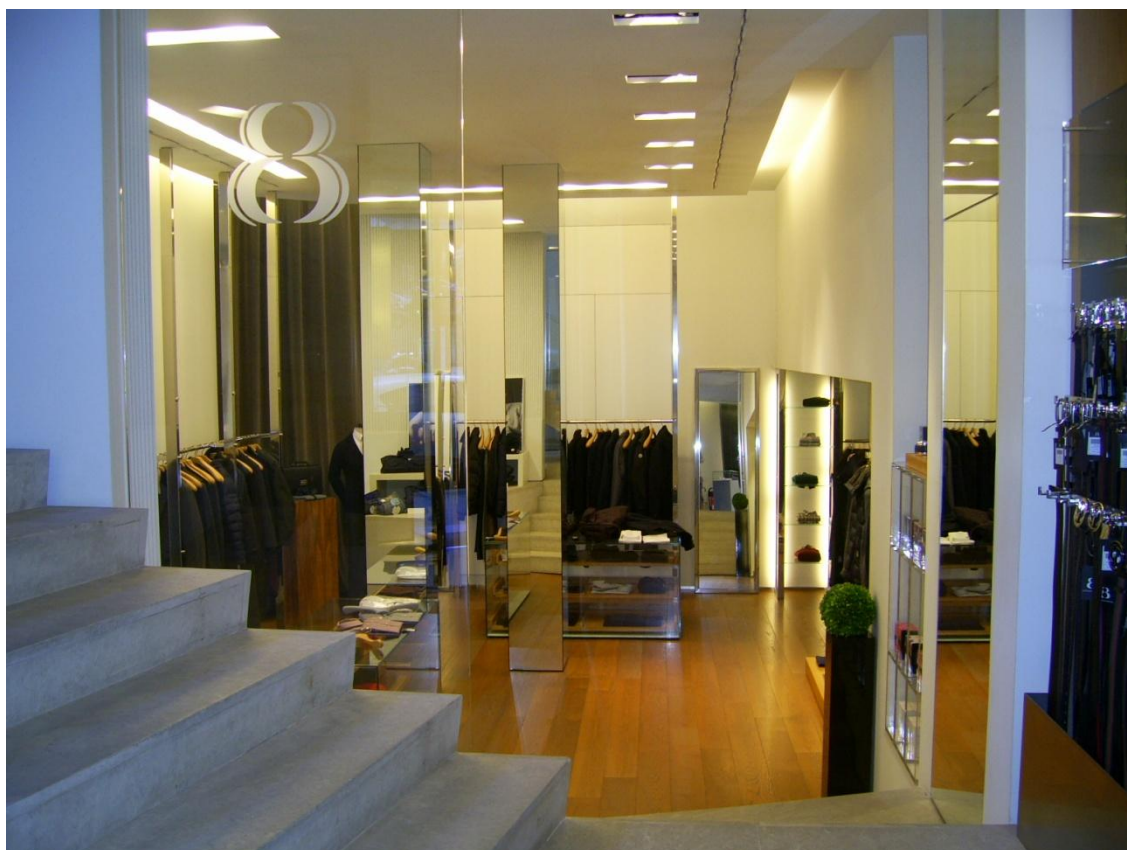
El espacio de la antigua fábrica **sigue conservando su carácter diáfano** en la actualidad, ya que el mobiliario utilizado para la colocación de la ropa no entorpece la visión global del espacio, y las zonas privadas quedan apartadas en un segundo plano. En el espacio actual destaca la presencia de los pilares estructurales, al igual que en la antigua fábrica.

En la siguiente imagen puede verse la totalidad del espacio y la simplicidad del mobiliario utilizado, además de la levedad de los elementos estructurales después de su revestimiento.

Fig. 265: Vista interior de la tienda "Ottodisani".

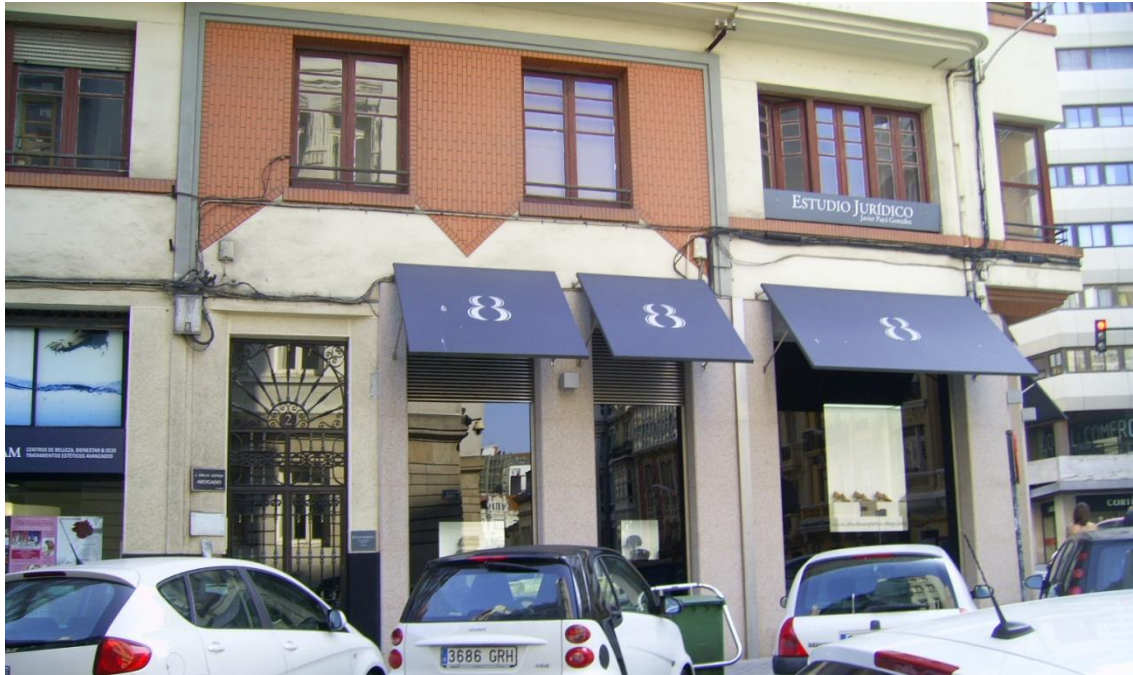
Actualmente, de la antigua fábrica de botones, el elemento más destacable que se conserva es la configuración original de las fachadas, a pesar de que se ha utilizado un revestimiento de piedra para marcar la zona de la tienda con respecto al resto del edificio.

En la siguiente imagen puede verse el revestimiento de piedra y los escaparates ciegos antes mencionados.

Fig. 266: Vista de la configuración de los vanos de la fachada.

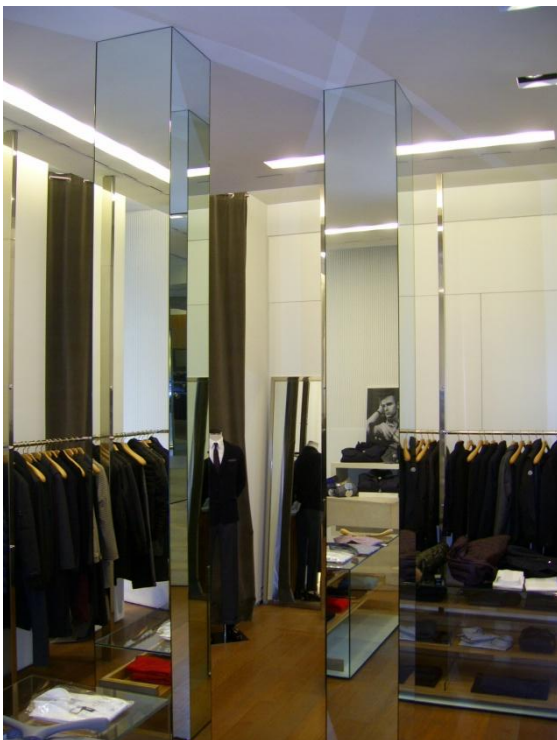
En cuanto al interior del espacio, lo único que se conserva de la fábrica original son los pilares redondos estructurales, pero es difícil reconocerlos, ya que se han revestido con grandes espejos, presentando ahora una forma cuadrada. Este revestimiento de vidrio crea un efecto óptico, que contribuye a hacer del local un espacio diáfano, pero se ha perdido el peso de los elementos estructurales fundamentales de la antigua fábrica. Los pilares del local colindante se han revestido simulando pilares cuadrados de hierro.

Fig. 267: Vista de los pilares (antigua fábrica).

Por tanto, a pesar de que se han conservado algunos de los elementos originales de la antigua fábrica, no tienen ningún peso en el aspecto actual de la tienda, ya que han sido ocultos bajo una serie de revestimientos con el objetivo de dar un aspecto mucho más moderno y vanguardista a la tienda.

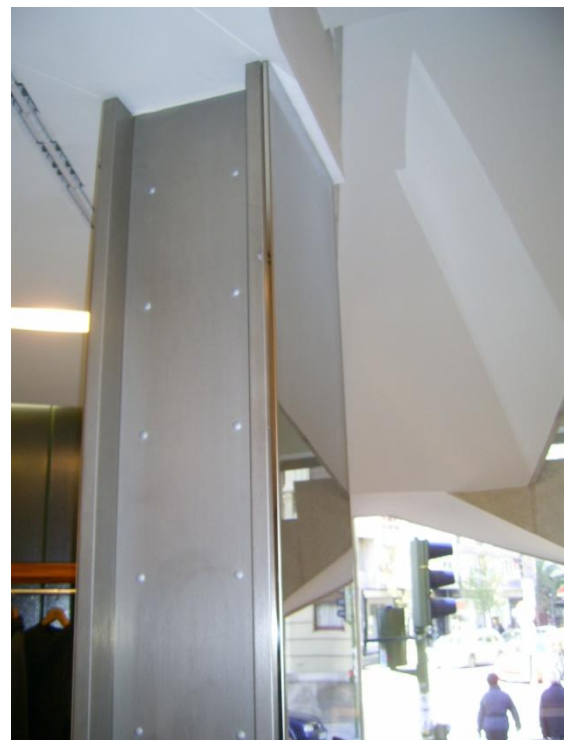
Fig. 268: Vista de los pilares del local contiguo.

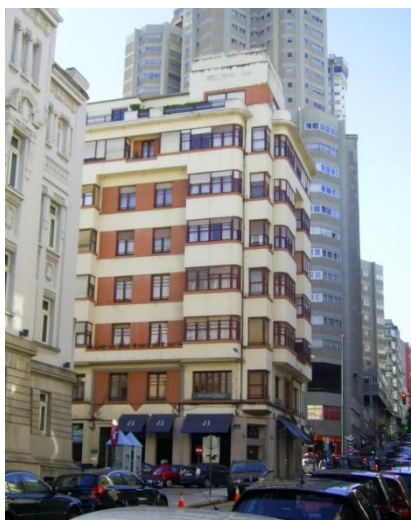
7. Plano Actual (S.E.)

El hecho de que la zona del Ensanche estuviese previamente diseñada, ha impedido el crecimiento natural de ciudad, por lo que no existen grandes modificaciones en la zona del edificio, estando la mayor parte de las parcelas ya urbanizadas en esa época. Por tanto, **el edificio fabril no influyó en la evolución de la calle.**

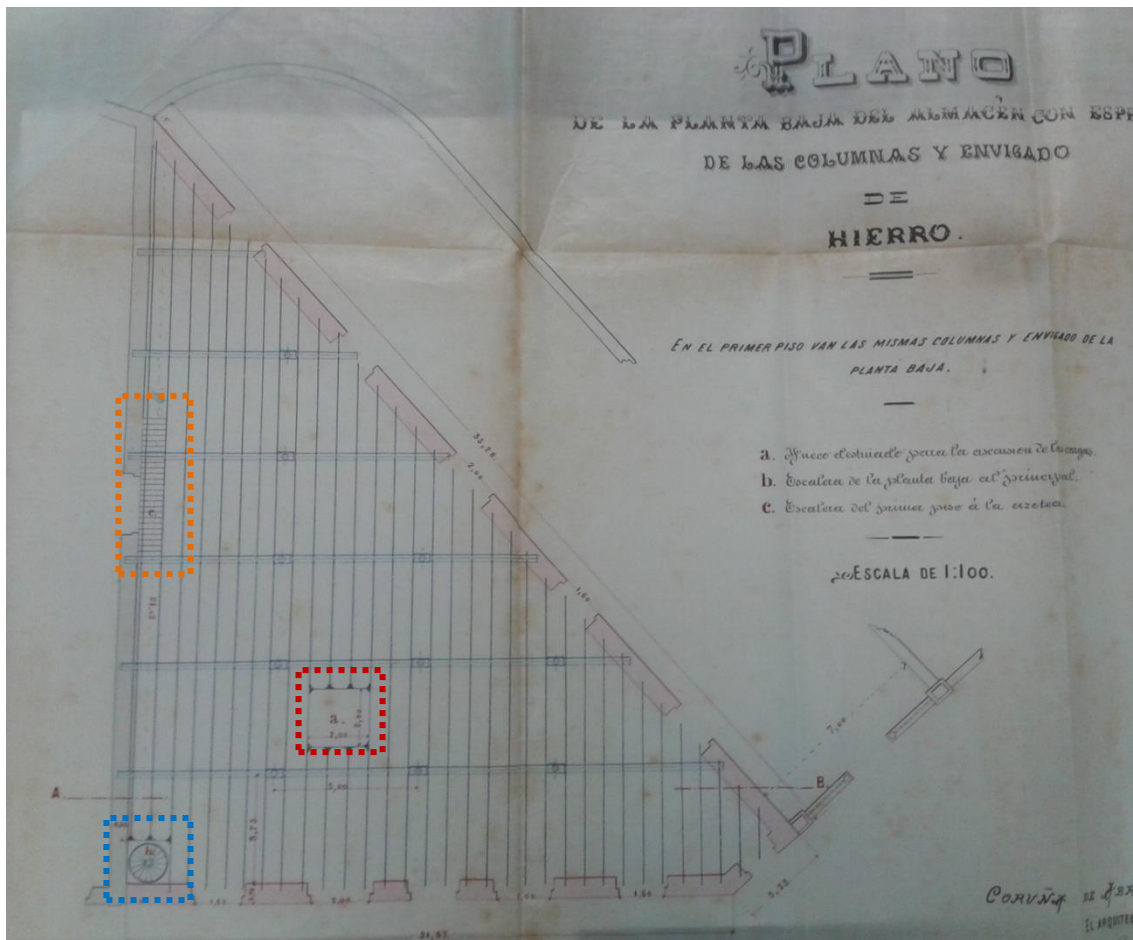
Esta ampliación supuso un gran cambio en la fábrica, ya que la planta superior, que se utilizaba como almacén, pasó a utilizarse como vivienda en el año 1912. Esto supuso la **pérdida de algunos de los elementos más destacables de la fábrica**, como el hueco en el forjado para subir las cargas al piso superior, las escaleras de caracol que daba acceso ese piso y la escalera que comunicaba el piso superior con la azotea (Expediente de Obra, C-493/2, 1890, AHMC), como puede verse en los planos de la siguiente página.

- Hueco para la elevación de cargas
- Escalera de acceso de la planta baja a la principal
- Escalera del primer piso a la azotea

Fig. 270: **Planta del estado original de la Fábrica de chocolate “La Española” en el año 1890** (FUENTE: Expediente de obra, AHMC).

A causa de esto, el análisis de este caso de estudio ha de ser realizado con el estado de la fábrica después de la ampliación, por aproximarse en mayor medida a la realidad, ya que supuso la construcción de la caja de escaleras para la comunicación vertical de los pisos de viviendas, que no estaban comunicados con la fábrica (fig. 272).

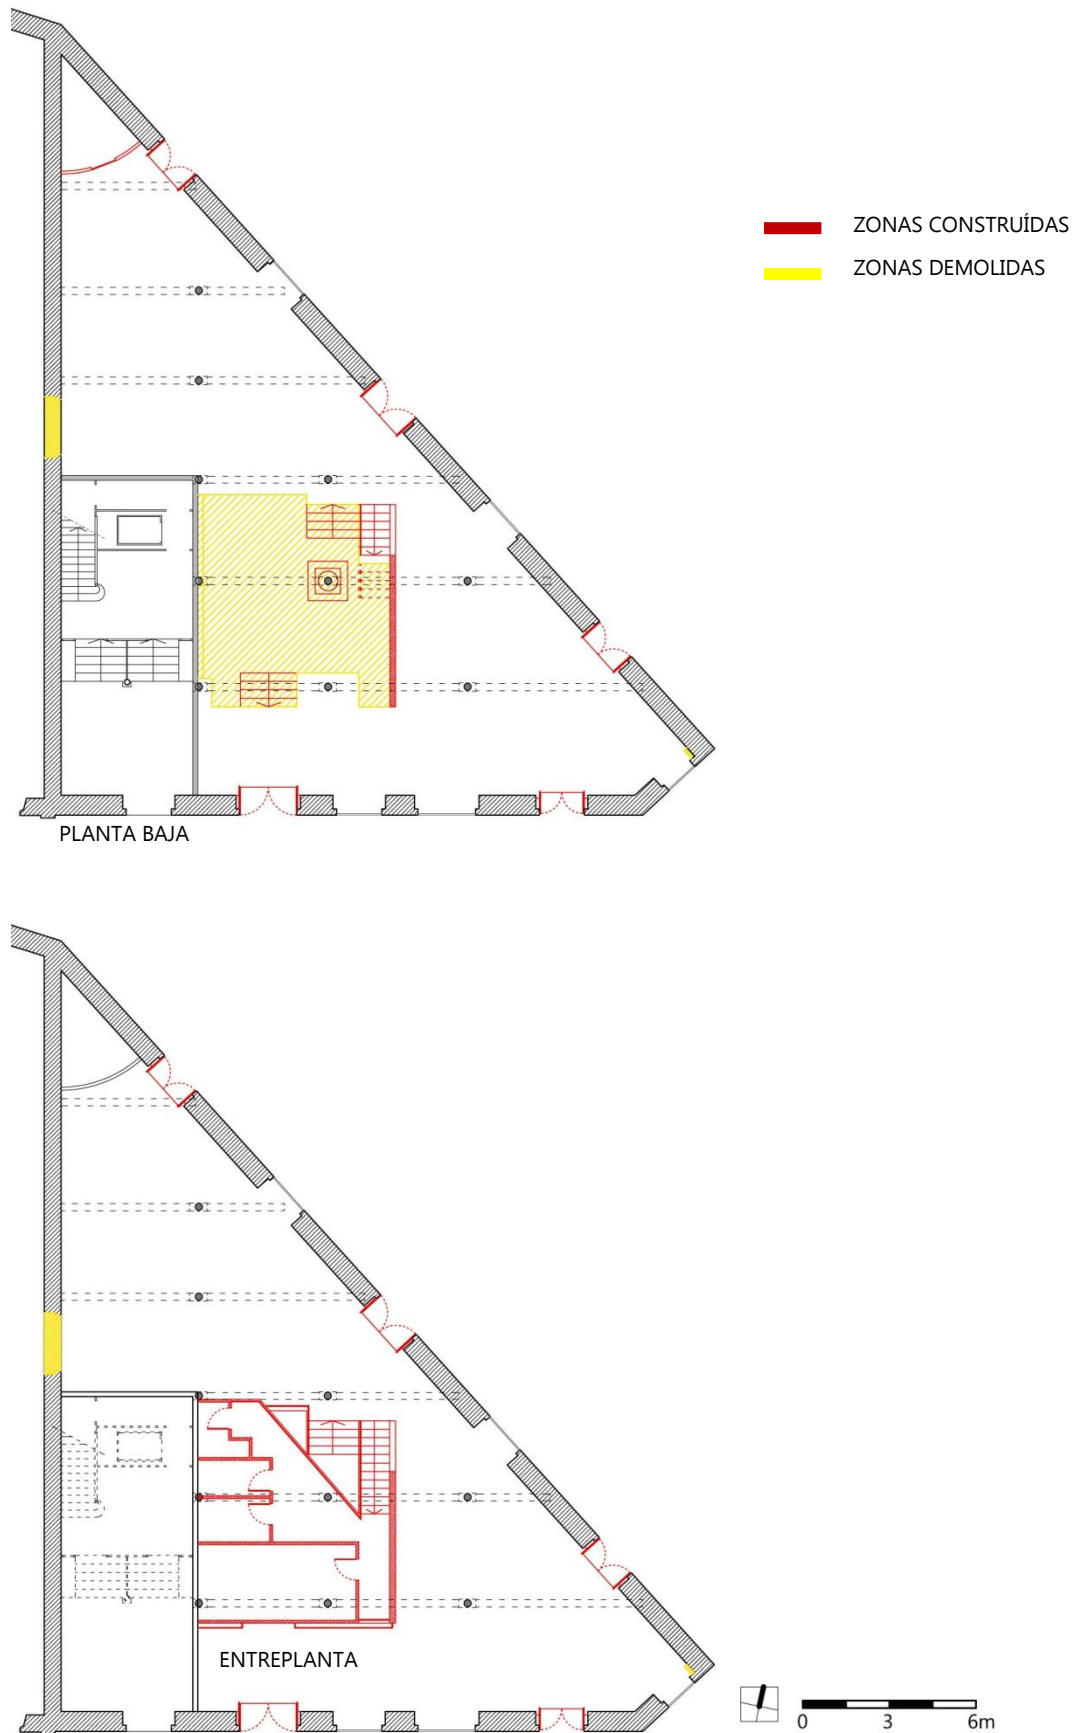
Fig. 283: Comparación entre la planta de la antigua fábrica de chocolate y la planta de estado actual (FUENTE: Expediente de obra de 1912, AHMC y Proyecto de ejecución de 1982-2012, AGC - Elaboración propia).

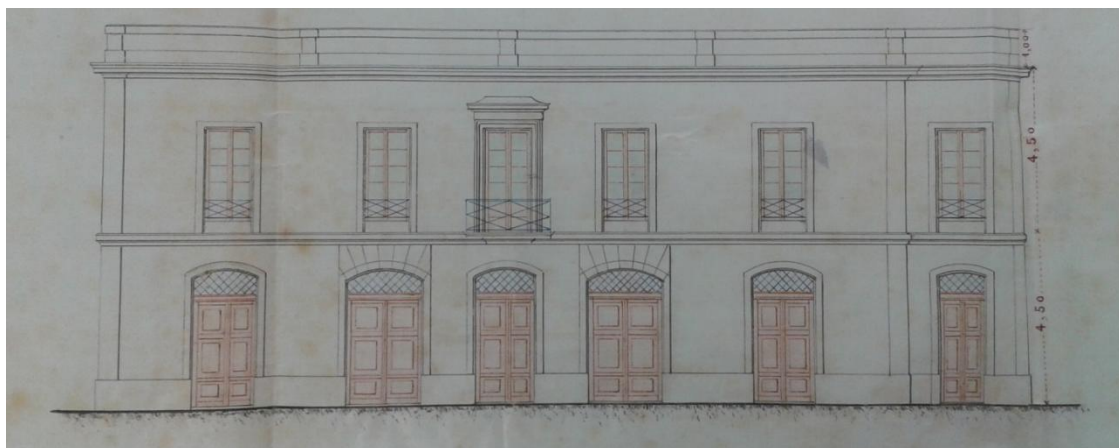
Fachada y elementos arquitectónicos: Mientras que la planta del edificio ha sufrido ciertas modificaciones para adaptarse a las exigencias del nuevo uso, la fachada y los elementos arquitectónicos relevantes no han sido modificados ni volumétricamente, ni estéticamente. A pesar de las ampliaciones realizadas, en la época de funcionamiento de la fábrica, y los años de vida que presenta el edificio, la fachada sigue conservando su composición original, presentando apenas un nuevo revoco de cemento en franjas horizontales.

Fig. 284: Alzado principal del edificio original de la fábrica de chocolate, 1890, Av. Rubine (FUENTE: Expediente de obra, AHMC).

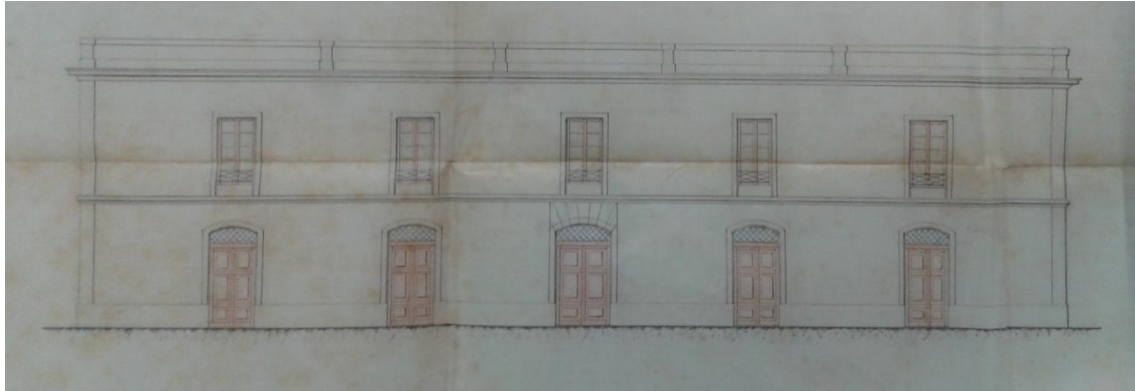
Fig. 285: Alzado lateral del edificio original de la fábrica de chocolate, 1890, calle de Modesta Goicouria (FUENTE: Expediente de obra, AHMC).

- Fig. 284 **Alzado principal del edificio original de la fábrica de chocolate, 1890, Av. Rubine**. Expediente de Obra, C-493/2, 1890, AHMC.
- Fig. 285 **Alzado lateral del edificio original de la fábrica de chocolate, 1890, calle de Modesta Goicouria**. Expediente de Obra, C-493/2, 1890, AHMC.

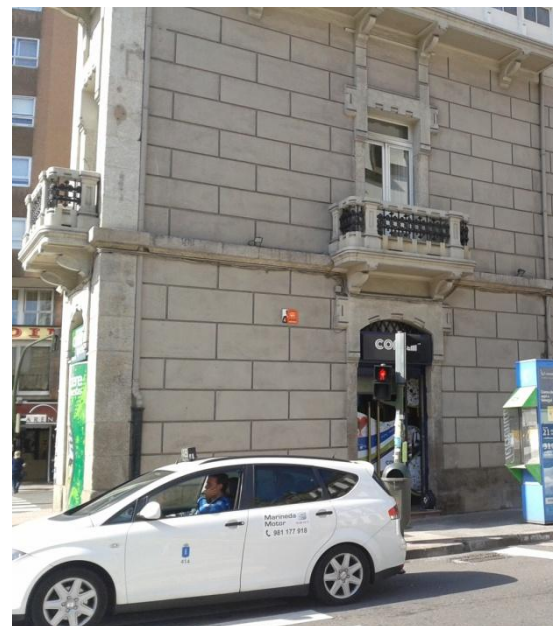
Fig. 288-289: Estado actual de la antigua fábrica de chocolate "La Española", en la Av. Rubine, nº 2.

Si se comparan los planos originales (y de las posteriores ampliaciones en altura), con la imagen actual del edificio, se puede comprobar que la composición es la misma. Los vanos de la planta baja, coronados por arcos de medio punto, conservan esa característica rejilla que separaba la zona del arco de la puerta ortogonal. En los planos antiguos los marcos de piedra de los vanos presentan un aspecto muy simple, que no se corresponde con la imagen actual, en la que estos elementos están cargados de motivos decorativos geométricos. Teniendo presente la imagen del edificio del año 1950, que se ha mostrado anteriormente (ver fig. 278), en la que el edificio presentaba la decoración actual, se considera que este era el aspecto original de la antigua fábrica.

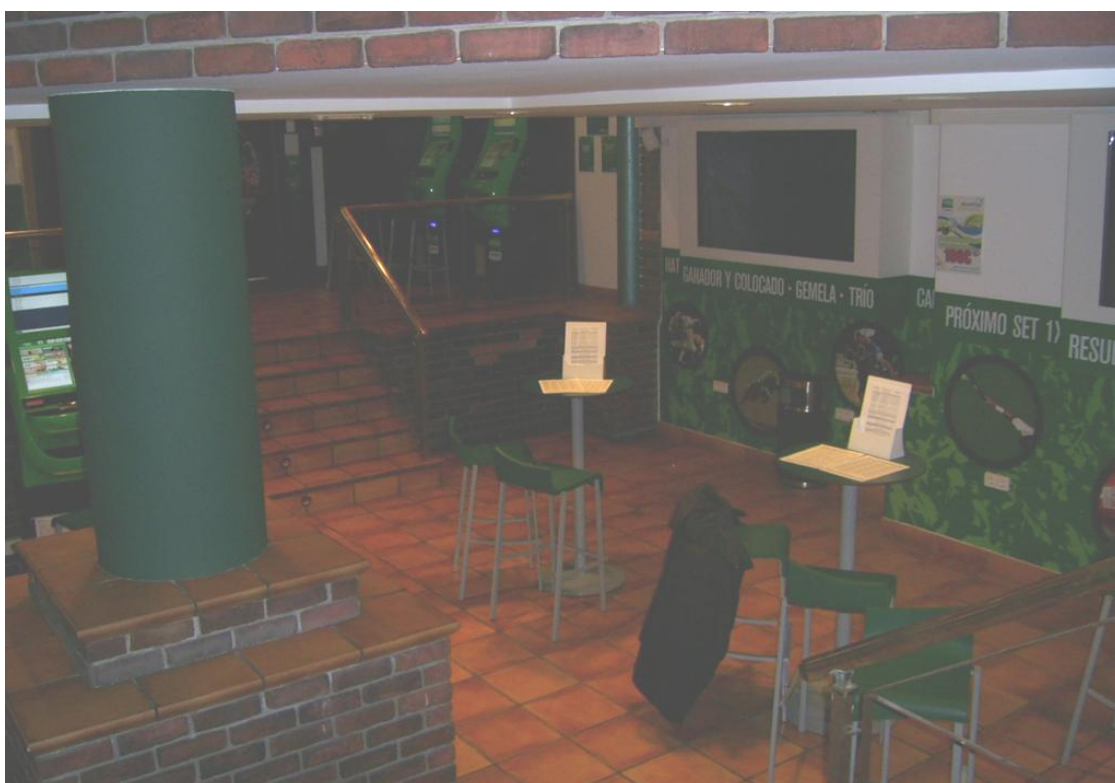
Fig. 291: Vista interior de la zona de descanso del salón de juegos COMAR, en la antigua fábrica de chocolate "La Española".

Por tanto, el resultado de la rehabilitación es un local que ha sabido aprovechar al máximo un espacio con un tamaño considerable (teniendo en cuenta su céntrica localización), disponiendo de zonas separadas a través de las distintas cotas creadas, pero articuladas entre sí, que permiten que un local de estas características funcione correctamente.

- Fig. 290 **Vista interior de la entreplanta del salón de juegos COMAR, en la antigua fábrica de chocolate “La Española”.** Autoría Propia.
- Fig. 291 **Vista interior de la zona de descanso del salón de juegos COMAR, en la antigua fábrica de chocolate “La Española”.** Autoría Propia.

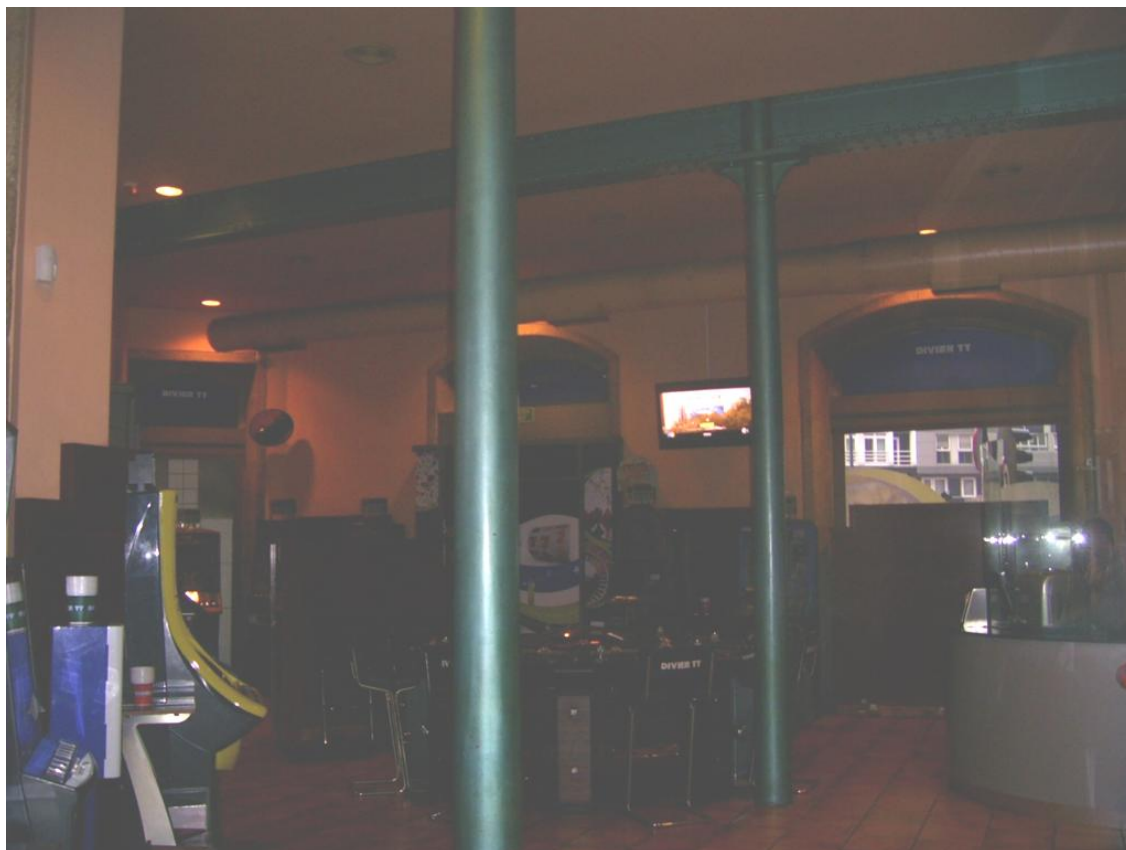
Fig. 293: Vista interior del salón de juegos COMAR.

En la imagen anterior se puede ver como el mobiliario cubre gran parte de los vanos y los vinilos que cubren las vidrieras, lo que provoca la entrada de muy poca luz natural.

Uno de los espacios es el que se muestra en la anterior imagen (fig. 293), comunicado directamente con la zona de personal. El otro espacio destacable del local es la zona de billares, de carácter más privado e igualmente sombrío, que se muestra en la imagen inferior.

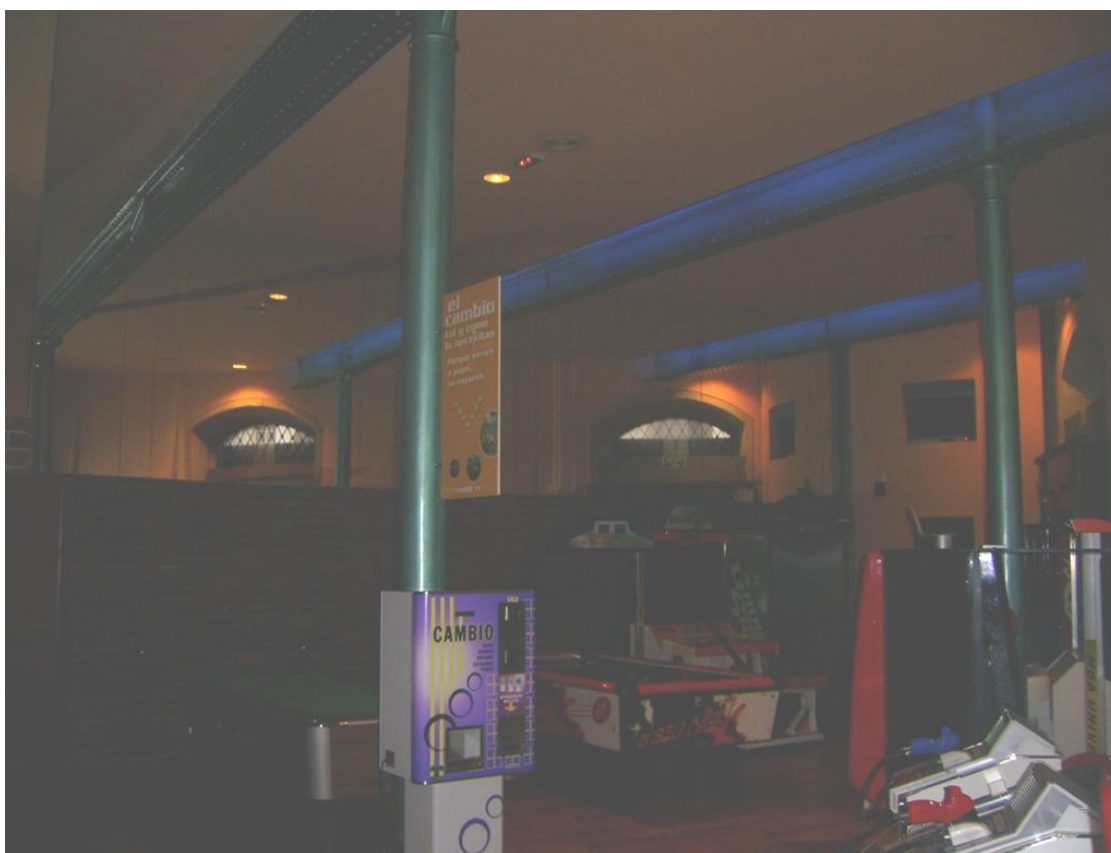
Fig. 294: Vista interior del salón de juegos COMAR.

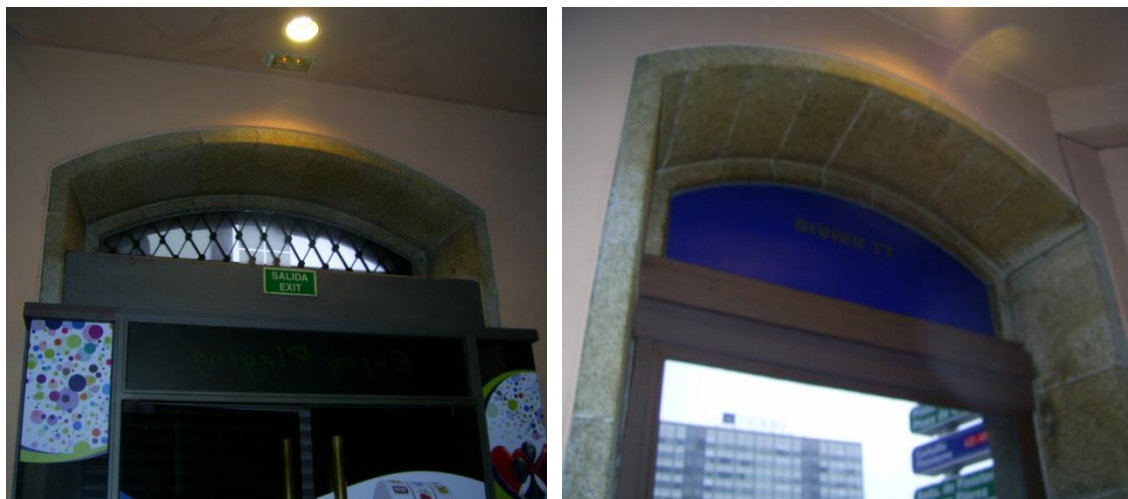
En las siguientes imágenes puede verse la estructura de piedra de los vanos originales. En la primera imagen la mitad del vano queda oculta tras la carpintería de la puerta, pero todavía puede verse la rejilla que cubría el arco superior del vano, que era uno de los elementos decorativos de la fachada. En la segunda imagen la carpintería no cubre la estructura de piedra, pero se ha cubierto con un vinilo la rejilla del arco.

Fig. 295-296: Vista de la estructura de los vanos originales de la antigua fábrica de chocolate.

A pesar de que se han conservado íntegramente todos los vanos y su estructura de piedra se ha dejado a la vista, el hecho de cubrir las ventanas con el mobiliario, los vinilos y las grandes carpinterías de las puertas, han provocado que **los grandes vanos pasen desapercibidos en el interior del local.**

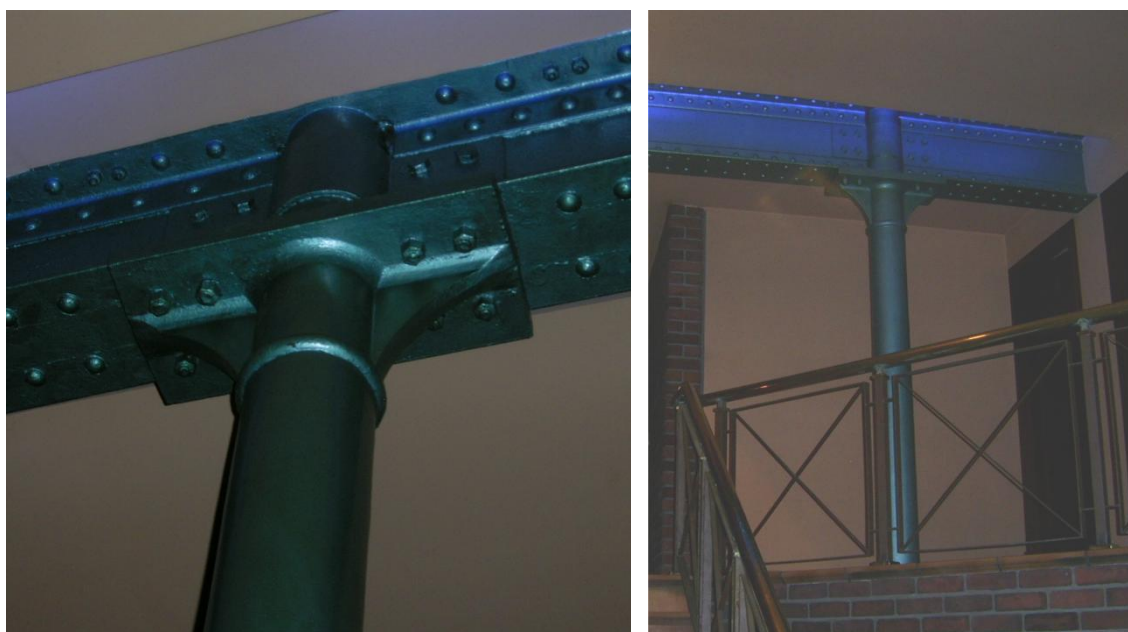
Sin embargo, con la estructura original pilares y envigado de hierro ocurre lo contrario. Toda la estructura está a la vista, como se puede ver en las imágenes.

Fig. 297-298: Vista del sistema estructural de la antigua fábrica de chocolate.

Todo el falso techo del local se ejecutado de forma a que las vigas quedasen visibles, colocando luces en las hendiduras para destacar la presencia de las vigas. Todo el antiguo sistema estructural ha sido pintado de color verde oscuro, por lo que destaca todavía más en contraste con los tonos neutros del resto del espacio. Sólo el hecho de que el espacio ya no sea diáfano como en la antigua fábrica hace que el sistema estructural no tenga el mismo impacto visual que antiguamente, ya que la entreplanta y el mobiliario no permiten tener una visión global de este, además de que una pequeña parte de las vigas quedan ocultas en los baños y en el despacho superiores.

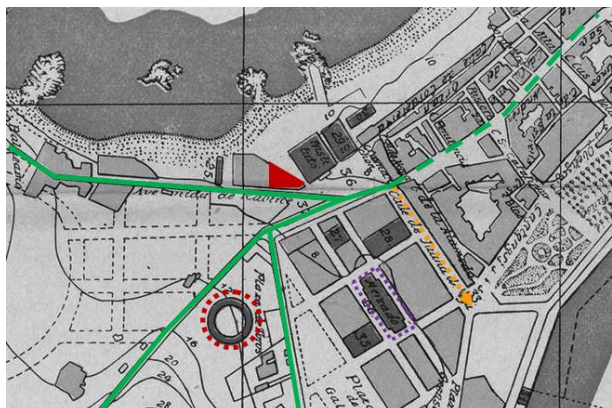
6. Plano Antiguo – 1900 (S.E.)

Se puede decir que la fábrica estaba en una buena localización, ya que se trataba de **una zona en expansión de la ciudad que a su vez estaba próxima al núcleo urbano**. Esto permitía **construcciones de mayor tamaño**, y por tanto, los locales y las fábricas disponían de más espacio para sus funciones.

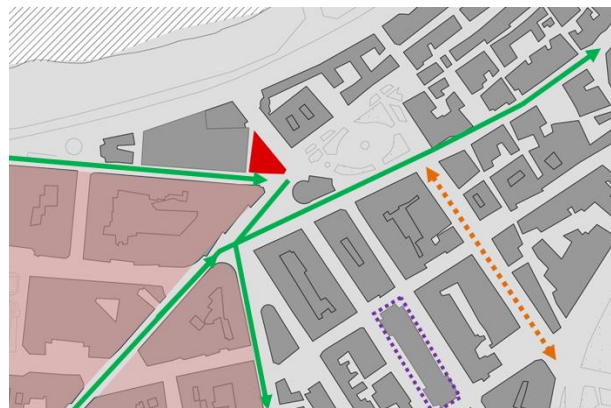
7. Plano Actual (S.E.)

En el plano actual destacan especialmente todas las **nuevas construcciones** realizadas entre la Av. Rubine y la Av. Finisterre, en la parte izquierda del plano, ocupando todas las parcelas que habían sido diseñadas en el Ensanche. La Av. Rubine ha sido fuertemente edificada y modernizada, **pero el edificio fabril no influyó en su evolución**.

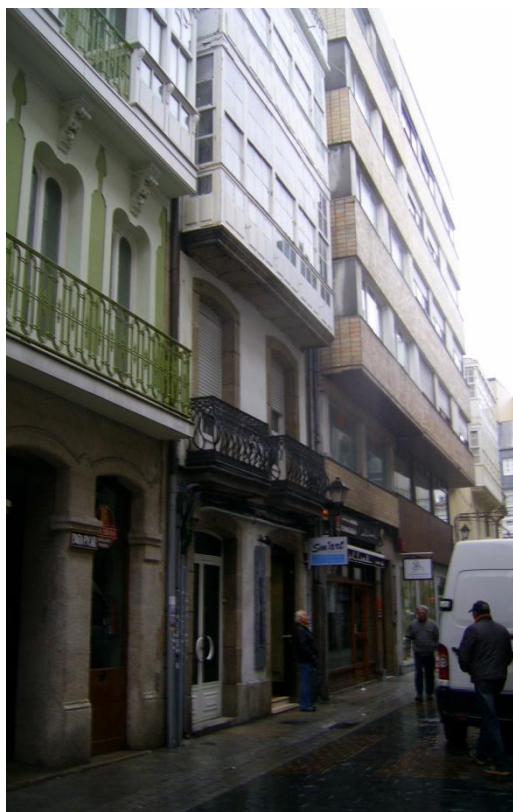
Estado Actual de la antigua fábrica de jabón.

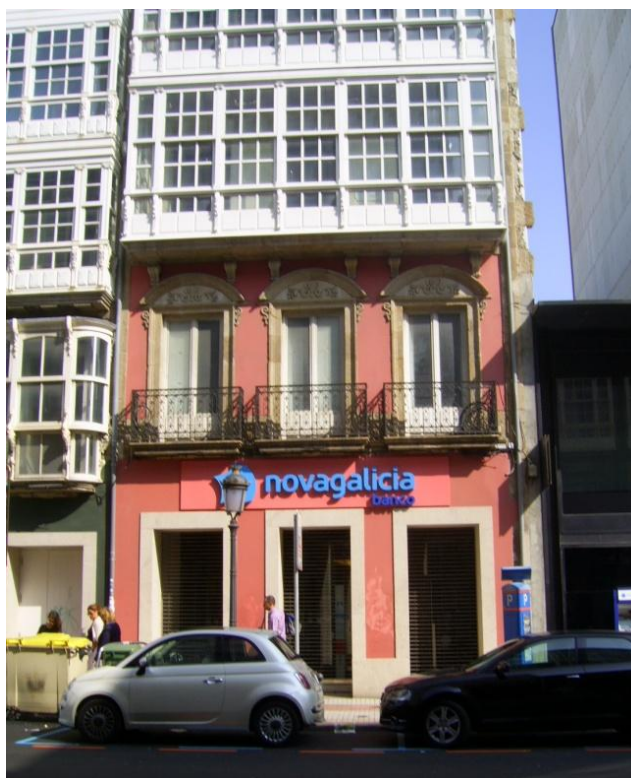
Estado actual de la antigua fábrica de chocolate del Sr. Conchado. FUENTE: Autoría Propia.

En cuanto a la normativa aplicada, el edificio está catalogado con **protección estructural, nivel II** (Ver Anexo 3, apartado A) desde el PEPRI de 1988, ya que está situado en el casco histórico de la ciudad. Además de esto está clasificado en el grupo de edificios que presentan **características singulares estructurales**, nivel 3 (Ver Anexo 3, apartado B).

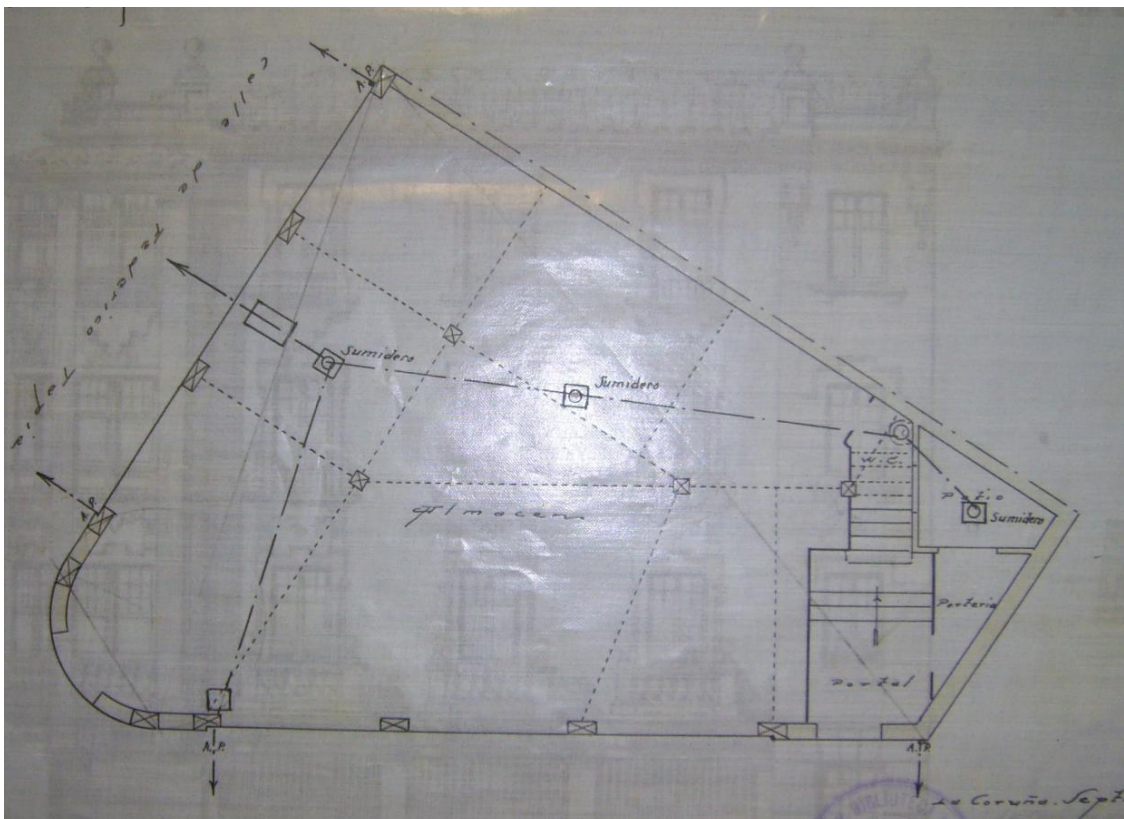
Planta de la antigua fábrica de camisas, 1930. FUENTE: Expediente de Obra, C-328/413, 1930, AHMC.

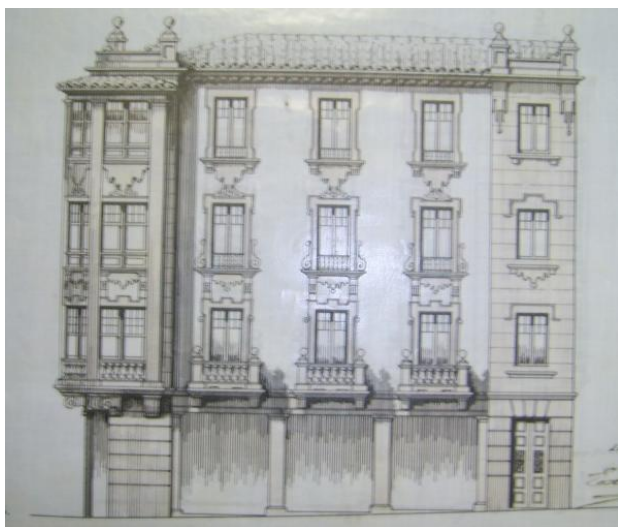
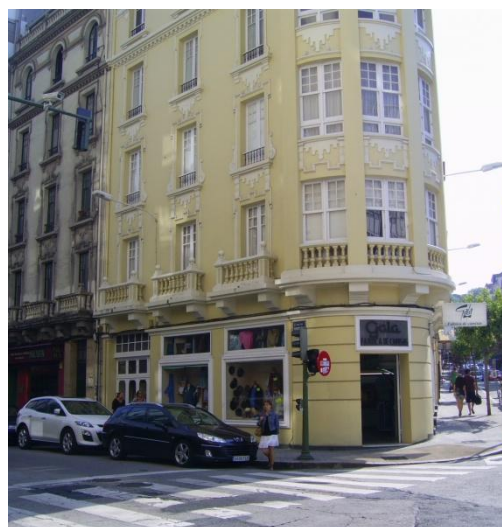
En cuanto a las fachadas, se conservan en su estado original, incluyendo la planta baja del edificio, que como se puede ver en las siguientes imágenes todavía conserva las líneas horizontales decorativas en la entrada principal del local. Además de esto, destacar que el rótulo de la tienda sigue siendo "Fábrica de camisas Gala".

Alzado original del edificio, 1930. FUENTE: Expediente de Obra, C-328/413, 1930, AHMC.

Estado actual de la antigua fábrica de camisas del Sr. Martínez. FUENTE: Autoría Propia.
