ESCOLA SUPERIOR GALLAECIA
MESTRADO INTEGRADO EM ARQUITETURA E URBANISMO

PATRIMONIO INDUSTRIAL FABRIL EN A CORUÑA ENTRE 1880 Y 1940

Diana Seoane Varela

Vila Nova de Cerveira, janeiro de 2014

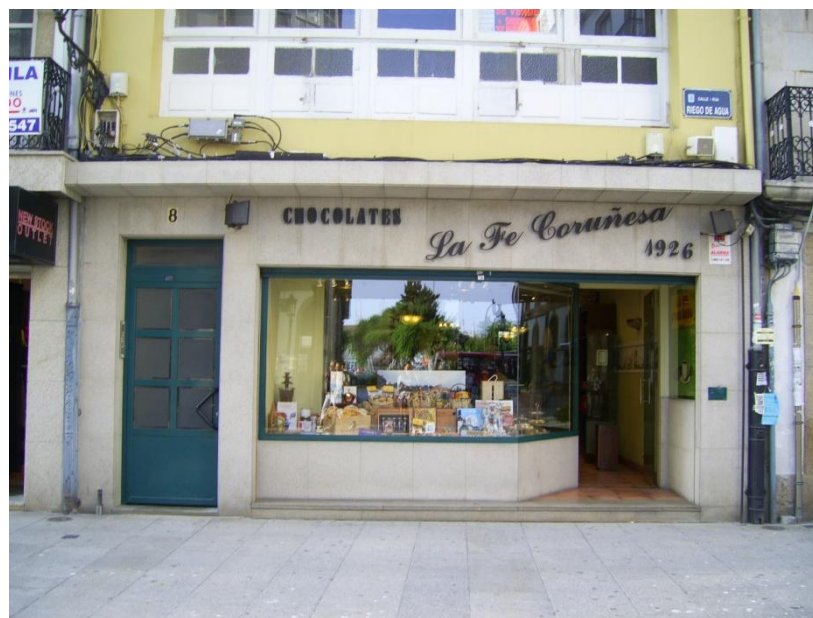
Estado actual de la antigua fábrica de Chocolate "La Fe Coruñesa". FUENTE: Autoría Propia.

En cuanto a la normativa urbanística, este edificio no presenta ningún tipo de protección, probablemente debido a su construcción relativamente reciente en comparación con otros edificios del casco histórico de la ciudad que lo rodean. A esto hay que añadir que a nivel arquitectónico el edificio no presenta características relevantes.

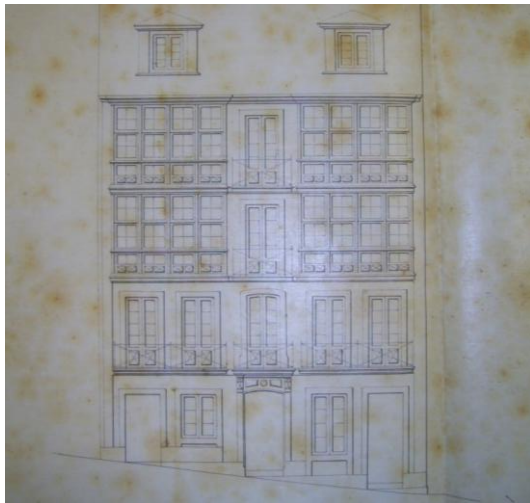
Expediente de Obra, C-239/3, 1900, AHMC

CARACTERÍSTICAS SINGULARES: Edificio compuesto de planta baja, tres pisos de viviendas y bajo cubierta, construido a base de muros de mampostería. El edificio presentaba dos bajos comerciales con patio exterior, separados por la caja de escaleras.

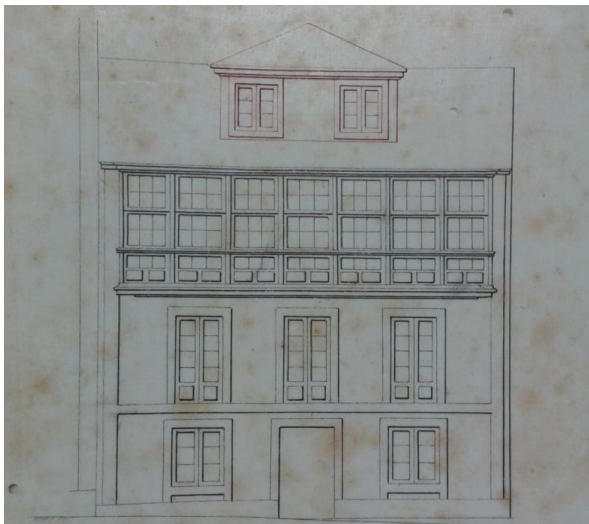
Expediente de Obra, C-500/2, 1877, AHMC

CARACTERÍSTICAS SINGULARES: Edificio compuesto de planta baja, dos pisos de viviendas y bajo cubierta, con patio exterior, construido a base de muros de mampostería. La fachada presenta un eje simétrico, con galerías.
