Instituto Politécnico de Tomar

Escola Superior de Tecnologia de Tomar

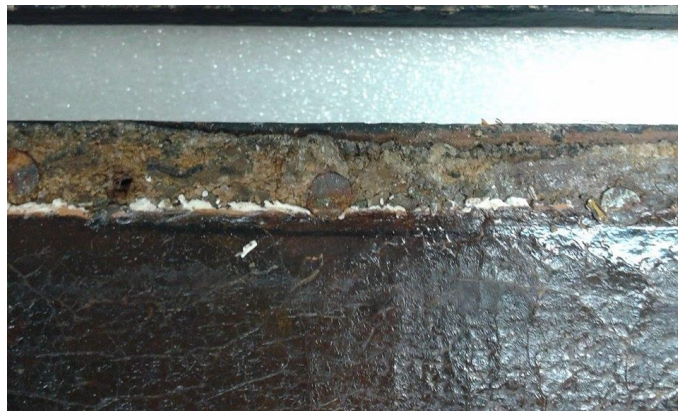
Figura 39 - Presença de pequenas lacunas maioritariamente perto das zonas das bandas. (A.P.)

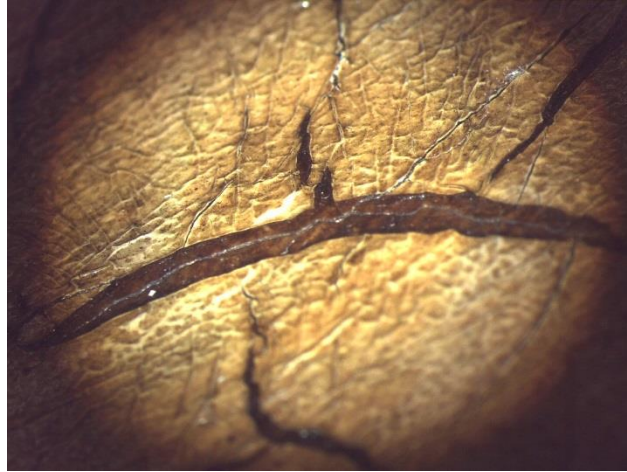
Figura 43 - Pormenor de um estalado prematuro-lupa-binocular (A.P.).

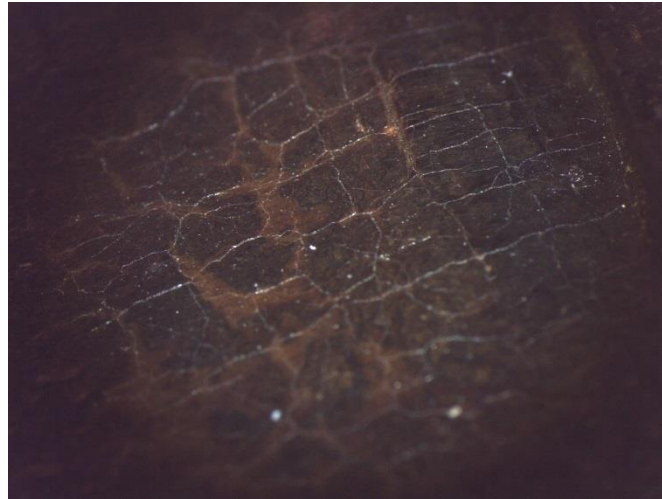
Figura 44 - Pormenor de estalado da idade. lupa- binocular -
49x. (A.P.)

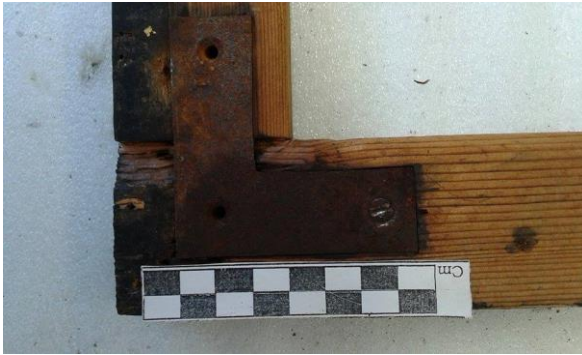
Figura 45 - Presença de sujidade causada pela oxidação do elemento metálico. (A.P.)

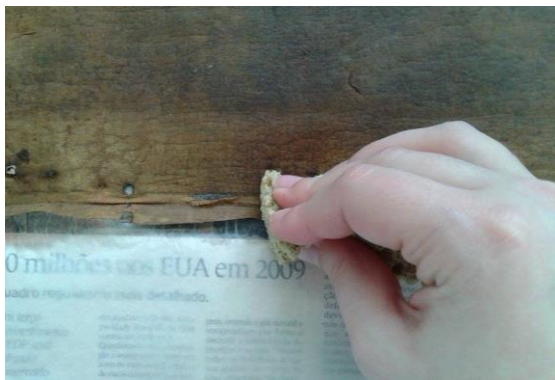
Figura 54 - Humedecimento do suporte. (A.P.)

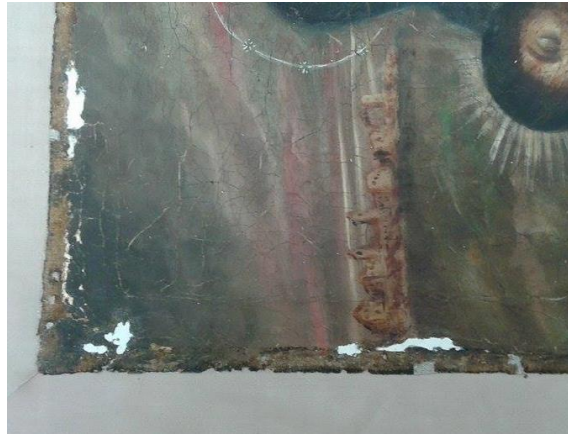
Figura 70 - Aplicação de modostuc®. (A.P.)

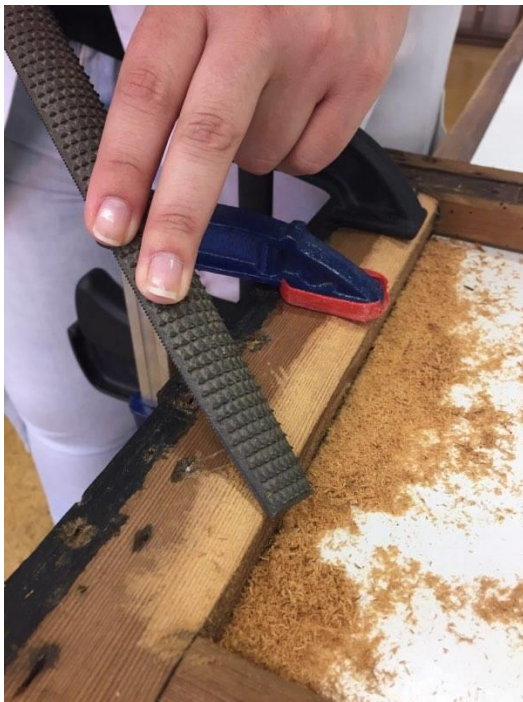
Figura 73 - Boleamento das arestas com o auxílio do formão. (A.P.)
