Plano de manutenção preditiva para motores elétricos - Definição e implementação numa indústria de pasta de papel

Relatório de Estágio apresentado para a obtenção do grau de Mestre em
Engenharia Eletrotécnica -
Especialização em Sistemas de Energia

Navigator Pulp Cacia

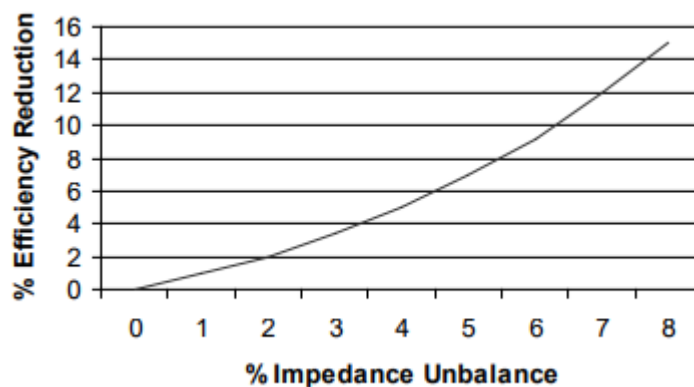
Figura 3-5 – Influência do desequilíbrio de impedâncias na eficiência de um motor de indução (Penrose H. W., 2013).

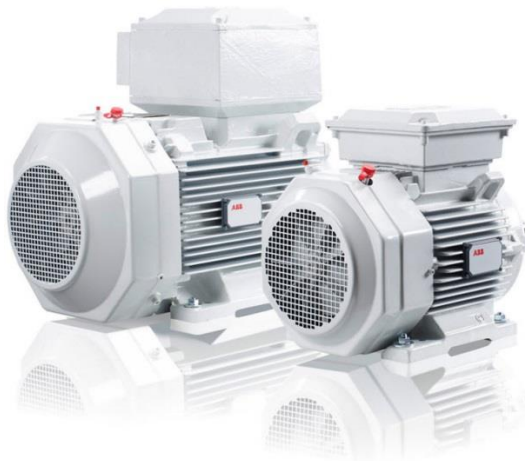
Figura 3-6 – Motores com dispositivos montados na lateral da carcaça.

Os sensores inteligentes da ABB (Figura 3-6) são pequenos dispositivos que monitorizam motores de baixa tensão fornecendo uma medição regular e precisa de parâmetros chave do motor. Os dados são gravados pelo sensor e são transmitidos por *bluetooth* a servidores ABB baseados na *cloud*.

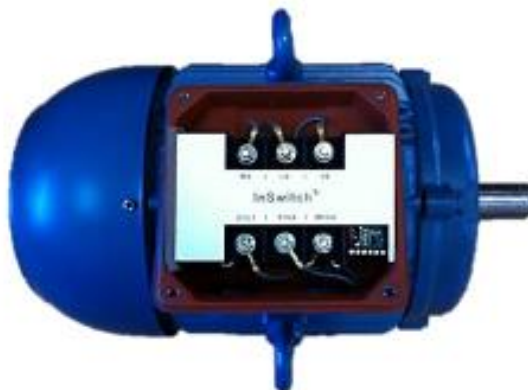
Figura 3-7 – Caixa de ligações com dispositivo InSwitch no interior (OptiSigma, 2017).

O InSwitch (Figura 3-7) é um dispositivo eletrônico ultracompacto e autoalimentado que se instala dentro da caixa de terminais dos motores de indução trifásicos e oferece as seguintes funcionalidades:

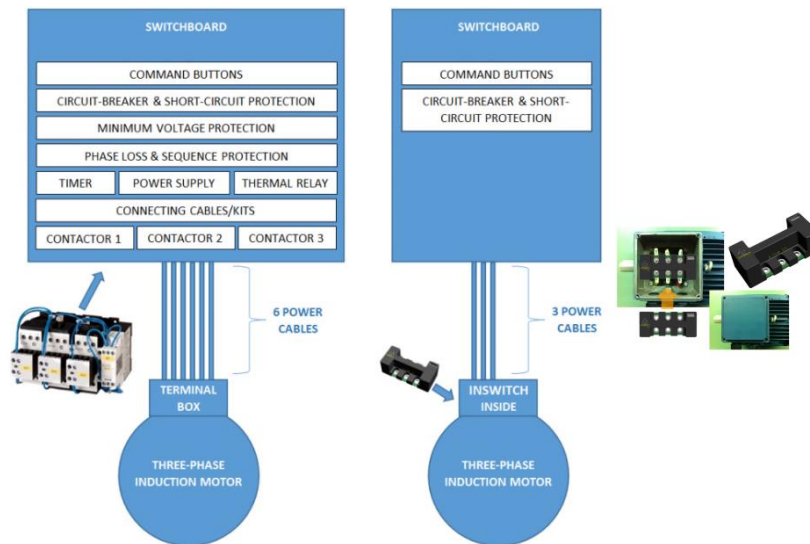
Figura 3-8 – Comparação da instalação estrela-triângulo para o InSwitch (OptiSigma, 2017).

No caso dos sistemas com arranque estrela-triângulo, o dispositivo proporciona poupanças significativas devido à necessidade de menos componentes na instalação, evitando também fontes de falha adicionais na instalação, como mostra a figura 3-8.

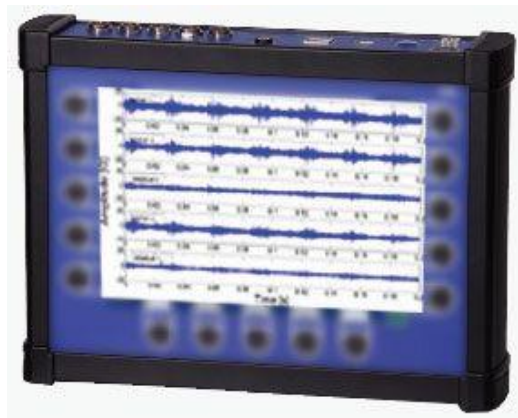
Figura 4-1 – Exemplo de analisador de Vibrações (Bernet, 2017).

A aquisição deste género de equipamentos normalmente está reservada a máquinas de elevado valor como turbinas e alternadores, onde as falhas tem custos extremamente elevados. Os analisadores de vibrações avançados necessitam de mão-de-obra especializada com experiência e capacidade para identificar possíveis falhas.

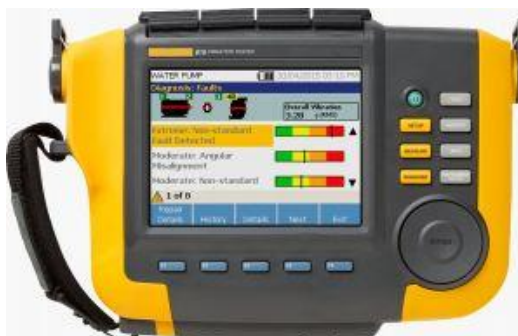
Figura 4-2 – Exemplo de medidor de vibrações simplificado (Bernet, 2017).

Este é um analisador comum mais adequado a motores elétricos, já que estes equipamentos possuem relativamente poucas variáveis. Já tem capacidade de processar os dados lidos e dar uma estimativa da condição através de sistemas de semáforos ou semelhante, não exigindo formação tão especializada e já conseguindo identificar um grande número de possíveis falhas.

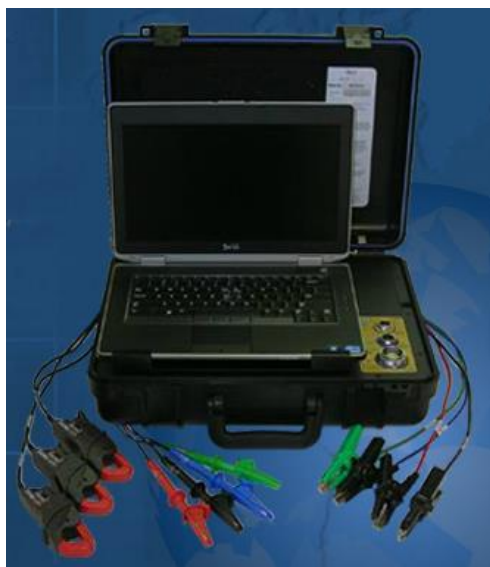
Figura 4-5 – Equipamento de análise PdMA MCEMAX (PdMA, 2017).

As instalações da NPC possuem um analisador de corrente para motores elétricos - o PdMA MCEmax (Figura 4-5).

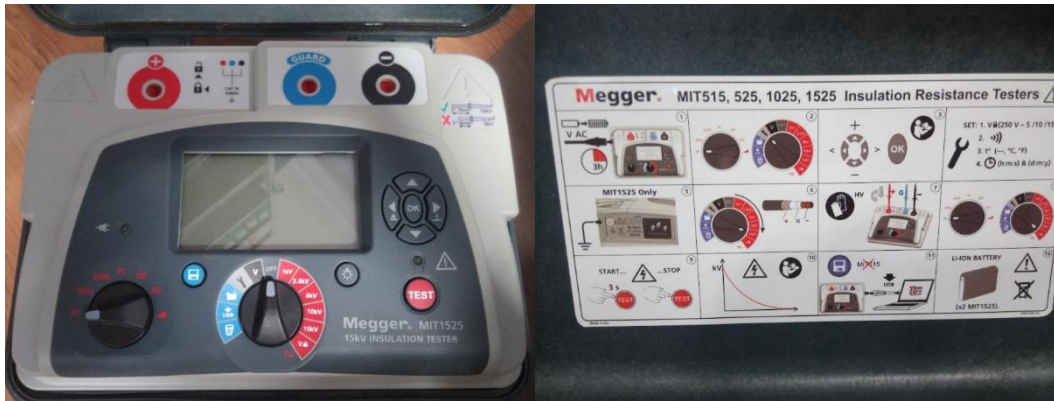
Figura 5-1 – Mega ohmímetro de média tensão disponível nas instalações da NPC.

Antes de um motor ser colocado ao serviço pela primeira vez, depois de ser reparado ou de estar armazenado por um longo período, deve-se medir o isolamento do motor para aferir qual o seu estado. Por norma, o isolamento de motores novos ou reparados é muito alto, mas condições não favoráveis durante o transporte ou armazenamento podem levar à acumulação de humidade de tal forma que pode levar à diminuição da resistência de isolamento até ao ponto de ser perigoso colocar o motor em funcionamento. Isto também se aplica a motores que vão ser recolocados em funcionamento, após serem parados durante um determinado período em condições ambientais desfavoráveis (como em paragens da fábrica). Como referido, a figura 5-1 mostra um sofisticado equipamento de medição de isolamento de motores e transformadores (inicialmente adquirido para os transformadores de média tensão). Este pode e deve ser usado nas medições do estado de isolamento de motores.

A avaliação do estado do isolamento dos motores, principalmente os novos e os reconicionados em armazém, é uma área muitas vezes descurada considerando a facilidade e fiabilidade dos testes que podem ser realizados, com custos baixos de implementação já considerando que a empresa possui equipamento de alta qualidade para este fim (Figura 5-1).

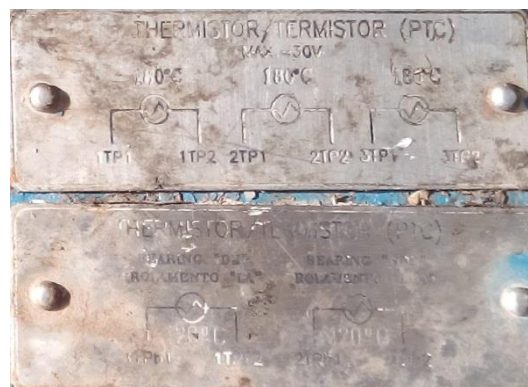
Figura 5-5 – Motor de Ar Secundário da CR4 (500 kW) equipado com 5 termístores (2 para os rolamentos e 1 por fase).

Estas resistências são calibradas e têm variação linear com a temperatura, como mostra a figura 5-5.

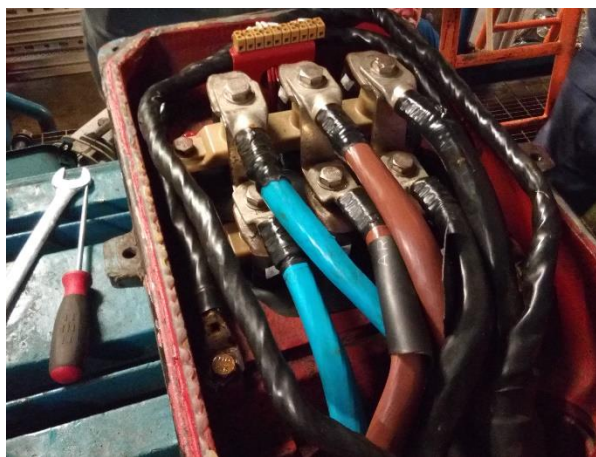
Figura 5-6 – Caixa de Ligações do Motor de Ar Secundário da CR4.

A figura 5-6 mostra a caixa de ligações de um dos motores mais importantes para o funcionamento da CR4, essencial ao funcionamento da fábrica. Na parte superior da imagem pode-se observar as várias junções para ligar os termístores, ausentando qualquer cabo de ligação.

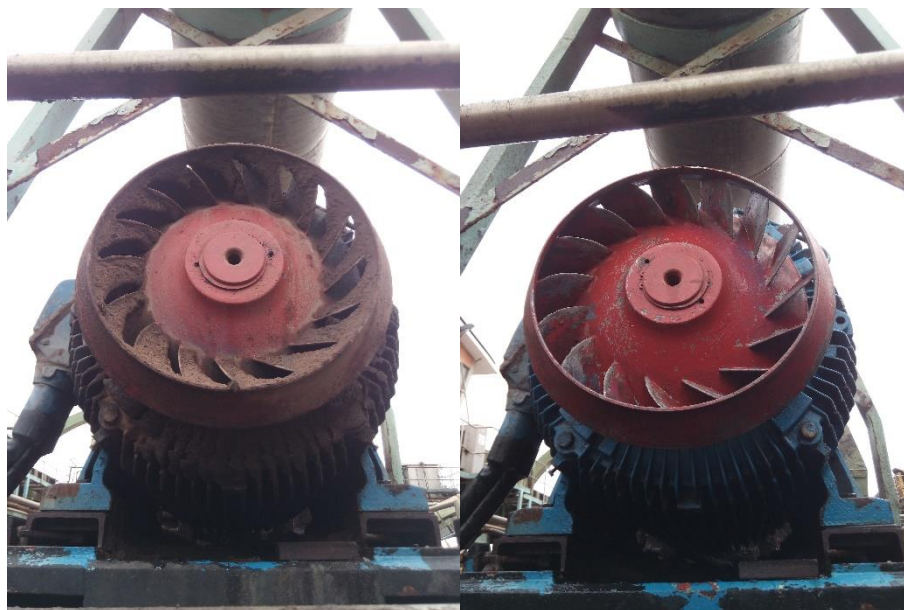
Figura 5-9 – Antes (lado direito) e depois da limpeza do motor.

Figura 5-10 – Antes (lado direito) e depois da limpeza do motor.

O trabalho da empresa consistia em fazer a limpeza dos motores com produto de limpeza e jato de água quente (~100 °C). Isto é necessário nesta indústria devido aos elevados níveis de sujidade e contaminação presentes em várias áreas, com aglomerados de óleos, pasta e biomassa a restringir a dissipação de calor em muitos motores. As figuras 5-9 e 5-10 mostram exemplos do antes e depois da limpeza.

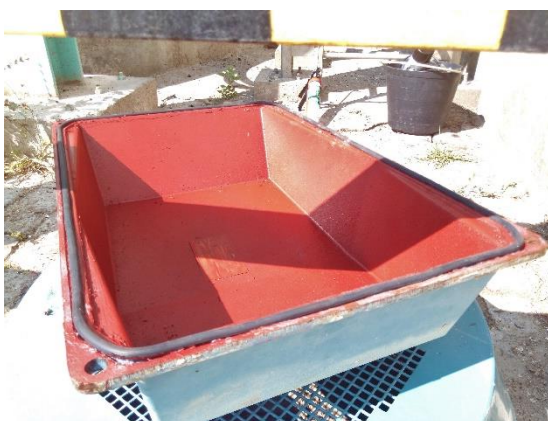
Figura 5-11 – Tampa da caixa de ligações de motor intervencionado.

Posteriormente ao processo de limpeza, a caixa de ligações era aberta, os cabos de alimentação eram desapertados e era feita um teste ao isolamento do motor durante 10 min com um mega ohmímetro adequado. De seguida, os cabos de alimentação eram reapertados, era colocado um verniz de proteção no interior da caixa de ligações e, quando necessário, era colocado um cordão de borracha novo como na figura 5-11.

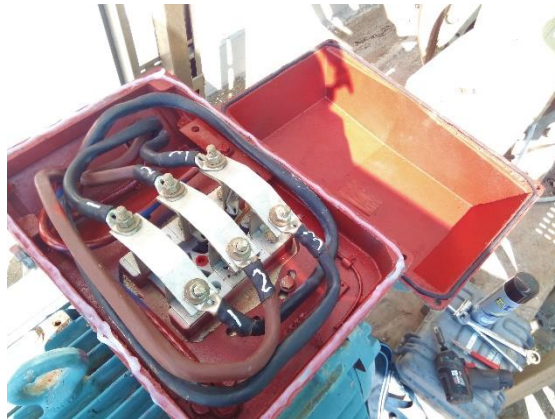
A figura 5-12 mostra o final do procedimento com o cordão de borracha na tampa da caixa de ligações e o cordão de silicone na parte inferior, para assegurar estanquicidade.

Figura 5-12 – Caixa de ligações de um motor intervencionado.

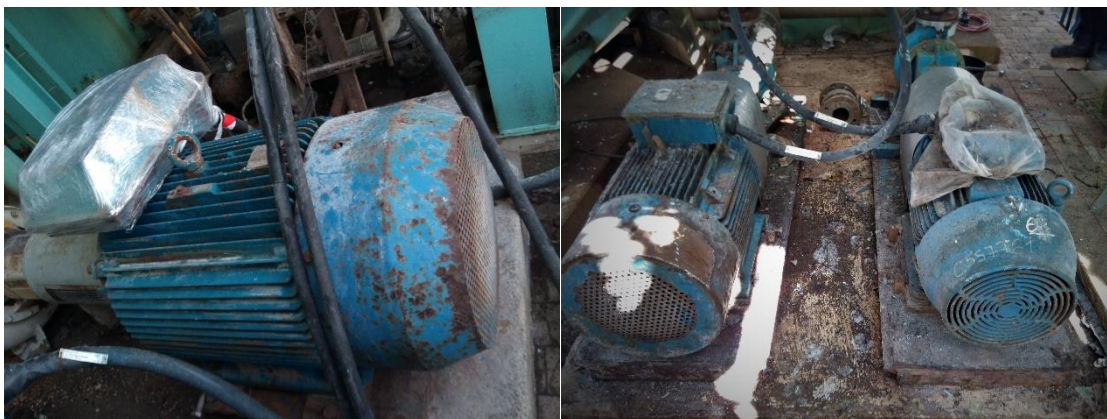
Figura 5-13 – Motores em ambientes corrosivos.

A figura 5-13 mostra exemplos de motores afetos a zonas com ambiente corrosivo. Aqui, os motores mostram sinais de corrosão em poucos meses. Nestas zonas deve-se optar por motores com tratamentos anti corrosão adequados. Estes estão disponíveis pelos fabricantes como opção, mas devem significar maior investimento inicial, embora deva compensar ao evitarem tratamentos posteriores para combater a corrosão que eventualmente se instala.

As figuras seguintes mostram outros motores com acumulação de resíduos e/ou corrosão avançada. É de salientar que há algumas zonas da fábrica onde a atmosfera é tão agressiva que é difícil de manter alguns motores em bom estado de conservação.

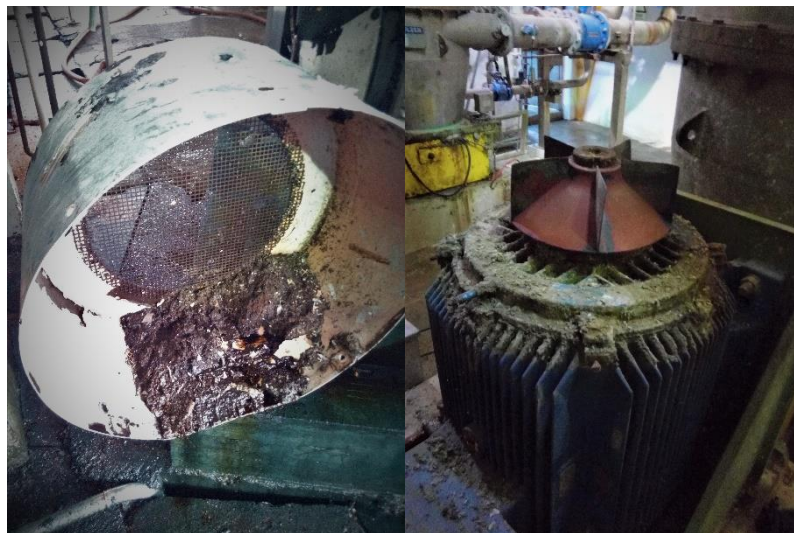
Figura 5-14 – Acumulação de resíduos a obstruir a ventilação.

A figura 5-14 mostra um problema comum em várias zonas da fábrica. A figura do lado esquerdo mostra o interior do resguardo de um motor de média tensão. A figura do lado direito mostra um motor vertical com acumulação de pasta no interior do resguardo a obstruir a passagem de ar do ventilador para a carcaça. Nesta imagem já tinha sido removida grande parte dos resíduos acumulados entre as alhetas da flange do motor. A zona da formação das folhas e secagem da pasta (onde este motor vertical está) tem bastante predisposição a fugas e projeções de pasta húmida e à acumulação de partículas aéreas desta. Acumula-se facilmente no interior e na rede de proteção do resguardo, levando a casos de sobreaquecimento apenas devido aos resíduos acumulados.

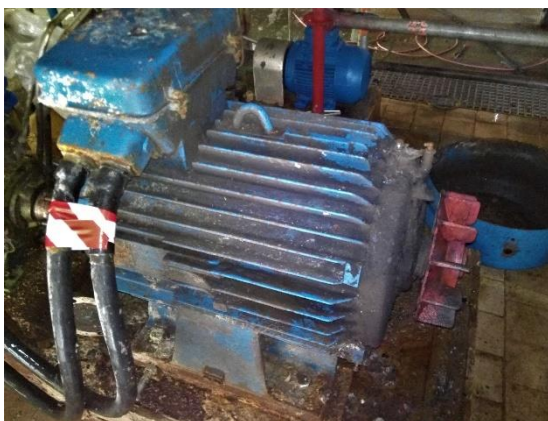
Figura 5-15 – Acumulação de resíduos em todo o motor.

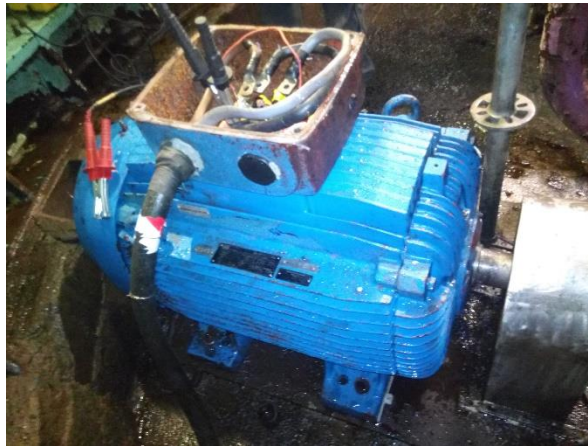
Figura 5-16 – Motor de acionamento do raspador.

O motor seguinte foi um dos motores intervencionados e um dos que mereceu atenção especial devido à sua importância. Este motor de 132 kW aciona o raspador do digestor contínuo que, em caso de falha do motor, leva à paragem do digestor e a consequente paragem do cozimento de aparas no digestor contínuo, onde se processa grande parte da matéria-prima para o branqueamento.

O motor estava selecionado para intervenção, mas num procedimento de manutenção relacionado com o digestor, acabou inadvertidamente submerso em água durante algum tempo.

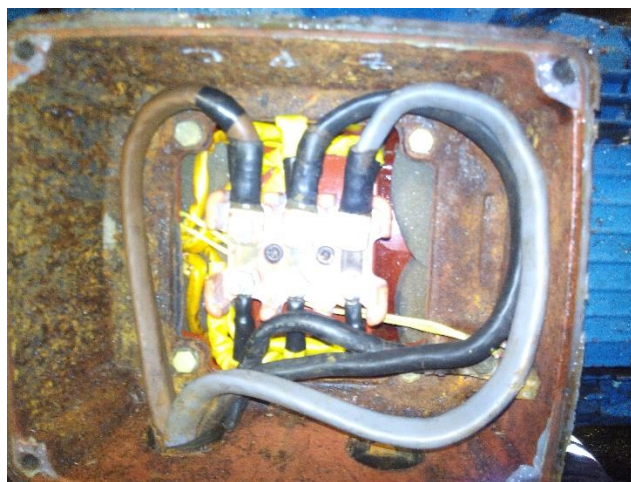
A inspeção revelou a presença de humidade e um nível de oxidação avançado no interior, como se pode observar na figura 5-17, indicando que este motor já teria problemas com humidade excessiva há bastante tempo.

Figura 5-17 – Interior da caixa de ligações do motor.

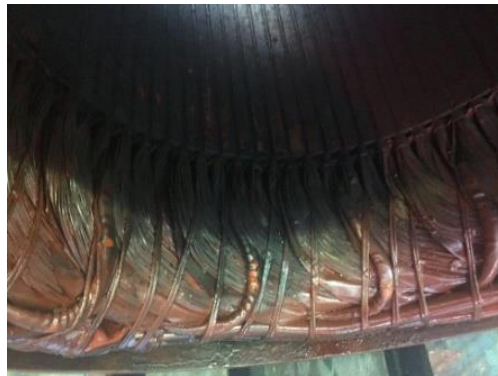
Figura 5-19 – Isolamento queimado no lado do ataque.

O relatório de avaria mostrou que o motor sofreu uma falha de isolamento que levou a um curto-circuito entre fases, tendo este se manifestado perto das saliências das bobinas do estator no lado do ataque (Figura 5-19). Embora não diretamente relacionado com a falha do motor, um aumento da temperatura dos enrolamentos do lado do ataque, levaria ao aumento da temperatura da flange do LA e do mancal de rolamento.

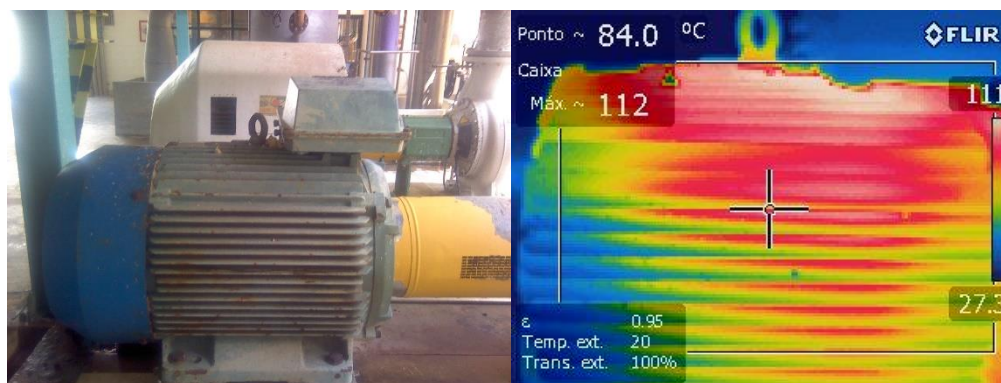
Figura 5-20 – Termografia da parte superior da carcaça do motor.

Figura 5-21 – Termografia da parte superior da carcaça do motor.

Figura 5-22 – Termografia do lado do ataque do motor.

O motor da bomba booster 1 é um motor bastante importante para a produção. Na ronda de identificação e inspeção de motores para intervencionar na paragem geral, este motor foi sinalizado para intervenção devido à temperatura muito elevada que se apresentava na carcaça e no rolamento do LA do motor. As fotos da carcaça (Figuras 5-20,5-21 e 5-22) mostram uma obstrução por acumulação de pasta à saída da ventilação e que estaria a contribuir para o aumento da temperatura do motor.

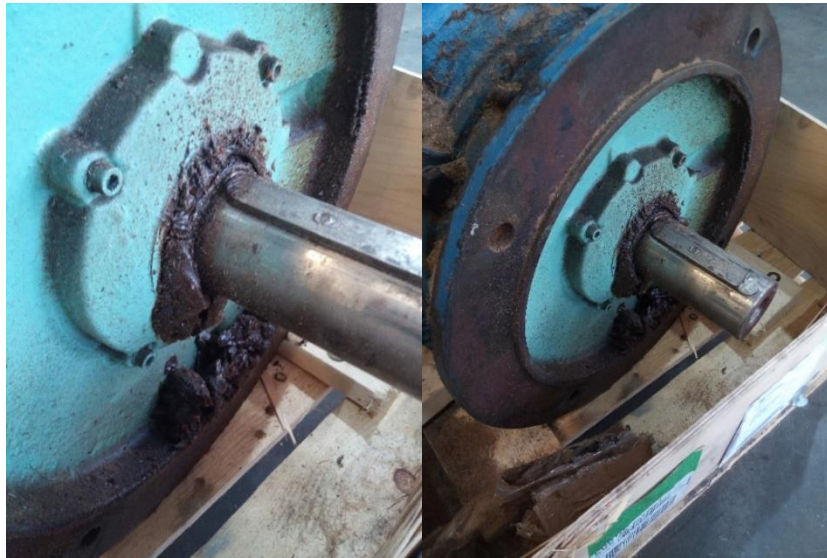
Figura 5-23 – Motor TAA2 antes da abertura.

Na figura 5-23 já se pode verificar que antes da abertura do motor existe um claro excesso de lubrificante.

Os procedimentos em vigor na NPC determinam que quando um rolamento dá sinal de que está a chegar ao fim da sua vida (através da leitura da vibração e temperatura), este é sinalizado para ter lubrificações extra. A premissa é de que, à medida que o rolamento se vai deteriorando, vai libertando partículas que levam a que a erosão do material restante seja acelerada. Ao colocar massa lubrificante extra, a massa que sai do rolamento como excesso, arrasta estas partículas para fora deste, podendo prolongar a sua vida útil até o motor poder ser intervencionado.

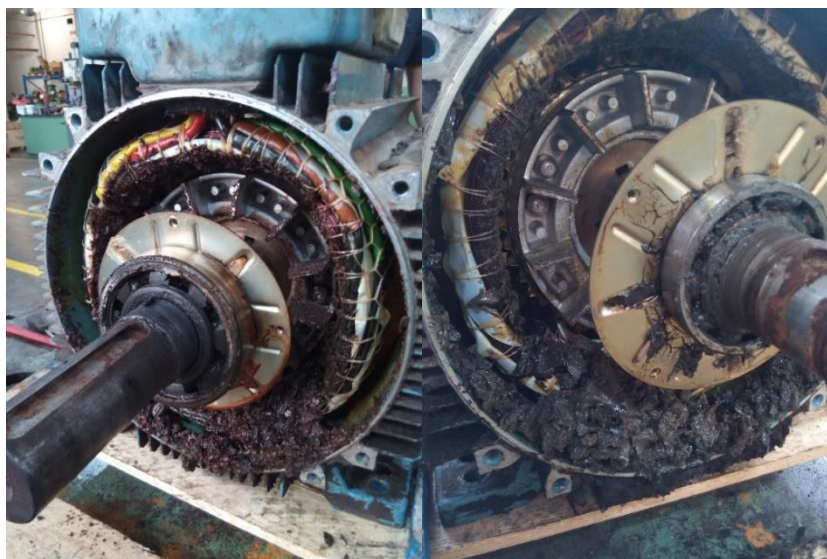
Figura 5-24 – Motor TAA2 depois da abertura.

O rolamento que funcionar nestas condições irá inevitavelmente sobreaquecer por excesso de massa, além de que ter tanto lubrificante em contacto com os enrolamentos pode danificar o isolamento e/ou levar a sobreaquecimento e levar a situações de falha catastrófica por falha de isolamento. Neste caso, o motor teria de ser rebobinado em vez de apenas necessitar de substituição de rolamentos e beneficiação geral, reparação esta com um custo e impacto bastante inferior ao de uma rebobinagem.

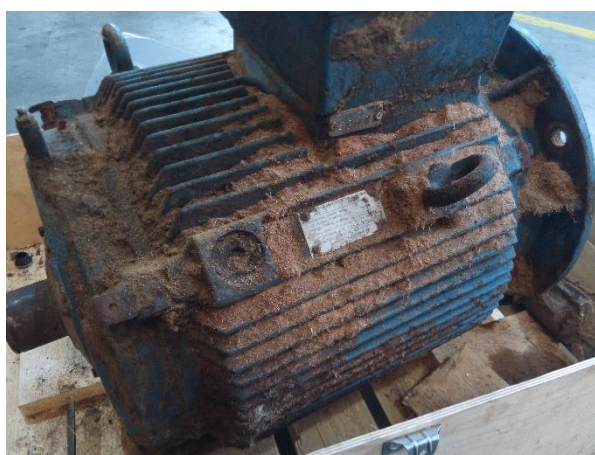
Figura 5-25 – Carcaça do motor com acumulação de biomassa.

O caso da figura 5-25 era muito comum nas zonas perto do parque de madeiras, onde os resíduos dos descascadores e destroçadores se acumulam nas alhetas dos motores e restringem a ventilação de forma severa, sendo necessário limpar os motores com frequência.

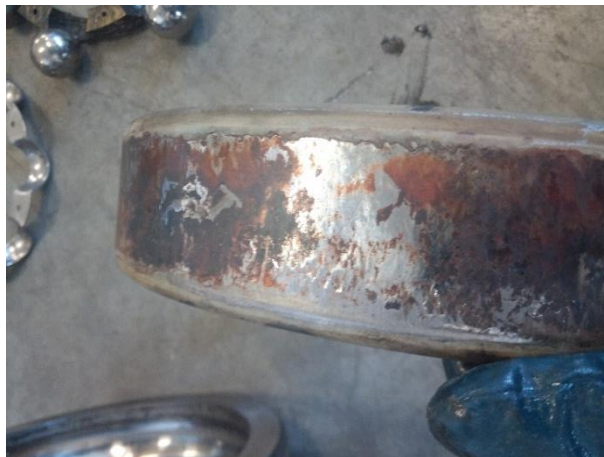
Figura 5-26 – Falha no revestimento cerâmico.

de correntes de modo comum. Após visita de responsáveis do fabricante para explicar os motivos da falha (o motor era importante e as falhas constantes justificaram a presença destes), foi indicado que o motor não tinha os rolamentos concêntricos. A vibração causada e a temperatura adicional acabaram por desgastar o revestimento cerâmico.

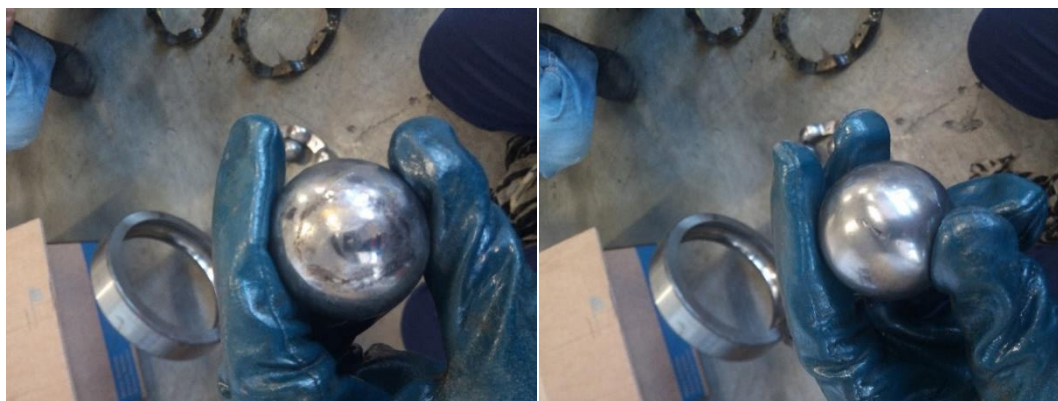
Figura 5-27 – Esferas com marca profundas.

Embora pouco visível, a figura 5-27 mostra as esferas com marcas profundas, indicando danos severos. Devido a desequilíbrios de cargas, a gaiola que separa as esferas de rolamento (Figura 5-28) sofreu desgaste acentuado e acabou por ceder, o que levou a que algumas das esferas bloqueassem, passando estas a deslizar em vez de rolar nas pistas, provocando a marca circular que se vê no lado esquerdo.

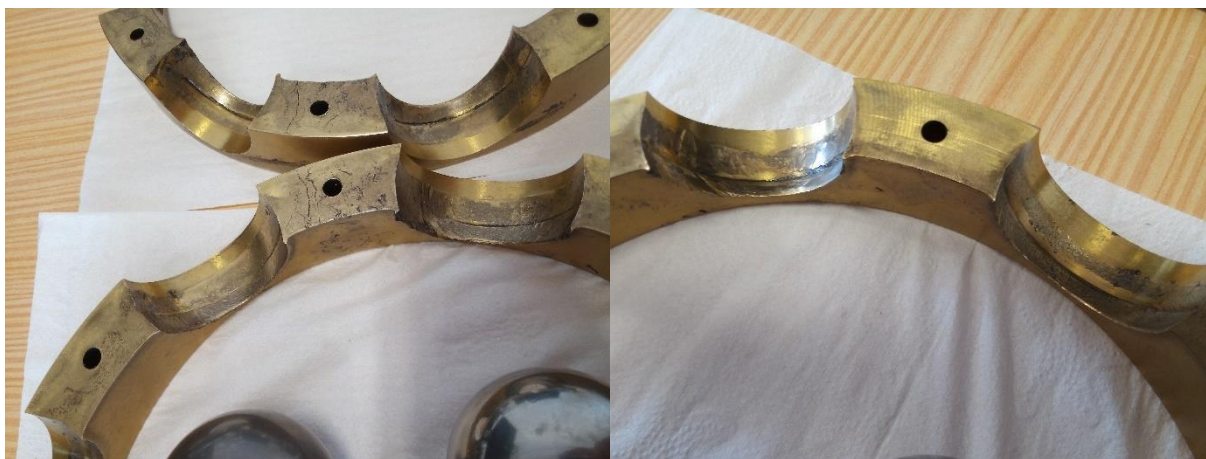
Figura 5-28 – Gaiola do rolamento com desgaste acentuado na zona das esferas.

A figura 5-28 mostra a gaiola afetada. Esta tem saliências direcionadas para o lado interior do rolamento indicando que as esferas estariam a ser forçadas nesse sentido (ou a gaiola no sentido contrário).

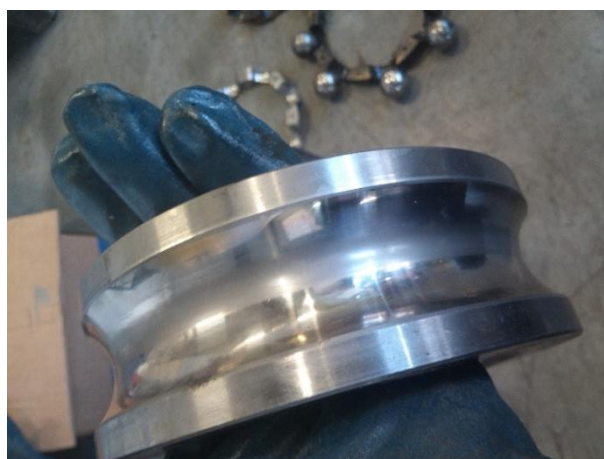
Figura 5-29 – Pista no anel interior indicando desgaste lateral.

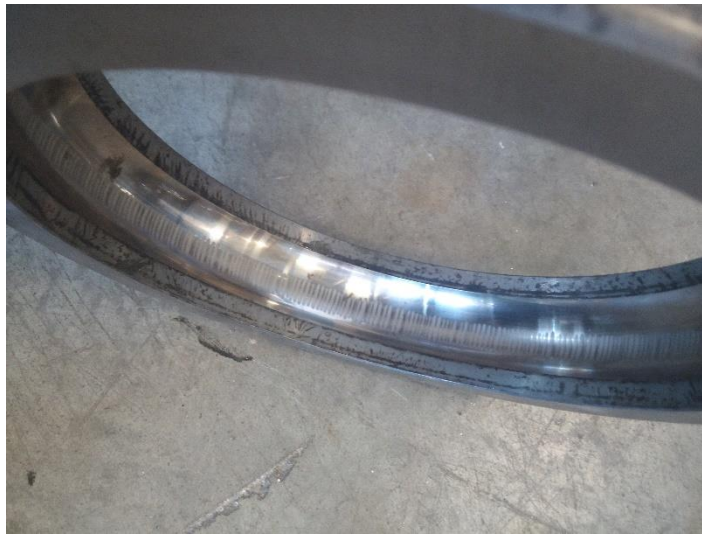
Figura 5-30 – Desgaste no centro da pista causada por passagem de corrente (*fluting*).

Outro problema crónico neste motor foi causado por uma falha transversal a este projeto. Como este motor é alimentado por um VEV e os cabos de alimentação têm um comprimento bastante apreciável, deveria ter sido optado por cabos próprios para instalações com VEV, assim como reatâncias de carga à saída deste (outras instalações da fábrica contém estes elementos). Embora seja um problema bastante conhecido nas instalações com VEV, o problema das tensões de modo comum no eixo do motor nem sempre é abordado até haver falhas causadas por circulação de correntes nos rolamentos. Quando este problema existe, tem marcas características como as da figura 5-29, normalmente designado *fluting*.

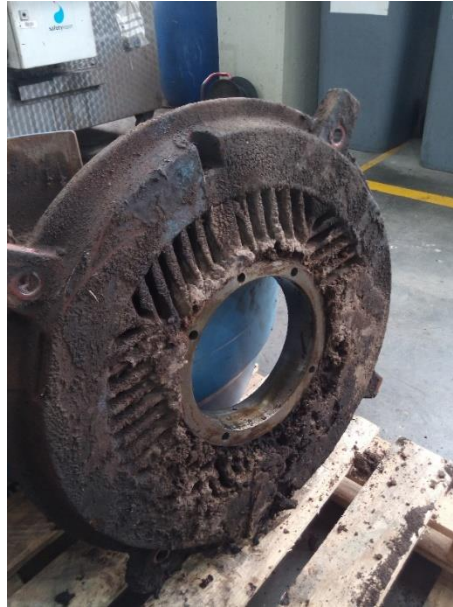
Figura 5-34 – Acumulação de resíduos na flange do motor.

A figura 5-34 mostra a acumulação de sujeira na flange do motor que limita a refrigeração do mancal de rolamento, aumentando a sua temperatura de serviço e diminuindo a vida útil da massa lubrificante e do rolamento em si.

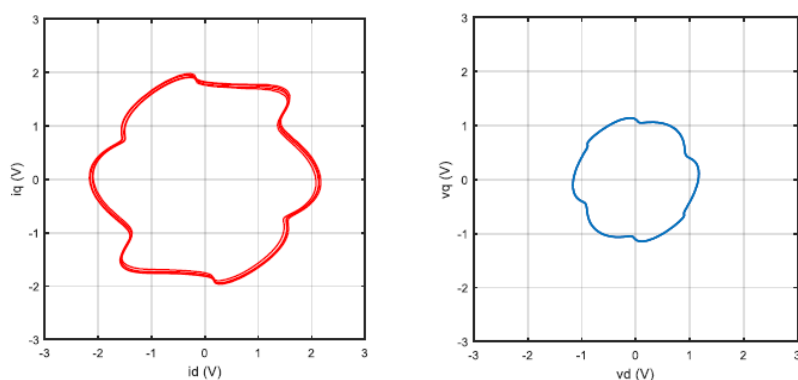
Figura 5-37 – Vetor de Park da corrente (esquerda) e da tensão (direita) de motor com distorção harmónica na rede.

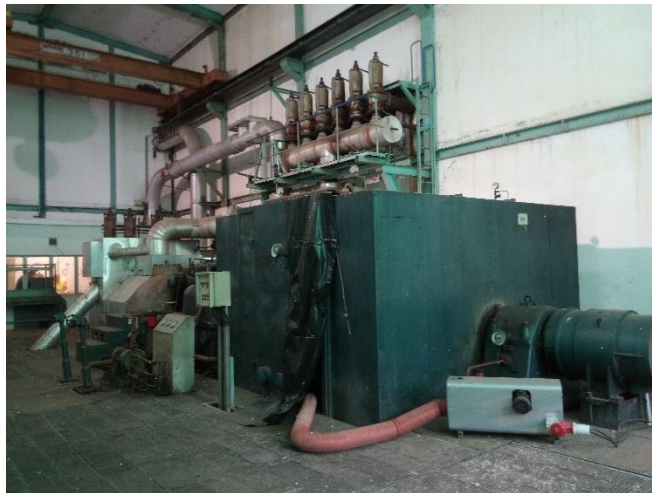
Figura 5-38 – Vista da instalação da TG3 – Alternador e excitatriz à direita.

Como parte do estágio, foi feito o acompanhamento e assistência na inspeção do alternador e excitatriz da turbina nº3 (Figura 5-38). Esta encontrava-se fora de serviço há cerca de dois anos devido a uma falha grave no disjuntor e no circuito de descarga de sobretensões do alternador, mas era necessário aferir se era possível colocar o equipamento em serviço de novo.

O alternador é um English Electric de 1970, com uma potência de 28.4 MVA, tensão de 6.3 kV e rotação nominal de 1000 rpm. Não possui rolamentos, sendo o veio do alternador assente em chumaceiras de um metal macio lubrificadas a óleo, assemelhando-se ao funcionamento dos rolamentos do tipo *sleeve bearing*.

Embora houvesse indicação de que o alternador necessitava de ter as resistências de aquecimento em funcionamento permanente enquanto estivesse fora de serviço, estas estavam com um defeito à massa, impossibilitando o seu uso. Assim, foi optado pelo uso de um insuflador de ar quente portátil (como se verifica na Figura 5-38) que, à data da inspeção, estava desligado.

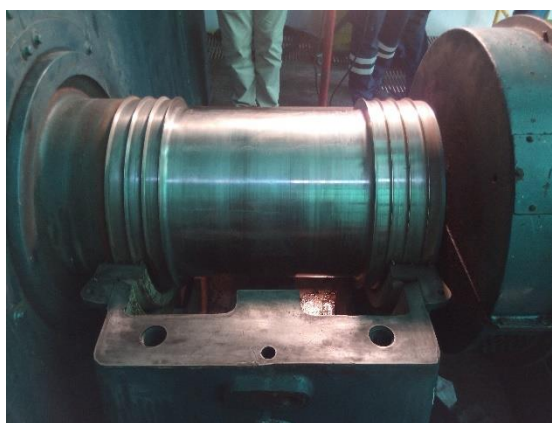
Figura 5-40 – Veio do alternador sem chumaceira.

A chumaceira sofre pouco ou nenhum desgaste enquanto o alternador se mantiver a rodar à velocidade de serviço e sem partículas estranhas, já que existe um filme de óleo a circular e a separar os dois materiais, podendo ter, teoricamente, um tempo de vida infinito. O que causa o desgaste são os ciclos de arranque e paragem, já que nestas situações o filme de óleo é quase inexistente.

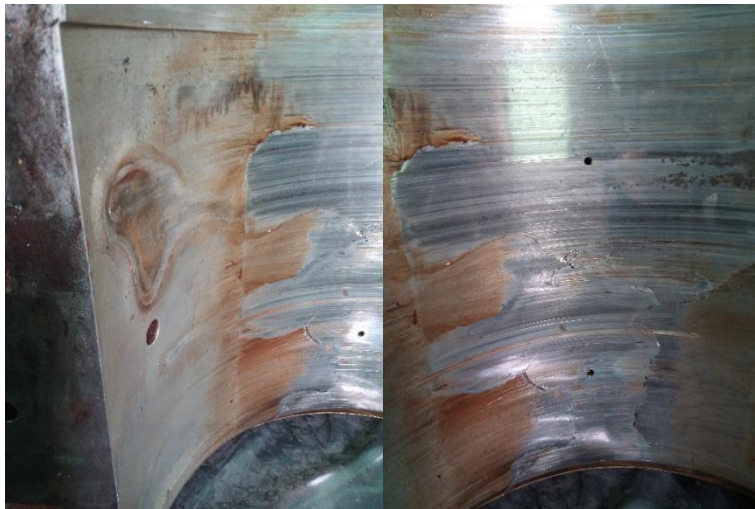
Figura 5-41 – Interior da chumaceira inferior.

A chumaceira que estava instalada evidenciava sinais de um desgaste considerável. Verificou-se zonas onde houve deslocação de material. Na figura 5-41, no lado esquerdo, vê-se que, provavelmente se prendeu alguma partícula que provocou o sobreaquecimento da zona que levou à formação da saliência. Colocar o alternador em serviço nestas condições estava fora de questão.

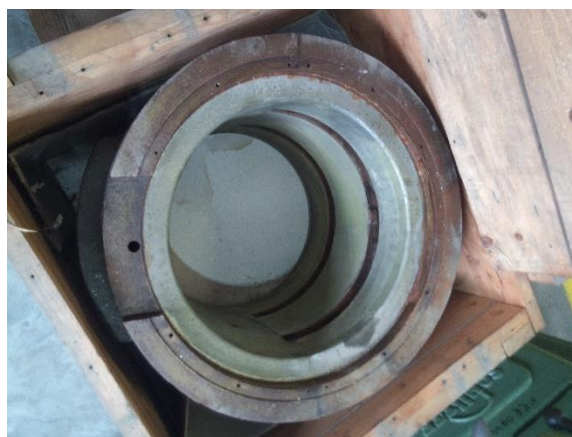
Figura 5-42 – Chumaceira de reserva em armazém.

A figura 5-42 mostra que a chumaceira do alternador indicada para a substituição estava com elevado nível de corrosão devido à idade e às condições ambientais em que estava armazenada. Também esta necessitava de uma beneficiação antes de ser colocada em serviço.
