# **PRESERVAÇÃO E RESTAURO**

INVESTIGAÇÃO E INTERVENÇÃO NAS OBRAS DE  
MARQUES DA SILVA

Tese de Projeto

Mestrado em Design de Interiores

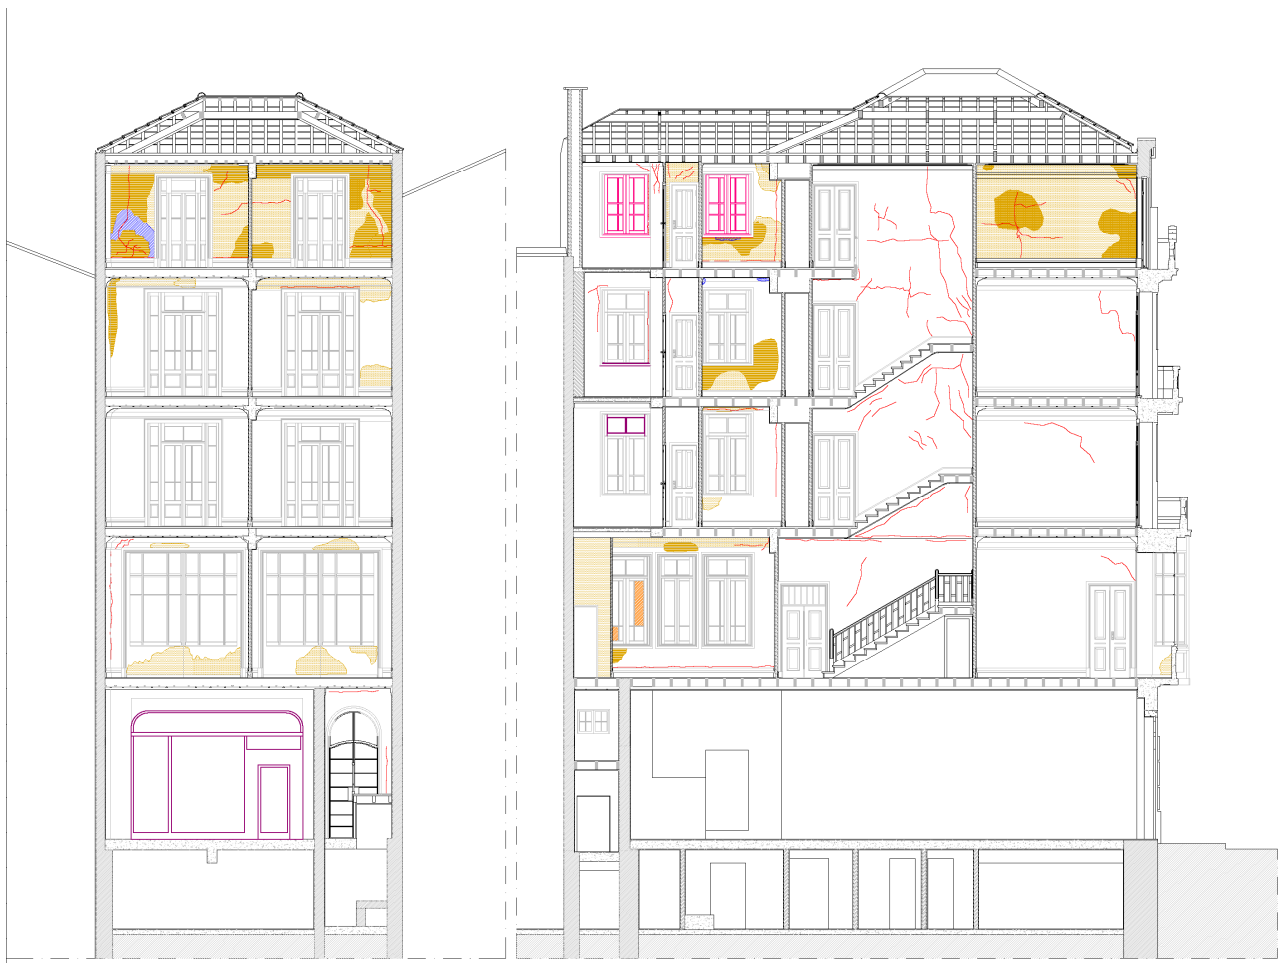
25 | Plantas do Piso 1 | Levantamento do estado de conservação do edifício;

Humidades e Condensações

Soalho Deteriorado

Fissuras

Segundo Nuno Valentim e a equipa que protagonizou a reabilitação, foram surgindo ao longo da obra, patologias graves à medida que havia uma aproximação à cobertura. Os maiores problemas identificados resultavam sobretudo da degradação natural e da durabilidade dos materiais e de danos resultantes da falta de manutenção, como fugas no sistema de drenagem de águas pluviais que provocaram infiltrações nos 3º e 4º andares. A expansão do estabelecimento comercial contribuiu para a degradação da cave comum do edifício, levando à eliminação de vãos que ofereciam a iluminação e a ventilação ao espaço, dada a anulação do pátio existente.

Esta expansão obrigou à abertura das paredes exteriores de betão, o que levou ao aparecimento de anomalias estruturais, destacamentos e fissuras graves, expondo as armações interiores e exteriores carecendo de intervenção urgente.

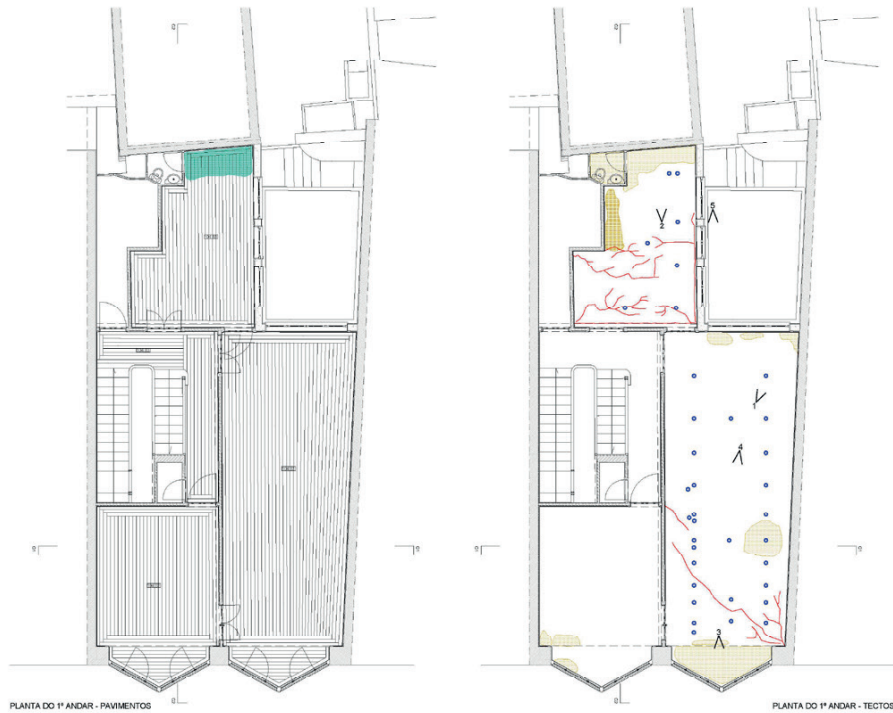
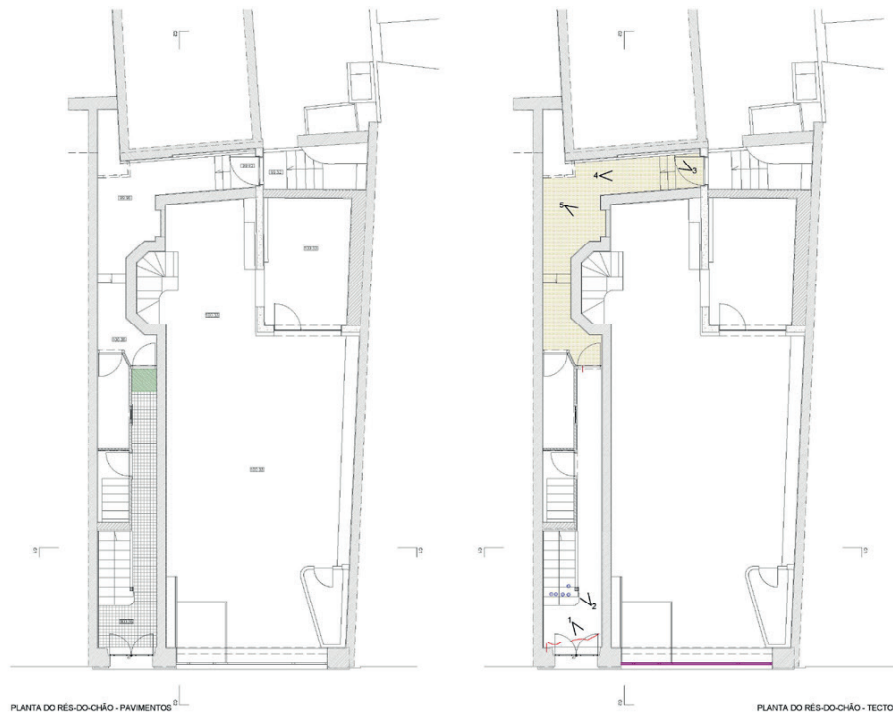
26 | Plantas do Rés-do-Chão | Levantamento do estado de conservação do edifício;

Plantas do Piso 3 | Levantamento do estado de conservação do edifício; 27

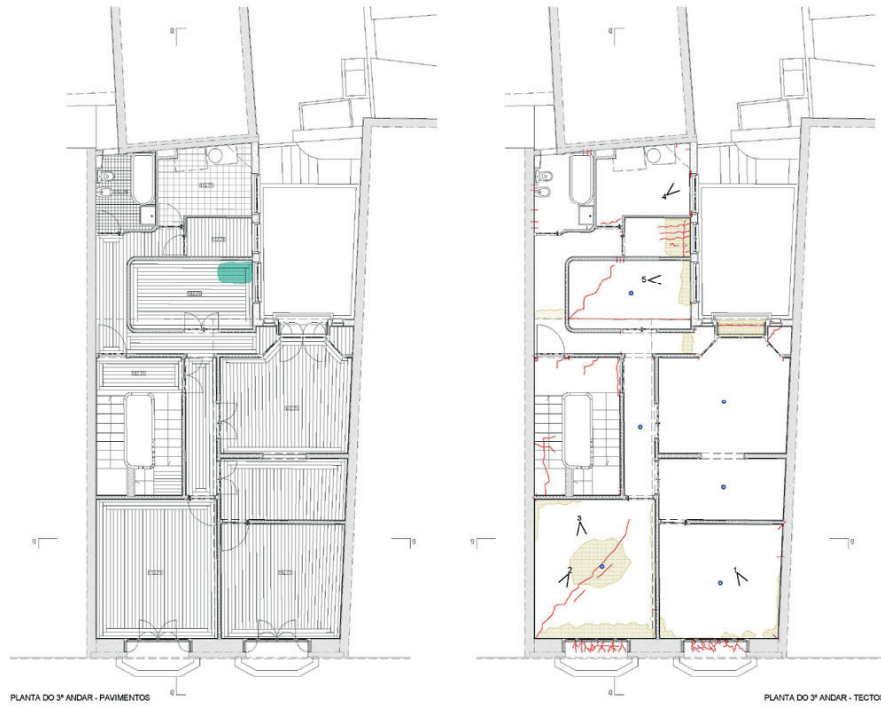
- LEGENDA
-

Humidades e Condensações
  -

Fissuras
  -

O trabalho de inspeção e diagnóstico realizado por uma equipa do CEFA-UP, detetou que as patologias que se encontraram, aumentavam com a aproximação à cobertura. Essas patologias correspondiam à degradação natural dos materiais resultante da falta de manutenção e surgiam, essencialmente, nas paredes no pavimento dos últimos pisos do edifício.

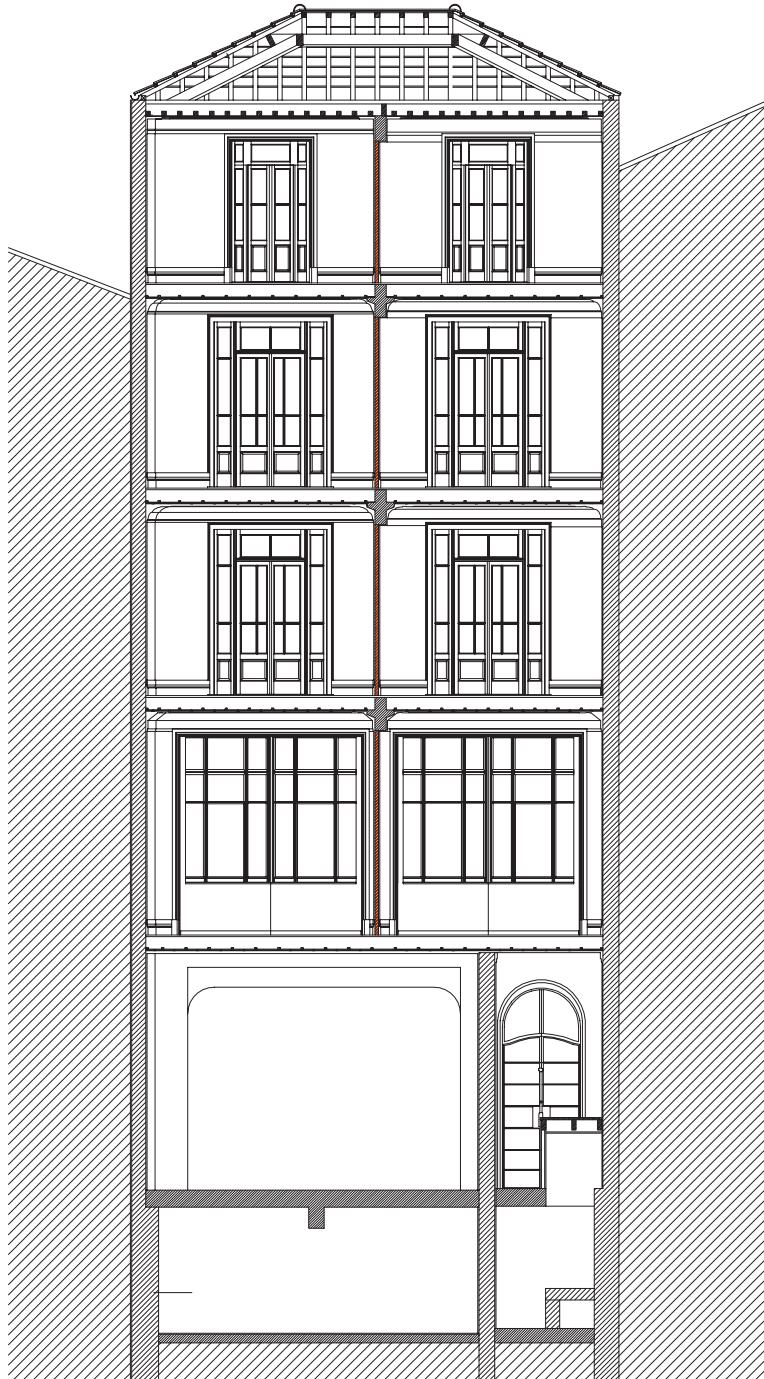
36 Corte Longitudinal | Demolição e Construção;

Corte Transversal

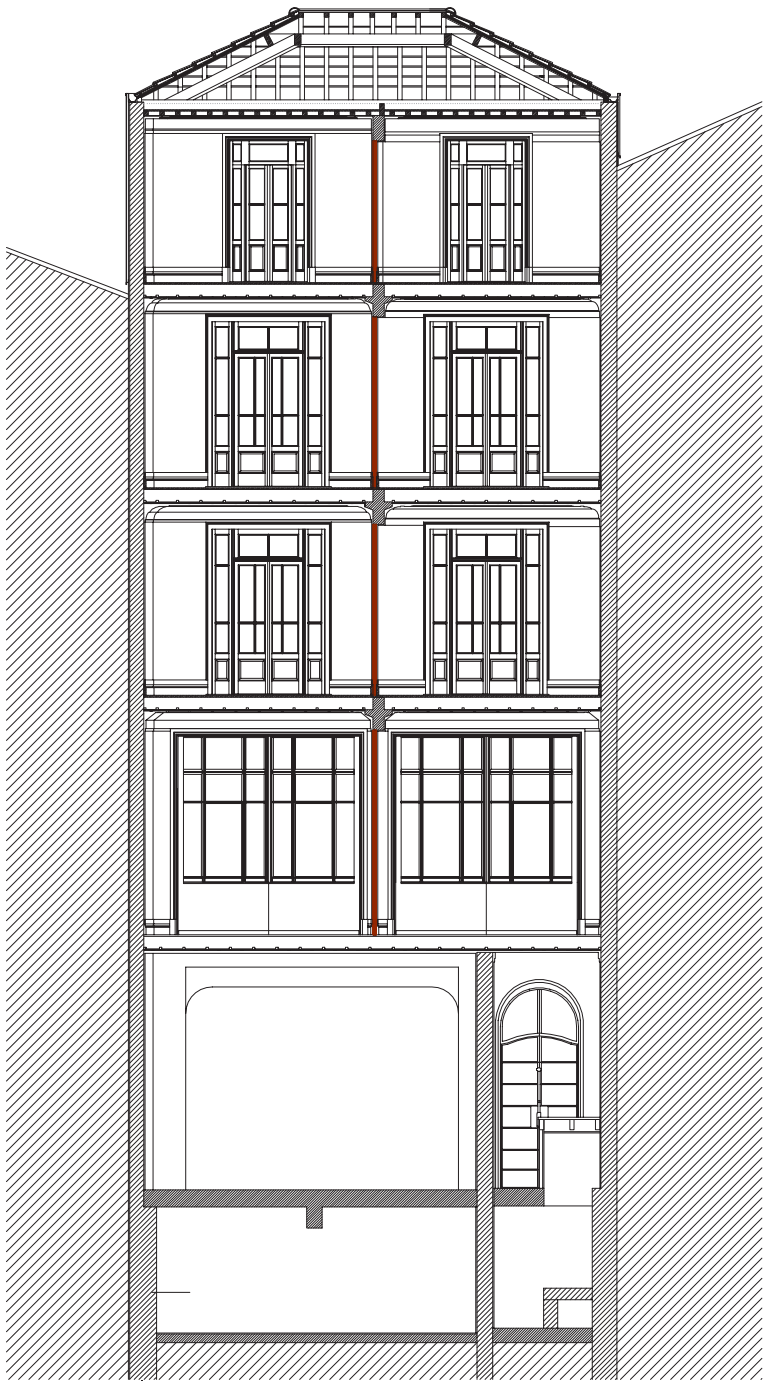
42|Corte Longitudinal | Projeto Final;

Corte Transversal

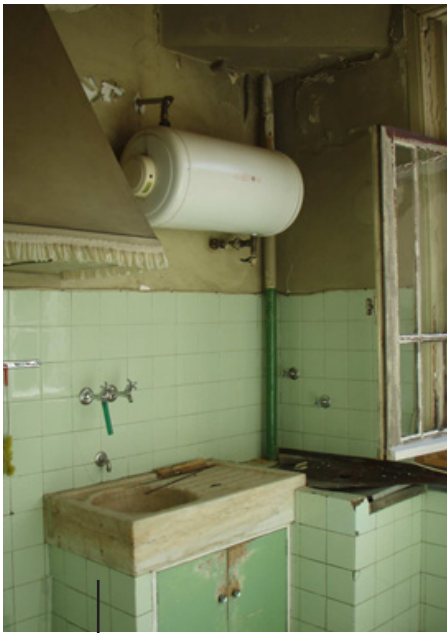
56 Interior do edifício |  
Situação Preexistente;

Ainda nesse piso, a cozinha que antes, apenas tinha um lava-louça em mármore e a zona do fogão.

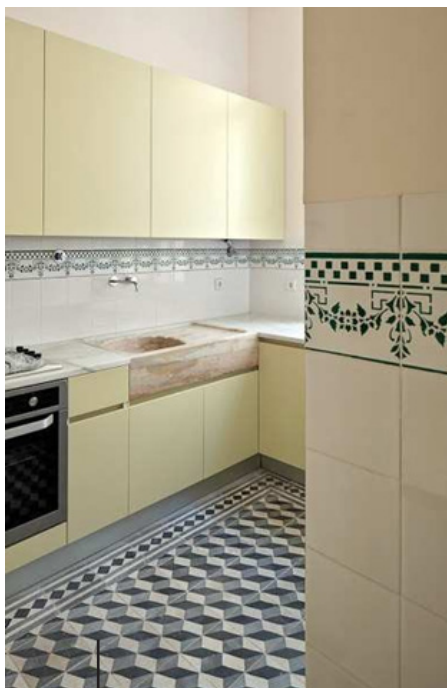
57 Interior do edifício |  
Projeto final;

O novo layout, respeitou a organização do espaço e o aproveitamento do lava-louça existente em equilíbrio com os armários que foram pintados com a mesma cor das portas interiores e a bancada de mármore contribuem para um design contemporâneo. O pavimento cerâmico cria um padrão em tons de cinzento, que em contraste com o azulejo branco da parede bem como o detalhe de uma linha de azulejo tradicional também ele colocado nas paredes a toda a volta da cozinha, geram um espaço coeso e harmonioso. A consonância de todos os materiais conta assim para que o design do espaço seja bem conseguido, criando uma linha de conexão entre o passado e o presente.

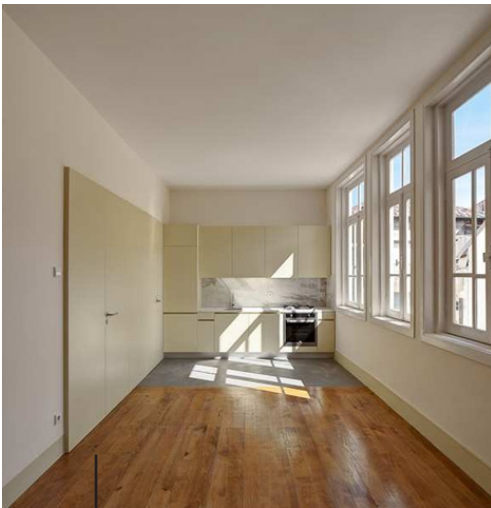
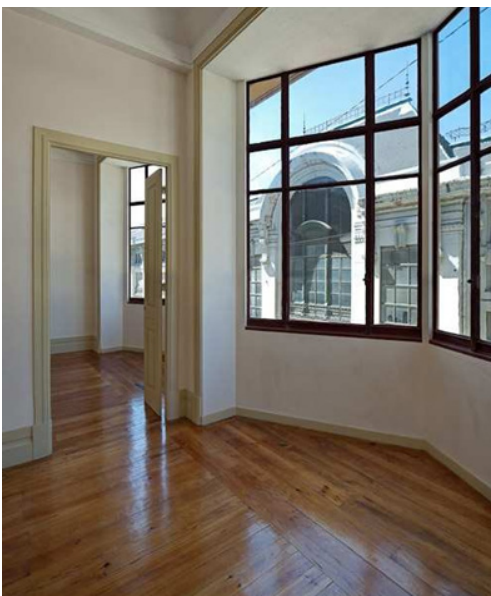
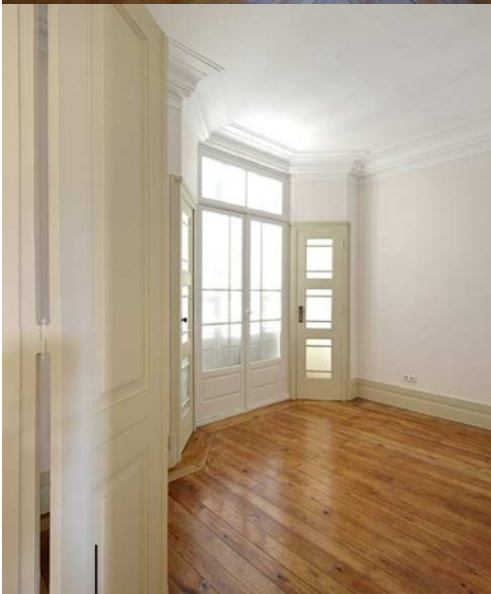
No piso 3, tal como no piso 4, a demolição dos três espaços virados para o pátio interior fez com que a cozinha nos dois pisos se tornasse maior e tendo em conta o design contemporâneo criou-se um conceito aberto e integrado, sem divisórias. À semelhança da cozinha do piso 2, também os pisos 3 e 4 possuem uma paleta de cores neutras, existindo uma continuidade das portas interiores para os armários da cozinha. Uma das particularidades mais interessantes do ponto de vista do design é o pavimento na cozinha e sala dos pisos 3 e 4, que cria quase que uma divisão entre cada espaço. Ou seja, o pavimento da cozinha é diferenciado do resto da casa e por isso existe um contraste de cor e textura entre o pavimento cinzento da cozinha e a madeira na restante área.

59 Interior do edifício |  
Projeto final;

60 Interior do edifício |  
Projeto final;

As linhas direitas da cozinha criam uma consonância com as madeiras trabalhadas das portas e das janelas já existentes. As janelas viradas para o pátio interior do edifício, pintadas de branco, permitem uma luz interior mais evidenciada tendo em conta as cores claras usadas no interior.

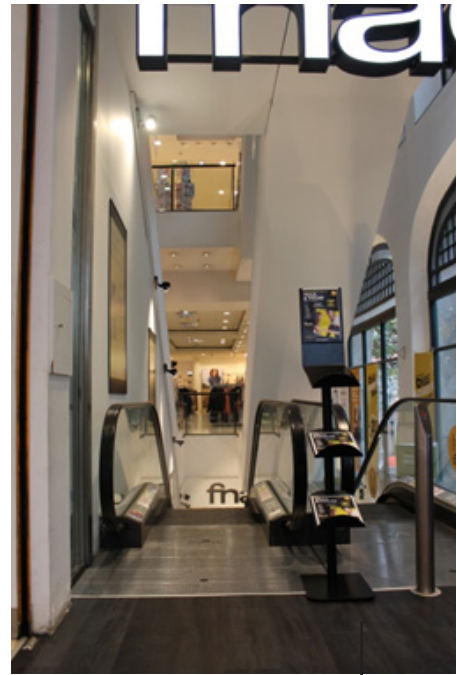
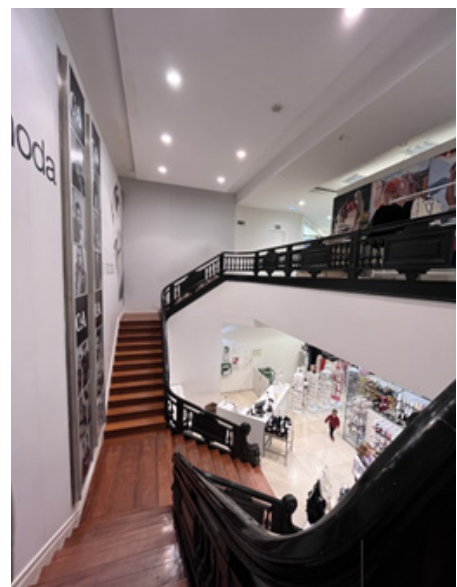
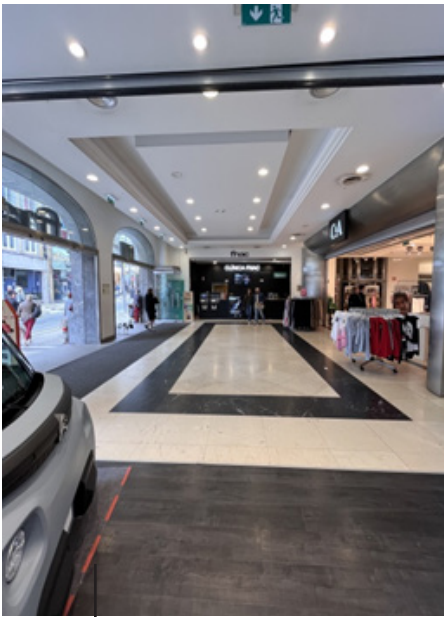
Interior das Galerias Palladium; 81

Interior das Galerias Palladium; 82

83 Interior das Galerias Palladium;

Os tetos revestidos a gesso cartonado substituem os tetos ornamentais em estuque que marcavam todos os pisos do edifício. A beleza do interior do edifício é desta forma destruída. Vemos por isto, a verticalidade vazada do pé direito quádruplo existente nos Grandes Armazéns em cada piso demolidas, dando lugar a um espaço fechado, com luz artificial. A disposição espacial do que hoje existe, é similar a uma loja inserida num centro comercial. Desta forma, a circulação em cada piso não é tão livre e fluida como antigamente, tendo em conta as diversas áreas de vendas criadas.

O que antigamente se observava no seu estado construtivo puro (betão armado), é hoje completamente rebocado e pintado, tapando os pilares ornamentais que fizeram parte do projeto de Marques da Silva.

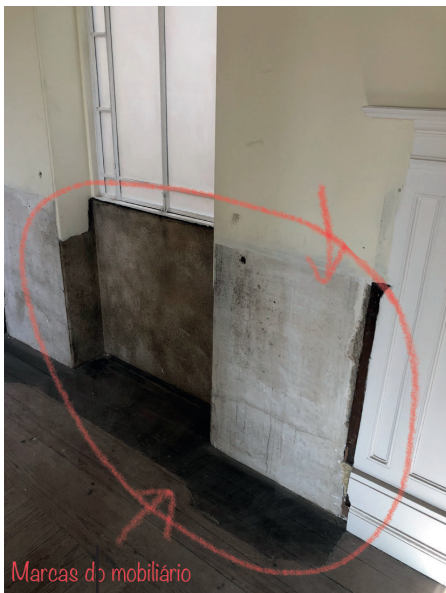
102 Interior do edifício António Enes Baganha | Marcas do mobiliário;

Neste piso (duplex) vemos reflectidos todos os pisos inferiores que contam com a mesma disposição, sem qualquer alteração. O soalho em pinho revela o seu desgaste em situações pontuais, sendo mesmo possível verificar-se as marcas de móveis utilizados por António Enes Baganha. Os tetos e as sancas emblemáticas, preenchem os espaços tornando-os ainda mais originais. Nos tetos de algumas divisões, é possível verificar a sua degradação, já com a existência de algumas fissuras. Os rodapés altos e os lambris são mais dois elementos caracterizadores deste projeto, preservados até aos dias de hoje.

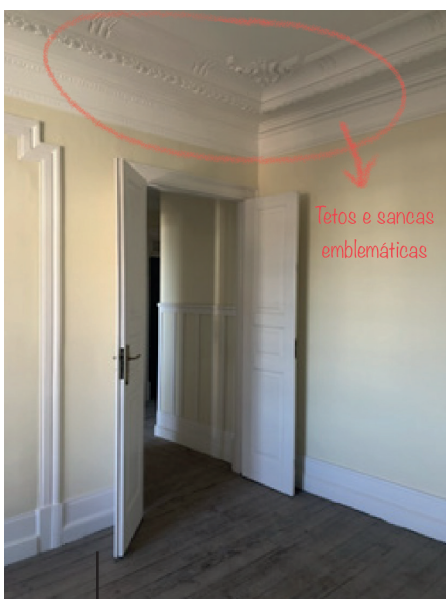
103 Interior do edifício António Enes Baganha;

Segundo o neto de António Enes Baganha, os puxadores da autoria de Siza Vieira nas portas interiores em madeira com almofadas em vidro, foram uma alteração necessária tendo em conta a degradação do material que lá existia. Também por uma questão de manutenção e de estado dos materiais, as caixilharias interiores foram substituídas por caixilharia em alumínio branco, de acordo com as portadas originais em madeira. Nas casas de banho existentes, houve a necessidade da substituição dos sanitários já datados e a inclusão de um revestimento em azulejo. No piso superior (duplex), verifica-se a mesma planta com a adaptação de cada divisão ao telhado. Neste piso é onde se consegue confirmar uma maior degradação, pois o espaço não obteve qualquer manutenção.
