Instituto Politécnico de Tomar

Escola Superior de Tecnologia de Tomar

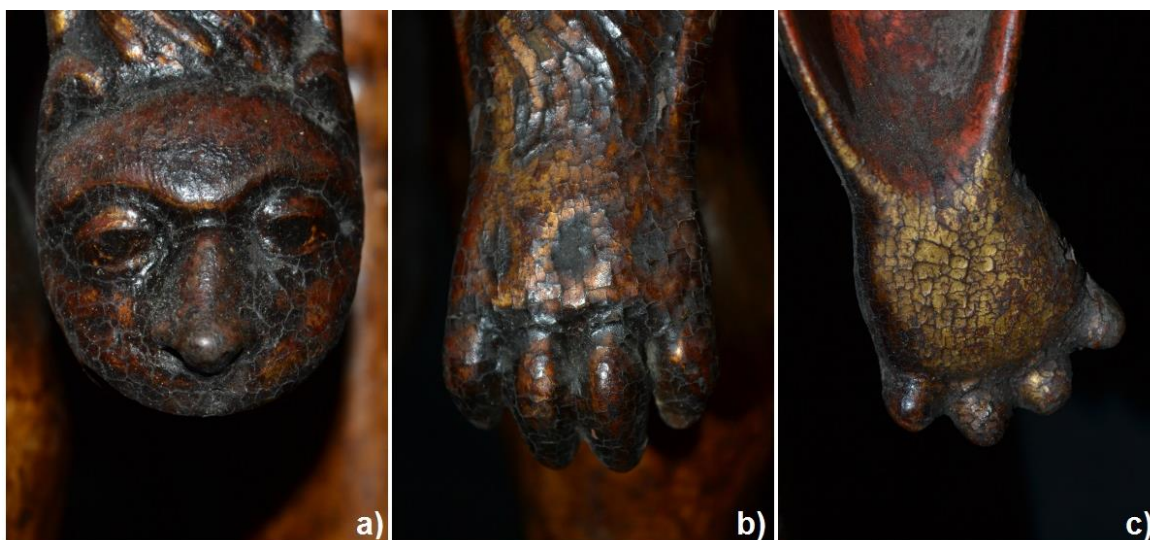
Fig. 6 – Pormenor da minúcia técnica na produção dos pormenores da veste: a. cabeça do camelo na veste; b e c. patas (peito e palma da pata). Fonte: de elaboração própria.

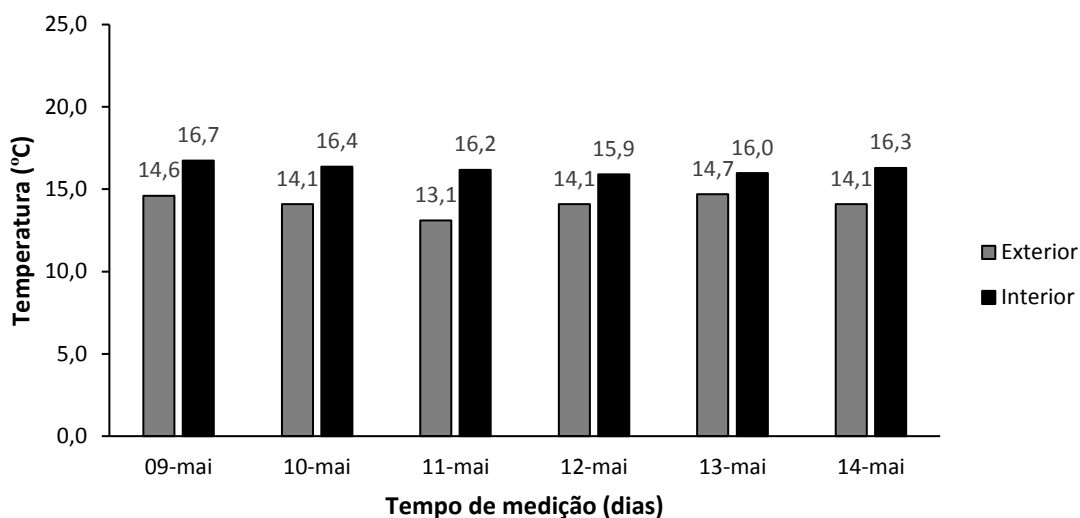
Gráfico 3 – Temperatura (°C): média, diária, registada no exterior e no interior da sacristia durante uma semana (período quente). Fonte: de elaboração própria.

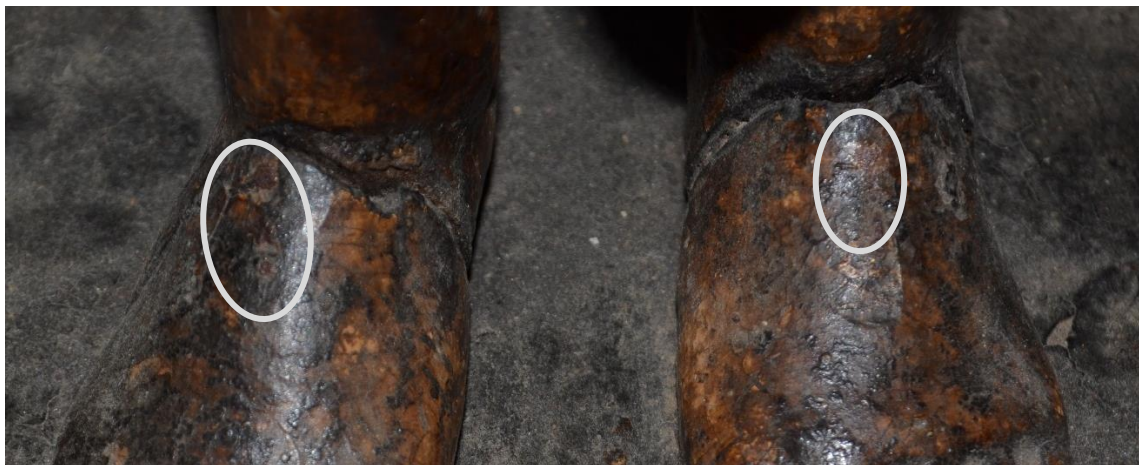
Fig. 23 – Pormenor da aplicação de pregos na área dorsal dos pés para reforço da colagem.

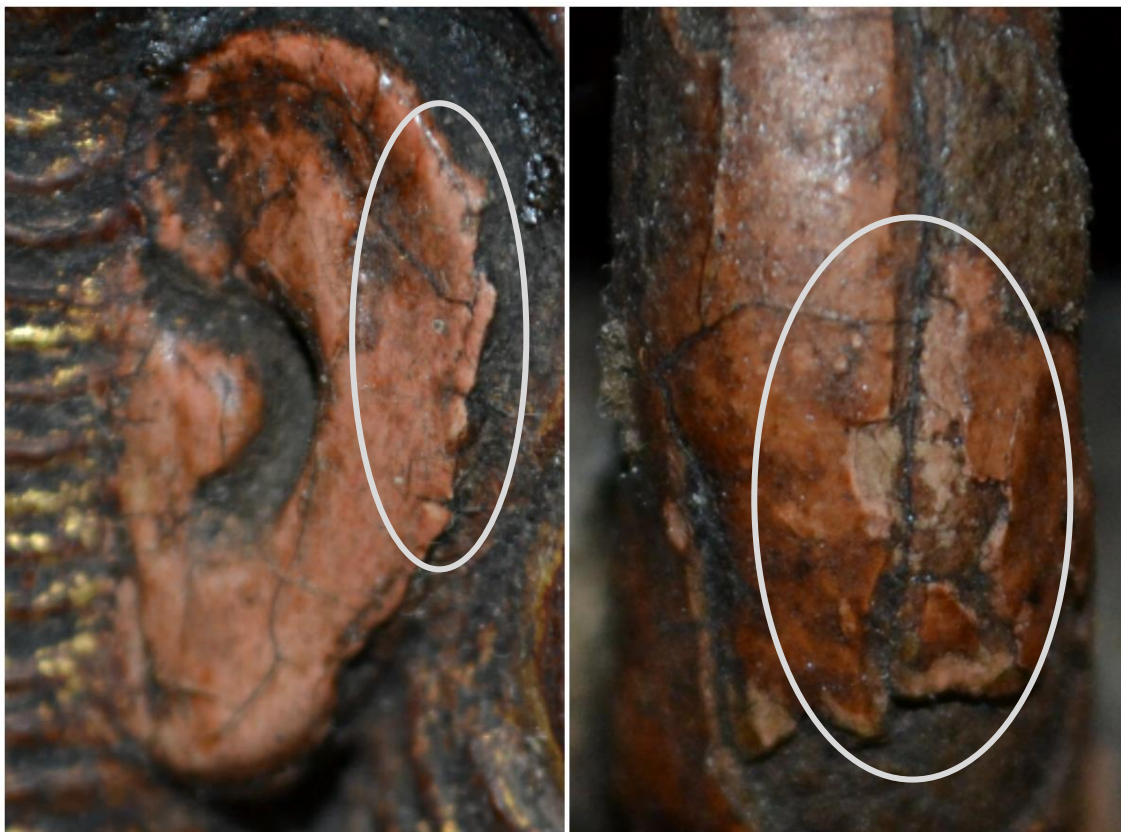
Fig. 24 – Repolicromia das carnações: Pormenor da acumulação de tinta na orelha e de uma lacuna ao nível dos estratos de repolicromia que permite perceber a existência de uma policromia subjacente, no dedo médio da mão esquerda. **Fonte:** de elaboração própria.

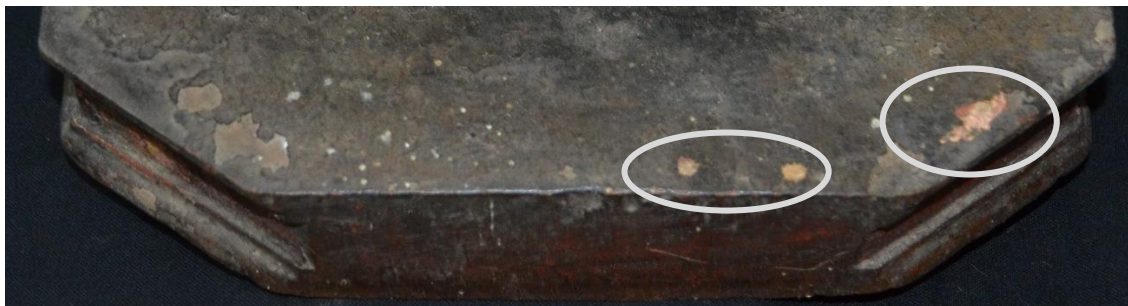
Fig. 25 – Repinte da base: pormenor onde se observam vestígios de uma policromia subjacente ao estrato negro.

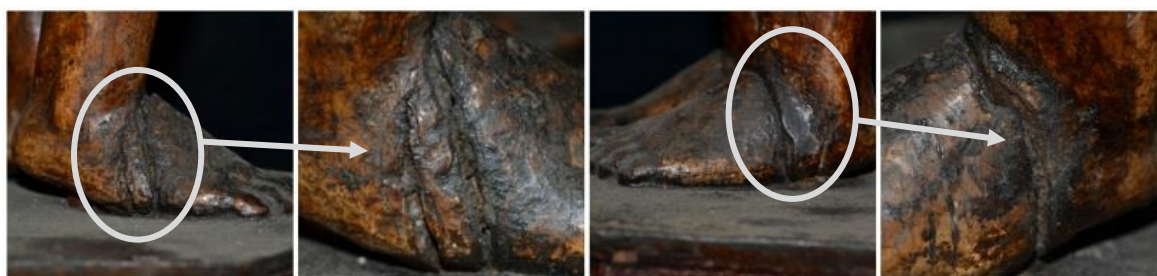
Fig. 29 – Fraturas: Pormenor das fraturas nos pés direito e esquerdo, respetivamente. **Fonte:** de elaboração própria.

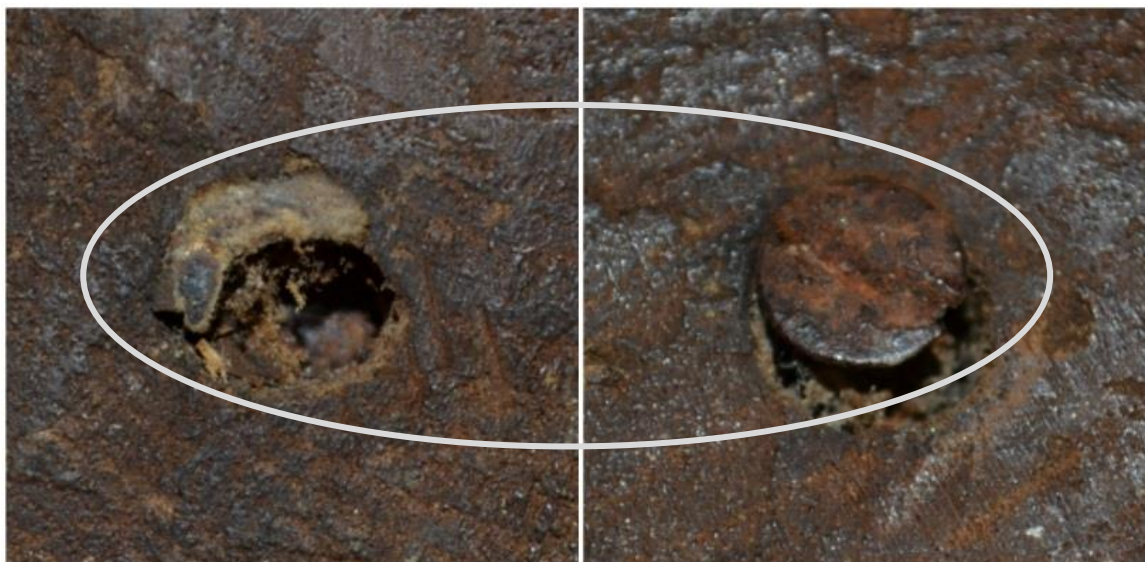
Fig. 30 – Elementos metálicos oxidados e corroídos: Pormenor dos pregos aplicados pela parte inferior da base para reforçar a união entre a imagem e a base depois de fraturada (vista inferior da base). **Fonte:** de elaboração própria.

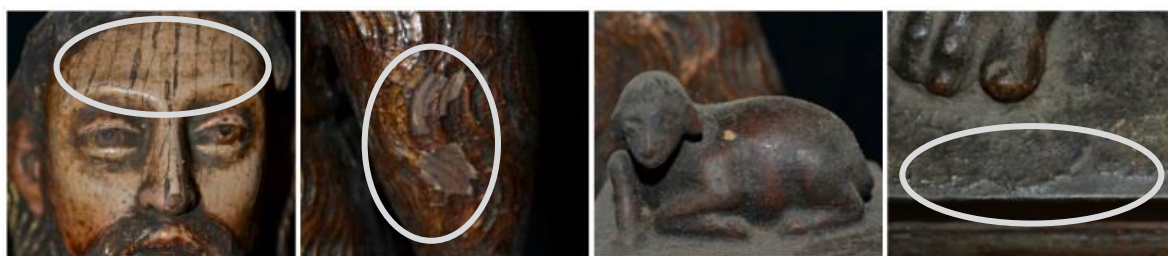
Fig. 31 – Lacunas ao nível dos estratos de superfície: Pormenores das lacunas identificadas ao nível da camada de policromia ou folha metálica. Na face (testa e nariz) e no verso do braço direito. No caso do cordeiro observa-se uma lacuna extensa de desgaste. E pormenor de uma área lacuna na base (vista picada do plano frontal). **Fonte:** de elaboração própria.

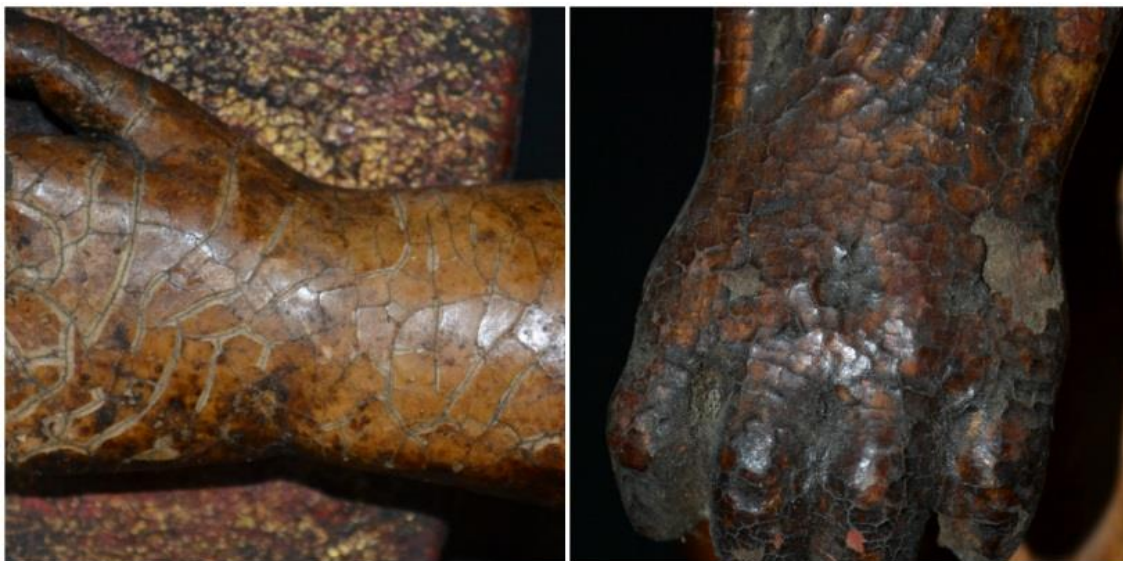
Fig. 32 – Redes de estalados: Pormenores onde se observam as redes de estalados derivadas da alteração da camada de proteção aplicada, na mão esquerda e pata da manga esquerda, vista anterior, respectivamente. **Fonte:** de elaboração própria.

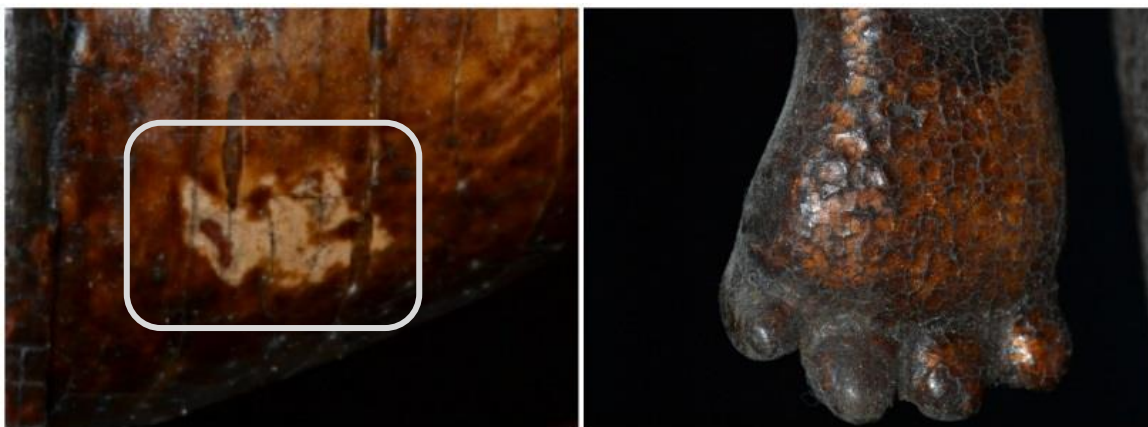
Fig. 35 – Oxidação da camada de proteção: Pormenores onde se percebe a alteração de cor devido à oxidação da camada de proteção aplicada sobre a escultura, no braço direito e na pata da manga da veste, lado direito, respetivamente. **Fonte:** de elaboração própria.

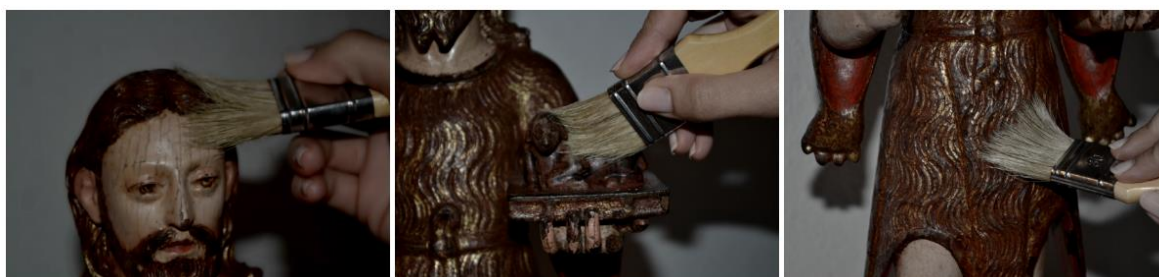
Fig. 55 – Limpeza mecânica com auxílio de uma trincha de cerdas macias. Fonte: de elaboração própria.

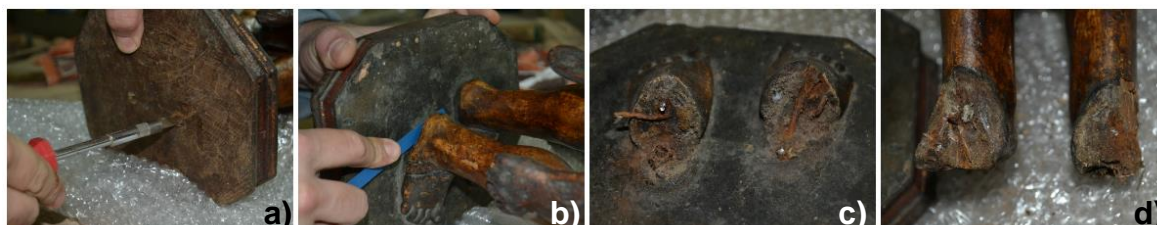
Fig. 58 – Remoção de restauros anteriores/desmontagem dos fragmentos: a. Desaperto de parafusos com auxílio de uma chave de fendas; b. Corte dos pregos de difícil remoção com auxílio de uma fita de serra para metal; c. e d. Aspeto das áreas de união depois de separados os fragmentos. **Fonte:** de elaboração própria.

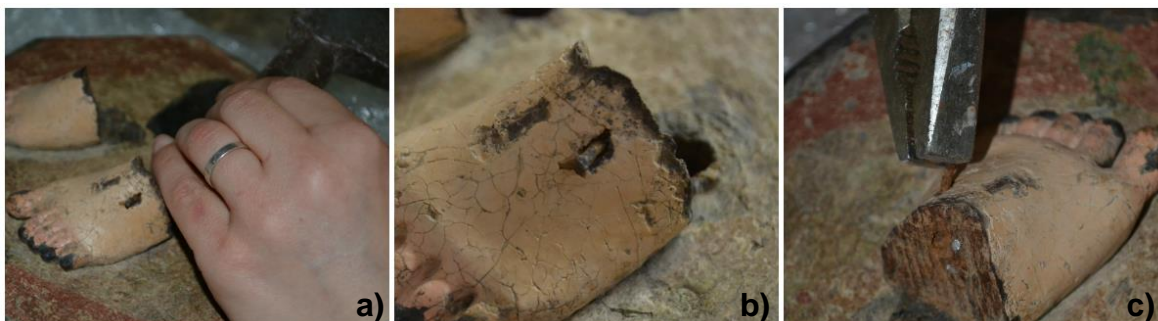
Fig. 59 – Remoção de pregos oxidados e corroídos: a. Exercício de pressão, com martelo e punção para fazer sair os pregos; b. Prego saliente depois de batido com punção; c. Remoção de um prego com auxílio de uma turquês. **Fonte:** de elaboração própria.

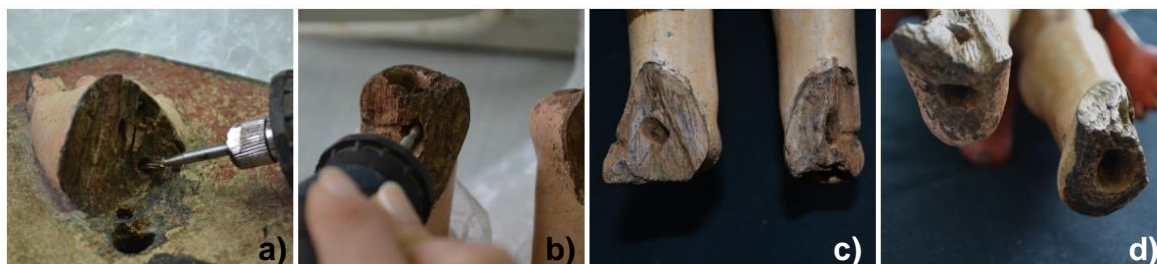
Fig. 60 – Remoção de pregos por abrasão: a. e b. Provocando o desgaste dos mesmos com auxílio de uma ponta abrasiva fixa no mini-berbequim; **c. e d.** Aspeto final depois de removidos todos os elementos metálicos. **Fonte:** de elaboração própria.

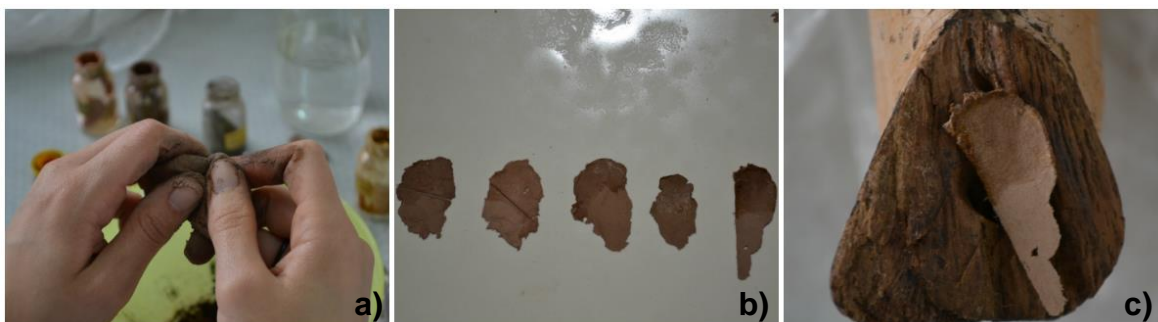
Fig. 68 – Preparação da pasta celulósica de *Rayon*[®] tonalizada para o preenchimento de lacunas: **a.** mistura da pasta com os pigmentos; **b.** testes de cor da pasta depois de aplicada a goma-laca; **c.** comparação da cor da pasta depois de aplicada a goma-laca com a cor do madeira da escultura. **Fonte:** de elaboração própria.

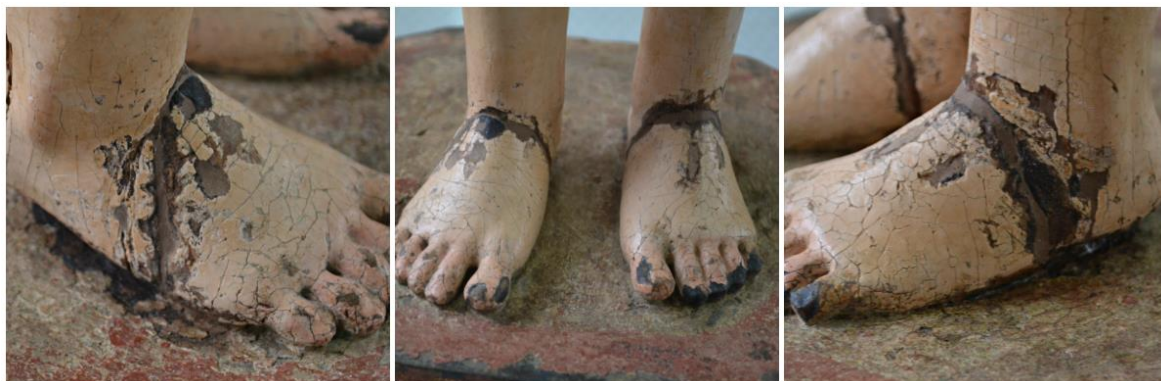
Fig. 74 – Linhas de fratura preenchidas ao nível do suporte, com pasta celulósica tonalizada com um subtom da madeira original. Fonte: de elaboração própria.

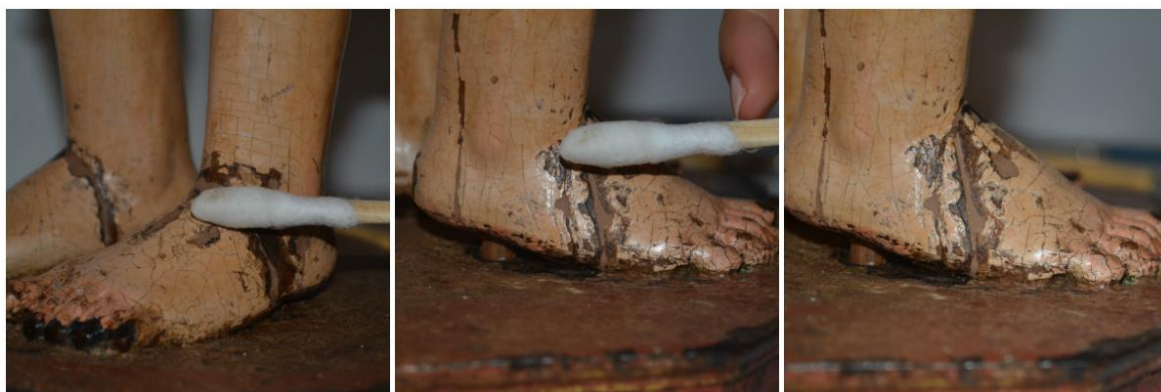
Fig. 75 – Nivelamento dos preenchimentos realizados nas linhas de fratura, depois da colagem, com auxílio de um cotonete húmido. Fonte: de elaboração própria.

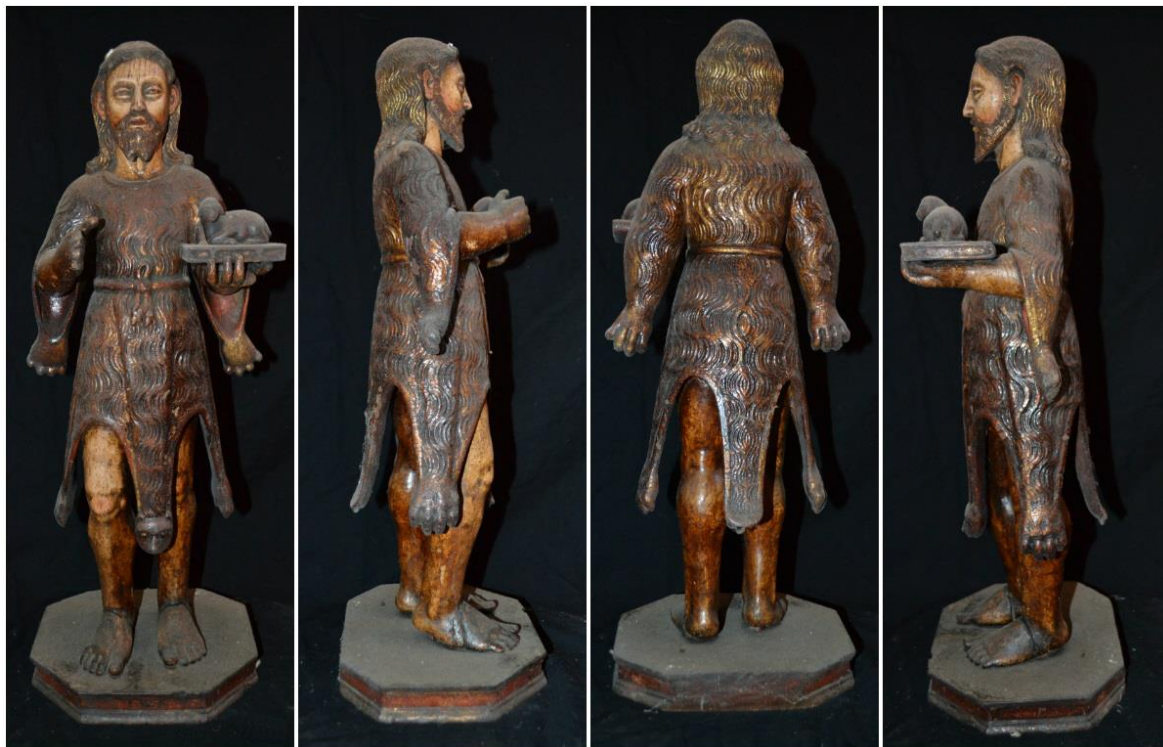
Fig. 78 – Escultura antes da intervenção: **a.** Vista frontal; **b.** Vista lateral direita; **c.** Vista posterior; **d.** Vista lateral esquerda. **Fonte:** de elaboração própria.

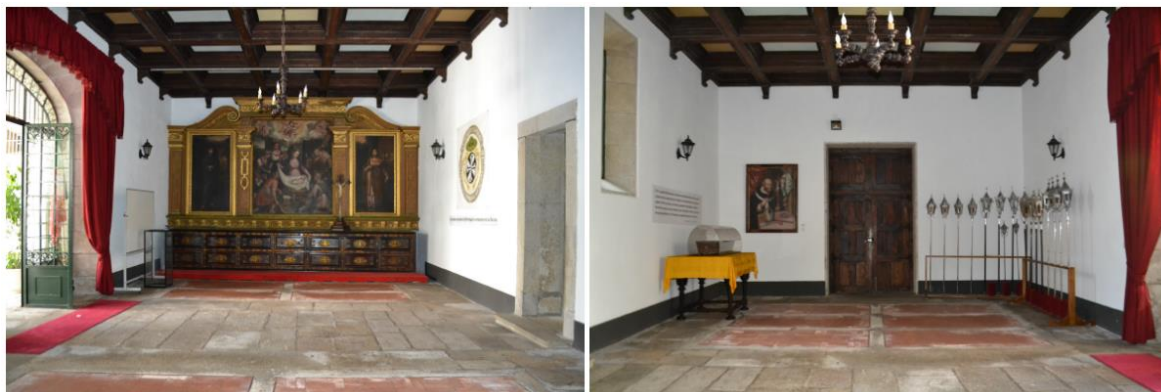
Fig. 86 – Vista geral da Sala do Capítulo do Convento de São Domingos. Fonte: de elaboração própria.

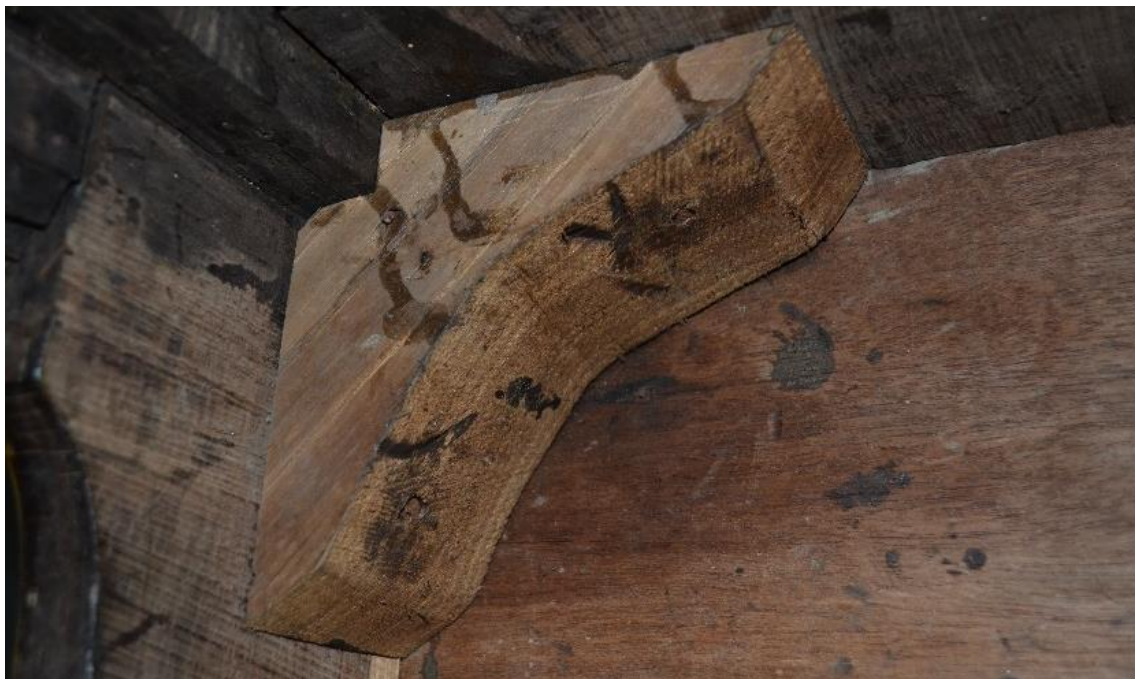
Fig. 87 – Peça de reforço do canto: Pormenor da peça de reforço aplicada no verso do tampo, para garantir uma esquadria correta e segura da mesa. **Fonte:** de elaboração própria.

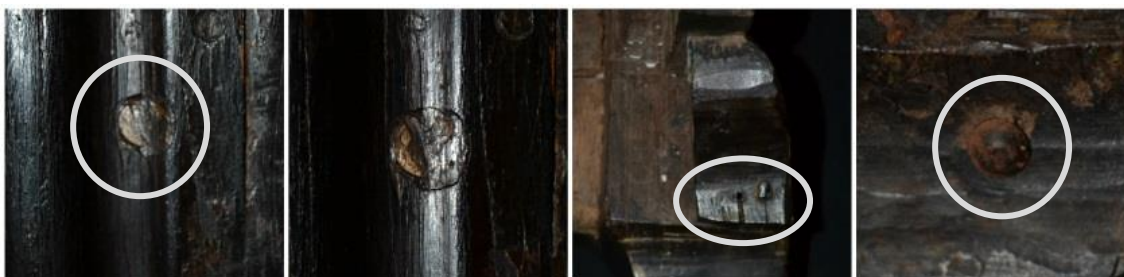
Fig. 88 – Preenchimento de lacunas com betume: Pormenores dos preenchimentos com betume de lacunas (parte superior do tampo e remate superior de uma perna). **Fonte:** de elaboração própria.

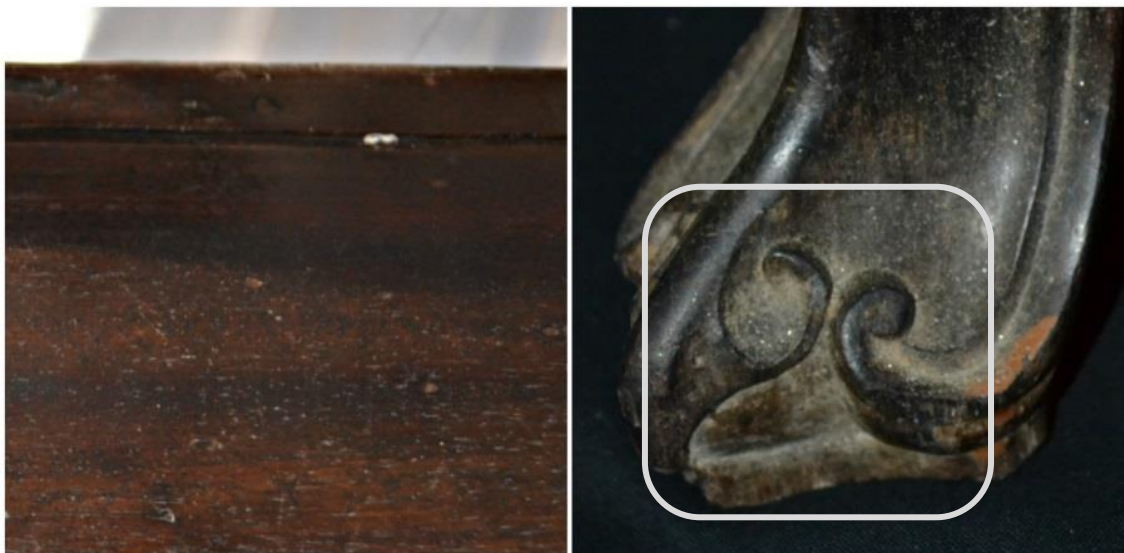
Fig. 90 – Sujidades (deposição de poeiras e sujidade acumulada): Pormenores da sujidade depositada sobre as superfícies da mesa (tampo e decoração entalhada do pé, respetivamente). **Fonte:** de elaboração própria.

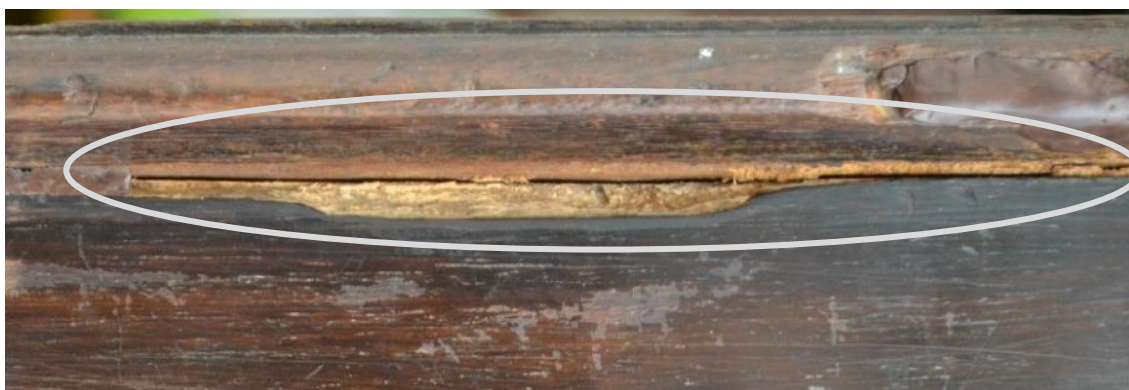
Fig. 91 – Vestígios de actividade biológica: Pormenor onde se observa uma lacuna por acção de insectos xilófagos. **Fonte:** de elaboração própria.

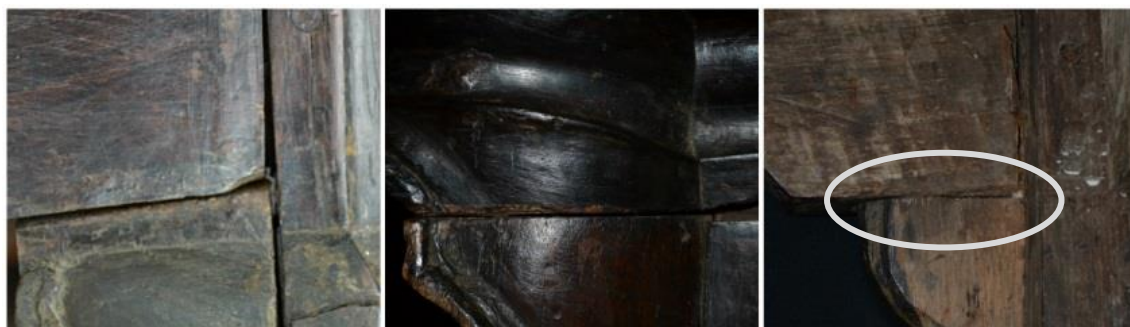
Fig. 92 – Falta de adesão entre peças coladas (espaços vazios, folgas): Pormenor de áreas onde se observa a falta de adesão entre as peças que conformam a mesa e sua decoração. **Fonte:** de elaboração própria.

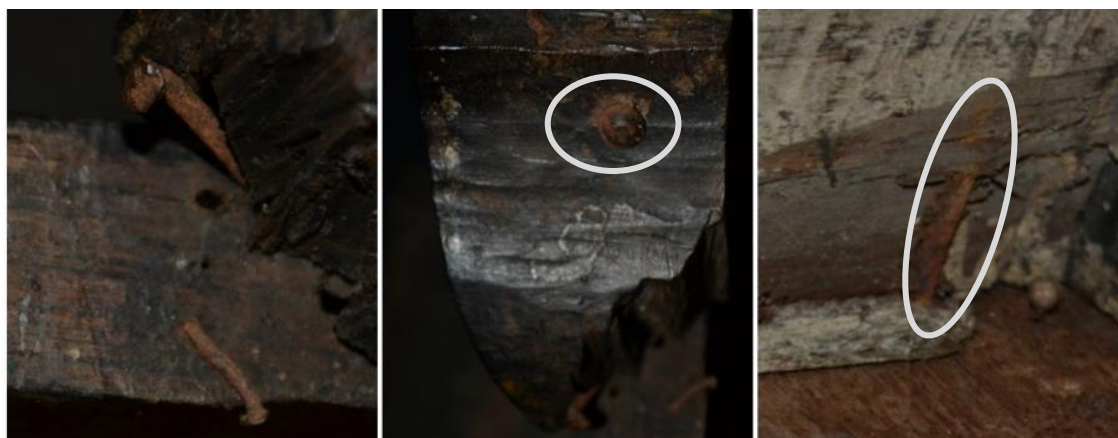
Fig. 93 – Elementos metálicos oxidados e corroídos: Pormenores dos pregos oxidados e corroídos, dispersos por várias áreas da mesa. **Fonte:** de elaboração própria.

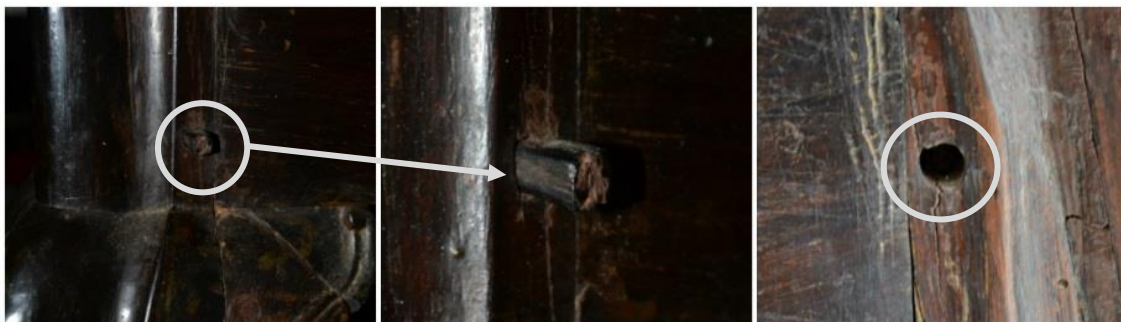
Fig. 94 – Perda de elementos de travamento das ligações: Pormenores das cavilhas salientes e perda de uma área onde já se perdeu a cavilha. **Fonte:** de elaboração própria.

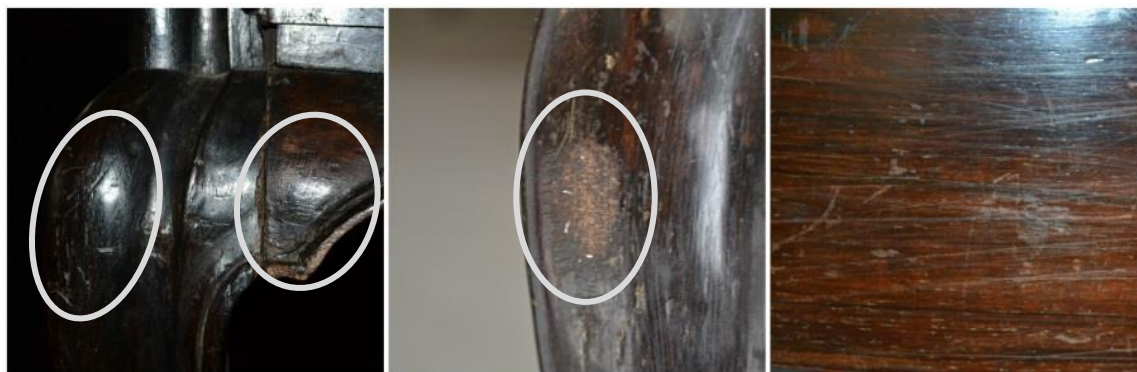
Fig. 98 – Danos causados por negligência: Pormenores do resultado da falta de cuidado na utilização da mesa: riscos e marcas por embate; desgaste por fricção nas áreas mais salientes, como os joelhos. **Fonte:** de elaboração própria.

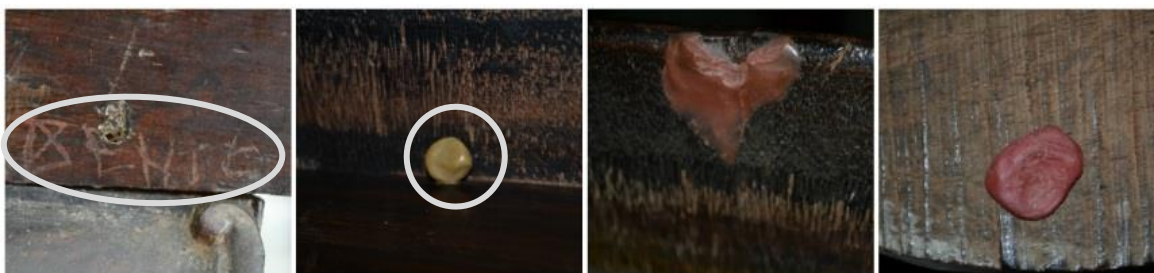
Fig. 99 – Danos por ações de vandalismo: inscrições por incisão e pastilhas elásticas coladas em áreas mais resguardadas. **Fonte:** de elaboração própria.

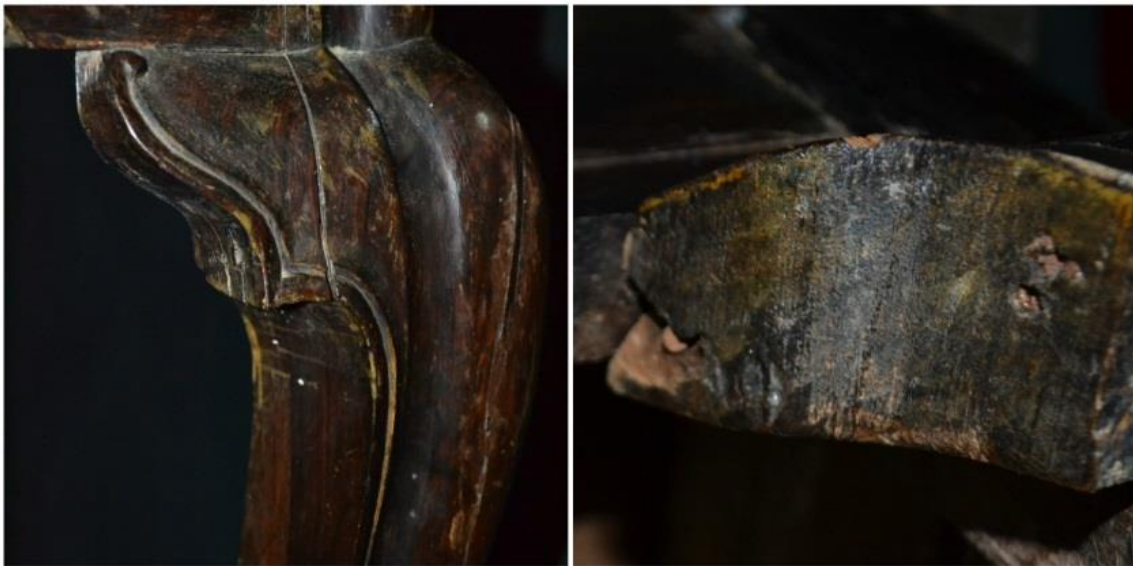
Fig. 100 – Oxidação da camada de acabamento superficial com sujidades aderidas: Pormenores onde é evidente a oxidação da camada de acabamento superficial e a sujidade aderida. **Fonte:** de elaboração própria.

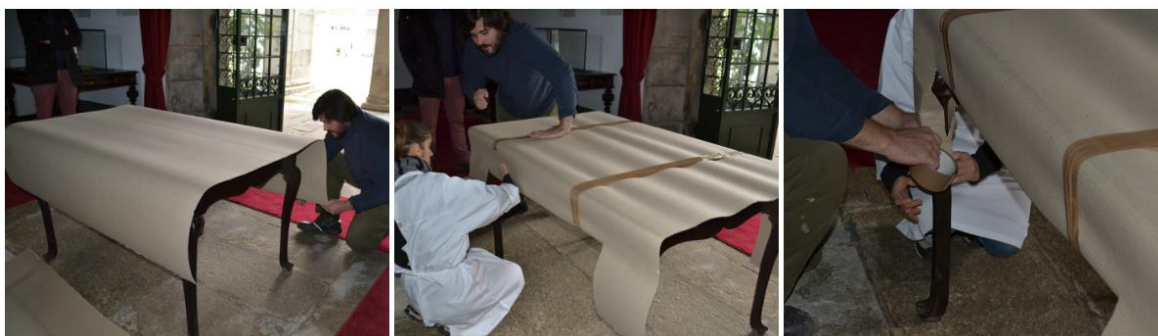
Fig. 107 – Embalamento da mesa D. José I, com recurso a cartão e fita adesiva. Fonte: de elaboração própria.

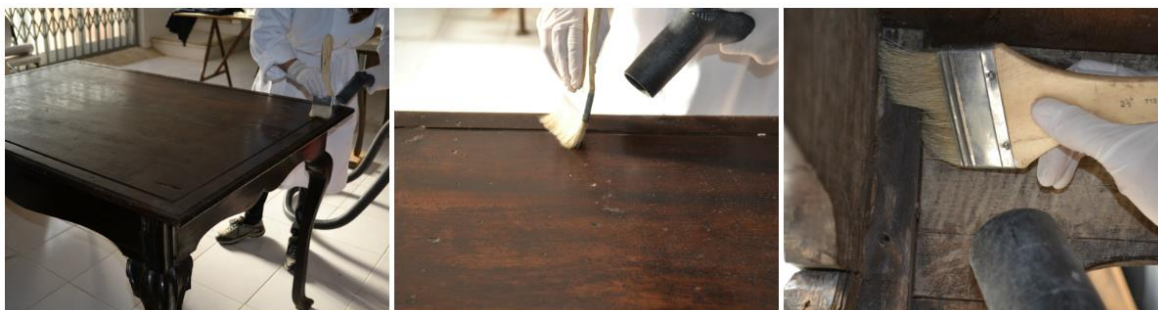
Fig. 109 – Limpeza de sujidades superficiais com recurso a trincha de cerdas macias e aspirador de baixa sucção. Fonte: de elaboração própria.

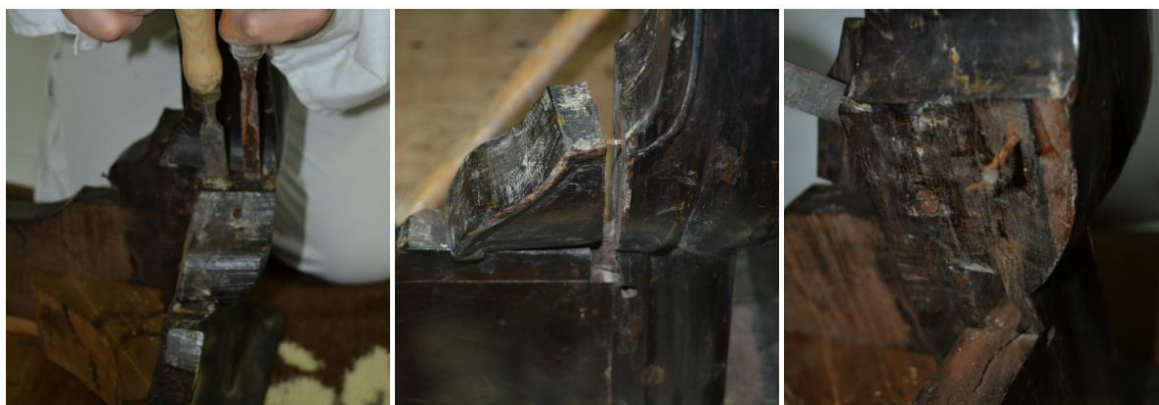
Fig. 113 – Desmontagem dos ornamentos, com auxílio de formões para forçar a desunião entre as peças.
Fonte: de elaboração própria.

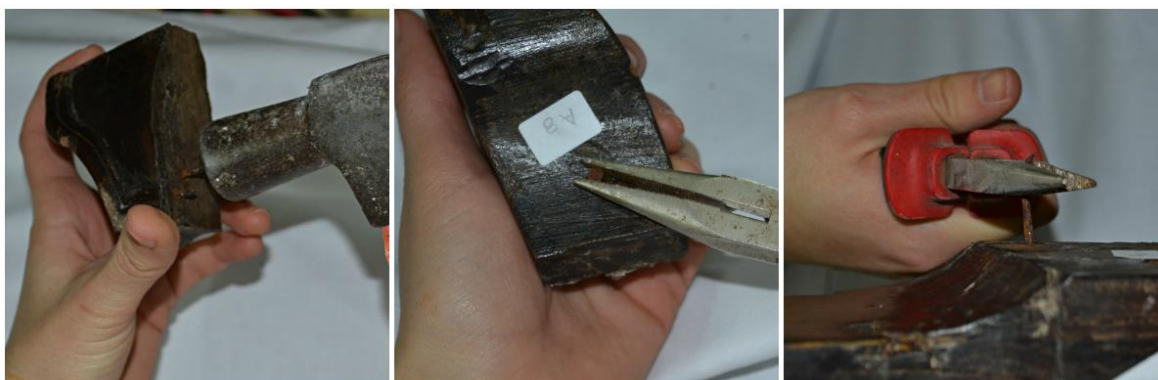
Fig. 114 – Remoção de elementos metálicos oxidados e corroídos. Fonte: de elaboração própria.

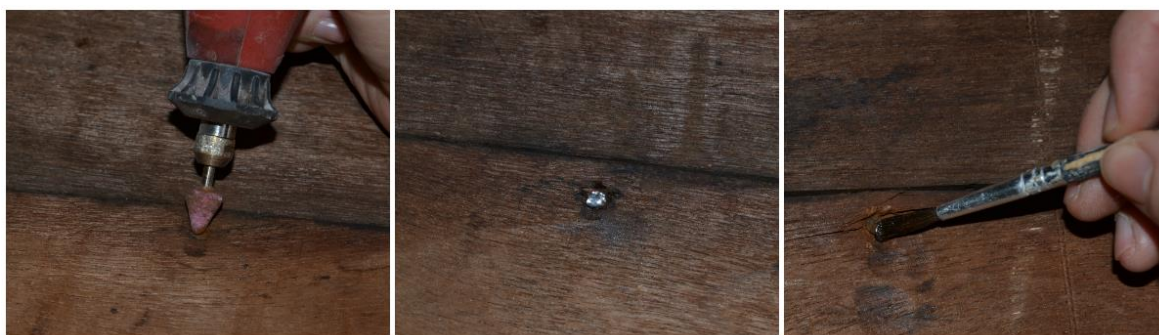
Fig. 115 – Desoxidação dos elementos metálicos oxidados impossíveis de remover e aplicação de ácido tânico a 10% em álcool com auxílio de um pincel fino. Fonte: de elaboração própria.

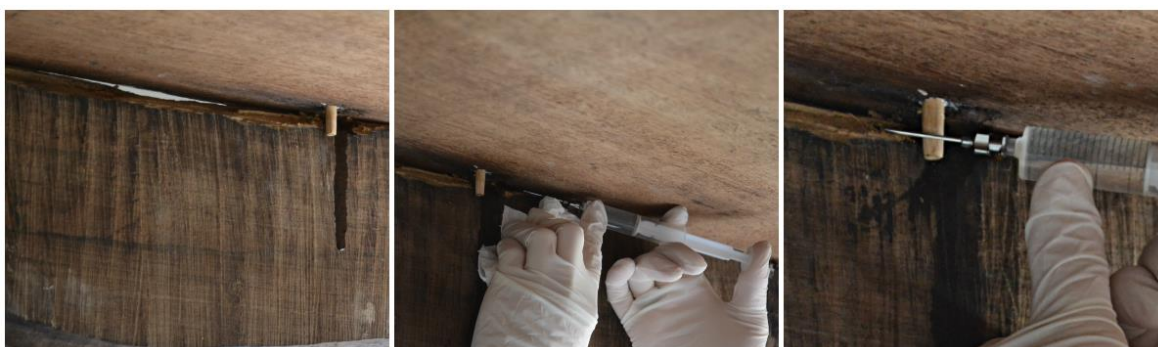
Fig. 116 – Consolidação localizada, na parte superior (interior) de uma das peças que conformam o aro, com *Paraloid*[®] B72, aplicado com recurso a seringa. Fonte: de elaboração própria.

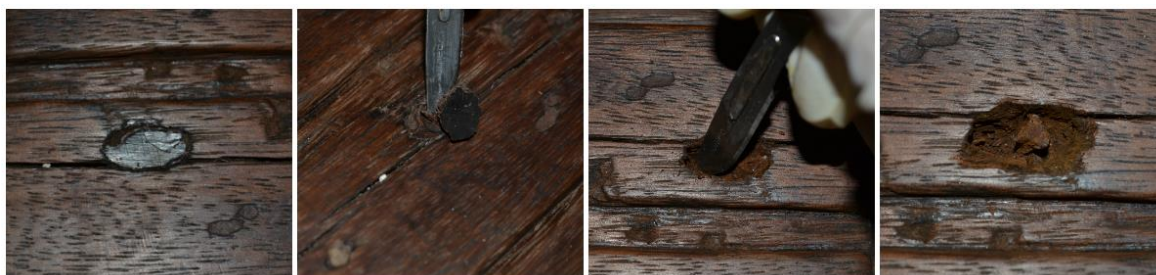
Fig. 119 – Remoção de preenchimentos anteriores, de betume de cera, com auxílio de um bisturi. Fonte: de elaboração própria.

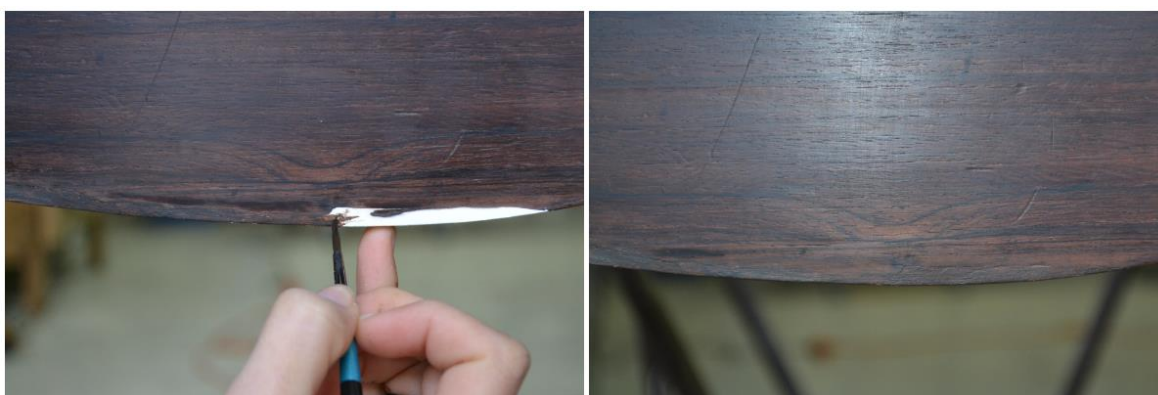
Fig. 134 – Reintegração cromática dos preenchimentos com pasta celulósica. Aplicação da tinta com auxílio de um pincel fino. Fonte: de elaboração própria.

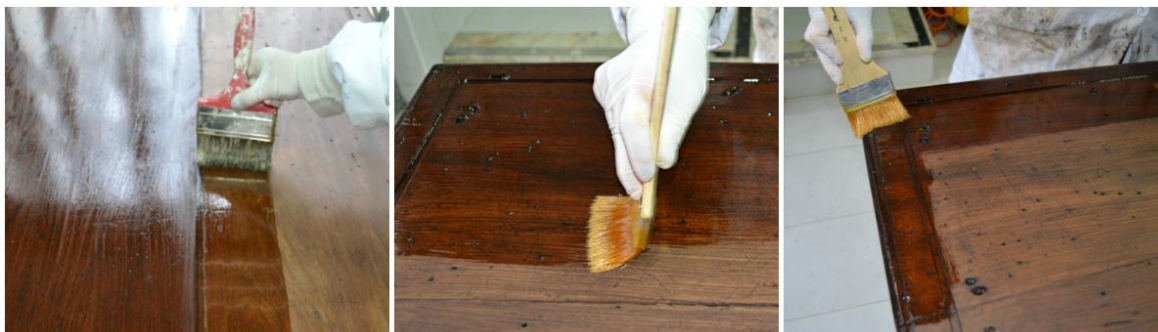
Fig. 136 – Aplicação de goma-laca com auxílio de uma trincha de cerdas macias. Fonte: de elaboração própria.

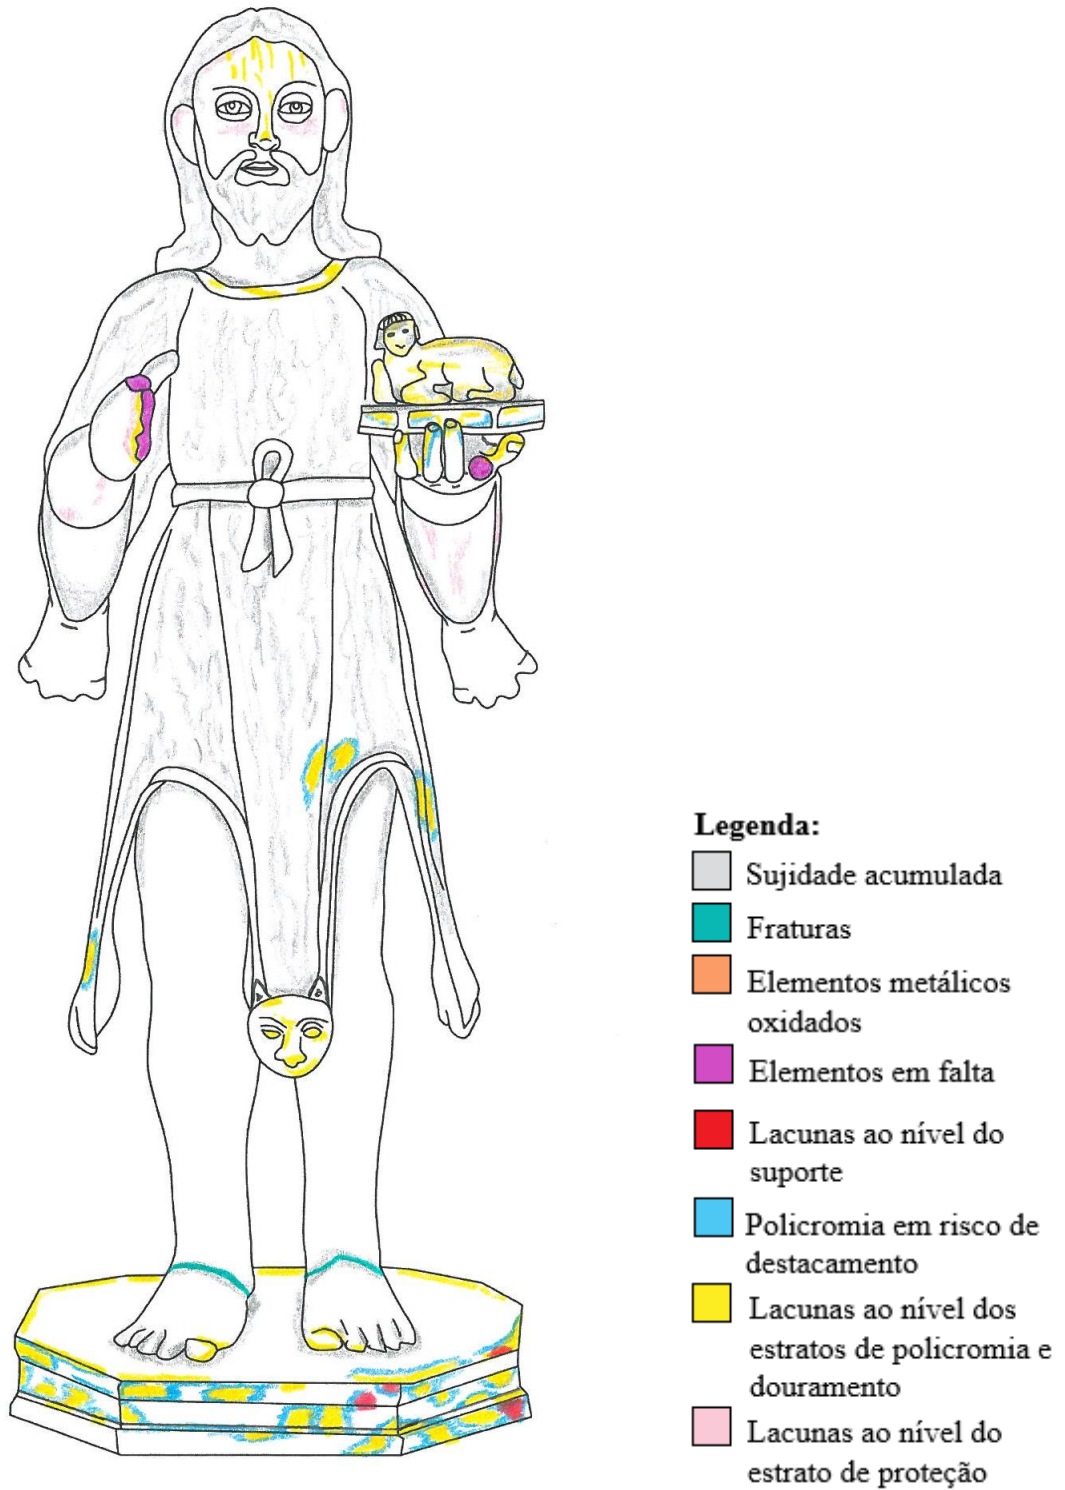
Fig. 181 – Mapeamento dos danos na vista frontal. Fonte: de elaboração própria.

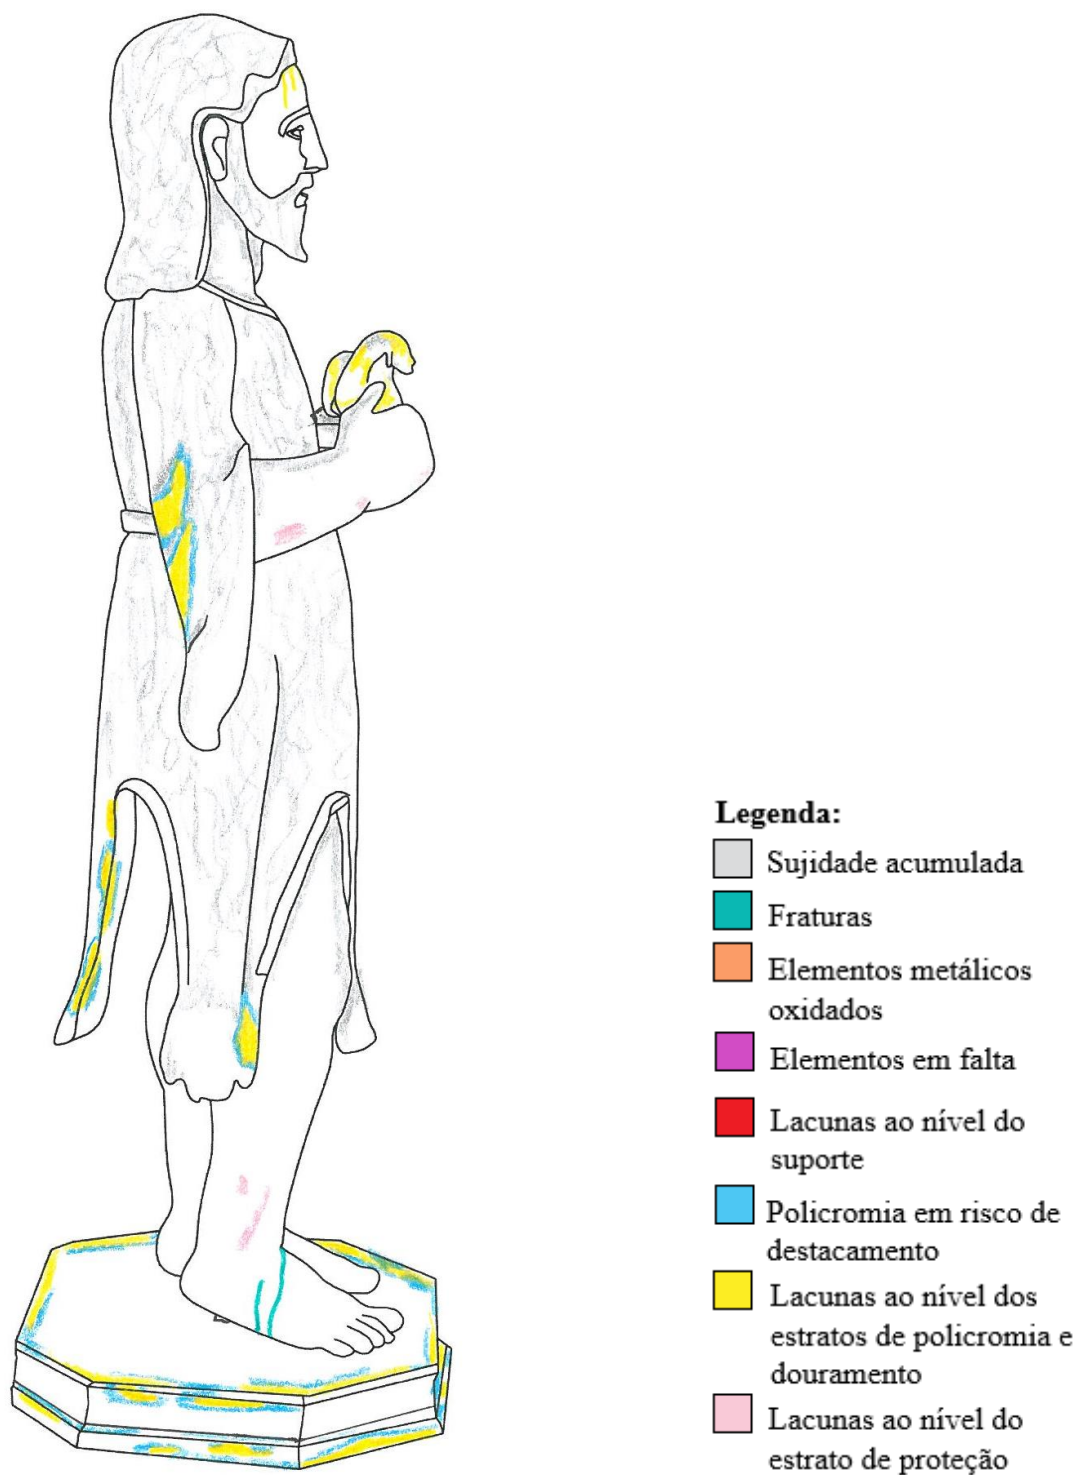
Fig. 182 – Mapeamento dos danos na vista lateral direita. Fonte: de elaboração própria.
