Instituto Politécnico de Tomar

Escola Superior de Tecnologia de Tomar

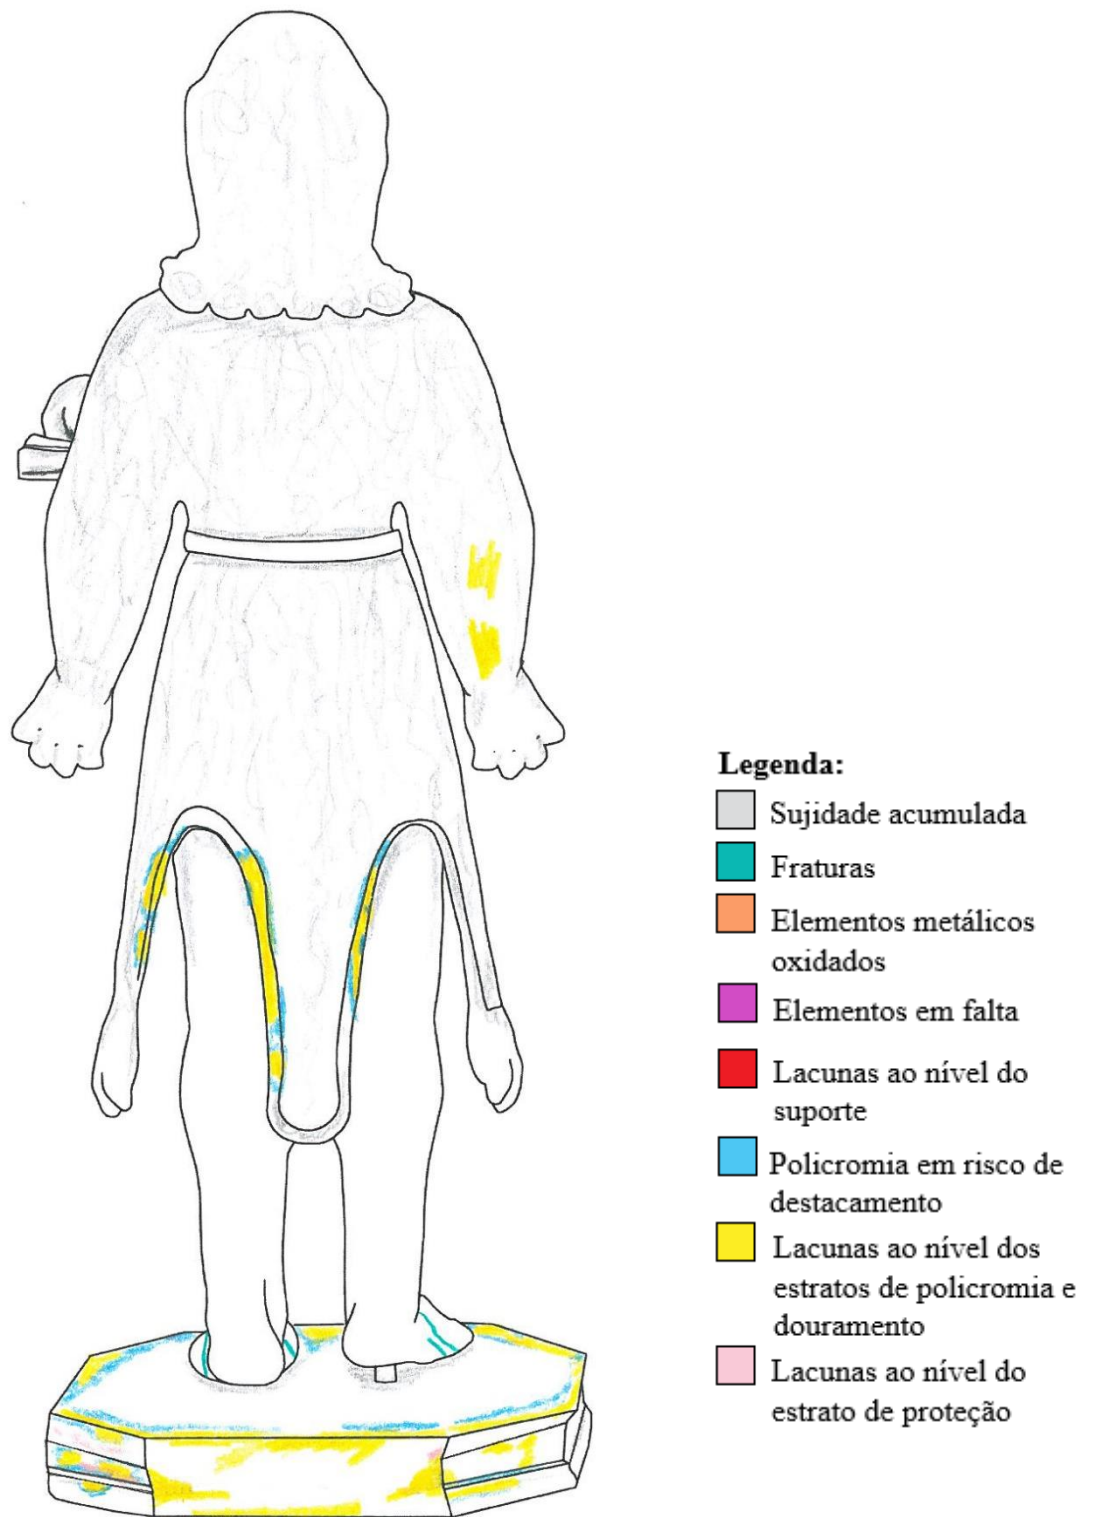
Fig. 183– Mapeamento dos danos na vista posterior. Fonte: de elaboração própria.

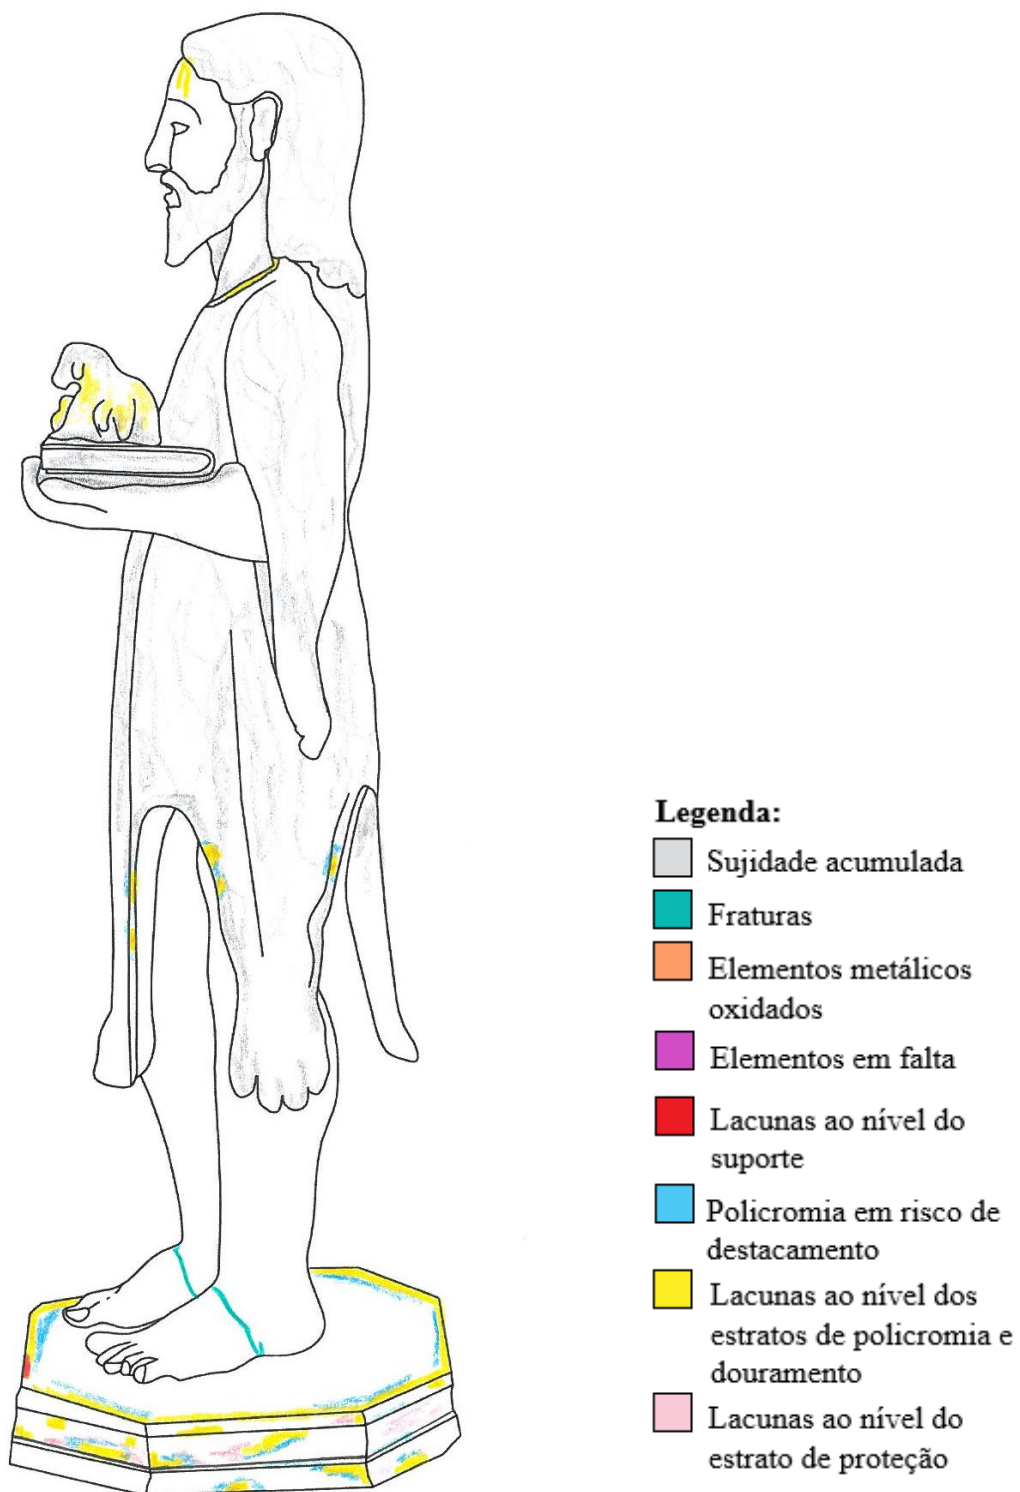
Fig. 184 – Mapeamento dos danos na vista lateral esquerda. Fonte: de elaboração própria.

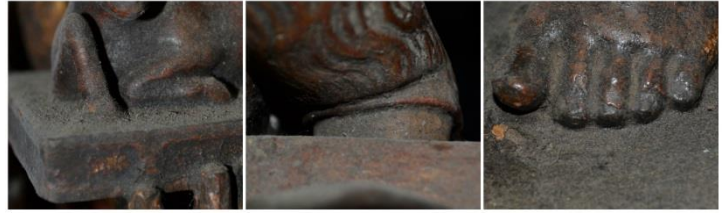
Pormenores da sujidade depositada sobre as superfícies da escultura (livro e cordeiro; braço esquerdo e pé esquerdo, respectivamente).
