Estudo da cor e revestimentos de edifícios do Centro Histórico de Tomar

Ficha de edifício
2010 | 2011

PD 37 - 45

Ficha de caracterização da cor e argamassa de reboco
2010 | 2011

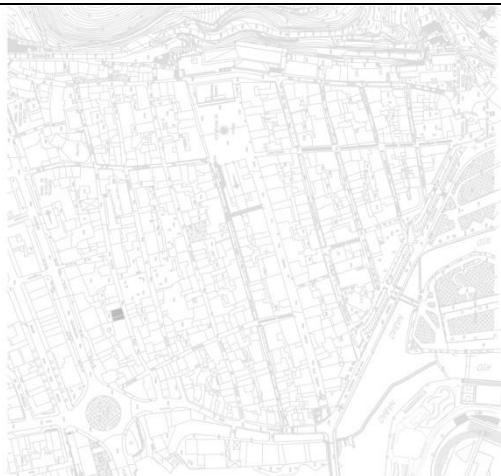
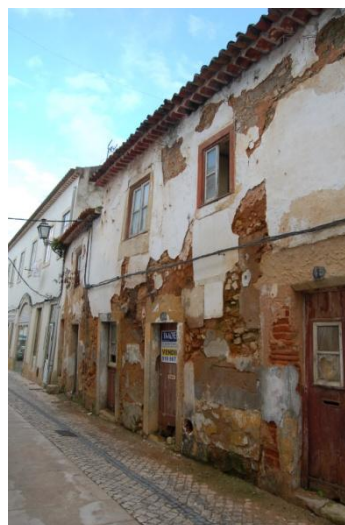
1.4 Regime de protecção <input type="checkbox"/> Classificado <input checked="" type="checkbox"/> Não Classificado	2.4 Estado de Conservação <input type="checkbox"/> Muito Bom <input type="checkbox"/> Bom <input type="checkbox"/> Mau <input checked="" type="checkbox"/> Ruína
Observações: Encontrava-se em avançado estado de degradação; Foi demolido durante a realização deste estudo.

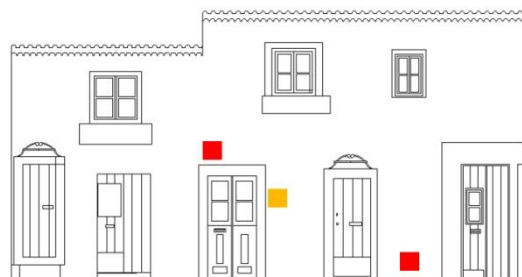
4.1 Local de recolha de amostras

Estratigrafia de cor
-

Amostra de argamassa

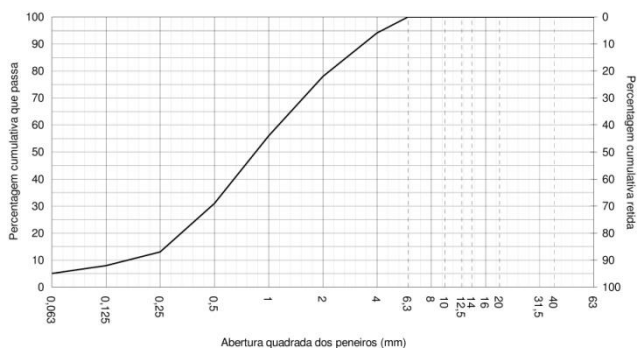
5.1 Curva granulométrica

5.2 Resultados da estimativa de traço por dissolução ácida::

- 15,7 % de Fracção Solúvel
- 84,3 % de Fracção Insolúvel
- Estimativa de traço: 1:2
