## 2. CASO DE ESTUDO

### 2.2.2. Descrição arquitectónica do edifício em estudo

## 2.4. Caracterização dos elementos construtivos

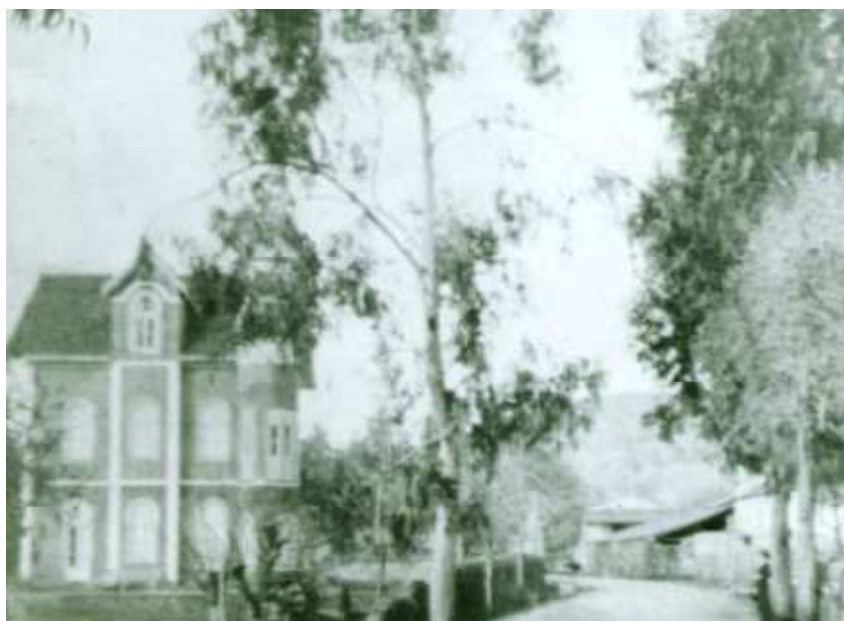
Figura 12. Fotografia do edifício principal, construído no século XIX (Fonte: Célia Margarida Marques).

O edifício em estudo é uma construção do século XIX (Figura 12), possuído um acrescento com um piso nas traseiras construído no século XX (Figura13). O edifício tem um grande impacto visual, uma vez que se destaca pela sua beleza arquitectónica e pela sua volumetria destacando-se visivelmente dos outros edifícios nas proximidades.

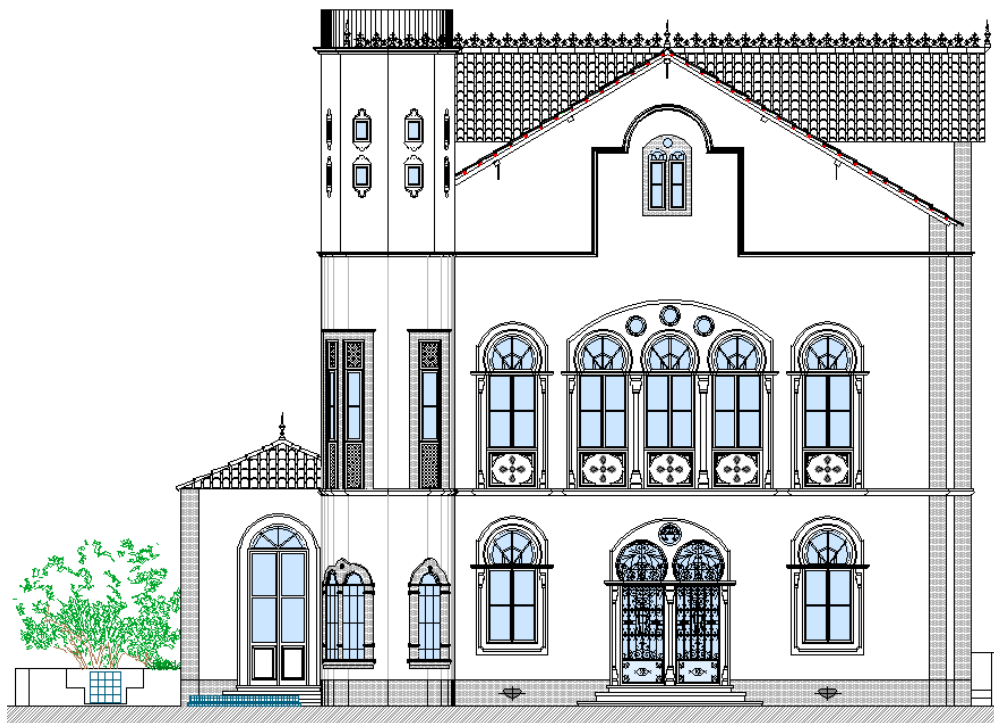
Figura 15. Alçado do lado Nascente.

O edifício apresenta algumas particularidades tais como (Figura 15, 16, 17 e 18): um torreão hexagonal saliente da fachada lado esquerdo; as águas furtadas são salientes; telhados com águas muito inclinados com elementos decorativos na cumeeira e o beirado arrematado por lambrequins de madeira.

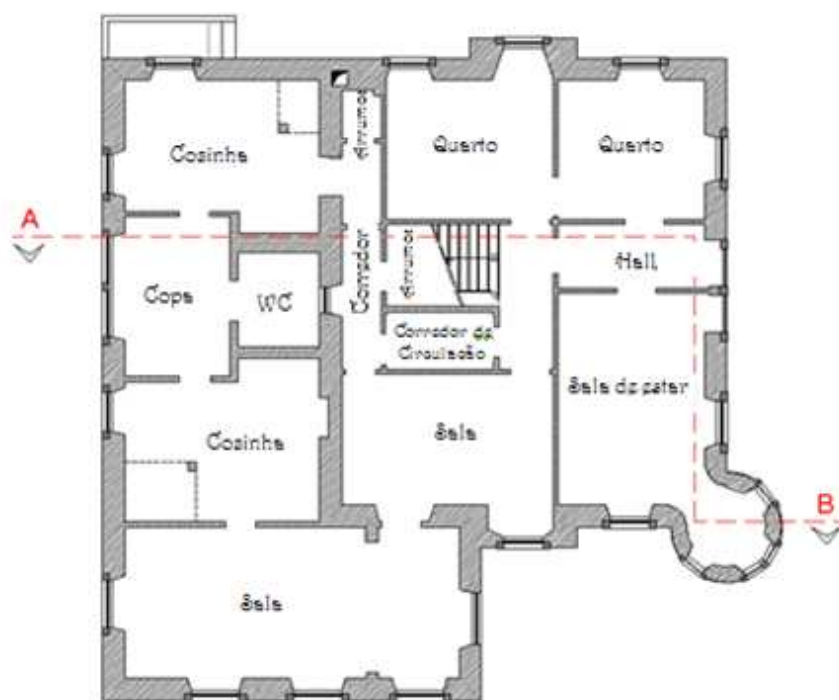
O rés-do-chão (Figura 19) é constituído por um hall de entrada com pavimento em ladrilho hidráulico, uma sala de repouso, dois quartos, uma sala de visitas e um corredor com pavimento em madeira com acabamento do tipo encabeirado. No centro do edifício existe uma larga escada de madeira que dá acesso ao 1º piso e sótão (Figura 20).

Figura 19. Planta do edifício à cota 0,46 m.

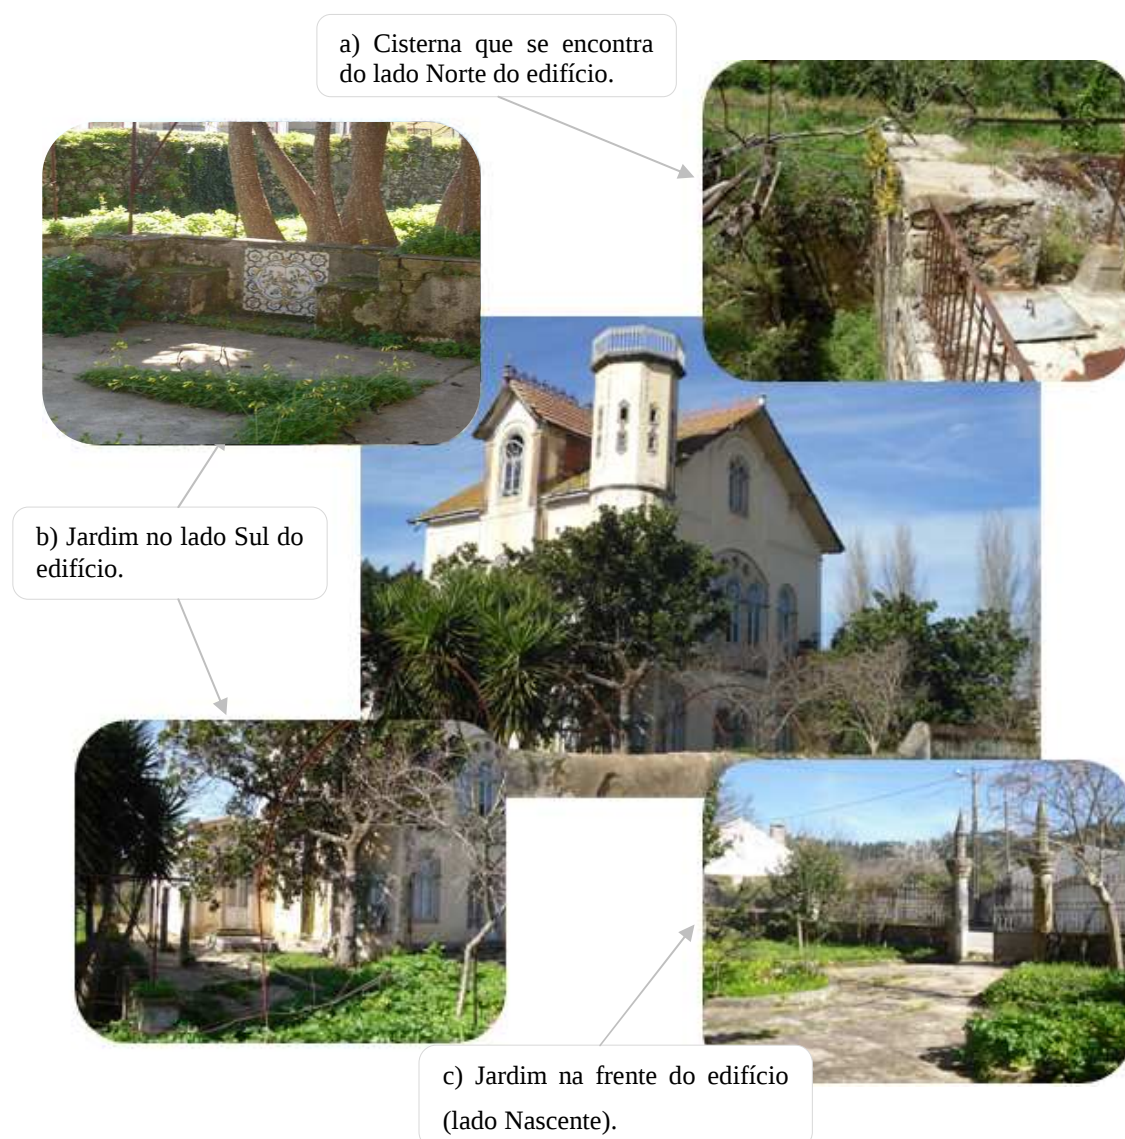
Figura 23. Vista dos jardins e cisterna do edifício.

Dos lados Sul e Nascente (Figura 23 c) existem jardins com passeis de argamassa que envolvem o edifício existindo do lado sul um lago forrado com azulejos e um muro em alvenaria de pedra com painéis decorativos do século XIX (Figura 23 b)). No lado norte do edifício existe uma cisterna (Figura 23 a)), que tinha nascente um pouco acima na mata. O edifício tem ainda um grande quintal e uma mata no lado Poente (Figura 24). O quintal em tempos possuiu um pomar e uma vinha.

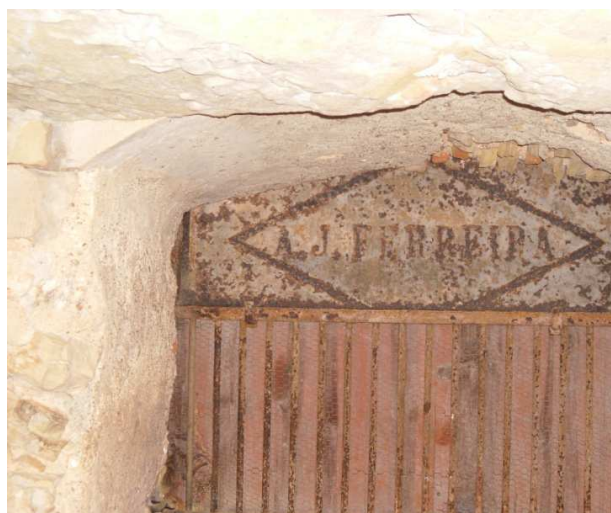
Figura 25. Porta de acesso a cave do edifício.

No edifício em estudo as fundações são directas e em pedra de calcário (Figura 25), sendo estas constituídas pelo simples prolongamento das paredes de alvenaria de pedra (Figura 26), até ao terreno, possuindo largura ligeiramente mais espessa do que as paredes de alvenaria de pedra. Aproveitando o desnível do terreno de fundação, foi efectuada uma cave.

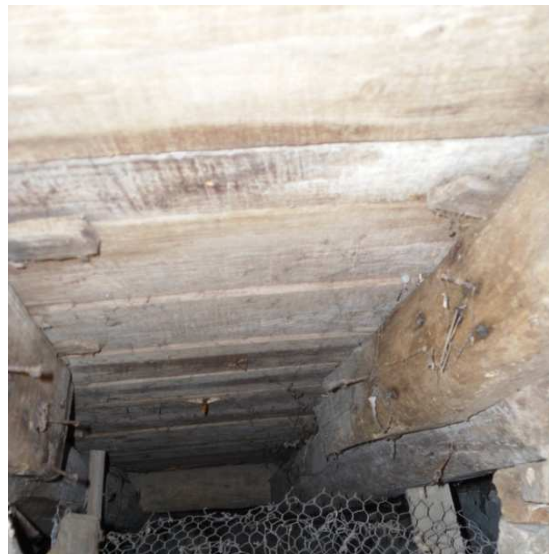
Figura 27. Pavimentos em madeira de castanho e pinho.

Os pavimentos deste edifício foram construídos com madeira de castanho e pinho (Figura 27). A estrutura dos pavimentos de madeira consiste, na colocação de vigas paralelas afastadas si que varia, entre 0.20 m e 0.40 m. A largura dos barrotes do soalho varia entre

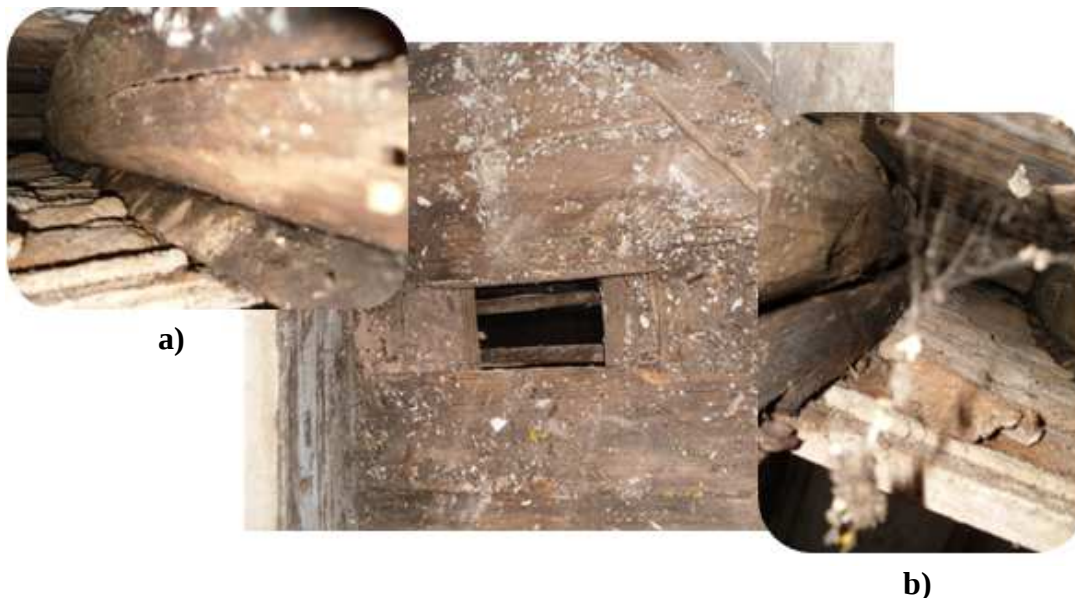
O pavimento deste edifício possui uma particularidade, possui uma caixa-de-ar (Figuras 29 e 30). As tábuas do pavimento e as ripas do tecto são pregadas no mesmo vigamento, melhorando assim o conforto térmico e acústico.

a) Pormenor da viga do pavimento em madeira; b) Pormenor da ligação das tábuas do pavimento e das ripas do tecto ao mesmo vigamento;

Figura 29. Caixa-de-ar do pavimento em madeira.

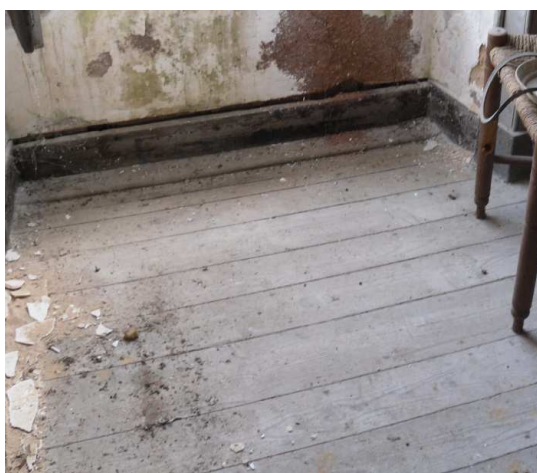
Figura 32. Pavimento à portuguesa e pormenor construtivo, respectivamente.

A ligação das tábuas entre si, é uma ligação à portuguesa (Figura 31), que consiste numa serie de tábuas em forma de “T”, em que a primeira tábua a ser colocada é com o “T” virado ao contrário. As tábuas são fixas às vigas com pregos em cada uma das extremidades e ao longo das mesmas. Os extremos das tábuas alinham de forma alternada, sendo os extremos das tábuas feito sobre duas vigas diferentes.

Existem dois tipos de pavimentos diferentes, o pavimento à portuguesa (Figura 32) e o pavimento encabeirado. Sendo que o pavimento à portuguesa foi explicado anteriormente. O pavimento encabeirado, consiste na colocação de uma faixa de tábuas a emoldurar o pavimento central, sendo a ligação feita topo a topo fixas também com pregos (Figura 33).

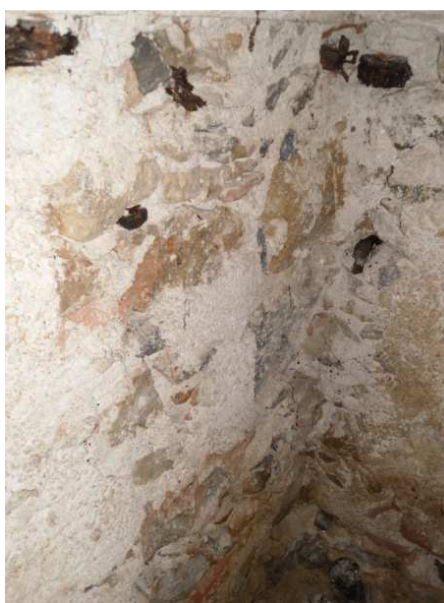
Figura 34. Parede de alvenaria exterior em pedra.

As alvenarias exteriores do edifício são de alvenaria de pedra com 55 cm de espessura (Figura 34), diminuído cerca de cinco cm em cada piso. Como é sabido as alvenarias de pedra dependem de constituição interna, da época, dos costumes e do local de construção. As pedras utilizadas na constituição interna da parede de alvenaria são essencialmente calcários, de forma e dimensão, regulares e irregulares, apresentam-se ligadas com terra, argila, saibros e cal.

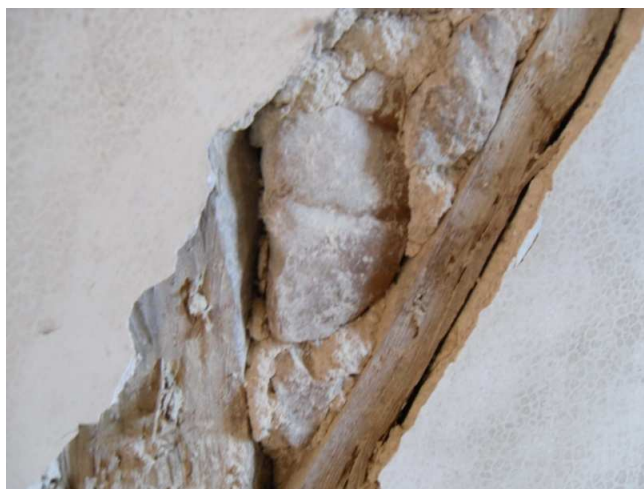
Figura 39. Parede divisória em frontal do edifício.

As alvenarias interiores do rés-do-chão e 1º piso, que formam as divisões principais do edifício, são constituídas por estrutura de madeira, convenientemente dispostas e ligadas entre si, e cujos intervalos se preenchem com pedras de várias formas e dimensões por argamassas de ligação. A este tipo alvenaria dá-se o nome de frontais (Figura 39).

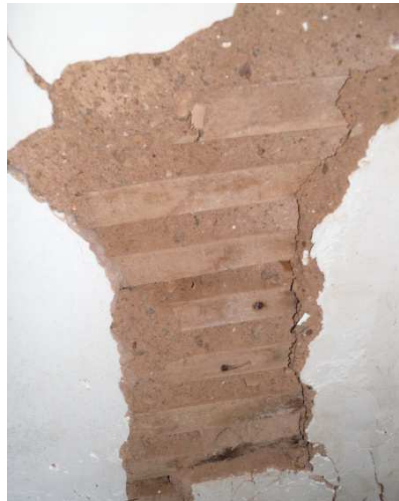
Figura 41. Paredes em tabique.

As paredes de alvenaria interiores do sótão são em tabique aliviado (Figura 41). Este tipo de tabique é utilizado quando existe necessidade de fazer uma divisão e não existem paredes divisórias no piso inferior. Este tipo de parede desempenha um papel importante, sendo elementos essenciais no travamento estrutural e apresentam uma espessura que não excede em geral os 0.10 m.

O tabique aliviado consiste na colocação de uma ripa pregada no chão e outra no vigamento de tecto no mesmo alinhamento.

A estas ripas eram pregadas tábuas na vertical, com intervalos de um centímetro entre si. Em ambas as faces das tábuas era pregado o fasquiado na horizontal, com cerca de dois cm de largura, e com distância entre dois a três cm, e posteriormente rebocadas e estucadas.

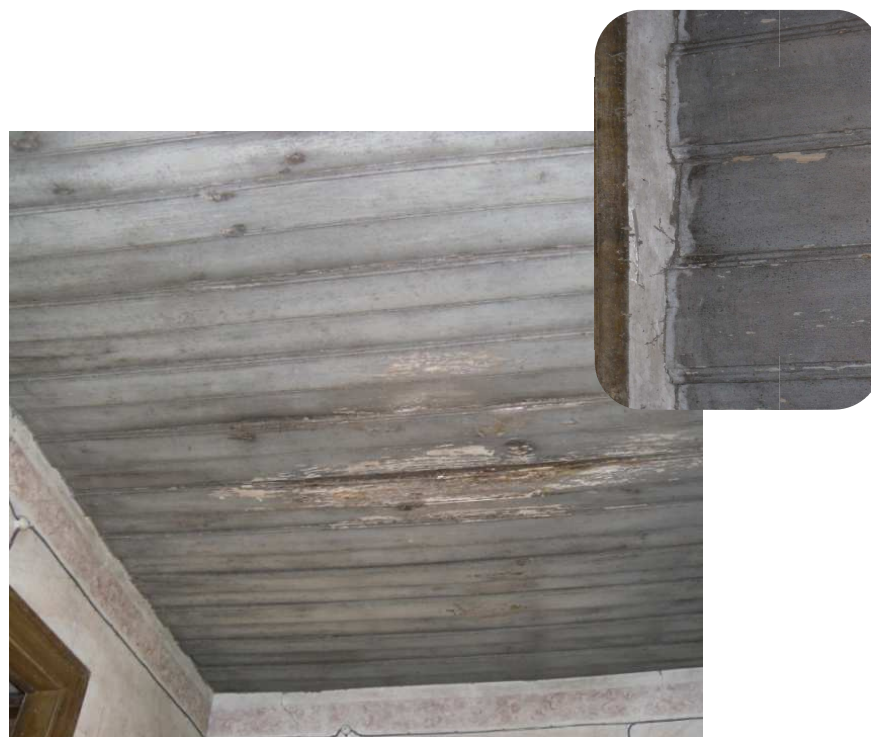
O tecto acabado a tabuado de saia e camisa (Figuras 51 e 52) consiste na colocação da tábua designada como saia sobrepostas à tábua designada como camisa ou nela encaixar-se em meia madeira. Os bordos das tábuas eram trabalhados com uma plaina.

a) Pormenor do acabamento a saia e camisa.

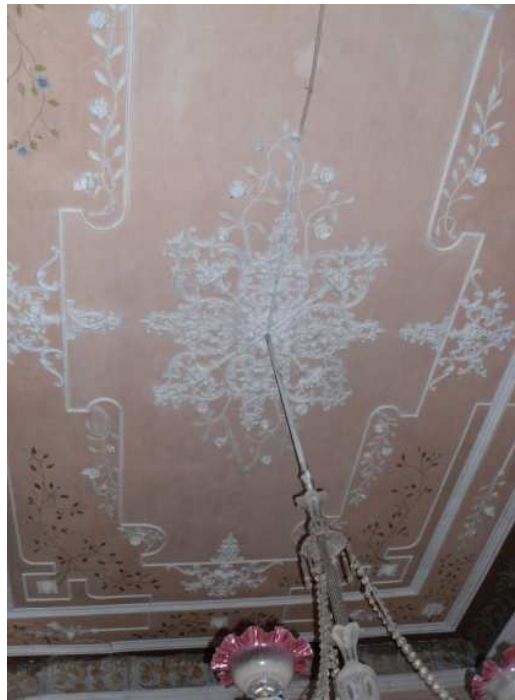
Existem no edifício tectos estucados (Figura 53), encontramos trabalhos muito elaborados com rosetas, sancas ou outros elementos.

Figura 53. Tectos em fasquiado de madeira com estucados elaborados.

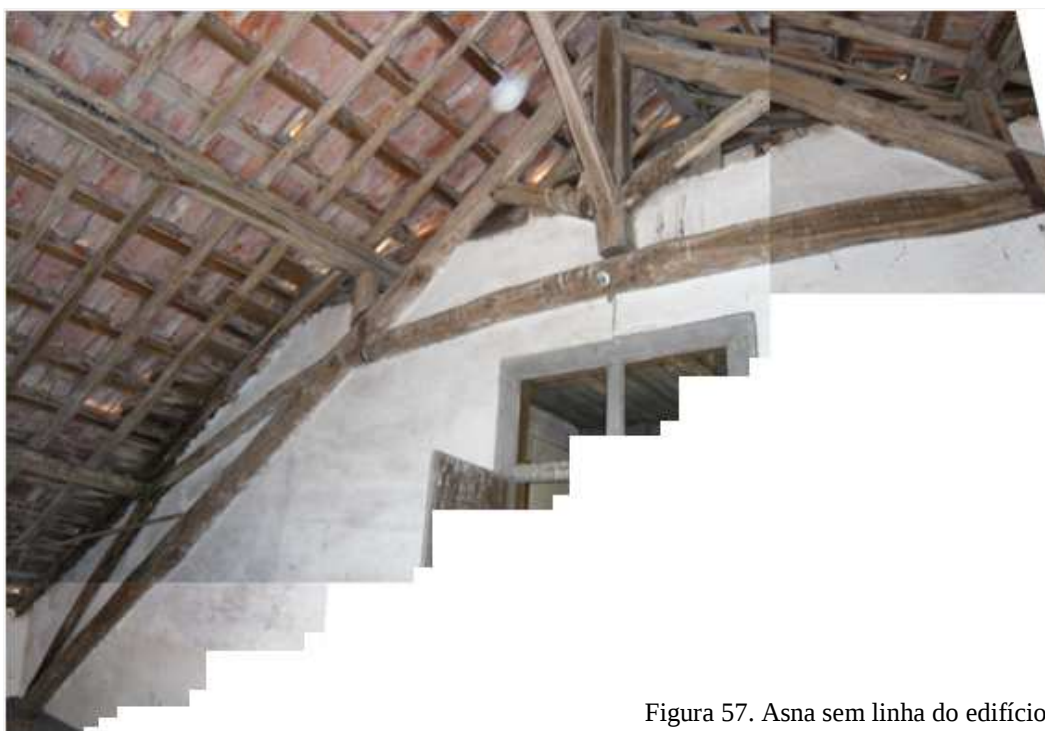
A estrutura da cobertura deste edifício é constituída por asnas sem linha (Figuras 56 e 57). Com este tipo de asnas procurou-se aproveitar o desvão do telhado, uma vez que possui uma linha muito elevada, que obrigou a reforçar a parte inferior da perna, para reforçar o conjunto estas asnas coincidem com as paredes divisórias e melhorar travamento o das asnas.

Figura 57. Asna sem linha do edifício.

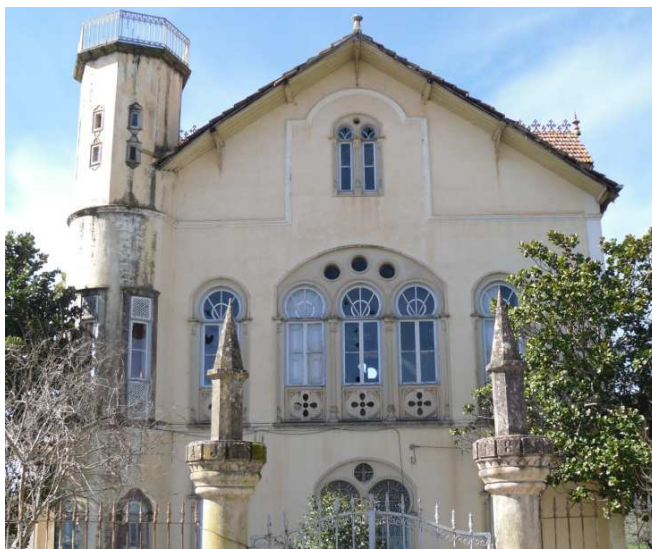
Figura 58. Cobertura inclinada de duas águas do edifício principal.

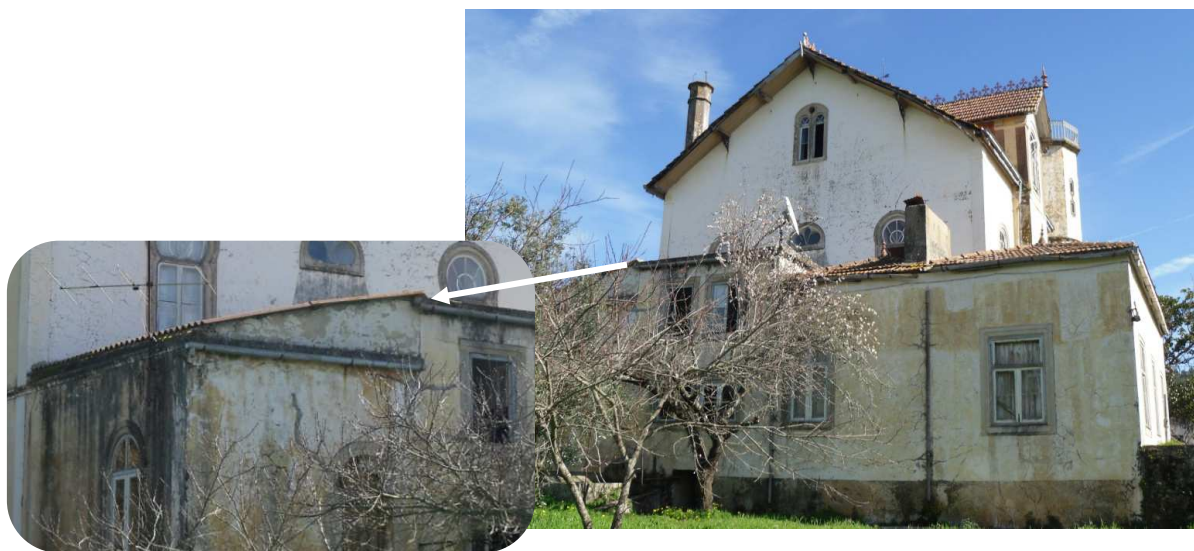
As coberturas que existem no acrescento do edifício são constituídas por dois tipos de telhado, um telhado irregular e um telhado de uma água, em alpendre ou telheiro (Figura 60).

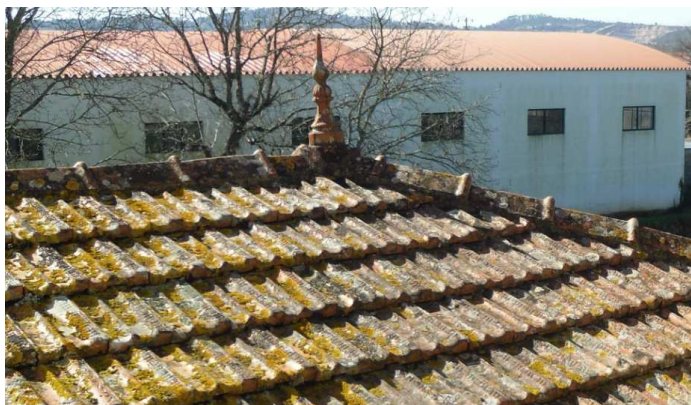
Figura 63. Telha do tipo marseille aplicada na cobertura do edifício.

O revestimento exterior da cobertura do edifício em estudo, é em telha do tipo marselha. É uma telha, praticamente, plana com encaixes nos quatro topos protegidas por elementos elevados que também aumentam a resistência (Figura 63).

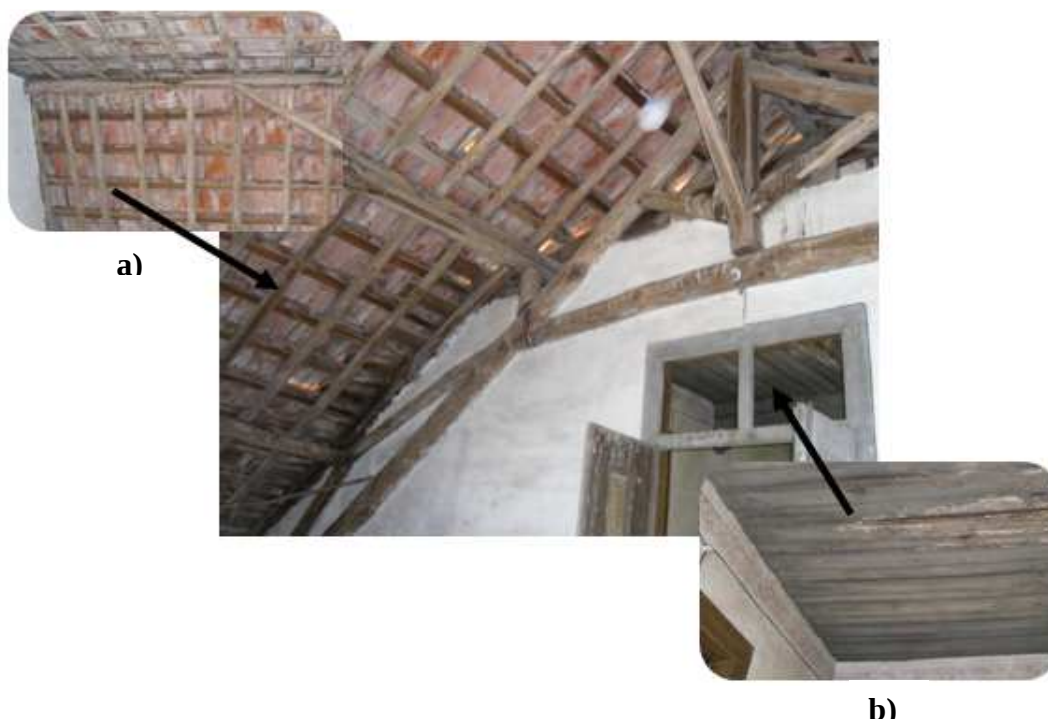
O revestimento interno da cobertura do edifício em estudo apresenta compartimentos forrados e compartimentos que não são forrados (Figura 64). Nos compartimentos que são forrados o forro é do tipo a saia e camisa, nos compartimentos que não são forrados o forro é do tipo treliçado.

a) Forro treliçado; b) Forro horizontal.

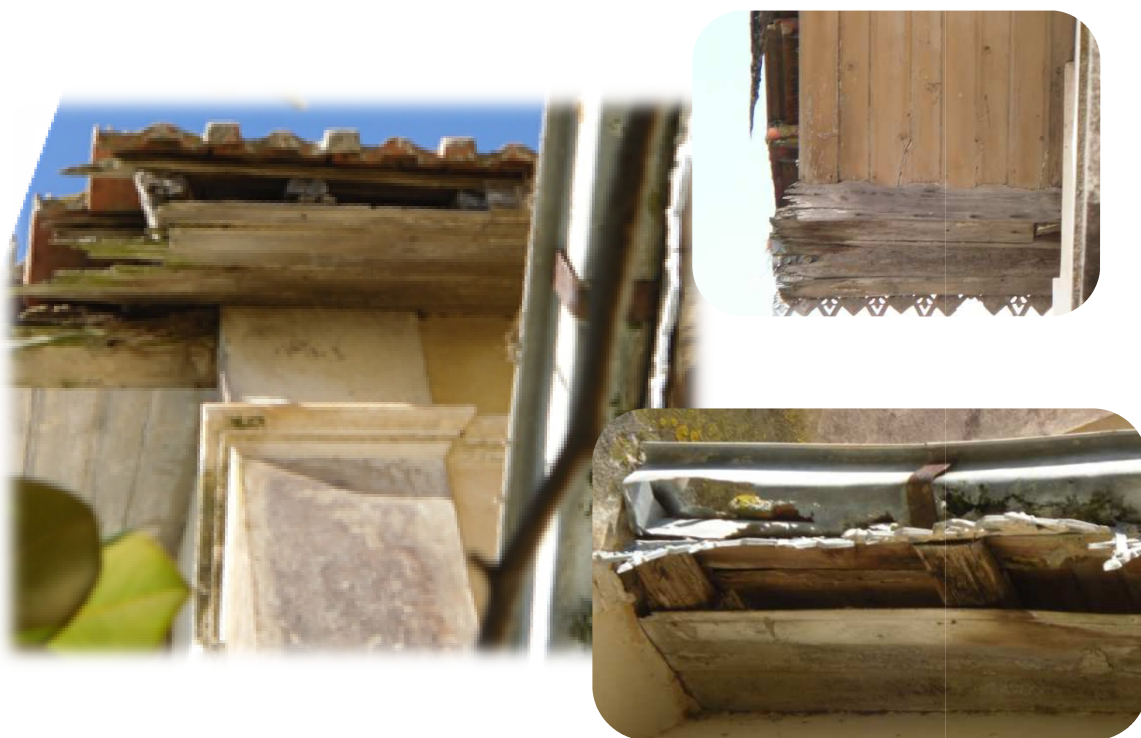
O beirado do edifício é forrado em madeira, do tipo saia e camisa (Figura 66 a)) no sentido da pendente do telhado e rematado na extremidade com tábuas na horizontal, sendo pregado a estas lambrequins em madeira (Figura 66 b)).

Figura 66. Beirado forrado.

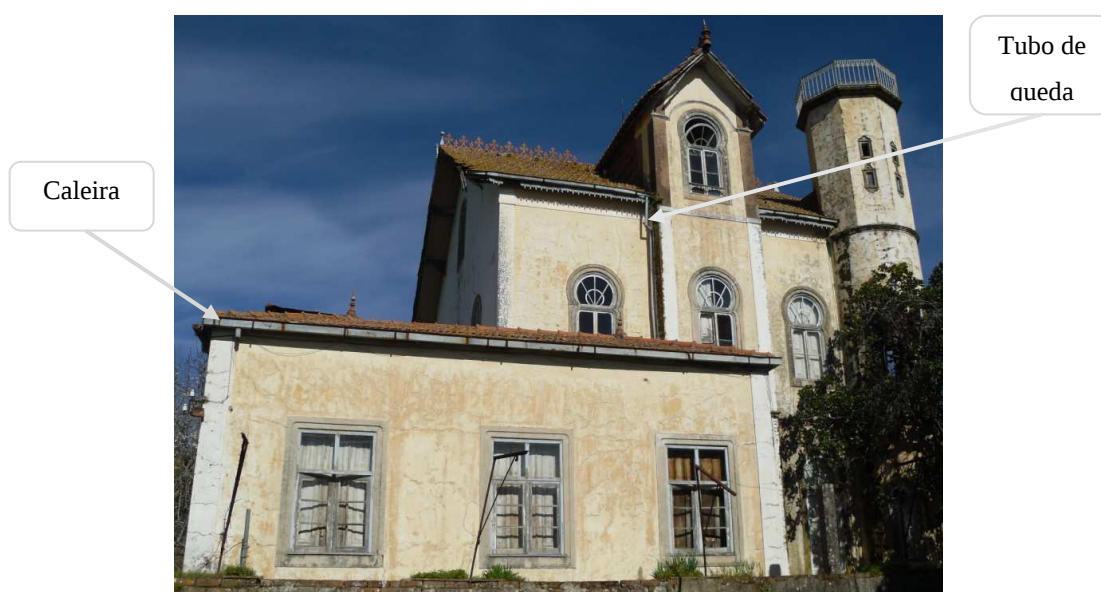
As redes de águas pluviais da cobertura são drenadas para as caleiras e depois conduzidas para os tubos de queda em folha de zinco (Figura 68).

Figuras 68. Caleiras e tubos de queda em folha de zinco.

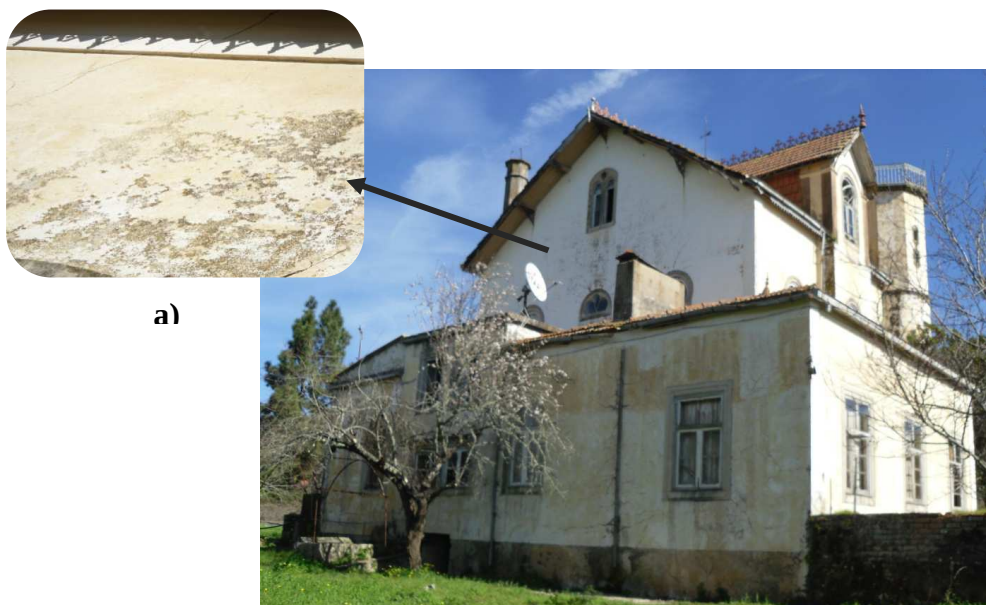
O acabamento das paredes do edifício no exterior do edifício era feito com caição a branco e amarelo (Figura 71). A caição da cal era obtida a partir da cal viva, em pedra ou em pó com a mistura de pigmentos.

a) Pormenor do acabamento a caiado.

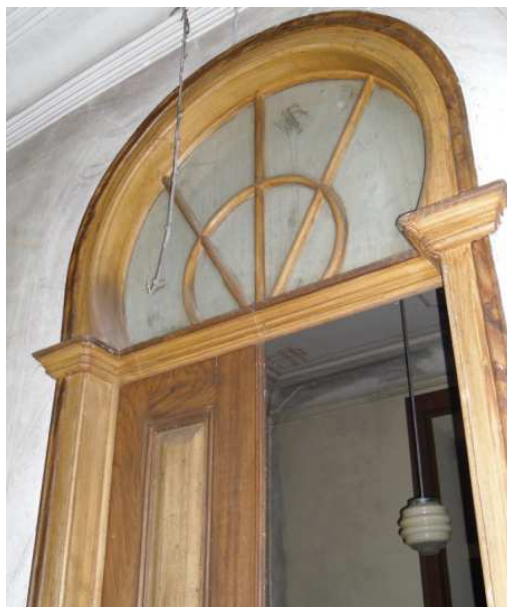
Figuras 72. Portas pintadas com tintas à base de óleo de linhaça.

Nos elementos em madeira do edifício, foram efectuados acabamentos de pintura com tintas à base de óleo de linhaça, de diversas cores, forros dos tectos, portas e caixilharias (Figuras 72, 73 e 74).

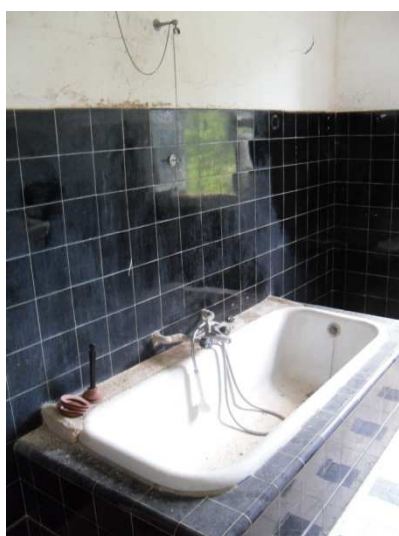
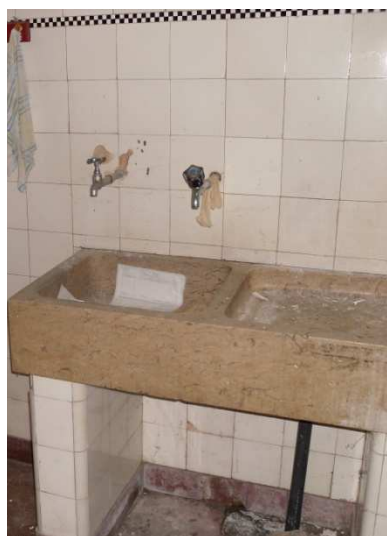
Figura 75. a) e b) Casas de banho e cozinha, revestidas com azulejos, respectivamente.

A aplicação de azulejos nas paredes de alvenaria também é importante, funcionando como elementos de impermeabilização e como camada de desgaste, já que a sua superfície vidrada apresenta boas características de resistência química e mecânica, sendo adequado para resistir a humidades e à acção da água. A aplicação de azulejo foi efectuada nas casas de banho e cozinha, localizadas no anexo do edifício (Figura 75 (a) e (b)).

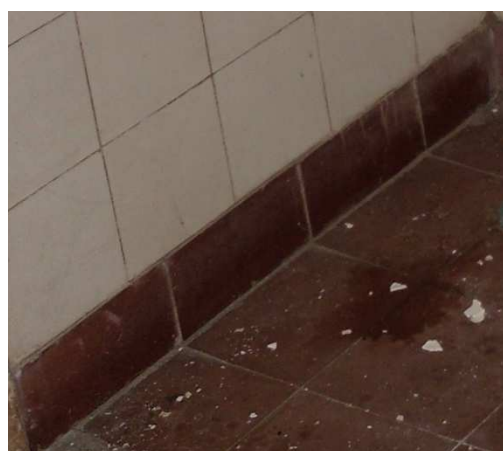
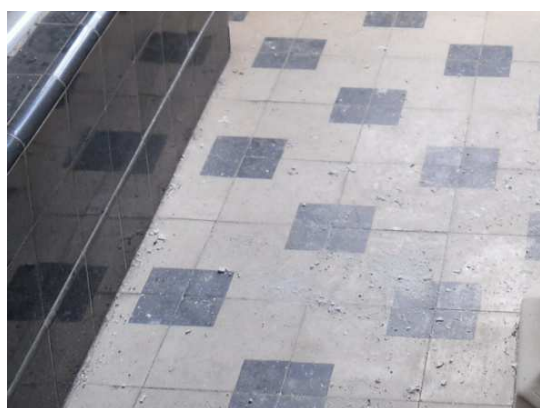
Figura 76. Revestimento do pavimento em mosaico hidráulico.

O revestimento do pavimento do hall de entrada do edifício principal, casas de banho e cozinha do acréscimo é em mosaico hidráulico. (Figura 76 a), b) e c)).

a) Revestimento do pavimento do hall de entrada em mosaico hidráulico; b) Revestimento do pavimento da cozinha em mosaico hidráulico; c) Revestimento da casa de banho em mosaico hidráulico.

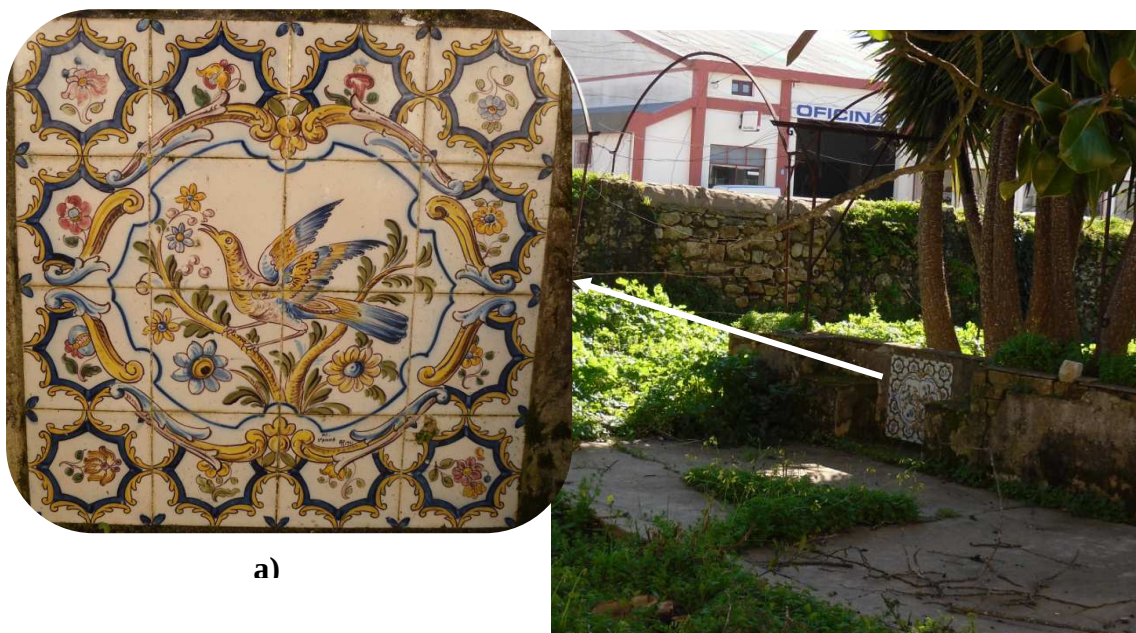
Figura 77. Painel decorativo em azulejos.

No exterior do edifício também existe aplicação de azulejos. Os azulejos estão aplicados em painéis ao longo do muro que divide os jardins (figura 77) e no lago (Figura 78), em que este é revestido com azulejos exteriormente e interiormente com padrões geométricos. Os azulejos pelas suas características parecem ser azulejos do século XIX.

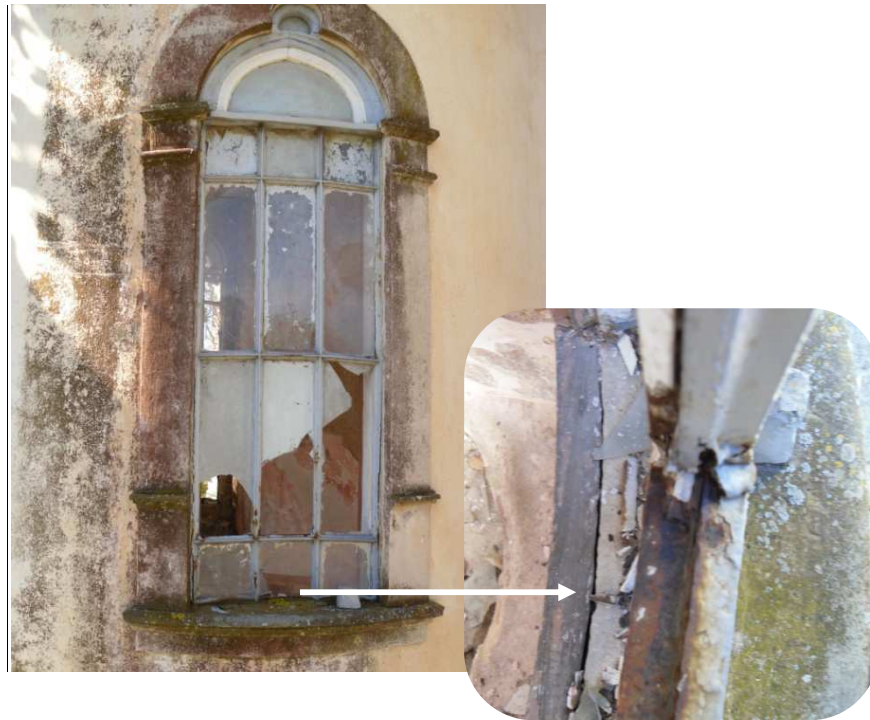
Figura 85. Caixilharia em ferro forjado.

Neste edifício também existem janelas de peito (Figura 85 e 86) e porta de entrada principal com caixilharia em ferro forjado e pintado (Figura 87), ambas encimadas por uma bandeira com caixilho fixo. As janelas de peito com caixilharia em ferro forjado e pintado localizam-se no torreão ao nível do rés-do-chão. A porta de entrada principal com caixilharia em ferro forjado e pintado localiza-se no rés-do-chão na fachada principal.

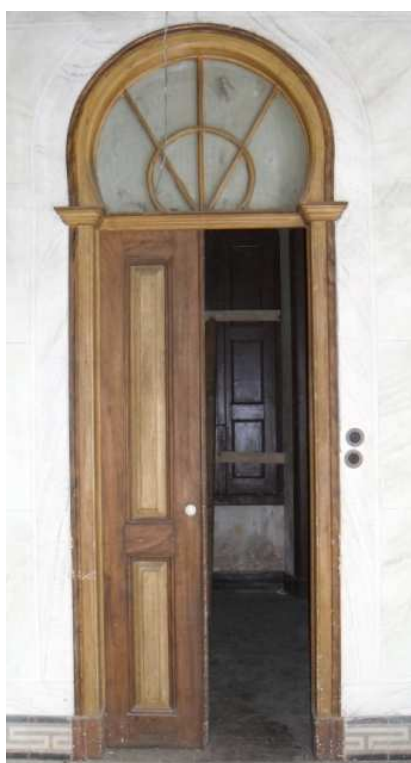
Figura 88. Caixilharia das portas interiores em madeira com bandeira redonda.

O aro e a caixilharia das portas interiores do edifício são em madeira maciça de castanho, constituídas por dois batentes e encimadas por uma bandeira com caixilho fixo, sendo este redonda (Figura 88) ou rectangular (Figura 89).

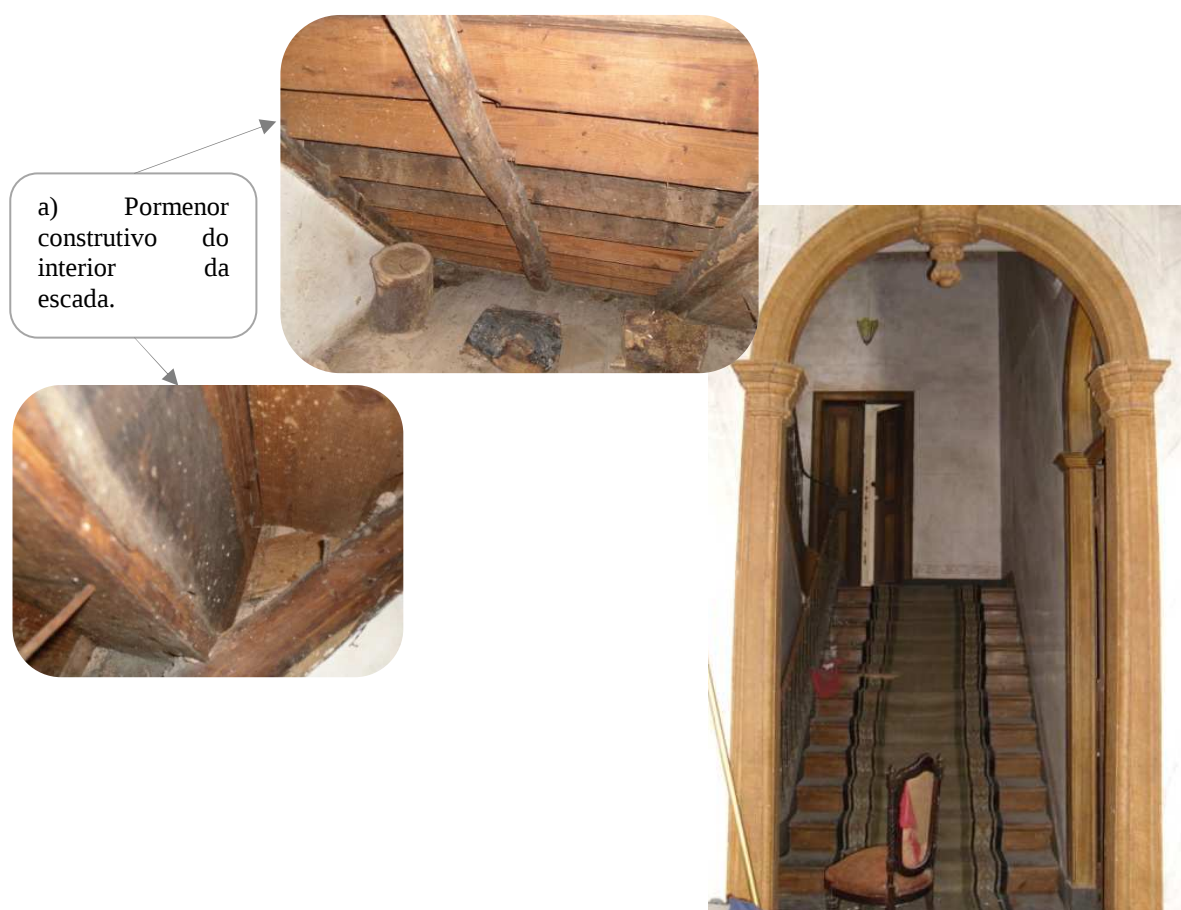
a)Pormenor construtivo do interior da escada.

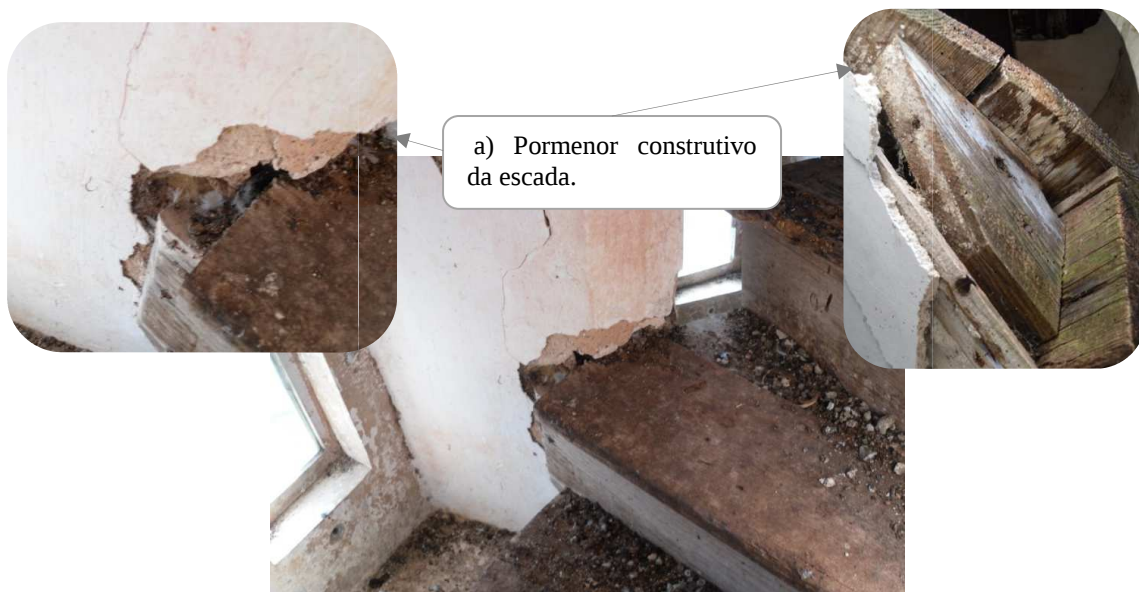
a) Pormenor construtivo da escada.

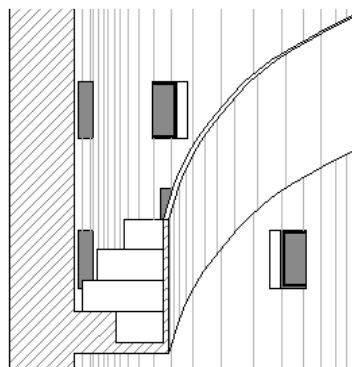
Figura 93. Corte vertical da escada de madeira interior, que dão acesso ao exterior do torreão.

As escadas em madeira (Figura 92 e 93) que dão acesso ao exterior do torreão através de um compartimento de arrumos no sótão. Estas são em espiral, apoiadas lateralmente na parede de alvenaria do torreão e guarnecidas em madeira pelo interior.

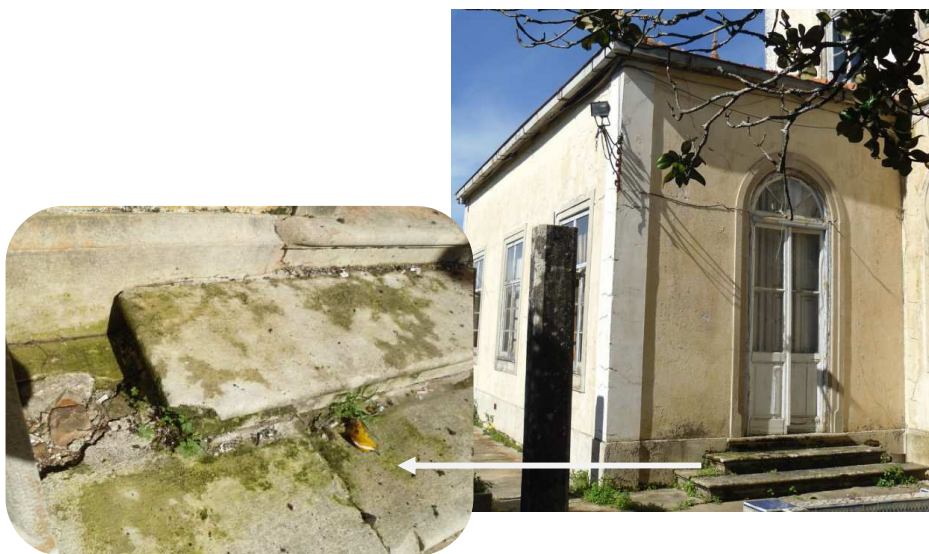
a) Pormenor dos degraus com focinho

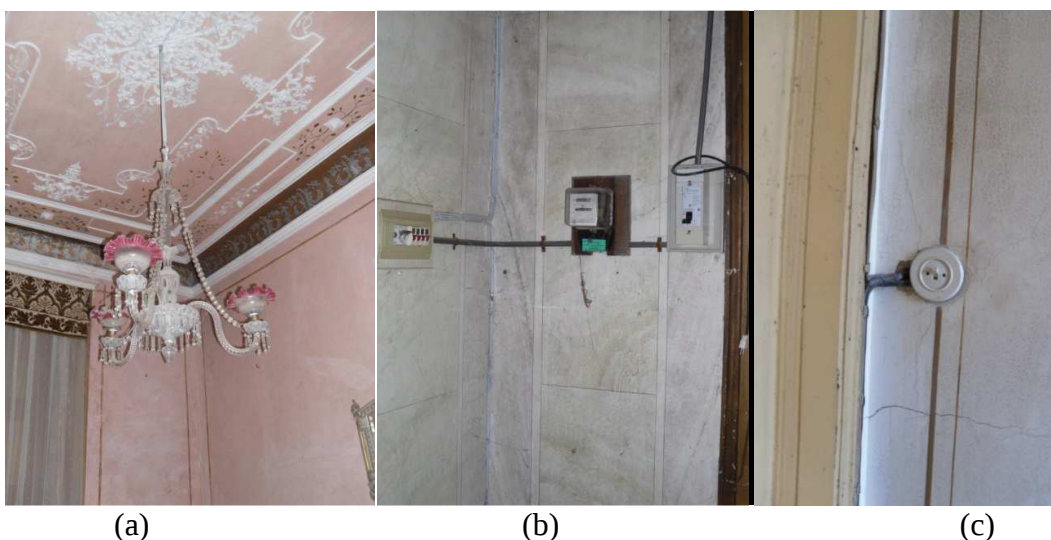
Figuras 96. (a), (b) e (c) Instalações eléctricas dos compartimentos do edifício.

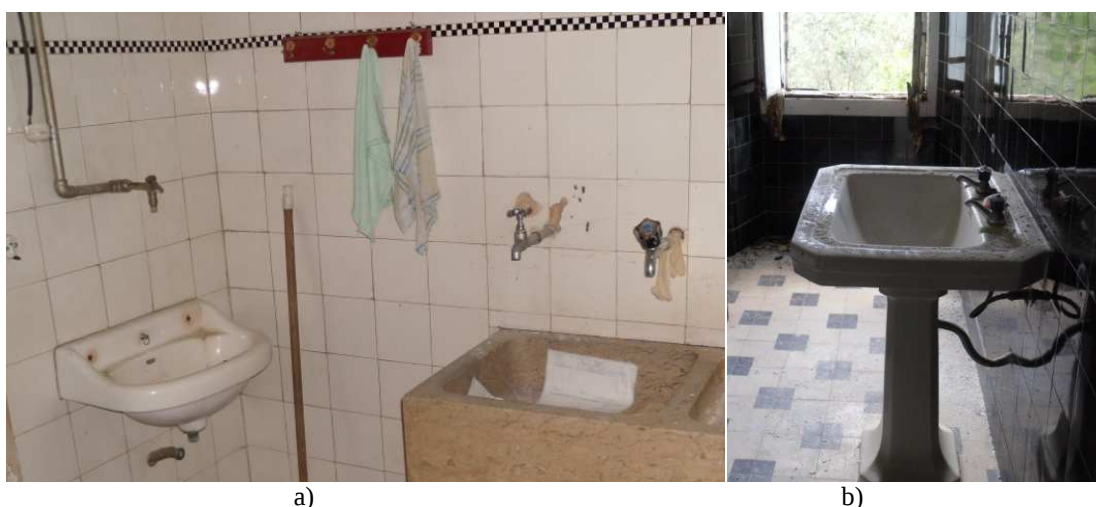
Figuras 97. (a) e (b) Redes de abastecimento de águas do edifício.

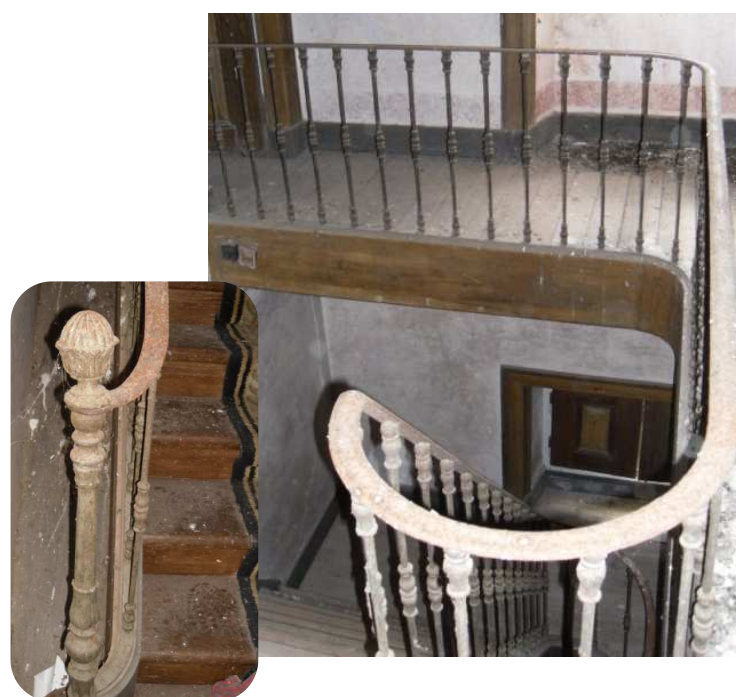
Figura 98. Corrimão da escada interior em ferro forjado.

O corrimão da escada interior (Figura 98) parece ter-se recorrido a um sistema standartizado uma vez que é constituído por prumos repetitivos.

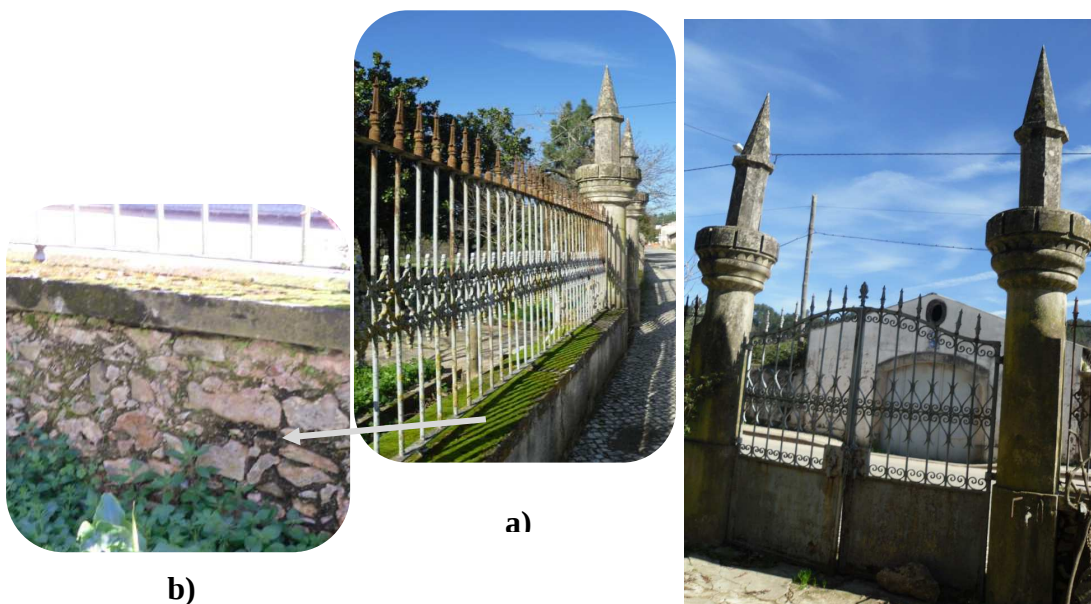
a) Pormenor do gradeamento; b) Pormenor do muro de vedação em alvenaria de pedra encimado por lajetas em pedra.
