# CULTURAS CONSTRUCTIVAS DE TIERRA EN MONFORTE DE LEMOS, GALICIA

Laura Álvarez-Testa Sánchez  
ORIENTADORA: Professora Doutora Mariana Correia  
COORIENTADOR: Professor Doutor Francisco Fumega

Vila Nova de Cerveira, Março 2015

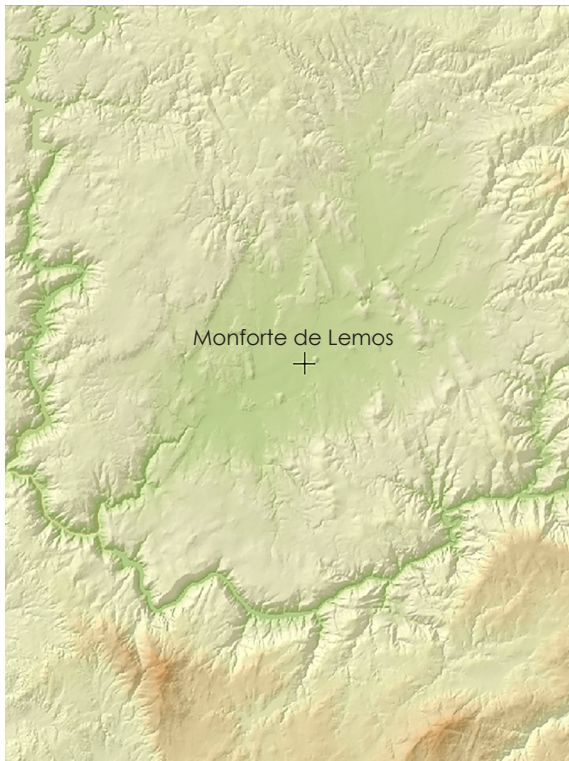
Fig. 10: Plano de relieve de Monforte de Lemos.

**Fig. 10 Plano de relieve de Monforte de Lemos.** Sistema de Información Geográfico Agrario.

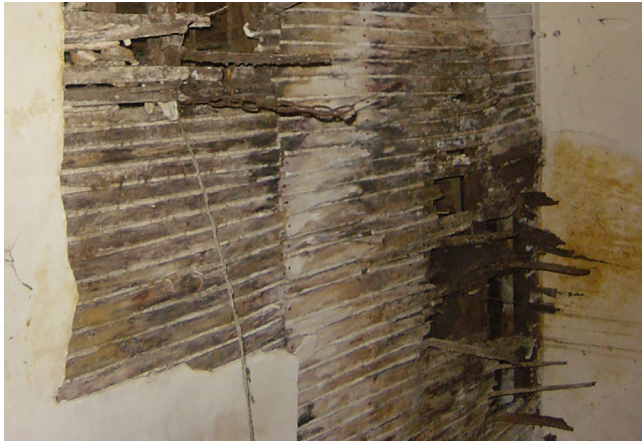
Fig. 28: Detalle barrotillo interior - 14.09.2005

- Fig. 28 **Detalle barrotillo interior,** cedida por D. Felipe Feijoo Fontecha, 14 de septiembre de 2005.
- Fig. 29 **Fachada trasera,** cedida por D. Felipe Feijoo Fontecha, 19 de abril de 2006.

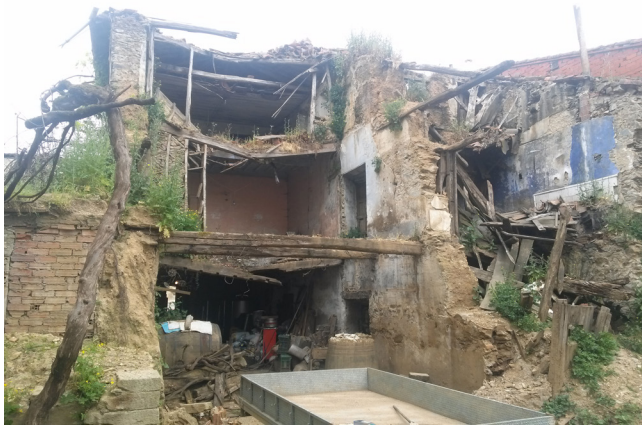
Fig. 36: Detalle tapia interior - 06.05.2014

**REVESTIMIENTOS INTERIORES:** Divisiones interiores guarnecidas con mortero de cal, avanzado estado de deterioro.

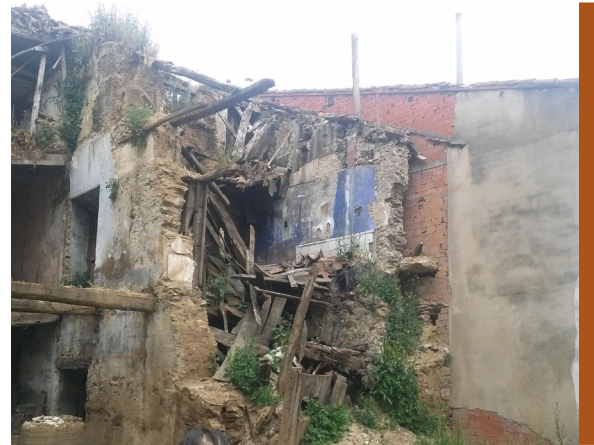
Fig. 37: Detalle tapia interior - 06.05.2014

Fig. 37 **Detalle tapia interior**, cedida por A2 Design, 6 de mayo de 2014.

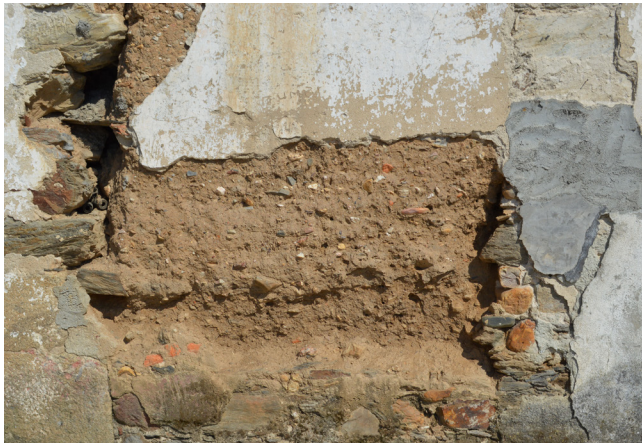
Fig. 44: Detalle tapia en fachada - 18.08.2014

**REVESTIMIENTOS EXTERIORES:** Revocada y pintada en color blanco, revoco muy deteriorado, inexistente en algunas zonas de la fachada.

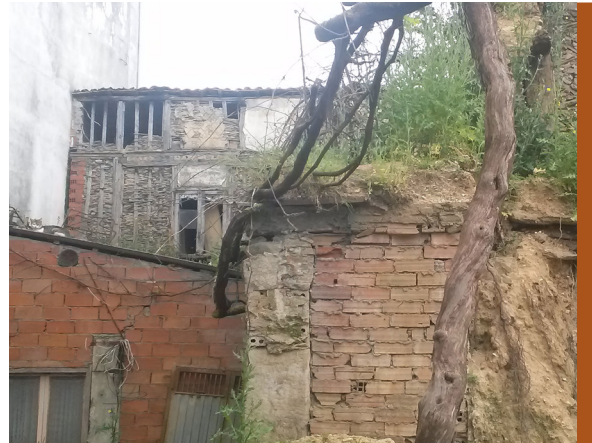
Fig. 45: Fachada trasera - 06.05.2014

Fig. 45 **Fachada trasera**, cedida por A2 Design, 06 de mayo de 2014.

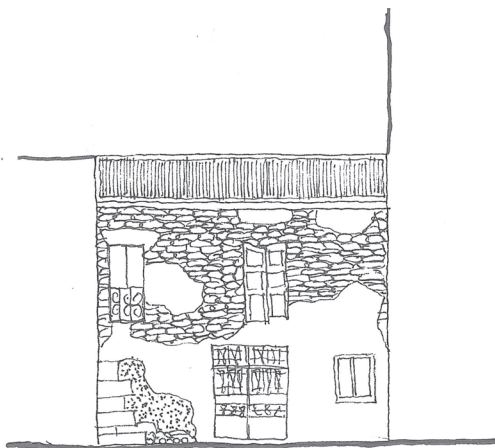
Fig. 47: Alzado Oeste

Fig. 47 **Alzado oeste**, autoría propia.

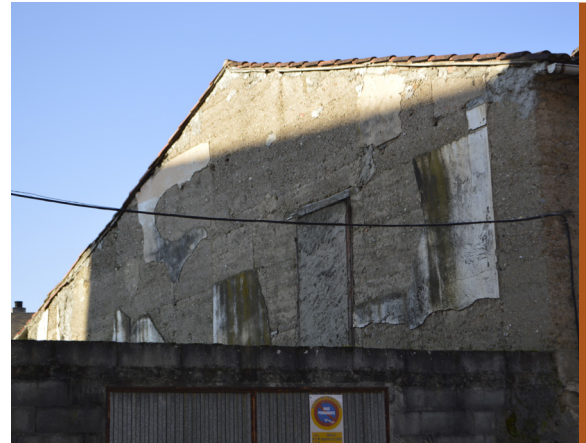
Fig. 53: Tapia fachada norte - 08.02.2015

- Fig. 52 **Detalle tabiquería interior**, cedida por D. Antonio Rodríguez Domínguez, 24 de abril de 2009.
- Fig. 53 **Tapia fachada norte**, autoría propia, 8 de febrero de 2015.

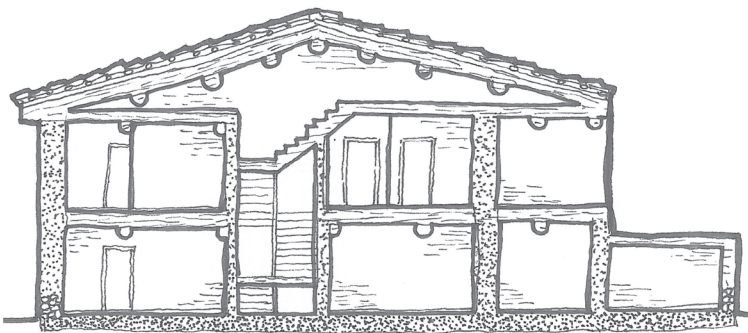
Fig. 54: Sección Longitudinal

- Fig. 54 **Sección longitudinal**, autoría propia.
- Fig. 55 **Alzado este**, autoría propia.
- Fig. 56 **Mapa de localización** de la edificación situada en la Calle Abeledos 5, autoría propia.

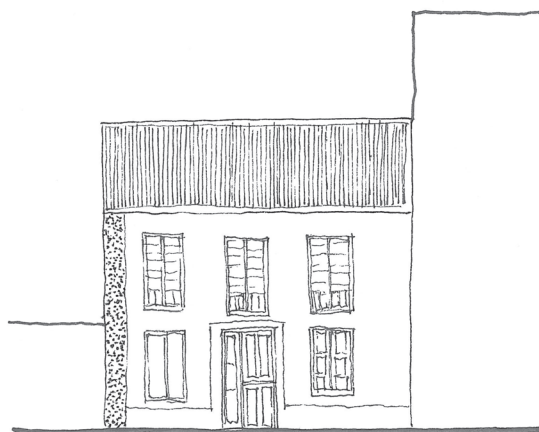
Fig. 55: Alzado Este

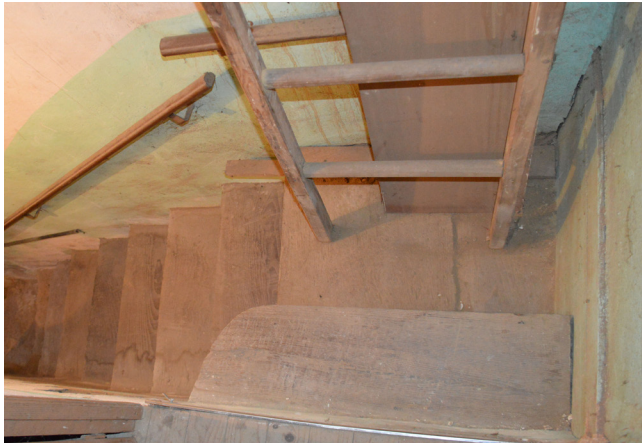
Fig. 60: Detalle escalera interior - 21.08.2014

- Fig. 60 **Detalle escalera interior**, autoría propia, 21 de agosto de 2014.
- Fig. 61 **Detalle tapia en fachada**, autoría propia, 18 de agosto de 2014.

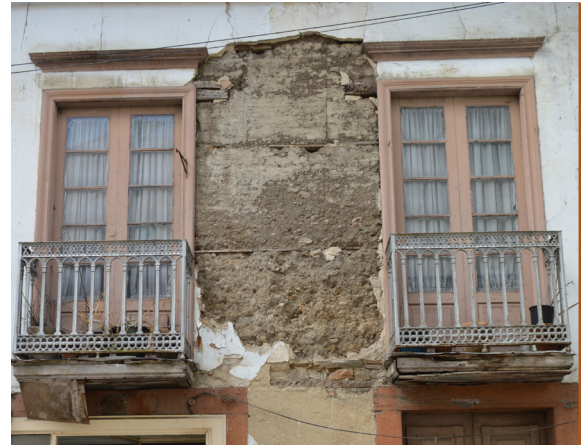
Fig. 69: Detalle tapia en fachada - 19.08.2014

- Fig. 68 **Detalle barrotillo interior**, autoría propia, 20 de agosto de 2014.
- Fig. 69 **Detalle tapia en fachada**, autoría propia, 19 de agosto de 2014.

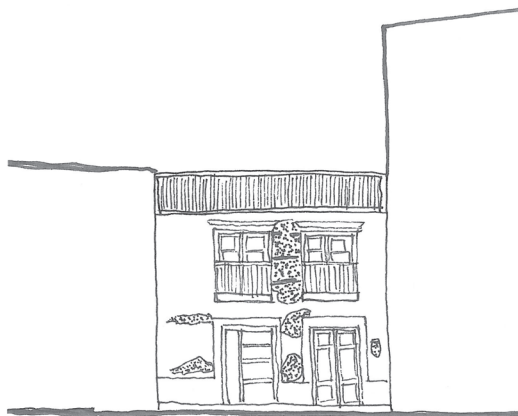
Fig. 71: Alzado Norte

- Fig. 70 **Sección longitudinal**, autoría propia.
- Fig. 71 **Alzado norte**, autoría propia.
- Fig. 72 **Mapa de localización** de la edificación situada en Doutor Teijeiro 30, autoría propia.

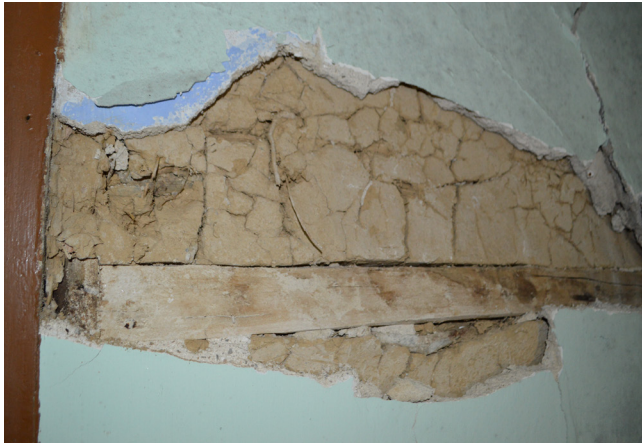
Fig. 76: Detalle tabiquería interior - 20.08.2014

- Fig. 76 **Detalle tabiquería interior**, autoría propia, 20 de agosto de 2014.
- Fig. 77 **Detalle en fachada**, autoría propia, 19 de agosto de 2014.

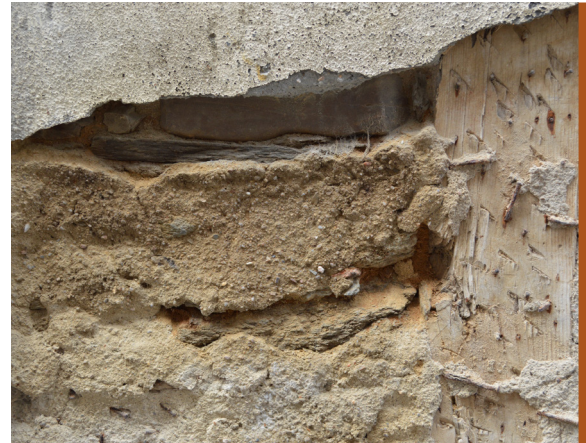
Fig. 77: Detalle en fachada - 19.08.2014

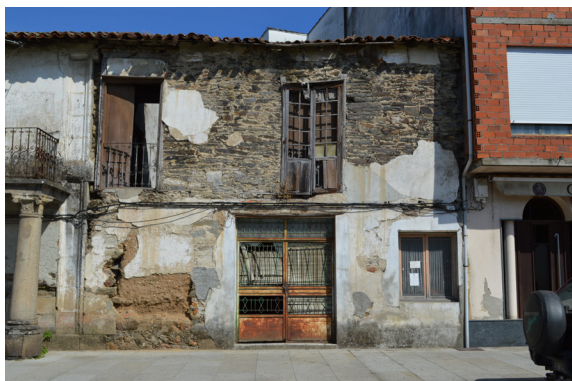
Fig. 109: Esquisto en la planta alta del Caso 3

El acceso al esquisto era más factible que el acceso al granito, debido a la existencia de este material pétreo en el entorno físico cercano. Como se puede observar en la figura 105, se trata de variedad pétreo con una característica tonalidad oscura, donde predomina el color azulado y grisáceo. A pesar de esta facilidad de acceso al esquisto, solamente se ha identificado su uso en el piso superior del caso 3, Campo de la Compañía 31 (Fig. 109).

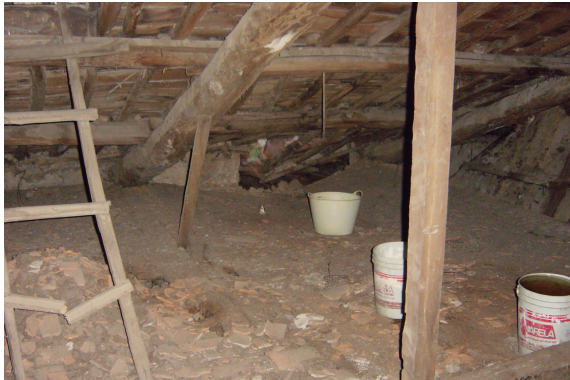
Fig. 115: Armazón de la cubierta del Caso 1

Tras analizar el armazón de las cubiertas (fig. 115) de los casos de estudio, se constata que todo ellos se construyeron en madera, siendo construidas con el referido material el entramado, las vigas y las viguetas.

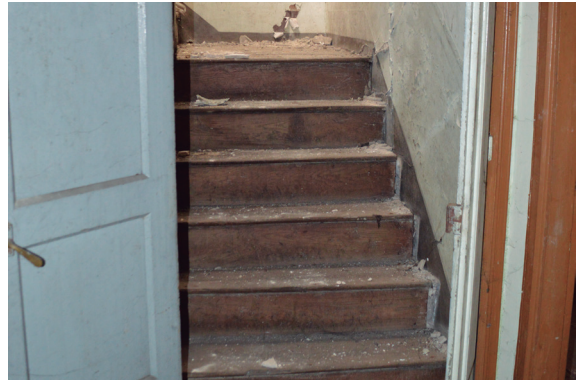
Fig. 116: Escaleras de madera del Caso 6

En cuanto a los pavimentos, se identificó madera de castaño en el pavimento del caso de estudio 1, 4, 5, 6, 7, 8, y 9. En los casos de estudio 2 y 3 el pavimento también era de madera, pero como consecuencia del avanzado estado de deterioro, no queda ningún pavimento.

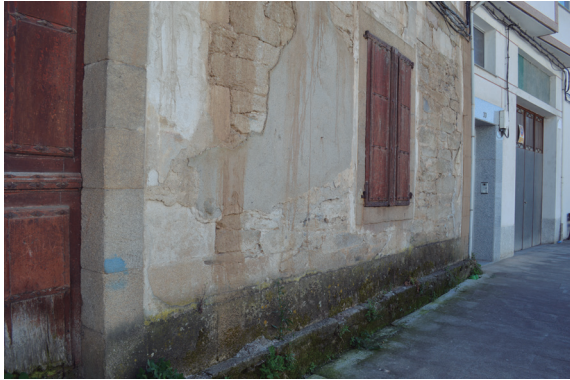
Fig. 117: Cemento en la fachada del Caso 1

Actualmente, es uno de los materiales más utilizados en las construcciones, tanto de obra nuevas como de rehabilitación, por lo que se encuentra en pequeñas obras de consolidación de los muros estructurales de tapia. La utilización de este material con ese fin, es consecuencia del desconocimiento de la incompatibilidad del mismo con la tierra, que al no dejar pasar el aire hace que lo tapia sufra humedades, disminuyendo su capacidad estructural. Se ha encontrado cemento (fig. 117 - 118) al analizar los casos de estudio 1, 2, 3, 5, 6, 7 y 9.

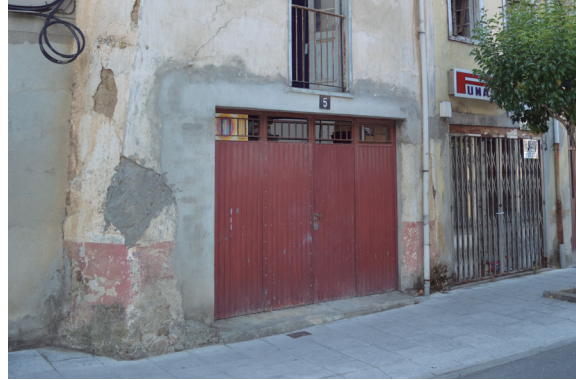
Fig. 118: Cemento en la fachada del Caso 5

En los casos de estudio se encuentra en el revoco exterior de los casos 1, 2, 3, 4, 5, 6, 7, 8, y 9, aunque, exceptuando el caso 4, 5, 7 y 9, se encuentra en un avanzado estado de deterioro, dejando grandes superficies sin revoco. Se ha identificado mortero de cal en la tabiquería interior de los casos de estudio 1, 2, 4, 5, 6, 7, y 8.

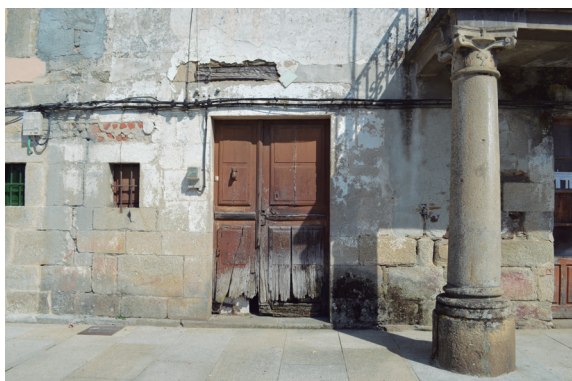
Fig. 120: Sillería del muro exterior del Caso 2

En los casos de estudio, los muros de piedra solamente se levantaban hasta la altura del primer piso (Fig. 120 - 121), exceptuando el caso de estudio 3, en el que el zócalo solamente llegaba a los 70 centímetros desde el arranque de la construcción. Esta situación puede ser consecuencia de la falta de material pétreo ya referida, pero también para evitar la humedad por capilaridad de terreno y para soportar la carga estructural de los muros de tapia.

La **sillería** (fig. 120) estaba formada por piedras de grandes dimensiones, cortadas regularmente en las canteras. Los casos de estudio, en los que se verificó el uso de este aparejo, son el 2, el 6, el 7 y el 9. En ellos se verifica que la construcción del muro se realizó con piedras de gran tamaño, oscilando entre los 50 y 80 centímetros de largo, los 30 a 70 centímetros de ancho, y entre los 30 y 45 centímetros de alto. Estos bloques de piedra ya venían cortados desde las canteras.

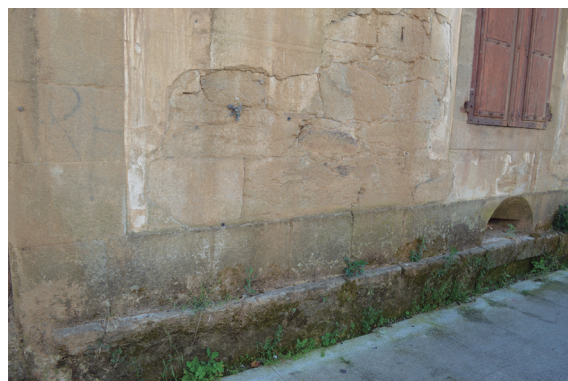
Fig. 121: Mampostería del muro exterior del Caso 1

La **mampostería** (fig. 121) consistía en colocar los mampuestos a hueso y en seco, variando en cuanto a tamaño y forma. Este tipo de aparejo varía en función del tamaño de la construcción y en función de la forma y tamaño de los cachotes, por lo que en consecuencia, los muros varían entre 40 y 70 cm de espesor dependiendo de las referidas condiciones.

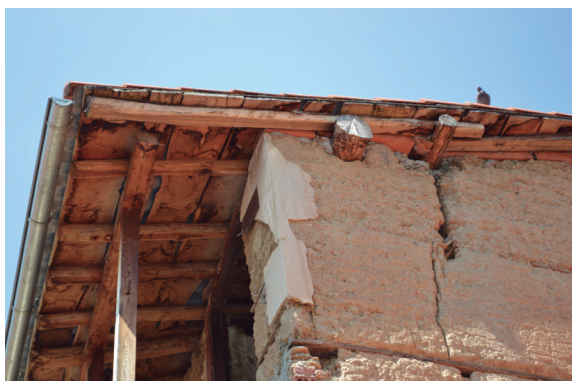
Fig. 122: Tapia con elementos horizontales en madera del Caso 8

Para garantizar el correcto funcionamiento estructural del muro de piedra contaba con diversos trabamientos, los cuales se interrelacionan entre sí para garantizar la estabilidad estructural. El más perceptible visualmente, era el desfase producido entre las hileras que formaban la sillería y las juntas en la mampostería. Otro trabamiento consistía en la colocación de dinteles y jambas en los huecos de los muros abiertos para los vanos, de madera o piedra, para ayudar que el muro se mantuviese trabado. Asimismo, se reforzaban las zonas de encuentro entre los muros, como las esquinas de las edificaciones o el encuentro con la cubierta, para mejorar la capacidad estructural de la construcción, tal como se puede ver en la figura 122.

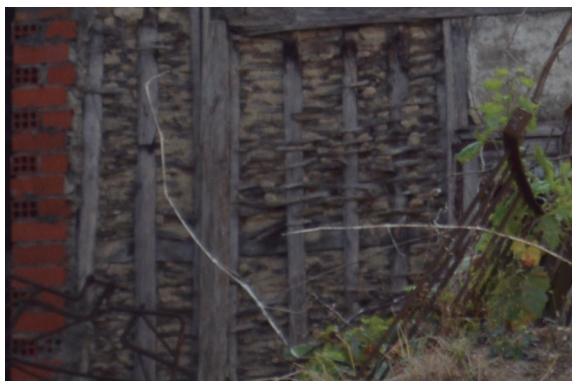
Fig. 124: Pallabarro de una pared interior del Caso 3

El tabique de **pallabarro** (fig. 124) consiste en la realización de una estructura interna a base de materiales vegetales, como carrizos o varas flexible, agregándole posteriormente la mezcla resultante de barro, arcilla y fibras vegetales como la paja. Esta mezcla se aplicaba a ambos lado de la estructura de madera, repitiendo el proceso, capa tras capa, las veces deseadas, hasta conseguir el ancho que se necesita. En la figura 120 se ve un muro interior hecho con esta técnica en el caso 3, aunque aquí se observa desde el exterior, debido al avanzado estado de deterioro de la edificación.

Se constata la construcción de los muros interiores con el sistema constructivo de pallabarro en los casos de estudio 3 (fig. 124), 6, 7, 8 y 9.

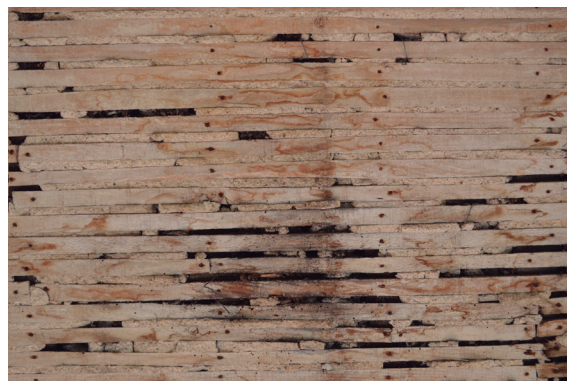
Fig. 125: Barrotillo de una pared interior del Caso 8

El tabique de **barrotillo** (fig. 125) consiste en la realización de una estructura a base de láminas de madera de ancho y alto reducido y del largo del que se pudiese disponer. Los casos 1, 2, 4, 5 y 8 (fig. 125) tienen los muros interiores realizados con dicha técnica. Destaca el caso de estudio 8 por la presencia de las dos sistemas constructivos.

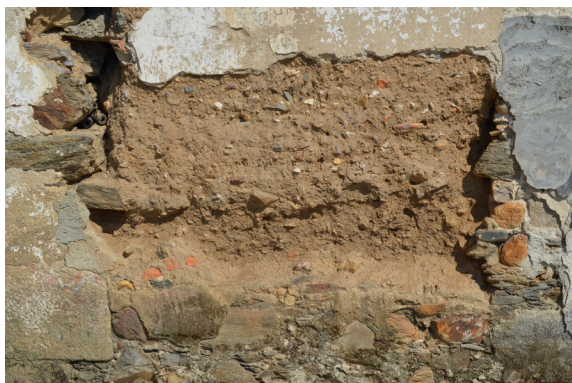
Fig. 126: Tapia del Caso 3 - Año de construcción: 1850

A través de la observación directa de este sistema constructivo se ven dos claras diferencias en cuanto a los refuerzos estructurales, por un lado están los muros de tapia con refuerzos estructurales a través de elementos horizontales de madera, como son el Caso 1 (fig. 127), el 5, el 6 (fig. 128) y el 8. Y, por otro, están los muros de tapia sin refuerzos estructurales, como son los casos de estudio 3 (fig. 126), el 4 (fig. 129) y el 9.

Así, había un tipo de construcción (A) que construyó los muros de tapia de los casos 3, 4 y 9, en los que no existe ningún tipo de refuerzo estructural a través de elementos horizontales de madera, y en los que existía uniformidad en cuanto a la composición de la tierra de la tapia, la cual estaba mezclada con una mayor proporción de elementos pétreos que los otros dos posibles constructores.

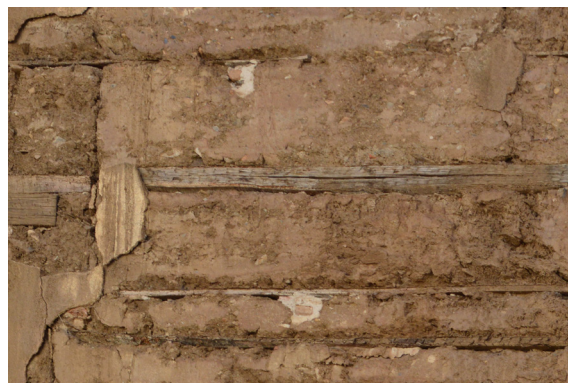
Fig. 127: Tapia con elementos horizontales de madera del Caso 1 - Año de construcción: anterior a 1900

Un tipo de construcción (B), que llevó a cabo las construcciones de los casos de estudio 1 y 5, se diferencia del anterior, en que en ambos muros de tapia colocaba, entre cada tongada, elementos de madera para reforzar la estructura. Además, el referido constructor colocaba elementos de madera adicionales en las esquinas de los muros, para mejorar aún más la estructura. Las tongadas tenían aproximadamente 40 centímetros de alto, colocándose entre ellas los referidos elementos de madera, incrementándose éstos en las esquinas y en los vanos, cada 10 o 15 centímetros.

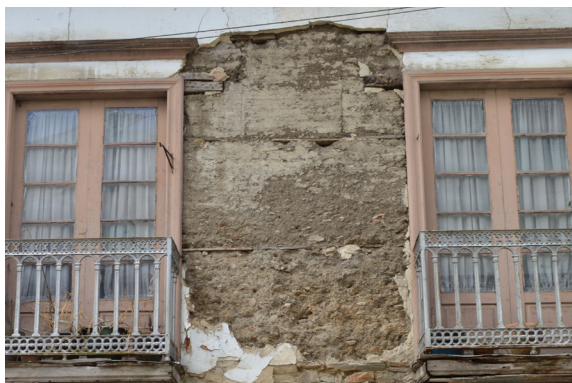
Fig. 128: Tapia con elementos horizontales de madera del Caso 6 - Año de construcción: 1880

Y por último, el tipo de construcción (C), el de las edificaciones de los casos 6 y 8. Se podría pensar que es el mismo que el anterior, debido a la utilización de elementos horizontales de madera entre las tongadas, pero en este caso, las tongadas tienen un alto mucho mayor, llegando a los 70 centímetros entre ellas. Dicho constructor no utilizaba refuerzos en las esquinas, como el anterior, con elementos horizontales de madera. Además, el tercer constructor utilizaba la tierra con menos cantidad de elementos pétreos que los anteriores.

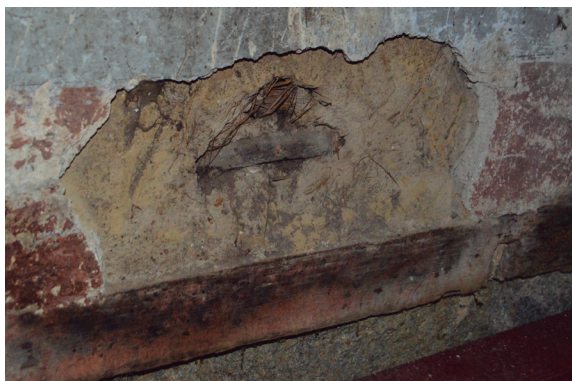
Fig. 130: Pallabarro en la pared interior del Caso 9

La cultura constructiva identificada en el caso de estudio 3, pudo ser la evolución de la técnica constructiva tradicional del pallabarro, detectado en los casos 6, 7, 8 y 9, en la que el relleno de los tabiques interiores se hacía con trenzado de paja con barro.

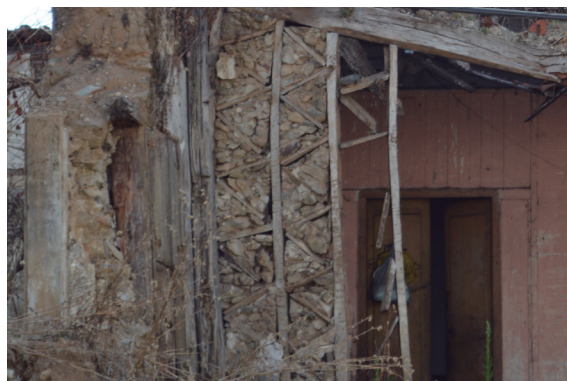
Fig. 131: Pallabarro con cantos rodados en el Caso 2

En las técnicas constructivas de **pallabarro** y **barrotillo** aplicadas a las divisiones interiores, no hay demasiadas variantes en cuanto a las culturas constructivas. La única variación fue detectada en las paredes interiores del caso de estudio 2 (fig. 131), aunque actualmente, consecuencia de su acentuado abandono, se hayan convertido en paredes exteriores al desprenderse toda la parte trasera de la edificación.

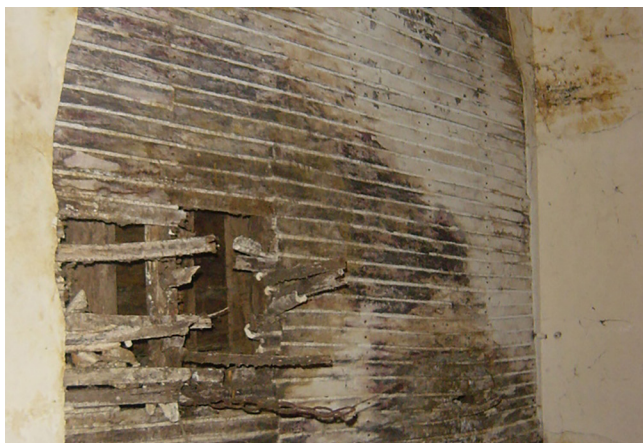
Fig. 538: Detalle barrofillo interior - 14.09.2005

Sí, el edificio sufrió un derrumbe de la parte trasera en el 2005 a consecuencia de la construcción de un bloque de viviendas situado en la gran parcela que poseía esta edificación en la parte de atrás. Mis primos y yo accedimos a la construcción de dicho edificio, y durante las obras se fue deteriorando hasta que comenzó a derrumbarse por la zona de la galería. Hasta la fecha la edificación se encontraba en un estado razonable, manteniendo la estructura ini-

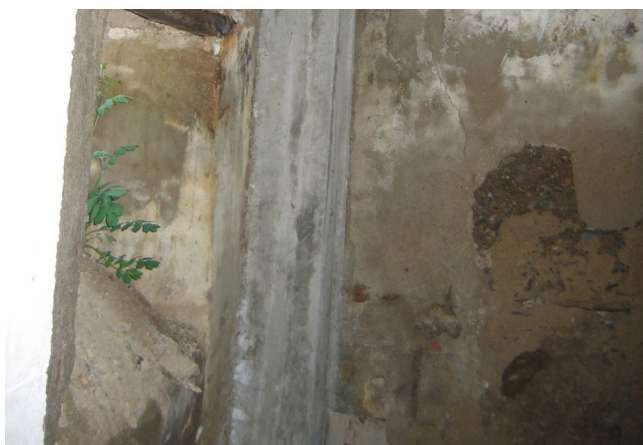
Fig. 546: Detalle tabiquería interior - 24.04.2009

Si, cuando entré en el interior de la edificación comprobé que la estructura de la misma estaba sostenida mediante muros perimetrales de tapia así como por grandes vigas de madera. Además existen aún aunque en un gran estado de deterioro tabiques interiores y en la galería de entramado.

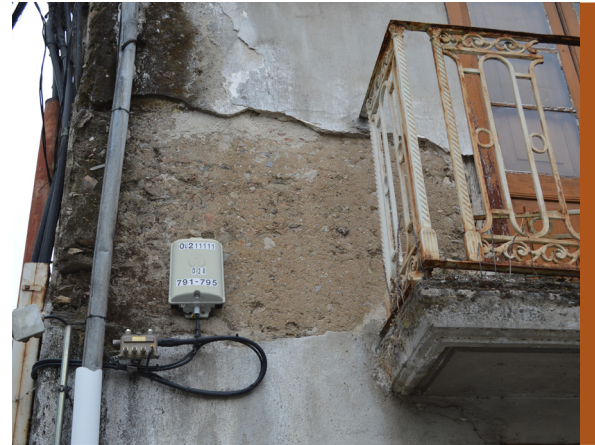
Fig. 559: Detalle tapia en fachada - 19.08.2014

Sé que los espacios añadidos en la parte del patio son de ladrillo, donde le acabo de contar que estaba la chocolatería. También que los tabiques interiores son de barrotillo, ya que se tiraron varios cuando se habilitó la planta baja para regentar el local. Esto en la edificación nº 30, mientras que en la situada en el nº 28, creo que los muros son de tapia además de tener los tabiques interiores también de barrotillo revestido.
