Intervención sobre Antigua Batería Militar J4 de Cabo Silleiro  
para su Recuperación y Aprovechamiento equipacional  
MESTRADO INTEGRADO EN ARQUITECTURA Y URBANISMO

Iván Vidal Urgal 844-14 escola superior gallaecia  
Coord. Ana Lima Coord. Mónica Alcindor

Intervención sobre Antigua Bateria Militar J4 de Cabo Silleiro para su Recuperación y Aprovechamiento equipacional

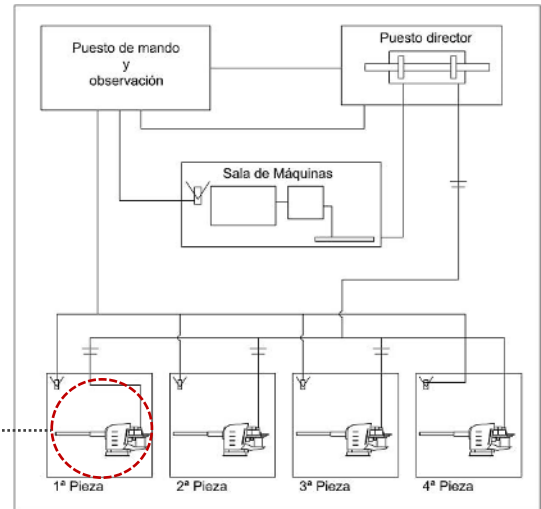
35. Esquema de dirección de tiro para batería de costa de 15,24 cm Vickers

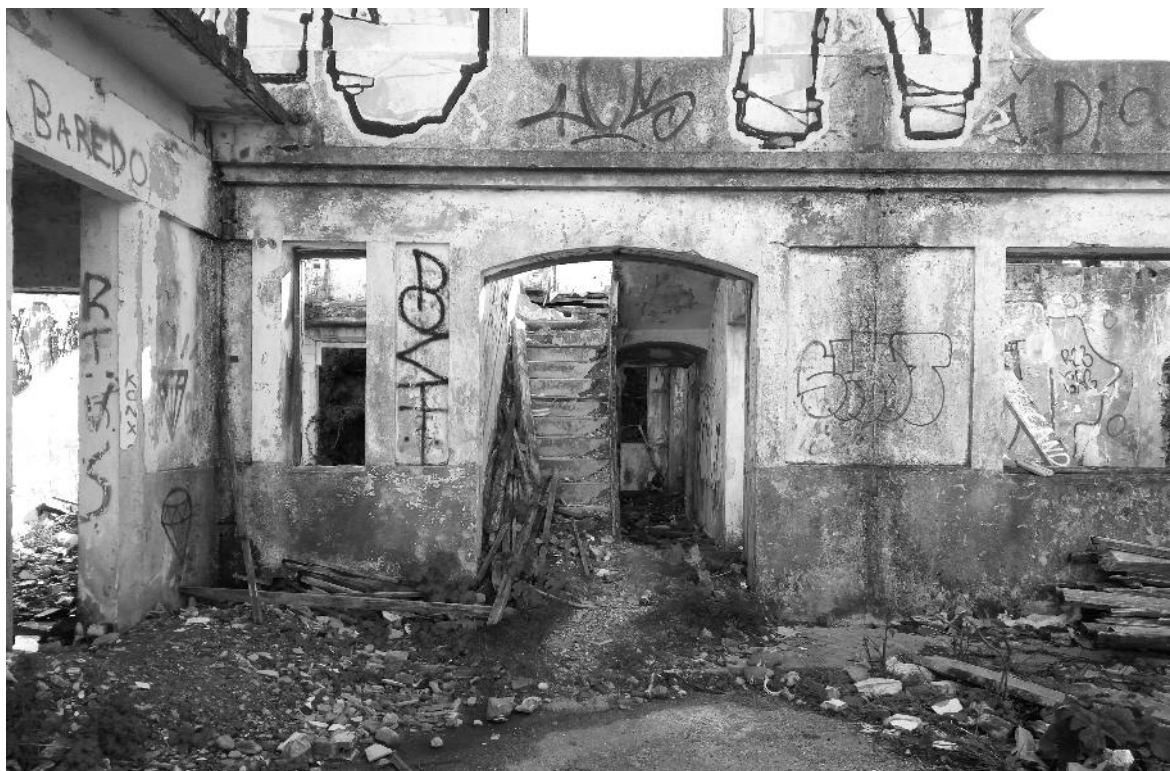
Como consecuencia de lo descrito anteriormente, y hasta el día de hoy, 9 de noviembre del año 2020, las instalaciones se encuentran tapiadas y expuestas a acciones vandálicas, las cuales han sido una fuerte contribución a la degradación de éstas.

83. Ejemplo de degradación de la Batería J4

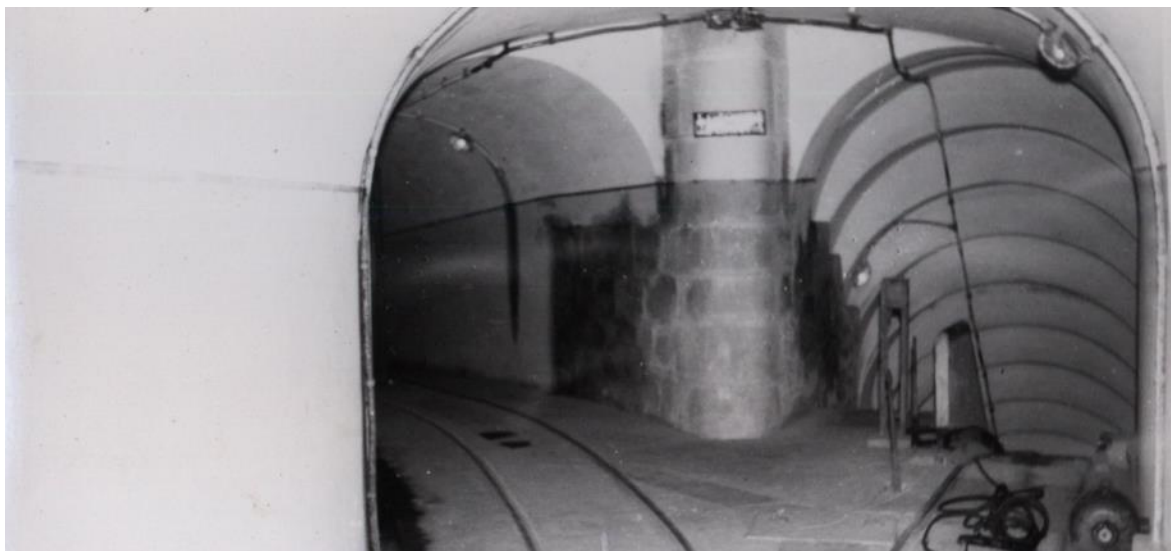
La munición, era transportada desde el acceso a estos túneles en unas vagonetas guiadas por raíles, propulsadas por motores ubicados justo antes del inicio de las escaleras en sentido descendente.

88. Situación de motor vagoneta

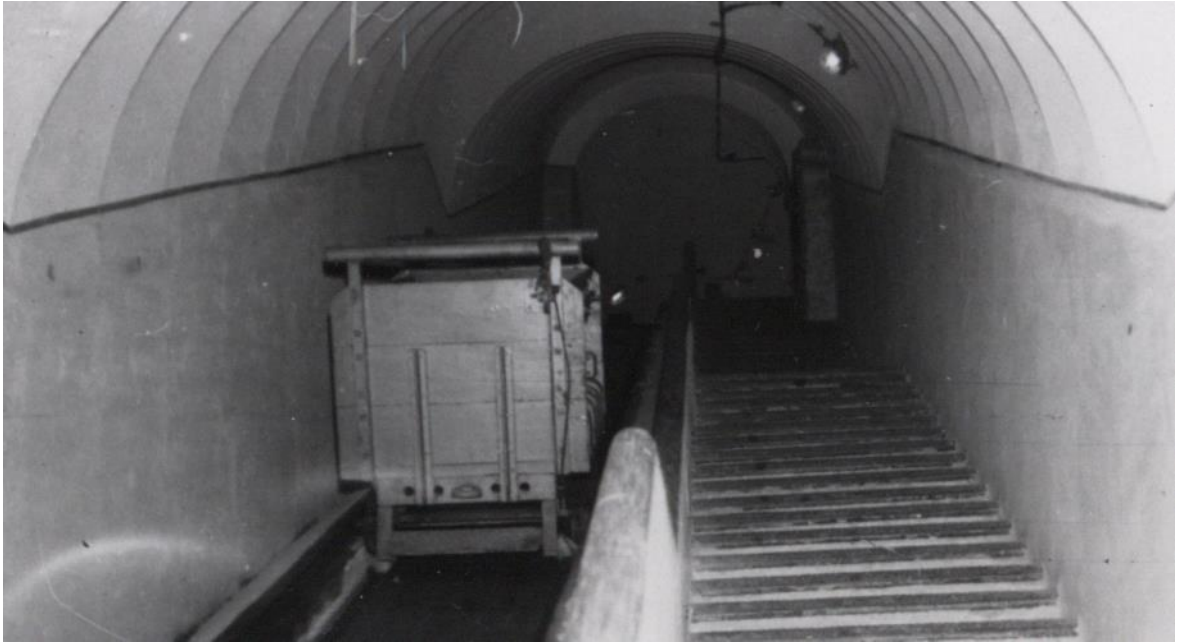
89. Descenso de vagoneta con munición en la Batería J4

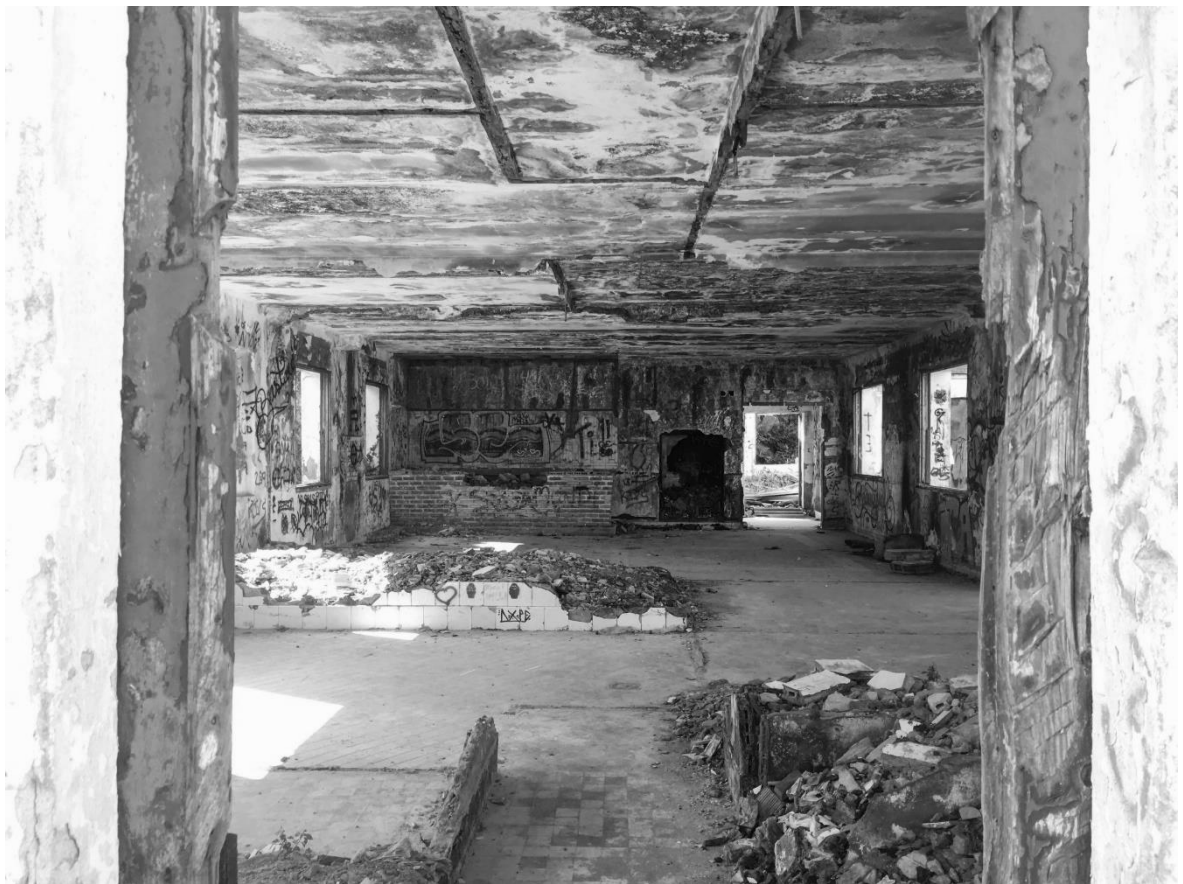
97. Estado de degradación del cuerpo de guardia y cantina

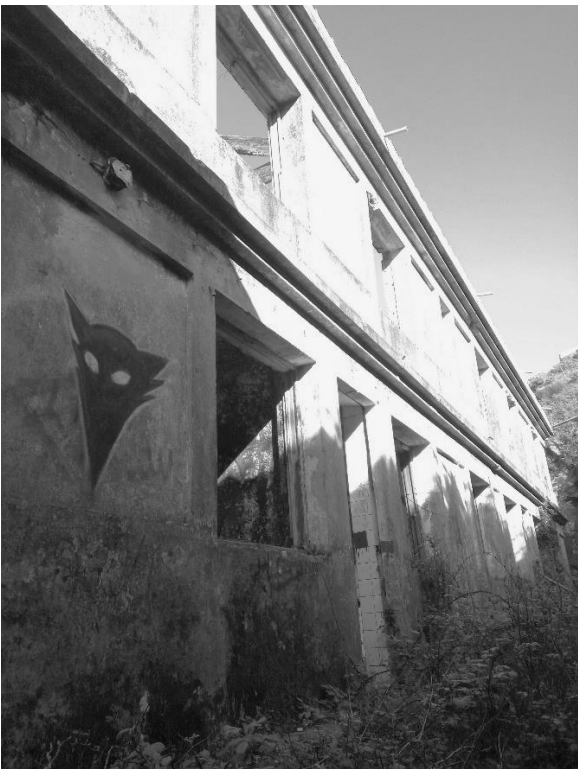
100. Vegetación sobre fachada volumen alojamientos

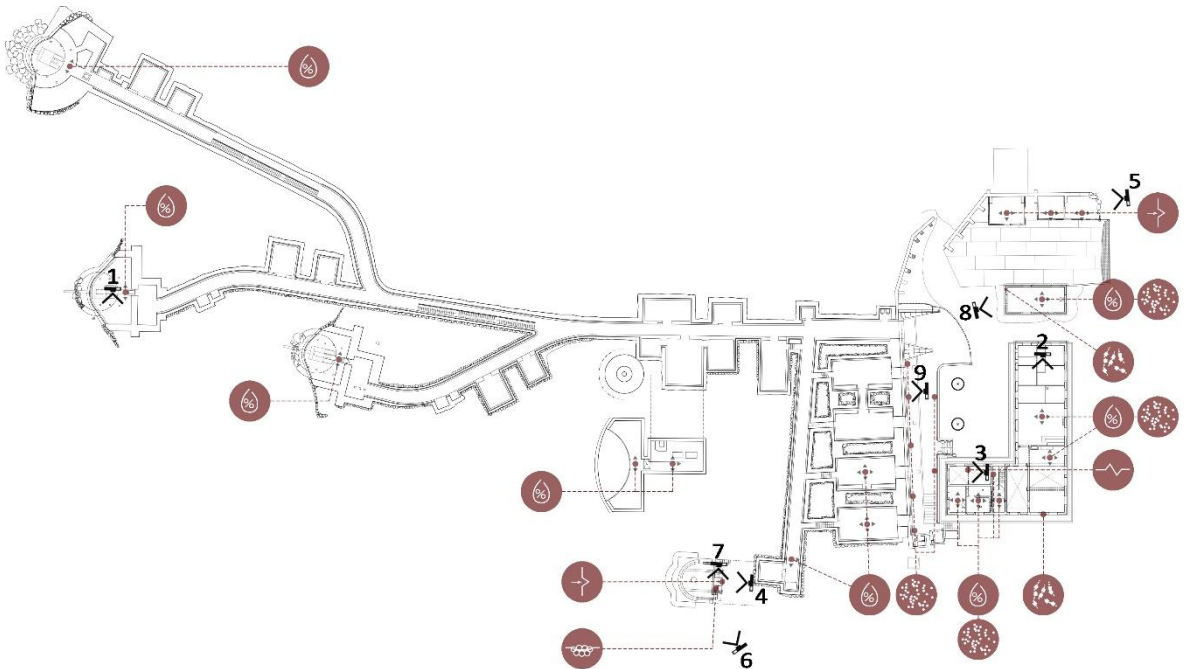
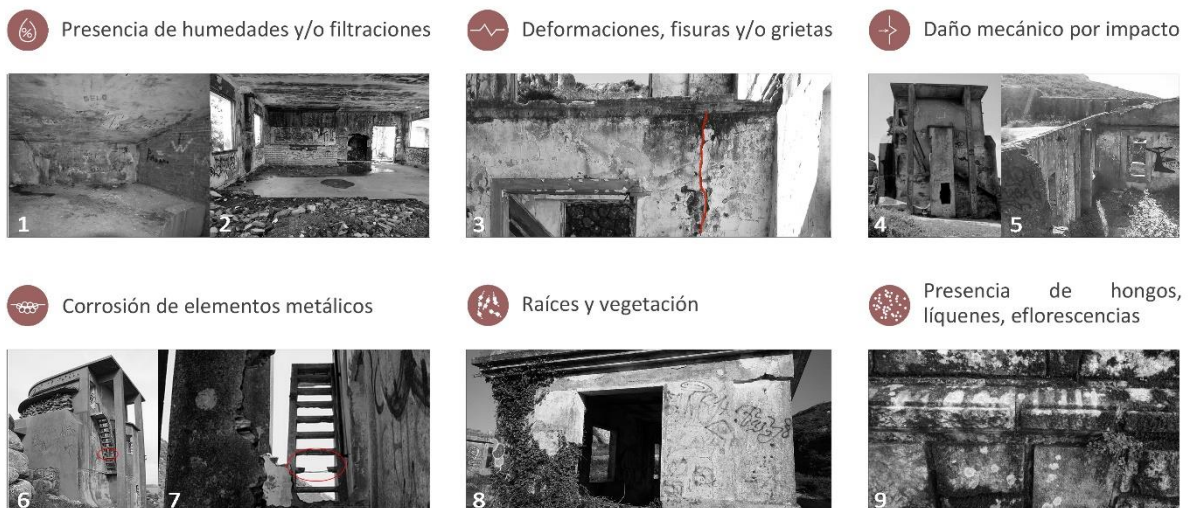
102. Ficha 01 Estado de conservación y patologías

- Sin peligro aparente
- Peligro hacia otros elementos constr.
- Peligro de deterioro
- Peligro a terceros
- Otros

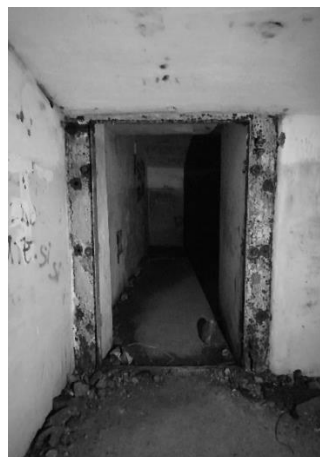
108. Carpinterías de acero

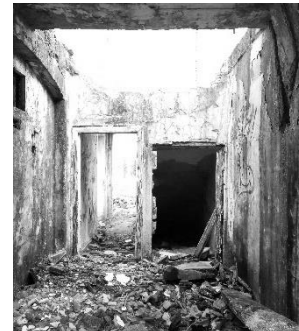
110. Escombros sobre pavimento

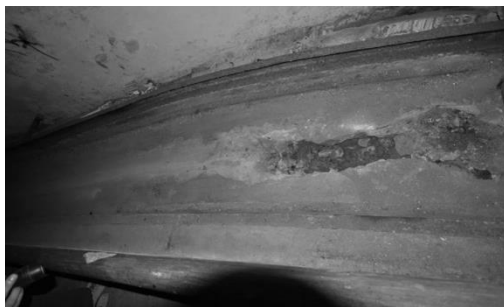
111. Patología pavimento descenso vagoneta
