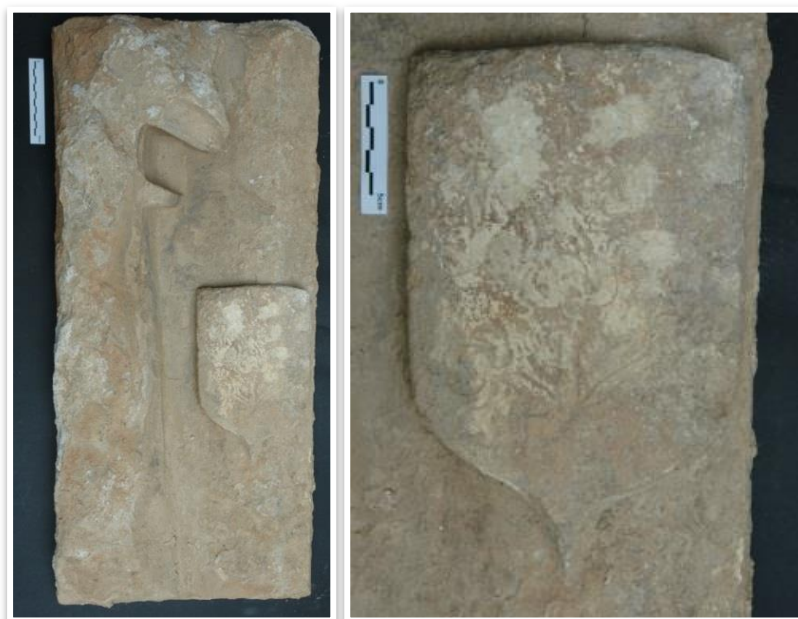
**Figura 3 e 3.A:** 1) vista de cima do bloco onde se insere o brasão; 1.A) escudo (pormenor) antes da intervenção.

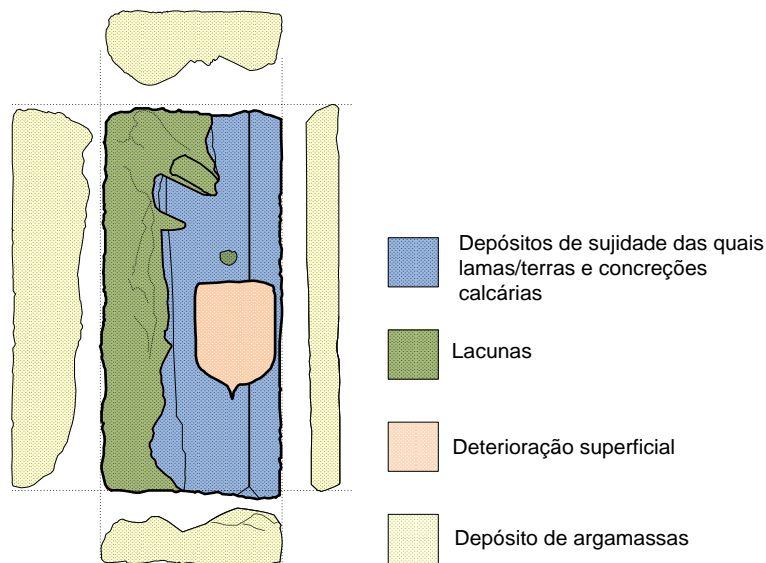
**Figura 4:** Mapeamento de danos e patologias

Devido à camada de concreções calcárias e lamas, não foi possível fazer de imediato um levantamento preciso dos danos e patologias que a pedra apresentava, sendo possível só após a limpeza fazer-se um diagnóstico exacto da superfície. Contudo, a pedra não parecia ter problemas relativos à estabilização no suporte pétreo.

As patologias apontadas foram registadas em mapeamento de danos e patologias (Fig. 4 ou 44).

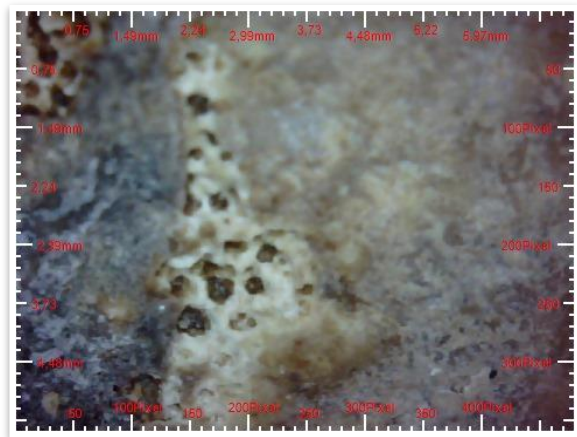
**Figura 19:** *Pitting*, processo acelerado pela utilização de AB57, processo já iniciado anteriormente, visto apenas após a limpeza das lamas sobre a superfície.

Após duas aplicações de AB57, foi notória a actuação do produto, pela evolução da limpeza. Contudo, inesperadamente e imprevisto pelos testes, verificou-se a presença de cavidades semelhantes ao *pitting* (Fig. 19). Cessou-se a aplicação do AB57, pois não foi possível antever esta alteração, bem como pelo desconhecimento se este produto acelerou um processo de deterioração, anteriormente já iniciado. Contudo, a continuação da limpeza desta camada de sujidades, era necessária, mas por outra via que não utilizasse produtos químicos, de forma a evitar mais danos.

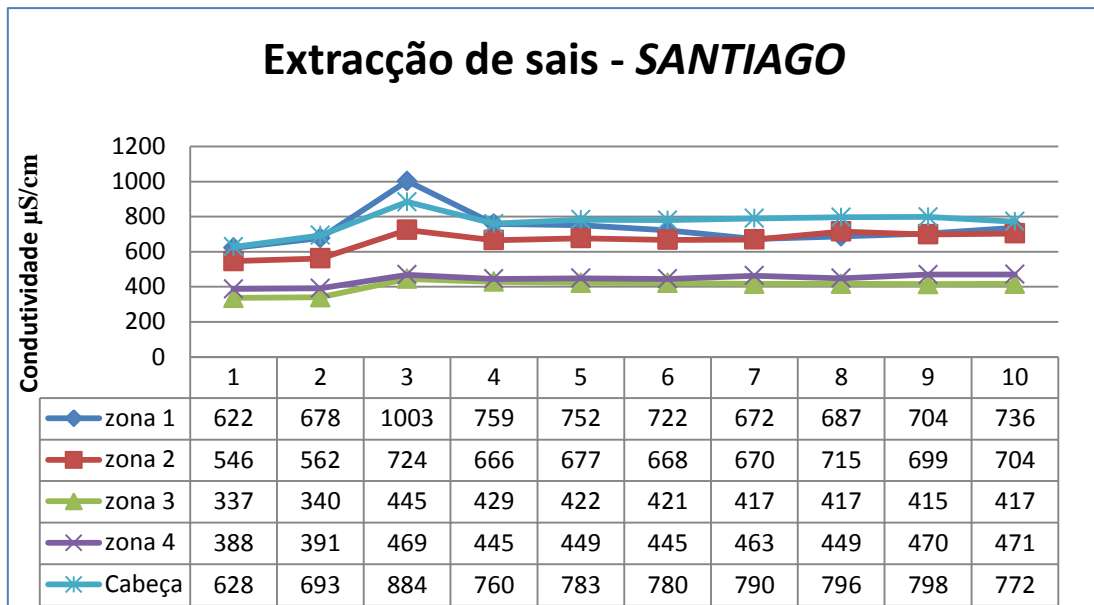
**Gráfico 1:** Registo de leitura quantitativa dos sais extraídos por meio de géis de agar-agar.

Uma relação possível que influenciou nos resultados foi a sequência da aplicação, pois não foram aplicadas as 5 zonas de uma só vez, mas sim aleatoriamente. A sequência começou com a aplicação na zona 1, de seguida a zona 2 e 4 no mesmo dia, a cabeça e por fim a zona 3. Nesta análise se ignorarmos a zona da cabeça, que mostrou efectivamente ser a zona de maior concentração de sais, mesmo sendo a zona que mais policromia preservou, verificámos a ligação da concentração de sais com a sequência de aplicação das outras zonas; a zona 1 foi a primeira zona da sequência de aplicação e mostrou ser a que mais sais tinha. O mesmo se verificou nas zonas seguintes, bem como na zona 3, a última no qual o agar-agar foi aplicado e que mostrou os menores níveis de concentração de sais (Fig. 25).

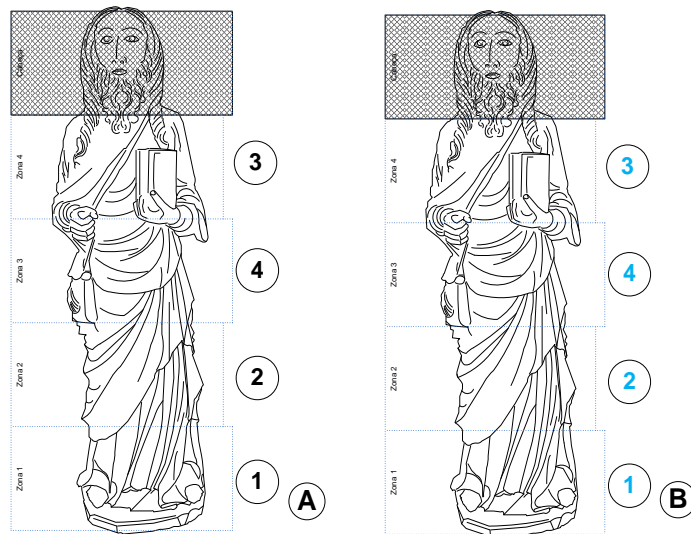
**Figura 25:** registo gráfico da sequência de aplicação de agar-agar (A) e ordem decrescente de concentração de sais (B).

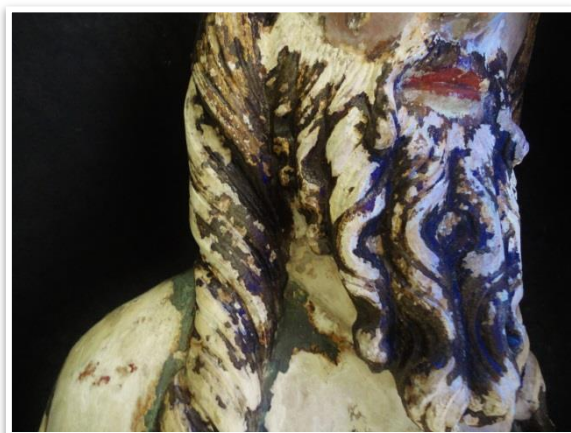
**Figura 29:** Fotografia de luz ultravioleta. Auxiliar na limpeza na visualização de excedentes de cola de coelho.

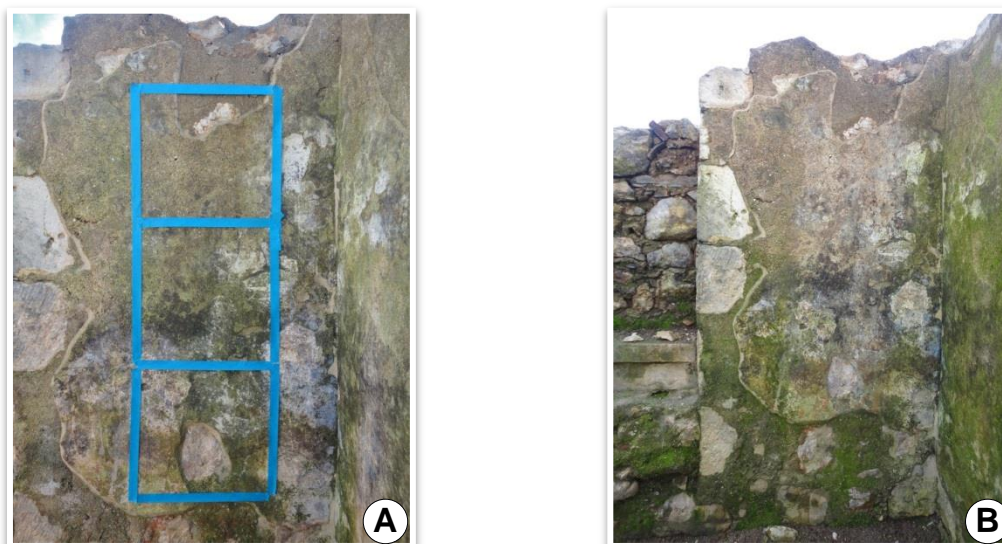
**Figura 42:** a) Antes e b) depois da aplicação de biocida, zona 3

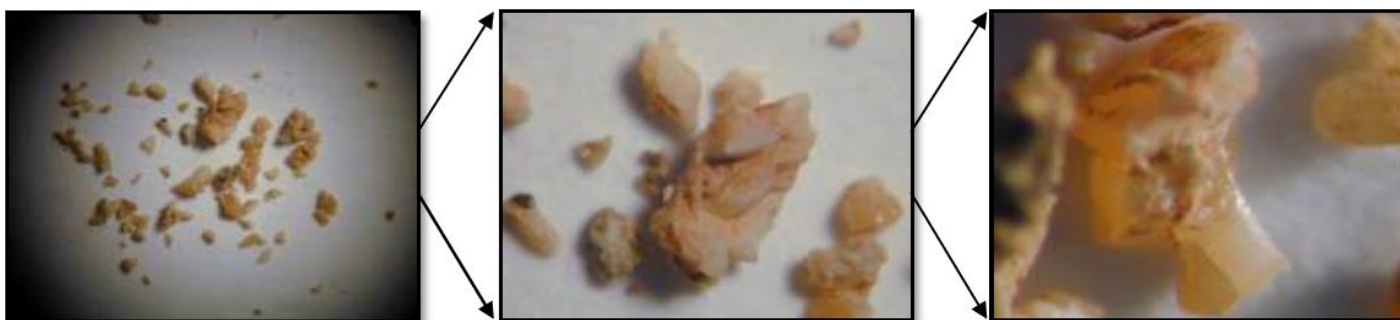
Imagem 7: Observação à lupa binocular de *cristais de calcite*, provenientes da superfície pétrea – Amostra C1

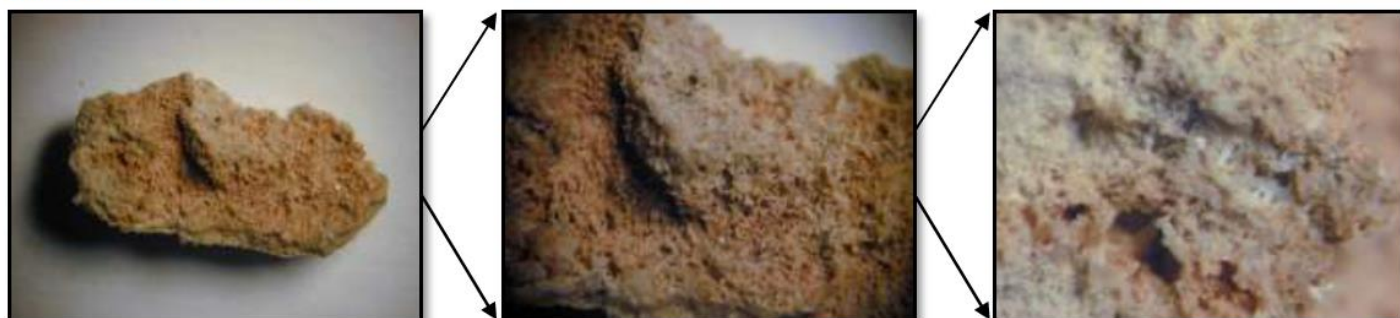
Imagem 7: Observação à lupa binocular do *interior da concreção calcária*, que estava em contacto com superfície pétrea, apresentando *cristais de calcite* – Amostra A1

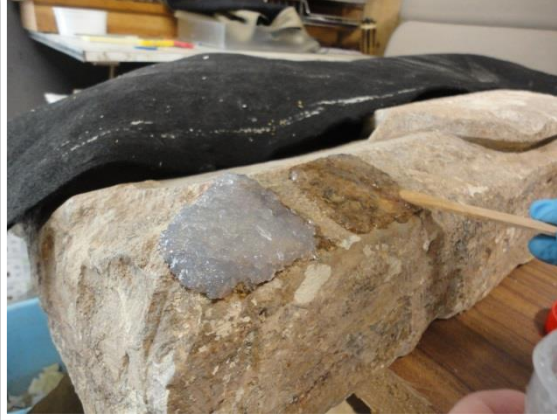
**Figura 45:** Teste de limpeza com agar-agar:  
Aplicação de agar-agar (5 e 3%)

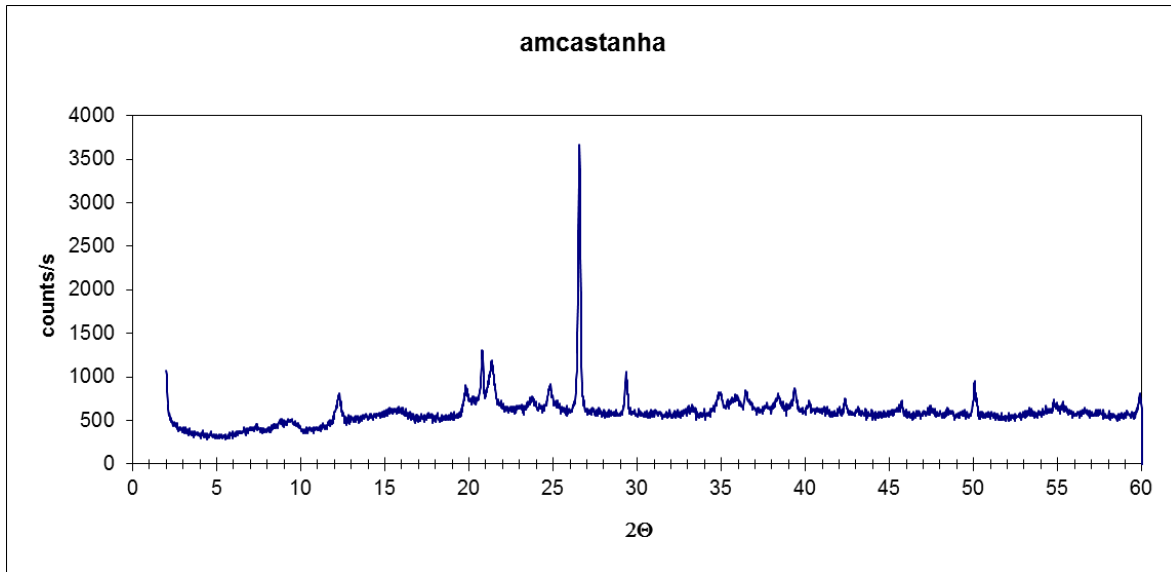
**Figura 50:** Espectro da difracção de raios x da amostra MSCV ST 10, correspondente à MSCV IPT 6, veio argiloso.

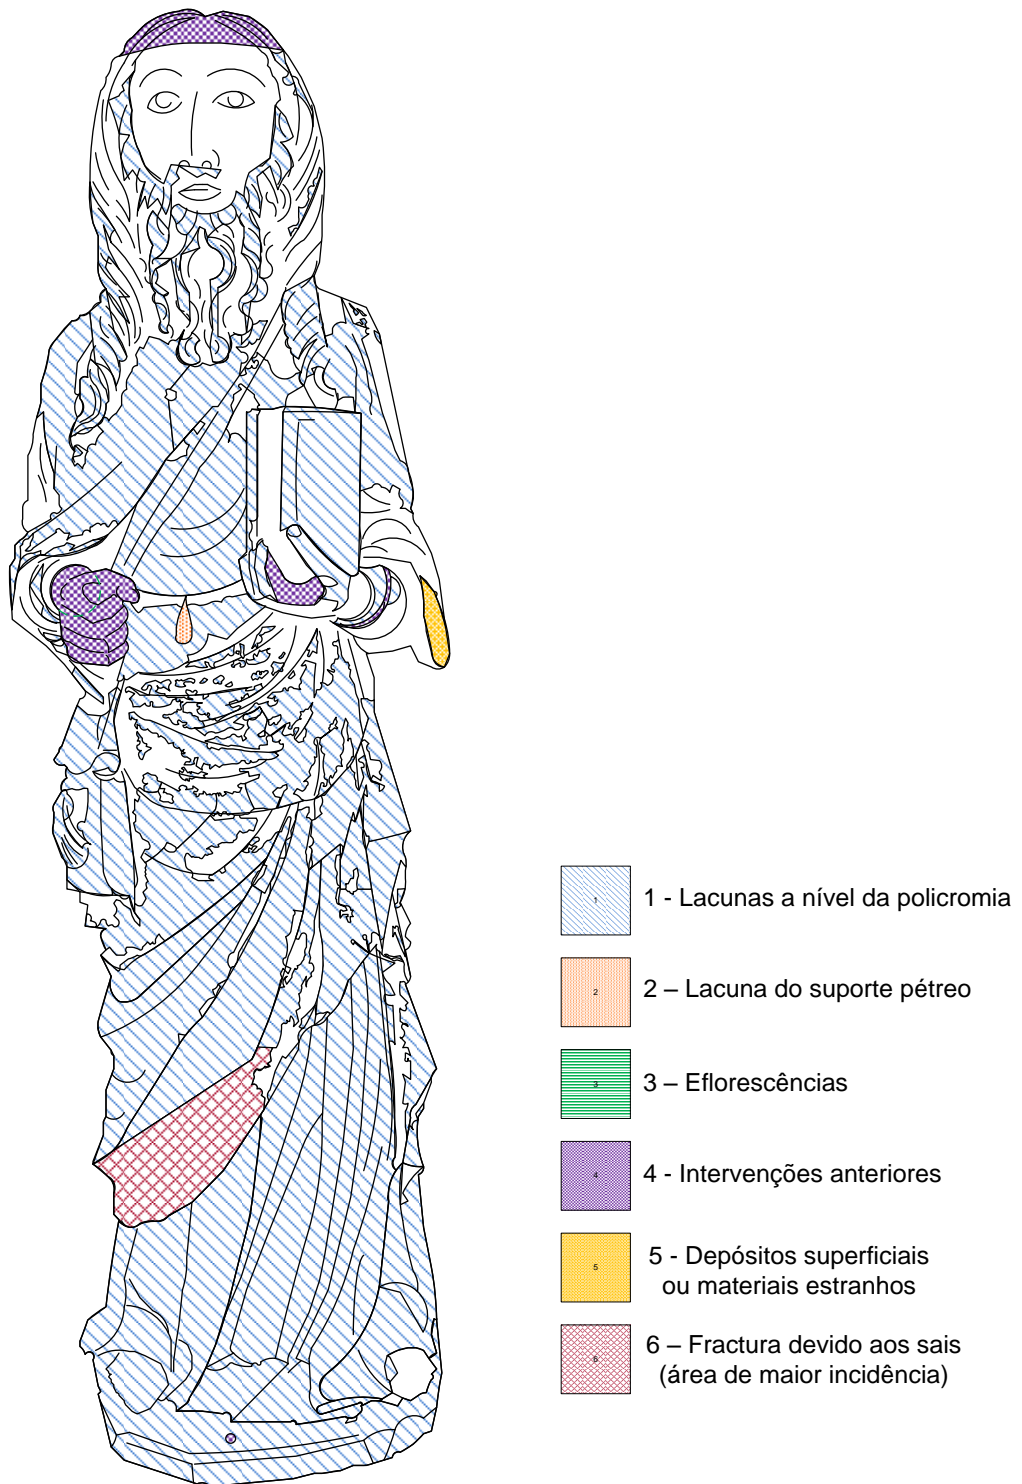
**Figura 52:** registo gráfico das patologias da escultura

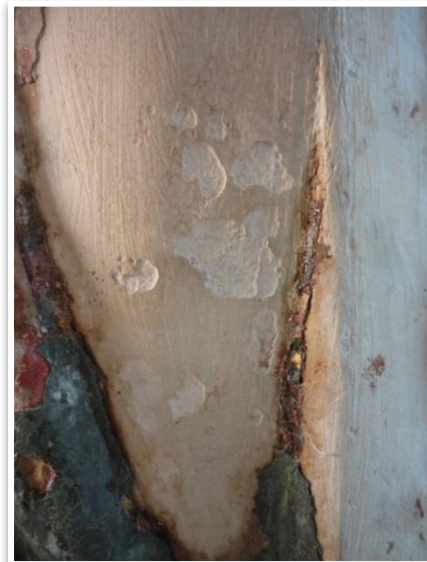
**Figura A 51:** Fractura da superfície devido à deterioração provocada por sais, Santiago.

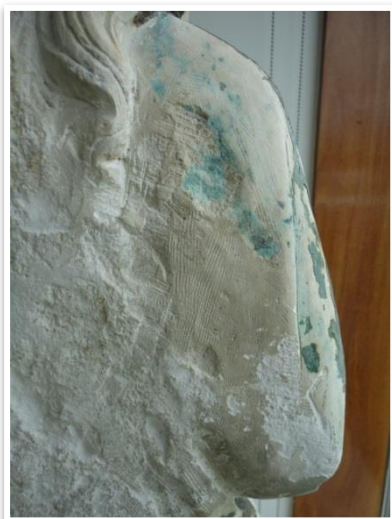
**Figura A 52:** Fractura da superfície devido à deterioração provocada por sais e escorrenicas verdes no verso da escultura, Santiago.

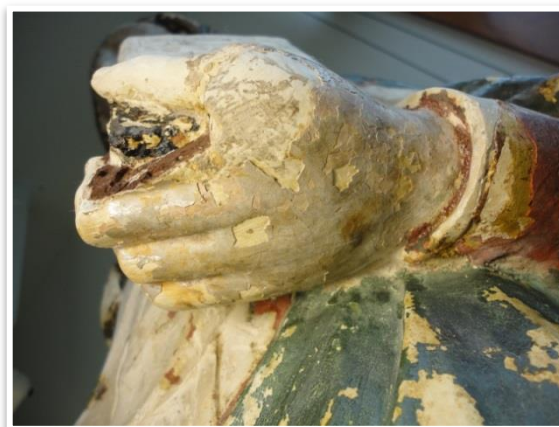
**Figura A 53:** Mão esquerda, com ausencia de um dedo e grude, Santiago.

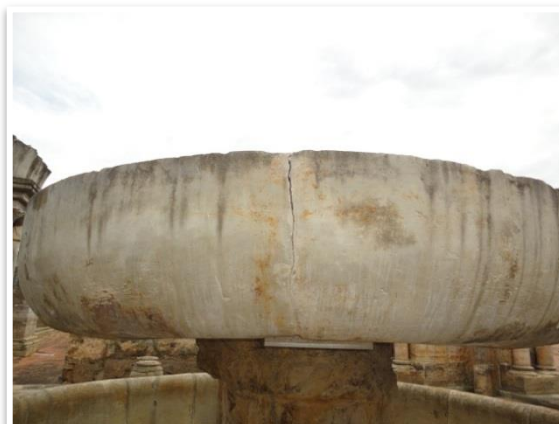
**Figura A 79:** Fractura da pia, claustro da lavagem, Claustro, inspeção periódica. 23-10-13-13

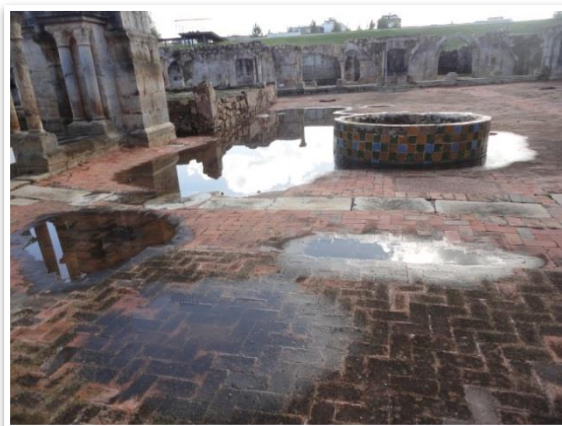
**Figura A 80:** Empoçamentos, Claustro, inspeção periódica. 30-10-13

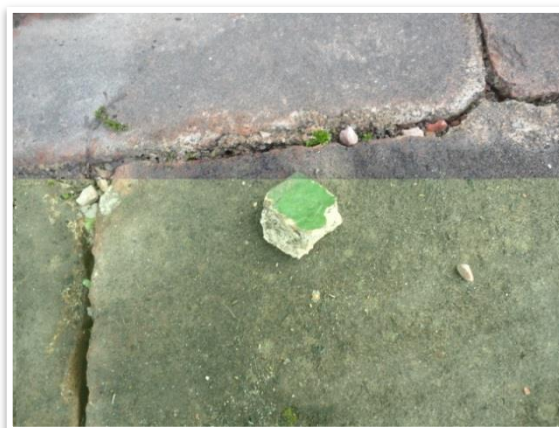
**Figura A 88:** Registo fotográfico de fractura vista durante as inspeções periódicas, claustro. 5-12-13

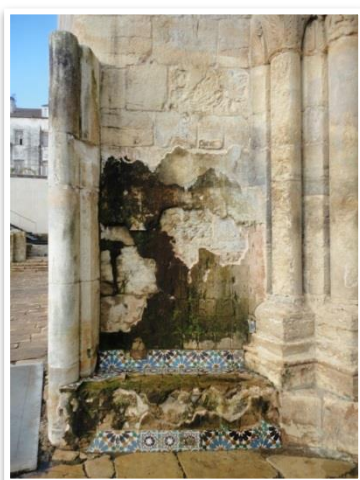
**Figura A 89:** Aspecto de parede exterior com colonização biológica, alçado sul, Igreja, inspeção periódica. 13-12-13

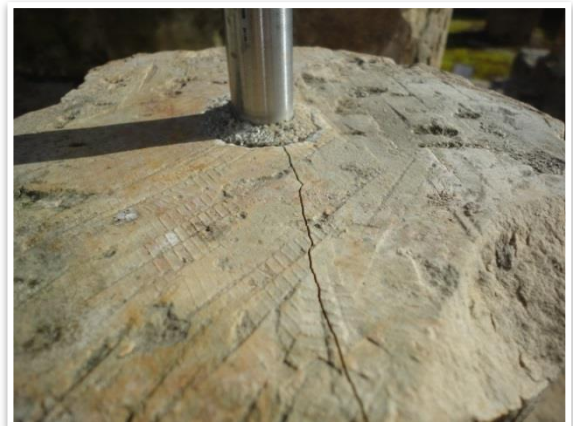
**Figura A 96:** Fractura de coluna devido a espigão, claustro, inspeção periódica. 6-02-13

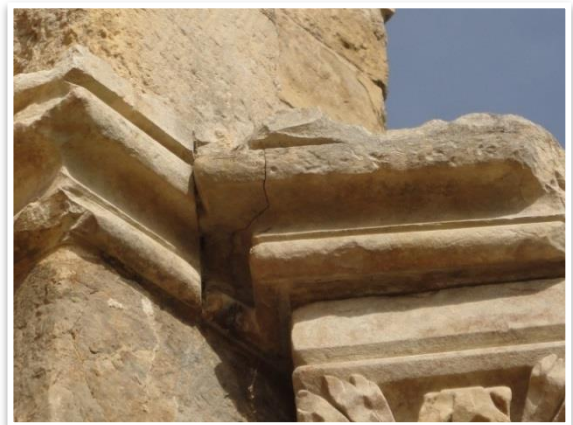
**Figura A 98:** Fractura, capitel, claustro, inspeção periódica. 15-02-13

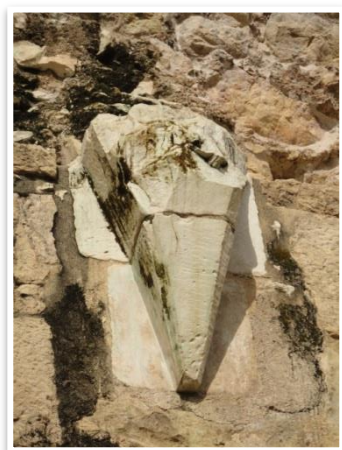
**Figura A 99:** Coloração verde, capitel, claustrô, inspeção periódica. 6-02-13

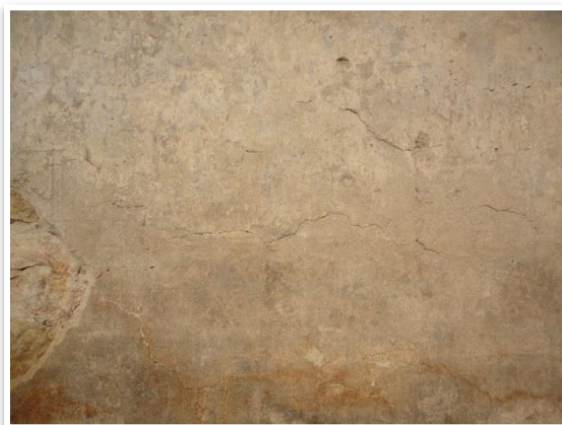
**Figura A 101:** Fissuras sobre rebocos, exterior, Igreja, inspeção periódica. 6-02-13

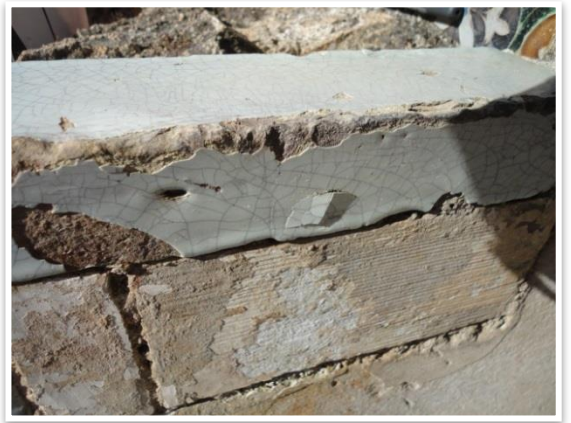
**Figura A 110:** Deterioração do azulejo, claustro, inspeção periódica. 10-05-13

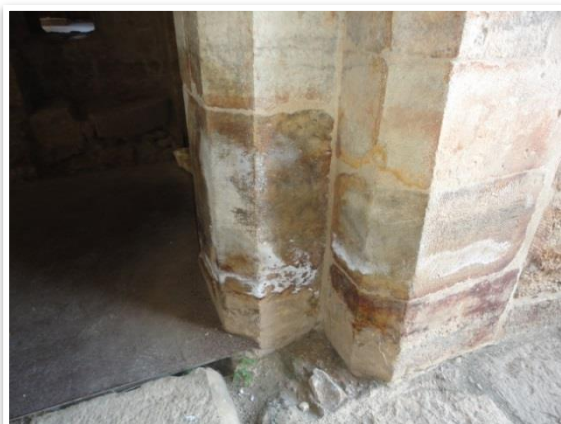
**Figura A 111:** Eflorescências, exterior, igreja, inspeção periódica. 10-05-13

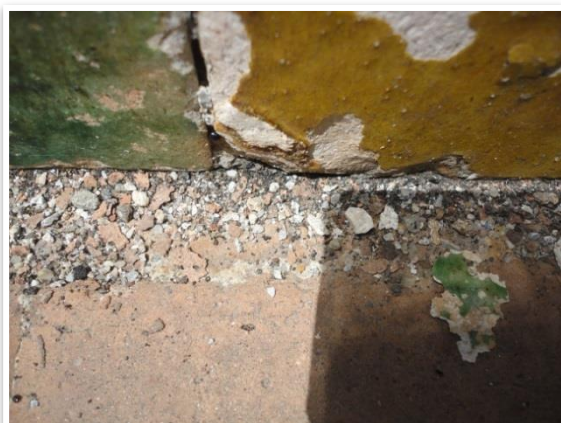
**Figura A 115:** Deterioração do azulejo, clasutro, inspeção periódica.09-06-13
