**PATOLOGIAS EM EDIFÍCIOS EXISTENTES  
NA FORÇA AÉREA, ASSOCIADAS À  
LOCALIZAÇÃO E AOS SOLOS DE FUNDAÇÃO**

**EMÍDIO LARANJEIRA MENDES**  
**CAP/TMI**

Trabalho de Investigação Individual do CPOSFA 10/11

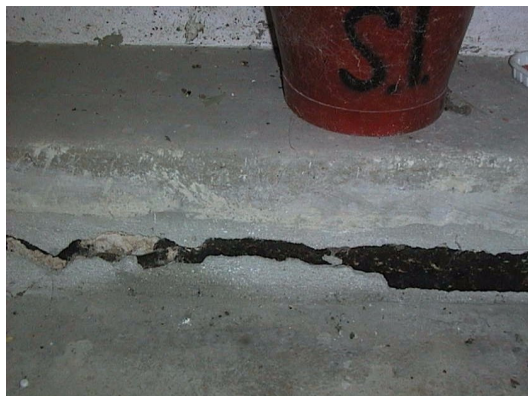
Figura 8: Assentamento de pavimento.

A caracterização do tipo de patologias encontradas nos edifícios mencionados identifica-se com a fissuração típica devido a assentamentos de fundações padronizados na Figura 42 do Anexo G (Pfeffermann, 1968). Numa tentativa de ilustrar situações ocorridas nos edifícios em estudo, apresentam-se algumas peças fotográficas que elucidam as patologias associadas. Estas apenas dizem respeito ao edifício da esquadra de abastecimento da BA6 por não terem sido encontrados mais registos desta natureza referentes a outros edifícios e/ou outras Unidades.

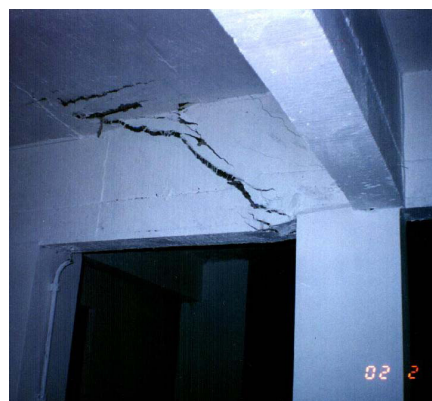
Figura 11: Fissuração na estrutura viga.

Fonte: Arquivo fotográfico da DI – Esquadra de Abastecimento da BA6

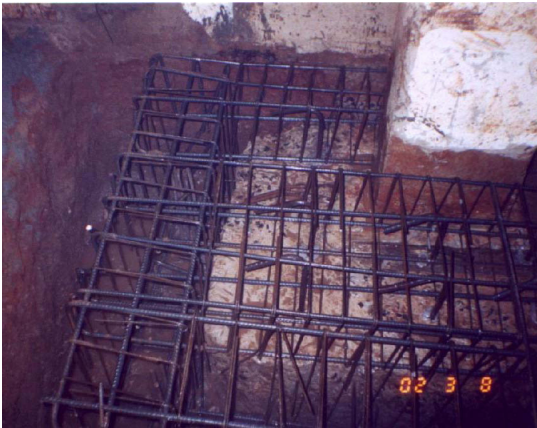
Figura 13: Reforço do maciço de encabeçamento das estacas

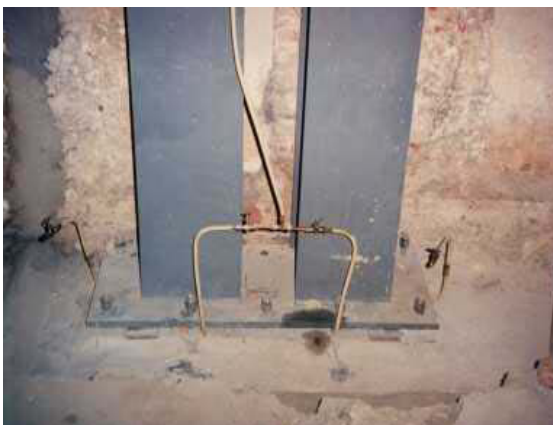
Figura 15: Reforço estrutural para transferência de carga

Quanto à esquadilha de abastecimentos, o assentamento de uma sapata/estaca de fundação introduziu no pilar, e nas vigas que nele descarregam, deformações as quais provocaram fissuração quer no pilar quer nas vigas, o que obrigava à recuperação destes elementos, mesmo antes da recuperação da fundação. Assim, optou-se por não intervencionar a fundação, porque os custos envolvidos eram muito elevados face à dimensão do edifício, procedendo-se à introdução de novos pilares metálicos intermédios de forma a transferir os esforços e aliviar a fundação que estava a deformar e, seguidamente, por reforçar a estrutura dos elementos deformados (pilares e vigas).

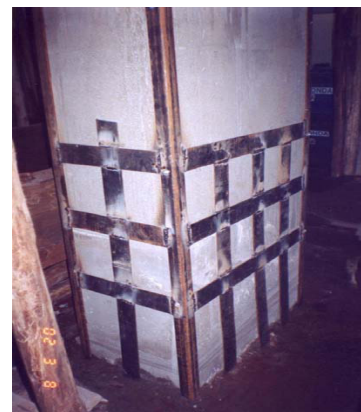
Figura 16: Reforço estrutural no pilar

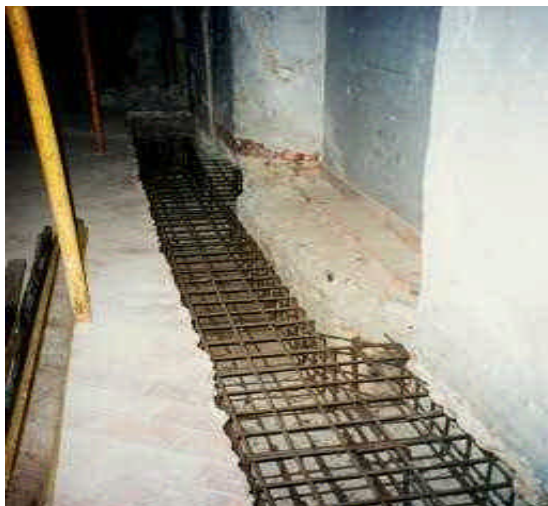
Figura 17: Reforço de pavimentos – viga de fundação

Neste edifício foi, ainda, necessário recuperar o pavimento térreo, com a criação de novas vigas de fundação ( Figura 17), para o estabilizar, e reposicionar os vãos de janelas e portas, que apresentavam deslocamentos acentuados e nalguns casos irre recuperáveis.

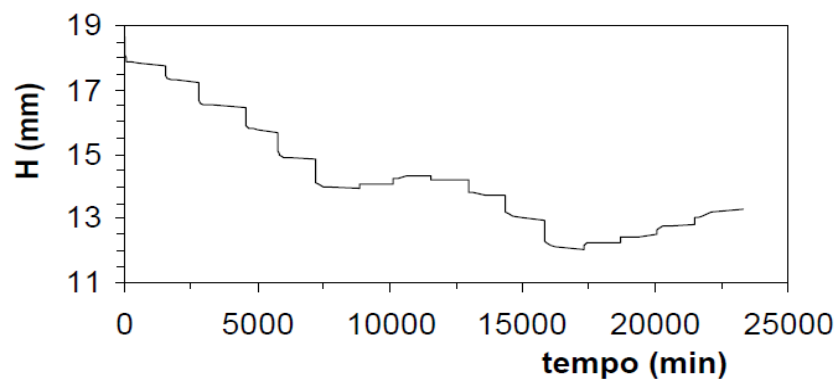
Figura 25: Curva de assentamento (H/t) para um ensaio com seis escalões de carga<sup>4</sup>

Com base nos diagramas anteriores, é possível estabelecer:

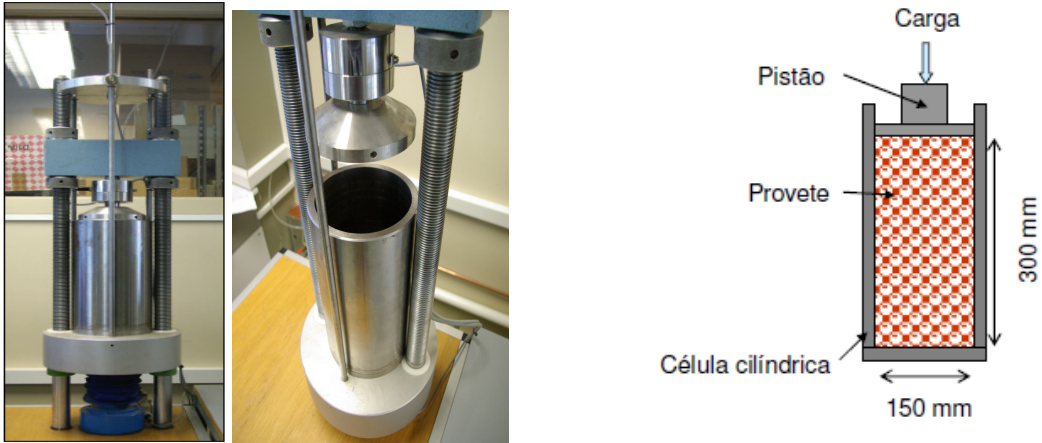
Figura 26: Ensaio edométrico<sup>5</sup>

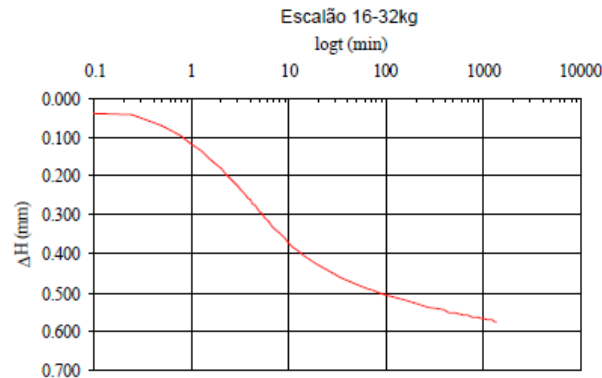
Figura 28: Curva ( $\Delta h - \log t$ ) para um escalão de carga<sup>7</sup>

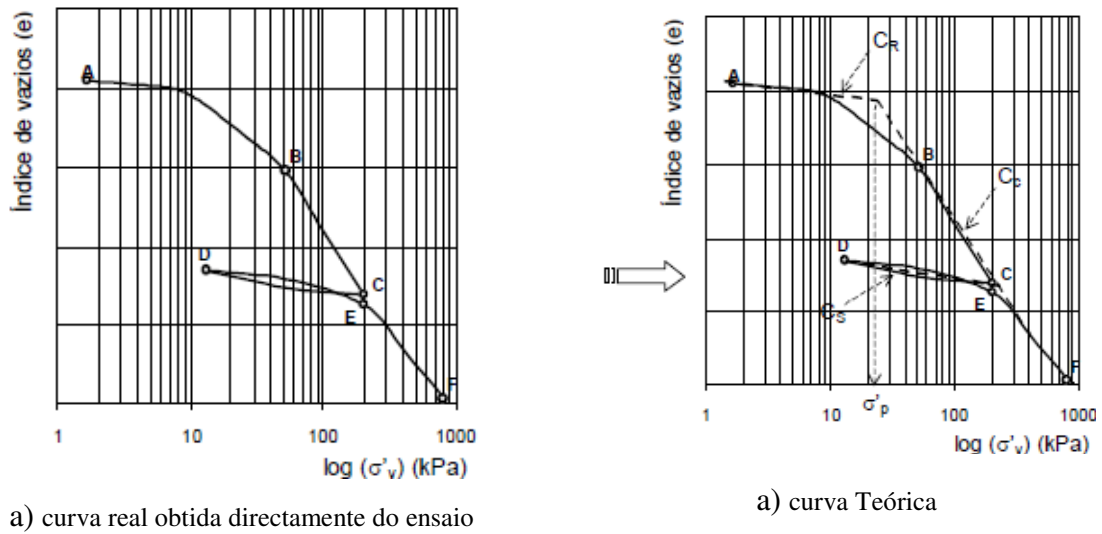
Figura 30: Curva ( $e-\log\sigma'_v$ ) obtida a partir do ensaio edométrico a um escalão de carga<sup>9</sup>

É com base nestas fórmulas, empíricas, deduzidas a partir de curvas que traduzem a variação do índice de vazios com as tensões efectivas, índices estes que variam na forma logarítmica, que se representa o comportamento de tensões-deformações dos solos e sobre as quais, ao longo da história geológica, se calculam os assentamentos dos solos.
