**ESTUDO COMPARATIVO DAS CARACTERÍSTICAS  
MICROSCÓPICAS E MACROSCÓPICAS ENTRE LIMAS  
ORIGINAIS E LIMAS DE CONTRAFAÇÃO**

Trabalho submetido por  
**Sofia Magalhães de Moura e Mota Furtado**  
para a obtenção do grau de Mestre em Medicina Dentária

novembro de 2021

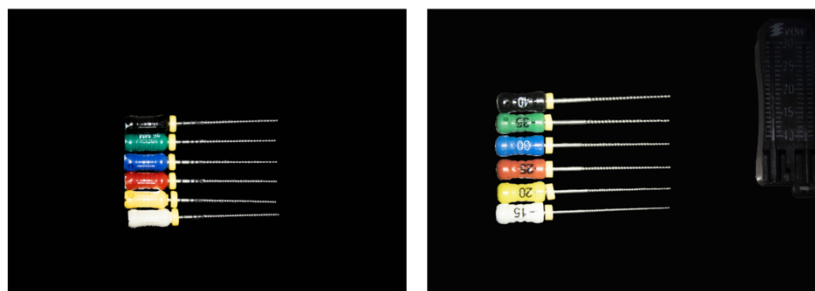
**Figura 34** - Imagem obtida do Microscópio Cirúrgico (ampliação 5x) do conjunto das limas da marca *VDW* (esquerda) e *Dentsply Ready Steel* (direita).

A Figura 34, serve de exemplo de imagem de 2 conjuntos de seis limas, obtidas através do microscópio cirúrgico a uma ampliação de 5x. As restantes encontram-se no Anexo 1.

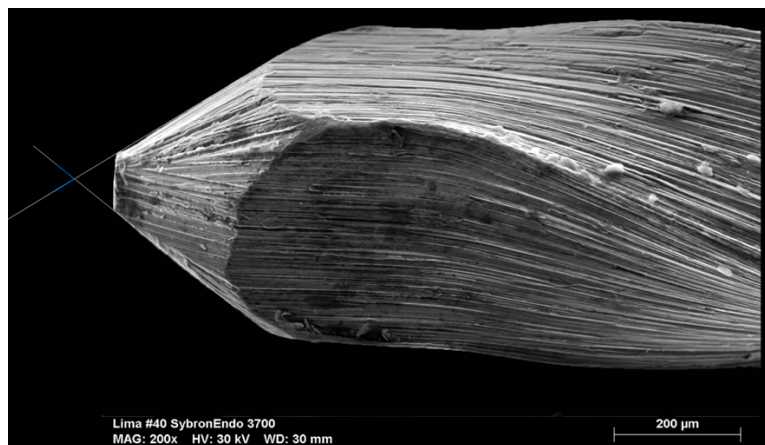
Figura 70 - Exemplo da medição do ângulo da ponta da lima #40 da SybronEndo.

O ângulo da ponta foi calculado através das imagens obtidas a uma ampliação de 200x no MEV (Figura 70). As restantes imagens utilizadas para obter o valor do ângulo da ponta de cada lima encontram-se no Anexo 7.

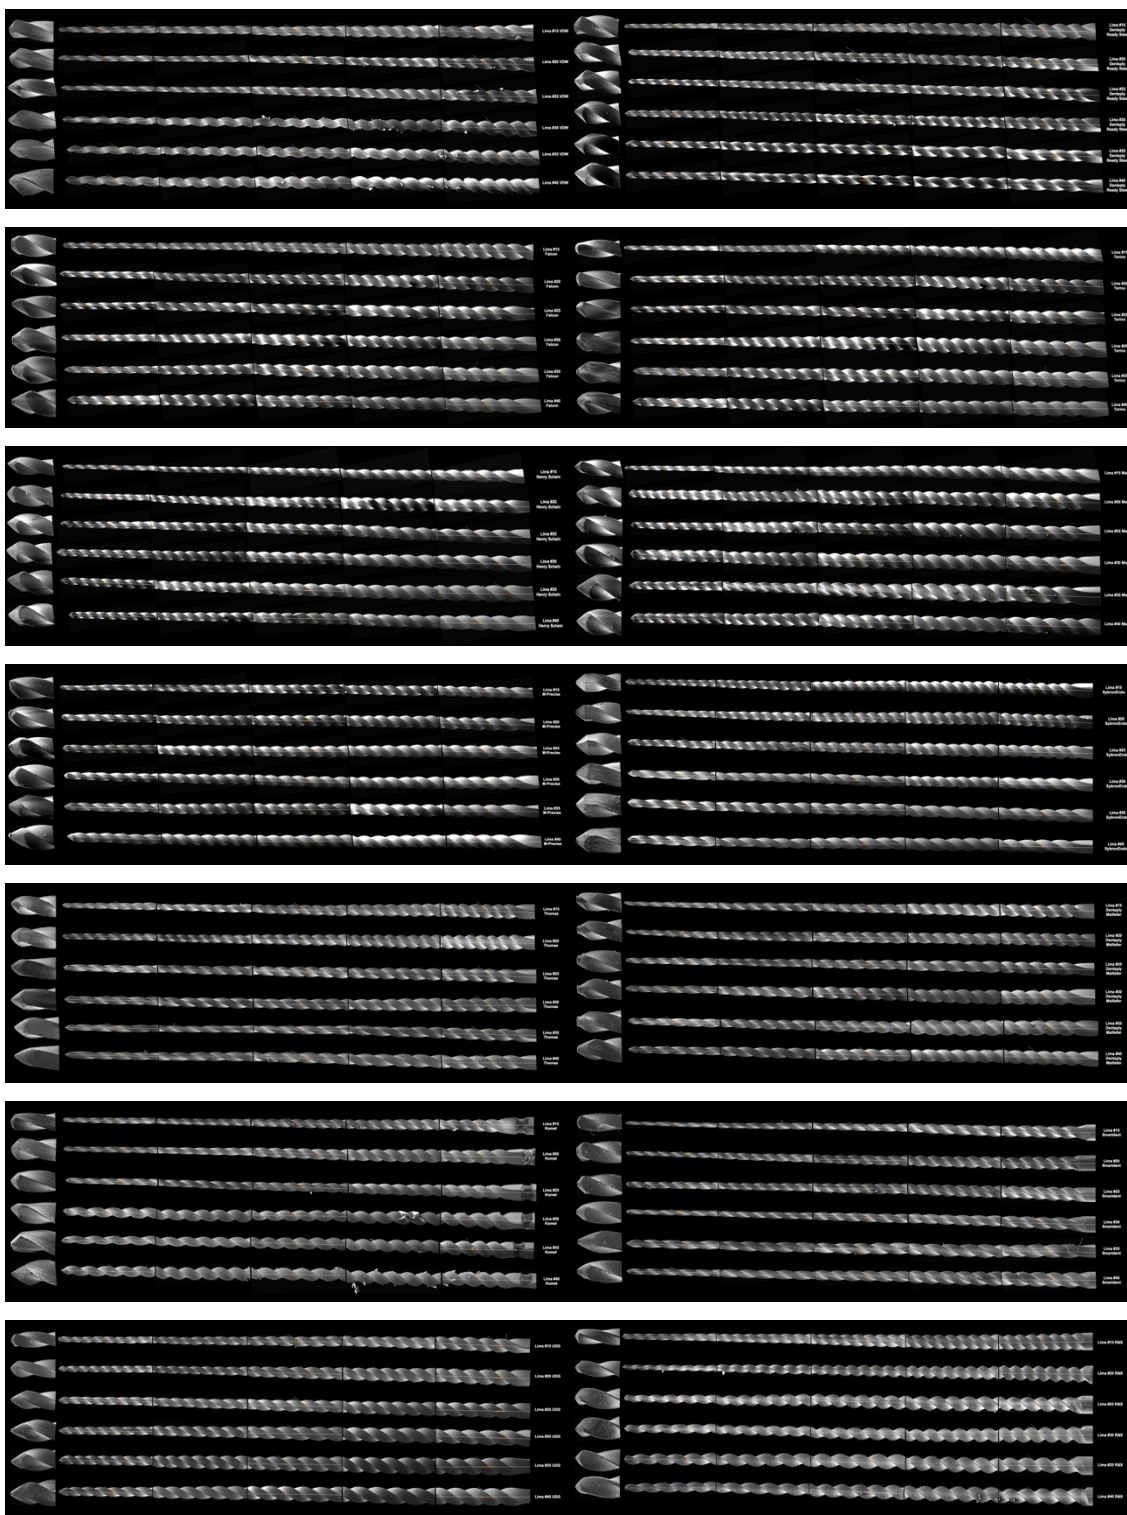
### Anexo 10 – Determinação do ângulo de hélice
