ESTUDO E INTERVENÇÃO DA PINTURA CENTRAL DA NAVE DA IGREJA DE NOSSA SENHORA DO LORETO

Relatório de Estágio

Mestrado em Conservação e Restauro
Pintura Mural

Tomar/ Outubro/ 2019

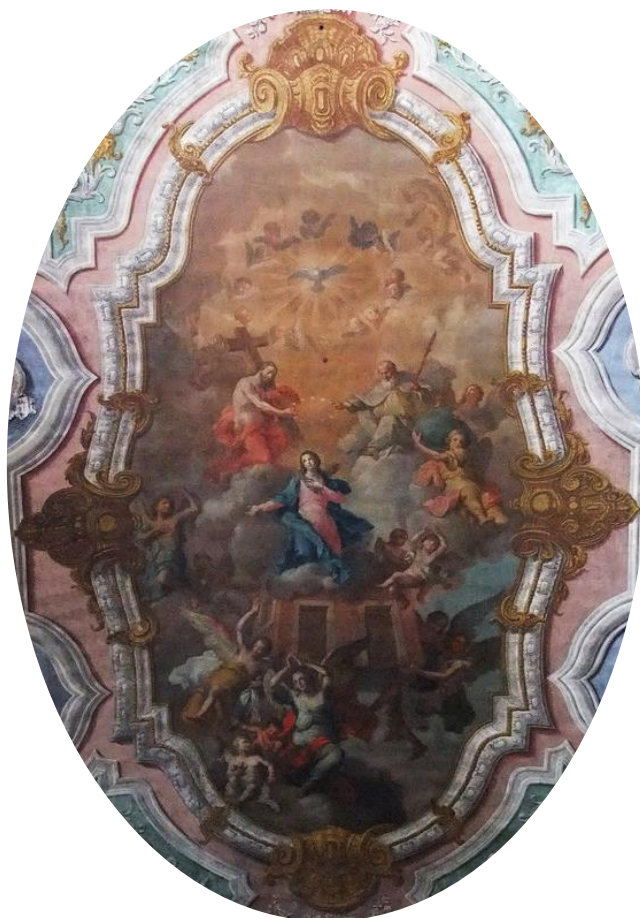
Figura 1. A pintura do centro da abóbada da nave da igreja de Nossa Senhora do Loreto, de autoria de Pedro Alexandrino de Carvalho (sec. XVIII): *Coroação da Virgem, com o milagre da Trasladação da Casa de Nazareh.*

A pintura celestial no centro da abóbada da nave da igreja de Nossa Senhora do Loreto representa a *Coroação da Virgem, com o milagre da Trasladação da Casa de Nazareth* (Fig. 1). Como anteriormente mencionado, o conjunto figurativo foi elaborado pelo pintor Pedro Alexandrino de Carvalho após o terramoto de 1755. A sua produção corresponde ao final do século XVIII e faz parte do último projeto de reconstrução do edificado (ANSL, Caixa I, fac. 23; FILIPPI, 2013:123).

No interior da igreja, ao elevarmos o olhar em direção à abóbada, é possível observar em simultâneo, o desenrolar de dois esplêndidos acontecimentos religiosos - a *Coroação da Virgem* pela *Santíssima Trindade* e o *Milagre da Santa Casa de Loreto*. A pintura foi executada numa área relativamente extensa, a dimensão do medalhão central é de aproximadamente 528 centímetros máximos de largura e 1087 centímetros máximos de comprimento (Anexos / 9.1. *Identificação da obra*). O ambiente celestial representado na pintura contém inúmeras personagens (Fig. 1) – dezanove figuras e catorze rostos.

Os olhos desta figura, virados para cima, acentuam a sensação do seu distanciamento da terra e a sua reverência ao Espírito Santo. O azul do seu manto contrasta com o cor-de-rosa do vestido criando um contraste cromático bastante acentuado, o que poderá corresponder a uma técnica utilizada pelo pintor para destacar a personagem. Por ser o orago da igreja, presume-se que será a figura a que Pedro Alexandrino deu maior importância e investiu mais na sua realização. Destacando ainda outro aspeto, visualiza-se que o véu branco que se encontra sobre a sua cabeça acaba por deixar a descoberto os seus cabelos castanhos. Enrolado do lado direito e caído sobre o seu lado esquerdo, visualiza-se um pedaço esvoaçando. A sua mão esquerda encontra-se sobre o peito enquanto a mão direita se posiciona e se evidencia em gesto de bênção. Para induzir a ideia de descolamento o pintor conferiu às vestes da figura principal movimentos que comprovam a ação do vento (*Fig. 1 e 2*).

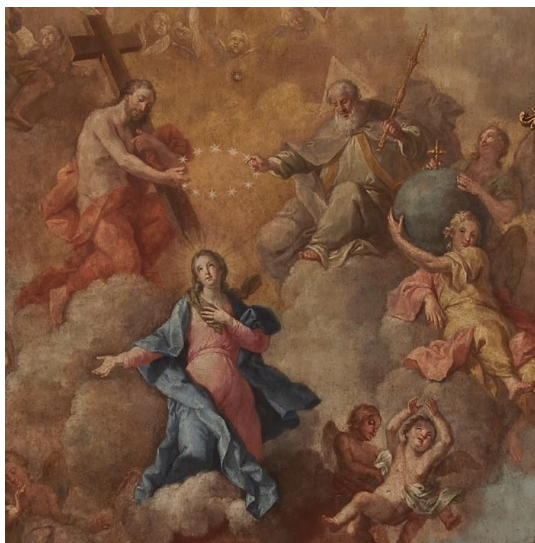
Figura 2. Representação da Virgem Maria ladeada por Deus à sua esquerda e por Jesus Cristo à sua direita.

A imagem da Virgem encontra-se ladeada por três figuras da Santíssima Trindade, o Deus Pai à sua esquerda, Jesus Cristo - Filho à direita e num plano superior, envolto em delicadas representações de anjos, a Pomba do Espírito Santo (*Fig. 2 e 3*). Estas notabilidades ostentam sobre a cabeça da Virgem Maria uma coroa de doze estrelas que caracteriza e testemunha o ato de coroação e reconhecimento da figura como Rainha de todos os fiéis de Deus. Um ponto bastante importante recai sobre a relevância de citar que a representação da Virgem Maria neste contexto invoca a Nossa Senhora do Loreto.

Deus Pai (*Fig. 2*), envolto por uma túnica púrpura, segura um bastão e encontra-se rodeado por dois *putti*² que contêm em suas mãos o globo terrestre encimado por um orbe. Na parte superior, a encimar esta personagem, é reproduzido um triângulo equilátero. Possui cabelos e barbas compridas e o seu olhar é direcionado para baixo, a observar a Virgem Maria. Jesus Cristo (*Fig. 2*), coberto com um manto vermelho, evidencia a presença no seu corpo das várias chagas do martírio. Com a sua mão esquerda sustenta uma cruz processional e a sua mão direita estende-se em atitude de bênção, tal como a de Deus Pai. Ambos seguram ao centro a tiara com que coroa a Virgem e surgem por cima de uma grande nuvem cinzenta.

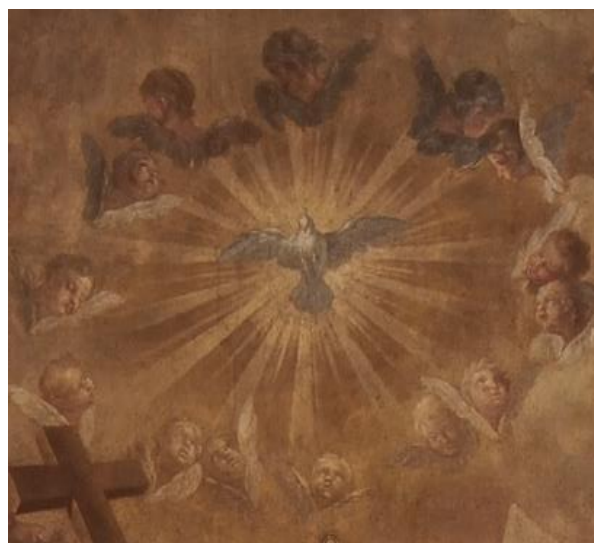
Figura 3. Pomba do Espírito Santo envolta por inúmeras e delicadas representações de *putti*.

Encimando a composição principal, existe um ornamento enfeitado com a cabeça de inúmeros anjos, onde está a Pomba de Espírito Santo envolta por raios que simbolizam a luz divina (*Fig. 3*). Ainda na parte superior da pintura, de cada um dos lados, identificam-se dois conjuntos de anjos, virados para o centro.

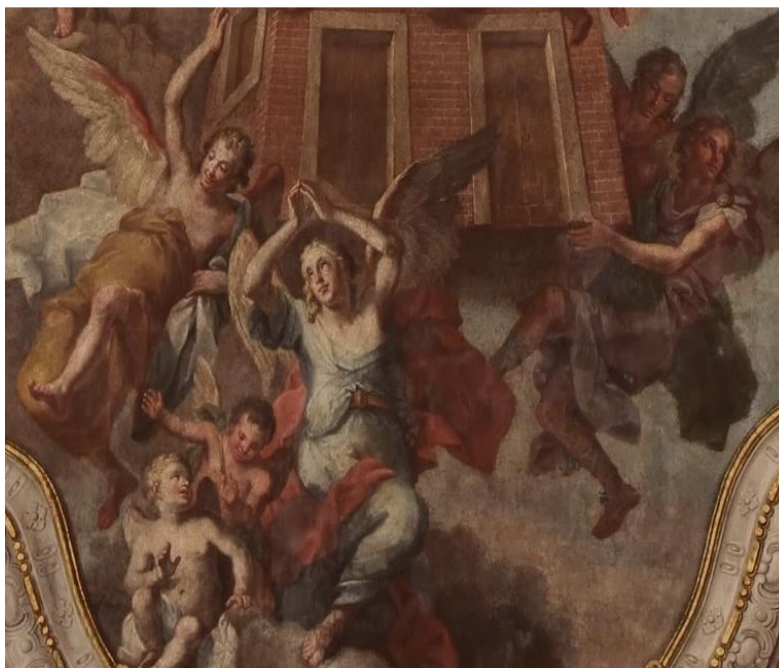
Figura 4. Parte inferior da pintura, onde se visualiza o enorme destaque da figura central.

Para além dos querubins, perfeitamente reconhecíveis ao lado da Virgem Maria, na parte inferior são identificáveis mais alguns elementos. Este grupo de *putti* asseguram e promovem a deslocação da Casa de Nazaré (*Fig. 4*), estabelecem um contacto direto com a

construção arquitetônica expressa na composição. A edificação de alvenaria de tijolo, encimada pela Nossa Senhora, constitui-se por duas portas e uma janela lateral (*Fig. 4*).

Reconhece-se que a figura central na parte inferior da pintura poderá corresponder à representação do Anjo Gabriel (*Fig. 4*). O artista concedeu à imagem, tal como a figura de Nossa Senhora do Loreto, um enorme destaque e ambas se encontram, a nível compositivo, em primeiro plano. Analisando a importância e a incidência desta personagem na composição religiosa reproduzida, adita-se que poderá estar representada por ser um dos principais elementos cumpridores das ordens de Deus e por ser considerado o seu mensageiro. A sua participação é bastante relevante nos vários episódios que retratam a vida da Virgem Maria. Com as mãos em posição de oração, apresenta o corpo coberto por uma

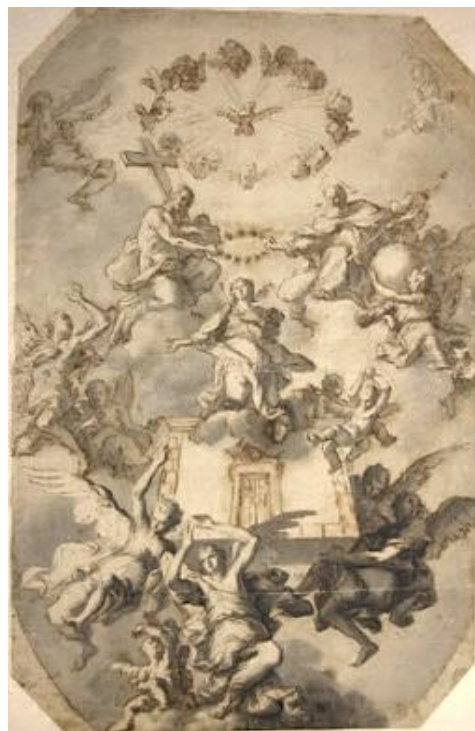
Figura 6. Documento gráfico que retrata o tema representado no medalhão em estudo: Pedro Alexandrino de Carvalho (1780-81), 600 x 370mm. MNAA, inv. nº 31 (BEAUMONT, 1969:7-10; FONSECA, 2008).

Após a realização de uma pesquisa aprofundada irão ser apresentadas as informações e referências encontradas alusivas à pintura em causa. No Museu Nacional de Arte Antiga, na pasta de desenhos atribuídos a Pedro Alexandrino de Carvalho, consta um documento gráfico (*Fig. 6*) que retrata o tema representado no medalhão estudado (*Fig. 5*). O desenho preparatório realizado a sépia e tinta-da-china serviu como estudo prévio da pintura mural em análise, encontra-se identificado e possui o número 31 no inventário. Foi dado a conhecer por Maria Alice Beaumont no capítulo correspondente às *Notas sobre Desenhos no Boletim do Museu Nacional de Arte Antiga* do ano de 1969 (BEAUMONT, 1969:7-10). As diferenças entre a composição figurativa da pintura e a que se encontra representada na gravura são pouco notórias e significativas destacando-se visualmente apenas no elemento arquitetónico - a Casa de Nazaré. Este documento demonstra a importância de como os encomendantes tinham um elevado grau de controlo sobre a obra final. Através dos desenhos preparatórios ficavam explicitamente assentes as características compositivas e figurativas assim como, os seus valores intrínsecos e o seu simbolismo. Por vezes a realização deste tipo de documentos tinham apenas como destino a apreciação e aprovação por parte dos encomendantes e todos os indivíduos diretamente relacionados com a obra a realizar.

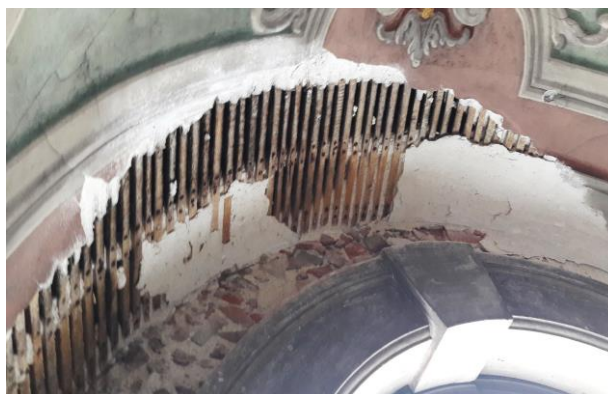
Figura 39. Pormenor do fasquiado e o respetivo revestimento do teto em estudo.

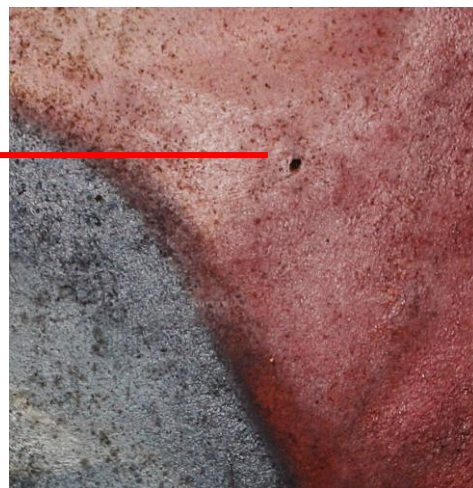
Figura 44. Visualização e pormenorização de uma das perfurações que caracteriza as vestes da Virgem Maria, na pintura em estudo.

Através de uma observação pormenorizada foi também possível determinar a possibilidade da composição figurativa ter sido induzida e orientada através de uma marcação específica e contemplada de pontos e perfurações (*Fig. 43*), que possibilitam e induzem as linhas e referências principais para a realização do desenho figurativo e do fundo envolvente. Nota-se, através das características peculiares das perfurações, que estas terão sido feitas com o reboco húmido (*Fig. 44*). Identifica-se a perfuração e o consequente puxamento do elemento utilizado na marcação (*Fig. 45*). Observa-se que a sua concentração incide maioritariamente sobre a zona inferior é a área onde há maior predomínio da composição figurativa. Sublinhe-se que a intenção de Pedro Alexandrino de Carvalho ao criar estas referências eventualmente poderá também ter tido como objetivo testar, à escala real, a legibilidade da composição figurativa no espaço. Nesta sequência, se necessário o pintor teria a oportunidade de realizar alterações ou correções no desenho da pintura. Este processo é extremamente importante não só porque permite criar um esboço da composição final, dando uma ideia à escala real, mas também porque pode servir de guia durante a realização da pintura.

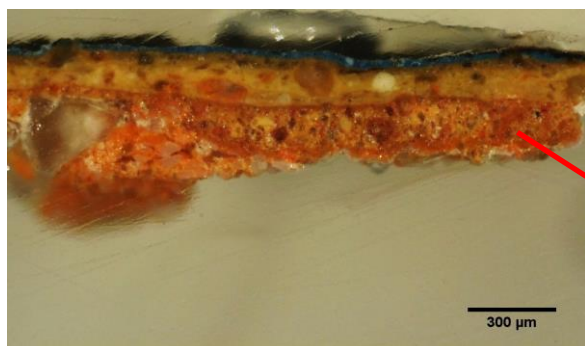
Figura 46. Microfotografia do corte estratigráfico da amostra IL_PA_1, com ampliação a 40x sob luz refletida, captada num microscópio eletrónico. São evidentes camadas distintas sobre o suporte: a primeira que se encontra em contacto com reboco distingue-se por apresentar maior granulometria e por ter uma coloração mais escura do que o estrato subsequente; o terceiro estrato corresponde a uma camada azul, a cor utilizada na representação do manto da Virgem Maria.

Através da observação das amostras recolhidas ao microscópio ótico com luz refletida foi possível legitimar uma das particularidades desta pintura: a utilização por parte do pintor de uma camada de preparação³⁷ colorida – amarelo ocre (*Fig. 46*). Porém, importa salientar que previamente a sua presença foi detetada através da observação macroscópica nas áreas onde a camada pictórica se encontrava fragilizada ou inexistente (*Fig. 47*).

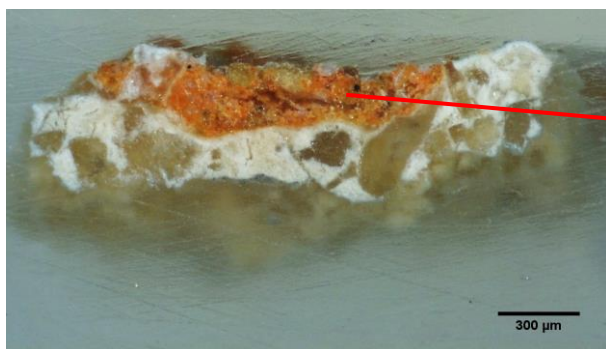
Figura 48. Microfotografia do corte estratigráfico da amostra da pintura (IL_PA_6). São evidentes duas camadas distintas: uma primeira camada que corresponde ao reboco e uma segunda camada de preparação colorida.

A adição de pigmentos à preparação representa a intenção por parte do artista de criar uma tonalidade base, a partir da qual irá trabalhar as posteriores cores e formas. Esta camada individualiza-se e caracteriza-se por apresentar uma heterogeneidade entre dois estratos, em que o superior se distingue por ser mais fino e homogéneo do que o inferior que por sua vez, apresenta maior granulometria e se verifica maior irregularidade. A primeira camada, em contacto com o reboco, é mais escura do que o subsequente estrato e de uma forma geral apresenta-se caracteristicamente mais espessa (*Fig. 48 e 49*). O estrato superior poderá ser mais claro por apresentar menor concentração de óxidos de ferro comparativamente à camada inferior.

Através da análise por microfluorescência de raio-X dispersa em energia (EDXRF) foi identificada na obra do autor a presença de cálcio e chumbo que poderá corresponder ao estrato preparatório (amostra IL_PA_6, Fig. 48), ou seja, uma preparação de carbonato de cálcio³⁸ e branco de chumbo³⁹. Normalmente, neste procedimento técnico, o carbonato de cálcio é utilizado como uma carga enquanto o branco de chumbo, apesar de também poder ser utilizado com esse intuito, tem o objetivo de tonalizar a preparação e promover o aumento da luminosidade da superfície cromática (TAVARES, 2015a: 205). Este pigmento torna a preparação mais clara devido à sua cor branca e poder de cobertura - pigmentos com elevadas características de opacidade. A utilização do branco de chumbo poderá ainda estar

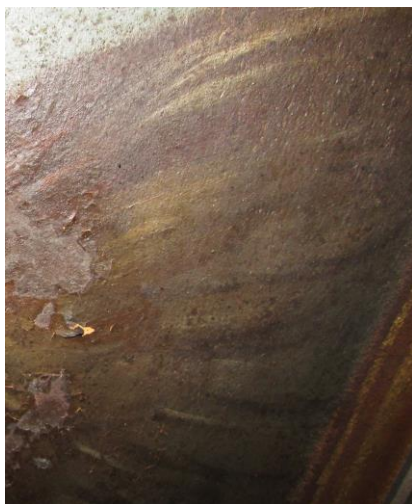
Figura 52. Formas trabalhadas através de pinceladas precisas para a representação das asas de um anjo.

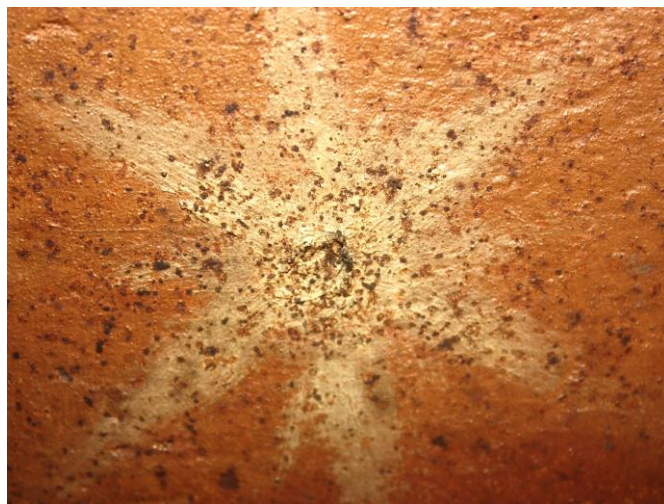
Figura 53. Pequeno empastamento deixado por uma pincelada intencional do pintor.

personagens (*Fig. 53*). Ao longo de toda a composição o pintor demonstra confiança no modo como contruiu as formas e sente-se que houve uma estruturação mental prévia daquilo que ia pintar para alcançar os resultados pretendidos.

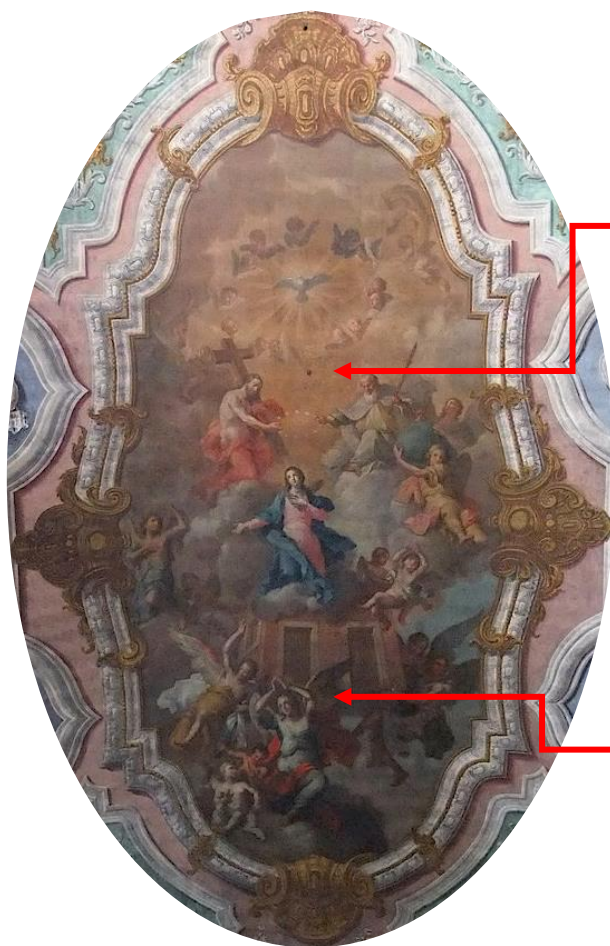
Fazem ainda parte da constituição do medalhão central da igreja duas pequenas peças metálicas e circulares perfuradas em latão (*Fig. 56*). Desconhece-se por completo o contexto e o intuito inicial para que foram utilizadas, porém poderão ter feito parte de um antecedente sistema de iluminação. Observando a *Figura 57* e *58*, visualiza-se o recorte do reboco em função das peças metálicas, assim sendo comprova-se que estes orifícios deveriam ser parte do projeto original deste conjunto pictórico. Ambos os objetos encontravam-se interiormente preenchidos e revestidos por uma camada cromática, contudo considera-se que estas particularidades sejam fruto de antigas intervenções posteriores à execução da obra, questões futuramente abordadas.

Figura 56. Sinalização específica do posicionamento das peças metálicas que compõem o medalhão central da igreja.

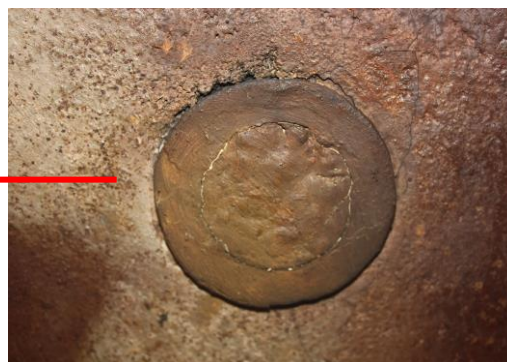
Figura 58. Peça em latão situada na parte inferior da composição figurativa.

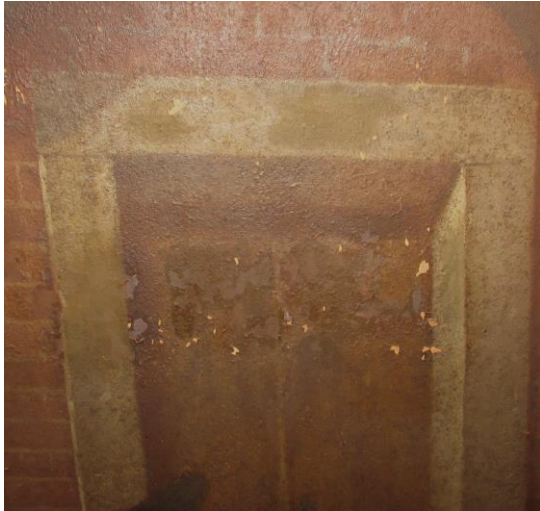
Figura 59. Reintegrações cromáticas em desacordo com as cores originais e presença de repintes.

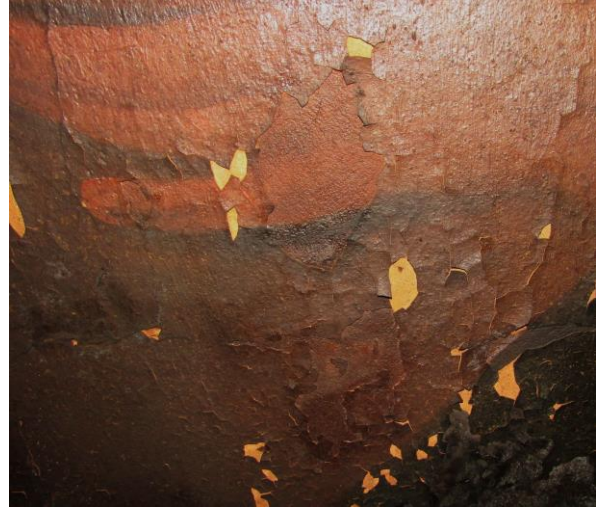
Figura 60. Reintegrações cromáticas executadas diretamente sobre o estrato correspondente ao reboco.

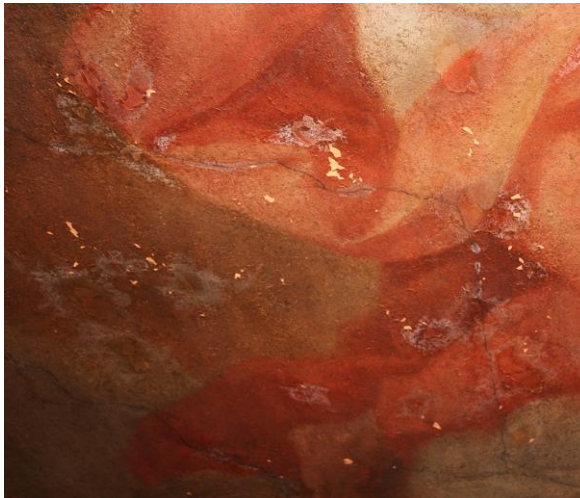
Figura 61. Manchas esbranquiçadas que alteram o aspeto visual do estrato cromático, possivelmente resultantes de um procedimento de conservação anteriormente desenvolvido.

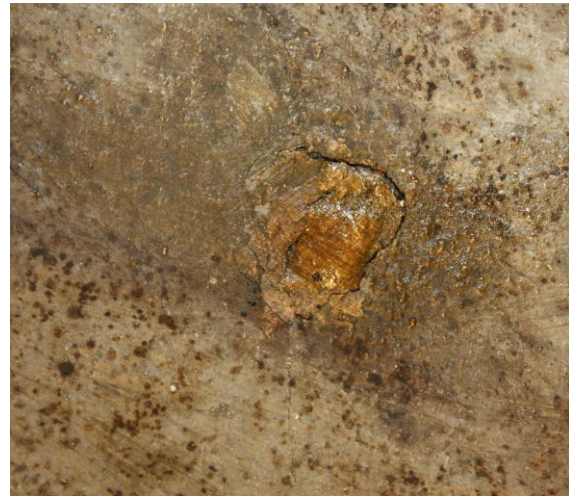
Figura 62. Existência de pequenos preenchimentos de em áreas de lacuna.

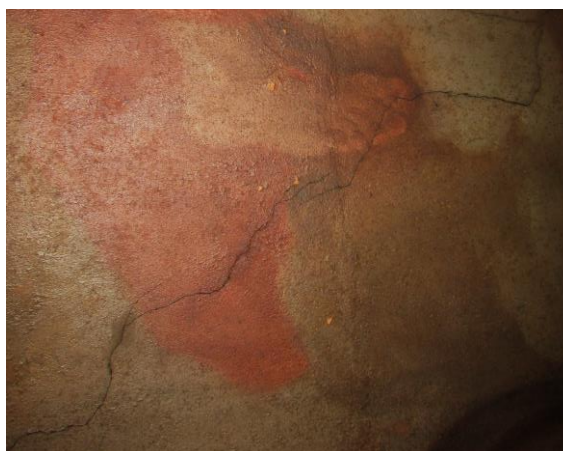
aparecimento de fissuras e fendas. Os processos de movimentação do fasquiado causados pelas variações de humidade e temperatura na edificação, poderão fundamentar a origem das pequenas fissuras visíveis sobre suporte arquitetónico (*Fig. 63*) que alberga os estratos pictóricos. Ainda assim, importa ter presente que estas pequenas fissuras podem ter sido causadas por existirem movimentações sobre o piso superior que alberga o conjunto pictórico. Tal como se pode apurar, na zona subjacente à pintura, encontra-se situado um espaço amplo de livre acesso e de habitual circulação da comunidade eclesial habitante desta edificação. Deste modo, considera-se ainda que as pequenas fissuras possam estar relacionadas com a uma provável distribuição desigual das cargas mecânicas sobre a obra ou influenciadas apenas pela sua presença. A estrutura arquitetónica da abóbada da nave central da igreja sustém todo o peso da pintura e existem pontos de tensão naturais entre os materiais.

Figura 63. Fissuras na superfície pictórica que acabam por alcançar e abranger o suporte arquitetónico.

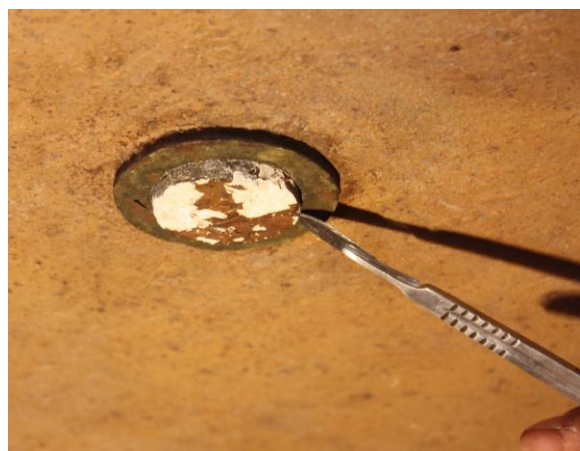
Figura 64. Preenchimentos volumétricos provenientes de antigas intervenções considerados inadequados e envelhecidos.

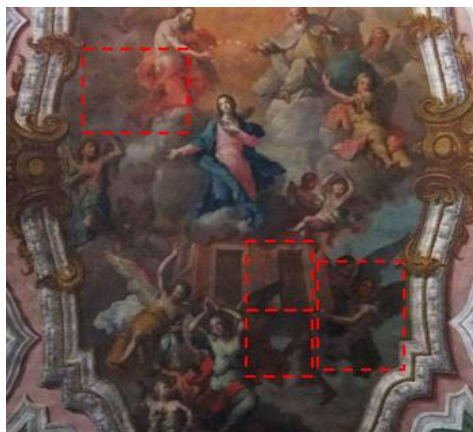
elasticidade (VILLARQUIDE, 2005). Esta informação foi essencial para compreender o aparecimento desta alteração e fenómeno de degradação e permitiu adotar estratégias de conservação adequadas para a preservação dos estratos cromáticos. Aponta-se ainda que a camada cromática sobre as peças metálicas, fruto de antigas intervenções, encontravam-se num avançado estado de degradação.

Figura 65. Localização específica das áreas onde a camada cromática se encontrava em risco de descolamento.

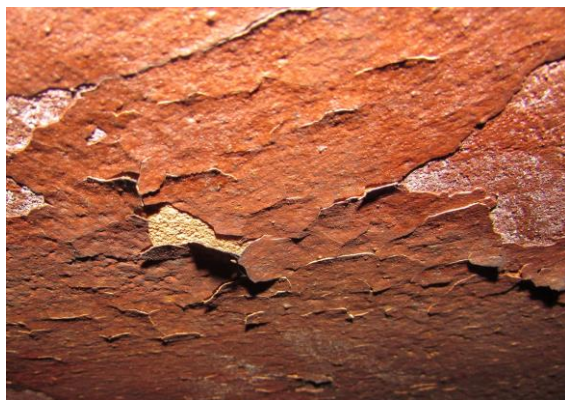
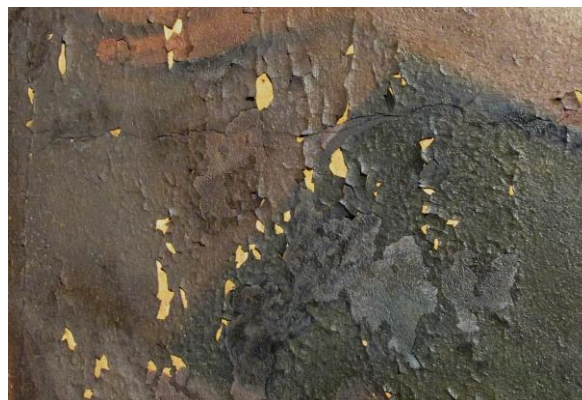
Os principais problemas observados correspondiam essencialmente ao destacamento e falta de aderência da camada cromática ao suporte (*Fig. 66 e 67*). Como tal, pontualmente, em pontos bastante específicos e facilmente identificáveis verificava-se que a camada cromática estava em destacamento e em risco de perda iminente (*Fig. 65*). Como refere Luís Urbano Afonso (2009:73), esta é uma das problemáticas que mais afeta as pinturas murais realizadas com a técnica a seco. Em alguns casos, o destacamento da camada cromática pode ainda estar relacionado com o envelhecimento do aglutinante, ou seja, a sua perda de

Figura 66. Camada cromática em descolamento e em risco de perda iminente.

Figura 67. Estratos pictóricos em descolamento e em risco de perda iminente.

Porém, definiu-se que o processo de fixação das áreas fragilizadas seria realizado recorrendo ao uso do produto *Acril 33®*, diluído a 25% em água desionizada. A escolha deste produto prendeu-se às necessidades específicas da obra, tendo em conta os parâmetros acima mencionados. O fato deste adesivo se caracterizar por apresentar uma ótima resistência aos agentes atmosféricos e estabilidade química foram estas qualidades que influenciaram a preferência por este produto⁵⁸. A aplicação do adesivo foi feita com auxílio de um pincel (*Fig. 77*), realizando-se uma pequena pressão sobre os estratos a fixar para que aderissem aos estratos subjacentes (*Fig. 78*). Ao pressionarmos ligeiramente o pincel, durante alguns segundos, sobre a camada em risco de descolamento assegurou-se a penetração do adesivo que garantia a fixação dos estratos. Em alguns pontos, devido ao estado de conservação apresentado, foi necessário repetir o procedimento. Concluindo, esta etapa permitiu devolver estabilidade aos estratos e assegurar a sua fixação, garantindo-se assim a preservação das camadas cromáticas originais (*Fig. 79*).

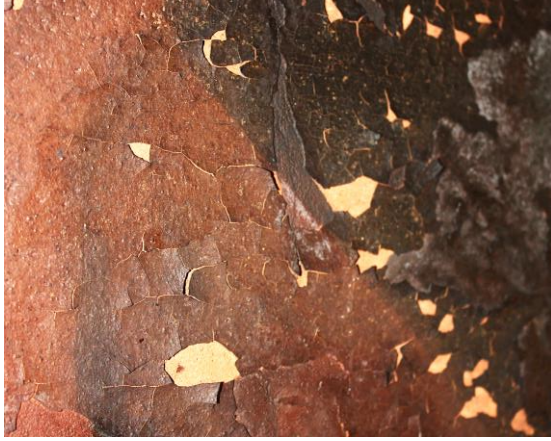
Devido à percentagem de descolamento da camada pictórica, verificou-se uma existência significativa de lacunas ao nível da camada cromática (*Fig. 68*) embora de pequenas dimensões. A pintura apresentava uma camada considerável de poeiras causada pela falta de manutenção, passagem do tempo e localização da igreja - zona de grande tráfego rodoviário. Sobre a superfície pictórica foi ainda detetada a presença de algumas teias de aranha e inclusivé vestígios de insetos em decomposição (*Fig. 69*). Considera-se que a inacessibilidade da pintura é um fator que terá condicionado as ações de preservação no bem cultural e fundamenta a existência de sujidade generalizada e a ausência de procedimentos que iriam assegurar a salvaguarda do conjunto pictórico.

Figura 68. Lacunas ao nível da camada cromática.

Assim sendo, para o preenchimento de lacunas existentes ao nível da camada pictórica optou-se por uma preparação colorida sintética - *Modostuc*⁷¹ *Douglas* (Fig. 95 e 96). Como refere Villarquide (2004:301; 2005:488), este material de preenchimento que é frequentemente utilizado nas intervenções de conservação e restauro de obras de arte. A preferência pelo seu uso deve-se ao facto de ser um material reversível, fácil de moldar e com um tempo de secagem reduzido. A massa de preenchimento foi aplicada através do uso de espátulas de aço inoxidável de várias dimensões. O preenchimento das lacunas foi

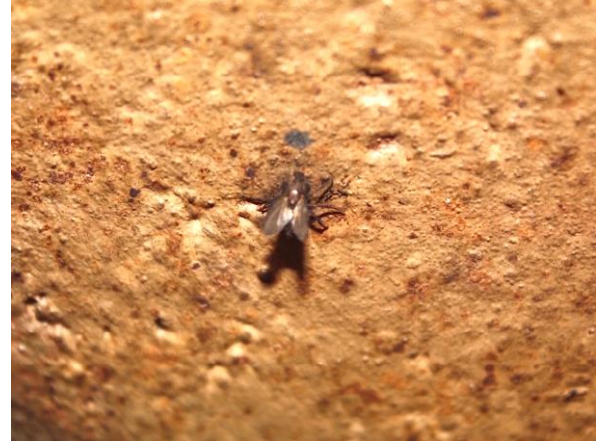
Figura 69. Acumulação de poeiras e presença de invertebrados em deposição sobre a superfície cromática.

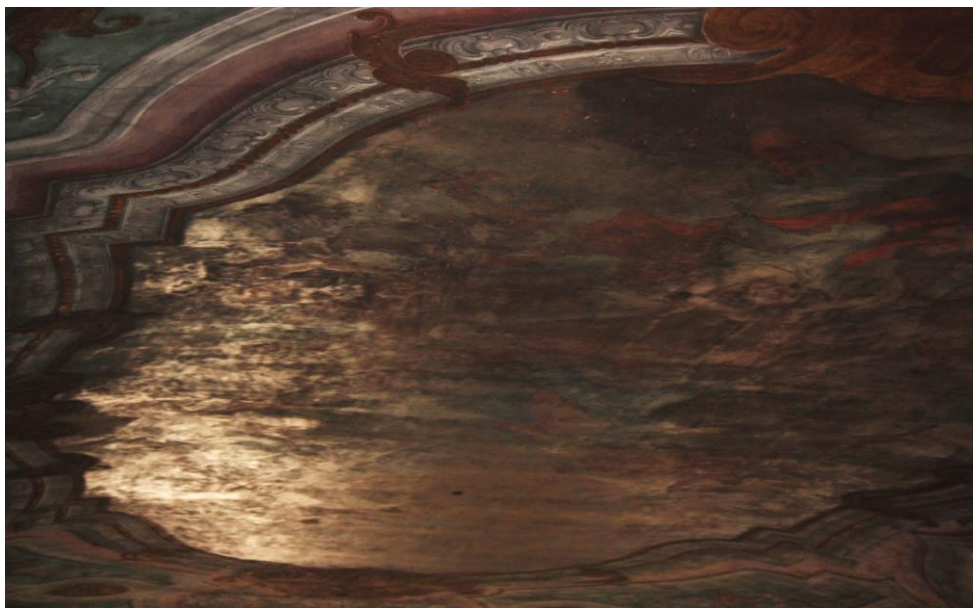
Figura 70. Camada de proteção envelhecida e oxidada.

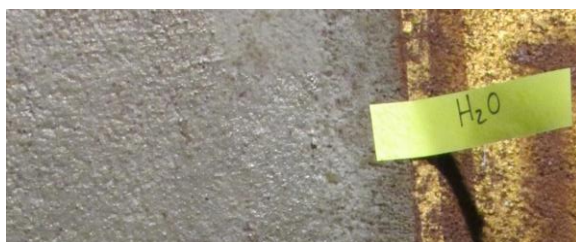
necessário fazer mais do que uma passagem com um cotonete. De forma unitária, este método permitiu verificar que todos os tons que compõem a paleta cromática da pintura apresentam boa resistência a ambos os solventes: água desionizada⁵³ (Fig. 73) e *White Spirit*⁵⁴ (Fig. 74) (Anexos I 9.10. Testes Prévios à Intervenção).

Figura 73. Testes de resistência da camada cromática da pintura: água desionizada.

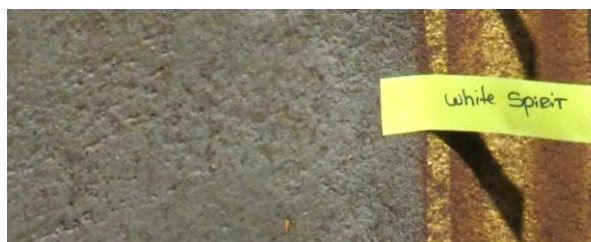
Figura 74. Testes de resistência da camada cromática da pintura: *White Spirit*.

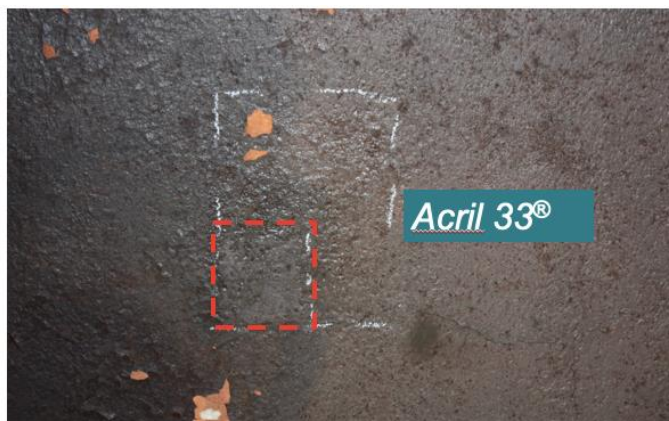
Tendo em conta as exigências citadas, para assegurar viabilidade de adesão da camada cromática ao suporte foram testados dois produtos bastante utilizados neste tipo de intervenções, o *Acril 33*^{®56} e *Primal™B-60A*⁵⁷ (*Anexos I 9.10. Testes Prévios à Intervenção*) Para testar a sua eficácia e definir a metodologia mais adequada, paralelamente, foram executados testes de limpeza com a finalidade de remover o filme deixado por este procedimento sobre a superfície da camada cromática (*Fig. 76*) verificado com aplicação dos adesivos. Tendo em conta os testes efetuados, verificou-se que ambos os adesivos demonstraram ser eficazes.

Figura 76. Testes de fixação: antes e após limpeza (área a vermelho).

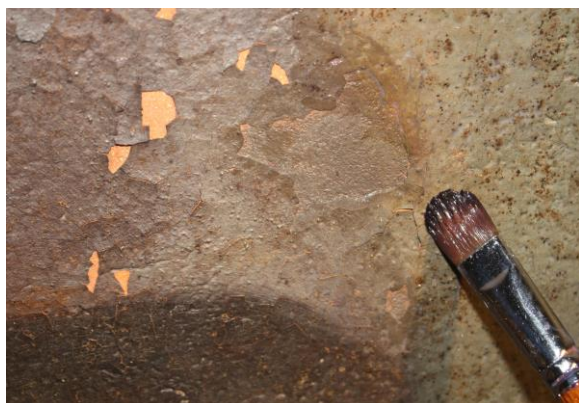
Figura 77. Introdução do adesivo recorrendo ao uso de um pincel fino.

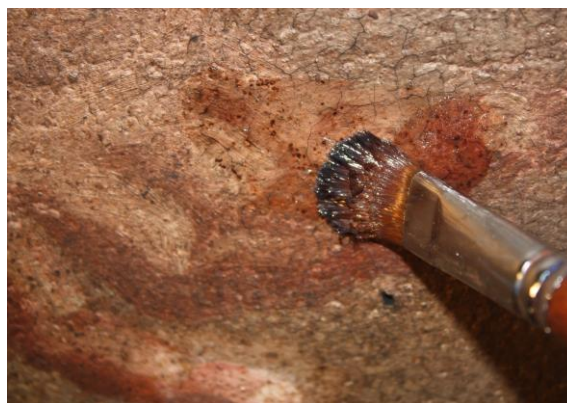
Figura 78. Exercício de leve pressão para fazer aderir os estratos aos estratos subjacentes.

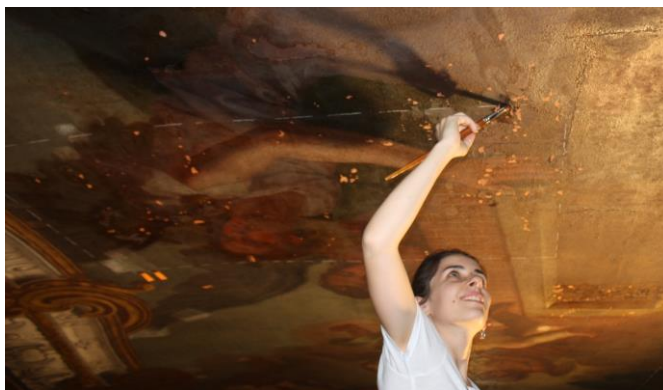
Figura 79. Realização do processo de fixação da camada cromática.

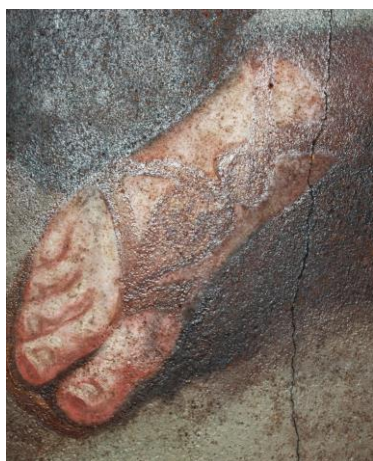
Figura 80. Limpeza da camada de proteção oxidada, nas carnações da imagem figurativa.

promovida utilizando uma solução de acetona⁶¹ e etanol (50:50). Porém, importa mencionar que a solução de acetona, *White Spirit* e Teepol^{®62} (60:40:gotas) também apresentava bons resultados. O fator decisivo esteve relacionado com a maior eficácia da solução de acetona e etanol perante as superfícies de cor vermelha onde se verificou uma maior homogeneidade e um menor desvanecimento da cor.

A sequência de realização do processo de limpeza respeitou uma seleção de áreas por cores. Inicialmente esta ação foi promovida em todas as imagens figurativas (*Fig. 80 – 82*) e nos elementos arquitetónicos e por fim, sequencialmente atuou-se sobre a zona do fundo. Apesar de todas as cores demonstrarem uma boa resistência perante os solventes aplicados o tom vermelho revelou ser o mais instável. Requereu um maior controlo e cuidado em termos de equilíbrio para obter homogeneidade no nível de limpeza. Comparativamente com as restantes cores, em pontos localizados apresentou resistência relativamente à remoção da camada de proteção.

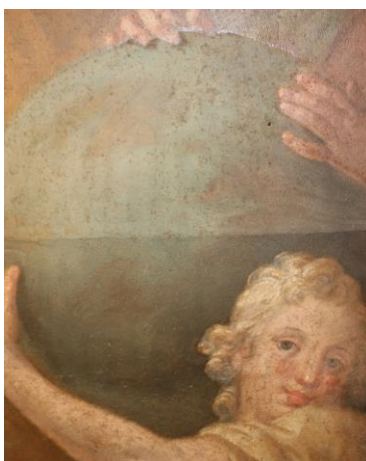
Figura 81. Janela de limpeza, antes e após remoção do verniz oxidado.

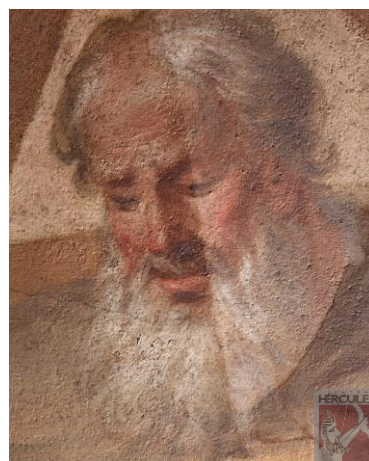
Figura 82. Pormenor de uma imagem figurativa durante o processo de limpeza. Fotografia de Milene Gil©, HERCULES-EU.

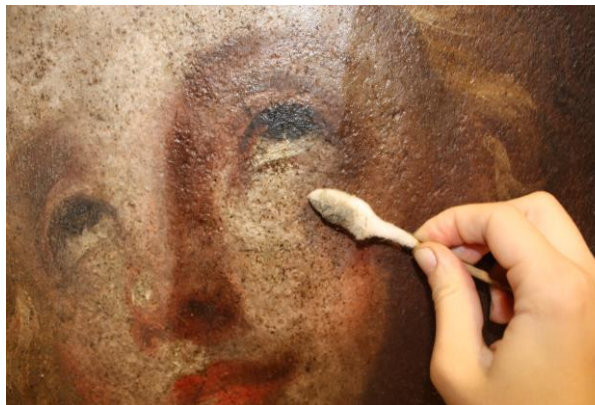
Figura 83. Limpeza da sujidade superficial, remoção do verniz envelhecido e atenuação dos pequenos brilhos resultantes do método aplicado para a estabilização dos estratos cromáticos.

procedimento permitiu efetuar a limpeza da sujidade superficial, a remoção do verniz envelhecido e atenuar os pequenos brilhos resultantes do método aplicado para a estabilização dos estratos cromáticos (*Fig. 83 e 84*).

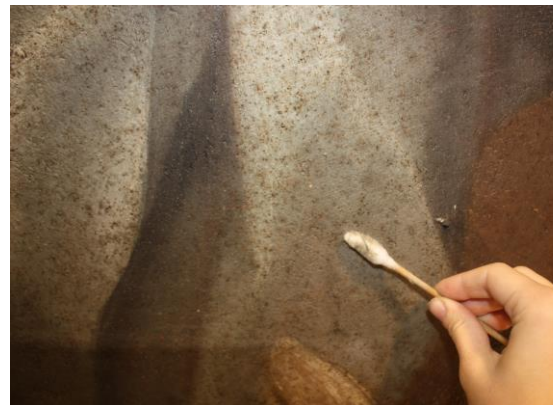
Figura 84. Remoção da camada de proteção envelhecida recorrendo ao uso de um cotonete embebido numa solução de acetona e etanol (50:50).

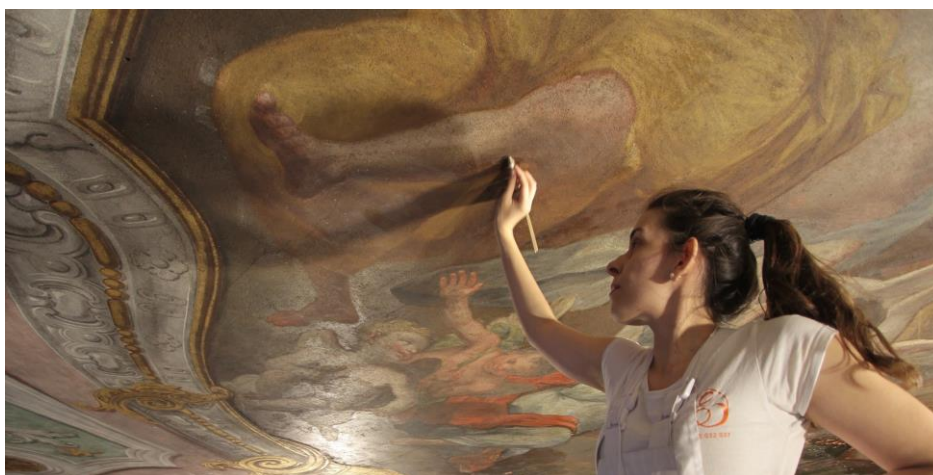
Figura 85. Remoção da camada de proteção. Fotografia de José Brito[©], Teixeira Duarte S.A.

Após a total evaporação dos solventes desta primeira limpeza procedeu-se a uma reflexão para definir os critérios e avaliar o nível de limpeza pretendidos para o conjunto pictórico e para todas as pinturas dispostas ao seu redor para assegurar e garantir harmonia entre todos os bens da nave da igreja. Como se verificou, pode-se afirmar que a remoção da camada de proteção consiste numa limpeza de carácter mais superficial na medida em que não pretende a remoção da sujidade mais aderente disposta sobre o estrato cromático (*Fig. 85*).

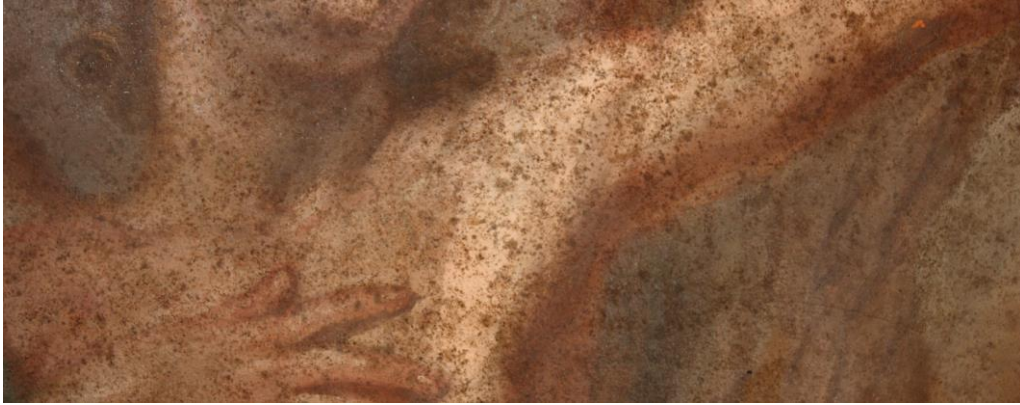
Figura 89. Detalhe de uma carnação, antes e após limpeza.

Resumindo, a metodologia seguida durante a ação de remoção da camada de proteção oxidada e limpeza da camada cromática restringiu-se a delimitar e realizar os procedimentos segundo as cores⁶⁴ e as formas dos elementos figurativos, da composição e dos fundos constituintes do mural estudado (*Fig. 88 e 89*).

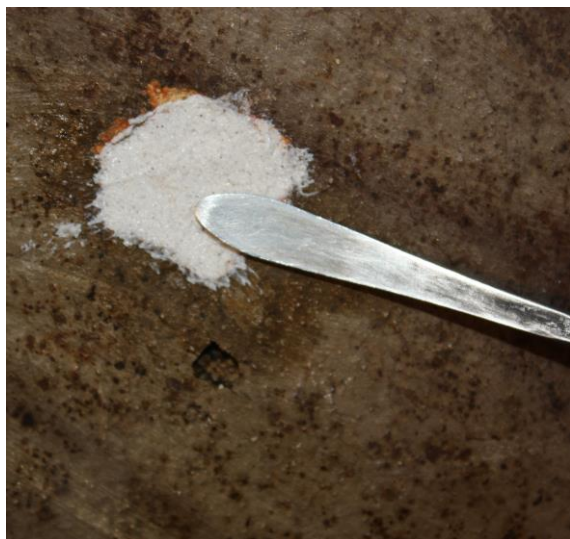
Figura 93. Preenchimento de uma lacuna com argamassa de cal e areia.

Assim sendo, no preenchimento de lacunas ao nível do suporte (*Fig. 93*) e fissuras (*Fig. 94*) de maior dimensão foram utilizadas argamassas de cal aérea⁶⁸ e areia⁶⁹ (1 volume de cal: 3 volumes de agregado⁷⁰) com granulometria muito fina e similar ao original para posteriormente se aplicar uma massa de preenchimento final com uma tonalidade semelhante às características do suporte em causa. Instantaneamente antes da aplicação manual da argamassa, a superfície a preencher foi previamente humedecida para evitar a absorção imediata da sua água constituinte por parte do reboco, uma vez que este estando bastante seco, resultaria numa incorreta adesão da massa ao suporte. Deve-se assegurar que existe uma secagem lenta da argamassa porque resulta num melhor endurecimento (GIL, 1997:89-90).

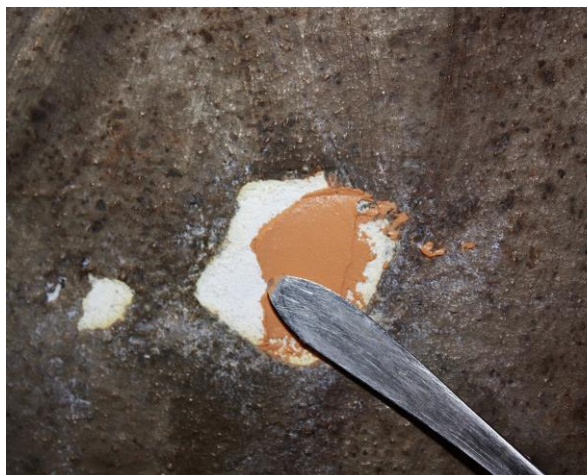
Figura 95. Aplicação de uma massa de preenchimento - Modostuc® Douglas.

executado ligeiramente acima do nível da camada cromática para que se pudesse proceder posteriormente ao seu nivelamento.

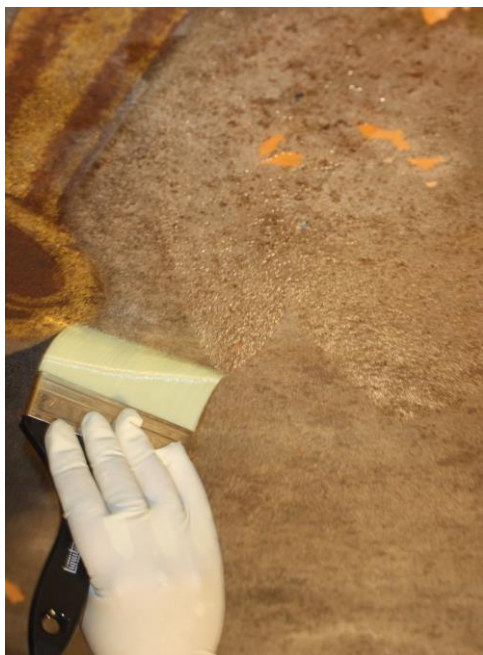
Figura 98. Aplicação de uma camada de proteção antes da reintegração cromática.

Promoveu-se à aplicação prévia de uma camada de proteção (*Fig. 98*) para que as ações de reintegração cromática fossem totalmente reversíveis, numa futura intervenção de conservação e restauro. Ao retirarem o verniz irão promover também remoção das nossas atuações que contribuíram para o aumento da fruição estética do bem cultural. Por formar um filme de proteção muito fino é facilmente removível com um hidrocarboneto saturado - *White Spirit*.

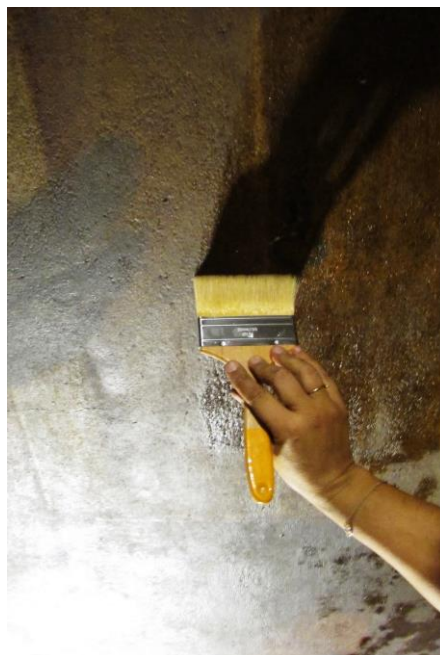
Figura 99. Aplicação de um filme de proteção sobre a superfície reintegrada.

A aplicação de um filme de proteção final (*Fig. 99*), após a reintegração cromática, foi realizada duas vezes para controlar as diferenças de absorção e permitir, esteticamente, uma maior uniformidade da aparência e reflexão dos materiais. Primeiro a pintura foi submetida a uma passagem numa direção vertical e posteriormente na horizontal, abrangendo toda a sua extensão.

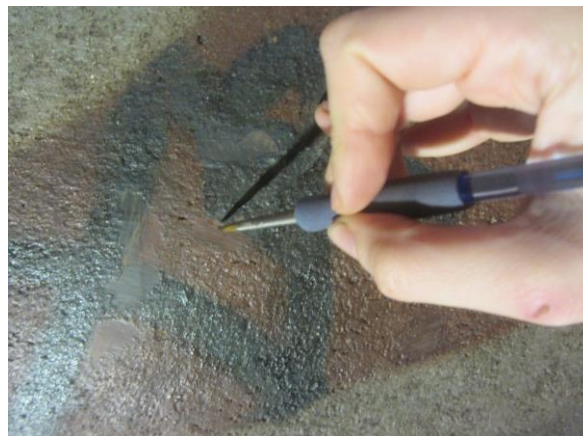
Figura 101. Detalhe de uma reintegração cromática na perna de um dos elementos figurativos.

Assim sendo, as lacunas foram reintegradas procurando igualar o tom circundante (*Fig. 100 e 101*), utilizando uma paleta de aguarelas com tons semelhantes aos pigmentos originais. Procurou-se repor as linhas de composição nas áreas de lacunas, contudo nos locais onde não existia certezas das formas originais reintegrou-se aplicando um tom neutro

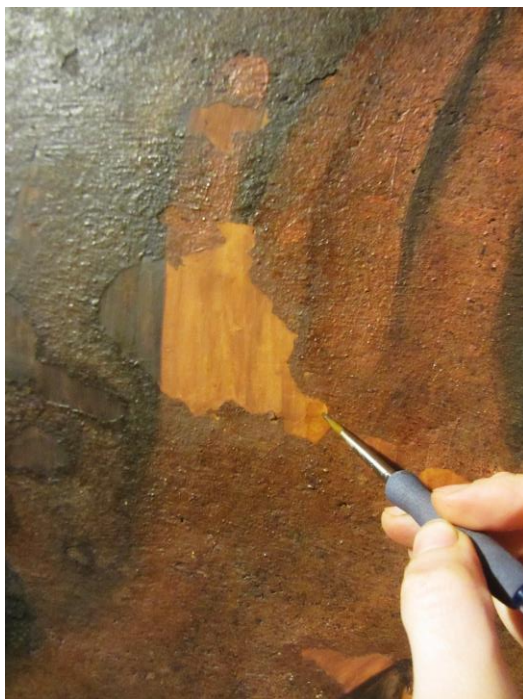
Figura 102. Reintegração cromática feita através de várias velaturas.

A aplicação do material de coloração foi realizada com pincéis de diferentes tamanhos e formas, procurando tirar partido das suas especificidades conforme as necessidades de representação. Em função do tom que se pretendia obter para cada área de lacuna, as cores foram misturadas variando a sua seleção e a sua proporção de forma a atenuarem o choque visual que pudesse existir perante a identificação das massas aplicadas. Por vezes, a reintegração foi feita através várias de velaturas⁷⁸ recorrendo à aplicação de diversas aguadas com o intuito de alcançar proximidade com tom original (*Fig. 102*). Esta particularidade de execução deve-se essencialmente aos materiais escolhidos, pois apenas as aguarelas permitem a realização de velaturas e tirar partido das suas transparências. A reintegração cromática foi realizada de forma homogênea e equilibrada, limitada sempre às áreas de lacuna e evitando a sobreposição da superfície cromática original (*Fig.103 – 110*).

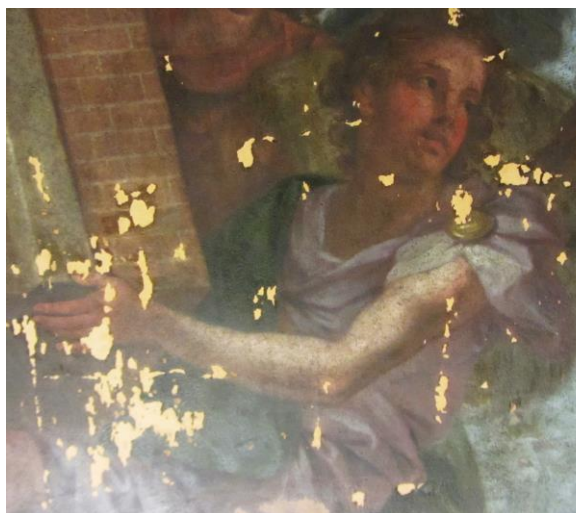
Figura 103. Registo fotográfico antes de se iniciar a reintegração cromática – anjo situado no lado direito.

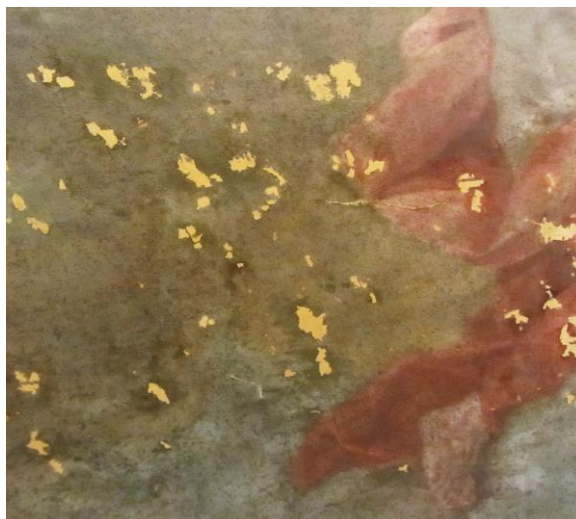
Figura 105. Massa de preenchimento antes da reintegração cromática - pé de *Jesus Cristo*.

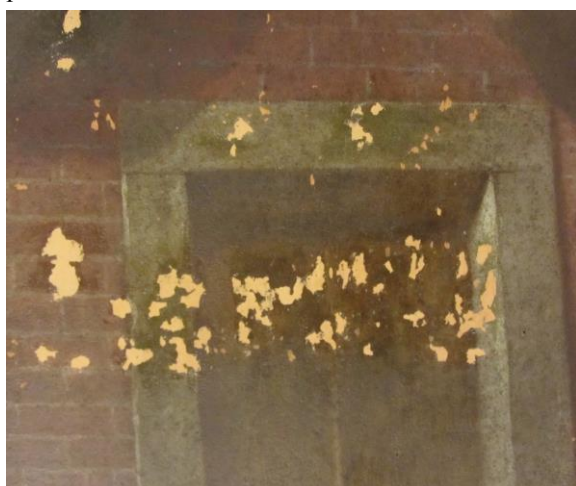
Figura 109. Pormenor da *Casa de Nazareth* antes da reintegração cromática.

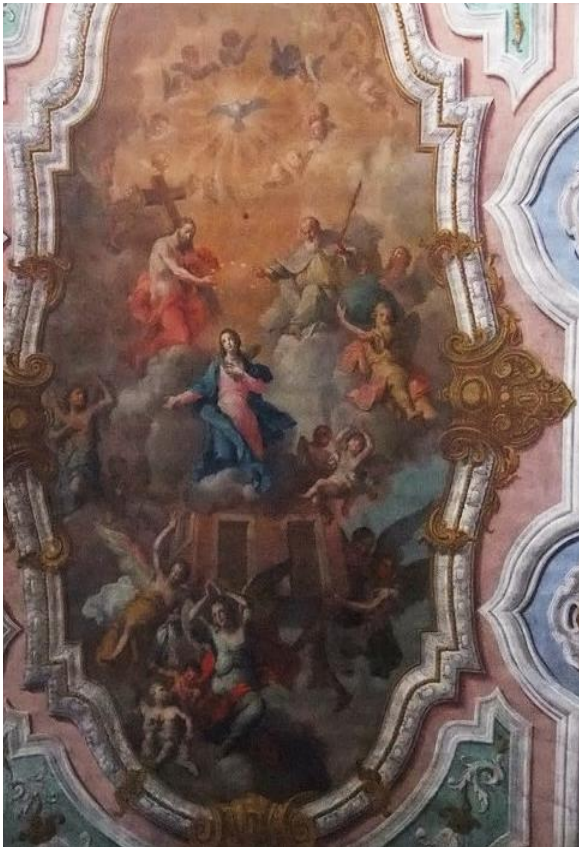
Figura 111. Registro fotográfico geral prévio à intervenção.

Concluída a intervenção de conservação e restauro do medalhão central da igreja - *Coroação da Virgem, com o milagre da Trasladação da Casa de Nazareth*, torna-se perceptível a diferença entre o antes e após os procedimentos de conservação e restauro (Fig. 111 – 112).

Comparando os registos fotográficos obtidos antes e após intervenção é perceptível que o carácter da intervenção aplicado foi essencialmente conservativo visava a estabilização material do conjunto figurativo. Porém, terá sido necessário realizar alguns procedimentos de restauro para assegurar a leitura interpretativa integral da obra.

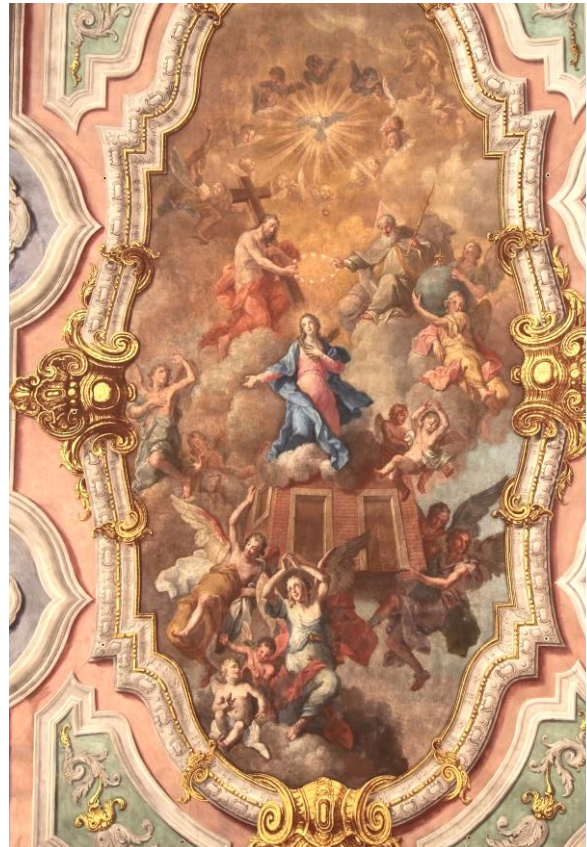
Figura 112. Registro fotográfico geral após intervenção.
