ESTUDO E INTERVENÇÃO DA PINTURA CENTRAL DA NAVE DA IGREJA DE NOSSA SENHORA DO LORETO

Relatório de Estágio

Mestrado em Conservação e Restauro
Pintura Mural

Tomar/ Outubro/ 2019

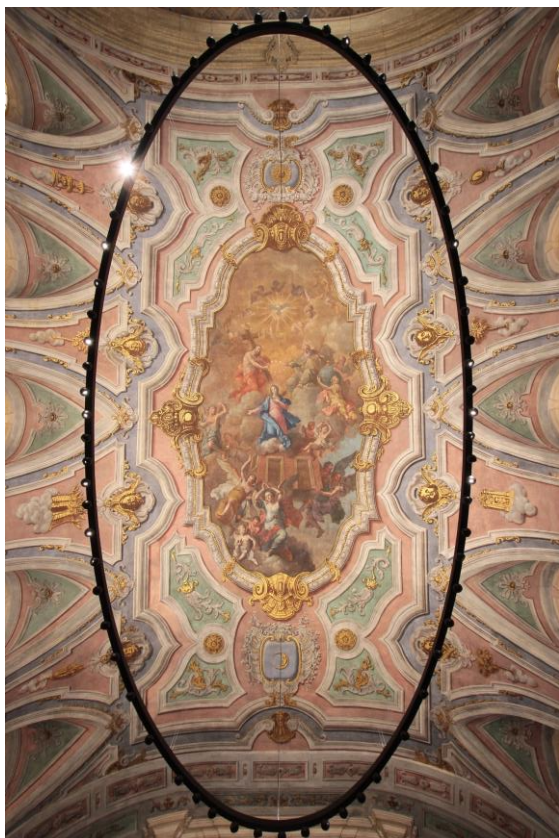
Figura 114. Posicionamento e enquadramento da elipse. Fotografia de José Brito[©], Teixeira Duarte S.A.

Importa referir que os furos que promovem a sustentação da elipse incidiram em áreas bastante estratégicas, previamente analisadas e estudadas (Fig. 114 e 115). Ponderou-se quais os pontos que poderiam apresentar maior fragilidade e iriam pôr em causa a estabilidade da superfície e da própria génese estrutural do edifício, sendo estes totalmente postos de parte. As perfurações recaíram única e exclusivamente sobre a superfície

decorativa que circunda a obra em estudo, em elementos não figurativos e sem afetar a leitura interpretativa de todo o conjunto decorativo e pictórico. A distância de posicionamento da elipse relativamente ao chão é de aproximadamente dez metros de altura enquanto, do ponto mais alto do teto é de aproximadamente oito metros.

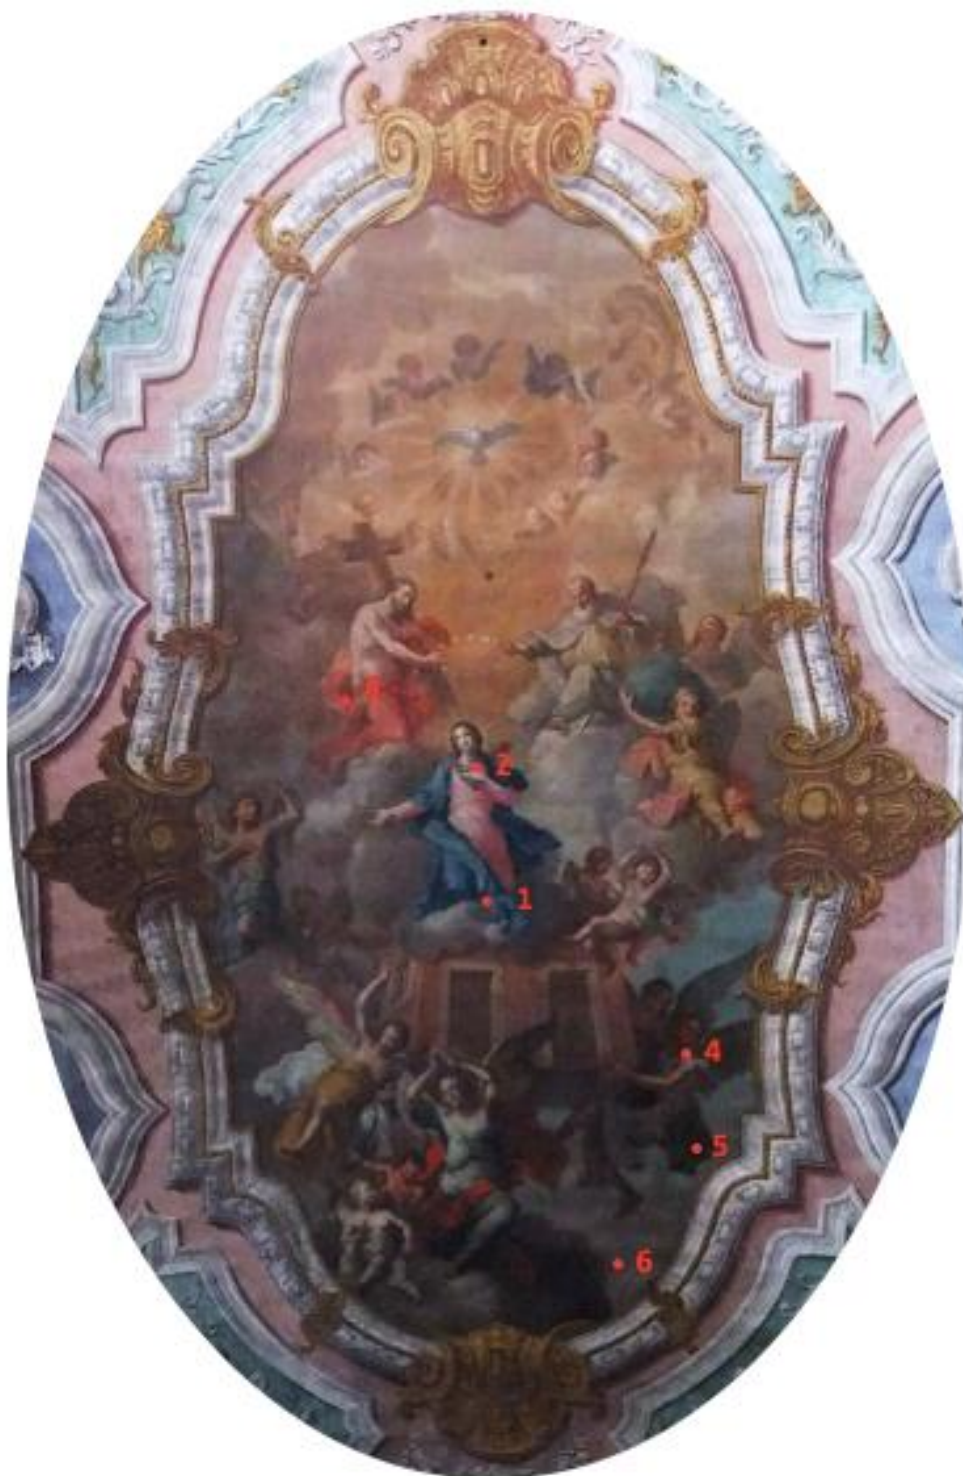
Figura 141. Identificação e localização dos pontos de amostragem da pintura para a execução de análises científicas.

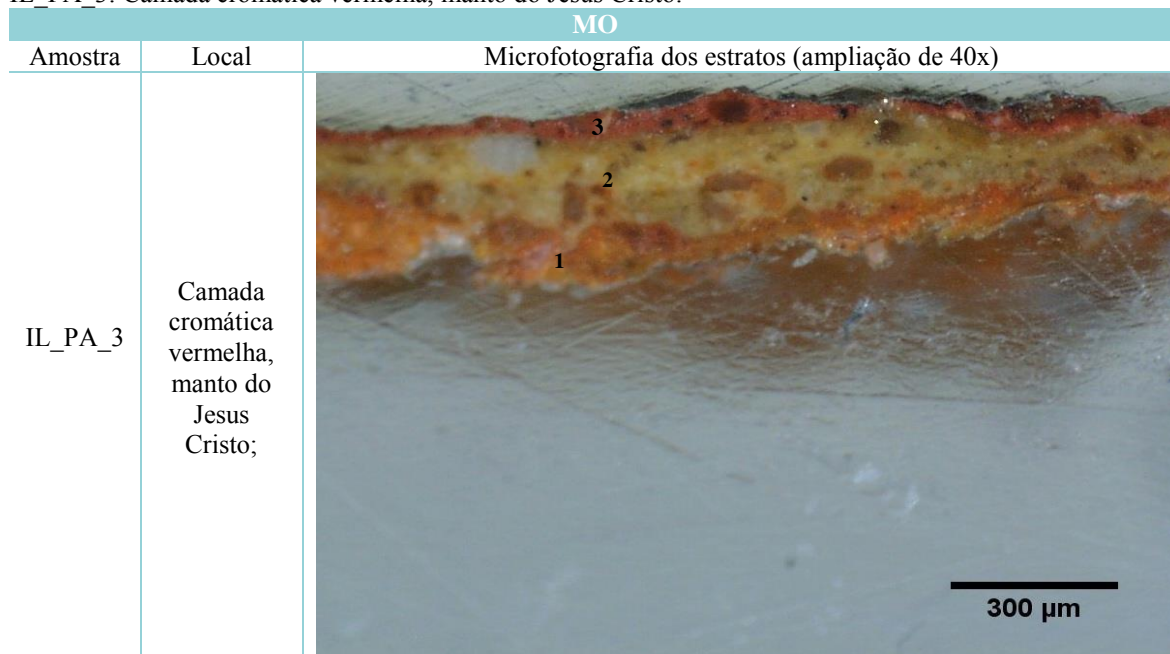
Quadro 3. Análise dos resultados obtidos, através dos vários métodos de exame e análise, referentes à amostra IL_PA_3: Camada cromática vermelha, manto do Jesus Cristo.

Descrição dos estratos: Presença de duas camadas coloridas, acima da camada de reboco (não visível). A primeira, que se encontra em contacto com o suporte, caracteriza-se por apresentar maior granulometria e por ter uma coloração mais escura do que o estrato subsequente. O terceiro estrato corresponde a uma camada vermelha, a cor utilizada na representação do manto das vestes de Jesus Cristo.

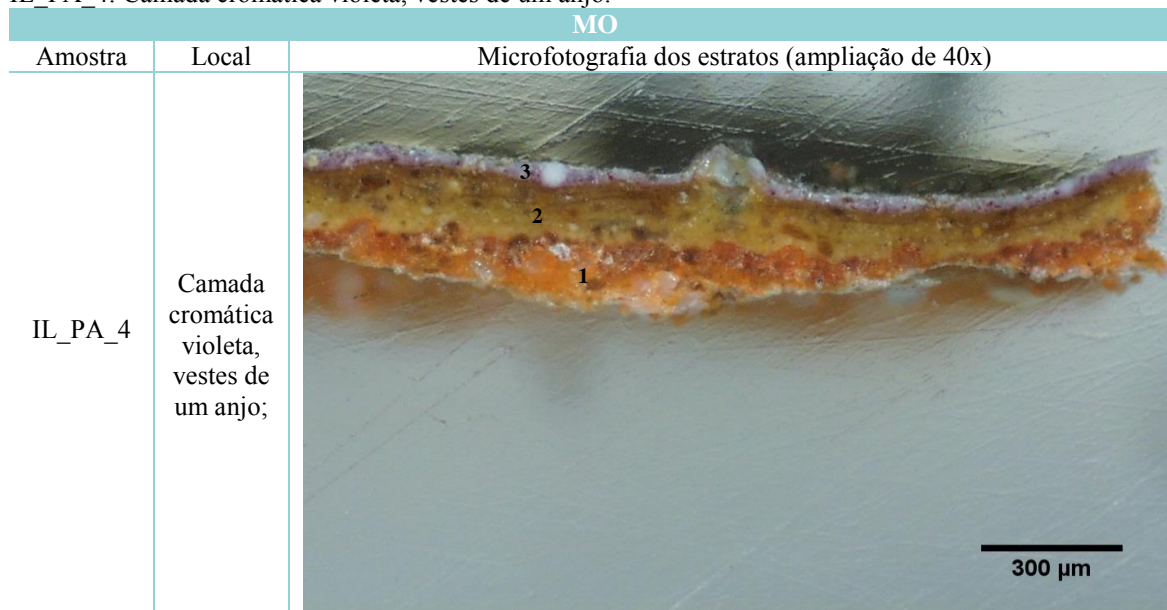
Quadro 4. Análise dos resultados obtidos, através dos vários métodos de exame e análise, referentes à amostra IL_PA_4: Camada cromática violeta, vestes de um anjo.

Descrição dos estratos: Identificam-se duas camadas coloridas, acima da camada de reboco (não visível). A primeira, que se encontra em contacto com o suporte, distingue-se por apresentar maior granulometria e por ter uma coloração mais escura do que o estrato subsequente. O terceiro estrato corresponde a uma camada violeta, a cor utilizada na representação das vestes de um anjo.

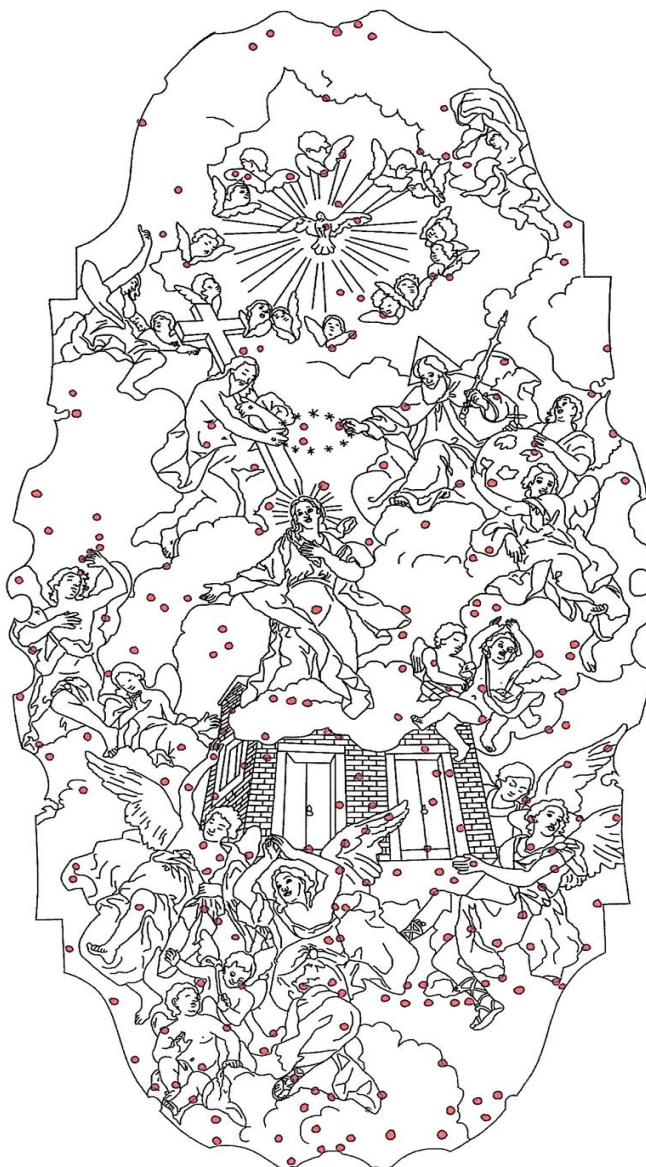
Figura 144. Levantamento e representação da localização das perfurações que poderão ter orientado a reprodução do desenho da composição figurativa.

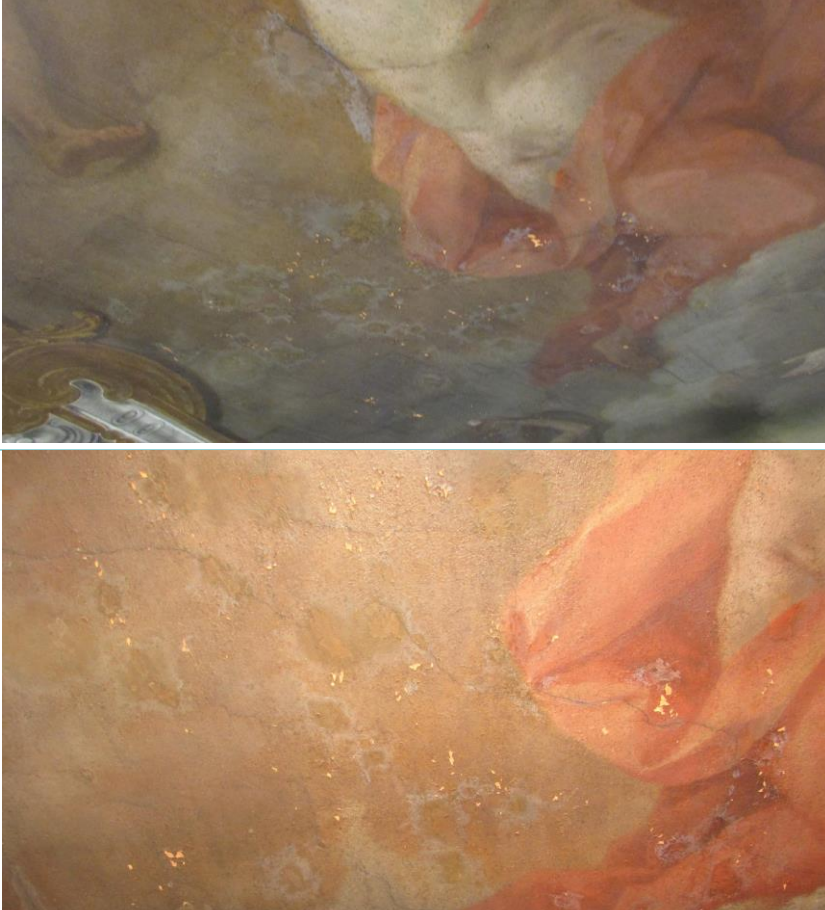
Levantamento de Antigas Intervenções	Registo Fotográfico
<p>Manchas esbranquiçadas: Depósitos de matéria não original. Como se encontra impregnada na superfície, acabam por alterar o aspeto visual do estrato cromático. Pensa-se que poderá ser resultado de um processo de fixação.</p>

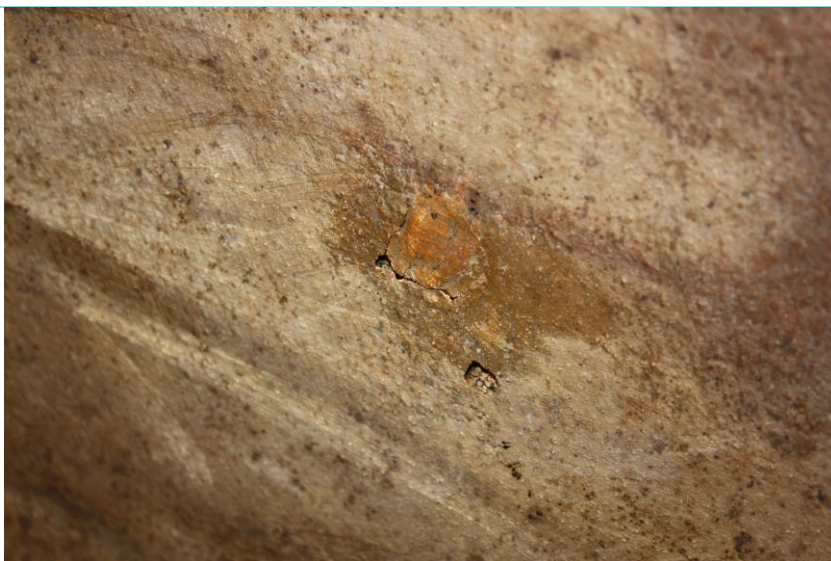
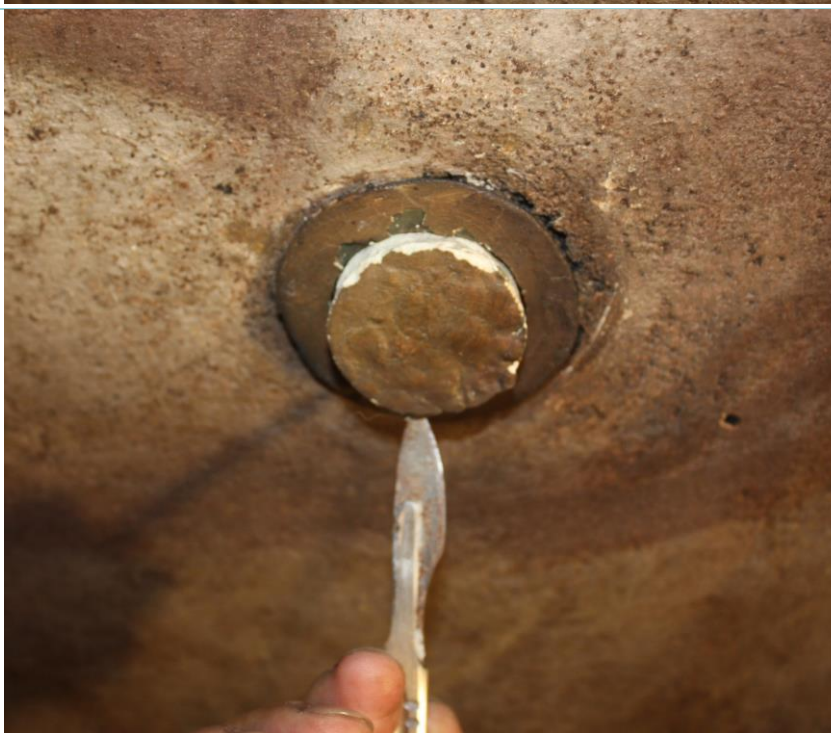
Preenchimento de lacunas: Existência de pequenos preenchimentos em áreas de lacuna.

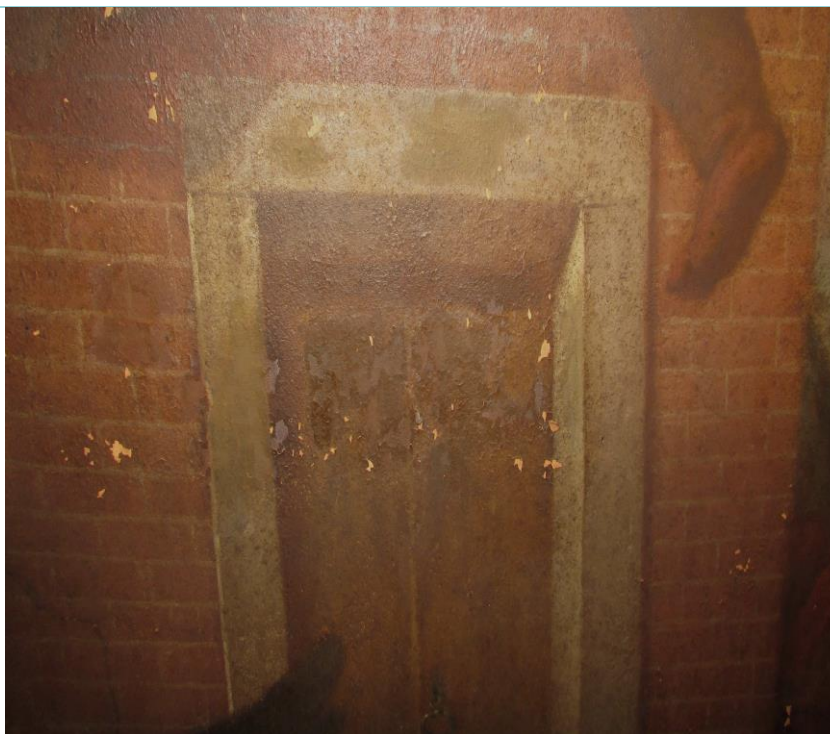
Repintes: Reintegrações cromáticas em dissonância com as cores originais e presença de repintes.

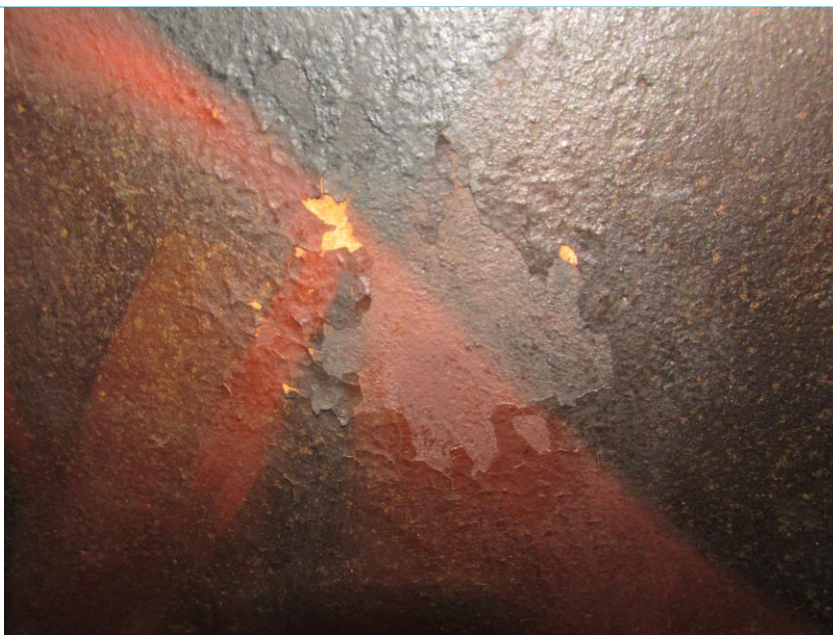
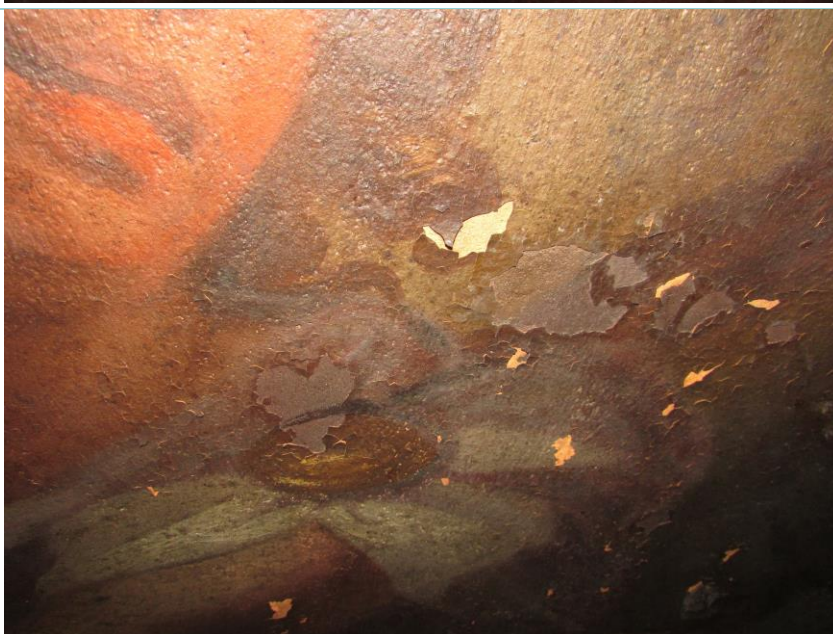
Reintegrações cromáticas
diretamente sobre o
reboco.

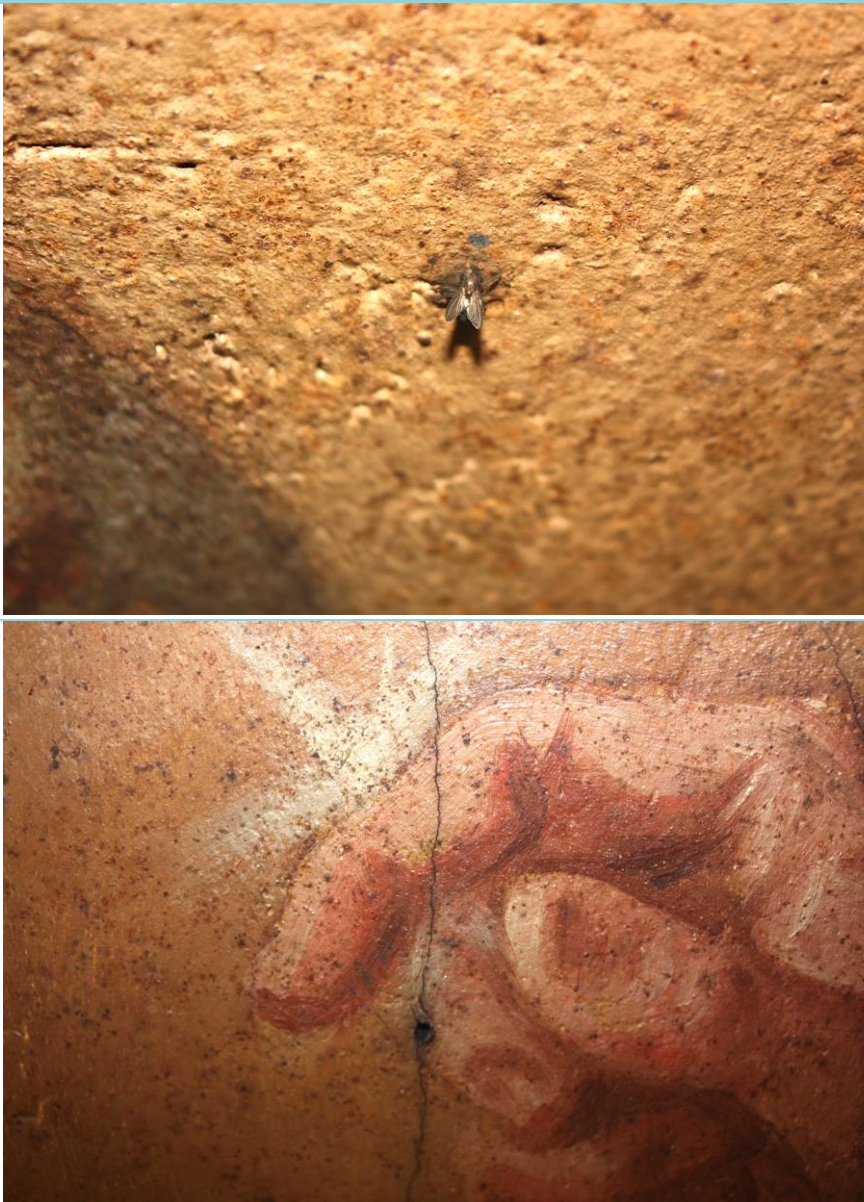
Levantamento do Estado de Conservação	Registo Fotográfico
<p>Sujidade: Pormenores de sujidade depositada sobre a superfície cromática.</p>

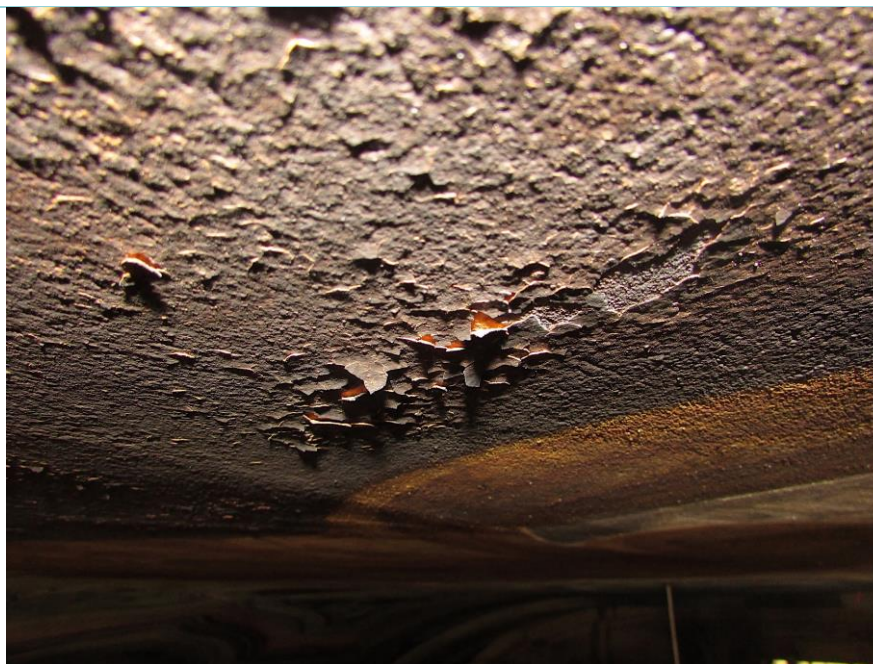
**Camada cromática
em risco de
destacamento:**

Detalhes das áreas
onde se verifica o
risco de
destacamento da
camada cromática

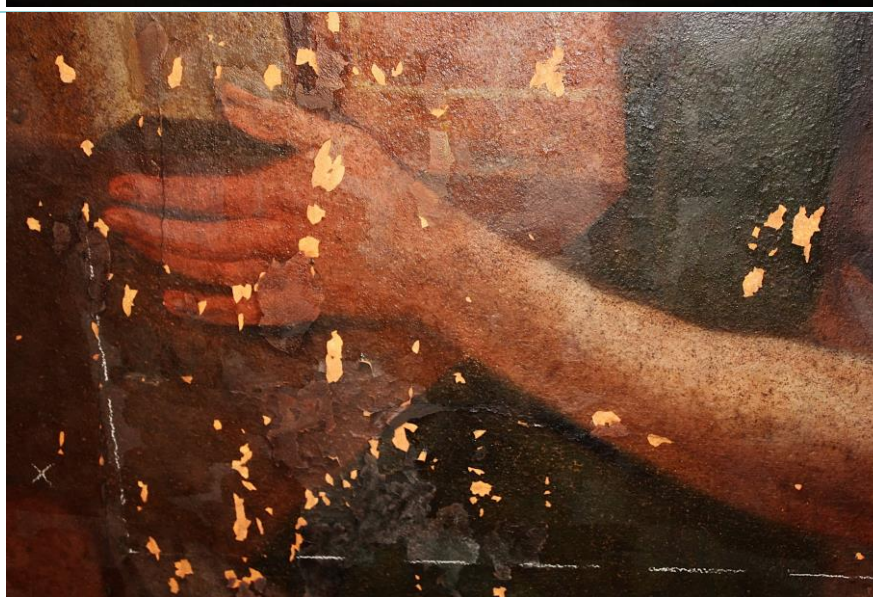
Lacunas: zonas de
perda de material.

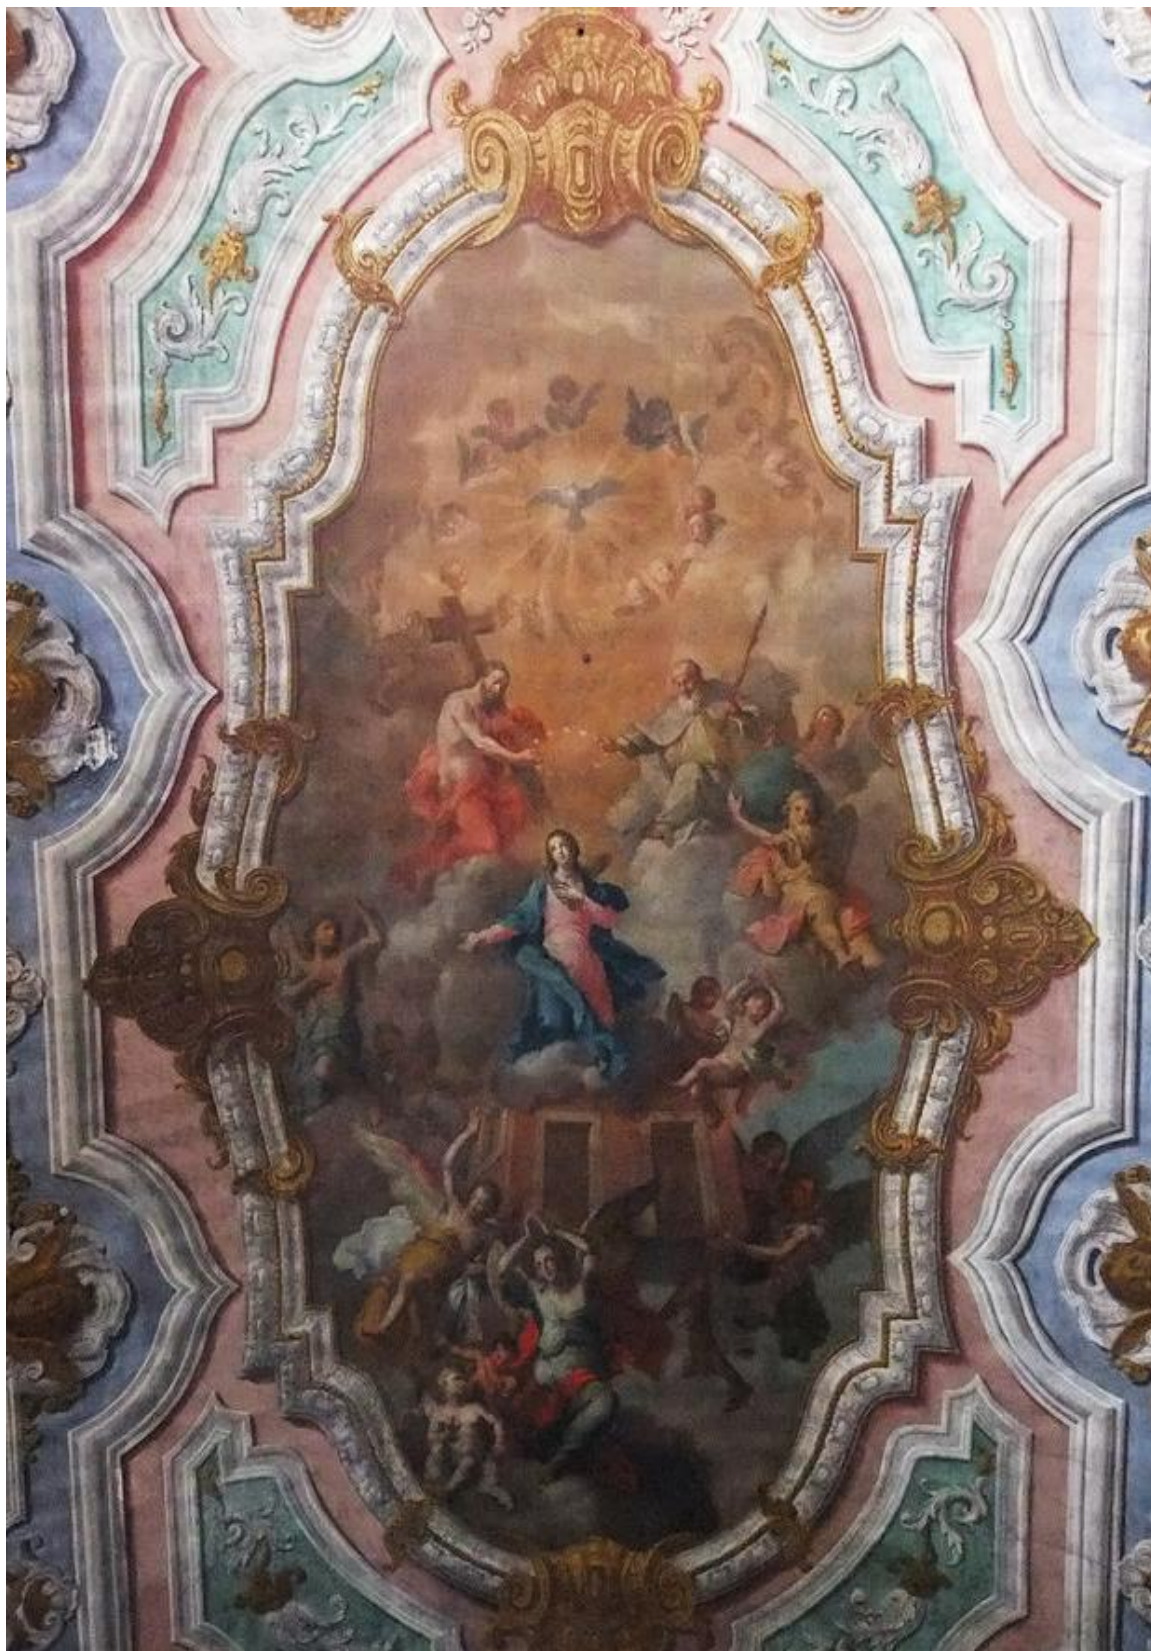
Figura 148. Registo fotográfico geral antes do início da intervenção.

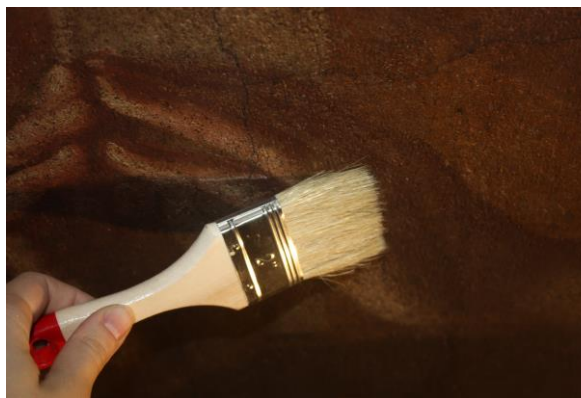
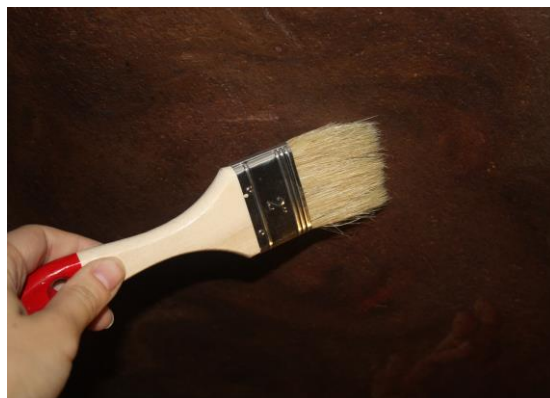
Figura 149 e 150. Remoção superficial de todas as matérias nocivas e estranhas que se encontravam depositadas sobre o material pictórico.

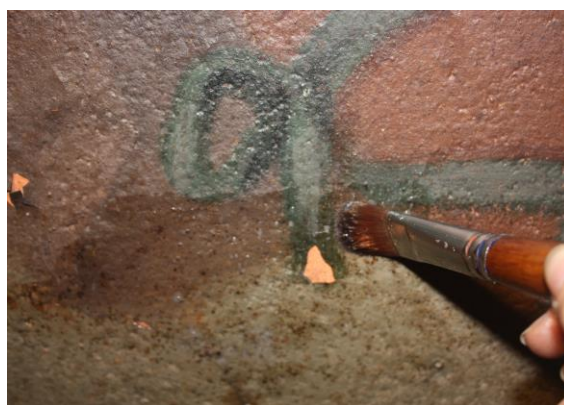
Figura 151 e 152. Fixação da camada cromática.

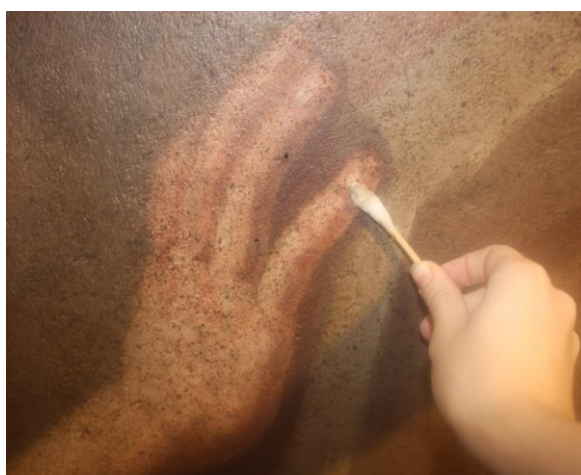
Figura 153 e 154. Remoção da camada de proteção envelhecida.
