Casa do Lanternim (Mértola)

Contributo para a história local

Escavações arqueológicas na Casa do Lanternim em Mértola

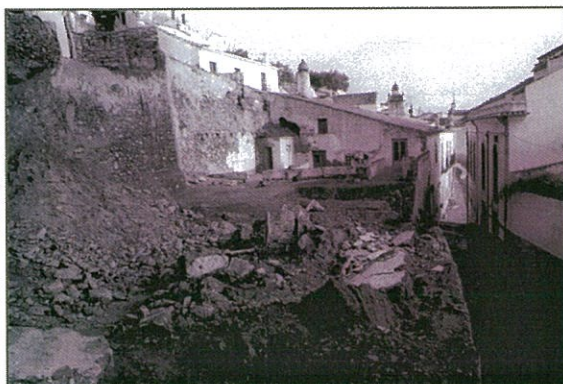
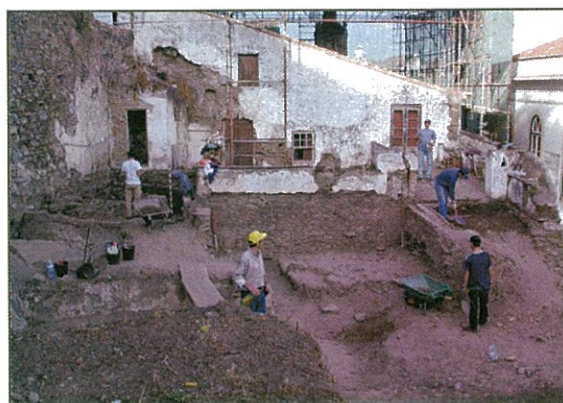
Fig. 2 e 3 - Intervenção arqueológica no logradouro.

As escavações arqueológicas realizadas no logradouro da Casa do Lanternim procuraram realizar-se em área (cerca de 300 m²) e, tanto quanto possível, até à rocha base, sendo nalguns locais atingidas profundidades de cerca de 4 metros. O interior do referido imóvel foi alvo de acompanhamento

arqueológico pelo facto de ter havido rebaixamento de pavimentos e recalçamento dos muros existentes numa área de aproximadamente 275 m².

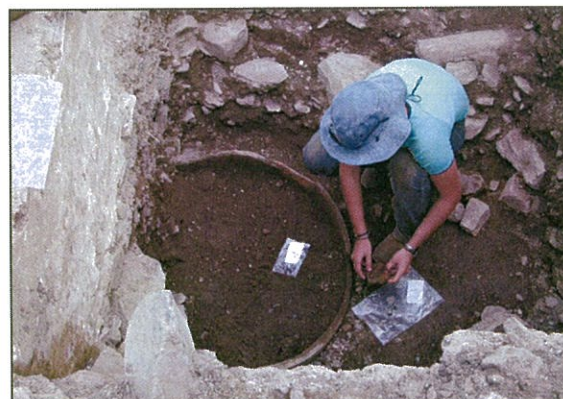
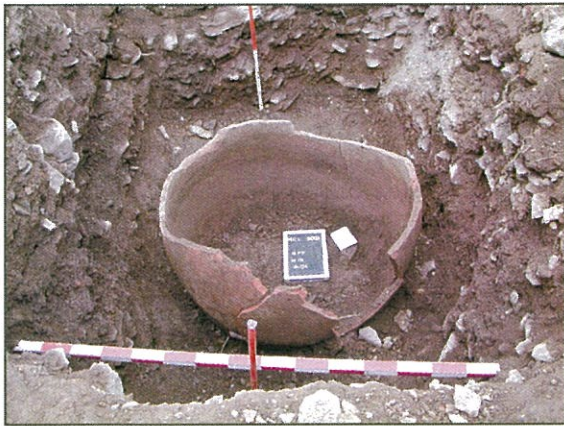
Fig. 4 - Grande talha in situ.

Fig. 5 - Grande talha in situ.

Na zona do logradouro, abaixo do pavimento, foi detectada a parte inferior de uma grande talha, cujo fundo não se encontrava no seu local de origem (como se deduzia da inclinação que a peça apresentava e da ausência de qualquer material para a sua sustentação). Relacionado com a talha foi descoberta uma moeda de cobre "Três reais" de D. João III (1521-1557).

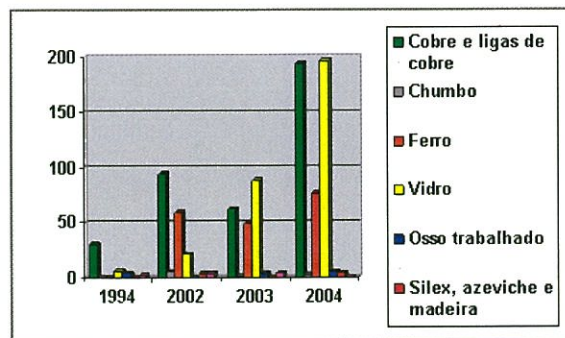
Gráfico 2 – Materiais não cerâmicos exumados em 1994, 2002, 2003 e 2004. No inventário geral estão também incluídos alguns materiais orgânicos, alguns objectos de cerâmica branca (cachimbos) e escórias de vidro.

Metodologicamente, relativamente aos materiais não cerâmicos, tendo em conta a sua quantidade e diversidade, considerou-se de extrema importância proceder a uma quantificação do espólio de forma a ter um conhecimento global que permitisse delinear a estratégia de trabalho em termos da intervenção de conservação e de estudo. Esta quantificação foi primeiro efectuada de uma forma geral em que, em cada ano de intervenção, se isolaram os materiais que seriam alvo de estudo, tendo estes sido inventariados, sumariamente caracterizados e efectuada uma primeira avaliação do seu estado de conservação. Numa segunda fase procedeu-se a uma divisão sectorial que forneceu dados quantitativos dos grandes grupos identificados: cobre e ligas de cobre, chumbo, ferro, osso trabalhado, sílex, vidro e materiais compósitos (gráficos 1 e 2).

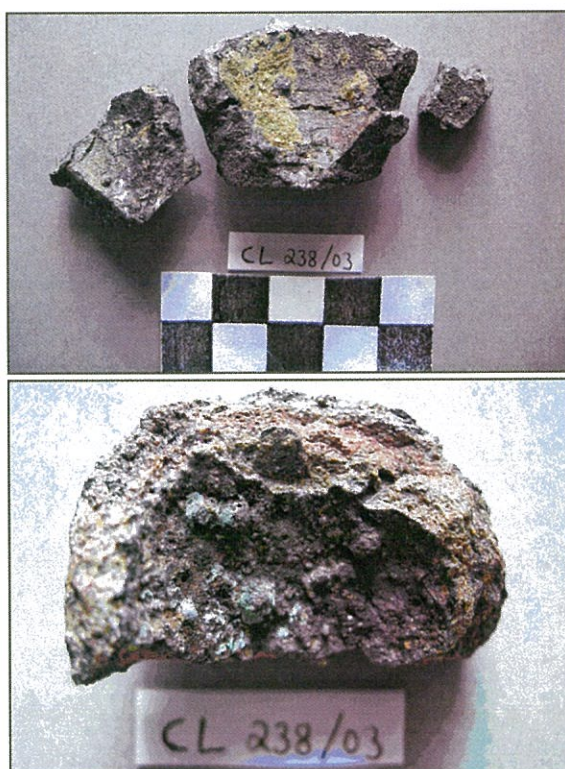
Fig. 8 - Cadinhos de fundição onde se verifica a presença de produtos de alteração característicos do cobre e suas ligas.

Na generalidade, os materiais apresentavam-se muito fragmentados, em avançado estado de degradação, processo que foi acelerado pelo seu levantamento do terreno. Esta situação levou a que, na maioria dos casos a intervenção se resumisse à estabilização e consolidação o que, obviamente, dificulta a leitura em termos formais e funcionais. O mau estado de conservação dos objectos metálicos e vitreos está directamente relacionado com as características do solo e com a extrema concentração de humidade verificada no local, não sendo de desprezar também a qualidade dos materiais utilizados já que falamos de objectos modestos tanto em termos dos seus constituintes como das técnicas empregues na sua execução. Nas diferentes tipologias de materiais exumados das intervenções de 1994, 2002, 2003 e 2004 verifica-se a existência dos seguintes grupos: cobre e ligas de cobre, chumbo, ferro, osso trabalhado, sílex, azeviche, vidro, madeira e materiais compósitos (por exemplo constituído por dois tipos diferentes de materiais – ferro e osso). Neste inventário geral estão também incluídos alguns materiais orgânicos, alguns objectos de cerâmica (cachimbos) e escórias de vidro. Foram também identificados alguns fragmentos de cadinhos de fundição (apresentam vestígios de produtos de alteração característicos do cobre, facto só comprovado através de análises químicas que identifiquem claramente os elementos químicos presentes e as suas proporções) o que nos permite equacionar a existência de produções locais.
