## **Requalificação do Castelo de Mértola e sua envolvente - Intervenção na Alcáçova –**

1º Relatório de Progresso  
Acompanhamento de obra

MÉRTOLA  
Março de 2008

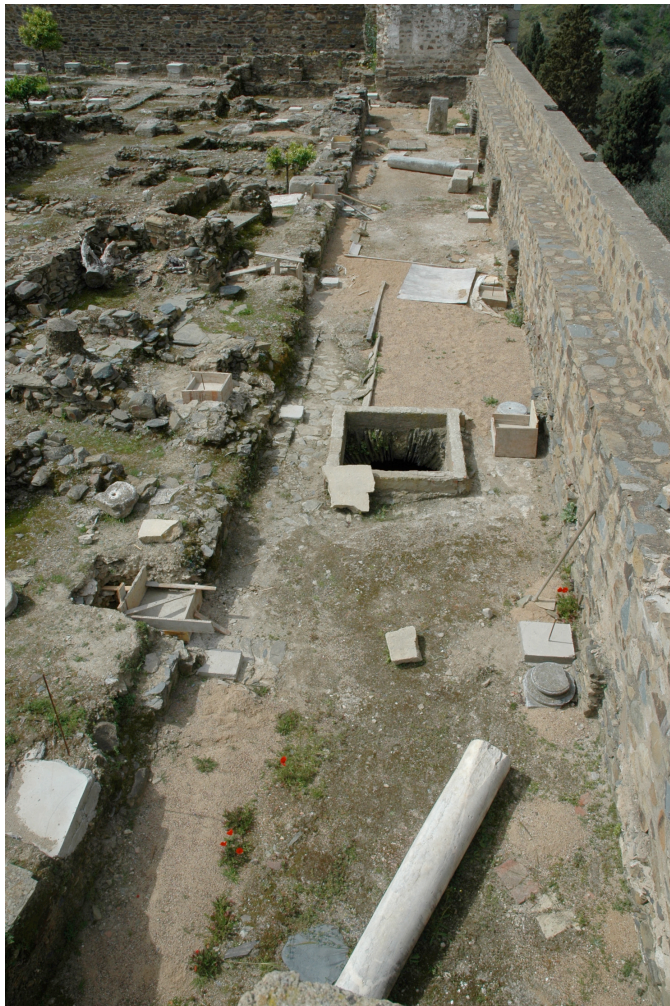
**Figura 2:** No lado direito (norte) do corredor de mosaicos estão as bases de coluna originais, no lado esquerdo (sul) estão as bases em argamassa de cal

Na zona do corredor de mosaicos, foi necessária a criação de bases de assentamento para os pilares em ferro da cobertura e do passadiço previstos para o local. Definiu-se que, no lado norte, onde existem bases de coluna originais, as estruturas novas seriam aí fixadas, quanto ao lado sul, as ditas bases seriam feitas em argamassa de cal e colocadas em paralelo às originais e alinhadas com estas (figura 2). As pequenas bases foram construídas e deu-se continuidade aos trabalhos. Em reunião posterior verificou-se a necessidade de deslocar os pontos de assentamento do lado norte, a fim de que nada perturbe as bases de coluna originais. Em consequência, as pequenas

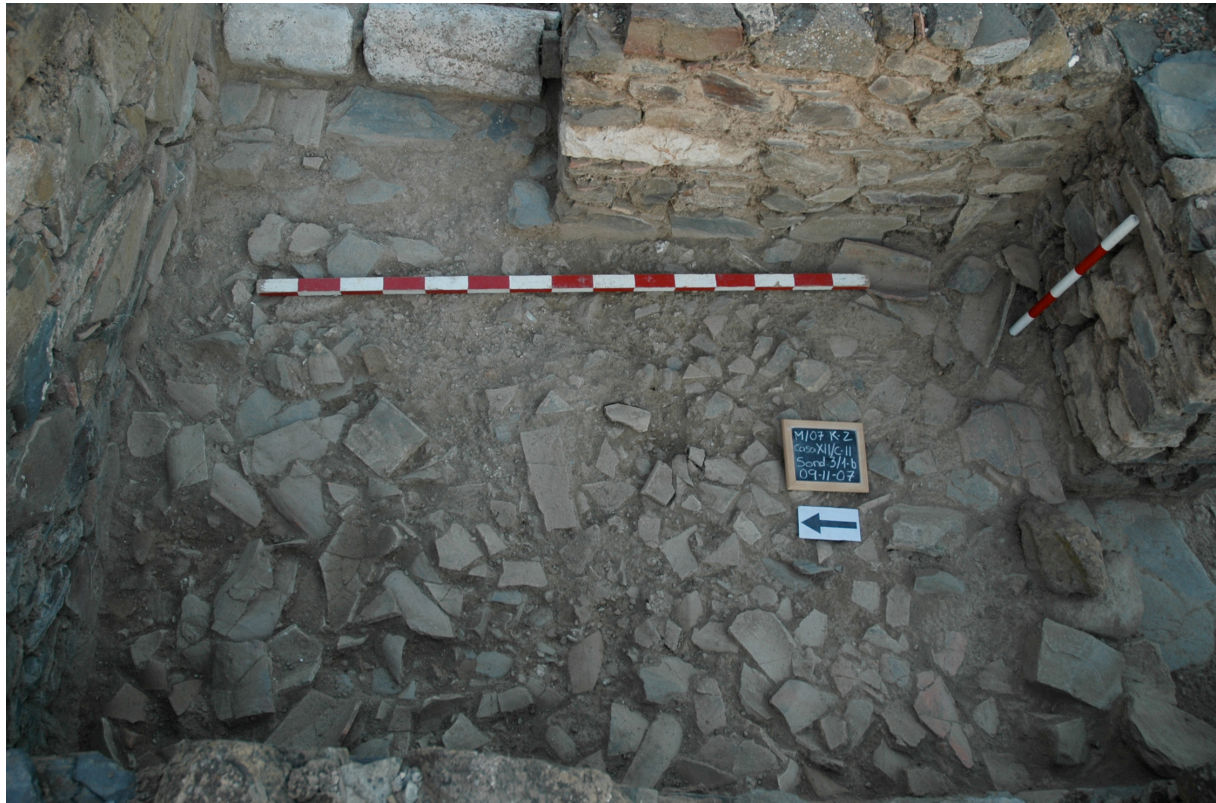
**Figura 3:** Casa XII, compartimento II, nível 1b. Este nível foi definido, desenhado, fotografado e posteriormente levantado.

Ainda neste sector, houve a necessidade de abrir mais quatro sondagens (figura 1), duas das quais coincidiram com compartimentos da casa doze do bairro islâmico. O compartimento dois encontrava-se no nível do telhado (figura 3) e por isso foi preciso definir todo o nível, proceder ao seu registo gráfico e fotográfico e por fim o levantamento. No nível do pavimento não se verificou qualquer impedimento à abertura da sondagem número três. Quanto à sondagem realizada no compartimento um da mesma casa, não foi identificado nenhum outro nível. No que concerne às outras duas sondagens, das quatro acima referidas, não se verificou nenhuma dificuldade na sua execução.

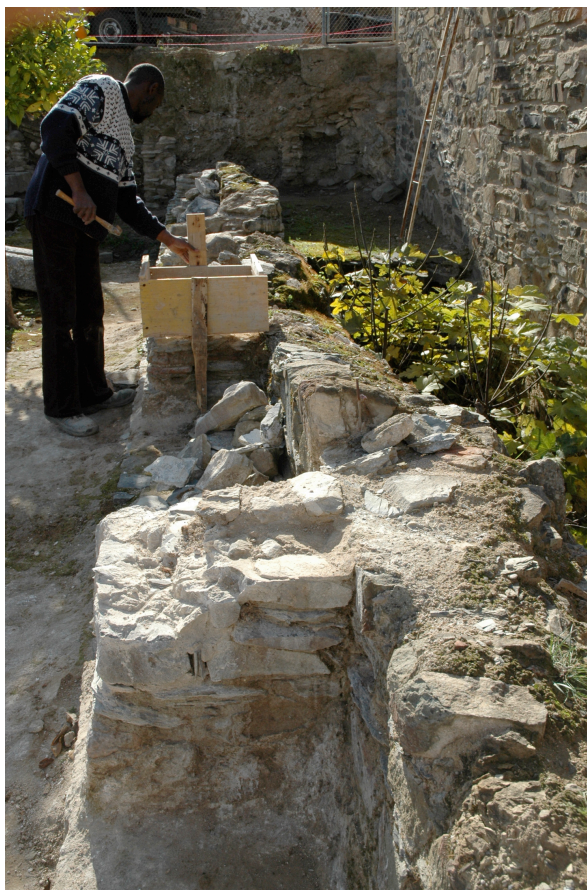
**Figura 4:** Instalação das bases de betão nos contrafortes preparados previamente até um ponto que garanta a sustentabilidade das novas estruturas.

Como já referimos os alçados dos muros que delimitam a zona do baptistério foram registados gráfica e fotograficamente antes da instalação das bases de suporte para os pilares da cobertura daqueles vestígios. Aproveitando a localização dos contrafortes antigos, o projecto faz coincidir a estrutura nova com alguns pontos da estrutura arqueológica a fim de minimizar a intervenção na construção antiga. Para garantir a estabilidade das novas bases em betão armado foi essencial o desmonte de algumas partes dos contrafortes em alvenaria de pedra e argamassa, até um ponto firme (figura 4).
