Mestrado em Engenharia Civil

**Aplicação de métodos avançados de  
processamento de imagem a ensaios de tirantes  
de betão armado**

Tese apresentada para a obtenção do grau de Mestre em Engenharia Civil  
Especialização em Construção Urbana

**Coimbra, Julho, 2016**

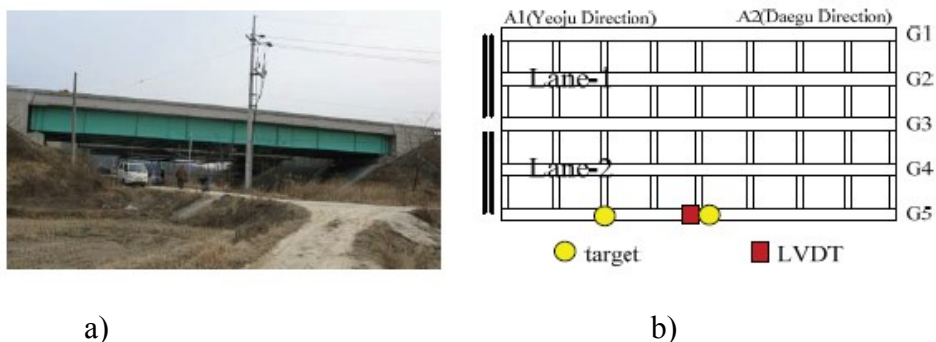
Figura 2.7 - Viaduto Samseung e posição de alvos monitorizados (Kim e Kim, 2011)

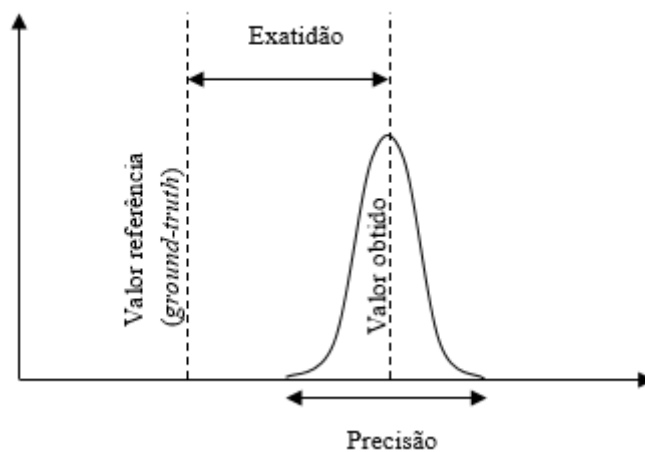
O conceito de exatidão é explicado como o grau de aproximação entre o valor obtido de uma medição e o verdadeiro valor da grandeza em estudo (*ground-truth*), ou a capacidade de um instrumento de medição para obter valores que se aproximem do valor da medição. A elevada exatidão de uma medição será dada pela maior aproximação à *ground-truth* (Figura 2.12). O conceito de precisão é explicado o grau de variabilidade entre as diferentes medições ou cálculos da grandeza em estudo (Figura 2.12), e também pode ser designada como *reprodutibilidade* ou *repetibilidade*. A elevada precisão de uma medição será tanto maior quanto menor a variabilidade entre os resultados obtidos (Silva, 1997).

Figura 2.12 – Exatidão e precisão

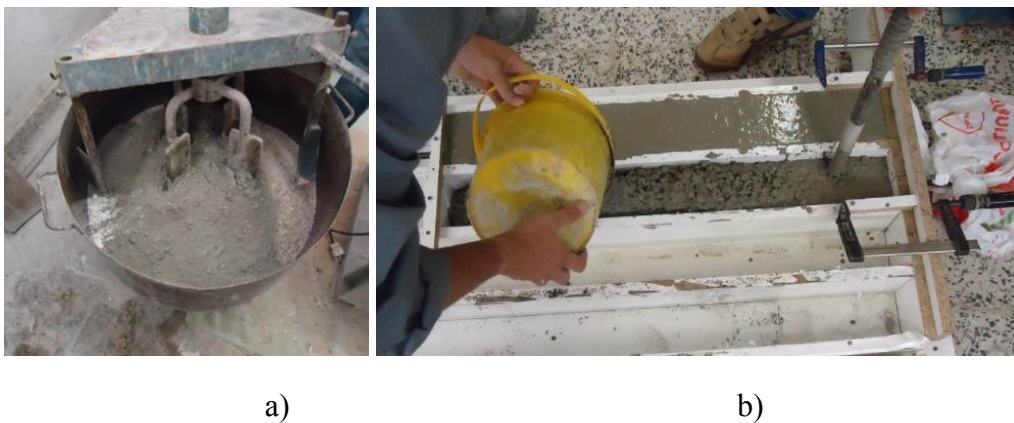
Devido à capacidade da misturadora não permitir que os 30 litros de betão fossem misturados ao mesmo tempo, foram feitas duas amassaduras de iguais proporções, de 15 litros cada e, obviamente, com quantidades iguais de todos os constituintes.

**Figura 4.3 - Constituintes na misturadora; betonagem e vibração do betão na cofragem**

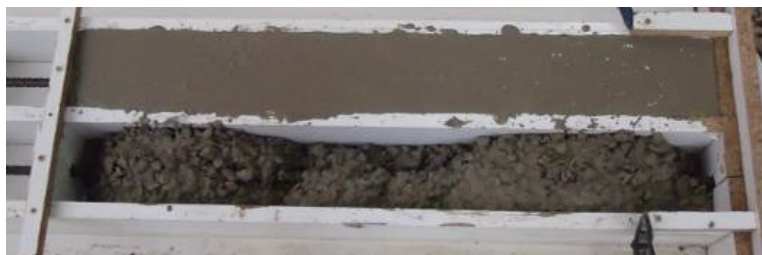
**Figura 4.4 – Pormenor do betão na cofragem**

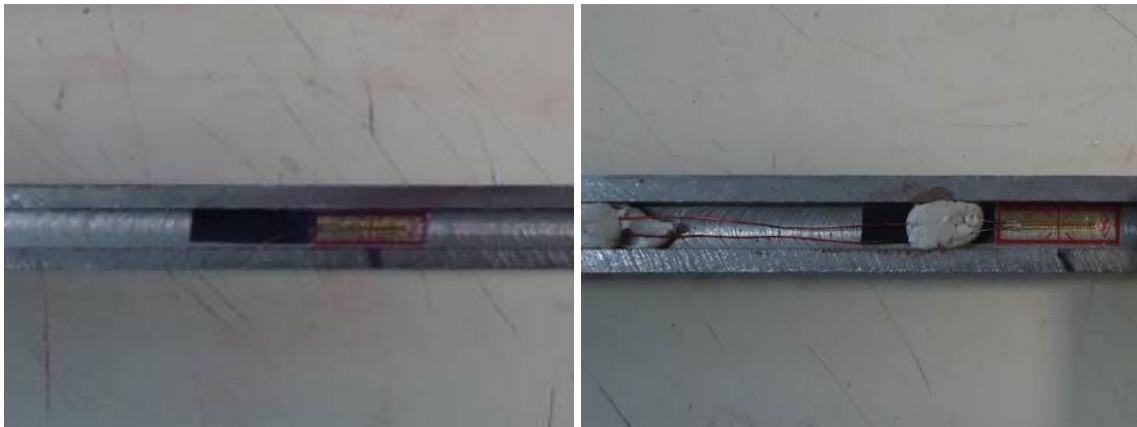
fundamental que este revestimento dos fios, formasse uma película não aderente entre os fios e a interface do varão, porque com o decorrer do ensaio de tração, se houvesse uma ligação entre os fios e o varão, os fios iriam romper-se devido à extensão do varão.

**Figura 4.6 - Pormenor do entalhe no varão em vista e colocação dos extensómetros**

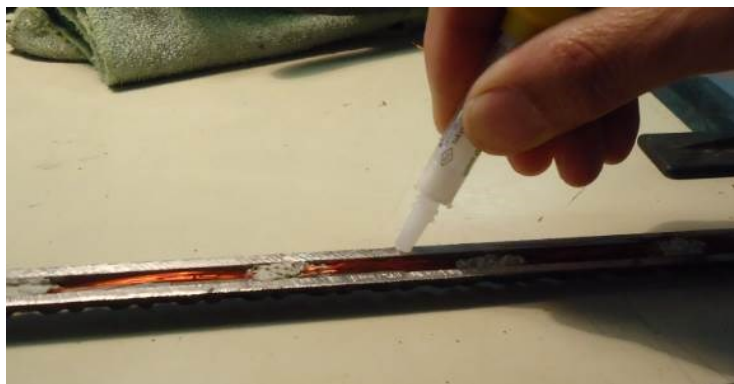
**Figura 4.7 - Pormenor do entalhe no varão e da colocação dos fios**

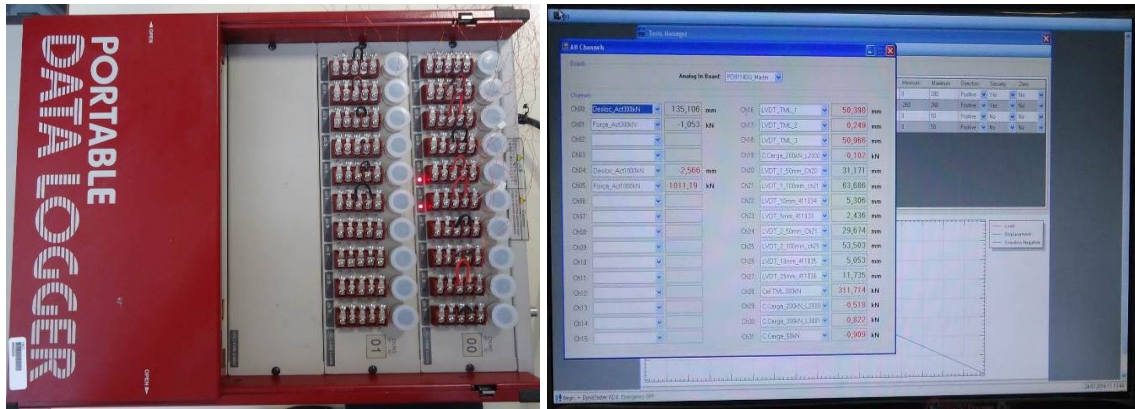
Figura 4.9 - Datalogger e Dynatester

O sistema de aquisição de dados utilizado na monitorização dos ensaios efetuados consistia num computador dotado de *software* designado de *Dynatester* (Figura 4.9b). Este *software* desempenha duas funções, efetua as leituras dos instrumentos de medição e permitir controlar o atuador.

Os fios dos extensómetros por sua vez estavam ligados a um *datalogger* (Figura 4.9a) que assim tornava possível a leitura dos dados dos extensómetros. Estes dois sistemas eram distintos, sistema que controlou o atuador e o sistema que recebia os dados dos extensómetros, foram sincronizados, tarefa fundamental para a análise posterior dos resultados obtidos.

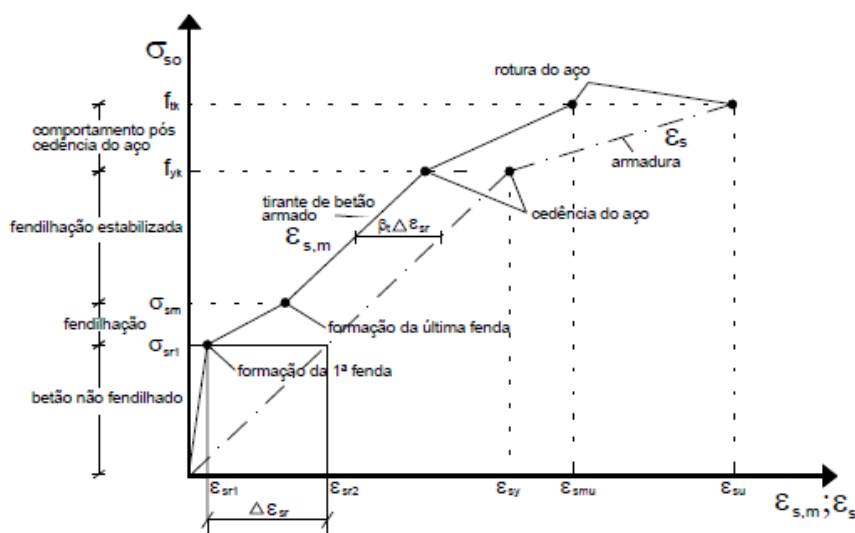
Neste sub-capítulo são apresentados as curvas força-deslocamento dos ensaios, e é feita uma análise das mesmas. É demonstrado na figura 5.4, o gráfico tensões-extensões ( $\sigma$ - $\epsilon$ ) com o comportamento típico de um tirante de betão armado. A análise do gráfico representa o aumento das tensões proporcionalmente com as extensões e o módulo de elasticidade. Esta fase inicial é a fase elástica e linear, que termina com a formação da primeira fenda (Figura 5.5). Seguida desta fase inicial, existe a fase de formação de fendas, observável no gráfico com o considerável aumento de deslocamentos para forças relativamente próximas. É apresentado (Figura 5.6) um gráfico que relaciona as tensões-extensões para um tirante de betão armado. Neste gráfico é possível observar o *tension stiffening effect*, contributo do betão entre fendas que também resiste à tração. Devido à aderência entre as armaduras e o betão circundante, existe um contributo de força que é transmitida para o betão. Este comportamento aumenta a rigidez do tirante, e ao mesmo tempo, diminui o valor médio das extensões das armaduras. A linha a traço contínuo representa o contributo do tirante de betão armado, e a linha a traço e ponto representa o contributo exclusivo da armadura do tirante. O comportamento referido é dado pela distância entre estas duas linhas.

Figura 5.4 - Relação tensão-extensão para um tirante betão armado (Carmo, 2012)

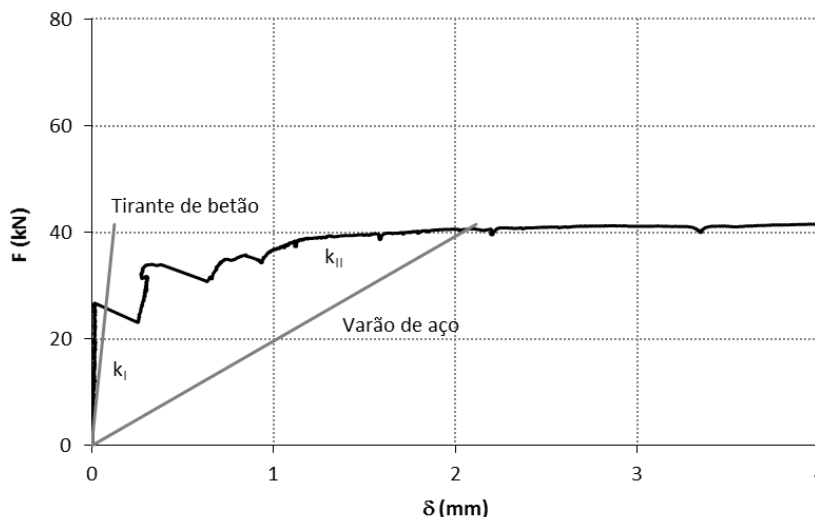
O ensaio progrediu sem registo de picos de força da ordem de grandeza dos referidos anteriormente, contudo houve mais uma diminuição de força mas de menor valor. Quando o estado II foi atingido a rigidez registada foi de 35.8kN/mm. Quando se registava uma força de 41.7kN e um deslocamento do tirante de 4.19mm, iniciou-se a cedência do aço.

Figura 5.8 - Gráfico força-deslocamento do tirante 1

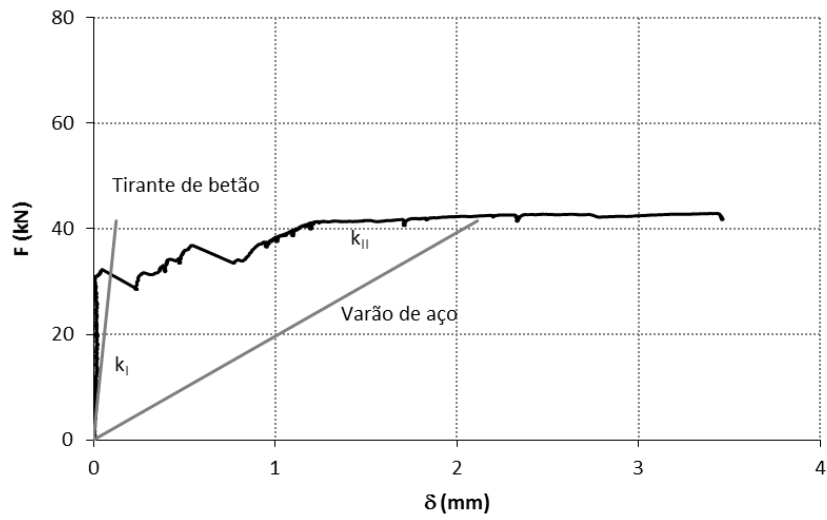
O estado II foi atingido com a rigidez registada de 43.6kN/mm. Registava-se uma força de 42.8kN e um deslocamento do tirante de 3.24mm, no ponto considerado como fim do ensaio.

Figura 5.9 - Gráfico força-deslocamento do tirante 2
