INVENTÁRIO DOS POMBAIS DE UVA

Mestrado Integrado em Arquitetura e Urbanismo

Esta dissertação, titulada “Estratégias de Requalificação dos Pombais de Uva”, concentrou-se na análise destas construções com o objetivo de contribuir para a conservação preventiva deste património rural.

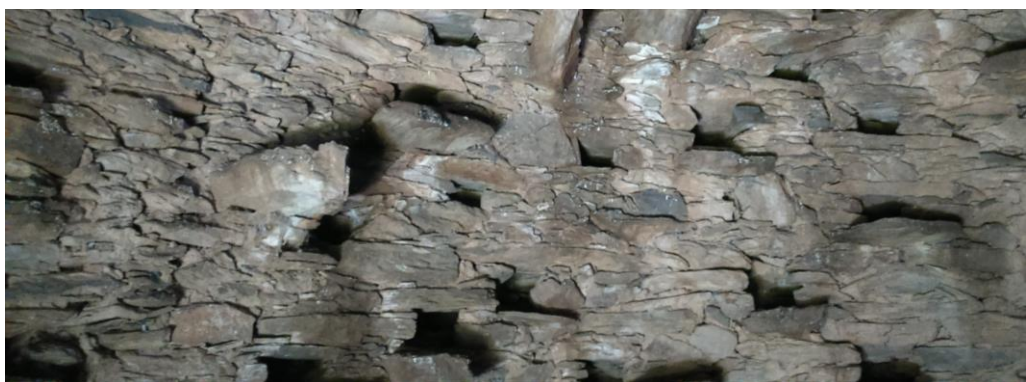
Fig. 41 | Parede interior de um pombal

Os xistos da região apresentam características muito variadas uns dos outros, sendo possível encontrar pedras com diferentes graus de resistência e dureza, o que torna umas mais aptas para a construção que outras. Regra geral estas pedras distinguem-se pela sua tonalidade, sendo que a tonalidade mais escura garante uma maior resistência e maior durabilidade, a qual vai diminuindo gradualmente com a aproximação a uma tonalidade mais clara.

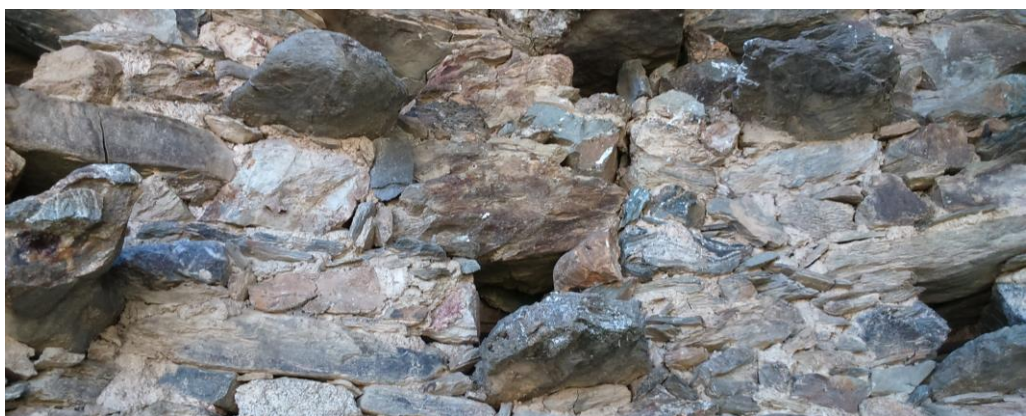
Fig. 64 | Ninhos

Geralmente ocupam quase todo o paramento interior, sendo muito semelhantes em todas as tipologias.
