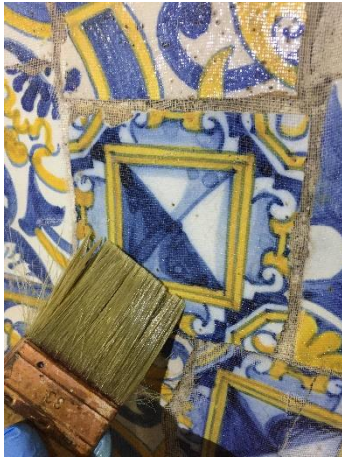
Figura 7 Processo de *Facing*, aplicação de um adesivo reversível sobre uma gaze.  
Autoria: Catarina Castelo

**Facing** – tem como objetivo proteger as áreas mais fragilizadas dos azulejos, normalmente as arestas e vidrados (nomeadamente quando já existem danos visíveis) durante o levantamento, total ou pontual, dos conjuntos. O material utilizado por norma é gaze de algodão e deve ser de tamanho superior ao painel caso contrário deve ser sobreposto. Aplica-se sobre a gaze um adesivo reversível diluído num solvente com alta volatilidade para evitar a penetração no corpo cerâmico (fig.6).

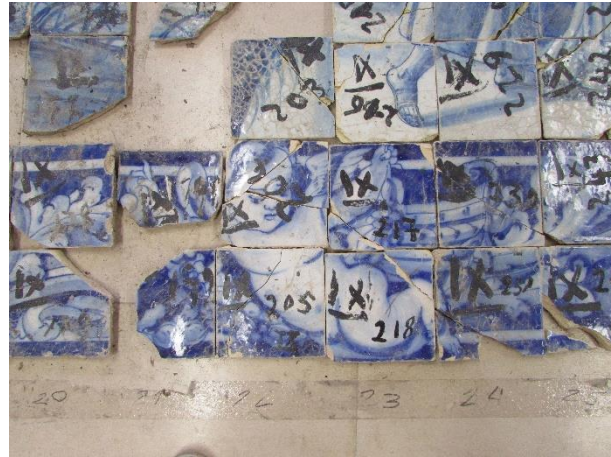
Figura 6 Danos provocados durante o levantamento de azulejos. Fonte: Lab. Cerâmica IPT

**Levantamento total ou parcial dos azulejos** – são vários os motivos e fatores que podem levar à execução desta ação, entre as mais comuns podem destacar-se a falta de adesão/coesão das argamassas ao revestimento ou a necessidade da realização de trabalhos de conservação e restauro em laboratório. Por vezes, a necessidade de preservar o conjunto azulejar da demolição do edifício ou a necessidade de efetuar tratamentos na parede de suporte, são também causas para este tipo de intervenção. Este procedimento é bastante delicado uma vez que pode provocar novas fraturas e fissuras entre outros danos. Deve ser

realizado com ferramentas adequadas como espátulas, escopros, ponteiros e ferramentas mecânicas tendo sempre em conta a integridade física do conjunto e de cada peça (fig.7).

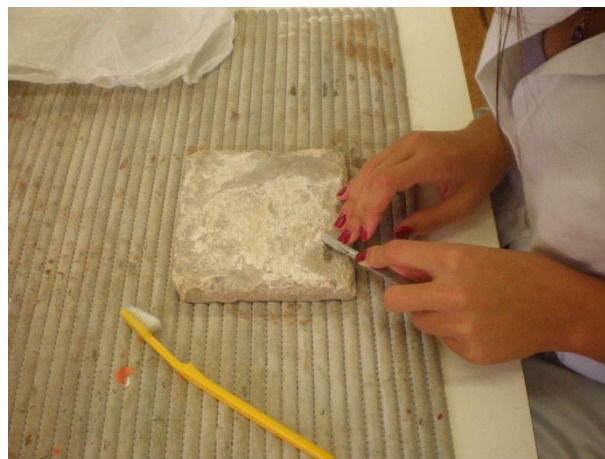
Figura 8 Remoção das argamassas do tardo. Fonte: Lab. Cerâmica IPT

**Remoção das argamassas do tardo** – limpeza do tardo e arestas por ação mecânica com ferramentas (espátula, escopro ou bisturi) de modo a garantir a libertação de argamassas antigas e uma eficaz reaplicação (fig.8).

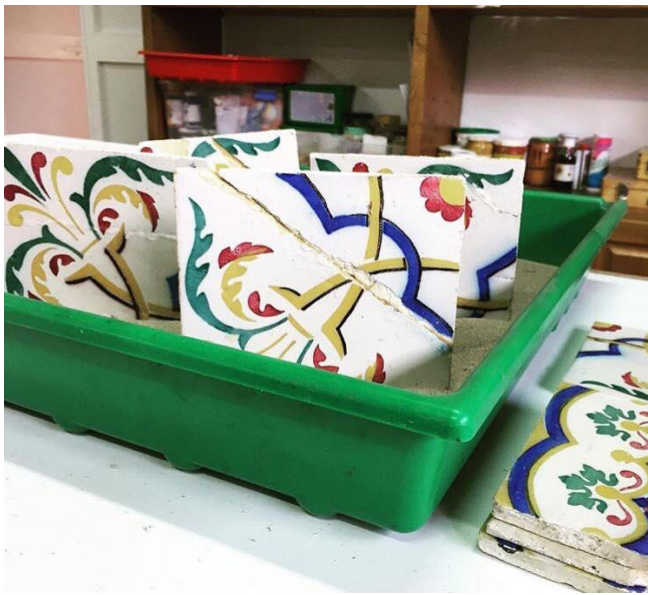
Figura 10 Colagem dos fragmentos com recurso a um adesivo reversível.  
Autoria: Catarina Castelo

**Colagem** – um dano muito comum nos azulejos são as fraturas, sendo o procedimento da colagem uma das principais tarefas. Permite devolver condições de uso à peça e reduz a probabilidade de perda de fragmentos (fig.10). O adesivo utilizado deve ser adequado ao tipo de porosidade do material, resistente para suportar o manuseio, viscoso para evitar a sua penetração no corpo cerâmico, compatível, reversível e de boa durabilidade a fim de retardar e evitar a intervenção. Os adesivos mais comuns usados neste tipo de material são os acrílicos e epóxidos.

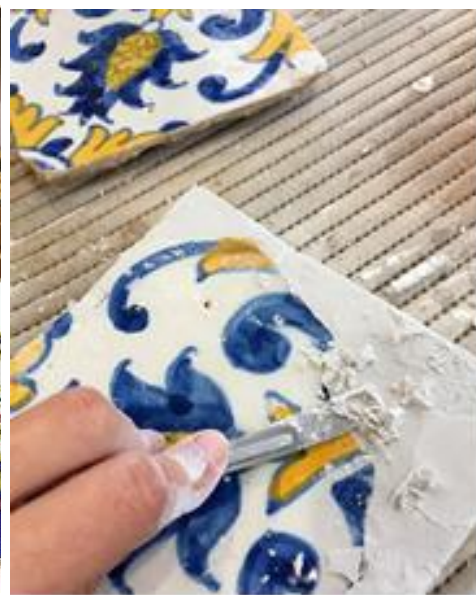
Figura 9 Corte de excessos do preenchimento de gesso com recurso a bisturi. Autoria: Catarina Castelo

**Reintegração volumétrica** – a reintegração volumétrica consiste no preenchimento da lacuna com um material sintético de base orgânica, um material inorgânico ou um material cerâmico. A escolha do tipo de técnica ou material depende do local onde o conjunto azulejar se irá inserir. Os materiais sintéticos apresentam bons resultados quando aplicados em condições ambientais não extremas, ou seja, no interior. Nos materiais sintéticos as epóxidas apresentam bons resultados, quando devidamente formulados, no exterior. Nas intervenções de restauro normalmente não são utilizados materiais cerâmicos devido à dificuldade associada em reconstituir os volumes e também ao elevado custo deste procedimento, embora seja uma técnica muito usada no MNAz (fig.9) (ESTEVES & SILVA, 2012).

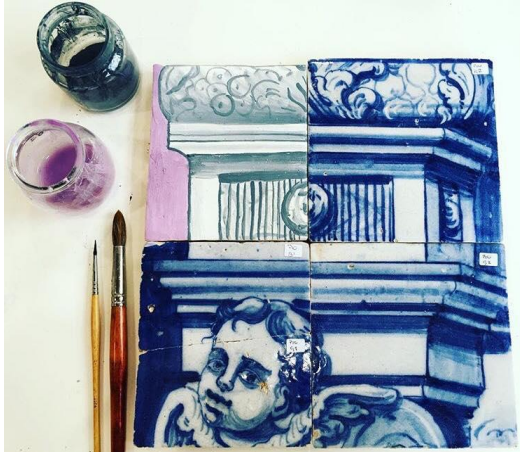
Figura 12 Reintegração cromática mimética, com recurso a vidro. Autoria: Catarina Castelo

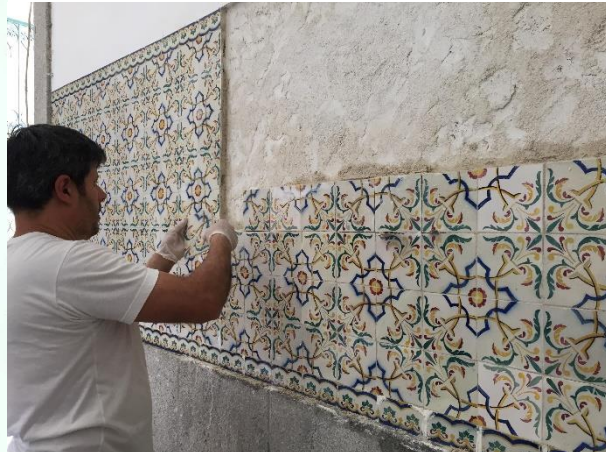
Figura 11 Reaplicação dos azulejos com recurso a argamassas compatíveis com o original. Autoria: Catarina Castelo

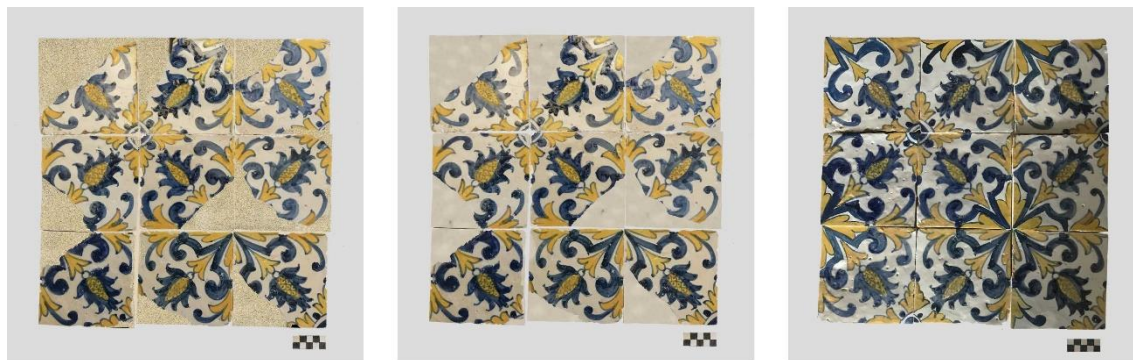
Figura 13 Azulejo de padrão *Maçaroca* utilizado para a realização do questionário. O primeiro apresenta o preenchimento em argamassa de areia e cal, o segundo tom do vidroado, e o terceiro reintegração mimética. Autoria: Catarina Castelo

A escolha destes três métodos de intervenção (fig.11) refletem a prática comum na área da conservação e restauro de azulejaria utilizadas por parte de empresas e museus, como foi possível verificar no caso de estudo anterior. A reconstituição volumétrica com argamassa de areia e cal, não sendo muito utilizada, cumpre todos os princípios das boas práticas de conservação e restauro.

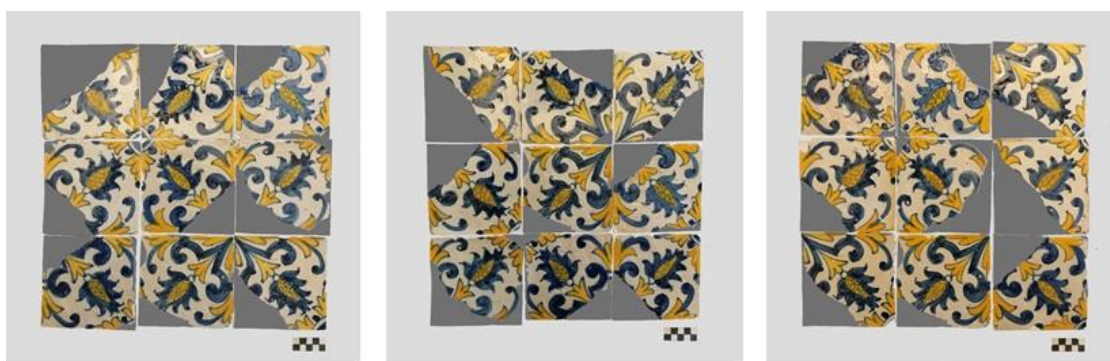
Figura 14 Ordem dos painéis de azulejos ainda por intervencionar apresentados no questionário. Autoria: Catarina Castelo

Com base no mesmo painel de azulejos ainda por intervencionar e apenas com a diferença na posição dos azulejos em três registos fotográficos (fig.12). 47%, dos inquiridos consideraram o terceiro painel o que se encontra em melhor estado de conservação, 30% consideraram o segundo painel e 23% o primeiro painel.

Como em cima mencionado o painel era o mesmo sendo a única diferença a posição e localização dos azulejos com a respetivas lacunas. Enquanto que no primeiro painel as

lacunas encontram-se mais dispersas não obtendo a observação de um conjunto de 4 azulejos completos nos outros dois painéis, principalmente o terceiro houve o cuidado de conseguir um conjunto de pelos menos 4 elementos com o seu centro completo dando aspeto de mais uniformidade na leitura do conjunto. É possível visualizar que o canto superior esquerdo do terceiro painel permite uma melhor leitura do padrão através da conjugação dos azulejos ao centro.

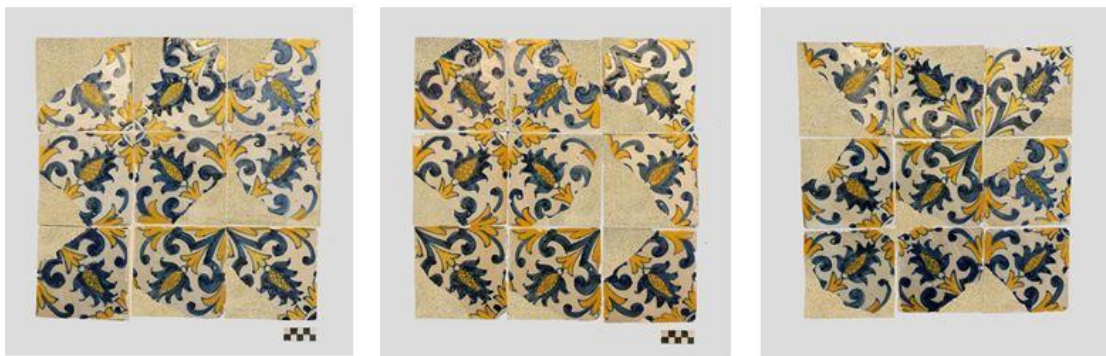
Figura 15 Ordem dos painéis de azulejos intervencionados com o preenchimento de argamassa de areia e cal apresentados no questionário. Autoria: Catarina Castelo

Na segunda questão e utilizando as três imagens manipuladas com o efeito de preenchimento de argamassa de cal questionou-se qual é que consideravam dos painéis intervencionados o que se encontrava em melhor estado de conservação. Dos três registos fotográficos (fig.13) os inquiridos consideraram o segundo painel 41% em melhor estado de conservação, o terceiro painel 40% e o primeiro painel 19% dos inquiridos. O segundo e terceiro painel apresentam como no caso anterior um conjunto de 4 azulejos mais completos.

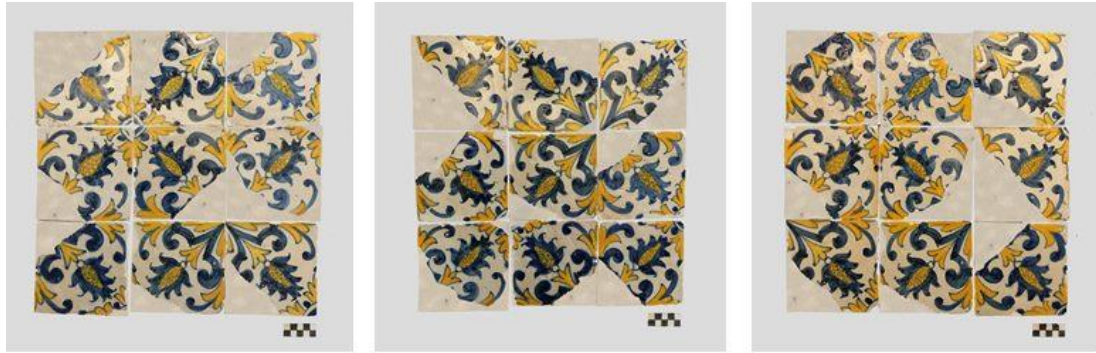
Figura 16 Ordem dos painéis de azulejos intervencionados com a reintegração de tom neutro apresentados no questionário. Autoria: Catarina Castelo

Com a mesma questão tentou-se perceber qual a leitura do observador quanto à reintegração de tom neutro (fig.14), observando que 43% dos inquiridos consideravam o segundo painel em melhor estado de conservação, 37% o terceiro painel e 20% o primeiro painel, concluindo que não havia grande diferença nas respostas em relação à questão e tipo de intervenção anterior.

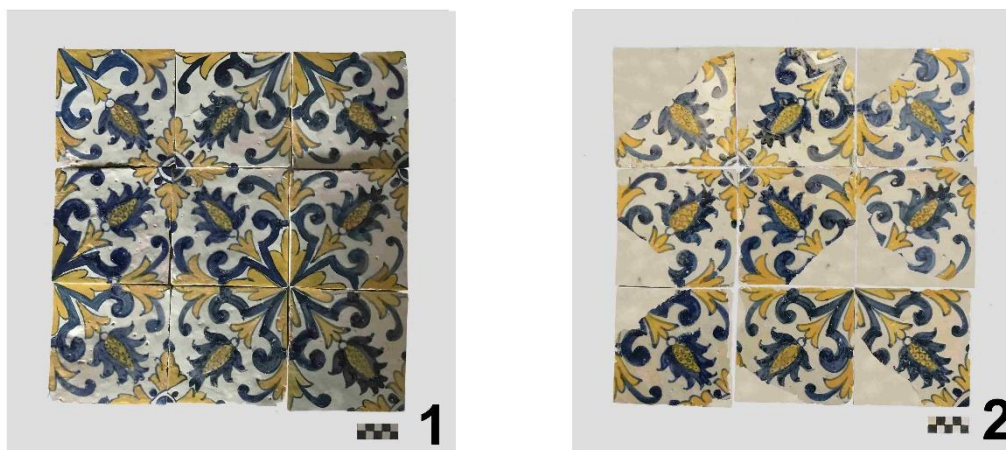
Figura 19 Pannel de azulejo com reintegração mimética (1) pannel de azulejo reintegração tom neutro (2). Autoria: Catarina Castelo

Com a mesma questão, mas com técnicas diferentes aplicadas sobre o pannel de azulejos, questionou-se se o primeiro pannel (reintegração mimética) encontrava-se em melhor estado que o segundo pannel (reintegração tom neutro) (fig.17), 73% dos inquiridos consideraram o primeiro pannel (reintegração mimética) em melhor estado de conservação que o segundo pannel, 27%.

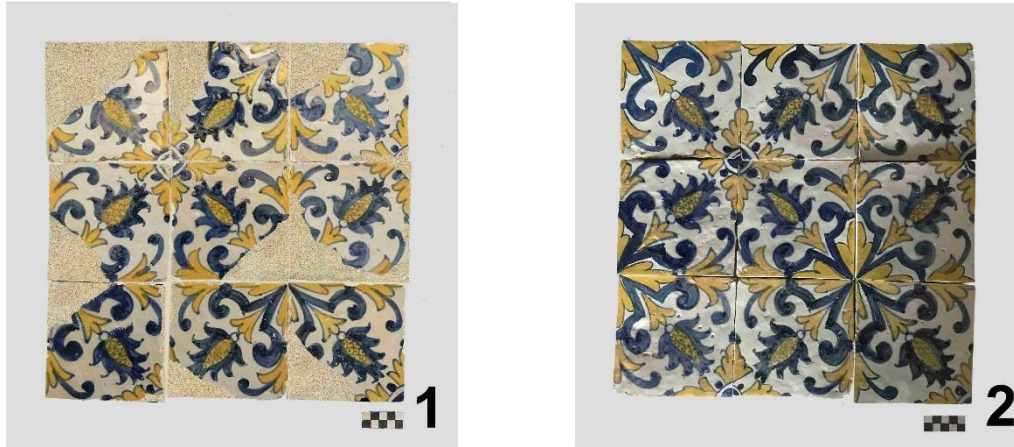
Figura 20 Painel de azulejo com preenchimento de argamassa de areia e cal (1) e painel de azulejo com reintegração mimética (2).  
Autoria: Catarina Castelo

Utilizando o primeiro pannel da questão anterior renomeando como segundo pannel, comparou-se com um pannel com reintegração volumétrica com argamassa de cal areia

(fig.18), obtendo um resultando muito semelhante ao anterior com 76% dos inquiridos consideraram o segundo painel (reintegração mimética) em melhor estado de conservação em relação ao primeiro painel (argamassa de cal e areia) 24%.

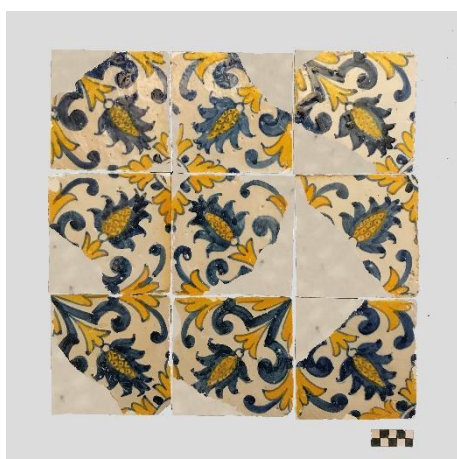
Figura 21 Painel de azulejo com reintegração tom neutro. Autoria: Catarina Castelo

Questionou-se o inquirido a classificar uma intervenção do painel com tom base (fig.19), com a classificação de mau, razoável e bom. A maioria dos inquiridos consideraram uma intervenção razoável como é possível verificar no gráfico 13.

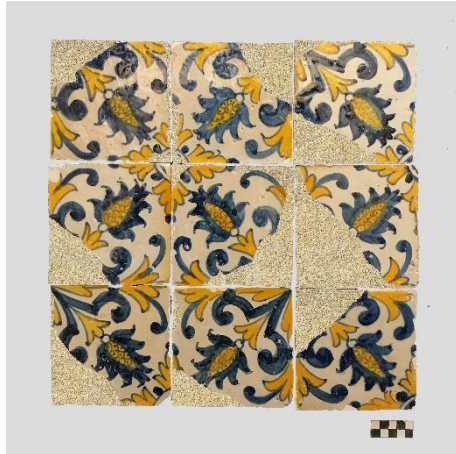
Figura 22 Pannel de azulejo com reintegração de argamassa de cal e areia. Autoria: Catarina Castelo

A mesma questão foi feita, mas desta vez em relação à reintegração das lacunas com argamassa de cal e areia (fig.20), 58% dos inquiridos consideraram uma intervenção razoável, como é possível verificar no gráfico 14.

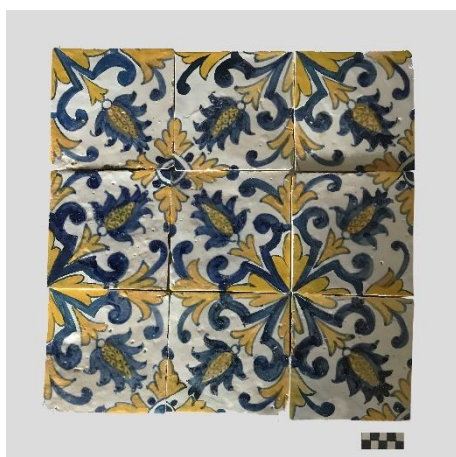
Figura 23 Pannel de azulejo com reintegração mimética. Autoria: Catarina Castelo

Com o painel intervencionado com a técnica de reintegração mimética, 68% dos inquiridos consideraram uma boa intervenção de conservação e restauro, como é possível verificar no gráfico 15.

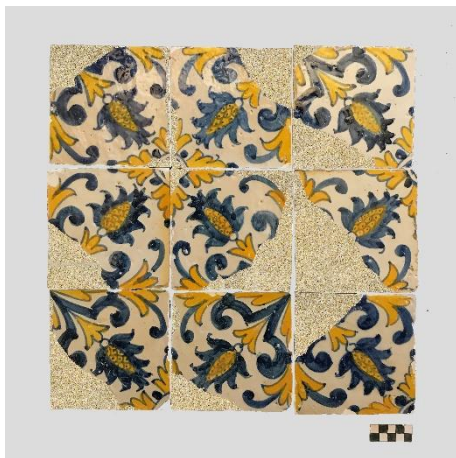
Figura 24 Painel de azulejo com argamassa de areia e cal.  
Autoria: Catarina Castelo

A última questão prendeu-se em perceber se os custos associados a uma intervenção se influenciaram a escolha de determinado tipo de intervenção, neste caso questionou-se se a intervenção com recurso ao preenchimento de argamassa e cal e areia seria facilmente aceite caso o observador comum fosse informado que esta se encontra corretamente executada e o seu custo execução é inferior a outros métodos, 66% dos inquiridos consideraram que aceitariam este tipo de intervenção e 34% não aceitariam.
