MESTRADO INTEGRADO EM  
ARQUITECTURA E URBANISMO

# ARQUITECTURA POPULAR EN OIA

Noelia Goce Vicente

Vila Nova de Cerveira, Setembro 2015

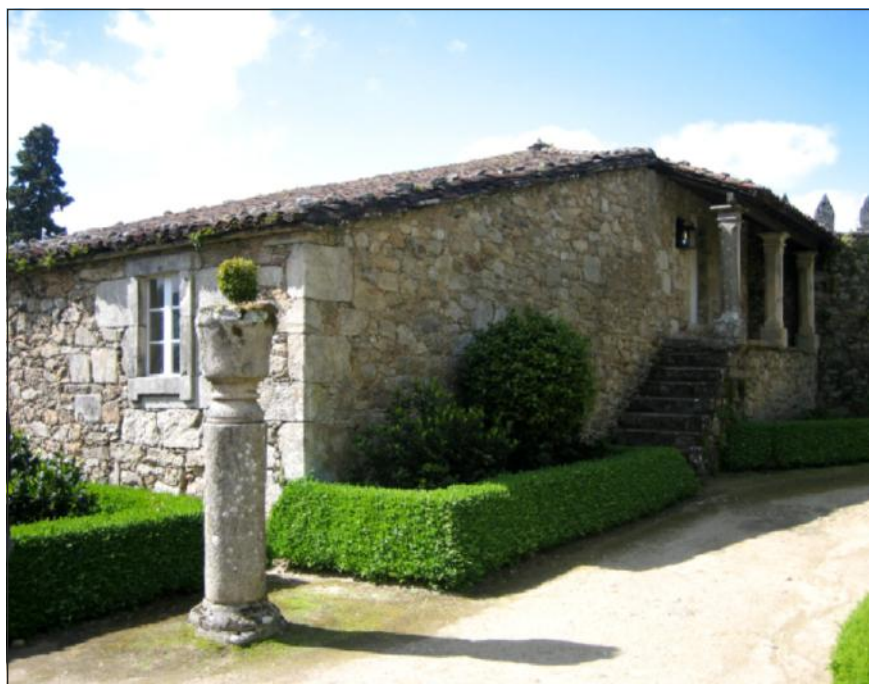
Fig. 28. Casa-vivenda con corredor na Estrada.

A tipoloxía da *casa-vivenda meridional* é a máis variable da arquitectura popular galega, aínda que posúen todas elas un nexo de unión, a presenza do granito e de elementos de comunicación entre exterior-interior. Trátase dunha edificación de planta rectangular de dous andares; na planta térrea sitúase a adega e a corte, e no primeiro andar, a cociña e unha sala, empregada na maioría dos casos como dormitorio, e un ou dous cuartos. Para acceder ao primeiro andar, como xa se mencionou anteriormente, faise mediante a escaleira, que pode rematar en patín, corredor ou solaina. A súa construción está realizada na súa totalidade en granito, aínda que pode aparecer xisto en lugares puntuais. Os muros posúen un espesor que rolda os 0.60-0.70m. O emprego de encintados é común nesta tipoloxía. Debido á boa calidade do granito nestas áreas, áchanse solucións construtivas tales coma: solainas, canzorros, capiados, tornachuvias, balaústres, parladoiros, chemineas, etc. Con respecto á cuberta, pode ser variada, dende dúas a catro augas incluso máis complexas. A cubrición da mesma realízase con tella do país.

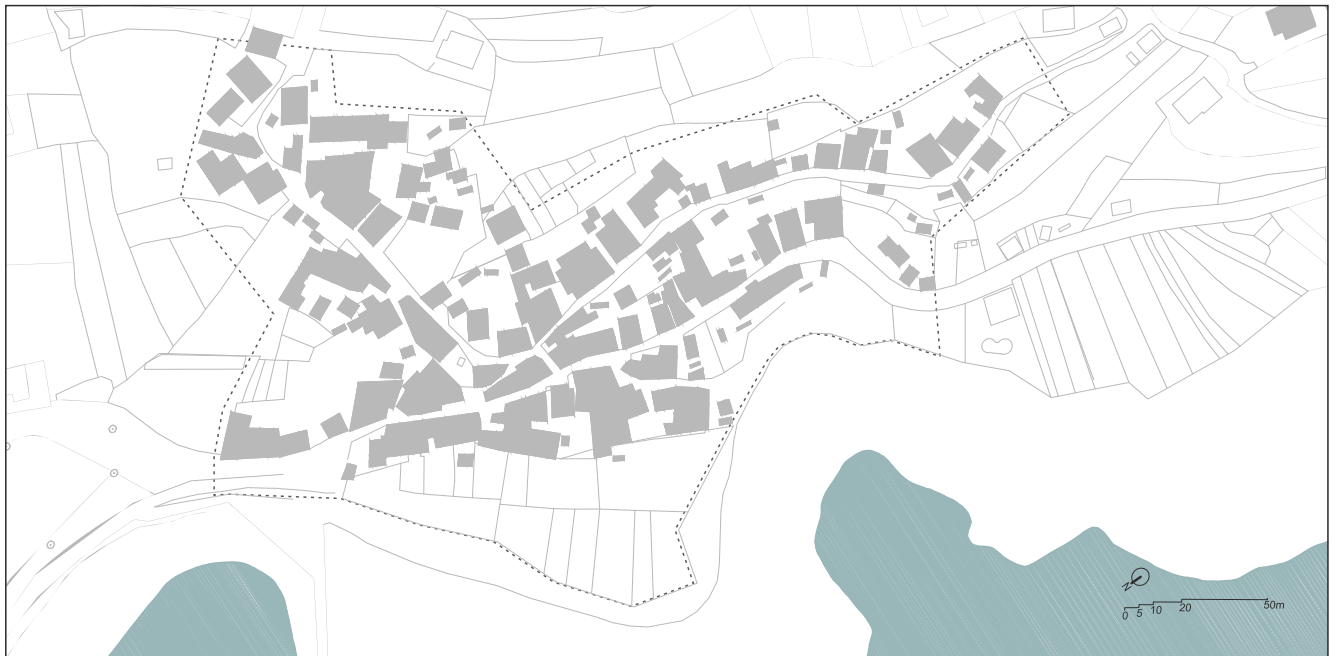
Fig. 62. Plano da mancha edificada do barrio do Arrabal.

Hai que salientar a presenza do Mosteiro de Santa M<sup>a</sup> de Oia no propio núcleo xa que foi crucial para o desenvolvemento de innumerables enxeños no propio pobo, como é a camboa (unha construción que servía para a captura de peixe no propio porto coa baixamar), así como a canalización do río para o aproveitamento da auga tanto para a moenda do gran nos muíños como para a rega dos cultivos.

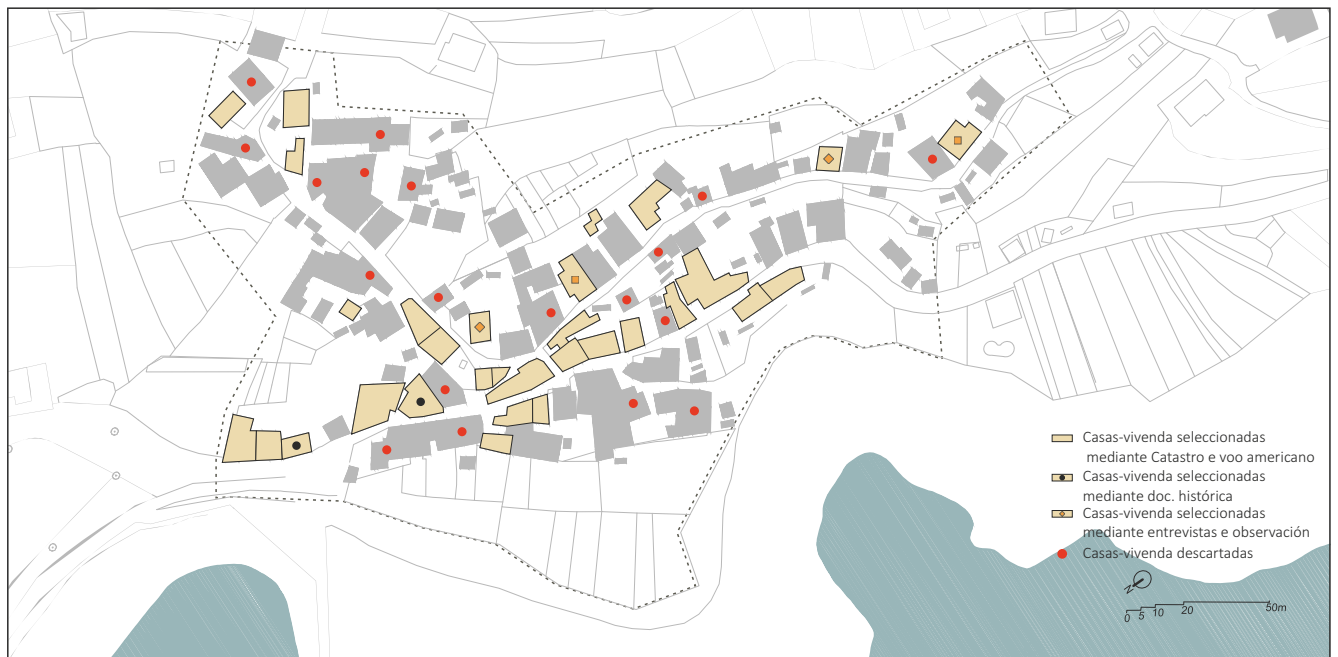
Fig. 68. Plano das casas-vivenda a inventariar e as construcións descartadas.

Despois da análise dos datos obtidos mediante o catastro e a imaxe aérea do voo americano identifícanse un total de corenta e catro casas-vivendas que son propensas a súa inventariación, quedando un total de dezanove casas-vivendas excluídas xa que tanto a pesares de aparecer referidas nas fichas do catastro como anteriores ao ano 1900 e identificarse no voo americano, mediante a observación no local constátase que estas construcións xa perderon a maioría das características propias da arquitectura popular. Ademais identifícanse dúas casas-vivenda que a pesar de non atoparse rexistradas no catastro cunha datación anterior o ano 1900, mediante documentación histórica referida ás rendas forais, así como en imaxes históricas (documentación aportada no anexo documentación histórica), constátase que a súa datación é anterior a data sinalada. Outras catro construcións foron seleccionadas, xa que se constatou mediante a observación directa a existencia de características propias da arquitectura popular e a través das entrevistas, púidose verificar que a súa antigüidade era anterior á mencionada no catastro.

En resumo, no núcleo do Arrabal identifícanse trinta e unha casas-vivendas que presentan características propias da arquitectura popular galega, das que a continuación efectuarase a súa inventariación.

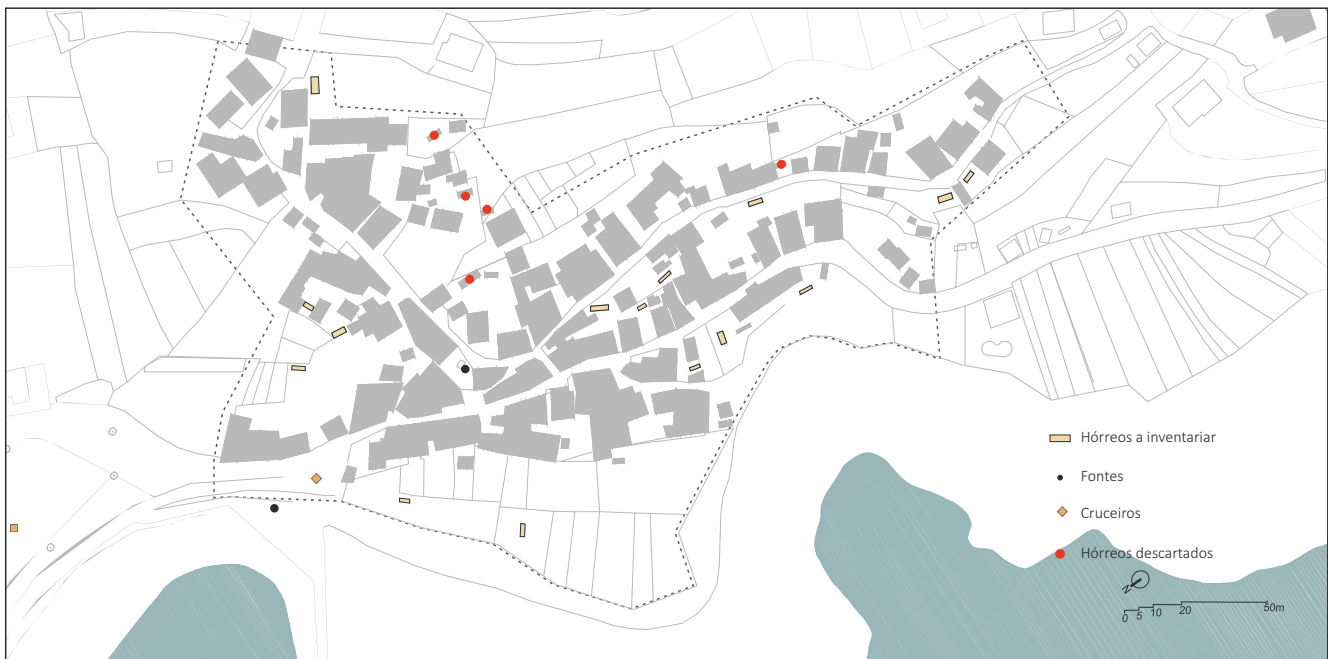
Fig. 69. Plano das construcións adxectivas a inventariar e as descartadas.

Con respecto ás outras tipoloxías mencionadas, a fonte e o cruceiro, identifícanse só dous exemplares de cada un. No caso das fontes descartouse a súa inventariación por carecer de interese constructivo ou arquitectónico; e os cruceiros debido o seu carácter simbólico e de non estar relacionados con o desenvolvemento da vida familiar, decidiuse non proceder o seu inventario.

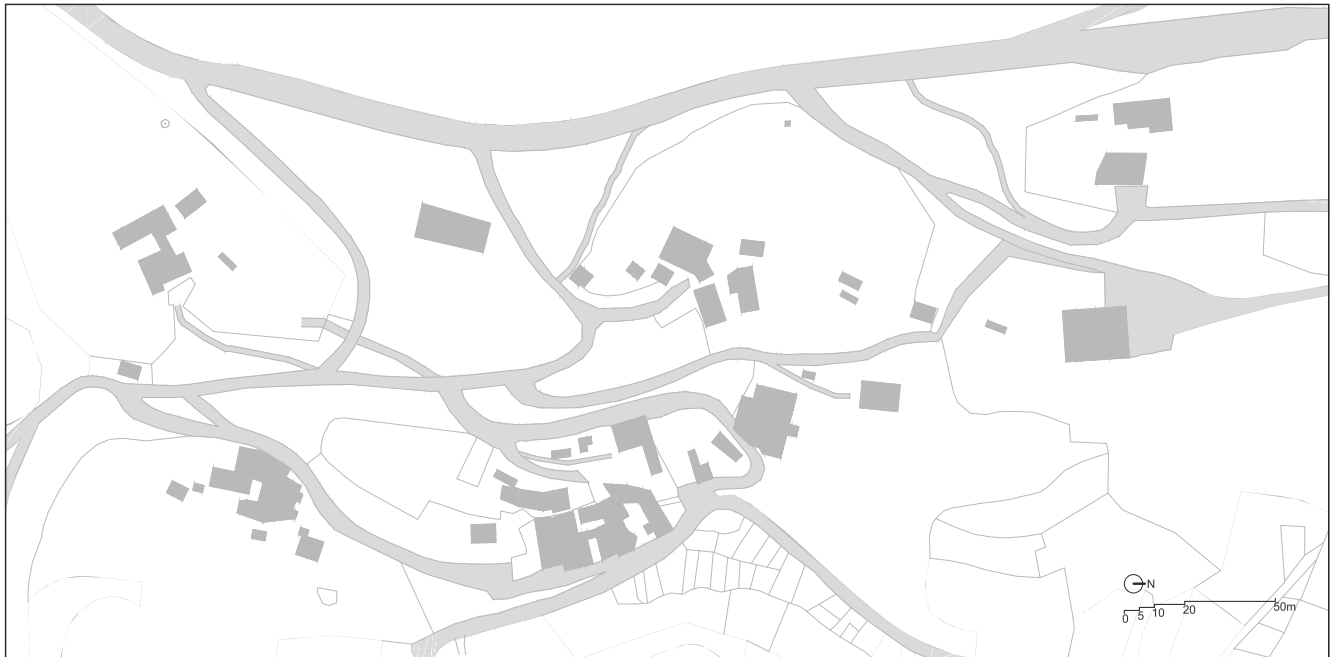
Fig. 70. Plano da mancha edificada do núcleo de A Portela.

As construcións adxectivas tan predominantes neste núcleo, principalmente os hórreos e as eiras, convértense en elementos esenciais da paisaxe singular do propio asentamento.

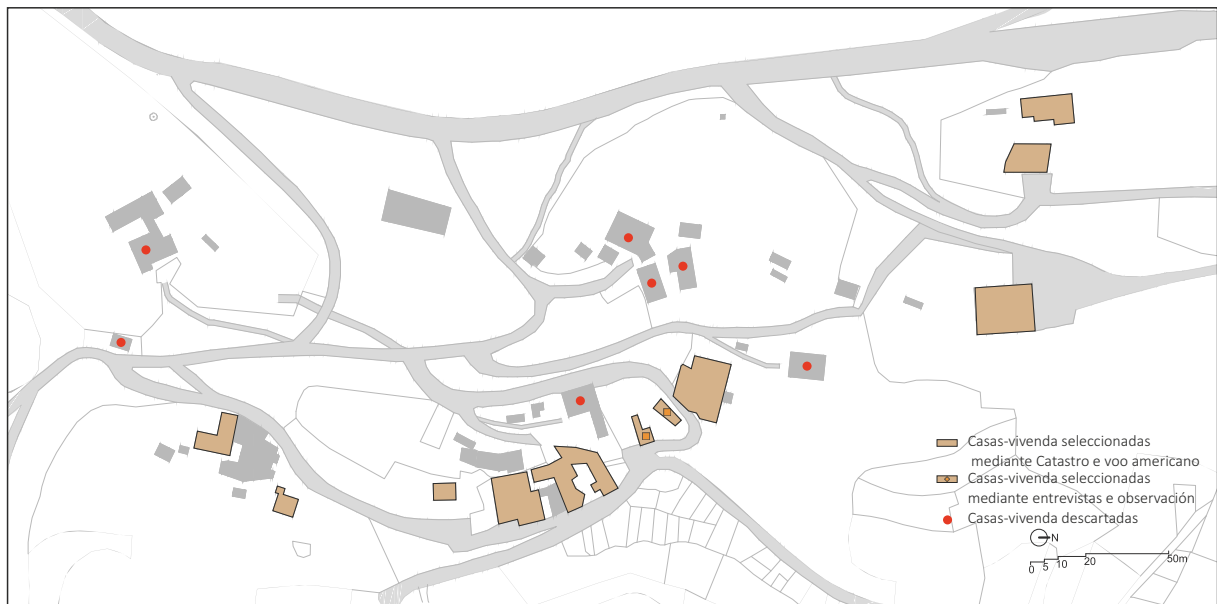
Fig. 75. Plano das casas-vivenda a inventariar e das vivendas descartadas.

Trala análise de datos obtidos mediante o catastro e o fotograma aéreo do 1956 recoñécense trece casas-vivenda que presentan todas as características para a súa inventariación; quedando un total de cinco edificacións excluídas xa que a pesares de aparecer tanto no Catastro como no voo americano, a través da observación in situ verifícase que estas construcións xa non presentan características da arquitectura en estudo. Ademais identifícanse dúas casa-vivenda que, a pesar de non atoparse rexistradas no Catastro, mediante a observación e as entrevistas, púidose constatar que a súa datación pertence ao período estudado.

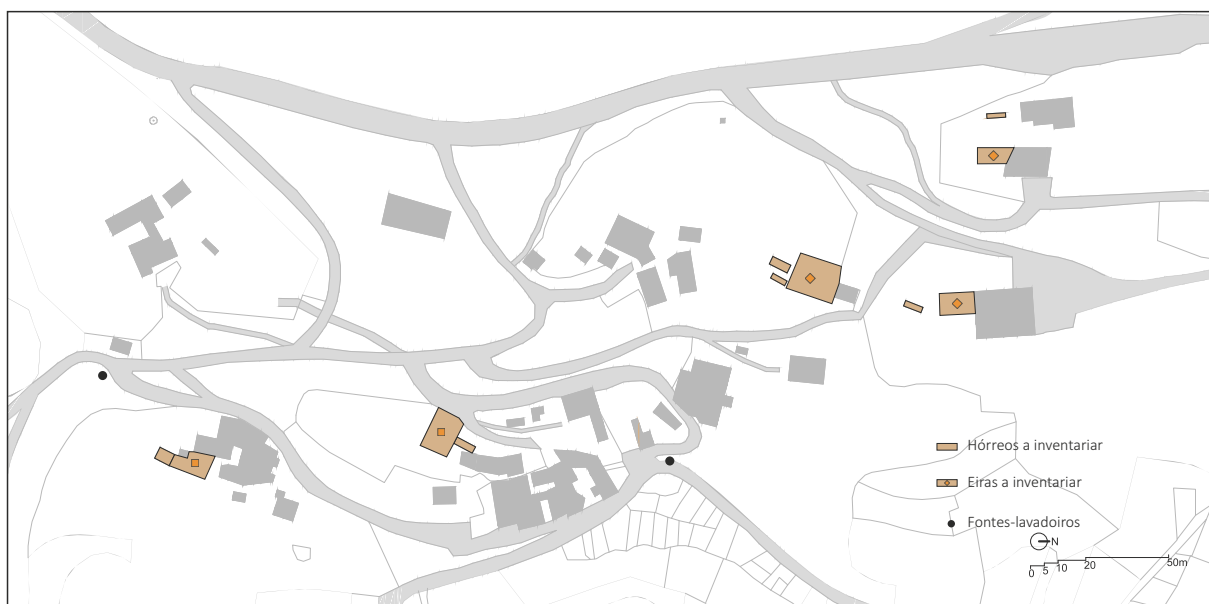
Fig. 76. Plano das construcións adxectivas a inventariar e das descartadas.

Con respecto a derradeira tipoloxía identificada, a fonte-lavadoiro, da cal obsérvanse dous exemplares, decídese proceder a súa inventariación xa que posúen unhas características constructivas e arquitectónicas propias. Ademais é de salientar que a existencia de dúas fontes-lavadoiro nun núcleo de tan reducidas dimensións e con tan poucas casas-vivenda, pode estar derivado da importancia e do poder do mesmo.

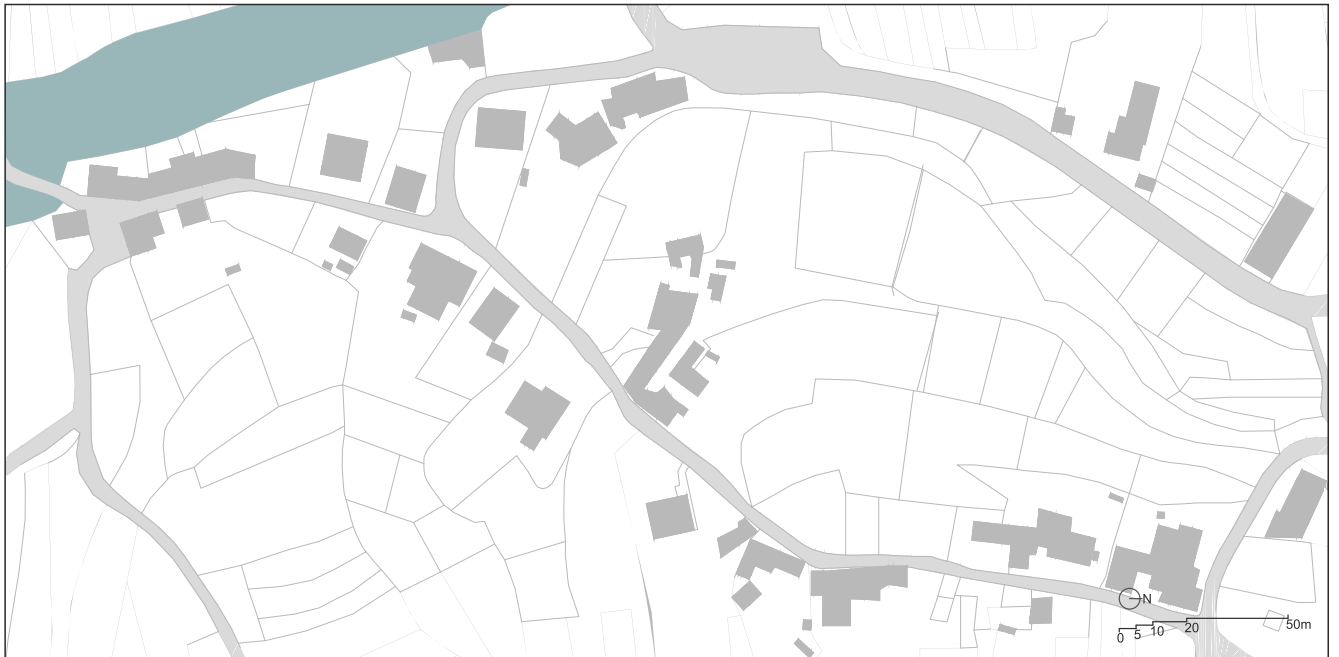
Fig. 77. Plano da mancha edificada existente na actualidade no barrio do Eido de Abaixo.

Hai que salientar a presenza de gran número de construcións de índole relixiosa e espiritual, como é o caso do vía-crucis que marcaba o camiño do cortexo fúnebre ao camposanto. Ademais cómpre destacar no barrio, así como no núcleo en si, a presenza dunha cantidade considerable de construcións do territorio como poden ser: pontellas, pontóns e pasos do suco do río.

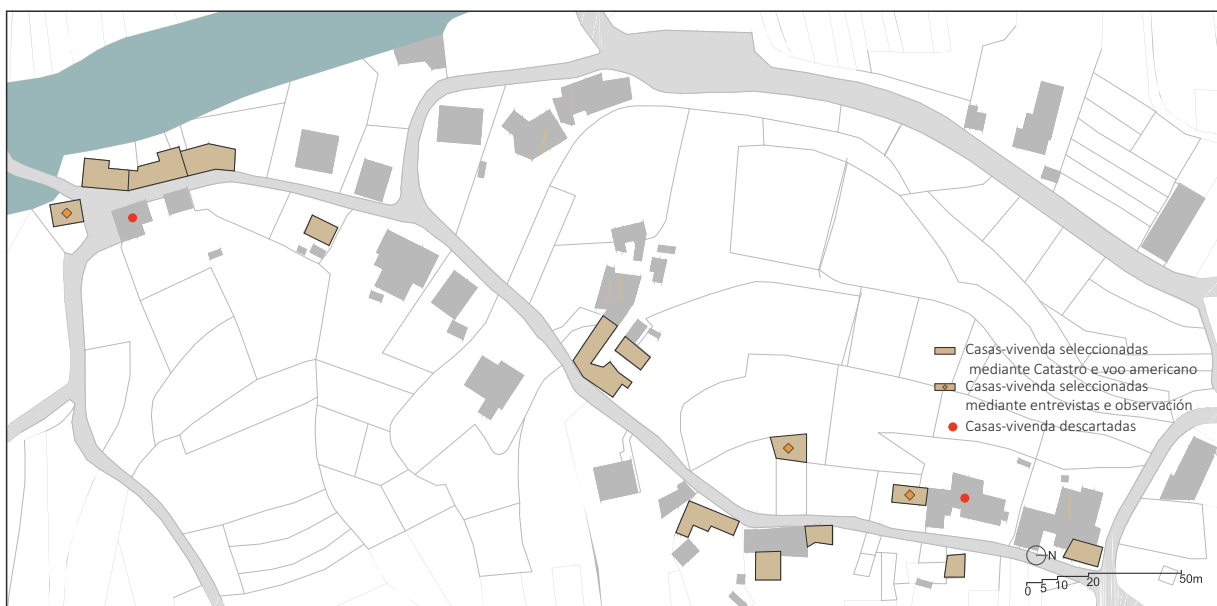
Fig. 82. Plano das casas-vivenda a inventariar e das descartadas.

Despois de realizar a análise dos datos obtidos mediante o catastro e o voo americano do 1956 recoñécense catorce casas-vivenda, propensas para a súa inventariación; quedando dúas edificacións excluídas xa que a pesar de aparecer nos dous planos anteriores (Catastro e voo americano) mediante a observación directa, constatouse que na actualidade se tratan de construcións de nova planta (a pesar de que unha delas mantén a data da súa construción orixinal no lintel da porta). Ademais identifícanse tres casas-vivenda que, de non estar rexistrada polo Catastro mediante as entrevistas e a observación, posúen características propias da arquitectura popular así como a súa datación.

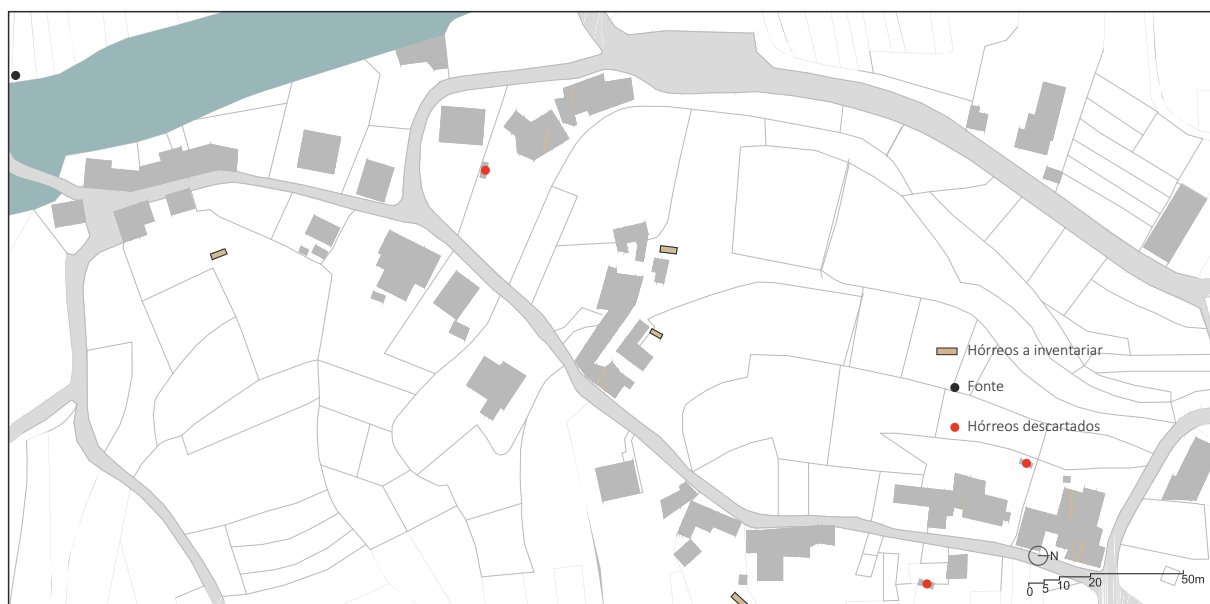
Fig. 83. Plano das casas-vivenda a inventariar e das descartadas.

Identifícanse dúas fontes, unha ao carón do río Tamuxe que posúe como singularidade a presenza dun peto de animas na honra de San Antonio, o cal derivado desta característica simbólica será inventariado. A segunda fonte a da Peregrina, debido a transformacións recentes non presenta ningún tipo de interese arquitectónico, polo cal non se procederá a súa inventariación.

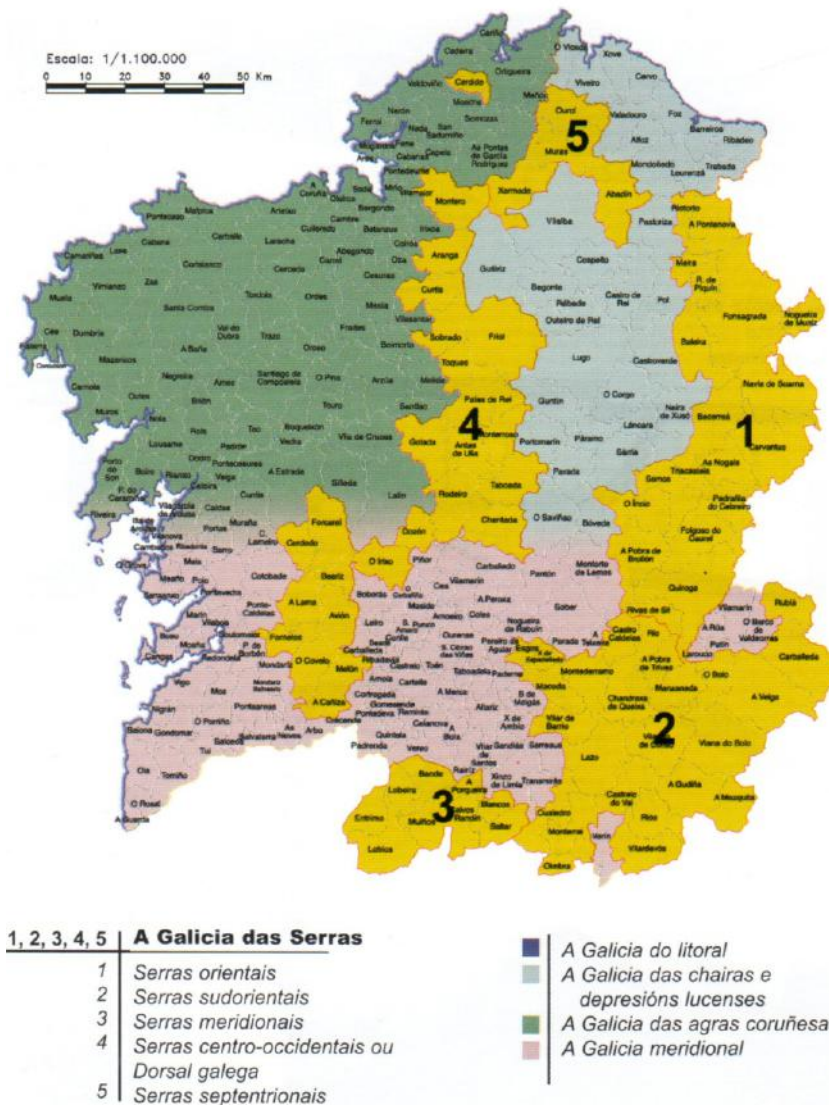
Fig. 84. Mapa dos diferentes espazos xeográficos galegos coas tipoloxías de casas-vivenda que se producen en cada concello.

**APROXIMACIÓN Ó MAPA DOS DIFERENTES ESPACIOS XEOGRÁFICOS GALEGOS COS CONCELLOS E AS TIPOLOXÍAS DE CASA-VIVENDA QUE SE PRODUCEN EN CADA ÚN DELES**

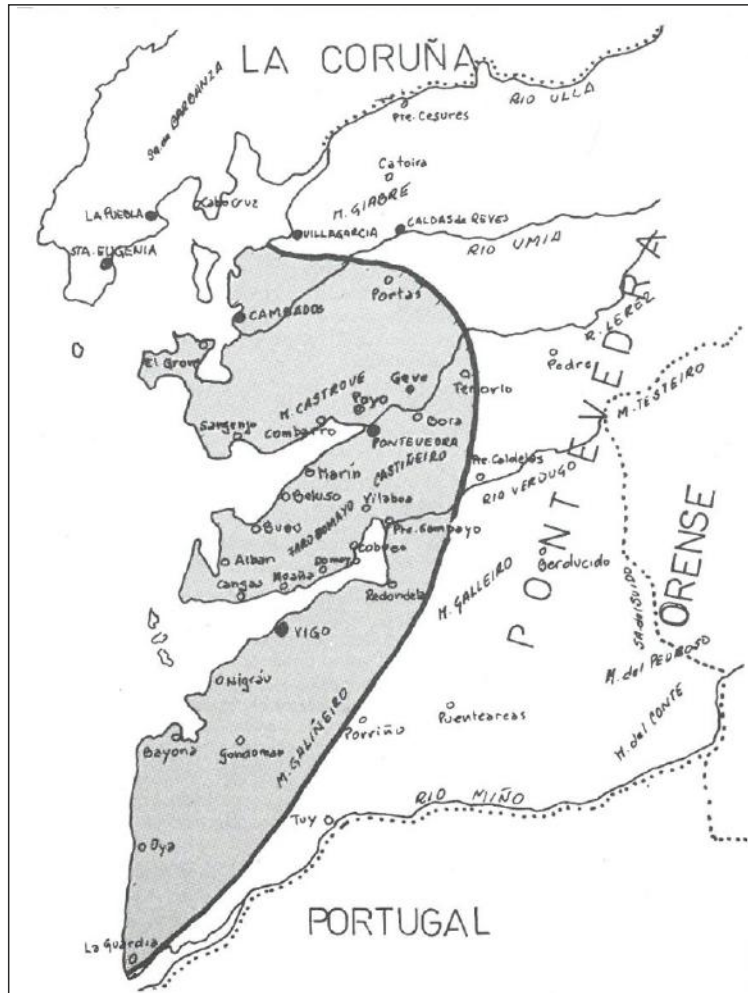
Fig. 85. Área de expansión do hórreo de pedra tipo Morrazo.

A partires desta clasificación e tras observar as áreas xeográficas que abarca cada unha delas, identifícase que os hórreos do concello de Oia corresponden coa tipoloxía: Hórreos de pedra, Tipo Morrazo.

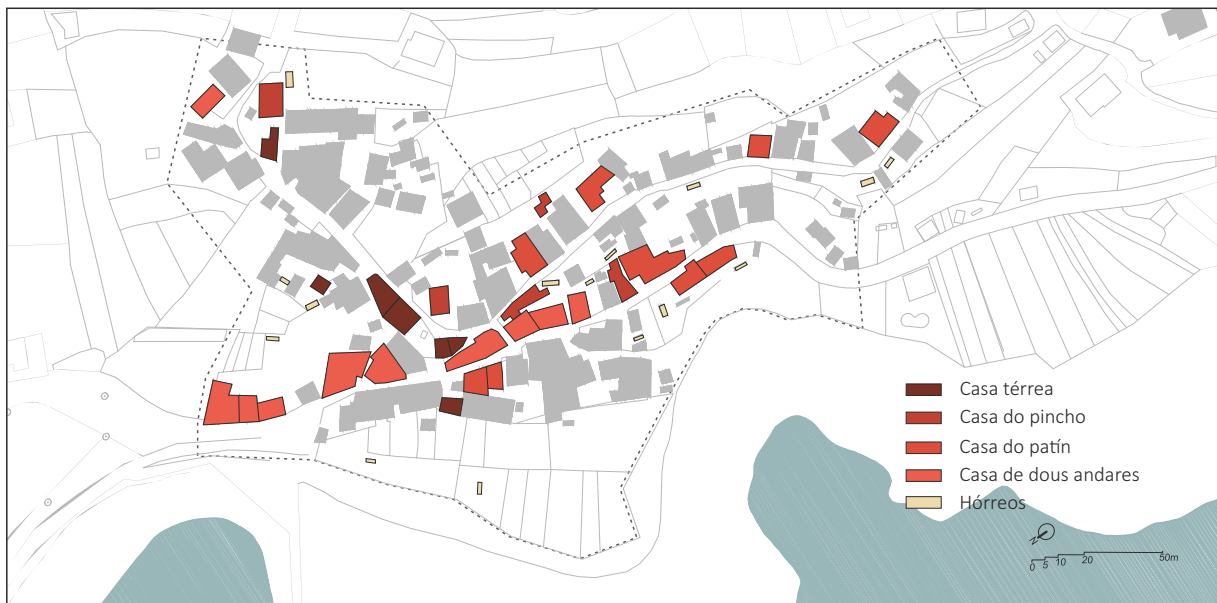
Fig. 86. Plano das diferentes tipoloxías inventariadas no núcleo do Arrabal.

Debido á diversidade tipolóxica existente na Galicia Litoral, realizarase unha análise das casas-vivenda inventariadas segundo a súa tipoloxía arquitectónica. Para elo, comezase por identificar as diferentes tipoloxías da arquitectura litoral existentes no núcleo de O Arrabal. Para posteriormente, mencionar as características comúns de cada tipoloxía segundo o referido nos estudos de referencia; para proseguir cun cadro comparativo entre as casas-vivenda inventariadas e as características, concluíndo coa análise das singularidades tipolóxicas existentes en Oia.
