Instituto Politécnico de Tomar

Relatório do Mestrado

Relatório de Estágio

em Reabilitação Urbana

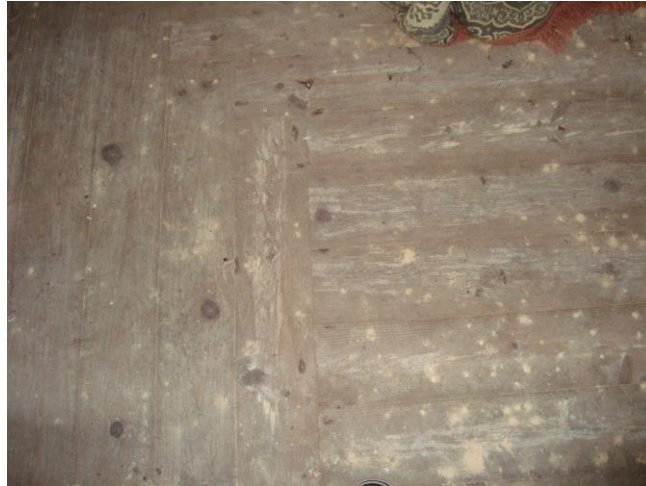
Os pavimentos da casa apresentam alguns danos, deformações e um desgaste acentuado, como apresenta as figuras 21 e 22.

Figura 21 - Pavimento Desgastado

A reabilitação vai passar por conseguir uma maior rigidez do pavimento. Utilizando tirantes de aço como reforço. Esta técnica consiste na colocação de tirantes de aço através dos barrotes existentes no pavimento. As barras de aço são fixadas aos cantos das divisões e postas em tensão através de esticadores localizados a meio-vão, entre os barrotes, como ilustra a figura 23.

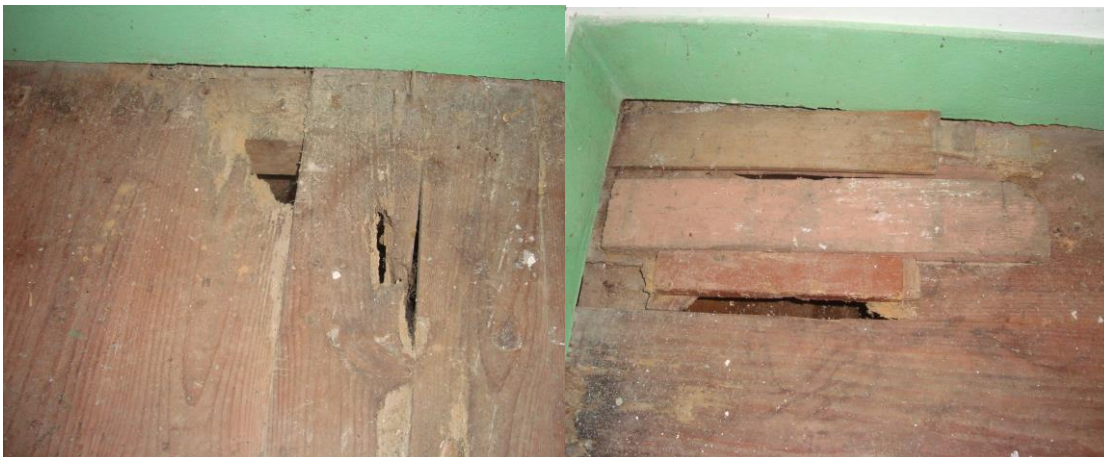
Figura 22 - Pavimento apresenta roturas

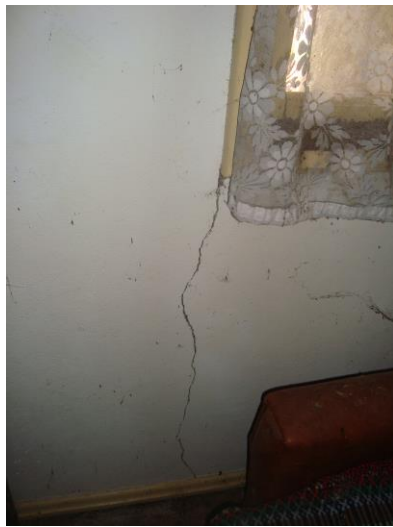
As paredes apresentam alguma fissuração, como podemos observar nas figuras 24, 25 e 26.

Figura 24 - Fissura vertical

A reabilitação das paredes vai passar por um simples reforço através da utilização de reboco armado. Na execução do reboco deve-se ter alguns cuidados especiais.

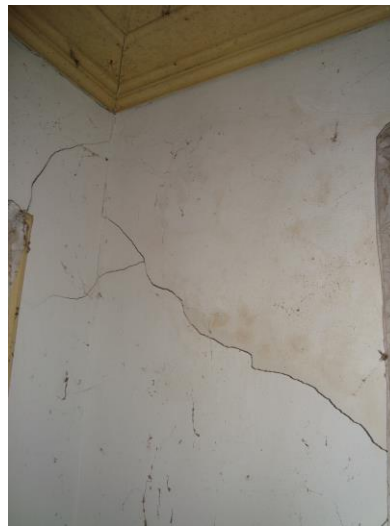
Figura 25 - Fissura diagonal

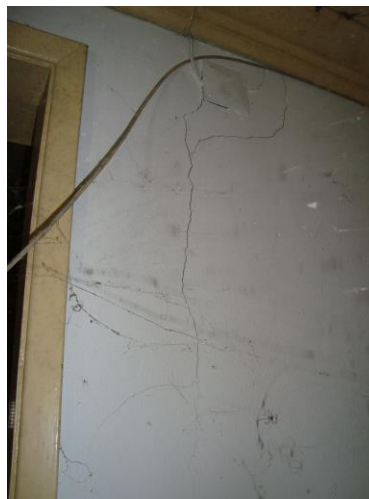
Figura 26 - Fissura vertical

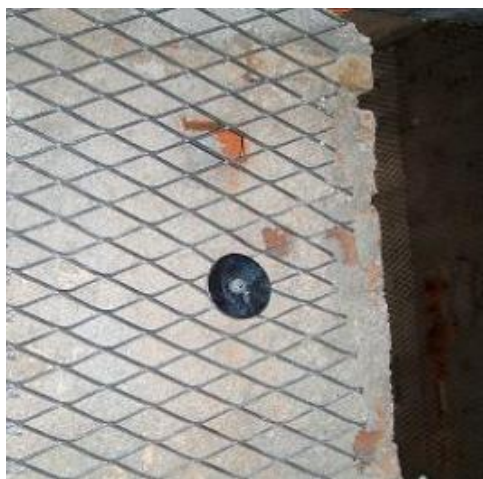
Inicialmente devem ser removidos os revestimentos antigos de forma a ter a superfície do suporte o mais plana possível. Definem-se os espaçamentos das ancoragens da rede à alvenaria que são definidos em função da rigidez da armadura de reforço. Realiza-se, seguidamente, a furação do suporte e colocação das respetivas buchas.

Figura 27 - Exemplo da Rede já aplicada
(http://run.unl.pt/bitstream/10362/8550/1/Mauricio_2012.pdf)

Depois de colocada rede, como ilustra a figura 27, bem fixa e posicionada, aplica-se finalmente o reboco. A argamassa de revestimento é aplicada em duas fases: a primeira corresponde a uma camada de enchimento e a segunda de regularização e acabamento. A aplicação é feita manualmente ou projetada seguida de aperto e nivelamento da argamassa fresca, como se pode observar na figura 28.

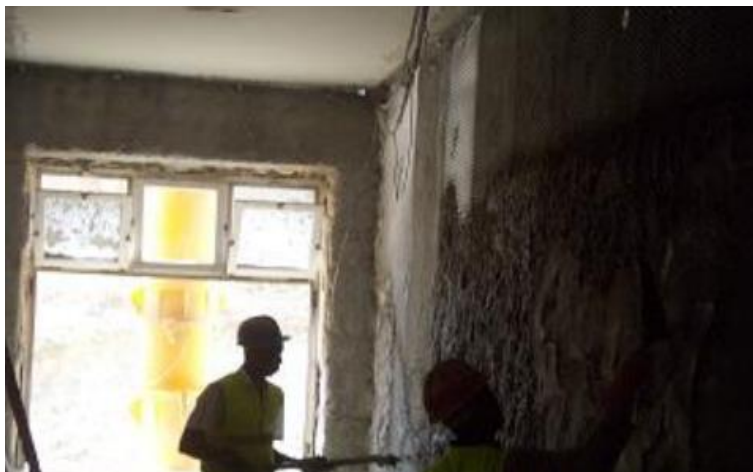
Figura 28 – Exemplo da aplicação de reboco projetado
(http://run.unl.pt/bitstream/10362/8550/1/Mauricio_2012.pdf)

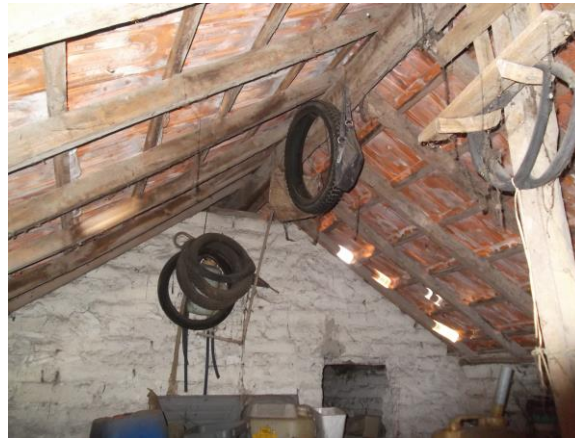
O estado de conservação da cobertura existente apresenta excessivas deformações nas madeiras. Como principal causa de degradação da madeira da cobertura aponta-se a existência de significativas infiltrações de água, confirmadas pela existência de enormes manchas de humidade em toda a cobertura e ao desenvolvimento de fungos em casos pontuais. As deformações da cobertura são consequência quer dos efeitos de fluência, característicos dos sistemas estruturais em madeira, neste caso agravados pela dimensão do vão, quer da diminuição da capacidade resistente dos seus elementos, originada pelos agentes de degradação referidos, como se pode observar na figura 29.

Figura 29 - Elevadas deformações e manchas de humidades

Face à situação encontrada, optou-se pela remoção e substituição integral da cobertura. A nova cobertura deverá, contudo, preservar o traçado original da cobertura existente (cota de cumeeira, inclinação e geometria). A solução encontrada passa basicamente pela substituição dos elementos existentes por novos elementos, como podemos observar na figura 30. A madeira será substituída por madeira lamelada colada uma vez que é mais leve.

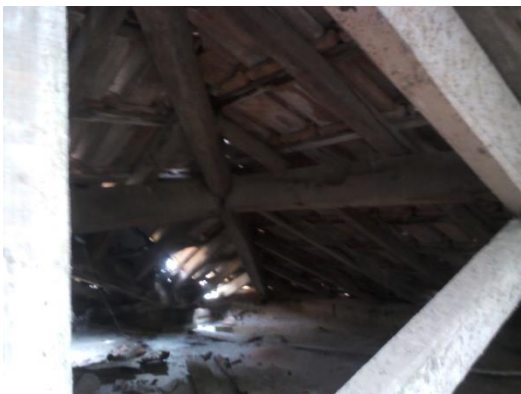
No sótão, (acessível por uma escada amovível), verificou-se que havia falta de telhas e algumas estavam partidas. No que respeita à estrutura da cobertura, alguns elementos encontravam-se em estado avançado de degradação, como se ilustra na figura 47. Como se pode ver, trata-se de uma madre em rotura. O estado dos elementos da estrutura do telhado poderá levar ao seu colapso e contribuir para a degradação progressiva do edifício. Verificou-se que a laje de piso não se encontra em risco eminente de colapso uma vez que não eram visíveis fissuras relevantes.

Figura 64 - Sótão (telhas partidas)

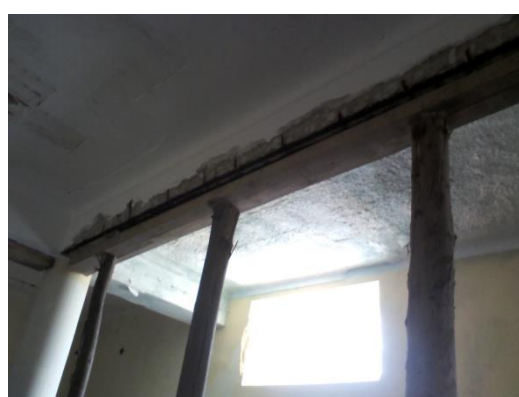
No espaço comercial situado no rés-do-chão direito (ocupado por uma farmácia) foram detetadas graves patologias que, não sendo reparadas, poderão ter como consequência o colapso do edifício, designadamente, vigas com as armaduras “à vista” e bastante oxidadas, escoradas por troncos de árvore, fissuras graves, humidades no teto, entre outras;

Figura 81 - Viga no teto do r/ch Dto (farmácia)

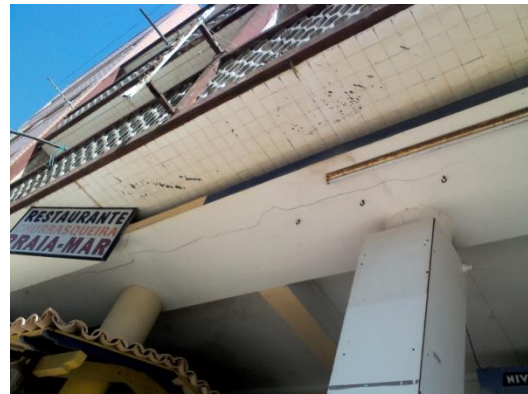
Na fachada principal confinante com a Avenida Infante D. Henrique, existem alguns elementos que constituem perigo para os utilizadores da via pública, nomeadamente, uma pala situada na parte frontal do teto do rés-do-chão em risco de colapso, estendais de roupa de parede bastante degradados e em risco de queda para a via pública, vidros caídos nos pisos das varandas com elevada probabilidade de queda sobre a via pública dada a existência de aberturas nas guardas das mesmas (muretes);

Figura 92 - Pala na parte frontal do teto do r/ch

leve a propor a sua demolição imediata. Recomenda que não sendo demolido seja concedido um prazo adequado aos proprietários para que promovam o reforço dos elementos que se apresentam em rotura. Sugere, também, que sejam removidos todos os elementos que se encontram em risco de queda e que constituem perigo eminente para os utentes da via pública.
