### técnicas e métodos de conservação em arte rupestre

**III congresso  
de arqueologia**  
trás-os-montes,  
alto douro  
e beira interior

## Conservação das rochas com gravuras do Vale do Côa: Intervenção piloto, núcleo da Canada do Inferno

Luís Machado

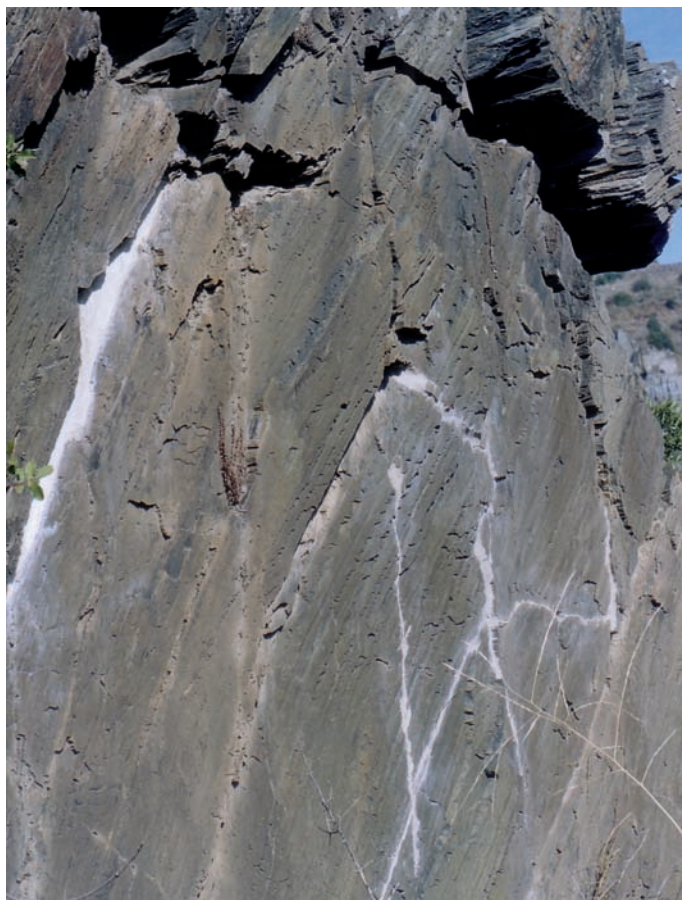
**fig. 9** Argamassas aplicadas sobre a superfície frontal. Mais à esquerda, na linha de fractura mais larga e mais profunda foram utilizadas argamassas à base de cal hidráulica sem pigmentação. Nas linhas mais finas foi utilizada argamassa de C30, com alguma correcção cromática (não se pretende nesta fase “disfarçar” demasiado a intervenção).  
Foto: Compósito.

Uma das acções desenvolvidas teve como objectivo criar uma barreira para que não seja possível a água entrar livremente na rocha. Tal implicou um detalhado exame prévio de toda a circulação de água na rocha, de modo a evitar que a barreira aplicada funcione de forma negativa permitindo a entrada de água por outras faces e, conseqüentemente, aumentando o tempo de permanência de água na rocha (Fig. 9).

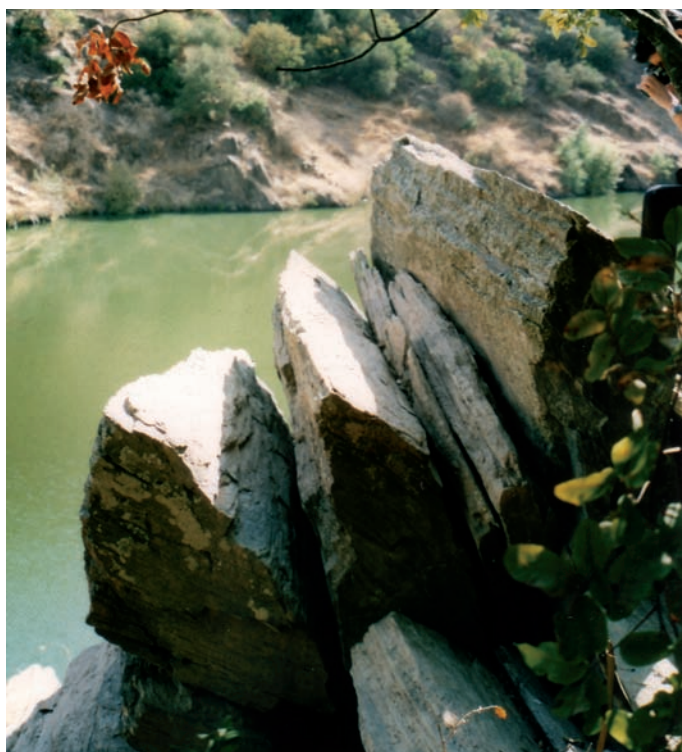
**fig. 10** É bem visível o aspecto fragmentário em que se encontra a Rocha-Tipo. Esta característica promove, para além da acumulação de terras, a entrada de água para o interior da rocha. Esta imagem foi obtida após a limpeza das superfícies.  
Foto: Compósito.

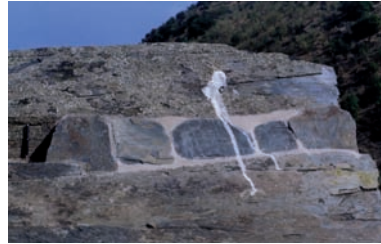
**fig. 13** Pormenor da rampa executada. Em A está assinalada uma zona onde se utilizou a resina com inertes minerais. Em B assinala-se uma argamassa à base de C30. Foto: Compósito.

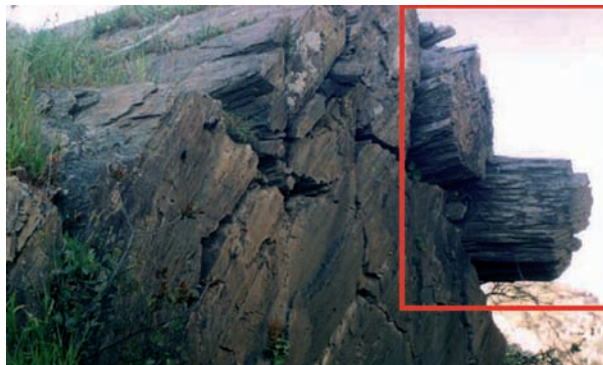
**fig. 21** A rocha em contraste. Esta visualização fornece uma clara ideia do avançado estado de degradação da rocha. Importante é a percepção do que está a ocorrer: o deslocamento e a instabilidade do conjunto, com grande contribuição de dois grandes fragmentos. A e B: inclinação e o sentido do movimento dos fragmentos. a: superfície da rocha.

Após a limpeza, que incluiu a remoção de vegetação e grande acumulação de terras, foram colocados sistemas de elevação com diferenciais mecânicos. Toda a movimentação e contacto com a rocha foram assegurados com cintas de nylon (minimizando a possibilidade de agressão à rocha). Foram utilizados dois cadernais (um de 1500 kg e outro de 3000 kg) em simultâneo. O sistema foi ancorado a outra rocha, evitando assim a montagem de uma estrutura metálica. Contudo, quando se tratar de um caso onde haja gravuras (caso real), exigindo todos os cuidados, não se poderá operar sem a montagem de uma estrutura. Como será fácil compreender, para evitar que a movimentação se dê em contacto com outras partes da rocha, é necessário que os fragmentos sejam deslocados completamente soltos (Fig. 21).

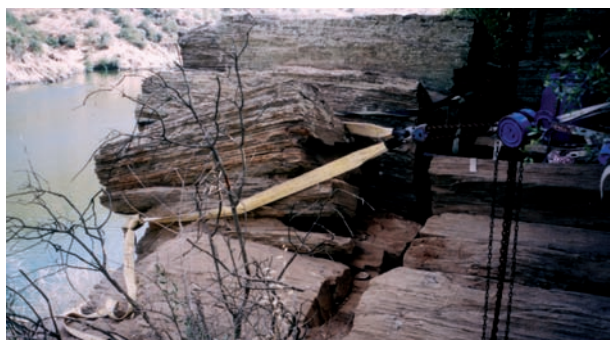
**fig. 22** Sistema utilizado para a movimentação de fragmentos. Aqui é perceptível a necessidade de ancorar outros elementos durante a operação que se faz constituir de várias fases. Foto: Compósito.

Como se trata de uma rocha bastante degradada, os fragmentos existentes encontram-se estabilizados por gravidade, muitas vezes encostados uns aos outros. Assim, para que seja possível corrigir todas as deslocações dos referidos fragmentos é necessário “desmontar” parte da rocha ou, quando possível, prender os fragmentos adjacentes que possam sofrer deslocações indesejadas durante a operação (Figs. 22 e 23).

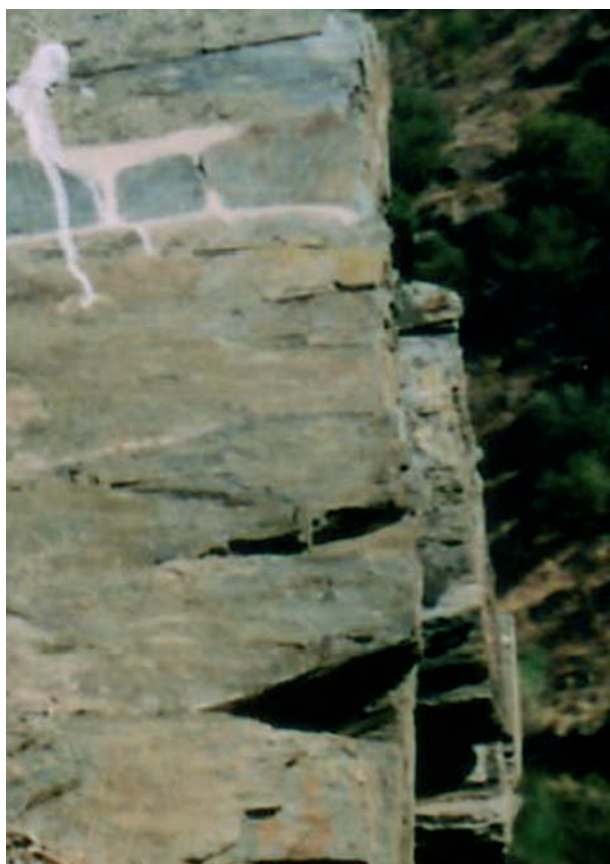
**fig. 24** A rocha, de perfil, após intervenção de movimentação dos fragmentos. Foto: Compósito.

Nesta operação é visível o resultado positivo apenas com a movimentação de dois dos maiores fragmentos. Contudo, não foi possível recolocar a superfície num plano sem irregularidades, pois seria necessário, neste caso preciso, mexer na rocha mais atrás (Fig. 24).
