## RESUMO

Este projeto tem como principal objetivo aprofundar o conhecimento dos principais métodos de reabilitação e reforço a aplicar nas estruturas de betão armado. Pretende-se, que atendendo à patologia que o betão apresente, conhecer a técnica de reabilitação ou de reforço a aplicar, assim como o seu respetivo processo de execução.

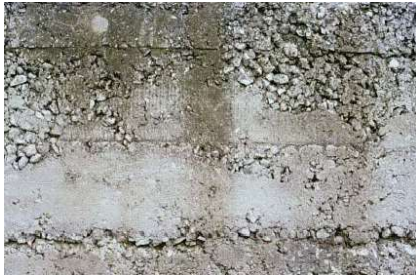
Figura 5 - Acumulação de agregados - “ninhos de pedras” [5]

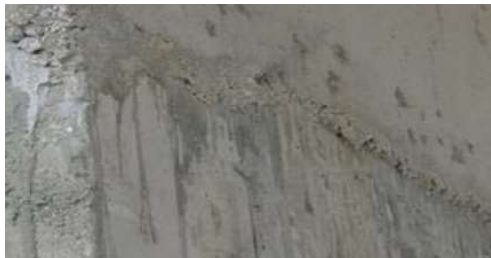
Figura 8 - Descontinuidades visíveis - “esbabaçado” [5]

nova betonagem é realizada sobre um betão já em fase de presa. O novo betão não adere completamente ao betão inicial, criando entre eles uma descontinuidade visível, onde são formadas zonas “esbabaçadas” (Fig. 8) e “crostas” (Fig. 9).

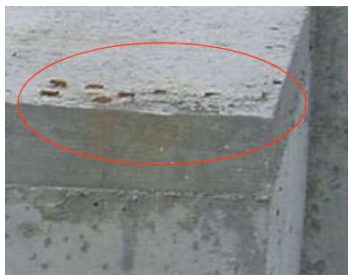
Figura 12 – Deficiente colocação das armaduras [5]

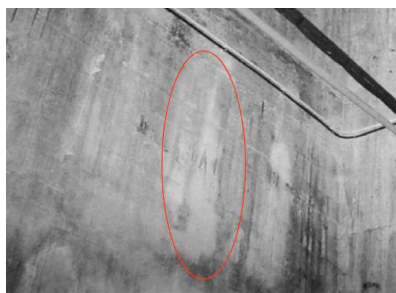
Figura 14 – Descontinuidades visíveis - “esbabaçado” [5]

As eflorescências são depósitos de sais cristalizados que aparecem à superfície do betão endurecido (Fig. 14), são indicação de que existe circulação de água.

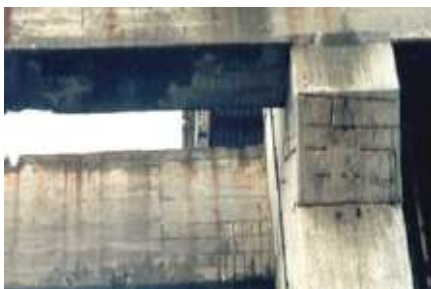
Figura 15 – Deficiente recobrimento [7]

A fissuração devido à colocação incorreta das armaduras pode implicar deficiente recobrimento das mesmas, o que facilita a fissuração e não as protege da corrosão (Fig. 15). Os deslocamentos das armaduras antes do endurecimento do betão podem também provocar fissuras. No caso dos cabos de pré-esforço, a sua excentricidade tem que estar de acordo com o projeto, ou a capacidade resistente será necessariamente menor, podendo provocar fissuração e em algumas situações pode ocorrer o colapso (Fig. 16).

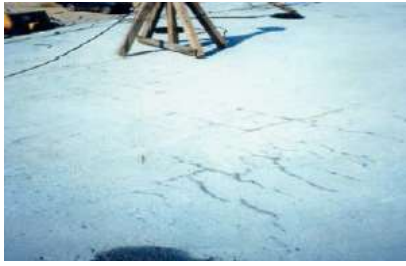
Figura 17 – Fissuras por deficiente cura do betão [7]

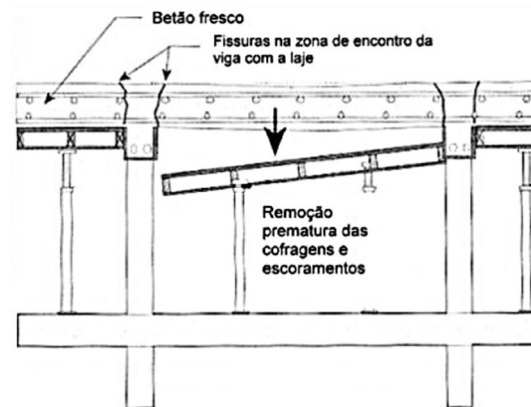
Figura 19 – Fissuras por remoção prematura do escoramento [5]

A fissuração devido à remoção prematura do escoramento da cofragem (Fig. 19), que servem de estrutura de suporte antes de o betão atingir a resistência necessária, pode provocar fissuração, deformações e em algumas situações pode ocorrer o colapso.

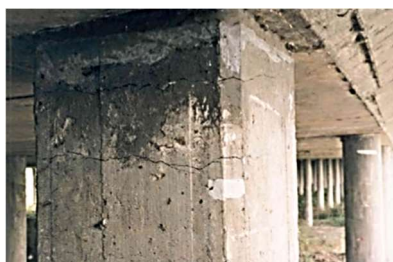
Figura 20 - Fissuração por tração simples [5]

A fissuração gerada por tração simples ocorre, quando um elemento de betão, em tração pura, sofre fissuras perpendiculares à direção do esforço, com espaçamento relativamente uniforme e atravessando o elemento de lado a lado, como ilustra a Figura 20.

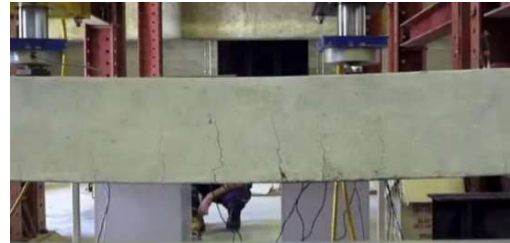
Figura 22 – Fissuração por flexão simples com esforço transversal [8]

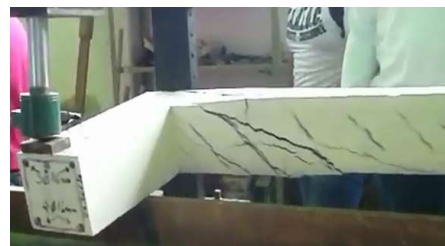
Figura 24 – Fissuração por torção [10]

A fissuração devida à torção apresenta inclinação de aproximadamente  $45^\circ$  nas diversas faces da peça, formando no seu conjunto uma linha helicoidal quebrada (Fig. 24).

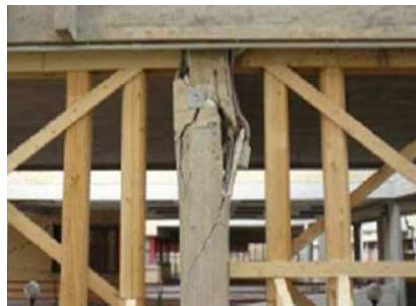
Figura 29 – Fissuras devidas à ação do sismo [13]

As ações dos sismos causam geralmente anomalias graves nas estruturas, que vão desde deformações até ao colapso total. As fissuras, devidas a esta ação, são irregulares, atravessando as paredes e apresentando inclinações em várias direções. Nos pilares, as fissuras são de flexão e também se desenvolvem em várias direções (Fig. 29).

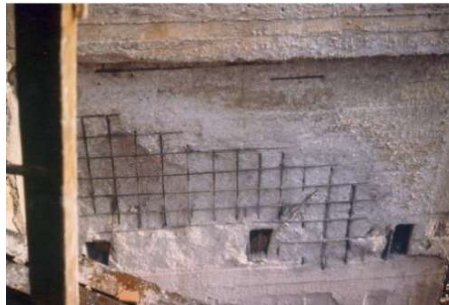
Figura 30 – Parede com destacamento do betão após incêndio [14]

bombeiros no combate ao incêndio pode também causar fissuras de retração graves na superfície do betão provocando fenómenos de destacamento do betão (Fig. 30).

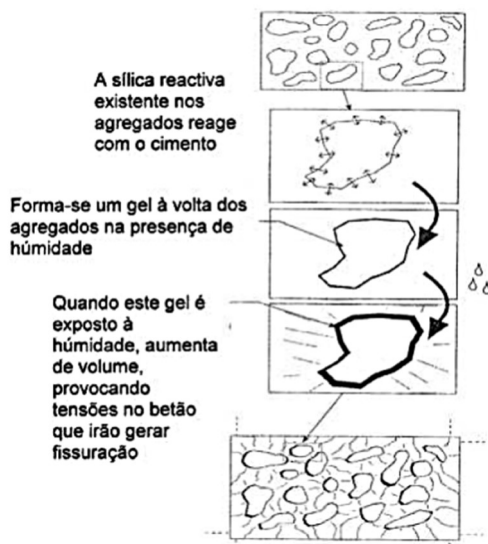
Figura 35 – Processo de fissuração por reações álcalis-sílica [5]

A fissuração gerada pelas reações álcalis-sílica resulta dos mecanismos que causam este tipo de reações. Alguns agregados contêm sílica reativa que reage com o potássio, sódio e hidróxido de cálcio do cimento e formam um gel que envolve os agregados do betão. O gel formado expande quando exposto à humidade, que acelera a reação álcalis – sílica, criando trações no betão, de que resultam fissuras expansivas à volta dos agregados. (Fig. 35).

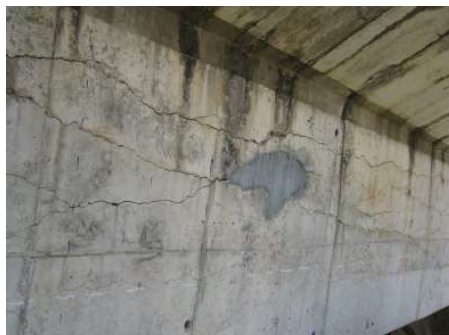
Figura 36 – Fissuração orientada resultante de reações alcalis-sílica e de esforços de compressão [5]

A combinação de efeitos simultâneos de reações álcalis-sílica e de esforços (compressão longitudinal de pré-esforço), que criam fissuração orientada como mostra Figura 36.

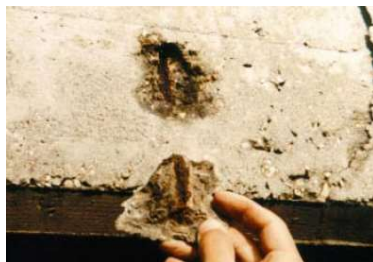
Figura 38 – Desagregação gerada pelo ataque de cloretos [5]

Os ataques de cloretos, como anteriormente se referiu, provocam oxidação das armaduras, originando fissuração e posterior desagregação e delaminação do betão. (Fig. 38).

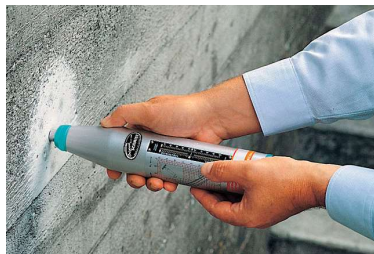
Figura 40 – Esclerómetro de Schmidt [15]

Devido à falta de precisão da técnica, os melhores resultados são obtidos testando a mesma área com o esclerómetro e com o ensaio sobre carotes. Depois de calibrar o esclerómetro, é possível utilizar este aparelho para avaliar variações da resistência superficial do betão em vários pontos da estrutura (Fig. 40).

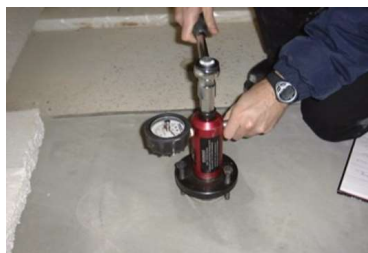
Este ensaio consiste em fazer uma pré carotagem na superfície do betão a ensaiar, sobre a qual se cola uma patilha metálica colada, habitualmente com 5 cm de diâmetro. Aplica-se depois uma força de tração até à rotura, registando-se o valor da força para determinar a tensão à qual a carote rompe e também o seu modo de rotura.

Figura 41 – Pull-off [16]

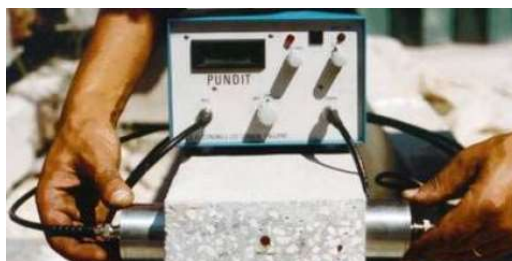
Este ensaio consiste na determinação da velocidade de propagação dum impulso ultrassónico, entre dois pontos de medida, isto é, desde um transmissor até a um recetor colocados em dois pontos de uma amostra. A velocidade do som é maior em sólidos do que no ar e aumenta também com a compactação do betão.

Figura 43 – Ensaio de ultra sons [17]

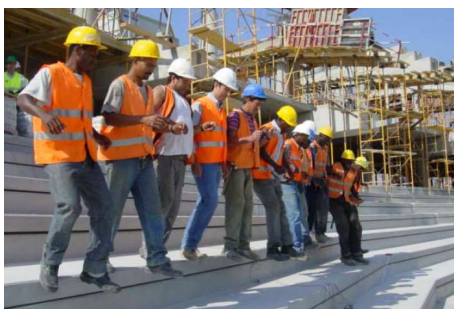
Figura 45 – Ensaio dinâmico no Estádio da Luz [1]

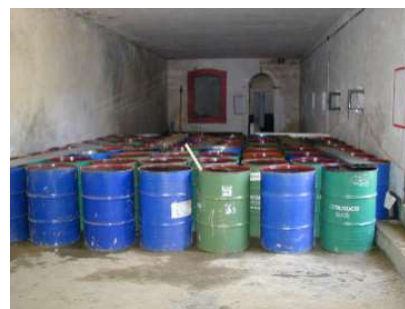
Figura 46 – Ensaio estático numa laje [19]

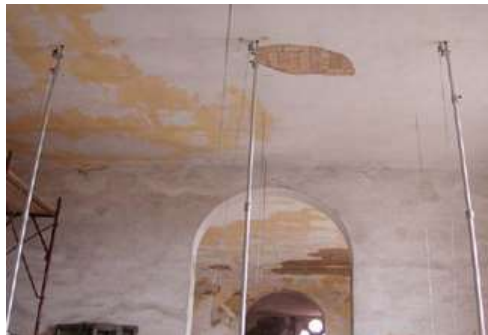
O extensómetro mecânico com sensor tubular permite controlar as deformações, abatimentos, aumento de flechas estruturais de lajes, vigas, arcos, abóbadas, e de outros elementos, com precisão de 0,01 mm.

Figura 48 – Extensómetros mecânicos [20]

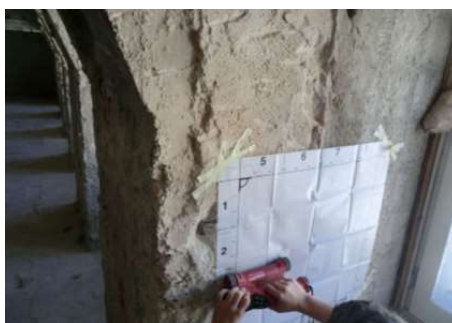
Figura 49 – Micro-cover meter [21]

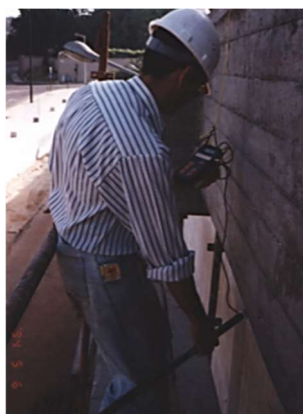
Figura 53 – Medição dos potenciais eléctricos em obra [24]

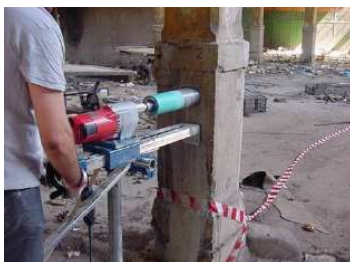
Figura 55 – Equipamento para extrair carotes [20]

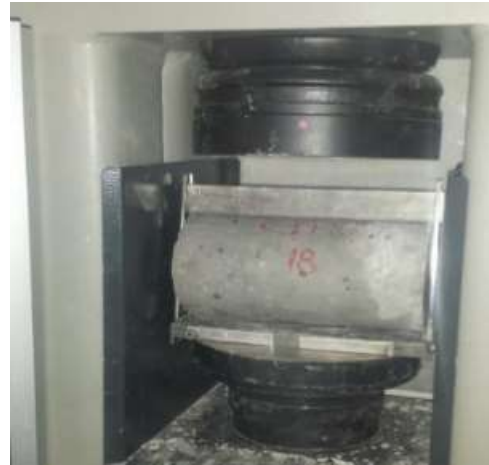
Figura 57 – Ensaio por compressão diametral [25]

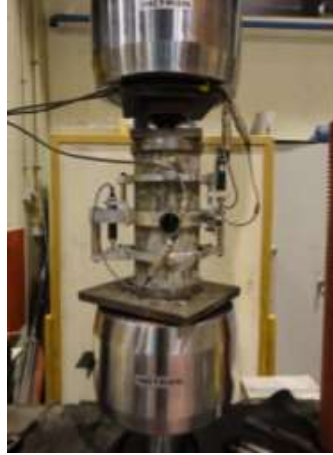
Figura 58 – Ensaio módulo de elasticidade [26]

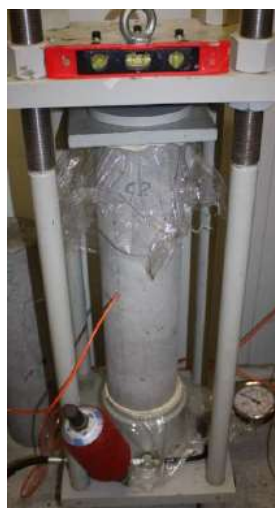
Figura 59 – Ensaio de fluência [27]

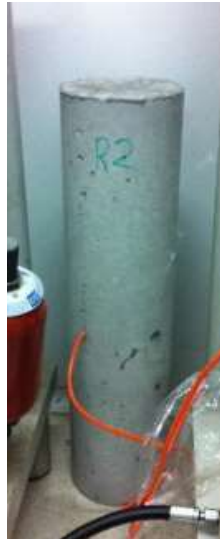
Figura 60 – Ensaio de retração [27]

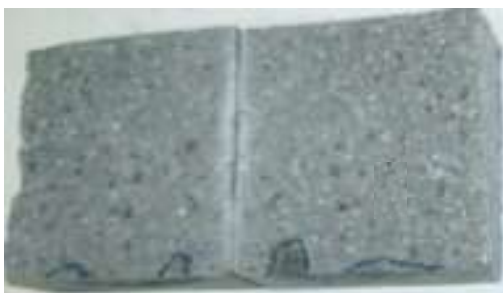
Figura 64 – Profundidade de penetração [28]

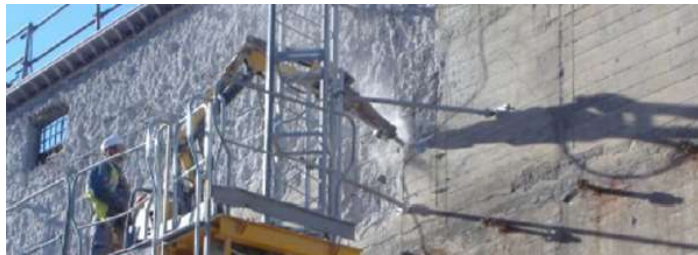
Figura 80 – Preparação do substrato [31]

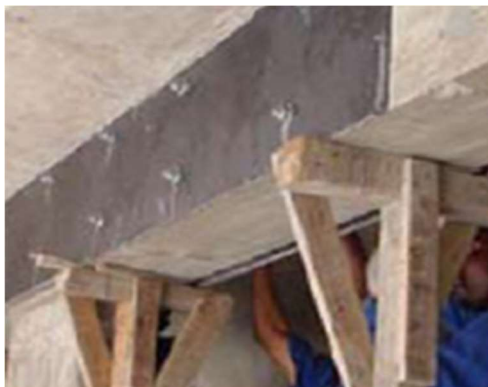
Figura 87 – Reforço por adição de chapas coladas [33]

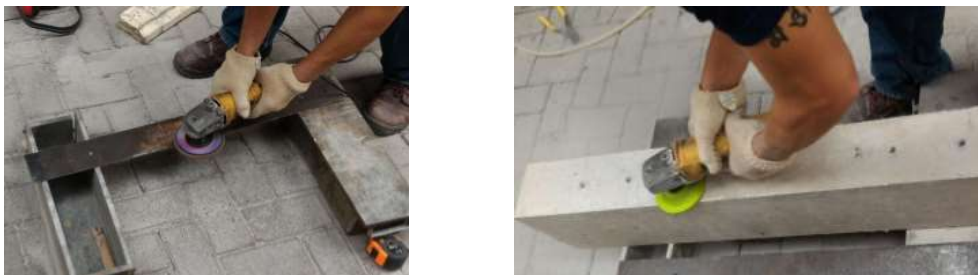
Figura 88 – Limpeza das superfícies de chapas de aço e betão [34]

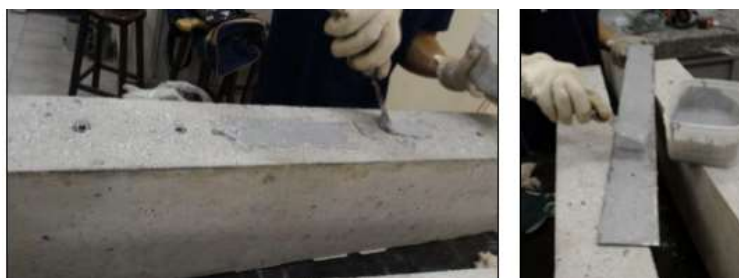
Figura 89 – Aplicação de resina epóxida nas chapas e no betão [34]

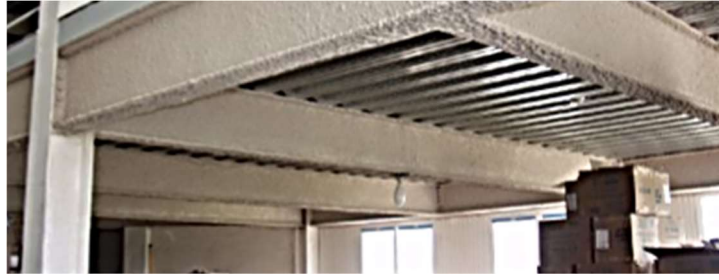
Figura 90 – Aplicação camada protetora de chapas recorrendo a argamassas projetadas [34]

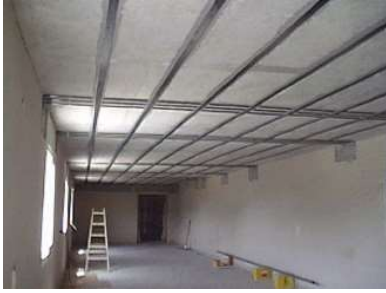
Figura 91 – Laminados aplicados em laje [35]

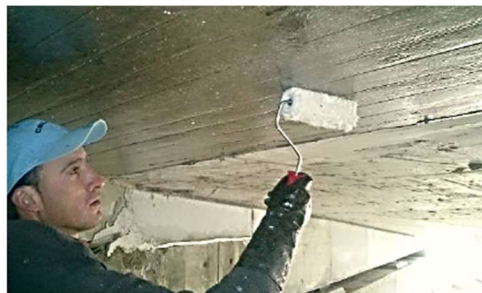
Figura 93 – Aplicação de primário [36]

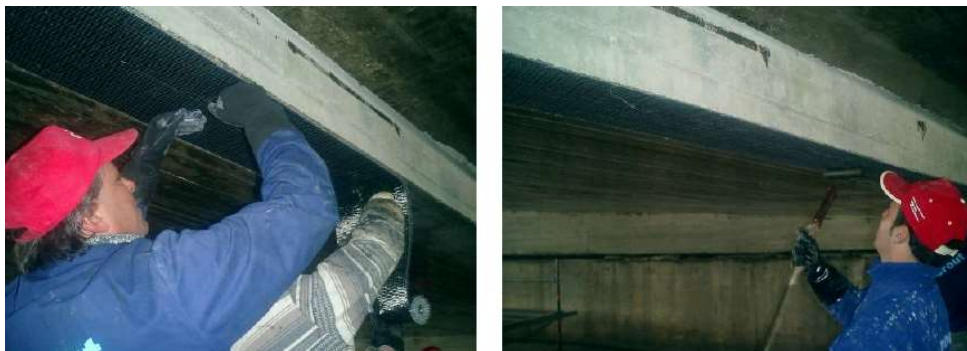
Figura 94 – Aplicação da manta e impregnação com a ajuda de rolo [36]

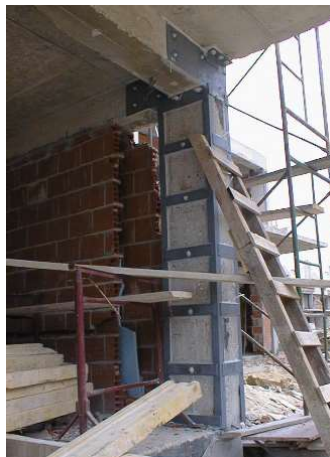
Figura 96 – Reforço por introdução de perfis metálicos em pilar [37]

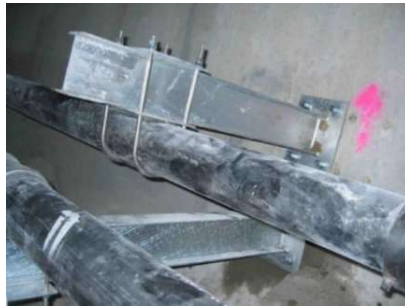
Figura 101 – Fixador metálico anti vibratório ligado a uma estrutura de betão armado [40]
