Dissertação de Mestrado Integrado em Arquitectura e Urbanismo

**Reabilitação do Forte de São João Baptista
Esposende**

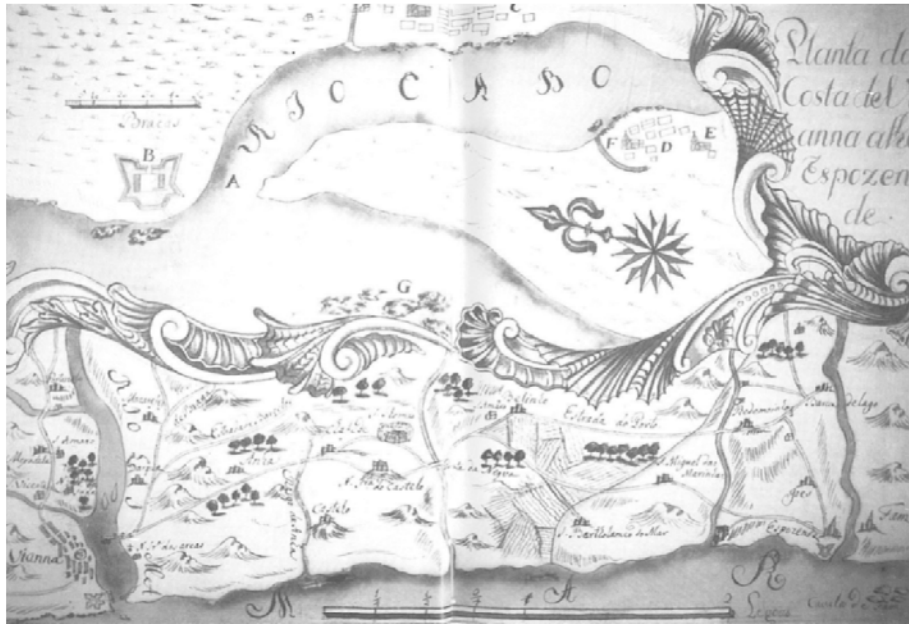
Figura 16 – Levantamento topográfico de Gonçalo Luís da Silva Brandão – 1757

O levantamento topográfico que se reproduz nessa mesma obra, mostra o estuário do Cávado, ainda sem qualquer tipo de molhes quer na margem direita ou esquerda, vias de comunicação definidas com a passagem na Barca do Lago à falta da Ponte em Fão que só viria a ser construída em 1891. Nesse desenho é perfeitamente visível a forma quadrilátera, com plataforma voltada para poente, para o mar, 4 baluartes e entrada por nascente (figura 16).

Relativamente ao desenho do Forte de Esposende incluído no Levantamento Topográfico de Silva Brandão, verifica-se que a plataforma voltada para o mar é rectilínea, enquanto no desenho do Dr. Luis Figueiredo da Guerra (figura 16) é circular. Uma análise ao que resta do Forte de S. João Baptista pode observar-se ainda hoje (figura 17) uma plataforma retilínea semelhante à que nos apresenta Silva Brandão, apenas alterada nos extremos agora demarcados em ângulos a 90 graus.

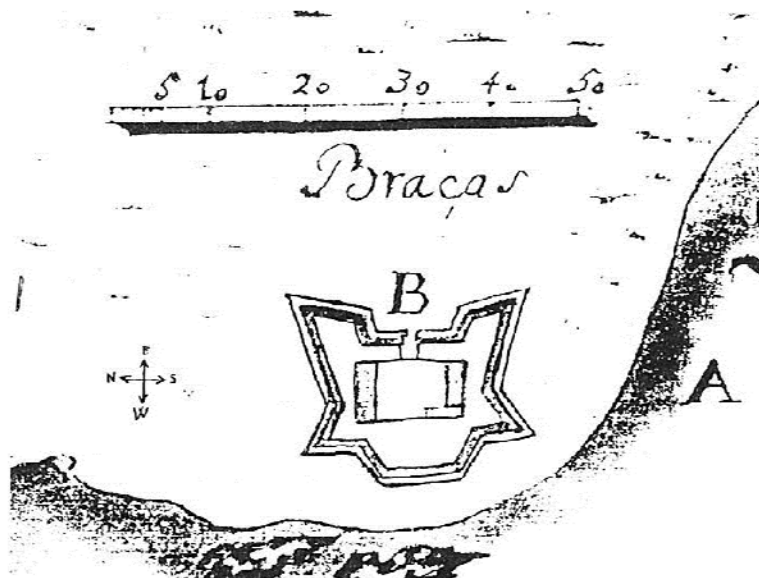
Figura 17 – Desenho do Forte de S. João Baptista de Esposende extraído do levantamento topográfico de Gonçalo Luís da Silva Brandão – 1757.

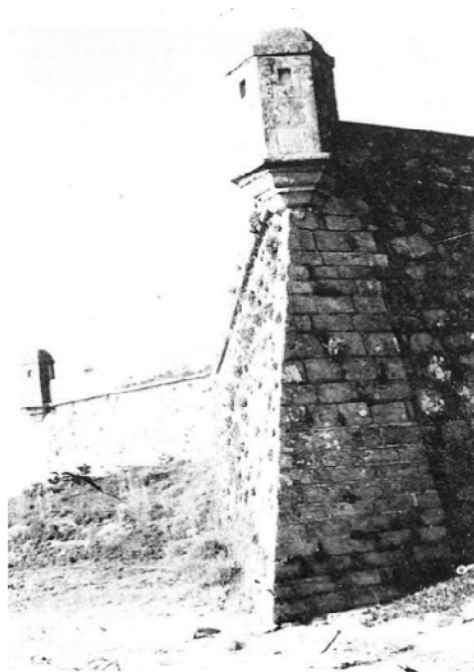
Figura 20 – Muralha com os 2 baluartes de restam.

Resta-lhe, a nascente, o pórtico e um reduzido painel de muralha, a sul toda a muralha intacta limitada por 2 baluartes (figura 20) e a poente, possivelmente grande parte da plataforma que é revelada no desenho do Levantamento Topográfico de 1757 onde estariam colocadas as 8 peças de artilharia (figura 19).

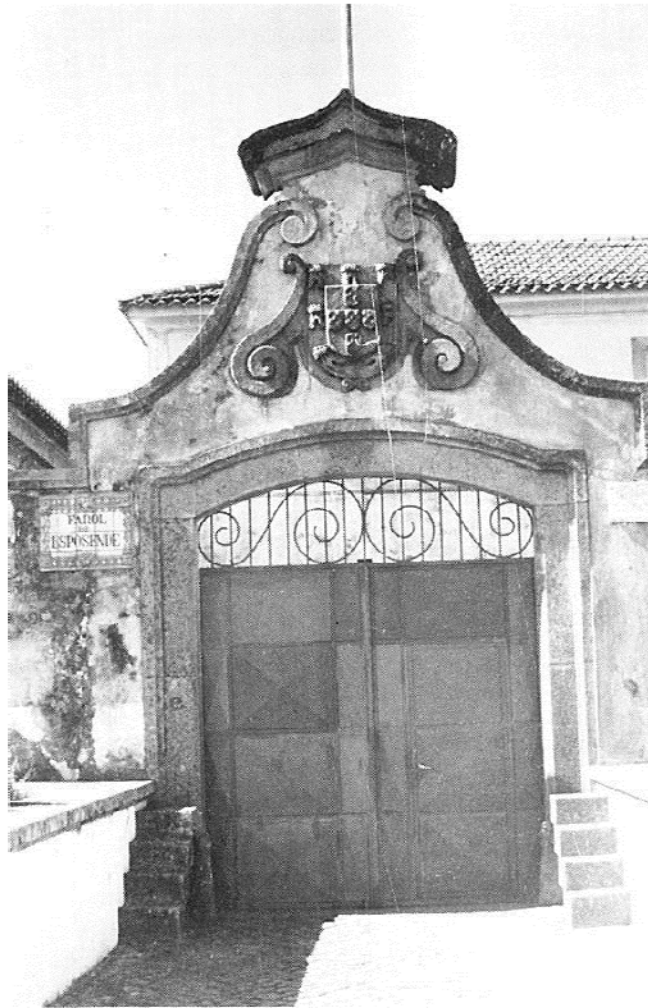
Figura 21 – Portal de acesso ao Forte no seu estado atual.

A única entrada fica voltada a nascente, fazia-se por um portal, com arcos de aduela e encimado por escudo das quinas e orla de sete castelos, cobertos pela coroa real; ladeavam as armas portuguesas dois tenants simples, ou suportes em S um dos quais ainda existia em 6 de Outubro de 1914 (figura 21) (Amândio, 1995).

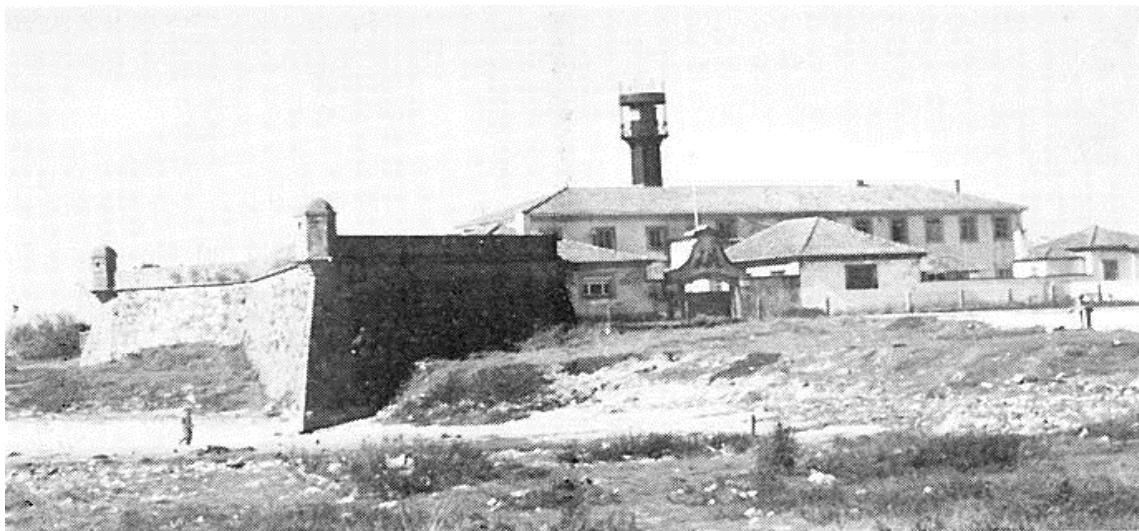
Figura 22 – Muralha Sul com os 2 baluartes intacta, e parte de Nascente.

Os desenhos de Silva Brandão e Figueiredo da Guerra coincidem e demonstram que a muralha a Norte é igual à do Sul

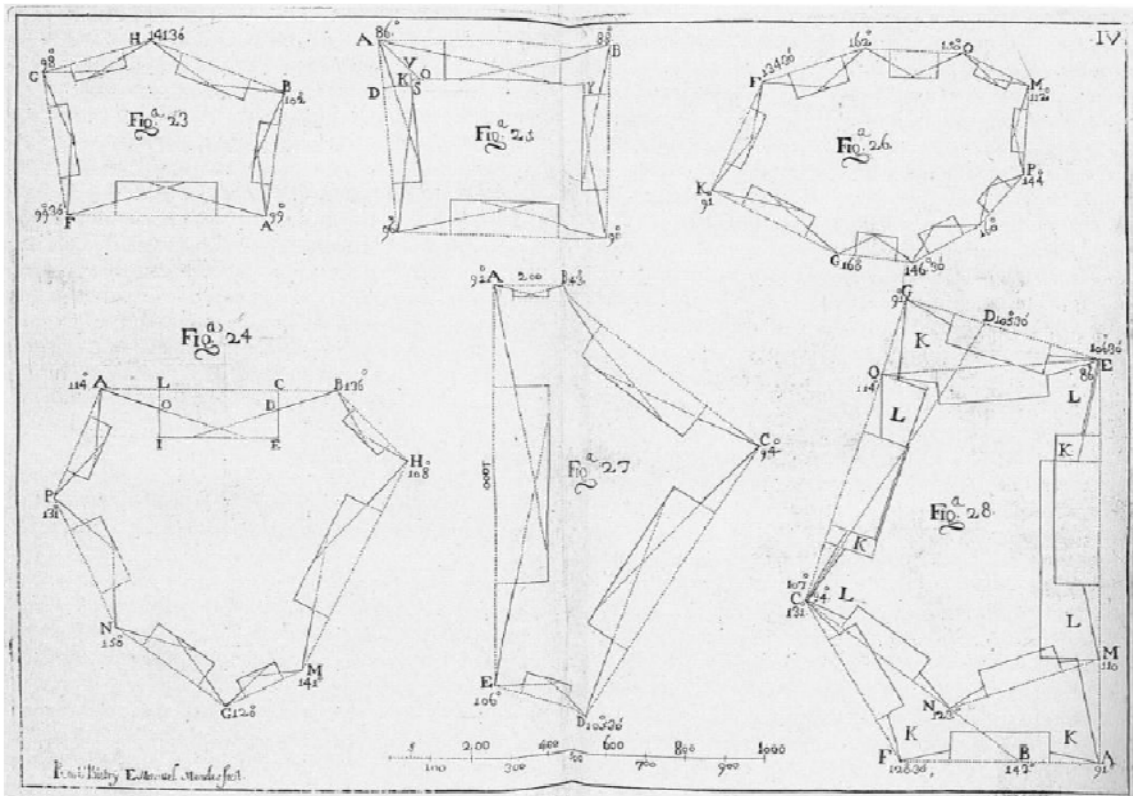
Figura 26 - Regras geométricas de traçados de polígonos irregulares fortificados, de Luís Serrão Pimentel, 1680.

Embora constituindo um tipo com características próprias, os elementos compositivos da forma (funcionais e de traçado) destes Fortins, são os mesmos dos Fortes e das Praças Fortes.

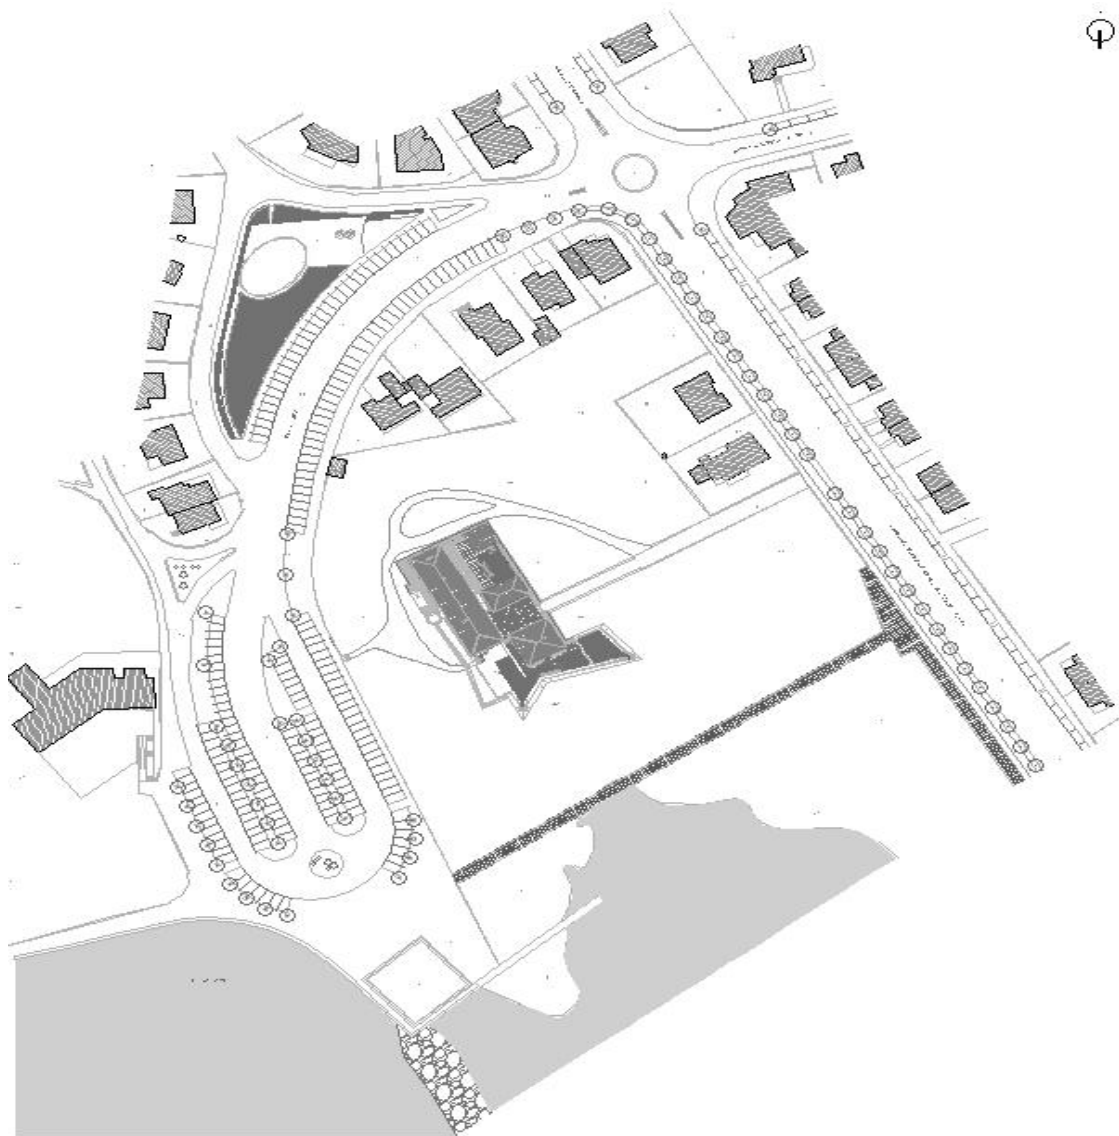
Figura 31. Levantamento Topográfico do Forte de S. João – Planta de Implantação.

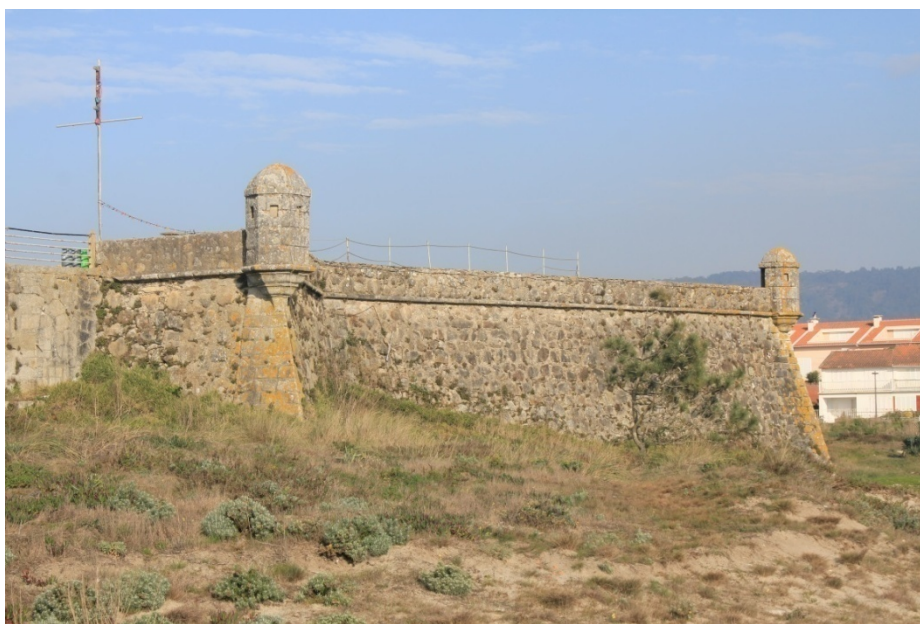
Figura 33. Forte de S. João Baptista construído em pedra. Utilização de cantaria de granito nos cunhais e guaritas.

O Forte de S. João foi erigido em pedra, tendo sido utilizada a cantaria de granito na sua construção. O material de construção foi extraído das explorações de granito existentes nas proximidades do local, ... a natureza, forma e dimensão das unidades que constituem a alvenaria, a espessura das juntas de argamassa, o número de panos no caso de seções compostas e, ainda, a dimensão e a ligação entre os panos, são fatores que, complementados com as características dos materiais, determinam o comportamento local e global da alvenaria. (Cóias, 2006. P. 29)

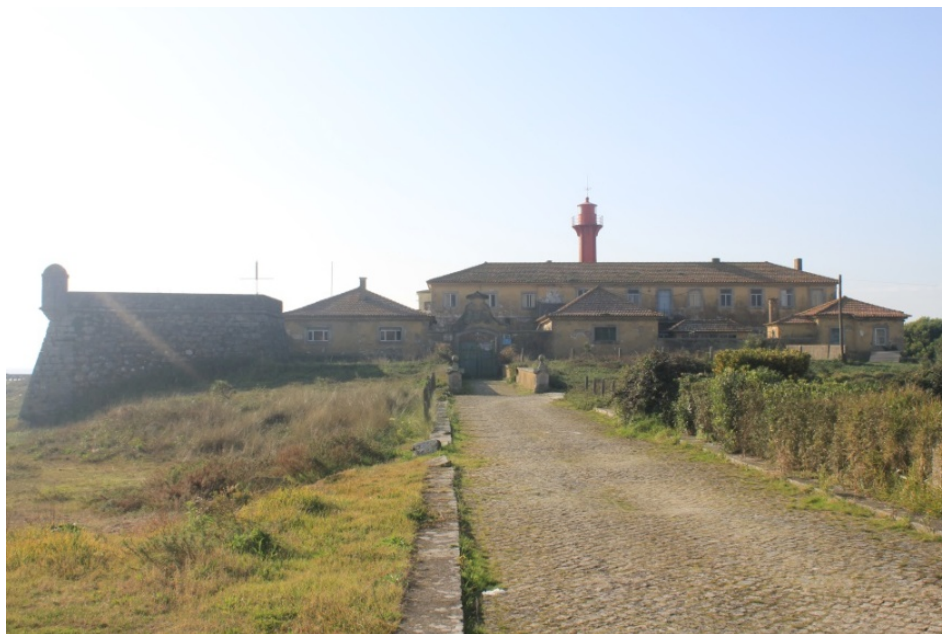
Figura 34. Levantamento fotográfico fachada nascente.

O revestimento exterior existente nas fachadas é o reboco de enchimento e regularização areado e acabamento pintado.

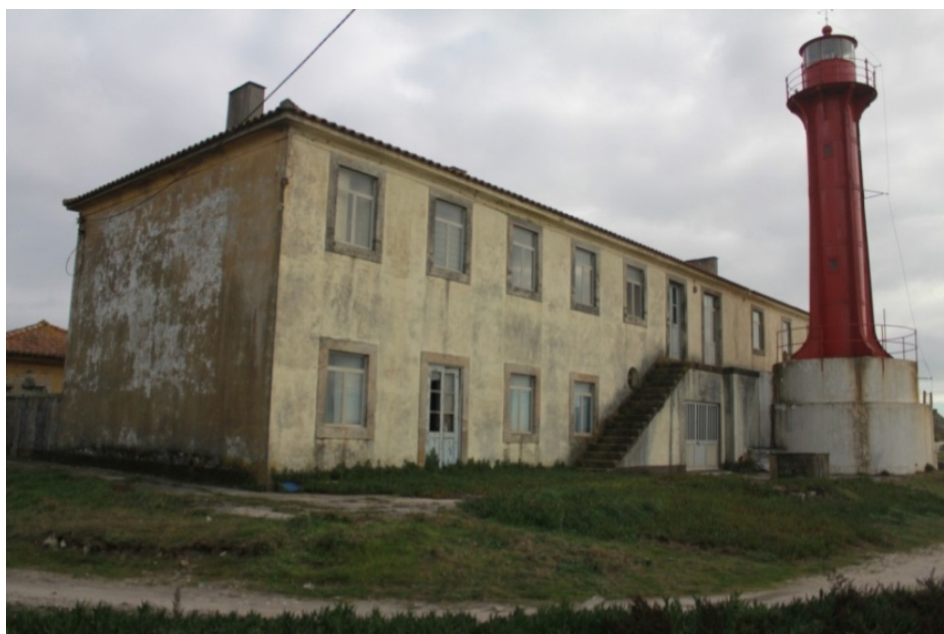
Figura 35. Levantamento fotográfico fachada norte poente.

A estrutura dos pisos, à exceção do piso térreo, é constituída por um vigeamento de madeira, apoiados nas paredes com uma entrega de dois terços da espessura das paredes. São dispostos paralelamente entre si e travados por tarugos espaçados em média cerca de 1,50m. Esta estrutura recebe o pavimento e o teto.

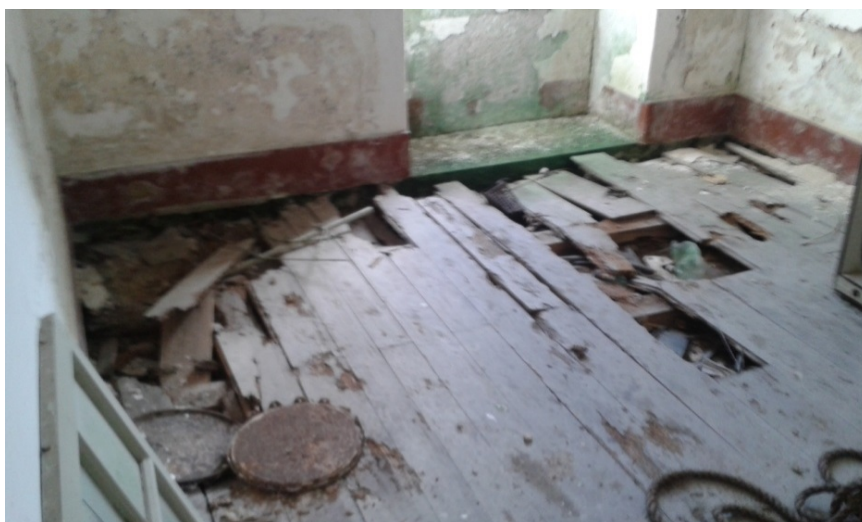
Figura 36. Levantamento fotográfico do piso em soalho.

Os pavimentos ainda existentes são revestidos por um tabuado (soalho) de madeira de pinho (espessura cerca de 0,025m) com larguras entre os 0,12 e 0,20m.

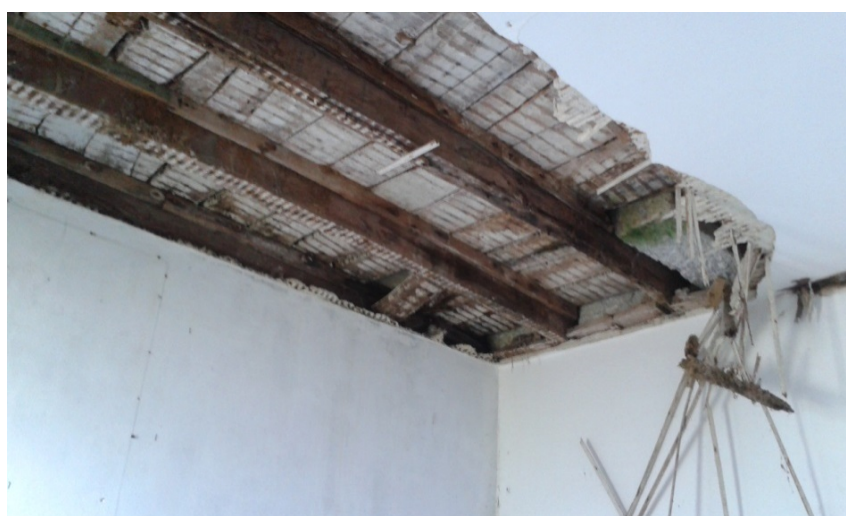
Figura 37. Levantamento fotográfico do teto em estuque.

Os tetos, de forma geral, são constituídos por fasquios espaçados cerca de 2/3cm e pregados a uma estrutura intermédia de barrotes (espaçados entre si cerca de 0,50m), para nivelamento e ventilação, que por sua vez era pregada diretamente sob os paus rolados.

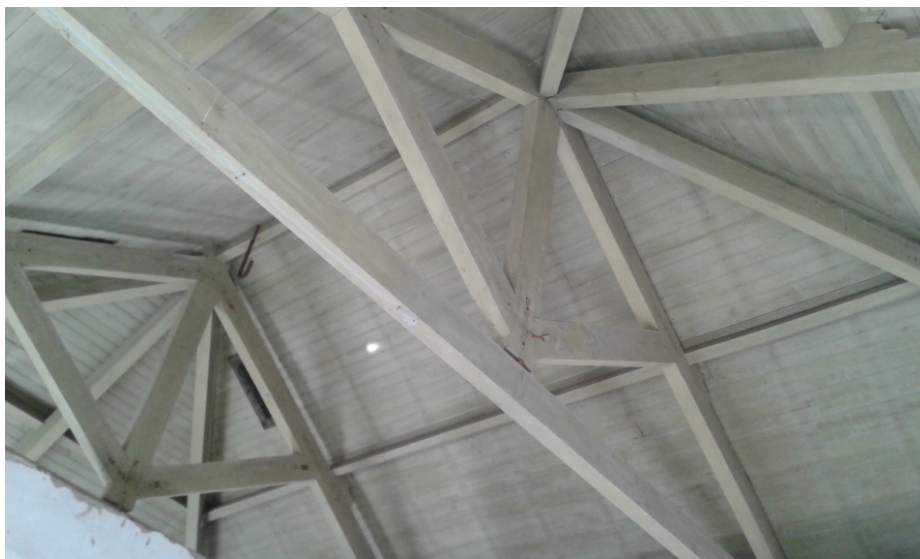
Figura 38. Levantamento fotográfico do sistema de asnas.

Sobre esta estrutura são pregadas as varas ou caibros, também realizadas com madeira de menor dimensão (aparados em quatro faces), que se apoiam na fileira e no contrafrechal e onde será finalmente pregado um ripado, para apoio das telhas.

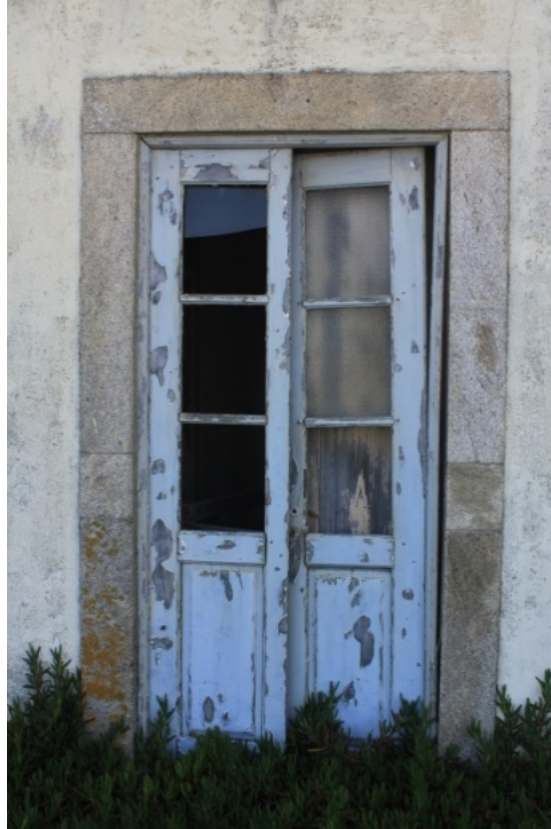
Figura 39. Levantamento fotográfico das portas exteriores.

As portas de entrada são, por motivos de segurança, mais resistente que qualquer outra. Neste caso, eram constituídas por duas folhas de abrir, um postigo com um vidro de abrir e encimada por uma bandeira com caixilho fixo

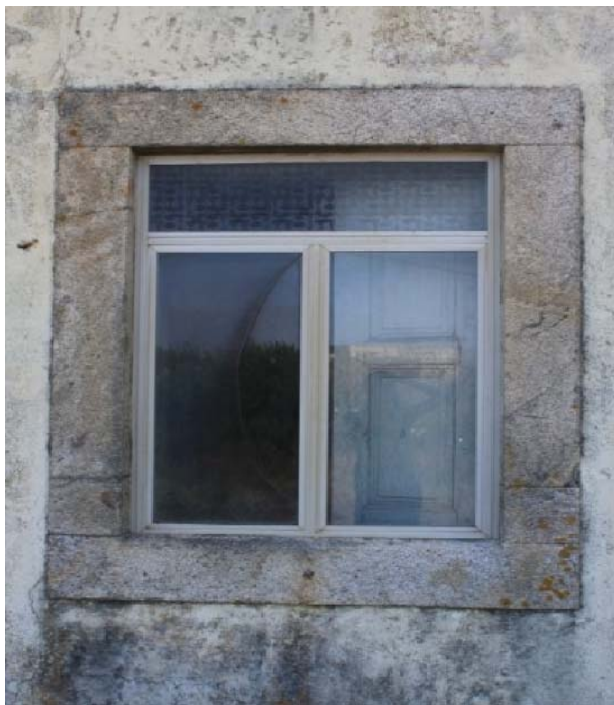
Figura 40. Levantamento fotográfico das janelas exteriores.

As janelas são de batente constituídas por duas folhas e encimadas por uma bandeira com caixilho fixo, enquanto que as janelas do Edifício isolado norte-nascente são do tipo guilhotina.

O Material original é em madeira com acabamento, geralmente pintado de tons de branco. Os vãos do edifício principal foram substituídos por janelas do mesmo tipo, mas agora em alumínio anodizado à cor natural.

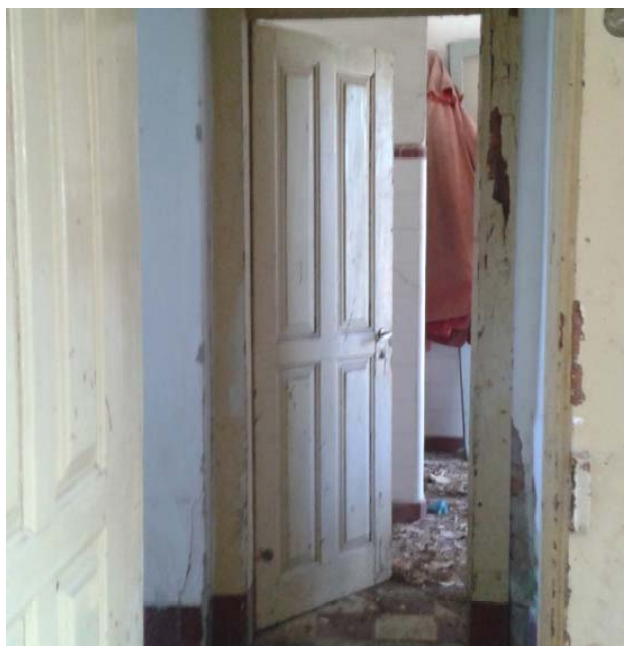
Figura 41. Levantamento fotográfico das portas interiores.

As caixilharias interiores adotam o mesmo tipo de execução das caixilharias exteriores mas, naturalmente, mais simplificadas.

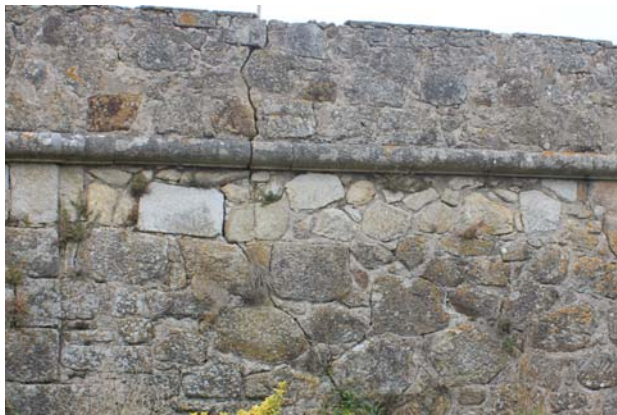
Tipo de Patologia:
Fissuração vertical.

Medidas Corretivas:
A muralha apresenta fissuras e fraturas na estrutura e muretes. Perante a situação, deve-se proceder à recolha das águas pluviais junto da sua base.
Depois desta operação, também serão removidos os elementos soltos e degradados, como pedras, ou argamassas empobrecidas.

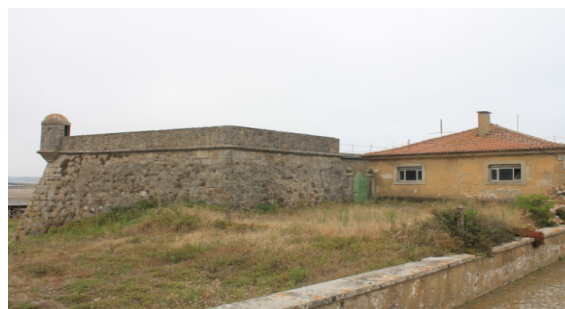
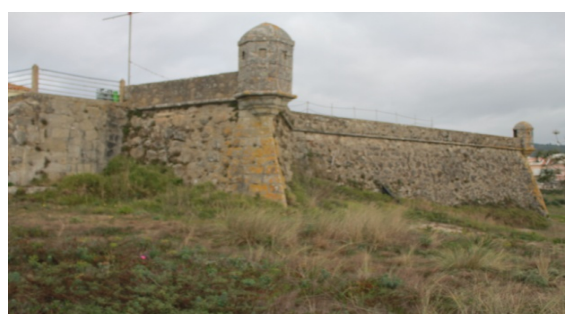
As muralhas apresentam diversos tipos de infestação como líquenes, plantas arbustivas, as suas raízes, acabam por fissuras e fraturas nas estruturas, como alterações químicas. Perante a situação, deve-se proceder à remoção dos infestantes pela sua raiz.

Depois desta operação seguem-se os trabalhos de limpeza, os quais devem ser efetuados com recurso a escovas de nylon, espátulas e colherins. No seguimento desta operação também serão removidos os elementos soltos e degradados, como pedras, ou argamassas empobrecidas.

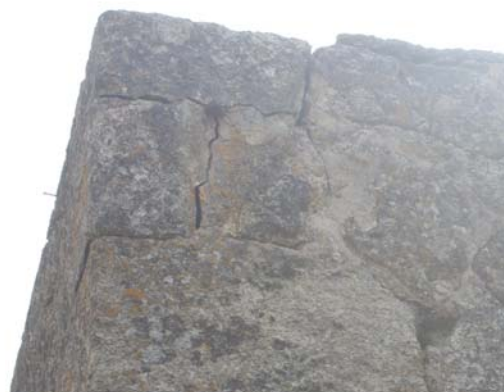
F1

O murete da muralha apresenta fissuras e pedras deslocadas. Perante a situação, devem ser removidos os elementos soltos e degradados, como pedras, ou argamassas empobrecidas.

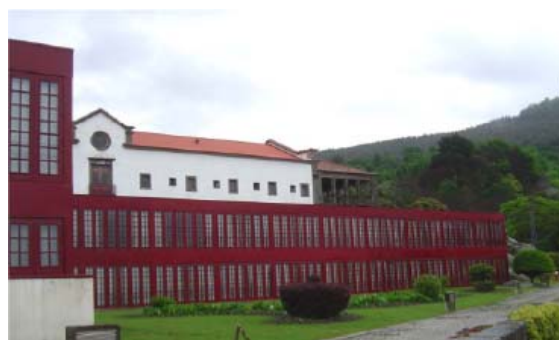
Figura 47. Novo volume contemporâneo, ala dos novos quartos

A nova construção assume-se como contemporânea, num volume alongado que se desenvolve perpendicularmente à igreja, formando um pátio rebaixado com a nova ala de quartos, em forma de L, numa cota inferior, encaixando-se na topografia de modo a não retirar o protagonismo ao volume preexistente. Acolhe 31 novos quartos, com acesso através da receção.

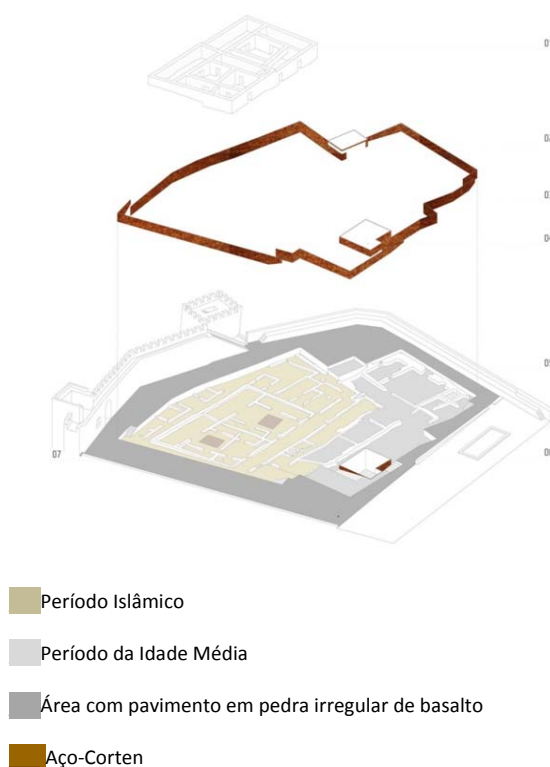
Figura 56. Axonometria, Musealização da Área Arqueológica da Praça Nova do Castelo de S. Jorge.

convencional para a seara arqueológica: uma espécie de cenografia explícita e com ares de efémera, que interpreta a espacialidade grandiosa daquelas casas construídas em torno de pátios (Grunow, 2011). Segundo Carrilho (2011) é naturalmente uma intervenção incomum. Em Espanha surgiram comentários de que não se permitiriam projetos como este, assim como em Portugal também não, tendo sido uma luta com o apoio das arqueólogas (Grunow, 2011).

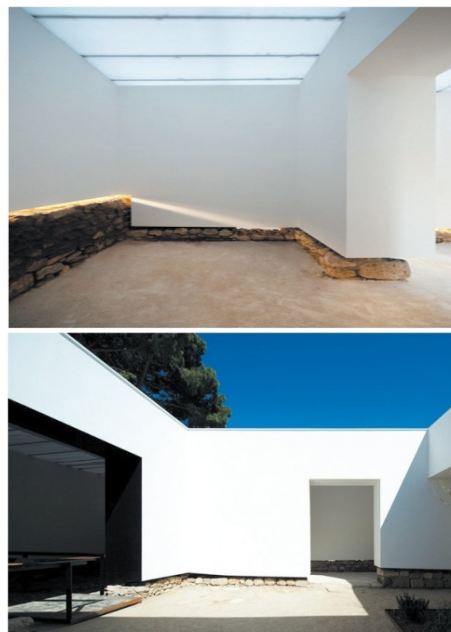
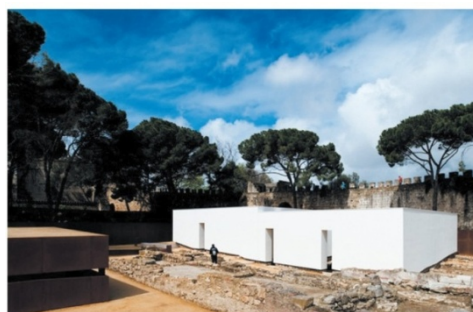
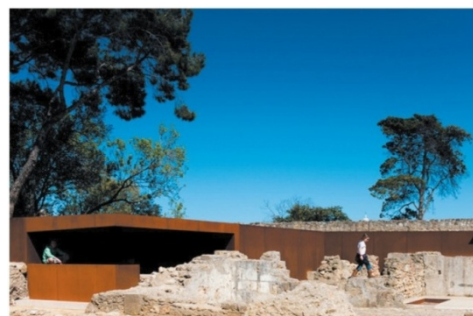
Figura 59. Musealização da Área Arqueológica da Praça Nova do Castelo de S. Jorge

Figura 60. Musealização da Área Arqueológica da Praça Nova do Castelo de S. Jorge

Figura 61. Musealização da Área Arqueológica da Praça Nova do Castelo de S. Jorge

As estruturas habitacionais da Idade do Ferro, localizadas numa cota mais baixa relativamente ao nível de circulação, são protegidas por um volume fechado sobre si mesmo.

O projeto articula as diversas escalas expositivas através das superfícies em aço *corten* e do volume branco em placas de aglomerado de cimento e madeira. O distanciamento entre esta estrutura e as ruínas de pedra cria um interessante grafismo, enfatizado pela iluminação noturna.

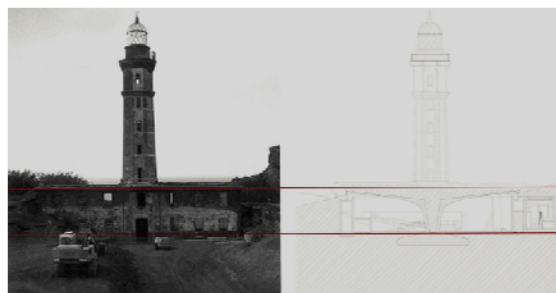
Figura 67. Níveis de Implantação

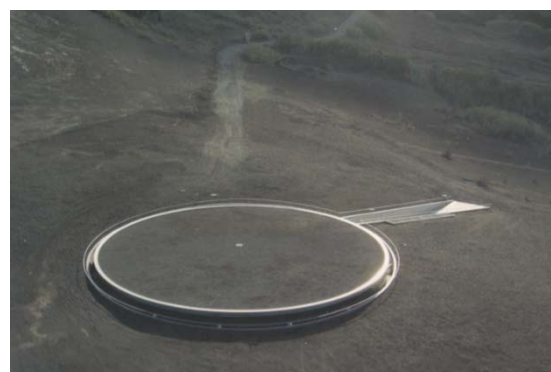
Figura 68. Edifício oculto

O edifício oculto tem um impacto tremendo, ao perceber que ele está lá, sem se ver: e como lidar com uma força desconhecida que exerce um enorme poder de atração.

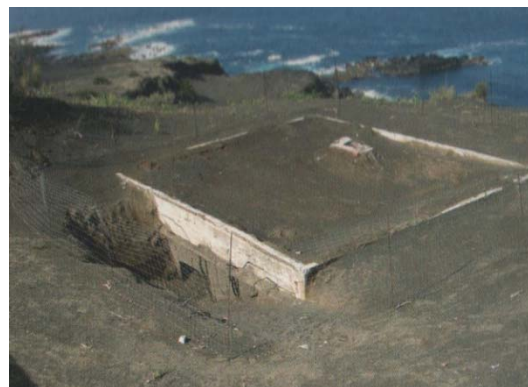
Figura 70. Projeto da casa de acolhimento

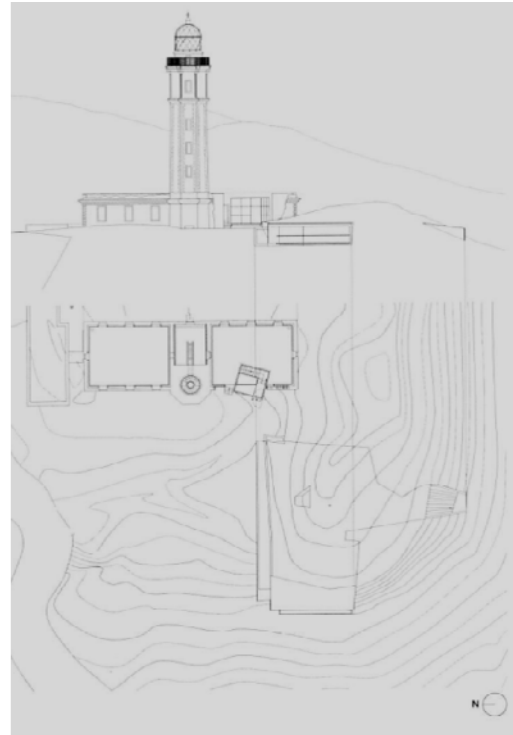
Figura 71. Projeto da casa de acolhimento - Perfil

O cerne da espacialidade maior e a sala da coluna central numa escala não habitual para as pessoas, que sugere uma "citação arquitetónica" dos tempos experimentais da arquitetura brasileira dos anos 50 e 60. A beleza da coluna do Centro de Interpretação do Vulcão dos Capelinhos e a suavidade das curvas deixadas pelo betão descoberto. "Quando uma obra e bem pensada Arquitetura e Engenharia se integram nela harmoniosamente e quando é bela e se transforma em obra de arte, ambas se apresentam com maior apuro" (Niemeyer, 1986, p.22).

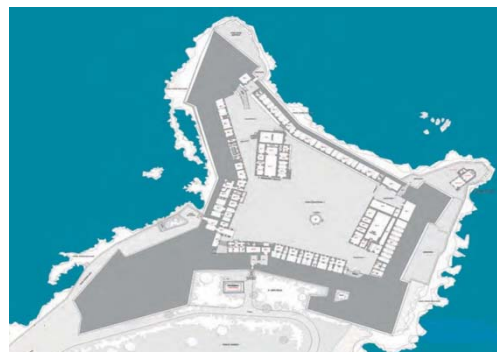
Figura 76. Planta do primeiro nível. Fonte

Quanto ao traçado arquitetónico a Fortaleza apresenta uma geometria de planta retangular irregular, com os lados maiores medindo 110 m, composta por quatro baluartes poligonais dispostos nos vértices, um deles formando espigão e por cortinas de traçado reto. Escarpa exterior em talude, em cantaria aparente, com remate em cordão e parapeito liso ou em merlões e canhoneiras. Na cortina virada a Oeste abre-se porta fortificada avançada da cortina apresenta arco de volta perfeito.

Estrutura em cantaria aparente ou rebocada e pintada; terraplenos interiores revestidos a cantaria ou em terra.

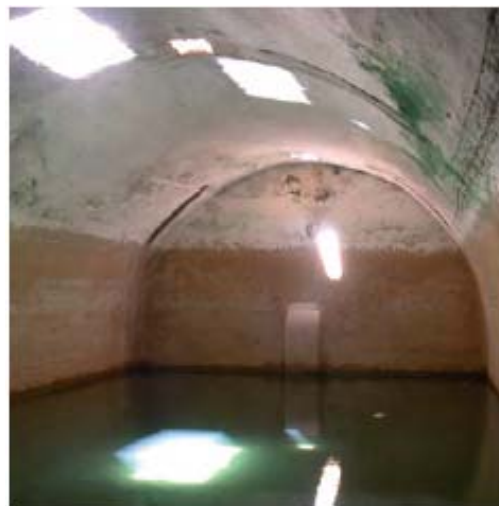
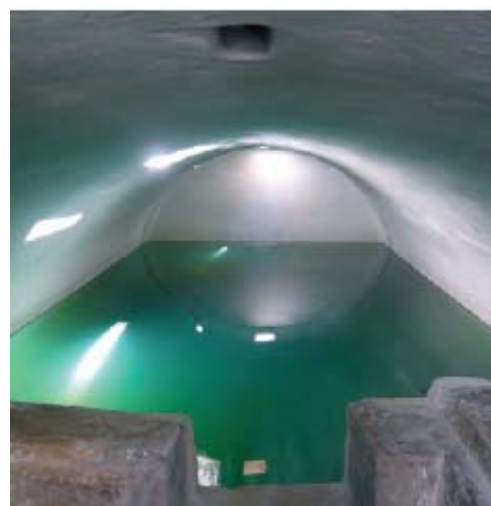
Figura 78. Cisterna Antes.

Figura 79. Cisterna Cisterna Depois

Para o efeito, foi proposta a construção de uma nova cisterna de água limpa fora das muralhas de defesa, que serviria de fonte de abastecimento de água à comunidade, mas alimentada a partir de um sistema de coleta de águas pluviais completamente restaurado e melhorado, instalado na fortaleza. Desta maneira, o melhor uso possível das características históricas do monumento pode ser feito, ajudando, ao mesmo tempo, a melhorar as condições de vida da comunidade.

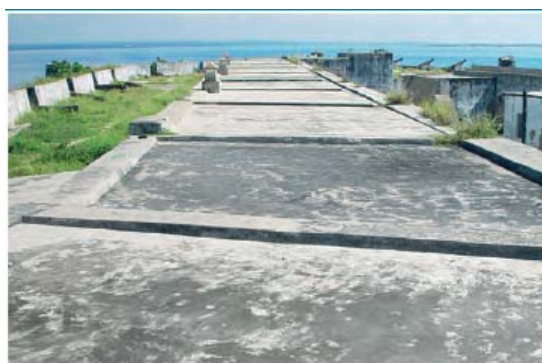
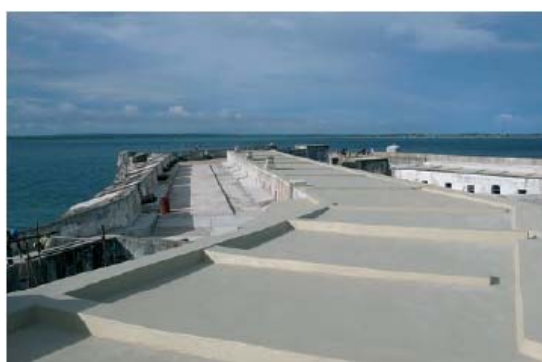
Figura 80. Tetos Antes.

Figura 81. Tetos Depois.

- A maior parte das patologias encontradas nas lajes de betão reforçado eram devidas à penetração de água de sistemas defeituosos de coleta de águas. Parte das lajes do teto tiveram de ser cortadas e fundidas novamente com o devido cuidado, para a continuidade do reforço e adaptação do novo betão ao antigo.

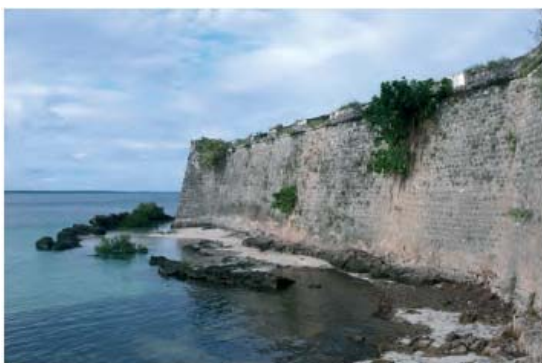
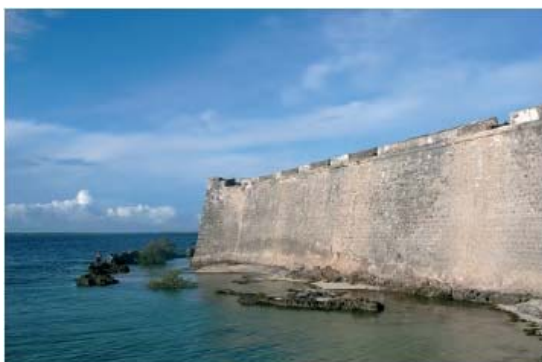
Figura 82. Muralha Antes.

Figura 83. Muralha Depois

- A fortaleza estava a ponto de tornar-se numa ruína, pelo menos no caso de alguns dos seus componentes, embora os aspetos mais flagrantes da deterioração fossem mais superficiais do que estruturais e medidas remediadoras pudessem fornecer uma solução a um certo número de problemas. A intervenção mais urgente, para impedir quaisquer desmoronamentos estruturais, dependia amplamente da impermeabilização dos tetos. Entre vários fatores que contribuíram para esta situação, o mais importante foi a falta de manutenção no decorrer dos últimos quatro decénios.

- As condições ambientais extremamente agressivas do sítio, com as muralhas de proteção construídas diretamente sobre a rocha de corais que se ergue do mar e agravadas pelo clima tropical, com ciclones, chuvas intensas durante vários meses do ano e altos índices de humidade permanentes, tornando a secagem das paredes e dos tetos num processo muito lento.

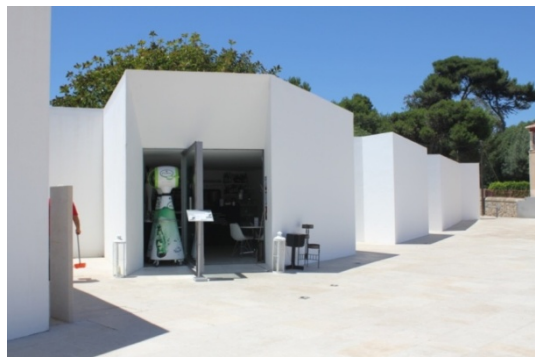
Figura 96. Muro habitado

A proposta pretendeu introduzir o mínimo de alterações nas áreas consolidadas do edificado. Aposta-se pela recuperação e clarificação da estrutura de muros original, da qual "emergem" cinco volumes correspondentes ao farol e aos outros quatro edifícios. As restantes áreas propostas serão "escavadas" no novo muro habitado. Esta estratégia de operar a partir de cinco módulos isolados, articulados em torno de um sistema de muros e ainda reforçada quer a nível de programa quer ao nível da sua materialidade.

Assim, o corpo do farol (F) manteve as suas funções, os quatro corpos "originais" (A, B, C e D) ocupados com espaços expositivos, enquanto o novo muro habitado (E) é ocupado por áreas de apoio (espaços técnicos, casas de banho, cafetaria e ainda escritório do diretor e gabinete do segurança).
