**Revisão do plano de manutenção de uma
máquina de papel “*tissue*”**

Relatório de Estágio de Natureza Profissional para a obtenção do grau de Mestre em Engenharia Mecânica

Supervisor na empresa RENOVA - Fabrica de Papel do Almonda, S.A.

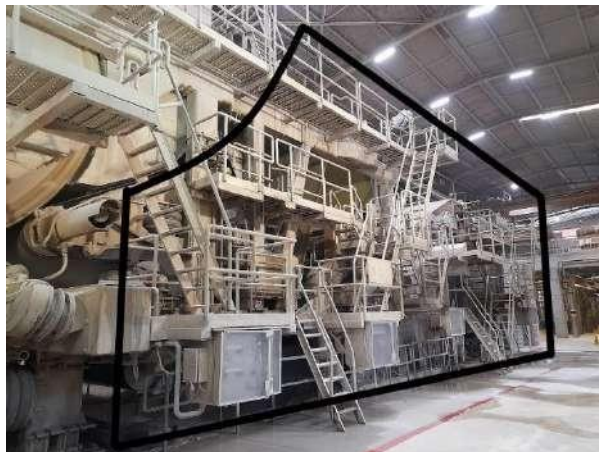
Figura 3 - Secção da Formação

A Máquina de Papel nº 6 (Renova, 1992) é composta por 4 secções. Os quais se podem designar de secção da formação, Figura 3, secção de prensagem, Figura 5, secção de secagem, Figura 4, e ainda secção da enroladeira, Figura 6.

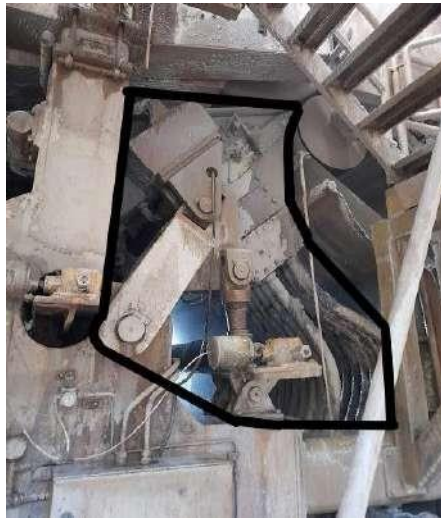
Figura 7 - Caixa de chegada HTB 2L da MP6

A caixa de chegada HTB 2L é desenhada para suporte pressões equivalentes a velocidades do jato de pasta de 1800 m/min e caudais máximos de 70000 l/min. A separação entre camada é feita por um separador (com lâmina de ar) constituído num material compósito carbono/ fibra de vidro.

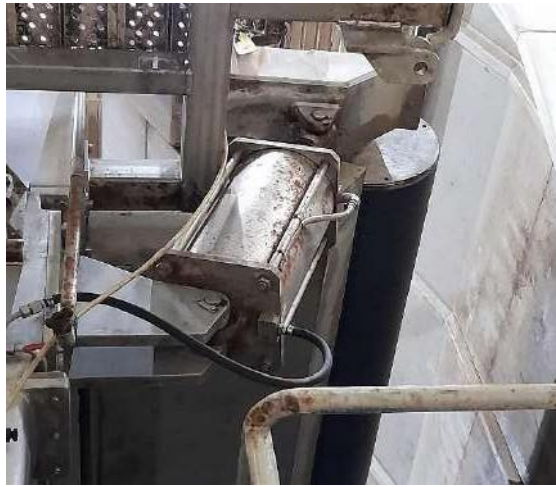
Figura 9 - Tensor da teia exterior

Este tensor é do tipo pêndulo (Renova, 1991B). A tensão da teia exterior, Figura 9, é feita por meio de dois macacos pneumáticos.

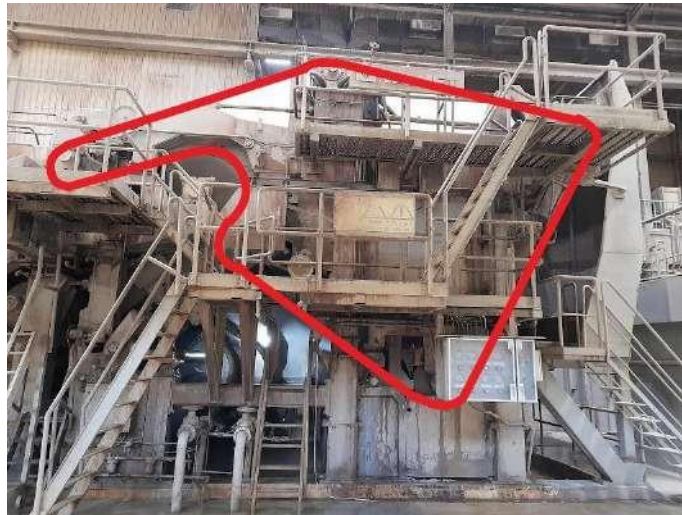
Figura 10 - Teia exterior da MP6

A teia exterior (Renova, 1991B), Figura 10, deve obedecer aos seguintes requisitos básicos:

- Grande capacidade de drenagem
- Grande suporte de fibras
- Firme e estável (dimensionamento)

A teia exterior, para além de auxiliar na formação deve drenar a água da folha de papel. Deve por isso, para prevenir fluxos transversais que poderiam causar marcação de raias na folha, ter uma elevada capacidade de drenagem. Estas elevadas capacidades de drenagem permitem utilizar na caixa de chegada consistências de pasta mais baixas o que melhora, como é

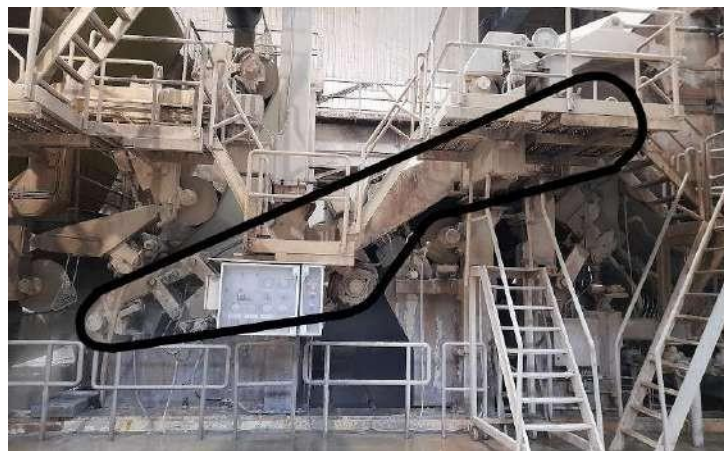
Figura 11 - Teia Interior da MP6

A teia interior (Renova, 1991B), Figura 11, é normalmente muito menos crítica nas máquinas de configuração “C-WRAP”. A função principal desta teia é tomar a folha da teia exterior (deve por isso ser mais lisa do que esta) transportando-a para a zona de tomada no “PICK-UP”. Como é uma teia em que a drenagem de água é muito pequena ou mesmo nula os aspetos relativos à sua limpeza revelam-se críticos. Normalmente as teias interiores devem apresentar valores elevados no índice do suporte de fibras e valores baixos no que diz respeito à permeabilidade ao ar.

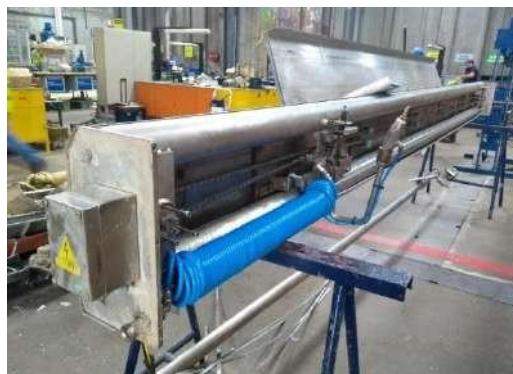
Figura 13 - Bico de corte de encaminhamento
(fotografia retirada por Ana Gamez)

O sistema do bico de corte de encaminhamento (Renova, 1991B), Figura 13, é composto por uma viga montada transversalmente à máquina e nela estão montados o bico de corte propriamente dito e todos os órgãos para a sua condução e alimentação. Um motor a ar colocado no L.T. da viga que faz mover o bico, deslocando-o para um lado ou para o outro através de um cabo em aço inox e quatro roldanas.

A alimentação da água faz-se por meio de um tubo flexível enrolado e suspenso num fio. Os fios de condução do bico e de suspensão do tubo flexível são esticados do L.T. Para isso retira-se a tampa e apertam-se as porcas de cima e de baixo no caso do fio de suspensão.

As válvulas solenoides para a condução automática do bico estão montadas num quadro de instrumentos separado, juntos com as válvulas para ajustes das velocidades do bico para formar a tira e a folha.

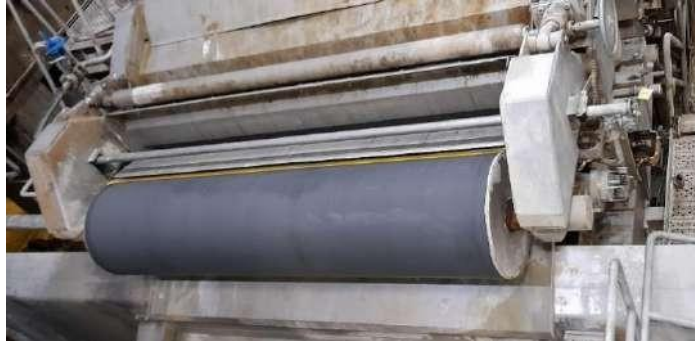
Figura 14 - Fly Roll ou Rolo nº 5 da MP6

O fly-roll (Renova, 1991B) (rolo nº 5), Figura 14, trabalha dentro da teia exterior, tendo a sua posição ajustável de maneira a poder corrigir o ângulo de separação em relação à caixa de transferência.

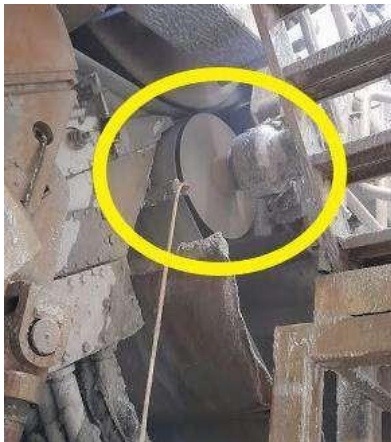
Figura 15 - Breast Roll ou Rolo nº9 da MP6

Na teia exterior está o breast-roll (Renova, 1991B) (rolo nº 9), Figura 15, cuja posição pode ser ajustada para diferentes posições da caixa de chegada, por meio de dois macacos mecânicos acionados por um motor a ar.

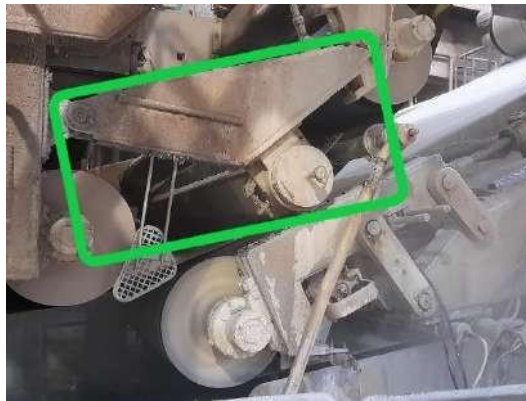
Figura 16 - Caixa de Vácuo "Pick Up" da MP6

A profundidade de contacto entre o “pick-up” e o feltro é ajustável por parafusos existentes no lado de condução e no lado de transmissão da máquina.

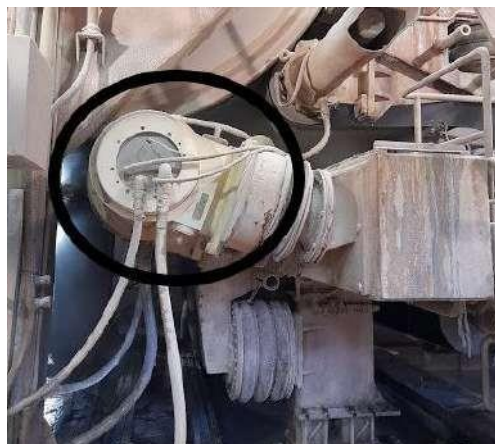
Figura 17 - Prensa Aspirante ou Rolo nº12 da MP6

A raspadeira da prensa é acionada por um motor a ar sendo a pressão de encosto devida apenas ao seu peso.

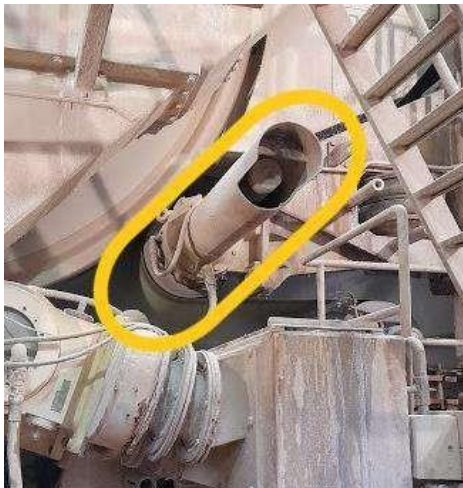
Figura 18 - Prensa Cega ou Rolo nº14 da MP6

A prensa está montada em dois braços pivotados. A pressão de encosto é transmitida por meio de dois atuadores pneumáticos.

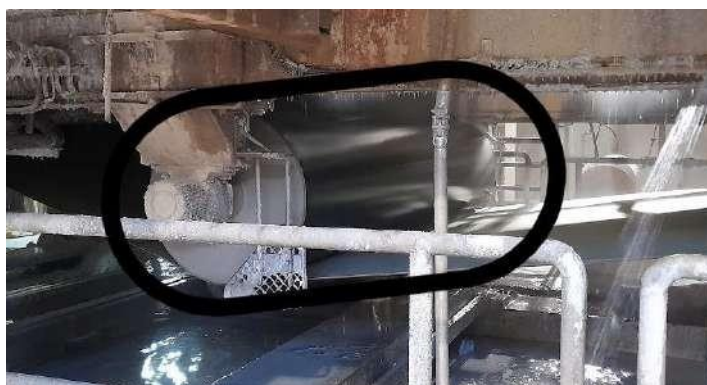
Figura 19 - Rolo 11 igual ao 10, 13, 15, 16, 17, 18 e 22 da MP6

Os rolos (Renova, 1991B), Figura 19, são revestidos com diamante negro especial. A espessura do revestimento é de 7 mm.

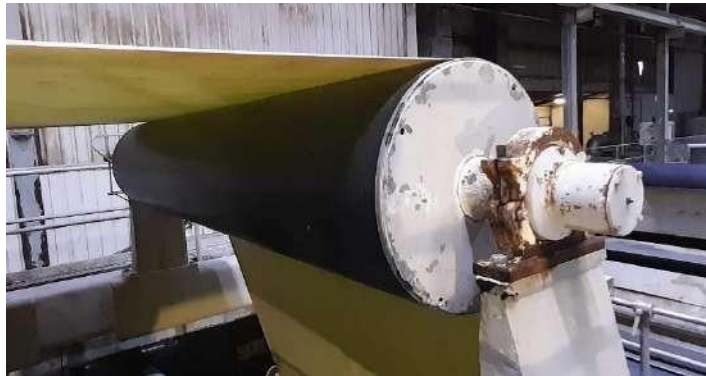
Figura 20 - Rolo 20

Os rolos 19, 20, Figura 20, e 21 (Renova, 1991B) são também revestidos com diamante negro especial. A espessura do revestimento é de 7 mm.

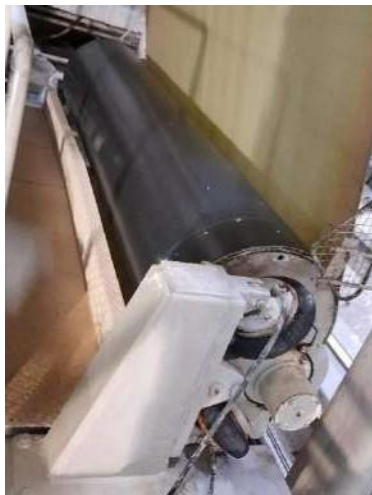
Figura 21 - Rolo 21

O Rolo guia (21), Figura 21, é atuado pneumicamente por duas almofadas de ar situadas uma de cada lado da chumaceira do rolo.

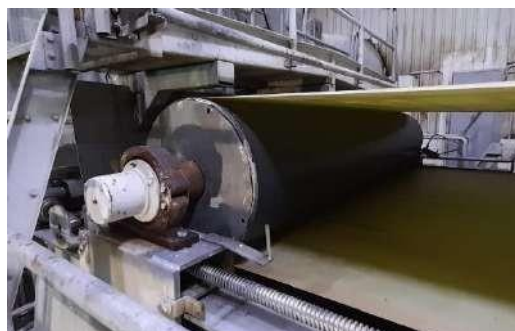
Figura 22 - Rolo 19

O Rolo tensor (19), Figura 22, é atuado por um motor a ar e possui um indicador de tensão.

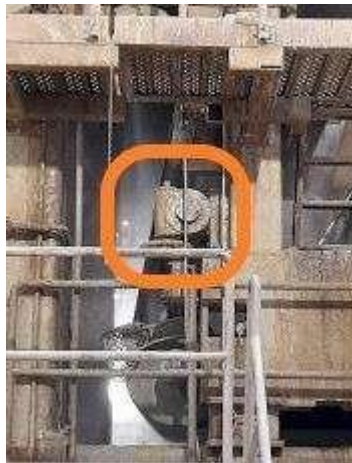
Figura 23 - Caixa de Vácuo entre Rolo nº15 e 16 da MP6

O condicionamento do feltro inclui duas caixas de vácuo, Figura 23 e Figura 24, com o corpo em aço inox e com lábios em Robadur 31G (plástico). As caixas têm um mecanismo que dá a possibilidade de as rodar para executar operações de limpeza.

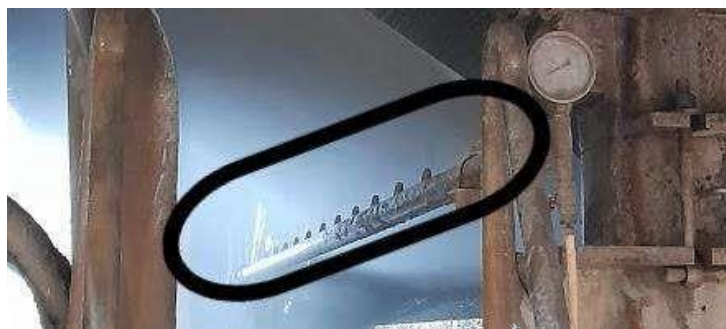
Figura 25 - Chuveiros ou "Regadeiras" de lubrificação do feltro da MP6

Para além das caixas de vácuo existem ainda um chuveiro de alta pressão com bicos de agulha, seis chuveiros, Figura 25, de lubrificação com bicos tipo olho de peixe e um chuveiro de humedecimento.

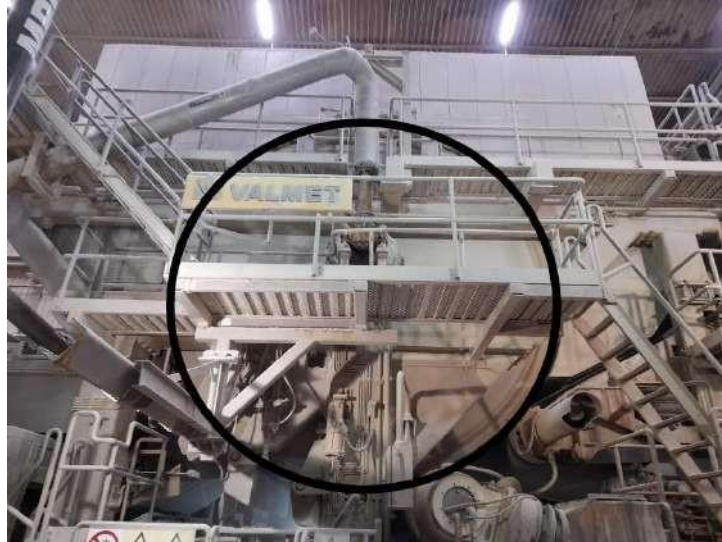
Figura 26 - Cilindro Secador "Yankee" da MP6

O cilindro Yankee (Renova, 1991C), Figura 26, foi fabricado a partir de uma liga especial de ferro fundido e maquinado externamente. A sua superfície apresenta um elevado brilho. Internamente possui ranhuras com 25 mm de profundidade. Foi desenhado para suportar pressões lineares máximas de 90 KN/m.

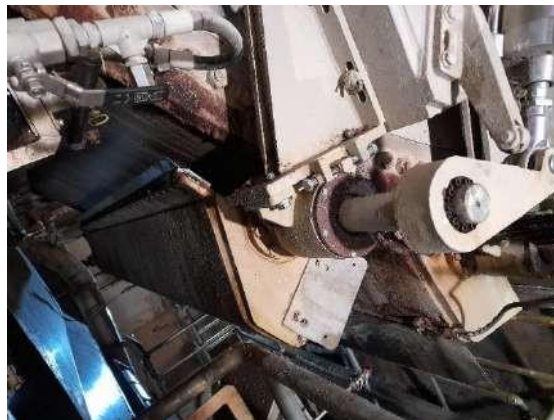
Figura 27 - Lâmina de crepagem

O cilindro Yankee possui três raspadeiras, Figura 27, estas iguais porem com denominações diferentes, sendo estas a lâmina de corte, lâmina de crepagem e lâmina de limpeza. O movimento destas raspadeiras é feito por meio de cilindros de ar tipo Bosch. Todas as raspadeiras possuem sistemas de oscilação transversal.

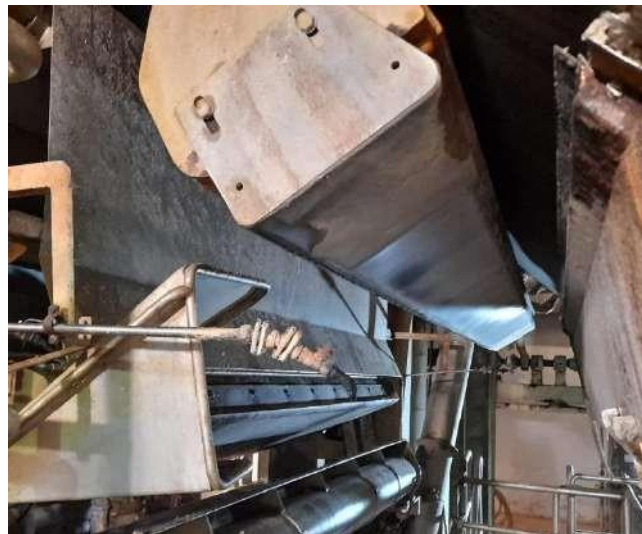
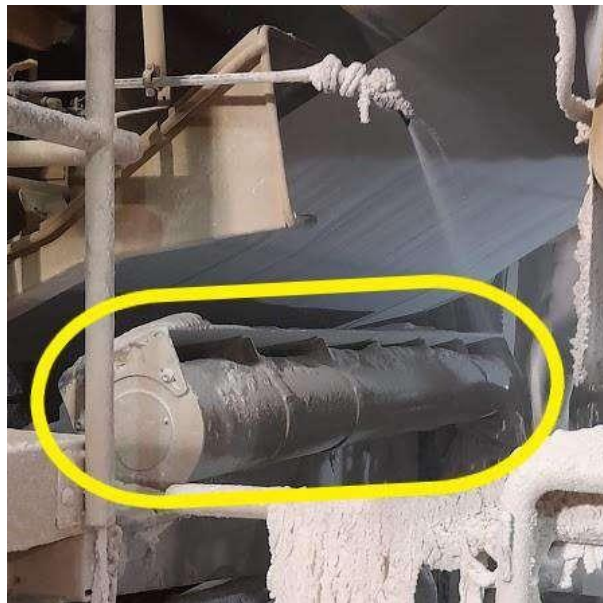
O papel tirado do Secador Yankee pela lâmina crepadora, corre ao longo da superfície deslizante da caixa coletora de poeiras (Renova, 1991D), Figura 30, e suportes, Figura 29, e enrola-se nos mandris. Quando corretamente ajustados, as caixas e os suportes terão um efeito estabilizador na folha. Para além disto a missão do sistema coletor de poeiras é aspirar as poeiras da folha de papel e da área que lhe está próxima.

Figura 29 - Suportes da folha

Figura 30 - Sistema coletor de poeiras da MP6

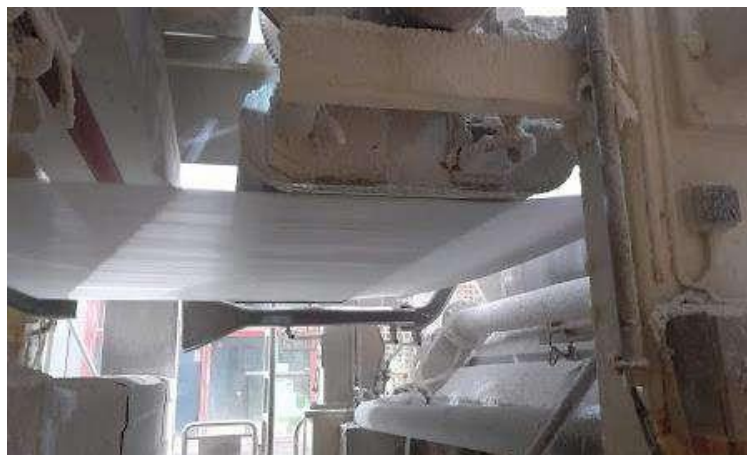
Figura 31 - Suporte estabilizador da folha

Este equipamento, Figura 31, funciona não só como suporte, mas também como estabilizador da folha no seu percurso para a enroladeira. É possível adaptar a este suporte um sistema de corte longitudinal da folha com uma ou duas lâminas e extração de poeiras na zona de corte.

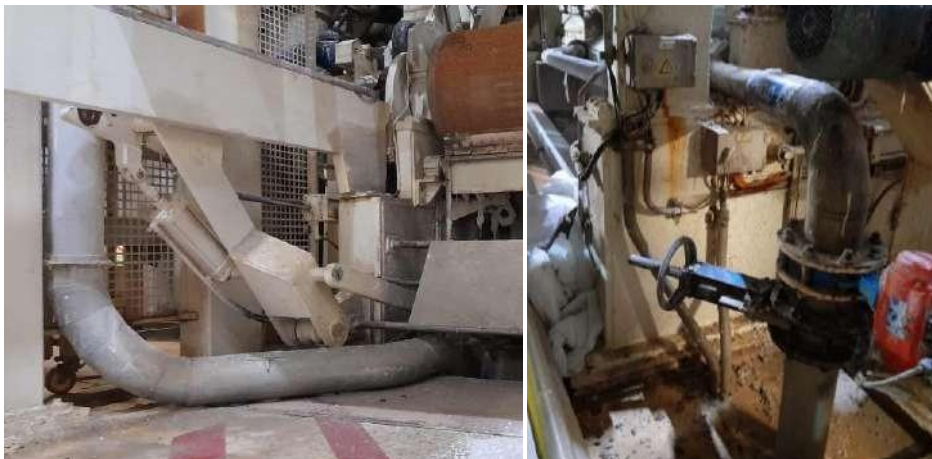
Figura 32 - Tubos coletores de poeira

O balanço dos fluxos de ar pode ser controlado manualmente por meio de válvulas de borboleta. O vácuo das caixas de aspiração pode ser cortado, acionando uma borboleta no tubo principal e outra no tubo “by-pass”. O controlo destes fluxos é feito com borboletas com comando pneumático ON/OFF. Quando se corta o vácuo ao sistema a borboleta I fecha e a borboleta II (by-pass) abre. A válvula solenoide das borboletas I e II estão interligadas, de maneira que nunca podem fechar ou abrir ambas ao mesmo tempo.

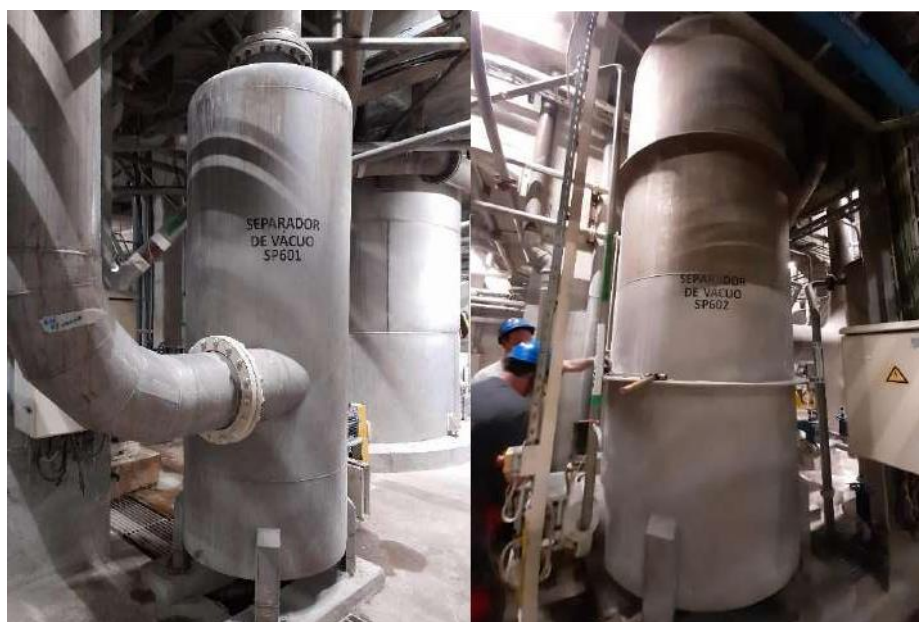
Figura 33 - Separadores de vácuuo

Consiste numa unidade, Figura 33, para separar o ar das poeiras provenientes das caixas de aspiração. A água branca filtrada é normalmente usada para este fim.

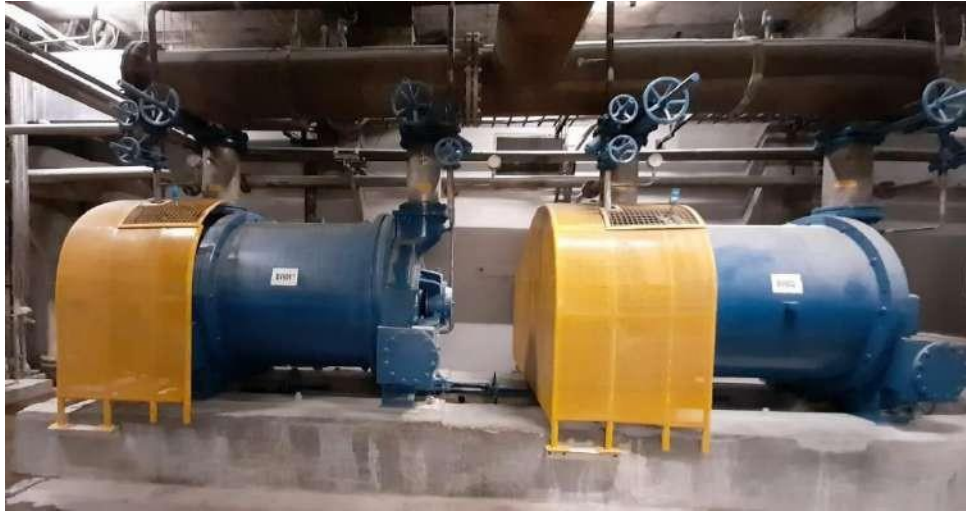
Figura 34 - Bombas de vácuo

Cria o vácuo necessário às caixas de vácuo, de maneira a poderem manter-se as velocidades de ar nas aberturas de sucção e no coletor. O ventilador, Figura 34, é acionado por um motor elétrico.

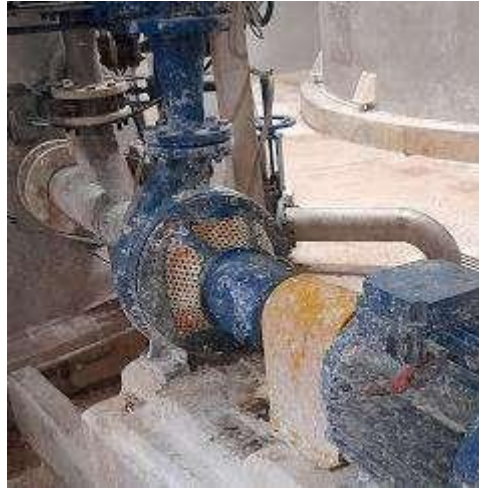
Figura 57 - Bomba do tinão de fibra curta - BB604

Foi possível verificar que não havia nenhum plano de manutenção existente para esta bomba, Figura 57, tal como é possível verificar na Tabela 9.

Depois da caracterização das intervenções realizadas na bomba desde o ano 2016 a 2020. Foi possível verificar uma repetição no número de intervenções de desentupimentos, sendo que:

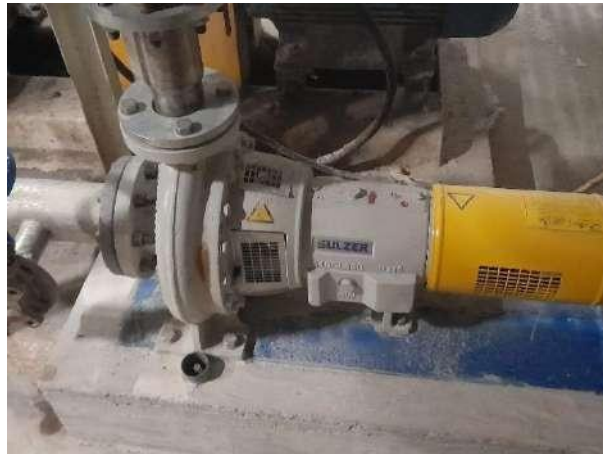
Figura 58 - Bomba do sistema extração de pó das raspadeiras - BB680

Como já verificado na Tabela 9, a bomba do sistema de extração de pó das raspadeiras, Figura 58, não apresenta plano de manutenção.

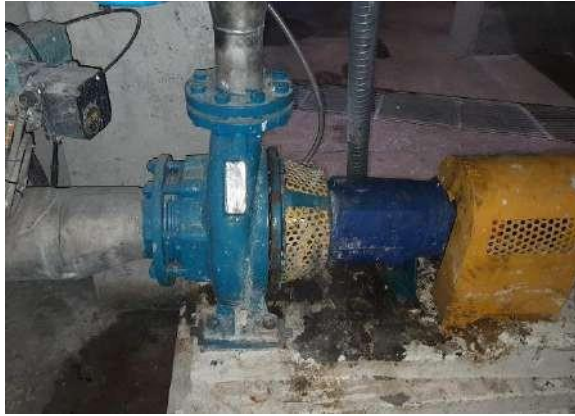
Figura 59 - Bomba do tinão de pasta reciclada - BB601

Este tipo de bomba, Figura 59, está sujeito a uma elevada possibilidade de entupimento constante devido à consistência que a pasta reciclada apresenta.

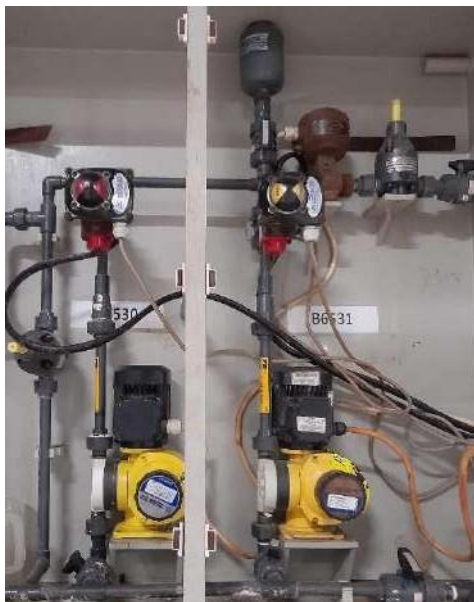
Figura 60 - Bombas doseadoras de Pax da MP6 - B6530 e B6531

Nesta bomba, Figura 60, foi detetado um padrão de intervenções relacionadas com a válvula de retenção e a bomba doseadora de Pax.

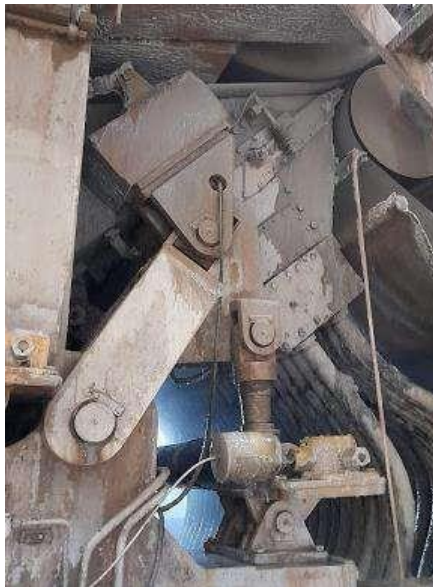
Figura 61 - Caixa de Chegada - CX1

Apesar de o equipamento “CAIXA DE CHEGADA DA MP6”, Figura 61, ser composto por vários subequipamentos, o maior número de intervenções debruçou-se sobre o vedante e pelo transmissor de pressão. As intervenções corretivas mais significativas na caixa de chegadas foram divididas em:

Trocar o transmissor de pressão

- Foi substituído 2 vezes em 2018
- Foi substituído 1 vez em 2020

Neste equipamento foi proposto criar dois planos de manutenção para tentar colmatar as paragens não programadas na máquina, pois para fazer a troca do vedante da caixa de chegada

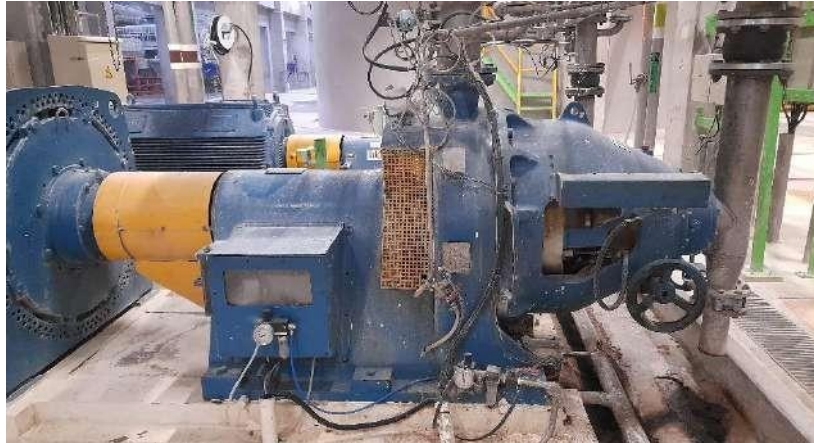
Figura 62 - Refinador RTC_2000 Grande - RF603

O refinador RTC_2000 grande, Figura 62, contém um plano de manutenção, sendo este relativo à inspeção mecânica, a componentes elétricos e ainda a componentes pneumáticos. O plano do refinador tem as seguintes informações:

INSP 8S COMPON PNEUMÁTICOS RF-603

- Verificar redutor de pressão;
- Verificar electroválvulas;
- Verificar estado geral das tubagens.

Verificada a existência de plano para o refinador e estando este completo basta apenas verificar o correto cumprimento do plano quando este é executado.

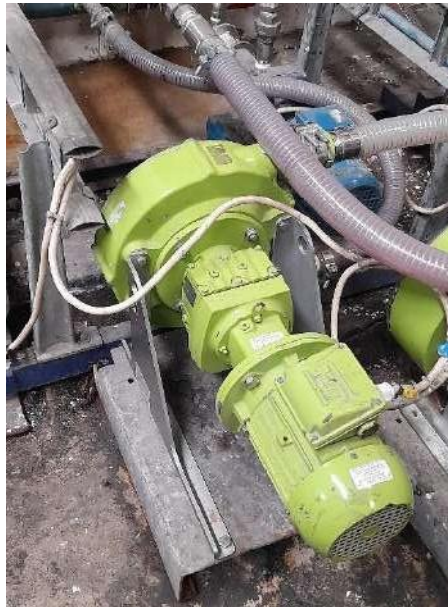
Figura 63 - Bomba doseadora de Magnafloc - BQ104

A Bomba doseadora de Magnafloc, Figura 63, não apresenta nenhum plano de manutenção, possível de verificar através da Tabela 9. As intervenções corretivas mais evidentes neste equipamento refletiram-se em:

Substituição da bomba

- 1 vez 2019
- 4 vez 2020

Este tipo de químico, Magnafloc, é característico pela criação de sais nas superfícies onde circula, pelo que, é possível verificar entupimentos ou bloqueios no interior da bomba. Sabendo desta consequência que o químico apresenta foi necessário criar dois planos de manutenção com uma periodicidade de 6 em 6 meses. Um deles para a substituição da bomba e o outro plano será para a limpeza do circuito, bem como do reservatório de Magnafloc. Caso se mantenha o número de intervenções corretivas é possível alterar a periodicidade de 6 em 6 meses para de 3 a 3 meses.

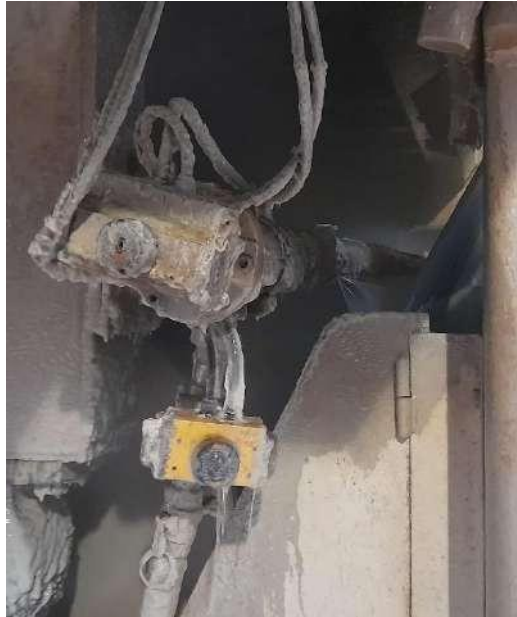
Figura 64 - Regadeira de alta pressão da teia exterior - R612

Na regadeira, Figura 64, foi detetado um padrão de intervenções relacionadas com o Record (mangueiras), com o manómetro de pressão e com a própria regadeira. Estas intervenções corretivas dividiram-se da seguinte forma:

Substituição do Record

- 1 vez 2016
- 1 vez 2017
- 1 vez 2018

Para tentar resolver a substituição das mangueiras, foi pensado em trocar o tipo de mangueiras por outras com uma qualidade superior.

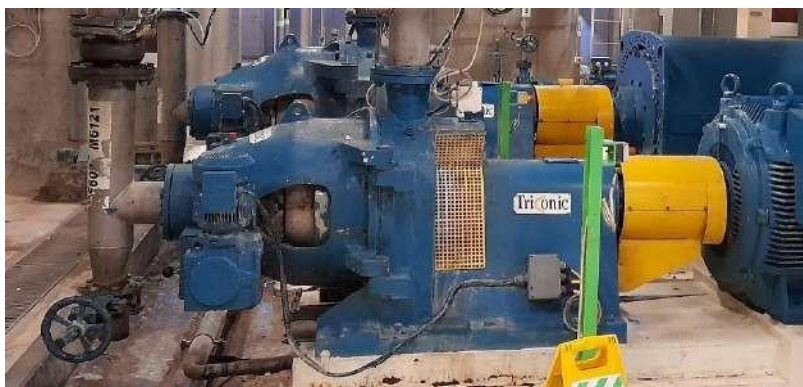
Figura 65 - Refinador RTC_1000 - RF602

O refinador RTC_1000 pequeno, Figura 65, contém um plano de manutenção, sendo este relativo à inspeção mecânica, a componentes elétricos e ainda a componentes pneumáticos. O plano do refinador tem as seguintes informações:

VERIF 8S COMPONENTES ELECT RF-602

- Verificar lâmpadas do painel de controlo do refinador;
- Inspeccionar detetores.

Verificada a existência de plano para o refinador e estando este completo, tal como o outro refinador, basta apenas verificar o correto cumprimento do plano quando este é executado.

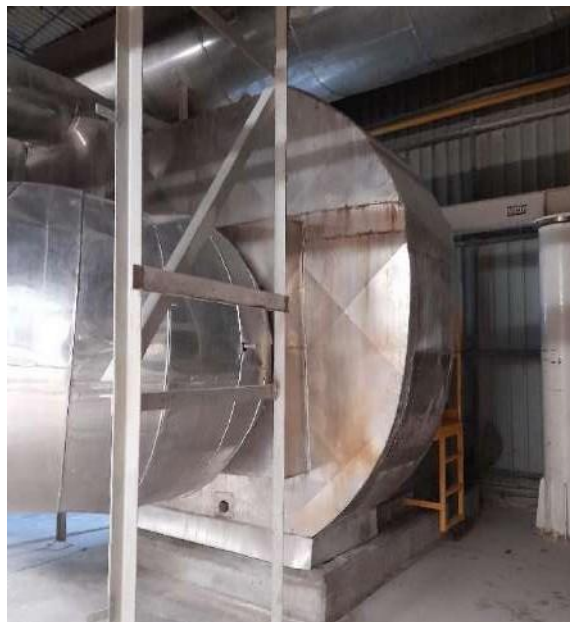
Figura 66 - Ventilador de recirculação do lado seco - VT652

O Ventilador de recirculação do lado seco VT-652, Figura 66, contem um plano de manutenção, sendo este relativo à inspeção do acoplamento e das chumaceiras, bem como à limpeza da turbina. O plano do ventilador de recirculação do lado seco tem as seguintes informações:

Descrição:

- Inspeccionar acoplamento e limpar turbina;
- Abrir chumaceiras para inspeção.

Com a existência de plano para o ventilador de recirculação e estando este completo basta apenas verificar o correto cumprimento do plano quando este é executado.

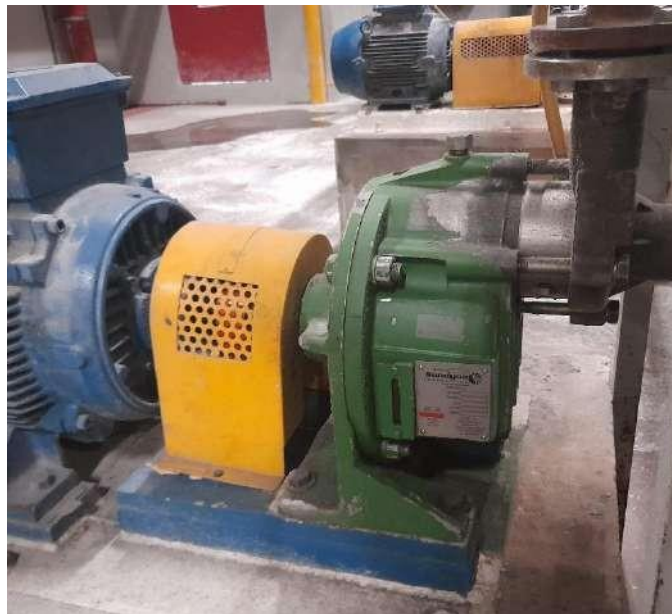
Figura 67 - Bomba nº1 dos chuveiros de água quente – BB623A

A bomba nº 1 dos chuveiros de água quente, Figura 67, apresentou poucas intervenções entre 2016 e 2018, não tendo qualquer intervenção corretiva no ano de 2019. Porém, no ano de 2020 teve 8 intervenções sendo 2 delas a substituição da bomba/motor. Para esta bomba não foi necessário fazer nenhuma ação corretiva ou criação de um plano de manutenção pois esta bomba no ano de 2020 foi trocada entre a DIRE e a MP6.

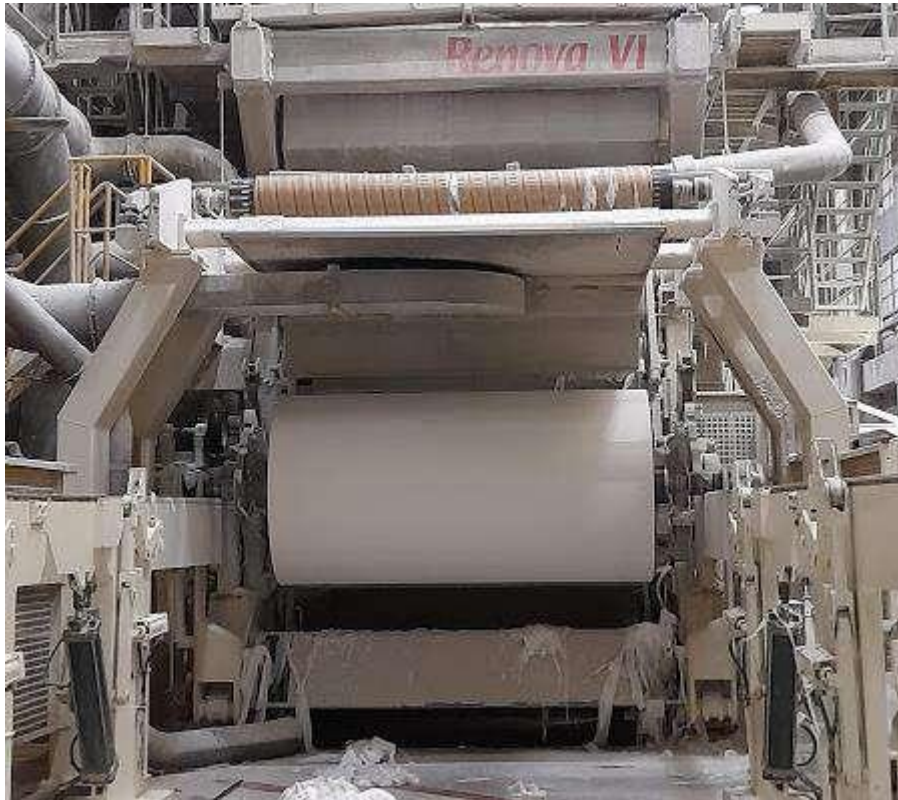
Figura 68 - Zona da Enroladeira

A Enroladeira, Figura 68, apresentou variados tipos de intervenções, sendo estas feitas ao longo dos subequipamentos da enroladeira. Porém foi possível verificar a existência de 2 planos de manutenção, um para a enroladeira e outro para os detetores e botões de comando.

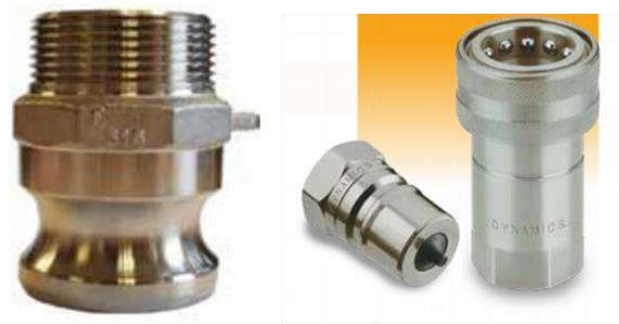
Figura 76 - MELHORIA-Engates rápidos em todas as prensas aspirantes (MP6)

- Colocar engates rápidos em todas as prensas aspirantes

Com a colocação dos engates rápidos, Figura 76, em todas as prensas é possível obter uma poupança de tempo na troca de acessórios entre prensas.

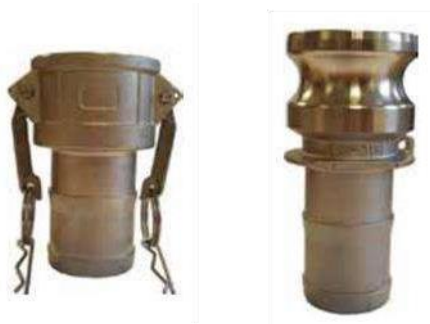
Figura 77 - MELHORIA-Engates rápidos nas mangueiras de retorno do óleo (MP6)

- Colocar engates rápidos nas mangueiras de retorno do óleo

Com a colocação de mangueiras novas, Figura 77, a cada substituição da prensa, é necessário otimizar o tempo de substituição das mangueiras colocando engates rápidos.

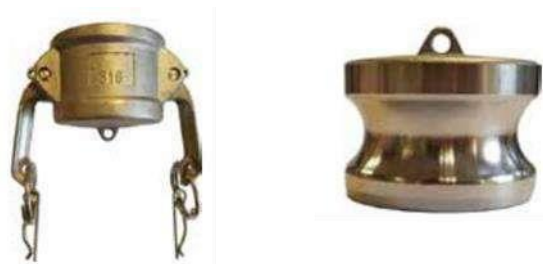
Figura 78 - MELHORIA-Tampões para os engates e mangueiras (MP6)

- Colocar tampões para os engates rápidos e mangueiras rígidas

Para evitar a contaminação e o derrame de óleo no pavimento da máquina coloca-se os tampões, iguais aos da Figura 78, nos engates rápidos de retorno de óleo da prensa e no engate rápido da tubagem rígida do óleo.

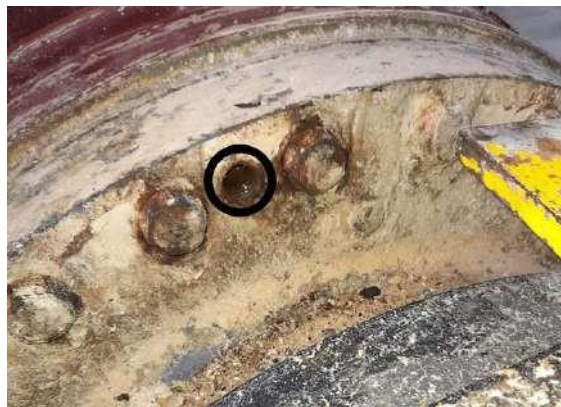
Figura 80 - MELHORIA-Tamponar os furos de fixação das trancas (MP6)

- Tamponar os furos de fixação das trancas na camisa da prensa
Ao tamponar estes furos, Figura 80, será possível preservar a rosca evitando a formação de óxidos no interior. E com isto o furo não alterará as suas dimensões.

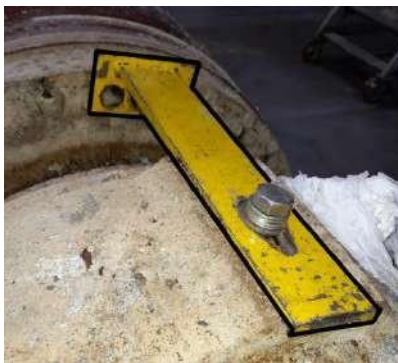
Figura 81 - MELHORIA-Obter 4 novas trancas (MP6)

- Obtenção de mais 4 trancas para as chumaceiras
Estas 4 trancas, Figura 81, servirão para preparar previamente a prensa nova a colocar na máquina.

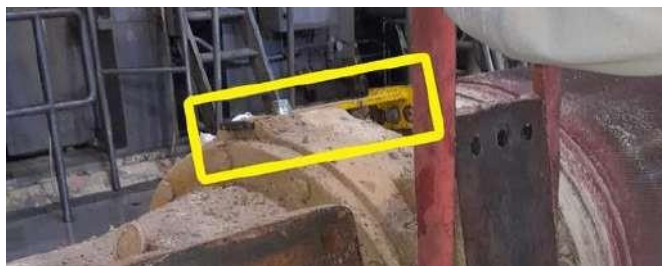
Figura 82 - MELHORIA-Retirar trancas no fim dos trabalhos (MP6)

- Retirar as trancas da chumaceira no fim dos trabalhos

Devido à obtenção de mais 4 trancas, as trancas presentes na prensa retirada da máquina não serão usadas na prensa nova e com isso os trabalhos de remoção destas trancas, Figura 82, foi passado para o fim dos trabalhos.

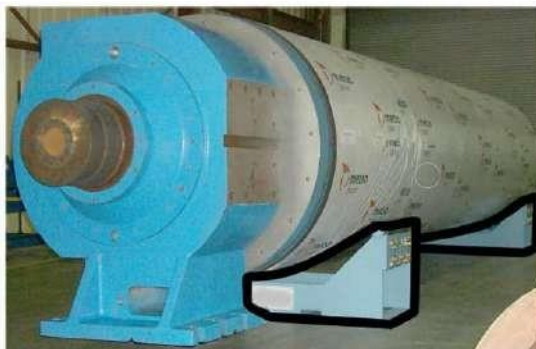
Figura 83 - MELHORIA-Obtenção de 4 mancais (MP6)

- Obter mais 4 mancais

Serão necessários obter 4 mancais, Figura 83, devido a haver um momento na substituição da prensa em que ambas terão que estar apoiadas e para que os carros de apoio estejam disponíveis teremos que ter mais 2 mancais para além dos 2 que estarão a suportar a prensa nova.

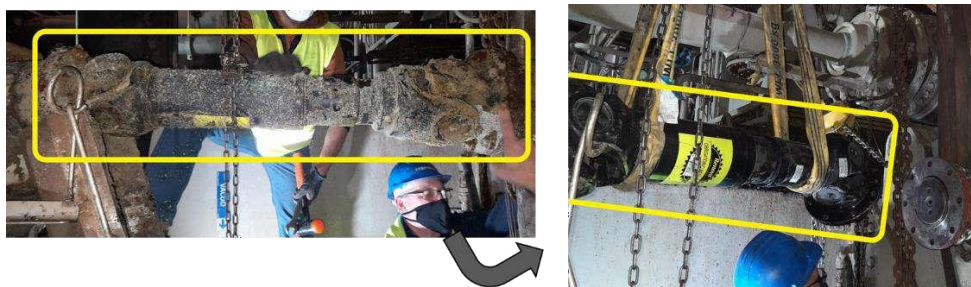
Figura 84 - MELHORIA-Substituição do cardan (MP6)

- Troca do cardan da transmissão da prensa aspirante

Para uma melhor utilização dos espaços mortos, tais como durante a movimentação da presa retirada, foi pensado em fazer a substituição do cardan de transmissão, Figura 84. Com esta substituição seria possível reduzir os custos, pois o custo de inspecionar um cardan é 60% mais barato que a sua reparação, e ainda obter uma maior fiabilidade no equipamento, isto pois temos a certeza que este se encontra em perfeitas condições devido a ter sido aprovado na sua inspeção.

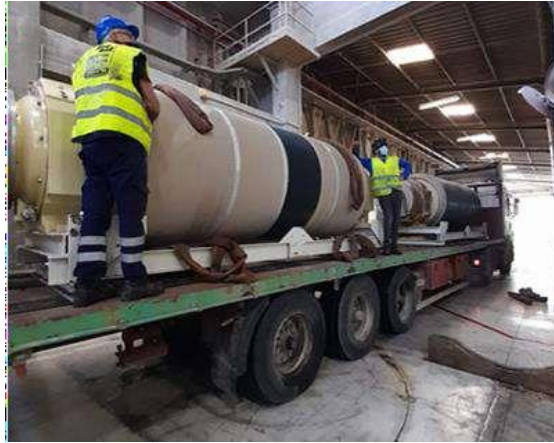
Figura 85 - MELHORIA LOGISTICA-Utilização de camião semirreboque (MP5)

- Deslocar o camião semirreboque com o berço contento a prensa a colocar na máquina, presente na traseira do semirreboque, e o berço preparado para receber a prensa retirada da máquina, este presente na parte da frente do semirreboque, Figura 85.

Usando o programa “Microsoft Project” foram colocadas todas as informações necessárias para a realização dos trabalhos. A substituição da prensa da MP6 antes de ser efetuada esta análise tinha uma duração de aproximadamente 12 horas, porém depois de compiladas as informações e agrupando os trabalhos no menor tempo possível foi verificado que a substituição poderia ser realizada em aproximadamente 6 horas. Esta otimização só foi possível fazendo um conjunto de melhorias, sendo estas:

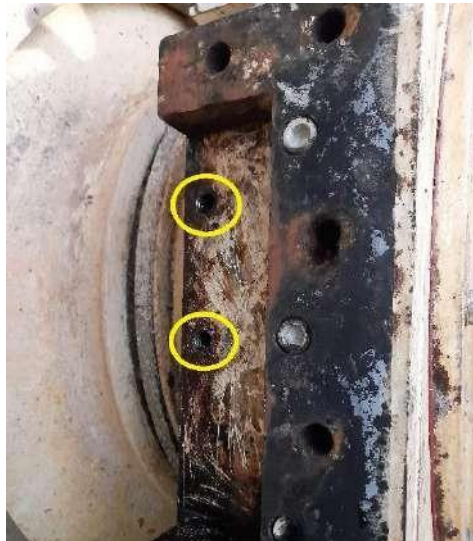
Figura 87 - MELHORIA-Furos para colocação da tranca (MP5)

- Tamponar os furos de fixação da tranca

Ao tamponar estes furos, Figura 87, será possível preservar a rosca evitando a formação de óxidos no interior. E com isto o furo não alterará as suas dimensões.

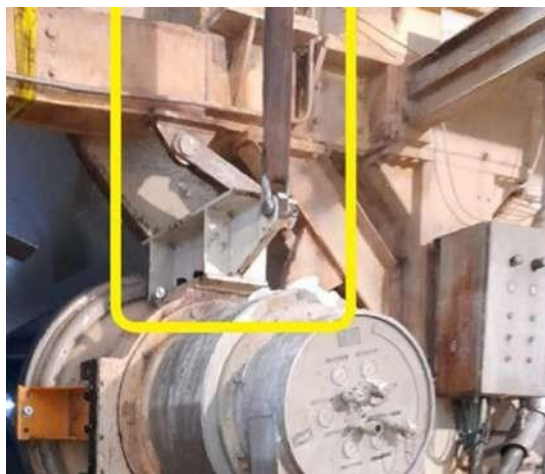
Figura 89 - MELHORIA-Conjunto de ferramenta de suporte LC (MP5)

- Adquirir um novo conjunto: ferramenta de suporte do LC, manilha de 3 1/4T e cinta de 3,6 12T

Com um novo conjunto de ferramenta de suporte, manilha e cinta, Figura 89, é possível evitar retirar a ferramenta de suporte da prensa retirada da máquina e colocar na prensa nova.

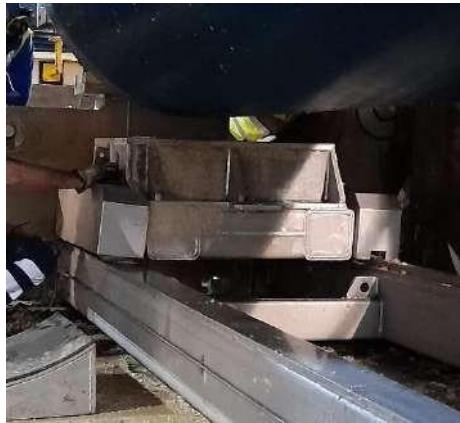
Figura 90 - MELHORIA-Verificação da limpeza dos carris (MP5)

- Verificação da limpeza e desocupação dos carris do carro de apoio

É necessário fazer uma verificação da limpeza dos carris, Figura 90, pois durante a lavagem da máquina podem-se acumular alguns resíduos provenientes da mesma e obstruir o normal movimento do carro de suporte da prensa.

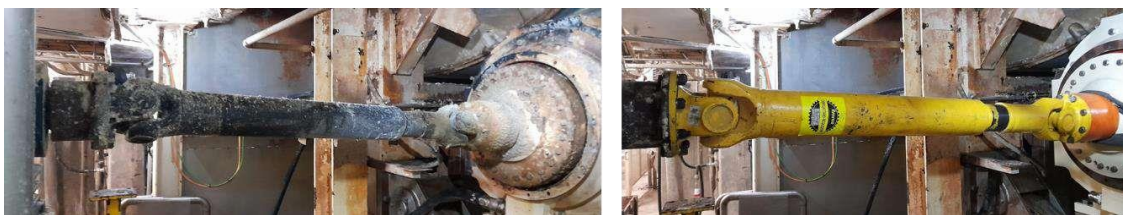
Figura 91 - MELHORIA-Substituição do cardan (MP5)

- Substituição do cardan da transmissão a cada troca da prensa

Para utilizar o tempo morto, como durante a movimentação das presas, foi pensado em fazer a substituição do cardan de transmissão, Figura 91. Com esta substituição seria possível reduzir os custos, pois o custo de inspecionar um cardan é 60% mais barato que a sua reparação, e ainda obter uma maior fiabilidade no equipamento, isto pois temos a certeza que este se encontra em perfeitas condições devido a ter sido aprovado na sua inspeção.
