Instituto Politécnico de Tomar

**Estudo e intervenção de duas pinturas do
Museu Militar de Lisboa: os retratos de
Mouzinho de Albuquerque e do General de
Brigada José Maria Gomes**

Relatório de Estágio

Olena Kyrychenko

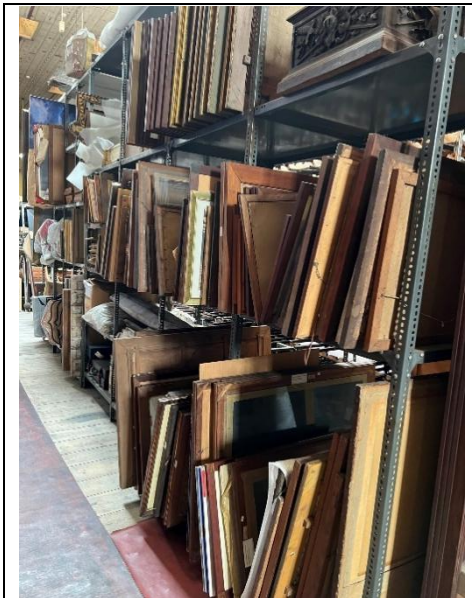
Figura 1: Reserva - espaço dedicado às pinturas

piso 1. O espaço está dividido em duas salas, de grandes dimensões. O chão e os tetos são revestidos a madeira, a iluminação é natural, dada por janelas laterais, mas também está reforçada por luz fluorescente. Nestas reservas não existem equipamentos de monitorização ou controlo ambiental, nem equipamento de vigilância eletrónica. A instalação elétrica também é antiga e inadequada para um espaço de segurança como são as reservas de um museu. As reservas estão organizadas por corredores separados entre si com armários. A maior parte destas reservas são dedicadas às armas, ao diverso equipamento e fardamento militar, existindo uma prateleira que

contém várias pinturas oferecidas ao Museu Militar, as quais estão encostadas umas às outras (Figura 1). O acesso às reservas é condicionado, podendo estas ser visitadas apenas com autorização do Diretor do Museu.

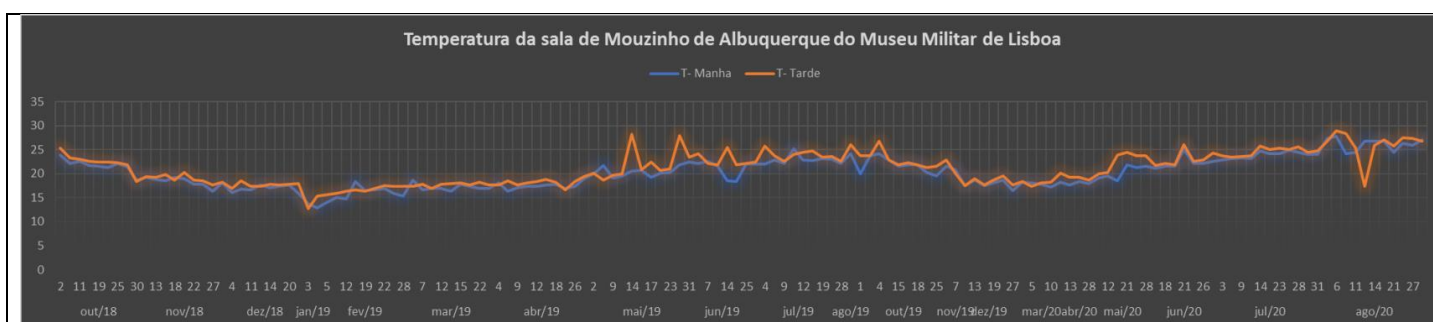
Figura 2: Medição da temperatura na sala Mouzinho de Albuquerque

As medições usadas neste trabalho foram realizadas no período dos últimos dois anos, quando as pinturas ainda estavam no Museu Militar, ou seja, a partir de outubro de 2018 até agosto de 2020 (Anexo C.1.). Na sala onde estava exposta a pintura *Mouzinho de Albuquerque* a T variou entre 15°C e 25°C (Figura 2). No caso da HR os valores balançavam entre 40% e 70%, com variações constantes (Figura 3). Havia dias que esta subia acima de 70%. Estas alterações de HR e de T aconteciam em todas as salas de exposição do Museu. As reservas, por sua vez, apresentavam os valores de T e HR mais ou menos constantes, 25°C e 50%, respetivamente.

Assim, verifica-se que os valores obtidos não são os adequados, sendo que existem muitas variações bruscas de T e HR, que, por vezes, se alteram durante uma tarde (Anexo C.1) e tendo em conta que os valores médios aceites, de uma forma geral, são entre 15-20°C para a temperatura e entre 50-60 % para a humidade relativa.

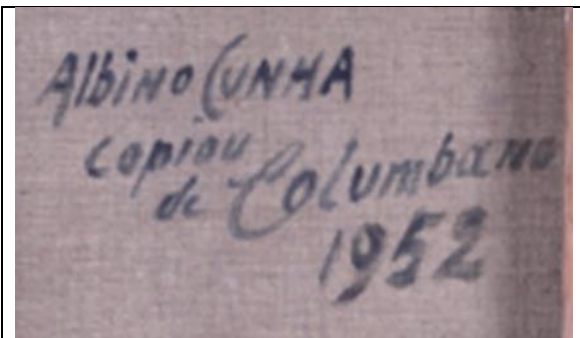
Figura 15: Inscrição feita com uma caneta

Como já foi referido no capítulo de *Identificação e descrição da obra*, o suporte têxtil tem dois tipos de inscrições, uma foi feita à mão e outra uma marca de estêncil, as quais se situam no verso da pintura. Em relação à inscrição feita à mão, trata-se de uma inscrição com caneta (Figura 15). Realizando um teste microquímico de detecção de Fe (II), para

indicador de Fe (II) (batofenantrolina) que foi molhado com água desionizada e pressionado, na contraparte da escrita, por 20 segundos. Após este tempo, verificou-se que a tinta usada na inscrição não tem Fe (II) (Gomes, 2011).

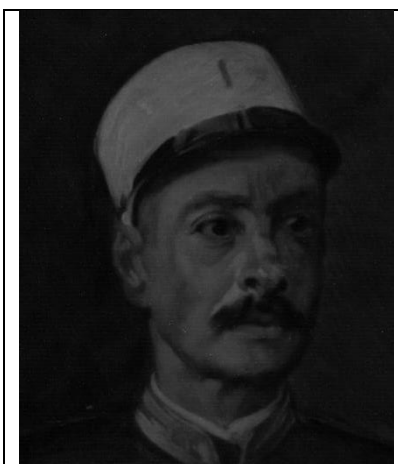
Figura 21: Fotografia a radiação IV, CF Paulo Sande

Com base nesta análise, não foi detetado o desenho subjacente (Figura 21). Analisando as informações obtidas a partir das estratigrafias juntamente com fotografia a radiação IV, percebeu-se que o desenho não é detetável contra uma camada castanha (imprimadura) (Anexo A.3.1.).

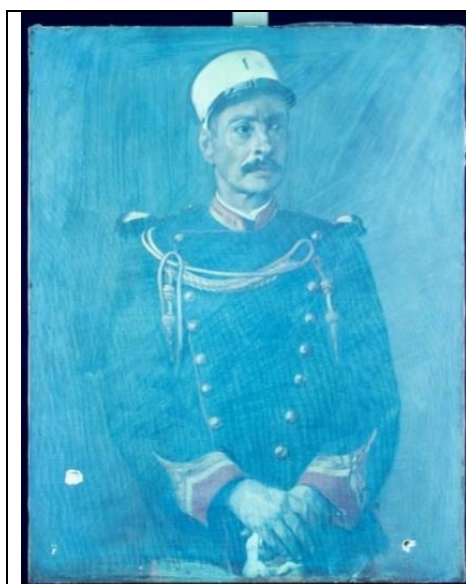
Camada de proteção: Através da observação direta e com ajuda da fotografia de fluorescência de ultravioleta, (UV) foi possível observar que a pintura apresenta uma camada de proteção - um verniz. As pinceladas foram realizadas em diversos sentidos, possivelmente com ajuda de um pincel. Devido a uma fluorescência azulada na fotografia com radiação UV (Figura 34), determinou-se que estamos perante um verniz sintético (MacBoth, 2012, p. 294).

Figura 34: Fotografia com radiação UV, CF LF

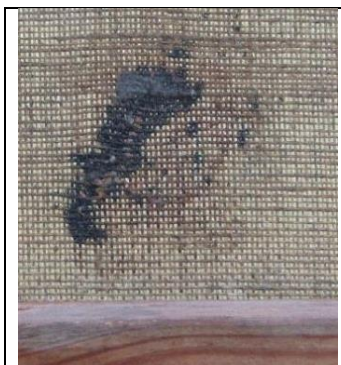
Figura 38: Manchas de cor castanho-escuro

percebeu uma mancha castanho-escura, que pode ter surgido devido ao adesivo que originou a união do tecido, que penetrou neste e deixou estas marcas (Figura 38).

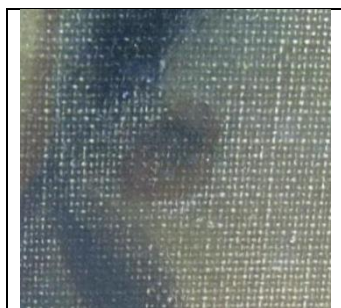
Figura 39: Retoque notável a vista desarmada

Ao nível da camada pictórica existem diversos retoques. Esses, em alguns sítios, podem ser observados à vista desarmada, como acontece no caso do retoque que se escureceu com o tempo e se tornou castanho. Este encontra-se por baixo do braço esquerdo do Mouzinho de Albuquerque (Figura 39). Nos outros sítios, os retoques são visíveis através de radiação UV. A tinta nesta zona foi aplicada mais tarde, como se pode verificar pelo facto de os seus constituintes serem diferentes dos originais, os quais se podem alterar com velocidade e modos diferentes dos das tintas originais.

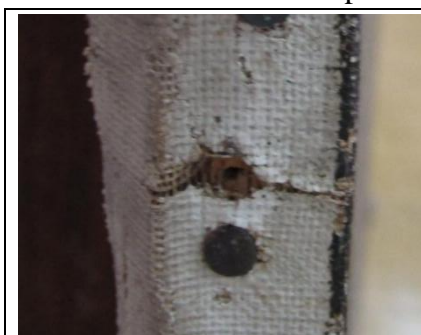
Na grade existem orifícios de entrada de pregos ou tachas, que coincidem com os orifícios presentes no suporte têxtil, que estão um pouco desgastados à sua volta (Figura 40). Além do já referido, não existem mais nenhuns vestígios de tratamentos, pelo menos estes não foram visíveis através dos exames e análises realizados.

Figura 40: Lacuna do suporte que coincide com o da grade

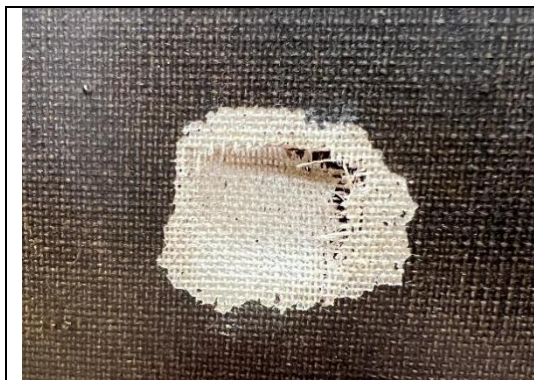
Além das referidas lacunas, o suporte apresenta rasgões, que se desfibraram nas zonas dos cortes. Estes, com a forma de L, podem ter sido criados por golpes que excederam a tensão do tecido (Figura 43), o que levou à quebra do suporte. Os mesmos situam-se na parte inferior da pintura, no lado esquerdo e as suas dimensões variam entre 2 e 4 cm.

Figura 43: Rasgão

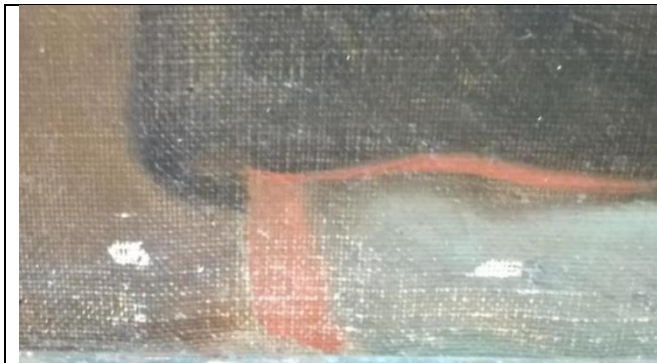
A pintura apresenta pequenos desgastes na parte inferior, perto da grade (Figura 49). Estes podem ter sido criados por vários motivos, como durante o transporte, fricção com outro objeto, uma vez que é uma zona mais exposta e vulnerável. Através da observação à vista desarmada foram observadas algumas lacunas, ao nível da camada preparatória e pictórica e da camada pictórica. Algumas delas surgem à volta dos rasgões, referidos anteriormente, mas outras situam-se sobretudo na parte inferior da pintura e algumas na parte superior (Figura 49). Sabendo que o material orgânico de ligação sofre uma degradação, que contribui para o enfraquecimento da sua capacidade de adesão e flexibilidade, a preparação e a camada pictórica tornam-se quebradiças, o que poderia ter facilitado a sua quebra.

Figura 49: Lacunas e desgastes na parte inferior da pintura

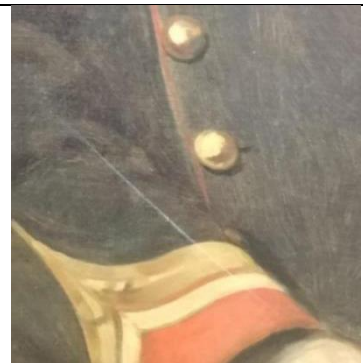
Figura 50: Incisões

Existem várias incisões, que se situam na manga e na mão direita de Mouzinho de Albuquerque e no lado superior e inferior esquerdo da pintura (Figura 50). Estas podem ter sido causadas durante o transporte da pintura ou como ação de vandalismo. Observando a pintura à vista desarmada, notou-se uma pequena alteração na camada superficial, onde a zona ficou esbranquiçada (“verniz pasmado”). Este fenómeno situa-se na parte inferior, no lado esquerdo da pintura (Figura 51). Através de fotografia UV (Figura 52) não foram observadas quaisquer alterações nesta camada, o que sugere que a alteração se situa na camada pictórica.

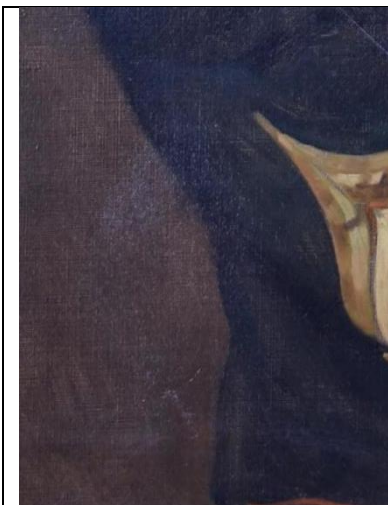
Figura 51: Alteração da camada pictórica

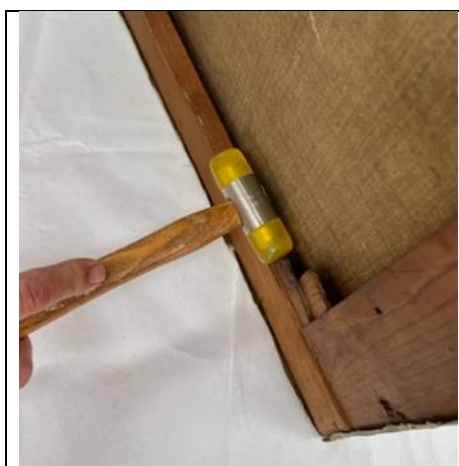
Figura 68: Tensionamento da tela

Após o correto tensionamento da tela, reparou-se que nas zonas dos rasgões existiam pequenos enfolamentos, por isso decidiu-se realizar uma planificação pontual. Este procedimento foi efetuado nas zonas dos dois rasgões, já que estes perderam a sua elasticidade. Para tal, por baixo da pintura foram colocadas algumas placas de vidro e uma placa, que serviram como apoio, para que a pintura não se danificasse com o peso por cima. Na parte de cima, foi colocado um papel de seda, depois várias placas de vidro e por cima destas o peso. Como alternativa

Tensionamento da tela: Depois de realizar o tratamento das lacunas e dos rasgões, procedeu-se ao tensionamento da tela. Esta ação foi efetuada com o auxílio de um maço de plástico, batendo de forma controlada em cada palmeta até que a tela ficasse tensionada, garantindo a obtenção da mesma abertura nos quatro cantos (Figura 68).

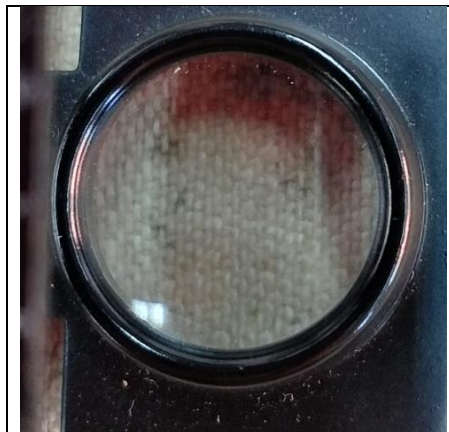
Figura 94: Densidade de tala original através da lupa conta-fios

apresentando assim uma trama cerrada (Figura 94). A teia apresenta uma maior espessura, algo que pode estar relacionado com o facto destes fios necessitarem de uma maior resistência durante o fabrico do tecido e, assim, sofrerem uma maior tensão e desgaste (Young & Katlan, 2012, p. 119).

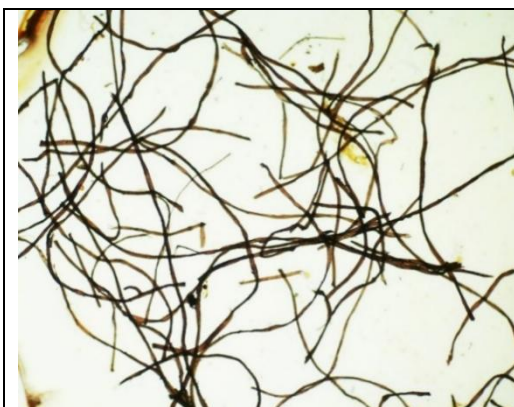
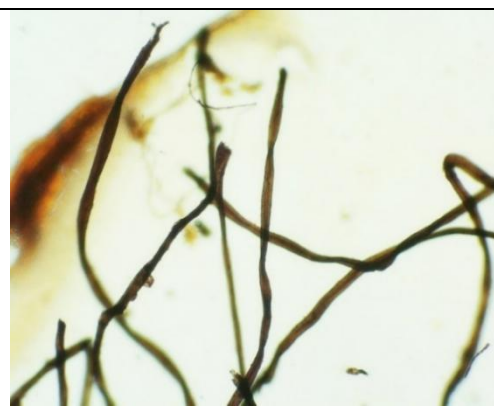
Figura 95: Observação ao microscópio ótico da fibra corada com Herzberg, 40x, CF Doutor Vítor Gaspar- LFQRX do IPT

Figura 96: Observação ao microscópio ótico da fibra corada com Herzberg, 100x, CF Doutor Vítor Gaspar- LFQRX do IPT

Para identificar as fibras têxteis foi realizado uma análise de fibras. Para isso, foram recolhidas amostras da teia e da trama, e através da caracterização do tipo de fibras tornou-se possível identificá-las. Perante a observação da amostra através do microscópio ótico, verificou-se que as fibras são longas e abertas, afunilando gradualmente até uma extremidade fechada (Figura 95 e 96). As fibras têm as paredes grossas e espiralam-se em torno do seu eixo nos vários sentidos (Mayer, 2012, p. 321). Considerando as características observadas nas amostras, torna-se possível concluir que as fibras analisadas são de algodão.

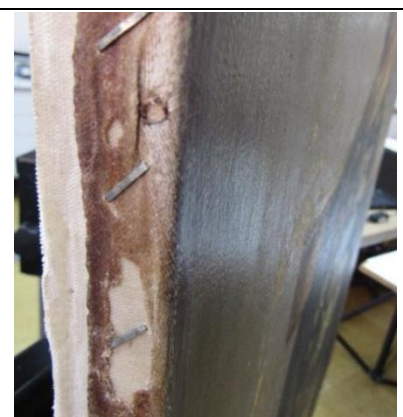
Figura 97: Extremidade da pintura do General

O suporte da tela original não foi cortado, assim como na extremidade da pintura existe preparação branca (Figura 97). Como foi referido anteriormente, o suporte têxtil apresenta duas inscrições feitas com uma caneta. Para verificar se a tinta usada tem um Fe (II) realizou-se um teste microquímico. No final do teste, verificou-se que a tinta usada na inscrição não tem Fe (II). Este teste não foi realizado na inscrição quase desaparecida.

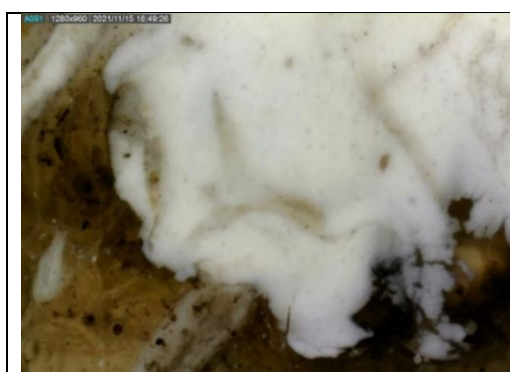
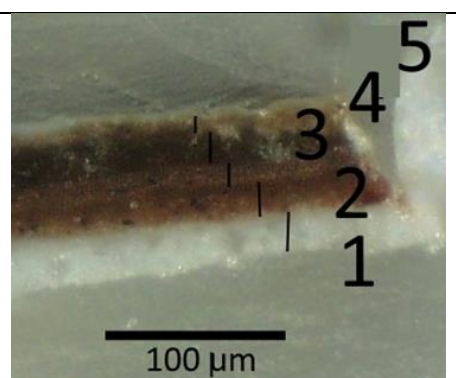
Camada de preparação: Através da observação à lupa binocular e microscópio digital de mão (dino-lite) da superfície da obra, e recorrendo à análise estratigráfica realizada, auxiliada pelo microscópio ótico, foi possível perceber que existe uma camada de preparação. Esta apresenta um aspeto heterogéneo, com partículas acinzentadas, de tom branco, com espessura entre os 20 e os 30 μm , como se observa na amostra G6 (Figura 98 e 99).

Figura 98: Observação através do microscópio digital de mão dino-lite, ampliação 250x

Figura 99: Corte estratigráfico da amostra G6, 100x, CF Doutor Vítor Gaspar-LFQRX do IPT

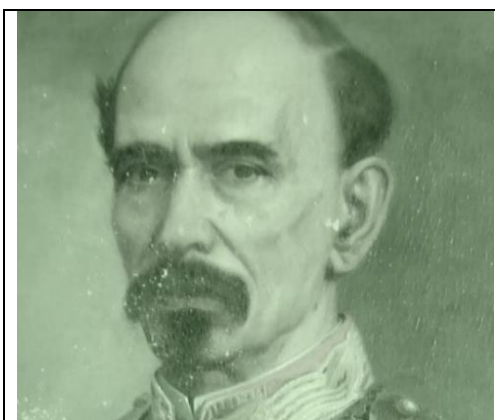
Figura 100: Fotografia do General em luz IV

para tal, recorreu-se à fotografia de IV, mas através desta não foi observado qualquer desenho subjacente (Figura 100).

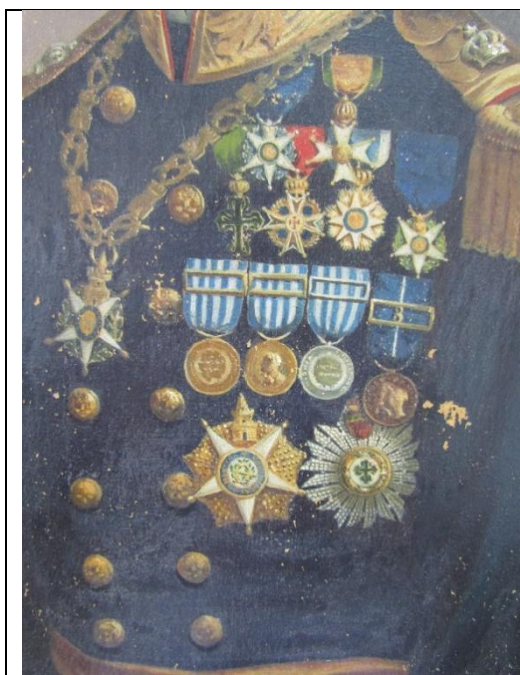
Através de observação a olho nu foram notadas manchas brancas-aleitadas na zona do uniforme do General (Figura 103). Analisando as fotografias de fluorescência de radiação ultravioleta (UV), na mesma zona, viu-se uma camada de proteção menos espessa, que apresenta pouca intensidade de fluorescência (Figura 104). Isso pode significar que esta zona foi repintada ou o verniz foi parcialmente removido.

Figura 103: Oxidação de verniz

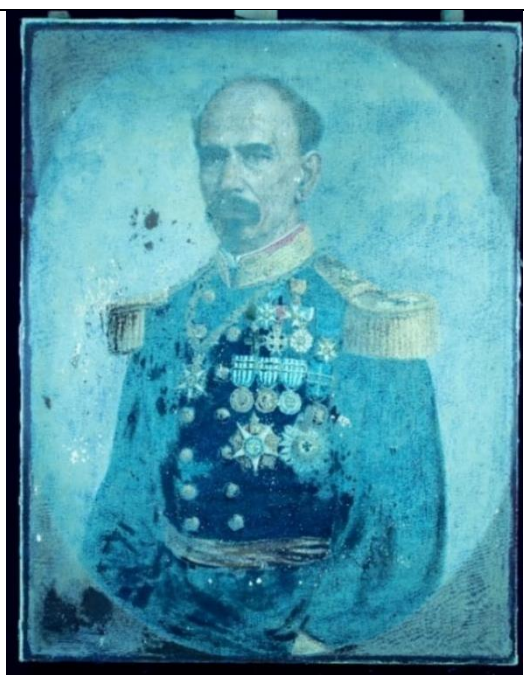
Também a partir da Figura 104, se observaram marcas onde há verniz menos espesso, que se encontra por toda a margem de pintura, as quais podiam ter surgido devido à aplicação de mais uma camada de verniz com moldura em cima ou porque o verniz por baixo da moldura ficou mais fino.

Figura 104: Fotografia de UV. CF LF

Pelo aspeto do verniz, através das fotografias UV, notou-se que este foi aplicado homogeneamente e pela a sua tonalidade azulada, consegue-se perceber que o verniz é sintético (MacBoth, 2012, p. 294).

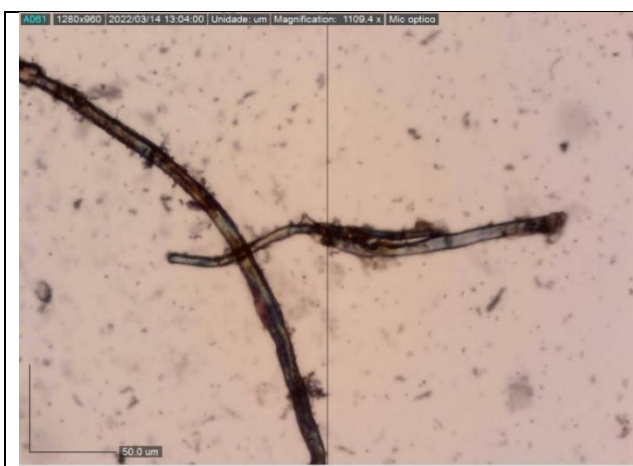
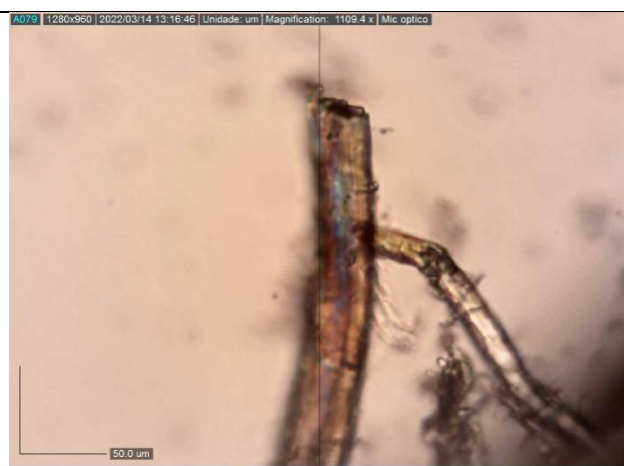
As amostras foram observadas ao microscópio ótico antes e depois da coloração, para ver a diferença entre estes. Corada com o reagente Lofton-Merritt (Figura 107), a fibra alterou a cor para azul-esverdeado, enquanto que com Herzberg (Figuras 108), a amostra se tornou amarela. Após observar várias ampliações, com estes reagentes e sua alteração de cor, chegou-se à conclusão de que se trata de uma pasta mecânica de madeira.

Figura 107: Observação ao microscópio ótico da fibra corada com Lolton-Merritt, 40x

Figura 108: Observação ao microscópio ótico da fibra corada com Herzberg, 100x

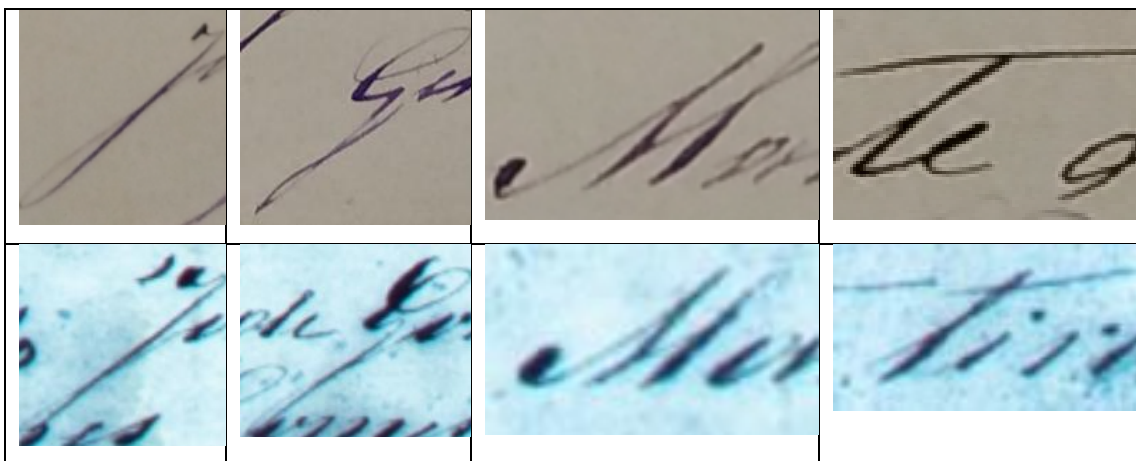
Em relação ao documento em si, tentou-se perceber se este foi escrito por José Maria Gomes, e para isso foi realizada uma comparação de caligrafia com os documentos escritos pelo próprio, obtidos no Arquivo Histórico Militar. Assim, como a letra de uma pessoa se altera com o tempo e de acordo com o seu estado emocional e as circunstâncias ocorrentes, é necessário comparar a escrita com mais do que uma amostra. Desse modo, foram usados alguns documentos produzidas em anos diferentes, para ter uma melhor percepção (Figura 109). No documento estudado a escrita inclina-se para a direita tal como as letras nos documentos comparados. Estes apresentam uma caligrafia pequena com o espaçamento entre as letras e as palavras também pequeno. Essa forma de escrever assemelha-se à do documento estudado. Também existem semelhanças no caso do formato das letras, como por exemplo nas letras *J*, *M*, *G* maiúsculas e *t* minúscula. Seguindo estes dados, pode-se concluir que o documento de papel foi escrito pelo General de Brigada José Maria Gomes, mas neste caso surgem certas perguntas, às quais não foram dadas respostas. Houve um engano no nome do pintor, tal como na data da execução do retrato. Esses erros podem ser explicados com idade do retratado que poderia tê-lo levado a enganar-se quando os escreveu.

Figura 109: Comparação das letras

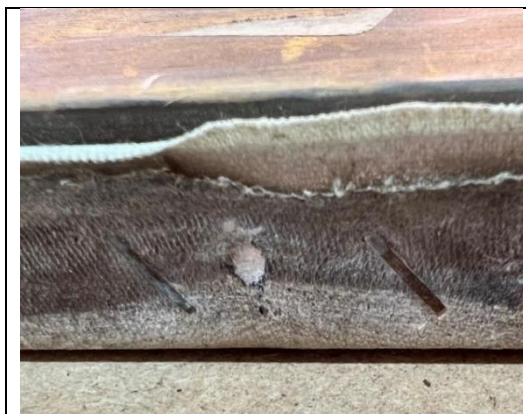
Figura 110: Lacunas tratadas com a reentelagem

a pintura. Estes restauros foram feitos ao nível do suporte e ao nível da camada pictórica. No caso do suporte temos a reentelagem, que está a revestir a extensão total da tela original, tendo alguns milímetros a mais de cada lado (Figura 110). Esta encontra-se ligeiramente inclinada (cerca de meio centímetro) para o lado esquerdo na grade, tal como mal centrada na grade.

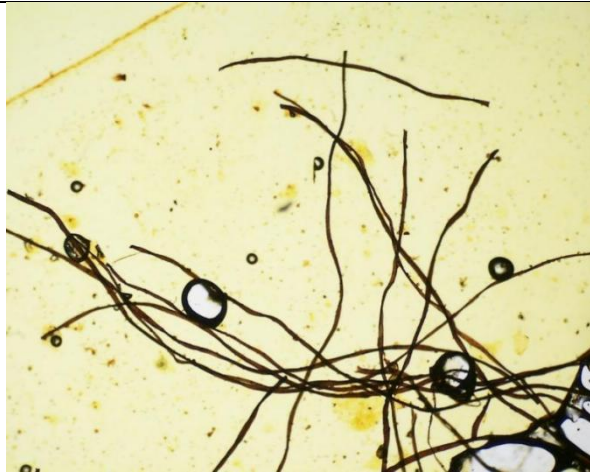
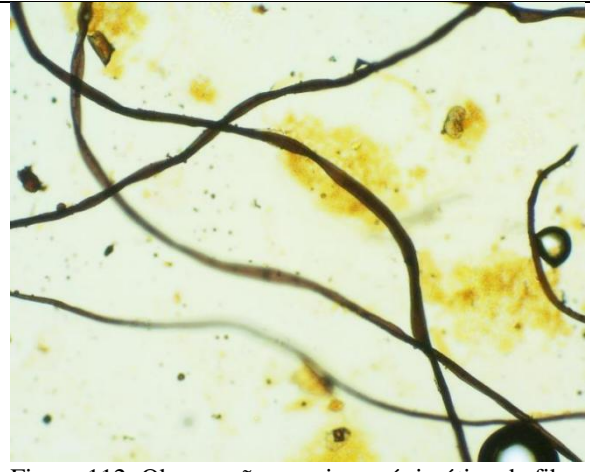
Estudando a tela de reentelagem, chegou-se à conclusão que se trata de uma tecelagem simples. Os fios deste tecido são finos e apresentam uma trama cerrada. Através da lupa conta-fios observou-se a densidade dos fios, que são, em média, de 28 fios na vertical e de 18 na horizontal por cm^2 , sendo mais cerrada do que o suporte original. Para identificar as fibras presentes no tecido, decidiu-se realizar uma análise de fibras e, para tal, foi usada uma lupa binocular, a partir da qual foram vistas fibras longas, que se tornam finas gradualmente até uma extremidade fechada (Figura 111 e 112). As fibras têm as paredes grossas e formam uma espiral em torno do seu eixo em vários sentidos (MAYER, 2012, p. 321). A partir destas características, chegou-se à conclusão de que se trata de uma fibra de algodão.

Figura 111: Observação ao microscópio ótico da fibra corada com Herzberg, 40x, CF Doutor Vítor Gaspar-LFQRX do IPT

Figura 112: Observação ao microscópio ótico da fibra corada com Herzberg, 100x, CF Doutor Vítor Gaspar-LFQRX do IPT

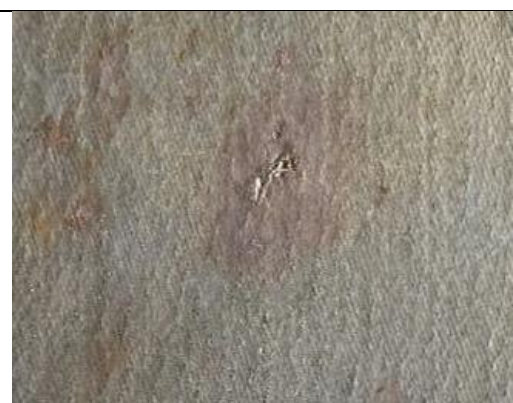
Figura 114: Retoques

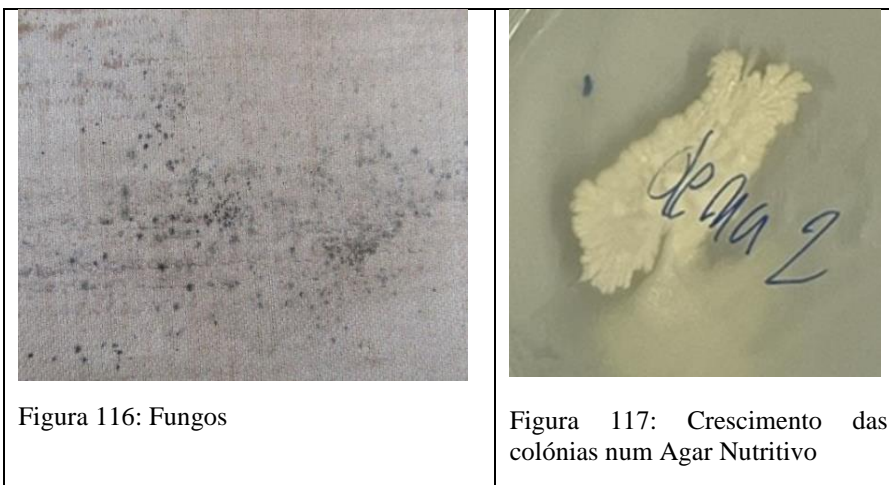
Ora, na pintura *General de Brigada José Maria Gomes*, os fungos desenvolveram-se no verso da tela e manifestaram-se em pontos negros (Figura 116). Para perceber o seu comportamento, foi decidido identificá-los e ver se estes estavam ativos ou não, para tal recolheram-se algumas amostras através de zaragatoa, que foram inoculadas em meio de

Após uma semana de incubação observou-se o crescimento das colónias só num Ágar Nutritivo. Através de observação a olho nu constatou-se que o fungo tinha uma coloração branca de textura gelatinosa e o seu crescimento desenvolveu-se de forma prolongada (Figura 117). Através de microscópio ótico, a amostra foi analisada morfológicamente, a partir da qual foram observados os micélios e as hifas, que não continham as cabeças conodiais, o que significa que os fungos não se reproduziram⁹ (Florian, 1997, p. 111). A partir desta análise, procedeu-se à identificação do fungo presente nesta pintura, tendo em conta que os objetos do património revelam quatro géneros de fungos, que são *Alternaria*, *Aspergillus*, *Cladosporium* e *Penicillium* (Florian, 1997, p. 12). Analisando as características de cada um deles e comparando-os com o da pintura em estudo, chegou-se à conclusão que se trata de *Aspergillus candidus*, que apresenta as características acima referidas.

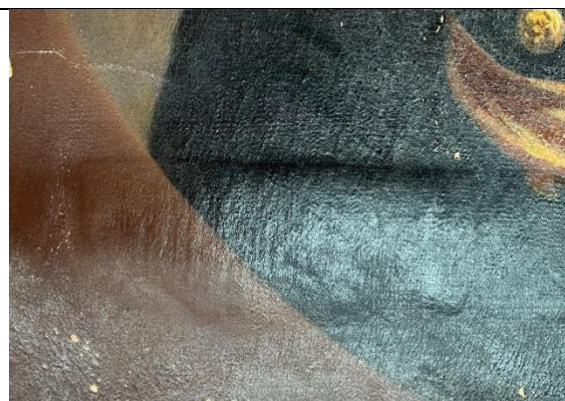
Figura 119: Enfolamento no sítio do documento colado ao suporte

O suporte da pintura apresenta os enfolamentos côncavos e convexos, estes são de pequenas dimensões e situam-se na parte inferior da pintura e uma no canto superior esquerdo, respetivamente (Figura 118), os quais podiam ter sido causados por um impacto. Também no local onde se situa o documento colado ao suporte, encontra-se um

enfolamento convexo (Figura 119), resultante de acumulação de humidade na zona, sendo um papel material higroscópico.

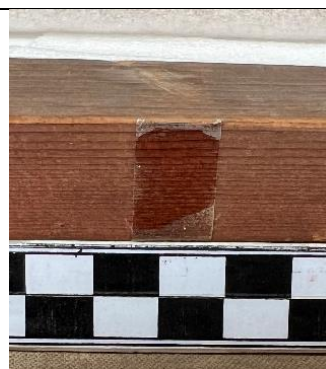
Figura 121: Fita adesiva na grade

No caso da grade, esta não apresenta danos ou patologias, mas sim, apresenta algumas inscrições e marcas, entre estas temos papel que foi colado na sua parte superior e uma fita adesiva (Figura 121). Também estão presentes quatro orifícios, que existem mais ou menos no centro de cada lado, com cerca de meio centímetro de diâmetro, que talvez tenham servido para pendurar a pintura (Figura 122). A grade apresenta marcas de agramos, que se encontram a 7 e 15 cm, contando a partir do canto (situam-se em cada canto) (Figura 123).

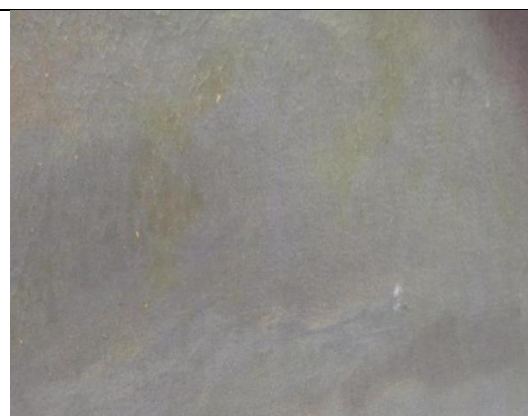
Figura 126: Amarelecimento do verniz

Como camada de proteção temos um verniz, que, com tempo, se oxidou e envelheceu. Estas alterações revelam-se pela redução de nitidez (Figura 125) e o seu amarelecimento (Figura 126). A redução de nitidez pode surgir devido à ação da humidade, neste caso acontece a dissolução parcial na água de certos componentes polares da resina, em que o verniz, em algumas zonas, se tornou opaco e esbranquiçado (Ortiz, 2012, p. 172). No caso de amarelecimento, pode tratar-se de um processo natural de oxidação, o que interfere na apreciação dos valores cromáticos e formais da obra (Jevenois, 2005, p. 109).

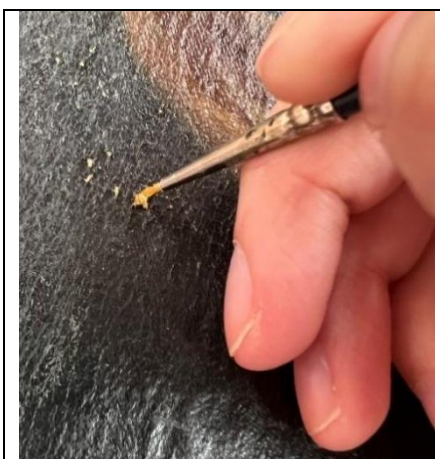
Figura 130: Fixação das áreas que estão em risco de destacamento

Atendendo ao estado do suporte e da superfície pictórica, chegou-se à conclusão de que a melhor solução seria usar adesivos à base de White Spirit. Apesar do teste de resistência ter demonstrado uma boa resistência à água desionizada, foi decidido não usar solventes com essa base, devido à tela ser muito higroscópica, e os solventes à base deste poderem não resultar. Sendo assim, testou-se Beva 371 O.F® em diversas concentrações, a 20%, a 30% e a 40% em White spirit. Após o teste, o adesivo que apresentou melhores

resultados foi o Beva 371 O.F® a 30%, o qual revelou um bom poder de adesão e penetração. Além disso, apresenta uma boa flexibilidade e estabilidade química, não alterando as suas propriedades e aspeto com o envelhecimento, também não é propício ao ataque de microrganismos e a sua permeabilidade torna-o compatível com a maioria dos produtos usados em restauro (Villarquide, 2005, pp. 658-660).

Assim sendo, iniciou-se a fixação da camada pictórica e do suporte, aplicando o adesivo escolhido sobre todas as zonas que estavam em risco de destacamento (Figura 130). Para este fim, foi usado um pincel fino e uma lupa binocular, de modo a fixar todas as zonas necessárias.

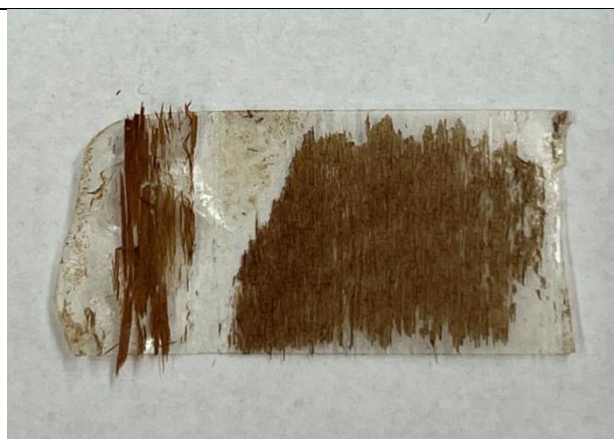
Figura 132: Fita adesiva

Para remover outras sujidades mais agregadas às grades (Figura 131), que não saíram com jacto, foi usada água desionizada com Etanol (1:1) (um álcool etílico, incolor, volátil, que pode ser misturado com água (Calvo, 2002, p. 96)), para que a água evaporasse mais depressa. Este procedimento foi efetuado por fases, para não amolecer demasiado a madeira, e para esse fim foi usado um cotonete. Durante a limpeza foram também pontualmente removidas pingas de tinta e uma fita, para tal foi usada uma espátula (Figura 132). Para proteger a camada pictórica, por baixo dessa mesma camada foi colocado papel de seda.

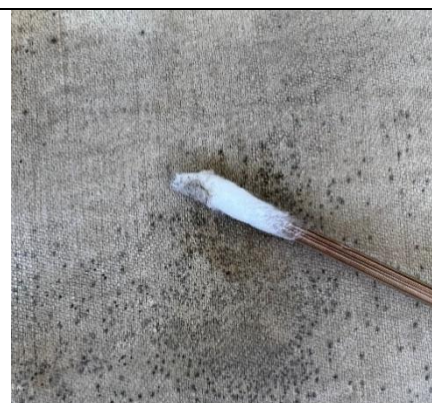
Figura 133: Limpeza do suporte com Etanol em água

Deste modo, a limpeza foi efetuada por fases e com especial cuidado. Esta acção foi realizada com a ajuda de um cotonete, efetuando movimentos circulares. Após humedecer uma parte do suporte, passou-se mais duas vezes no mesmo sítio, este procedimento foi repetido em todo o suporte, insistindo mais nos sítios onde havia fungos (Figura 133). Com este procedimento as manchas pretas não foram removidas, mas foram um pouco atenuadas.

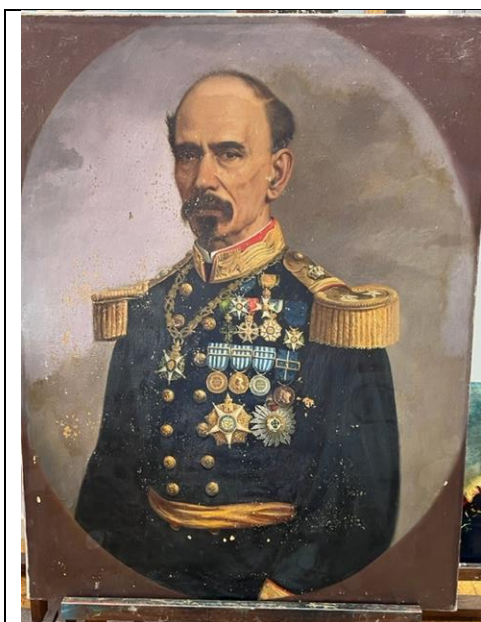
Figura 135: Remoção do verniz do fundo

A mistura de solventes que se mostrou mais adequado para a remoção do verniz foi o Acetato de etilo (é um polímero termoplástico, que pertence à família dos ésteres. É muito usado como solvente polar, não é tóxico e é indicado como solvente em lacas, tintas e vernizes (Museum of Fine Arts, s.d.)) com Metil-etil-cetona (um solvente orgânico, que se evapora rapidamente, usado como solvente para a maioria das resinas sintéticas (Calvo, 2002, p. 144)). A limpeza foi efetuada com grande cuidado, controlando os movimentos do cotonete, iniciando-se pela cor de fundo e procedendo para as vestes e depois para a carnação (Figuras 135 e 136). Para quebrar o efeito da ação dos solventes, tal como para tirar o material solubilizado, foi usado White spirit.

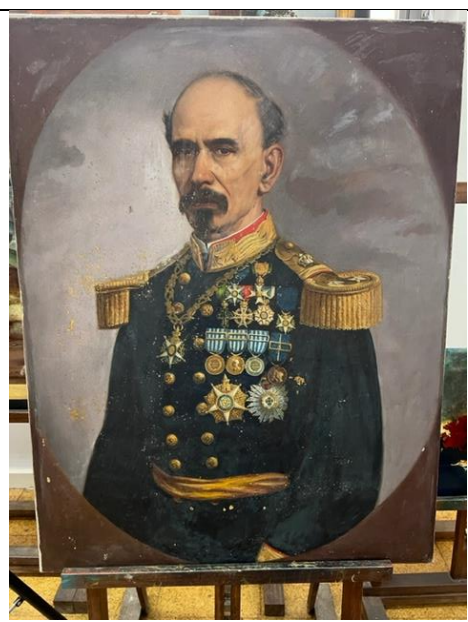
Figura 136: Após primeira fase da limpeza

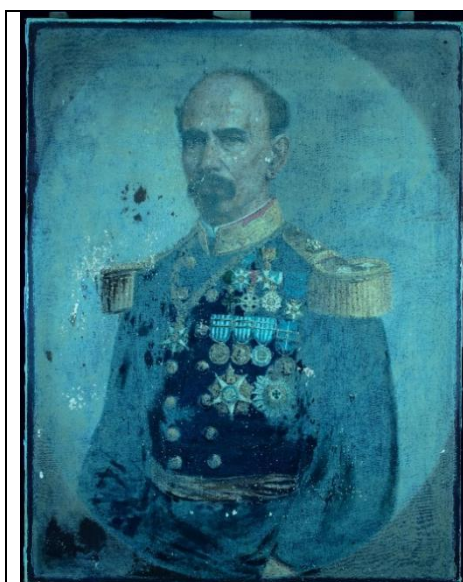
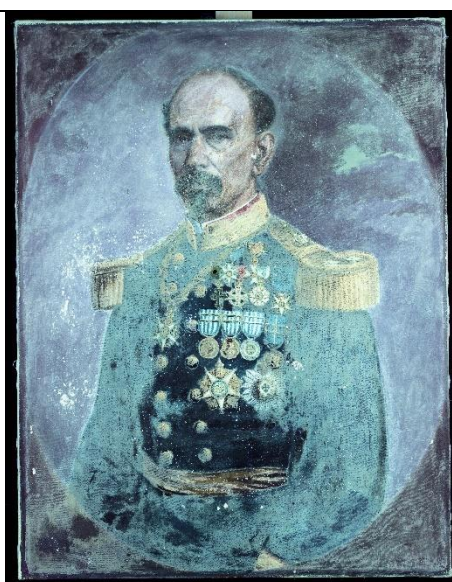
Depois de remover grande parte de verniz, foi efetuado o exame fotográfico com radiação UV, que serviu para controlar e acompanhar o procedimento com maior cuidado (Figuras 137 e 138). Comparando as fotografias, antes e depois da primeira fase, observam-se diferenças, principalmente no fundo. Depois de UV percebe-se que a camada mais espessa do verniz foi removida, permanecendo ainda em algumas zonas.

Figura 137: Fotografia de UV - antes de tratamento. CF: Gonçalo Figueiredo- LF do IPT

Figura 138: Fotografia de UV - após primeira fase. CF: Gonçalo Figueiredo- LF do IPT

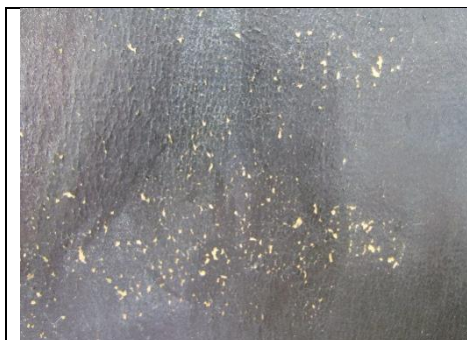
Figura 139: Tamanho das lacunas

A aplicação de uma massa de preenchimento tem como principal objetivo repor uma parte em falta, procurando a sua máxima integração com a superfície pictórica original (Figura 139).

Existem diversas opções quanto aos materiais de preenchimento, cada uma das quais tem as suas vantagens e desvantagens. Neste caso, escolheu-se o Modostuc®, um material usado por conservadores e restauradores em todo o mundo devido à sua porosidade, ótimas propriedades de

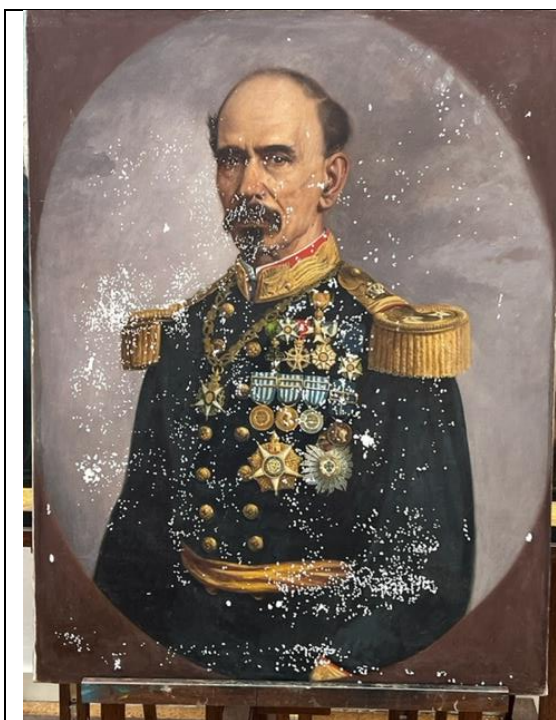
Figura 140: Pintura após aplicação do Modostuc

Antes de aplicar o Modostuc®, este foi diluído numa pequena quantidade de água, para facilitar a sua aplicação por pincel, já que a maior parte das lacunas apresentavam um tamanho pequeno. Em alguns locais foi necessário aplicar duas demãos. Após a sua completa secagem realizou-se o nivelamento e a remoção dos excessos com a ajuda de um cotonete humedecido em água desionizada (Figura 140 e 141).

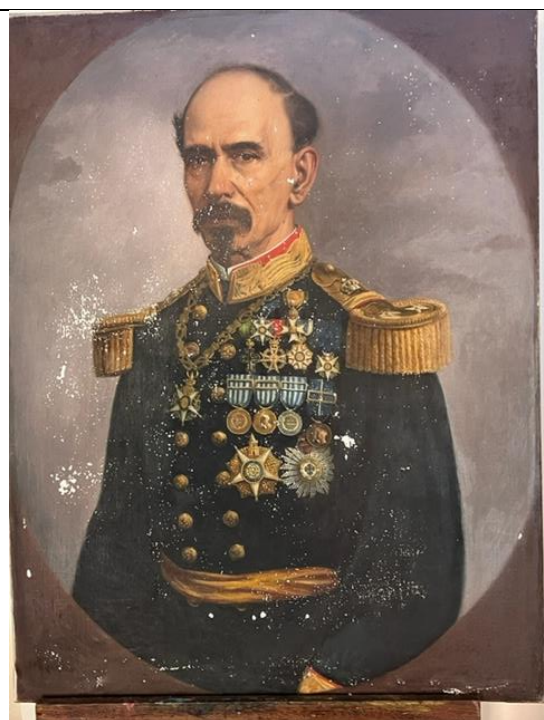
Figura 141: Pintura após remoção do excesso

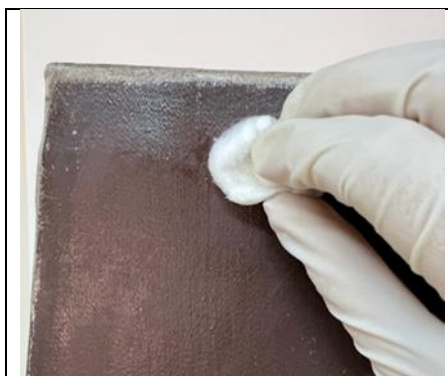
Figura 142: Aplicação de Fel de boi

Aplicação do Fel de boi: De seguida, por toda a superfície aplicou-se Fel de boi, sendo este um agente tensioativo que é usado para obter uma maior adesão da aguarela. A sua aplicação foi efetuada com um algodão humedecido, com movimentos horizontais (Figura 142).

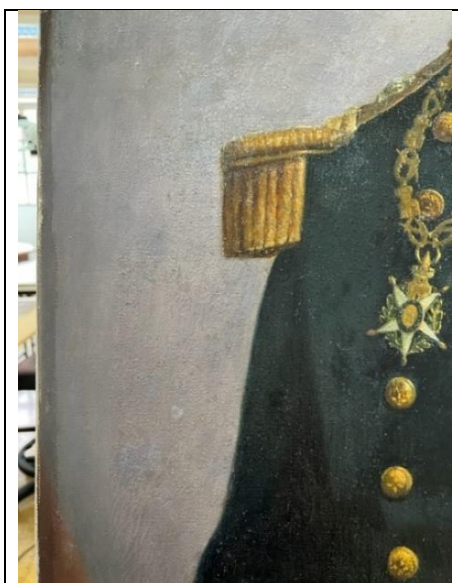
Figura 143: Reintegração cromática mimética

método usado foi mimético, uma vez que outro método, com a grande quantidade de lacunas existentes, podia dificultar a leitura da obra (Figura 143). Para obter uma cor adequada foi necessário experimentar várias misturas de cores, que foram feitas numa paleta. A aplicação das cores foi realizada com um pincel muito fino, para não ultrapassar os limites das lacunas.

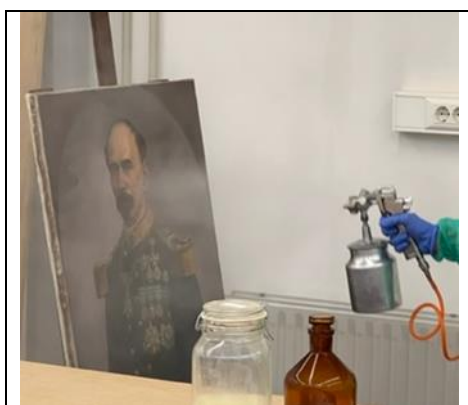
Figura 144: Aplicação do verniz

evitar a sua rápida substituição; tem de ser compatível com materiais que constituem a obra; tem de ser fácil de remover (Ortiz, 2012, pp. 267-268). Seguindo estes princípios, decidiu-se aplicar uma resina Dammar, um verniz transparente, que possui uma boa

aderência e elasticidade (Figura 144). Também é um verniz que envelhece mais devagar do que muitos outros (Scicolone, 2002, p. 192).

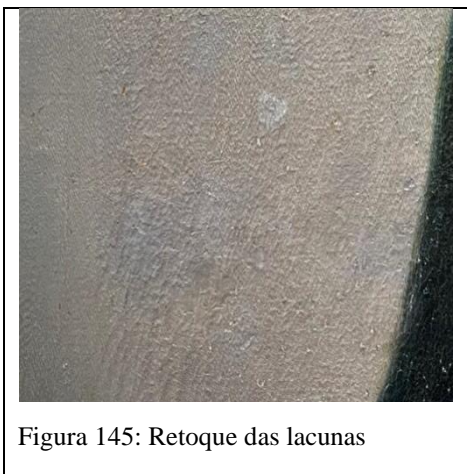
Figura 145: Retoque das lacunas

com um intervalo de aproximadamente cinco minutos. Após a sua completa secagem deu-se o retoque das lacunas com a aplicação de Gamblin, uma tinta feita exatamente para realizar retoques. Esta foi criada especificamente para substituir as resinas naturais, que amarelecem e se tornam insolúveis devido ao processo de foto-oxidação e outras reações de degradação (Ortiz, 2012, p. 240).

Os retoques foram realizados só em algumas lacunas, onde as tintas aquarelas escureceram ou não ficaram suficientemente escuras (Figura 145).

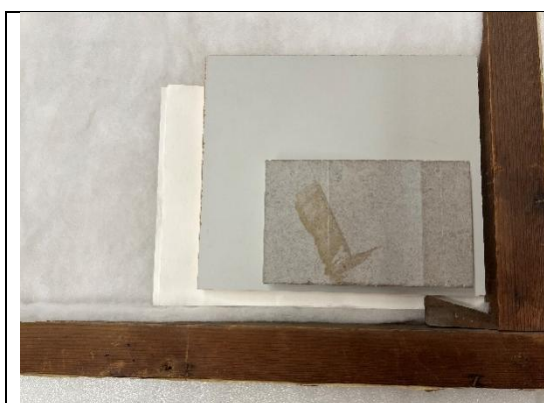
Figura 148: Processo de remoção

Segundo os resultados obtidos no teste, optou-se pela remoção através de película Simpatex, sendo este um método mais seguro e mais eficaz, apesar de demorar mais tempo (Figuras 148 e 149). Para remover o documento, primeiro foi colocado mata-borrão molhado em água desionizada por cima para molhar o documento, de maneira equilibrada. Por cima deste pousou-se película Simpatex para manter humidade no papel. Depois utilizou-se mata-borrão seco para absorver os restos de humidade. Por cima destes colocou-se um peso.

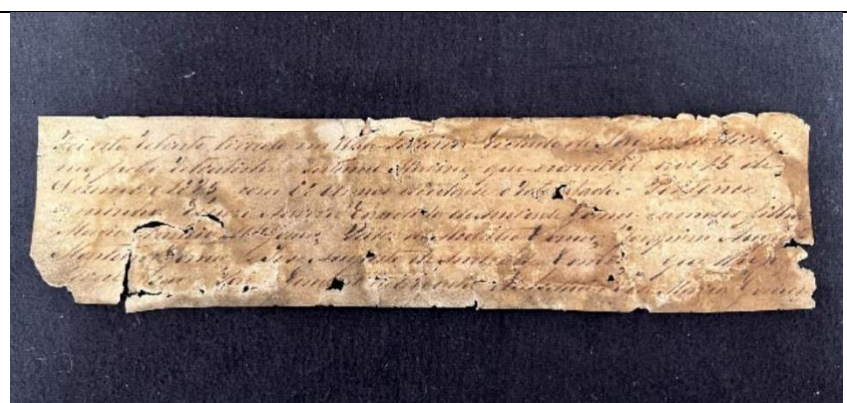
Figura 149: Após remover o documento

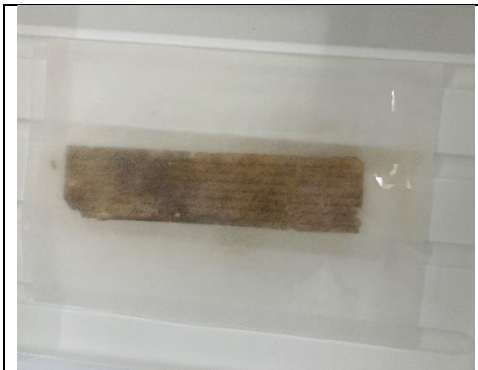
Figura 150: Lavagem do papel

Limpeza por via húmida: Ato contínuo, realizou-se uma limpeza por via húmida, através de imersão, devido à sujidade (Viñas, 2010, p. 135). A tina foi enchida a um terço com água morna, ao mesmo tempo que se prepararam duas folhas de Reemay, colocando entre elas o documento. Seguidamente, o Reemay com o documento foi colocado dentro de tina, pousando primeiro sua parte inferior e depois o restante. Depois passou-se com

trincha macia por cima, para ajudar na limpeza, com um movimento efetuado do centro para fora. Após isso, o documento ficou na tina a atuar durante vinte minutos (Figura 150).

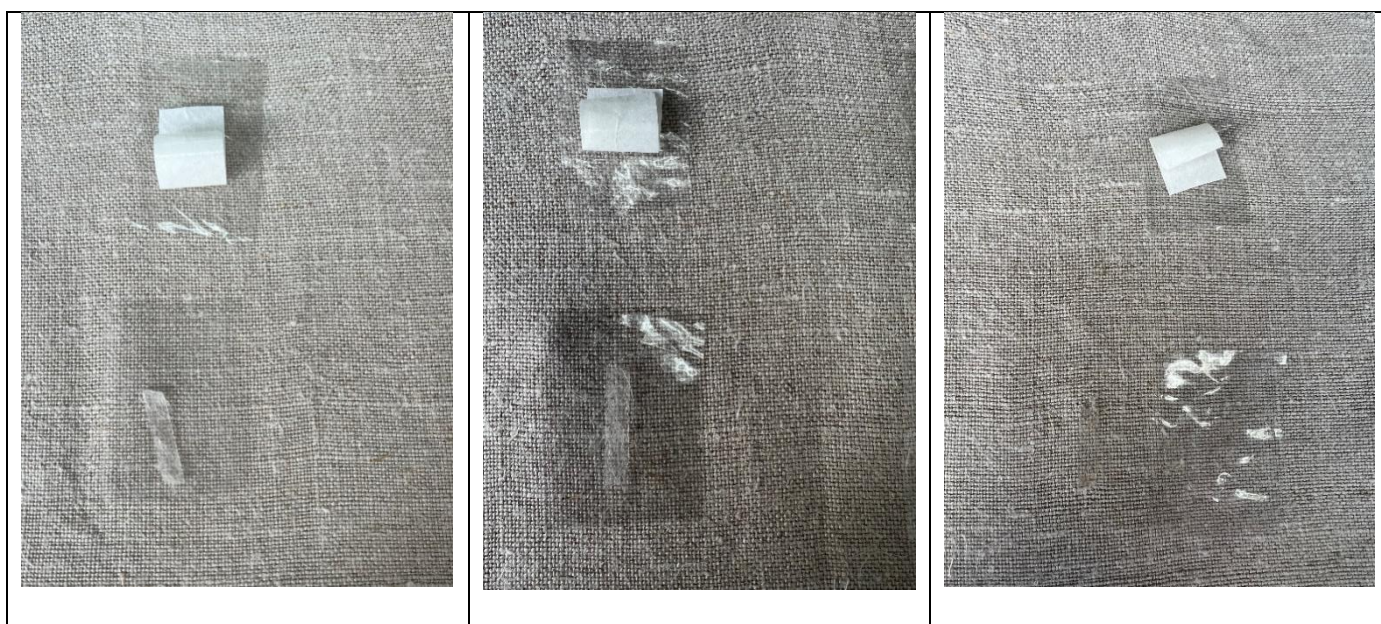
Figura 157: Resultados (apos remover as fitas)

Analisando os resultados obtidos no teste, chegou-se à conclusão de que a melhor opção seria a Filmoplast P90 que, apesar de sair com maior facilidade do suporte têxtil, não o danifica e não desfibra como acontece no caso de Scotch Double Sided. Sendo assim, o Filmoplast P90 foi colocado no verso da película Melinex® em seis zonas, com mais ou menos a mesma distância entre si. A sua colocação foi realizada em C. Após a sua

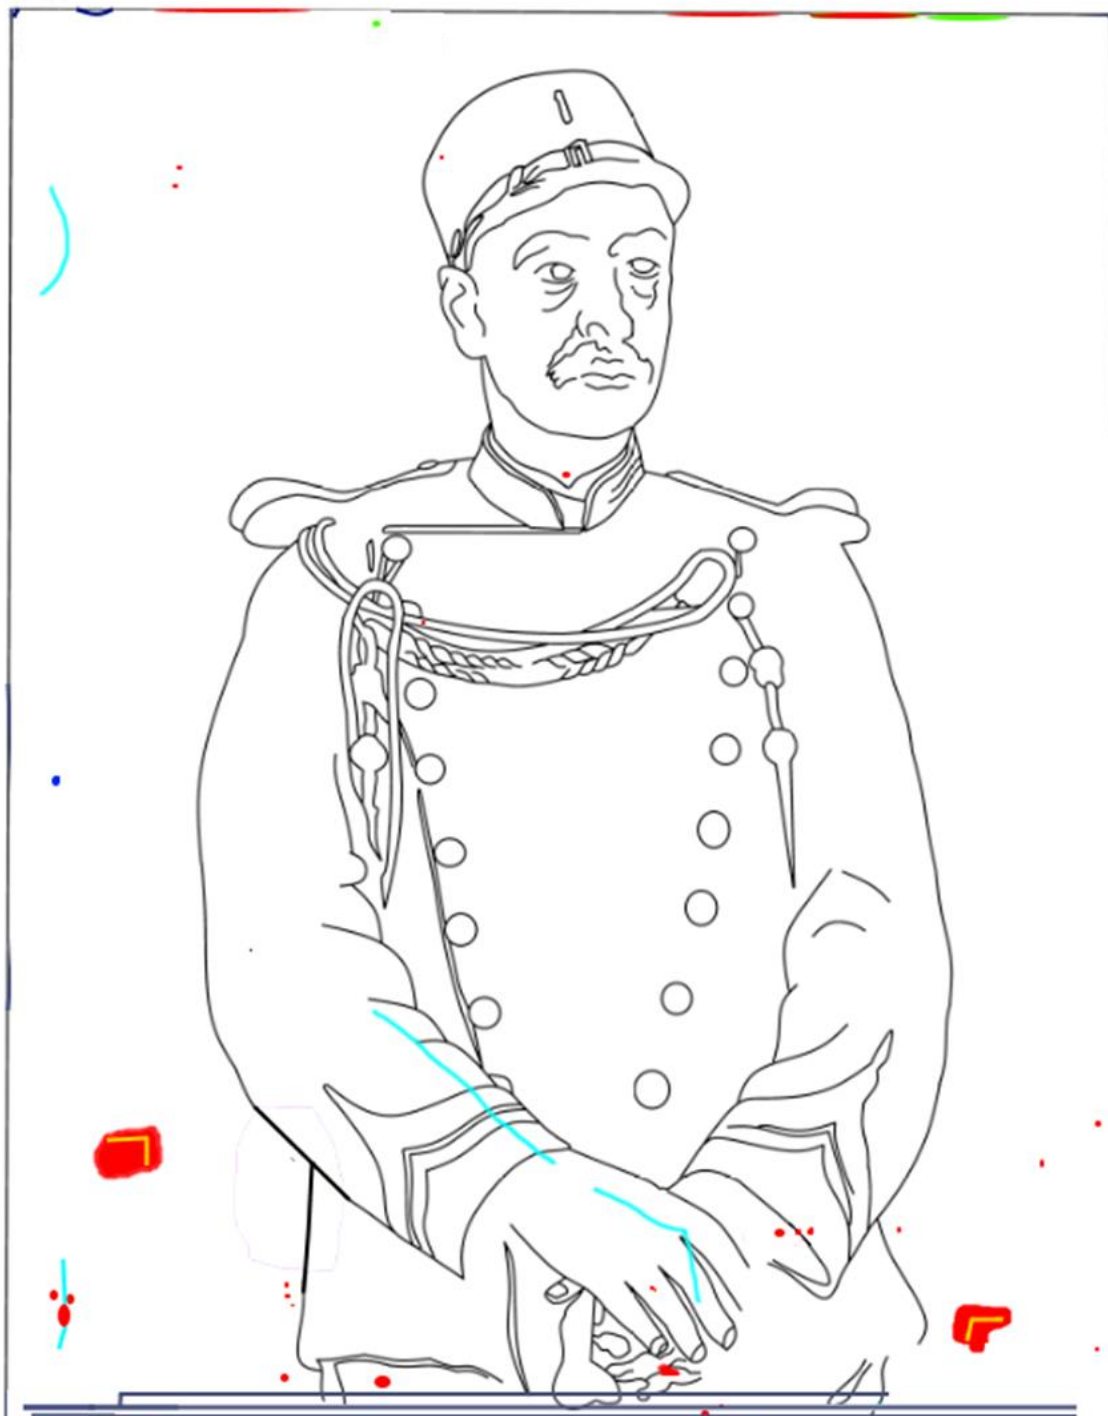
A.4.1. Mapeamento de danos e patologias (frente)

- Lacuna ao nível do suporte
- Lacunas ao nível da camada pictórica
- Incisão
- Desgaste da camada pictórica
- Rasgões
- Lacunas ao nível de preparação e da camada pictórica
