Instituto Politécnico de Tomar

**Estudo e intervenção de duas pinturas do
Museu Militar de Lisboa: os retratos de
Mouzinho de Albuquerque e do General de
Brigada José Maria Gomes**

Relatório de Estágio

Olena Kyrychenko

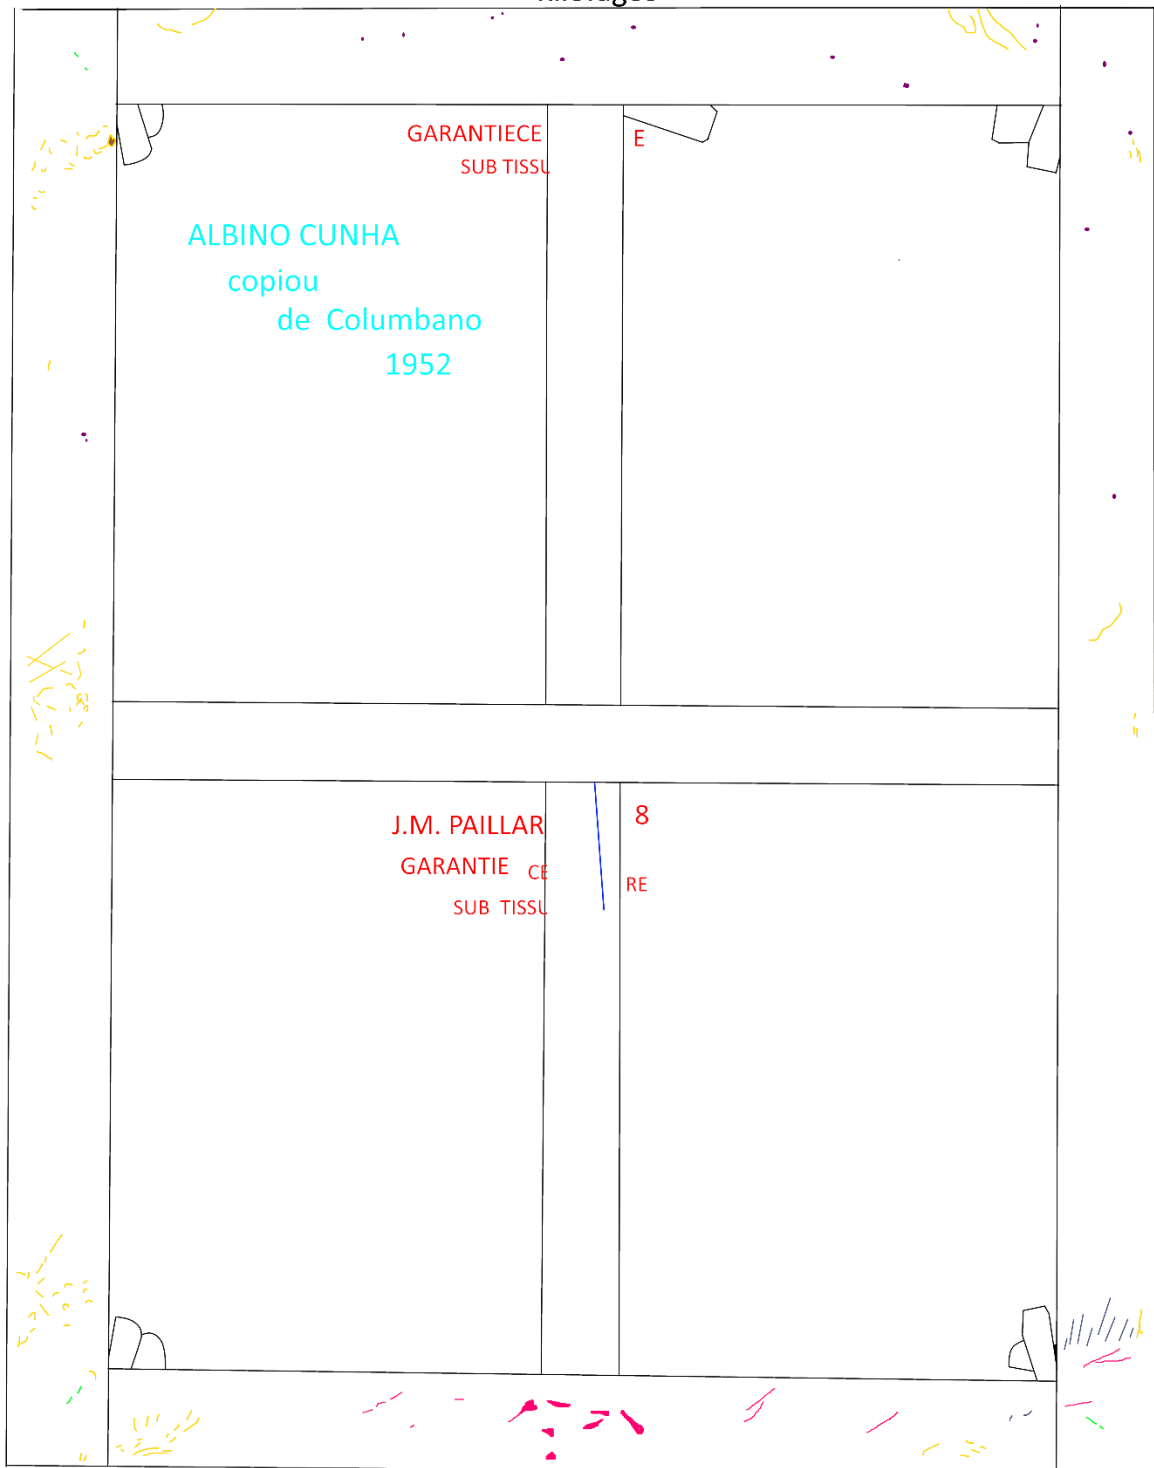
A.4.2. Mapeamento de danos, patologias, marcas e incisões (verso)

| | Fissuras | | Marcas de giz | | |
| | Identificação da obra | | Marcas e incisões | | Tinta branca |
| | Marcas de estêncil | | Ataque de insetos xilofagos | | Marcas de agrafos |

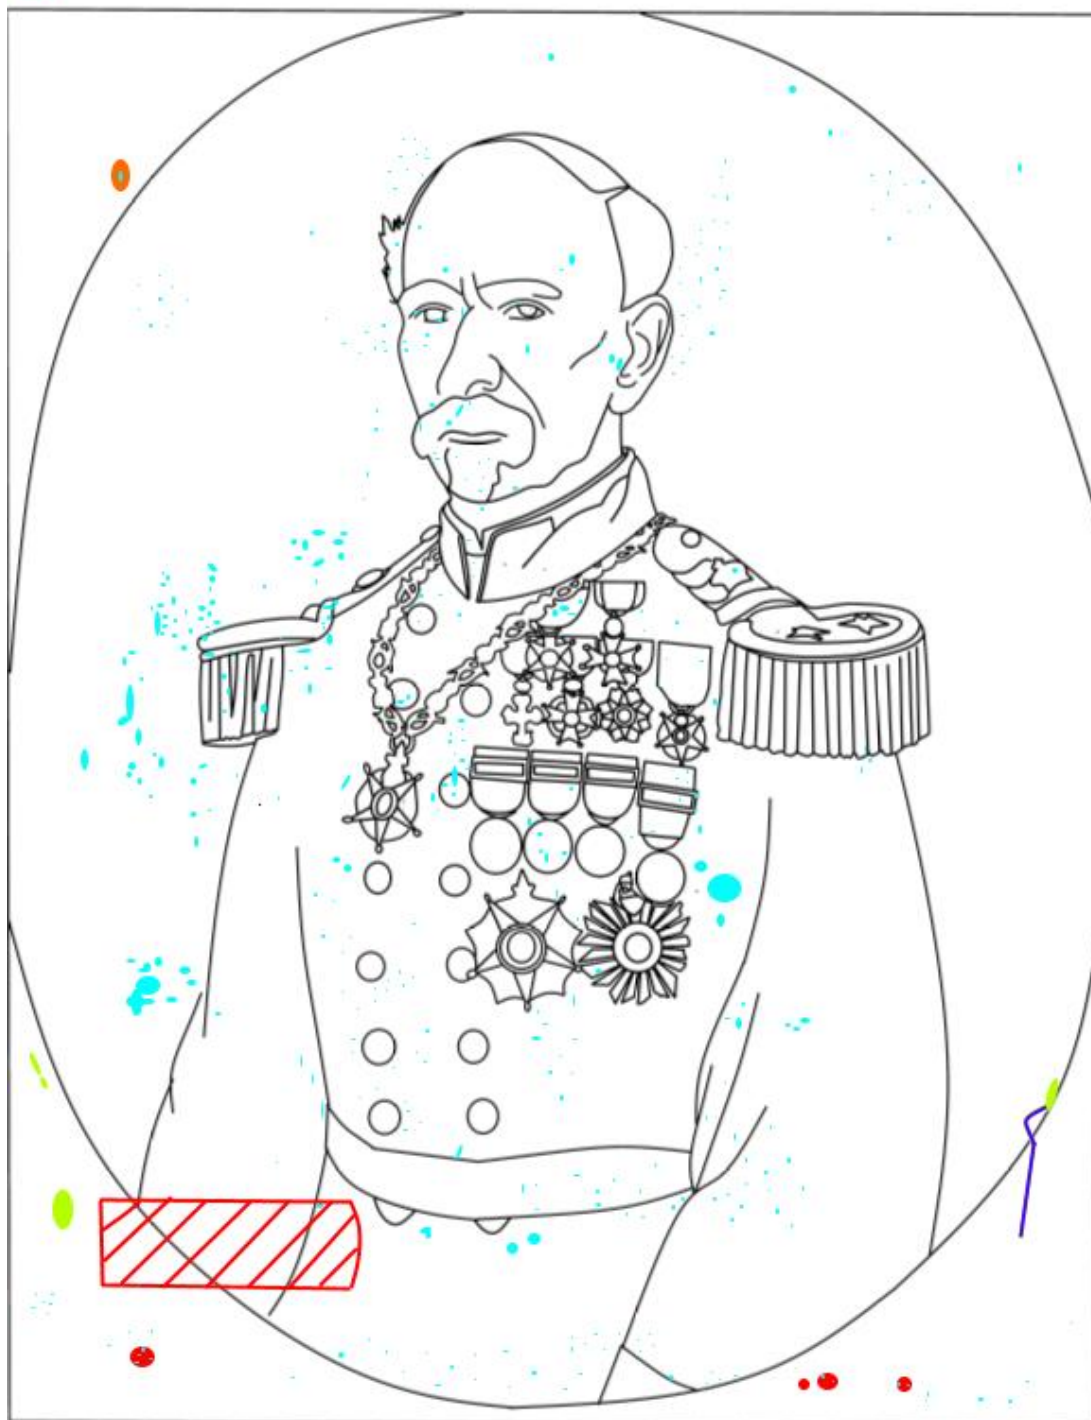
B.4.1. Mapeamento de danos e patologias (frente)

- Incisão;
- Lacunas ao nível da camada pictórica e de preparação;
- Lacunas ao nível da camada pictórica;
- Enfolamentos concavos;
- Enfolamentos convexos;
