## FICHA DE EDIFÍCIO

Processo nº: 121

**Morada:** Rua Coronel Hélder Ribeiro

**Localidade:** Ovar

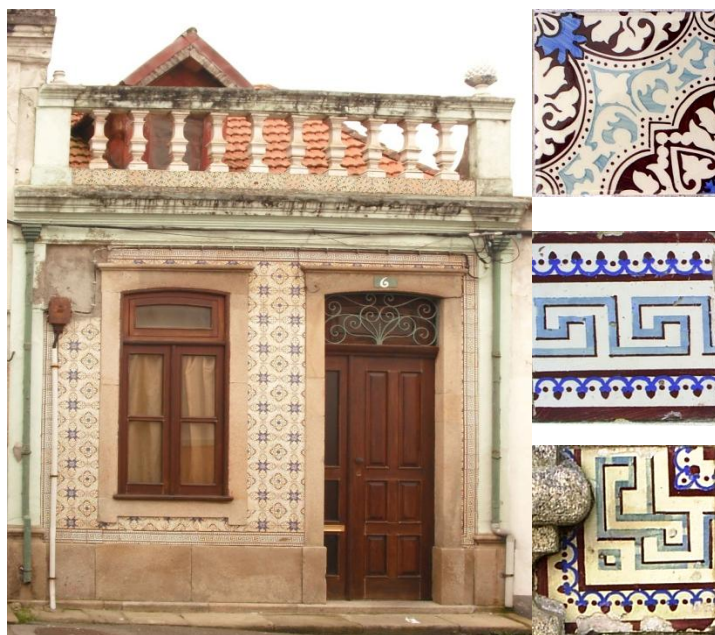
- Os azulejos em falta caíram por estarem assentes em cimento e a aderência ser muito reduzida. No entanto, haviam sido assentes em cimento porque se haviam destacado anteriormente, muito provavelmente devido à infiltração de humidade. O edifício adjacente, do lado esquerdo, é mais alto e tem um algeroz sem tubo de queda, fazendo com que as águas recolhidas sejam lançadas contra a fachada do caso de estudo.
- As escorrências verificadas na platibanda terão também origem em humidade de precipitação.
- As lacunas de chacota parcial, pelo aspecto têm origem em choque mecânico.
- As lacunas de vidro são poucas, com extensões variáveis, e estão relacionadas com a humidade ascensional pois situam-se junto ao soco e é possível verificar zonas mais húmidas que outras na chacota a descoberto.
