## **A representação do Anjo Custódio de Portugal – estudo e intervenção de uma escultura em madeira policromada proveniente de Fronteira, Portalegre**

Relatório de Estágio

Relatório de Estágio apresentada ao Instituto Politécnico de Tomar para cumprimento dos requisitos necessários à obtenção do grau de Mestre em Conservação e Restauro – Ramo de Património Móvel, especialização em Escultura em Madeira Policromada.

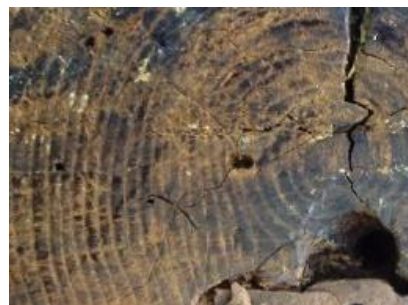
Figura 27 - Pormenor dos anéis de crescimento da madeira do suporte.

Na base os anéis de crescimento da madeira são bem visíveis, e encontram-se bem definidos e nítidos, fig.27, e podemos diferenciar quais deles se desenvolveram na Primavera, e apresentam uma cor mais clara e são mais porosos pois desenvolvem-se mais rapidamente devido às boas condições de temperatura e humidade típicas desta estação do ano, enquanto os anéis de Verão e Outono são mais escuros, mais compactos, pois durante este período o

crescimento dos anéis é mais lento, (SANTAMERA, et al., 1997). No caso da madeira do suporte tanto os anéis de crescimento de Primavera, como os de Outono apresentam dimensões regulares, o que quer dizer que durante o desenvolvimento desta árvore não existiram grandes variações climáticas.

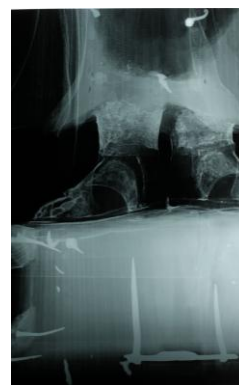
Figura 28 – Pormenor da película radiográfica.

A área que foi escavada na escultura é visível tanto na TAC, fig.28, como na radiografia, por apresenta menor opacidade aos raios-x, uma vez que nessa zona o suporte apresenta uma menor espessura.

As zonas representadas num tom mais claro são zonas onde o suporte é mais denso, demonstrando mais resistência à passagem dos raios-x, por outro lado, as zonas que apresentam um tom mais escuro corresponde a áreas do suporte de menor densidade, que nos indica que naquela área o suporte apresenta uma menor espessura, são menos resistentes à radiação. Na película radiográfica, fig.28, observamos também a base, que apresenta uma coloração mais clara indicando-nos que naquela área o suporte é mais

denso, indicando-nos as áreas mais opacas à radiação, como os elementos metálicos também o são.

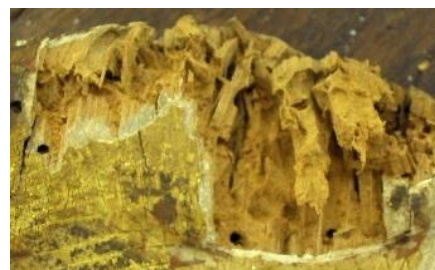
Quanto à madeira dos elementos aponíveis, não foi possível realizar a análise para a sua identificação, mas as características diferem da madeira do suporte, sendo mais leve, mais clara, menos densa e mais facilmente atacável pelos insectos xilófagos, fig.32, tratando-se de uma madeira mais porosa.

Figura 32 - Pormenor do efeito no suporte do ataque de insectos xilófagos.

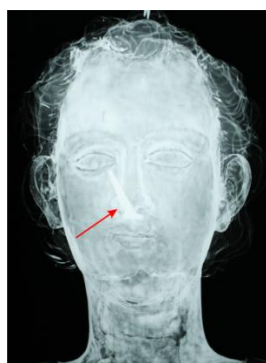
No verso da cabeça, na zona do cabelo, é possível observar uma zona de ligação de um bloco mais pequeno, fixo com um elemento metálico. Apesar de o bloco não ser visível na radiografia, o elemento metálico é visível, fig. 39 e 40.

Figura 39 - Pormenor do elemento metálico.

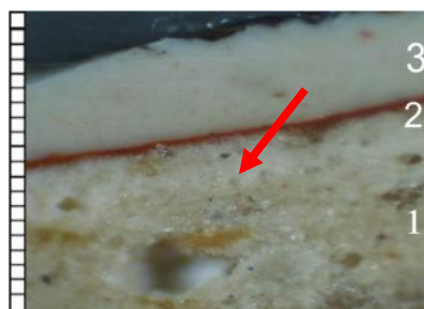
Pontualmente em algumas das amostras observámos na camada de preparação alguns poros de grandes dimensões, fig.42 que resultam de bolhas de ar que ficaram retidas no interior da camada de preparação, aquando da sua execução, no processo de mistura da carga com a cola animal.

Figura 42 – Amostra estratigráfica. (M.O., A 100X, com luz transmitida.

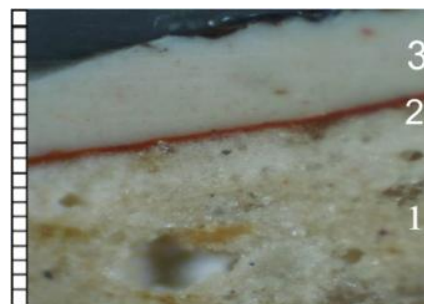
Durante a análise estratigráfica surgiu-nos um resultado imprevisto, numa amostra correspondente à carnação, fig.45, recolhida na área de carnação no verso do pescoço, verificámos a existência de bolo com as mesmas características que apresenta na restante escultura. Uma vez que a recolha foi realizada perto de uma área onde existe estofado, deduzimos que a existência de bolo numa área de carnação poderá ter sido accidental.

Figura 45 – Amostra Estratigráfica (M.O., A100X , com luz transmitida.

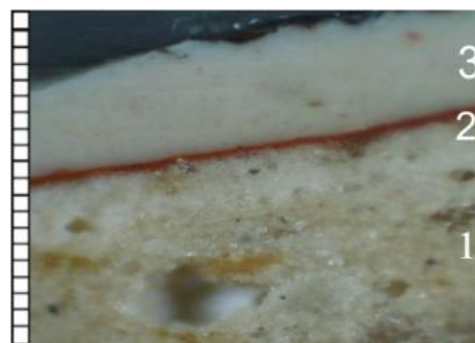
cor vermelha. A sua espessura não é homogénea, variando entre os 20µm e os 40µm, existindo zonas da carnação mais espessas que outras. Em algumas amostras podemos ainda observar a deposição de partículas de fuligem, fig.49, zonas que corresponde a áreas da policromia onde ocorreu a acumulação destes detritos, a contaminação dos estratos verifica-se na periferia das lacunas ao nível da camada de preparação.

Figura 49 – Amostra estratigráfica recolhida da área de carnação (M.O., A100X, com luz transmitida)

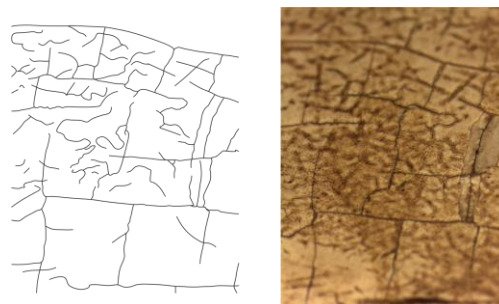
O envelhecimento natural dos materiais que compõem o revestimento da escultura originou uma rede de estalados. A degradação natural de alguns materiais como os ligantes e os movimentos de dilatação e contração da madeira do suporte contribuem para o aparecimento desta rede. (VILLARQUIDE, 2005).

Figura 53 – Esquema figurativo da rede de estalados nas carnações.

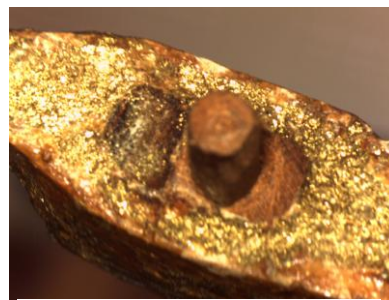
A espada de lâmina prateada apresenta no punho purpurinas douradas, a imitar o ouro, fig.56. Não nos foi possível recolher nenhuma amostra a nível do suporte nem do revestimento pois a mesma encontra-se em bom estado de conservação.

Através do relato de um paroquiano, soubemos recentemente a espada foi alvo de intervenção por um dos elementos da comunidade, que realizou um repinte na espada, com uma tinta sintética de aspecto plástico e brilhante de cor prateada, a policromia original encontrava-se em mau estado de conservação.

Figura 56 – Pormenor das purpurinas aplicadas na espada.

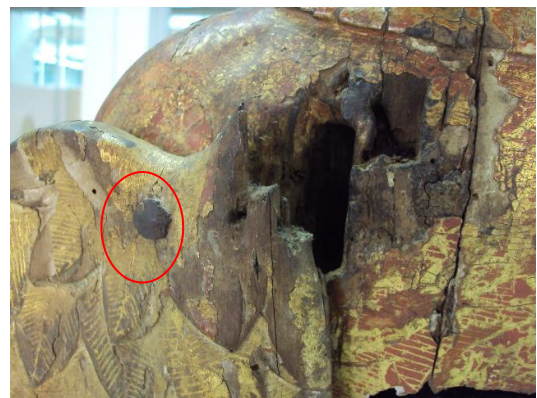
Figura 59 – Elemento metálico aplicado na asa esquerda

A asa direita já havia sido alvo de alguns restauros anteriores. Inicialmente devia de se encontrar fixa ao verso da escultura através de elementos metálicos, tal como a outra asa, contudo ocorreu a perda do suporte onde se realizava a ligação, assinalado a vermelho

na fig.59. De modo a voltar a fixar a asa no seu local de origem, um dos paroquianos<sup>23</sup> aplicou um adesivo sintético no verso da asa e na escultura, fig.60 e 61.

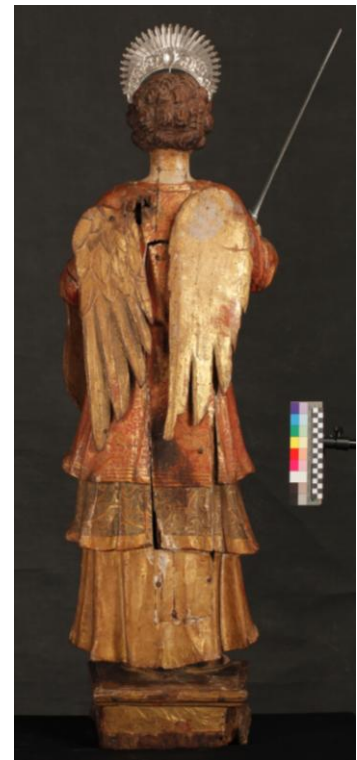
Na data de entrada da obra no laboratório, a asa direita encontrava-se fixa ao contrário no verso da escultura, fig. 62.

Figura 62 –Asa direita fixa ao contrário.

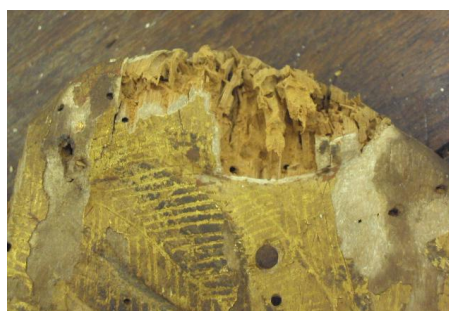
No suporte da escultura verificámos que se encontrava **infestada por insectos xilófagos** em toda a sua extensão. Os cantos da base, no verso da escultura, ambas as asas e o bloco no verso da escultura que oculta o local de vazamento da obra, encontravam-se significativamente afectados pelo ataque, existindo perdas de material lenhoso, fig.63 e 64.

Figura 64 – Perda de material na zona superior da asa direita devido à acção dos insectos xilófagos

Neste caso os insectos que infestaram a escultura pertenciam à classe dos Coleópteros, estes desenvolvem-se no interior da madeira, e é na fase larvar que causam mais danos na madeira alimentam-se da celulose presente nas células da madeira, formando galerias no interior da escultura, originando assim **perda de coesão no suporte lenhoso**. O carvalho é um dos tipos de madeira que estes insectos atacam, como é o caso do suporte da escultura. (CALVO, 1997).

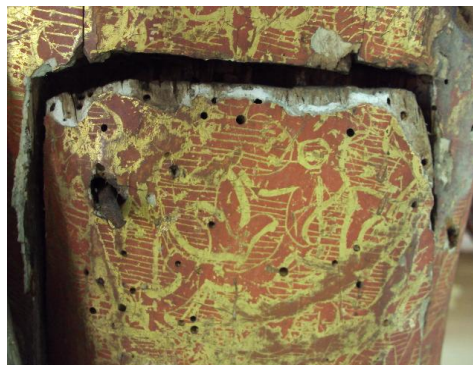
Figura 67 – Abertura de ligação do bloco no verso da escultura.

Nos blocos dos frisos da peanha, no verso da escultura, onde se encontra o bloco central que permite o acesso ao interior da obra e ainda, nas zonas de ligação dos blocos correspondentes aos braços verificou-se a **abertura da ligação de blocos**, fig. 67.

Este dano verifica-se devido às características higroscópicas da madeira aliadas ao envelhecimento do adesivo utilizado na assemblagem. Os blocos em questão apresentam dimensões menores em relação ao bloco principal, e como tal reagem de mais rapidamente às variações de humidade e temperatura, que o bloco de maiores dimensões. As diferenças de adsorção da madeira, em conjunto com o envelhecimento do adesivo de origem proteica, que perdeu capacidade de adesividade, originaram a abertura de ligações dos blocos.

**Desmontagem dos blocos** - foi necessário proceder à desmontagem dos blocos, pois alguns dos elementos de ligação já não exerciam a sua função, colocando os blocos em risco de queda.

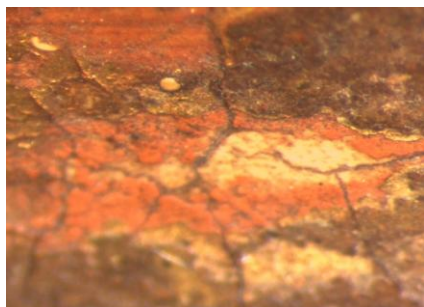
Os estratos do bolo e a folha de ouro encontram-se bastantes estáveis e coesos. O bolo é visível em zonas de desgaste da policromia e da folha de ouro, o que se verifica na periferia das lacunas ao nível da camada de preparação, e nas arestas vivas da escultura, fig.70. A folha de ouro também apresenta desgaste, nos mesmos locais que o bolo. No douramento da base verifica-se um grande desgaste que resulta da fricção mecânica causada higienização da escultura pelo seu manuseamento, fig.71.

Figura 70 – Desgaste no bolo

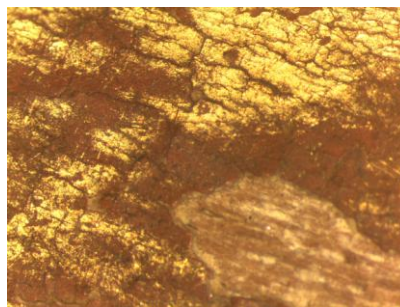
Figura 71 – Desgaste na folha de ouro

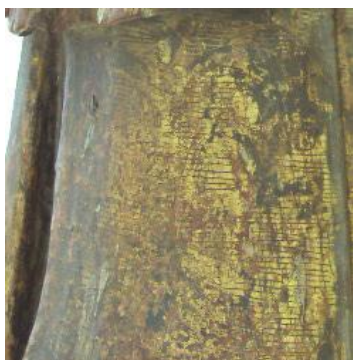
Nos panejamentos podemos observar o desgaste provocado pelo processo de higienização na policromia que levou à perda de alguns motivos decorativos, fig.72. Devido a esta acção surgiram pontualmente algumas lacunas ao nível da camada policroma, nas áreas circundantes às lacunas ao nível da camada de preparação, fig.73.

Figura 72 – Desgaste na camada policroma

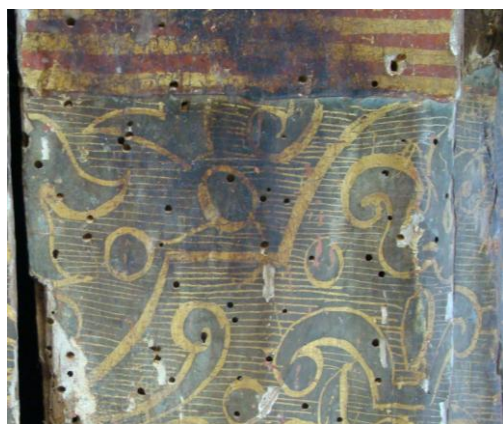
No verso da escultura, estava presente uma grande acumulação de fuligem nos panejamentos, fig.74 e 75. A fuligem teve como origem as velas que eram colocadas perto

da base da escultura, as suas partículas foram-se agregando à película anteriormente referida.

Figura 74 – Acumulação de fuligem nos panejamentos da segunda túnica.

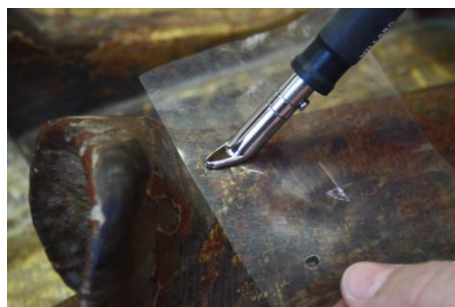
Figura 78 - Aplicação da gelatina

Figura 79 – Aplicação de calor com espátula quente.

Após o teste concluiu-se que a Gelatina (5%) + água desionizada, activada através do calor, fig.78 e 79, com recurso a espátula quente, era a melhor opção, uma vez que

correspondia às características necessárias para a fixação da camada de preparação ao suporte.

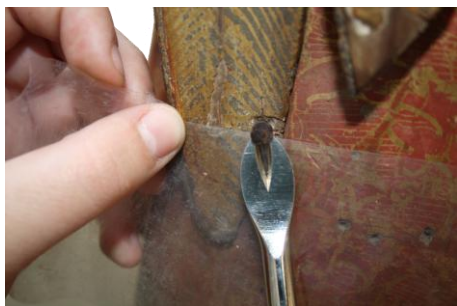
Figura 80 – Remoção de element metálico na asa esquerda.

Durante este processo removeu-se alguns elementos metálicos, fig.80, alguns deles com origem em intervenções de restauro antigas, e outros que embora fossem originais, encontravam-se bastante oxidados colocando em risco a estabilidade do suporte, para além de que alguns já não exerciam a sua função inicial.

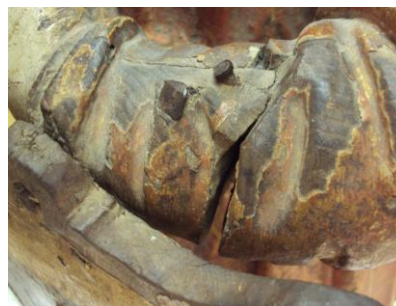
Figura 81 – Elementos metálicos do braço esquerdo.

Na zona de ligação da mão esquerda ao braço, existiam outros elementos metálicos que nunca tiveram função, ou seja, não tiveram como função a ligação de bloco, fig.81. Estes elementos metálicos devem ter sido aplicados aquando da montagem da escultura, isto é, quando foi realizada a ligação do bloco da mão ao braço, contudo e tratando-se de uma zona com reduzida visibilidade da parte do operador para a execução da tarefa, provavelmente esses mesmos elementos foram tentativas falhadas de aplicação dos elementos metálicos como reforço de ligação.

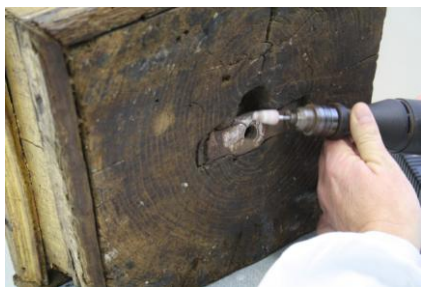
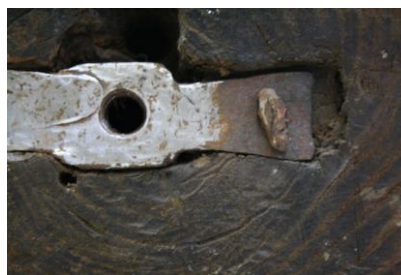
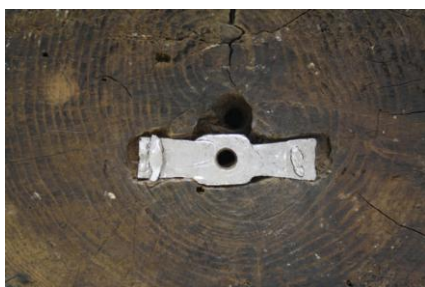
Após a desmontagem dos blocos e da remoção de alguns elementos metálicos, procedeu-se à desoxidação dos elementos metálicos que se encontravam à superfície, fig.84, 85 e 86. Estes encontravam-se muito oxidados, sendo que o produto da oxidação do metal já havia contaminado a madeira na sua periferia, que se encontrava bastante enegrecida e enfraquecida devido à deposição dos óxidos dos elementos metálicos na madeira.

Figura 84 – Desoxidação do elemento metálico com mó abrasiva.

Figura 85 – Durante o processo de desoxidação

Figura 86 – Após a desoxidação do elemento metálico na base da escultura.

Os elementos foram desoxidados com recurso a mós abrasivas sendo removido todo o material oxidado, tanto dos elementos metálicos como da madeira.

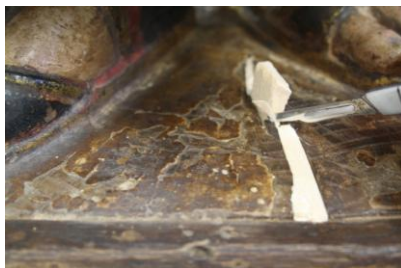
Figura 88 – Preenchimento de fenda com balsa.

As zonas de fendas com maiores aberturas foram preenchidas com madeira de balsa, uma madeira branda muito leve, que apresenta boas características em termos de flexibilidade e não causa tensões, fig.88. Quanto às lacunas ao nível do suporte, estas foram preenchidas com uma pasta celulósica<sup>36</sup>, que é um material compatível com o suporte lenhoso da escultura, e tem capacidade para acompanhar os movimentos do mesmo, e que apresenta um acabamento capaz de receber os materiais de reintegração.

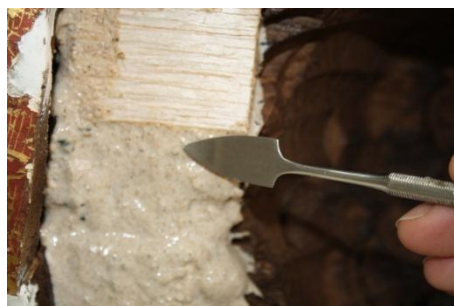
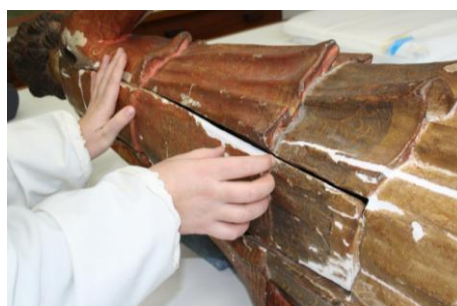
Figura 93 – Aplicação da pasta de serradura.

Figura 94 – Montagem do bloco do verso.

PVA<sup>39</sup> puro, e com madeira de balsa, para conferir uma maior estabilidade á zona de suporte do encaixe, foram também utilizados grampos para exercer pressão durante a polimerização do adesivo, fig.93 e 94. Após este procedimento as áreas de ligação foram preenchidas com madeira de balsa, e com a pasta de celulose para evitar a entrada e acumulação de detritos, e poeiras no interior da escultura e principalmente, para conferir estabilidade ao bloco que foi aplicado.

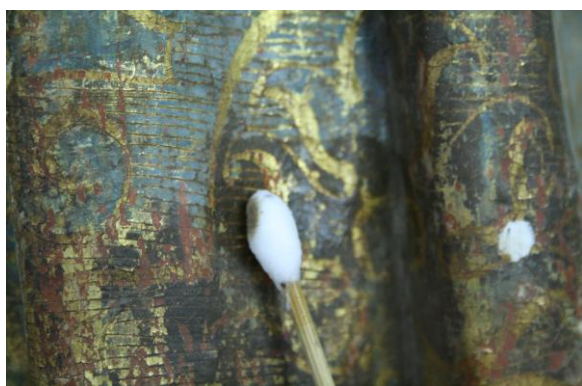
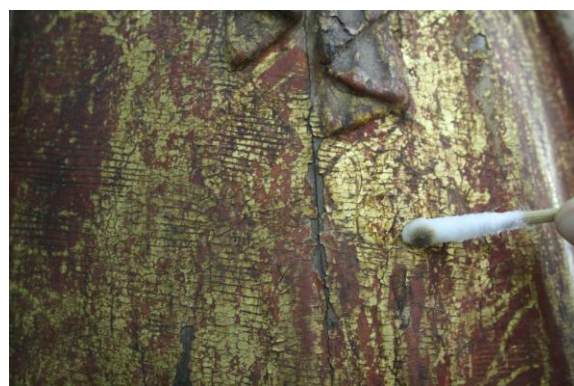
Figura 95 – Durante o processo de limpeza do panejamento azul.

Figura 96 – Durante o processo de limpeza do panejamento vermelho.

A segunda etapa da limpeza de sujidades com recurso a solventes permitiu uma remoção mais eficaz da sujidade, removendo por completo a camada de sujidade se encontrava agregada à superfície, revelando a verdadeira cor dos pigmentos, principalmente da túnica central em que o pigmento azul se encontrava muito escurecido pela acumulação de vários resíduos, fig. 95 e 96.

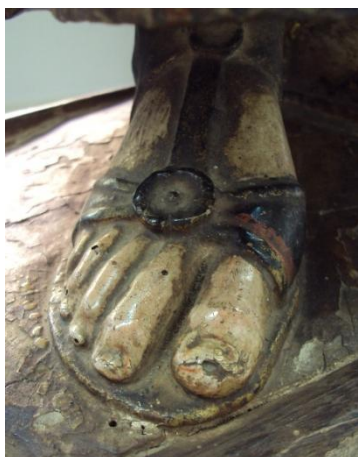
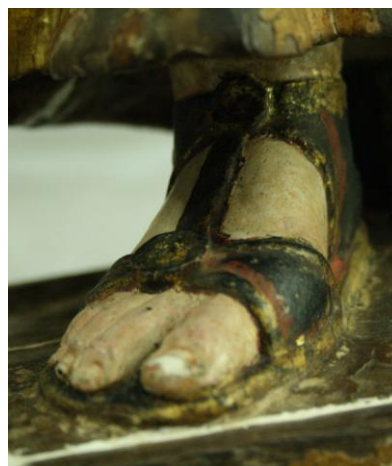
Figura 97 – Antes da intervenção

Figura 98 – Após o processo de limpeza.

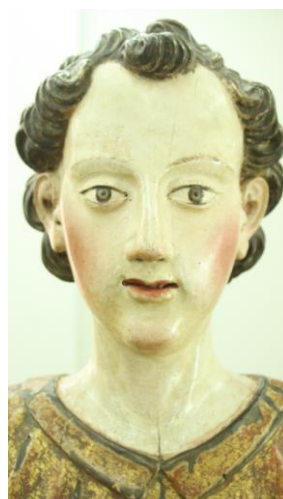
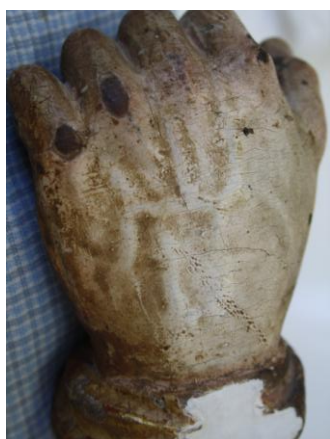
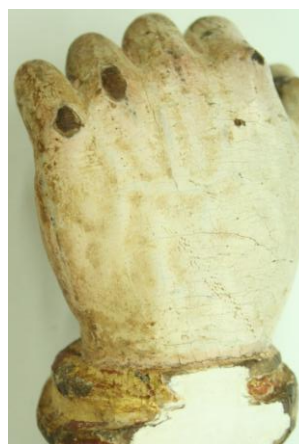
Figura 99 – Durante o processo de limpeza da carnação.

Figura 100 – Após o processo de limpeza da carnação.

Figura 101 – Durante o processo de limpeza da carnação.

Figura 102 – Durante o processo de limpeza da carnação.

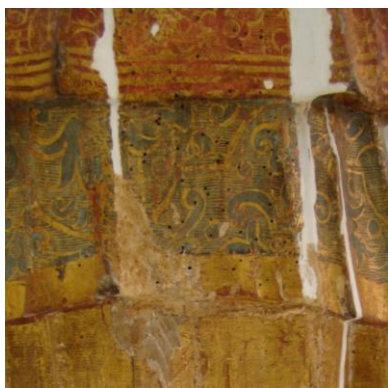
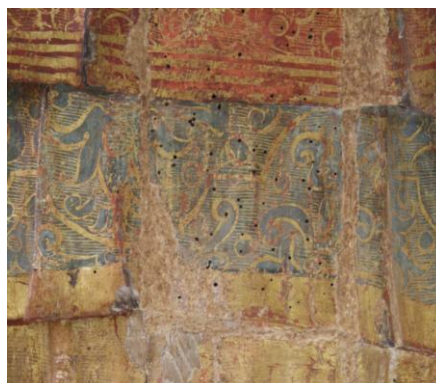
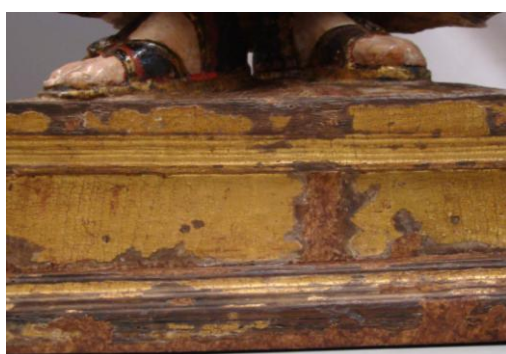
Figura 103 – Durante o processo de reintegração cromática com *Vieux-chêne*

Figura 104 – Após a reintegração cromática com *Vieux-chêne* nos panejamentos.

Figura 105 – Após o processo de reintegração cromática com *Vieux-chêne* na base da escultura

**Reintegração Cromática** - a reintegração foi realizada com *Vieux-chêne*, uma anilina natural extraída das árvores, solúvel em água, e reversível, com o seu envelhecimento a cor não sofre uma alteração significativa. Com a sua aplicação consegue-se obter um tom semelhante ao da madeira, através da aplicação sucessiva de velaturas, fig. 103, 104 e 105.

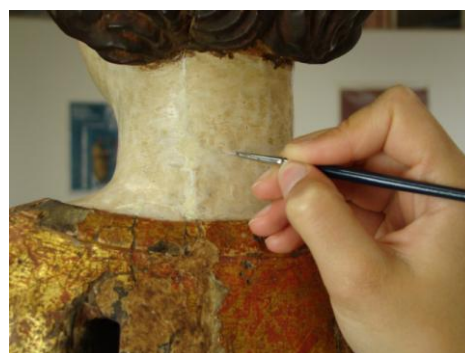
Figura 106 – Durante o processo de reintegração cromática na carnação.

Foi ainda necessário recorrer à reintegração através de sub-tom nas lacunas na carnação, na zona do pescoço, fig.106, tanto na frente como no verso. Procedeu-se a esta intervenção devido ao choque visual que ocorria, uma vez que era visível a massa de preenchimento nessas zonas. Tendo em conta que no seu local de culto, o observador que chegue mais perto da escultura observa-a de baixo para cima, as lacunas nestas zonas iriam chamar a atenção.

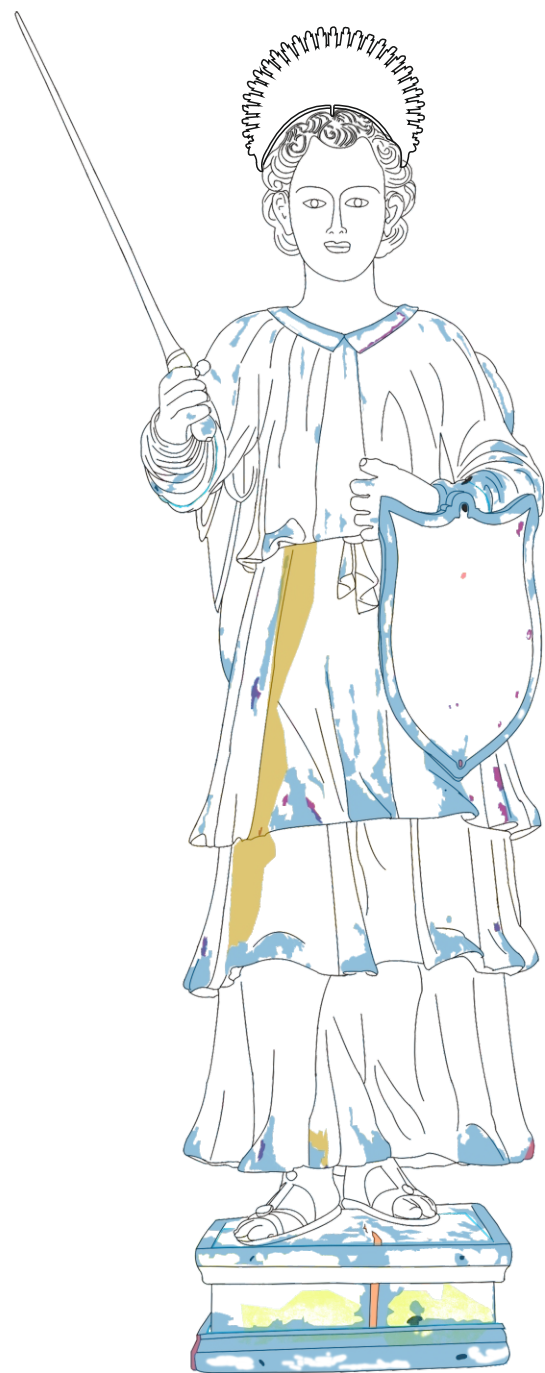
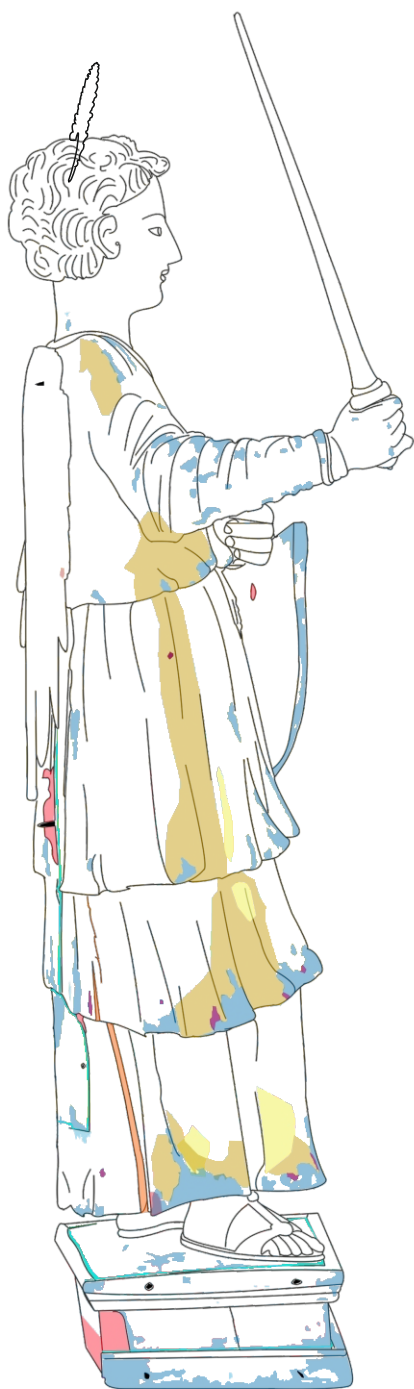
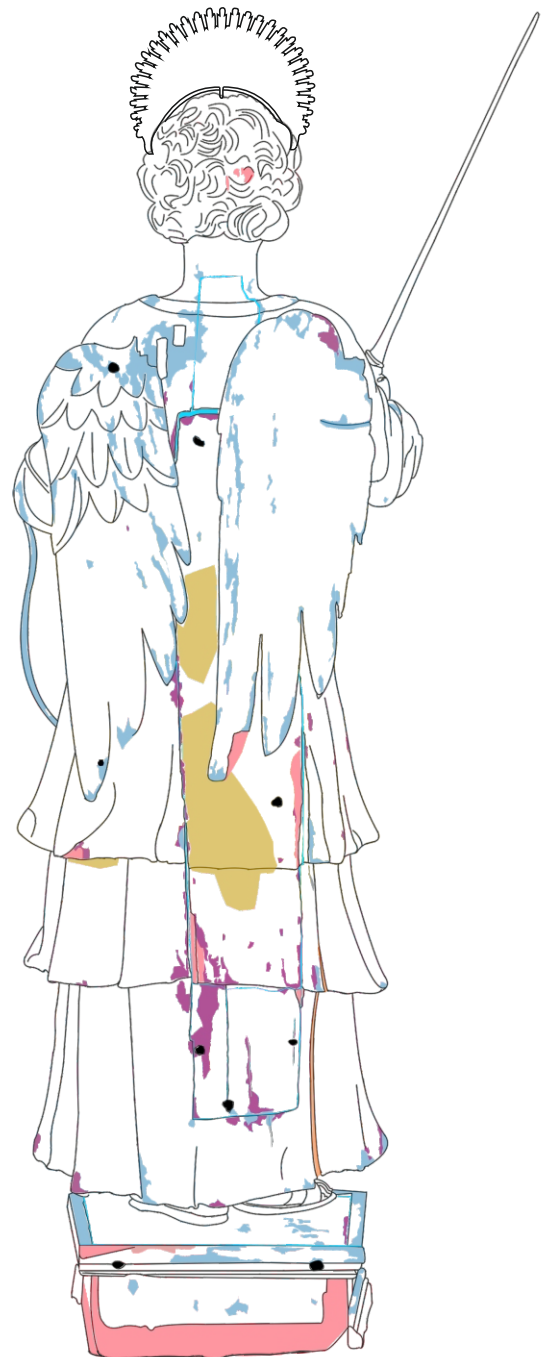
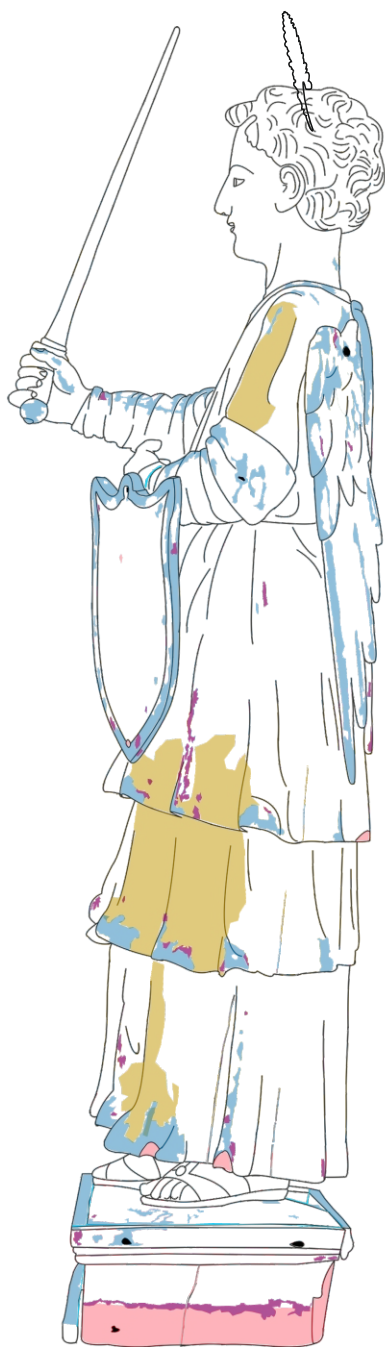
ESTADO DE CONSERVAÇÃO

Na base da escultura, e na área dos panejamentos da terceira e da segunda túnica existiam de **fendas e fissuras** no sentido do corte radial, estas fendas surgem devido à libertação de tensão acumulada na madeira, provocada pelos movimentos de dilatação/contração da madeira, fig.66. A madeira sendo um material higroscópico reage às variações de humidade do meio em que se encontra, ou seja, com o aumento da humidade a madeira dilata, e com a diminuição retrai (CRUZ, et al., 2006), as variações dimensionais variam consoante a espécie e a sua anisotropia<sup>25</sup>.

Pontualmente existiam **lacunas ao nível do suporte** que foram originadas devido ao seu manuseamento, provavelmente devido a quedas acidentais. Este tipo de lacunas era visível na asa direita, na qual uma das penas se encontrava fracturada. Na base não existiam dois dos frisos inferiores, desconhece-se quando se terão separado da escultura, pressupomos que tenha sido num dos momentos em a mesma era colocada no andor, e tenha sofrido uma queda, ou talvez devido a pressão exercida naquela área, que se encontraria fragilizada devido à abertura de ligação de blocos.

Na periferia das áreas de lacuna verificámos que existia risco de destacamento da camada de preparação e em algumas áreas tinha ocorrido a formação de bolsas. Apesar de os materiais utilizados neste estrato serem de boa qualidade e que a sua aplicação tenha sido bem executada, o envelhecimento natural dos mesmos levou à perda de elasticidade do aglutinante, o que impede que o mesmo acompanhe os movimentos do suporte, originando assim a formação destes danos.
