Instituto Politécnico de Tomar  
**Escola Superior de Tecnologia de Tomar**

**Conservação e restauro da pintura mural da  
Câmara Municipal de Braga e da Igreja dos  
Terceiros- Braga**

Relatório de Estágio

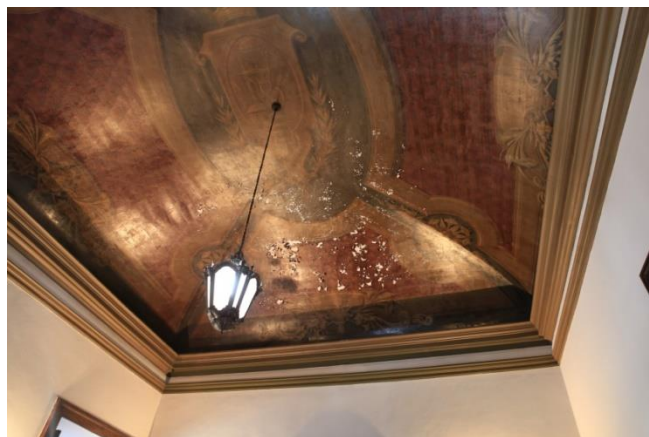
**Figura 13-** Fotografia do teto da antecâmara antes da intervenção. Fonte: autoria própria;

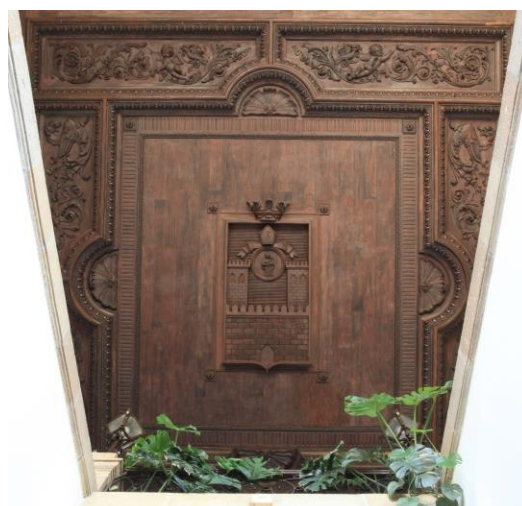
**Figura 14-** Fotografia do teto da escadaria antes da intervenção. Fonte: Marco Mota;

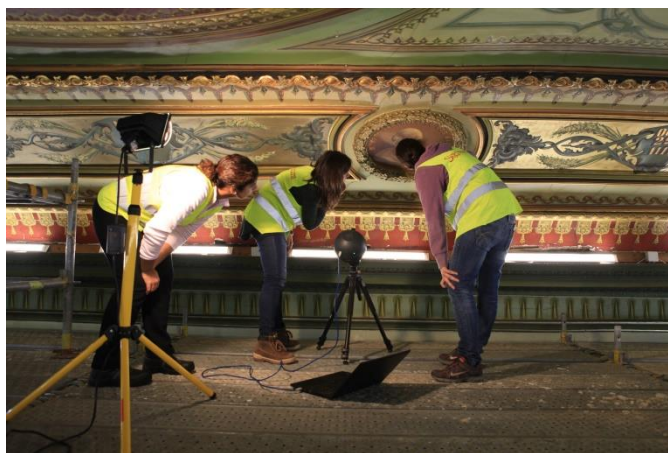
**Figura 38-** Fotografia durante a análise multiespectral a um dos retratos do teto do salão nobre. Fonte: Marco Mota;

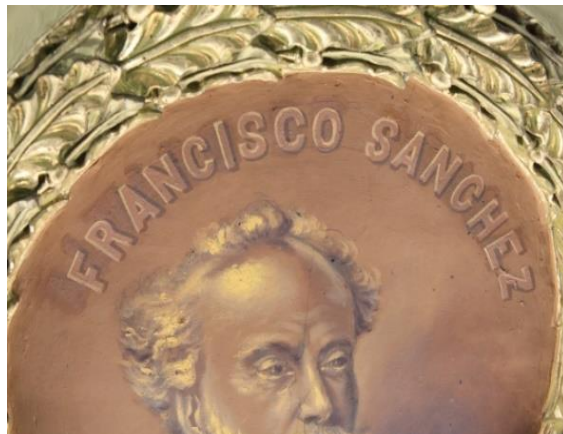
**Figura 40-** Fotografia ao pormenor do nome alterado.

Neste caso esta análise foi utilizada no teto do salão nobre da Câmara Municipal de Braga para auxiliar a observação e diagnosticar a leitura do retrato de Francisco Sanchez (Figura 40) e respetiva inscrição que se pensava ter sido alterada, atendendo aos relevos identificados.

Através da observação a olho nú foi identificado o primeiro nome “Álvaro de”, porém o apelido não era perceptível.

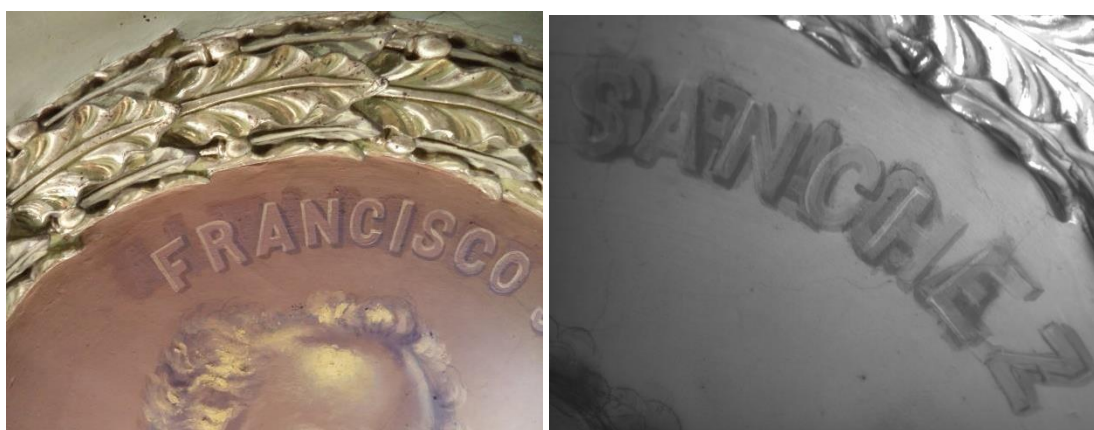
A análise multiespectral revelou, através de várias imagens de diferentes comprimentos de onda (ver em Anexos II), a inscrição latente “Braga”. Deste modo o primeiro nome era Álvaro de Braga e posteriormente foi substituído por Francisco Sanchez.

**Figura 41e 42-** Comparação da fotografia digital e da análise multiespectral a 1100nm. Fonte: autoria própria e Sara Martins;

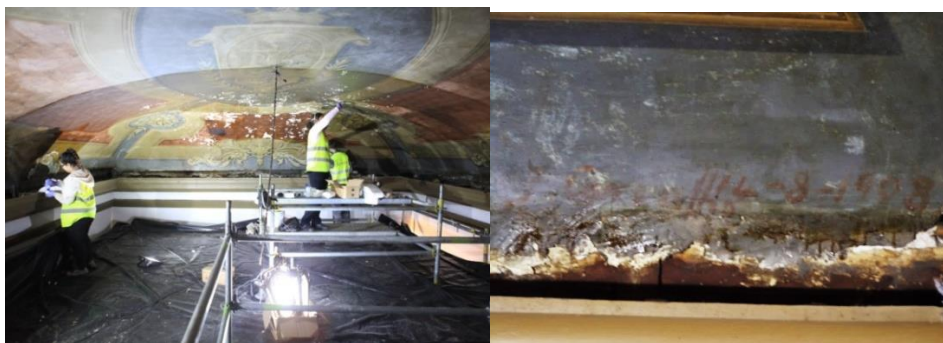
Após a remoção da camada de goma laca, para além de se destacar com mais evidência uma área de repinte grosseiro - que se optou por remover - também se descobriu a assinatura do autor e data num dos cantos do tecto “*J. Carvalho 14-8-1908*” (**Figura 45**).

**Figura 44 e 45-** Fotografia durante o processo de limpeza e assinatura encontrada após a remoção do verniz.  
Fonte: Marco Mota e autoria própria;

Através do teste de solubilidade (ver em Anexos VI), o etanol foi o solvente que apresentou melhores resultados face ao nível de limpeza que se pretendia remover, relativamente à sujidade (poeiras, patines, óleos, fungos etc.) e vernizes envelhecidos (oxidados) que impediam a correcta leitura do conjunto, incluindo intervenções posteriores que pelo facto de se encontrarem degradadas e não cumprirem a sua função procedeu-se à sua remoção. Neste contexto foram desenvolvidas ações de limpeza de toda a superfície, executadas em duas etapas devido à camada excessiva de goma laca (**Figura 44**). Em primeiro lugar, retirou-se a maior parte da camada de verniz, utilizando algodão humedecido com etanol e posteriormente, numa segunda fase da limpeza, uniformizou-se a superfície, com recurso ao mesmo procedimento.

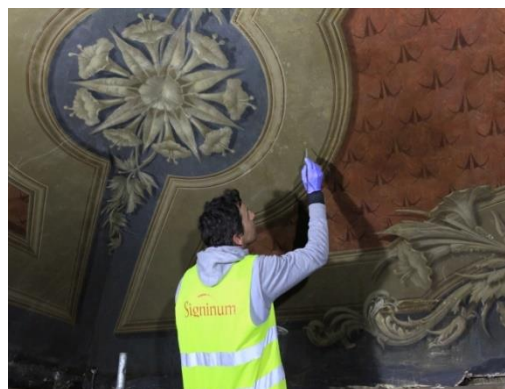
**Figura 49-** Fotografia ao processo de reintegração cromática. Fonte: Marco Mota;

O método escolhido para reintegrar foi a técnica mimética que consiste na reintegração idêntica à cor, textura e forma do original circundante com o objectivo de ser invisível ao perto (BAILÃO, 2011). Como se refere a uma reintegração do teto, uma vez que está

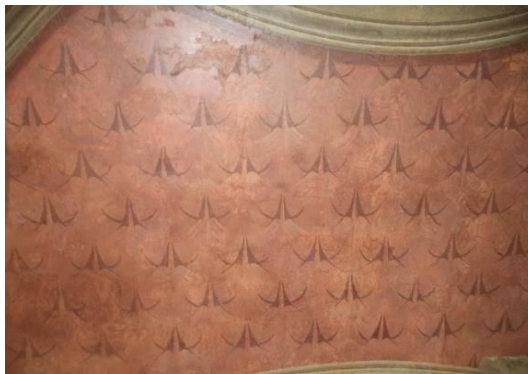
**Figura 50-** Pormenor da reintegração do teto da antecâmara. Fonte: autoria própria;

distante da percepção visual, poder-se-ia ter optado por outra técnica de reintegração. No entanto esta técnica foi executada através da mancha de cor base definida para cada uma das superfícies cromáticas (**Figura 50**). Foi realizada com cores à base de aguarelas comerciais Tallens® e gama profissional Rembrandt®, materiais estes reversíveis em água.

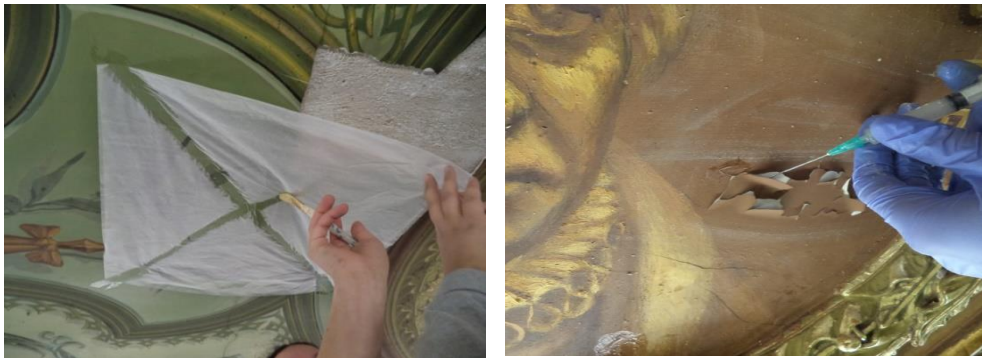
**Figura 51 e 52-** Fotografia ao processo de faceamento e ao pormenor de fixação da camada em destacamento. Fonte: autoria própria;

Nesta sala a intervenção realizada estendeu-se aos paramentos e teto e atendendo ao seu estado de conservação, apresentando alguns problemas a nível estrutural e da superfície polícroma, esta foi mais demorada. No início da intervenção foram efetuados testes de pré-fixação da policromia e faceamento, nas áreas em risco de perda, quer a nível da camada polícroma como do estuque. O produto que mostrou melhores resultados para a pré-fixação foi o acetato polivinílico Mowiol® diluído em água em concentrações de 50:50, sobre o papel japonês (**Figura 51**).

Para a fixação das áreas de destacamento ao nível da camada polícroma (**Figura 52**) foi utilizado o mesmo adesivo da sala da antecâmara, o Primal®WS24 com 15% etanol.

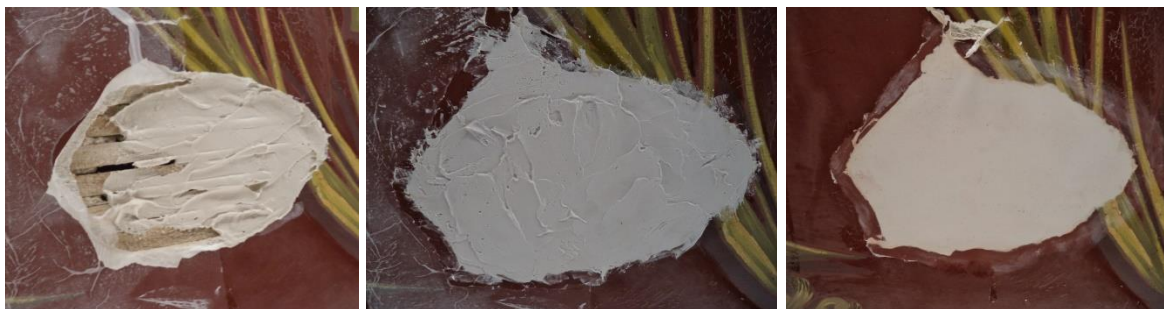
**Figura 54, 55 e 56-** Fotografia ao preenchimento das lacunas volumétricas. Fonte autoria própria;

Na conclusão desta primeira limpeza, procedeu-se ao preenchimento das lacunas volumétricas, consolidação e fixação de algumas zonas do teto. No preenchimento das lacunas volumétricas (**Figuras 54, 55 e 56**) utilizou-se uma argamassa de gesso de estuque e pasta de cal para a camada do esboço e uma argamassa de gesso de estuque e cal apagada para a camada de estuque.

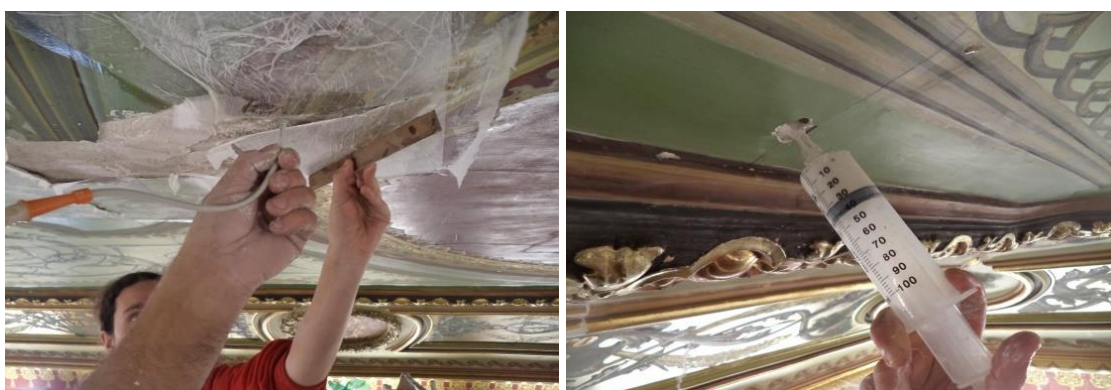
**Figura 57 e 58-** Fotografia à consolidação por injeção. Fonte: autoria própria;

A consolidação foi feita pontualmente através da abertura de orifícios e fendas existentes, com recurso à injeção e utilização de sistema manual de escoamento gravítico e de baixa pressão. Desta forma nas áreas ocas e de pouca abertura recorreu-se ao uso de tubos flexíveis e seringas com o intuito de injetar em profundidade, devolvendo a estabilidade e melhorando a coesão entre as partículas dos materiais constituintes do estuque ao respectivo suporte (**Figuras 57 e 58**) (AGUIAR et al, 2001). Para uma melhor injetabilidade, a argamassa deve ser líquida de forma a colmatar as faltas de adesão e zonas ocas. Para esse efeito foi injetada água de cal<sup>8</sup>, compatível com a argamassa de cal (TAVARES et al, 2007), para libertar os agregados soltos, e posteriormente, argamassa líquida para a consolidação, no caso a PLM®AL, uma argamassa de baixa densidade com bom poder ligante e permeabilidade. Este produto tem sido utilizado noutras intervenções como consolidante, tanto em pasta como líquido (CASTRO et al, 2007).

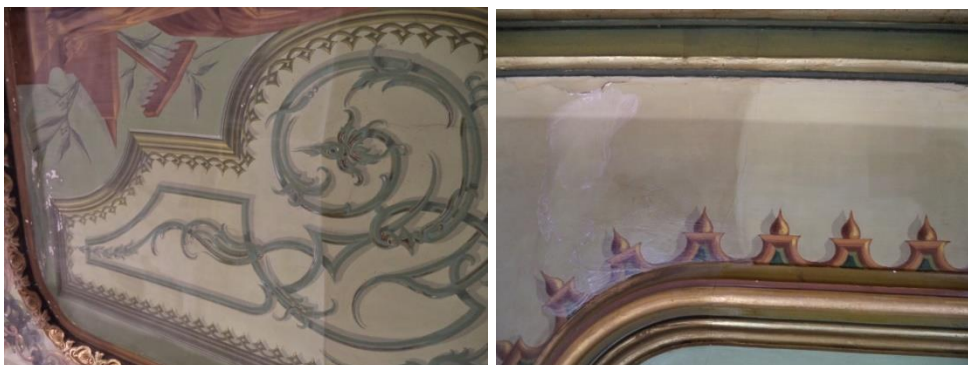
**Figura 59 e 60-** Fotografias durante o processo de limpeza. Fonte: autoria própria;

Após garantir a estabilização do suporte de estuque procedeu-se à segunda etapa da limpeza mecânica, quer a nível do teto como dos paramentos. Esta limpeza foi efetuada com água e sabão neutro com o auxílio de trinchas para retirar a sujidade agregada, esponjas para retirar a sujidade desagregada e esponjas de melanina para verificar se ainda reside alguma sujidade. Tendo em conta que os paramentos estavam manchados foi importante remover a sujidade agregada com cautela de modo a uniformizar o nível de limpeza.

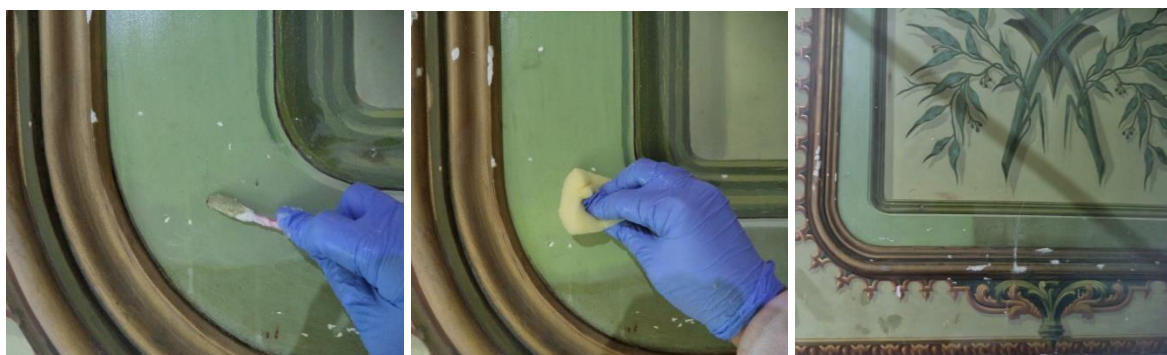
**Figura 61, 62 e 63-** Fotografias ao processo de limpeza com amoníaco. Fonte: autoria própria;

Ainda assim, as zonas inferiores dos paramentos apresentavam manchas e repintes grosseiros, os quais não foram possíveis de remover através deste método. Desta forma procedeu-se a uma limpeza com solventes que, através do teste de solubilidade (ver em Anexos VI), consistiu numa mistura de amoníaco (10%) em água. Ao efetuar esta limpeza, com o auxílio de um cotonete, foi necessário em seguida neutralizar com água a acção do amoníaco através da passagem com esponja (**Figuras 61, 62 e 63**).

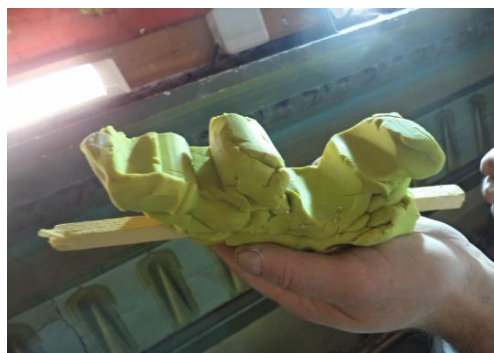
**Figura 66-** Molde de plasticina. Fonte: autoria própria;

Os elementos decorativos em falta, foram reconstituídos, pois devido à configuração decorativa simétrica do conjunto, através das peças existentes, foi possível recolher com molde de plasticina (**Figura 66**) todos os dados necessários para uma fidedigna reposição dos mesmos.

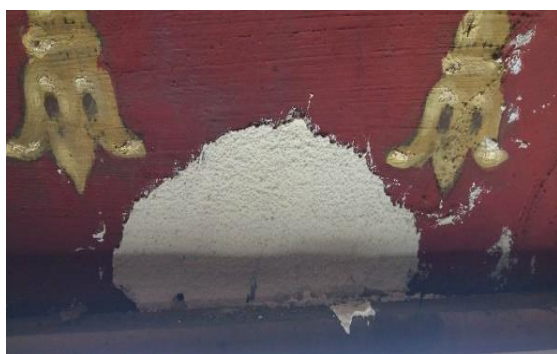
**Figura 67 – Fotografia ao preenchimento da lacuna com argamassa. Fonte: autoria própria;**

Também foi realizado o preenchimento das lacunas nas sancas com cal apagada, areia e acabamento com areia fina (**Figura 67**).

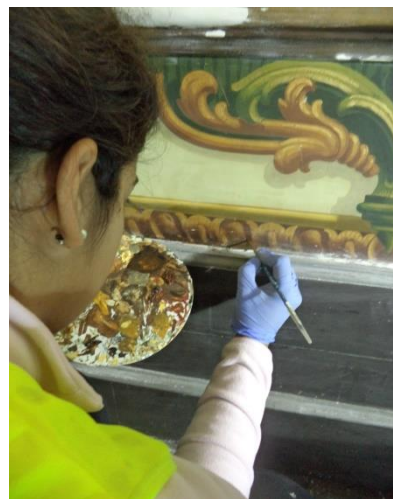
**Figura 68-** Processo de reintegração. Fonte: Ana Dinis;

Quanto à reintegração cromática, esta foi elaborada pela mesma técnica e materiais descritos no tópico 8.1 (**Figura 68**). Porém devido ao efeito da policromia original utilizou-se dois tipos de materiais, desta forma utilizou-se têmperas para as zonas mais baças e pigmentos diluídos em verniz nas zonas de maior brilho. Para os dourados das molduras fez-se o douramento com prata dourada através de anilinas e PARALOID® B72 para não oxidar. Nas lacunas de grandes dimensões, onde o carácter simétrico das composições era perceptível, e respeitando as indicações do desenho preparatório existente, foram realizado os levantamentos gráficos através da transposição para as zonas em falta (**Figuras 69 e 70**).

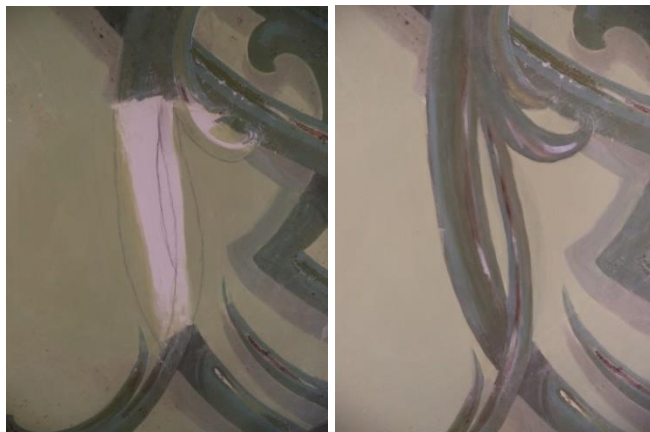
**Figura 69 e 70-** Fotografia à reintegração de uma parte possível de restituir o seu desenho. Fonte: autoria própria;

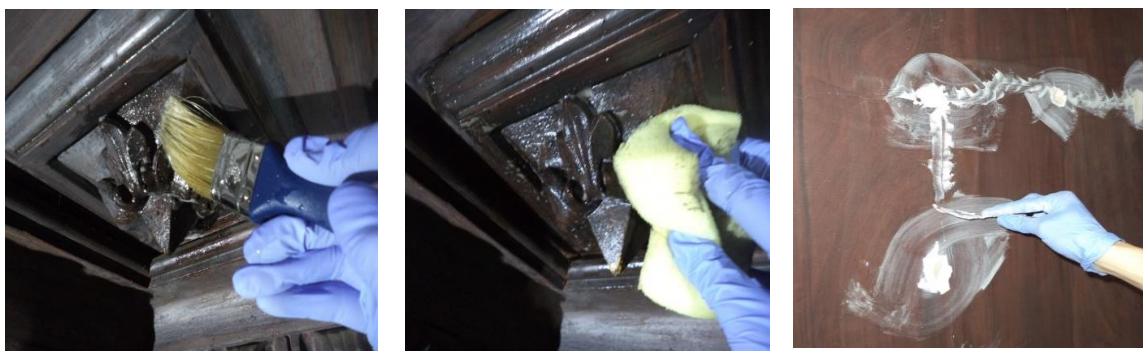
Este teto foi o último a ser intervencionado pois tratava de situações muito pontuais e regeu-se essencialmente pela limpeza mecânica e pela reintegração cromática.

**Figura 71, 72 e 73-** Fotografias ao processo de limpeza e preenchimento dos fendilamentos. Fonte: autoria própria;

Este teto apresentava apenas sujidade superficial e desta forma executou-se a limpeza mecânica através de água com Tween® Ph neutro com trinchas e em seguida com esponja para retirar a sujidade (**Figuras 71 e 72**). Quanto aos fendilamentos procedeu-se à sua abertura e preenchimento (**Figura 73**). Estes, assim como as zonas ocas foram preenchidos com PLM®AL e escorou-se.

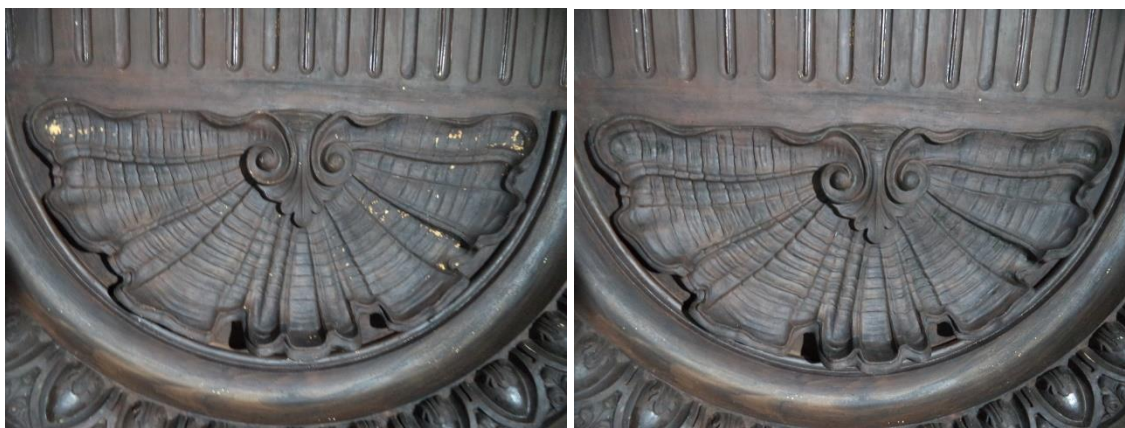
**Figura 74 e 75-** Fotografia antes e após a reintegração. Fonte: autoria própria;

As lacunas ao nível da camada policroma, sendo de pequenas dimensões e em áreas pontuais foram reintegradas com os mesmos materiais e técnicas empregues nos restantes espaços. Esta reintegração foi realizada por mancha de cor num castanho sombra tostada (**Figura 75**).

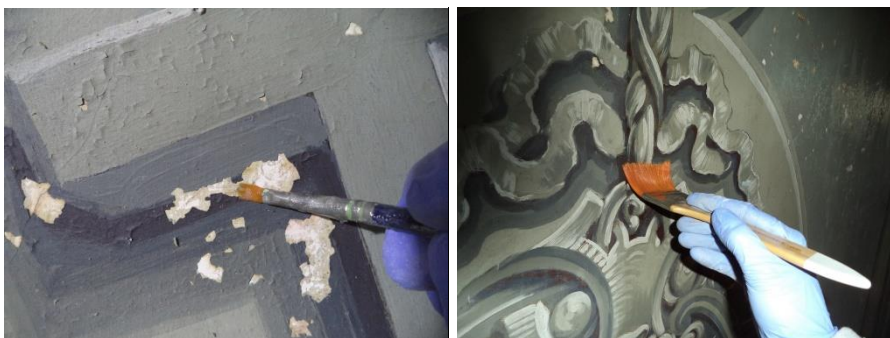
**Figura 95 e 96-** Fotografia de pormenor da fixação e da aplicação de Mowiol. Fonte: autoria própria;

Com base no estado de conservação deu-se prioridade aos destacamentos da camada polícroma presentes nos paramentos da nave. Neste contexto foi importante iniciar a intervenção pela fixação dos estratos de policromia, de modo a preservar o melhor possível a camada pictórica original, através da fixação por injeção e/ou impregnação de Primal®WS24, entre a camada polícroma e o revestimento de estuque (**Figura 95**). Em zonas mais frágeis e de estalados aplicou-se Mowiol® (**Figura 96**) de forma a hidratar e proteger a policromia fixando-a ao suporte.

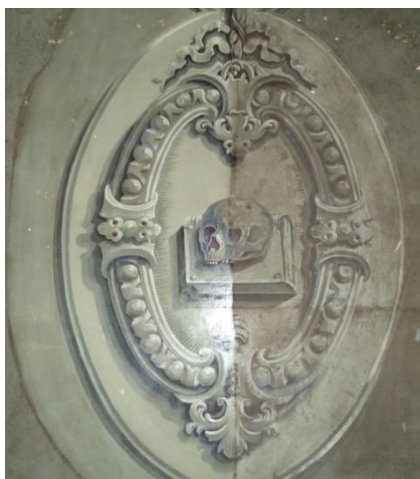
**Figura 97-** Fotografia durante o processo de limpeza. Fonte: autoria própria;

Após a estabilização da camada polícroma, foi possível efetuar o tratamento de limpeza mecânica dos paramentos, primeiramente com as borrachas de limpeza Wishab para retirar a seco as poeiras e, posteriormente, com esponja e água, remover a sujidade superficial. Por último as esponjas de melanina serviram para uniformizar o nível de limpeza (**Figura 97**).

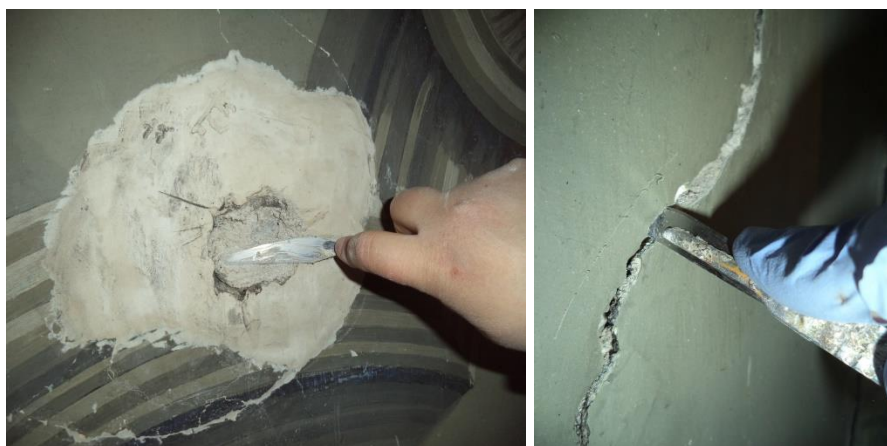
**Figura 98 e 99-** Fotografia do preenchimento da lacuna volumétrica e abertura de fendas. Fonte: autoria própria;

De seguida procedeu-se ao preenchimento das lacunas de suporte (**Figura 98**) e da camada polícroma com uma argamassa de gesso de estuque e cal apagada. Em relação às fendas nos paramentos efetuou-se a abertura destas (**Figura 99**), apenas nas que se apresentavam instáveis e, antes do preenchimento, foram consolidadas com aguada de cal apagada, para libertar as poeiras acumuladas e Primal®WS24, apenas nas zonas em risco de perda.

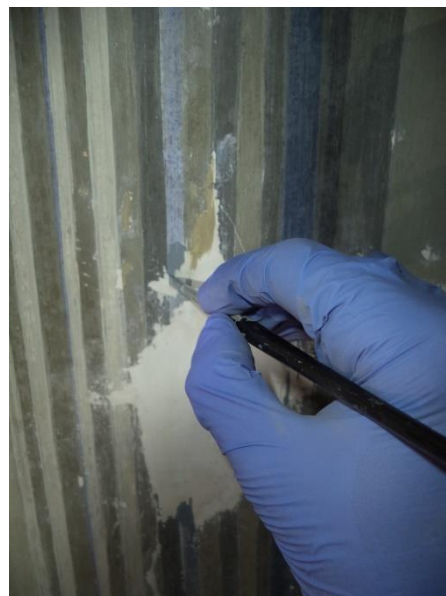
**Figura 102-** Fotografia durante a reintegração. Fonte: autoria própria;

A fase de reintegração cromática foi devidamente ponderada e equilibrada como já foi referido. A técnica escolhida foi a mimética, sendo que as lacunas de grandes dimensões, onde as composições eram perceptíveis o seu carácter simétrico, foram realizados levantamentos gráficos, através da transposição para as zonas em falta. Quanto aos materiais foram utilizadas aguarelas comerciais Tallens® e gama profissional Rembrandt®, materiais estes reversíveis através da passagem de água. A reintegração cromática (**Figura 102**) foi executada através da mancha de cor base definida para cada uma das superfícies cromáticas.

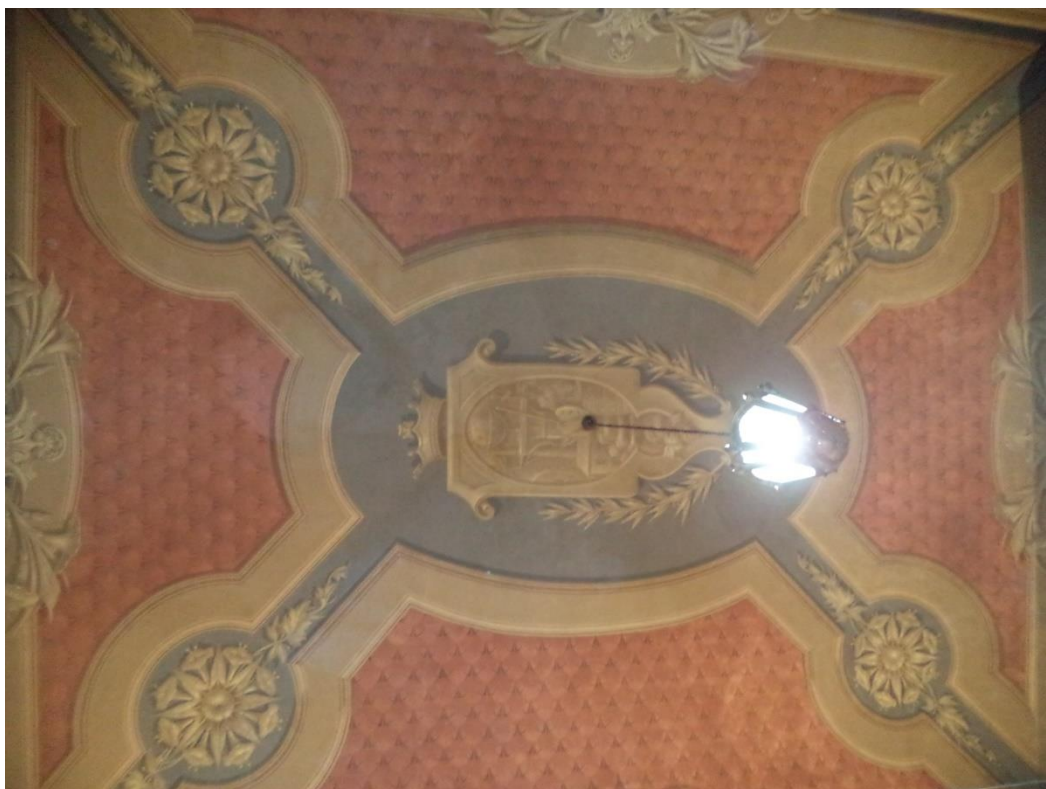
**Figura 117-** Fotografia do teto da antecâmara após a intervenção. Fonte: autoria própria;

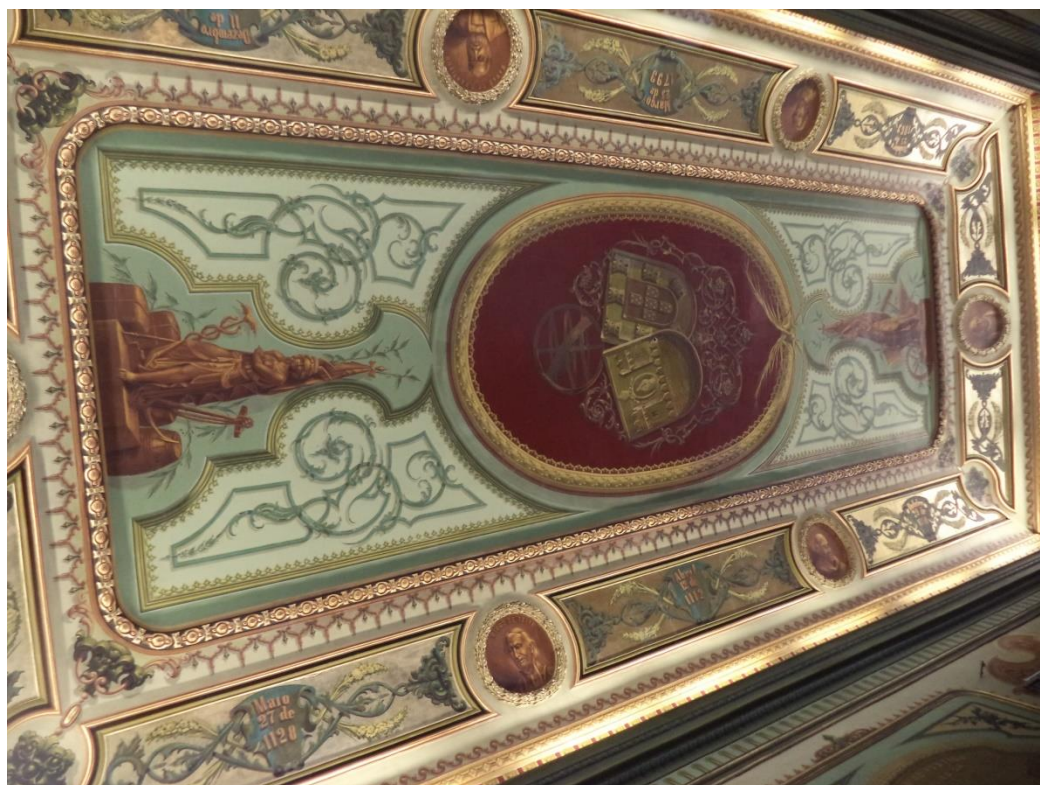
**Figura 118-** Fotografia do teto do salão nobre após a intervenção. Fonte: Marco Mota;

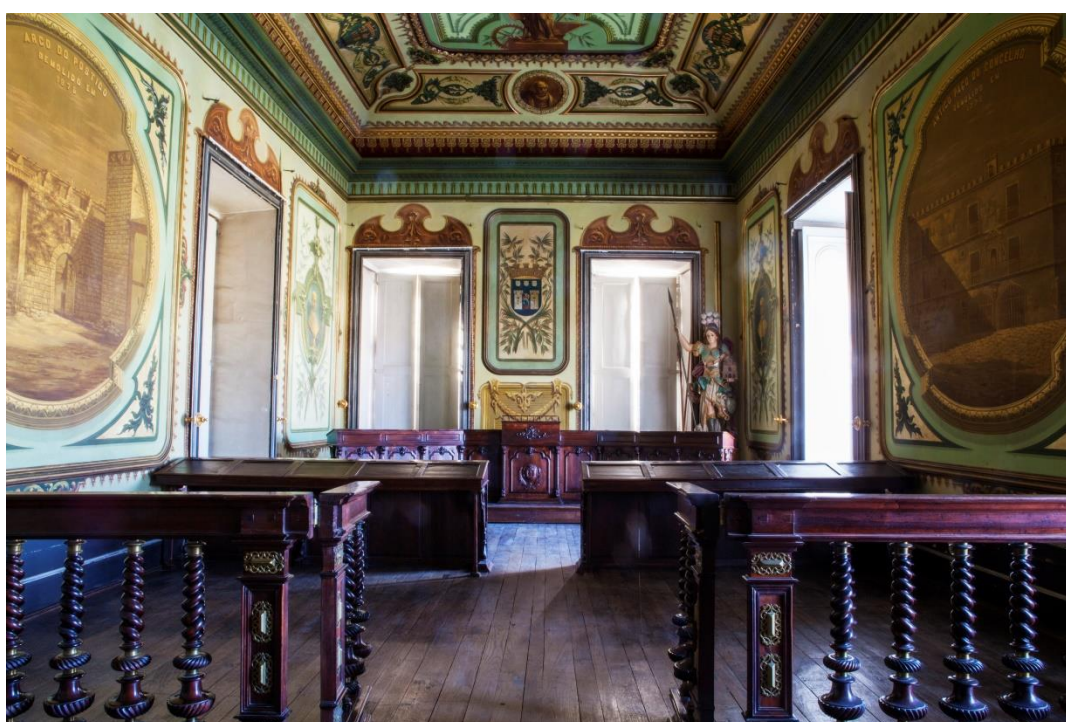
**Figura 119-** Fotografia geral do salão nobre após a intervenção. Fonte: Marco Mota;

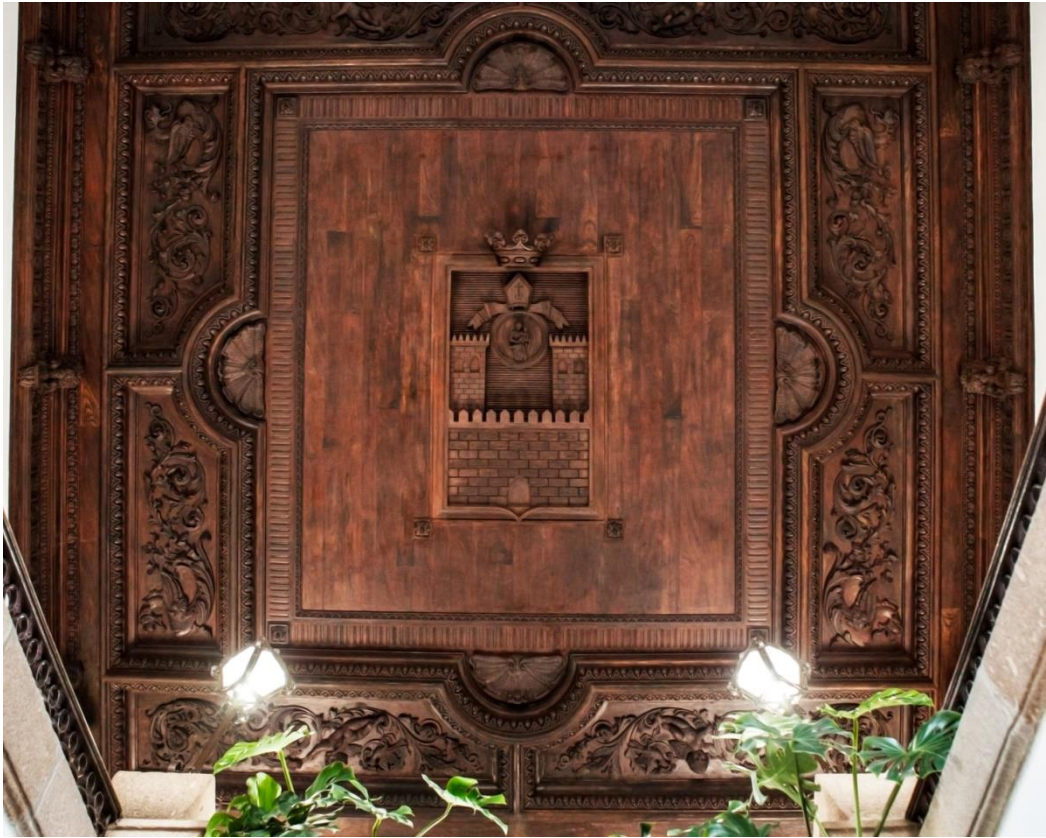
**Figura 120-** Fotografia do teto da escadaria após a intervenção. Fonte: Marco Mota;

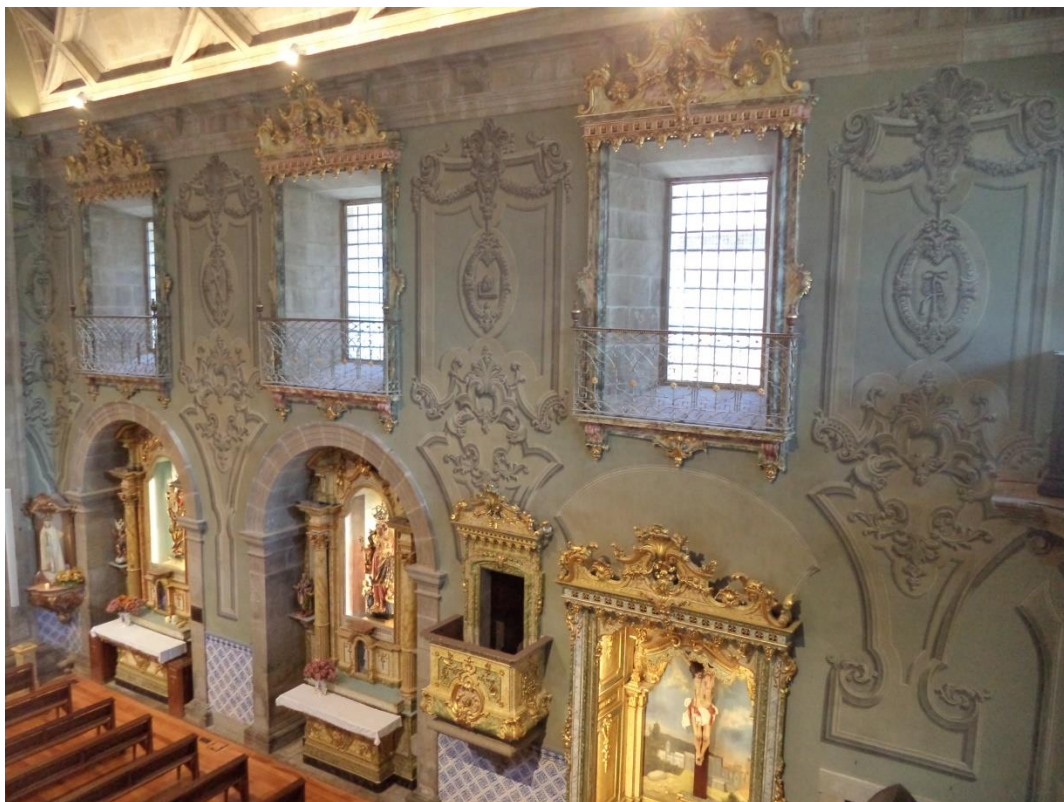
**Figura 123-** Fotografia após a intervenção. Fonte: autoria própria;

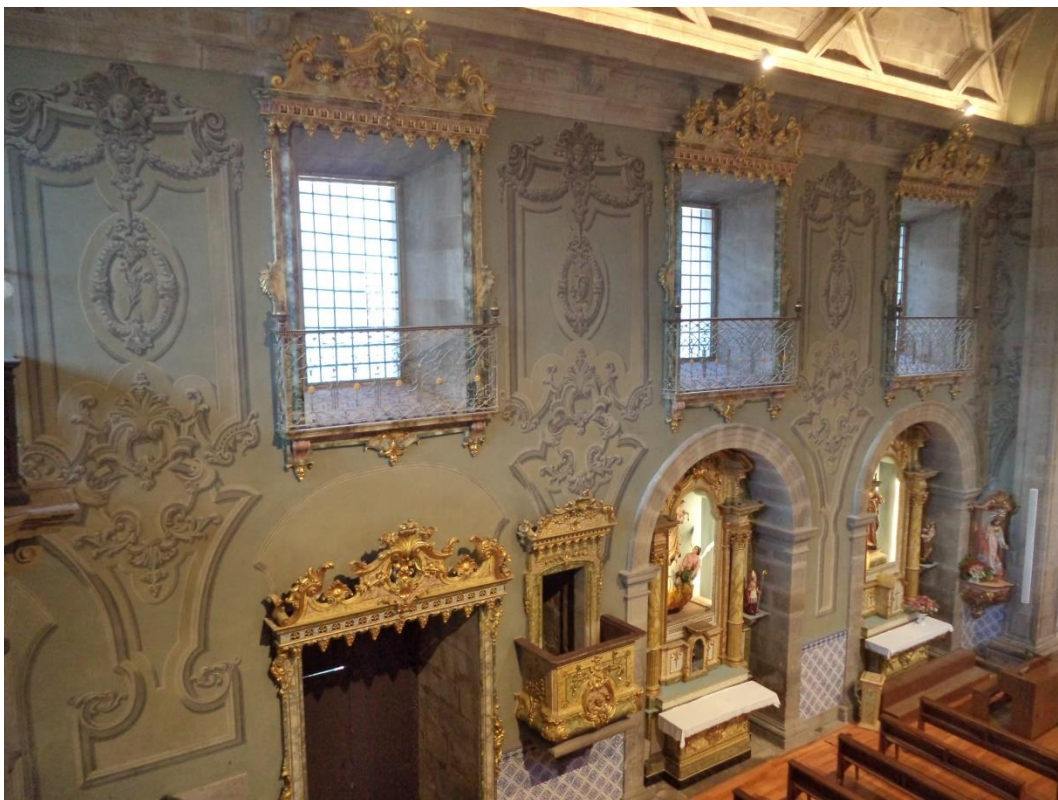
**Figura 124-** Fotografia após a intervenção. Fonte: autoria própria;
