FICHA DE EDIFÍCIO

Processo nº: 79

Morada: Rua das Pupilas, 28

Localidade: Ovar

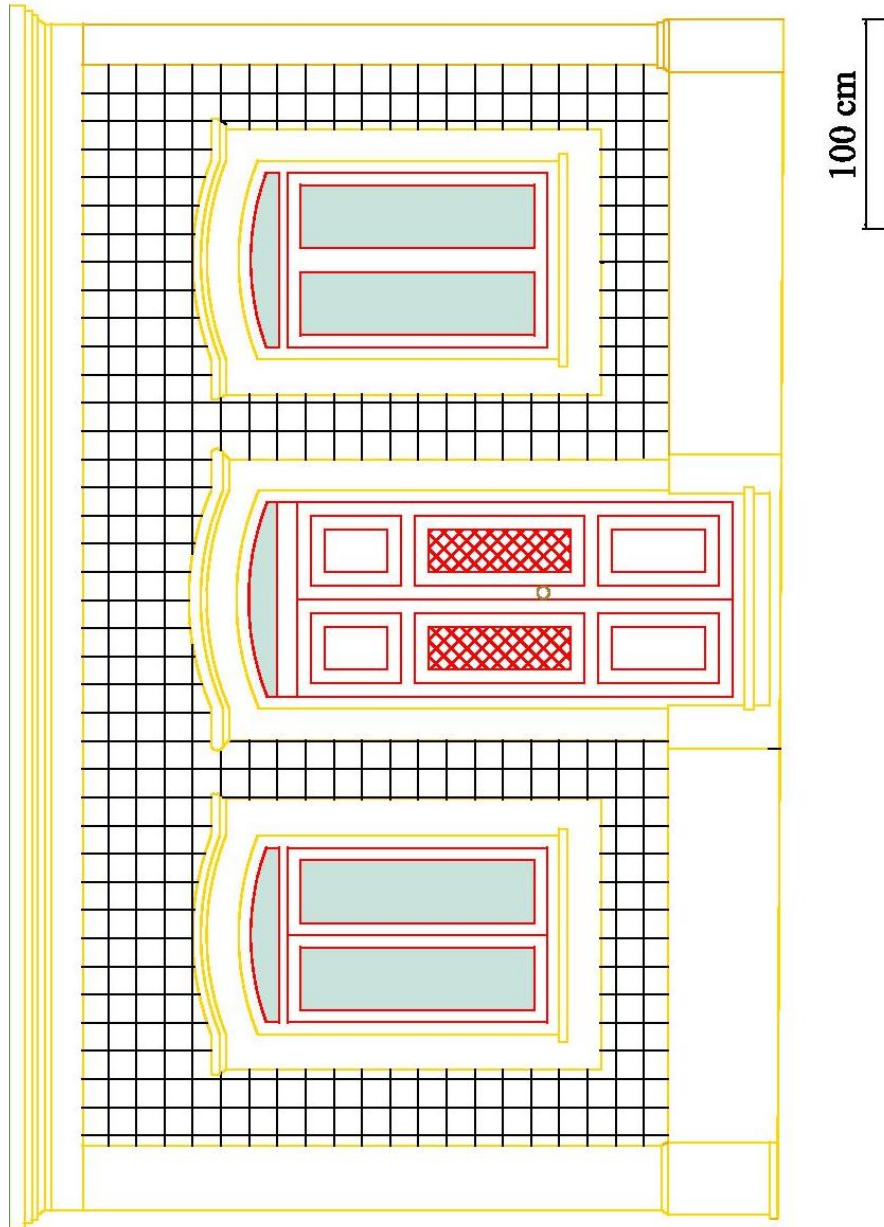
MAPEAMENTO DE MATERIAIS

Processo nº: 79	Data: 2011	
FACHADA		
Fenda estrutural		Degradação material pétreo
Fissura		Depósitos superficiais
Juntas abertas		Concreções
Degradação juntas		Escorrências
Lacuna de argamassas de revestimento		Outros
Degradação de argamassas de revestimento		
Azulejos		
Lacuna	Destacamento	Empolamento
Argamassa de assentamento e emboço		
Perda de força adesiva argamassa suporte		
Perda de força adesiva azulejo-argamassa		
Perda de força coesiva		
Elementos estranhos		
Cimento		Microrganismos
Óxidos metálicos		Plantas superiores
Eflorescências		Humidade
Azulejos de padrão diferenciado		Outros
AZULEJO		
Lacuna		Depósitos à superfície
Lacuna de chacota parcial		Depósitos no interior da chacota
Fractura		Esmagamento dos bordos
Fissura		Microrganismos
Vidrado		
Lacuna	Destacamento	Empolamento
Defeitos de fabrico		
Deformação		Fissuração generalizada de vidro
Defeito por colagem na cozedura		Falha sob vidro
Fissura estrutural		Repelência de vidro

Picado		Falha de decoração
Cores parasita		
OBSERVAÇÕES		
<ul style="list-style-type: none"> As juntas abertas situam-se junto ao vão da janela, pelo que estarão relacionadas com dilatações higrométricas do granito. No lado direito da fachada, além da sombra que faz, existe um tubo de queda de água pluviais sem bueiro, o que promove a presença de humidade, favorável ao crescimento de microrganismos que aí se localizam e deterioram os vidrados pela colonização no interface vidro-chacota. Os azulejos que apresentam fissuração generalizada do vidro são mais susceptíveis à presença de microrganismos que os adjacentes, o que indica que esta forma de alteração incentiva a colonização biológica. As lacunas de vidro por vezes são limitadas a uma certa cor, especialmente o azul e o lilás, notando-se que a lacuna chega mesmo a seguir o desenho. Isto indica que as temperaturas e/ou tempo de cozedura foram insuficientes para estes pigmentos criarem uma boa ligação com a chacota. As consolidações têm-se mantido estáveis, impedindo a continuação do destacamento dos vidrados.

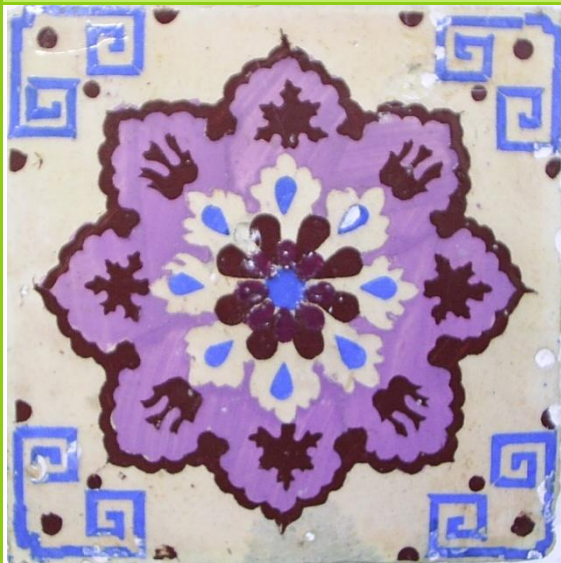
PADRÃO

- O soco, na altura em cimento, encontrava-se em destacamento.
- As lacunas de vidrado situam-se sobretudo junto ao soco em cimento, do lado esquerdo que se encontra em destacamento. Esta zona tem várias condições que contribuem para a degradação dos vidrados e dos azulejos em geral: a sombra do edifício em frente que recebe nas horas de sol, a humidade ascensional, a infiltração de humidade da chuva através do espaço existente entre o soco e a alvenaria, o facto de ser uma esquina que potencia a evaporação e o próprio cimento, que cria tensões pela sua resistência mecânica e que introduz sais no sistema.
- Existia um único azulejo em destacamento.

Prevenção de ocorrência de maiores danos por destacamento dos azulejos: remoção e recolocação.

Devolução da leitura integral: reintegração volumétrica e cromática; substituição de azulejos originais em avançado estado de degradação (lacunas volumétricas e/ou cromáticas com extensões superiores a 50%) por reproduções

Minimizar e reduzir o avanço da degradação: aplicação de biocida e consolidação de chacotas e vidrados degradados
