RELATÓRIO DE ESTÁGIO REALIZADO NA CÂMARA MUNICIPAL DE TOMAR

Mestrado em Reabilitação Urbana

Tomar/junho/ 2013

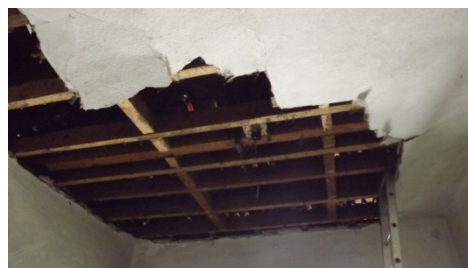
O interior do edifício encontra-se bastante degradado. Na figura 23 pode-se observar que o revestimento do teto já caiu, em uma parte, a pintura das paredes encontra-se degradada,

Figura 23 – Interior do edifício; a) aspeto geral do interior do edifício; b) revestimento do teto danificado; c) pintura degradada e pia com azulejo partido e d) revestimento do pavimento com falta de mosaicos. [7]

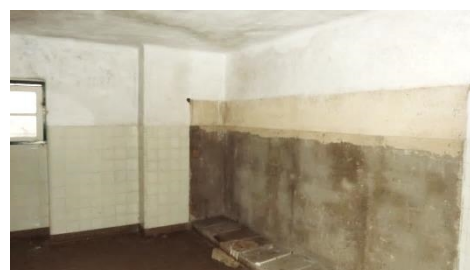
As instalações sanitárias encontravam-se degradadas e com falta de limpeza, como se pode observar na figura 28. Em relação às dimensões não se cumprem os regulamentos e não existe nenhuma instalação sanitária para pessoas com mobilidade condicionada, por esse motivo o regulamento também não é cumprido. Os corredores e as escadas além da degradação não cumprem os regulamentos, pois ambos têm larguras inferiores a 1,20 m. Os corredores têm 1,10 m de largura e os lanços das escadas têm 0,90 m de largura. Estes podem ser observados na figura 29.

Figura 28 – Interior das instalações sanitárias: a) louças sanitárias antigas; b) falta de revestimento em paredes; c) aros das portas degradados e d) pintura degradada, *Sara Lopes (2013)*

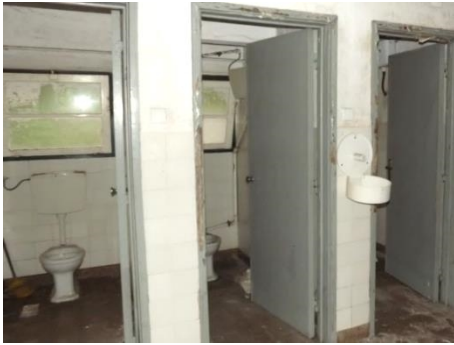
Nas instalações sanitárias a obra começou com a remoção de louças sanitárias e de portas. O azulejo que revestia as paredes foi todo removido. Na figura 34 pode ver-se o aspeto das i.s. antes da obra começar e na figura 35 temos o aspeto das i.s. já sem as louças sanitárias, sem as portas e sem os azulejos.

Figura 34 – Aspeto das i.s. antes da obra, Sara Lopes (2013)

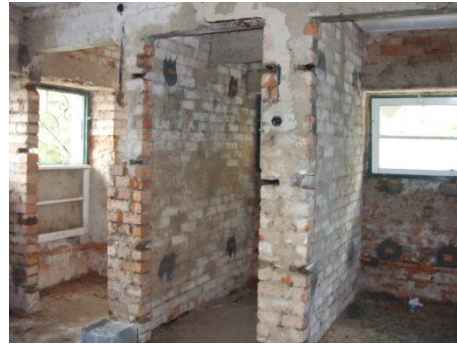
Figura 35 – Aspeto das i.s. após o início das obras, Sara Lopes (2013)

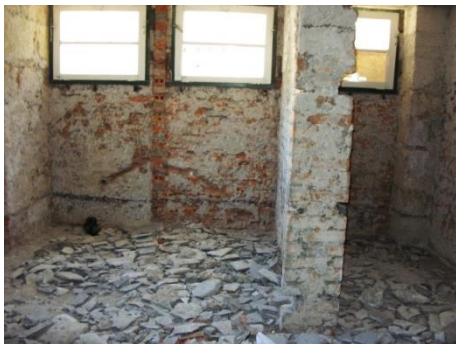
Outra fase da obra foi a demolição de paredes existentes, de acordo com o projeto realizado. Na figura 36 observa-se a demolição de uma parede para a criação de uma instalação sanitária para pessoas portadoras de deficiência. Na figura 37 observa-se a abertura de uma porta para a mesma i.s.

Figura 36 – Demolição de parede, Sara Lopes (2013)

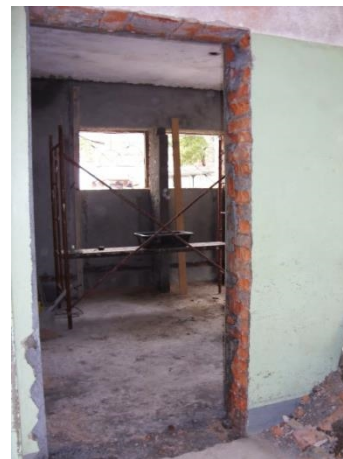
Figura 37 – Abertura de porta, Sara Lopes (2013)

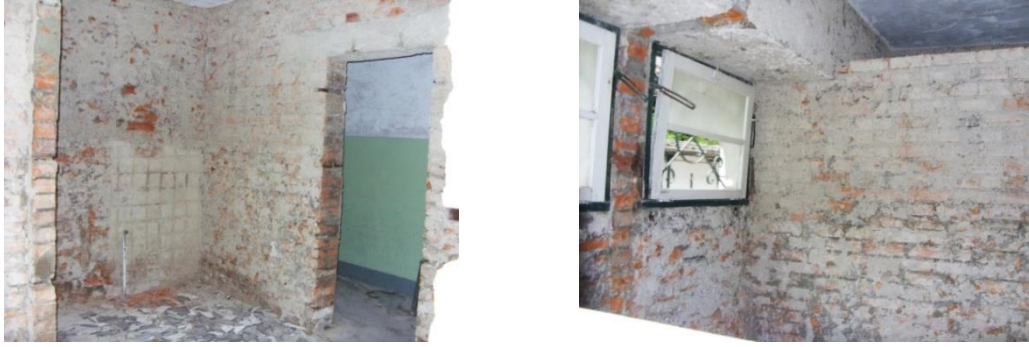
Após as demolições das paredes e a remoção do entulho, o reboco foi picado em todas as paredes como se pode observar na figura 38.

Figura 38 – Picagem de reboco, *Sara Lopes (2013)*

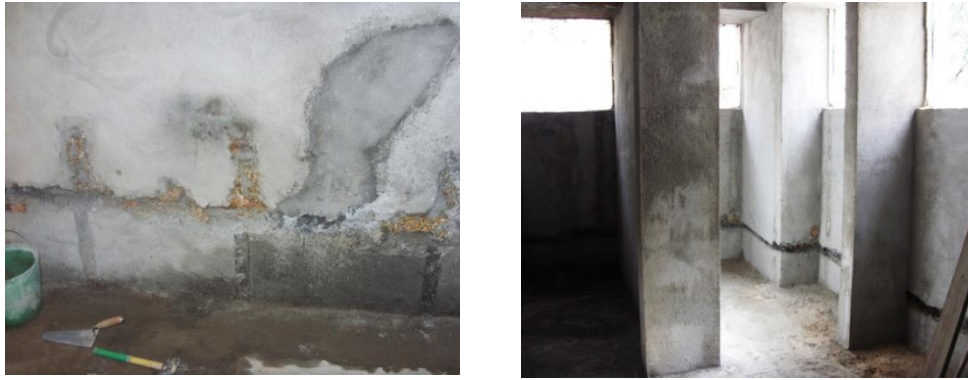
Na figura 43 pode-se observar as paredes já rebocadas, mas com os roços ainda abertos para a aplicação das tubagens. Este facto justifica-se pelo atraso na entrega do material necessário para a aplicação das tubagens.

Figura 43 – Paredes rebocadas e com os roços abertos, *Sara Lopes (2013)*

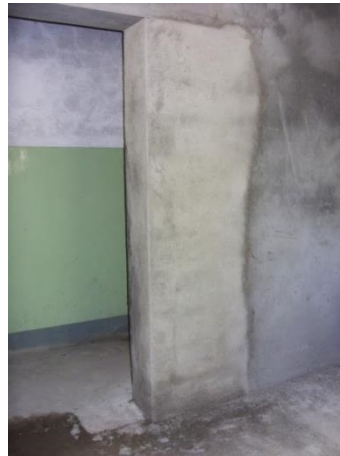
O aspeto da parede que foi construída e rebocada após as existentes já estarem rebocadas, pode ser observado na figura 44. Nesta figura identifica-se perfeitamente qual a parte de parede que foi construída. No final da obra não serão visíveis diferenças de tonalidades na parede porque vai ser revestida com azulejos.

Figura 44 – Parede construída posteriormente, *Sara Lopes (2013)*

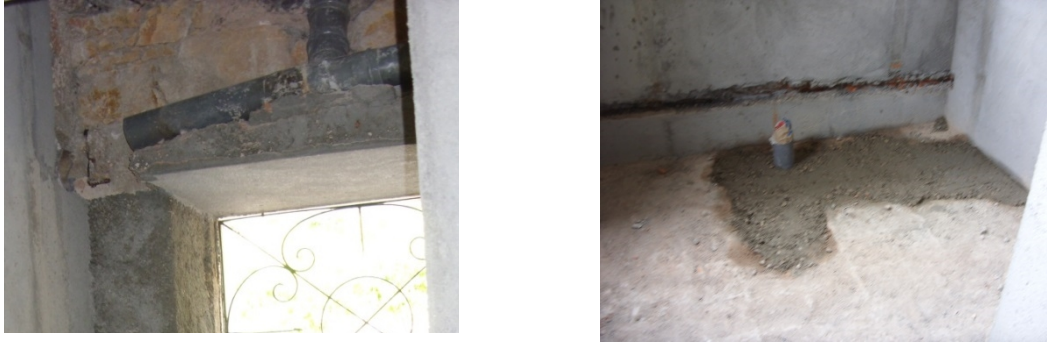
A rede de esgotos está a ser aplicada segundo o dimensionamento realizado. Na figura 45 observa-se a aplicação da tubagem em PVC e o enchimento dos roços.

Figura 45 – Aplicação da tubagem em PVC e enchimento de roços, *Sara Lopes (2013)*

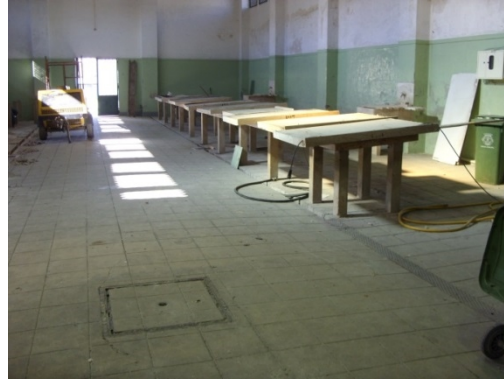
Na figura 49 podemos observar as bancadas existentes no lado direito da peixaria que posteriormente serão retiradas e na figura 50 podemos observar o aspeto da peixaria após a retirada das bancadas em mármore do lado esquerdo.

Figura 49 – Bancadas no lado direito da peixaria, *Sara Lopes (2013)*

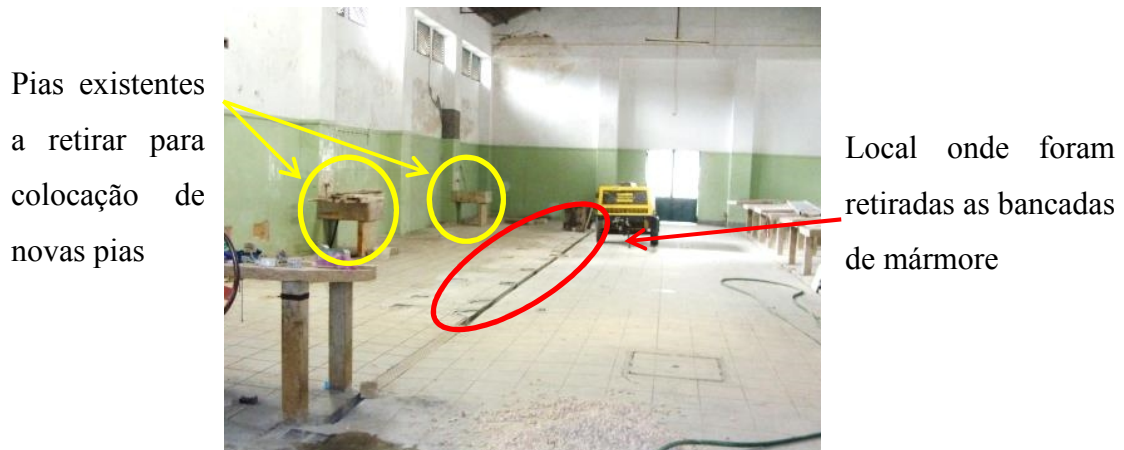
Figura 50 – Aspeto da peixaria após retirada de bancadas em mármore, *Sara Lopes (2013)*

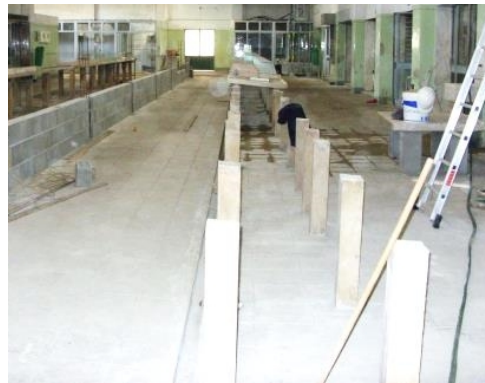
As bancadas retiradas da zona da peixaria estão a ser aproveitadas e colocadas na zona central, em locais onde não existiam bancadas. Na figura 53 observa-se a colocação das bancadas na zona central.

Figura 53 – Colocação de bancadas na zona central, Sara Lopes (2013)

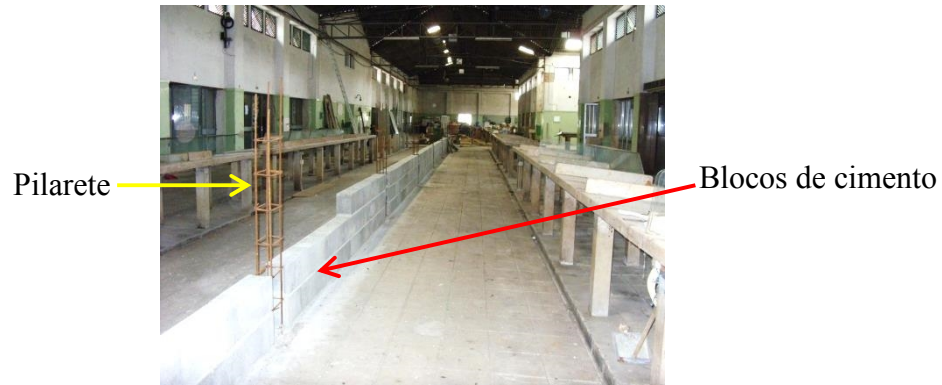
Nesta zona central entre duas filas de bancadas paralelas encontra-se uma parede divisória, em fase de construção. Esta parede é constituída por blocos de cimento e por pilaretes. O objetivo desta parede é o maior acomodamento dos comerciantes, pois assim os comerciantes que se encontram a vender de costas uns para os outros ficam separados por esta parede. Na figura 54 observa-se a construção desta parede.

Figura 54 – Construção de parede divisória, Sara Lopes (2013)

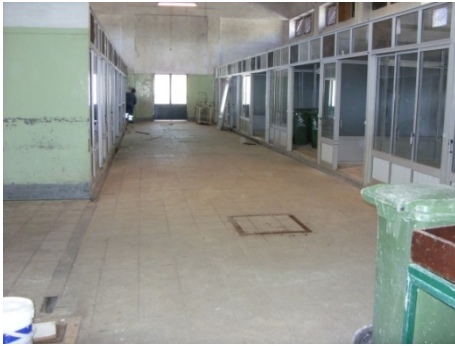
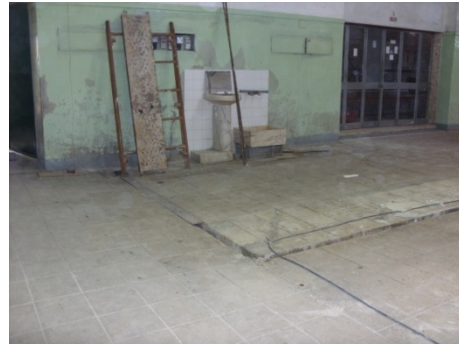
Este pavimento ainda não foi aplicado em obra. Na figura 57 observa-se o aspeto do pavimento antes de ser intervencionado. Na figura 58 estão representados dois exemplos de pavimentos epoxi. O aspeto do pavimento do edifício do Mercado Municipal será semelhante ao dos exemplos, sendo apenas variável a cor que ainda não foi escolhida.

Figura 57 – Aspeto do pavimento antes da intervenção, *Sara Lopes (2013)*

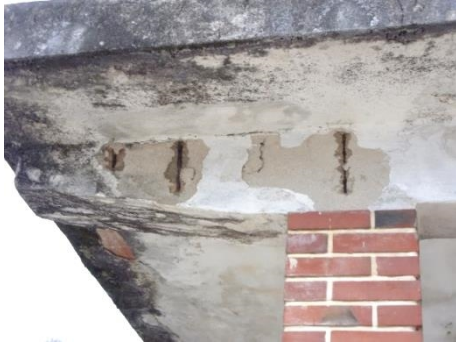
Este local apresenta algumas patologias tais como o destacamento de betão, armaduras à vista e queda do revestimento inferior da cobertura. Estas patologias estão ilustradas nas figuras 60 e 61.

Figura 60 – Destacamento de betão e armaduras à vista, *Sara Lopes (2013)*

Para a reparação desta patologia começou-se por remover todos os materiais que se encontravam degradados. Nas figuras 62 e 63 pode-se observar o aspeto da cobertura em terraço após a remoção dos materiais degradados.

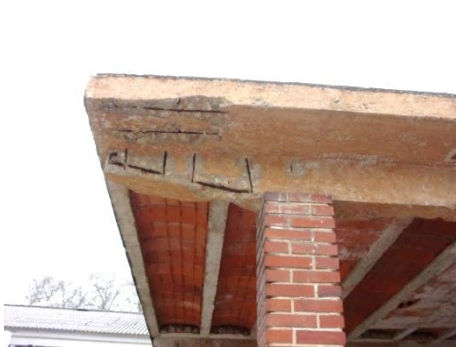
Figura 62 – Remoção de betão degradado, *Sara Lopes (2013)*

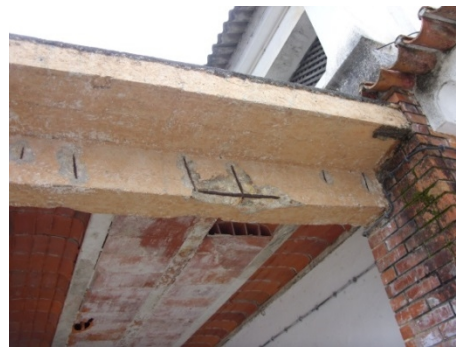
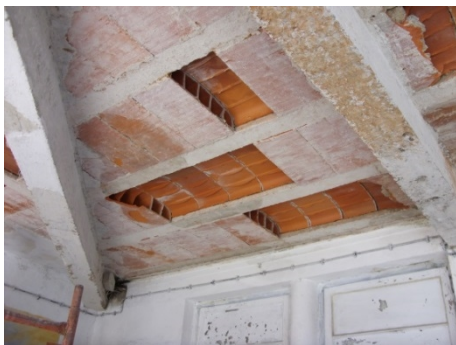
Figura 63 – Remoção do revestimento inferior da cobertura, *Sara Lopes (2013)*

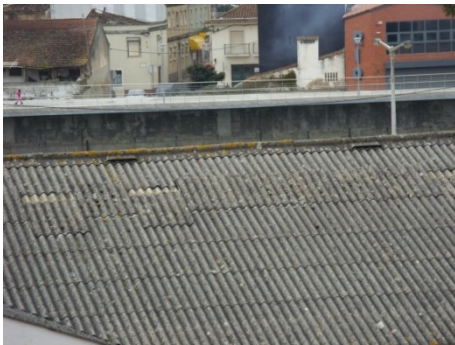
A cobertura em chapas de fibrocimento encontra-se com algumas patologias tais como o escorregamento das placas e a presença de manchas associadas ao desenvolvimento de microrganismos. Podemos observar estas patologias nas figuras 64 e 65.

Figura 64 – Escorregamento de placas de fibrocimento e manchas, *Sara Lopes (2013)*

Esta cobertura vai ser substituída por outra, pois é muito provável que as placas de fibrocimento contenham amianto, substância proibida na construção.

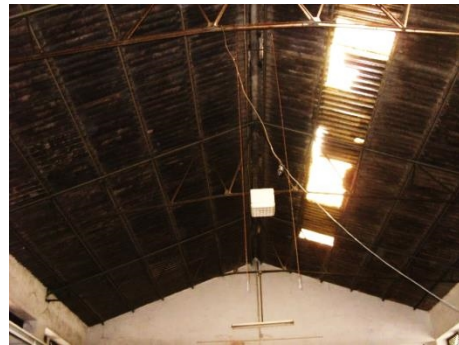
Figura 65 – Escorregamento de placas de fibrocimento observado no interior do edifício, *Sara Lopes (2013)*

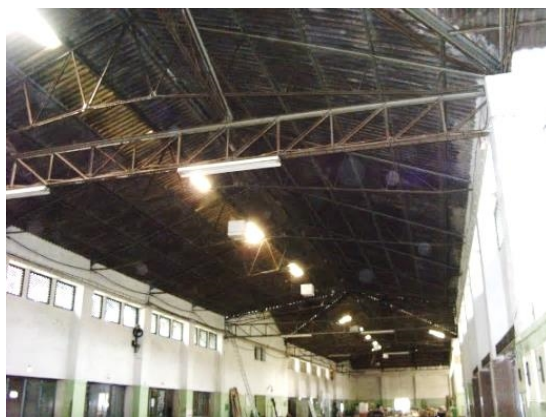
Figura 66 – Estrutura da cobertura, *Sara Lopes (2013)*

A estrutura da cobertura será tratada. Este tratamento consiste na limpeza com escovagem manual e mecânica, aplicação de primário à base de zinco e uma demão de esmalte de poliuretano. Na figura 66 observa-se a estrutura da cobertura antes do tratamento.

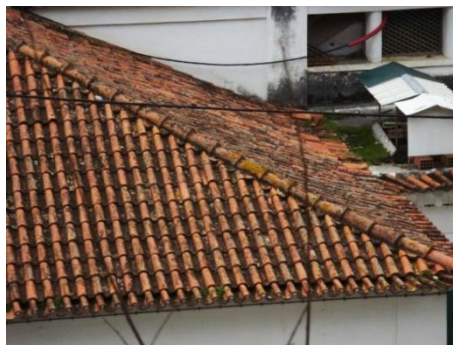
A cobertura inclinada revestida com telha cerâmica do tipo lusa também se encontra com patologias. Estas patologias são descasque das telhas, acumulação de detritos e manchas associadas ao aparecimento de microrganismos. Na figura 69 pode observar-se o aspeto da cobertura cerâmica antes de sofrer qualquer intervenção.

Figura 69 – Aspeto da cobertura cerâmica, *Sara Lopes (2013)*

A estrutura deste tipo de cobertura é em madeira e esta encontra-se apodrecida em alguns locais.

As peças em madeira degradadas serão substituídas e todas as telhas cerâmicas serão, igualmente, substituídas.

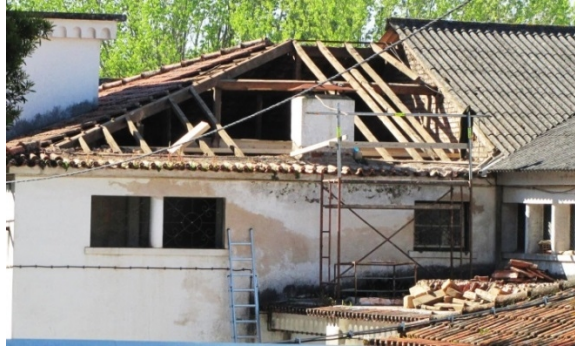
Uma parte desta cobertura, na zona das instalações sanitárias, já foi substituída. Na figura 70 observa-se a cobertura já sem telhas cerâmicas e também sem as peças de madeira degradadas.

Figura 70 – Remoção das peças em madeira degradadas da estrutura da cobertura. [27]

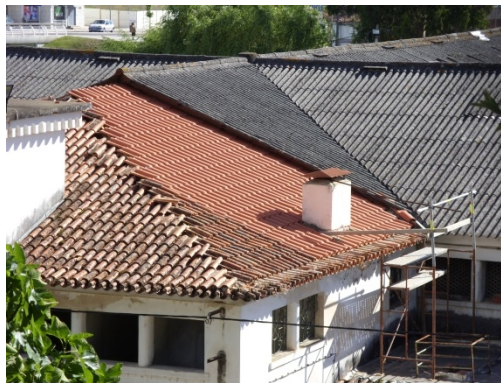
Na figura 71 observa-se a cobertura após a substituição de uma parte desta.

Figura 71 – Aspeto da cobertura que foi substituída, *Sara Lopes (2013)*

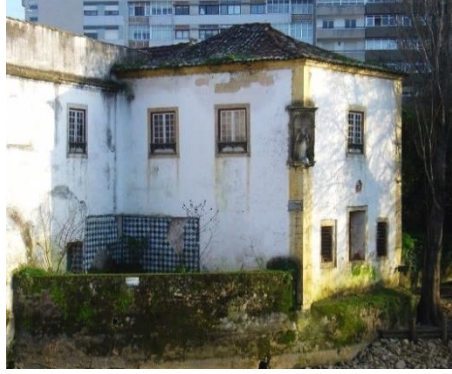
A zona onde se encontra uma parte da construção do Convento que se salienta em relação ao restante edifício é chamada de Casa do Pego porque foi construída no pego do rio Nabão (ponto mais fundo do leito do rio), local onde Santa Iria terá sido assassinada. A sua localização está representada na figura 78 e o seu aspeto exterior na figura 79. [31]

Figura 79 – Aspeto exterior da Casa do Pego, *Sara Lopes (2013)*

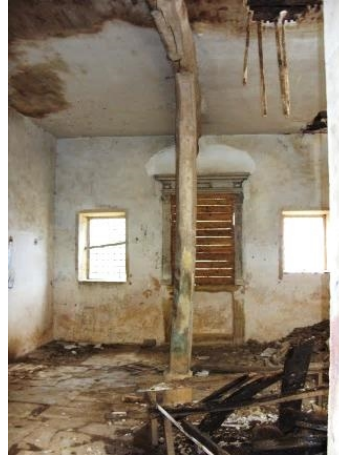
A casa do Pego encontra-se com a cobertura bastante degradada em estado de ruína como se verifica na figura 84. O pavimento do piso superior encontra-se suportado por barroteiros colocados no piso inferior, isto observa-se na figura 85. Nesta zona a estrutura da cobertura será substituída.

Figura 85 – Piso inferior da Casa do Pego, Sara Lopes (2013)

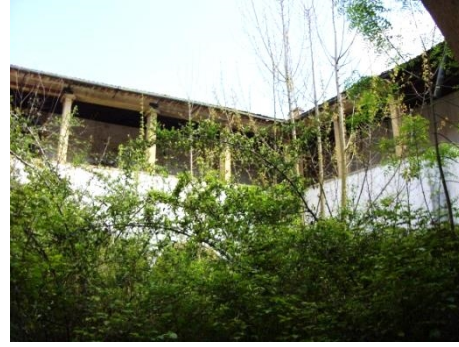
No interior do Convento encontra-se um claustro de estilo renascentista, na figura 86 vê-se a sua localização. O Claustro encontra-se dividido em dois pisos, o primeiro é formado por arcos de volta perfeita e o superior é constituído por galeria de colunas sustentando um alpendre, como se observa na figura 87. Devido ao abandono do edifício este claustro encontra-se coberto de vegetação com alguns metros de altura como ilustra a figura 88.

Figura 88 – Estado atual do claustro, *Sara Lopes (2013)*

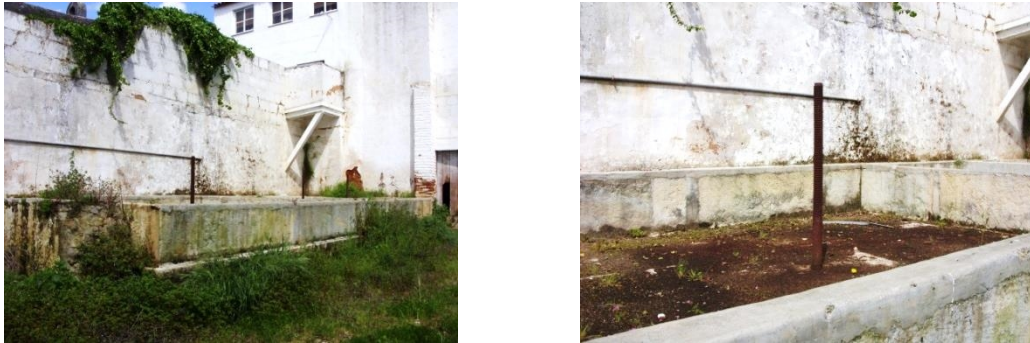
Deste lagar apenas se encontram alguns vestígios que podem ser observados na figura 91. Estas fotografias foram obtidas no interior do Convento.

Figura 91 – Vestígios do lagar de vinho, *Sara Lopes (2013)*

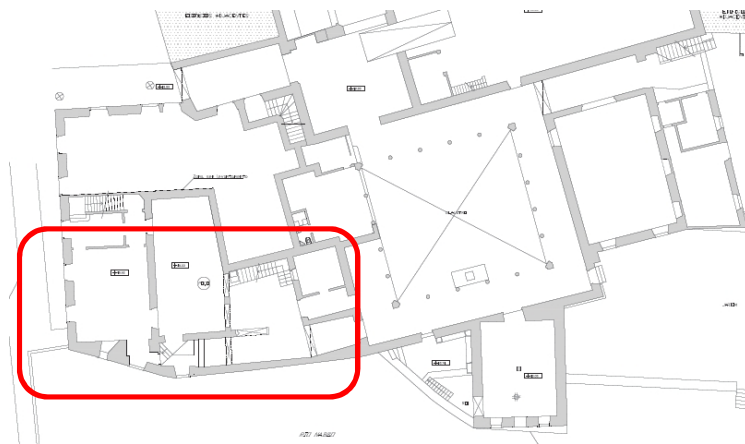
Parte do Convento encontra-se em risco de ruína. Esta encontra-se localizada na zona a oeste como se verifica na figura 92.

Figura 92 – Localização da zona em pior estado de conservação do Convento [30]

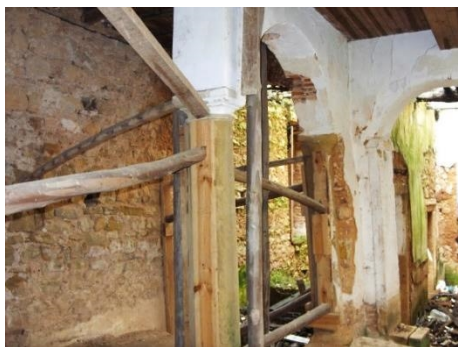
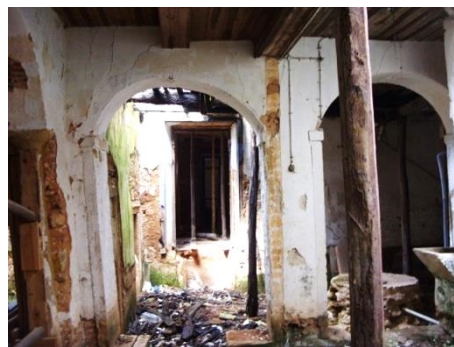
Nesta zona, uma parte da cobertura já ruiu e a restante parte está em risco de ruir. No interior encontram-se elementos de madeira a fazer o escoramento da estrutura. Este local vai ser o principal alvo da intervenção. O aspeto interior e exterior desta zona está ilustrado respetivamente nas figuras 93 e 94.

Figura 93 – Aspeto interior da zona em pior estado de conservação, *Sara Lopes (2013)*

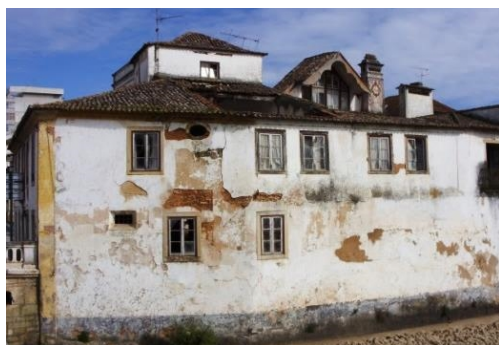
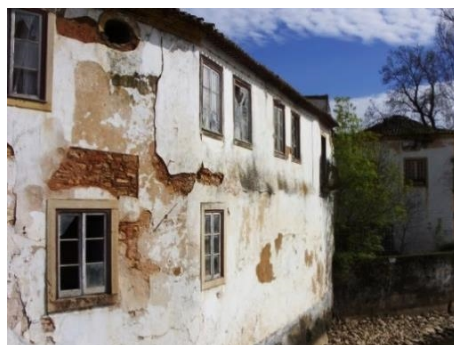
Figura 94 – Aspeto exterior da zona em pior estado de conservação, *Sara Lopes (2013)*

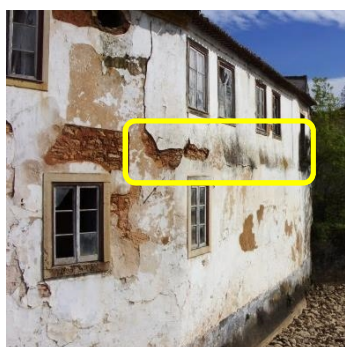
Nesta zona em pior estado de conservação observa-se que a fachada poente já se movimentou para fora do seu plano, isto observa-se na figura 95. Nesta mesma fachada verifica-se que anteriormente já foi reforçada como se pode observar pelo elemento metálico ilustrado na figura 96.

Figura 95 – Fachada poente com movimento para fora do plano, *Sara Lopes (2013)*

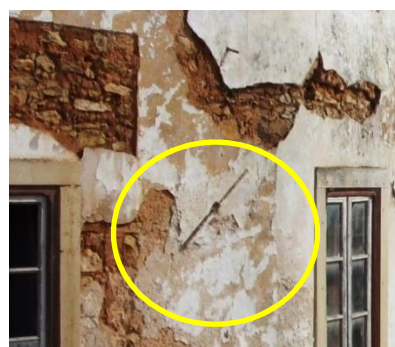
Figura 96 – Reforço de intervenção anterior, *Sara Lopes (2013)*

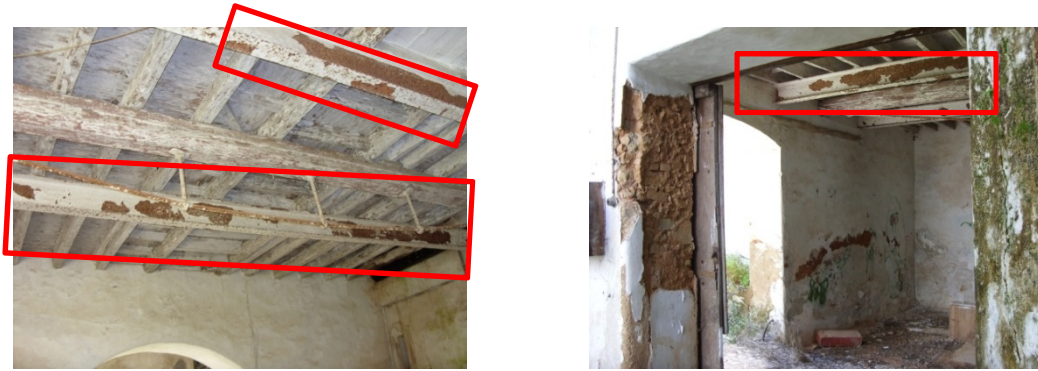
O Convento teve diversos proprietários ao longo dos anos, assim como diversas funções. Os proprietários iam fazendo obras de manutenção. Pode-se verificar que uma sala do convento já teve uma intervenção ao nível estrutural, pela existência de perfis metálicos. A localização desta sala está representada na figura 98, os perfis metálicos podem ser observados na figura 99.

Figura 99 – Perfis metálicos colocados numa intervenção anterior, *Sara Lopes (2013)*

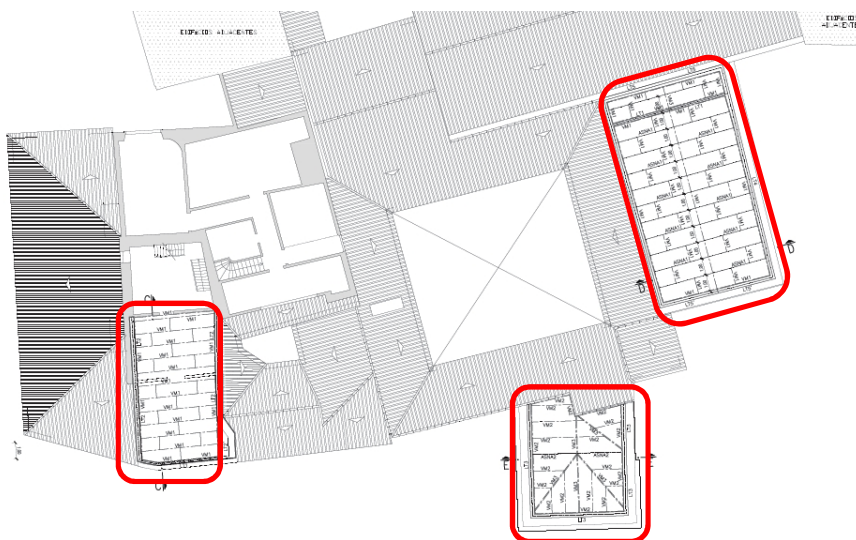
Figura 112 – Coberturas a repor [30]

Algumas das coberturas vão ser repostas, estas estão identificadas na figura 112.

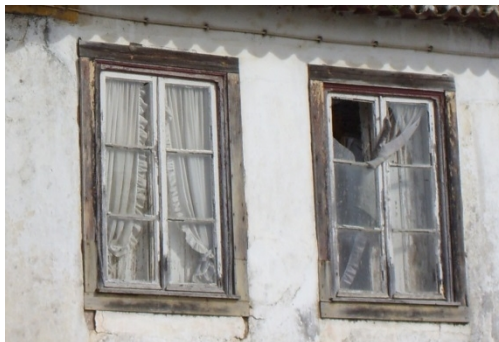
Figura 116 – Vão do alçado poente, *Sara Lopes (2013)*

O aspeto dos vãos do alçado poente antes da intervenção pode ser observado na figura 116.

Os vãos do alçado poente serão fechados com bites de madeira de pinho pintada e colada sobre vidro simples de 6 mm assente em caixilho de alumínio anodizado à cor natural, mantendo o aspeto original.

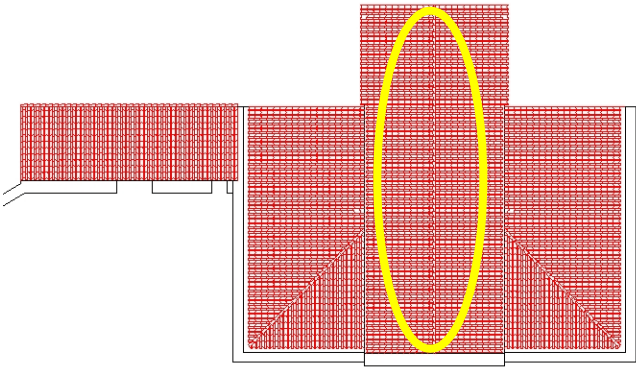
CAUSAS DA PATOLOGIA		
Infiltrações de água na edificação, que provocam o apodrecimento da estrutura de madeira da cobertura. Isto provoca a diminuição da sua resistencia.		
LOCALIZAÇÃO DA PATOLOGIA

SOLUÇÕES POSSÍVEIS DE REPARAÇÃO		
Substituição da estrutura da cobertura em madeira por uma estrutura metálica.

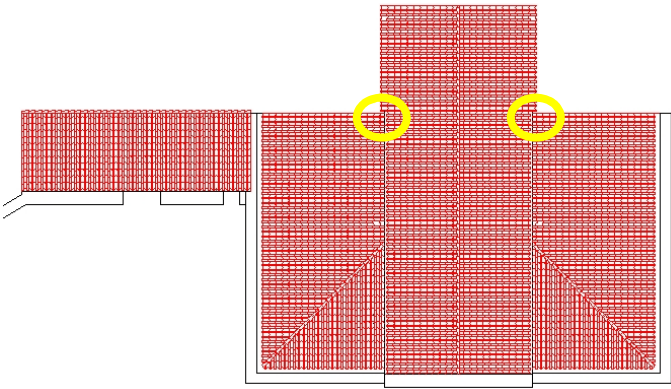
FICHA DE PATOLOGIAS		Nº 4
PADEDES		
<i>Fissura entre duas paredes verticais</i>		
DESCRIÇÃO DA PATOLOGIA	IMAGEM DA PATOLOGIA	
Fissuras entre duas paredes verticais em pedra com movimento de uma das paredes para fora do seu plano.

CAUSAS DA PATOLOGIA		
A estrutura da cobertura, como não está a funcionar como foi projetada, empurra a parede para fora do seu plano originando a patologia observada.		
LOCALIZAÇÃO DA PATOLOGIA

SOLUÇÕES POSSÍVEIS DE REPARAÇÃO		
Colocação de tirantes para anular a força exercida pela estrutura da cobertura e cobrimento das fissuras com uma argamassa com características compatíveis com as das paredes que constituem o edifício.

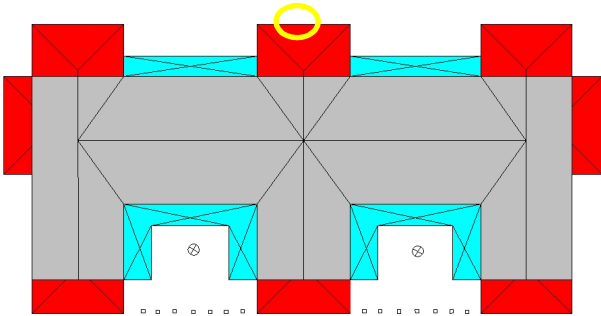
FICHA DE PATOLOGIAS		Nº 6
HUMIDADE		
<i>Mancha de humidade</i>		
DESCRIÇÃO DA PATOLOGIA	IMAGEM DA PATOLOGIA	
Mancha de humidade em toda a altura da parede.

CAUSAS DA PATOLOGIA		
Escorrimento de água junto à parede devido a telhas partidas no beirado.		
LOCALIZAÇÃO DA PATOLOGIA

SOLUÇÕES POSSÍVEIS DE REPARAÇÃO		
Reparação do beirado, substituição de telhas partidas por telhas novas.
