**ESTUDO, AVALIAÇÃO DE RISCO E  
CONSERVAÇÃO E RESTAURO DO  
PATRIMÓNIO AZULEJAR DA QUINTA DA  
CARDIGA**

Relatório de Estágio

O presente relatório de estágio desenvolve-se em torno do palácio da Quinta da Cardiga que se situa na Golegã, no Distrito de Santarém.

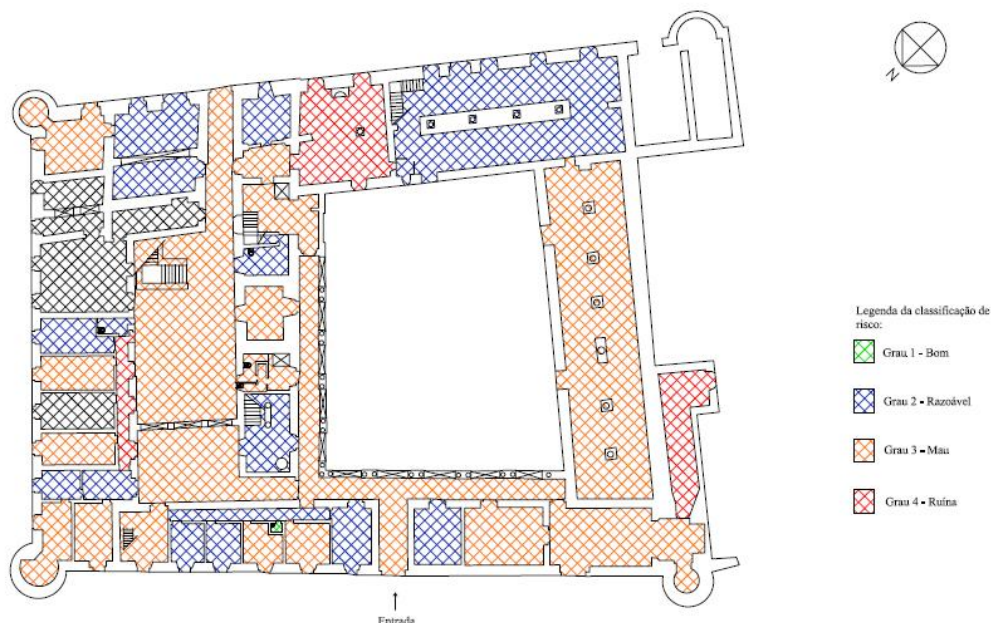
Figura 105 – Representação gráfica da atribuição do risco ao piso r/c do palácio.

Para isso para cada número da escala do grau de risco que elaborámos, foi selecionada uma cor que foi devidamente marcada na planta do edifício, separada por pisos (Figura 105).

O objetivo será atingir o estado bom, que está patente em apenas 1% do palácio ou, pelo menos o razoável estado de conservação, atualmente presente em 31% do imóvel (Figura 106).

Com estes dados concluímos que é urgente levar a cabo ações de manutenção em várias divisões, que podem passar por pequenos trabalhos, como substituir vidros partidos ou algumas telhas, arranjar as claraboias partidas devido a ações de vandalismo de que o palácio foi alvo. Desta forma evita-se pelo menos a entrada de chuva e de animais, que é a maior causa de degradação existente neste momento por todo o palácio. De salientar, que é importante fazer uma análise estrutural de todo o edifício com a ajuda da área da Engenharia, com prospeções e outros tipos de análises para perceber o tipo e o estado de fundações (LOURENÇO, 2004).

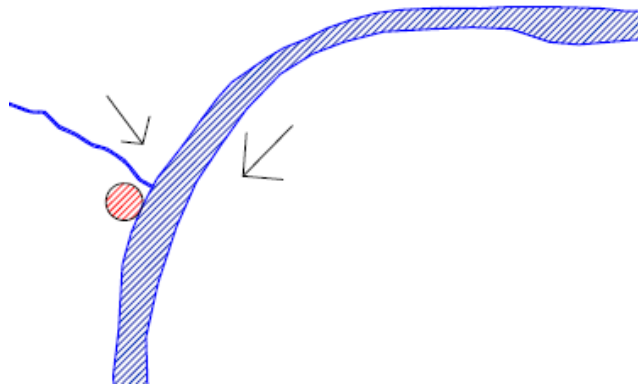
Na Figura 107 está representado um esquema que ilustra o que atrás ficou dito, representando o leito do rio como fator de risco para o palácio, aqui representado a vermelho, chamando a atenção para a sua localização em relação ao meandro do rio. As setas apontam a direção da ocorrência da força das correntes do rio Tejo. A única vantagem é a localização da Ribeira de Santa Catarina, que desagua junto ao palácio da Cardiga, logo cria uma barreira e, embora pequena, contraria a força da corrente do rio Tejo exercida sobre as margens naquele local específico.

Figura 107 - Desenho do rio e a força que a corrente exerce sobre as margens. A vermelho é assinalado a localização do palácio.

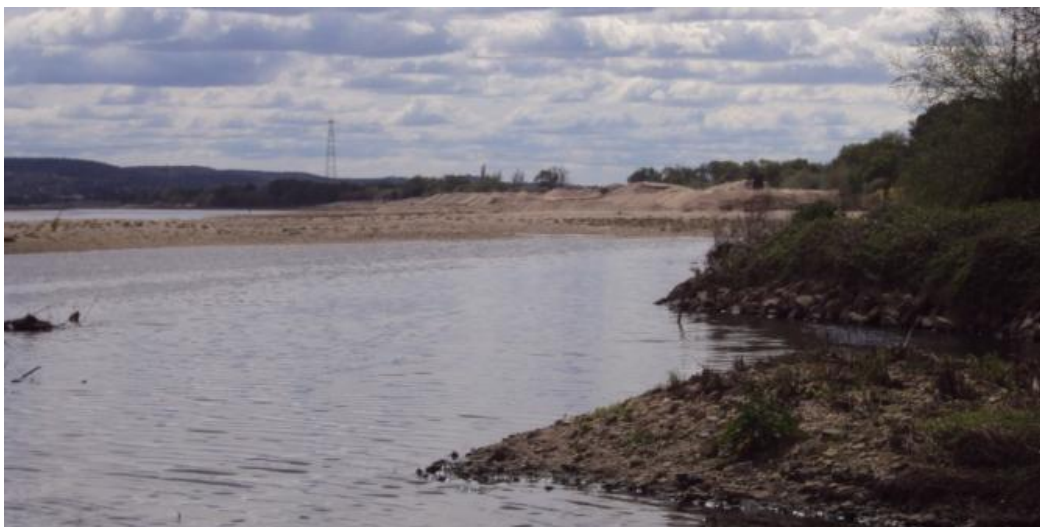
Outra situação que está a ocorrer presentemente no local, é a remoção de areias da margem. Neste caso específico esta ação poderá ser benéfica, pois alarga o espaço do caudal e evitará uma situação de cheia com mais frequência (Figura 108).

Figura 108 - Ao fundo, vê-se onde estão a remover areias, e percebe-se que é muito perto. Março 2015.

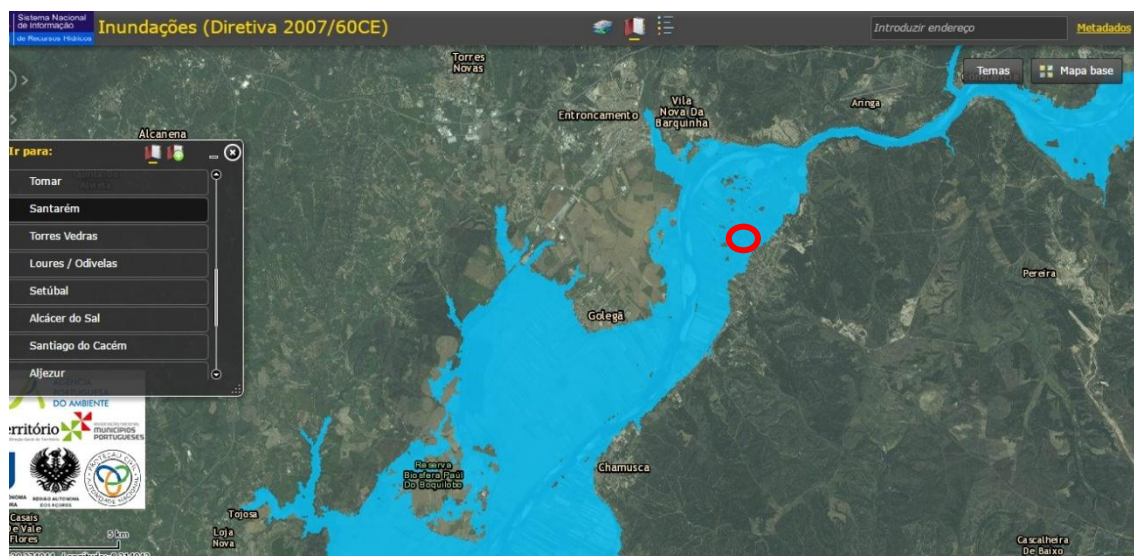
Já no Sistema Nacional de Informação de Recursos Hídricos, quando pesquisamos sobre os riscos de cheias, em concreto causadas pelo rio Tejo, obtemos informações bastante precisas das áreas de maior risco, e verificamos que são exatamente no Distrito de Santarém, afetando as cidades e vilas ribeirinhas, como se pode verificar no seguinte mapa que especifica a localidade da Golegã, onde se situa o palácio em estudo (Figura 109).

Figura 109- Zonas de Risco de inundação. Pormenor da zona da Golegã e Vila Nova da Barquinha.  
Localização do palácio a vermelho in: <http://sniamb.apambiente.pt/Diretiva60CE2007/>

É claro que esta informação é bastante generalista, pois não nos dá a perceção das cotas em que se está a demonstrar o risco de cheia.

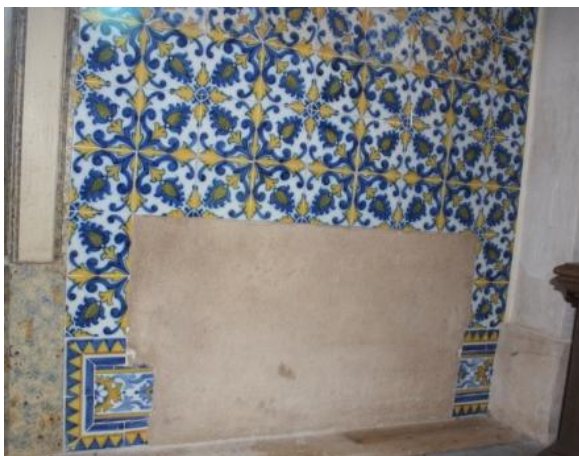
Os azulejos encontram-se em relativo bom estado de conservação. Junto ao altar existe uma zonas sem azulejo que estão preenchidas com argamassa de cimento, provavelmente, existiria um móvel de apoio ao culto (Figura 123) . Ao lado da porta de saída da capela para o pátio grande, existe uma zona com 4 azulejos em falta (Figura 124). Junto à porta Manuelina, que dá acesso à rua, encontra-se uma grande concentração de sais que estão a sair pelas juntas e pelo craquelé do vidrado, colocando este em perigo de destacamento (Figura 125). No chão também encontramos eflorescências salinas (Figura 126).

Figura 123 - Zona sem azulejo, preenchido com argamassa de cimento, possivelmente estaria um banco ou algum móvel de apoio às celebrações do culto.

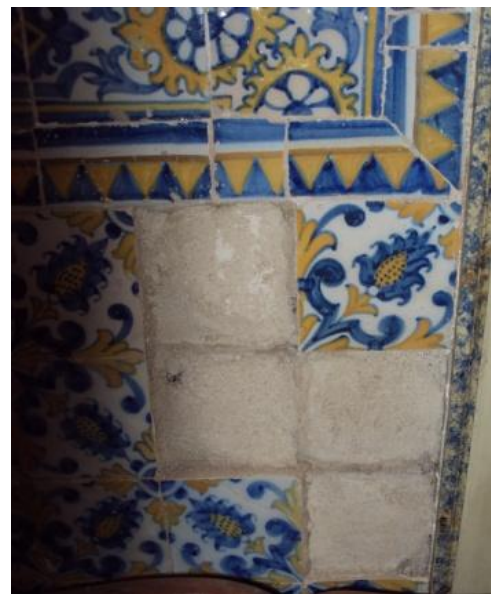
Figura 124 - Quatro azulejos em falta.

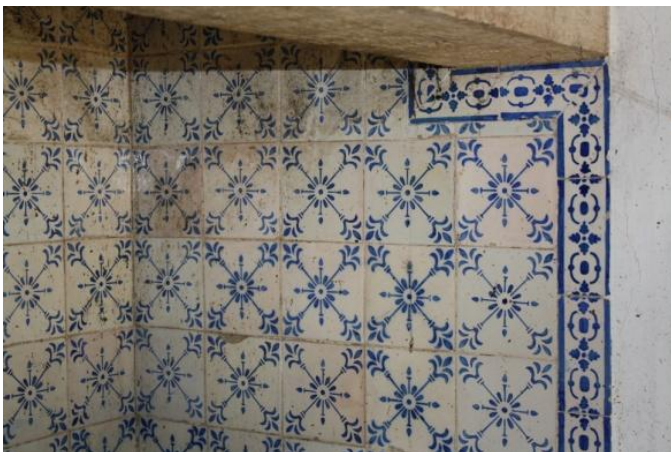
Nesta divisão, os azulejos existentes apenas encontram-se bastante sujos e com gordura (Figura 127). Esta é uma situação normal, pois é o local onde estaria um fogão (Figura 128).

Figura 127 - Os azulejos encontram-se com bastante sujidade e gorduras.

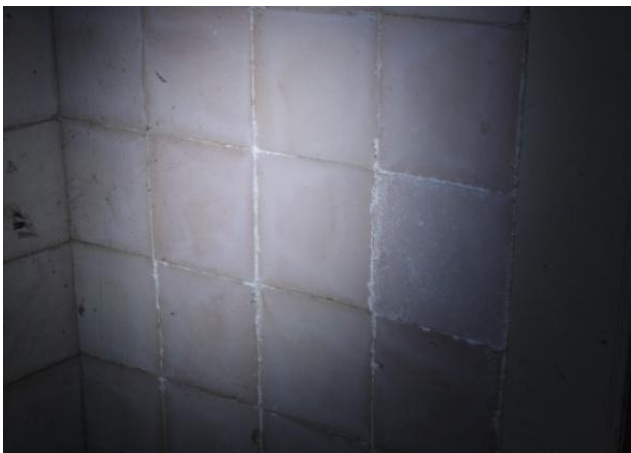
Os azulejos nesta divisão encontram-se na zona da janela do lado norte, e estão com sais que saem pelas juntas e pelo craquelé do vidro (Figura 130). Esta situação poderá provocar a perda de material vítreo (Figura 131).

Figura 130 - Os sais saem pelas juntas de vidro.

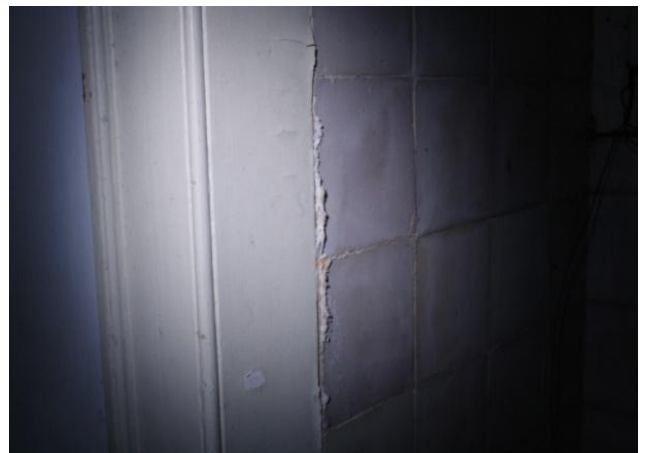
Figura 131 - Quando os sais não têm espaço suficiente para saírem à superfície, estes conseguem danificar o corpo vítreo, iniciando o processo de perda de material.

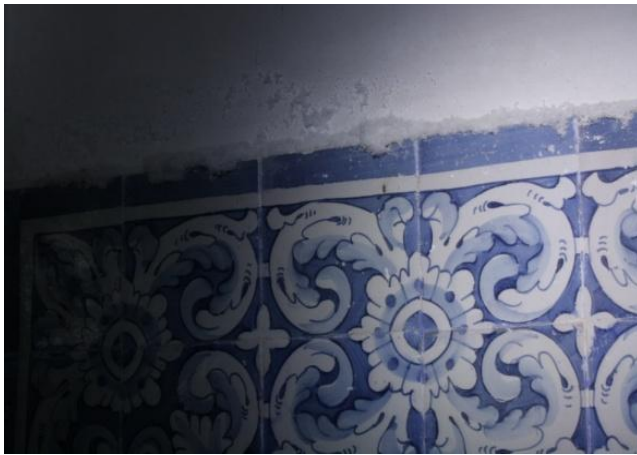
Os azulejos nesta divisão encontram-se na zona da janela do lado norte, e estão com sais que saem pelas juntas e pela microfissuração do vidro (Figura 132). Existe uma acumulação de sais sobre o silhar, dando um aspeto de algodão sobre os azulejos. Existe na parede oeste uma fenda bastante grande, que provavelmente será uma fenda estrutural que apanha as juntas dos azulejos (Figura 133).

Figura 132 - Esta divisão encontra-se com bastantes sais solúveis por ascensão capilar.

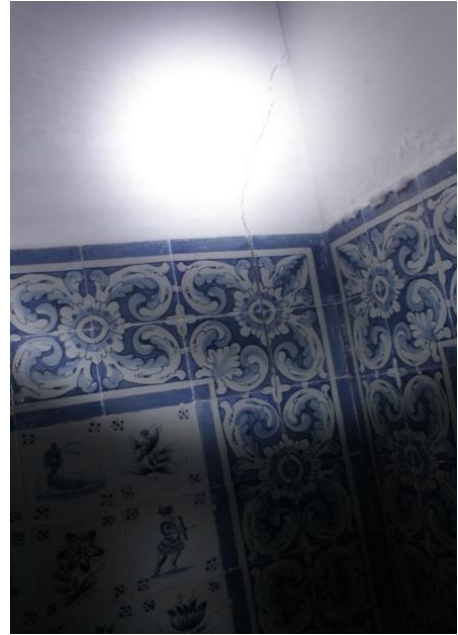
Figura 133 - Existe uma fenda vertical bastante acentuada que atinge o painel, que se abre pela junta. Provavelmente será uma fenda estrutural.

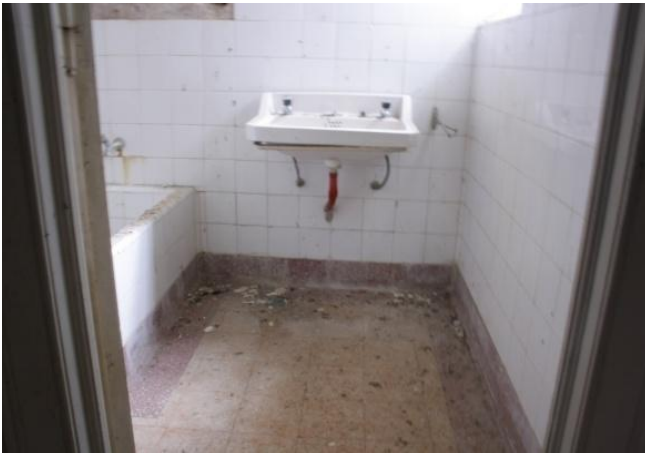
Azulejo branco em bom estado (Figura 134). Estando em falta 15 azulejos na zona das tubagens (Figura 135).

Figura 134 - No geral os azulejos encontram-se em bom estado de conservação.

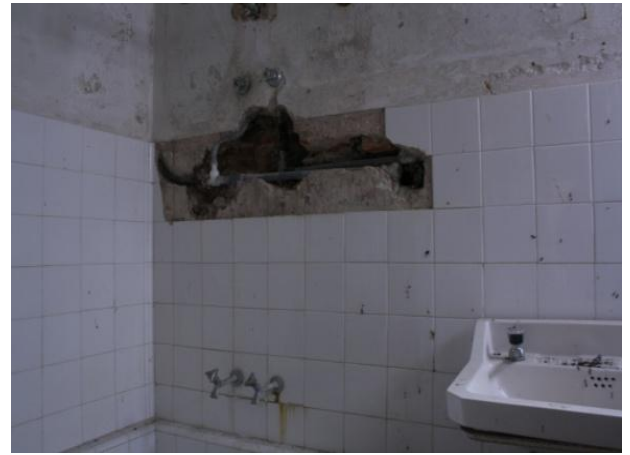
Figura 135 - Estão a faltar apenas 15 azulejos na zona das tubagens.

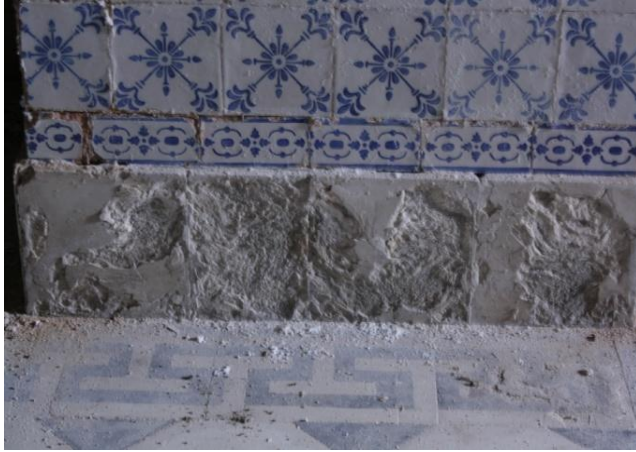
Figura 138 - Rodapé composto por placas cerâmicas, encontram-se com delaminação.

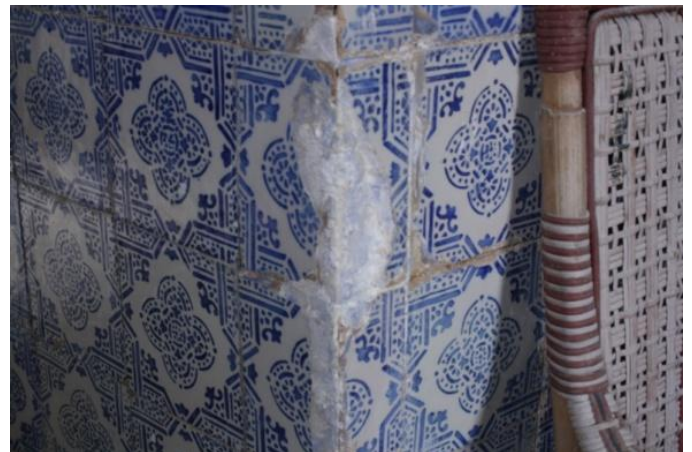
Verifica-se tentativas de restauros antigos, pois observam-se algumas massas com coloração azul que não pertence ao azulejo. Massas de preenchimento que provavelmente, pela aspeto, será uma argamassa de cimento (Figura 140), havendo algumas situações com presença de sais (Figura 141). Existem muitas manchas de infiltrações nas paredes, sendo um sinal de humidade excessiva (Figura 142 e Figura 143).

Figura 141 - Percebe-se que o preenchimento está muito calcificado, havendo sais na sua superfície.

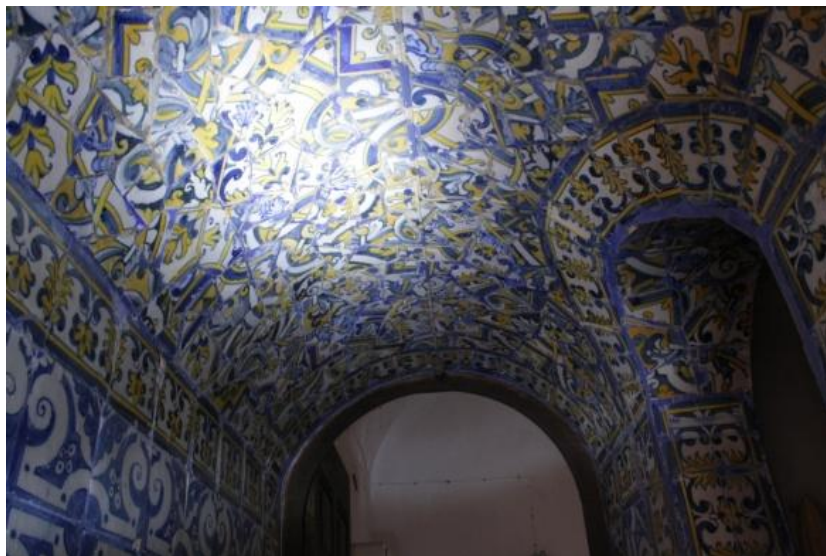
Figura 150 - Aproveitamento de fragmentos para revestimento.

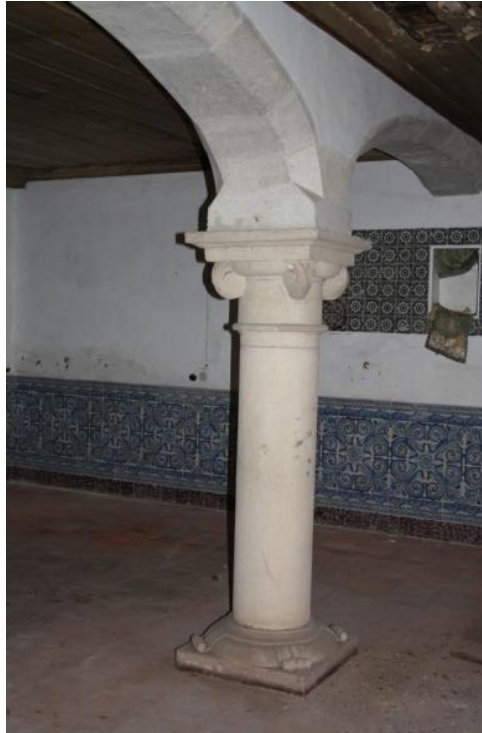
Figura 152 - Sala de grandes dimensões, com silhar de azulejo e um painel de hispano-mouriscos.

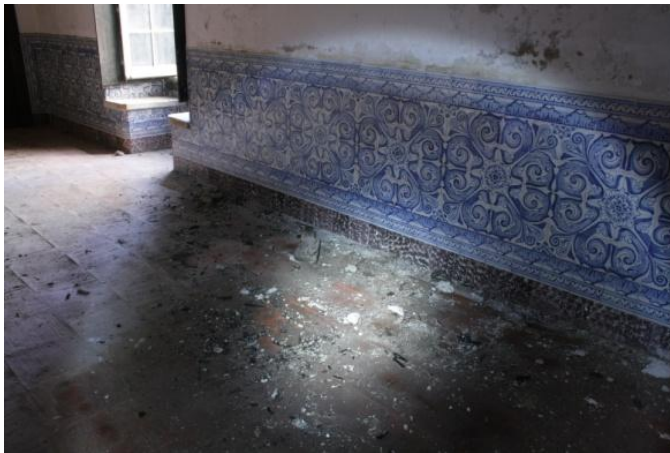
Figura 153 - Este local encontra-se em perigo do tecto ruir.

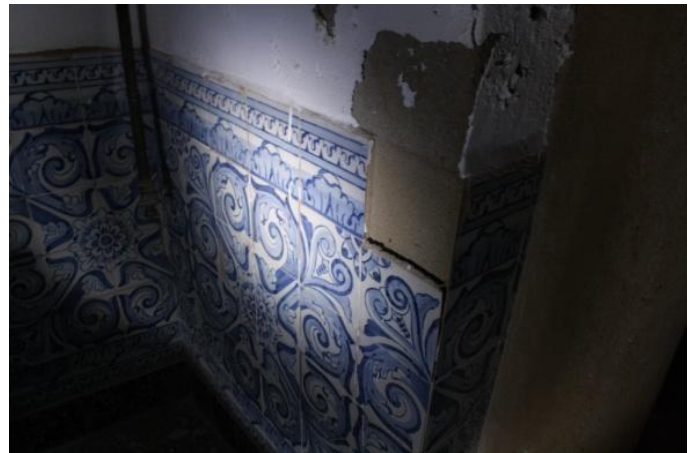
Nesta divisão encontramos azulejos ao nível de silhar azul e branco. Padrão 4x4 (Figura 152). É uma sala que se encontra com grande risco de queda do tecto (Figura 153). Percebe-se pela queda de um azulejo que estes foram assentes com argamassas de cimento e são azulejos industriais de espessura fina (Figura 154).

Figura 154 - O silhar de azulejos, sendo estes contemporâneos, estão assentes com argamassas de cimentos.

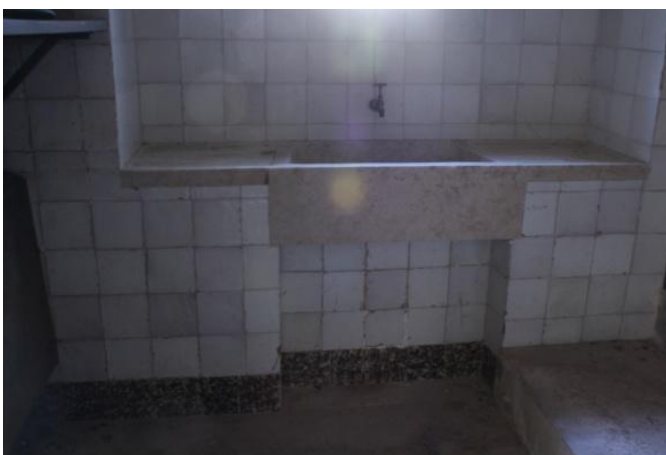
Figura 157 - No geral o azulejo encontra-se em bom estado de conservação.

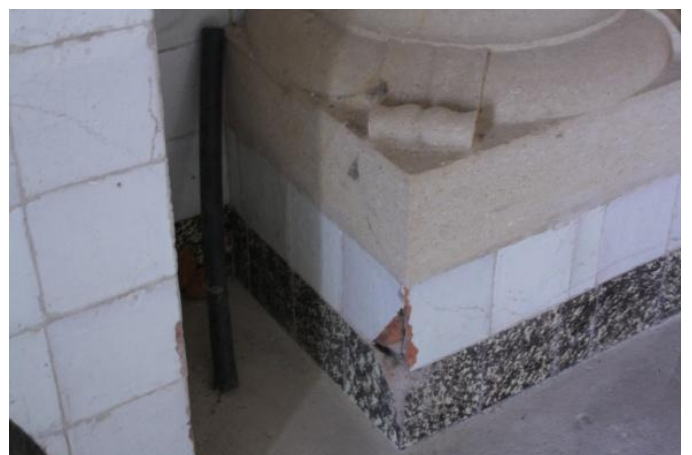
Figura 158 - Excetuando alguns locais, como os cantos salientes, sendo zonas de fácil embate.

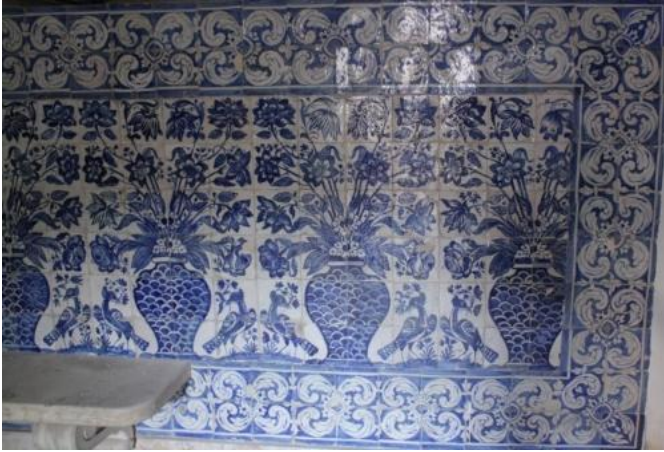
Figura 162 - Silhar de azulejos em bom estado de conservação.

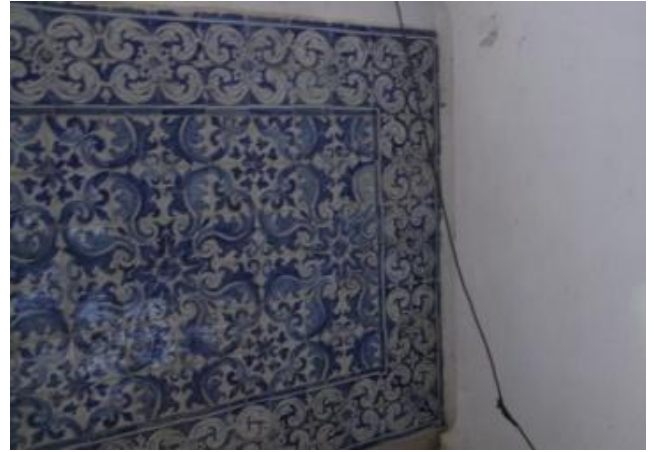
Muitas fraturas, embora tem aspeto de estarem estáveis. Algumas lacunas de vidro e algumas fraturas (Figura 163).

Figura 163 - Em algumas zonas apresentam algumas fraturas.

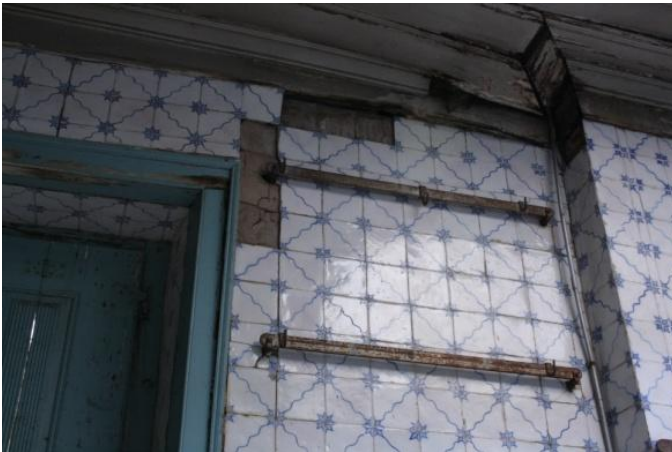
Nesta divisão encontra-se azulejos de padrão azul e branco. Estão 19 azulejos em falta no total (Figura 164). Zona muito instável, com entrada de pombos devido à claraboia partida. Alguns azulejos encontram-se fraturados, existem zonas de embate, e muita sujidade (Figura 165).

Figura 164 - Falta de alguns azulejos.

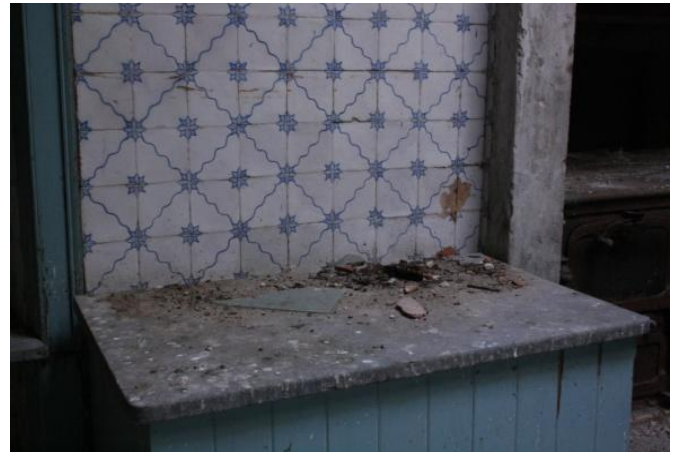
Figura 165 - Em alguns locais, apresentam-se algumas lacunas de vidro e fraturas.

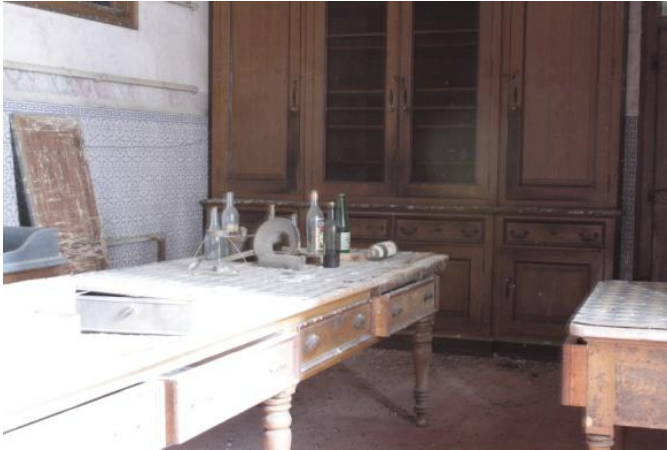
Figura 166 - Grande parte dos azulejos estão tapados por móveis grandes.

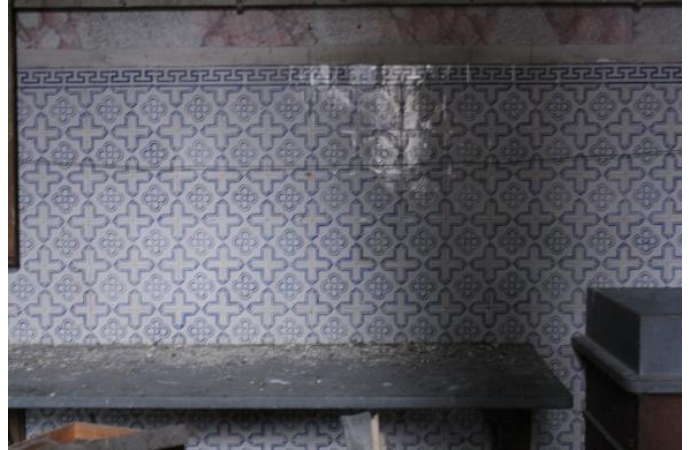
Figura 167 - Azulejos em bom estado de conservação.

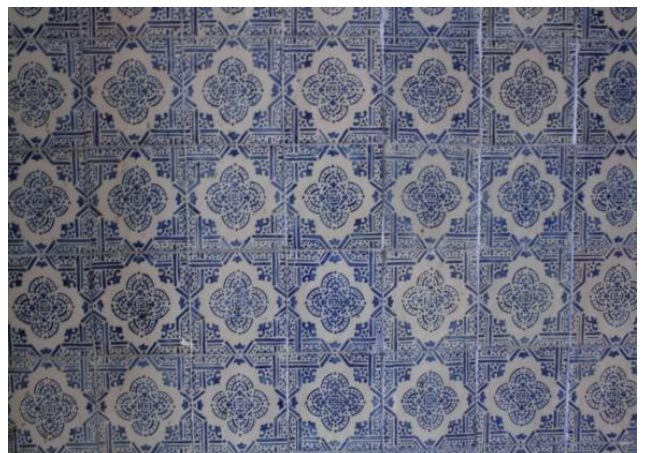
Encontramos azulejo de dois padrões azul e branco (Figura 168). Já houve restauros, percebe-se tinta azul em algumas juntas e em algumas lacunas de vidro (Figura 169). Existem muitas fendas estruturais que estão a prejudicar o revestimento, inclusive o chão que é mosaico hidráulico (Figura 170). Começa a aparecer sais nas juntas.

Figura 169 - Em muitos locais apresentam alguns restauros a nível de massas e reintegração cromática, inclusive nas juntas.

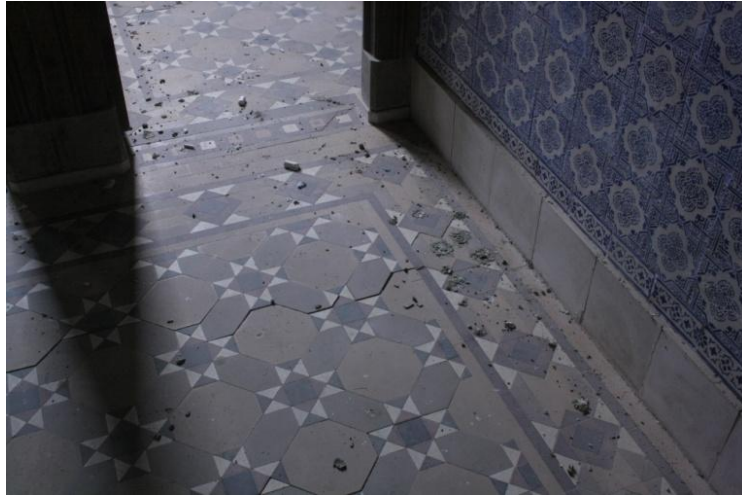
Figura 170 – O mosaico começa a abrir.

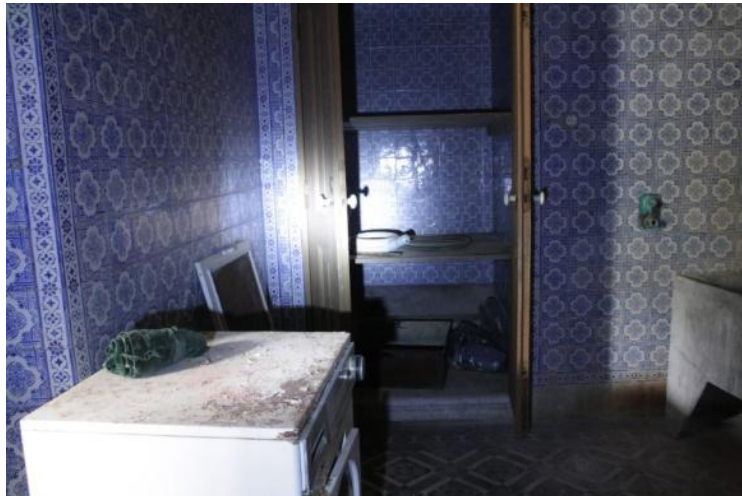
Figura 171 - Azulejo em bom estado de conservação.

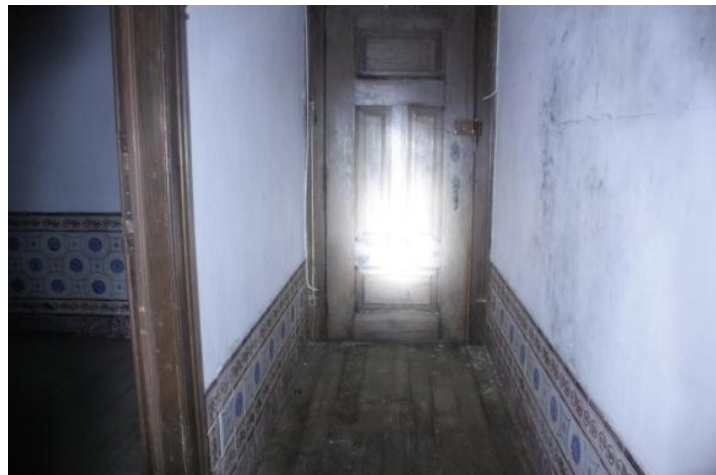
Figura 174 - Azulejos em bom estado de conservação.

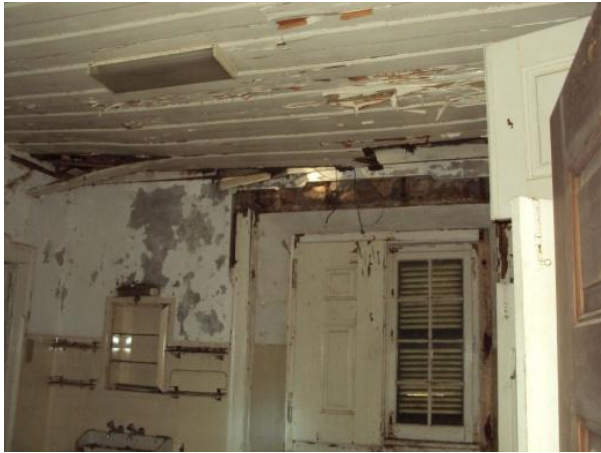
Zona de perigo eminente pela queda do telhado (Figura 175). Embora na parede oposta, os azulejos parecem não sofrer ainda com o meio (Figura 176).

Figura 175 - Zona de perigo eminente, estando o telhado a ruir.

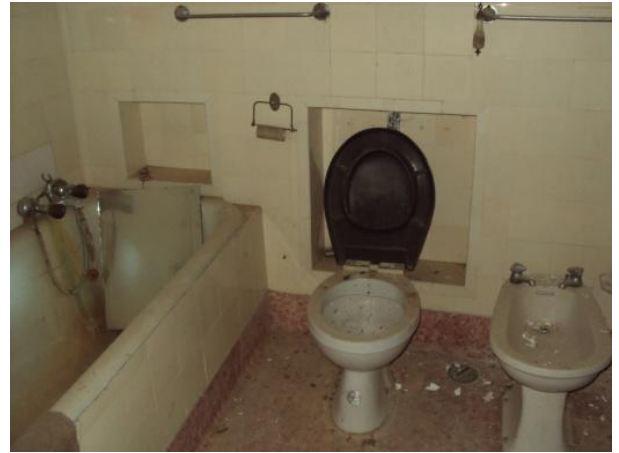
Figura 176 - Embora os azulejos apresentem bom estado de conservação, ainda não estão afetados pelo meio.

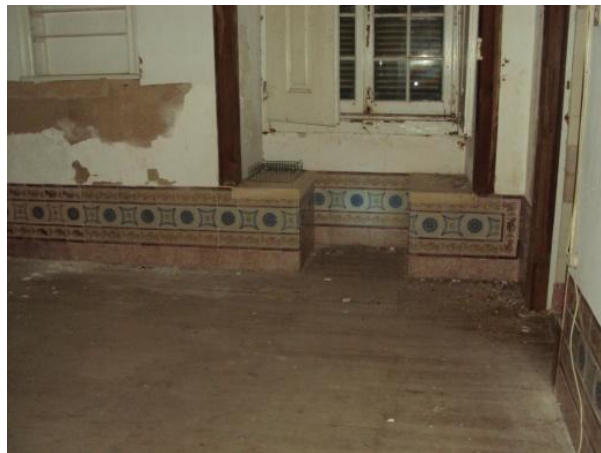
Azulejo de padrão pombalino. Aparente bom estado de conservação (Figura 177).

Figura 177 - Azulejos em bom estado de conservação.

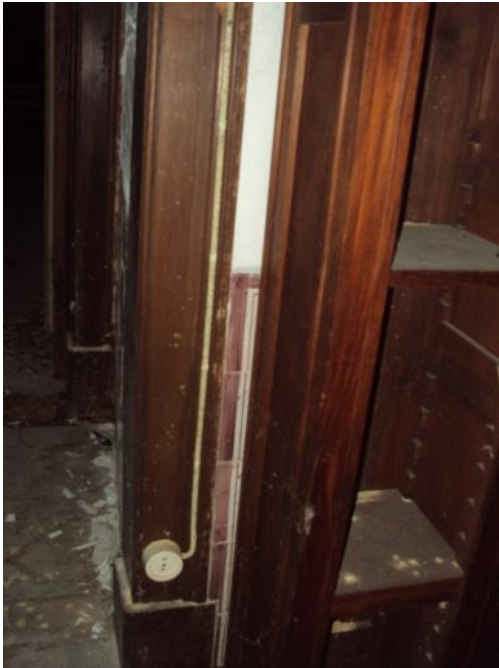
Figura 178 - Maioria dos azulejos ocultos pelos grandes armários.

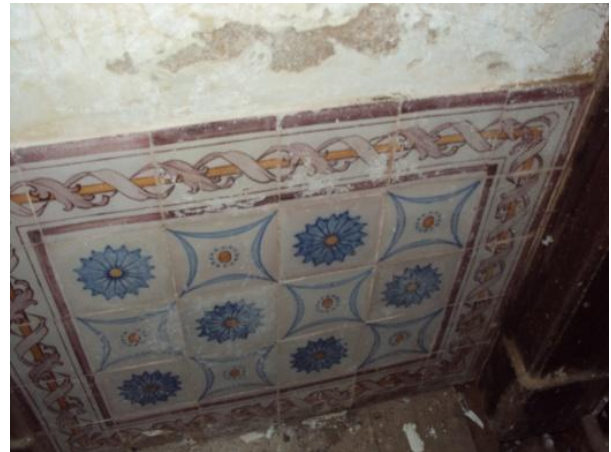
O mesmo padrão das divisões anteriores. Maioria dos azulejos está oculta por armários (Figura 178). Apresenta alguns sais nas juntas (Figura 179). Zona muito prejudicada por infiltrações/água.

Figura 179 - Do lado norte, apresentam a existência de saís que saem pelas juntas.

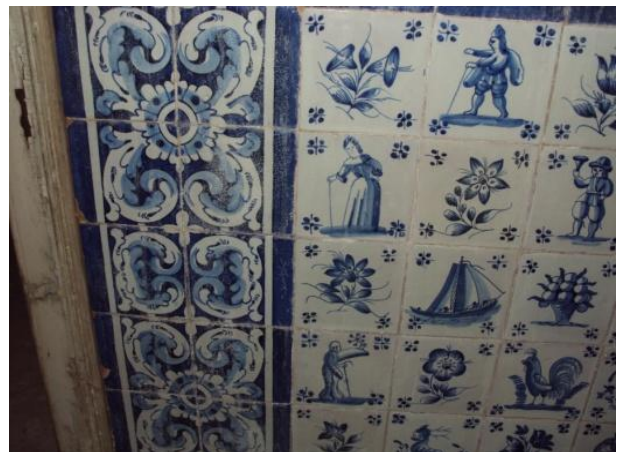
Figura 181 - Zonas de alguns restauros, onde se nota pigmento azul, principalmente entre as juntas.

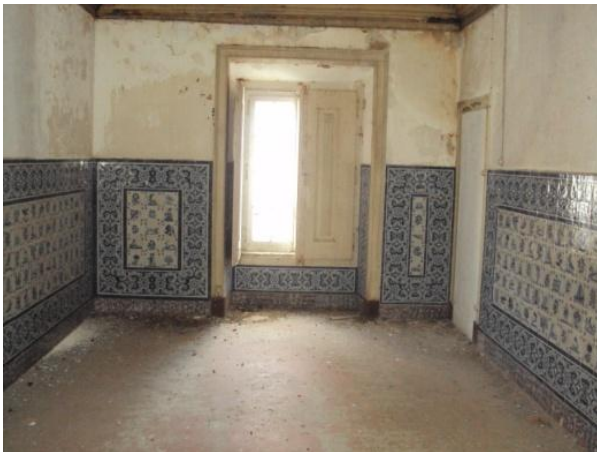
Apresenta alguns restauros anteriores, presença de sais (Figura 183) e alguns azulejos em falta (10 azulejos na divisão 57 (Figura 184)).

Figura 183 - Em razoável estado de conservação, com alguns restauros antigos em zonas onde se nota pigmento azul, principalmente entre as juntas.

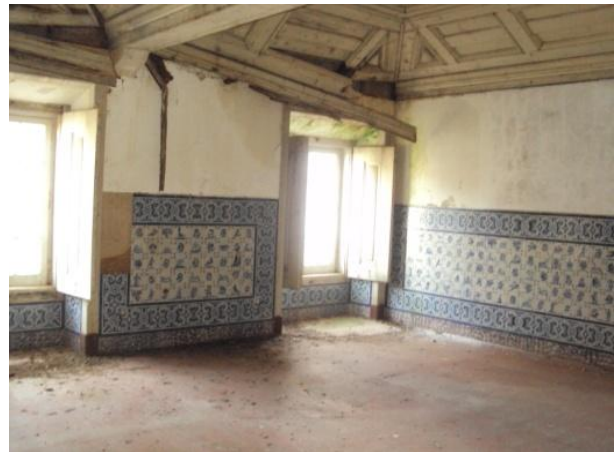
Figura 184 – Neste caso (divisão 57) apresenta perigo de queda do telhado. Há a falta de azulejos.

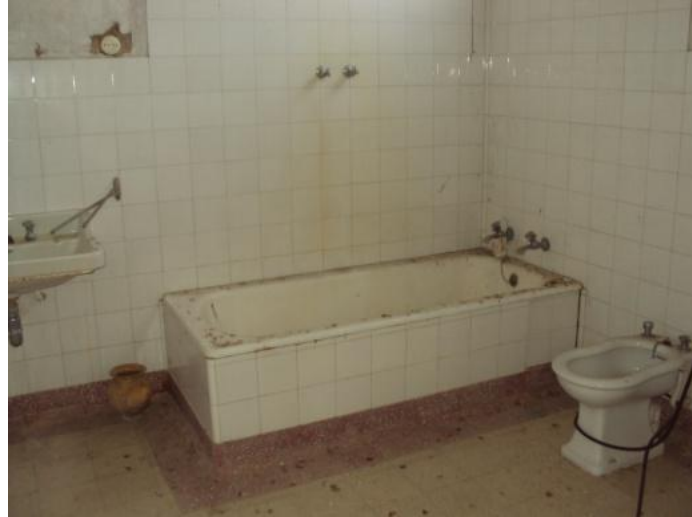
Azulejo branco. Aparenta estar em bom estado de conservação, havendo apenas algumas manchas de ferrugem na zona das tubagens (Figura 185).

Figura 185 - Azulejo em bom estado de conservação, apenas apresentando manchas de ferrugem junto a tubagens.

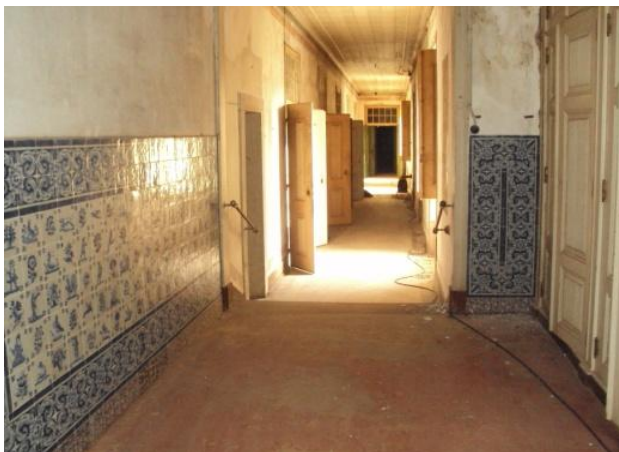
Figura 186 - Silhar de azulejo em bom estado de conservação.

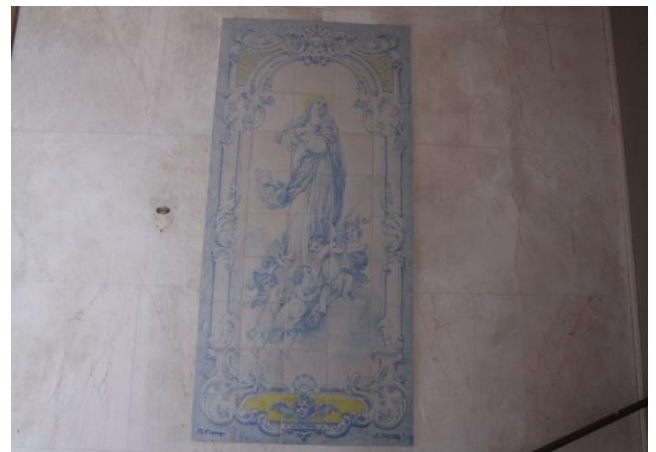
Figura 187 - Painele de autor, da Fábrica Viúva Lamego em bom estado de conservação.

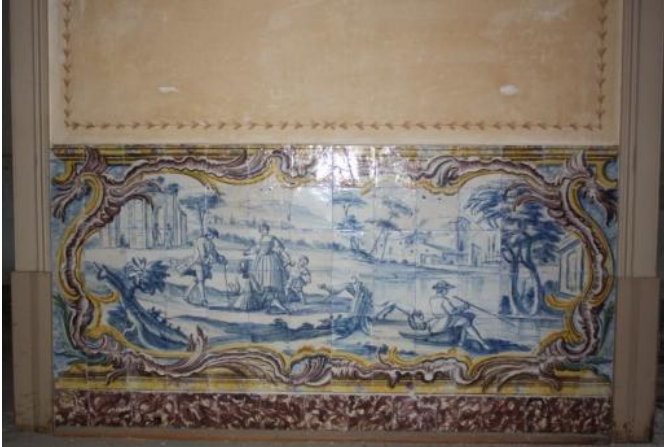
Figura 188 - Azulejos em bom estado de conservação.

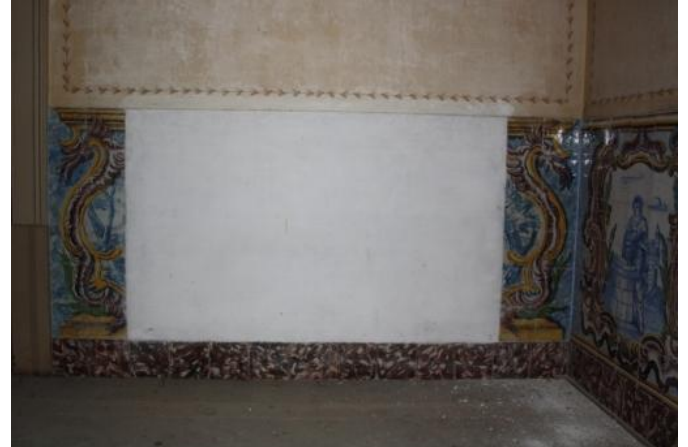
Figura 189 - Cenas centrais não existem.

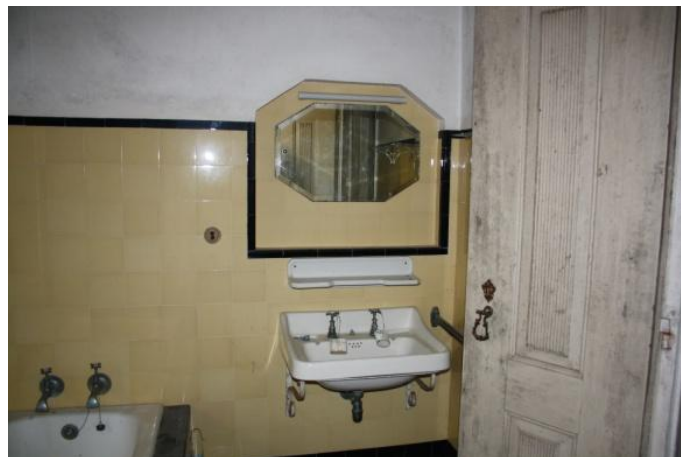
Figura 190 - Azulejo em bom estado de conservação.

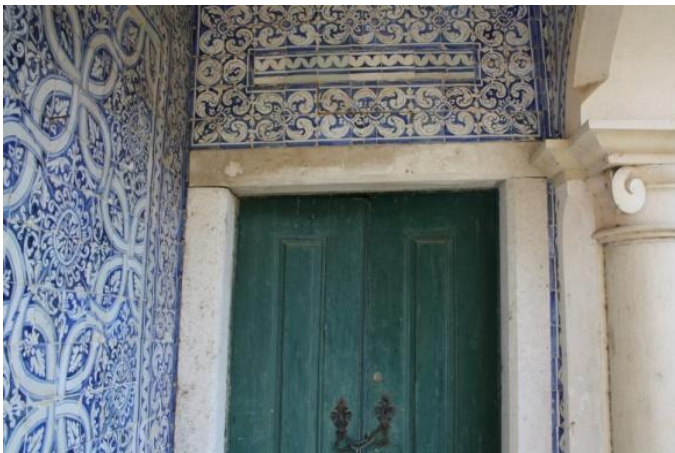
Figura 191 - Normal sujidade da superfície azulejar.

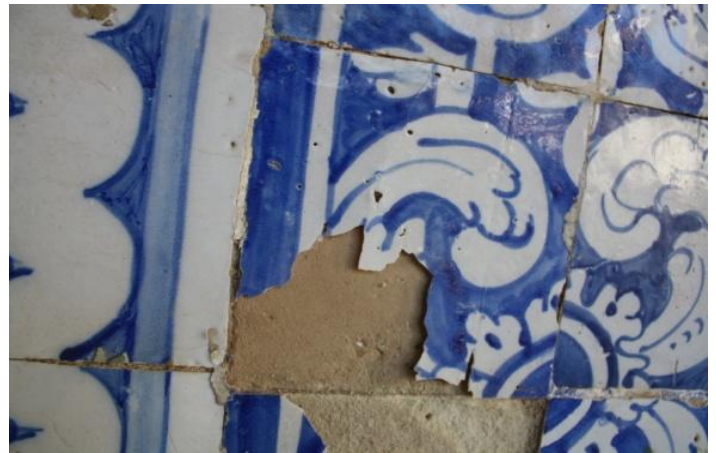
Figura 192 - Destacamento de vidrado da chacota. Por baixo encontramos colonização biológica.

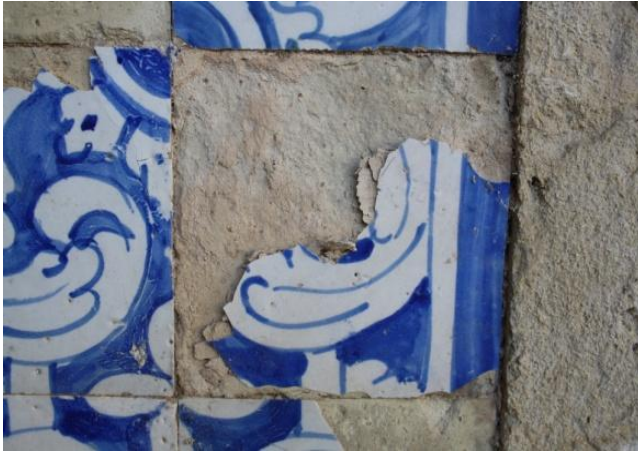
Figura 193 - Em algumas zonas existe desagregação da chacota.

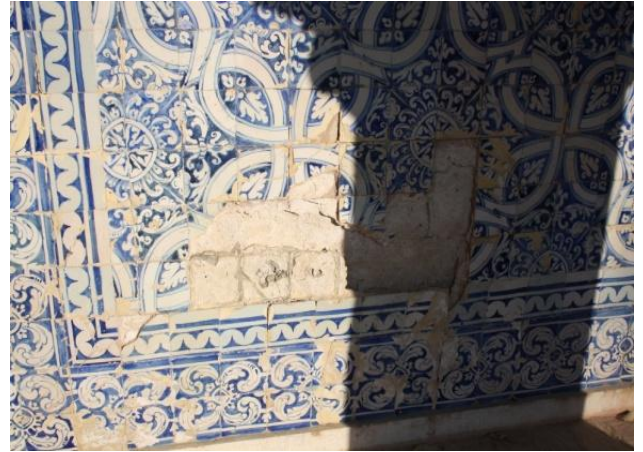
Figura 194 - Grande zona de lacuna azulejar, pela possível falta de coesão de argamassas de assentamento.

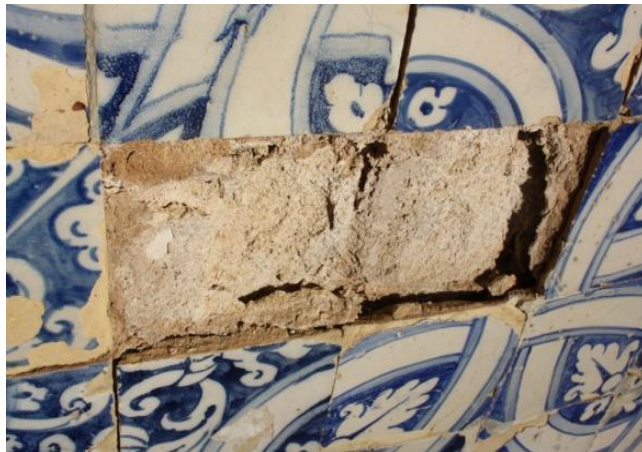
Figura 195 - Mistura de argamassas tradicionais com argamassas de cimento.

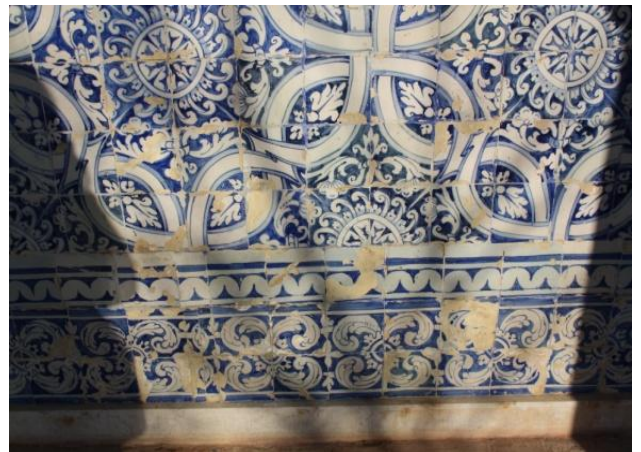
Figura 196 - Muitas zonas em que o azulejo se encontra com fraturas e lacunas de vidro, principalmente nas arestas.

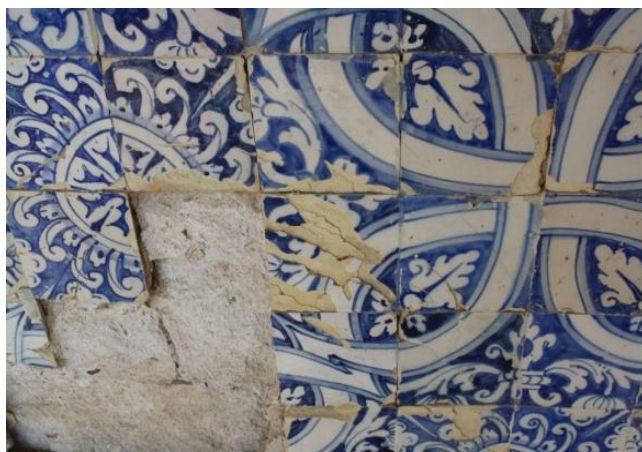
Figura 197 - Fraturas todas do mesmo sentido, indiciam o movimento de águas no material.

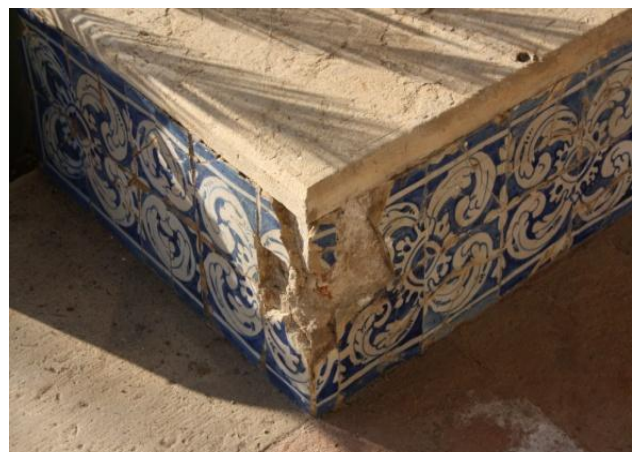
Figura 198 - Cantos salientes promovem zonas de embate que prejudicam o azulejo, havendo perda de material.

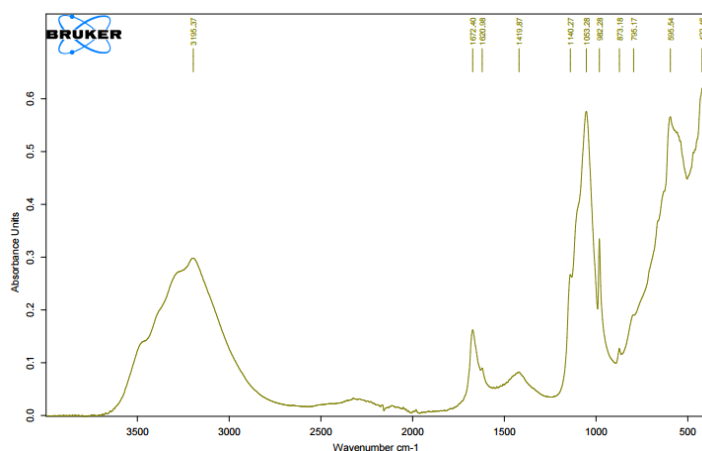
Figura 217 - Espectro obtido da amostra B.

Nos espectros  $594\text{ cm}^{-1}$ ,  $982\text{ cm}^{-1}$ ,  $1052\text{ cm}^{-1}$ ,  $1139\text{ cm}^{-1}$ ,  $1621\text{ cm}^{-1}$ ,  $1671\text{ cm}^{-1}$ ,  $3187\text{ cm}^{-1}$  é Sulfato ( $\text{SO}_4$ ) hidratado.

A amostra aparenta ter gesso, calcite, e ainda um silicato e um sulfato que não é possível identificar. O Sulfato pode ser sulfato de magnésio. O Silicato estará associado a um tipo de argila, como a Montmorilonite.

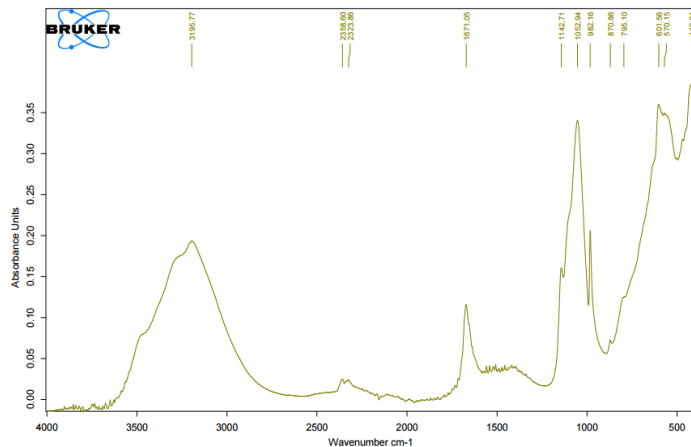
Figura 218 - Espectro obtido da amostra C.

Nos espectros  $603\text{ cm}^{-1}$ ,  $981\text{ cm}^{-1}$ ,  $1051\text{ cm}^{-1}$ ,  $1139\text{ cm}^{-1}$ ,  $1671\text{ cm}^{-1}$ ,  $3188\text{ cm}^{-1}$  apresenta Sulfato ( $\text{SO}_4$ ) hidratado.

Ressurgem os ombros visíveis a  $1099\text{ cm}^{-1}$  e  $1039\text{ cm}^{-1}$  que reforçam novamente a ideia da presença também de um silicato.

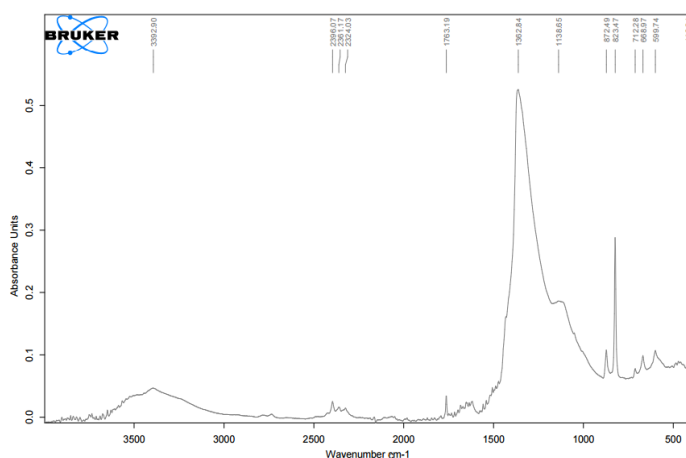
Figura 219 - Espectro obtido da amostra D.

Os espectros  $822\text{cm}^{-1}$  e  $1362\text{cm}^{-1}$  estão associados a grupo nitrato.

A banda larga visível a  $1118\text{cm}^{-1}$  será devida a um tipo de argila composto por silício e alumínio (de grupo aluminossilicato).

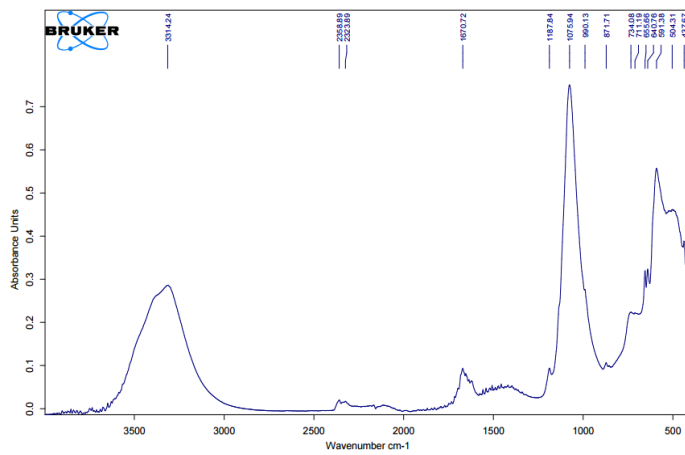
Figura 220 - Espectro obtido da amostra E.

As bandas a  $590\text{cm}^{-1}$ ,  $1075\text{cm}^{-1}$ ,  $1188\text{cm}^{-1}$  e a banda larga a  $3308\text{cm}^{-1}$  (presença de água) estão associadas a elongações e deformações Si-O e Si-O-Si, indicando a presença de um composto de silício, provavelmente um silicato hidratado.

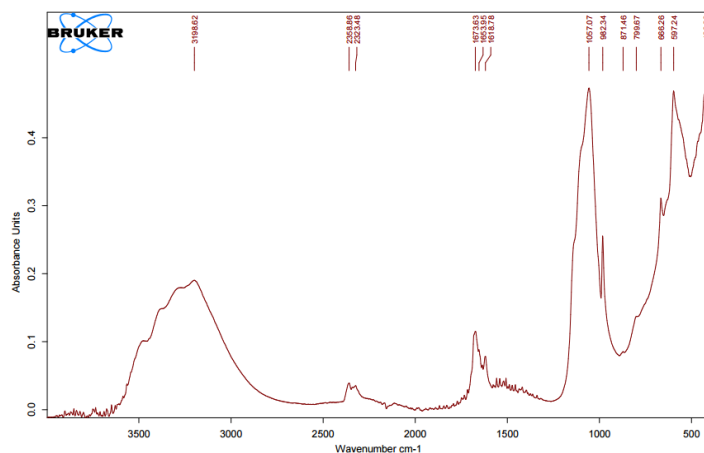
Figura 221 - Espectro obtido da amostra F.

Nos espectros  $594\text{ cm}^{-1}$ ,  $982\text{ cm}^{-1}$ ,  $1054\text{ cm}^{-1}$ ,  $1615\text{ cm}^{-1}$ ,  $1669\text{ cm}^{-1}$ ,  $3191\text{ cm}^{-1}$  é Sulfato ( $\text{SO}_4$ ) hidratado.

O Silicato estará associado a um tipo de argila, como a Montmorilonite.

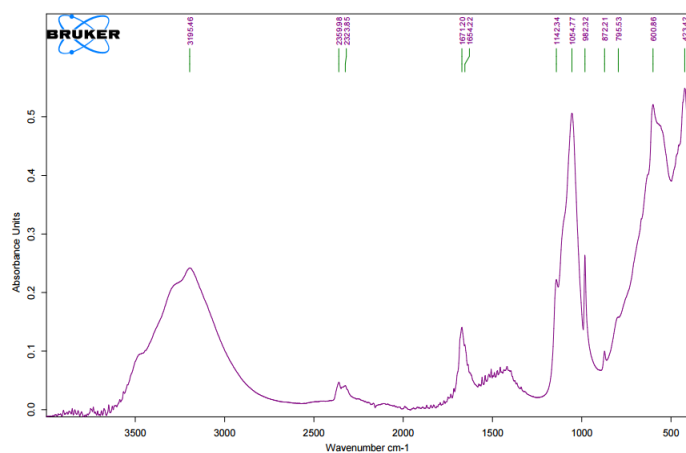
Figura 222 - Espectro obtido da amostra G.

Nos espectros  $594\text{ cm}^{-1}$ ,  $979\text{ cm}^{-1}$ ,  $1051\text{ cm}^{-1}$ ,  $1137\text{ cm}^{-1}$ ,  $1666\text{ cm}^{-1}$ ,  $3188\text{ cm}^{-1}$  é Sulfato ( $\text{SO}_4$ ) hidratado. Nos espectros  $872\text{ cm}^{-1}$  e  $1412\text{ cm}^{-1}$  é Carbonato de cálcio (calcite,  $\text{CO}_4$ ).

Isto é, esta amostra tem pequena quantidade de calcite e ainda uma boa porção de silicato e um sulfato que não é possível identificar. Algumas bandas dos sulfatos encaixam no sulfato de magnésio. O Silicato estará associado a um tipo de argila, a Montmorilonite não fica com má associação ao espectro obtido.

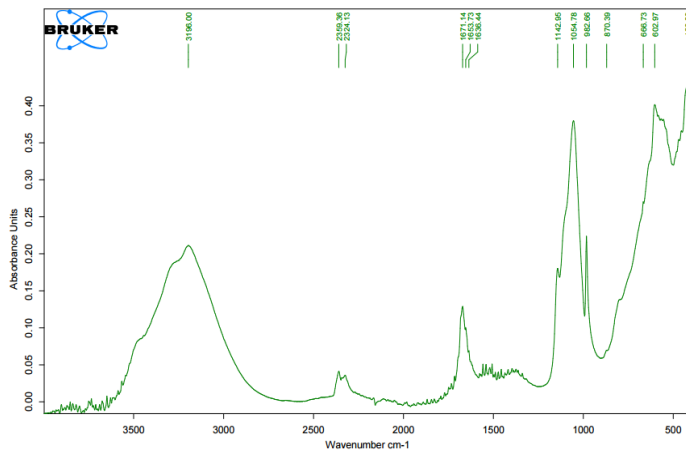
Figura 223 - Espectro obtido da amostra H.

Aparece os espectros  $594\text{ cm}^{-1}$ ,  $982\text{ cm}^{-1}$ ,  $1051\text{ cm}^{-1}$ ,  $1146\text{ cm}^{-1}$ ,  $1669\text{ cm}^{-1}$ ,  $3191\text{ cm}^{-1}$  que são Sulfato ( $\text{SO}_4$ ) hidratado. O ombro que surge a  $1099\text{ cm}^{-1}$  e a banda a  $421\text{ cm}^{-1}$  voltam a indicar presença de um grupo silicato. Aqui apenas se identificam o sulfato e silicato hidratados presentes anteriormente, sendo o silicato provavelmente associado a algum tipo de argila usado enquanto o sulfato encaixa nos de magnésio.
