**ESTUDO, AVALIAÇÃO DE RISCO E  
CONSERVAÇÃO E RESTAURO DO  
PATRIMÓNIO AZULEJAR DA QUINTA DA  
CARDIGA**

Relatório de Estágio

O presente relatório de estágio desenvolve-se em torno do palácio da Quinta da Cardiga que se situa na Golegã, no Distrito de Santarém.

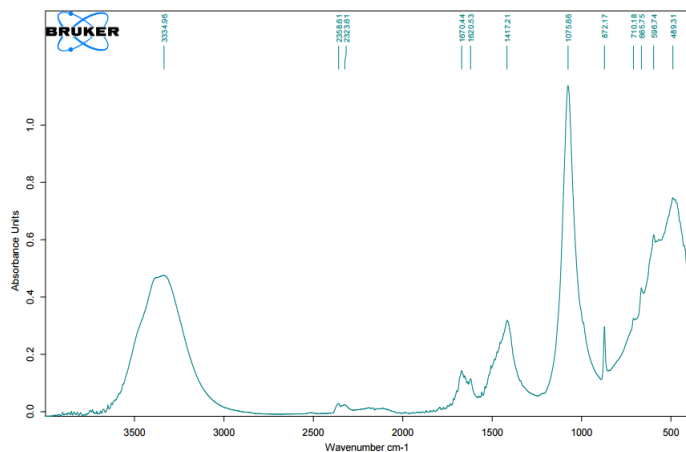
Figura 224 - Espectro obtido da amostra I.

As bandas a  $873\text{ cm}^{-1}$  e  $1413\text{ cm}^{-1}$  indicam a presença de calcite (carbonato de cálcio).

Já nos espectros  $594\text{ cm}^{-1}$ ,  $660\text{ cm}^{-1}$  e  $1668\text{ cm}^{-1}$  e o intensificar da banda a  $1074\text{ cm}^{-1}$  e  $3325\text{ cm}^{-1}$  indicam a presença de um sulfato também, sendo que quer o sulfato de magnésio quer o sulfato de amónio tem semelhanças com o perfil obtido.

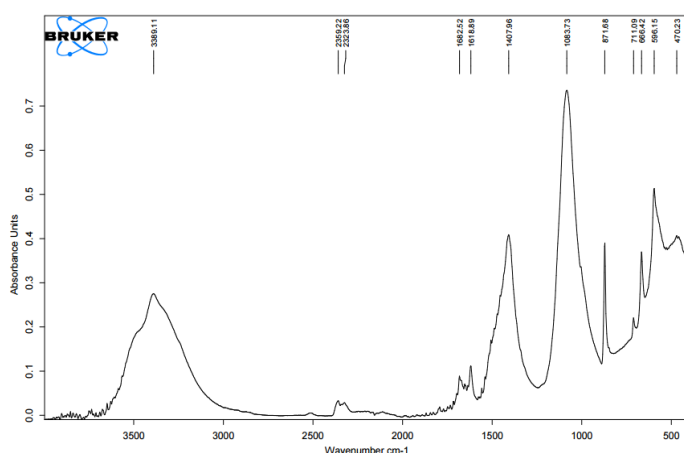
Figura 225 - Espectro obtido da amostra J.

As bandas a  $597\text{ cm}^{-1}$ ,  $668\text{ cm}^{-1}$  e  $1674\text{ cm}^{-1}$ , o ampliar da banda a  $1415\text{ cm}^{-1}$  e o intensificar da banda a  $1074\text{ cm}^{-1}$  indicam a presença de um sulfato, sendo neste caso muito mais provável que seja sulfato de amónio, contudo não é de descartar poder ser antes sulfato de magnésio.

A banda a  $488\text{ cm}^{-1}$  com o desviar da banda para  $1074\text{ cm}^{-1}$  de número de onda ligeiramente mais alto para os grupos sulfato, aponta a presença também de um composto aluminosilicatado possivelmente de origem argilosa.

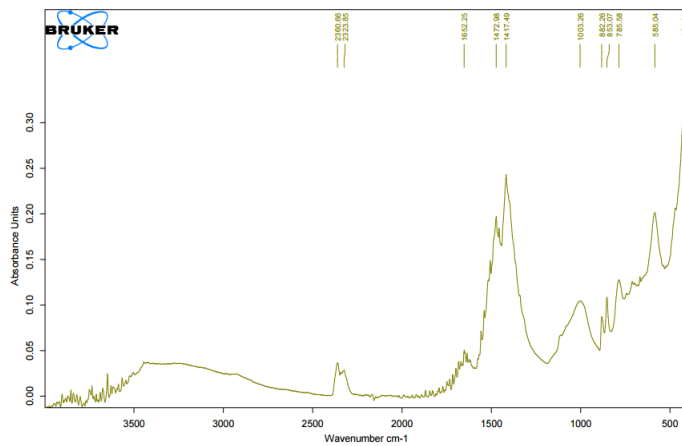
Figura 226 - Espectro obtido da amostra L.

As bandas a  $712\text{ cm}^{-1}$ ,  $880\text{ cm}^{-1}$  e bifurcação de banda a  $1456\text{ cm}^{-1}$  e  $1418\text{ cm}^{-1}$  apontam para a presença de dois grupos carbonatos, apontado para dolomite (carbonato de cálcio e magnésio,  $\text{CaCO}_3\cdot\text{MgCO}_3$ ).

As bandas a  $423\text{ cm}^{-1}$ ,  $588\text{ cm}^{-1}$ ,  $785\text{ cm}^{-1}$  e  $1009\text{ cm}^{-1}$  deverão estar associadas a composto silicatado, não sendo quartzo pode ser um derivado ou algo da mesma família mineral.

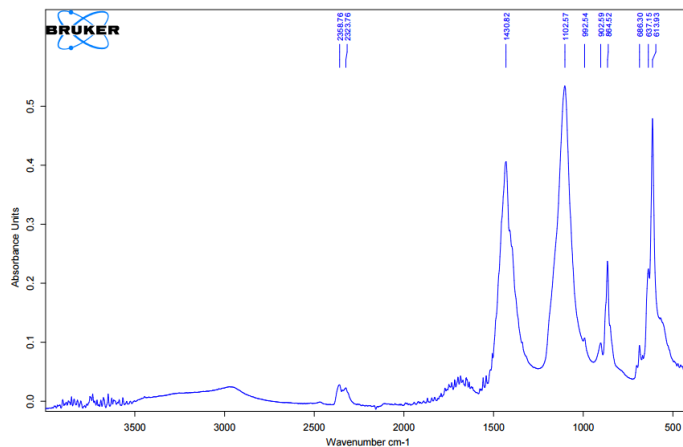
Figura 227 - Espectro obtido da amostra M.

As bandas a  $613\text{ cm}^{-1}$ ,  $1101\text{ cm}^{-1}$  e  $1430\text{ cm}^{-1}$  são neste caso diretamente atribuíveis a um sulfato.

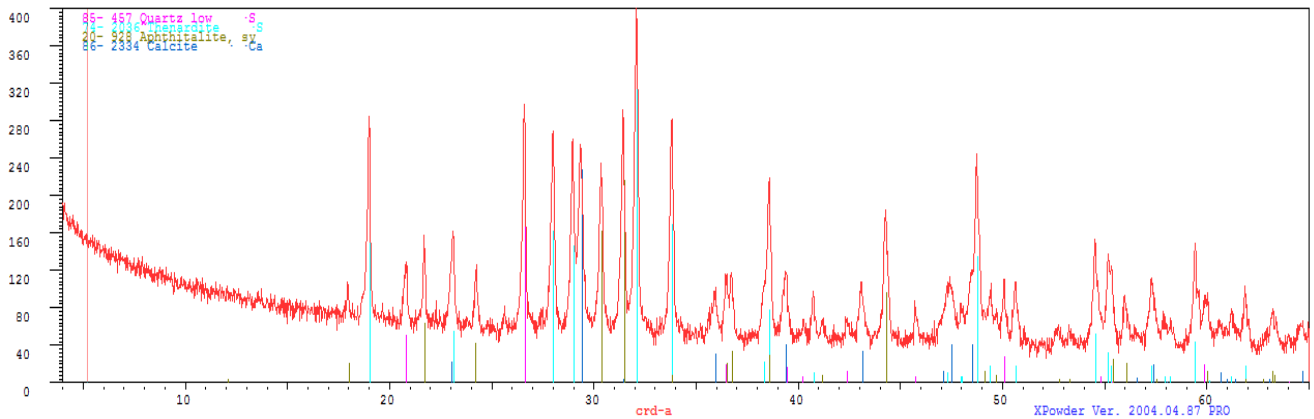
Figura 228 - Espectro obtido para a amostra A por DRX.

Foi identificado o Quartzo, Thenardite, Aphthitalite e Calcite. O Quartzo deverá pertencer à composição mineralógica do material cerâmico. A Thenardite é um Sulfato de Sódio mineral ( $\text{Na}_2\text{SO}_4$ ). A Aphthitalite é um Sulfato de Potássio  $\text{K}_3\text{Na}(\text{SO}_4)_2$ . Por último identificamos a Calcite que também deverá pertencer à composição do material cerâmico ou como reprecipitação. A Thenardite e a Aphthitalite são dois Sulfatos com a característica de serem muito solúveis em que a primeira apresenta pico de maior intensidade.

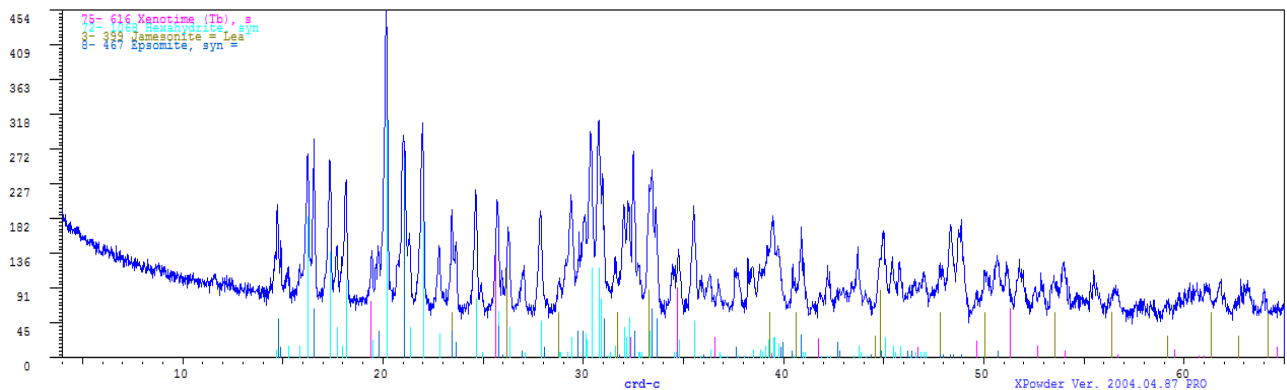
Figura 229 Espectro obtido da amostra C por DRX.

Na amostra C encontramos Xenotime que é um mineral raro em que o pico não é relevante o suficiente e com um pequeno desvio da calibração para a direita pode não coincidir com este mineral. Encontramos Jamesonite que é um Sulfato mineral, de fórmula química  $\text{Pb}_4\text{FeSb}_6\text{S}_{14}$  que contem chumbo, ferro e sulfato de antimónio. Com a presença destes compostos poderá indicar uma possível degradação do vidrado. Foi encontrado também Hexahydrate e Epsomite. Estes dois compostos são Sulfatos de Magnésio com a fórmula  $\text{Mg}(\text{SO}_4) \cdot 6\text{H}_2\text{O}$  e  $\text{MgSO}_4 \cdot 7\text{H}_2\text{O}$  respetivamente.

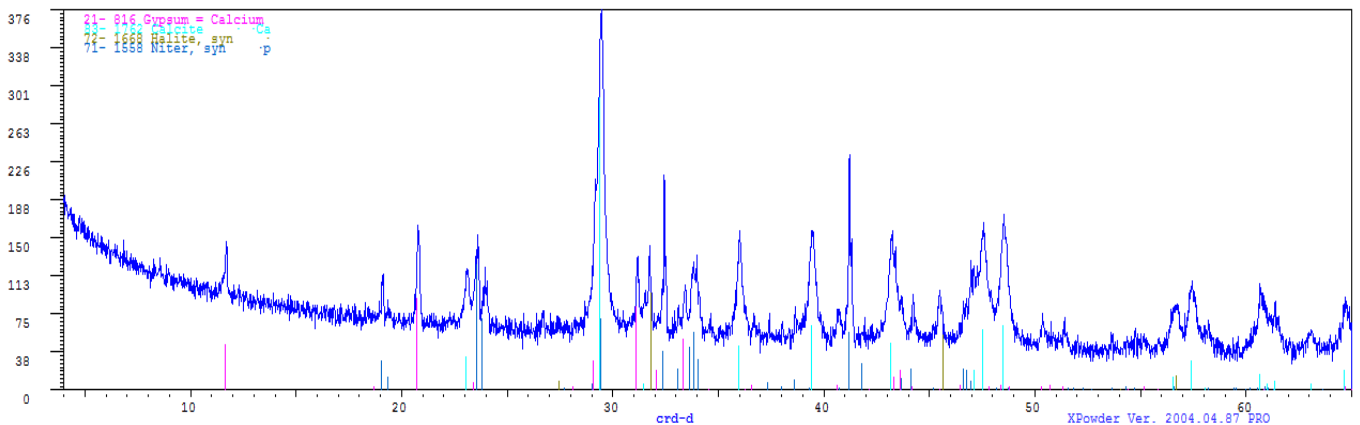
Figura 230 Espectro obtido da amostra D por DRX.

Na amostra D os picos mais intensos podem estar associados a Niter que é um nitrato de potássio. Obtemos também Gesso e Calcite e a Halite que é um Cloreto de Sódio. Aqui chegamos a conclusão que com a presença do nitrato, do gesso e da halite poderá ser indicação de produtos de alteração do cimento.

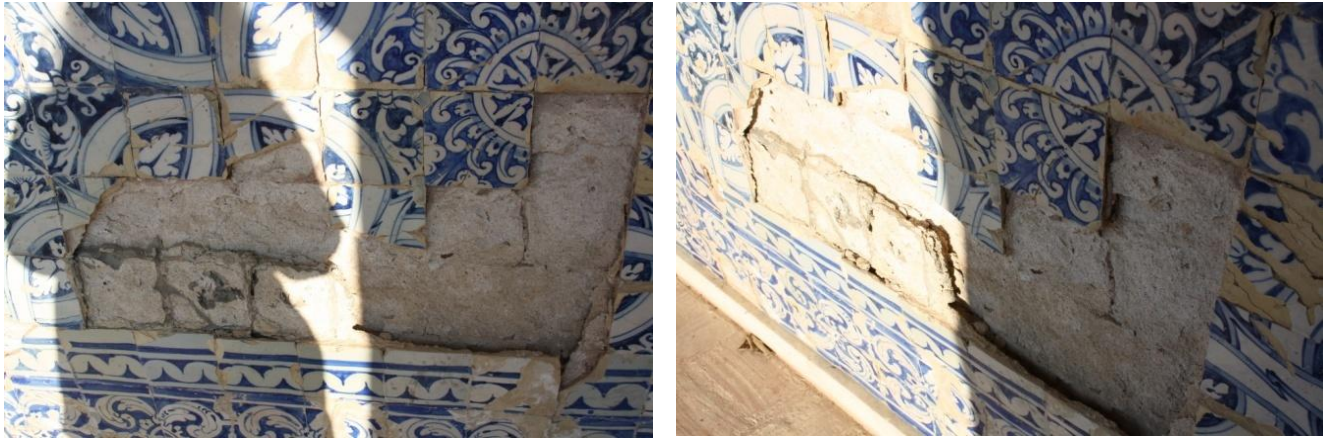
Figura 235 – Um dos locais principais escolhidos para remoção de azulejos. Neste caso no pátio grande.  
Maio 2015

Figura 236 - Percebe-se com facilidade a falta de coesão das argamassas. Maio 2015.

Devido à perda de coesão de algumas argamassas de assentamento é necessário proceder à sua substituição destas. Para além de já existirem alguns azulejos em falta é necessário prevenir futuras perdas. Após o planeamento dos azulejos que deverão ser removidos, abrem-se as juntas dos azulejos com o auxílio de uma espátula/bisturi. Com uma maceta, escopro e espátula removem-se os azulejos um a um. Se algum azulejo estiver ainda com parte do tardo agregada à argamassa, com cuidado e com o escopro e maceta remove-se o azulejo para que se desprendam e saia com facilidade sem partir.

Para o armazenamento é preciso colocar os azulejos face com face e tardo com tardo, pois assim previne-se que o vidrado sofra abrasão.

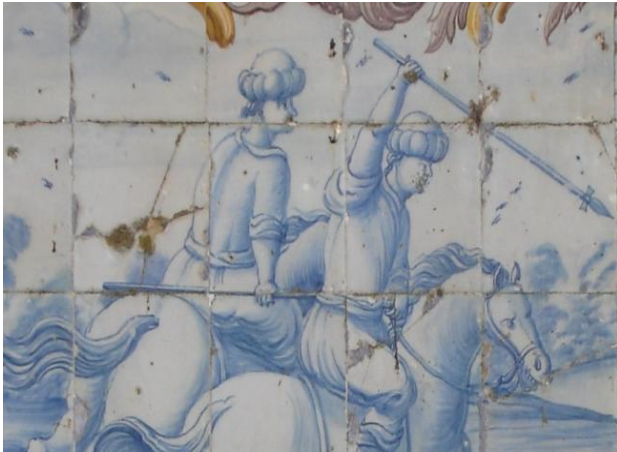
Outra das patologias que se encontra em abundância por todo o conjunto azulejar é colonização biológica. É necessário minimizar esta situação, pois neste caso, a colonização biológica poderá degradar o azulejo, levando à perda de vidrado e o desenvolvimento destes na superfície cria também manchas que prejudicam a leitura do painel.

Figura 237 - Um dos exemplos a ser colocado o biocida, neste caso no pátio pequeno. Maio 2015.

Para isso deverá ser aplicado um biocida, sendo o proposto o Biotin® diluído em água destilada numa concentração de 2 a 3% (MATEUS, 2013; FONSECA, 2009).

A aplicação é realizada por pulverização sobre a superfície dos painéis, onde todas as áreas terão de ser tapadas com uma película plástica de modo a que a solução não evapore com facilidade e a zona fique totalmente isolada. É aconselhável deixar atuar durante uma semana, podendo repetir as aplicações as vezes que forem necessárias. Após cada aplicação fazer uma boa limpeza da área com água destilada e escova de nylon de modo a facilitar a remoção dos microorganismos.

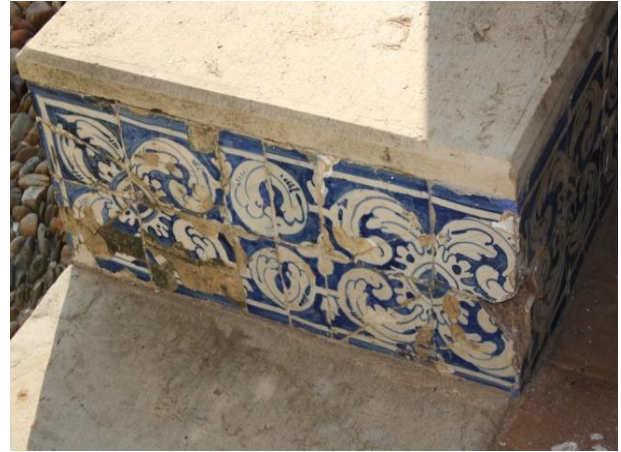
Figura 238 - Um dos exemplos a aplicar o biocida, neste caso no pátio grande. Maio 2015.
