Instituto Politécnico de Tomar

Levantamento de Anomalias dos Revestimentos Exteriores dos Edifícios do Campus do IPT

Mestrado em Reabilitação Urbana
- Construção -

Tomar/Outubro/2013

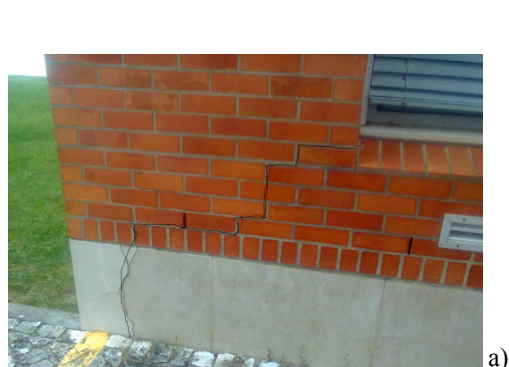
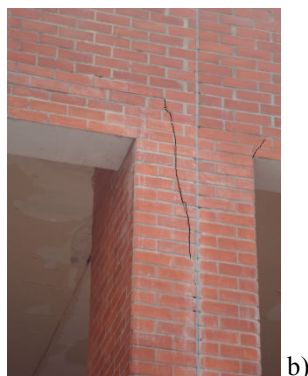
Figura 102 – Fendilhação oblíqua ou em escada

A fendilhação oblíqua ou em escada verifica-se junto de vãos de janelas, (Figura 102 a) e em juntas de dilatação das fachadas (figura 102 b).

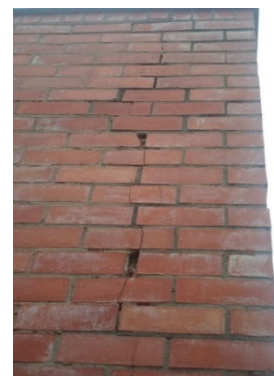
Figura 103 – Fendilhação vertical

A fendilhação vertical (Figura 103) observa-se em zonas junto aos cunhais. A fendilhação possui uma geometria característica de fendas de corte.

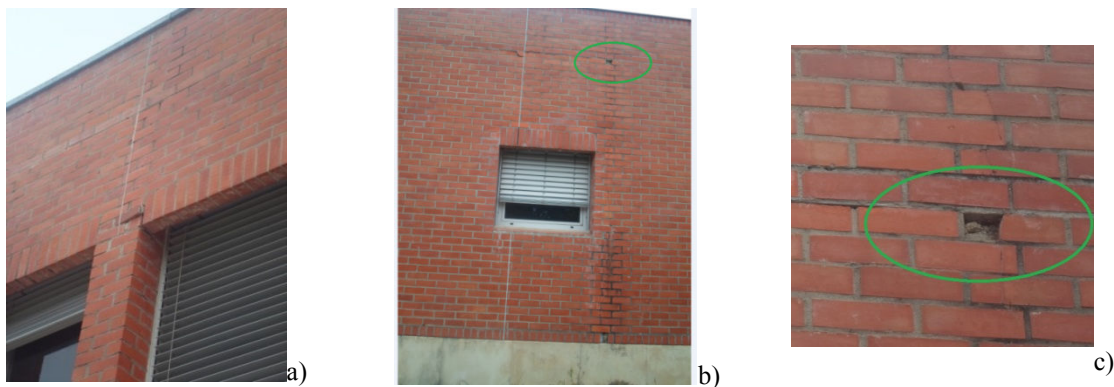
Figura 107 – Desprendimento do tijolo face-à-vista junto a juntas de dilatação

Na Figura 107 a) verifica-se o desprendimento parcial do tijolo manifestado pela sua saliência relativamente ao plano da parede.

Na Figura 107 b) observa-se a falta de uma peça cerâmica do revestimento da fachada.

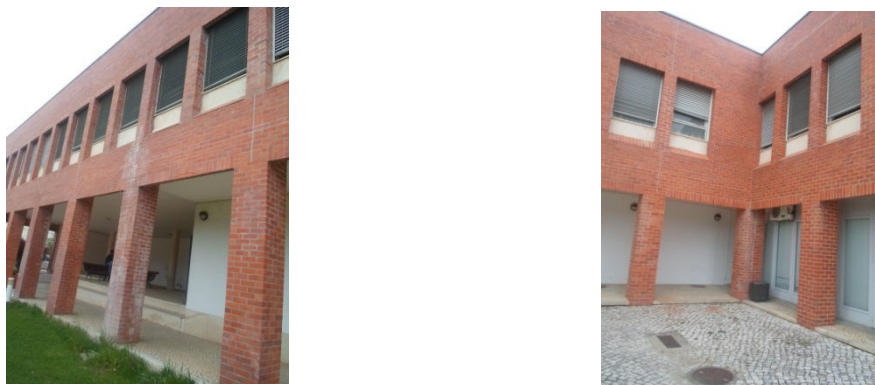
Figura 108 – Eflorescências visíveis nas fachadas dos edifícios

As eflorescências são manchas brancas, resultantes de sais solúveis. São visíveis nos elementos cerâmicos em várias zonas do pano exterior das fachadas, principalmente nos edifícios A, B e em elementos estruturais.

Na Figura 108 observa-se o efeito desta anomalia no revestimento.

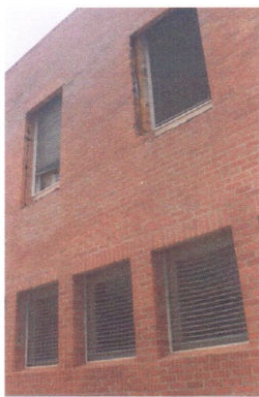
Figura 109 – Fendilhação vertical nos nembos das janelas [25]

- Fendilhação vertical dos nembos entre janelas, no 1º piso das fachadas Norte e Sul. Esta fendilhação ocorreu em zonas de mudança de plano dos elementos de revestimento do pano exterior (ver Figura 109);

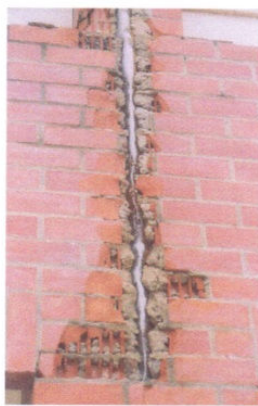
Figura 110 – Fendilhação vertical junto a tubos de queda [25]

- Fendilhação vertical nas zonas sobrejacentes aos tubos de queda, embebidos nos panos exteriores das paredes exteriores, com esmagamento localizado e destaque do material, e nas mudanças de plano das paredes (ver Figura 110);

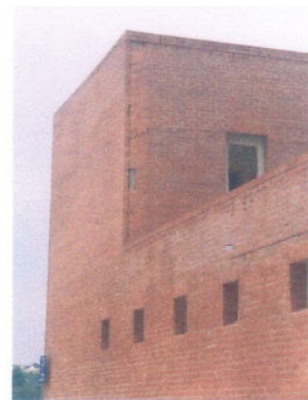
Figura 111 – Fendilhação oblíqua junto de cunhais [25]

- Fendilhação oblíqua ou em escada, junto de cunhais, em zonas de extremidade da estrutura e em juntas de dilatação das fachadas Poente e Norte (ver Figura 111);

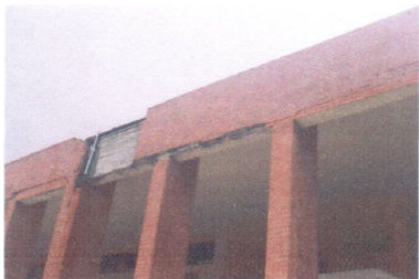
Figura 112 – Desprendimento do tijolo face-à-vista em platibandas [25]

Destacamento do tijolo face-à-vista nas zonas dos elementos de betão, mais concretamente das platibandas e dos pilares.

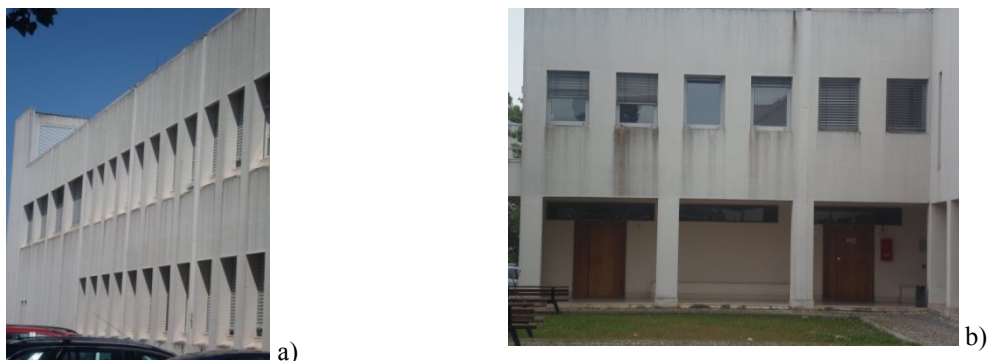
Figura 124 – Manchas negras no edifício O

No edifício O observam-se manchas negras sob o capeamento da platibanda e abaixo dos vãos das janelas (Figura 124 a) das salas de aula. Identificam-se também sob o peitoril das janelas (Figura 124 b) dos gabinetes do Departamento da Escola Superior de Gestão.

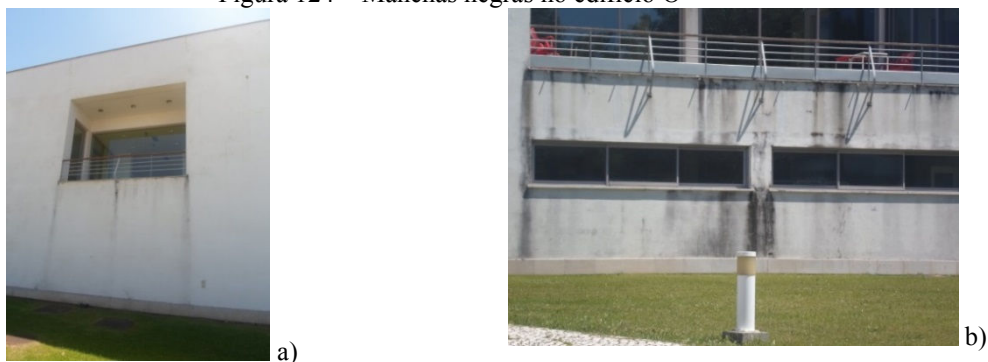
Figura 125 – Manchas negras no edifício da Cantina

No edifício da Cantina este tipo de mancha é visível sob a varanda da sala de bar e self-service (Figura 125 a) e sob o peitoril das janelas da zona de confeção das refeições (Figura 125 b). Este tipo de anomalia indica ausência de pingadeiras.

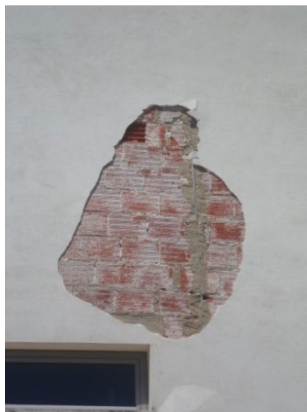
Figura 127 – Destacamento do reboco em zona corrente da alvenaria

A cantina apresenta, na fachada virada para Sul, uma área significativa de desprendimento do reboco.

Na Figura 127 observa-se o destacamento do revestimento num pano de alvenaria e a Figura 128 ilustra o destacamento do reboco em zona de platibanda.

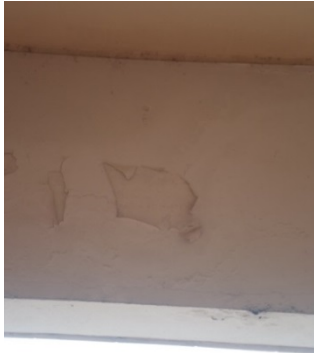
Figura 132 – Empolamento na viga do edifício A

O empolamento da pintura sobre o reboco identifica-se na viga saliente do edifício A, com orientação a nascente (Figura 132). No teto do edifício B observa-se também o mesmo tipo de anomalia, verificando-se a formação de bolhas de ar de pequeno diâmetro (Figura 133).

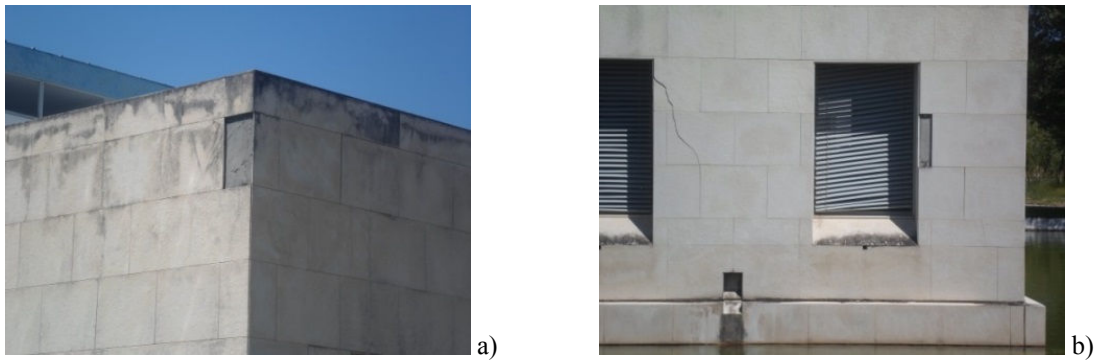
Figura 142 – Exemplos de destacamento do revestimento

O defeito mais grave encontrado no revestimento de placas de pedra colada é o destacamento e/ou desprendimento das placas.

O desprendimento das placas de pedra manifesta-se de forma pontual junto a uma zona de extremidade (Figura 142 a) e junto a um vão de uma janela (Figura 142 b).

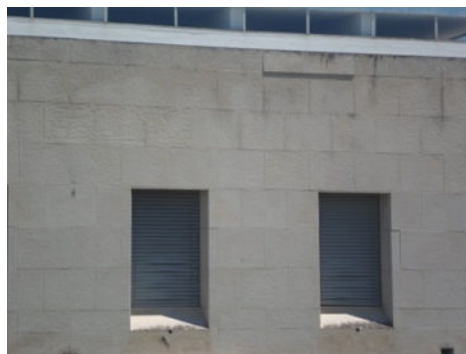
Figura 143 – Desprendimento parcial do revestimento

No entanto verifica-se um desprendimento parcial de uma placa de pedra, sob o capeamento (Figura 143).

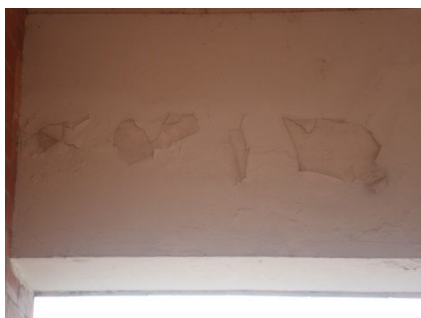
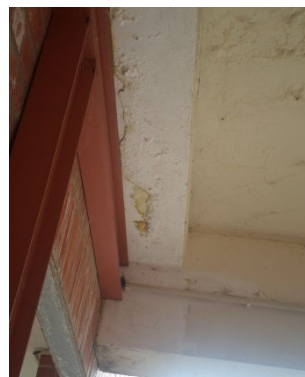
Figura 169 – Empolamento do revestimento final (pintura)

O empolamento e descasque da tinta verifica-se em sítios específicos onde as condições locais mais propiciam a ocorrência desta anomalia, causada sobretudo por ação da humidade, nomeadamente junto às lajes e à base das paredes. Em algumas situações o empolamento da tinta poderá ser atribuído ao tipo de tinta aplicada, quer por incompatibilidade com o suporte, quer por apresentar baixa permeabilidade ao vapor de água.

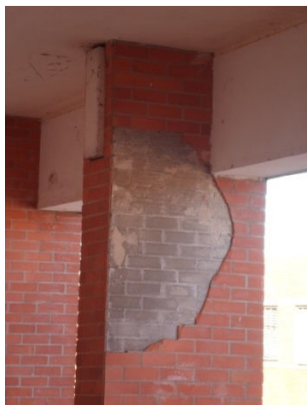
O destacamento considera-se como o descolamento do revestimento do suporte, podendo ocorrer tanto em pisos como em paredes. O destacamento ocorreu nas forras cerâmicas dos elementos estruturais do edifício B (ver Figura 172), nos revestimentos de reboco no teto do edifício O (ver Figura 173) e nos revestimentos de placa de pedra colada do edifício da Biblioteca (ver Figura 174).

Figura 172 – Destacamento em tijolo face-à-vista

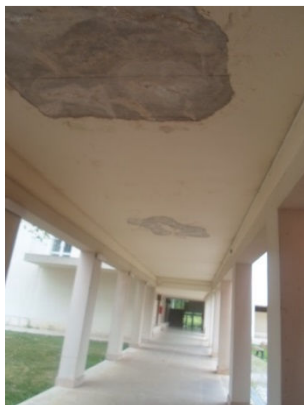
Figura 173 – Destacamento em reboco

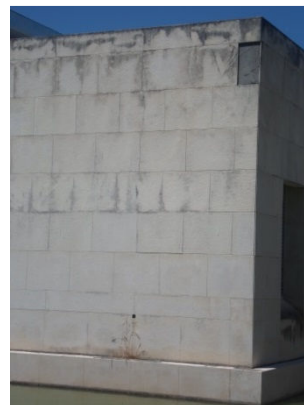
Figura 174 – Destacamento em placas de pedra

Refere-se que se esta anomalia não for reparada a breve prazo, existe probabilidade de se verificar o desprendimento das placas de pedra adjacentes, uma vez que há um aumento das infiltrações de água pelas zonas destacadas que favorecem esse desprendimento.

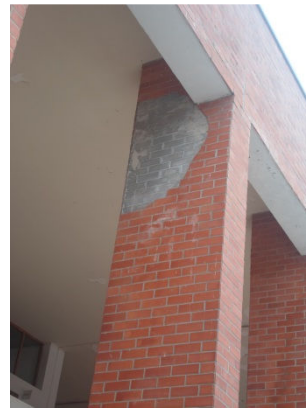
O destacamento das forras cerâmicas dos elementos estruturais ocorreu devido à má aderência do revestimento ao suporte (Figura 176 a), ou devido à possibilidade de existência de fissuras que deixando passar a umidade favorecem a expansão do material cerâmico, levando ao seu desprendimento parcial. (Figura 176 b)

Figura 176 – Destacamento das forras cerâmicas

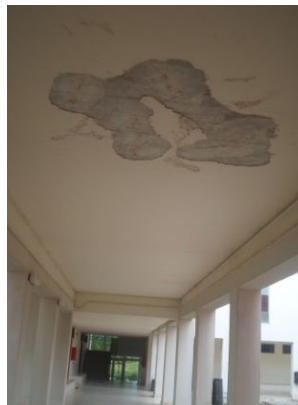
Neste caso o destacamento poderá ter ocorrido devido à espessura do reboco ser elevada nos locais onde se verifica esse destacamento, ou então por deficiências na aderência do reboco ao suporte, devidas aos óleos descofrantes que possam estar presentes na laje.

Figura 177 – Destacamento parcial do reboco

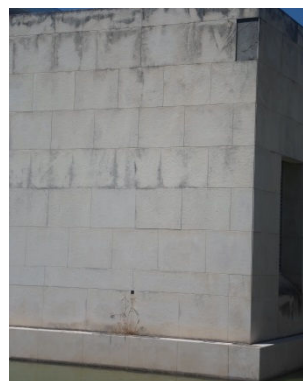
No revestimento de isolamento térmico pelo exterior, mais propriamente no edifício O, estão presentes os líquenes juntamente com crostas negras, sob o peitoril da janela (Figura 180). No revestimento com placas de pedra colada, na fachada Sul da Biblioteca observa-se o crescimento de plantas junto às juntas das placas de pedra (Figura 181).

Figura 181 – Vegetação visível em revestimento de placas de pedra

Este tipo de fenómeno ocorre devido a falhas de manutenção, mais propriamente, falta de limpeza, ou limpeza incorreta do revestimento.
