## **Anexo II**

### **Casos de estudo de intervenção**

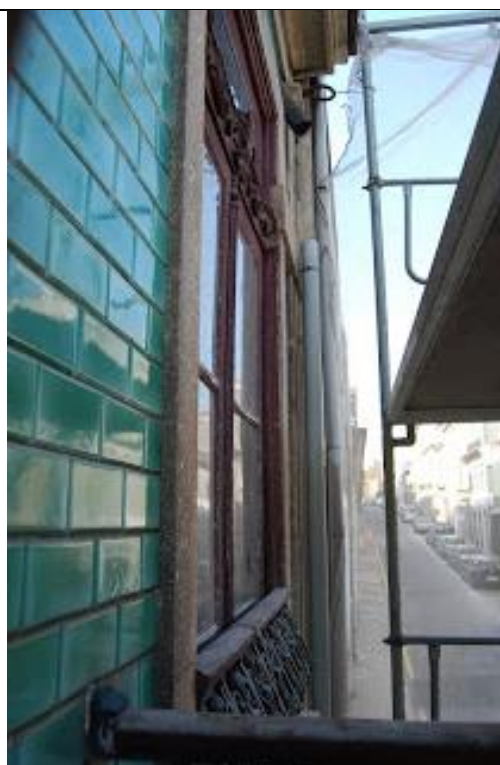
Fig. 2 – fachada antes da intervenção vista pormenor

A fachada principal deste edifício era revestida com azulejos biselados monocromáticos de 12cm x 7cm, num tom verde água. Era um revestimento que estava bem conservado, com apenas algumas faltas de elementos azulejares que não ultrapassavam os oito elementos, apresentando ainda uma fileira junto ao rodapé com destacamentos de vidro. Os responsáveis da obra contactaram o B.M.P. a fim de encontrar azulejos iguais aos da fachada em questão na quantidade suficiente para colmatar as falhas existentes, que correspondiam a cerca de um metro quadrado. Todavia, queixaram-se de que o serviço do B.M.P se revelou pouco eficiente, tendo demorado algumas semanas a dar resposta ao pedido, não confirmando nem por *e-mail* nem por telefone, se existiam efetivamente azulejos semelhantes em stock, sendo necessário efetuar uma visita às instalações camarárias. Assim, devido a este impasse, e uma vez que muitos dos azulejos se encontravam com o vidro deteriorado e as argamassas de assentamento degradadas, tomaram a decisão de não manter os azulejos originais. Deste modo, foi substituído todo o painel usando um azulejo novo com a mesma tipologia (rectangular biselado mas com a dimensão disponível no mercado de 15cm x 7.5cm, vidro na cor verde água afinada à cor original). Esta intervenção resultou num painel de azulejos completamente homogéneo e brilhante com a cor bastante próxima do original e notou-se grande satisfação da parte dos projetistas com o resultado obtido.<sup>1</sup>

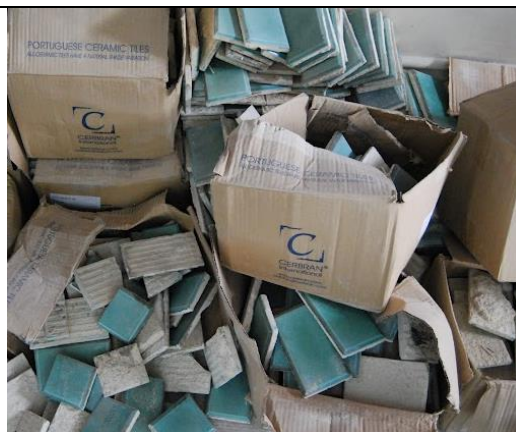
Fig. 4. Armazenamento de azulejos

O método consistiu em: “...*levantamento dos azulejos; remoção de argamassas de assentamento, nos azulejos e sobre a alvenaria, e armazenamento dos azulejos. A*

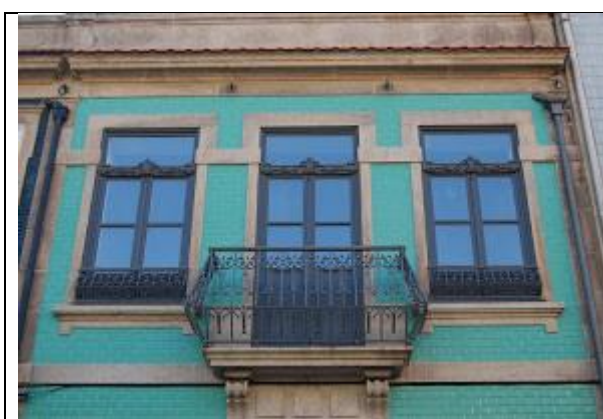
Fig. 5- Fachada depois da intervenção

*alvenaria foi lavada com jacto de água e tratada com hidrofugante<sup>2</sup>....O reboco foi executado em camadas compostas por uma primeira camada de chapisco com resina de aderência<sup>3</sup> ...seguida de uma camada de ceresite<sup>4</sup> tradicional e finalizado com uma camada de reboco de regularização à base de cal. Os azulejos foram fixados com argamassa tipo cimento cola<sup>5</sup>...”<sup>6</sup>*

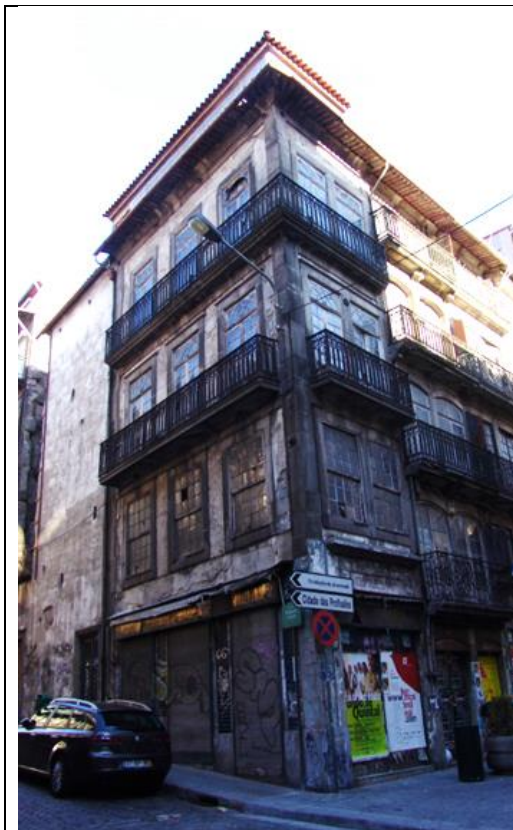
**Fig. 7 Fachada antes da intervenção**

Este projeto teve como base documental o inventário das tipologias de azulejos presentes nas fachadas do quarteirão, trabalho que lhe foi cedido pelo B.M.P, estando este incluído no projeto de manutenção da SRU. Neste inventário, estão identificadas as preexistências do revestimento azulejar do edifício em questão, sendo estes azulejos do tipo rectangulares biselados, em tom de azul-marinho. Sem abordar em detalhe as metodologias aplicadas é perceptível a opção de remoção do que restava das preexistências, que já seriam em número reduzido, não se sabendo qual o destino que lhes foi dado. Optou-se pela aplicação de um novo revestimento com azulejos de um formato completamente diferente e de valores cromáticos muito distintos, passando do azul para o vermelho. A própria técnica de pintura leva a que o acabamento crie uma imagem heterogénea, com diferenças de tonalidades entre azulejos que afirma o acabamento manual.

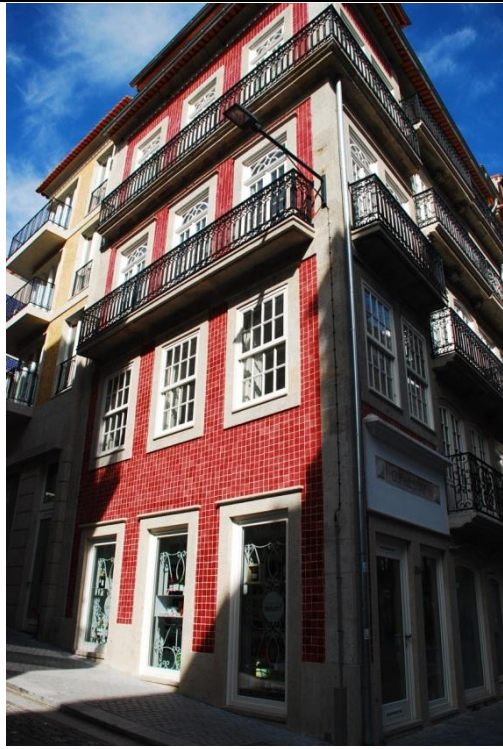
Fig.9 -Fachada depois da intervenção vista geral

A intervenção neste edifício manifesta o conceito da valorização desta característica permanente da arquitetura portuense que é o revestimento azulejar, através da aplicação de um revestimento azulejar por toda a fachada, ainda que seja uma interpelação e modernização do estilo do antigo revestimento.

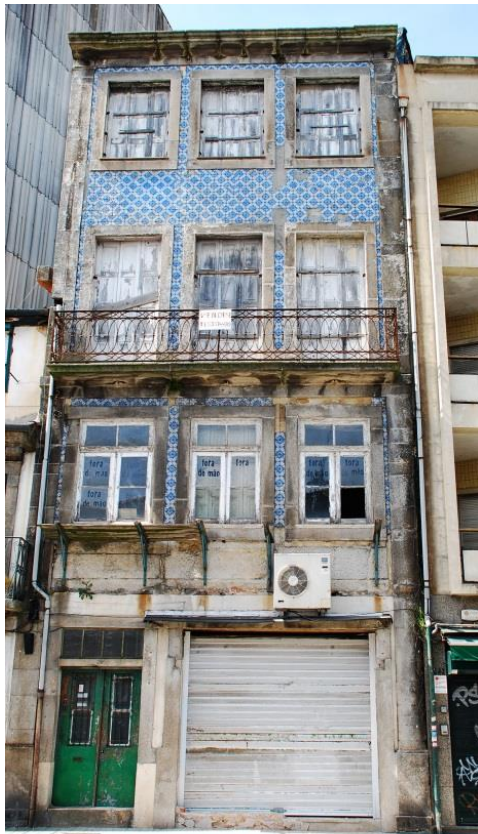
Fig.11- Fachada antes da intervenção

Este projecto de intervenção partiu de um caso de conservação, no qual existia uma perda de elementos azulejares na ordem dos 50%. Tratava-se de um revestimento com vários problemas conservação, sendo que a perda de elementos azulejares do painel estava mais acentuada na zona a baixo da linha de colocação dos suportes metálicos e apresentava preenchimentos de argamassas cimentícias.

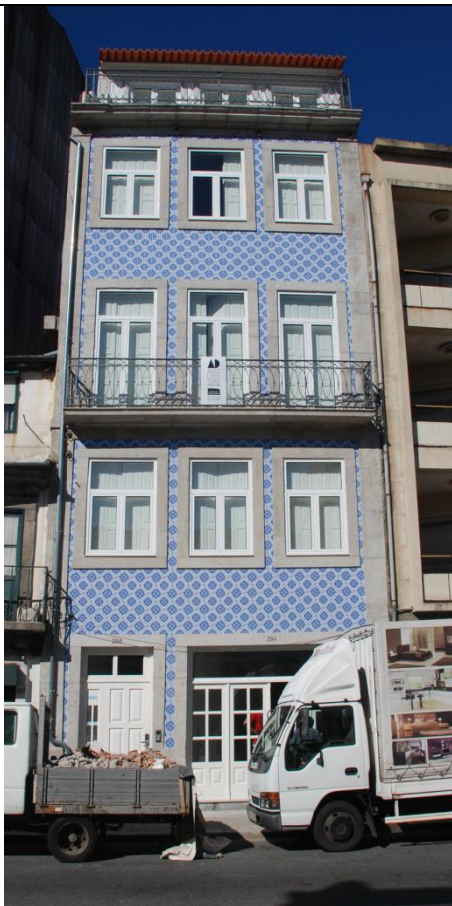
Fig. 13 Fachada depois da intervenção

Neste momento a fachada encontra-se totalmente revestida de replicas, realizadas em chacotas de tamanho 15x15cm de cantos arredondados e que foram decorados através da técnica da foto impressão, estampando-se uma fotografia tirada de um elemento original. Desta forma, o padrão foi construído, através da repetição de uma única fotografia estampada centenas de vezes criando azulejos todos iguais. Estes azulejos foram aplicados, alternando a posição de rotação evitando que se notasse a repetição ortogonal de uma mesma imagem com traços de individualidade próprios de um azulejo de estampilha de produção semi-industrial ou mesmo, da repetição das manchas de sujidade que possuía registadas.

de valor relacionadas com a autenticidade dos materiais, a intervenção realizada nesta fachada acaba por falhar num aspeto importante, que está relacionado com a manutenção das técnicas tradicionais de produção do azulejo. Trata-se de um azulejo semi-industrial produzido pela técnica da estampilha, reproduzido por uma técnica totalmente moderna e com chacotas diferentes das originais. A própria forma de assentamento está alterada pela introdução de espaçamento de juntas e pelo tamanho dos azulejos que aumentou 1cm dilatando juntamente o desenho.

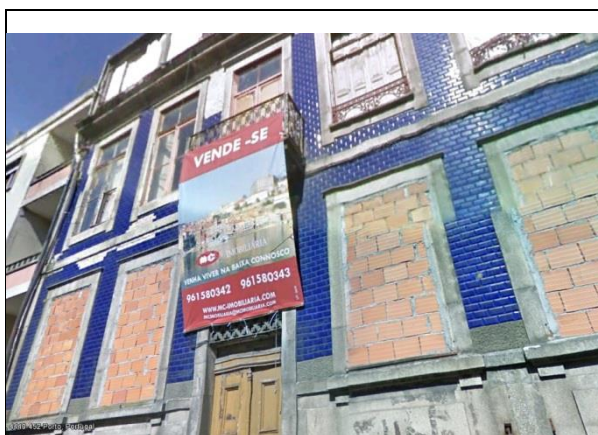
Fig. 15 – Fachada antes da intervenção

O estado do edifício em 2009 possuía no seu revestimento alguns elementos em falta, lacunas pontuais, em zonas de maior fragilidade, como por exemplo junto aos vãos das janelas, junto à platibanda ou ainda, junto ao soco. Era um revestimento que se encontrava relativamente bem conservado apesar destas lacunas, visto que os restantes elementos do revestimento não apresentavam destacamentos. Mais uma vez poucos dados foram possíveis de recolher quando ao método usado na intervenção, sabe-se porém que em 2012 foi realizada uma intervenção de reabilitação no edifício, levando a que o painel original tenha sido totalmente removido e substituído por outro revestimento novo. Este novo revestimento apresenta azulejos de tipologia e forma

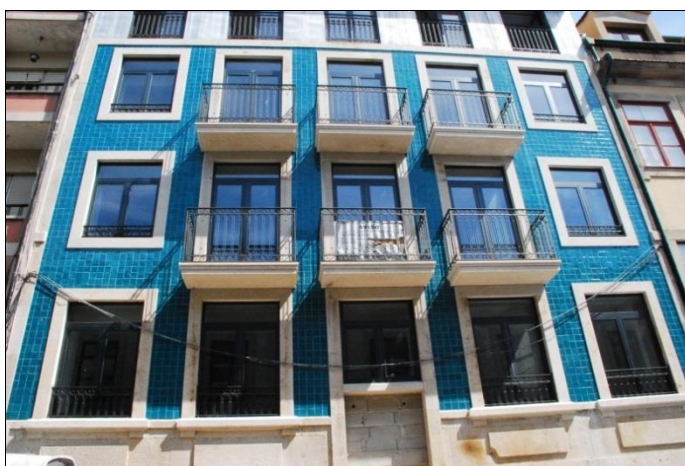
Fig. 17 Fachada depois da intervenção

diferentes, embora a cor seja azul tal como os originais, a preexistência apresentava uma tonalidade completamente diferente, passando do azul-marinho para um azul-turquesa.

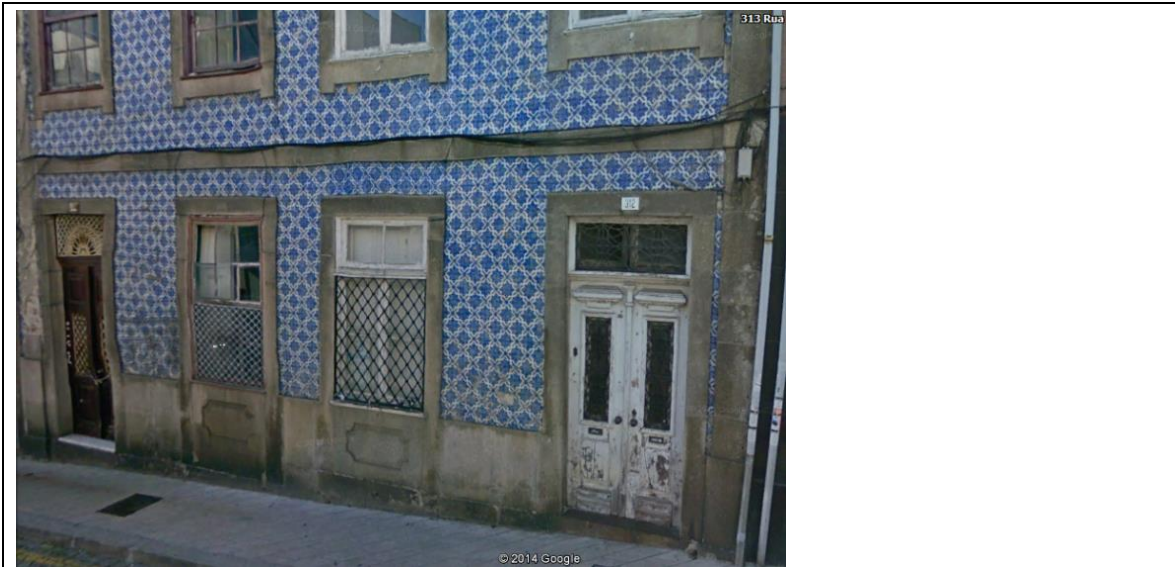
Fig.22 – Fachada antes da intervenção

Este caso trata de dois edifícios que partilham o mesmo pano de revestimento azulejar, onde contavam algumas lacunas pontuais de elementos azulejares causadas pela perda de 2 ou 3 azulejos. Os edifícios foram intervencionados por iniciativa privada. Em ambos casos, optou-se por manter o revestimento original sem recorrer ao levantamento total, sendo que ao revestimento foi feito um exame através de pancadas analisando os espaços ocios. Assim, quando necessário, os azulejos foram removidos, a argamassa foi substituída e voltaram a ser colocados no seu lugar. Na habitação da direita foram usados elementos azulejares para colmatar as lacunas, provenientes do B.M.P e foi ensaiada a melhor forma de os aplicar, para que os azulejos introduzidos se enquadrassem na perfeição com o revestimento preexistente. A habitação da esquerda sofreu uma alteração nos vãos da fachada, o projeto visou a construção de uma garagem provocando uma grande abertura ao nível do piso zero. Esta transformação levou a que uma grande quantidade de azulejos tenha sido removida do seu local inicial. Assim, para colmatar as lacunas que ainda se encontravam no revestimento foram usados os

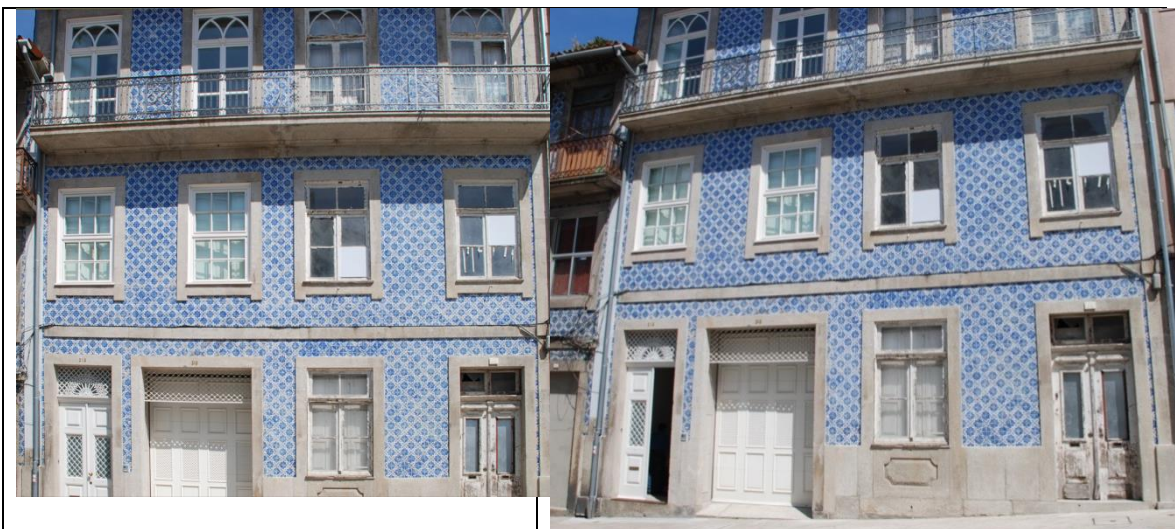
Fig.23- fachada depois da intervenção

azulejos removidos. Foi do nosso conhecimento que estas intervenções foram realizadas sempre usando argamassas de cal. Embora os azulejos apresentassem lacunas de vidro, estes não foram restaurados e foi apenas aplicada limpeza por via húmida.

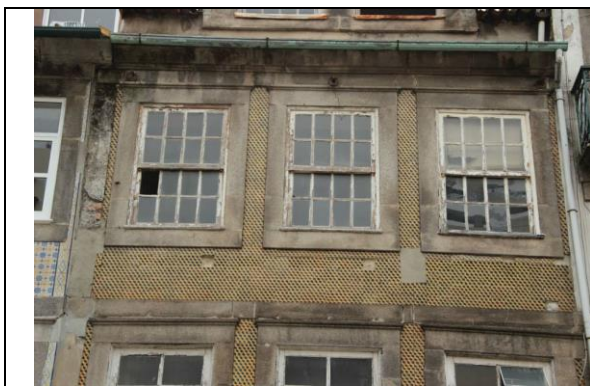
Fig. 28 Fachada antes da intervenção

No piso 0 o revestimento azulejar já não existe. Nos pisos superiores existiam lacunas pontuais de azulejos e de pequena área não excedendo na totalidade os 10 elementos, bem como alguns azulejos fraturados. Uma das lacunas estava preenchida com argamassa de cimento Portland. Na intervenção, optou-se por levantar todo o painel em parte devido à falta de adesão/coesão das argamassas de assentamento em alguns pontos, mas principalmente porque a reabilitação do espaço interior do edifício incluía ações que iriam provocar vibrações ou impactos na fachada, os quais poderiam levar ao destacamento dos cerâmicos. Assim, o revestimento foi numerado e levantado, os azulejos foram restaurados através da limpeza da superfície<sup>10</sup>, de colagens e de preenchimentos de lacunas<sup>11</sup> que foram também reintegradas cromaticamente<sup>12</sup>. O revestimento (não original) existente no piso 0 foi substituído por réplicas produzidas em chacotas industriais e decoradas através da técnica tradicional da estampilha. Os azulejos foram assentes com argamassa de cal, na sua posição original, com uma pequena adaptação do pano ao remate lateral da cantaria que foi remodelada e por isso passou a ocupar mais espaço do que antes.<sup>13</sup>

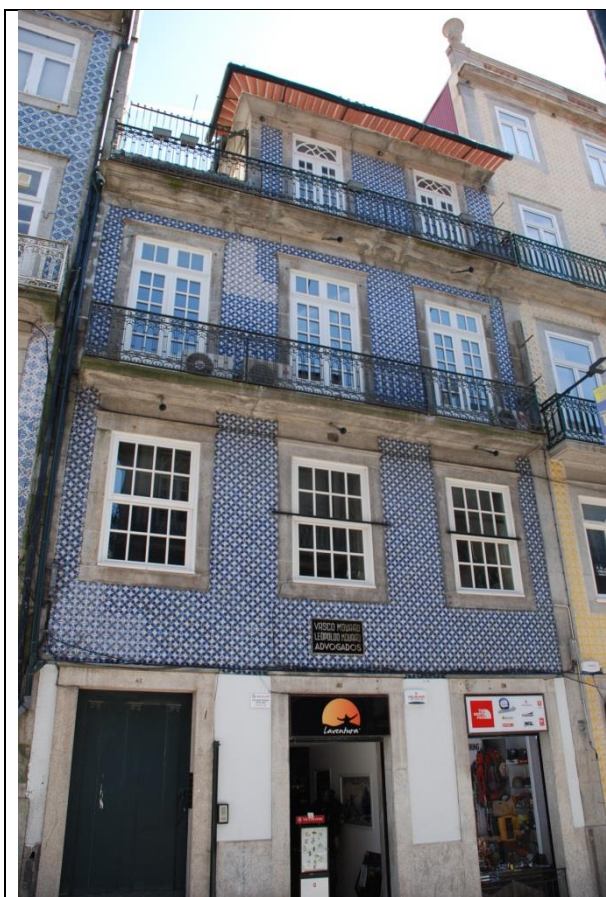
Fig.- 35 Vista geral da fachada

Este edifício, embora inserido no quarteirão intervencionado no projecto da Praças das Cardosas, mostra que a intervenção sofrida neste revestimento é anterior a este projeto. Trata-se de uma fachada que possui dois preenchimentos de lacunas de azulejos com réplicas de produção diferente, sendo que uma lacuna possui réplicas mais semelhantes ao original do que a outra. Estas réplicas mais distanciadas do efeito estético dos azulejos preexistentes, distinguem-se por apresentar algumas diferenças na forma como a pintura aplicada, pois o vidrado azul não cobre a superfície dos relevos na totalidade, deixando as faces laterais dos motivos relevados em branco. Este pormenor da técnica da pintura é importante pois os azulejos de fachada não são observados de frente principalmente quando se encontram em zonas superiores, permitindo ao observador que se encontra no piso 0 a observação de um desequilíbrio cromático que tende mais para o branco do que o revestimento original. Pela análise realizada, crê-se que estas réplicas tenham sido aplicadas no próprio local da lacuna, pois trata-se de lacunas irregulares que estão situadas em zonas de maior fragilidade e onde as lacunas de azulejo são recorrentes, não originando por isto o deslocamento de mais elementos azulejares.

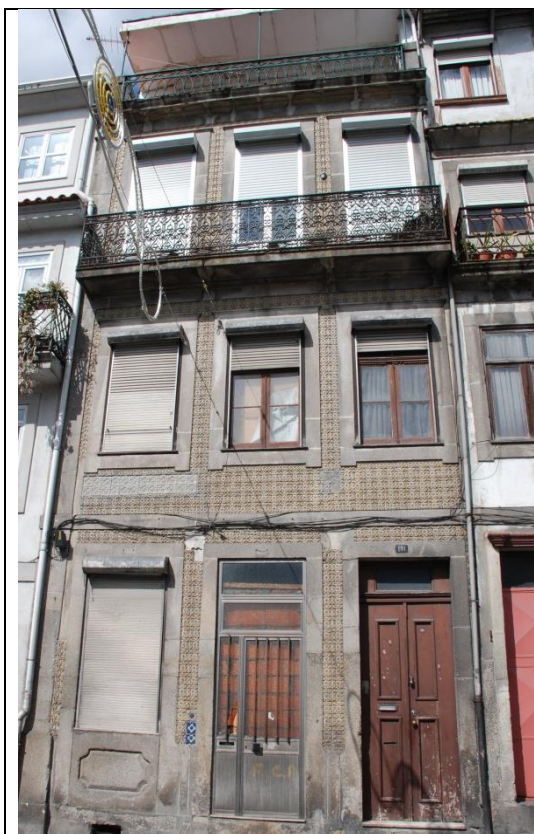
Fig. 39 Vista geral da fachada

Trata-se de um tipo de intervenção que resulta da manutenção de carácter popular, que tem como objetivo colmatar as lacunas do revestimento com elementos azulejares. Foram usados azulejos, não iguais mas parecidos, dentro da mesma tipologia e da mesma época de produção, contudo de variantes decorativas diferentes dos originais. Trata-se de azulejos de relevo, tal como os preexistentes, que no entanto apresentam variedades diferentes, tanto no motivo relevado como na cor. Uma parte destes azulejos foi pintada de cor cinzenta, provavelmente porque se tratava de azulejos com uma cor bastante contrastante com os originais.

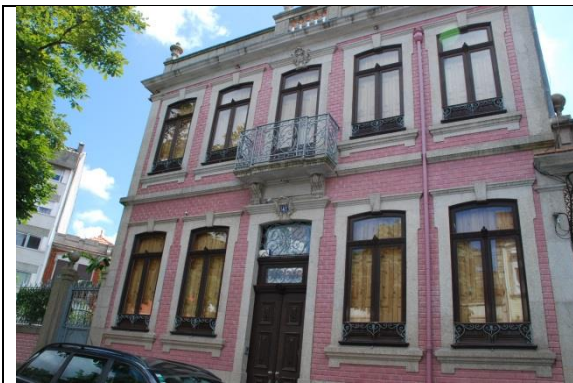
Fig. 46 – Vista geral da fachada

Esta fachada apresenta lacunas nos azulejos ao nível do suporte e destacamentos de vidro que poderão ter sido causadas por impactos vários, defeitos de fabrico ou pela ação de sais. A fachada foi intervencionada, tendo como consequência a reintegração cromática das lacunas com tinta plástica. Neste caso, a mesma tinta plástica que foi usada para pintar o reboco das paredes laterais e traseiras. Visto de perto estas reintegrações apresentam um aspeto baço, mas numa observação geral são bastante discretas.

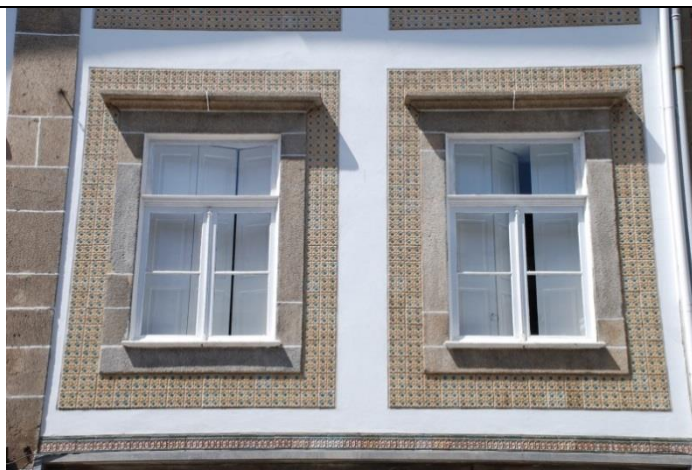
Fig. 44 – Vista de pormenor da fachada depois da intervenção

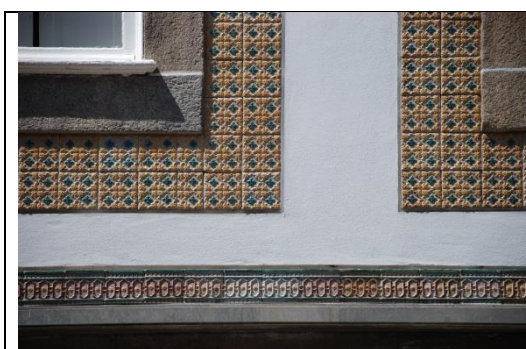
Fig. 45 – Pormenor do aspecto final

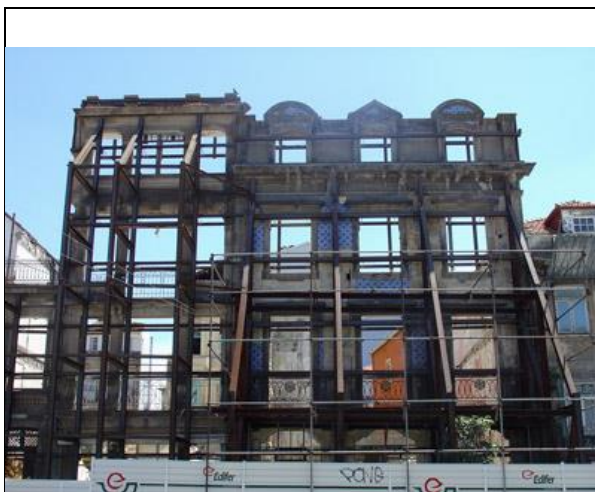
O edifício do Café Luso, antigo café Luso-Africano, com uma história relevante na sociedade portuense, chegou a um estado de avançada degradação chegando a ter a fachada escorada durante alguns anos. Foi intervencionado através de iniciativa privada com o apoio da SRU entre 2007 e 2008. O projecto de arquitectura propôs a adaptação do edifício para um hotel abrangendo dois lotes adjacentes. O revestimento azulejar estava já bastante degradado, possuindo menos de 50% dos seus elementos azulejares. Segundo a informação cedida pelo B.M.P, os azulejos que ali existiriam seriam do século XIX, de tipologia plana, com motivos vegetalistas em azul e branco. No projecto realizado optou-se pela remoção total do revestimento, com a sua substituição por um reboco pintado de branco. Os azulejos originais, não foram entregues ao B.M.P. não se sabendo qual o seu paradeiro.

Fig. 47 – Fachada antes da intervenção

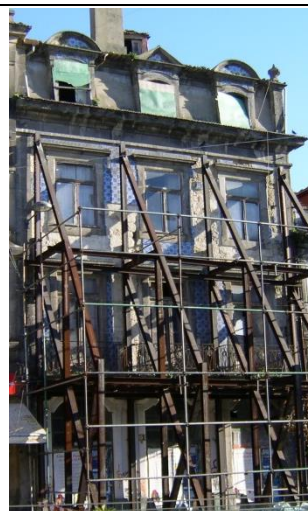
Fig. 48 – Fachada antes da intervenção

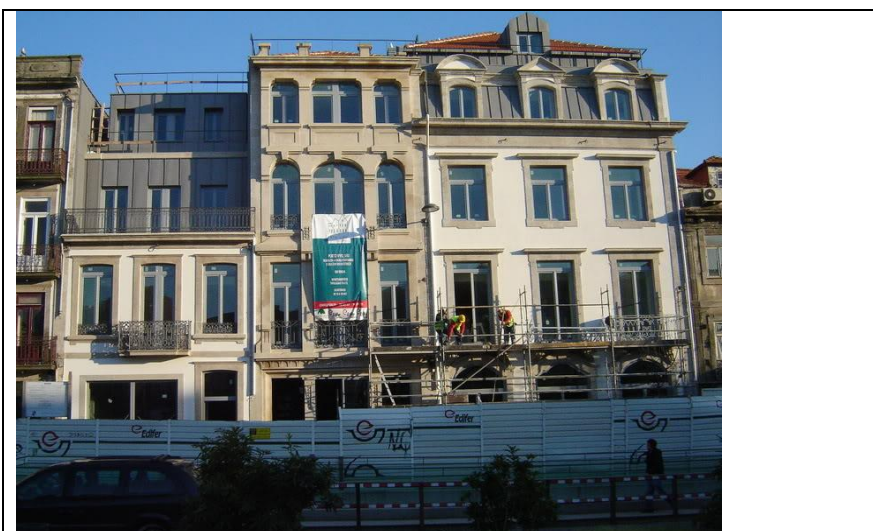
Fig. 49 – Fachada depois da intervenção

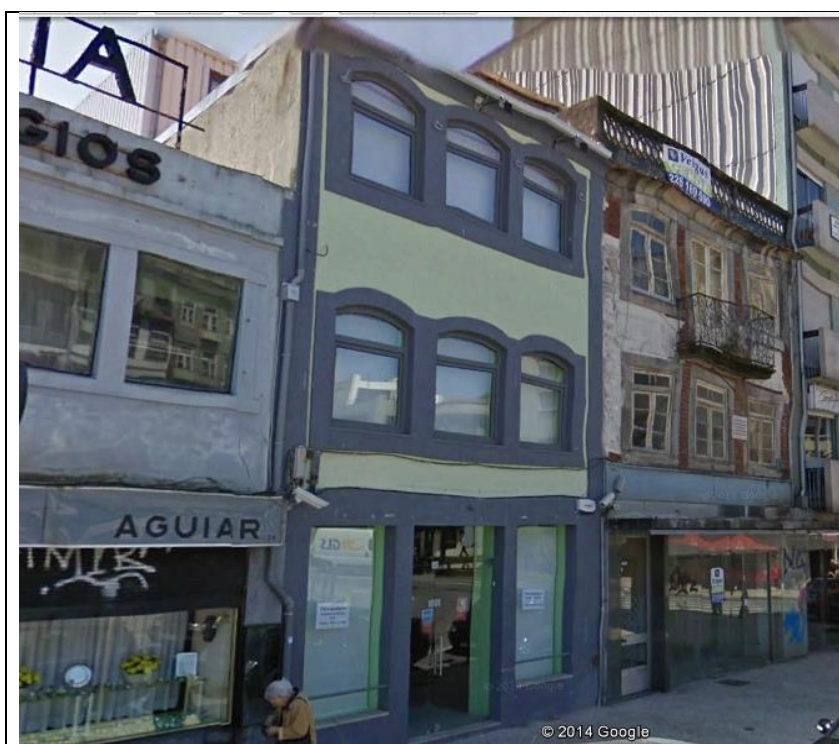
A recente reabilitação deste edifício trata-se de um caso particular. É sabido que pelo menos em 2009 a fachada já não possuía nenhum azulejo e é provável que tenha até perdido os seus elementos cerâmicos muito antes, pois mas de facto na data referida a fachada estava rebocada e pintada. Após a reabilitação que o edifício sofreu em 2014 a fachada apresenta um revestimento azulejar constituído por azulejos de produção actual, criados à imagem dos antigos azulejos semi-industriais, replicando a tipologia do azulejo biselado em verde água e aplicado de forma integral com junta intercalada e com espaçamento de juntas e assente com argamassa de cimento *Portland*. No processo de investigação sobre o processo de construção, é 1911, contudo o registo de construção da praça do poveiros possui bastantes edifícios anteriores a esta data sem número de porta, e não foi possível determinar o facto de ter existido na fachada azulejos ou não .

Fig. 50 - Fotografia do edifício antes da intervenção

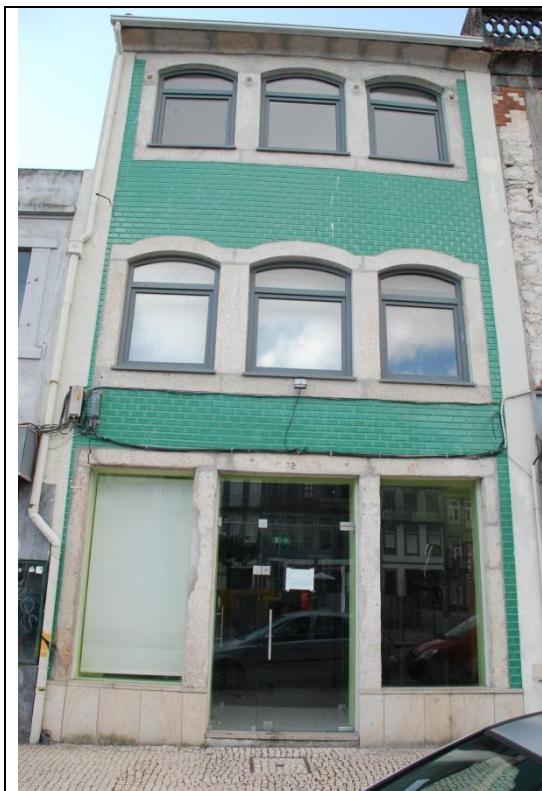
Fig. 51 - Fachada depois da intervenção

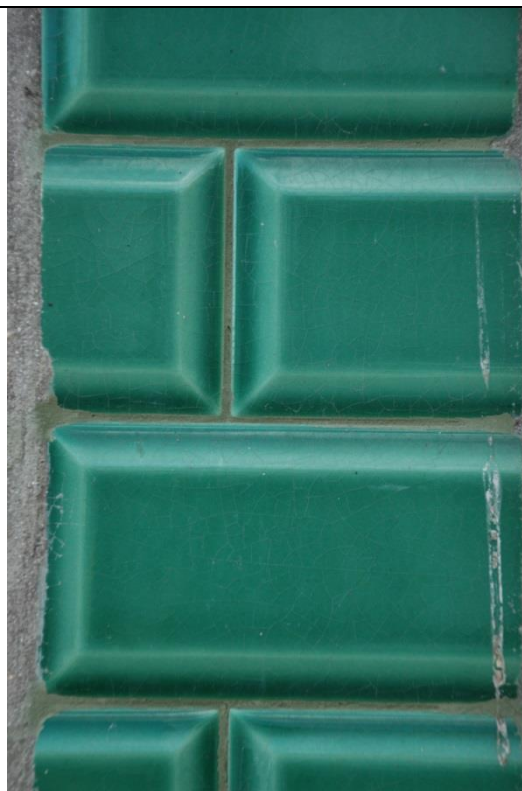
Fig. 52 - Fachada depois da intervenção

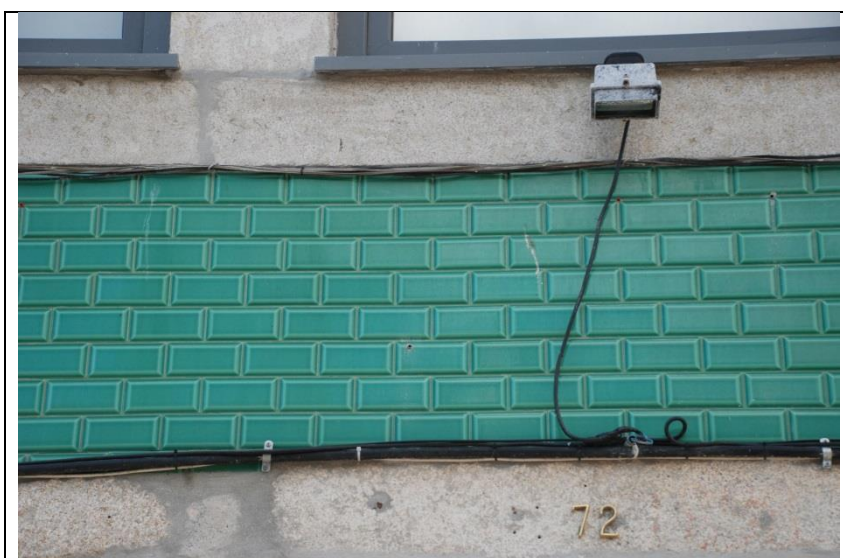
Fig. 53 - Fachada depois da intervenção
