## **RELATÓRIO DE ESTÁGIO**

Relatório de Estágio apresentado ao Instituto Politécnico de Tomar para cumprimento dos requisitos necessários à obtenção do grau de Mestre em Reabilitação Urbana

O presente trabalho apresenta as actividades desenvolvidas no estágio realizado na Câmara Municipal de Torres Novas, no âmbito do Mestrado em Reabilitação Urbana. Com a finalidade da salvaguarda de um núcleo urbano, foi realizado um estudo aprofundado do centro histórico de Lapas – freguesia que integra o concelho – onde se constataram de forma evidente as várias considerações anteriormente expostas.

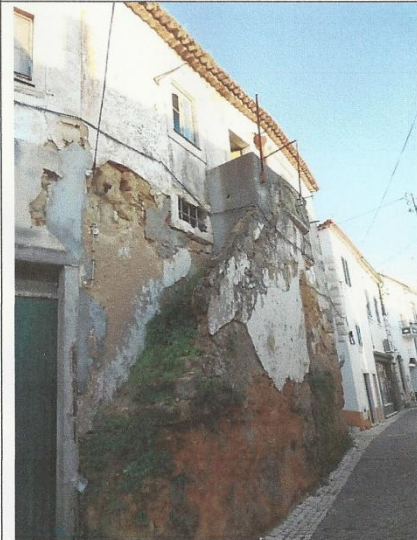
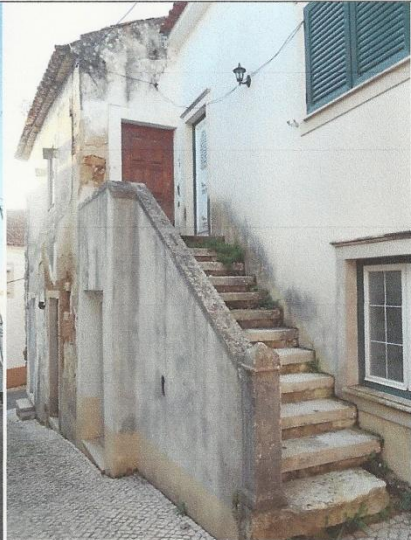
Figura 17 | Ficha de levantamento de edifício – 1/4 (Inês Jerónimo, 2011/2012)

| 06. DESCRIÇÃO DE PATOLOGIAS |
|---|
| Parte do edifício ruiu pelo que este apresenta todas as patologias associadas ao facto, assim como as consequentes da falta de manutenção e conservação, nomeadamente: destacamentos de tinta e reboco, fissuração pronunciada, deformações estruturais, actividade biológica, humidade, entre outras. |

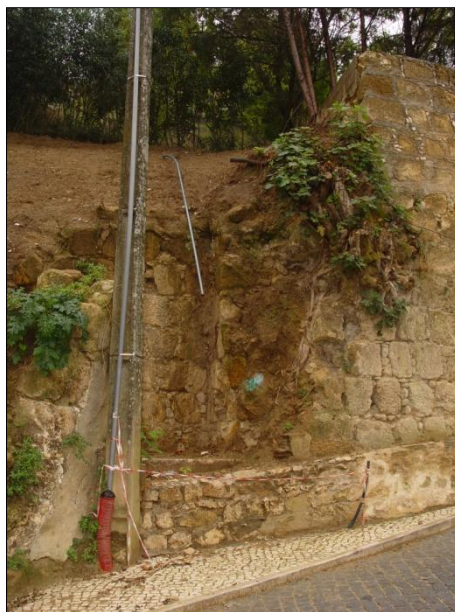
Figura 54 | Percurso pedonal – A [pormenor da raiz] (*Inês Jerónimo, 2011*)

Conforme se pode verificar na Figura 54, a existência de uma grande e volumosa raiz de uma figueira que existiu no local, estava a desagregar os vários elementos de pedra que constituem o muro original. Apesar de prevista, a extracção dessa raiz, envolveria procedimentos que poderiam comprometer a estabilidade da estrutura e do talude.

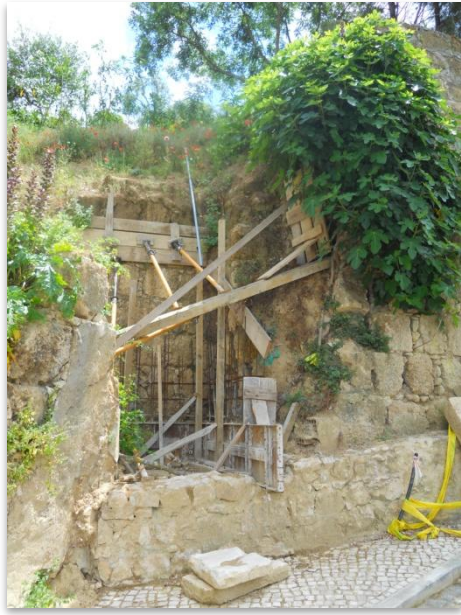
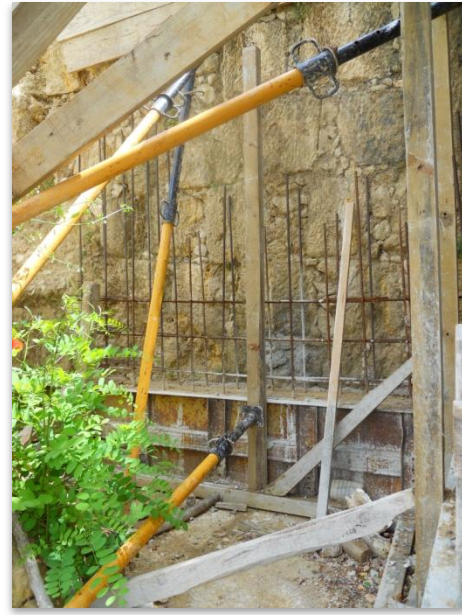
Figuras 57 e 58 | Percurso pedonal – A | Fundações do muro de betão [Junho de 2012] (*Inês Jerónimo, 2012*)

À data da conclusão do estágio a empreitada encontrava-se conforme se verifica nas Figuras 57, 58 e 59.

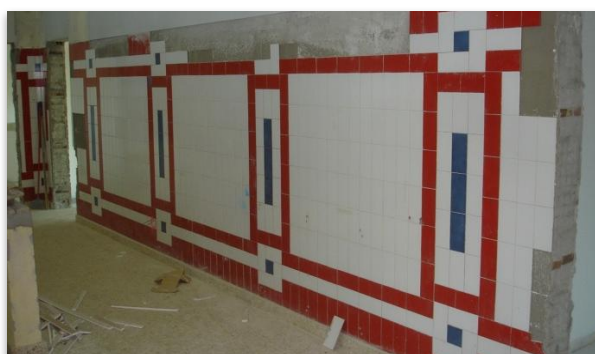
Figura 73 | Paineis de azulejos originais (*Ana Freitas, 2011*)

Os azulejos existentes eram rectangulares, com as dimensões 10x5cm, apresentando-se em três cores distintas (branco, azul e vermelho). Estavam aplicados segundo um padrão que se repetia, representado na Figura 73.

No decorrer da obra, verificou-se que o plano delineado inicialmente precisava de ser alterado. Durante os trabalhos destacaram-se muitos azulejos, conforme se pode observar na figura anterior, o que resultou na fractura e danificação de inúmeras peças.

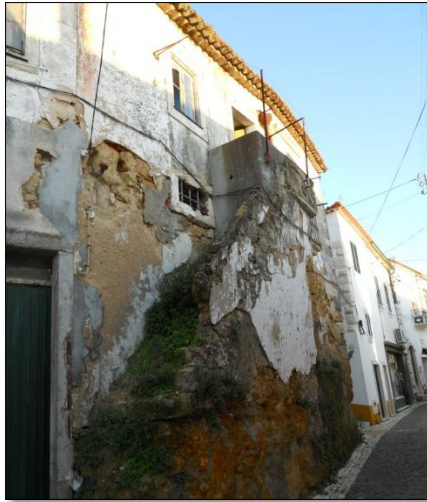
Figura 4 | Alçado Sudoeste (Inês Jerónimo, 2011)

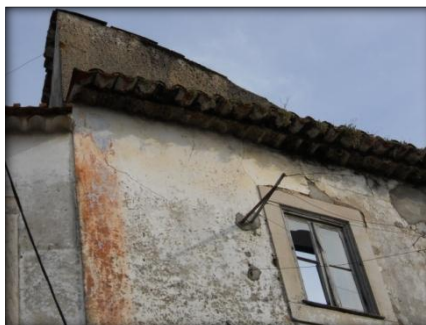
Figura 6 | Elevação da cobertura [vista SO] (Inês Jerónimo, 2011)

Após o edifício ter ficado desabitado parte da cobertura ruiu – área correspondente à construção na cobertura mencionada anteriormente [Capítulo 3 – Figura 6] – alteração que teve, com o decorrer do tempo, consequências na estrutura do edifício. Uma vez que não foi feita qualquer reparação, os vigamentos de madeira que serviam de estrutura à cobertura ficaram numa estado de conservação de tal forma sofrível que cederam, sendo que os pisos intermédios situados nesse alinhamento, não estando preparados para suportar o acréscimo de carga, acabaram por ruir também [Figuras 13 e 17].

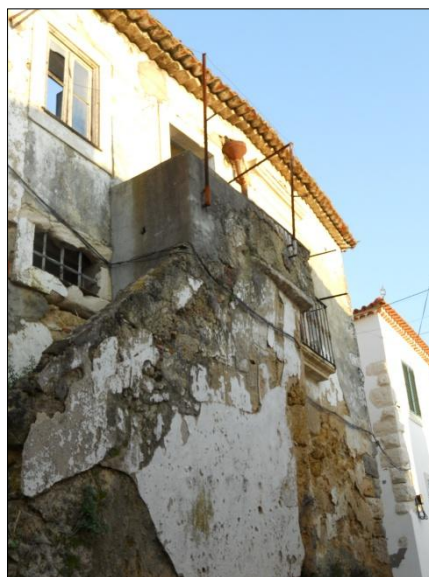
Numa fase inicial de utilização, a escada exterior adoçada ao alçado SO [Figura 4], seria utilizada para aceder ao piso superior do edifício, embora a proprietária sempre se recorde dela conforme actualmente se apresenta - inutilizada - uma vez que o primeiro degrau se encontra a 1,40m do pavimento. Associada a esta inutilização surge uma alteração de uso: a área correspondente ao patamar de entrada no edifício (ponto mais elevado da escada) foi encerrada - com uma guarda em alvenaria - e transformada em varanda.

Figura 7 | Escada e "varanda" [alçado SO] (Inês Jerónimo, 2011)

b) Consolidação do piso térreo, demolição e reconstrução do piso superior. Neste caso sugere-se ainda a demolição total da escadaria exterior [Figura 7], referindo-se ainda que esta deve ser feita com particular cuidado uma vez que se acredita que a estrutura esteja, actualmente, a desempenhar a função de contraforte.

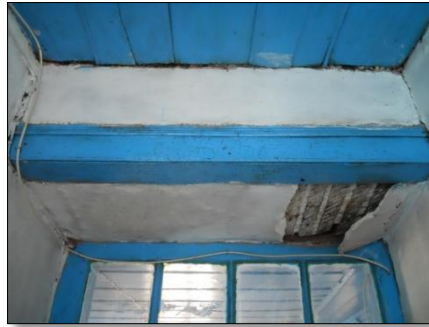
No compartimento de entrada encontra-se uma segunda porta que faz a articulação para as restantes dependências desse piso. Destacam-se dois aspectos de extrema relevância: a variação do pé-direito (no compartimento de entrada – zona de transição - é de 2.32m e no corredor de 2.47m) e a existência de uma diferença de cota no pavimento, vencida através de um degrau de 0.18m; ambas as situações podem verificar-se nas imagens seguintes.

Figura 9 | Variação do pé-direito [Piso 1] (*Inês Jerónimo, 2011*)

6) Por último refere-se, novamente, o que foi dito no capítulo 3 e que se prende com dois aspectos: a diferença na cota de pavimento [Figura 10] e a variação de pé-direito [Figura 9] entre um volume e o outro.

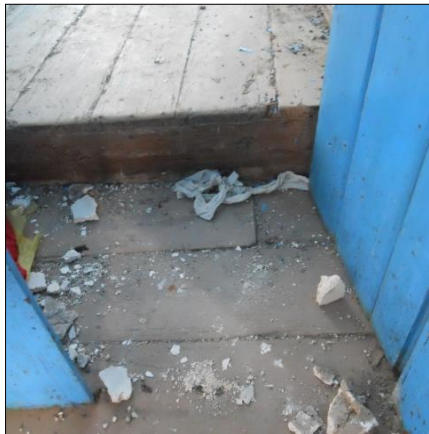
Figura 10 | Variação da cota do pavimento [Piso 1] (*Inês Jerónimo, 2011*)

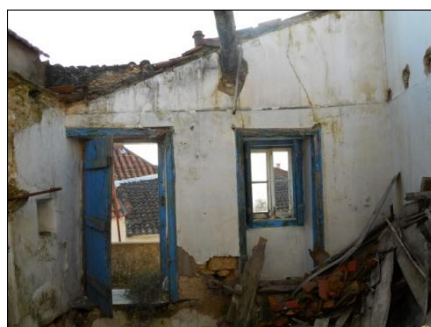
Figura 13 | Vista interior dos vãos do compartimento em ruína [Piso 1] (Inês Jerónimo, 2011)

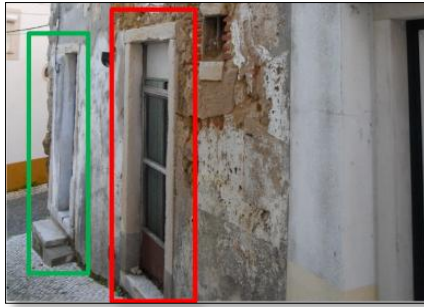
Figura 14 | Acessos [Piso 0] (Inês Jerónimo, 2011)

**NOTA:** Verde: entrada acessível | Vermelho: entrada inacessível.

Quanto à porta assinalada a vermelho [Figura 14], sabe-se que estabelece o acesso a um compartimento destinado a arrumos, sendo que este possui ainda uma comunicação interior para a área actualmente intran-sitável.

Outro aspecto importante seria a abertura da porta inacessível do piso térreo. Ao conseguir-se aceder ao compartimento que ela encerra poder-se-ia ter uma melhor percepção da área em questão, assim como dos danos causados pela ruína parcial do imóvel, uma vez que estes espaços, à partida, estão interligados.

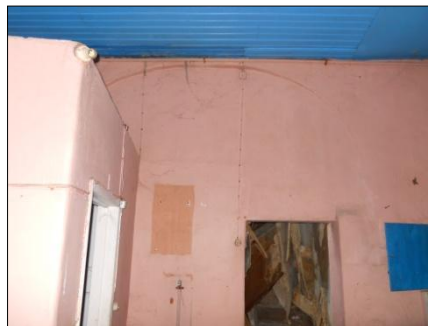
O acesso assinalado a verde na imagem anterior abre directamente para a cozinha. Nesta, além de um pequeno compartimento destinado às instalações sanitárias, existe um vão rasgado num dos arcos referidos [Figura 16], que comunica com as restantes dependências do piso térreo e cujo acesso se encontra completamente impedido devido à presença do material resultante do desmoronamento desta parte do edifício.

Figura 16 | Estrutura em arco [Piso 0] (Inês Jerónimo, 2012)

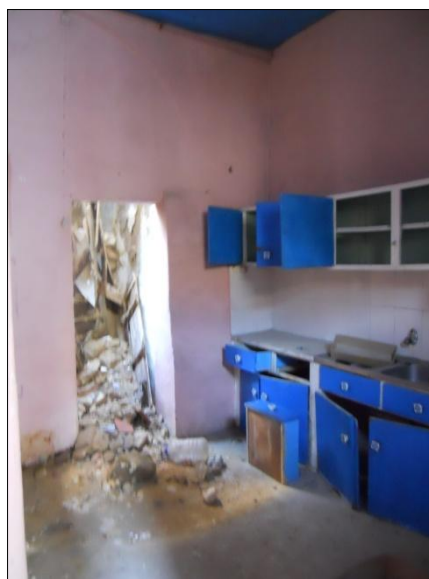
Figura 17 | Transição para os restantes compartimentos [Piso 0] (Inês Jerónimo, 2011)

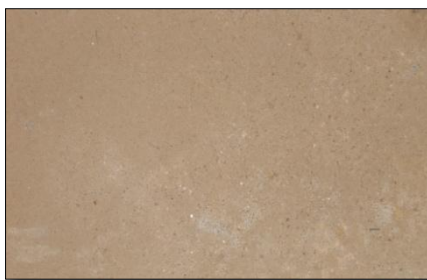
Figura 18 | Pavimento [Piso 0] (Inês Jerónimo, 2012)

Na situação em estudo não existe um material de revestimento, propriamente dito, resumindo-se o pavimento a uma camada de regularização constituída por uma argamassa de cimento [Figura 18]. É frequente encontrar este tipo de situação na aldeia de Lapas uma vez que os pisos térreos, originalmente, eram *lojas* (compartimentos onde eram guardados os animais) cujo pavimento se constituía apenas por terra prensada.

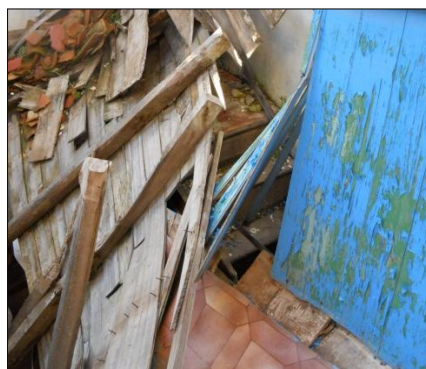
Relativamente ao piso superior pode classificar-se o pavimento como sendo deformável, isto é, constituído por vigamentos de madeira revestidos por soalho [Figuras 10 e 11]. No compartimento que ruuiu é visível que o pavimento se encontrava revestido por um material sintético (vinílico) com um padrão semelhante ao do mosaico cerâmico.

Figura 20 | Revestimento do pavimento [Piso 1] (*Inês Jerónimo, 2011*)

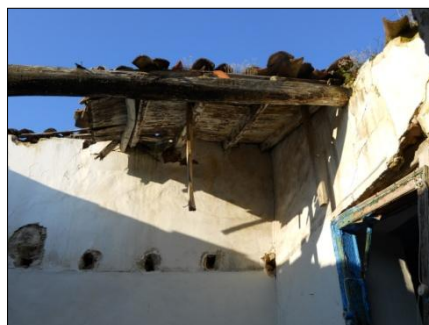
A cobertura do edifício na zona que ruuiu, de apenas uma água, é constituída por uma viga de madeira de secção circular, localizada ao centro e perpendicular ao alçado SO. Esta serviria de apoio intermédio a um vigamento de secção mais reduzida, também de madeira, onde assentaria o revestimento.

Figura 21 | Estrutura da cobertura [Área desmoronada] (*Inês Jerónimo, 2011*)

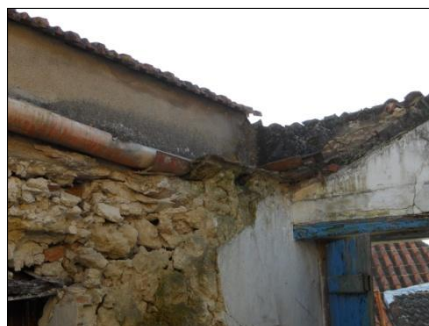
Apesar de o beirado e sub-beirado se mostrarem contínuos e uniformes – *telha de canudo* - essa unidade é apenas aparente, isto é, o revestimento é feito através de elementos cerâmicos de dois tipos: *telha de canudo* – no volume que ruiu; e *telha Marselha* – no volume que mantém a sua integridade.

Figura 22 | Revestimentos da cobertura [Esquerda – *telha Marselha*; Direita – *telha de canudo*] (Inês Jerónimo, 2011)

4) Devido ao desmoronamento parcial do corpo A foi possível identificar duas coberturas distintas [Figura 22].

Na mesma imagem é possível identificar ainda, além dos tipos de revestimento diferentes, uma caleira na zona de transição de uma cobertura para a outra, chamando-se ainda a atenção para a diferença de altimetrias, também visível à esquerda da mesma imagem. A caleira mencionada está, naturalmente, articulada com o tubo de queda colocado no alçado SO. A sua localização – no alinhamento com o ponto de charneira [Figuras 26, 27 e 28] referido em 2) – vai sublinhar o que tem vindo a ser exposto.

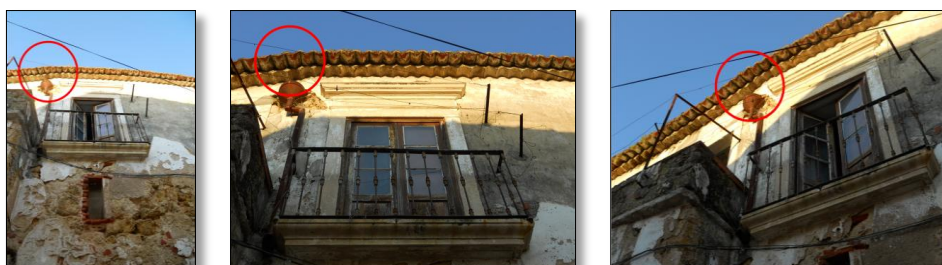
- 2) Apesar da uniformidade aparente do beirado e sub-beirado – alinhamento, tipo de telha, pintura na face inferior da mesma cor – percebe-se um ponto de charneira aproximadamente a meio do alçado SO;

Figuras 26, 27 e 28 | Identificação do ponto de charneira (Inês Jerónimo, 2012)

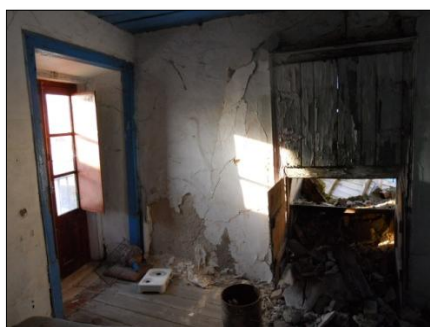
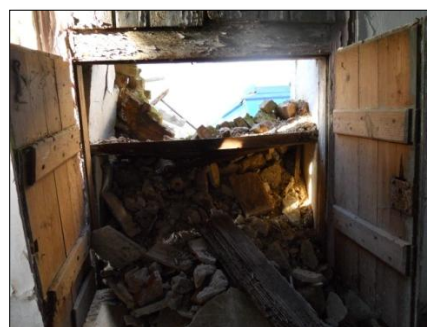
5) As paredes divisórias, identificadas e caracterizadas no subcapítulo 4.1.1., apresentam constituições diferentes, consoante o corpo em que se localizam. Realça-se o facto de existir uma parede estrutural, perpendicular ao plano de fachada (SO), igualmente alinhada com o ponto de charneira identificado na cobertura, na qual foram rasgados vãos de articulação entre os dois corpos.

Figuras 32 e 33 | Armário embutido (Inês Jerónimo, 2012)

As imagens anteriores ilustram o que foi referido uma vez que, devido à espessura da parede divisória/ estrutural, foi possível embutir um armário na mesma.

3) Travamento do paramento interior que estabelece a divisão entre os volumes A e B [Figuras 32 e 33].

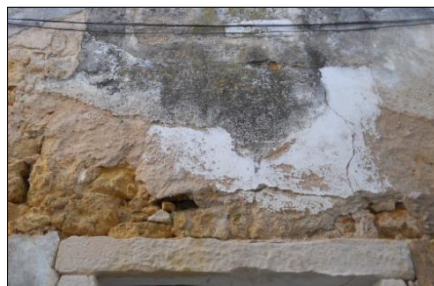
Figura 38 | Pormenor da deformação de paramento exterior para fora do plano [Travessa do Forno] (Inês Jerónimo, 2011)

2) Contenção do paramento exterior orientado para a Travessa do Forno [Figuras 37 e 38];

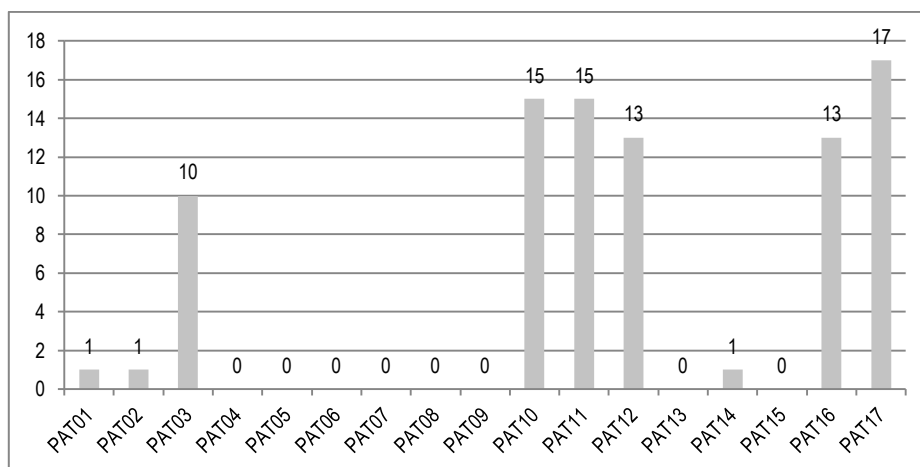
Figura 8 | Distribuição de patologias – Alçado Sudeste

A partir da análise dos elementos anteriormente fornecidos pode concluir-se que a principal patologia identificada nas cantarias de guarnecimento dos vãos do alçado Sudeste consiste na presença de tintas e/ou colas em um ou vários dos seus elementos constituintes.

No universo de vinte e seis vãos que integram o alçado Sudeste, foi ainda possível identificar uma situação que combina a alveolização com a arenização/desintegração granular, e uma outra, isolada, de picadas.

Partindo das conclusões obtidas a partir dos gráficos apresentados no capítulo anterior (figuras 8 e 10), verificou-se que existem anomalias que são comuns em vários vãos. Assim, em vez de se elaborarem propostas de intervenção individuais, para cada vão, optou-se por apresentar as propostas de uma forma genérica para as principais patologias identificadas. Propor-se-ão, ainda, intervenções específicas para os vãos que apresentem características distintas ou patologias singulares.

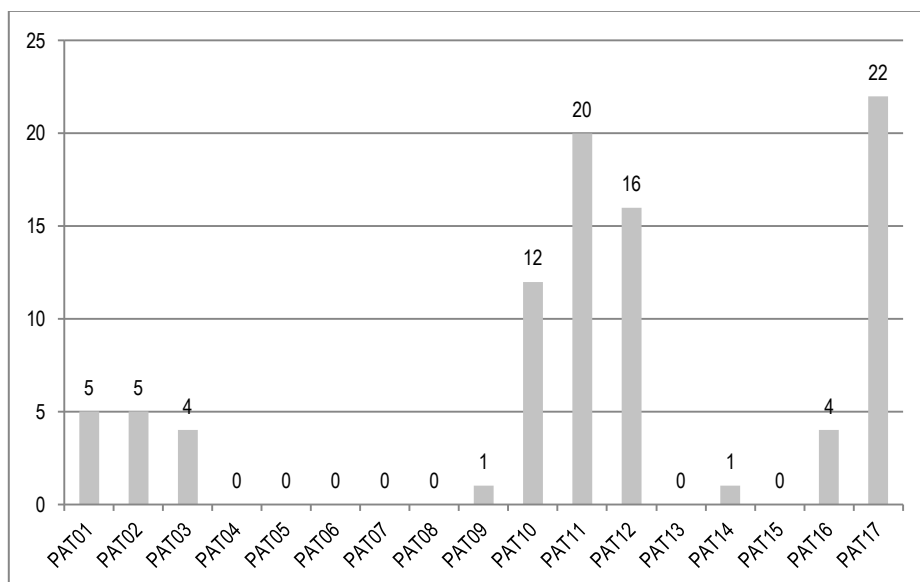
Figura 10 | Distribuição de patologias – Alçado Sudoeste

Tendo por base a análise dos elementos anteriores pode concluir-se que, à semelhança do alçado Sudeste, a presença de tintas e/ou colas em um ou vários elementos que integram os guarnecimentos de vãos em cantaria, constitui a principal patologia identificada a Sudeste.

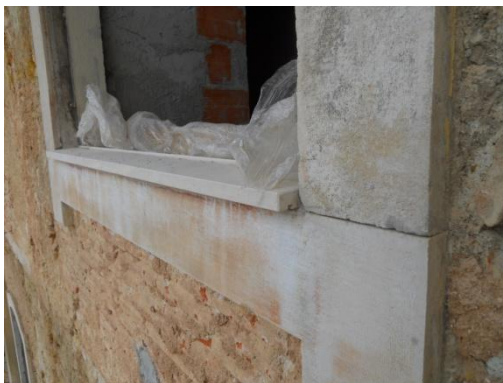
Algumas pedras de peito do alçado Sudeste ainda se encontram com o capeamento por remover. Identificaram-se capeamentos em mármore e em betão que devem ser removidos de forma apropriada e com especial cuidado para não danificar o elemento pétreo que lhe serve de suporte.

Figura 11 | Exemplo de capeamento em mármore – Alçado Sudeste, SO17

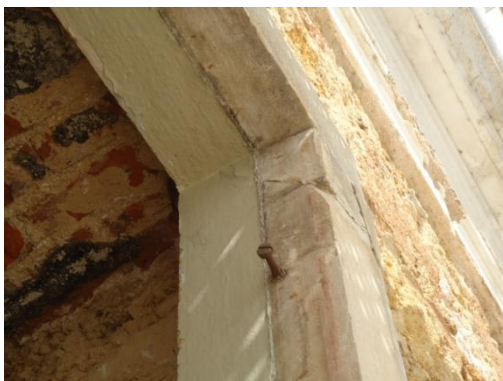
As imagens seguintes ilustram situações associadas aos elementos metálicos de fixação dos caixilhos às cantarias. Numa fase inicial procedeu-se à remoção exclusiva dos caixilhos, ou seja, os seus elementos de fixação permaneceram agregados à pedra.

Figura 12 | Elemento metálico de fixação dos caixilhos – Alçado Sudoeste, SO12

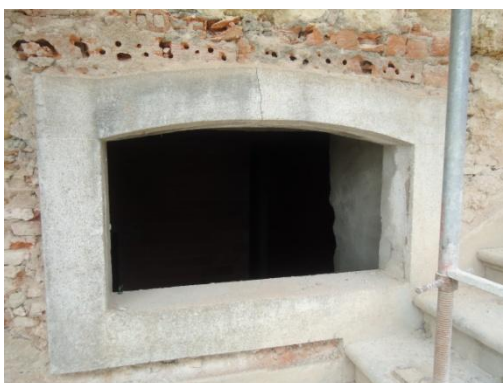
Figura 14 | Guarnecimento em betão rebocado – Alçado Sudeste, SE06

A solução ideal para estes dois casos seria a substituição dos elementos de betão por outros, em pedra calcária, à semelhança dos restantes. A alternativa a esta proposta que, longe de ser ideal, é menos dispendiosa e de execução mais imediata, passa pela picagem e substituição dos rebocos existentes, com posterior pintura em cor idêntica à dos elementos calcários.

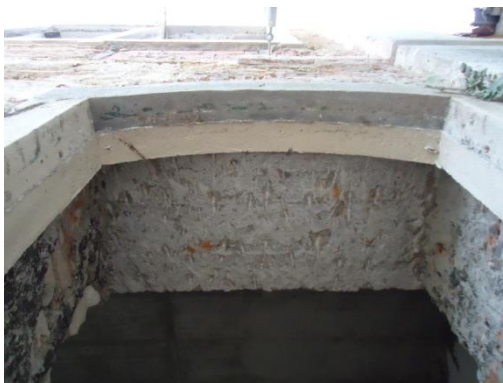
Figura 15 | Verga em betão rebocado – Alçado Sudeste, SE14

Para esta situação, semelhante à dos vãos SE06 e SE08, a solução deve passar pela substituição da verga em betão por uma em pedra, tão idêntica quanto possível às dos restantes elementos que constituem o guarnecimento do vão.

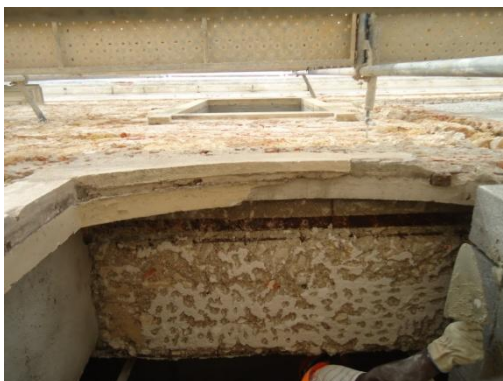
- 1) Parte do guarnecimento em betão rebocado: SE07 (verga)

Figura 19 | Verga em betão rebocado – Alçado Sudoeste, SO07

Este caso, em tudo idêntico ao do vão SE14, deve ser alvo do mesmo tipo de intervenção, ou seja, substituição da verga em betão por uma em pedra, tão idêntica quanto possível às dos restantes elementos que constituem o guarnecimento do vão.

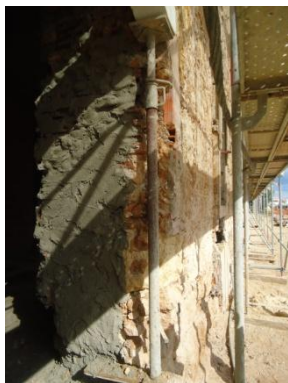
Figuras 21 e 22 | Elementos em falta – Alçado Sudoeste, SO01 e SO07, respectivamente

Em ambos os casos deverá ser colocada, ou recolocada, caso ainda exista e apresente boas condições, a ombreira direita. No primeiro caso trata-se de uma porta e no segundo de uma janela.

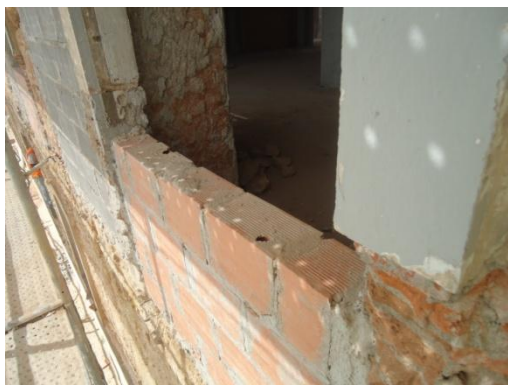
Figuras 23 e 24 | Elementos em falta – Alçado Sudoeste, SO14 e SO15, respectivamente

Nas situações ilustradas pelas imagens anteriores, deve ser colocada, ou recolocada, caso ainda exista e apresente boas condições, uma pedra de peito.
