# A pedra da Igreja do Mosteiro de Travanca: diagnóstico das deteriorações e proposta de intervenção e manutenção

Arlindo Begonha\*, Hugo Novais\*\* e Rosário Correia Machado\*\*\*

O presente documento refere-se aos trabalhos de diagnóstico das deteriorações da pedra da Igreja do Mosteiro de Travanca, bem como à proposta de estratégias de intervenção no edificado.

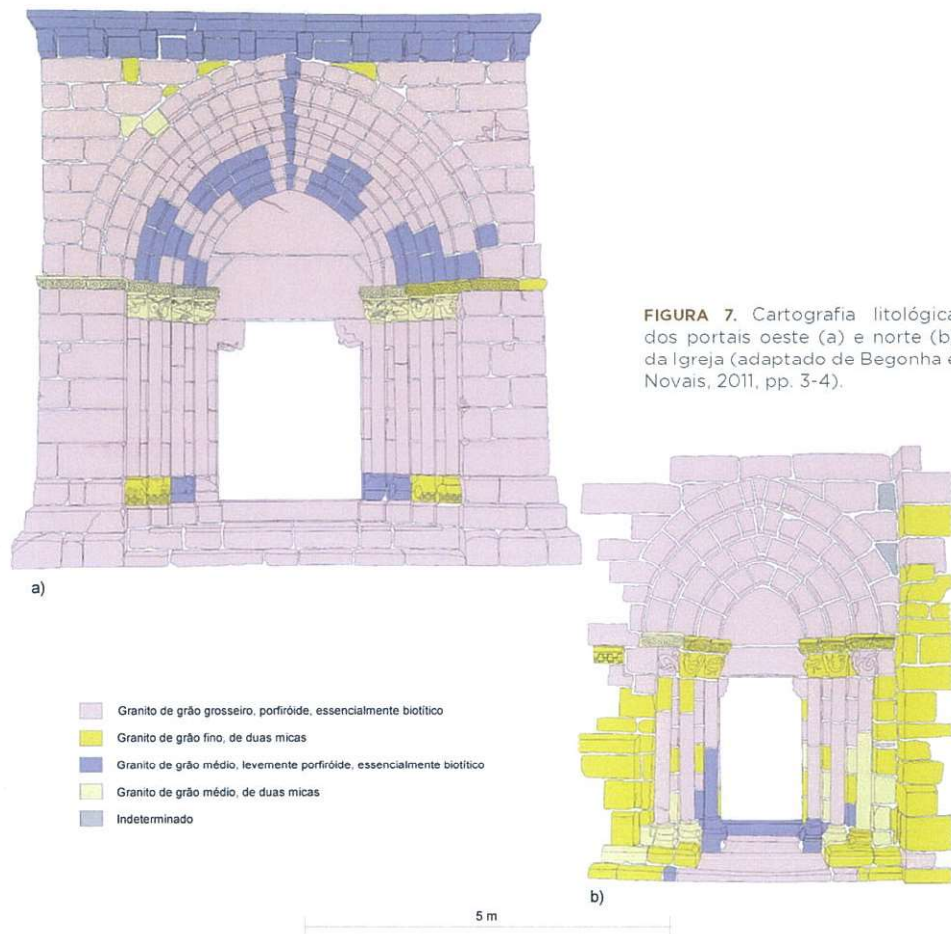
No corpo exterior da Igreja a colonização biológica é intensa, observando-se o desenvolvimento de líquenes, musgos, plantas superiores, algas e fungos. De um modo geral, a desagregação granular é incipiente. As pedras afetadas por placas são em número muito reduzido. Algumas exibem fissuras. As juntas estão abertas nas fiadas inferiores, nomeadamente na primeira, segunda e terceira fiadas da fachada oeste. Em relação aos contrafortes da mesma fachada, cerca de metade das juntas encontra-se aberta no contraforte esquerdo e, quase na sua totalidade, no contraforte direito.

**FIGURAS 8 A 14.** Aspecto macroscópico das deteriorações da pedra das fachadas da Igreja: a) líquenes (fachada norte); b) musgos (fachada norte); c) planta superior (fachada oeste); d) algas (fachada oeste); e) desagregação granular (fachada oeste); f) placa (fachada norte); g) juntas abertas (fachada oeste) (Begonha e Novais, 2011, p. 6).
