FICHA DE EDIFÍCIO

Processo nº: 69

Morada: Rua Luís de Camões, 61

Localidade: Ovar

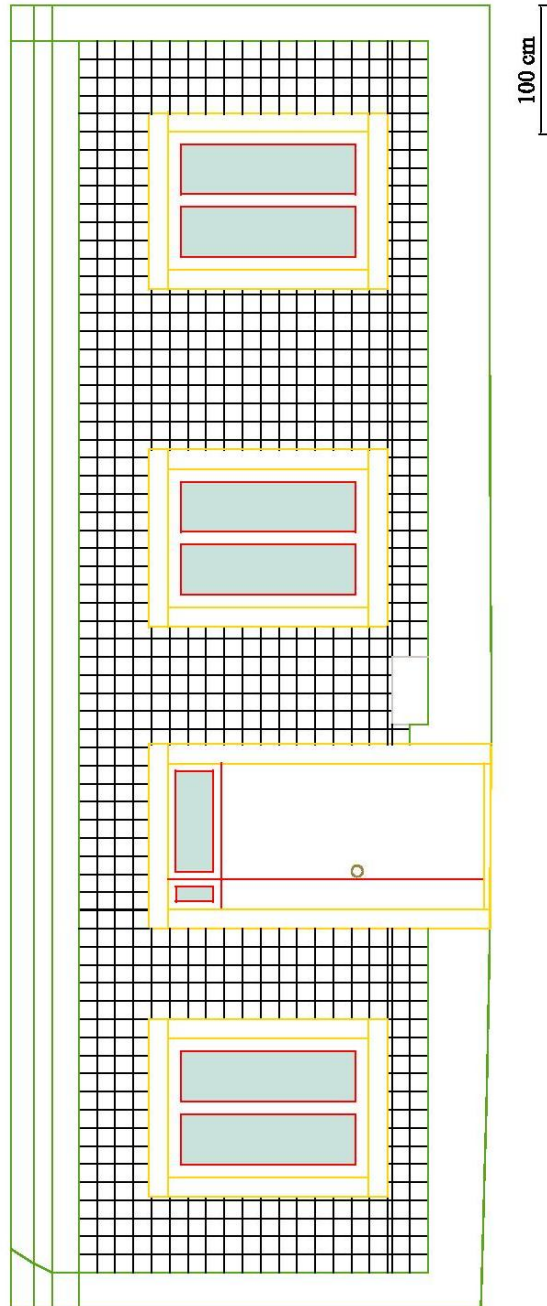
MAPEAMENTO DE MATERIAIS

- O cimento encontrava-se a colmatar lacunas de chacota que, pelo aspecto, resultavam de choque mecânico.
- As lacunas de vidrado concentram-se ao longo do soco, estando provavelmente associadas à humidade ascensional.
- Os azulejos fracturados espalham-se por todo o revestimento.
- Os azulejos em destacamento estão junto a vãos.

Prevenção de ocorrência de maiores danos por destacamento dos azulejos: remoção e recolocação, aplicação de biocida e consolidação

Devolução da leitura integral: reintegração volumétrica e cromática; substituição de azulejos originais em avançado estado de degradação (lacunas volumétricas e/ou cromáticas com extensões superiores a 50%) por reproduções.

- Foram removidos 72 azulejos e executadas 33 reproduções para substituir os azulejos em pior estado de conservação.
- Alguns azulejos que se encontravam em destacamento (junto ao topo da janela esquerda) não foram removidos pois aparentavam estarem estáveis, sem correrem risco de caírem.
- Alguns azulejos fissurados fracturaram durante a remoção, tal era o estado de degradação das chacotas. Outros já se encontravam fracturados no momento da remoção, pelas mesmas razões.
- As reintegrações volumétricas só foram feitas quando existia lacuna de chacota. Os azulejos com lacuna de vidro foram somente consolidados, sem serem feitos nivelamentos ao nível do vidro.
