1. Introdução

O presente relatório surge no desenvolvimento do estágio do curso de Mestrado em Conservação e Restauro de escultura em madeira policromada, do Instituto Politécnico de Tomar, decorrido entre dia 11 de Setembro de 2011 e 12 de Junho de 2012, na Direção Regional da Cultura, Divisão do Património Móvel e Imaterial, sob a orientação da Prof.^a Carla Rego e da co-orientadora Eugénia Silva, tendo como estudo e intervenção numa escultura representando “Nossa Senhora da Piedade”, proveniente da Irmandade de Nossa Senhora do Livramento de Angra do Heroísmo.

Fig.1 Nossa Senhora da Piedade.

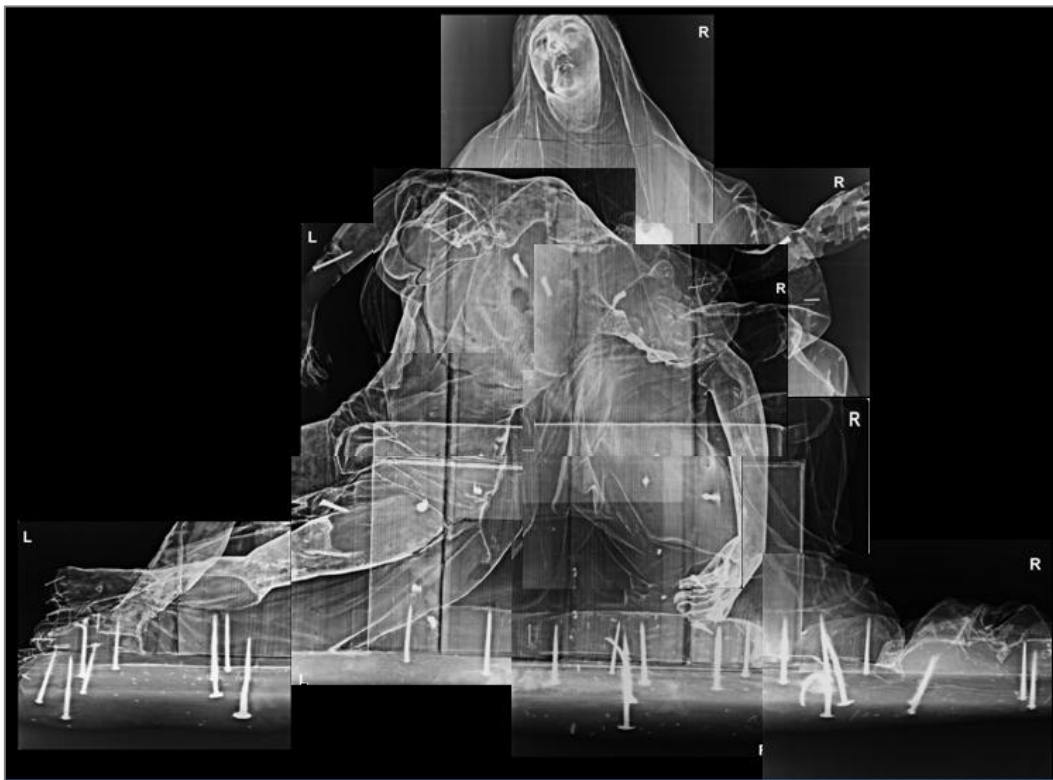
Fig.20 Radiografia da frente da *Piéta*.

No rosto da Virgem são visíveis dois círculos perfeitos, que correspondem aos olhos de vidro.

As carnações, principalmente o rosto da Virgem apresentam-se em tons mais claros, ou seja na radiografia as áreas que se encontram mais claras, têm maior opacidade aos raios x, devido à presença do branco de chumbo na policromia. Este pigmento é muito opaco e contém um elemento pesado na sua composição (o chumbo), sendo este um dos maiores fatores da opacidade aos raios x⁵⁵. Na ligação do rosto ao crânio da Virgem existem duas cavilhas de madeira, mas a partir da radiografia não é possível verificar a sua presença, devido ao grande poder de opacidade do branco de chumbo, que não permite que vejamos muito para além das camadas mais superficiais⁵⁶

Na radiografia não foi possível identificar a cavilha de madeira existente na ligação do rosto da Virgem, devido ao problema referido anteriormente.

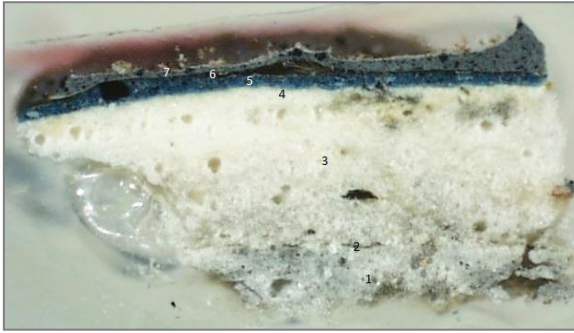
Fig.21 Estratigrafia A1 – Preparação original no manto.

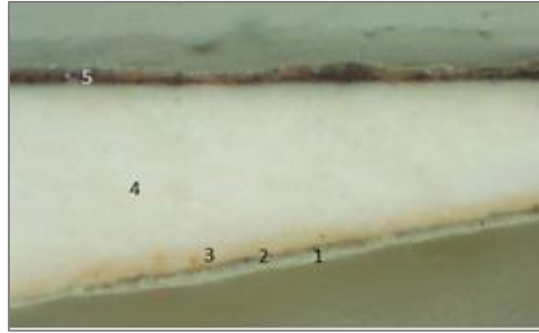
Fig.22 Estratigrafia A11 – Preparação posterior no joelho de Cristo.

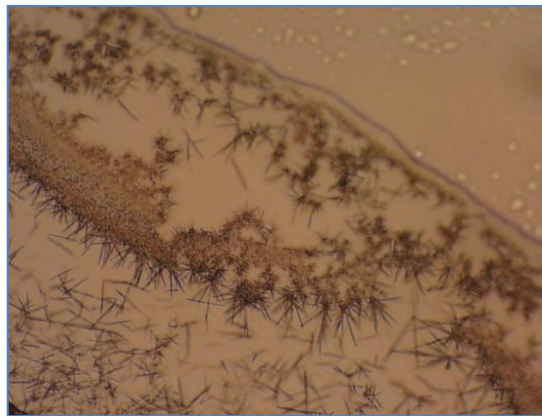
Fig.24 Amostra da preparação original (cré)
Luz transmitida, Ampliação 100x.

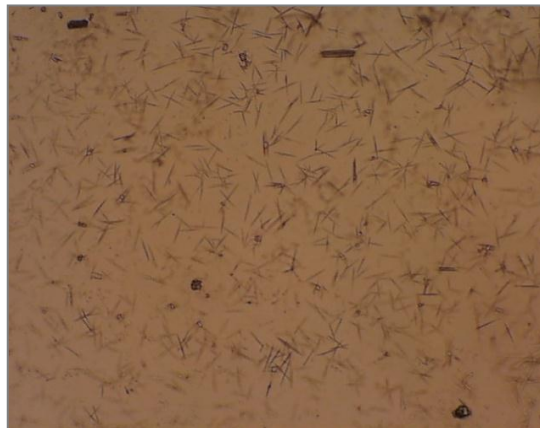
Fig.26 Amostra da preparação posterior (Gesso) luz transmitida, ampliação de 100x.

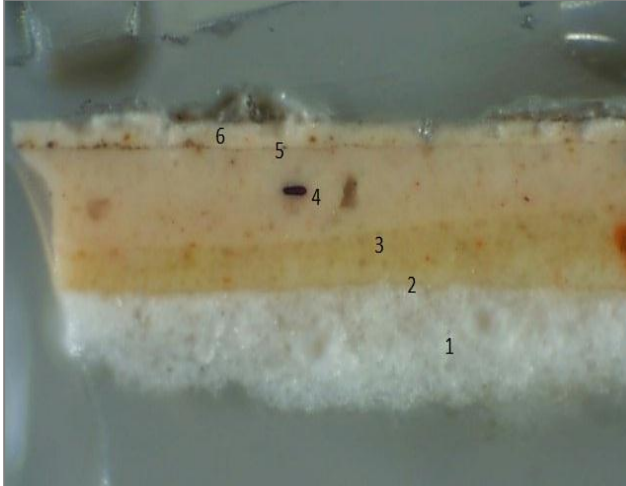
Em relação às amostras com duas repolicromias ou repintes (A11 e A16), estas apresentam 5 e 6 estratos, como podemos verificar na amostra 16 [Fig. 31].

Fig.31 Estratigrafia da amostra 16 - ampliação 100x⁶⁴.

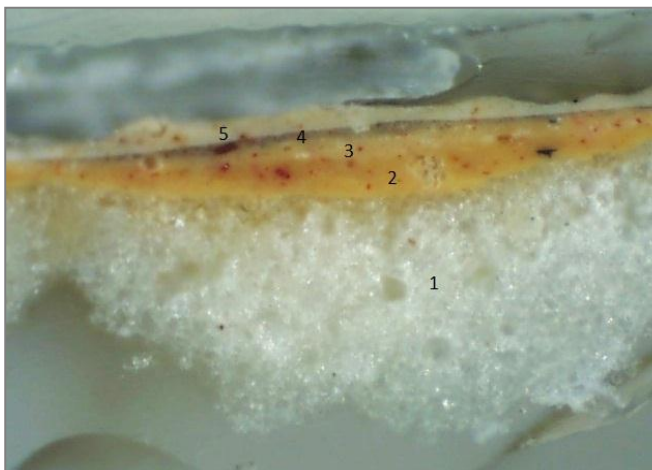
Nas amostras estratigráficas com três repolicromias ou repintes (A7, A8, A10 e A15) verificam-se entre 5 a 9 estratos.

Fig.33 Estratigrafia da amostra 8 – ampliação 100x⁶⁵.

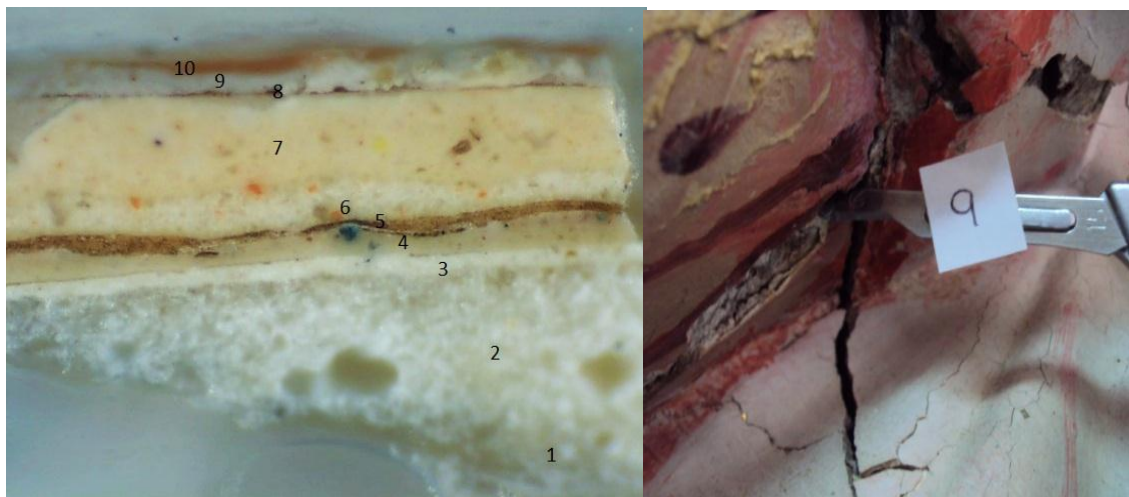
A amostra estratigráfica com quatro repolicromias ou repintes (A9) tem 10 estratos, como verificamos nas [Figs. 35 – 37].

Fig.37 Estratigrafia 9 – ampliação 100 x

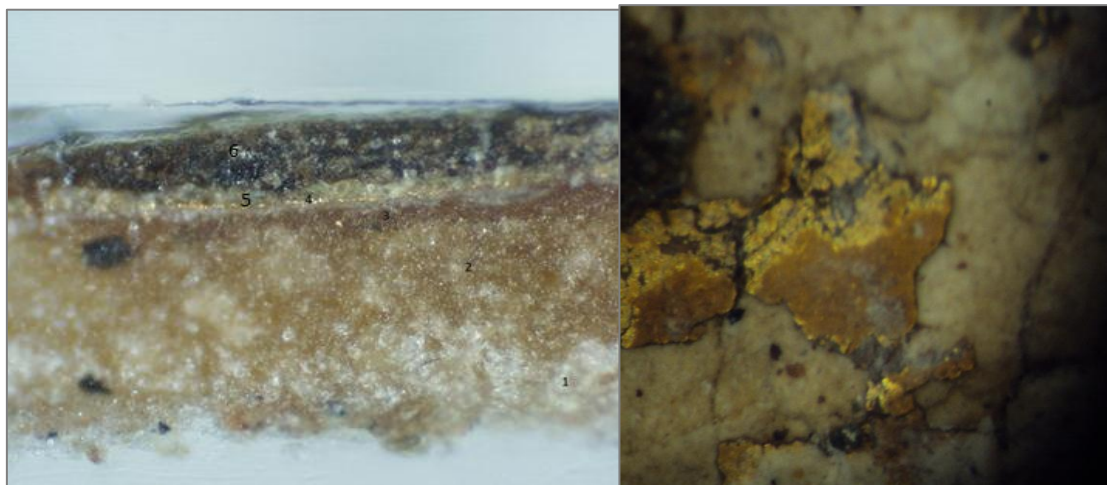
Posteriormente foi realizada outra análise estratigráfica de uma amostra retirada da base (A12A) [Fig.39]. Devido à remoção de repintes e vernizes envelhecidos verificou-se a existência de folha de ouro em pequenas áreas da base⁶⁷.

Fig.39 Estratigrafia da amostra 12A – ampliação 100x.

Fig.40 Pormenor da existência de folha de ouro na base

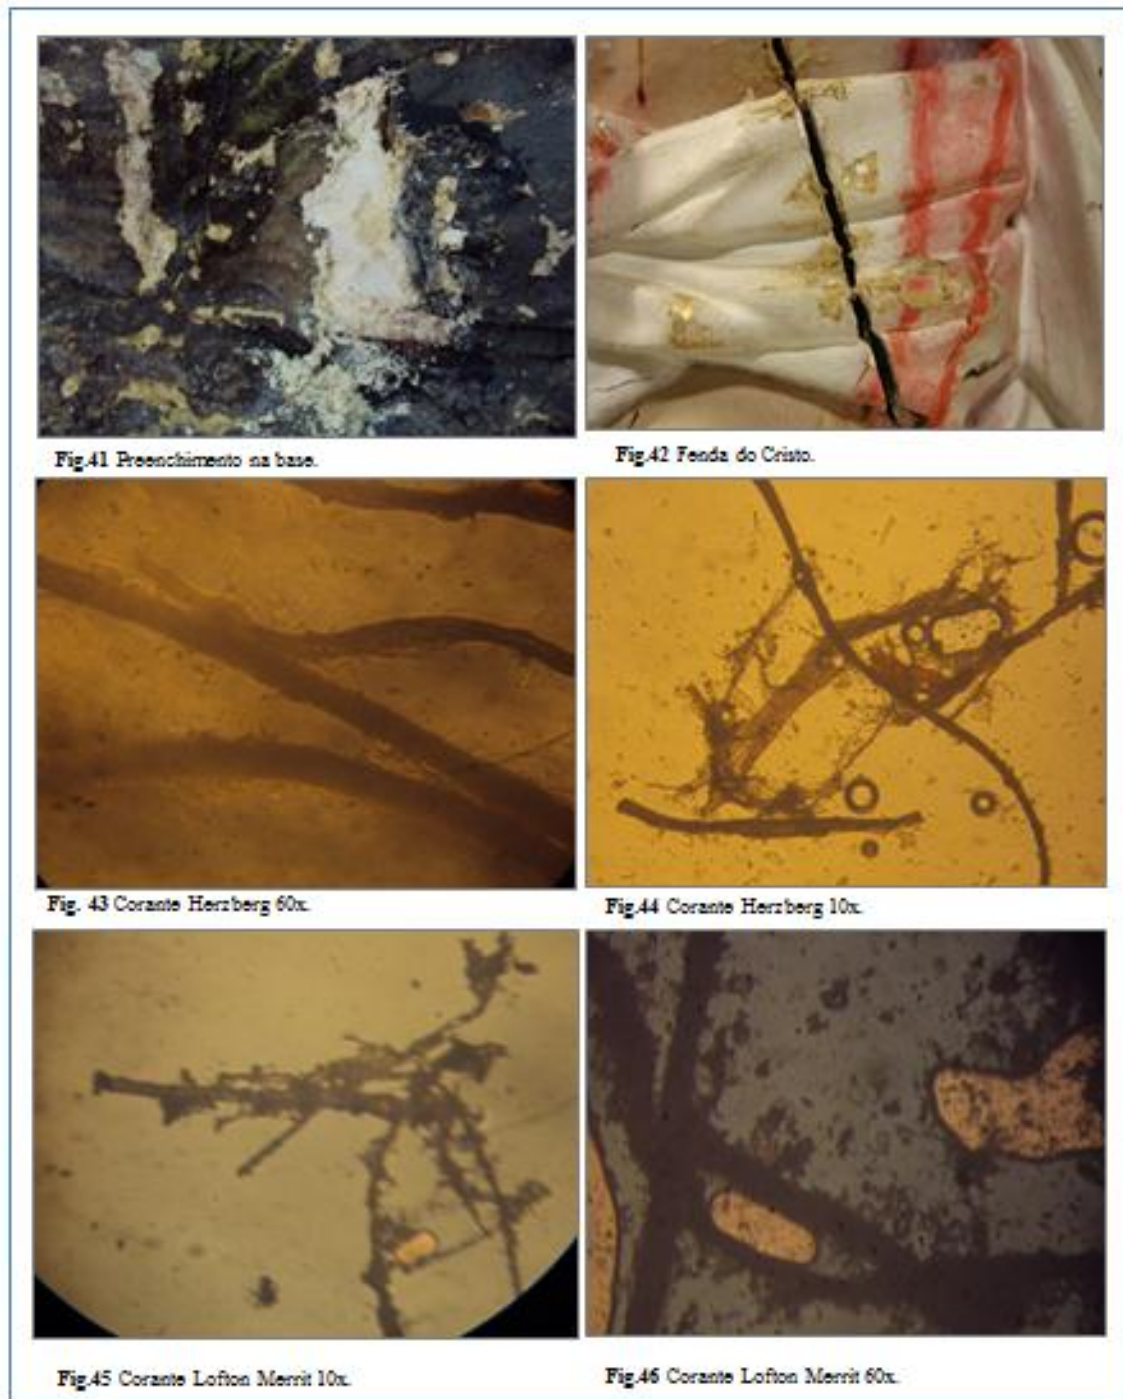
Em relação à presença de uma pasta de papel em várias áreas da obra, principalmente em locais de fendas e lacunas, procedeu-se a uma identificação destas fibras⁷¹, para de algum modo saber a composição destas pastas e de alguma forma saber quando poderá ter sido realizada esta intervenção, para tal, efetuou-se a identificação das mesmas. A amostra quando observada a microscópio requer uma especial atenção à sua cor e a morfologia. Depois de realizados os procedimentos típicos de desfibragem da amostra e sua coloração, observando-se a microscópio determinou-se que se trata de Pasta Química Crua [Figs.41 - 46].

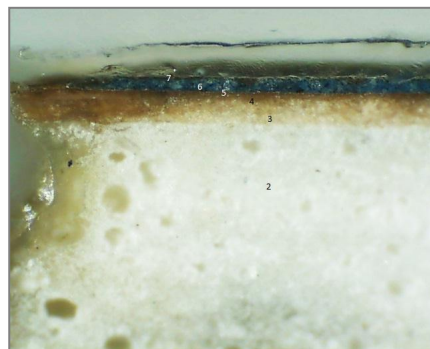
Fig.47 Exemplo de um corte estratigráfico do manto da Virgem.

Em relação à técnica utilizada nas camadas superficiais, nas áreas destinadas a receber estofado, recorria-se primeiramente à aplicação de uma encolagem, que tinha como finalidade fechar os poros da madeira, preparando-a para receber a camada de preparação branca, sob a qual era aplicado o bolo arménio, e de seguida, aplicada a folha de ouro, (ou a camada policroma, na ausência de estofado) e por fim a camada de proteção⁸⁶ **[Fig.47]**.

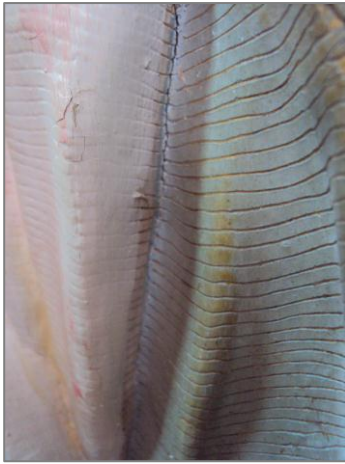
Nas áreas do manto da Virgem (tanto no interior como no exterior), do túnica e no sudário (embora só se verifique em algumas extremidades do acabamento do sudário, devido à repolicromia) sobre a policromia verifica-se a técnica decorativa do estofado, com a presença do esgrafitado e o puncionado, ou seja, sobre a folha de ouro é aplicada a policromia. Esta é depois trabalhada, tendo como objetivo colocar zonas de ouro a descoberto utilizando a técnica do esgrafitado e puncionado. No sudário verifica-se uso da técnica do esgrafitado formando “riscos” na camada cromática, deixando à vista o ouro; no interior do manto da Virgem presença geral do esgrafitado formando linhas paralelas, sendo que no acabamento deste panejamento se deteta a técnica decorativa do puncionado, formando uma linha de pontos; no caso do exterior manto, verifica-se de forma geral o uso da técnica do esgrafitado originando linhas paralelas e pontualmente o puncionado⁸⁷ formando estrelas e elementos vegetalistas e por fim, na túnica da Virgem, é visível o puncionado, criando ramagens e flores **[Figs.48 e 49]**.

Fig.48 Técnica do esgrafitado no sudário e no interior do manto.

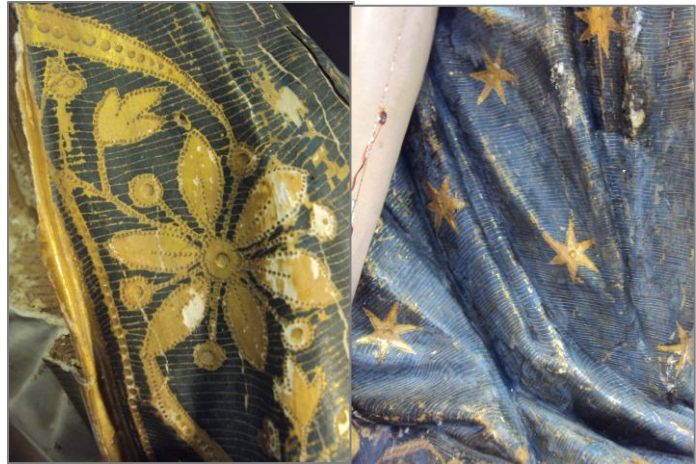
Fig.49 Técnica do esgrafitado e puncionado no exterior do manto da Virgem.

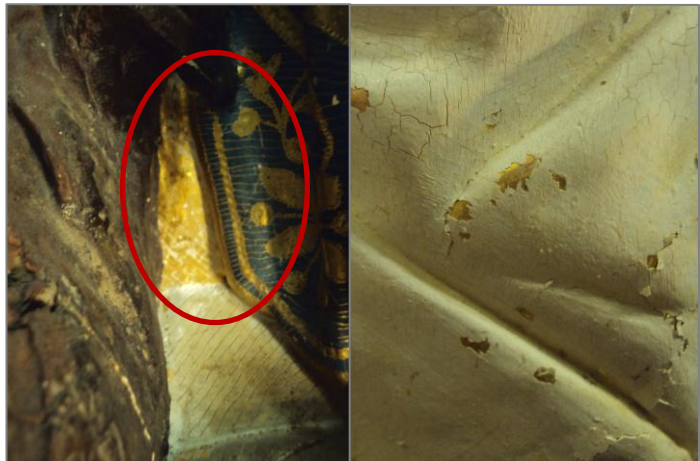
No caso do véu da Virgem é possível verificar numa pequena extremidade, a presença de uma velatura⁸⁸, ou seja, antes de ser repolicromado, todo o véu tinha um acabamento translúcido com baixo poder de cobertura aplicado sobre a folha de outro, deixando assim entrever a camada subjacente, ou seja criando uma certa transparência.

Fig.51 Pequeno vestígio do véu antes e depois ser repolicromado.

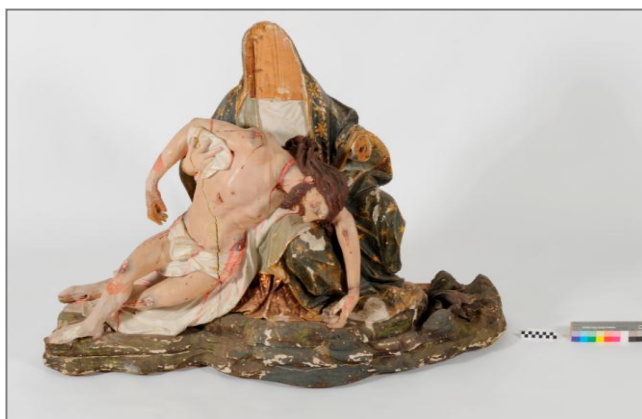
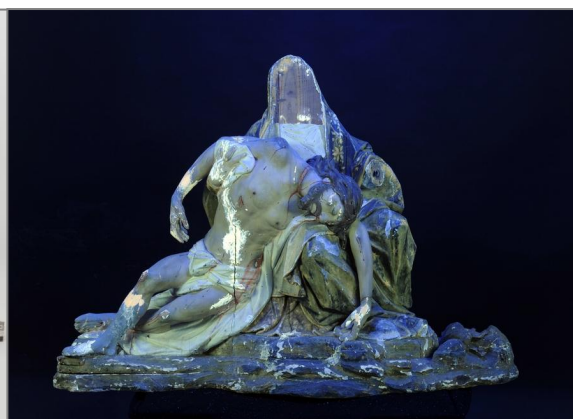
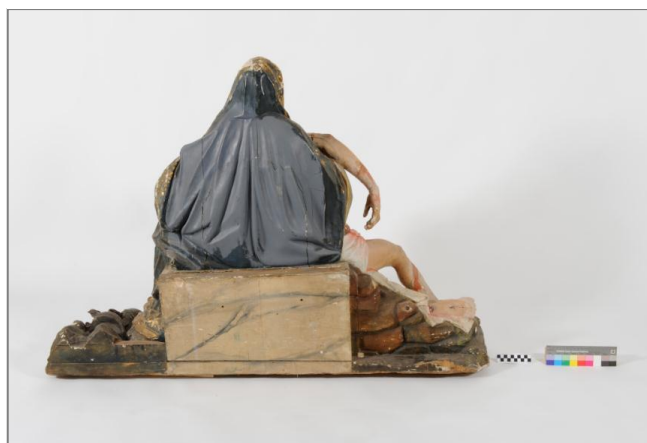
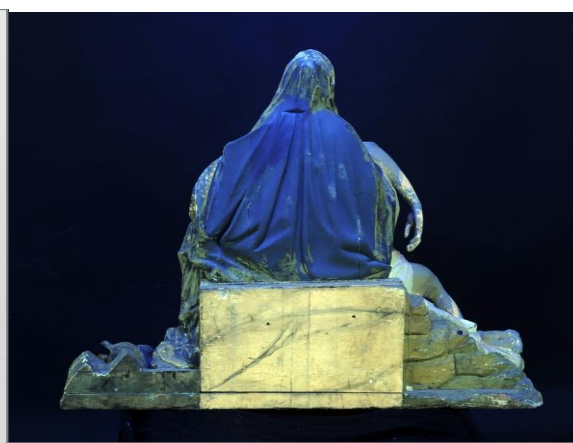
Numa observação direta da peça é possível verificar que esta já teria apresentado problemas de conservação no passado, explicando assim a existência de variadíssimos restauros anteriores [Figs. 52 e 54]. Contudo, observando-se a fotografia de fluorescência de ultravioleta e a fotografia monocromática de sódio têm-se uma melhor compreensão e clareza da extensão destas intervenções, facilitando também a sua identificação [Figs.53 e 55].

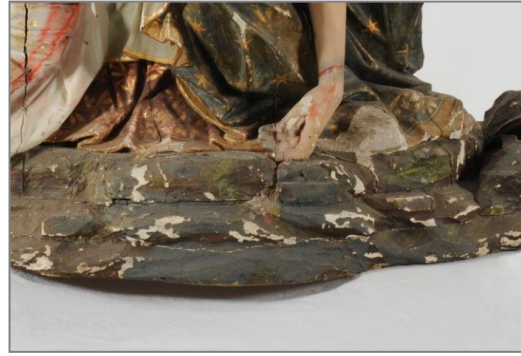
- Presença de **repintes pontuais** em áreas da base (azulados e verdes) [Fig.56]; nas duas pernas do Cristo (abaixo do joelho) [Fig.135]; no verso do manto da Virgem uma área a azul [Fig. 134]. A fluorescência de ultravioleta atesta a presença destes repintes (de cor azul) através da diferente refração da luz que estes emitem.

Fig.56 Repintes pontuais na base.

- Remoção de repintes: Os repintes azuis foram removidos com o mesmo gel solvente utilizado na remoção do verniz, recorreu-se ao papel japonês aplicando depois o gel. A remoção foi realizada com a ajuda do cotonete e bisturi. Recorreu-se ao gel, porque este permite uma grande dissolução em pouco tempo e também porque tem a vantagem de diminuir o poder penetrante de um líquido ou solução. Através dos géis pode-se misturar entre si componentes que de outra forma não se poderiam misturar¹²².

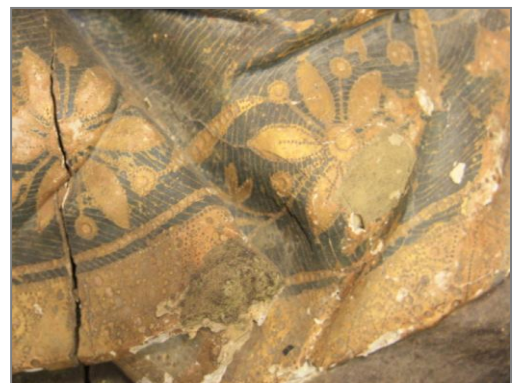
- Foram efetuadas algumas **pré-fixações** pontuais na peça (joelho direito da Virgem, no área do manto junto da base e em duas áreas do sudário), devido ao elevado destacamento das camadas superficiais. Este tratamento foi efetuado por um funcionário da DPMI, quando a peça deu entrada na mesma, tendo sido utilizada a cera resina para este procedimento [Fig.63].

Fig.63 Pormenor de uma área do manto onde existiu fixação com cera resina.

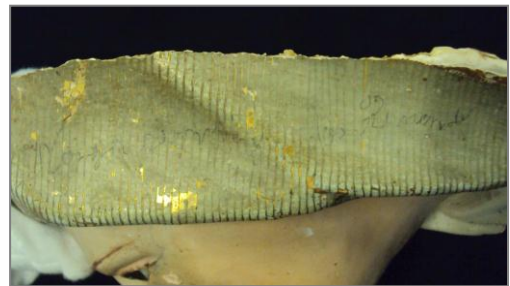
- Presença de uma **inscrição** manuscrita, aparentemente escrita a grafite, no manto da virgem, junto ao rosto no lado esquerdo, dizendo “ Nossa Senhora dos Remédios”. Provavelmente seria para identificar a proveniência (Solar de Nossa Senhora dos Remédios) [Fig. 65].

Fig.65 Inscrição “Nossa Senhora dos Remédios”

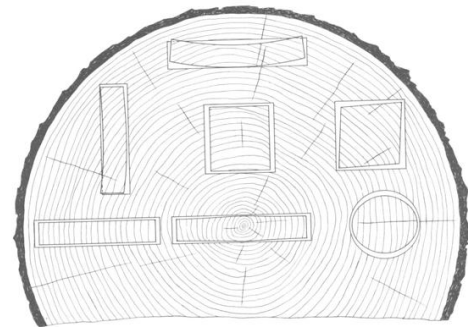
• Nesta peça as **aberturas das juntas de ligação de blocos** apresentam-se em grande número, problemática que ocorreu devido às mudanças de temperatura e humidade relativa que a peça sofreu, ou seja, quando uma escultura em madeira está exposta a humidade elevada, dilata devido ao ganho de água e contrai com a perda de água, estas variações volumétricas e dimensionais diferem segundo um plano de corte do tronco (são três as direções geométricas da madeira definidos pelo corte, transversal, radial e tangencial)⁹⁶ [Fig.69].

Fig.69 Características da retração e contração de peças de madeiras afetadas conforme o posicionamento dos anéis de crescimento.

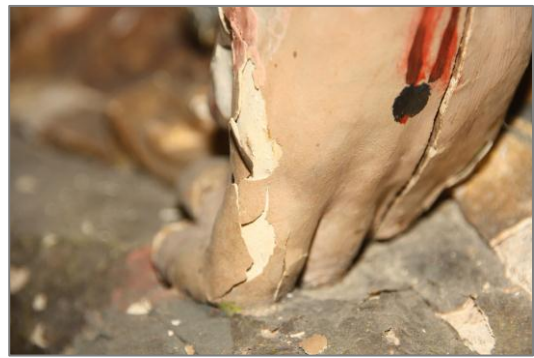
• Camadas superficiais em risco de **destacamento** (a nível da camada de folha metálica e camada policroma), sobretudo em áreas envolventes de lacunas a nível do suporte, de fendas, de aberturas de juntas, de elementos metálicos oxidados, e principalmente em áreas em que ocorreu contração do suporte. São visíveis principalmente, no manto e túnica da Virgem, sudário e base, as áreas menos afetadas são as carnações, cabelo e barba do Cristo. Isto acontece devido às contrações da madeira. Na maioria das áreas houve uma redução do suporte, ou seja, o suporte retraiu e como as camadas de preparação, de folha de ouro e policromia não acompanharam essa retração, formou-se um espaço livre entre a madeira e as camadas superficiais, originando o seu destacamento. Outro fator que poderá ter proporcionado o destacamento destas camadas é a existência da espessa camada de goma laca sobre a superfície, causando uma grande pressão sobre estas [Figs. 80 e 81].

Fig.80 Destacamento das camadas policroma da mão do Cristo.

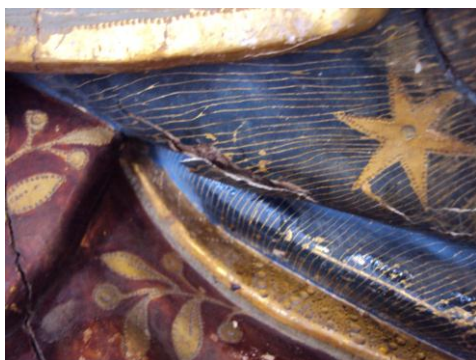
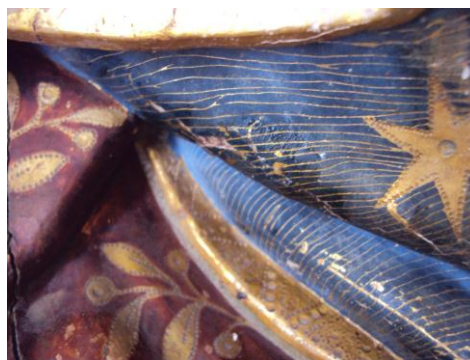
Fig.88. Área do manto antes da fixação da policromia

Este procedimento foi realizado inúmeras vezes, devido ao elevado grau de risco de destacamento das camadas superficiais, nomeadamente a folha metálica e a camada policroma, dificultando a fixação das mesmas. Sendo este tratamento também realizado depois em simultâneo com outros tratamentos posteriores, devido à difícil adesão das camadas.

Fig.89. Área do manto depois da fixação da policromia

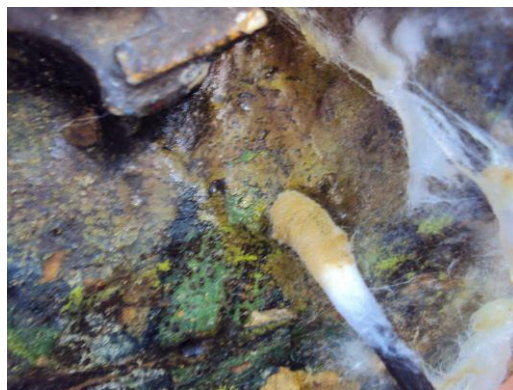
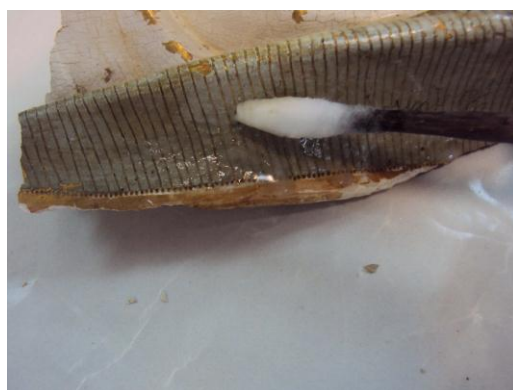
- Remoção de goma-laca: Esta laca de origem animal foi aplicada em camada espessa e heterogénea, muito provavelmente não desencerada, o que dificultou a sua remoção. Para além de alterar os valores tonais da policromia, exercia um efeito de destacamento sobre esta e dificultava o processo de fixação das camadas.

Fig.90 Remoção da goma-laca na base da peça.

Este procedimento foi realizado inicialmente com pachos de algodão embebidos em etanol a 96% durante aproximadamente 10 a 15 minutos e depois com a ajuda do cotonete foi removida [Fig.202]. Devido à grande dificuldade na remoção desta camada espessa de goma laca envelhecida, utilizou-se um gel solvente¹¹⁷, sendo a base gel constituída por água, Carbopol®¹¹⁸ (espessante, ácido poliacrílico) e um tensoativo o Ethomeen®C/25¹¹⁹ (base e tensoativo, amins polictoxiladas)¹²⁰, os solventes são a acetona e o álcool

Fig.91 Remoção da camada de goma-la do interior do manto da Virgem.

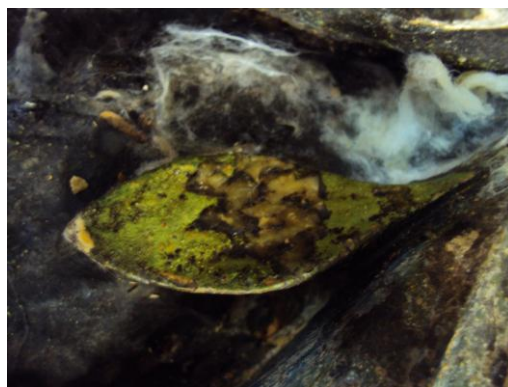
Fig.96 Camada espessa de estearina na base.

- Remoção de estearina: Como já foi referido anteriormente, perturba a leitura da obra, pelo que foi necessária a sua remoção, foi efetuada pontualmente com bisturi e com a ajuda do *White Spirit*, permitindo assim um maior controlo [Fig.203]. Este solvente é uma

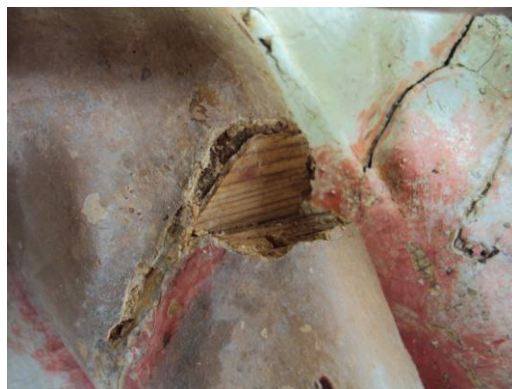
Fig.100 elemento da perna de Cristo destacado.

- **Colagens:** Foi realizada em pequenas áreas, tais como, uma área do sudário no verso da peça, na perna direita de Cristo, na túnica da Virgem perto do rebordo e um fragmento da base. Para este procedimento utilizou-se cola branca KOLWATER M-90¹²⁴. Em relação ao elemento da perna do Cristo encontrava-se em risco de destacamento, no decorrer do procedimento de remoção das massas de preenchimento, houve a necessidade de o remover totalmente para proceder à remoção de adesivos antigos e posterior colagem.

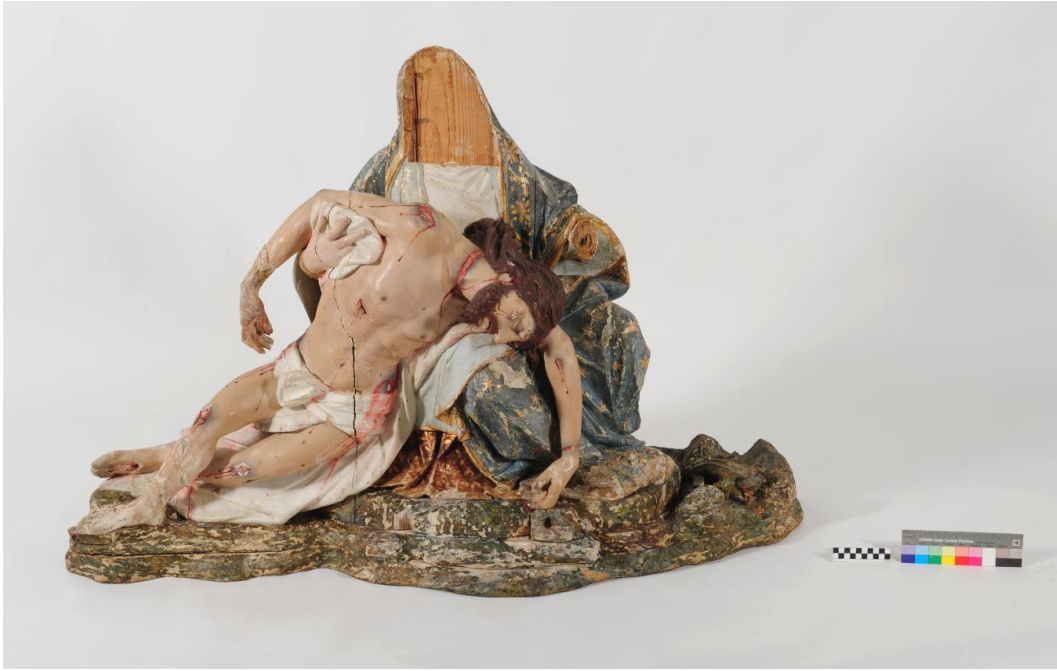
Fig.102 Aspeto final da Nossa Senhora da Piedade depois do termino do estágio

Os procedimentos referidos anteriormente foram realizados até à presente data deste relatório, pelo que os tratamentos seguintes, referidos na proposta de intervenção, não foram concluídos ou realizados no tempo estabelecido de estágio. Assim sendo foram realizados tratamentos apenas de conservação curativa, seguindo a linha de Salvador Muñoz Viñas:
