# *Centro de Dia da Pícuia. Projeto de Design de Interiores e Reabilitação de Um Espaço Preexistente Para a Terceira Idade.*

*Diana Sofia Xavier Pinto*

*Mestrado em Design de Interiores*

70 3.3. Caracterização da Construção e do Estado de Degradação – Patologias

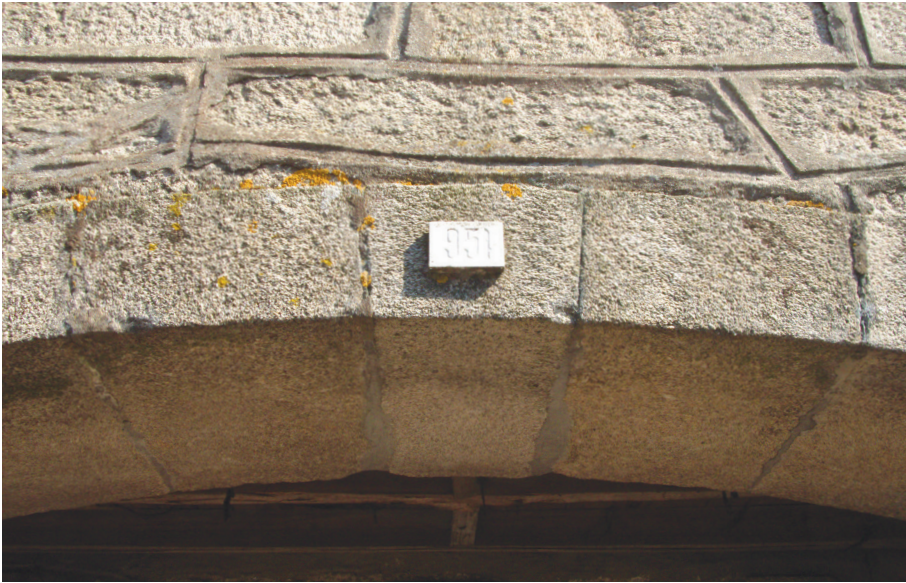
FIG. 56 FACHADA NORTE - PREENCHIMENTO DAS JUNTAS NA ALVENARIA.

(...) tratamento que, geralmente, é inaceitável para ser usado na alvenaria de pedra. Este tipo de refechamento não só atrai as atenções para si próprio, deixando a pedra mais despercebida em consequência da sua forte aparência linear, como é mais suscetível de reter água, provocando danos por penetração da humidade e congelamento, o que implica uma manutenção adicional (Cockhead, s.d., p. 4).

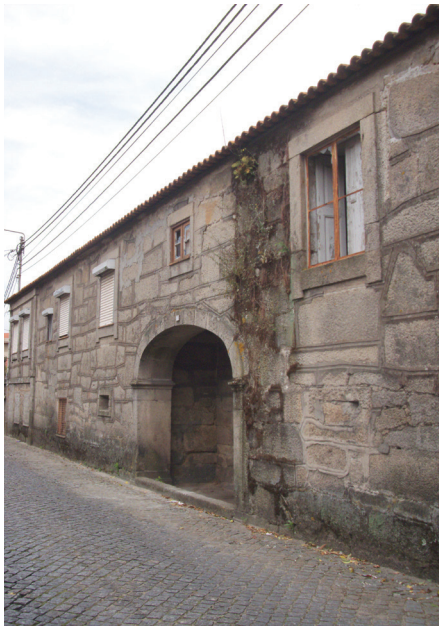
A1 VISTA GERAL DA FACHADA NORTE

Manchas de humidade em zonas de acumulação de água e humidades com consequente nascimento de vegetação; caixilharias danificadas; alvenarias de pedra com algum desgaste por erosão do vento e ação das chuvas.

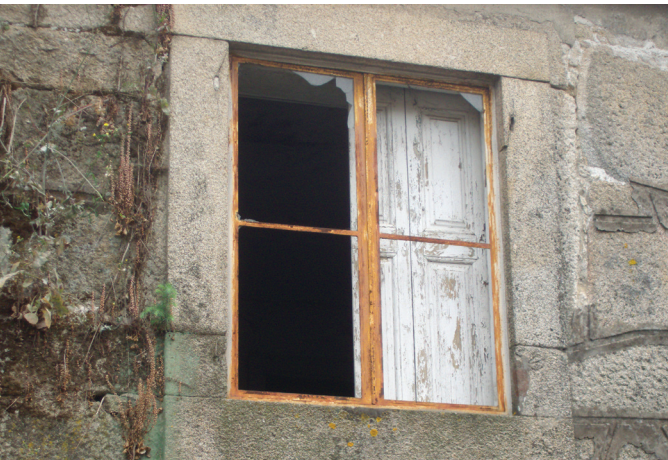
A3

Caixilharia em metal oxidada e com vidros partidos; cantaria fendilhada; acumulação de humidades e nascimento de vegetação por entre as pedras da alvenaria.

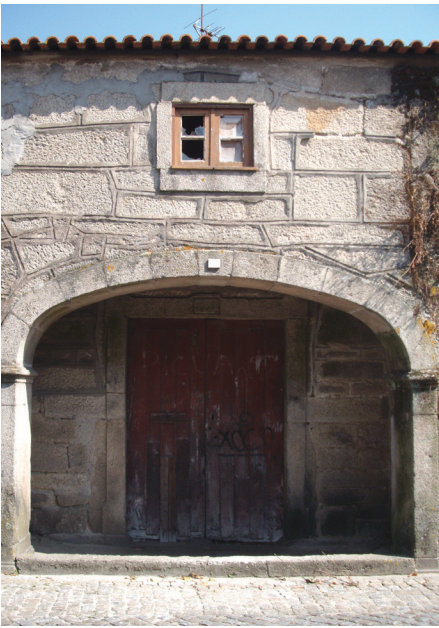
A4 VISTA DE UMA DAS ENTRADAS

Fratura na parede abaixo na zona de contacto das vigas de madeira com a pedra; primeira viga (da esquerda para a direita) bastante degradada e atacada por insetos.

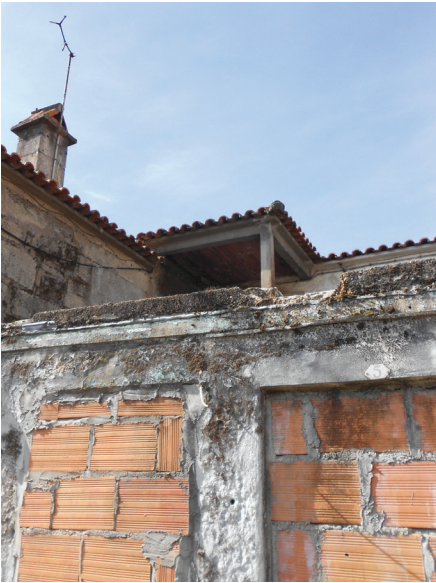
A10 PORMENOR PAREDE EXTERIOR — ENTRADA DA HABITAÇÃO 5

Muitos resíduos, entulho e vegetação no logradouro; existência de anomalias, salitre, bolores e vegetação nas fachadas dos edifícios; vãos emparedados com tijolo; existência de estores exteriores de pvc degradados, em algumas janelas; existência de tubagens pelo lado exterior; existência de estruturas metálicas de suporte a antenas.

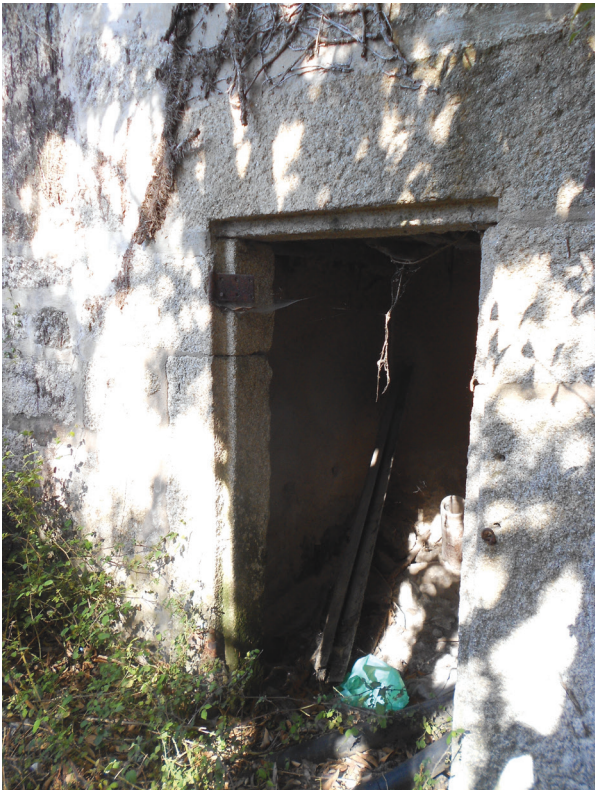
A13 ENTRADA DE UM COMPARTIMENTO

Contaminação da fachada com elementos vegetais mortos e contaminação do interior do compartimento com vegetação rasteira; porta em falta; ferragens restantes enferrujadas.

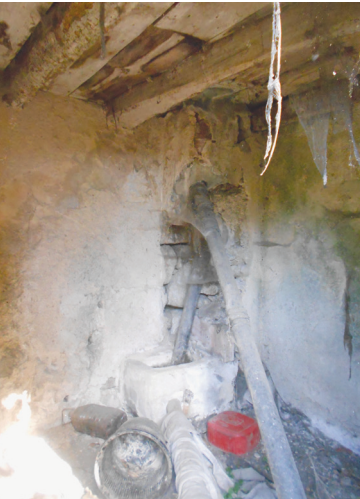
A14 INTERIOR DE UM COMPARTIMENTO

Indícios de construção com alvenaria de pedra seca; estrutura do piso superior degradada pela ação da humidade.

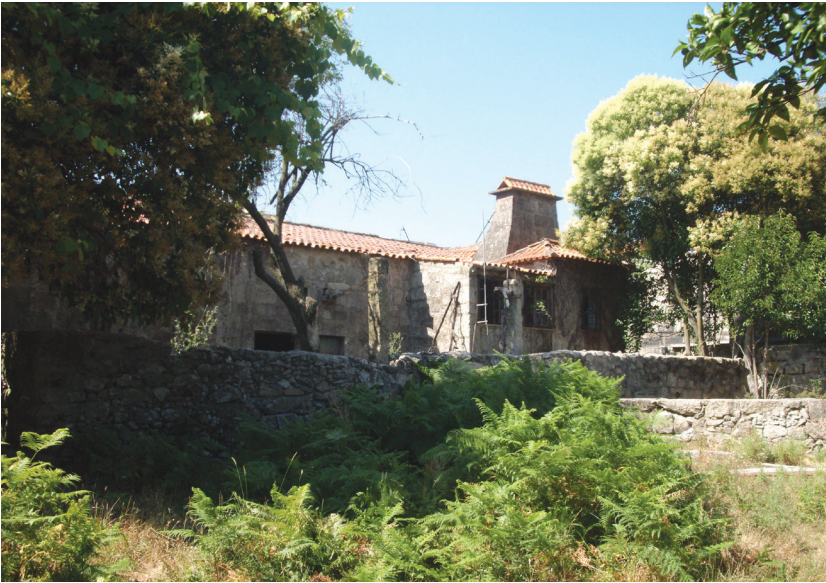
A16 VISTA GERAL DA FACHADA SUL

Contaminação da fachada com elementos vegetais mortos; manchas de humidade e de corrosão de metais; caixilharias degradadas e com elementos em falta; uso de tirantes pregados na fachada, possivelmente como medida de reforço posterior; vegetação rasteira descuidada do logradouro sul.

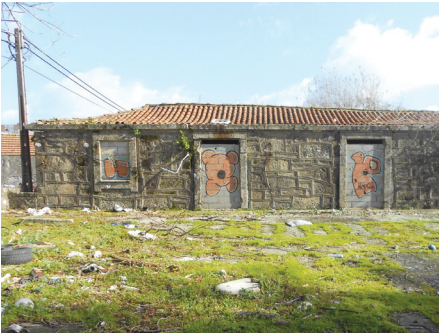
A18 FACHADA SUL

Fachada contaminada com vegetação, manchas de humidade, sujidade e musgo; vão emparedados e com caixilharias em falta; estrutura da eira abaulada e contaminada com vegetação rasteira.

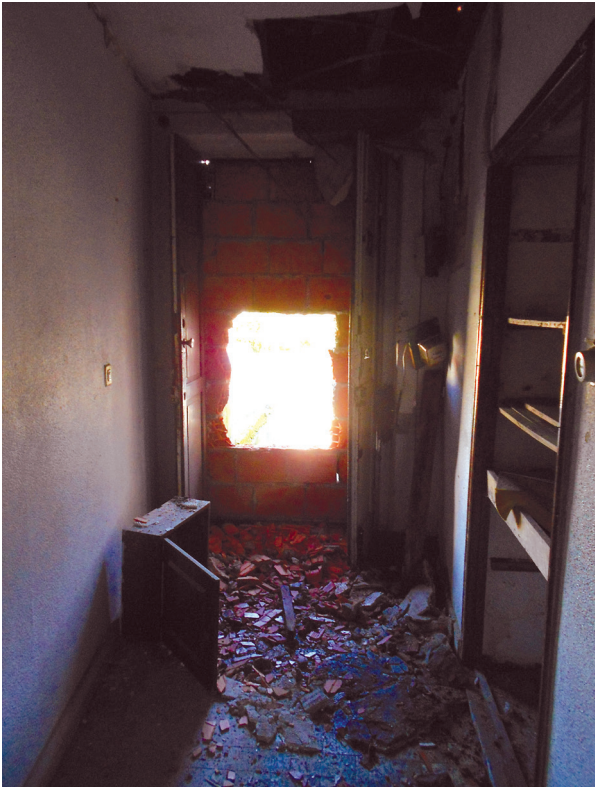
B1 VISTA DA ENTRADA

Vigamento degradado com perda de secção do teto; fendilhação vertical e na ligação teto-parede; manchas de humidade; caixilharia degradada: porta em madeira pintada (branco no interior e castanho no exterior), duas folhas de abrir com duas almofadas em cada.

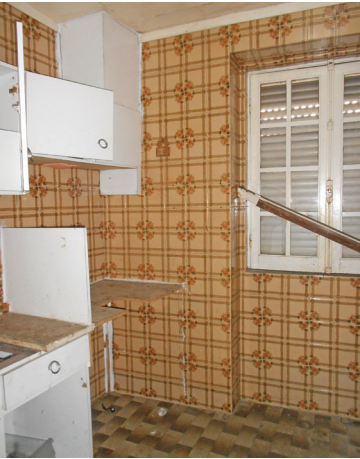
B2 VISTA DA COZINHA

Teto com manchas de humidade e fendilhação generalizada; mobiliário da cozinha muito danificado; visível na imagem uma de três janelas de peito de batente em madeira pintada (branco no interior e castanho no exterior), duas folhas de abrir com caixilho de oito vidros em cada.

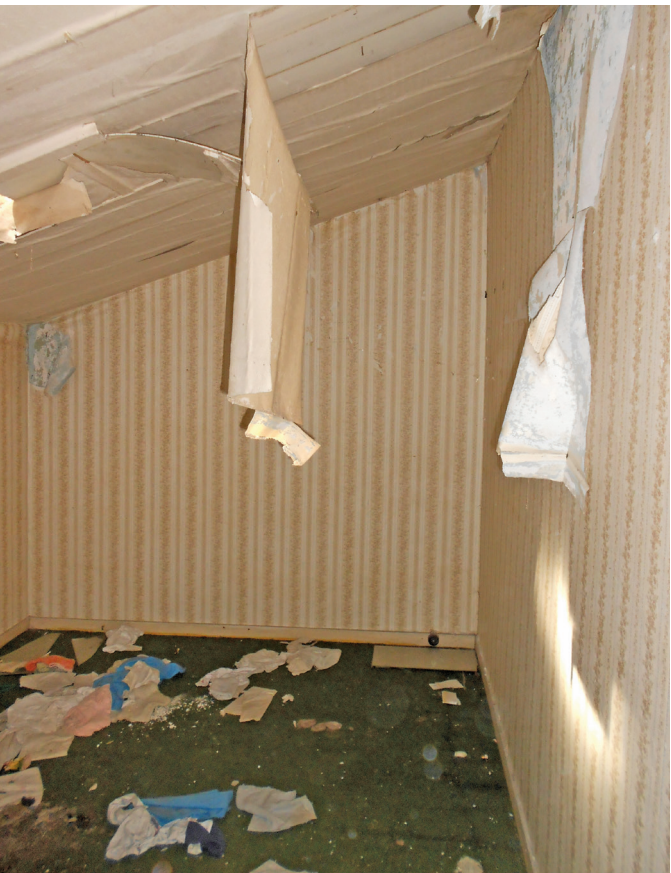
B17

Papel de parede em paredes e teto descamado; vestígios de pintura pré-existente; manchas de humidade; clarabóia com caixilharia em falta.

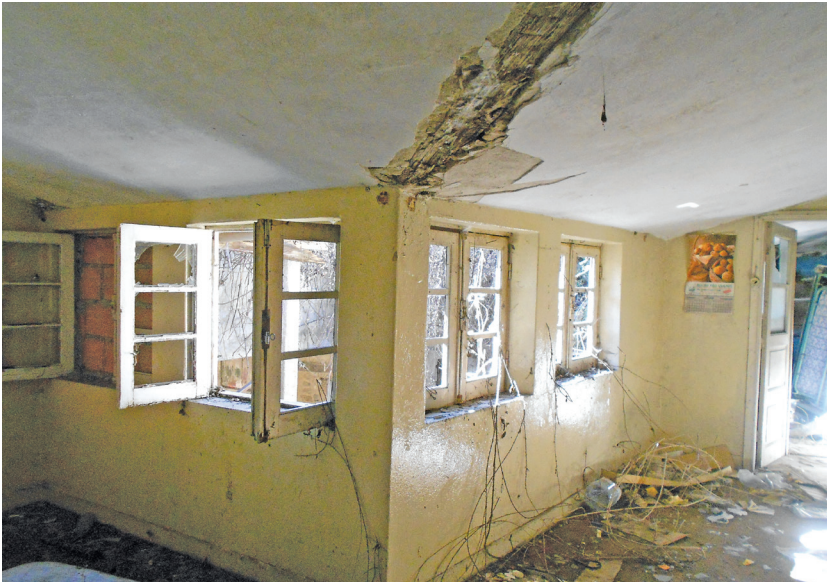
D4 PORMENOR DO TETO

Perda significativa de secção do teto denotando-se vigamento degradado; manchas de humidade nas paredes e teto; caixilharias em mau estado; contaminação com rosáceas.

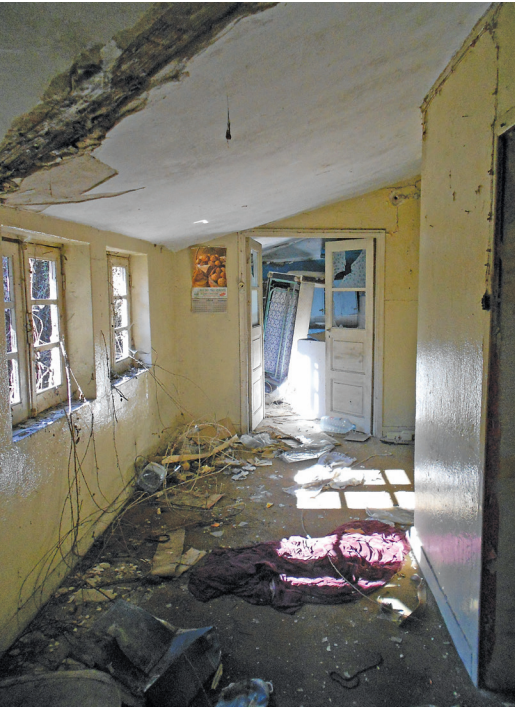
D5 VISTA GERAL DO CORREDOR

Fendilhação na junção parede-teto; manchas de humidade no teto; perda de secção do revestimento do teto; contaminação com rosáceas.

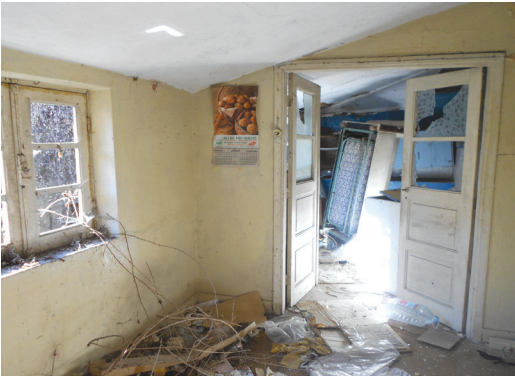
D6 ENTRADA DA COZINHA

Porta em madeira pintada (branco), duas folhas de abrir com dois caixilhos de vidro na parte superior e duas almofadas na parte inferior em cada, em relativo mau estado com fendas, descamação de tinta, manchas de humidade e vidros partidos.

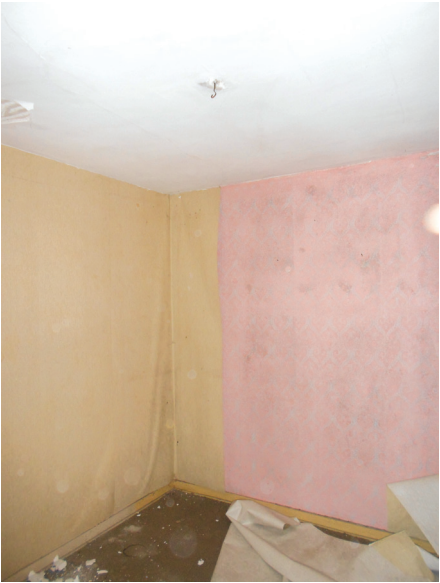
E6 VISTA GERAL DE UM QUARTO

Fendilhação generalizada no teto com pintura descamada; acabamento em papel de parede sobre uma segunda camada de papel de parede, ambas com manchas de humidade visíveis.

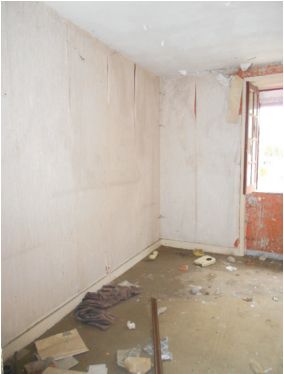
E8 VISTA SALA

Fendilhação generalizada do teto; acabamento em papel de parede descamado; vestígios de pintura pré-existente; pintura de teto descamada, abaulamento do piso.

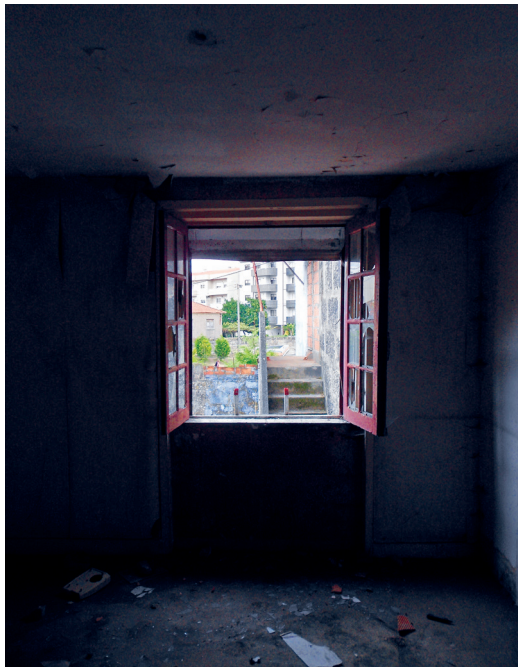
E9 CAIXILHARIA EXTERIOR

Janela de peito de batente em madeira pintada (castanho), duas folhas de abrir com caixilho de oito vidros em cada, apresenta fendas e descamação da tinta, vidros partidos e elementos metálicos corroídos.

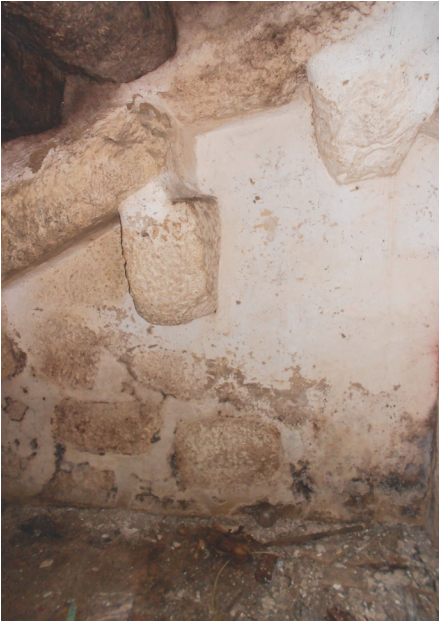
F3 SONDAGEM DA COBERTURA

Estrutura em pedra em bom estado.

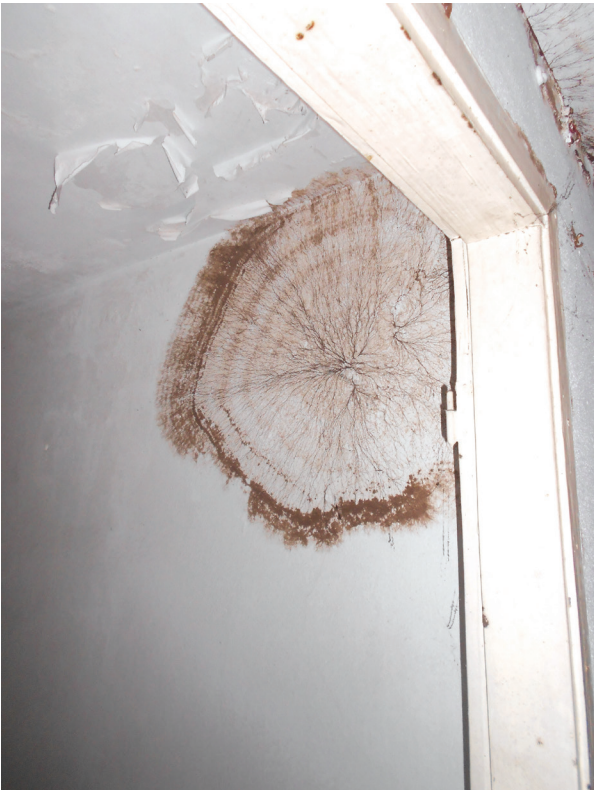
F12 PORMENOR

Colónia de fungos na parede do quarto com cerca de cinquenta centímetros de diâmetro.

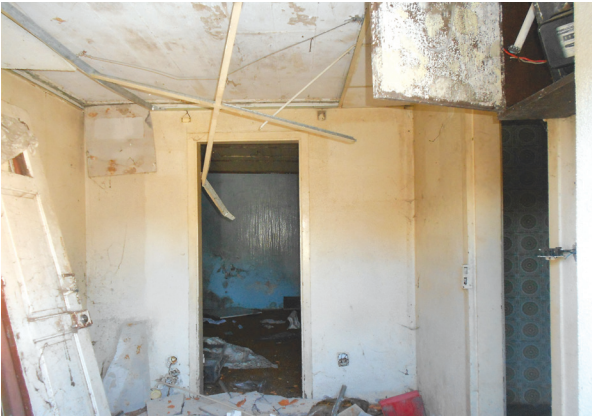
G1 VISTA GERAL DO HALL DE ENTRADA

Manchas de humidade e fendilhação generalizada nas paredes; elementos em madeira com fungos; estrutura do teto falso danificada; caixilharias degradadas com elementos inexistentes: porta da entrada em madeira pintada (bege no interior e castanho no exterior), uma folha de abrir com duas almofadas e um caixilho envidraçado na parte superior.

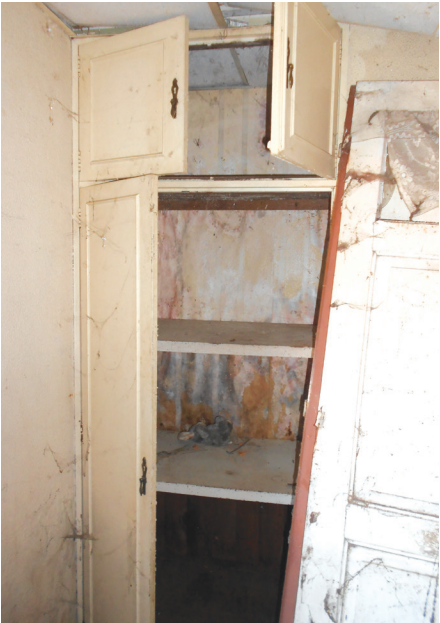
G2

Observação de muita humidade na parede interior do armário; madeiras envelhecidas e com empeno; porta da entrada, visível na imagem, com fendas, descamação da pintura e manchas de humidade.

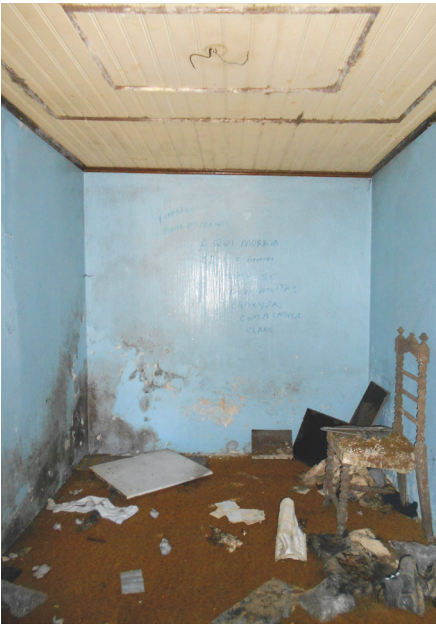
G3

Indícios de infiltração: observação de condensação, manchas de humidade e fungos nas paredes e teto; pintura descamada, elementos metálicos no teto corroídos.

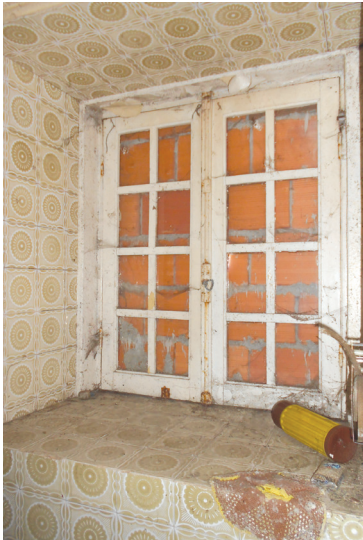
G5

Janela de peito de batente em madeira pintada (branco no interior e castanho no exterior), duas folhas de abrir com caixilho de oito vidros em cada, com fendas, manchas, descamação de tinta, vidros partidos e corrosão de ferragens..

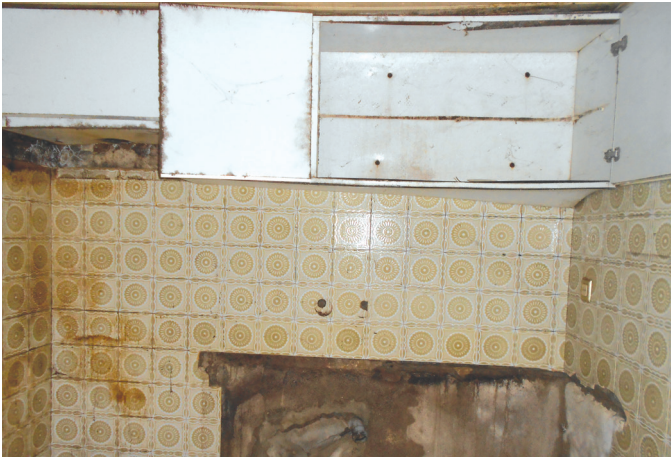
G6

Revestimento em azulejo com fendas, manchas de corrosão de metais, elementos partidos e elementos em falta, manchas de humidades nas paredes; mobiliário da cozinha muito degradado.

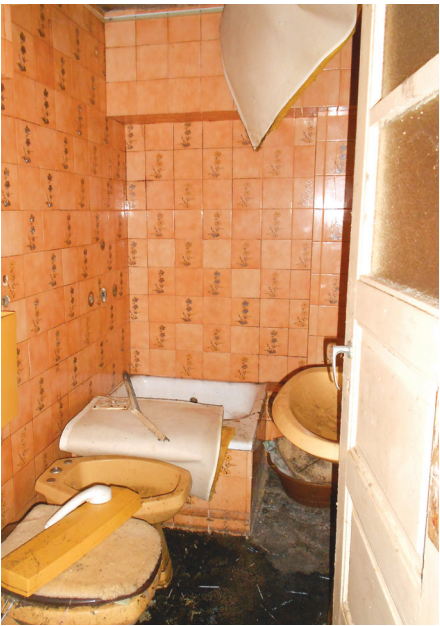
G8

Azulejos em relativo bom estado, com alguns elementos fendilhados; pavimento apodrecido; teto falso a cair, vigamento em madeira da laje superior danificado por infiltração; porta em madeira pintada (bege), uma folha de abrir com dois caixilhos de vidro na parte superior e três almofadas inferiores, com fendas, manchas de humidade e descamação da pintura.

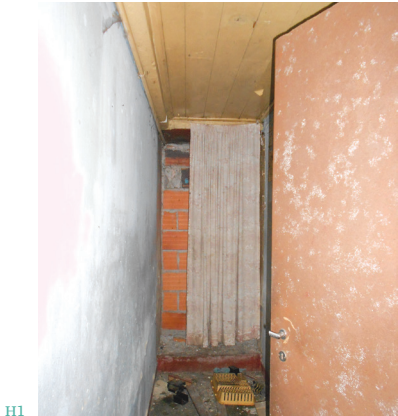
H1 ENTRADA DA HABITAÇÃO

Fendilhação generalizada e manchas de humidade nas paredes; madeiras do teto envelhecidas; revestimento das paredes abaulado; caixilharia exterior de madeira em falta; porta interior de madeira pintada (castanho), uma folha de abrir, com descamação da pintura, fungos e elementos metálicos danificados.

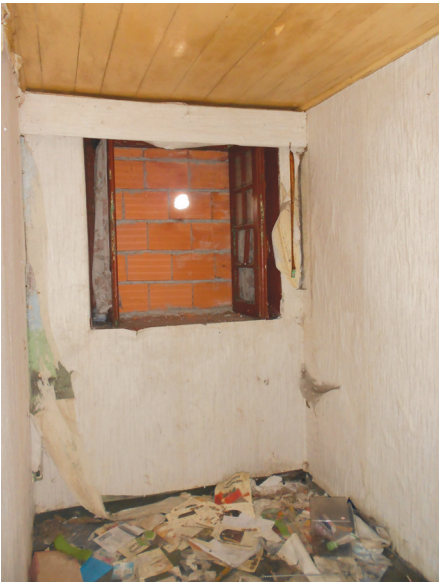
H2

Vestígios evidentes de infiltração: observação de condensação nas paredes e teto e de água no chão; revestimento em azulejo com fendas, elementos partidos e em falta; pintura descamada; fendilhação generalizada no teto; porta em madeira pintada (branco), uma folha de abrir com duas almofadas inferiores e dois caixilhos de vidro na parte superior, apresenta empeno da madeira e descamação da pintura.

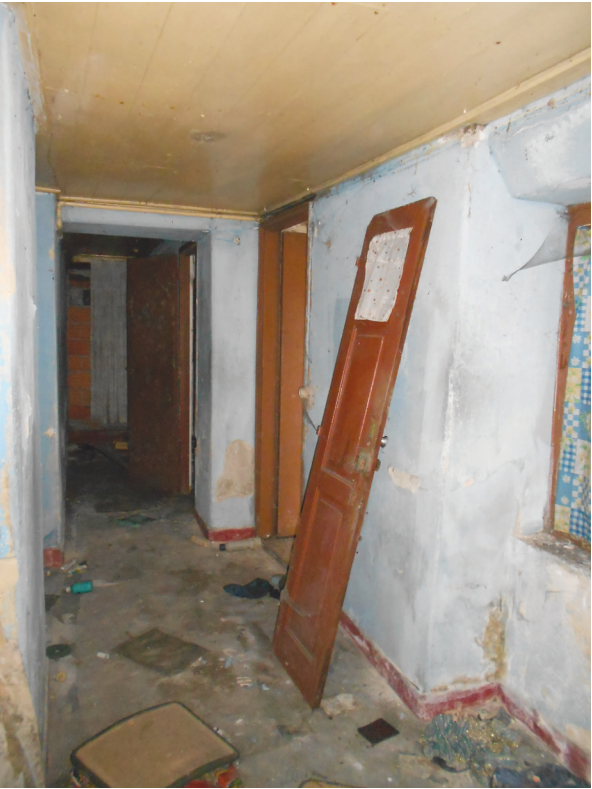
H3 VISTA GERAL DO CORREDOR

Fendilhação generalizada nas paredes com particular incidência na ligação teto-parede; pintura descamada e reboco danificado; visível na imagem uma folha da porta da entrada com duas almofadas inferiores e caixilho de vidro na parte superior, aparentando ter uma colónia de fungos.

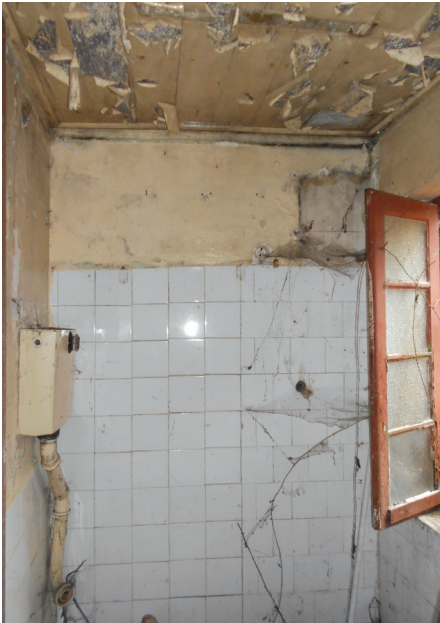
H4 VISTA GERAL DA INSTALAÇÃO SANITÁRIA

Vestígios de infiltração no teto com madeiras apodrecidas e com pintura descamada; paredes abauladas; manchas de humidade; azulejos em relativo mau estado com elementos partidos ou fendilhados; contaminação com rosáceas; caixilharia degradada; janela de peito de batente em madeira pintada (castanho), duas folhas de abrir com caixilho de quatro vidros em cada, partida, fendilhada, com fungos e descamação da pintura.

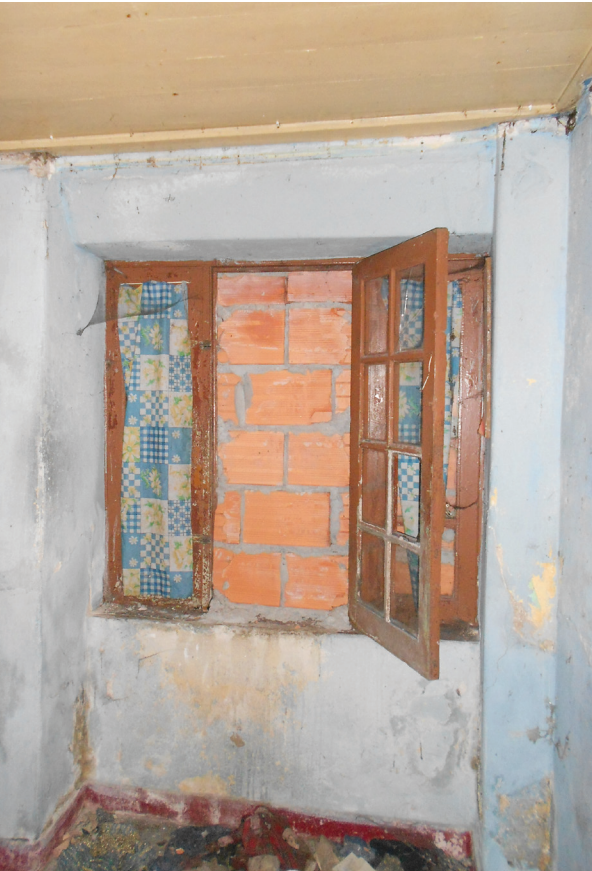
H5 CAIXILHARIA EXTERIOR

Janela de peito de batente em madeira pintada (castanho), uma folha de abrir com caixilho de oito vidros e duas folhas fixas com caixilho de quatro vidros em cada. Apresenta fendas, fungos, descamação da pintura e vidros partidos.

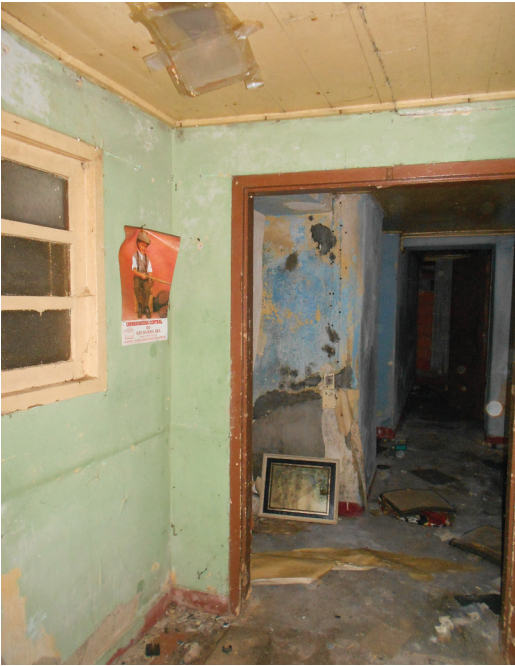
H6 VISTA DA COZINHA E CORREDOR

Revestimento do teto, em madeira pintada (bege), danificado; manchas de humidade nas paredes; pintura descamada; caixilharias degradadas.

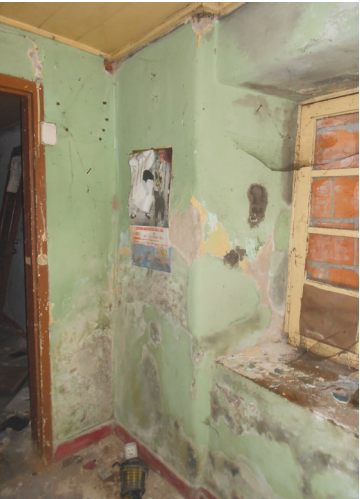
H7

Fendilhação generalizada nas paredes com incidência na ligação teto-parede; manchas de humidade; reboco danificado e descamação da pintura.

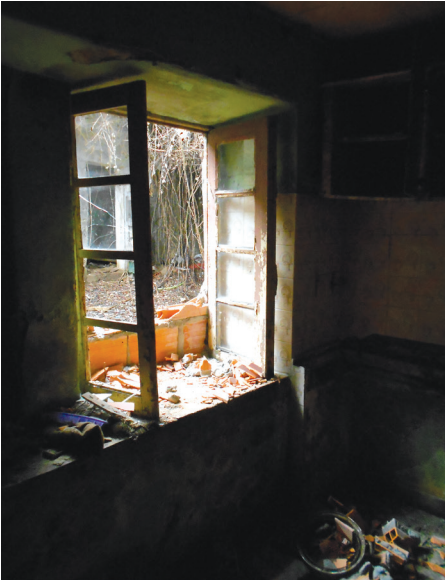
H8 CAIXILHARIA EXTERIOR

Visível na imagem uma de duas janelas de peito de batente em madeira pintada (bege no interior e castanho no exterior), duas folhas de abrir com caixilho de quatro vidros em cada, empenadas, com fendas na madeira, tinta a descamar e com vidros partidos.

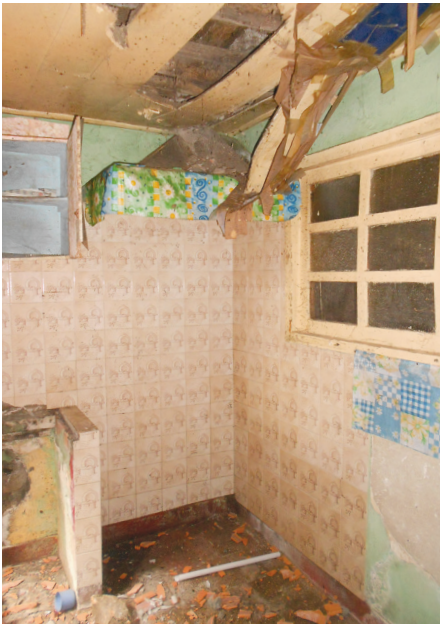
H9 VISTA DA COZINHA

Colapso parcial do revestimento do teto; revestimento em azulejo em bom estado; caixilharia interior: janela fixa em madeira pintada (bege de um lado e castanho do outro), com caixilho de cinco vidros de largo e três vidros de alto. A janela apresenta um abaulamento significativo para o lado da cozinha.

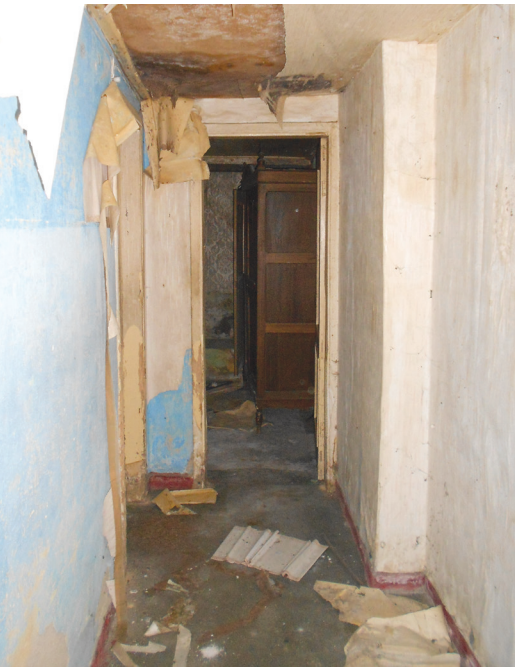
H10 VISTA GERAL DO CORREDOR

Vestígios de infiltração; manchas de humidade nas paredes e teto; madeiras do revestimento do piso superior degradadas; parede concavada; papel de parede descamado, revelando pintura pré-existente.

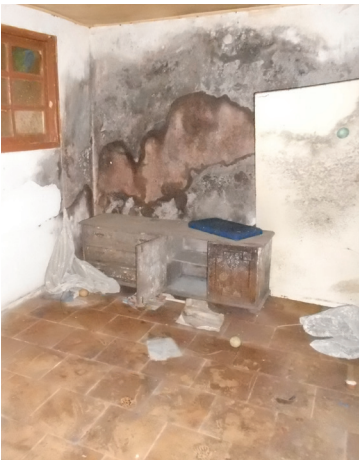
H11 VISTA DE UM QUARTO

Manchas de humidade; madeiras do teto degradadas e abauladas; caixilharias interiores: duas janelas fixas em madeira pintada (uma em castanho, outra em castanho e bege) com caixilho de cinco vidros de largo e três vidros de alto.

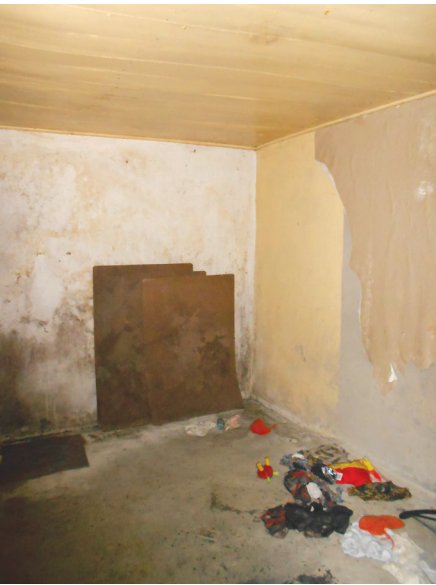
H13 VISTA DE UM QUARTO

Manchas de humidade; teto abaulado com revestimento degradado; vestígios de papel de parede.

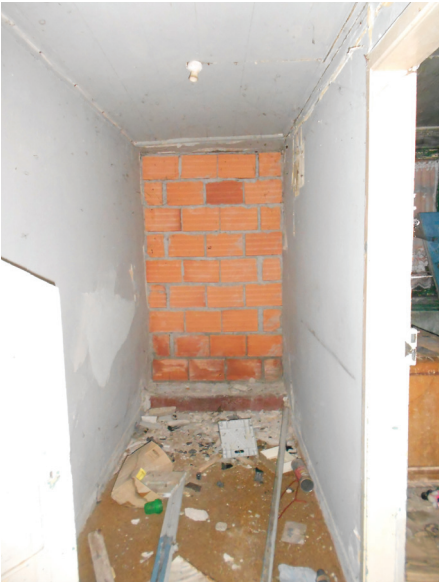
11 ENTRADA DA HABITAÇÃO

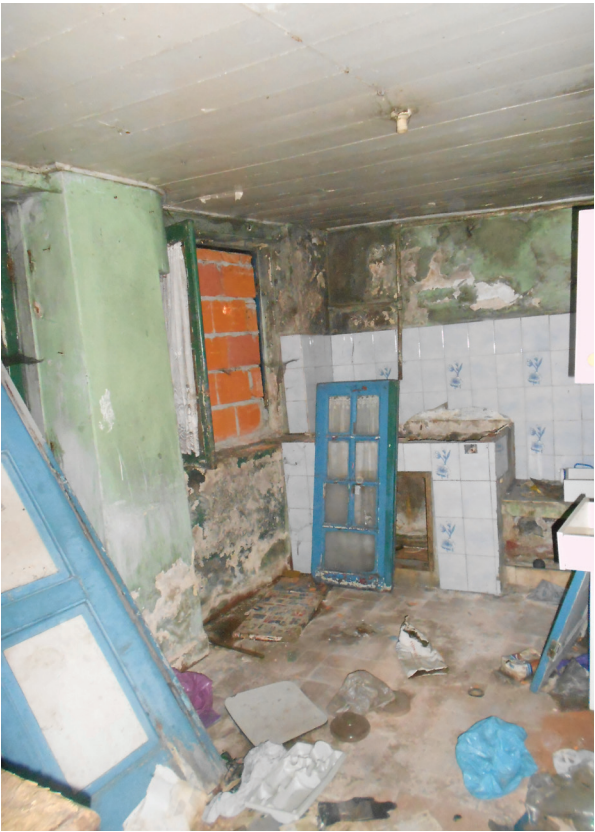
12

Vestígios de infiltração; manchas de humidade nas paredes, teto e pavimento, pintura descamada; azulejos em relativo bom estado; duas janelas de peito de batente em madeira pintada (verde no interior e azul no exterior), duas folhas de abrir com caixilho de oito vidros em cada, bastante degradadas, com descamação da pintura, fendas, caixilhos partidos e vidros partidos; visível na imagem duas folhas da porta de entrada da habitação em madeira pintada (branco no interior e azul no exterior) com três almofadas.

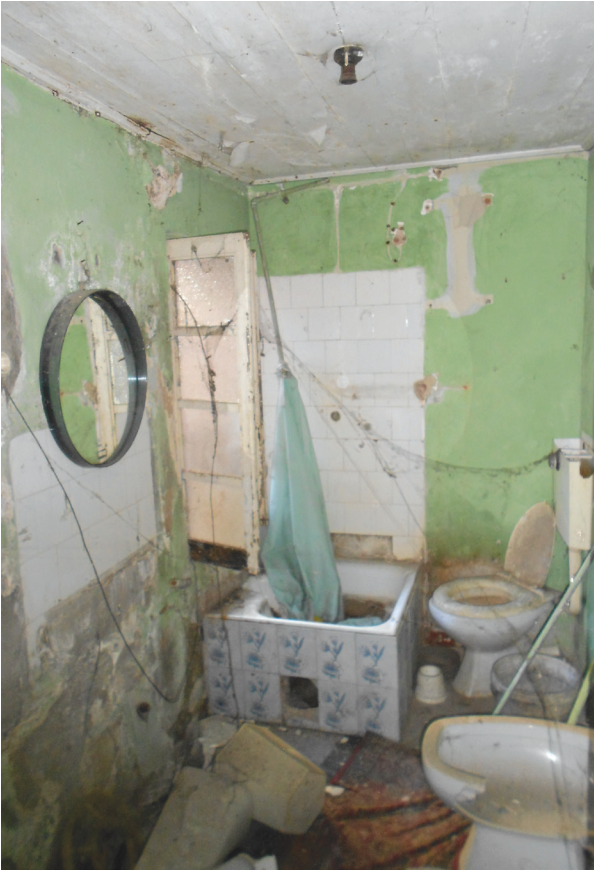
15 VISTA DO CORREDOR

Manchas de humidade; pintura de paredes e teto descamada; madeiras do revestimento do teto degradadas; azulejos danificados; janela de peito de batente em madeira pintada (branco), duas folhas de abrir com caixilho de quatro vidros em cada, bastante danificada, com caixilho partido em vários pontos.

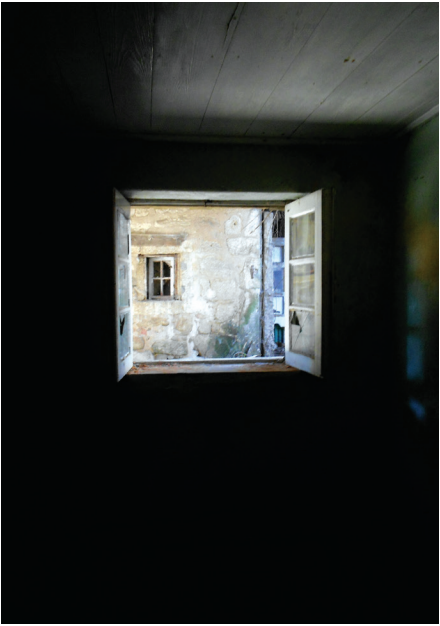
16 CAIXILHARIA EXTERIOR DE UM QUARTO

Janela de peito de batente em madeira pintada (branco), duas folhas de abrir com caixilho de três vidros em cada. Apresenta empeno da madeira, fendas, descamação da pintura e vidros partidos.

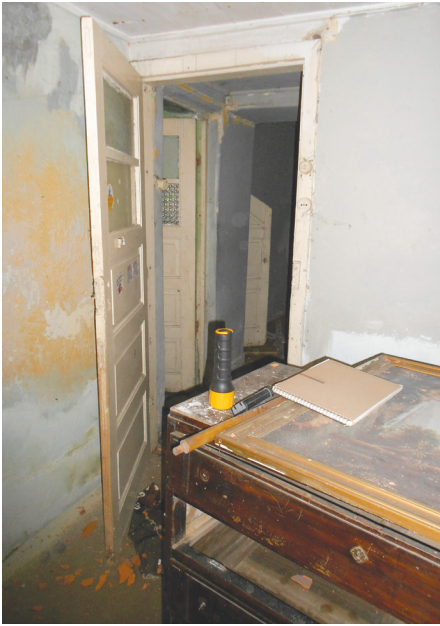
17 CAIXILHARIAS INTERIORES

Duas portas (quarto e instalação sanitária) em madeira pintada de branco, uma folha de abrir com três almofadas inferiores e dois caixilhos envidraçados na parte superior, empenadas e com a pintura degradada. Paredes do interior do quarto com fendas e descamação de tinta.

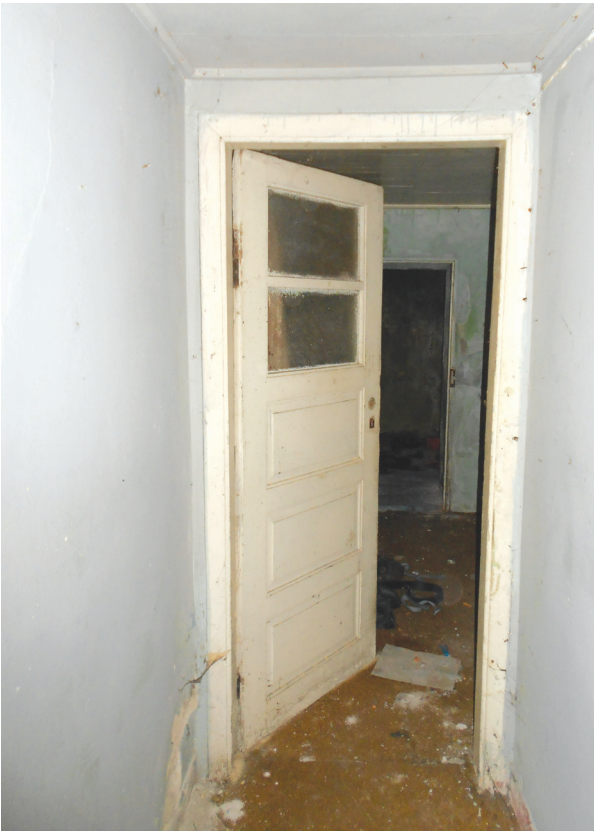
18

Fendilhação vertical numa das paredes; fendas na ligação teto-parede; reboco danificado, porta em madeira pintada (branco), uma folha de abrir com três almofadas na parte inferior e dois caixilhos de vidro na parte superior, com fendas na madeira, pintura danificada e ferragens corroídas.

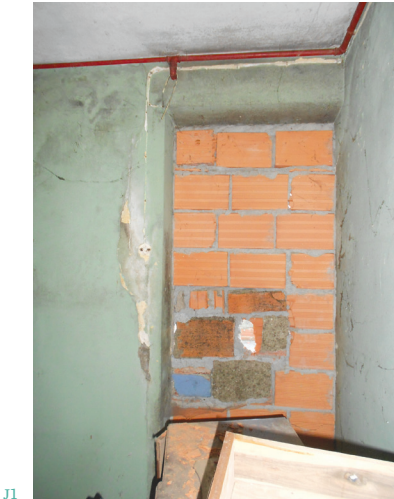
J1 ENTRADA DA HABITAÇÃO

Caixilharia em falta; fendilhação generalizada nas paredes e teto; manchas de humidade; pintura a descamar.

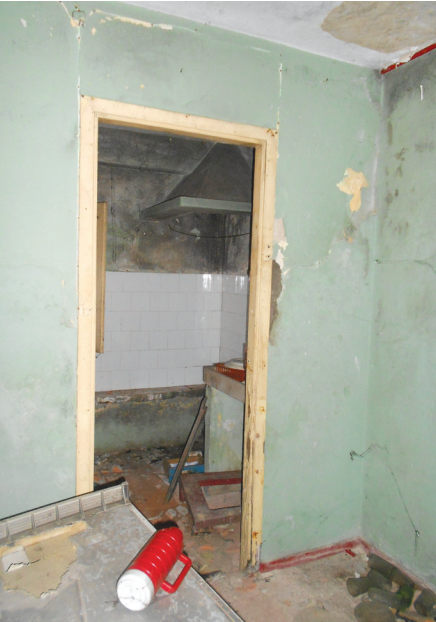
J2

Porta da cozinha em falta; fendilhação generalizada nas paredes e teto; manchas de humidade; pintura descamada expondo pintura pré-existente; azulejo da cozinha em bom estado; caixilharias existentes degradadas.

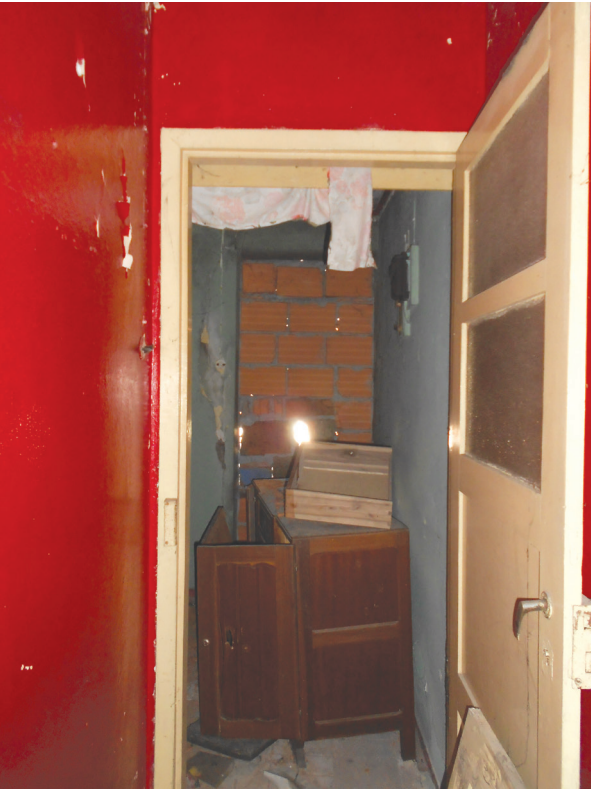
J3 CAIXILHARIA EXTERIOR DA SALA

Porta em madeira pintada (bege), uma folha de abrir com duas almofadas inferiores e dois caixilhos de vidro na parte superior; tinta das paredes a descamar revelando pintura pré-existente.

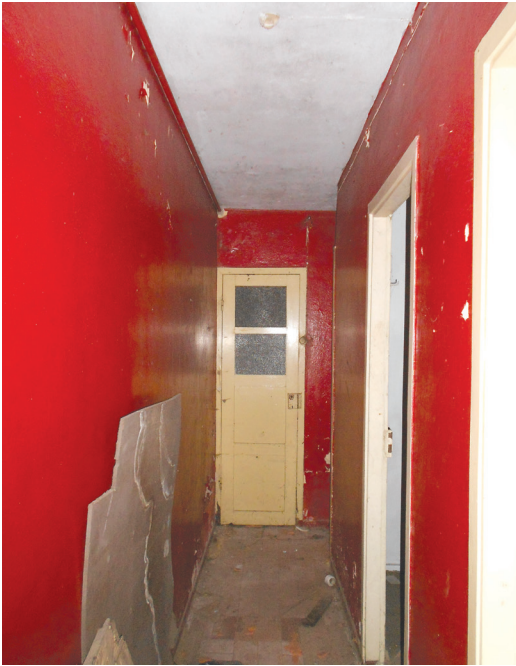
J4 VISTA GERAL DO CORREDOR

Manchas de humidade e fendilhação no teto; tinta das paredes a descamar revelando pintura pré-existente; pavimento degradado.

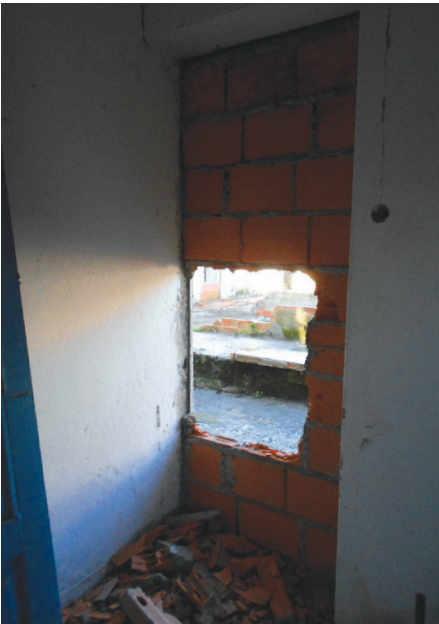
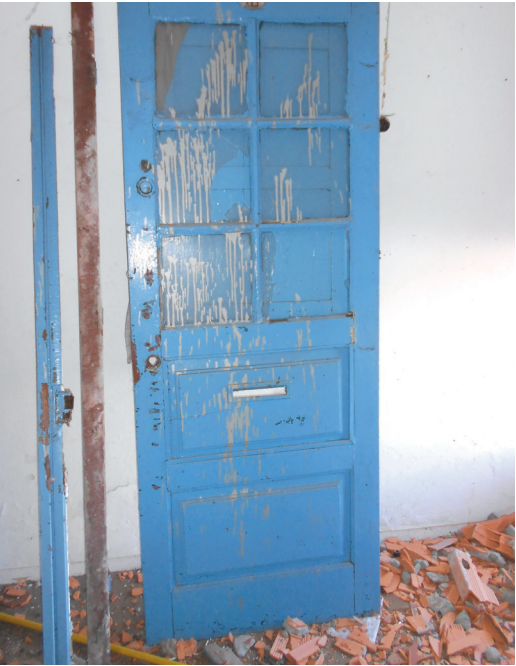
- K1 VISTA DA ENTRADA  
Caixilharia exterior deslocada; fendilhação generalizada nas paredes e teto, descamação da pintura nas paredes.
- K2 CAIXILHARIA EXTERIOR  
Porta da entrada em madeira pintada (azul), uma folha de abrir com duas almofadas na parte inferior e caixilho de seis vidros na parte superior, com fendas na madeira, descamação da pintura e vidros partidos. Caixilho partido.
- K3 ENTRADA DA COZINHA  
Porta da cozinha em falta; revestimento em azulejo em bom estado mas com alguns elementos fendilhados; fendas e descamação de tinta nas paredes da cozinha; janela de peito de batente em madeira pintada (azul), duas folhas de abrir com caixilho de três vidros em cada, com vidros e caixilho partidos.

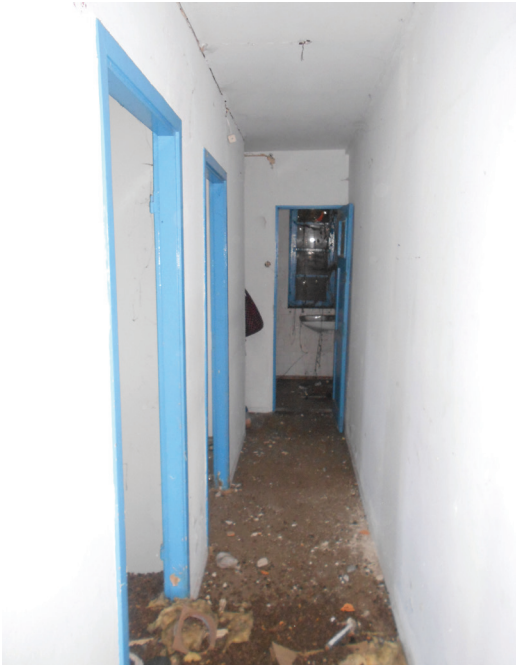
K4 VISTA GERAL DO CORREDOR

Portas dos quartos em falta; fendilhação generalizada nas paredes e teto; descamação pontual da pintura das paredes.

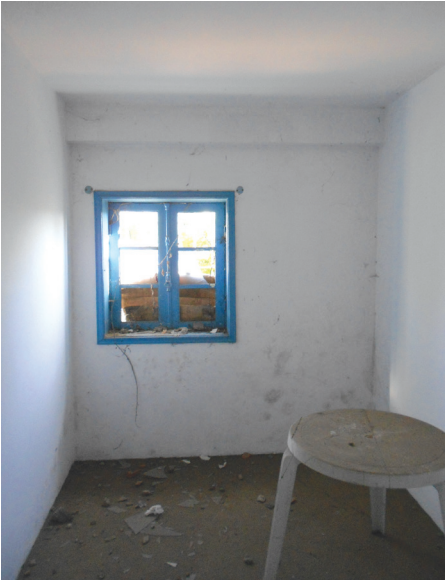
K6 VISTA GERAL DE UM QUARTO

Pequenas manchas de humidade abaixo da janela, contaminação com rosáceas; janela de peito de batente em madeira pintada (azul), duas folhas de abrir com caixilho de três vidros em cada, com vidros partidos e pintura danificada.

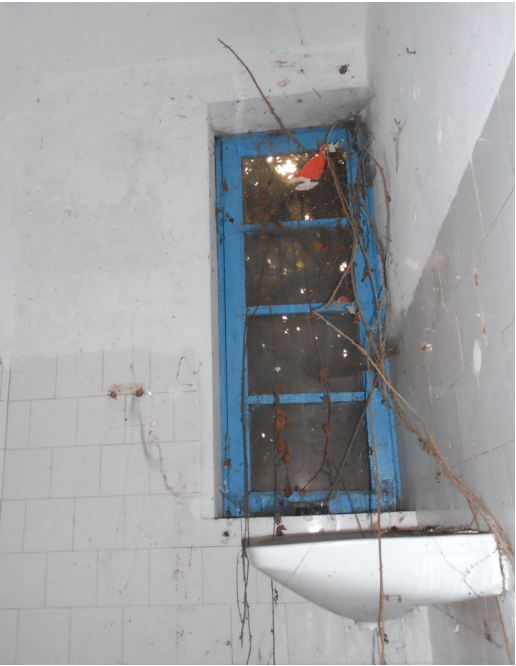
K8 VISTA DA INSTALAÇÃO SANITÁRIA

Manchas de humidade no teto; descamação da pintura; revestimento com alguns azulejos fendidos; contaminação com rosáceas; janela de peito de batente em madeira pintada (azul), uma folha de abrir com caixilho de quatro vidros, apresentando alguma degradação.

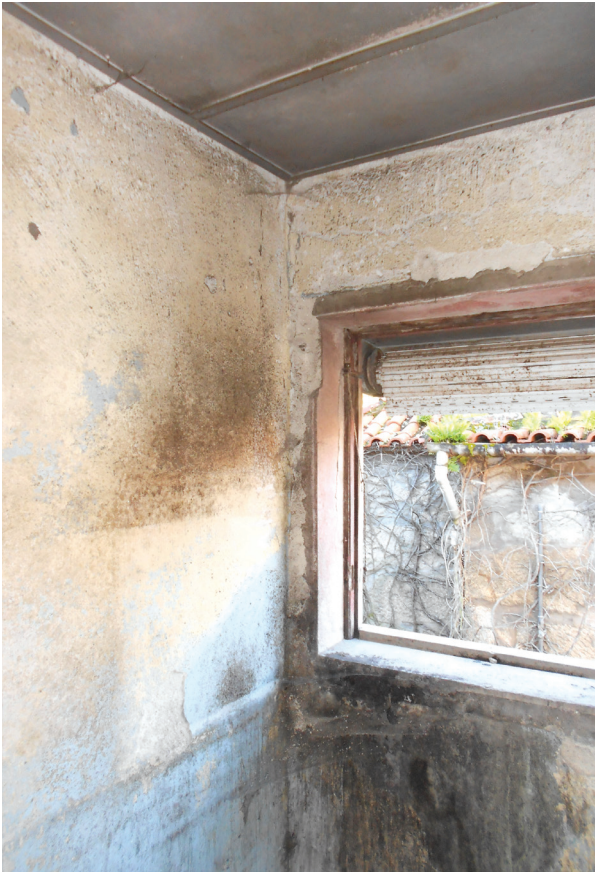
L3 PORMENOR DA CAIXILHARIA EXTERIOR DA COZINHA

Janela da cozinha inexistente; aro fixo em madeira pintada (castanho) muito danificado, manchas de humidade e descamação da pintura nas paredes; teto abaulado e com manchas de humidade.

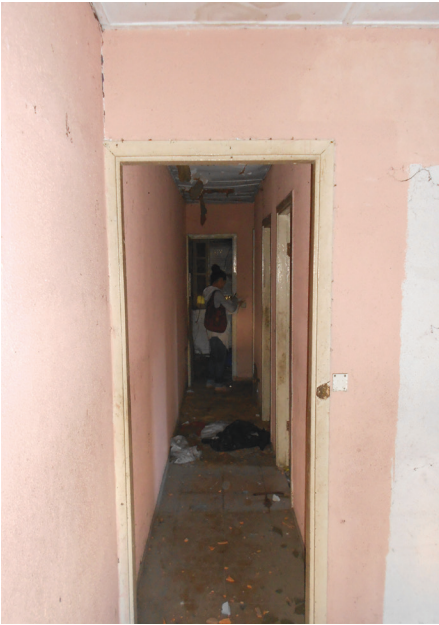
L4 VISTA GERAL DO CORREDOR

Teto bastante danificado com manchas de humidade; fendilhação localizada junto ao canto; indícios de pintura pré-existente.

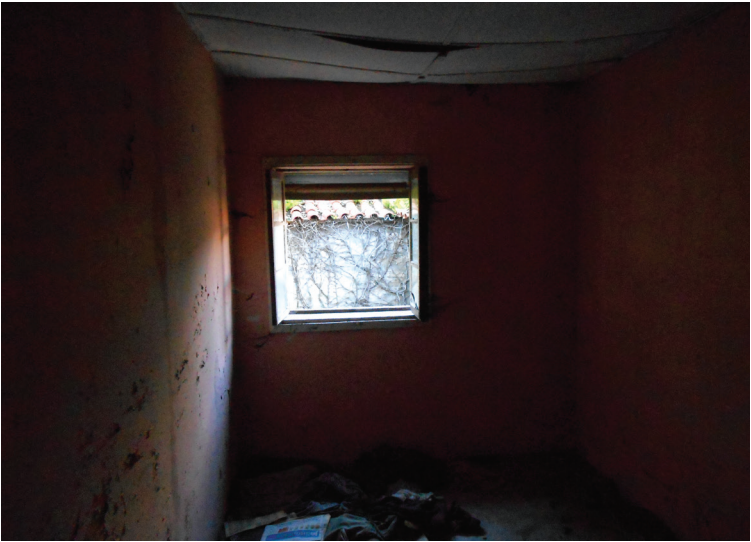
L5 VISTA GERAL DE UM QUARTO

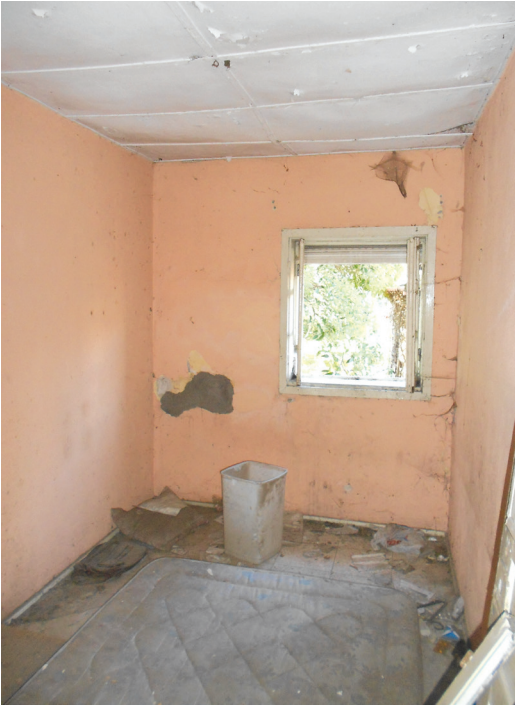
L6 VISTA DE UM QUARTO

Tinta das paredes a descamar expondo pintura pré-existente; teto abaulado e a descamar; janela de peito de batente em madeira pintada (branco no interior e castanho no exterior), duas folhas de abrir com caixilho de três vidros em cada, com alguma degradação na pintura e empeno da madeira.

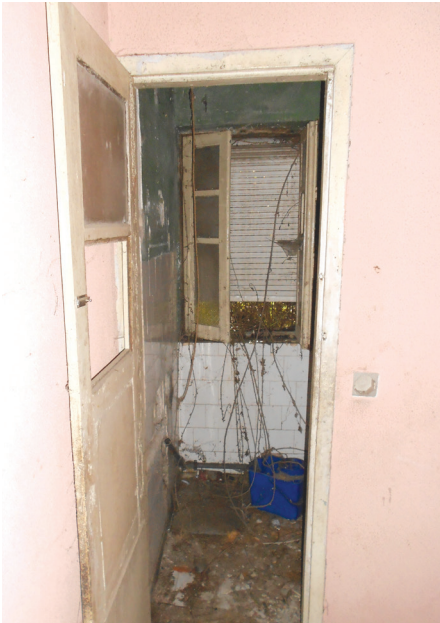
L7 ENTRADA DA INSTALAÇÃO SANITÁRIA

Porta em madeira pintada (branco), uma folha de abrir com duas almofadas inferiores e dois caixilhos de vidro na parte superior. Bastante degradada com manchas de humidade, fungos, empeno e um vidro em falta.
