# *Centro de Dia da Pícuia. Projeto de Design de Interiores e Reabilitação de Um Espaço Preexistente Para a Terceira Idade.*

*Diana Sofia Xavier Pinto*

*Mestrado em Design de Interiores*

70 3.3. Caracterização da Construção e do Estado de Degradação – Patologias

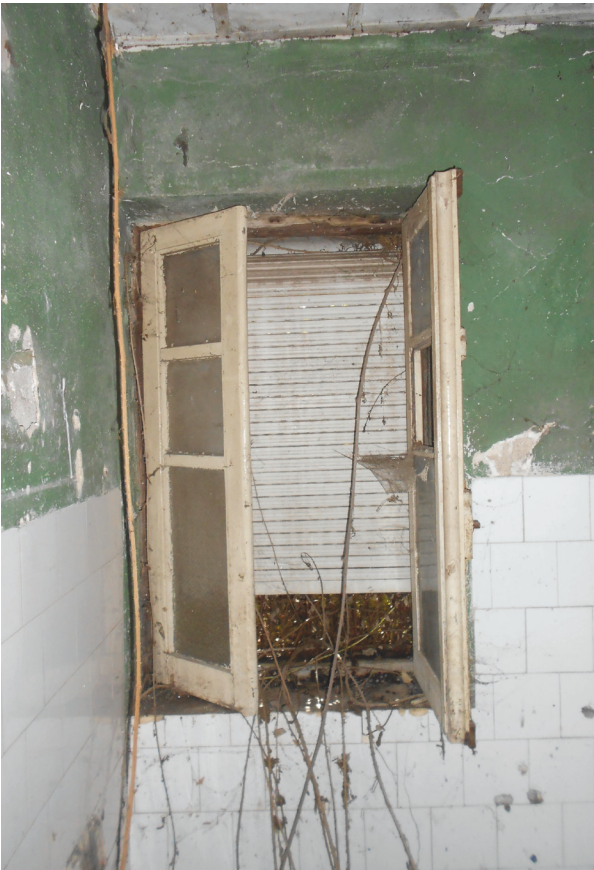
L8 CAIXILHARIA EXTERIOR DA INSTALAÇÃO SANITÁRIA

Janela de peito de batente em madeira pintada (branco), duas folhas de abrir com caixilho de três vidros em cada, com descamação da pintura e um vidro em falta; contaminação com rosáceas; pintura das paredes a descamar; fendilhação generalizada nas paredes; azulejos com elementos fendilhados e em falta.

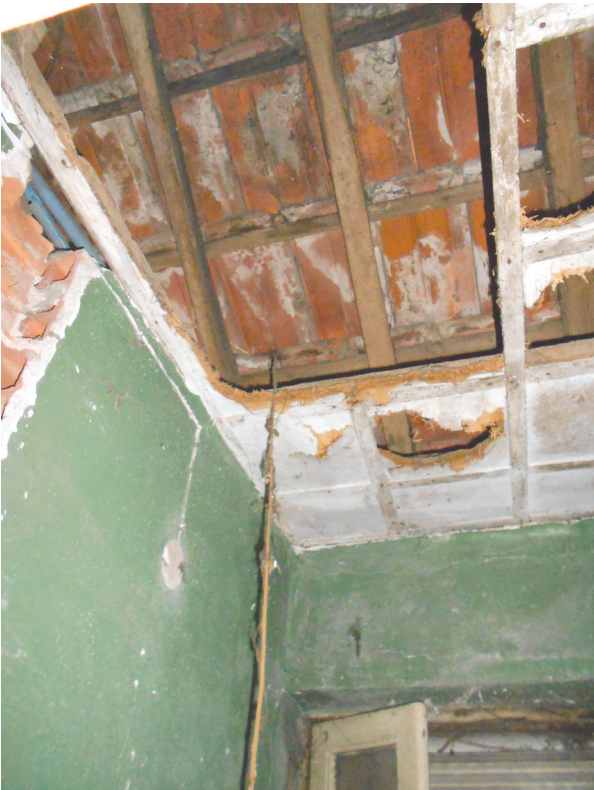
L9 PORMENOR DO TETO DA INSTALAÇÃO SANITÁRIA

Colapso de parte do teto em aglomerado de madeira, expondo cobertura com vestígios de infiltração.

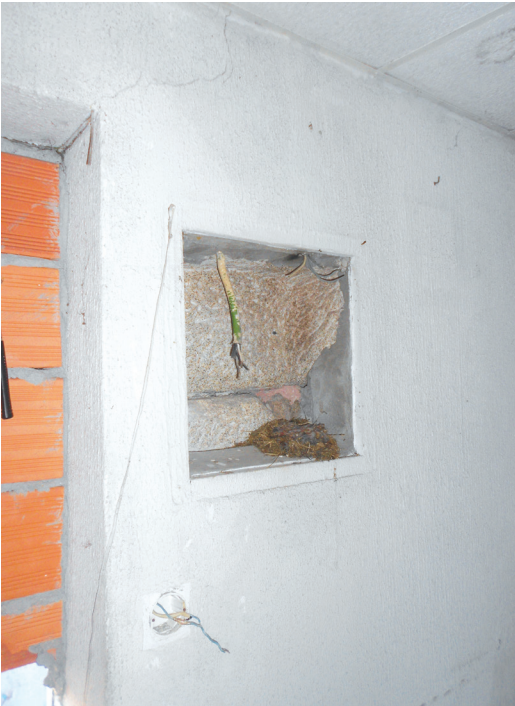
M1 VISTA DA ENTRADA DA HABITAÇÃO

Caixilharia exterior em falta; fendilhação oblíqua na parede; manchas de humidade no teto; visível na imagem um ninho de ratos.

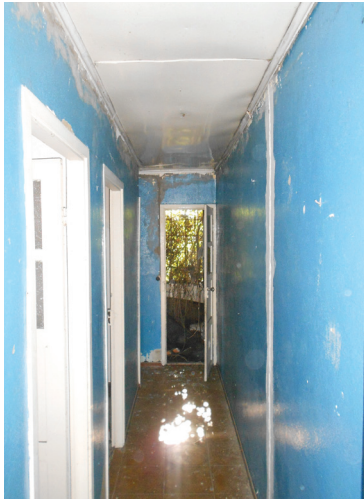
M4 VISTA GERAL DO CORREDOR

Manchas de humidade e descamação da pintura nas paredes, denotando-se pintura pré-existente; reboco danificado; teto abaulado.

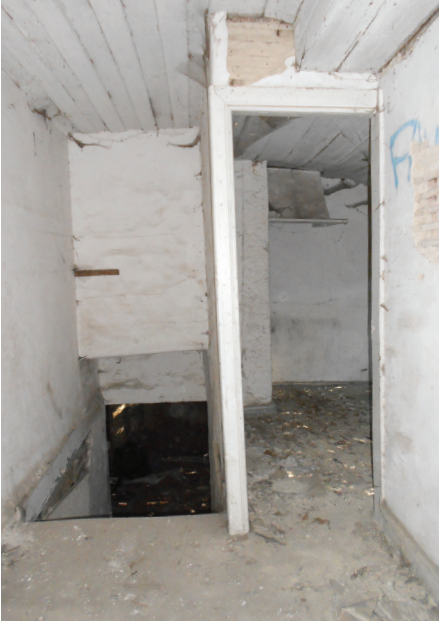
N1 VISTA DA ENTRADA

Fendilhação generalizada nas paredes; revestimento das paredes em tabique, danificado; teto em ripas de madeira pintada (branco), degradado com abaulamento e descamação da pintura; vão desaprumado; porta em falta.

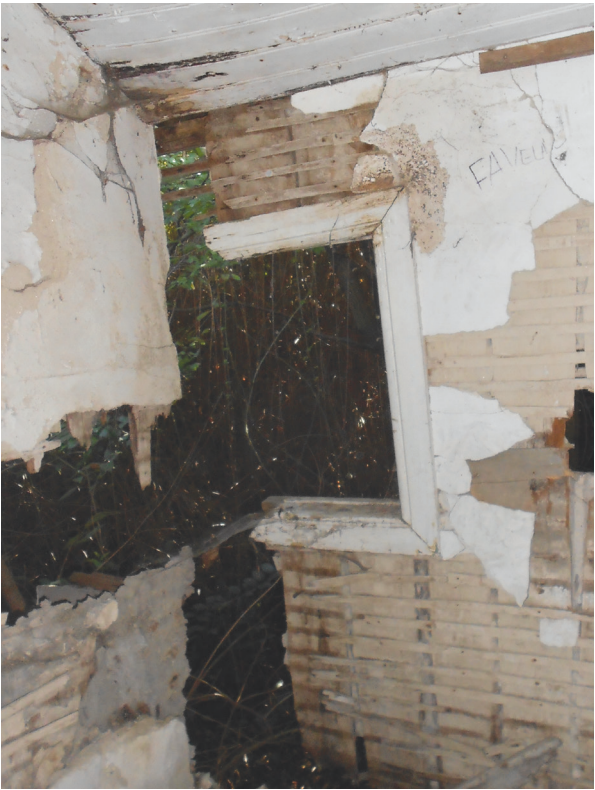
N3 VISTA DE UM COMPARTIMENTO

Paredes exteriores em tabique simples muito danificadas; caixilharia exterior partida; manchas de humidade; teto em ripas de madeira degradado; vigamento do piso degradado.

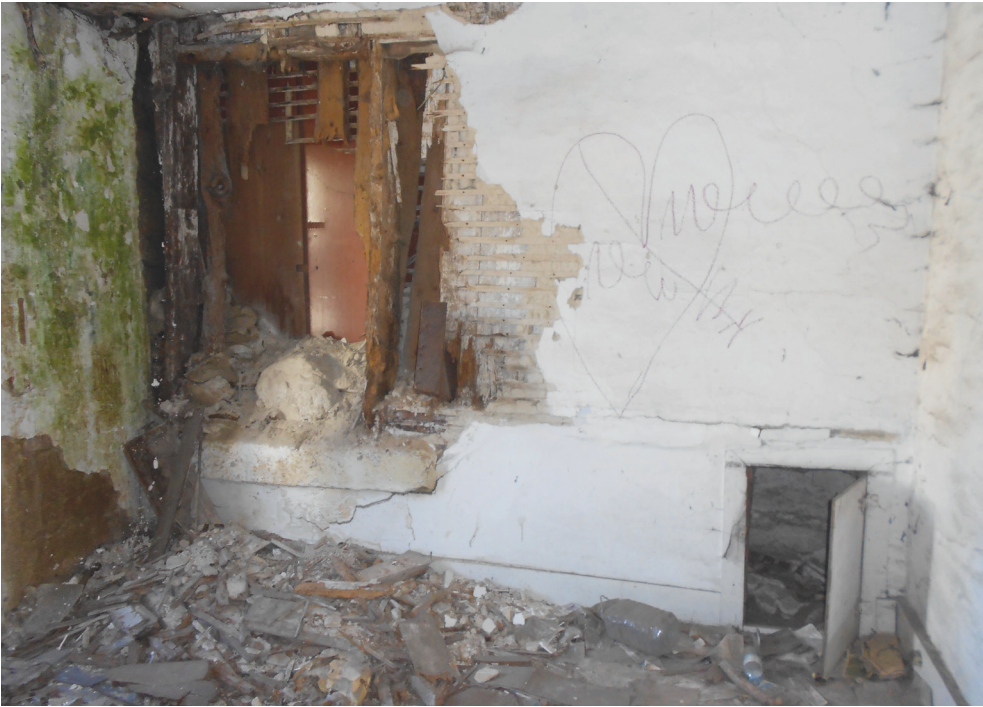
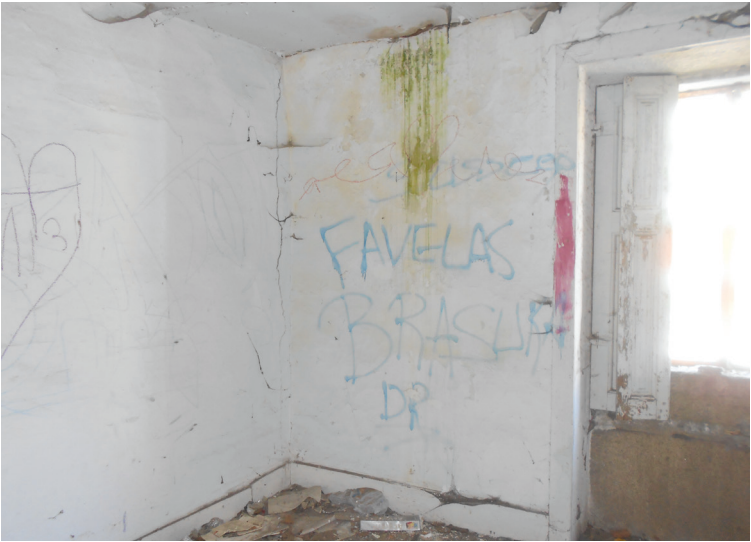
N5 VISTA DE UM COMPARTIMENTO

Vestígios de infiltração; parede em tabique simples degradada com perda de secção e apodrecimento de madeiras; teto abaulado e com manchas de humidade.

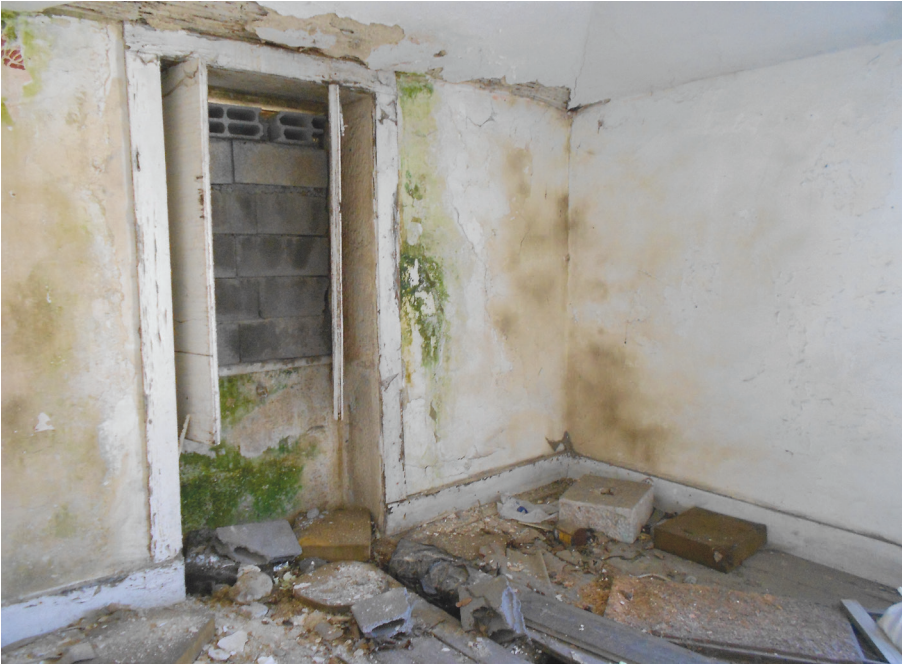
N6 VISTA DE UM COMPARTIMENTO

Fendilhação generalizada nas paredes com destaque para fendas junto ao canto e na ligação teto-parede; vestígios de infiltração; caixilharia exterior bastante degradada: janela de peito de batente em ferro forjado, duas folhas de abrir com caixilho de dois vidros em cada, com o metal oxidado e os vidros partidos; portada interior em madeira pintada (branco), quatro folhas de abrir com duas almofadas em cada, com a pintura a descamar e uma das folhas em falta.

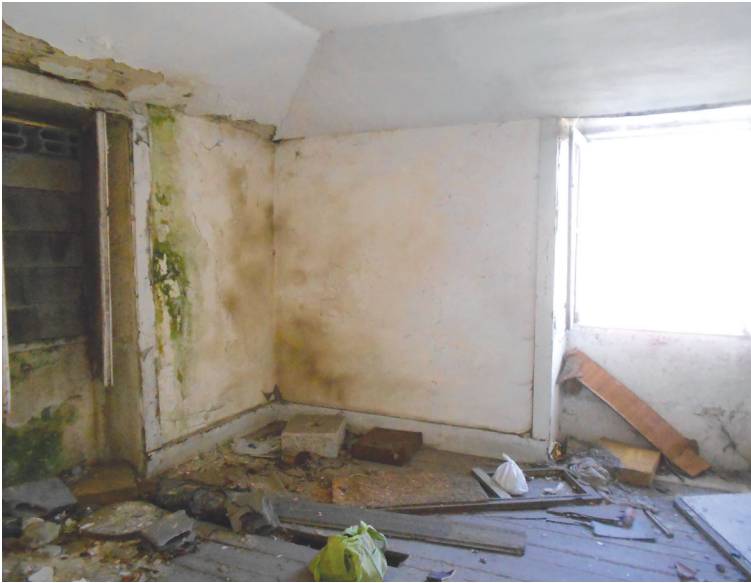
N8 VISTA GERAL DE UM COMPARTIMENTO

Manchas de humidade e fendas nas paredes; pavimento em soalho de madeira com elementos degradados, teto do tipo fasquios pregados a barrotes, danificado; duas janelas de peito: uma inexistente e outra degradada e com elementos em falta.

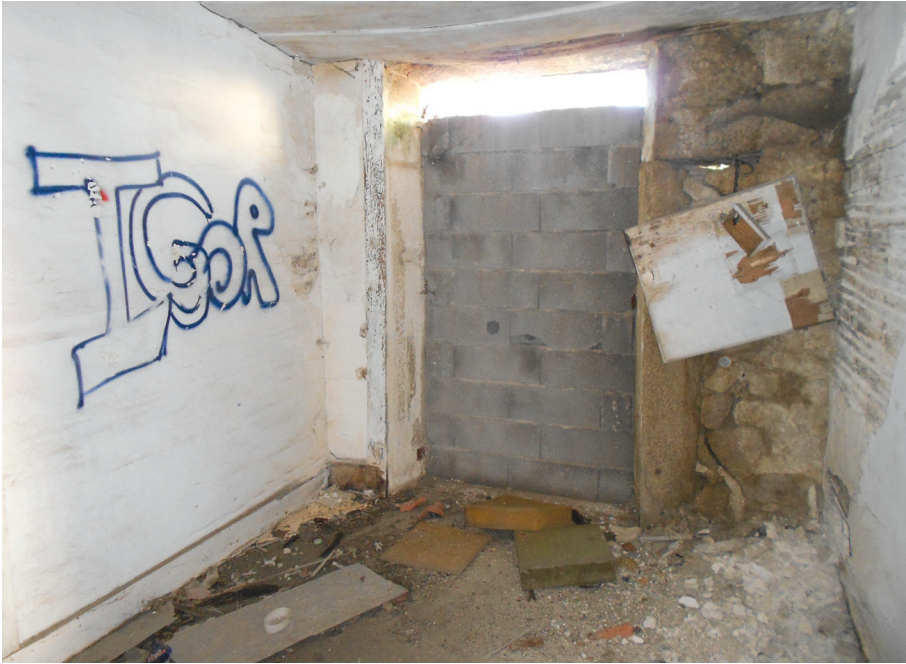
N9 VISTA DE CAIXILHARIA EXTERIOR

Parede em alvenaria de pedra com fendas e vazios; paredes interiores em tabique simples degradadas por humidade; teto em madeira pintada (branco), abaulado; porta exterior em falta.

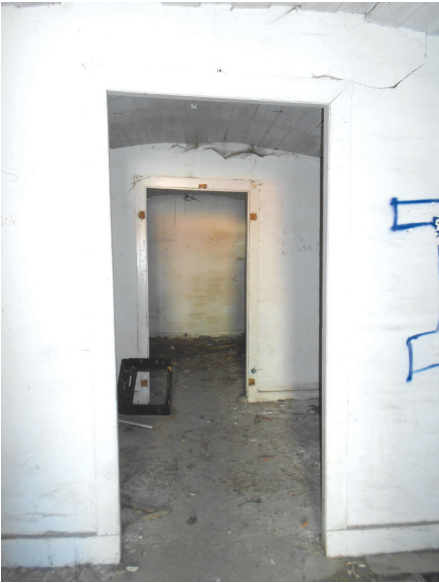
N10 VISTA DE UM COMPARTIMENTO

Portas interiores em falta; paredes degradadas e desaprumadas, tetos com deformações.

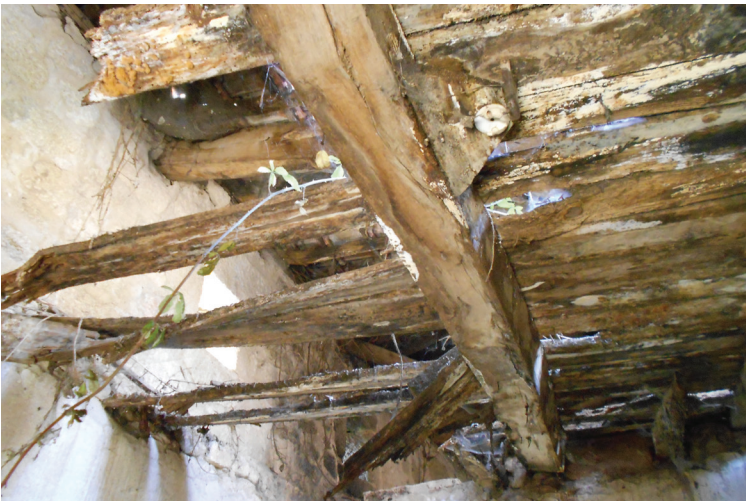
03 VISTA DO PAVIMENTO SUPERIOR

Vigamento e pavimento apodrecidos; rotura de apoio de pavimento em parede; contaminação com rosáceas.

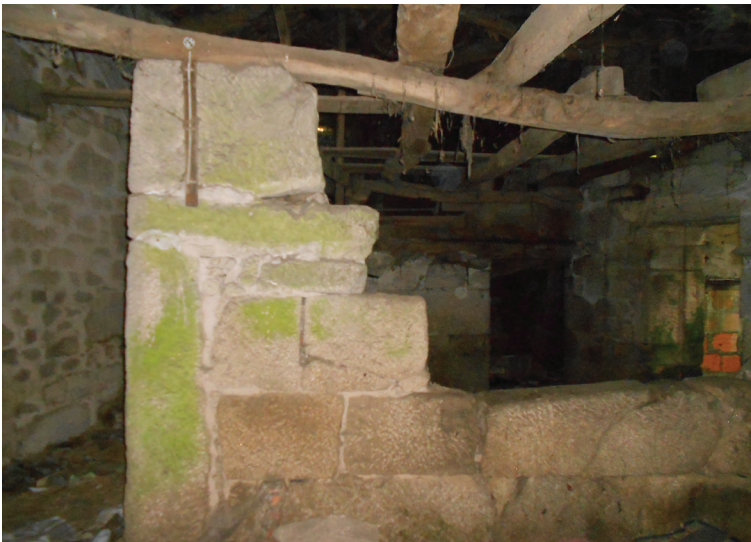
04 PORMENOR DE PAREDE EM RUÍNA

Vigamento do compartimento debilitado; alvenaria restante de parede com manchas de humidade e musgo.

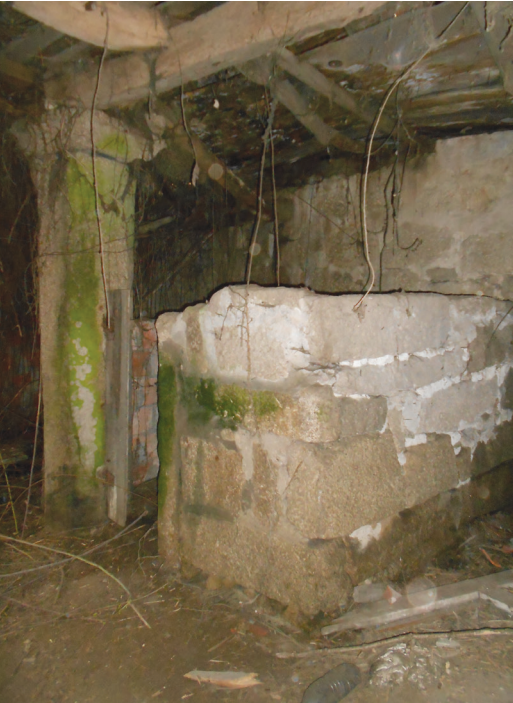
05 VISTA DE UMA CONSTRUÇÃO DE COMPARTIMENTAÇÃO

Irregularidades na alvenaria com indícios de restauro com novas pedras; alvenaria de pedra com manchas de humidade e musgo; construção improvisada em tijolo cerâmico; vigamento e pavimento superior apodrecido.

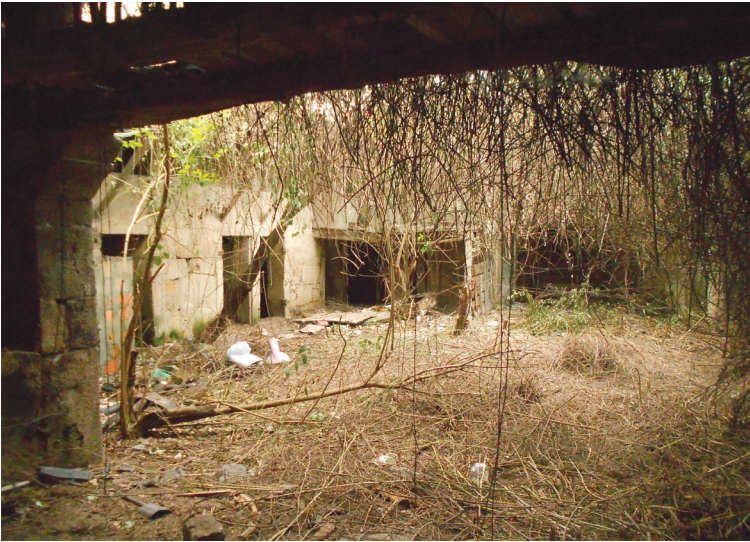
08 VISTA GERAL DO PÁTIO CENTRAL

Presença muito acentuada de vegetação chegando a impossibilitar o acesso a alguns compartimentos.

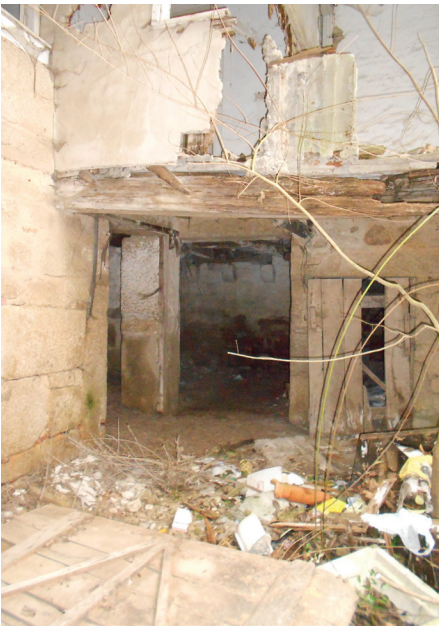
010 PORMENOR DE VIGA DE SUSTENTAÇÃO

Divisão anexos em ruína; viga de sustentação visivelmente comprometida com risco iminente de desabamento daquela secção do pavimento.

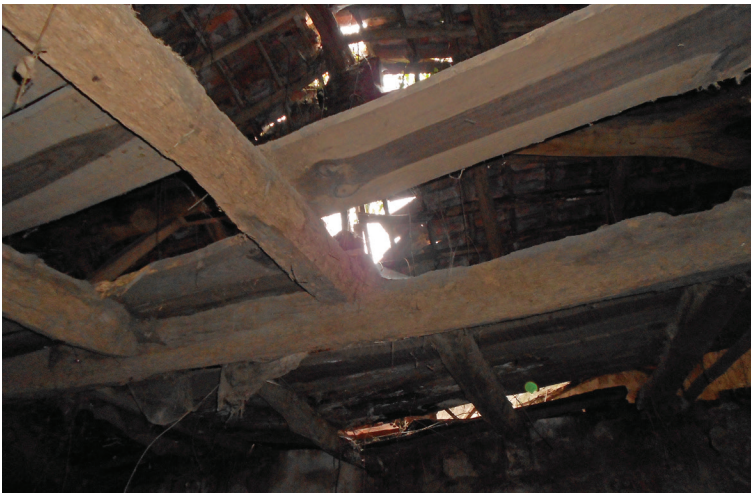
P1 A VISTA DO INTERIOR DA COBERTURA SOBRE AS DEPENDÊNCIAS PARA ANIMAIS

Aumento do peso da cobertura pela ação de vegetação que penetra o revestimento e contamina os compartimentos interiores, deformando e comprometendo a estrutura, causando infiltrações e ruturas na cobertura.

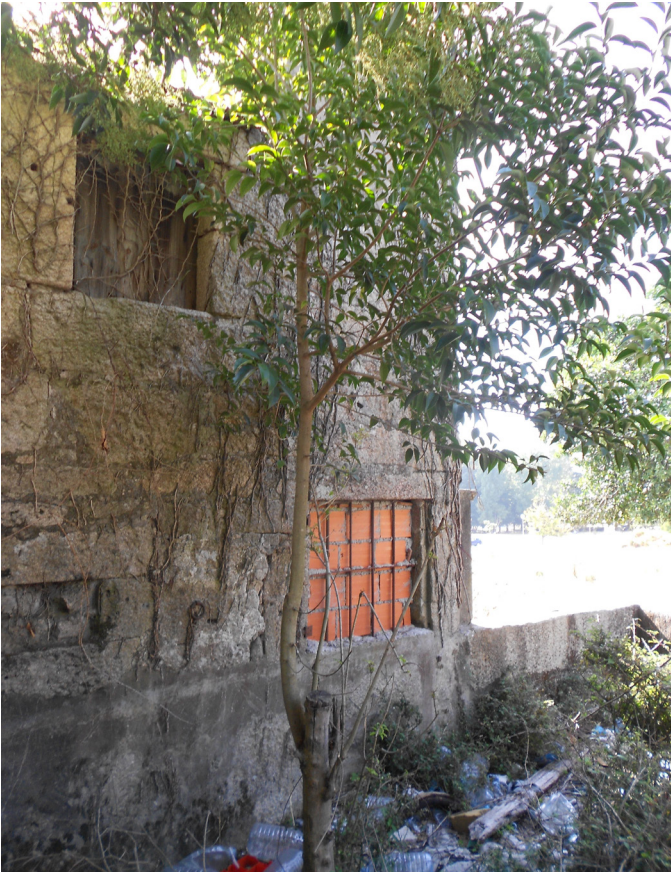
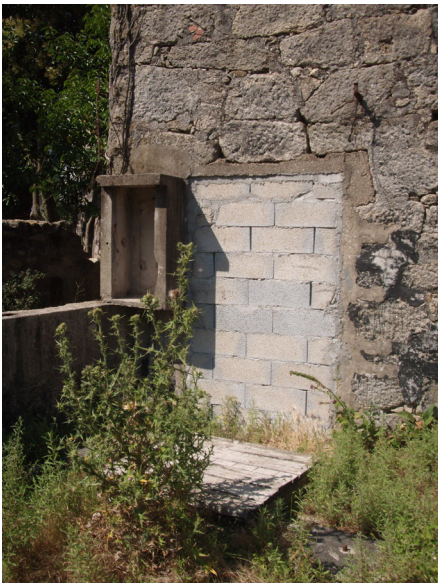
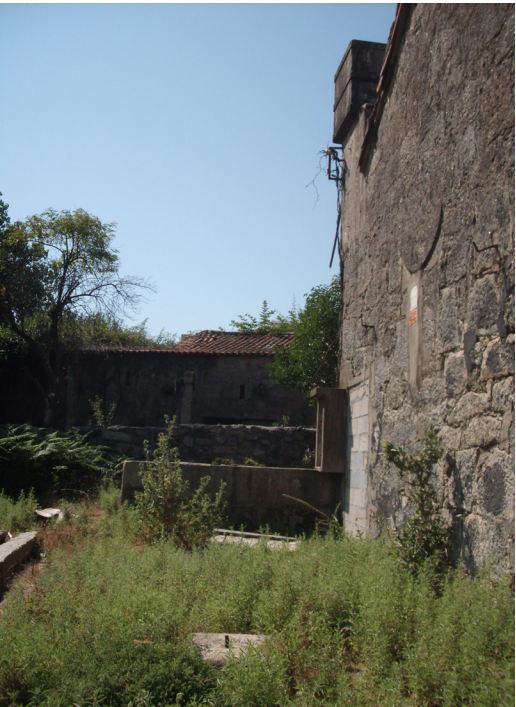
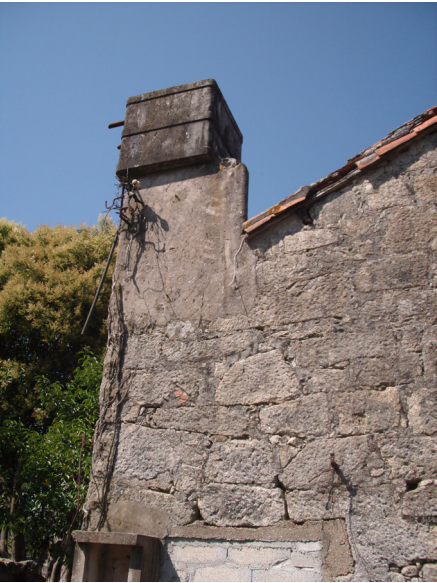
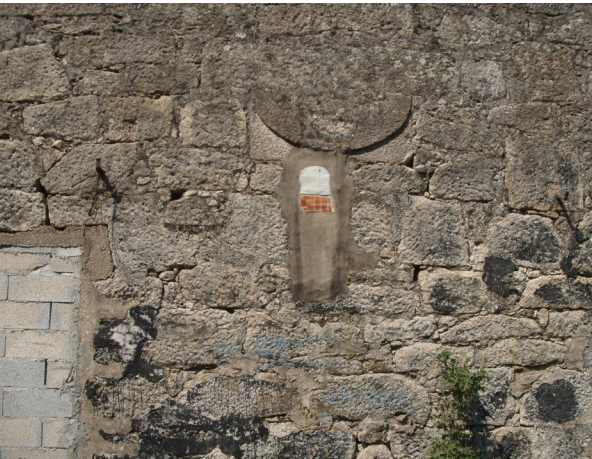
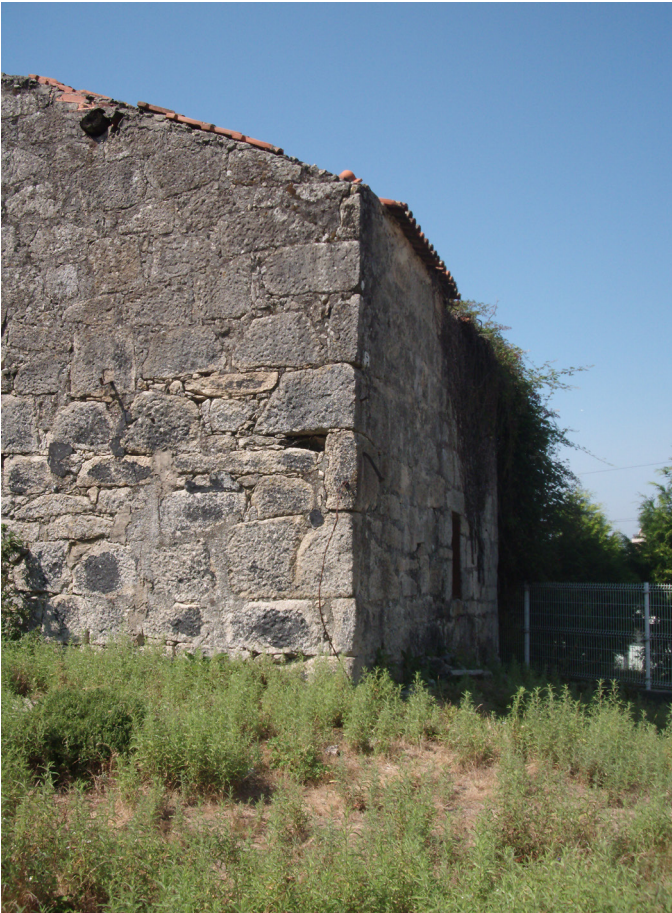
Q1 A Q8  
Contaminação de fachadas com elementos vegetais mortos; caixilharias degradadas e com elementos em falta; irregularidades e vazios na alvenaria com indícios de restauro de algumas dessas irregularidades com argamassas e pedaços de tijolo; vãos ao nível do piso térreo emparedados; construção do reservatório de águas pluviais aparentemente mais recente; indícios de remoção de elemento da fachada substituído por preenchimento com argamassa; cobertura danificada, sobretudo pela ação de elementos vegetais que adulteram a eficiência da estrutura, causando infiltrações e ruturas; fachada nordeste completamente tapada por vegetação.
