# **A CAPELA DOS FONSECAS DA IGREJA PAROQUIAL DE NOSSA SENHORA DA LUZ DE MACEIRA, LEIRIA: ESTUDO EM PATRIMÓNIO INTEGRADO**

Relatório de Estágio

Mestrado em Conservação e Restauro

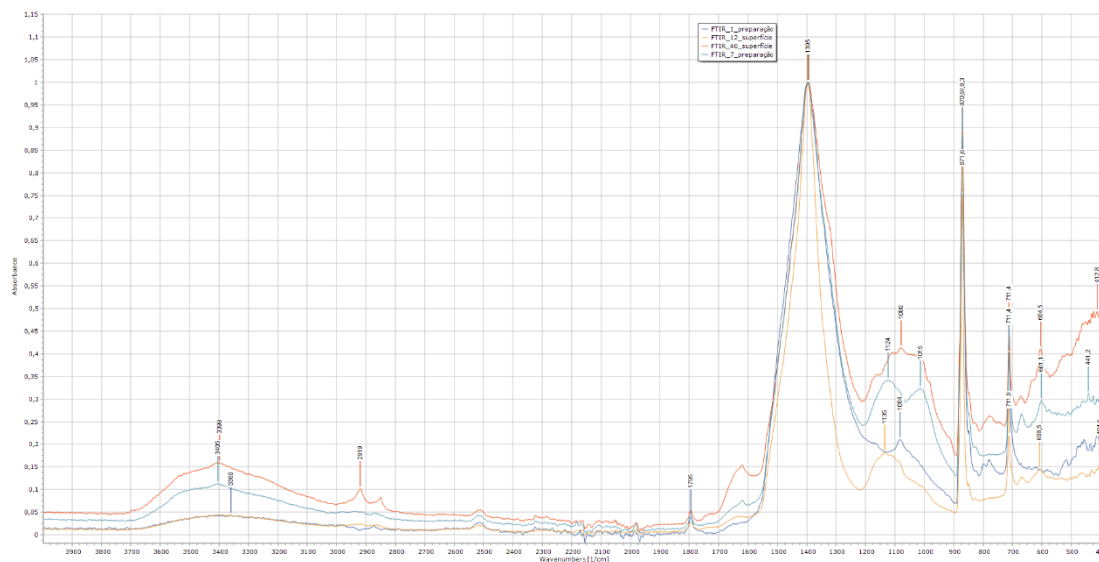
Figura 15 - Espectro FTIR, grupo 1

Espectros relativamente semelhantes com vários pontos coincidentes (fig.15). Em primeira análise, sugere a presença de cré. Estas amostras incluem as cores amarelo (do sotobanco), dourado (da predela), verde e castanho, sendo que a amostra correspondente a esta última cor (CF\_40) terá sido danificada e portanto, não reflete informação sobre a cor. O padrão observado poderá dever-se ao facto destas quatro amostras referirem a zonas com maior quantidade de preparação ou depósito de material semelhante, como é o caso da amostra CF\_12. Assim sendo, pondera-se que este grupo reflita informação principalmente sobre a camada referente à preparação.

Estes espectros aparentam ser os mais simples, sendo que, até ao momento de entrega do presente relatório, não foi possível identificar mais nenhum material componente. Assim sendo, é apenas possível indicar a possibilidade de presença de cré ( $\text{CaCO}_3$ ) com a possibilidade de algum sulfato vestigial. Serve lembrar que estas amostras referem à camada referente à preparação (CF\_1 e CF\_7) mas também a uma zona de acumulação de detritos e enxaguamento com depósito de partículas provenientes do restante retábulo (CF\_12) e outra amostra que poderá ter sido danificada e não se apresentar completa (CF\_40) pelo que não se prevê informação nos espectros referentes a pigmentos.

Ao nível do ligante, não foi possível identificar nenhum com base nos espectros e bibliografia à data da entrega do presente relatório.

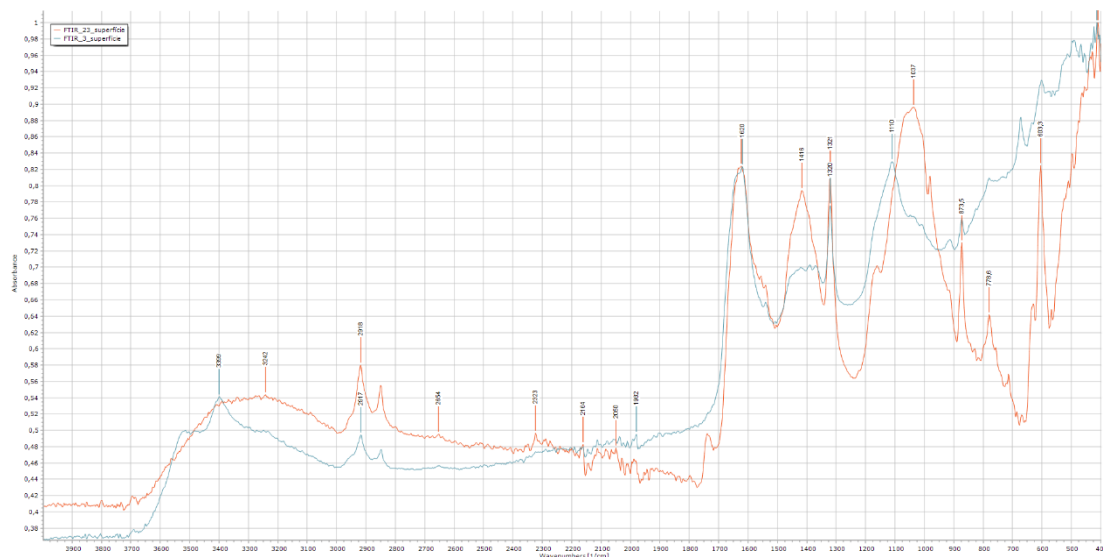
Figura 16 - Espectro FTIR, grupo 2 (CF\_3 e CF\_23)

Destes, as amostras CF\_3 e CF\_23 assemelham-se mais entre si, sendo a primeira dourada a acastanhada e a segunda avermelhada (fig.16). Seguem-se as amostras CF\_10, CF\_13 e CF\_35 que se assemelham, com um pequeno desvio ao nível da intensidade de absorbância na amostra CF\_35 (fig. 17).

Efetivamente, as amostras CF\_3 e CF\_23 apresentam picos de absorção perto de  $1030\text{ cm}^{-1}$  (CF\_3) e  $1038\text{ cm}^{-1}$  (CF\_40) característicos das bandas assimétricas de estiramento Si-O-Si, e um pico com ombro assimétrico a  $1111\text{ cm}^{-1}$  (CF\_3) e  $1161\text{ cm}^{-1}$  (CF\_40), bem como absorção entre  $3600\text{ e }3399\text{ cm}^{-1}$  (CF\_3) e  $3690\text{ a }3200\text{ cm}^{-1}$  (CF\_23) coincidentes com as bandas de estiramento O-H, e ainda a  $917\text{ e }874\text{ cm}^{-1}$  (CF\_3) e  $874\text{ e }831\text{ cm}^{-1}$  (CF\_23) característicos das bandas de estiramento Si-O. Isto poderá indicar a presença de sílica e/ou silicatos (DERRICK *et al*, 1999, p. 117, 195). Segundo bibliografia, poderá sugerir a presença de caulino ( $\text{Al}_2\text{Si}_2\text{O}_5(\text{OH})_4$ ) ou caulinite ( $\text{Al}_2\text{O}_3 \cdot 2\text{SiO}_2 \cdot 2\text{H}_2\text{O}$ ),

mas também chama à atenção para o facto de pigmentos como o ocre e outras terras apresentam espectros semelhantes. Tendo isto em conta, serve salientar que estas duas amostras incluem tonalidades que podem ser obtidas a partir deste tipo de pigmentos pelo que se pode especular a presença destes na mistura.

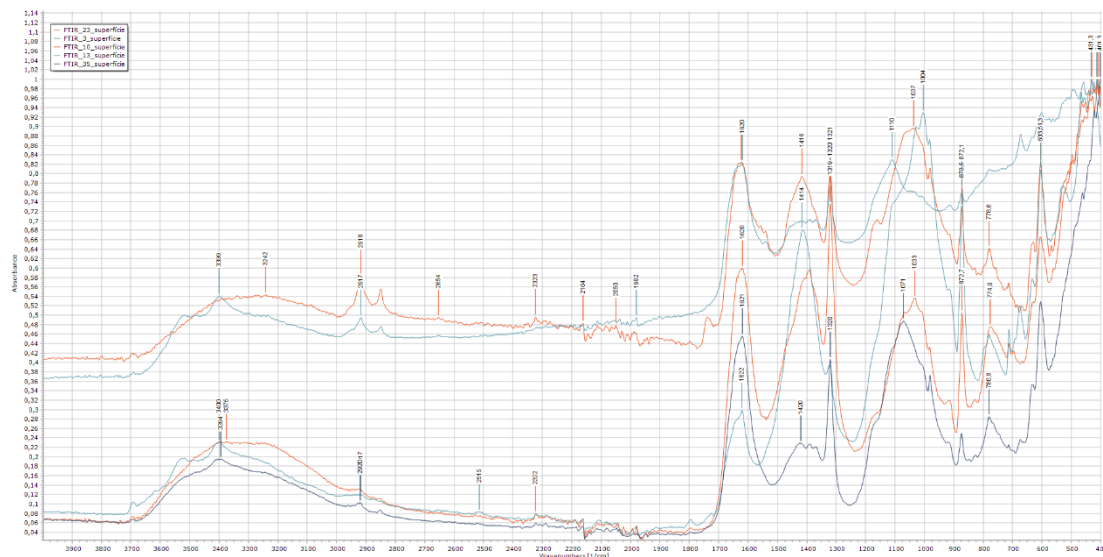
Figura 17 - Espectro FTIR, grupo 2

As restantes amostras CF\_10, CF\_13 e CF\_35 oferecem espectros semelhantes aos anteriormente mencionados. Contudo, divergem ao nível da intensidade de absorção, neste caso abaixo dos espectros das amostras anteriores.

Apesar de não ser possível identificar seguramente através dos espectros, possivelmente devido a interferências, é possível que estas amostras incluam materiais à base de goma.

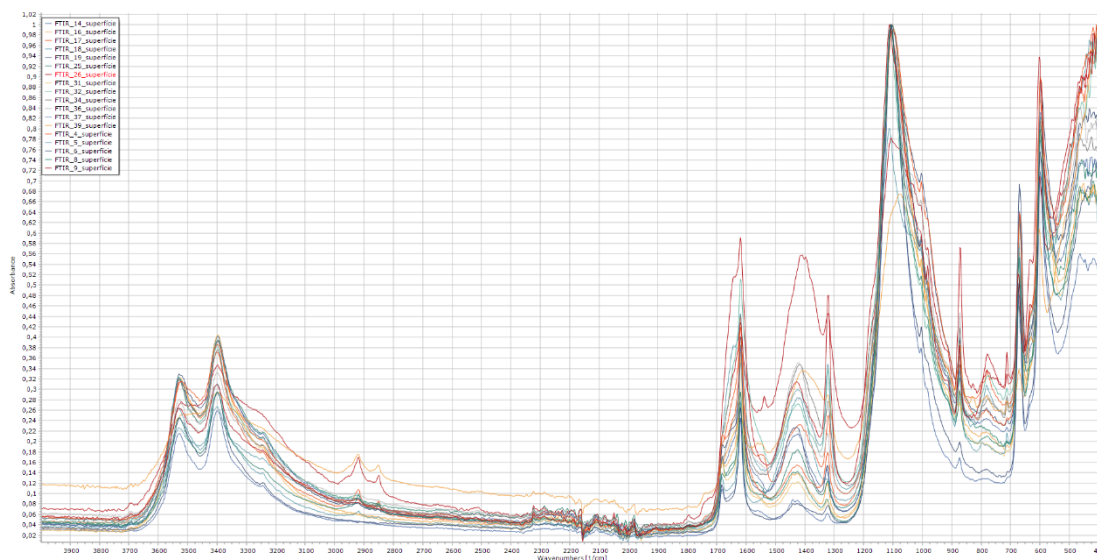
Figura 18 - Espectro FTIR, grupo 3

Este grupo de amostras apresenta espectros relativamente semelhantes com alguns desvios ao nível da intensidade de absorção maioritariamente (fig. 18). Incluem-se cores como azuis, verde, carnação, arroxeadado ou rosado, e castanho.

Neste caso, os espectros são maioritariamente caracterizados por dupletos (assimétricos) aproximadamente a 3530 e 3400  $\text{cm}^{-1}$ , seguido de dupletos menos intensos a 2920 e 2850  $\text{cm}^{-1}$ . Observam-se ainda picos de absorção aproximadamente a 1680 e 1620  $\text{cm}^{-1}$ , seguido de picos aproximadamente a 1420  $\text{cm}^{-1}$  e, por vezes, a 1320  $\text{cm}^{-1}$ . Os picos mais intensos observam-se sensivelmente a 1100  $\text{cm}^{-1}$ .

À semelhança dos espectros anteriores, estes picos poderão indicar a presença de calcite, sulfatos, e possíveis silicatos. Contudo, por se tratarem de espectros muito complexos, à data de entrega do presente relatório, não foi possível identificar com certezas os materiais constituintes através dos espectros.

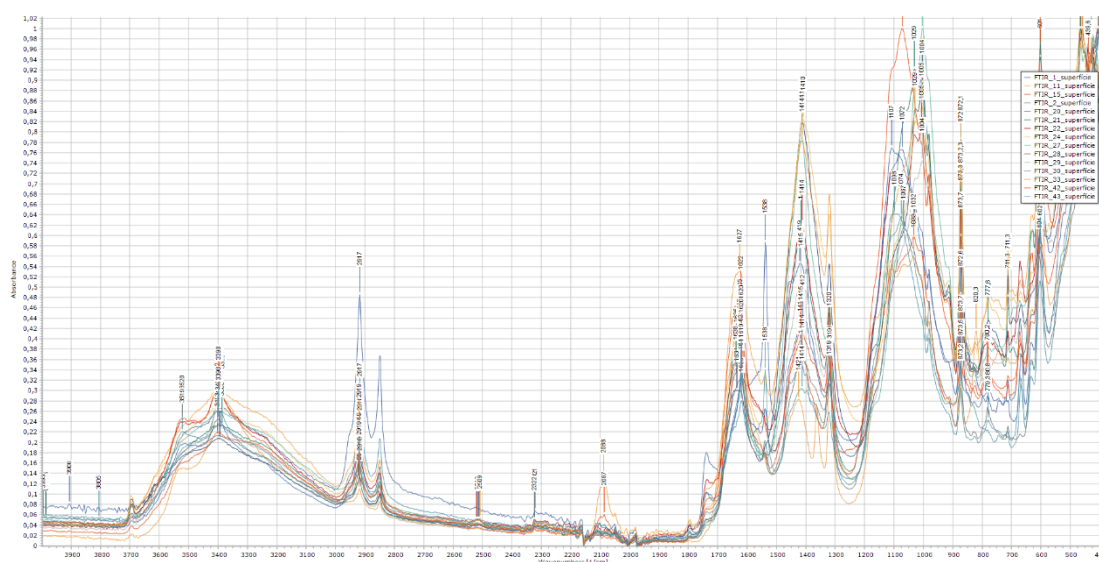
Figura 19 - Espectro FTIR, grupo 4

banda de absorção entre  $3600\text{ cm}^{-1}$  e  $3000\text{ cm}^{-1}$ , seguido de bandas aproximadamente a  $2920\text{ cm}^{-1}$  e  $2850\text{ cm}^{-1}$ , e pontuais picos de absorção não muito intensos aproximadamente a  $2500\text{ cm}^{-1}$ ,  $2320\text{ cm}^{-1}$  e  $2080\text{ cm}^{-1}$ . Observam-se ainda picos de absorção mais intensos de  $1644$  a  $1619\text{ cm}^{-1}$ ,  $1426$  a  $1411\text{ cm}^{-1}$ ,  $1111$  a  $1003\text{ cm}^{-1}$  (fig. 19).

De acordo com a bibliografia, bandas e picos de absorção entre  $3700$  e  $3200\text{ cm}^{-1}$  podem referir-se a estiramento simétrico e assimétrico de O-H, picos de  $1140$  a  $1080\text{ cm}^{-1}$  podem referir-se ao estiramento assimétrico de  $\text{SO}_4^{2-}$ , e abaixo de  $620\text{ cm}^{-1}$  poderão corresponder a deformações de  $\text{SO}_4^{2-}$  (DERRICK *et al*, 1999, p.194). Os espectros apresentam estas bandas de absorção, o que sugere a presença de gesso ( $\text{CaSO}_4 \cdot 2\text{H}_2\text{O}$ ). Porém, também poderá sugerir a presença de cré, caulino, entre outros.

Estes espectros apresentam-se muito complexos pelo que, à data de entrega do presente relatório, não foi possível identificar com certeza nenhum material à parte da possível presença de gesso, cré ou caulino.

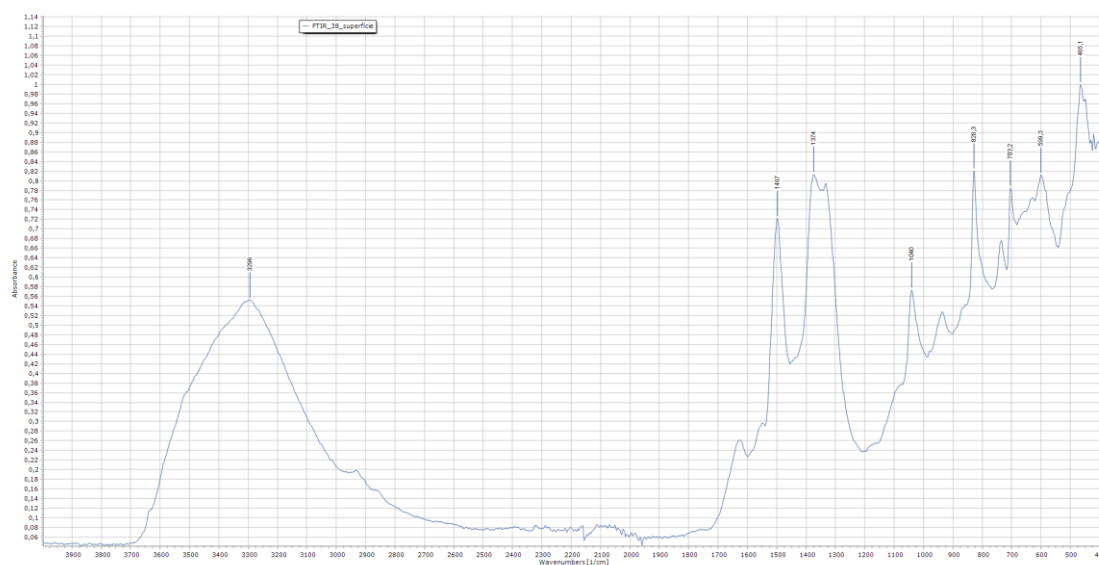
Figura 20 - Espectro FTIR, CF\_38

Esta amostra apresenta um espectro relativamente diferente não só pela intensidade de absorção como também pelo tipo de picos e bandas (fig. 20). A amostra corresponde a carnação (de Nicodemos) e apresenta um pico de absorção largo a  $3296\text{ cm}^{-1}$ , um pico de absorção intenso e fino a  $1497\text{ cm}^{-1}$ , seguido de um pico de absorção igualmente intenso, mas desdobrado assemelhando um duplete a  $1374\text{ cm}^{-1}$ , e um pico intenso a  $1040\text{ cm}^{-1}$ .

Contrariamente aos espectros anteriores, a zona abaixo da frequência  $1000\text{ cm}^{-1}$  apresenta-se gradualmente mais intensa, e sempre acima das absorções observadas acima de  $1000\text{ cm}^{-1}$ .

À data da entrega do presente relatório, não foi possível interpretar o espectro de uma forma coerente que pudesse oferecer sugestões de componentes plausíveis. Não obstante, considerou-se interessante uma vez que o espectro se destaca dos restantes obtidos.

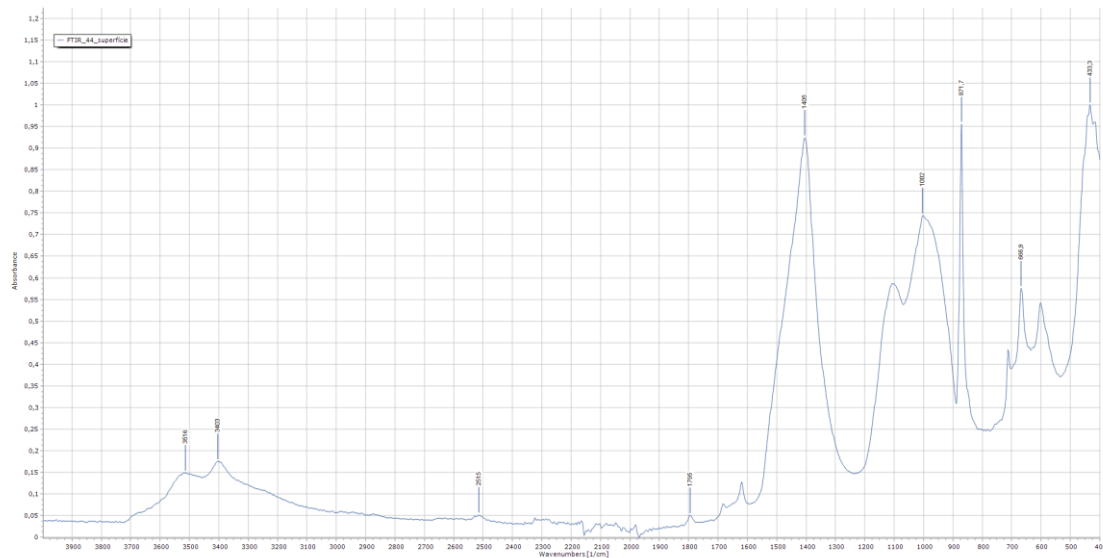
Figura 21 - Espectro FTIR, CF\_44

Tendo isto em conta, a amostra oferece um espectro com intensidades de absorção variáveis (fig. 21), porém, muito menos complexo, que, imediatamente, aparenta uma versão mais simplificada dos espectros observados no grupo 1.

(GRUCHOW, 2009, p. 148). Observam-se ainda picos de absorção a 1002 e 871  $\text{cm}^{-1}$ , sendo que este último pode ser correspondente à flexão do carbonato de cálcio – calcite (DERRICK *et al*, 1999, p. 117). A absorção a 1002  $\text{cm}^{-1}$  poderá indicar a presença de sulfatos.

Contudo, não é possível identificar com certezas os materiais existentes. À semelhança das restantes amostras, porém, pode-se concluir que é possível a existência de cré, gesso ou caulino.
