# **REABILITAÇÃO DO EDIFÍCIO DA BIBLIOTECA MUNICIPAL DE ALCÂNTARA**

Relatório de Estágio

Mestrado em Reabilitação Urbana

**Tomar / Novembro / 2019**

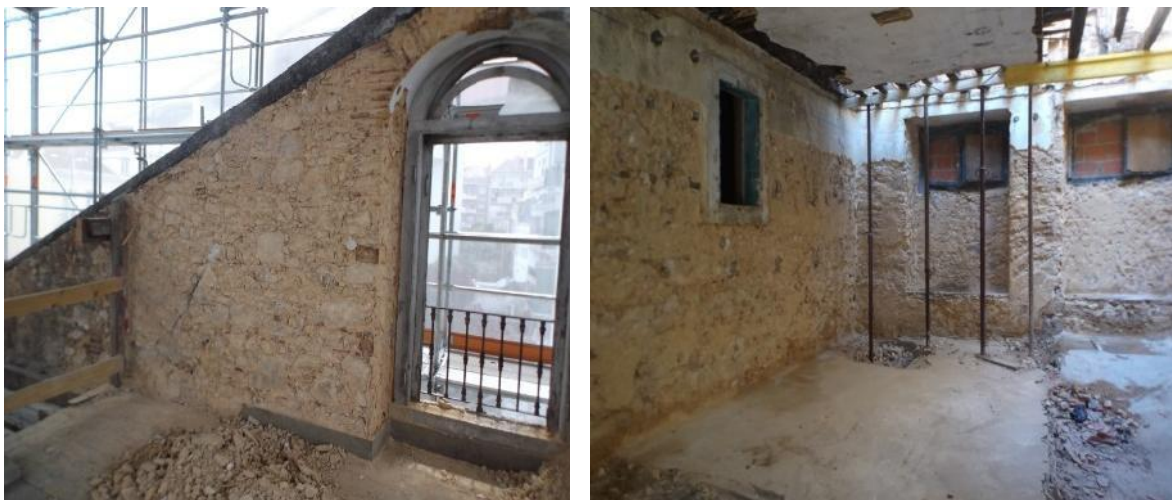
A tipologia de construção deste edifício é semelhante à de outros edificados da mesma época de construção. Segundo Appleton (2011) a espessuras das paredes dos edifícios antigos poderiam facilmente atingir 1 metro. O Palacete em toda a periferia apresenta paredes-mestras com cerca de 0.75m de espessura, de alvenaria de pedra ordinária, assente com argamassa de ligante hidráulico.

**Figura 10.** Paredes-mestras de alvenaria de pedra ordinária argamassada.

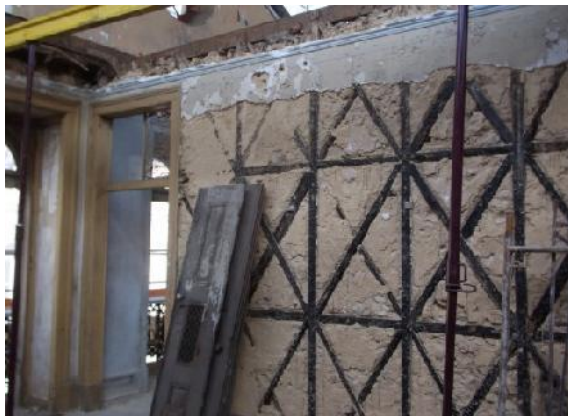
Outras paredes interiores são “paredes de gaiola”, que apresentam espessura variável, na ordem dos 0.14m. Têm montantes afastados de cerca de 0.75m, travessas ao nível dos pisos e a terços da altura, distanciadas aproximadamente de 1.20m. As escoras são cruzadas em forma de X (cruzes de Santo André) (Fig. 11), sendo os elementos de madeira de pinho, com secções correntes de, aproximadamente, 8x10cm<sup>2</sup>.

**Figura 11.** Paredes interiores de gaiola pombalina com a cruz de St.º André.

Para além da reabilitação das escoras de madeira das paredes interiores dos pisos 1 e 2, procedeu-se à colocação das chapas metálicas, fixas nessas mesmas cruzes, o que permitiu segurar a armadura das paredes interiores, que foram reforçadas com uma malha metálica e sobre as quais foi projetado microbetão.

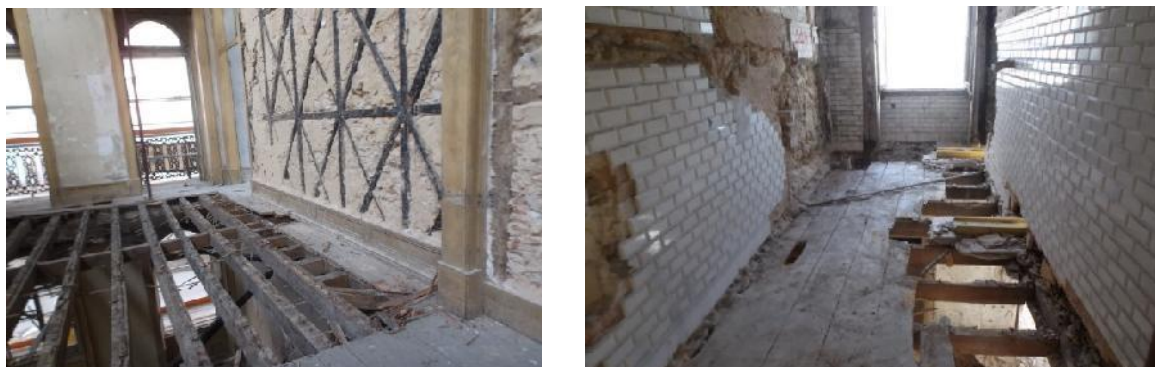
**Figura 13.** Estrutura e revestimento dos pavimentos.

Os pavimentos são integralmente de madeira (Fig.13). O vigamento de madeira dos pavimentos está, na generalidade dos pisos, disposto na direção perpendicular à fachada principal do edifício e apresenta secções de cerca de 10x18cm<sup>2</sup>, com afastamentos da ordem dos 0.30m. Os pavimentos são em tábuas corridas, com 2 cm de espessura. Na generalidade, estes elementos são em madeira de pinho.

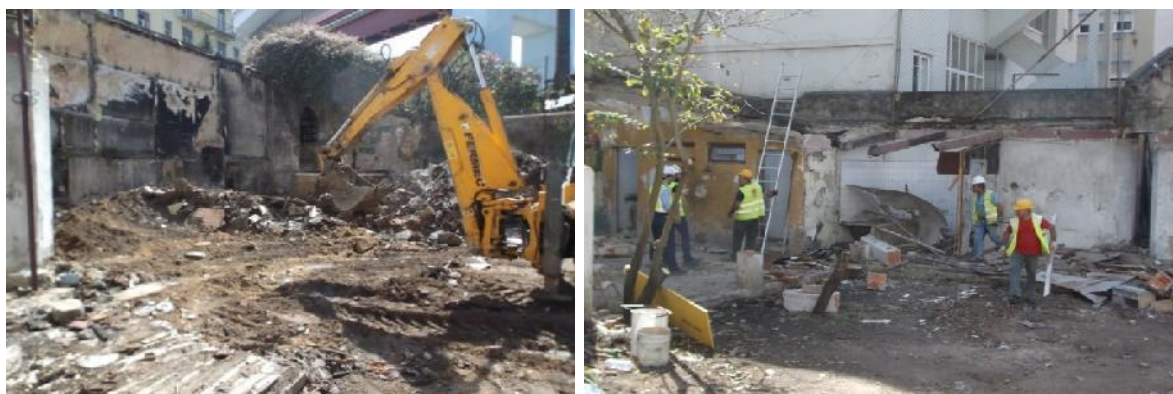
A demolição do edifício adjacente à obra foi realizada com recurso a retroescavadora e nas zonas onde o equipamento não interveio, foi necessário efetuar a demolição e remoção dessas zonas manualmente (Fig. 18).

**Figura 18.** Demolição mecânica e manual do edifício adjacente.

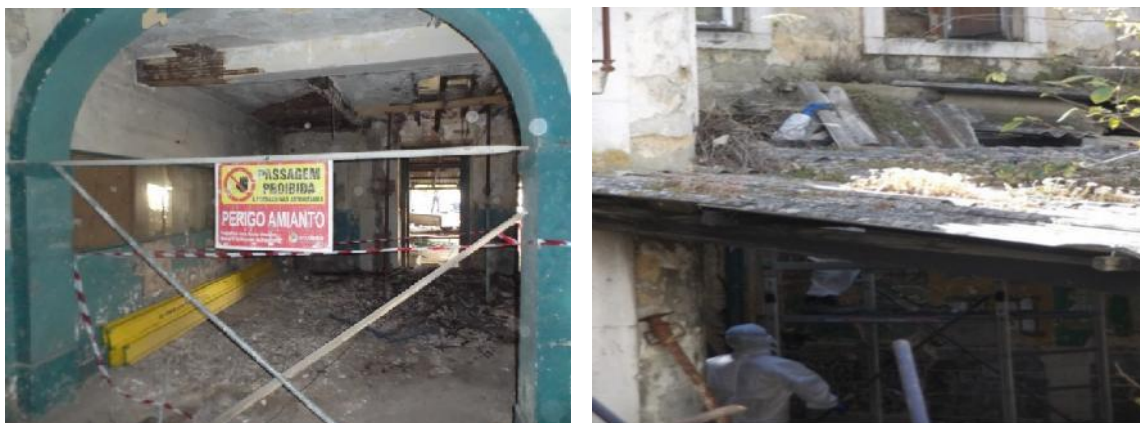
Tendo por base o referido a remoção do fibrocimento de cerca de 60 m<sup>2</sup> de chapas do telheiro existente, foi realizada por uma empresa acreditada pela Autoridade para as Condições de Trabalho (ACT).

**Figura 19.** Fases da remoção da cobertura de fibrocimento do edifício adjacente.

Relativamente à remoção desta substância (Fig.19), foi delimitado um perímetro de segurança em volta da zona de trabalho com sinalização de perigo de amianto visível para terceiros.

Na Figura 19 observa-se também que trabalhadores envolvidos no processo usaram equipamento de proteção individual, designadamente fatos descartáveis ou reutilizáveis (impermeáveis a poeiras e a líquidos), botas, luvas descartáveis ou laváveis, óculos de proteção e aparelhos de proteção respiratória individual dotados de filtros de alta eficiência. Conjuntamente dispunham de instalações sanitárias e vestiários adequados (unidades de descontaminação com pelo menos 3 compartimentos – zona limpa, chuveiro, zona “suja”).

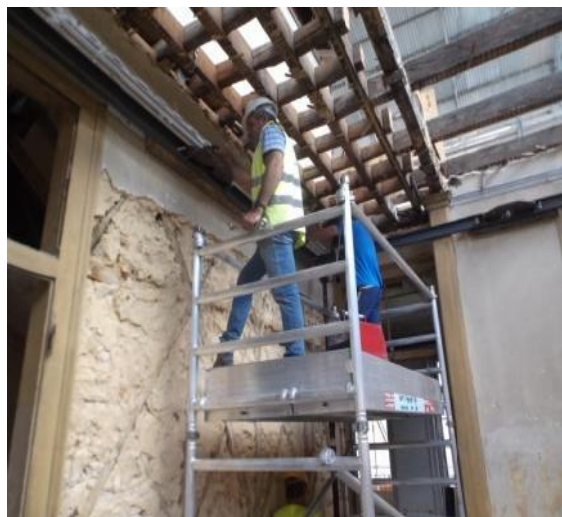
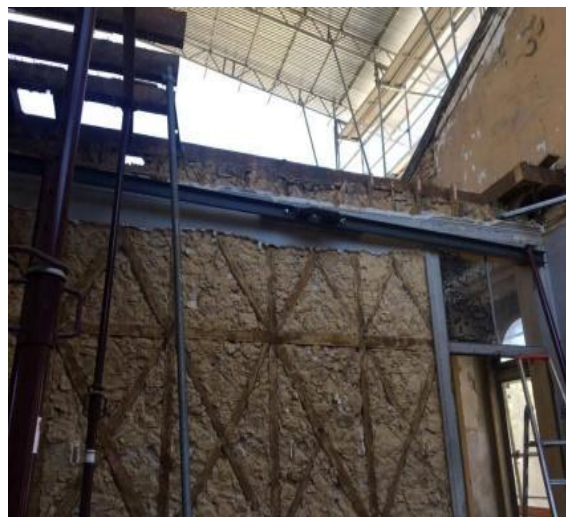
**Figura 31.** Escoramento da Sala Monteiro Serra na qual foram mantidas as paredes e o teto.

No decorrer da obra protegeu-se o teto da *Serra Monteiro*, sendo essa proteção realizada com placas de gesso cartonado escoradas com vigas tipo *doka* e extensores.

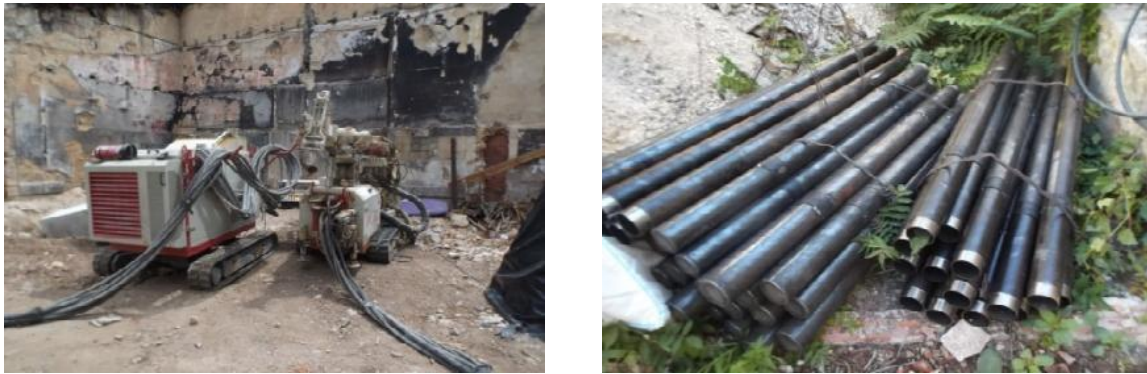
**Figura 34.** Execução de microestacas no exterior do edifício.

As microestacas aplicadas tiveram uma capacidade de carga em serviço de 680 kN (compressão) e 550 kN (tração), tendo sido efetuadas com tubos TM diâmetro 114,3 esp.6,8mm (Fig. 34), de aço com tensão de cedência mínima de 560 MPa, colocadas em furos diâmetro 0.20m, com um bolbo de selagem de 0.30x6.00m de dimensões, executado com recurso a Injeções Seletivas Repetitivas (ISR).

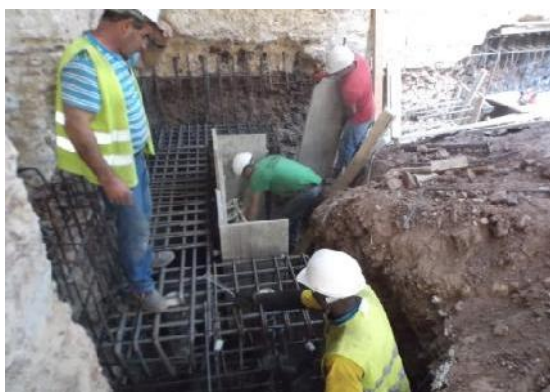
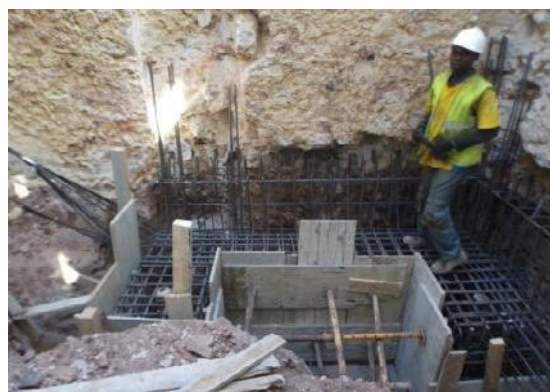
**Figura 37.** Colocação da armadura nas sapatas.

Para a execução das fundações, concretamente de sapatas e vigas de fundação, foi necessário efetuar a escavação do solo, com recurso a uma retroescavadora de pequenas dimensões, para que pudesse entrar no edifício (Fig. 36). Procedeu-se à execução de armação e cofragem das sapatas e vigas de fundação (Fig. 37 e Fig.38), e por fim à betonagem dos elementos (Fig. 39).

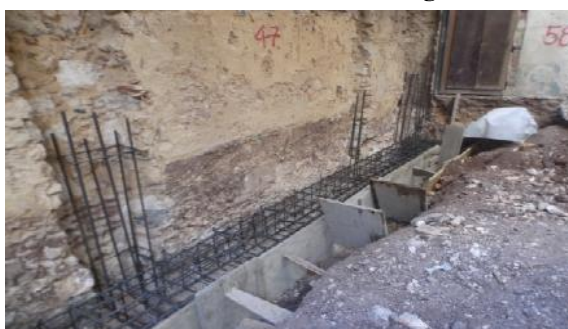
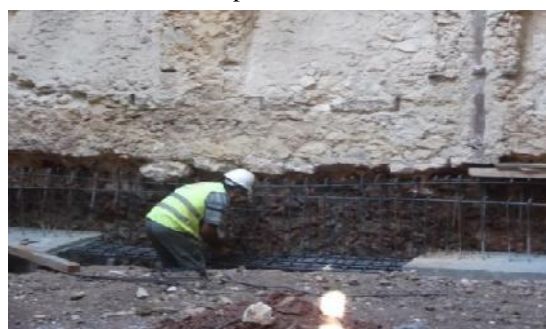
**Figura 38.** Colocação da armadura em vigas de fundação.

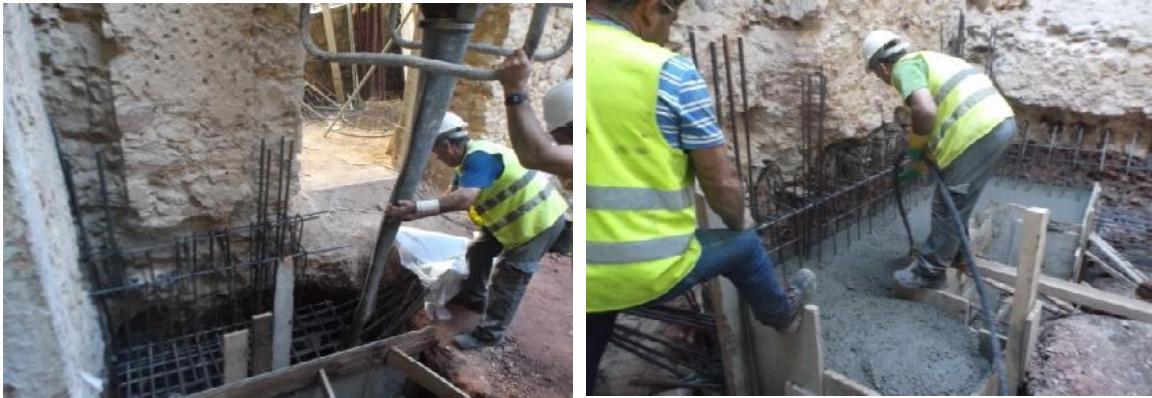
**Figura 39.** Betonagem das sapatas.

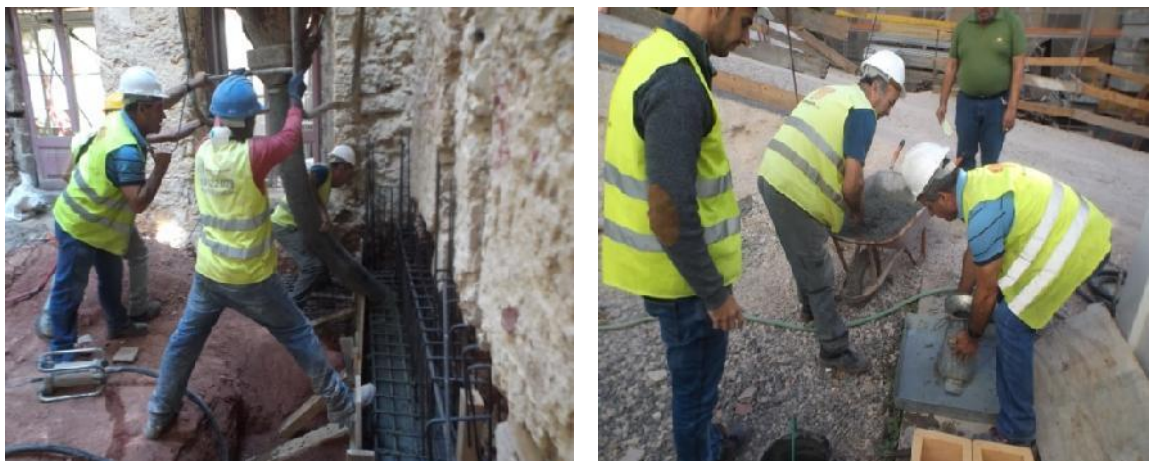
**Figura 40.** Betonagem das vigas de fundação e realização do ensaio para a determinação do *slump* do betão.

Foi realizado o ensaio de abaixamento (*slump*) do betão (Fig. 40), sendo este um dos parâmetros de verificação da qualidade do betão aplicado em obra a fim de verificar a classe de consistência do mesmo. Este ensaio de abaixamento foi efetuado segundo a norma NP EN 12350-2 (Instituto Português da Qualidade, 2002).

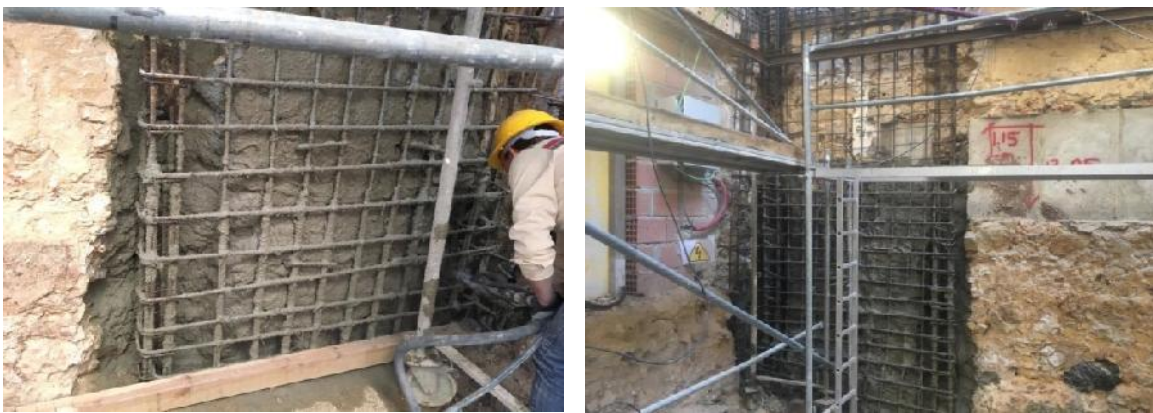
**Figura 42.** Projeção do betão nas paredes, piso1.

Foi necessário reforçar as paredes resistentes de alvenaria, através da aplicação de uma malha quadrada de varões de aço 10/12 afastados de 150 mm. Procedeu-se de seguida à fixação da malha à parede, com recurso conectores metálicos (Fig. 41) e, por fim, foi projetado o betão da classe ambiental C25/30 XC1 (Fig. 42), dado estas paredes estarem parcialmente enterradas.

Roque (2002) refere que esta técnica de reforço armado é destinada essencialmente a paredes fortemente degradadas para as quais não haja intervenções alternativas menos invasivas e consiste na colocação de uma armadura de reforço, como por exemplo malha de aço electrossoldada, fixada à parede por pequenas pregagens e, sobre a qual, é projetada uma argamassa tradicional de revestimento.

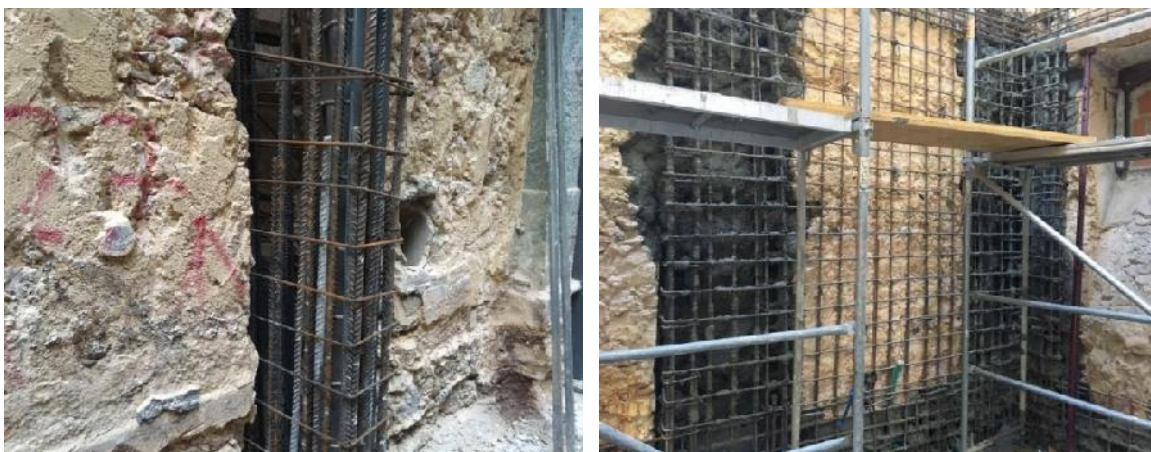
**Figura 43.** Execução das armaduras dos pilares do piso 1.

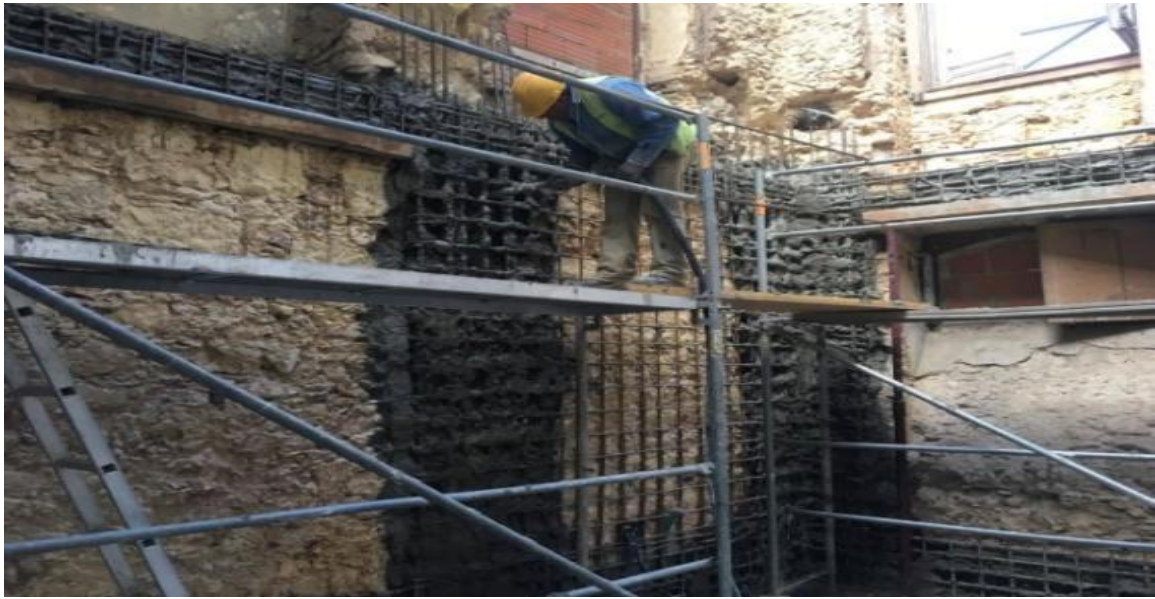
**Figura 44.** Betonagem dos pilares do piso1.

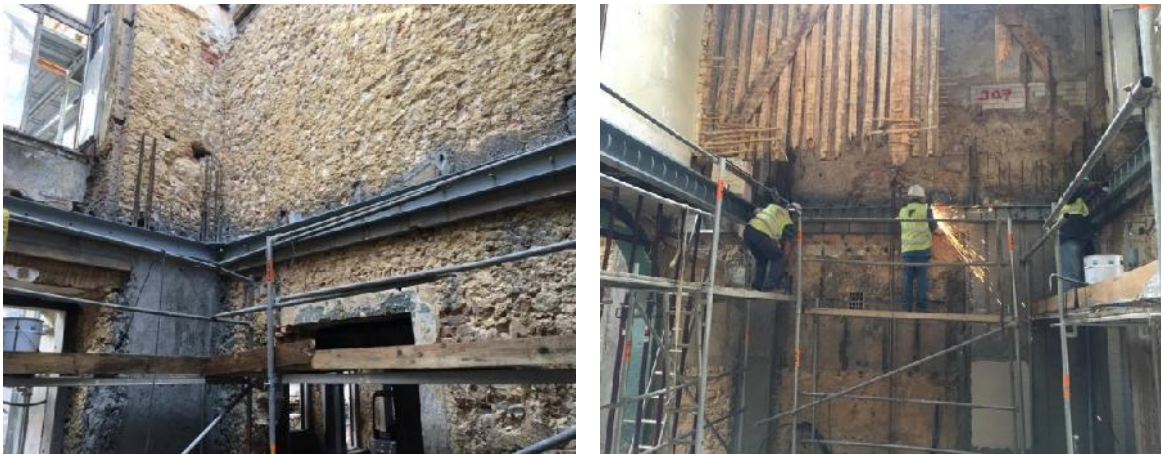
**Figura 45.** Colocação das vigas de reforço.

As vigas metálicas secundárias estão dispostas na direção perpendicular à fachada principal do edifício. Numa extremidade apoiam nos perfis UNP200, que foram solidarizados às paredes-mestras de alvenaria, e na outra extremidade são fixas às vigas longitudinais anteriormente referidas.

Sempre que a altura disponível o permitiu, optou-se pela utilização de perfis IPE, nas vigas secundárias transversais, uma vez que são mais económicos. Nas restantes situações usaram-se vigas HEA. Para estabilizar as vigas secundárias aplicaram-se escoras e diagonais em cantoneiras, que foram ligadas às secções de meio vão das vigas. Algumas das vigas que suportam as lajes mistas (as que foram montadas sob a chapa) apresentam um funcionamento misto aço/betão, assegurado pelos conectores soldados aos banzos superiores dos perfis que as constituem.

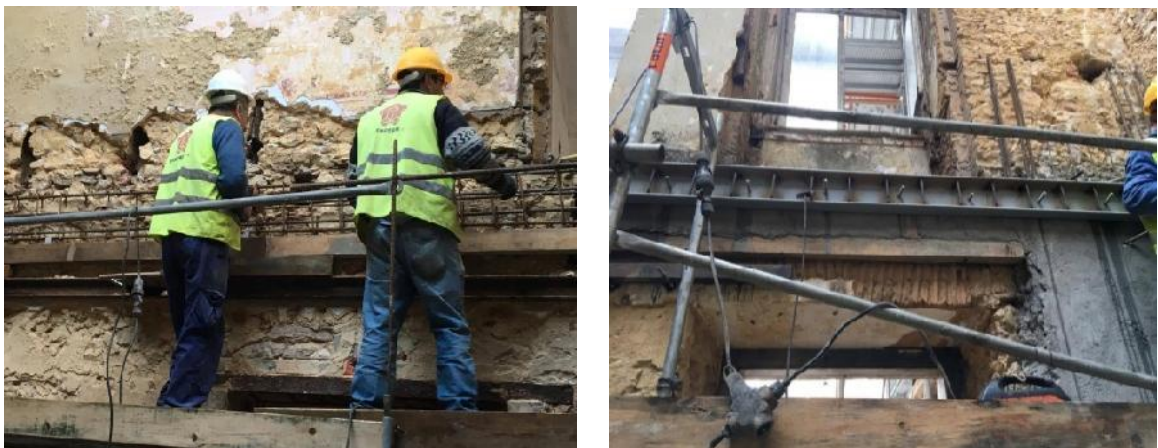
**Figura46.** Montagem das cantoneiras de reforço.

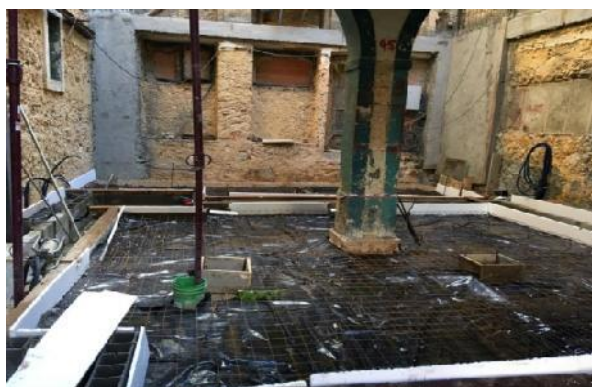
**Figura 47.** Execução da betonagem da laje do piso 0.

As fundações das paredes dos núcleos do elevador, em betão armado, dos novos pilares metálicos e dos reforços a construir nos cantos das paredes exteriores assentam nos maciços de encabeçamento das microestacas. Na execução das lajes do piso 1 e 2 foi utilizada cofragem colaborante e nas paredes resistentes do núcleo do elevador cofragem de madeira. As lajes e as paredes são ambas de betão da classe XC25/30 XC1.

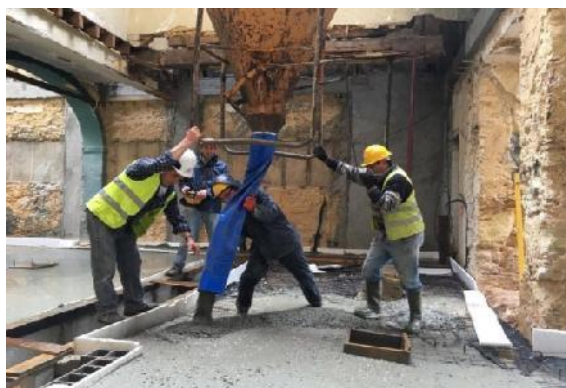
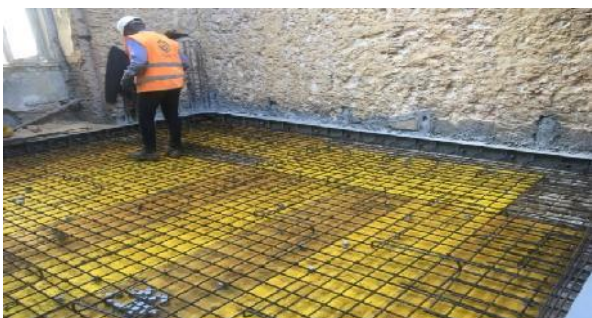
**Figura 48.** Execução da betonagem da laje do piso 1.

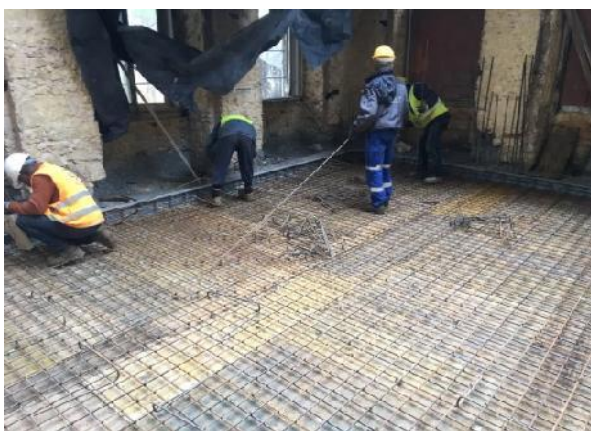
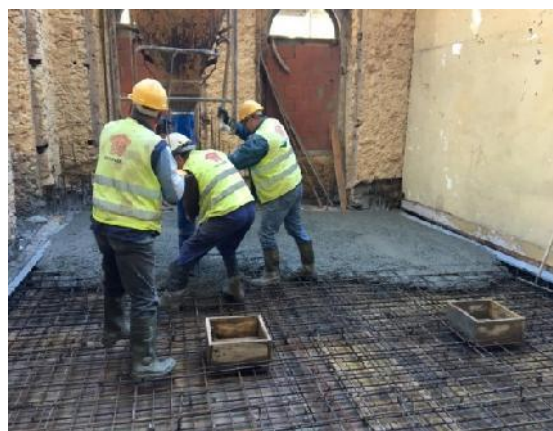
**Figura 49.** Execução da betonagem da laje do piso 2.

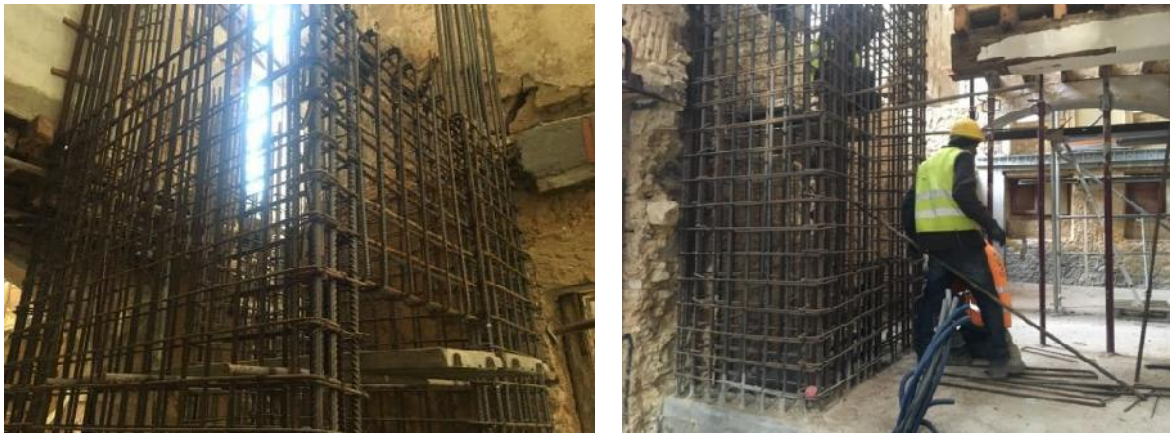
**Figura 50.** Armadura do núcleo do elevador.

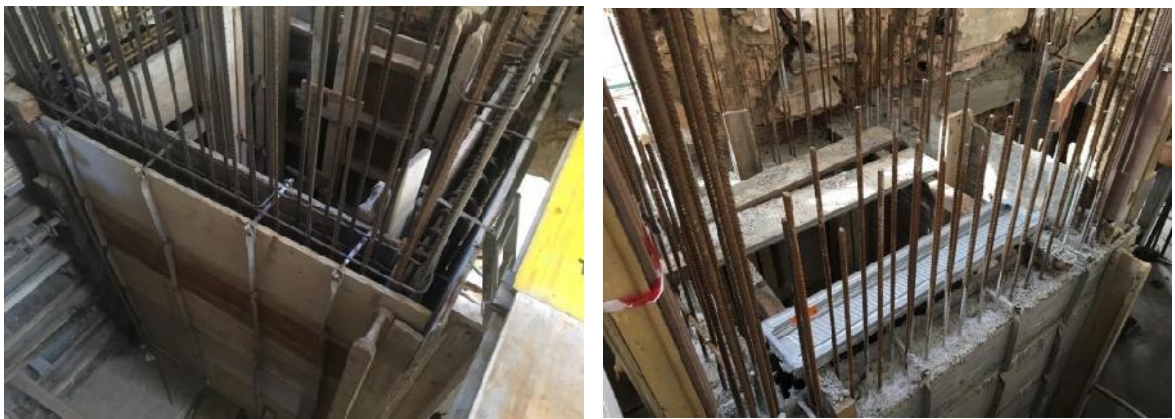
**Figura 51.** Cofragem e betonagem do núcleo do elevador.

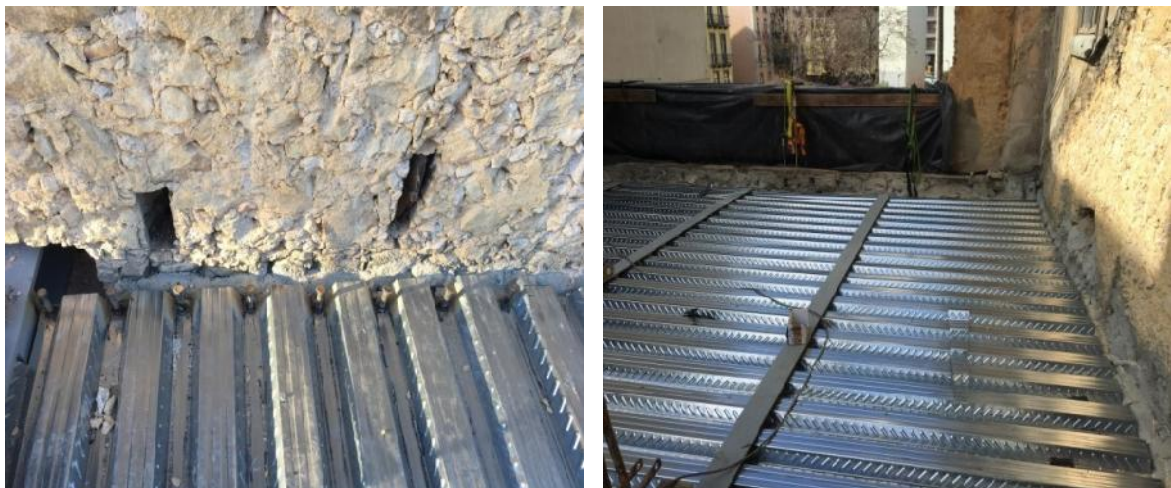
**Figura 52.** Pormenor de ligação da cantoneira à cofragem colaborante.

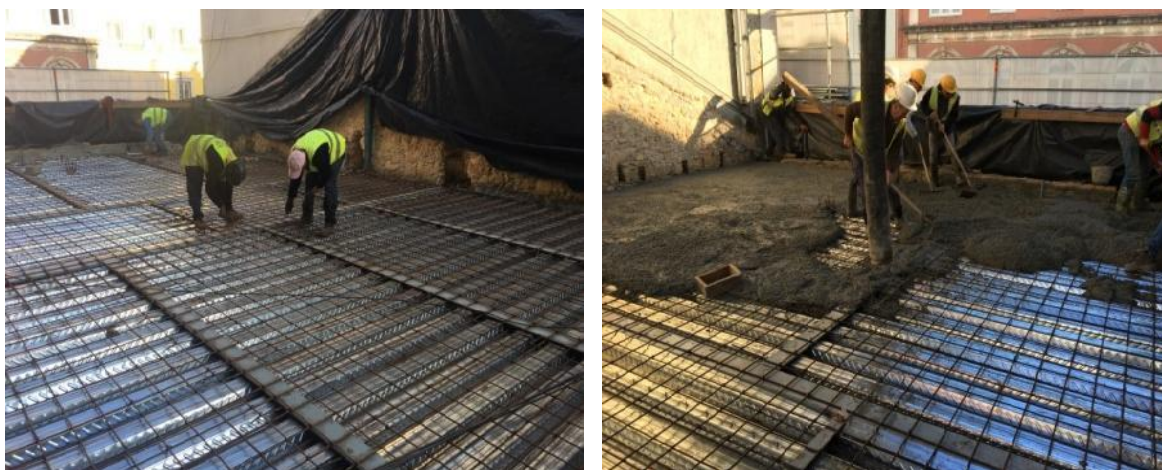
**Figura 53.** Betonagem do piso 1, realizado com cofragem colaborante.

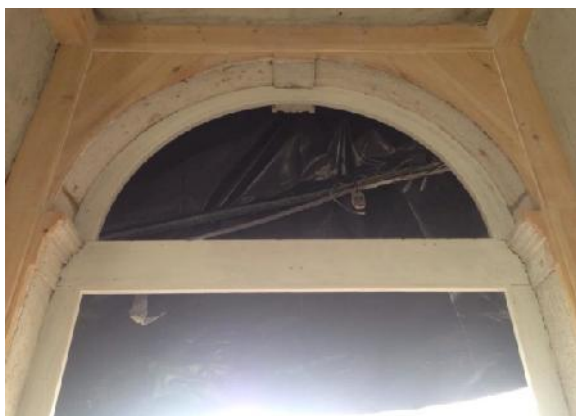
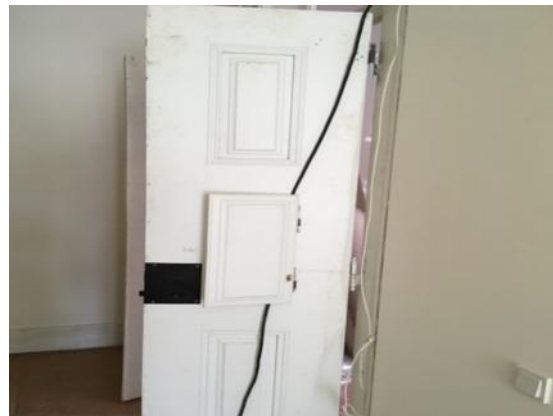
**Figura 67.** Recuperação das caixilharias e de portas de madeira.

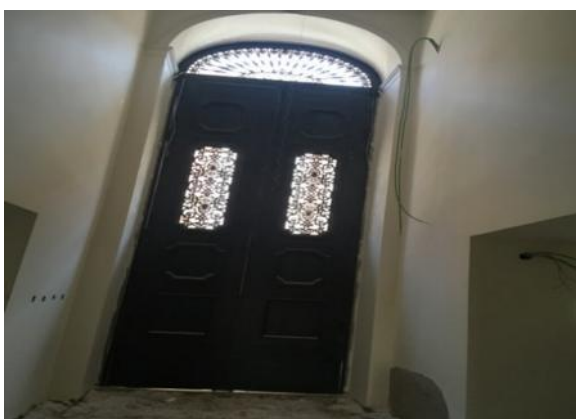
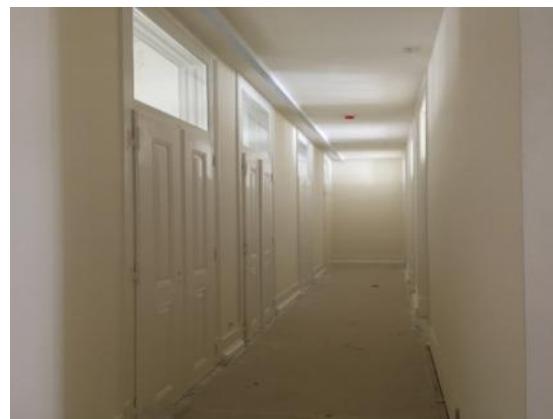
**Figura 68.** Recuperação das caixilharias interiores de madeira.

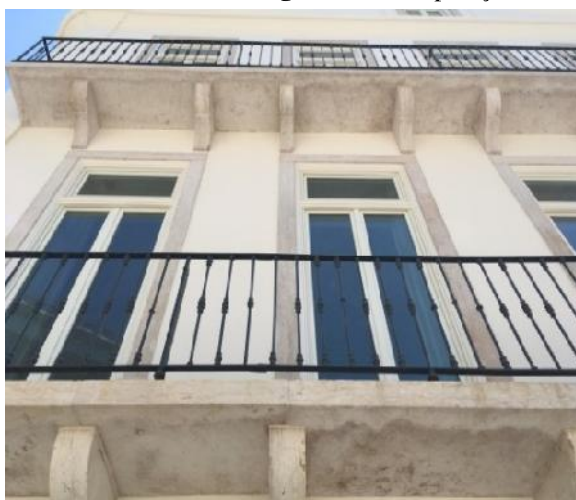
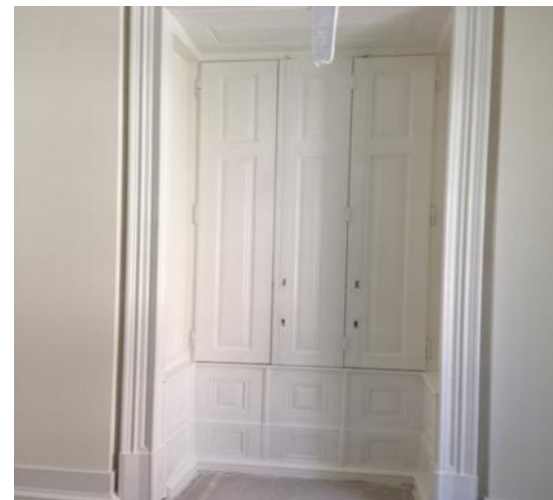
**Figura 69.** Recuperação das caixilharias exteriores e das portadas interiores de madeira.

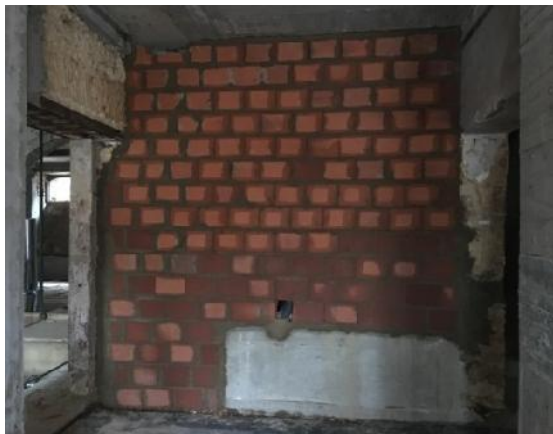
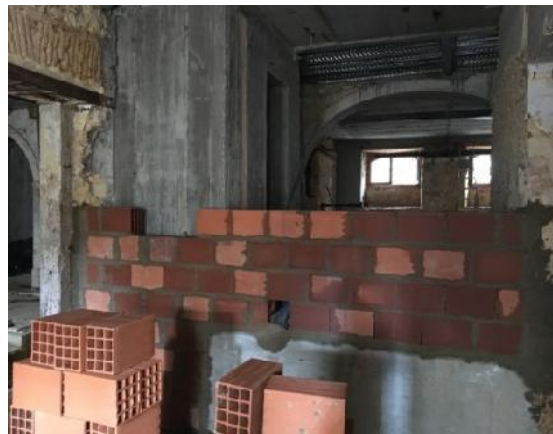
**Figura 70.** Execução de alvenaria interior com tijolo de barro vermelho, no piso 0.

Foi necessário efetuar o tapamento de alguns vãos nos pisos 1 e 2 da Biblioteca e no novo edifício adjacente e executar alvenarias de tijolo barro vermelho, tal como se pode verificar nas Figuras 70,71 e 72.

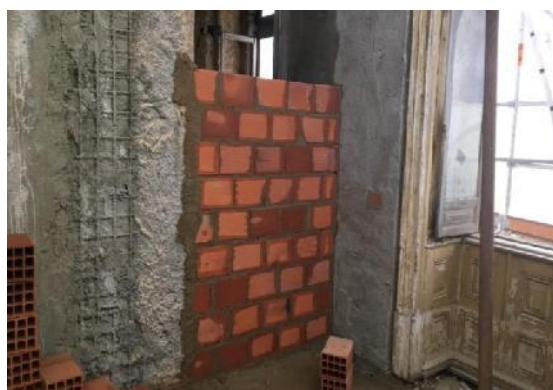
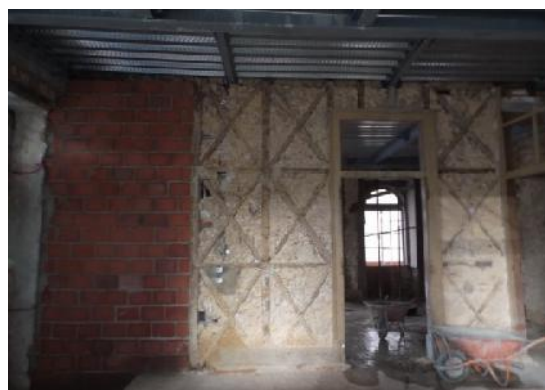
**Figura 71.** Preenchimentos com alvenaria de tijolo de barro vermelho no piso 1.

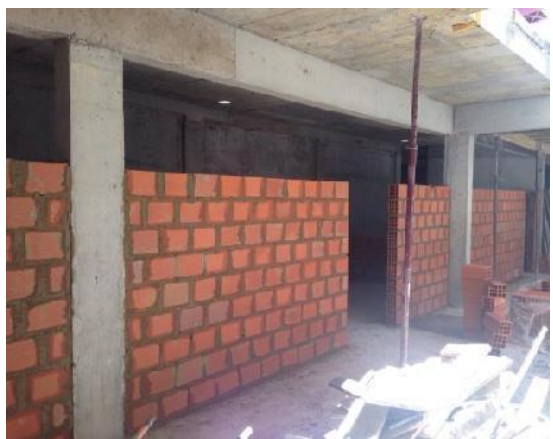
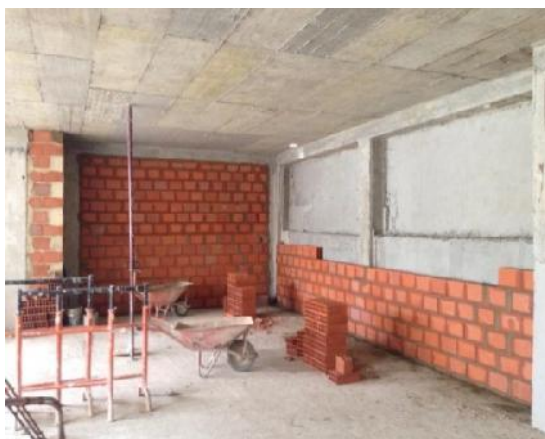
**Figura 72.** Alvenaria exterior e interior no piso 0 do Edifício Novo.

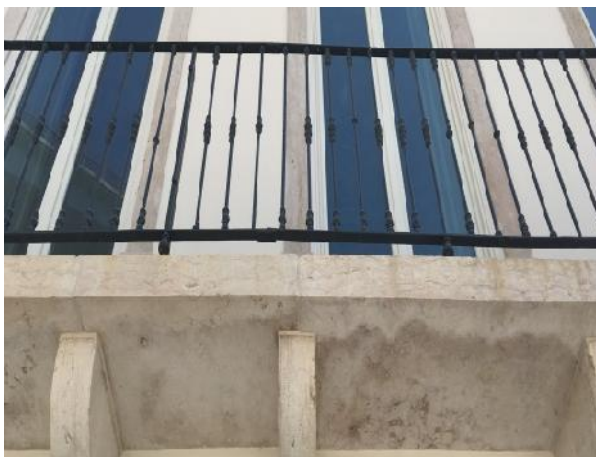
**Figura 73.** Recuperação das guardas-metálicas no exterior.

Procedeu-se à reparação em oficina das serralharias existentes, nomeadamente dos guarda-corpos metálicos (Fig. 73) e executou-se uma nova claraboia, que se situa na prumada da caixa de escadas (Fig. 74). É de referir também que foram construídas novas trapeiras em zinco (Fig. 75), nos dois corpos adjacentes ao edifício principal da Biblioteca.

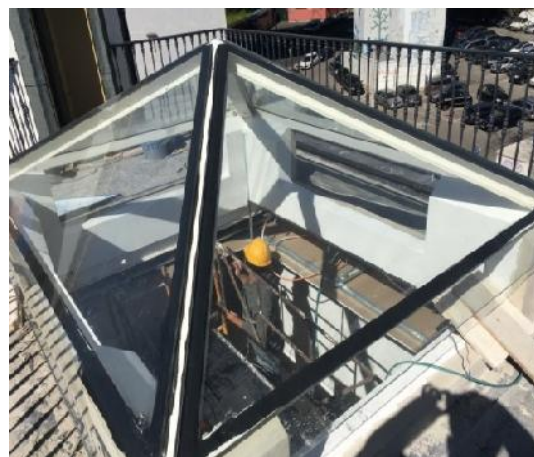
**Figura 74.** Execução de clarabóia.

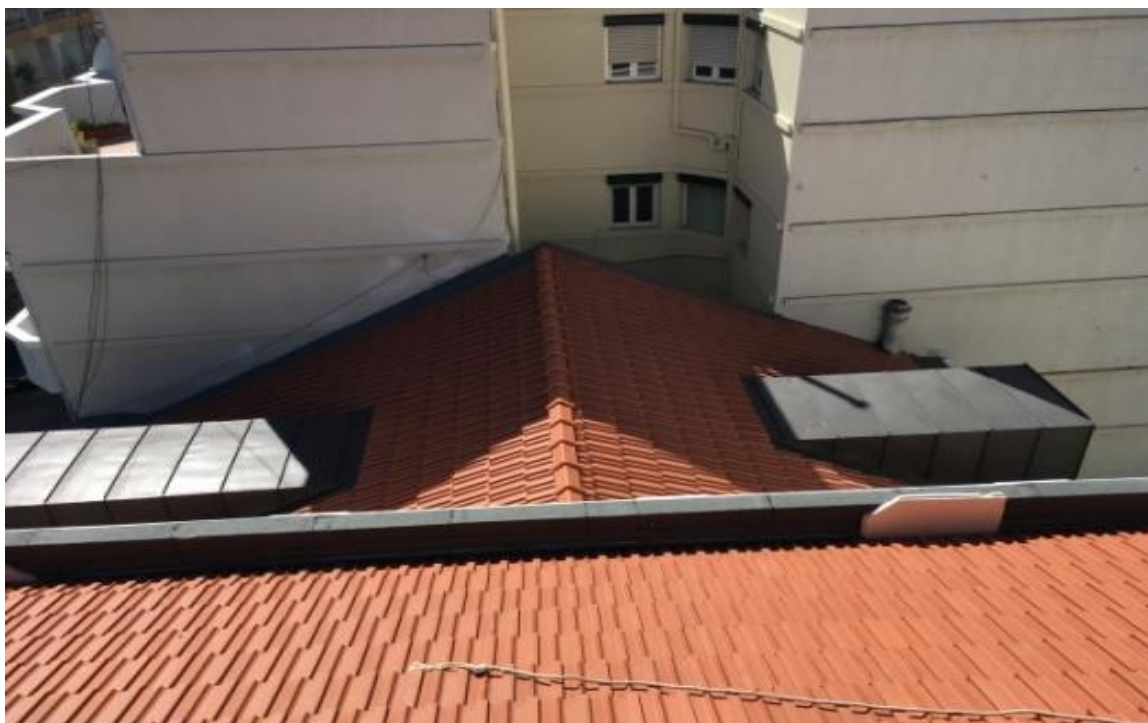
**Figura 75.** Execução das trapeiras em zinco.

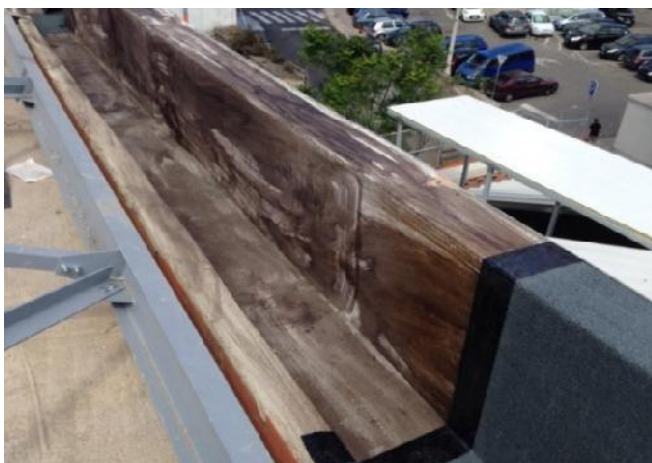
**Figura 76.** Pormenor da membrana elástica aplicada nas platibandas.

Na impermeabilização das platibandas foi aplicado um betume à base de resina acrílica.

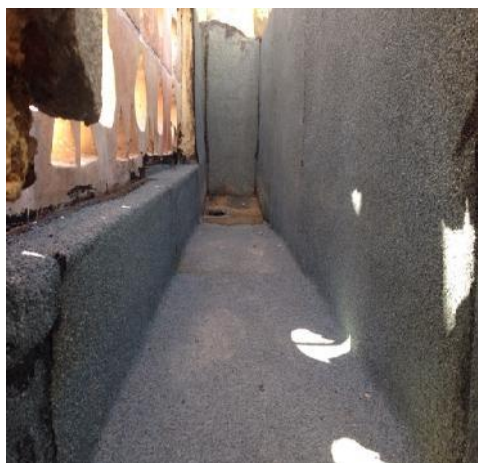
**Figura 77.** Execução da impermeabilização das varandas junto à platibanda.

A impermeabilização da cobertura na zona das varandas foi realizada com duas membranas betuminosas do tipo de APP (betume modificado), tendo a superfície exterior um acabamento de xisto. Foram aplicadas duas camadas de tela de, respetivamente,  $3.0\text{kg/m}^2$  e  $4.0\text{kg/m}^2$  de betume.

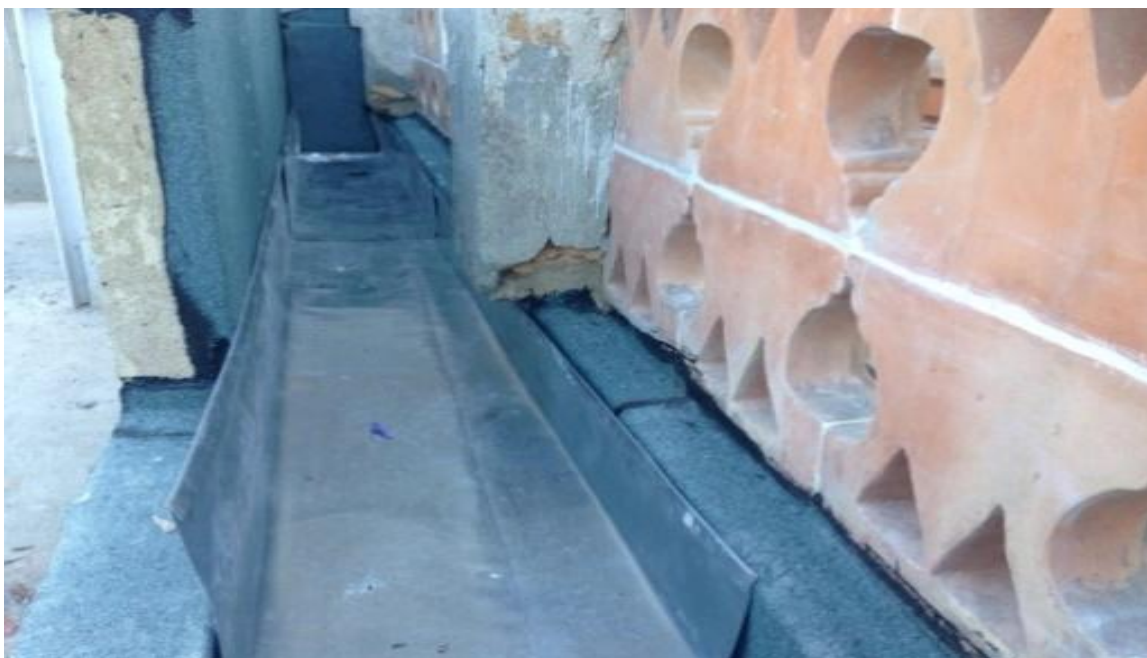
**Figura 78.** Pormenor de colocação da chapa canelada de zinco.

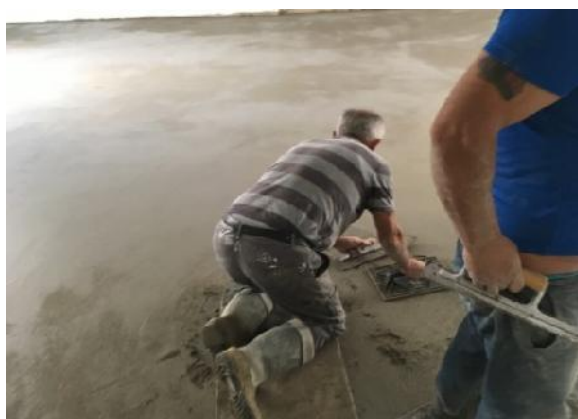
**Figura 79.** Execução de betonilhas no interior do edifício.

Para enchimento dos pavimentos foi utilizada uma betonilha, sobre a qual foi aplicada uma base de assentamento em cortiça do revestimento do pavimento. O revestimento do piso foi executado em madeira de *Ipê* (Fig. 79 e Fig. 80).

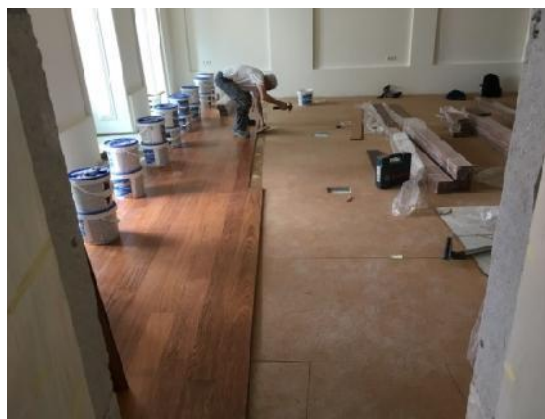
**Figura 80.** Aplicação do revestimento de piso.

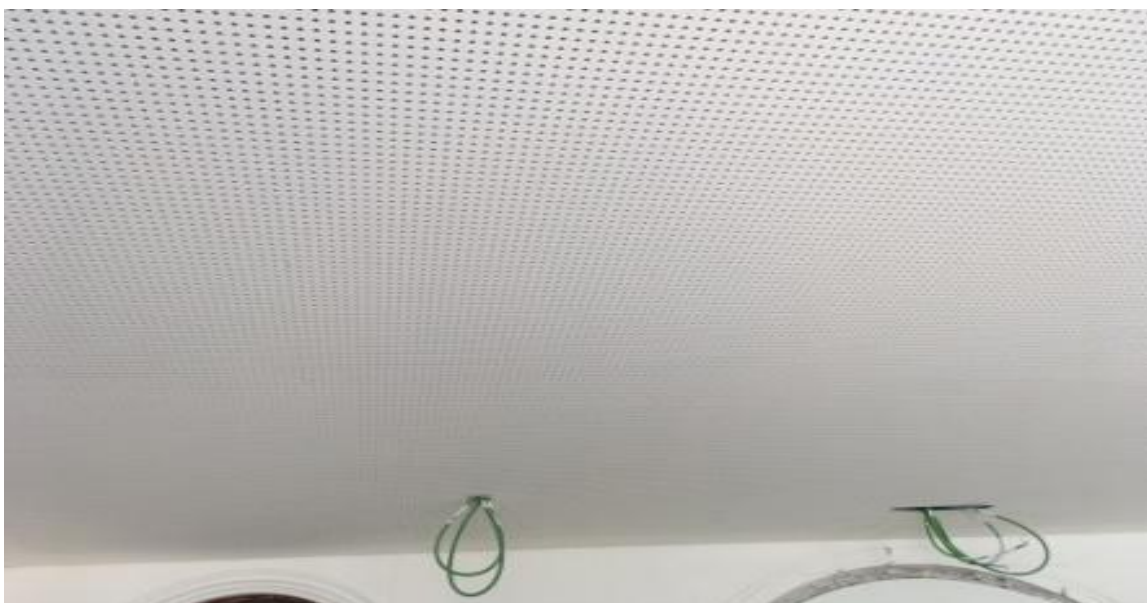
**Figura 81.** Execução do teto falso acústico tipo *Knauf*.

O teto, com correção acústica, foi executado com a aplicação de placas perfuradas de gesso cartonado, sendo constituído por duas placas de gesso laminado 15 mm de espessura, com a caixa-de-ar preenchida com uma placa de lã mineral de 40 mm de espessura com densidade de 70kg/m<sup>3</sup>.

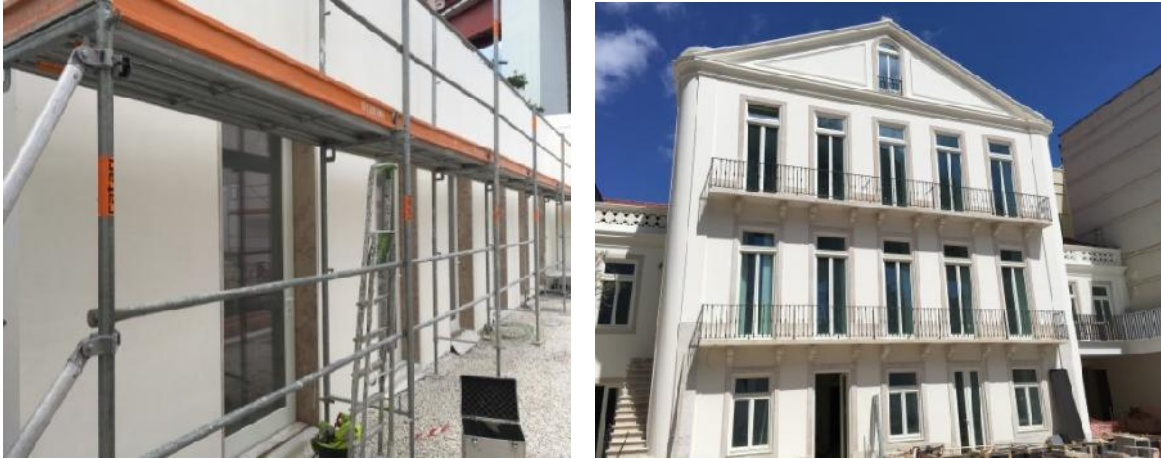
**Figura 82.** Pintura das fachadas dos Edifícios da Biblioteca e adjacente.

No acabamento final das fachadas foi aplicada a tinta tipo RAL 9010/Pure White da CIN. O esquema de pintura consistiu numa demão de primário e em três demãos de acabamento.

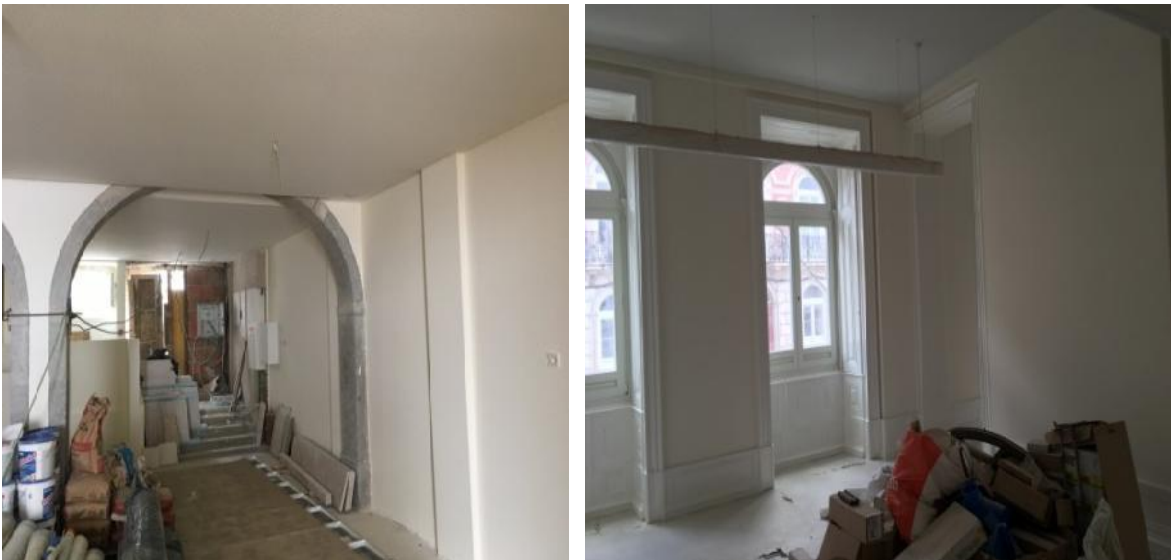
**Figura 83.** Execução da 1º e 2º demãos de pintura no interior do edifício.

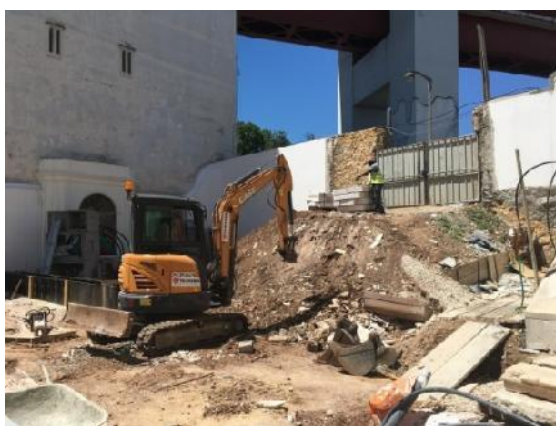
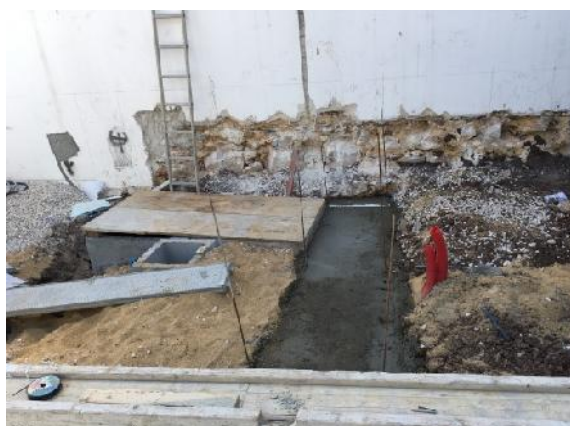
**Figura 84.** Limpeza e preparação do terreno para a execução dos arranjos exteriores.

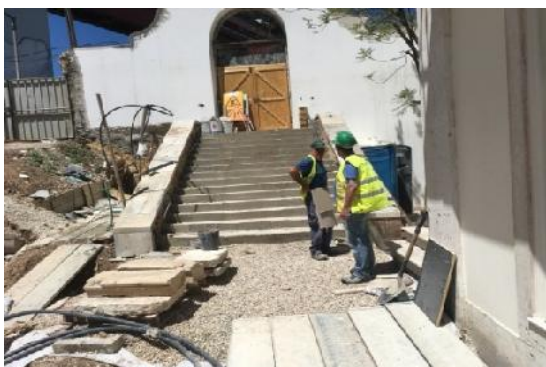
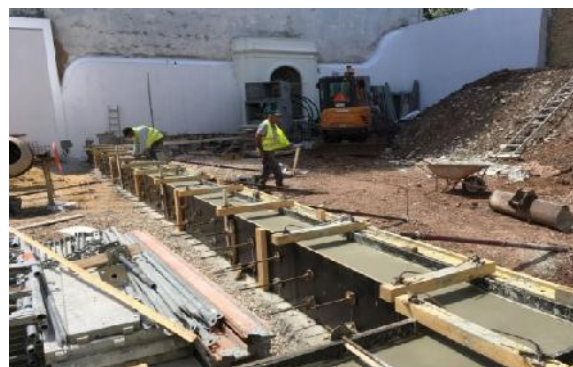
**Figura 85.** Execução das escadas de acesso ao exterior e de bancadas em betão poroso.
